# FORSBACKA HERRGÅRD BALKONGPELARE

Antikvarisk medverkan vid renovering av balkongpelare

Forsbacka herrgård  
Forsbacka 20:9  
Valbo socken  
Gävle kommun  
BM 60  
Gävleborgs län  
2020

Rapport 2020:13  
*Ulrika Olsson*

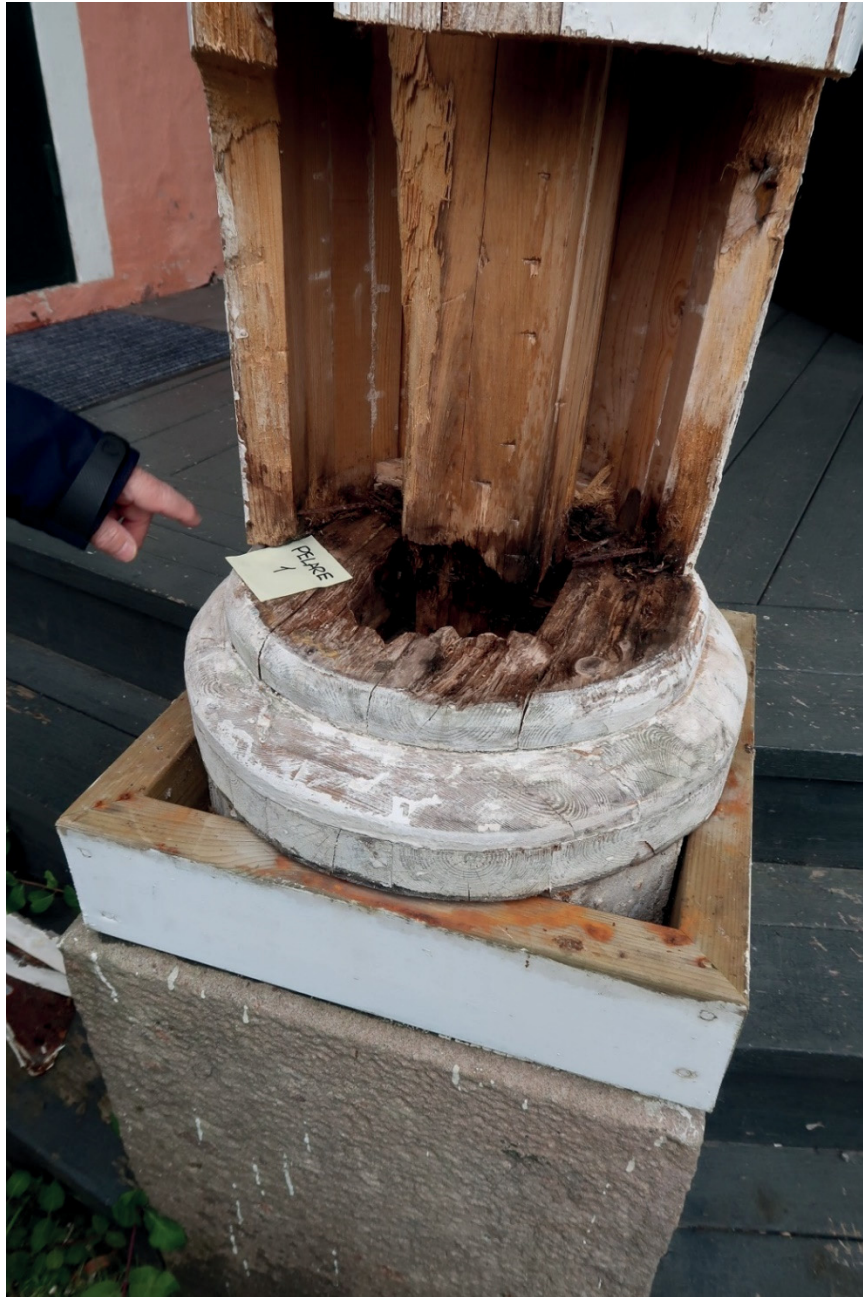
**Pelare 1:** Troligtvis den senast renoverade pelaren. Var i sämst skick. Yttre panelen kraftigt rötskadad upp till en höjd av cirka 1,5 meter. Hade innan påbörjade arbeten en gjuten del inuti den kvadratiske lådbasen längst ner mot stenfundamentet. Den kvadratiske lådbasen var av tryckimpregnerat virke. De rundade delarna vid basen bestod av flera delar i höjddel. Delarna hade gått isär, med rätt stora mellanrum som följde.

Figur 2. Pelare 1 efter att Sedvall öppnat upp den för att bedöma omfattning på skadorna. Här syns den gjutna delen i lådbasen samt hur de rundade ovanliggande delarna består av flera hopsatta trädelar. Lådbasen är tillverkad av tryckimpregnerat virke. Foto: Ulrika Olsson, Länsmuseum Gävleborg, 2019-09-20.

**Pelare 1:** Panelen/hylsan har skarvats i med nytt virke av furu till en höjd av cirka 1,5 meter. De rundade delarna längst ner på pelaren, liksom den kvadratiske lådbasen ovanför pelarfundamentet i sten, har bytts ut till nytt virke. De rundade delarna är utformade i enlighet med delarna på pelare 7, det vill säga vardera rundningen består av fyra hela virkesdelar.

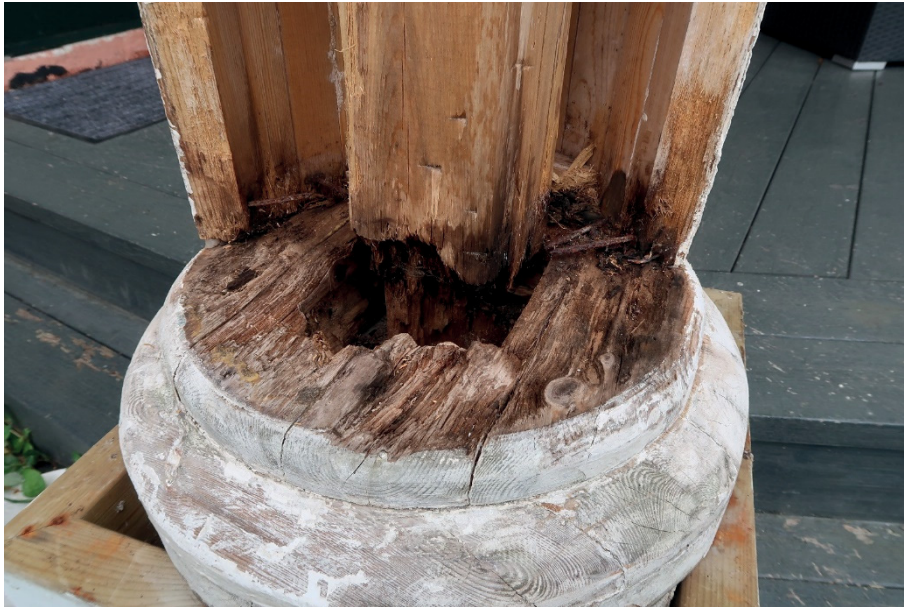
*Figur 3. Närbild på skadorna vid pelarbasen på pelare 1. Foto: Ulrika Olsson, Läns museet Gävleborg, 2019-09-20.*

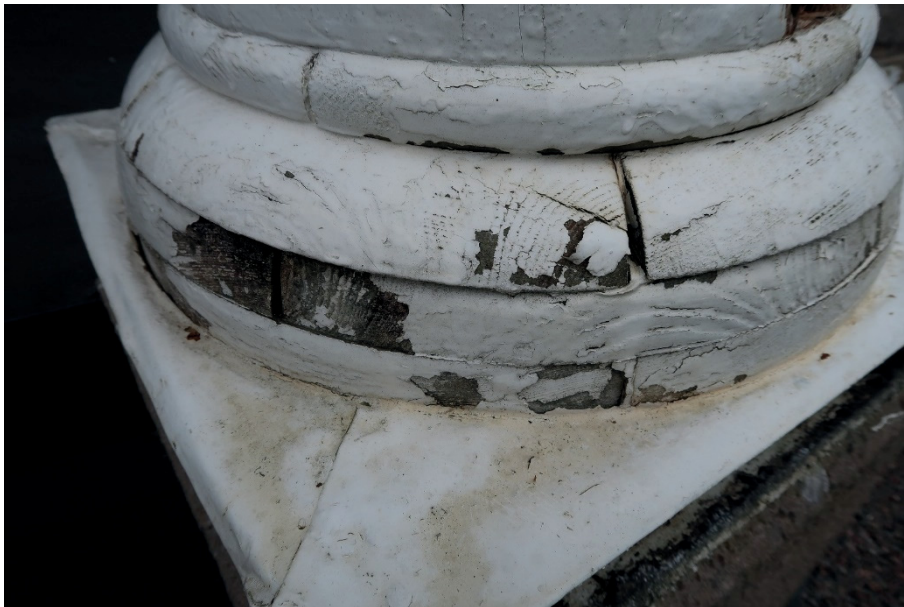
**Pelare 6:** Hade en mindre rötskadad del längst ner på pelaren, sidan ut mot gården. Skadan sträckte sig cirka 2 dm upp från de rundade delarna. De rundade delarna vid basen bestod av flera delar i höjddel. Delarna hade gått isär, med rätt stora mellanrum som följde.

*Figur 4. Pelare 6 och exempel på hur de rundande delarna bestod av flera hopsatta virkesdelar som sinsemellan torkat isär med inträngande fukt som följd. Foto: Ulrika Olsson, Läns museet Gävleborg, 2019-09-20.*

**Pelare 6:** Den rötskadade ytan längst ner på pelaren har lagats i med nytt virke. De rundade delarna längst ner på pelaren, liksom den kvadratiske lådbasen ovanför pelarfundamentet i sten, har bytts ut till nytt virke. De rundade delarna är utformade i enlighet med delarna på pelare 7, det vill säga vardera rundningen består av fyra hela virkesdelar.

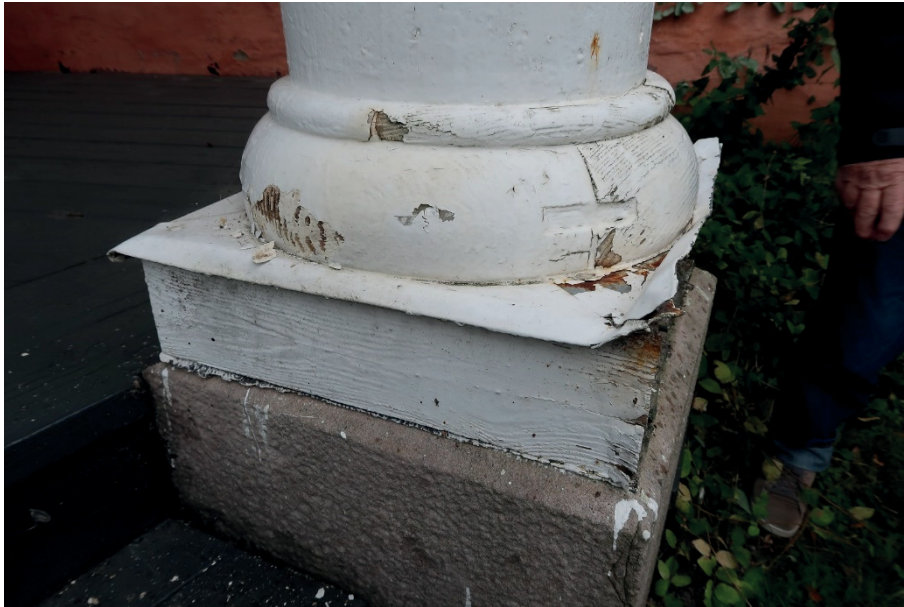
**Pelare 7:** Förefaller vara den pelare som har äldst bevarad utformning och material. De rundade delarna i basen på pelaren består av en äldre konstruktion. Den översta, lite mindre rundningen, består av fyra delar som når runt pelarens omkrets. Den undre, lite större rundningen, är konstruerad på samma vis. Panelen på pelaren uppvisade rötskador på små ytor.

*Figur 5. Pelare 7. Jämför de rundande delarna på bilden med hur de är utformade på föregående bild. Pelare 7 bedömdes vara den pelare som hade den äldsta bevarade utformningen. Tack vare de hela virkesdelarna hade inte väta läckt in i lådbasen. Foto: Ulrika Olsson, Läns museet Gävleborg, 2019-09-20.*

**Pelare 7:** Mindre ilagningar med nytt virke på pelarpanelen.

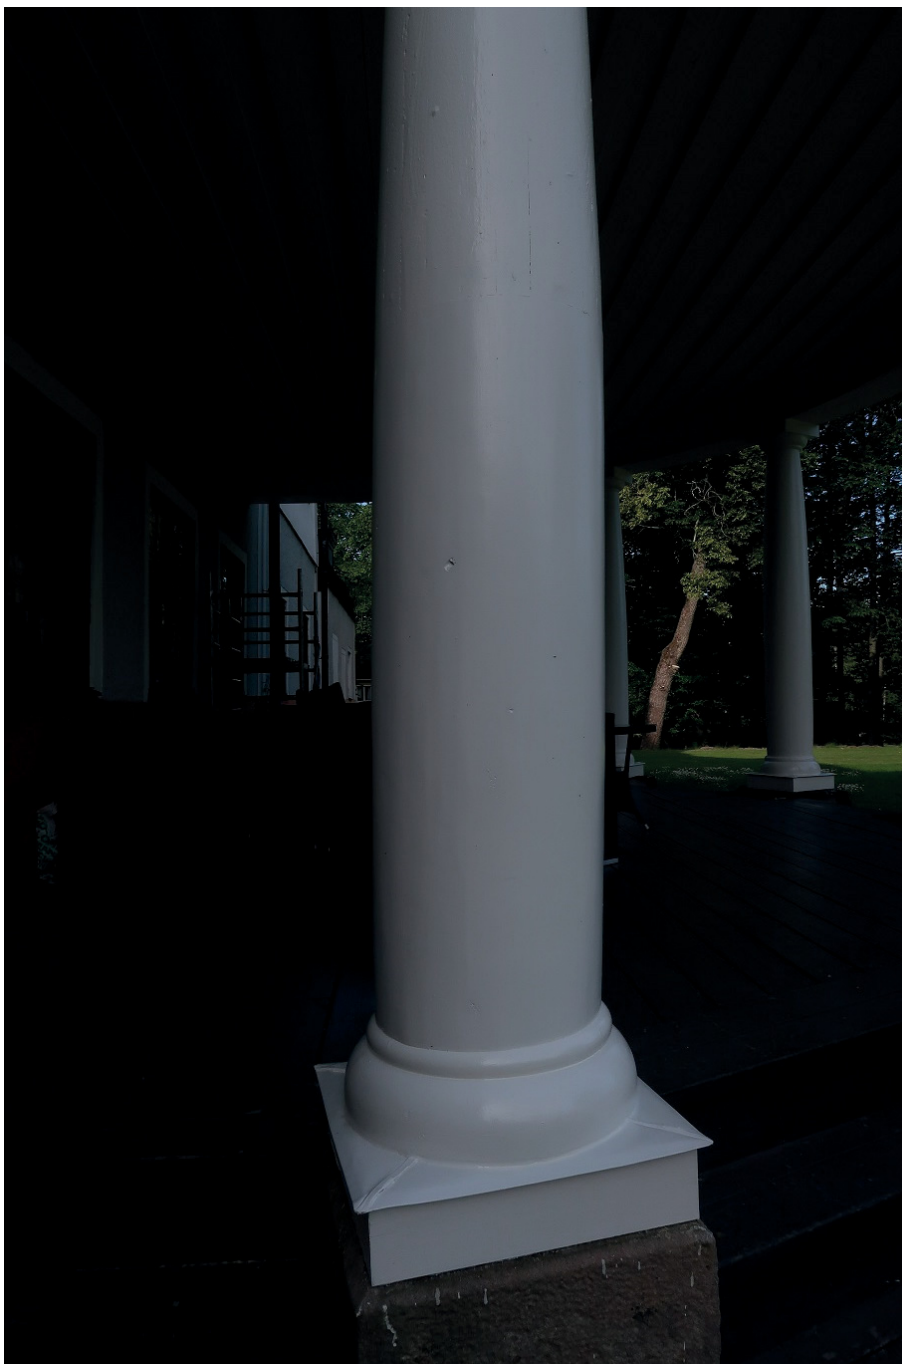
*Figur 6. Pelare 1 efter avslutade arbeten. Pelarpanelen består av nytt virke längst ner och upp till en höjd av cirka 1,50 meter. De rundade delarna, liksom den kvadratiska lådbasen, består av nytt virke. Plåtavtäckningen är ny. Alla pelare, utom nummer 7, har nytt trä i rundande delar och lådbas. Foto: Ulrika Olsson, Läns museet Gävleborg, 2020-06-30.*

Ny plåttäckning har utförts på samtliga lådbaser. Plåttäckningen är utförd i likhet med tidigare utformning, dock med något djupare utsprång samt med ett litet uppdrag mot den nedersta rundade trädelen. Ett spår har tagits ur i den rundade delens nederkant, för att rymma och skydda plåttuppslaget. Plåtens falsar har slagits ner så att hela plåttan upplevs som en slät yta. Plåten är obehandlad, 0,7 mm tjock och från Bevego.

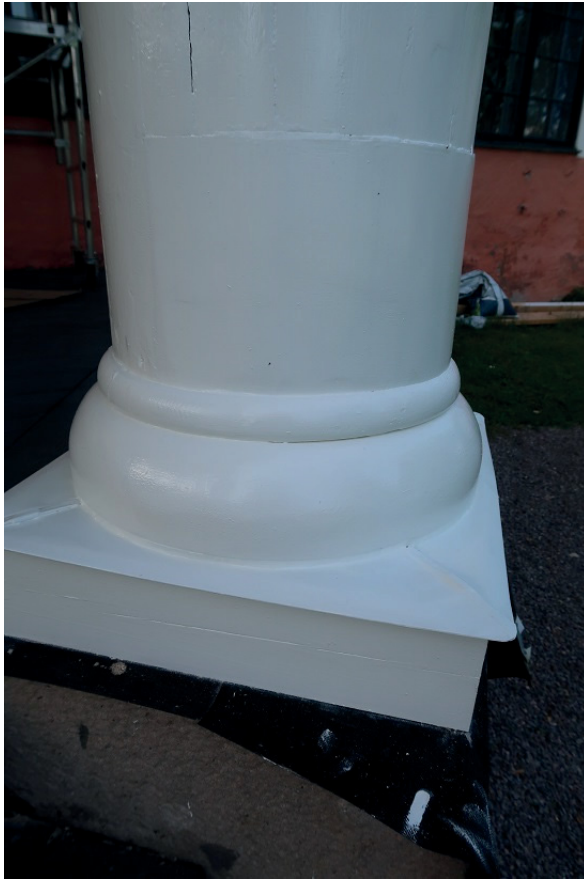
*Figur 8. Pelare 6 efter avslutade arbeten. Panelen har lagats i med nytt virke cirka 2 dm. Rundande delar samt lådbas består av nytt virke. Foto: Ulrika Olsson, Läns museet Gävleborg. 2020-06-30.*

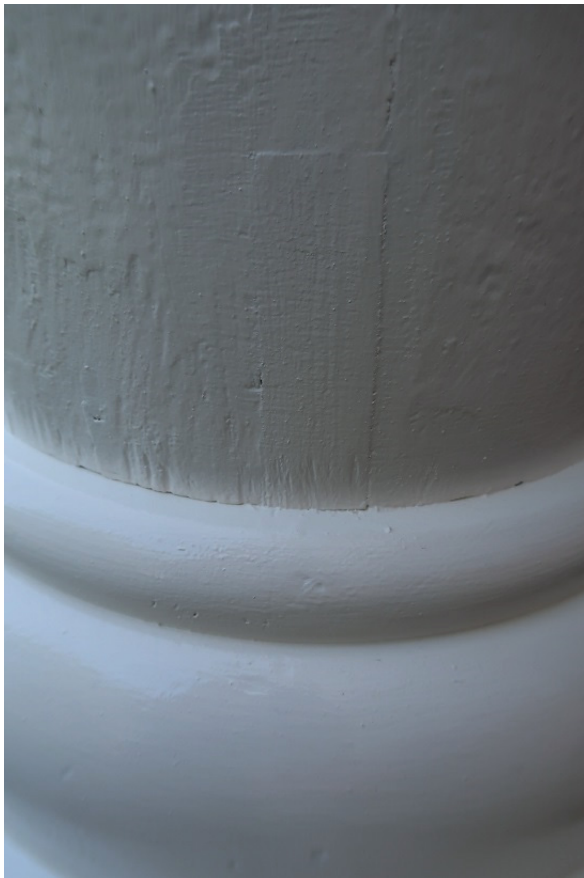
*Figur 9. Exempel på mindre ilagningar som utförts på pelarpanelen på pelare 7. Foto: Ulrika Olsson, Läns museet Gävleborg, 2020-06-30.*

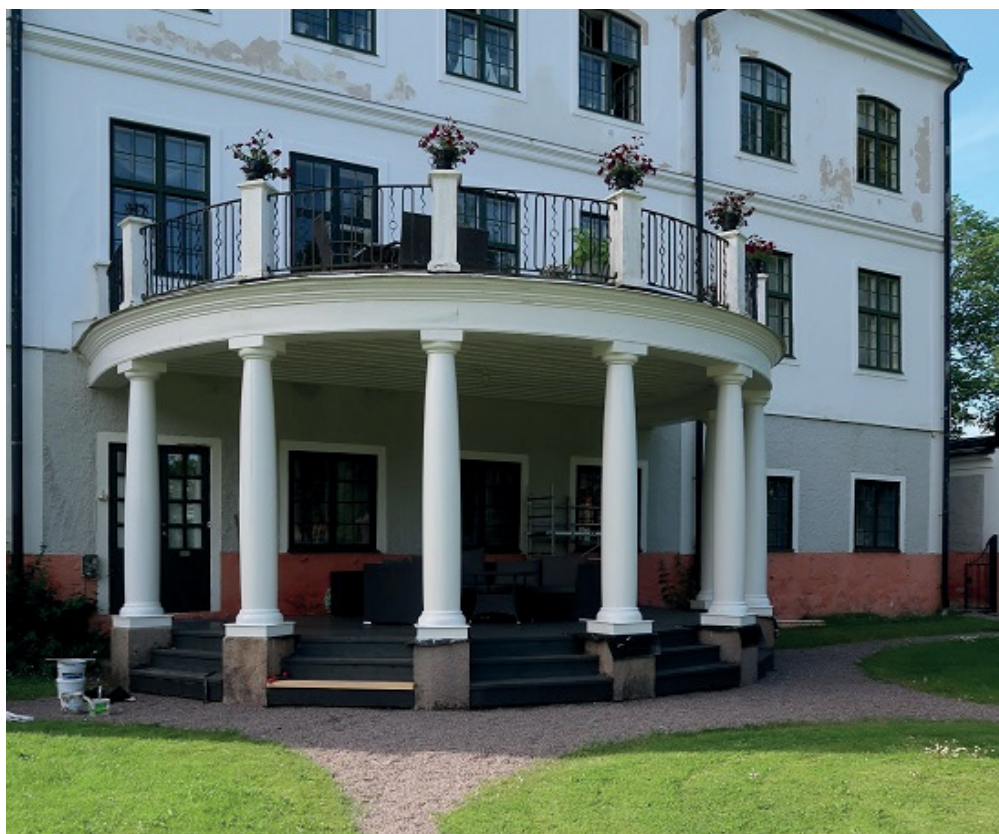
Plåttäckningarna över lådbaserna har en förhållandevis snål lutning ut från pelarna, något antikvarisk medverkande framförde vid slutbesiktningen. Ingen åtgärd behövs nu, men föreningen bör notera hur delarna fungerar vid nederbörd.

*Figur 10. Balkongpelarna efter avslutade arbeten. Pelare nummer 1 till vänster.  
Foto: Ulrika Olsson, Länsmuseet Gävleborg, 2020-06-30.*
