# GRINDAR VID AXMAR BRUK

Antikvarisk medverkan vid renovering av grindar vid kontoret

Axmar bruk  
Axmar 1:51  
Hamrånge socken  
Gävle kommun  
Gävleborgs län  
2020

Slutrapport  
Lst. Dnr: 2567–2020  
Beställare: Föreningen Hyttan, Axmar

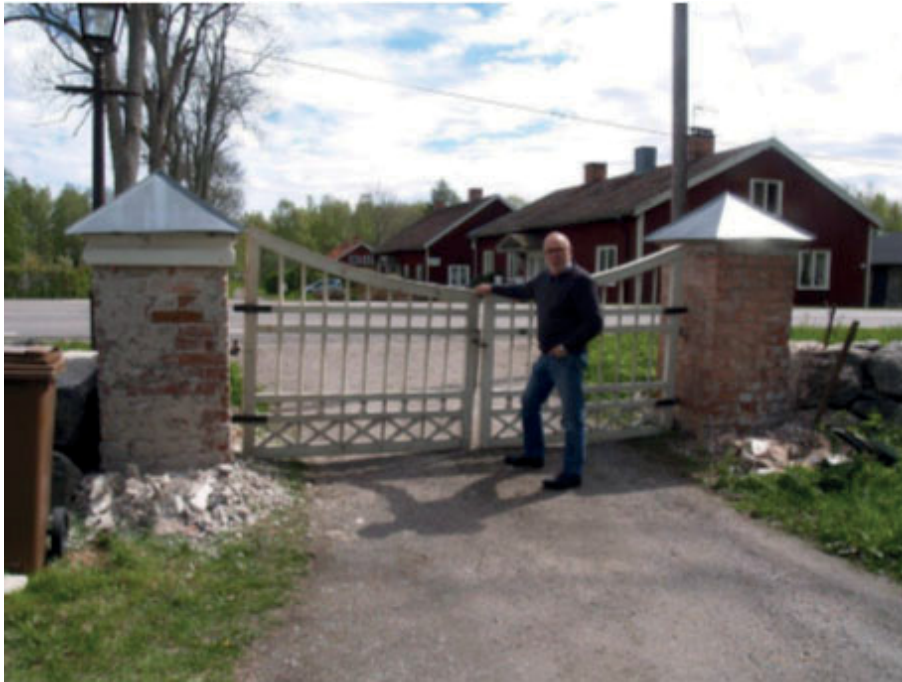
I stallet förvaras flera äldre grindpar. Redan under renoveringsarbetet med grindstolparna konstaterades att ett av de äldre grindparen skulle kunna passa i öppningen mellan stolparna. Dock såg grindarna inte exakt ut som de på fotografiet. Överliggaren var svängd på grindarna medan den var rak på grindarna på fotografiet. I övrigt hade de en likvärdig utformning. Grindarna var i bra skick och endast en ommålning skulle behövas. Detta arbete låg dock utanför det då pågående projektet med stolparna. När grindarna provades igen då stolparna var färdigställda med listverk och huvar, kunde konstateras att grindarna inte passade i höjd.

*Figur 3. Foto från arbetet med renovering av grindstolparna 2019. Här har de två äldre grindarna provats mellan stolparna. Notera att stolparna inte är färdigställda med puts och listverk. Foto: Mimmi Göllas, MiGo:byggnadsvård, 2019-05-27.*

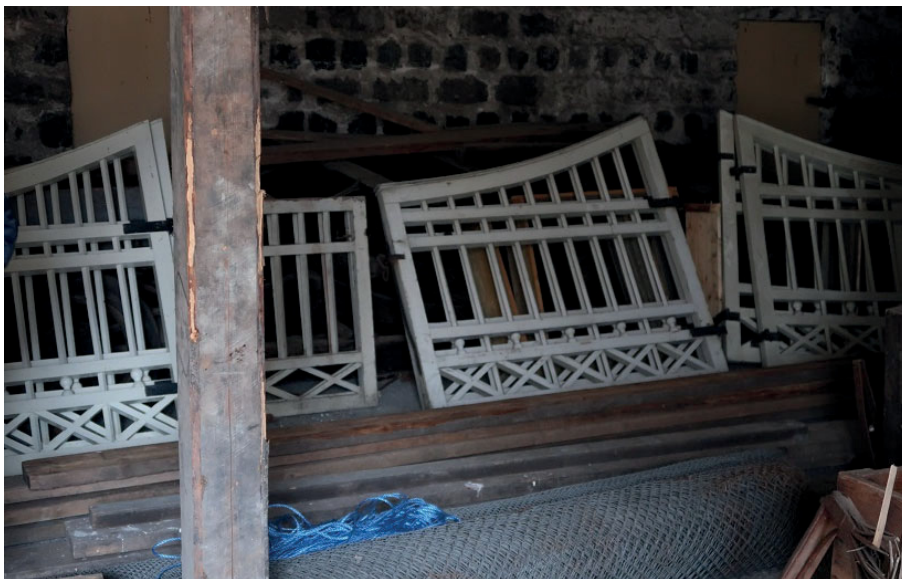
*Figur 4. I stallet förvaras flera äldre grindpar, samtliga målade i ljus kulör. Paret i mitten av fotografiet är det par som har modifierats och renoverats 2020. Foto: Ulrika Olsson, Läns museet Gävleborg, 2020-03-31.*

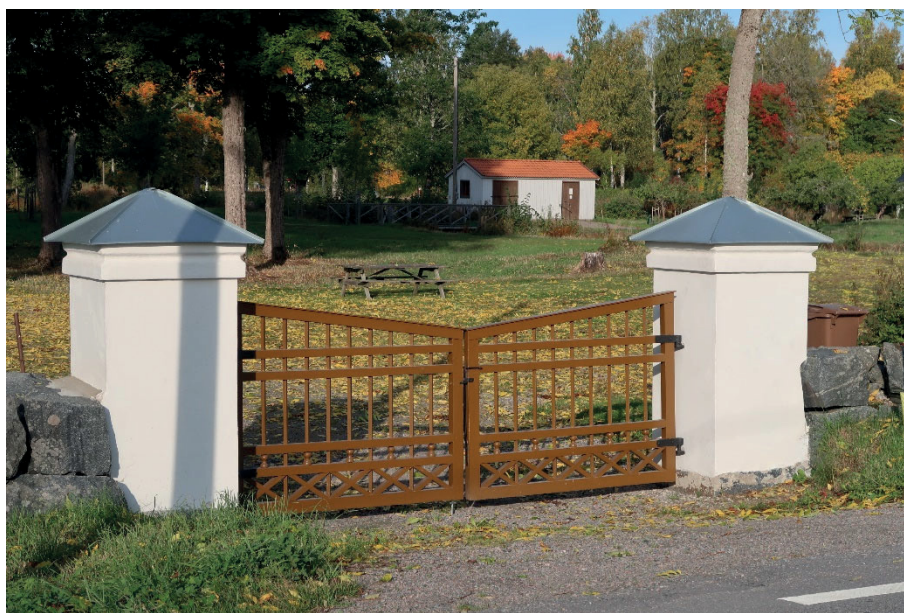
*Figur 5. De färdiga grindarna vid slutbesiktningen. Foto: Ulrika Olsson, Länsmuseet Gävleborg, 2020-09-25.*

De svängda överliggarna har demonterats och spjälorna under dem, liksom regeln närmast grindstolparna, har kortats. En ny rak överliggare har tillverkats i furu i dimension som harmonierar med sidodelen närmast grindstolpen. Överliggaren är monterad i grindens sidostolpar genom lösa tappar och lim. På samma vis är de snedställda spjälorna fastsatta i överliggaren. Grindstolparna mot mitten har hyvlats av lite mot mitt för att grinden skulle få plats och gå och öppna och stänga.

Tidigare var grinden målad i en ljus kulör. Löst sittande färg har skrapats bort och grinden har sedan målats med färg av typen Drygolin från Jotun. Färgen har strukits tunt i tre lager. Kulören är den samma som på fönsterfodren på kontoret: NCS S 6030-Y20R, brun. Gångjärnen är inmålade i samma kulör som krokarna på grindstolparna, det vill säga svarta.

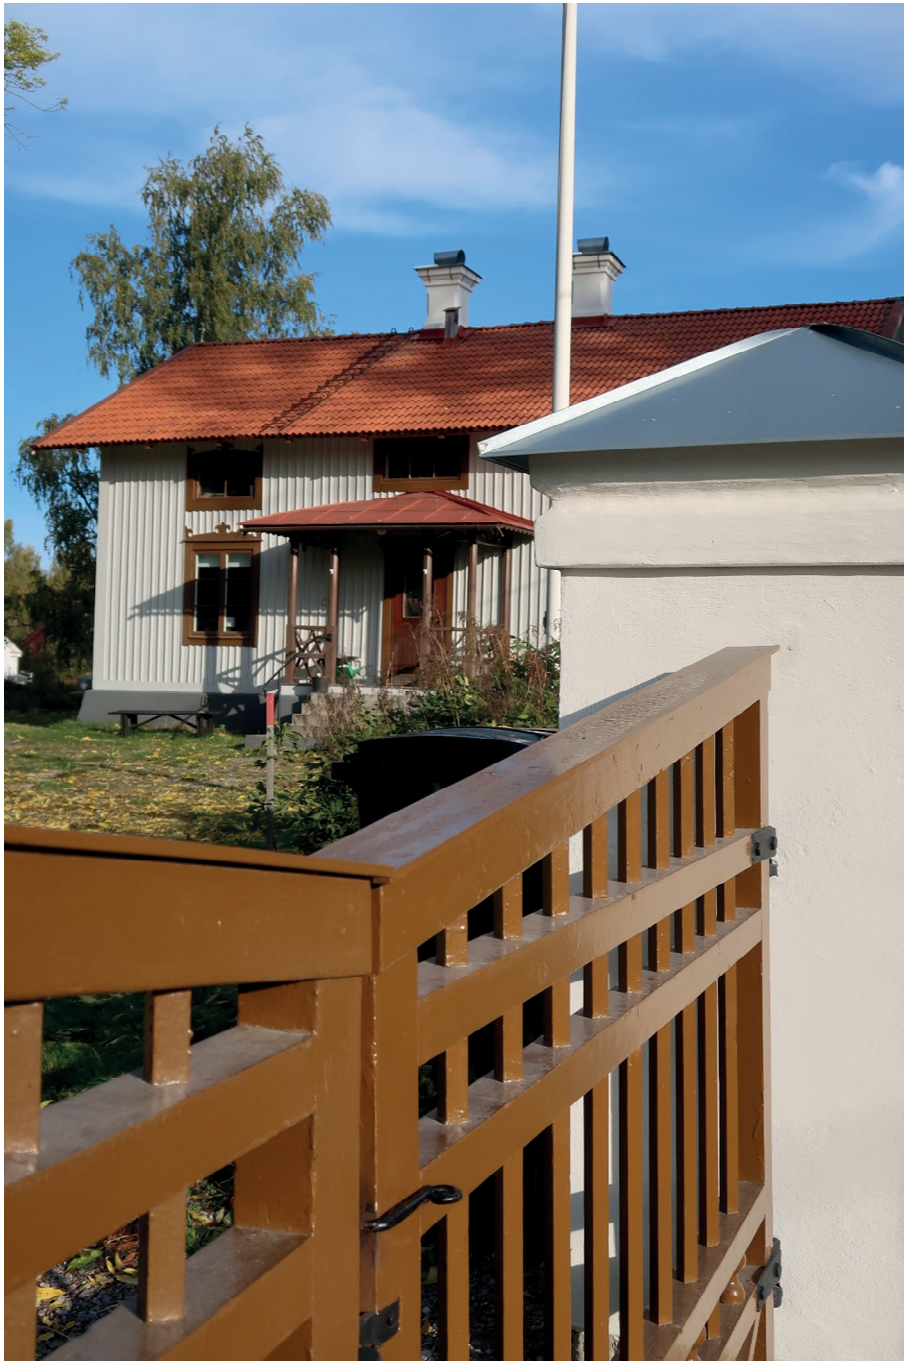
*Figur 6. Grindarna är målade i samma kulör som fönsterfodren på kontoret.  
Foto: Ulrika Olsson, Läns museet Gävleborg, 2020-09-25.*

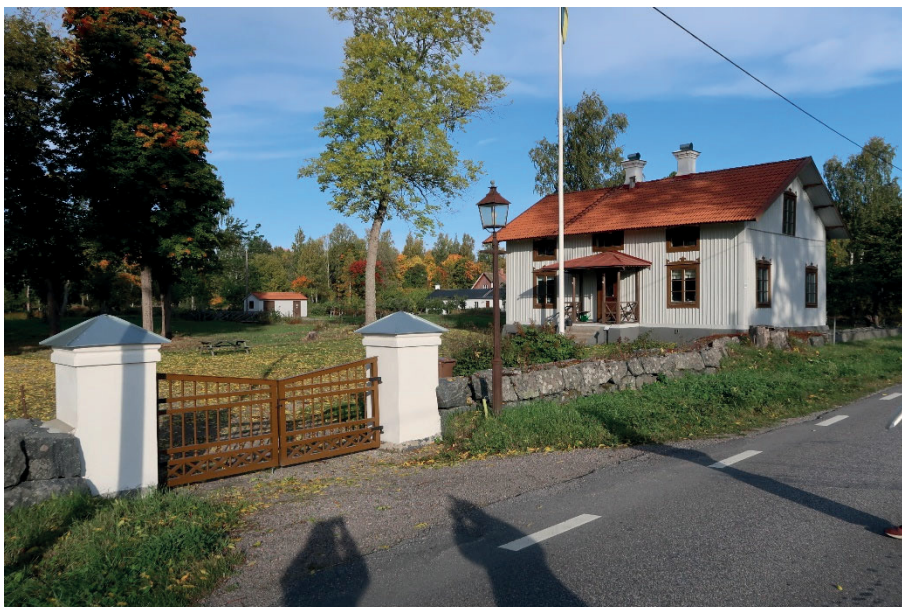
*Figur 7. Renoverade grindstolpar 2019 och renoverade grindar 2020. Foto: Ulrika Olsson, Länsmuseet Gävleborg, 2020-09-25.*

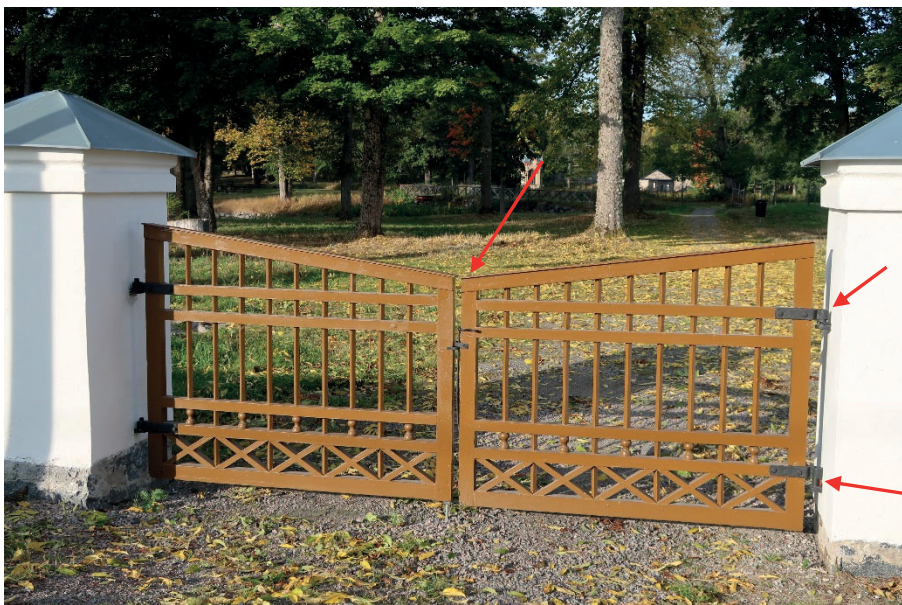
Grindarna har modifierats för att passa i öppningen, men de har med största sannolikhet aldrig hängt här. Det framgår framförallt vid gångjärnen på stolpen närmast kontoret. Dessa passar inte ultimt på grindstolpens krokar. Det syns också på fotografiet att den högra grinden hänger något lägre än den vänstra. Johan Berg har idéer om hur upphängningen skulle kunna säkras utan att krokarna behöver flyttas i de nyrenoverade grindstolparna.

*Figur 8. Gångjärnen och krokarna mot höger stämmer inte helt överens med varandra. Detta gör att den högra grinden hänger något lägre än den vänstra, samt inte helt säkert i det nedre gångjärnet. Foto: Ulrika Olsson, Läns museet Gävleborg, 2020-09-25.*

Vid framtida arbeten med grindstolpar och grindar inom kulturresevatet är det därför lämpligt att dessa två delar ingår i samma projekt, så att befintliga krokar i grindstolpar kan anpassas under arbetets gång, för att passa äldre grindar om sådana ska renoveras.

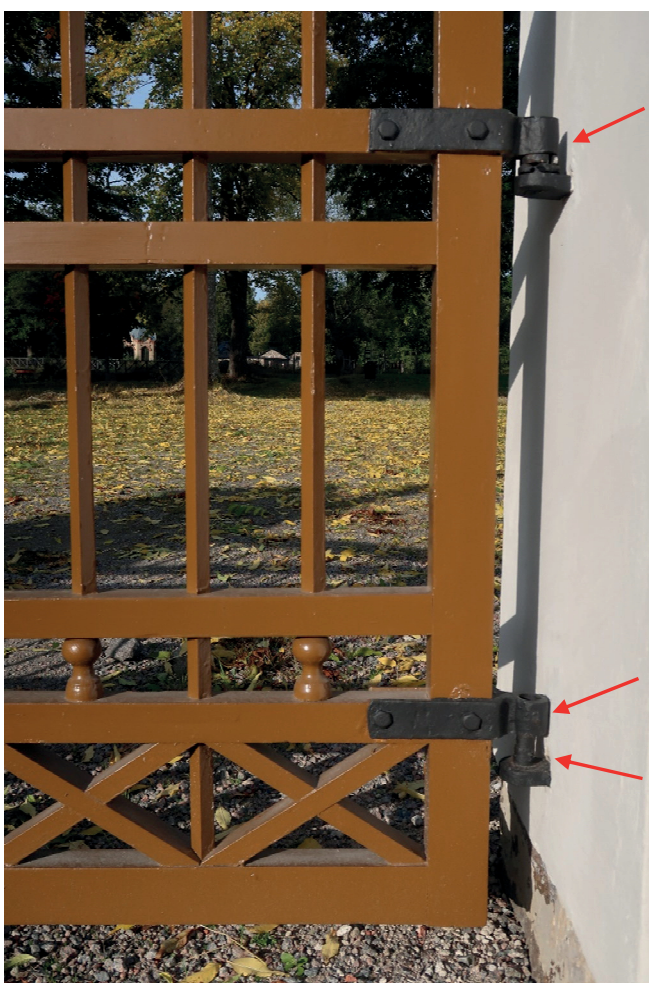
*Figur 9. Gångjärnen och krokarna mot höger stämmer inte helt överens med varandra. Detta gör att den högra grinden hänger något lägre än den vänstra, samt inte helt säkert i det nedre gångjärnet. Foto: Ulrika Olsson, Läns museet Gävleborg, 2020-09-25.*
