# FYRA GRINDSTOLPAR VID AXMAR BRUK

Antikvarisk medverkan vid renovering av grindstolpar

Axmar bruk  
Axmar 1:51  
Hamrånge socken  
Gävle kommun  
Gävleborgs län  
2020

Slutrapport  
Lst. Dnr: 7432-2019  
Beställare: Föreningen Hyttan, Axmar

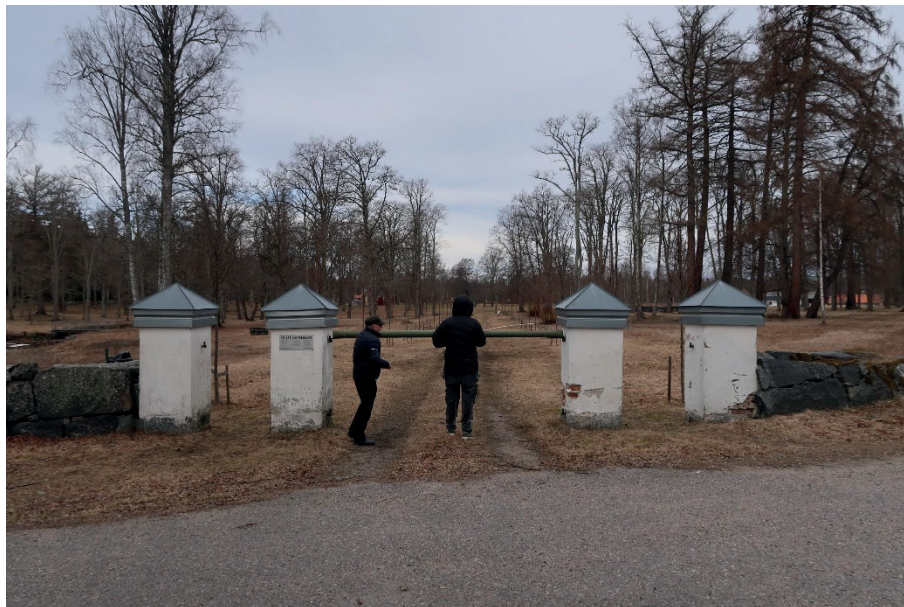
De fyra grindstolparna var i stort behov av underhåll. Såväl puts som tegel var vittrat. Plåthuvorna på stolparna var från 1970-talet, och dessa pryddes inte av några kulor. Några huvar i original finns inte kvar. Marken hade fyllts på kring stolparna, vilket gjorde att markfukt kom upp ovanför socklarna och skadade murverket.

*Figur 2. De fyra grindstolparna innan projektstart. Foto: Ulrika Olsson, Länsmuseet Gävleborg, 2020-03-31.*

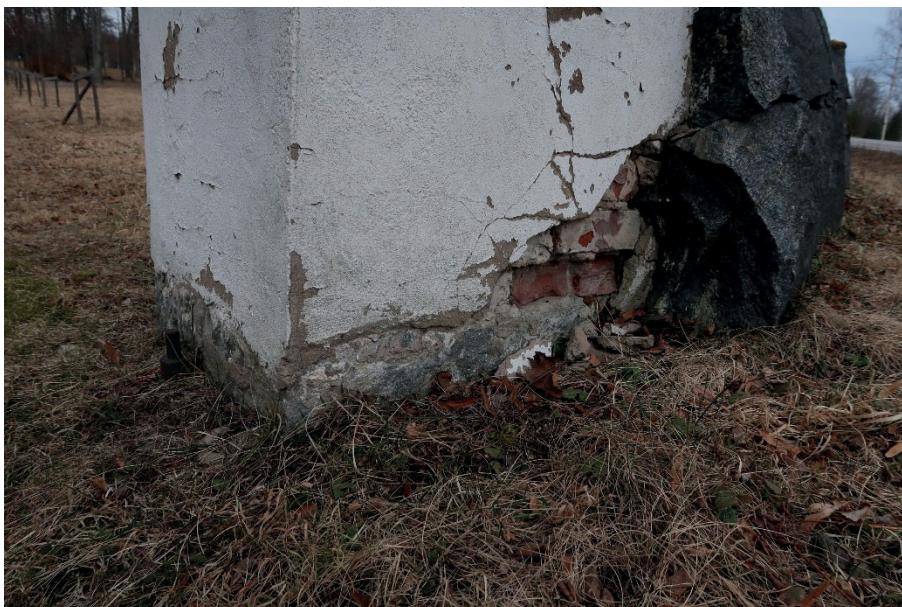
*Figur 3. Marken har genom åren fyllts upp mot stolparnas socklar. Detta är den högra stolpen som är uppmurad i anslutning till muren som ramar in parken.  
Foto: Ulrika Olsson, Läns museet Gävleborg, 2020-03-31.*

Marken vid stolparna grävdes ur i enlighet med det äldre fotografiet och nytt grus lades ut. Stolparna rengjordes från puts och höggs rena där trasiga eller vittrade tegelstenar fanns. Skadorna i murverket var störst på den högra mittstolpen. Omkring 12 stenar byttes ut, till nytt tegel från Wienerberger. Stenfundamenten har rengjorts. Hydrauliskt kalkbruk från Weber, Webercal 152, har använts vid lagning och putsning. Stolparna har avfärgats genom 8 strykningar kalkfärg från Hammarkalks släckta kalk i vatten.

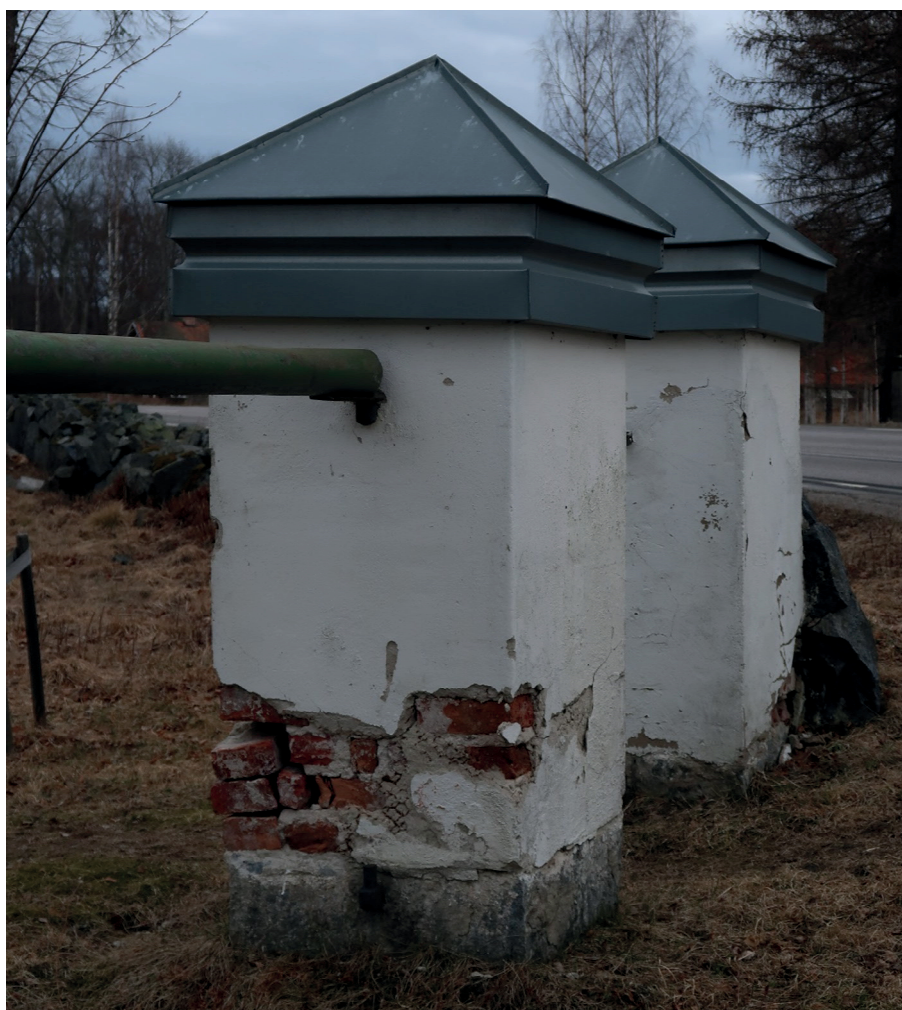
*Figur 4. Den högra mittstolpen hade stora skador i murverket. Notera utformningen på huvarna från 1970-talet, att jämföra med de äldre i figur 6.  
Foto: Ulrika Olsson, Läns museet Gävleborg, 2020-03-31.*

Nya plåthuvar har tillverkats. Fallen på dessa är flacka, i likhet med huvarna på det historiska fotografiet. Plåtbeslagen är tillverkade i galvaniserad plåt och är fästa med tråd som är fastskruvad i teglet. När väl huvarna var på plats kunde vi åter ta tag i frågan kring kulornas diameter. Två runda pappmallar, med diametern 15 cm och 20 cm, togs fram och sattes fast på huvarna och fotograferades av. Det blev då väldigt tydligt att kulor med en diameter på 20 cm skulle passa bäst på huvarna varför valet slutligen kom att falla på dessa.

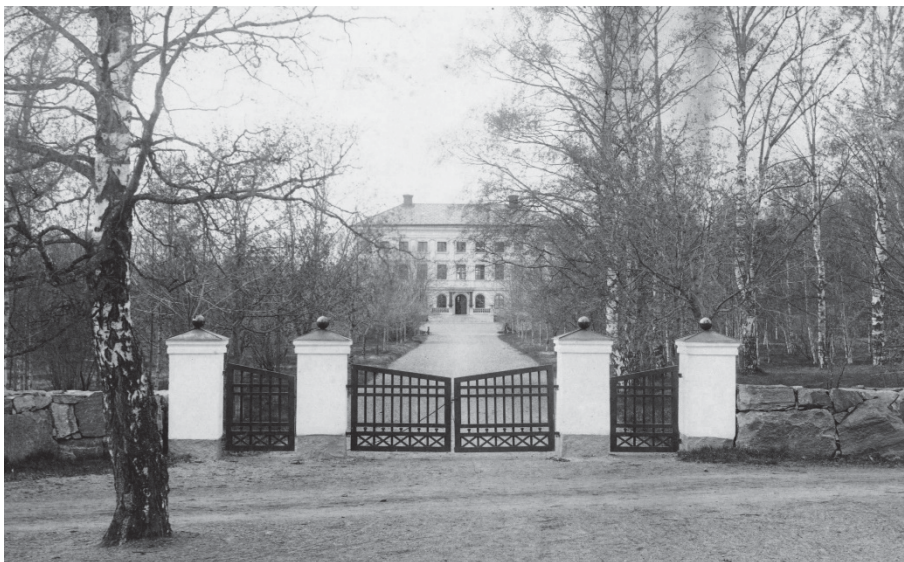
Ett odaterat äldre fotografi visar stolparna hur de såg ut då slottet ännu var i gott skick. Fotot visar grindstolpar med huvar med betydligt flackare fall än de huvar som tillkom på 1970-talet. Huvarna pryds av kulor. På fotot bär grindstolparna även grindar. Återskapandet av grindar har dock inte varit aktuellt inom detta projekt.

*Figur 6. Grindstolparna in mot slottsallén på ett odaterat historiskt fotografi som tillhör Föreningen Hyttan.*

Ambitionen inom detta projekt har varit att återskapa grindstolparna med dess plåthuvar och plåtkulor utifrån det historiska fotografiet. Befintliga mått har jämförts med stolparna på det historiska fotot och på så vis kunde vi få fram en tämligen säker diameter på de kulor som skulle tillverkas för att pryda plåthuvarna. Bredden på grindstolparna var enligt den blå markeringen 72 cm. Vid jämförelse av detta mått mot kulorna så gav det att kulorna bör ha haft en diameter av 18 cm.

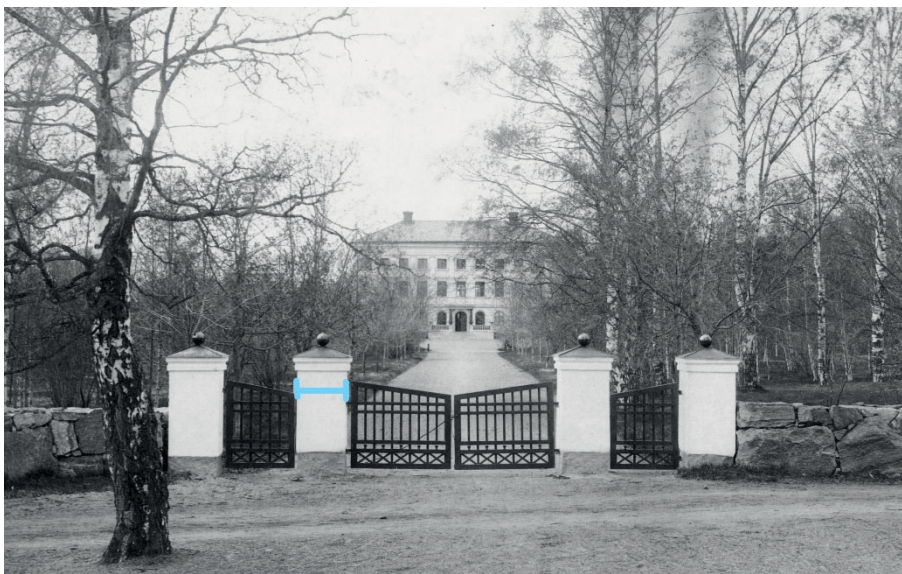
*Figur 7. Måttet på grindstolparna enligt den blå markeringen var 72 cm. Vid jämförelse med detta mått mot kulorna gav det att kulorna bör ha haft en diameter av 18 cm. Foto: Föreningen Hyttan.*

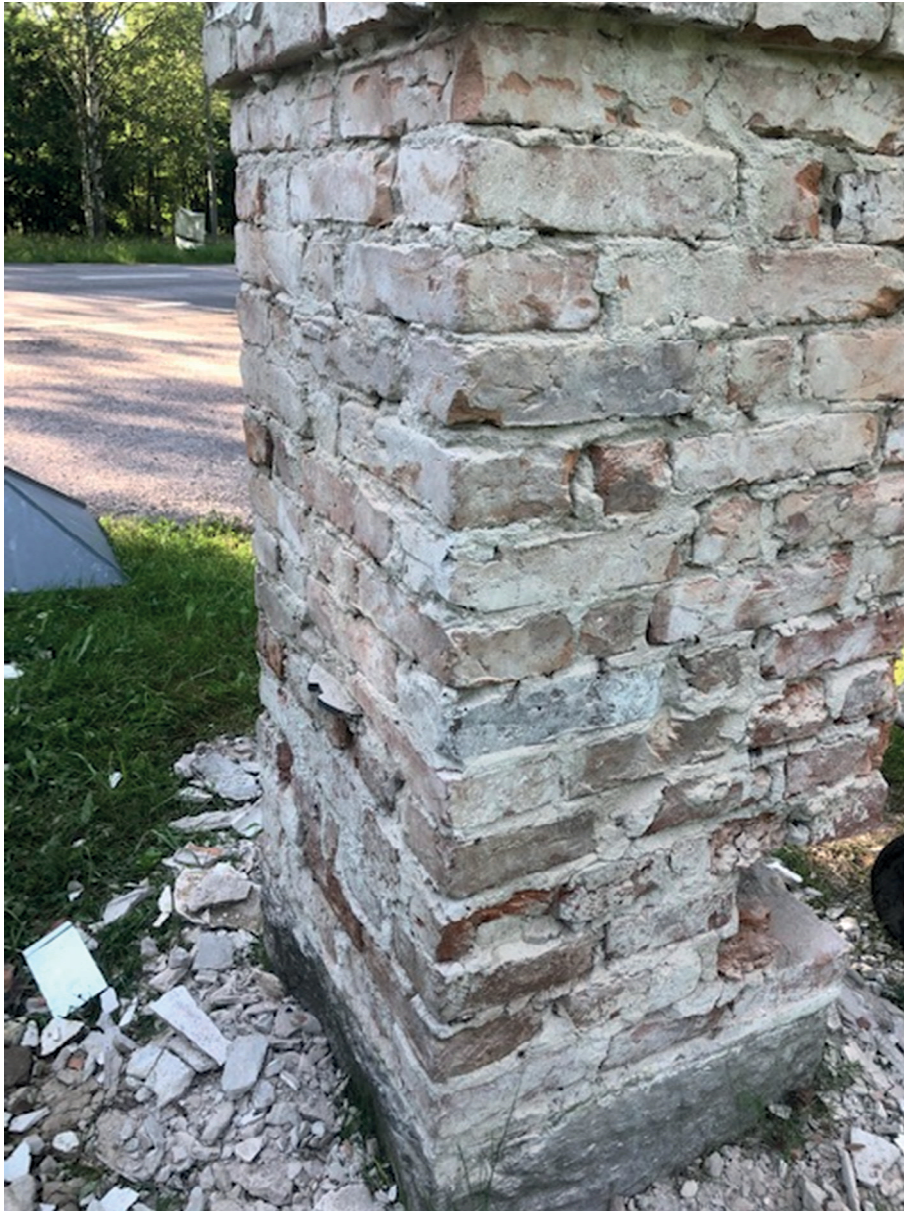
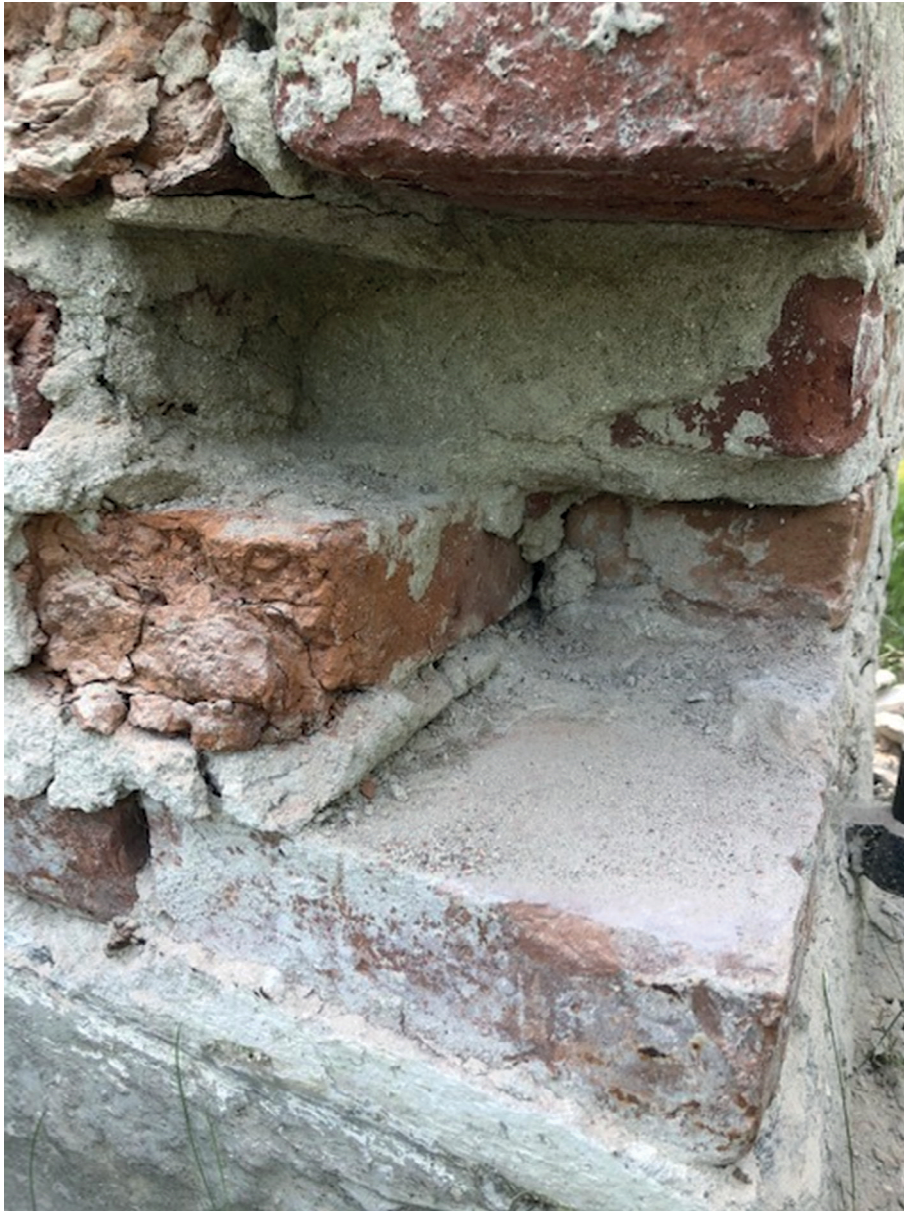
*Figur 8. Den högra mittstolpen under arbetets gång. Stolpen har huggits ren på puts och lösa och skadade tegelstenar har tagits bort. Foto: Johan Berg, sommaren 2020.*

*Figur 9. Den högra mittstolpen under arbetets gång. Stolpen har huggits ren på puts och lösa och skadade tegelstenar har tagits bort. Foto: Johan Berg, sommaren 2020.*

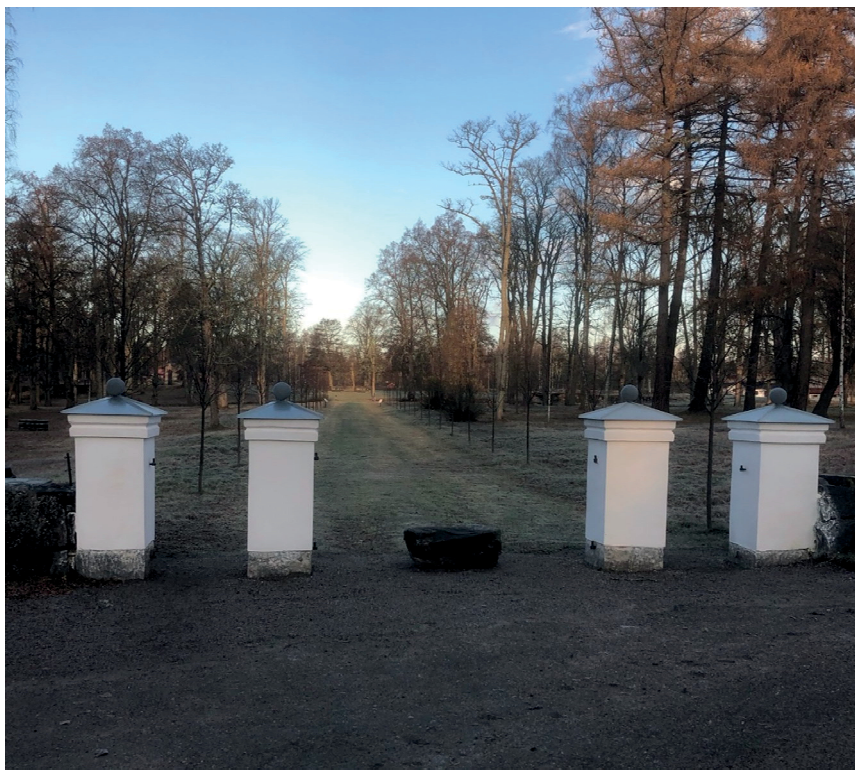
*Figur 10. Arbetet med de fyra grindstolparna är färdigt. Foto: Johan Berg, JB CORE AB, 2020-11-10.*

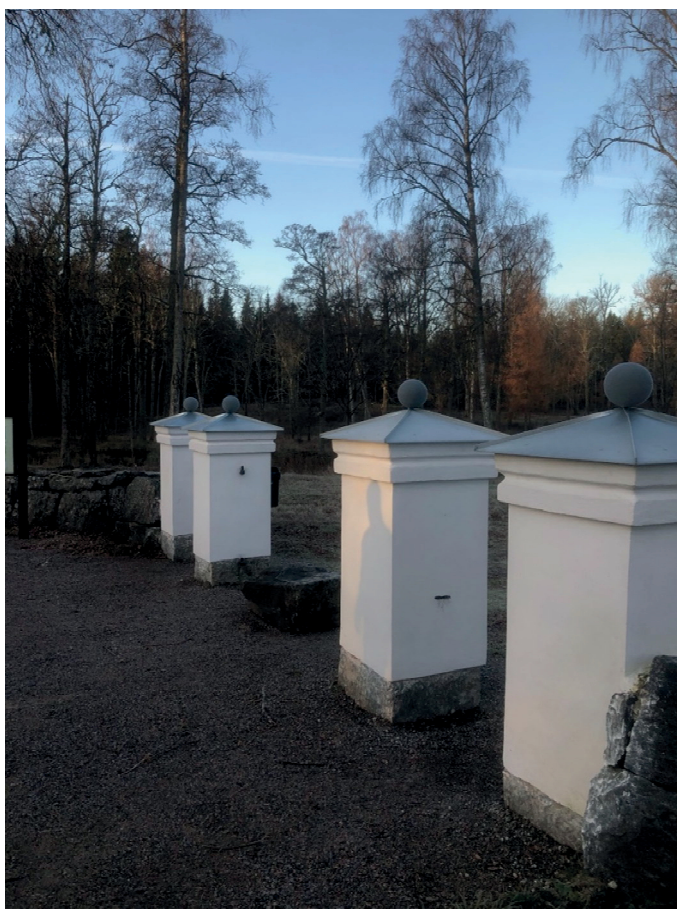
*Figur 11. Som synes har marken kring stolparna sänkts och nytt grus har påförts. Här är även krokarna färdigställda med målning. Foto: Johan Berg, JB CORE AB, 2020-11-10.*

Vid slutbesiktningen var krokarna på stolparna ännu inte åtgärdade. Detta arbete utfördes senare av Johan Berg. Krokarna har rostskyddsbehandlats och målats i svart kulör i likhet med krokarna på stolparna vid kontoret.

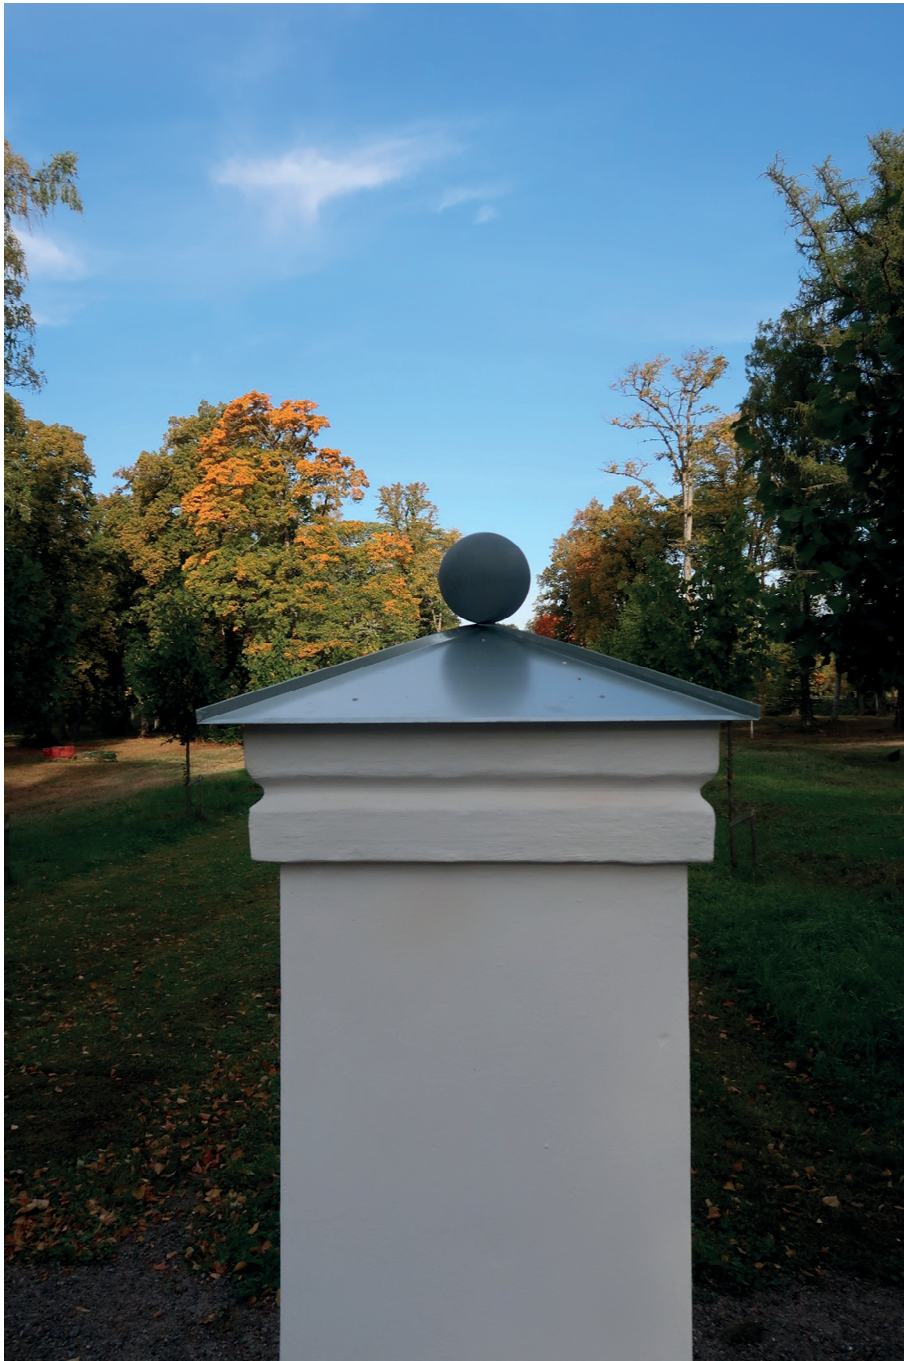
*Figur 12. Det äldre odaterade fotografiet har använts som förlaga vid tillverkningen av huvarna och valet av kulornas storlek. Foto: Ulrika Olsson, Läns museet Gävleborg, 2020-09-25.*

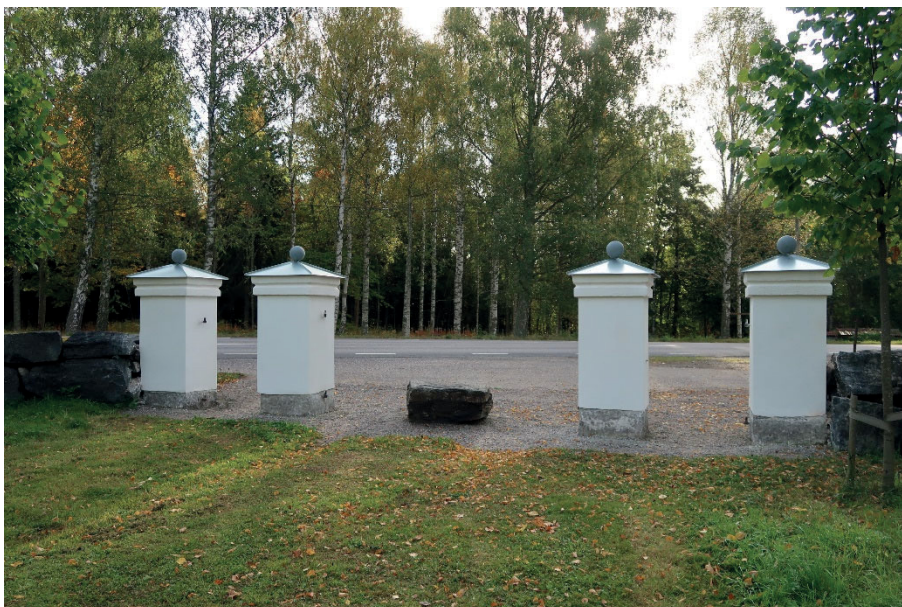
*Figur 13. Grindstolparna sedda inifrån parken, krokarna är ännu inte målade på detta foto. Foto: Ulrika Olsson, Läns museet Gävleborg, 2020-09-25.*
