# KÅRBÖLE KYRKAS TAKSÄKRING

Antikvarisk medverkan i samband med montering av två nya dragstag i kyrkorummet

Kårböle kyrka  
Färila socken  
Ljusdals kommun  
Gävleborgs län

Rapport 2021:13  
*Daniel Olsson*

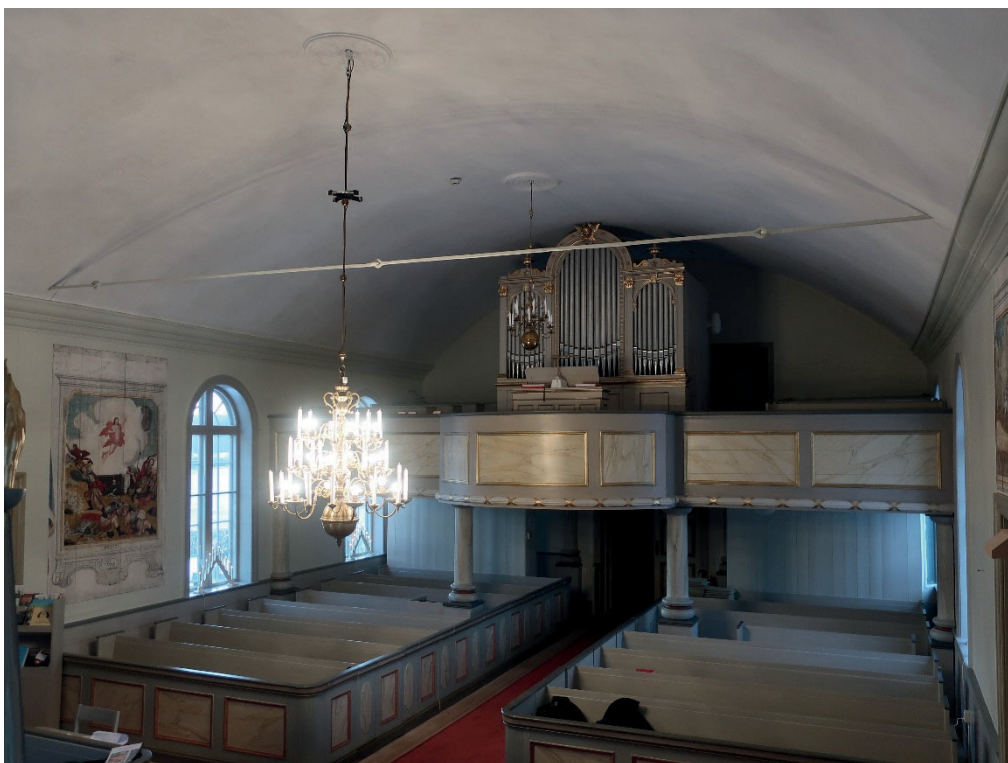
*Figur 3. Kyrkorummet sett från predikstolen innan installationen och med det ursprungliga dragtaget. Foto: Daniel Olsson, Läns-  
museet Gävleborg 2019-03-18.*

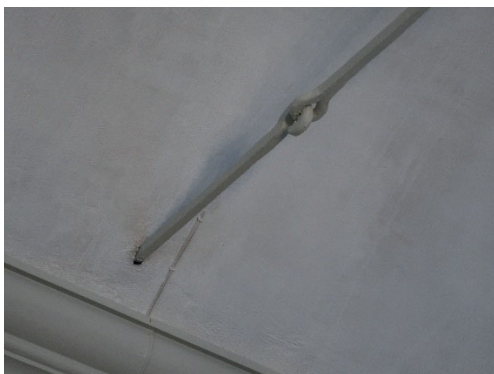
*Figur 4. Detalj av det ursprungliga dragstagets infästning i valvet. Foto: Daniel Olsson, Läns museet Gävleborg 2018-12-05.*

Alexander Vintish utredning visade att remstycket/väggbandet inte klarade av lastfördelningen mellan dragstag och yttervägg. Detta fick till följd att ytterväggarna trycktes utåt. När ytterväggarna trycktes utåt har dragstaget blivit överbelastat och gängen på den norra sidan hade skadats. I anslutning till koret var de flesta takstolar nedböjda och förbanden deformerade och det fanns därför en risk att takkonstruktionen inte skulle klara av den last den utsattes för. Bjälklaget på orgelläktaren och de båda vindfången fungerade dock som stöd för konstruktionen.

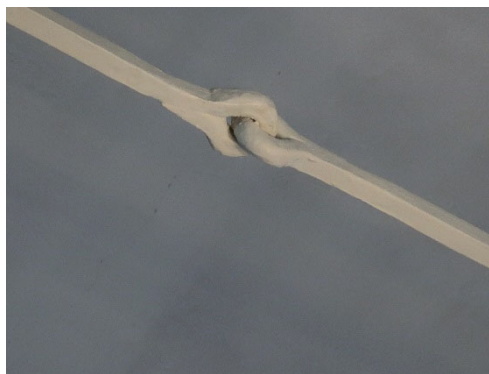
*Figur 5. Detalj av det ursprungliga dragstagets synliga monteringsskarv. Foto: Daniel Olsson, Läns museet Gävleborg 2018-12-05.*

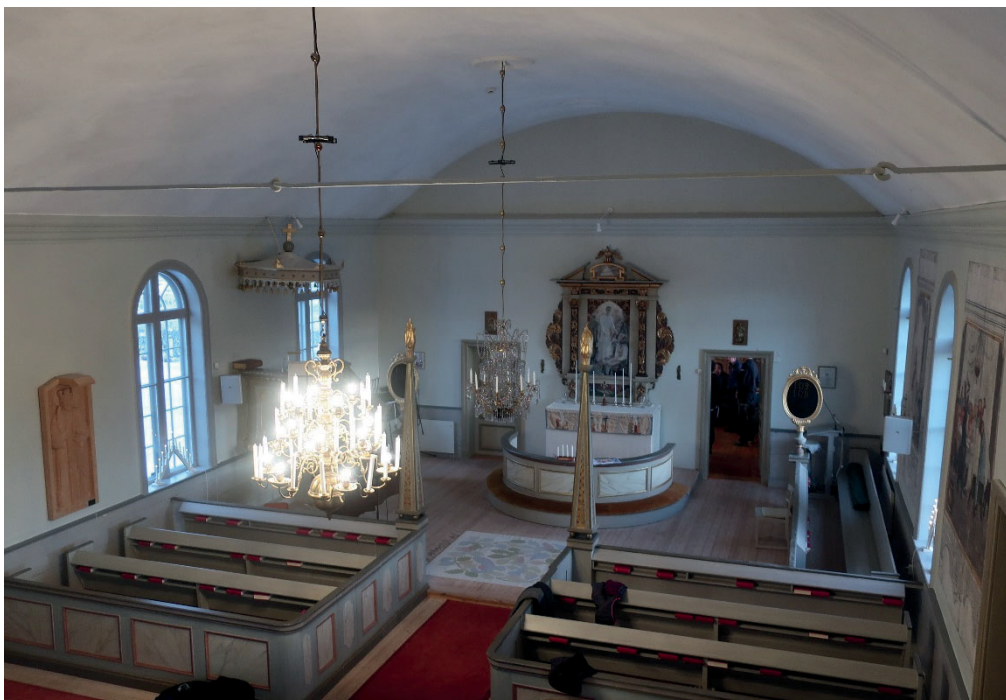
*Figur 7. Kyrkorummet sett från läktaren med det ursprungliga dragstaget. Foto från sydöst. Foto: Daniel Olsson, Läns museet Gävleborg 2019-03-18.*

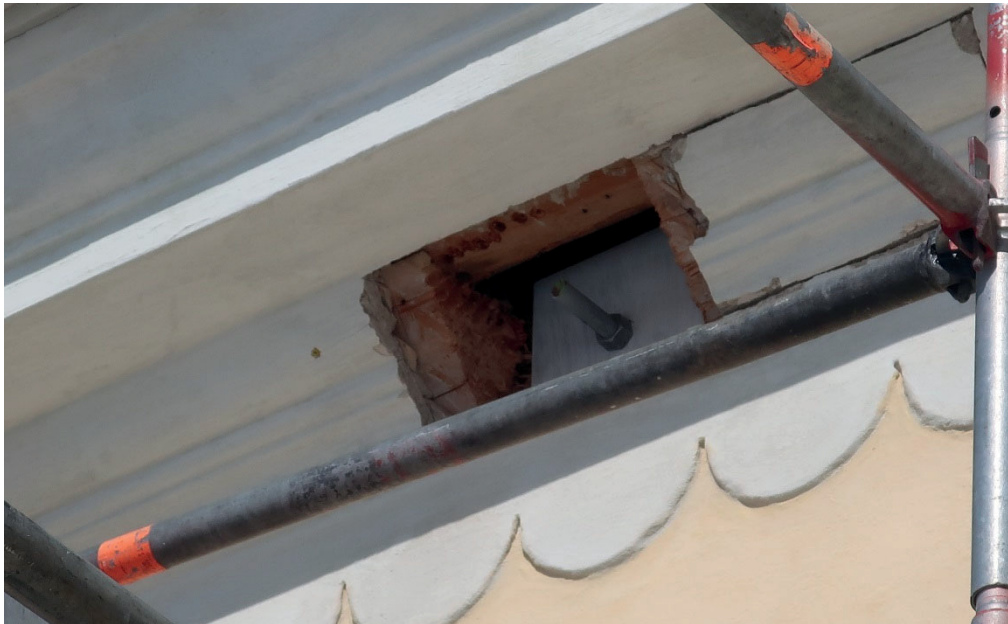
*Figur 8. Detalj av håltagning i den södra fasaden för att möjliggöra dragning av dragstag vid kor. Foto från sydöst. Foto: Daniel Olsson, Läns museet Gävleborg 2019-04-02.*

Den utvändiga delen av arbetet inskränkte sig till håltagningen i putsen i den östra delen av långhusets södra fasad för att möjliggöra montage av ett ankarslut till det nya dragstaget över koret. Arbetet utfördes från byggnadsställning. En profilerad plåt togs fram för att dölja håltagningen till dess att all planerad dragning har avslutats. Därefter kommer denna del att putsas igen.

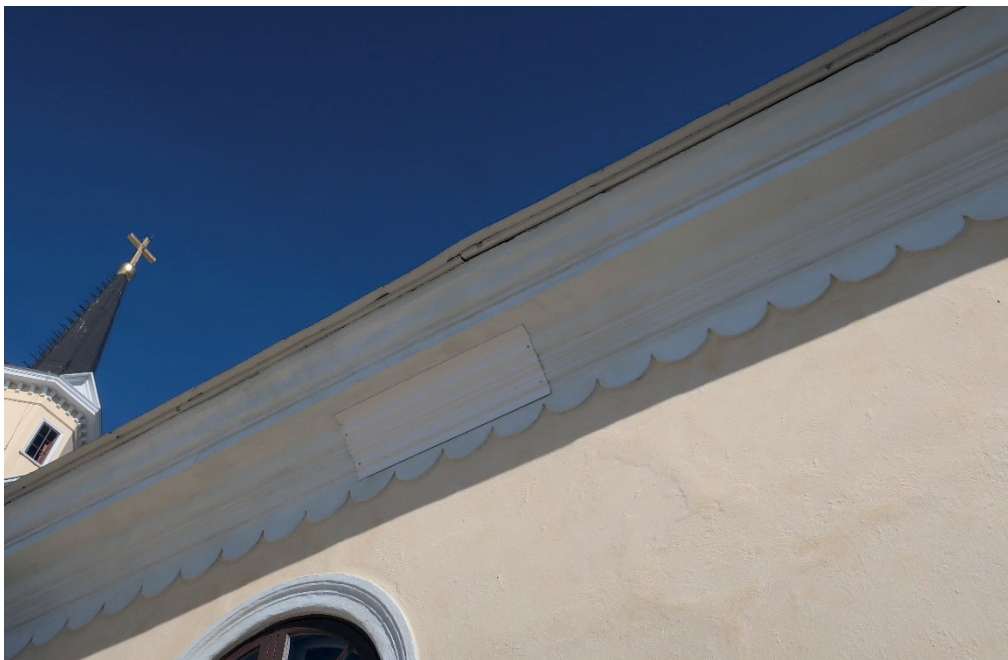
*Figur 9. Håltagningen i den södra fasadens takfot dold med en vitmålad plåt med samma profilering som takfoten. Foto: Daniel Olsson, Läns museet Gävleborg 2019-04-15.*

Vid slutbesiktningen diskuterades huruvida det var lämpligt att fortsätta efterspanna dragstagen årligen under fem år i enlighet med konstruktörens förslag. Det finns sedan tidigare sprickbildning i taket i korets södra del och det finns därför en risk att dessa skador skulle kunna förvärras om dragstagen spänns ytterligare. Vi vet inte heller om väggarna var helt raka när kyrkan var nyuppförd. De närvarande vid slutbesiktningen var överens om att göra ytterligare en bedömning på plats efter ett år. Vid ett möte på plats i maj 2020 beslöts att dragstagen för närvarande inte skulle spännas ytterligare. Församlingen kommer att ha taket och sprickbildningen under fortsatt uppsikt. Som påtalats i texten ovan återstår att putsa igen ytan i den södra fasaden där det nu sitter en täckplåt, men innan detta görs vill församlingen vara förvissad om att det inte blir aktuellt att efterspanna dragstaget ytterligare. Täckplåten kommer därför få sitta kvar ytterligare ett antal år innan fasaden putsas igen och återställs.

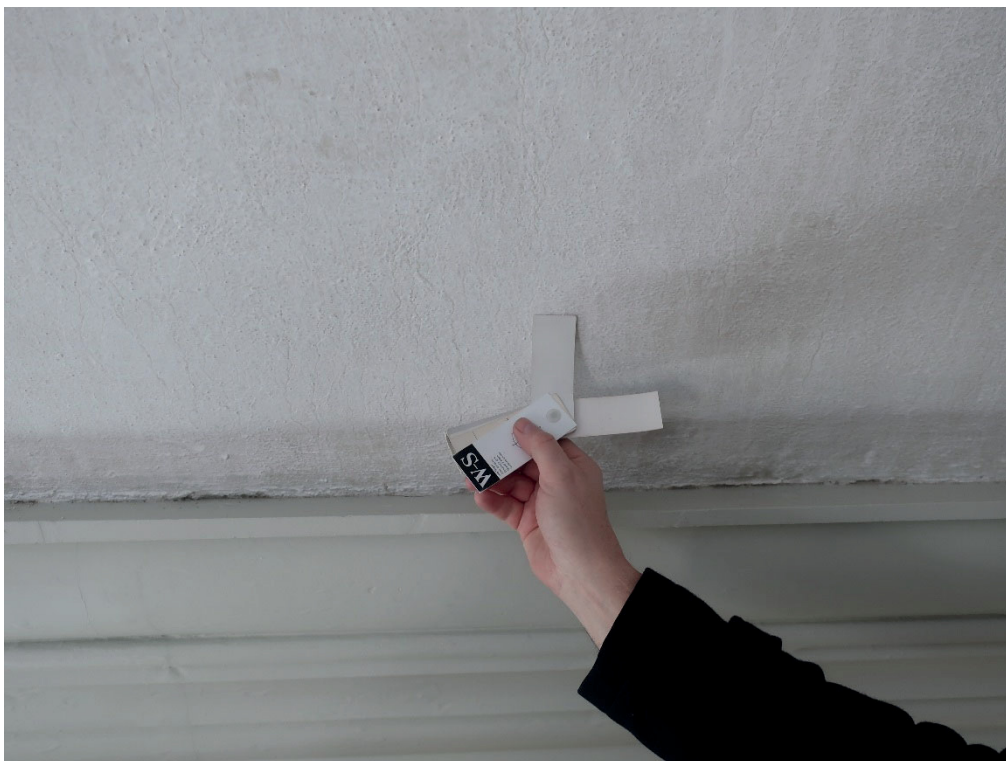
*Figur 11. Jämförelse mellan den av Per Mattsson framtagna kulören på det vertikalt placerade NCS-bladet och valvets färgsättning. Foto: Daniel Olsson, Länsmuseet Gävleborg 2019-03-06.*

För färgsättningen av de nya dragstagen kontaktade länsmuseet konservator Per Mattsson, Gävle, som hade tagit fram kulörer i samband med kyrkans renovering på 1990-talet. Per Mattsson förordade att dragstagen borde avfärgas i samma kulör som taket, vilket är ljusare än väggarna, för att dragstagen skulle smälta in så bra som möjligt i denna miljö. Takkulören som användes vid den senaste restaureringen – NCS S1000 – stämde även av på plats i kyrkorummet och kulören visade sig överensstämma väl. Målningen av dragstagen utfördes i entreprenörens verkstad med kompletterande målning på plats i kyrkan. Efter tvättning och rengöring behandlades dragstagen med Beckers metallprimer och ströks därefter två gånger med Engwall och Claessons linolfärg i den framtagna kulören.

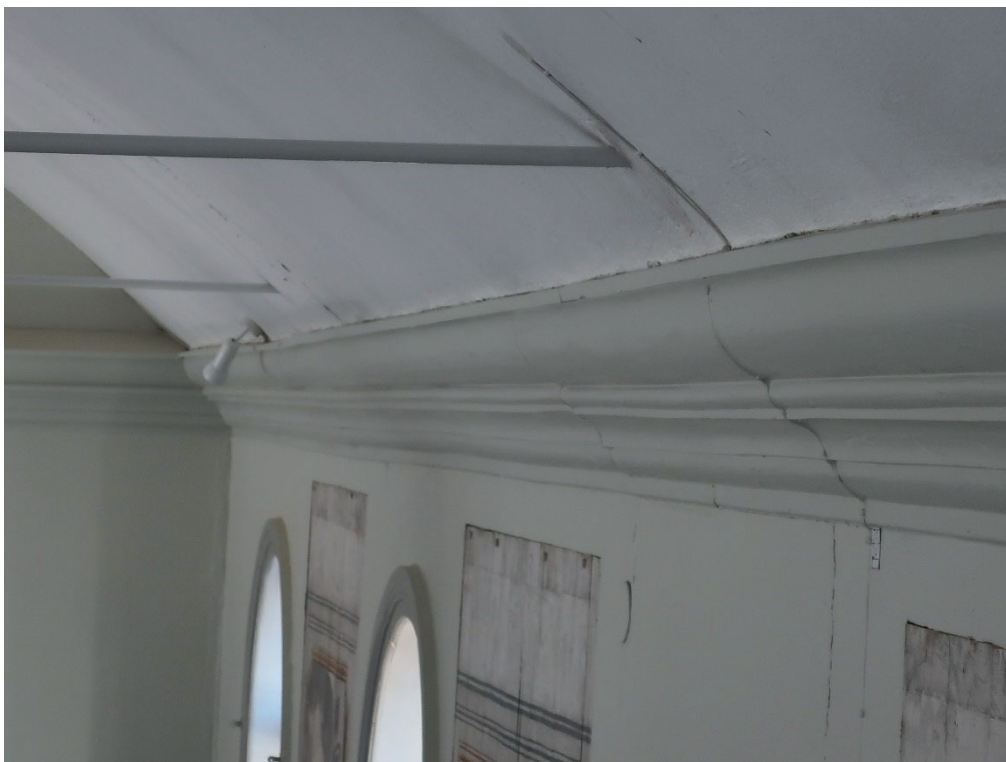
*Figur 12. Detalj av de båda nya dragstagens infästningar i valvet. Foto från nordväst. Foto: Daniel Olsson, Länsmuseet Gävleborg 2019-04-15.*

Två dragstag av varmförzinkat stål specialtillverkades av Nordic Fastening Group AB i Kungälv för att passa på denna plats och har monterats i enlighet med konstruktörens anvisningar. Håltagningar har utförts i valvet på fyra ställen. Koret har sammanlagt dragits ihop 30 mm. Därefter har det gamla dragstaget tagits ned och tills vidare bevaras det i församlingens verkstad.

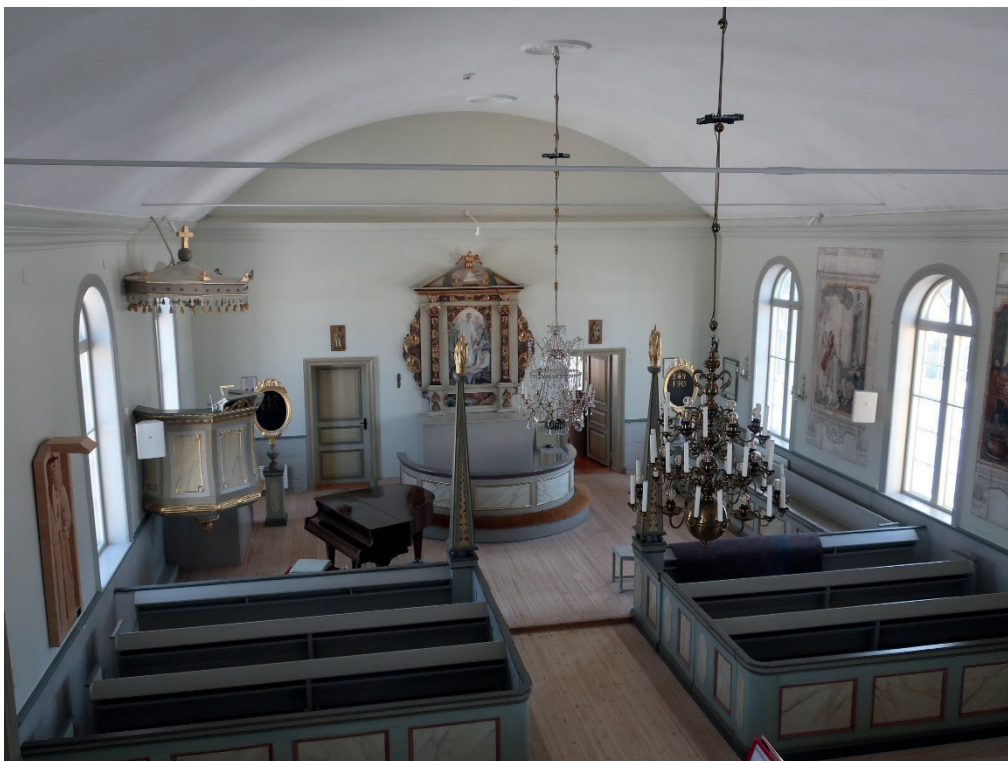
*Figur 13. Kyrkorummet sett från läktaren efter slutförd installation av två nya dragstag. Foto från nordväst. Foto. Daniel Olsson, Länsmuseet Gävleborg 2019-04-15.*

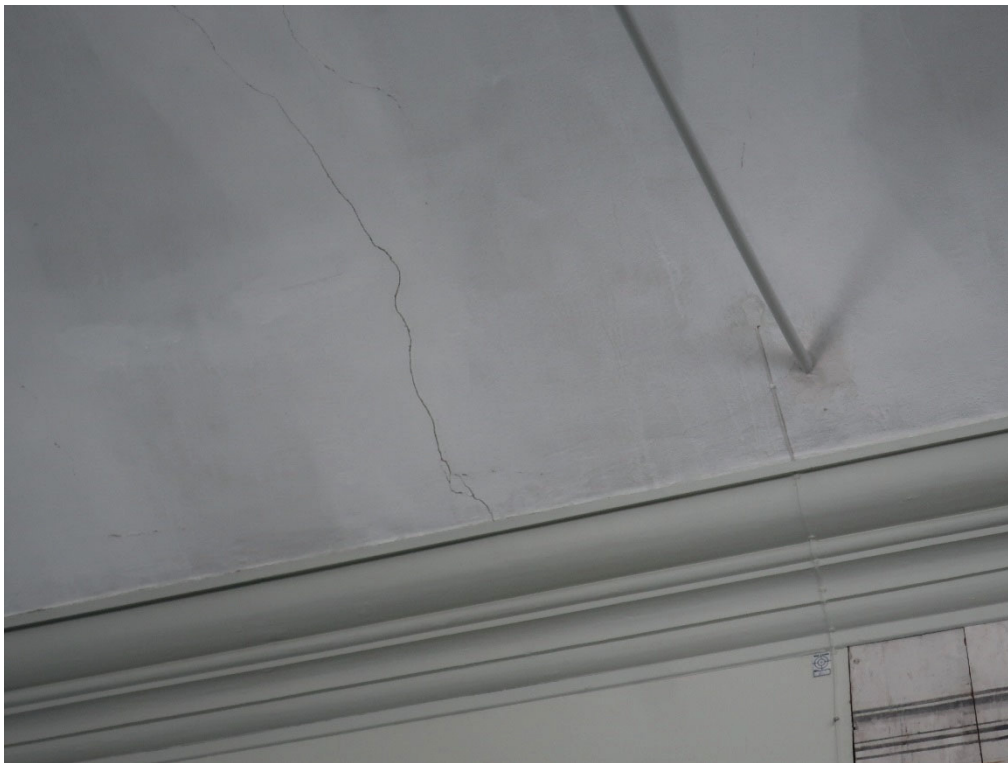
*Figur 15. Detalj av det östra dragstagets anslutning till valvet över koret på den södra sidan med befintlig sprickbildning i taket som ska hållas under uppsikt i framtiden. Foto: Daniel Olsson, Läns museet Gävleborg 2019-04-15.*
