NÔRRGÅRDS PÅ DEGERKÖLS FÄBODVALL

Antikvarisk medverkan i samband med renovering av vallstugans timmerstomme, fönster och dörr, uppsättning av ny panel samt omläggning av källarsvalens spåntak

Nôrrgårds
Degerköls fäbodvall
Svedja 7:10
Färila socken
Ljusdals kommun
Gävleborgs län

Rapport 2021:15
Daniel Olsson

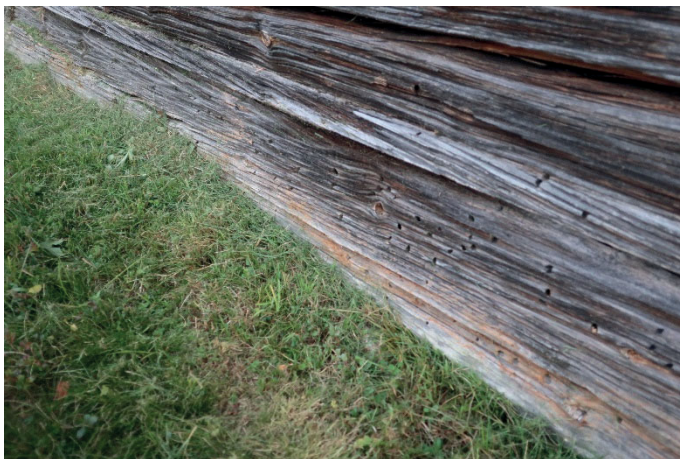
Innan renoveringen hade byggnaden sjunkit och marknivån var på ett antal ställen så hög att jord låg emot timmerstommen. Även vid källarsvalen var marknivån hög och timret låg emot syllstockarna.

Figur 8. Detalj av syllstock skadad av insektsangrepp samt hög marknivå vid den sydvästra fasaden (vägg B). Foto från söder. Foto: Daniel Olsson, Läns museet Gävleborg 2018-09-25.

Grundstenar har justerats och vid behov kompletterats. Raden med fyllnadsstenar under vägg B har kompletterats med fler naturstenar så att denna del är komplett. När alla renoveringsåtgärder var slutförda lades golven i den stora stugan och farstun tillbaka.

På några ställen har även jord och grässvål närmast byggnaden tagits bort, bland annat vid källarsvalen, för att undvika att timmer ligger direkt emot marken.

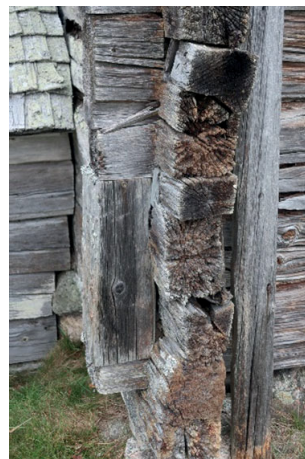
Figur 9. Detalj av instabil timmervägg vid knut mot norr (knut C/D). Foto från nordväst. Foto: Daniel Olsson, Läns museet Gävleborg 2018-09-25.

Denna vägg har dragits ihop minst 5 centimeter och har invändigt i boden försetts med två vertikala följare med gångstänger och muttrar för att ge timmerväggen ökad stabilitet.

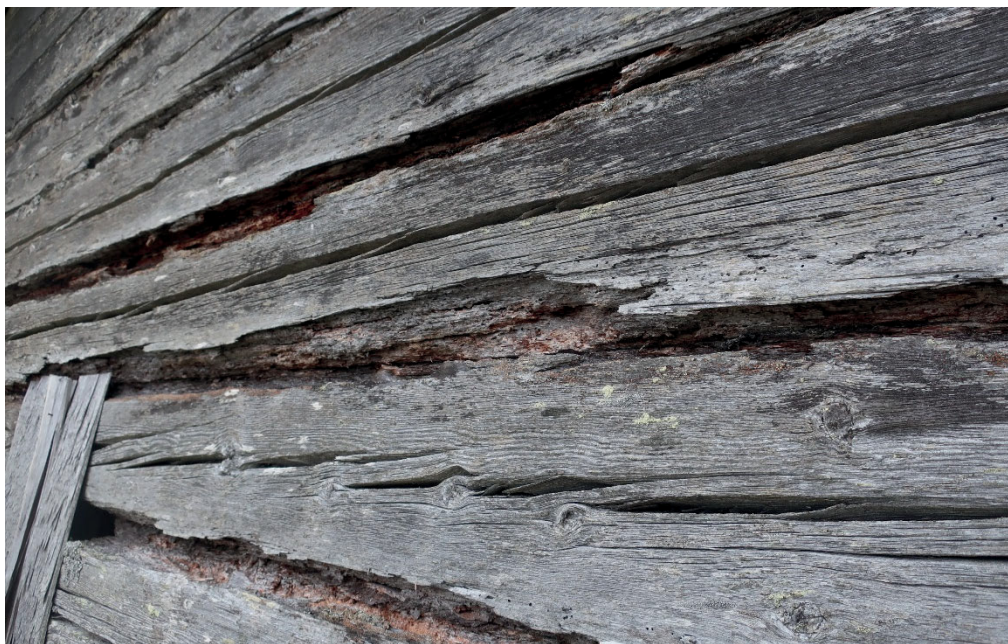
Figur10. Detalj av horisontella skador i vallstugans nordöstra timmervägg. Foto från norr. Foto: Daniel Olsson, Läns museet Gävleborg 2018-09-25.

Det fanns skador i timmerstommen på samtliga fasader. På vissa ställen berodde skadorna på att timret legat emot marken, men relativt omfattande skador fanns även högre upp i timmerkonstruktionen, bland annat på fasaden mot sydöst respektive nordöst. På några ställen rörde det sig om tidigare timmerlagningar vilka gjort stommen instabil. På fasaden mot sydväst fanns ett stort antal små hål i de två stockarna närmast marken vilket tydde på insektsangrepp. På den nordöstra fasaden hade relativt många stockar horisontellt utbredda rötskador. Då byggnaden hade sjunkit hade dessutom timmerstommen satt sig på flera ställen, inte minst fasaden mot nordöst, där delar av timmerväggen även hade kalvat ut ett stycke. Rötskador fanns även i syllstockarna som ingår i husets mellanväggar.

Då rötskadorna på den nordöstra fasaden var så utbredda hade Daniel Åkerman redan i åtgärdsförslaget föreslagit att denna sida borde förses med en panel. Timmerväggen har därför försetts med en enkel läkt och därefter klätts in med en stående kilsågad träpanel av gran med utanpåliggande smala lister. Panelen har sågats av Staffan Olsson från Stocksbo i Färila. Till uppsättningen har klippspik använts. Panelen har kompletterats med fyra nytillverkade knutlådor för att skydda knutarna ytterligare.

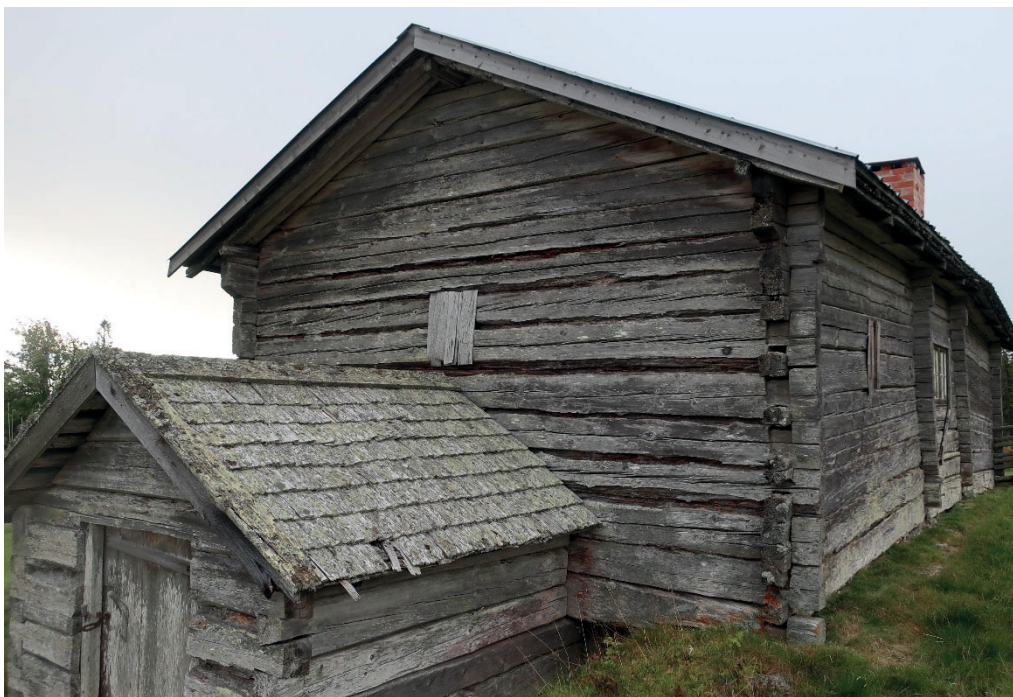
Figur 11. Vallstugan från norr med den rötskadade nordöstra väggen och källarsvalen med spåntak i dåligt skick. Foto: Daniel Olsson, Läns museet Gävleborg 2018-09-25.

Vallstugans plåttak var i gott skick, men spåntaket på källarsvalen hade rötskador och enstaka spån hade börjat lossna. Även källarsvalens vattbrädor och vindskivor var rötskadade. Vid farstubron, ovanför ytterdörren, fanns en cirka två meter lång hängränna av trä som var rötskadad.

Det skadade spåntaket, vindskivor samt vatt- ochnockbrädor på källarsvalen demonterades. Skadade delar av trovirket har bytts mot nytt virke av motsvarande utformning. Nya handspäntade takspån med samma dimensioner som de tidigare spånen har tillverkats av Per Olsson, "Lång-Pelle", i Edsbyn. Det nya spåntaket lades av Gamla Trähus. Taket har kompletterats med nya vindskivor, vatt- ochnockbrädor samt även en vattbräda mot timmerfasaden för att styra ut vattnet. Samtliga dessa är av furu.

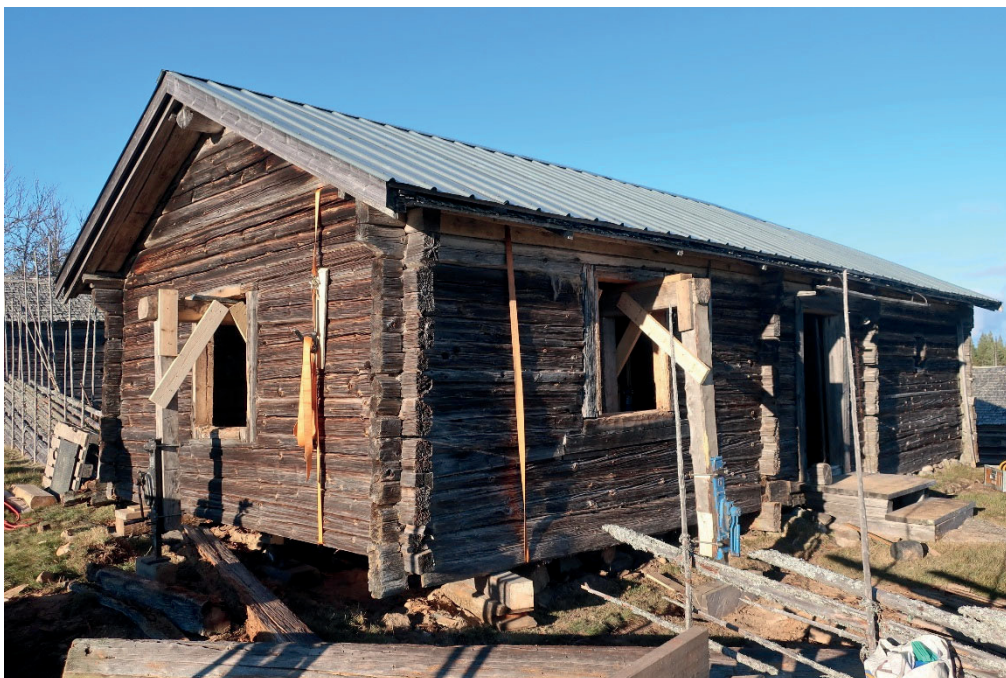
Figur 12. Vallstugan från söder under pågående renovering. Byggnadens sydvästra del har lyfts och de skadade understa stockarna har plockats bort. Foto: Daniel Olsson, Länsmuseet Gävleborg 2018-10-26.

För att komma åt att göra alla åtgärder måste först golvet i den stora stugan och farstun demonteras. Först togs väggfast möblemang och socklar tillfälligt bort innan golvplankorna och sedan de tre golvåsarna tillfälligt kunde plockas upp. Vallstugan har därefter lyfts, men lyftningen har delvis styrts av eldstadskomplexet. Byggnadens sydvästra del höjdes cirka 0,3 meter, medan mellanväggen intill eldstaden enbart kunde höjas marginellt. Källarsvalen har lyfts cirka 0,15 meter.

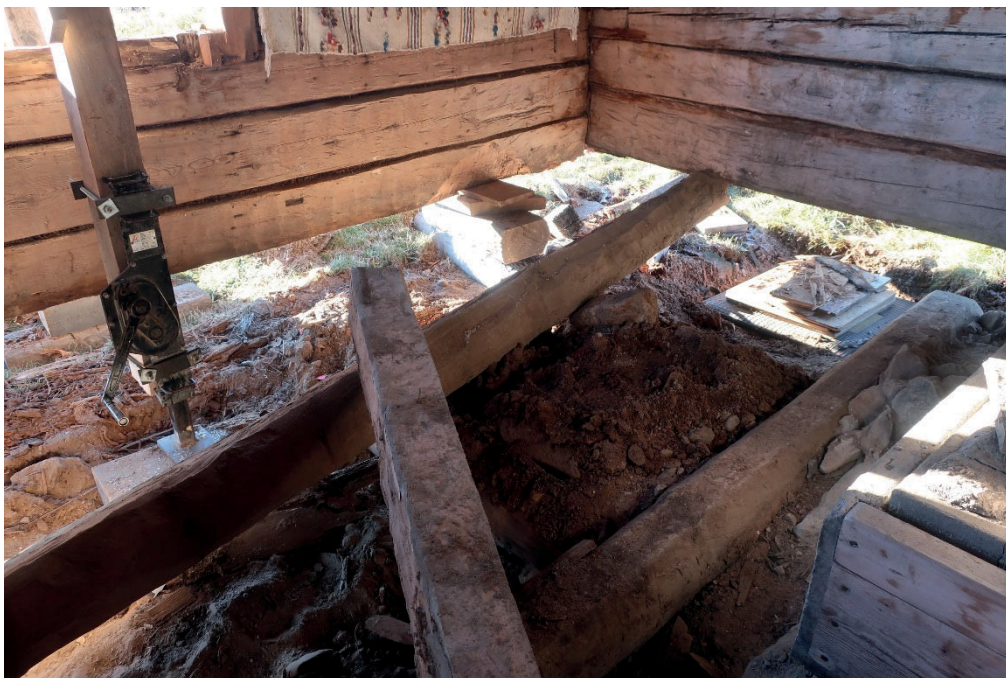
Figur 13. Detalj av den stora stugans västra hörn efter demontering av golvkonstruktionen och under pågående lyftning av husets sydvästra del. Foto: Daniel Olsson, Länsmuseet Gävleborg 2018-10-26.

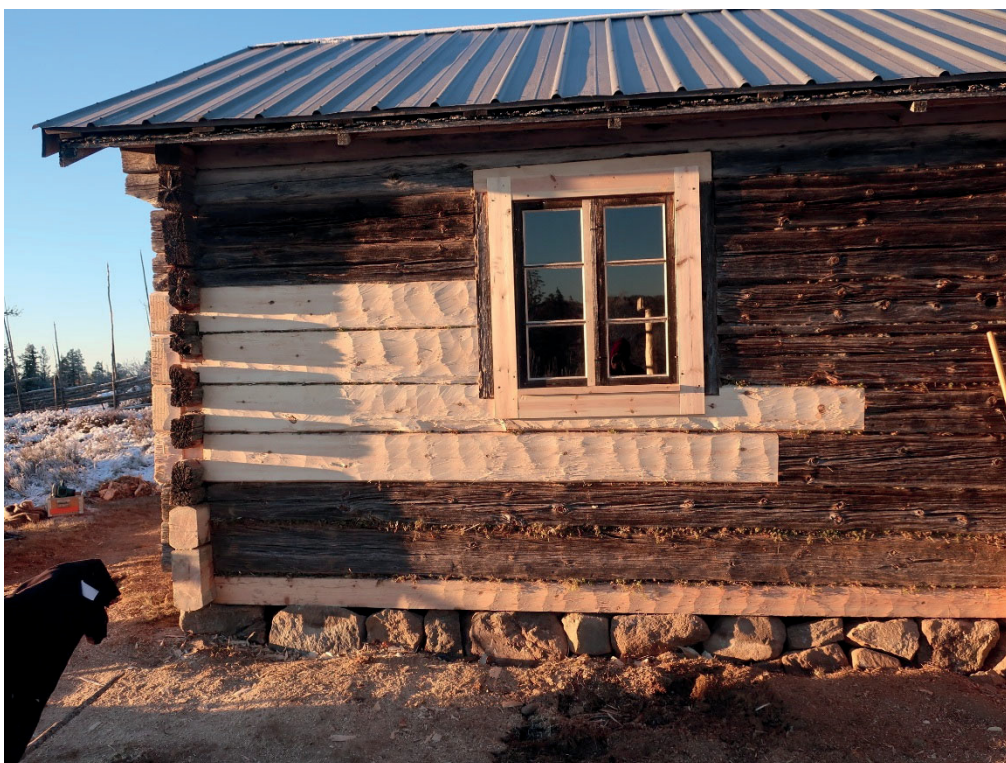
Figur 14. Den sydvästra delen av den sydöstra fasaden efter timmerbyten och fönsterrenovering. Foto: Daniel Olsson, Länsmuseet Gävleborg 2018-11-23.

- A0 Fyllnadsstock, byttes ut i sin helhet mellan knut A/B och A/E, cirka 4,3 meter lång. Den ursprungliga stocken låg löst, men den nya är intimrad i konstruktionen för ökad stabilitet.
- A1 Syllstock, byttes ut till cirka 0,3 meters längd sydöst om dörren. Monterad med järn för ökad stabilitet.
- A2 Stock, byttes ut till cirka 0,3 meters längd sydöst om dörren.
- A3 Stock, byttes ut till cirka 3,0 meters längd, räknat från knut A/B.
- A4 Stock, byttes ut till cirka 3,3 meters längd, räknat från knut A/B.
- A5 Stock, byttes ut till cirka 1,6 meters längd, räknat från knut A/B.
- A6 Stock, byttes ut till cirka 1,6 meters längd, räknat från knut A/B.
- A9 Stock, ilagning till cirka 1,0 meters längd ovan fönster.

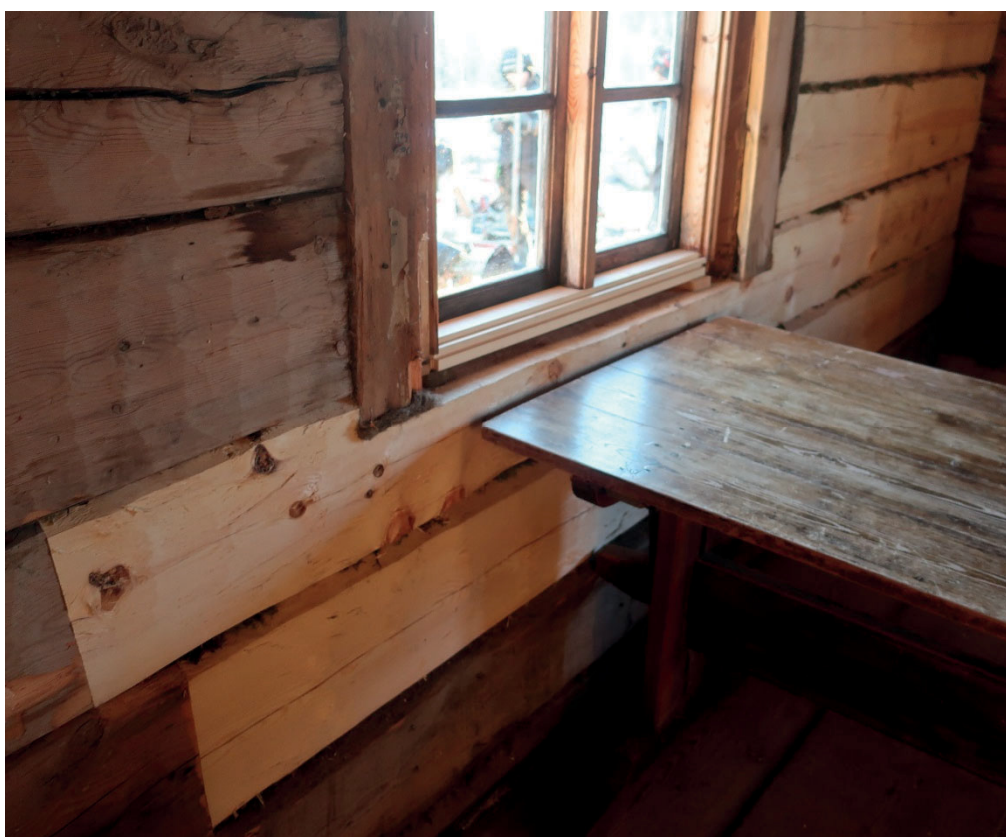
Figur 15. Detalj av timmerbytet i den sydöstra väggen sedd från vallstugans stora stuga. Foto från norr. Foto: Daniel Olsson, Länsmuseet Gävleborg 2018-11-23.

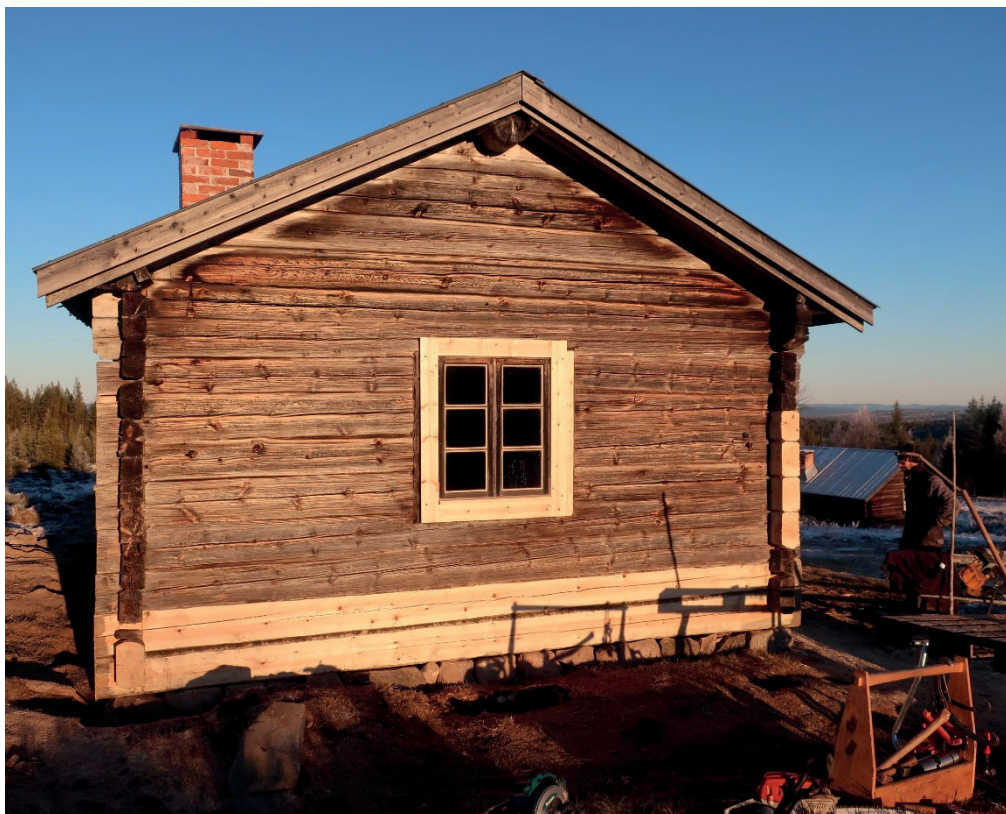
Figur 16. Fasaden mot sydväst efter timmerbyten och fönsterrenovering. Foto: Daniel Olsson, Länsmuseet Gävleborg 2018-11-23.

- B1 Syllstock, byttes ut i sin helhet; cirka 5,0 meter lång.
- B2 Stock, byttes ut i sin helhet; cirka 5,0 meter lång.

Till höger om fönstret har en smal vertikal ilagning av timmer utförts.

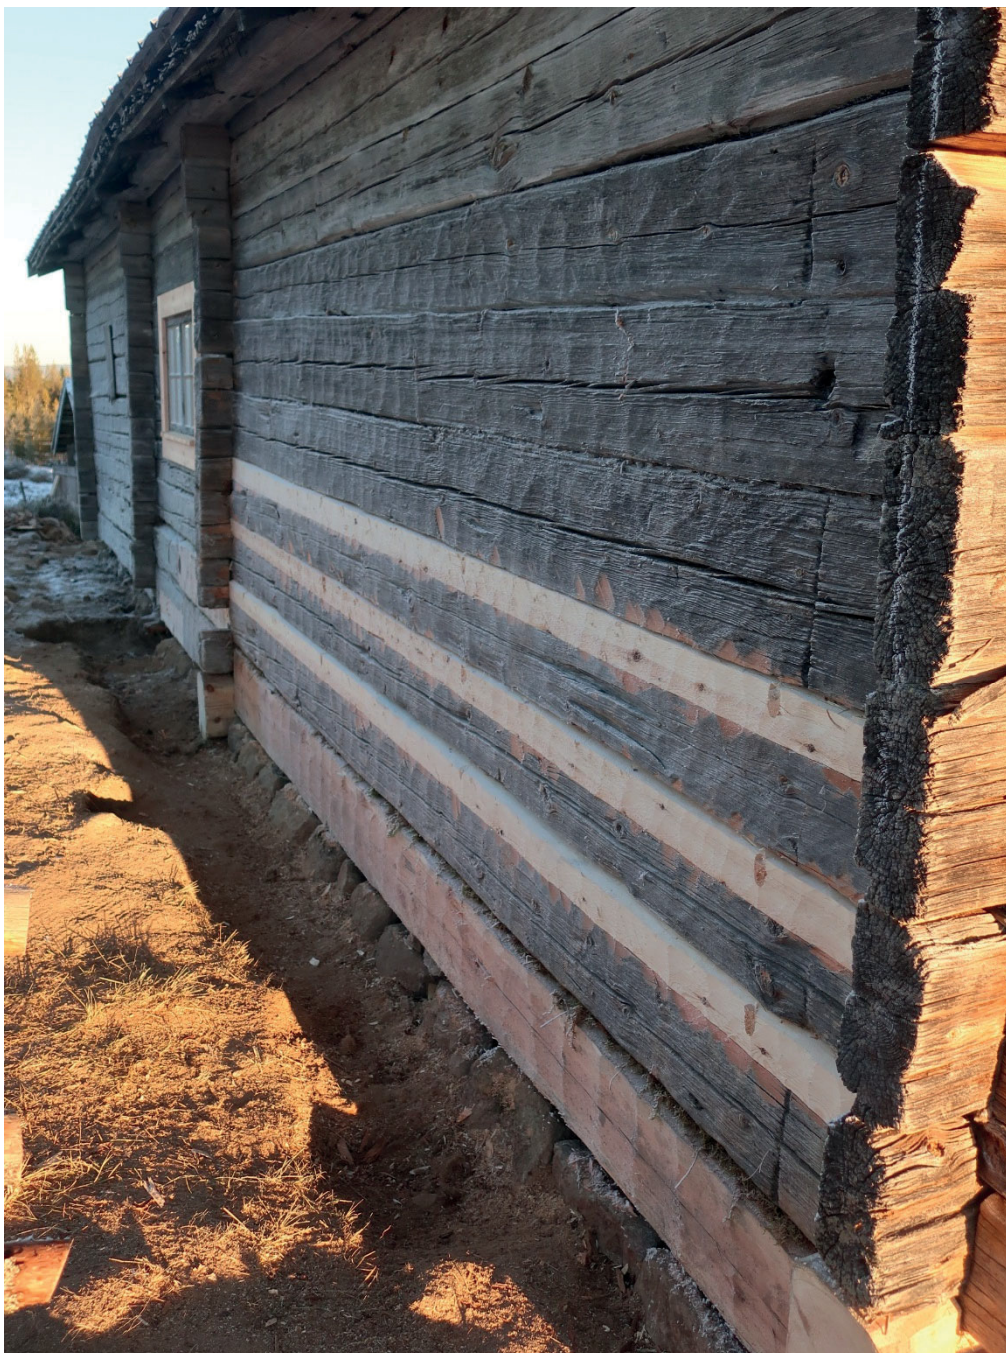
Figur 18. Vallstugans nordvästra fasad – sida C – efter avslutad renovering av timmervägg samt sänkning av mark. Foto från väster. Foto: Daniel Olsson, Länsmuseet Gävleborg 2018-11-23.

- C1 Syllstock, byttes ut i sin helhet mellan knut B/C till C/F, cirka 8,5 meter lång.
- C2 Stock, iskarvad till 1,2 meters längd och kompletterad med ett järn.
- C2 Stock, ilagning mellan knut B/C och C/E, cirka 5,5 meter.
- C3 Stock, ilagning mellan knut B/C och C/E, cirka 5,5 meter.
- C4 Stock, ilagning mellan knut B/C och C/E, cirka 5,5 meter.
- Knut C/E Lagning av knutskalle, stock E3.

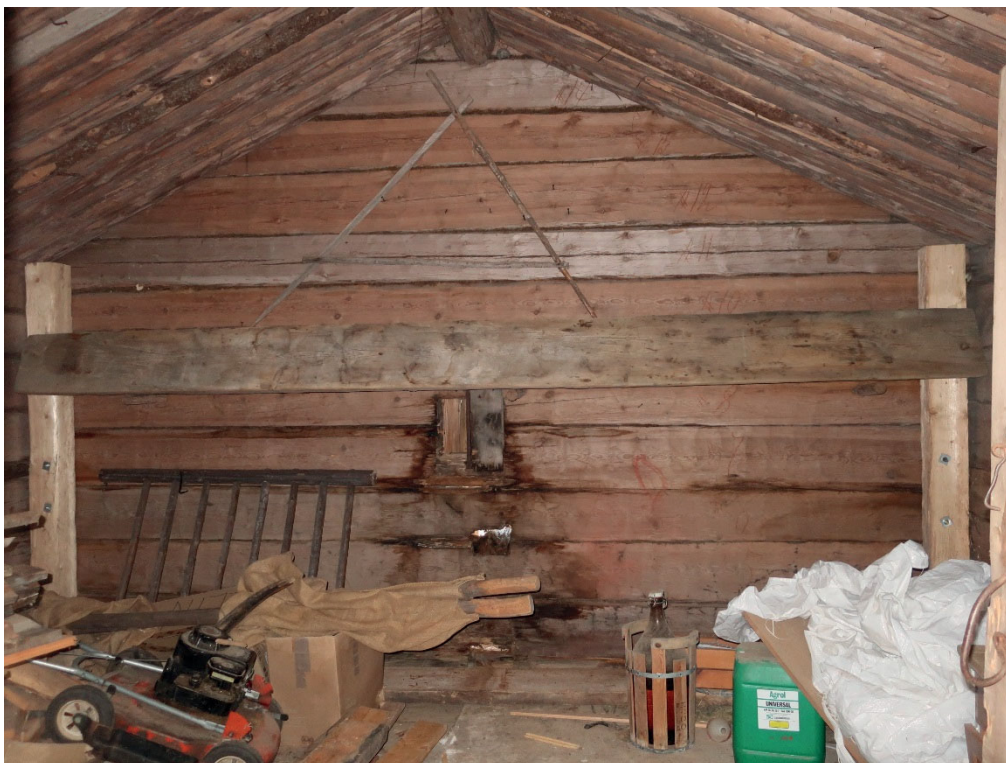
Figur 19. Vallstugans nordöstra vägg – sida D – sedd inifrån boden efter montering av två vertikala följare av trä. Foto från sydväst. Foto: Daniel Olsson, Läns museet Gävleborg 2018-11-23.

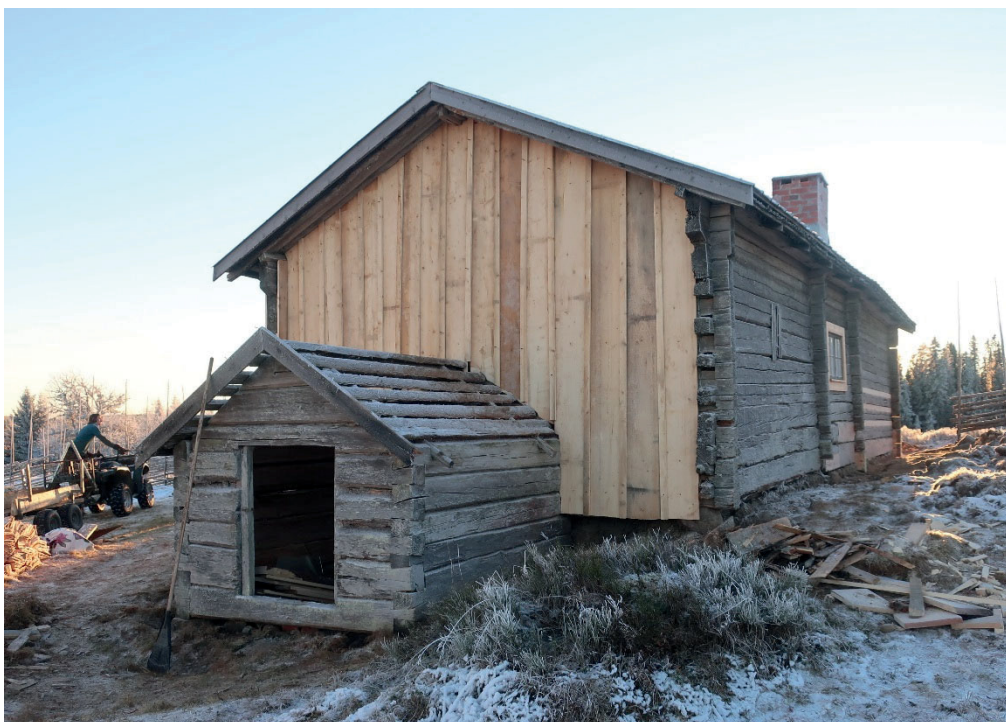
Figur 20. Vallstugan från norr med ny panel på fasaden mot nordöst. Källarsvalen hade då ännu inte försetts med ett nytt spåntak. Foto: Daniel Olsson, Läns museet Gävleborg 2018-11-23.

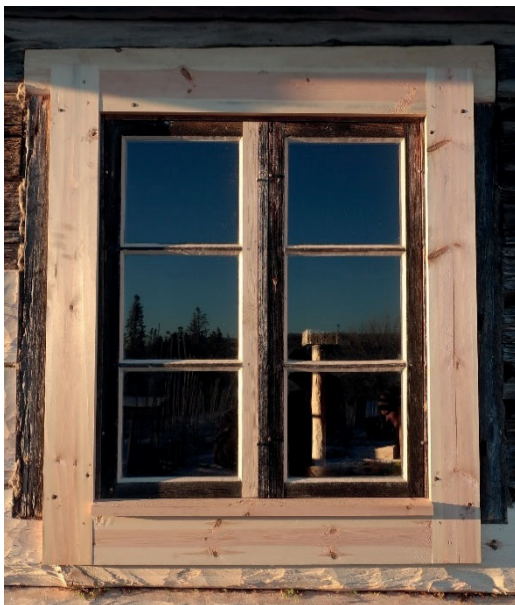
Figur 21. Detalj av fönstret mot sydöst efter renovering. Foto: Daniel Olsson, Läns museet Gävleborg 2018-11-23.

Två av fönsterkarmarna har försetts med nya understycken med fasta droppnäsor, medan karmarnas sidostycken huvudsakligen har kunnat lagas i. Ett sidostycke byttes dock ut då det både hade en rötskada och en kvist. En av fönsterbågarna i den sydvästra fasaden har försetts med ett nytt sidostycke. Samtliga fönsterbågar har oljats in och glasrutorna har kittats om. Då fönsterfodren var för skadade för att kunna behållas har nya tillverkats till alla tre fönstren med de tidigare fodren som förlaga. De olika delarna har sammanfogats på traditionellt vis med tappar. Fönstret mot nordväst har försetts med en lös dropplist ovanpå den undre foderbrädan för att få till en droppnäsa för nederbörden.

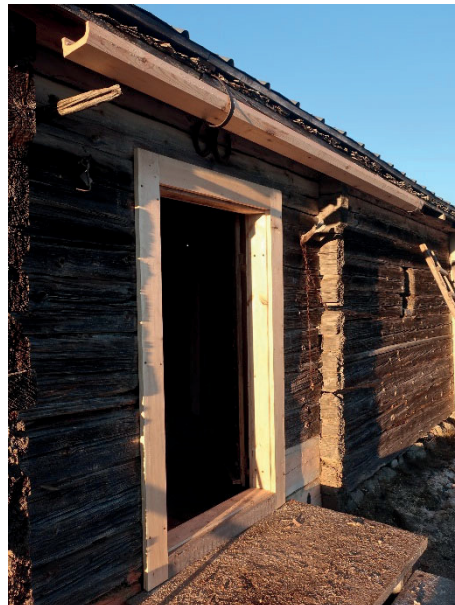
Figur 22. Detalj av dörrkarmen och dörrfodret samt hänggränsen efter avslutad renovering. Foto: Daniel Olsson, Läns museet Gävleborg 2018-11-23.

Dörren har försetts med en ny dörrkarm, men överstycket från den tidigare karmen kunde återanvändas. Dörren har därefter försetts med ett nytt utvändigt dörrfoder som är ihopsatt med tappar samt en dropplist ovanför. Då det fanns en springa kring dörrkarmen invändigt i farstun har den även försetts med ett invändigt nytt dörrfoder, vilket den inte hade tidigare.

Den rötskadade hängrännan ovanför farstubron har ersatts med en nytillverkad hängränna av trä med samma utformning, längd och placering som den tidigare. Den är uppsatt med bandjäm.

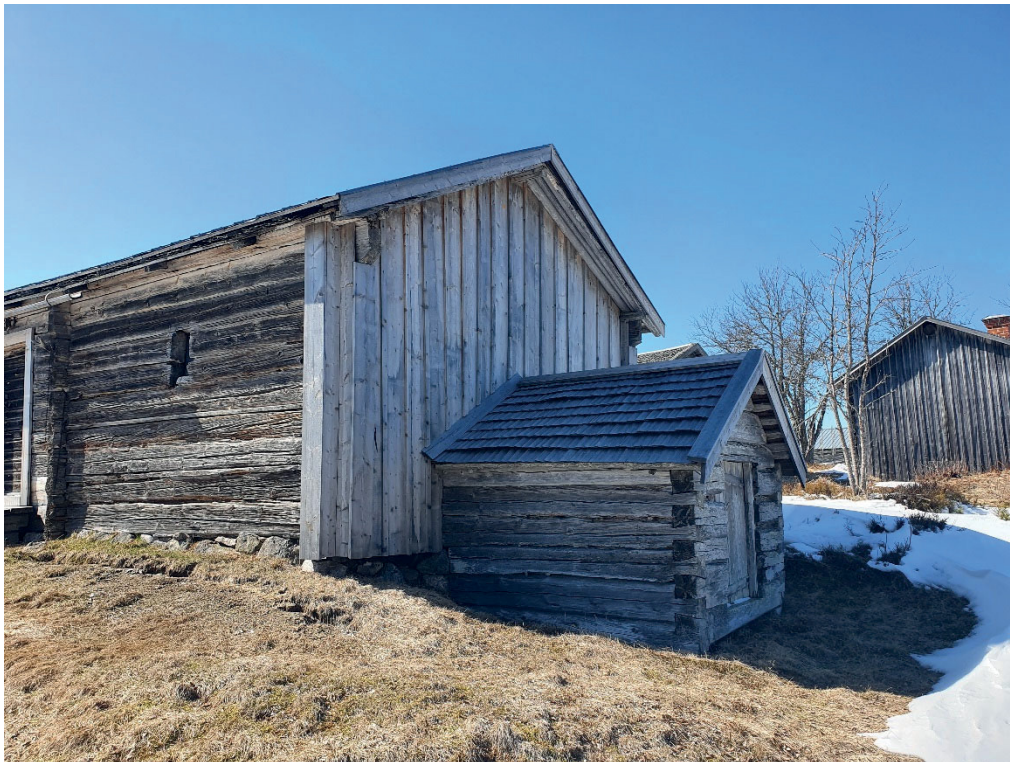
Figur 23. Vallstugans nordöstra gavel från öster med ny panel och nya knutlådor samt nytt spåntak på källarsvalen. Foto: Daniel Åkerman, Gamla Trähus 2021-04-26.
