# ERSK-LARS FÄX PÅ TORKELSBO FÄBODVALL

Antikvarisk medverkan vid restaurering av hus 9

Ersk-Lars  
Torkelsbo fäbodvall  
Ljusdals-Ede 1:11  
Ljusdals socken  
Ljusdals kommun  
Gävleborgs län  
2019–2020

Rapport 2022:12  
*Daniel Olsson*

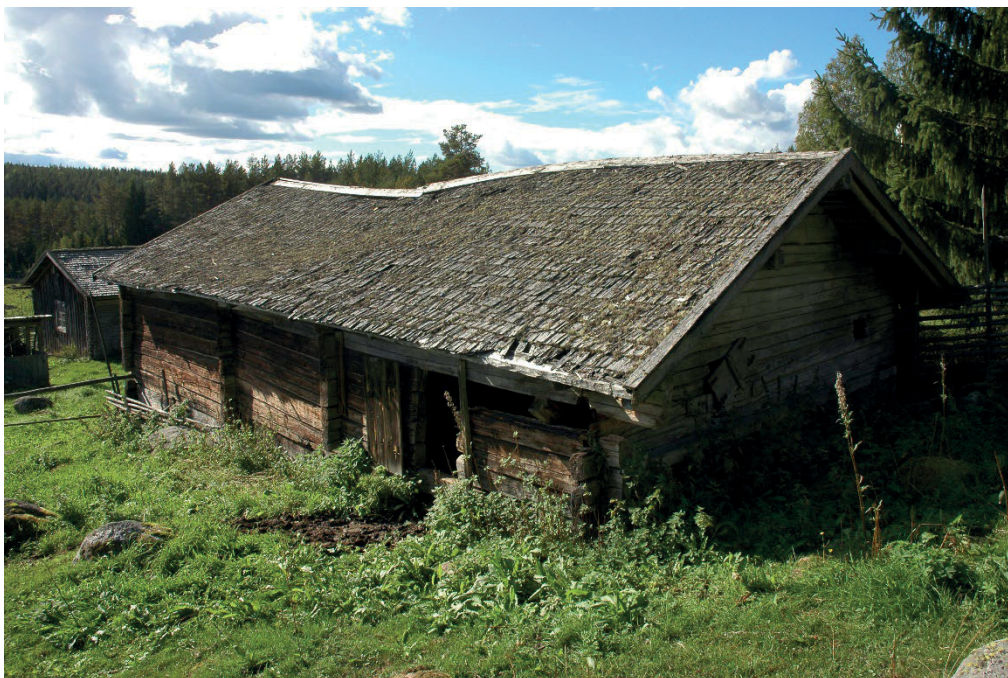
*Figur 7. Fäxet från öster innan renoveringen med kraftig takskada. Foto: Daniel Olsson, Länsmuseet Gävleborg 2018-09-06.*

Flera av takåsarna hade omfattande rötskador och några hade glidit ur sina hak i ena änden. Kroppåsen var felkonstruerad. Även vissa taksparrar var rötskadade. Spåntaket var i mycket dåligt skick och hela taket hade en kraftig svacka på mitten efter att takåsarna hade blivit skadade. Även vindskivor, vattbrädor ochnockbrädor var skadade och vissa hade lossnat.

Det skadade spåntaket, vindskivor samt vatt- ochnockbrädor demonterades av fastighetsägaren. De rötskadade takåsarna plockades bort av Gamla trähus och ersattes med nya takåsar av gran av samma dimensioner som de tidigare. Sidoåsarna har kompletterats med nya snedsträvor i hörnen, vilket byggnaden tidigare har haft för att stabilisera takkonstruktionen. Fastighetsägaren tog fram nya taksparrar av senvuxen gran och nytt trovirke av samma material, vilket klövs i två delar på platsen av Gamla Trähus. Taksparrar och trovirke spikades sedan fast som underlag för spåntaket av under november 2019.

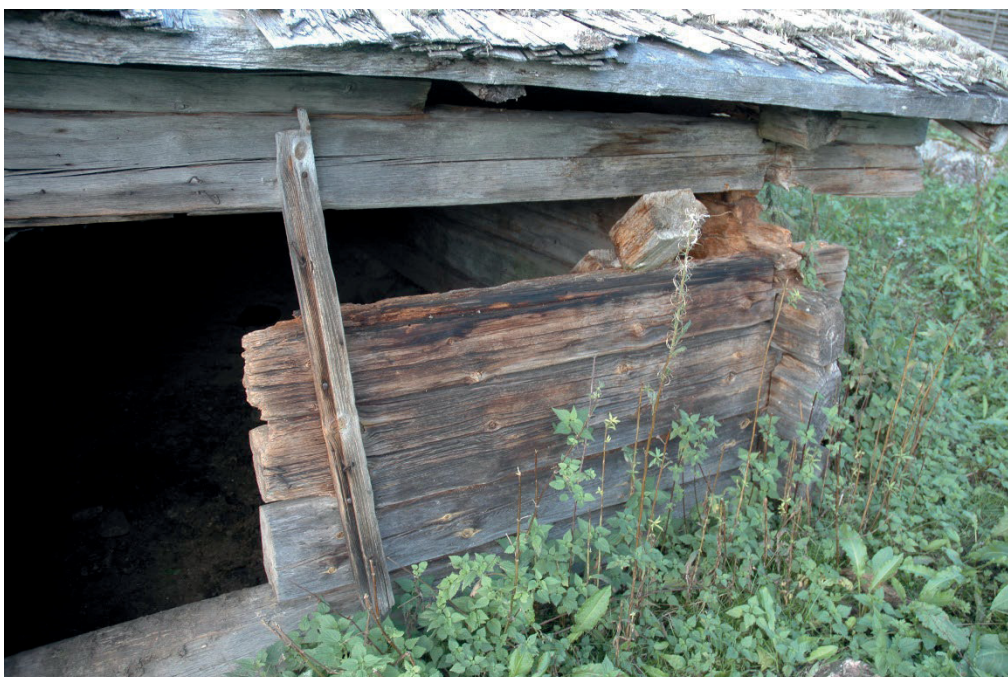
*Figur 8. Detalj av den sydöstra fasadens norra del med inrasad stock och mycket vegetation kring byggnaden. Foto: Daniel Olsson 2018-09-06.*

Timmerstommen hade innan renoveringen mycket omfattande rötskador, dels i några av hörnen, men även mitt på flera av väggarna. Rötskador förekom även i hammarbanden samt timmervarvet under dessa på långsidorna. Skador fanns även i mellanväggarna och i gavelrösten. Gavelröset mot sydväst lutade därtill kraftigt utåt.

Skadade stockar har bytts ut eller lagats i med friskt virke av hög kvalitet. De nya stockarna har genomgående samma dimensioner som de tidigare, vilka har använts som förlagor vid nytillverkning. Vägg D har dragits tillbaka till rätt läge. Följande timmerstockar i stommen har således bytts ut eller åtgärdats:

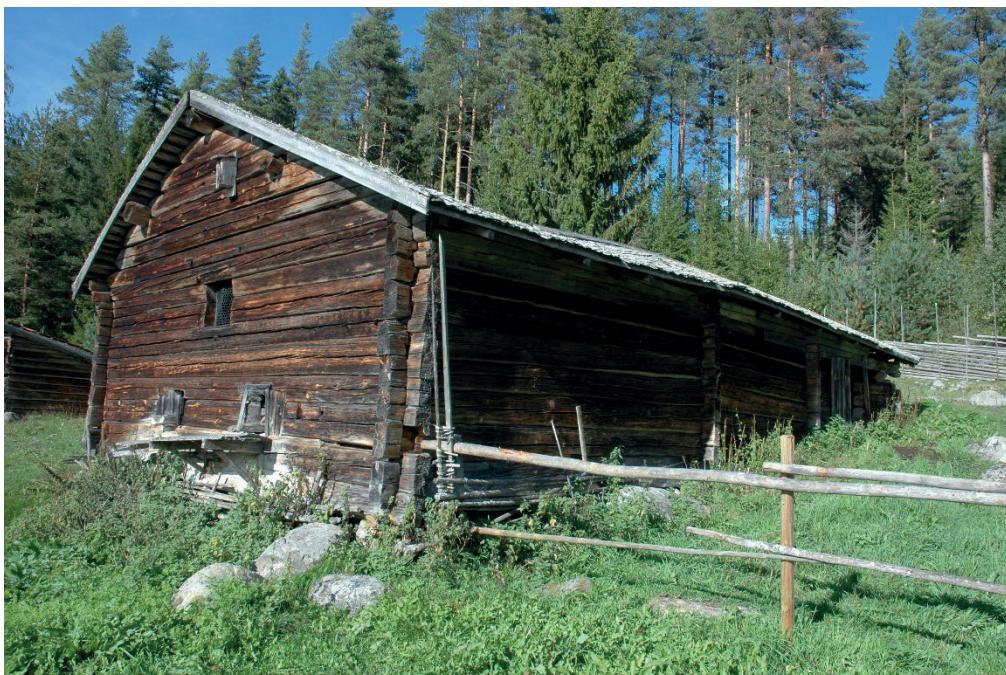
*Figur 9. Fäxet från söder med utåtlutande gavelröste på den sydvästra gaveln. Foto: Daniel Olsson 2018-09-06.*

Byggnaden har lyfts cirka 35 centimeter vid den sydvästra gaveln. Grundstenarna har justerats och vid behov kompletterats med natursten från vallen. Ingen jord ligger längre emot timmerstommen på något ställe. Fastighetsägaren har tagit ned den stora granen som stod lite väl nära byggnaden.

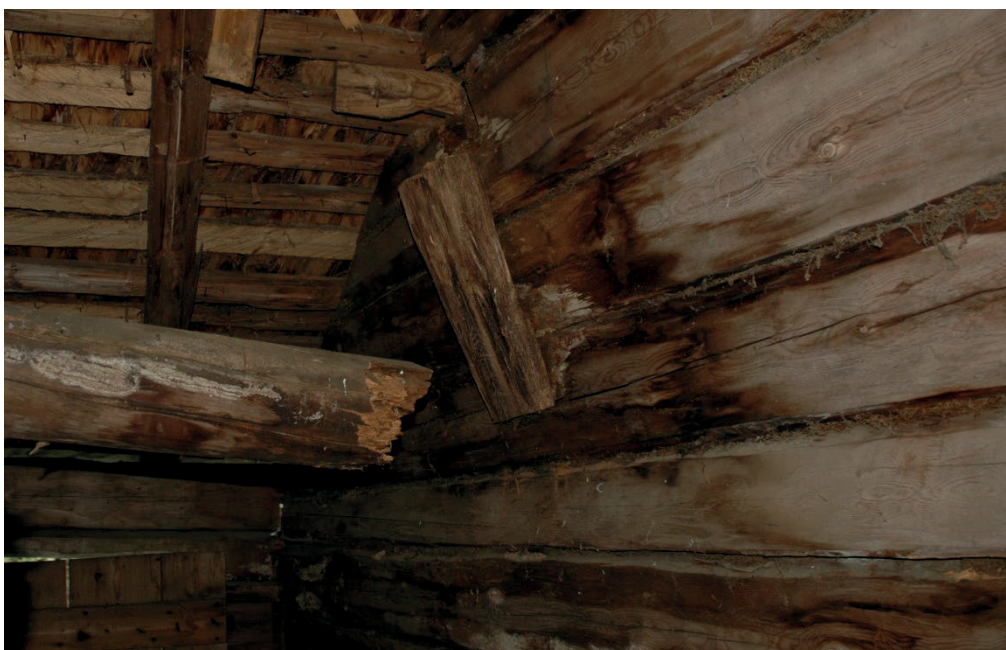
*Figur 10. Fäxets lider med nedfallen rötskadad takås samt mellanvägg mot småfähuset med omfattande rötskador. Foto: Daniel Olsson, Länsmuseet Gävleborg 2018-09-06.*

- F5 Stock, cirka 0,8 meter nära vägg A, ilagning halva höjden.
- F6 Stock, cirka 1,0 meter nära vägg A. Bladskarv.
- F7 Stock, cirka 2,0 meter byttes ut. Bladskarv.
- F8 Stock, utbytt i sin helhet.
- F9 Stock, cirka 1,7 meter byttes ut nära vägg A. Bladskarv.
- F10 Stock, cirka 0,8 meter nära vägg A. Ilagning halva höjden.
- F11 Stock, cirka 1,0 meter byttes ut. Bladskarv.

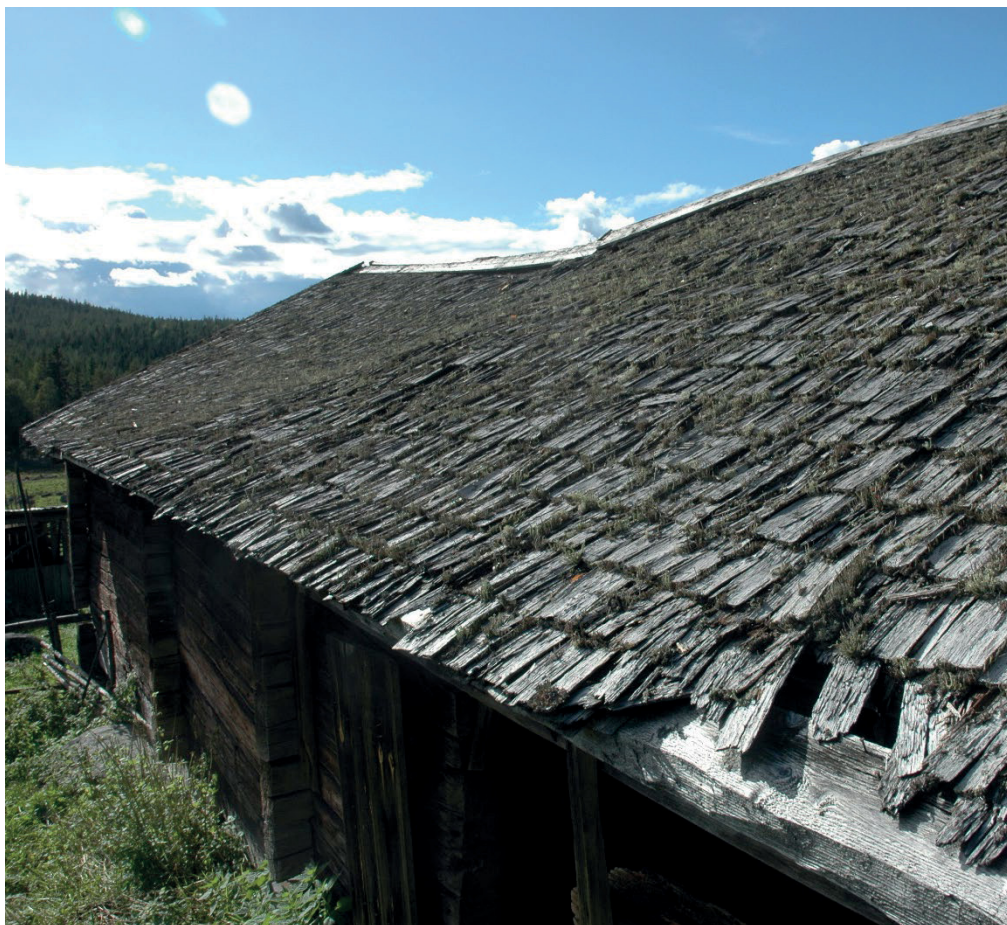
*Figur 11. Fäxets skadade takfall mot sydöst med knäcktnockås och takspån i mycket dåligt skick. Foto: Daniel Olsson, Läns museet Gävleborg 2018-09-06.*

Nya handspäntade takspån med samma dimensioner som de tidigare spånen har tillverkats av Per Olsson, "Lång-Pelle", i Edsbyn. Det nya spåntaket lades av Gamla Trähus under våren 2020. Spånen lades i trelagerstäckning från vänster till höger med knivsidan nedåt. Totalt gick det åt cirka 8 500 takspån till hela byggnadens tak. Spåntaket har kompletterats med nya vindskivor, vatt- ochnockbräddor. Samtliga dessa är av furu.

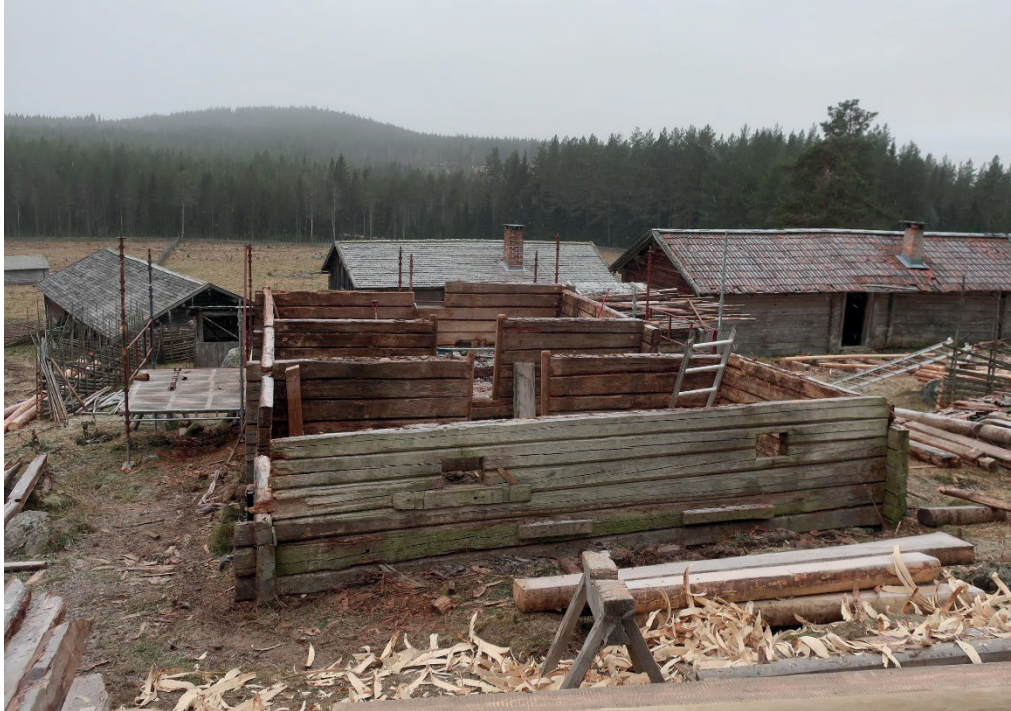
*Figur 12. Timmerstommen från nordöst efter demontering av byggnadens övre del vilken hade omfattande rötskador. Foto: Daniel Olsson 2019-11-06.*

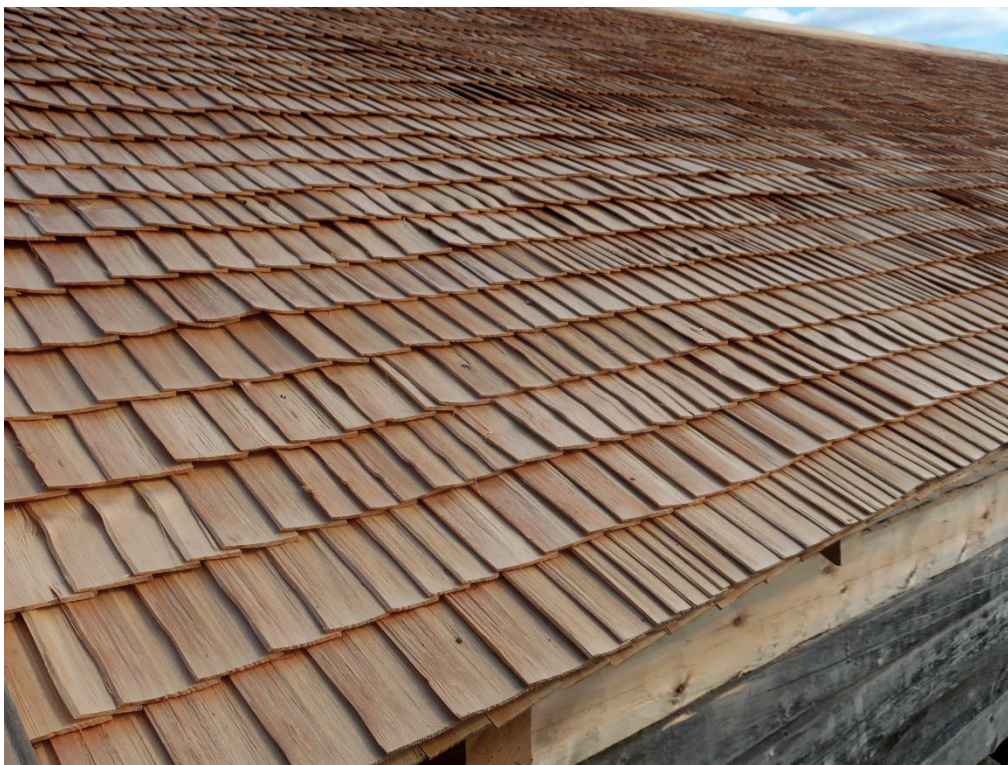
*Figur 19. Detalj av takfallet mot nordväst efter omläggning med nykluvna takspån. Foto: Daniel Olsson 2020-05-28.*

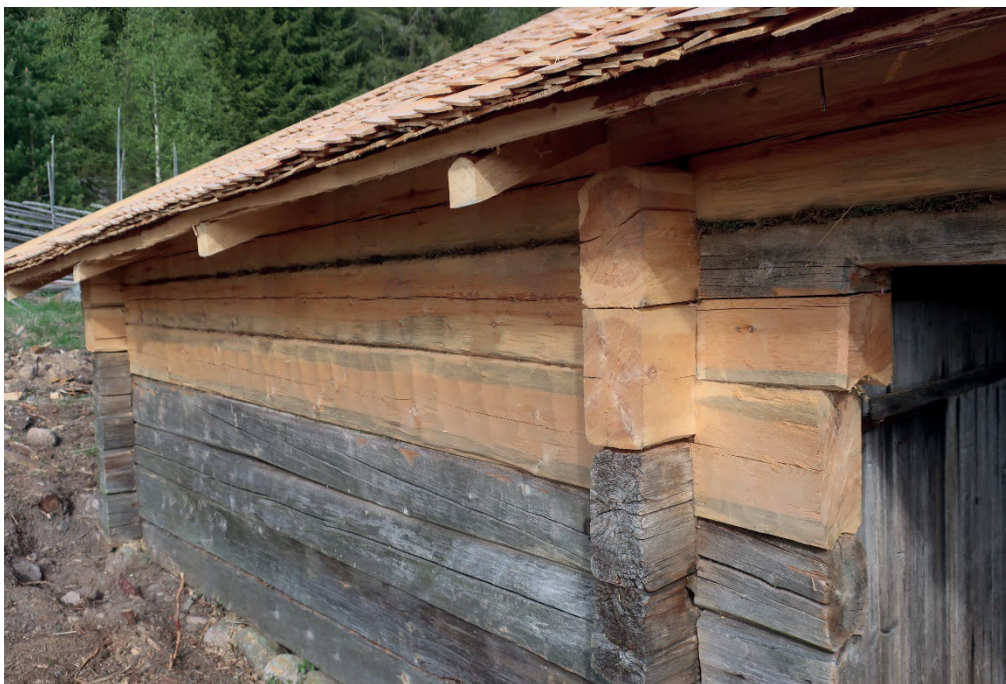
*Figur 22. Detalj av timmerbyten i fäxets nordvästra fasad. Foto: Daniel Olsson 2020-05-28.*

| A7 | Stock, byttes ut i sin helhet. |
| A8 | Stock, byttes ut i sin helhet, utom cirka 1,0 meter över port. |
| A9 | Stock, byttes ut i sin helhet. |

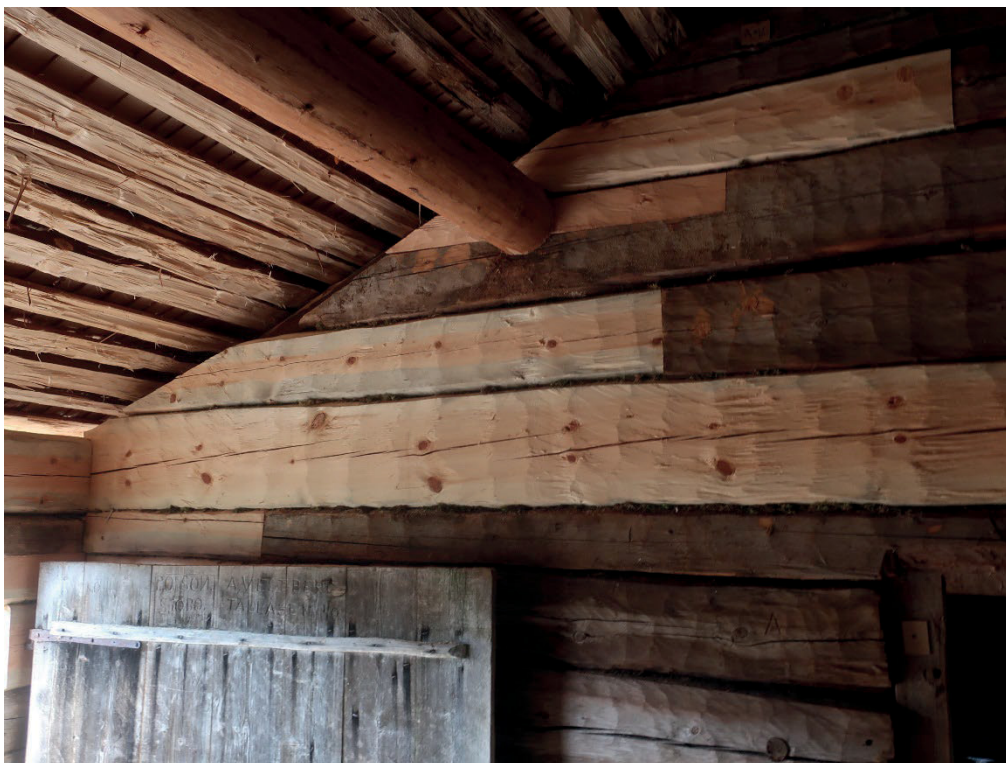
*Figur 23. Detalj av timmerbyten i den övre delen av mellanvägg E, närmast vägg A. Foto: Daniel Olsson 2020-05-28.*

- E7 Stock, cirka 1,2 meter byttes ut nära vägg C. Bladskarv.
- E8 Stock, cirka 1,5 meter byttes ut nära vägg C. Bladskarv.
- E9 Stock, byttes ut i sin helhet.
- E12 Stock, cirka 1,0 meter byttes ut nära vägg C. Bladskarv.
- E15 Stock, utbytt i sin helhet.
