HANS-ERS FÄX PÅ TORKELSBO FÄBODVALL

Antikvarisk medverkan vid restaurering av hus 2

Hans-Ers
Torkelsbo fäbodvall
Ångsäter 6:25
Ljusdals socken
Ljusdals kommun
Gävleborgs län
2020

Rapport 2022:13
Daniel Olsson

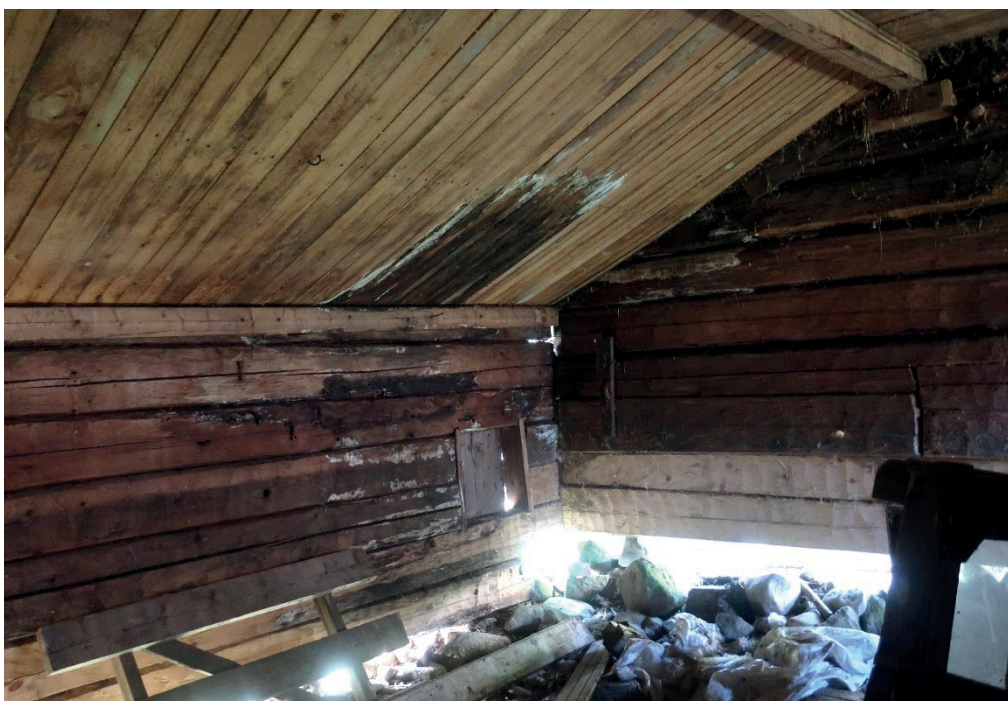
Timmerstommen hade innan reoveringen omfattande rötskador på vissa partier, dels under porten mot nordöst samt högre upp i timmerstommen på den norra delen av samma fasad. På gaveln mot nordöst fanns rötskador och ett misstänkt svampangrepp.

Figur 9. Del av stallets norra interiör från söder med rötskador på timmer och undertak. Foto: Daniel Olsson, 2020-05-28.

I stallet var undertaket mycket fuktigt och några partier av detta hade rasat ned. Båsavskiljaren var provisoriskt byggd av blandat virke och hade rötskador.

Det svårt fuktskadade och delvis raserade undertaket med tillhörande spånisolering ovanför stallet revs bort av fastighetsägaren efter att länsstyrelsen hade godkänt detta. Då det skulle ha inneburit höga kostnader att återskapa ett undertak, som därtill tillkommit först under 1940-talet när byggnaden blev stall, har länsstyrelsen tidigare meddelat att något nytt undertak inte behövde sättas in i detta fall.

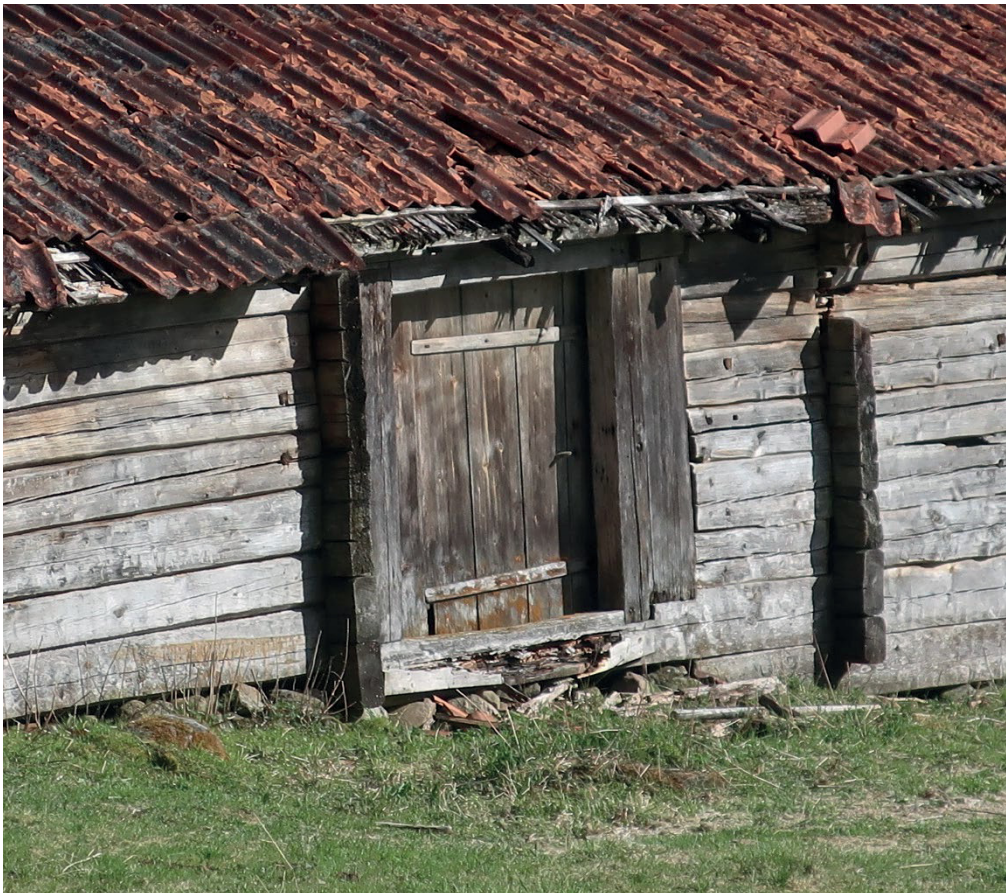
Figur 10. Detalj av takfallet mot nordväst med tegeltak i mycket dåligt skick samt en rötskadad stock under porten. Foto: Daniel Olsson 2020-05-28.

Tegeltaket var i mycket dåligt skick med ett stort antal nedrasade tegelpannor och många spruckna tegelpannor. Även vindskivor, vattbrädor ochnockbrädor var skadade och vissa hade lossnat. Ventilationshuvu på taket från 1940-talet hade omfattande rötskador.

- C2 Stock under port. Cirka 1,5 meter byttes ut. Bladskarv mot sydväst.
- C4 Mindre timmerlagning sydväst om port. Cirka 1,0 meter lång.
- C5 Stock vid knut C/D. Cirka 1,2 meter byttes ut. Bladskarv.
- C6 Stock vid knut C/D. Cirka 2,5 meter byttes ut. Bladskarv.
- C7 Stock vid knut C/D. Cirka 2,3 meter byttes ut. Bladskarv.
- C8 Hammarband vid knut C/D. Cirka 2,2 meter byttes ut. Bladskarv.

Det skadade tegeltaket demonterades av fastighetsägaren och merparten kasserades. Ett mindre antal tegelpannor sparades som reserv till de byggnader på vällen som ännu har tegeltak. Även det äldre spåntaket, som hade omfattande skador, plockades ned av fastighetsägaren. De rötskadade takåsarna plockades bort av Gamla trähus och ersattes med nya takåsar av gran av samma dimensioner som de tidigare.

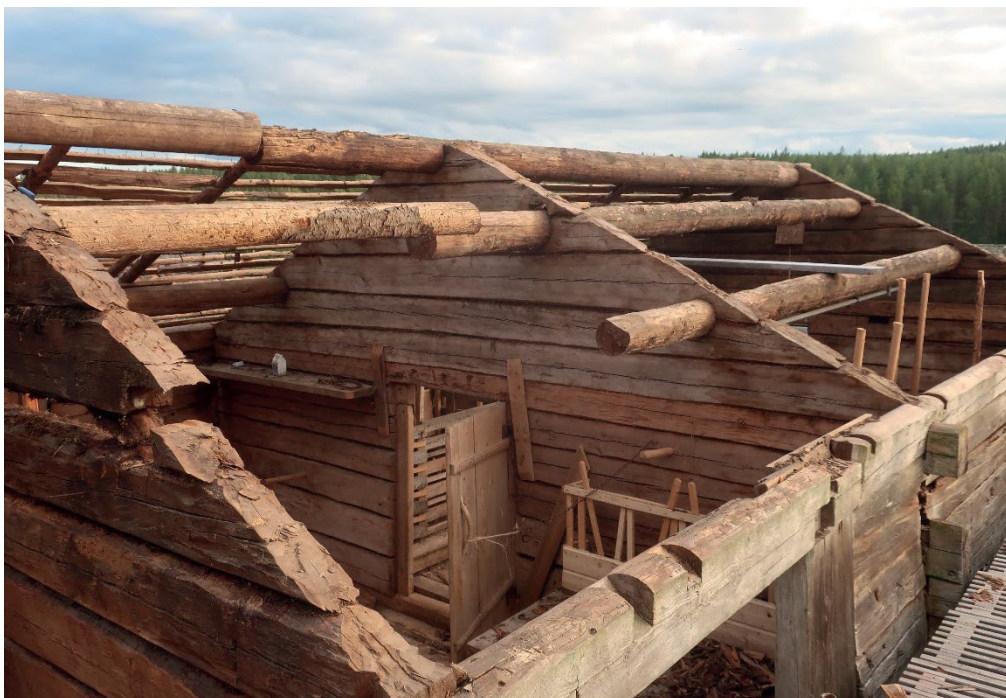
Kroppåsen, som bestod av två delar, hade omfattande rötskador både i den södra och norra delen. En av sidoåsarna var därtill rötskadad ovanför stallet. Även ett antal taksparrar samt taktassar var rötskadade. Delar av trovirket under spåntaket var också rötskadat, men omfattningen var svår att avgöra innan renoveringen hade inletts.

Figur 11. Lidret och fäxet från norr efter demontering av takspån, trovirke, sparrar och skadade takåsar. Foto: Daniel Olsson 2020-08-28.

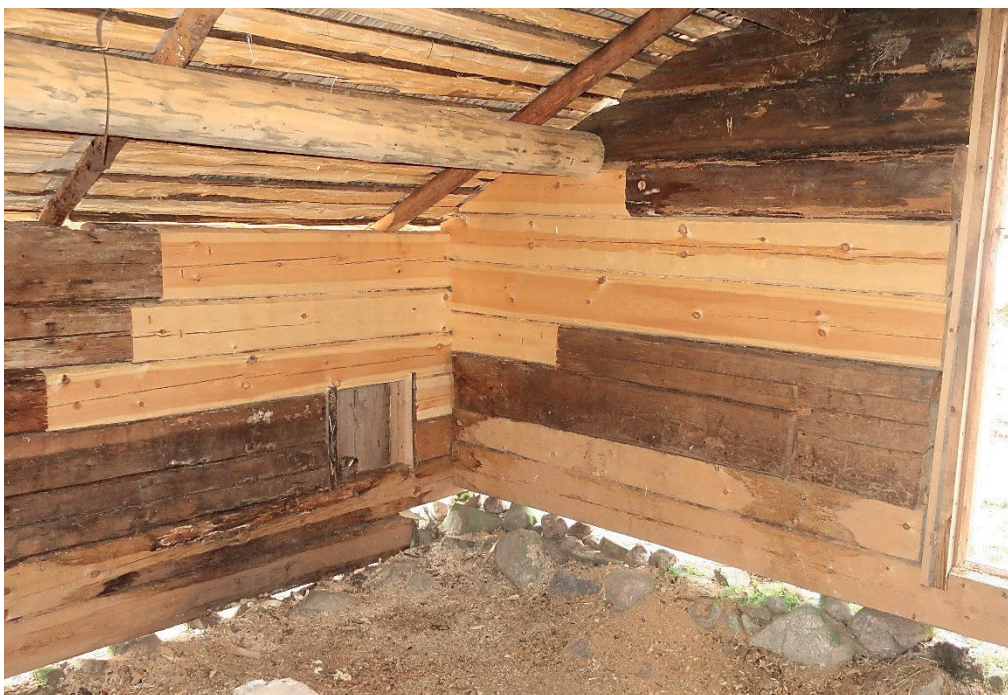
Figur 13. Stallets norra hörn från söder efter timmerlagningar i vägg C och D. Foto: Daniel Olsson 2020-10-19.

- D4 Stock vid knut C/D. Cirka 0,7 meter byttes ut. Bladskarv.
- D5 Stock vid knut C/D. Cirka 2,5 meter byttes ut. Bladskarv.
- D6 Stock vid knut C/D. Cirka 2,5 meter byttes ut. Bladskarv.
- D7 Stock vid knut C/D. Cirka 1,0 meter byttes ut. Bladskarv.
- D8 Stock. Cirka 0,3 meter byttes ut.

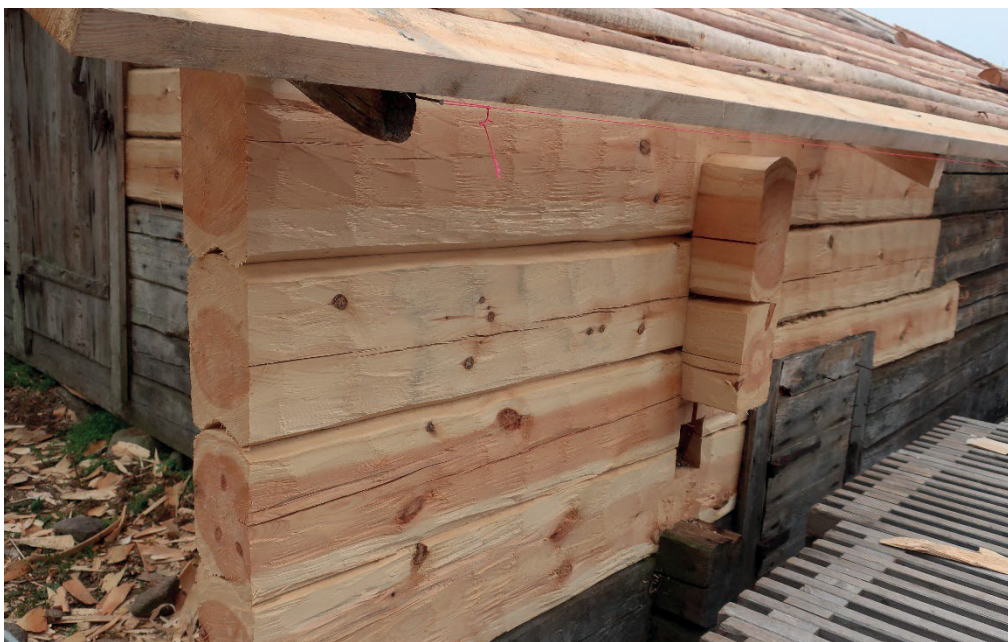
Figur 14. Detalj av utbytta timmerstockar vid knut C/D från norr. Foto: Daniel Olsson 2020-10-19.

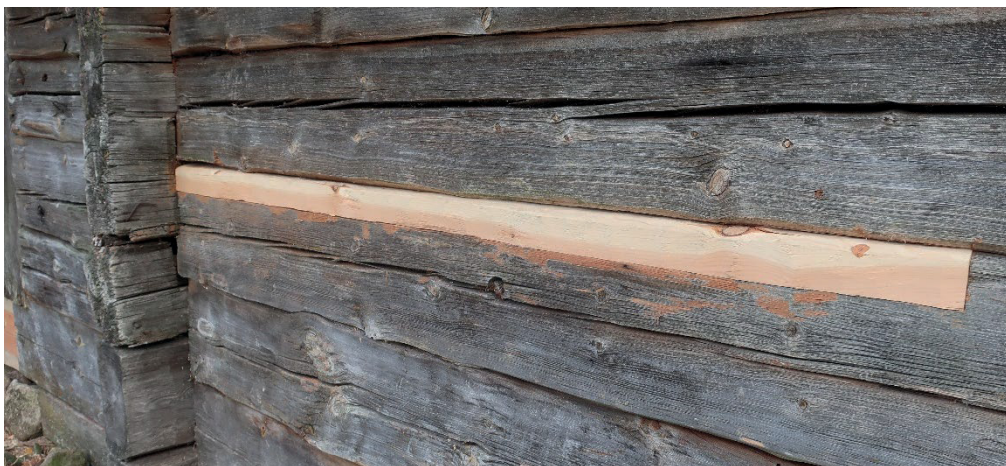
Figur 15. Detalj av timmerlagning i vägg C. Foto: Daniel Olsson 2020-10-19.

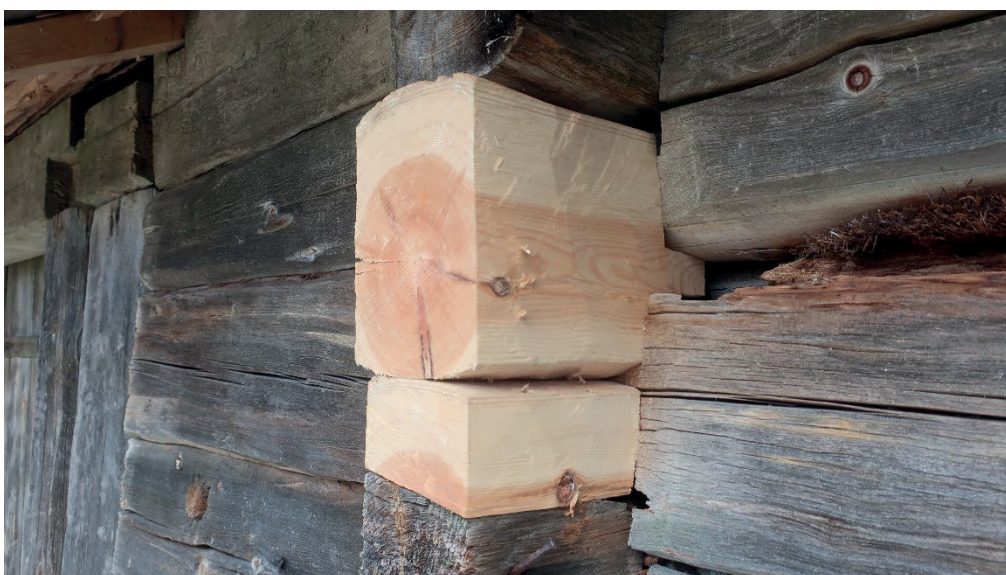
Figur 16. Detalj av lagade knutskallar i vägg C. Foto: Daniel Olsson 2020-10-19.

- E6 Stock, halv knutskalle vid vägg C byttes ut.
- E7 Stock, knutskalle vid vägg C byttes ut.

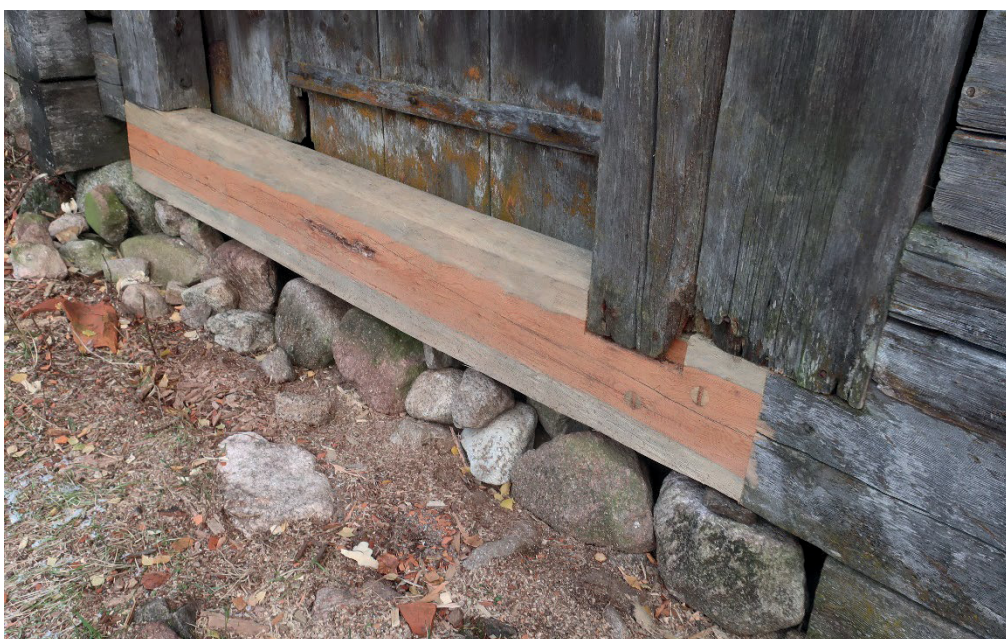
Figur 17. Detalj av ny stock under porten i vägg C. Foto: Daniel Olsson 2020-10-19.

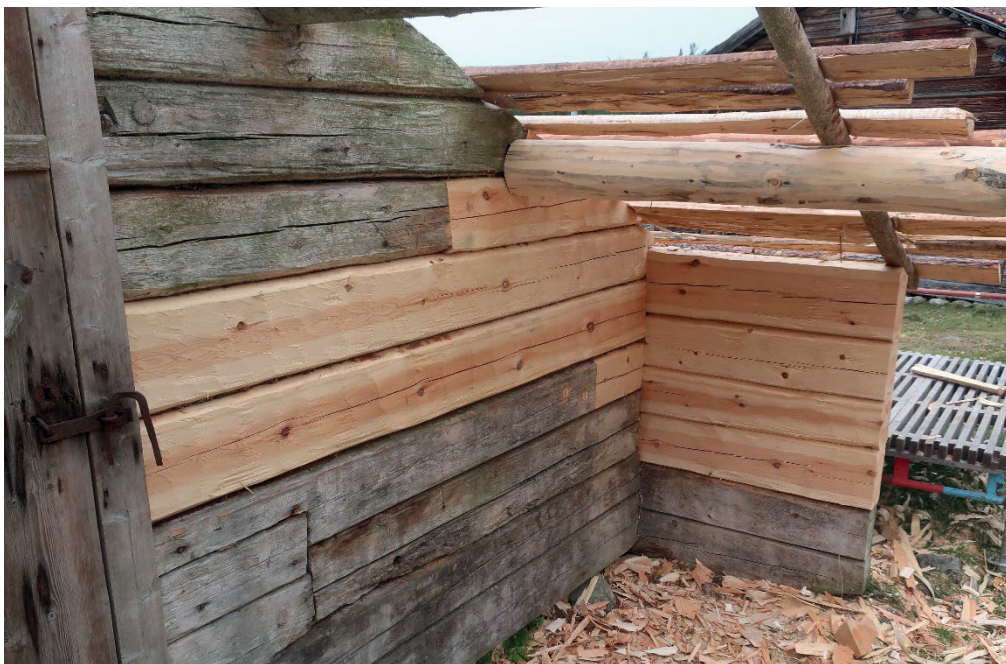
Figur 18. Detalj av utbytta stockar vid knut C/D från öster. Foto: Daniel Olsson 2020-09-21.

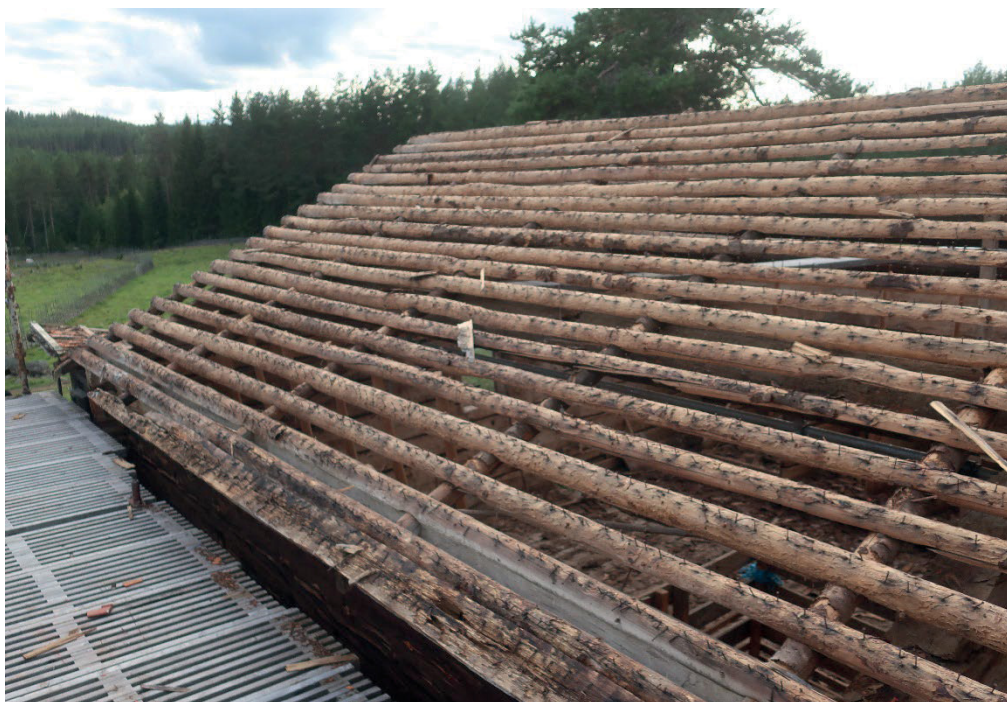
Figur 19. De äldre sparrarna och trovirket på takfallet mot sydöst efter demontering av spåntaket. Foto: Daniel Olsson 2020-08-28.

Fastighetsägaren tog fram nya taksparrar av senvuxen gran och nytt trovirke av samma material, vilket klövs i två delar på platsen. På takfallet mot sydöst kunde taksparrarna och trovirket bevaras. På takfallet mot nordväst kunde tre taksparrar behållas medan åtta fick nyttillverkas med de äldre som förlaga. De nya taksparrarna och det nya trovirke spikades sedan fast som underlag för spåntaket av Gamla Trähus. På det nordvästra takfallet lades det äldre trovirket högst upp på takfallet. På utedasset har tre nya undertaksbrädor monterats.

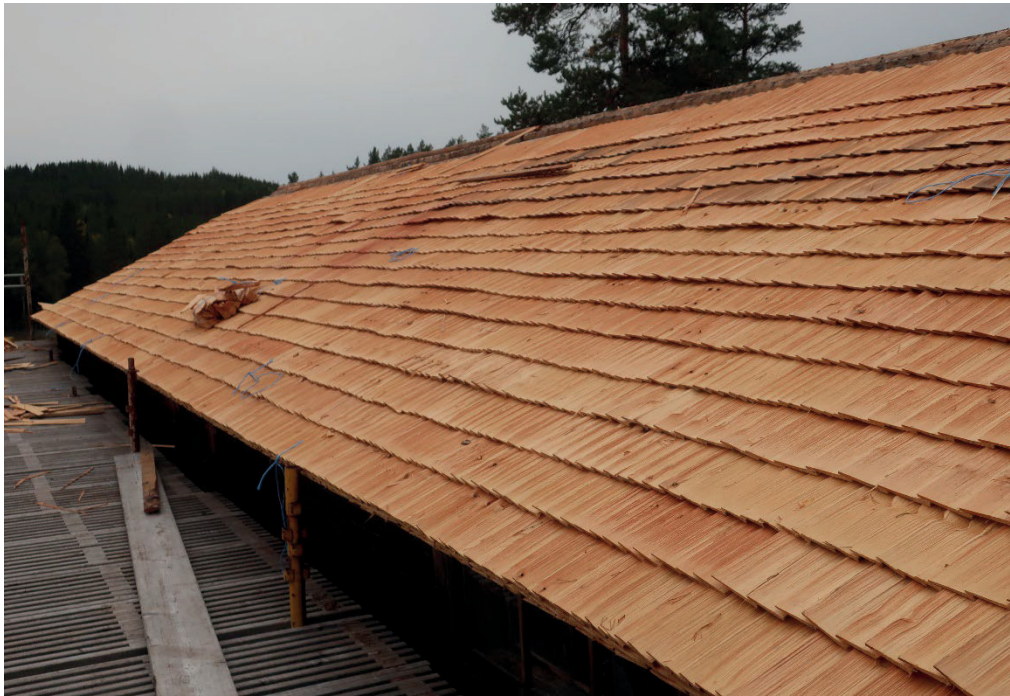
Figur 20. Spåntaket på takfallet mot sydöst under pågående läggning. Foto: Daniel Olsson 2020-09-21.

Nya handspäntade takspån av furu med ungefär samma dimensioner som de tidigare spånen har tillverkats av Per Olsson, "Lång-Pelle", i Edsbyn. Det nya spåntaket lades av Gamla Trähus med början på takfallet mot sydöst. Spånen lades i trelagerstäckning från vänster till höger med knivsidan nedåt. Spåntaket har kompletterats med nya

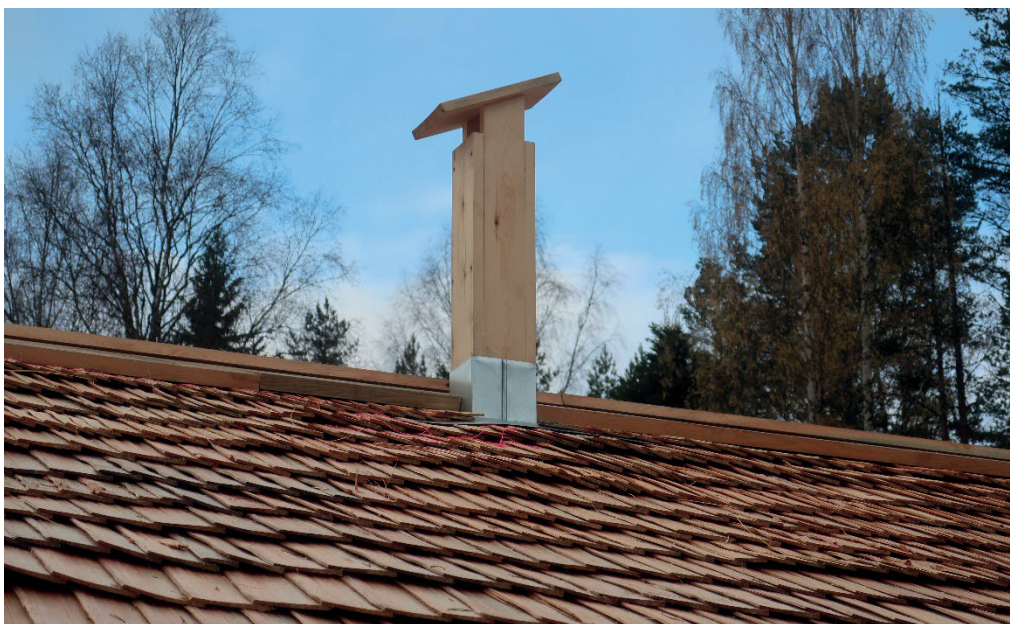
Figur 21. Detalj av ventilationsskorstenen på fäxets tak från söder. Foto: Daniel Olsson 2020-10-19.

vindskivor, vatt- ochnockbrädor. Samtliga dessa är av furu. En ny ventilationskorsten av trä tillverkad med den gamla som förebild har satts upp på spåntaket.
