# KÄLLBO VALLVAKTARTORP

Antikvarisk medverkan i samband med renovering av stall och källarbod

Oppigårds  
Källbo 3:1  
Bollnäs socken  
Bollnäs kommun  
Gävleborgs län  
2018–2019

Rapport 2022:17  
*Daniel Olsson*

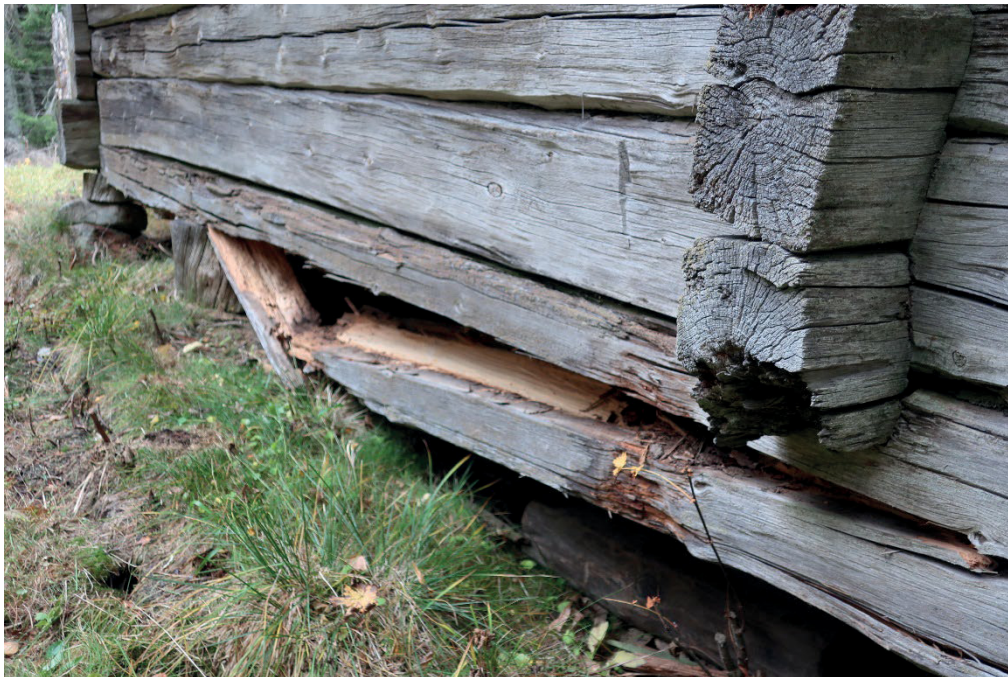
*Figur 8. Källarbodens rötskadade syllstock i vägg mot sydöst. Foto: Daniel Olsson 2018-10-09.*

Syllstocken i den sydöstra fasaden var rötskadad, men timmerstommen bedömdes i övrigt vara i tämligen gott skick.

Den rötskadade stocken mot sydöst, stock B1, har bytts ut mot en ny av samma längd, dimensioner och utformning som den tidigare.

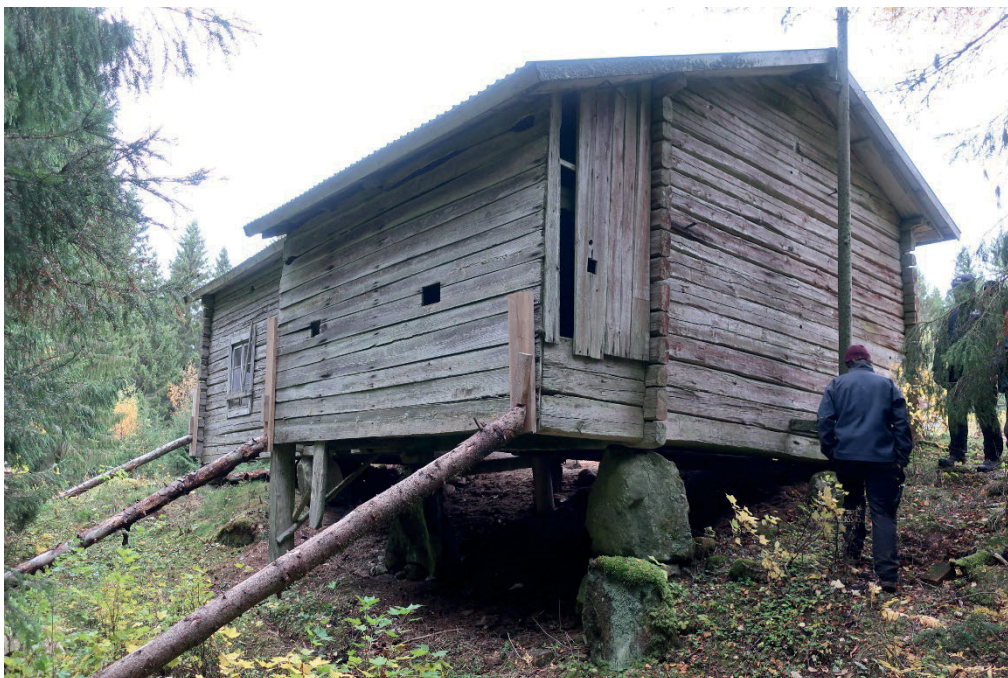
*Figur 9. Stallet från söder med stockar som stöttor innan renoveringen. Foto: Daniel Olsson 2018-10-09.*

Byggnadens grundläggning var innan renoveringen i stort behov av åtgärder då hela timmerstommen hade rört sig 3-4 decimeter mot sydväst varvid stolpar och grundstenar hade hamnat ur sina ursprungliga lägen. Marknivån var hög på byggnadens nordöstra sida.

Byggnaden lyftes av Lassas Byggnadsvård. Lyftningen skedde med utgångspunkt från husets södra hörn vilket lämnades orört. I samband med lyftningen sköts även byggnaden cirka tre decimeter i sidled för att den skulle återgå till sin ursprungliga position. Grundstenarna har setts över och vid behov kompletterats. Mitt under mellanvägg F placerades ett extra stöd.

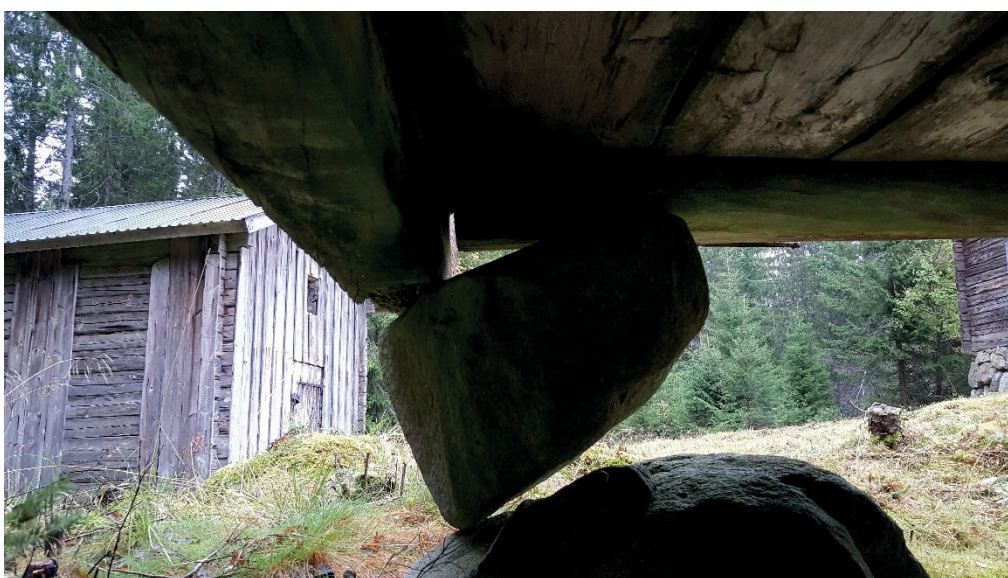
*Figur 10. De instabila grundstenarna under stalllets västra hörn från sydöst innan renoveringen. Foto: Lars Olofsson 2017-10-09.*

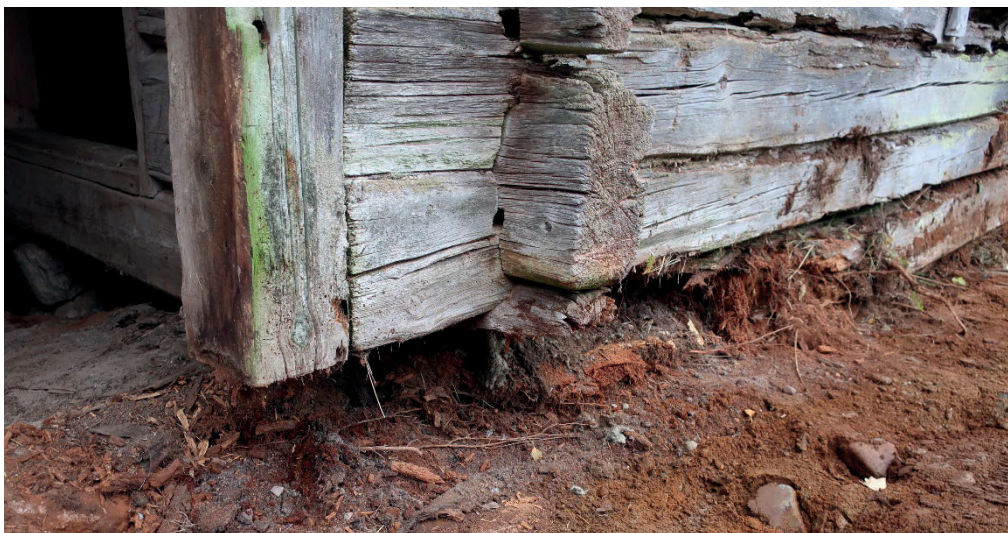
*Figur 11. Svårt rötskadad syllstock under stalllets nordöstra fasad. Foto: Daniel Olsson 2018-10-09.*

Tre timmerstockar nedtill på den nordöstra fasaden var rötskadade. Skadorna var störst nordväst om porten. Väggen var även instabil då några stockar börjat röra sig i sidled. Mindre skador fanns även på den nordvästra fasaden. Hängränna saknades vilket medförde att nederbörden som hamnade på takfallet mot nordöst kunde rinna mot byggnadens nedersta timmervarv.

- A1 Syllstock i full längd med blixtskarv.
- A2 Ny stock nordväst om port, cirka 4 meter.

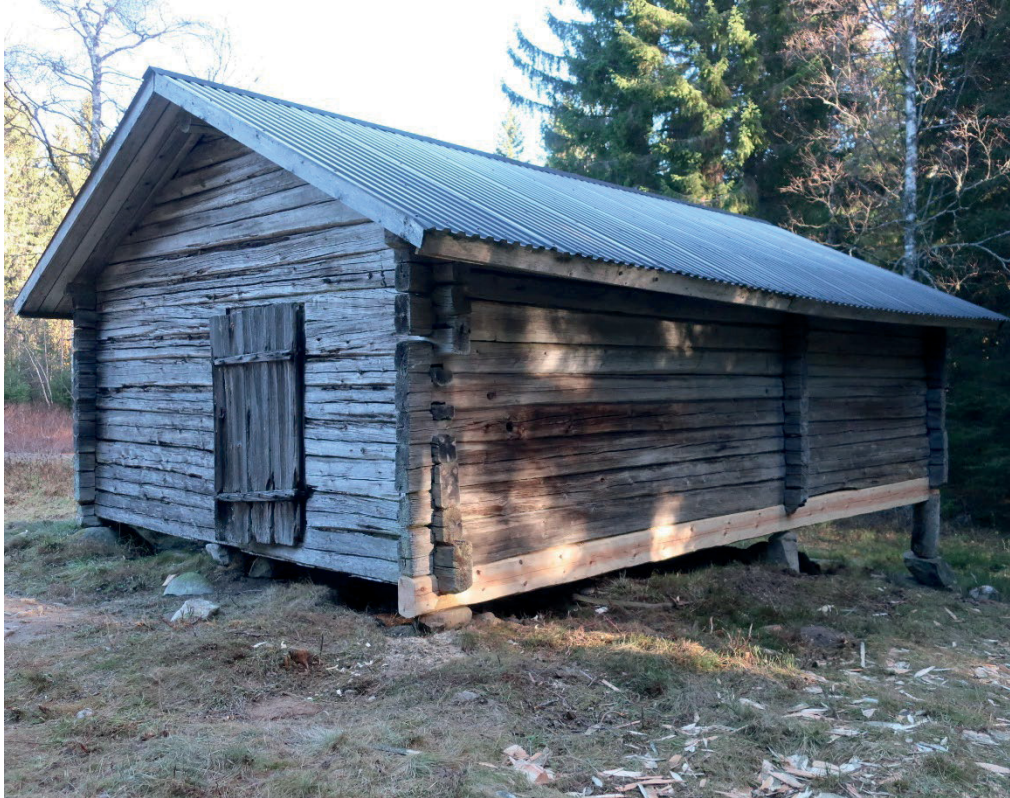
*Figur 13. Källarboden från söder efter byte av syllstock. Foto: Daniel Olsson 2018-10-25.*

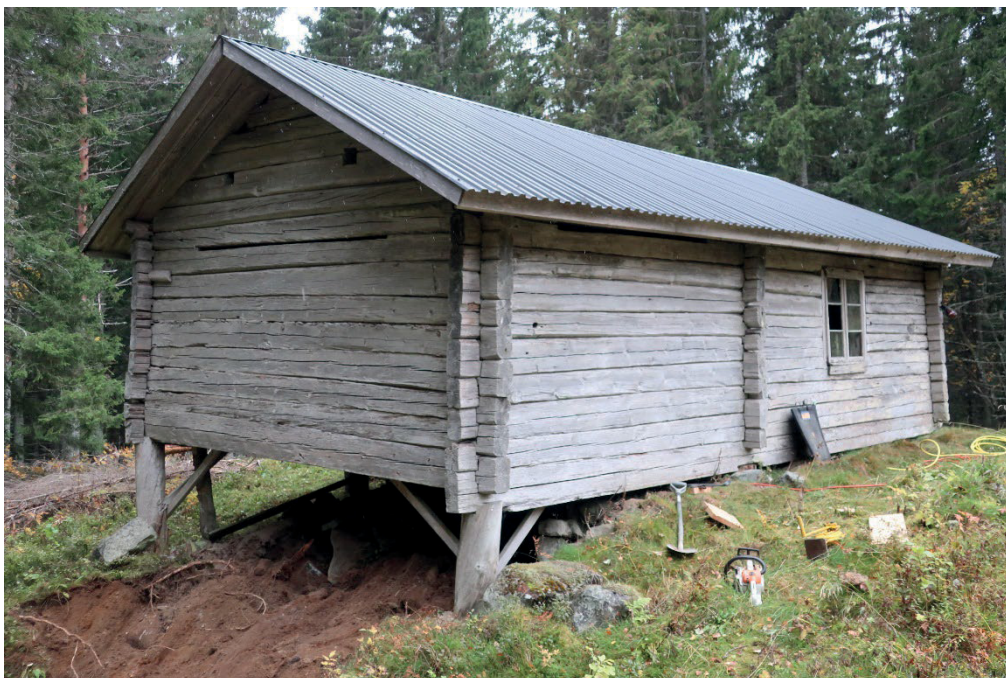
Innan renoveringen hade byggnaden sjunkit och marknivån var på ett antal ställen så hög att jord låg emot timmerstommen. Flera av de stolpar som bar upp källarboden var även sneda vilket gjorde att hela byggnaden lutade. Stenkällarens valv var delvis raserat och för kvarvarande delar av källaren fanns stor rasrisk.

*Figur 14. Källarboden från norr efter rivning av den delvis raserade stenkällaren. Foto: Daniel Olsson 2018-10-25.*

Innan renoveringsåtgärderna inleddes revs de kvarvarande delarna av jordkällarens stenvägg med hjälp av grävmaskin, då det bedömdes vara stor risk för personskador om det hade lämnats kvar. Fastighetsägarna har låtit Lassas Byggnadsvård AB byta ut de rötskadade golvåsar mot friskt virke som en av fastighetsägarna ordnade. Fönstret har dessutom renoverats av Lassas Byggnadsvård AB.

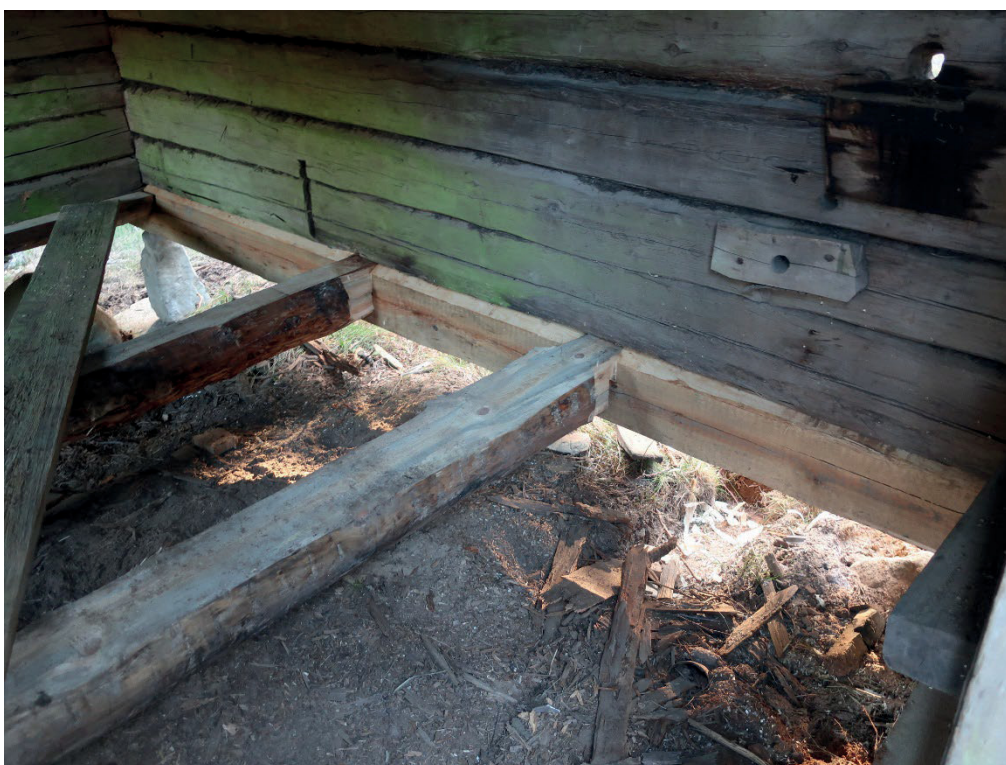
Inuti byggnaden var flera av golvåsarna rötskadade och golv saknades.

*Figur 15. Källarbodens interiör med golvåsar inlaxade i den nya syllstocken. Foto: Daniel Olsson 2018-10-25.*

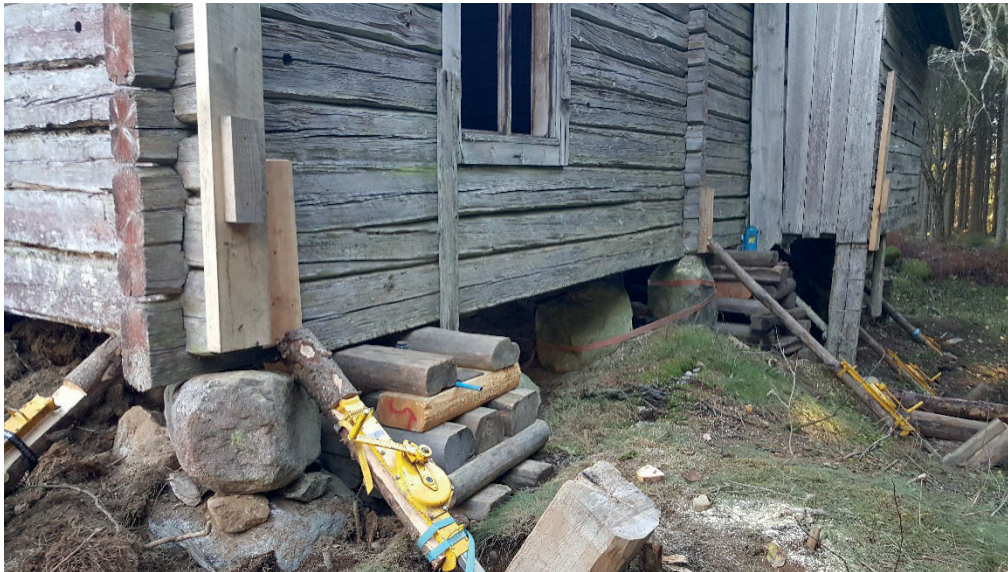
*Figur 16. Stallet från norr under pågående lyftningsarbete. Foto: Lars Olofsson 2018-10-19.*

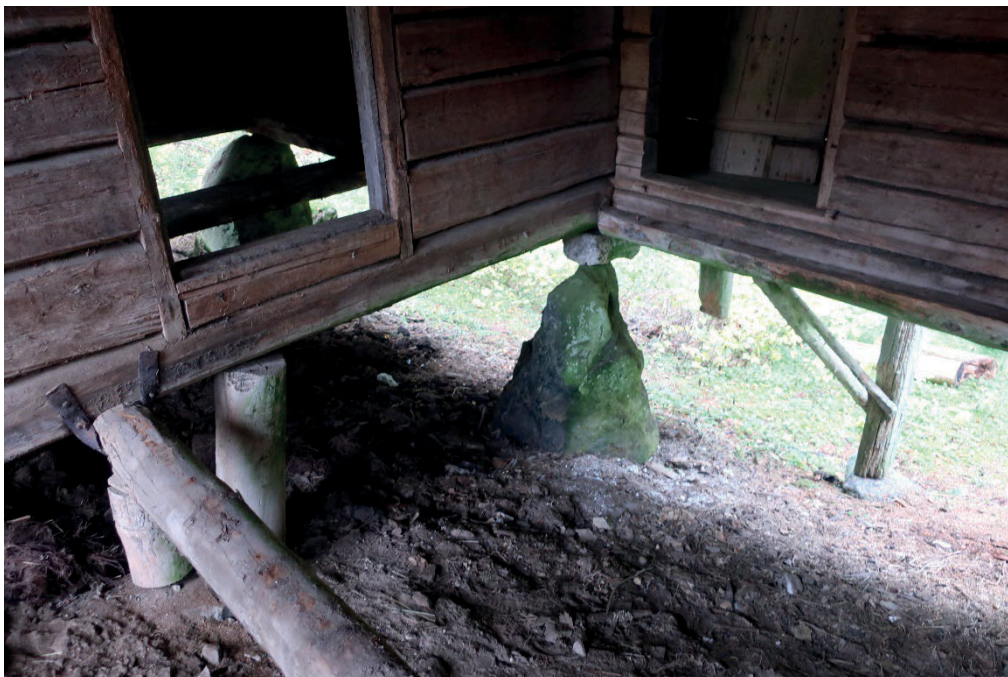
Undergolvet vid stallsdelen hade delvis rasat ned. Några av golvåsarna låg emot jorden och hade därmed blivit rötskadade.

*Figur 17. Stallslidret från norr efter bortplockning av golv och vissa golvåsar. Dörröppningen till vänster i bild leder in till stallet och till höger in till utedasset. Foto: Daniel Olsson 2018-10-25.*

Lassas byggnadsvård AB tog bort rötskadade åsar under stallsdelen och ersatte dem med nya. En befintlig golvås kunde återanvändas. Då det nya golvet inte längre skulle vara isolerat måste golvet i stallsdelen läggas in på annan ledd än tidigare i detta utrymme. Under stallslidret ändrades uppläggningsen av en av golvåsarna, som nu hängdes upp med järn, det vill säga samma lösning som tidigare hade använts under lidrets golv.

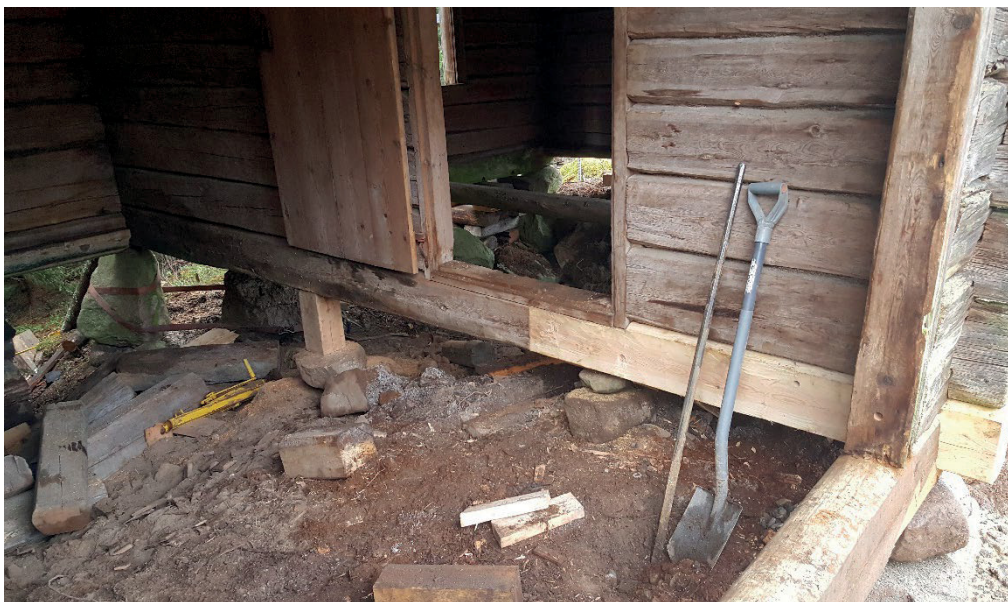
*Figur 19. Skarvning av syllstock under mellanvägg F samt ett nytt stöd under stocken.  
Foto: Lars Olofsson 2018-11-02.*

F1 Syllstock, byte närmast vägg A, cirka 1,7 meter. Bladskarv.

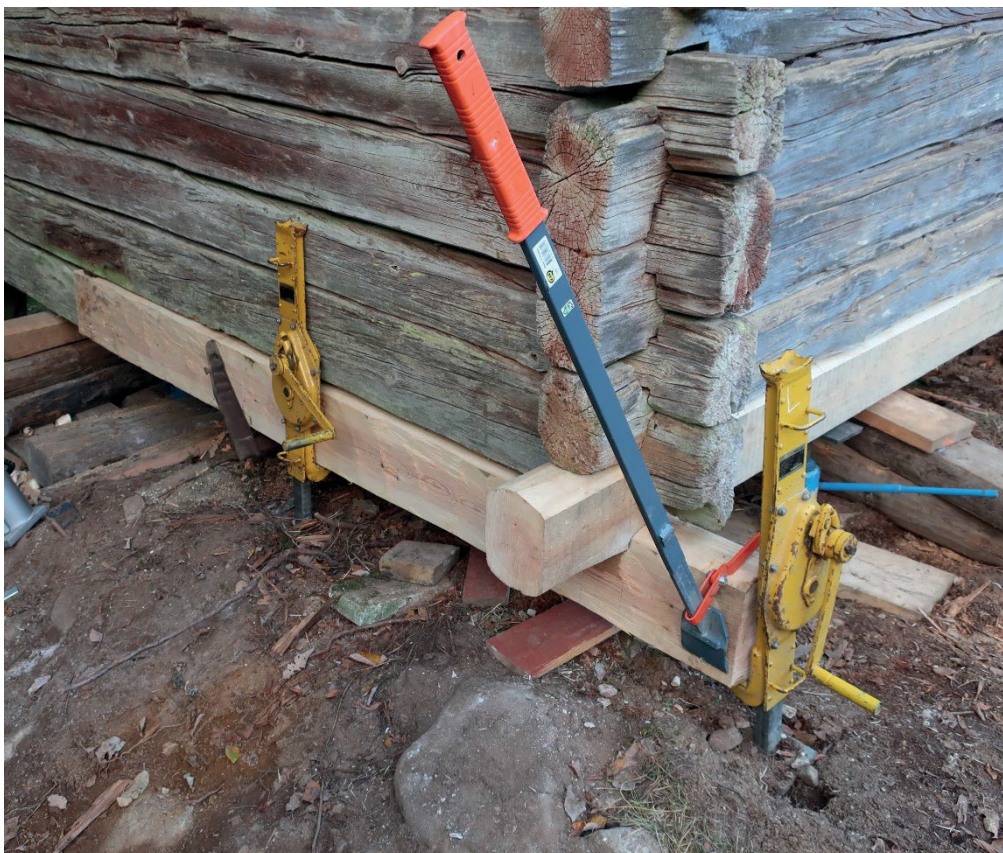
*Figur 20. Detalj av utbytta stockar vid byggnadens östra hörn. Foto: Daniel Olsson  
2018-10-09.*

Alla skadade stockar har bytts ut eller lagats i med friskt virke av hög kvalitet. De nya stockarna har genomgående samma dimensioner som de tidigare, vilka har använts som förlagor vid nytillverkning. De stockar som har bytts ut/åtgärdats är följande:

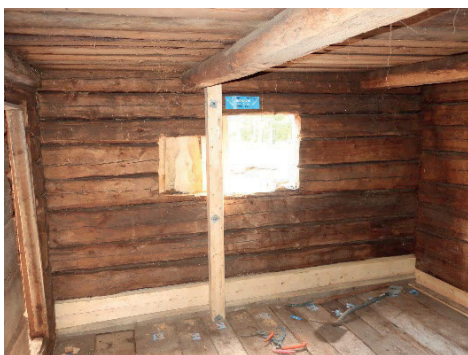
*Figur 22. Följaren inuti stallet. Foto: Daniel Olsson 2018-11-13.*

I stallet sattes en cirka 2 meter lång vertikal följare in på insidan av vägg A. På var sida om porten i stallslidret sattes två nya portstolpar in på insidan av vägg A. I det tidigare kontoret monterades en vertikal följare av trä intill fönstret av cirka 2 meters längd på bottenvåningen och en på knappt 1 meters längd på vindsvåningen. På väggens utsida sattes en cirka 3 meter lång följare. Samtliga följare drogs ihop med timret med bultar och gängor.

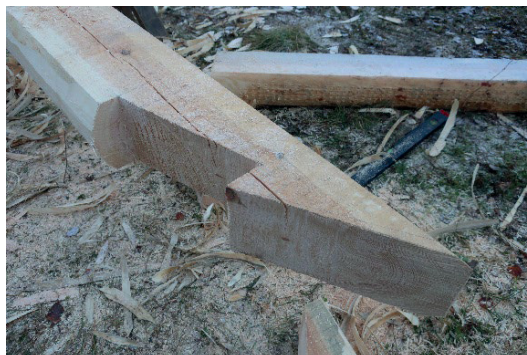
*Figur 23. Detalj av blixtskarvens ena del. Foto: Daniel Olsson 2018-10-25.*

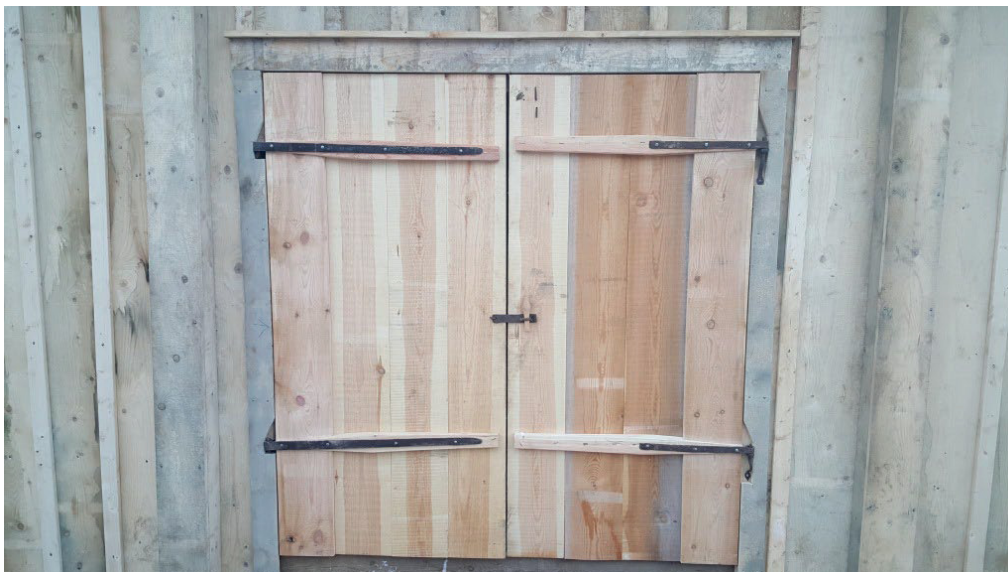
Under renoveringen visade det sig att stalllets port var i mycket sämre skick än förväntat, se mer om detta nedan. Stallsdelen hade ett senare insatt fönster som inte passade så väl in i fönsteröppningen.

*Figur 24. Porten efter avslutad renovering. Foto: Lars Olofsson 2018-11-20.*

Efter att renoveringen hade inletts upptäcktes att stallsporten var i mycket sämre skick än vad som var förväntat. Lassas Byggnadsvård AB upprättade då en tillägsoffert för nytillverkning av porten och länsstyrelsen beviljade ytterligare medel till denna åtgärd genom ett beslut 2018-10-16. Trävirket var tyvärr i för dåligt skick för att det skulle gå att återanvända, men alla järndetaljer på dörrbladen kunde nyttjas på nytt. Järnhakarna som dörrbladen är upphängda på kommer från den raserade smedjan i Källbo. De båda nya portarna tillverkades i Lassas Byggnadsvårds verkstad med de äldre dörrbladen som förlagor. De är därigenom tappade med tränaror och som de tidigare tillverkade med en grövre bräda ytterst. De färdigställdes strax efter slutbesiktningen och läns museet fick del av foton på porten efter att de båda dörrbladen hade satts på

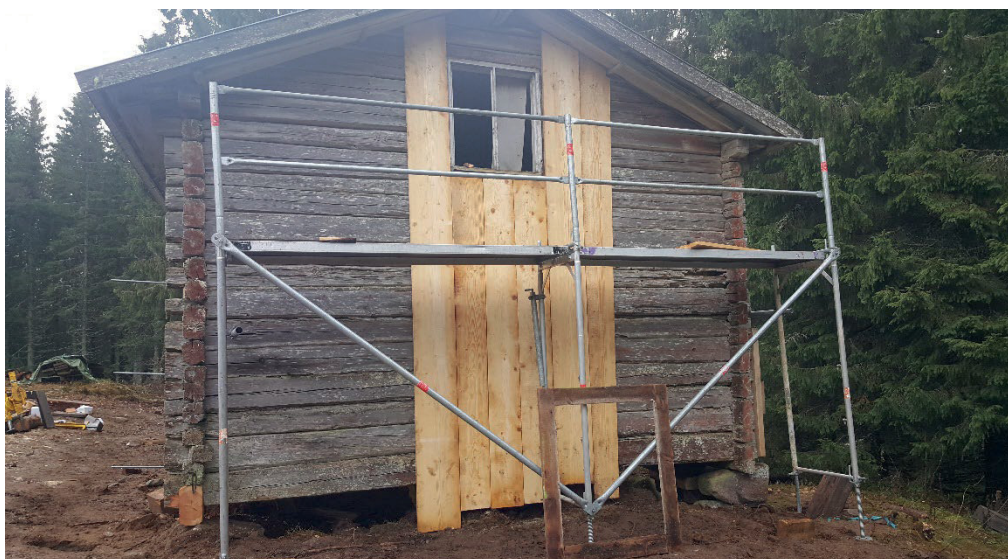
*Figur 25. Uppsättning av panel på stalllets nordvästra panel. Foto: Lars Olofsson 2018-11-01.*

I anslutning till stalllets nordöstra fasad sänktes marknivån närmast byggnaden var- samt med grävmaskin innan renoveringen inleddes. Två björkar och en sälj som stod för nära stallet fälldes. Då timret även på den sydöstra delen av stalllets nordöstfasad och på gavelfasaden mot nordväst också hade vissa skador önskade fastighetsägarna klä in även dessa fasaddelar med stående träpanel. Detta utfördes av Lassas Byggnadsvård AB med panel i samma utformning som den del som ingick i bidraget. Även knutarna på de aktuella fasadpartierna kläddes in. I samband med renoveringen togs ett senare insatt liggande fönster i stallsdelen bort och ersattes med ett äldre fönster med mer traditionell form, vilket överensstämde med spår av en tidigare öppning i timret. Därtill införskaffade fastighetsägarna ytterligare fönsterbågar till det tidigare bostadsrummets fönsteröppning mot nordöst, vilken tidigare var förspikad. Stalllets övriga båda fönster renoverades av Lassas Byggnadsvård AB. Takfallet mot nordöst försågs med en hängränna i plåt för att leda bort vattnet från byggnadens nordöstra fasad och grunden.
