Antikvarisk medverkan vid omläggning av plåttak

Hunden 1  
BM 69  
Söderhamns stad och kommun  
Gävleborgs län  
2021–2022

Slutrapport  
Lst. Dnr: 8301–2021  
Tillstånd enligt Kulturmiljölagen

Rapport 2022:31  
*Ulrika Olsson*

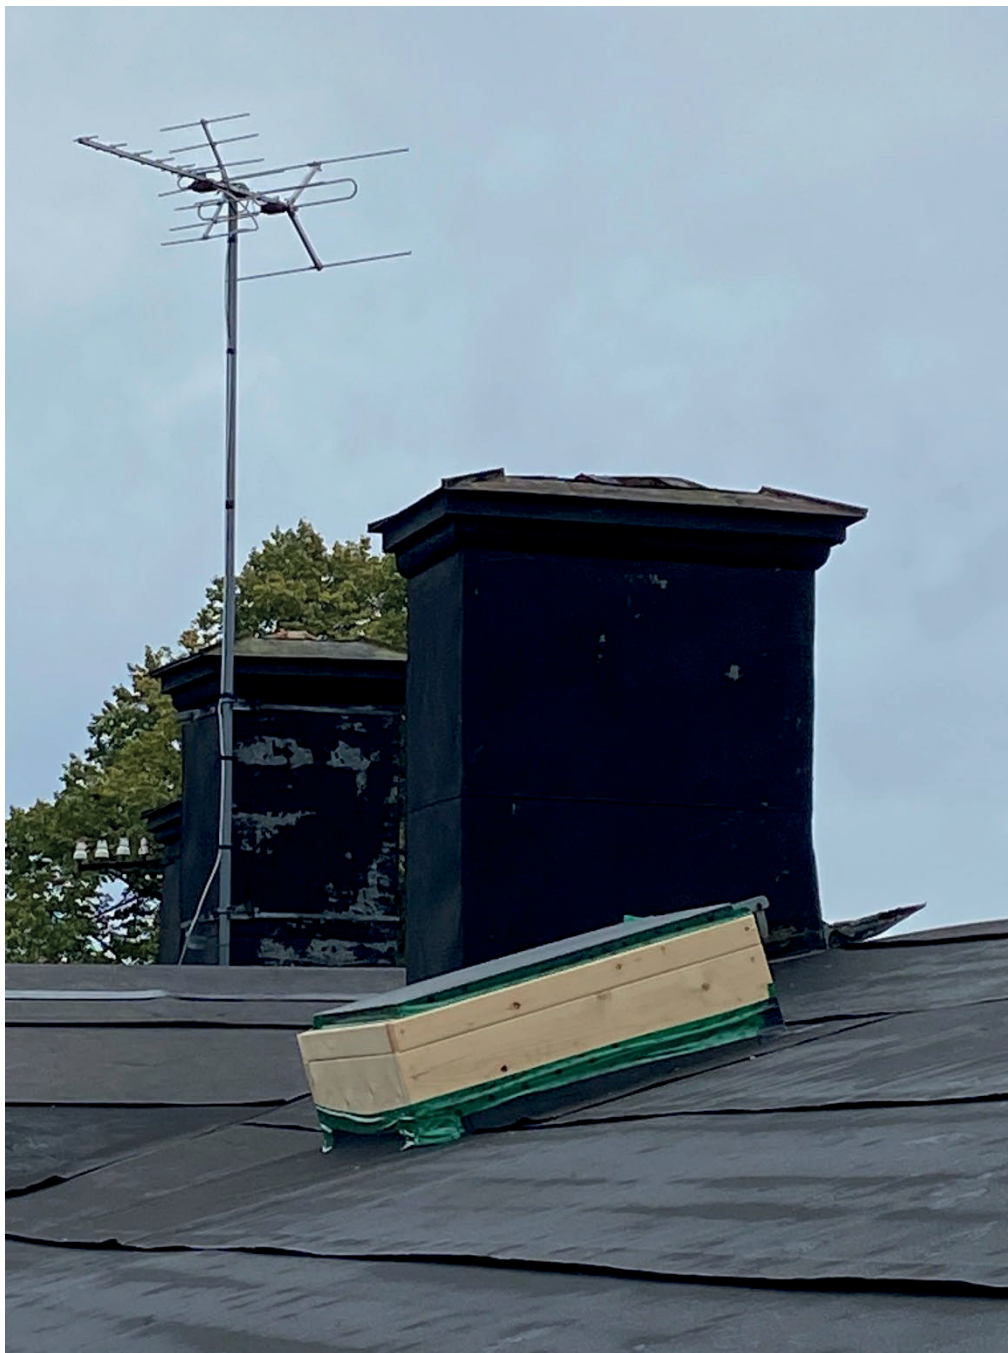
*Figur 3. Under pågående arbeten. Taket är täckt med papp och den nya luckan är tillverkad. Ytorna väntar på plåtinklädnad. Skorstenarnas gamla plåt är ännu inte riven. Foto: 2021-09-07.*

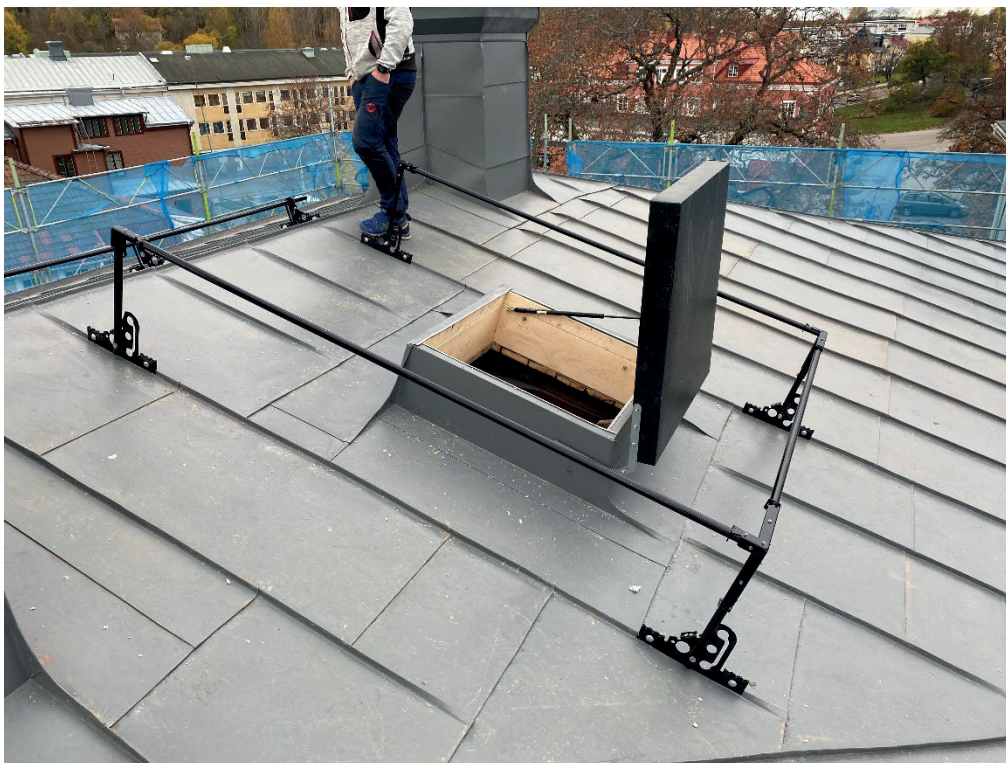
*Figur 4. Slutbesiktning av plåt, 2022-10-21. Här syns den ombyggda takluckan, räcket kring denna samt röret för livlinefästen vidnocken.*

Öppningen för takluckan har byggts om till utökade mått för att uppfylla dagens krav. Nya räcken, anpassade till luckans nya mått, har tillkommit. Det tidigare röret för livlinefäste vidnocken, har bytts ut till nytt rör för livlinefäste. Snörasskydd av typen rör har monterats på den norra frontespisens tak.

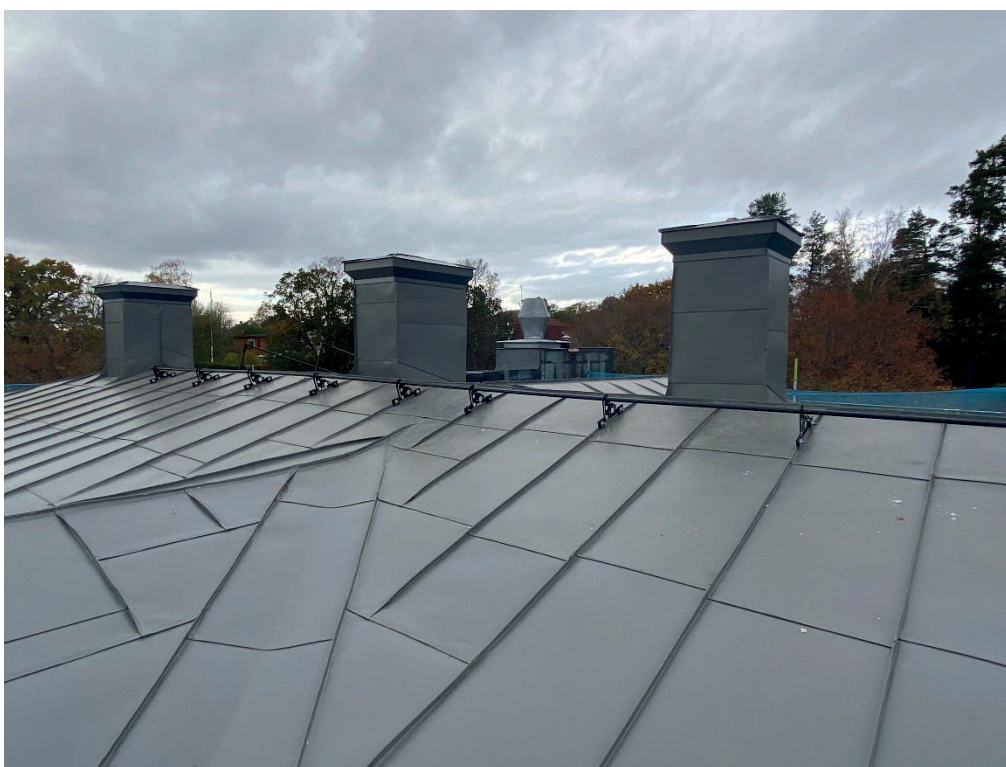
*Figur 5. Slutbesiktning av plåt, 2021-10-21. Målning återstår och skorstenarna saknar ännu huvar.*

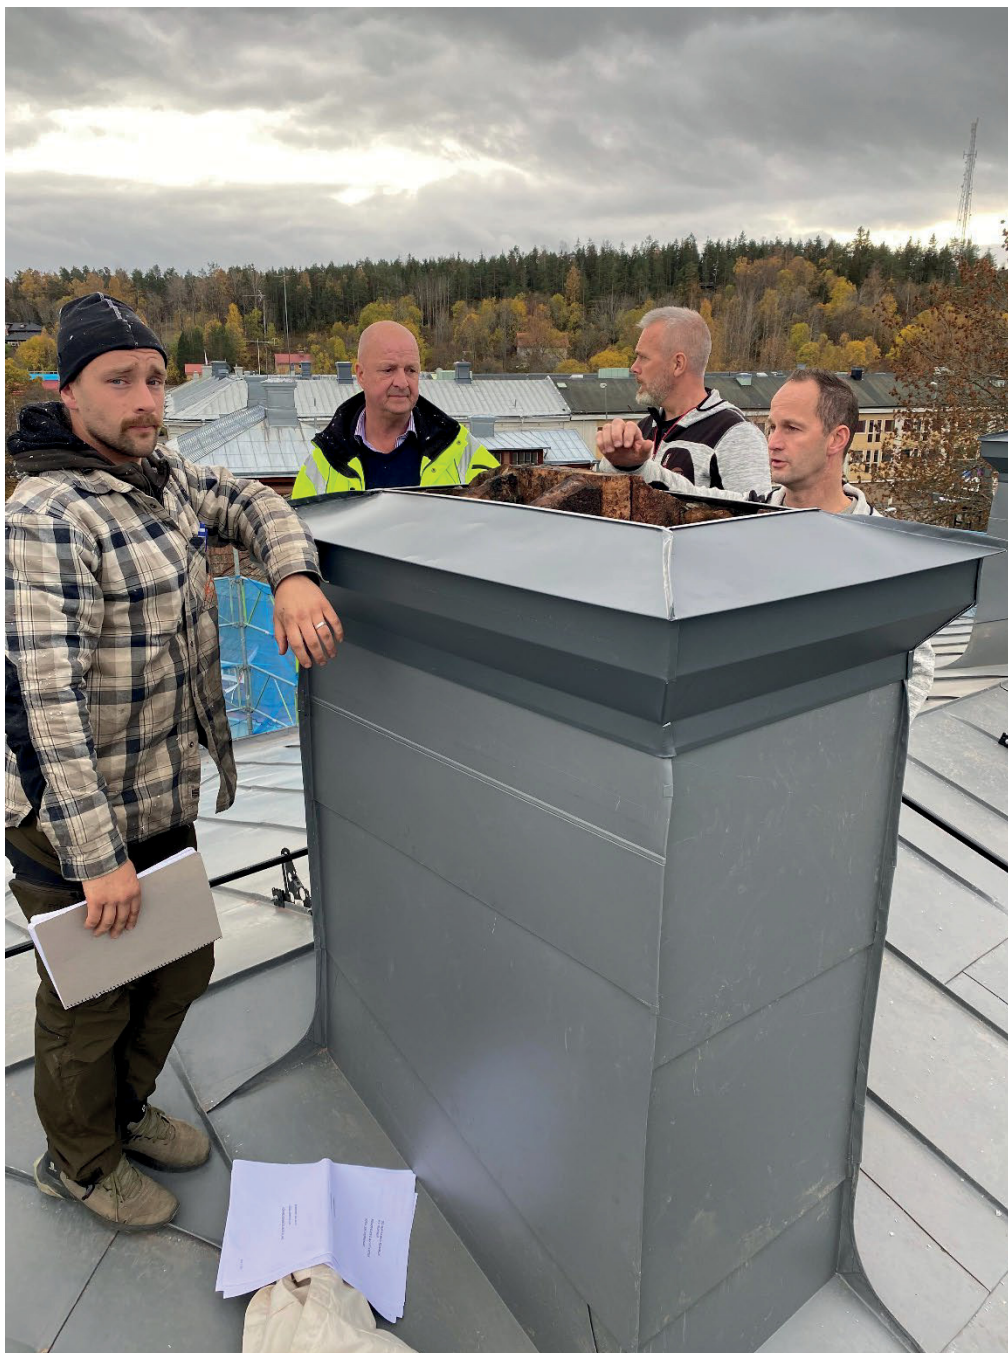
*Figur 6. Slutbesiktning av plåt, 2021-10-21. På bilden syns Bo Villysson från WB Plåt och Tak, besiktningsman Åke Jonsson, ByggKonsulten AB och Pär Södergren och Thomas Wiklund från Bygg Bengt. Diskussion fördes här om behov av huvar på ventilationsskorstenarna.*

Vid slutbesiktningen av plåt, 2021-10-21, uttrycktes önskemål om ytterligare tre delar för taksäkerhet. Utifrån beskrivning fattade länsstyrelsen 2021-11-10 ett tilläggsbeslut på dessa delar:

- Livlineöglor i takets hörn, relativt nära takfoten.
- Snörasskydd på takets nordöstra del, ovanför cykelställerna utanför entrén.
- Skorstenshuvor på alla fyra skorstenar, som fram tills nu stått utan väderskydd. Skorstenshuvorna är av typen platt huv.

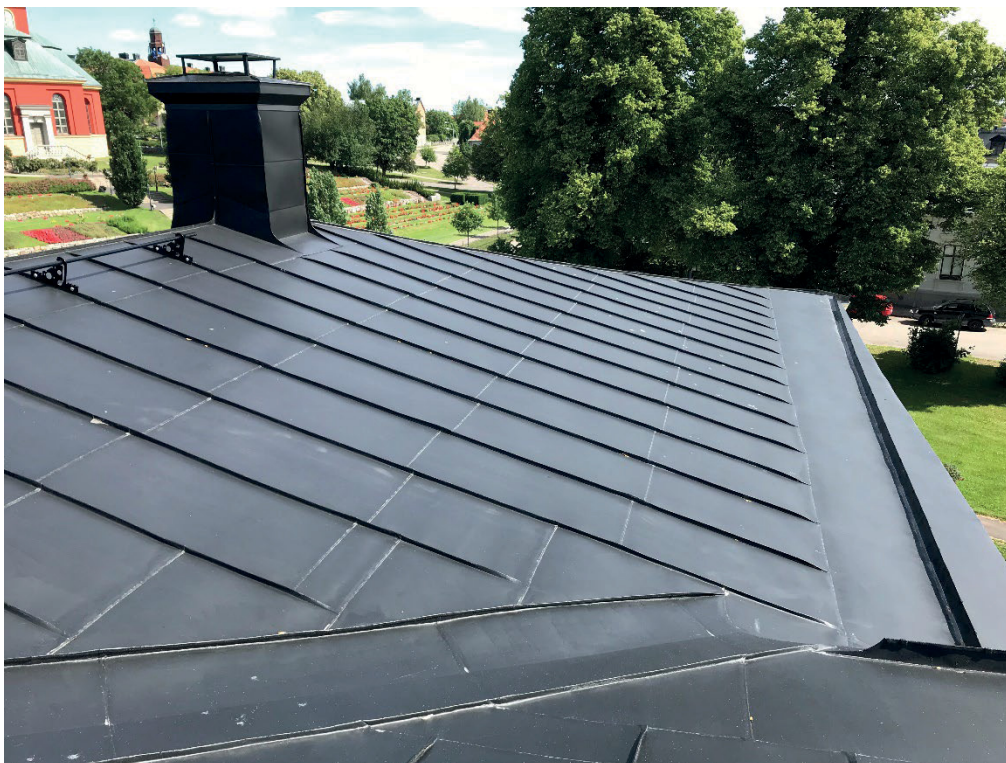
*Figur 7. Foto från slutbesiktning av nylagt plåttak och målningsdelen. Notera den diskreta skorstenshuven. Foto: Fredrik Engren, Söderhamns kommun, 2022-07-07.*

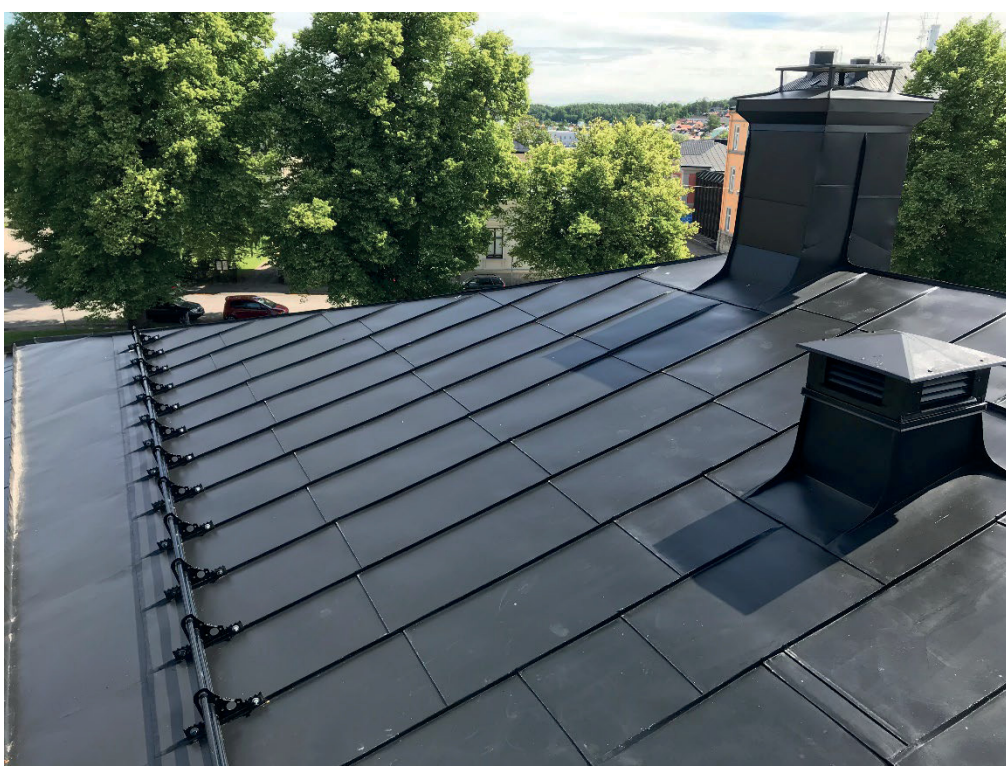
*Figur 8. Foto från slutbesiktning av nylagt plåttak och målningsdelen. Notera den diskreta skorstenshuven. Här syns även snörasskyddet ovanför cykelställen, nordöstra sidan. Foto: Fredrik Engren, Söderhamns kommun, 2022-07-07.*

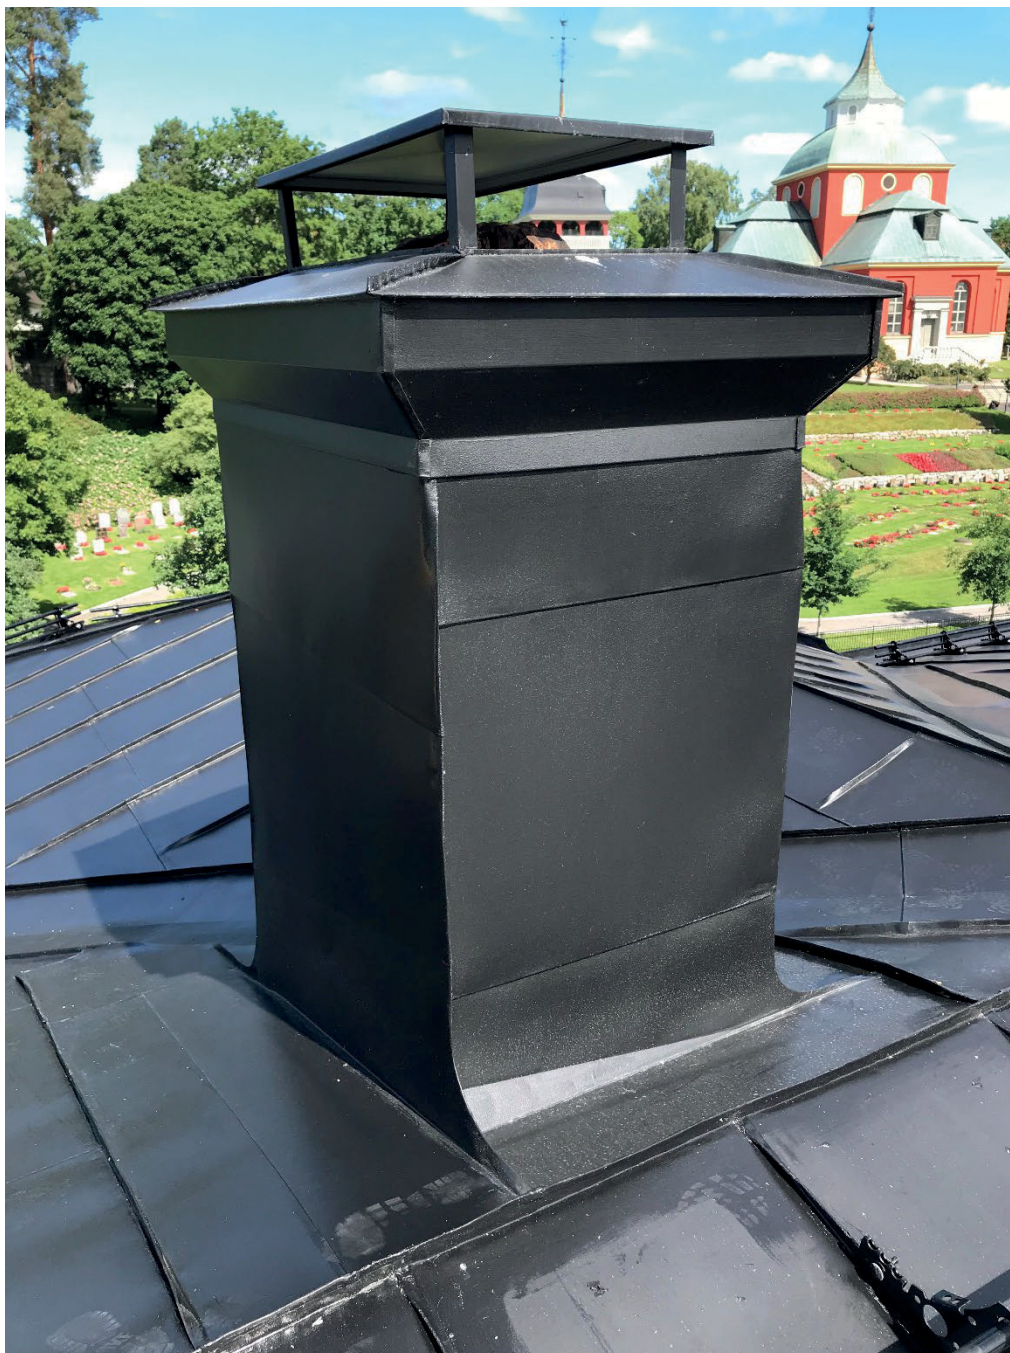
*Figur 9. Foto från slutbesiktning av nylagt plåttak och målningsdelen. Alla fyra skorstenar har försetts med nya skorstenshuvar. Foto: Fredrik Engren, Söderhamns kommun, 2022-07-07.*
