# KALVSNÄS KVARN

Antikvarisk medverkan vid takbyte

Kalvsnäs 13:1  
Torsåkers socken  
Hofors kommun  
Gävleborgs län  
2022

Slutrapport  
Lst. dnr: 4872–2022  
Beställare: Kalvsnäs byalag

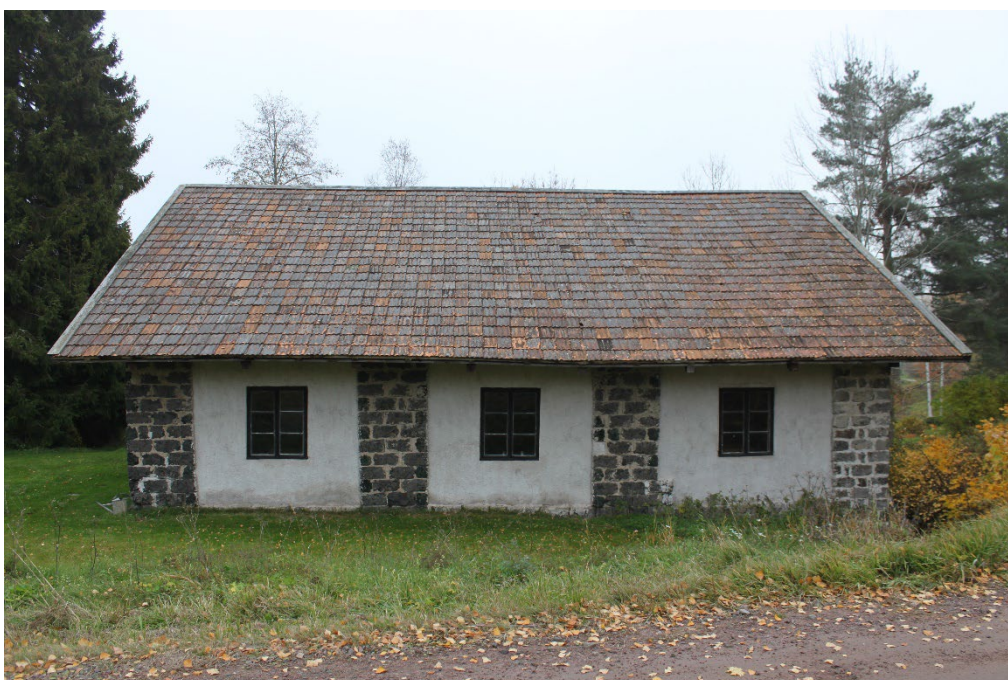
*Figur 3. Kalvsnäs kvarn innan påbörjade takarbeten. Foto från väster. Notera svackan vid takfoten. Foto: Ulrika Olsson, 2018-10-18.*

En ställning restes kring kvarnen. Allt gammalt taktegel liksom underliggande takläkt revs av takfallen. Då underpanelen var blottad blev det möjligt att se omfattning av skador i den. Byalaget meddelar att uppskattningsvis 50–100 kvm av panelen behövde bytas ut till nytt virke. Ilagningar har också skett i den utskjutande takfoten. Det blev nödvändigt att rikta upp taket något, innan skivmaterial och läkt skulle monteras. Sättningar fanns i takkonstruktionen och särskilt utmärkande var dessa på det västra takfallet.

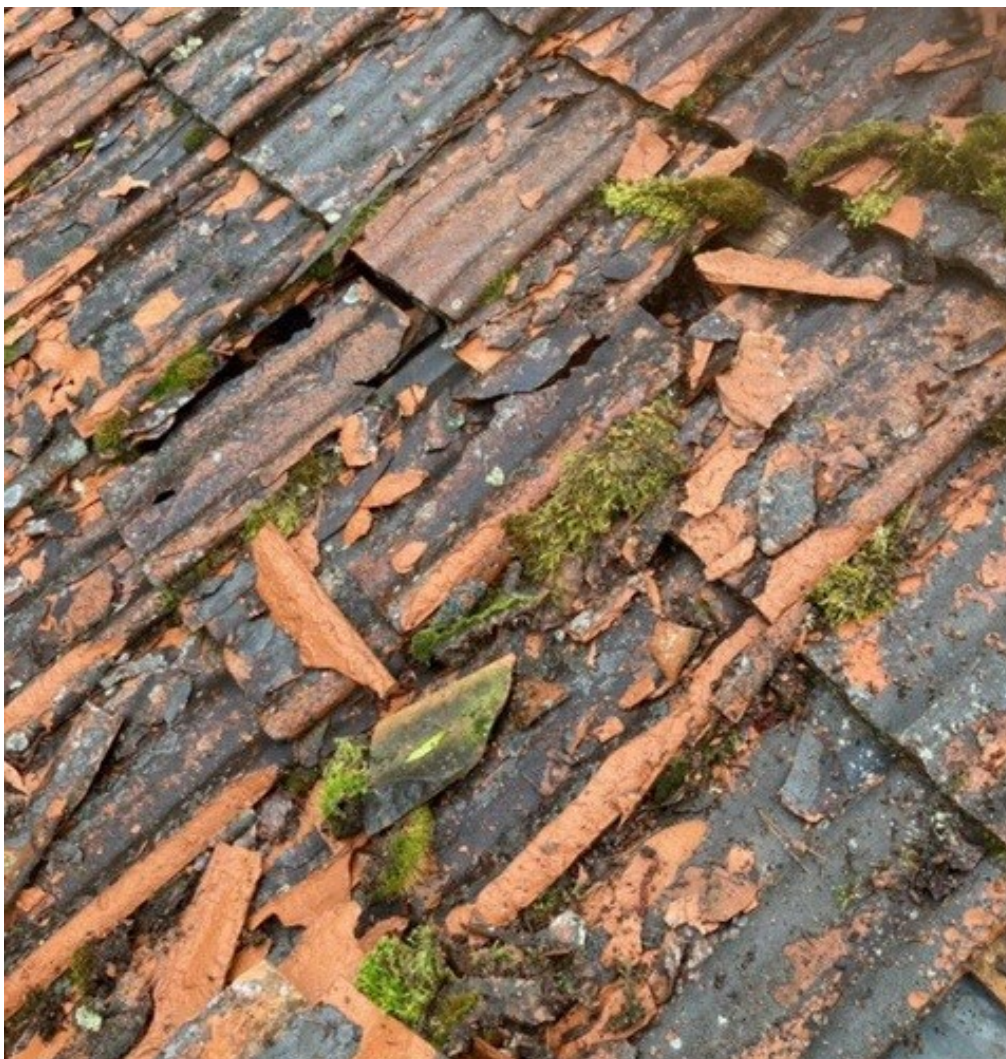
En mängd takpannor var helt uttjänta på grund av frostsador. Dessa takpannor var återanvända vid den senaste takrenoveringen som utfördes under 1990-talet. På grund av de skadade pannorna förekom läckage på flera ställen, vilket också bidragit till rötskador på undertaket.

*Figur 4. De gamla trekupiga takpannorna var utom räddning då en stor del av dem var frostskaadade eller trasiga på annat vis. Foto: Kalvsnäs byalag.*

På takfallen monterades oljehärdad masonite och på denna en väv av fabrikat Bison, artikelnummer: 700 162 672. En ny strö- och bärläkt har monterats och slutligen lades nytillverkat tvåkupigt lertegel från Vittinge taktegel på taket. Taketsnock är täckt av nocktegel.

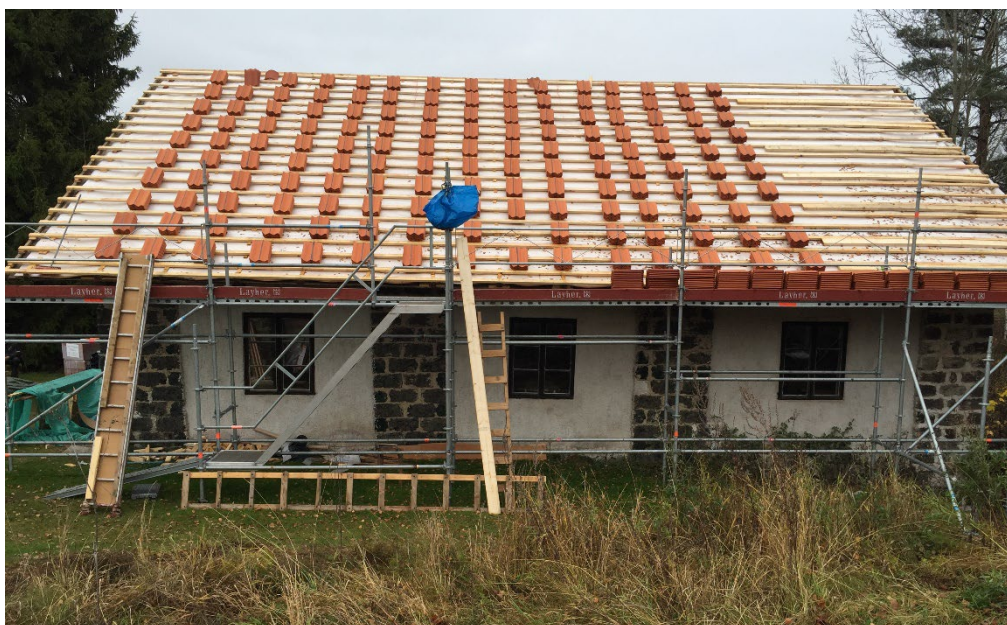
*Figur 7. Underarbetet är utfört. Panel är lagad, skivor och väv monterad. Takpannorna är redo att läggas på den nya läkten. Foto: Kalvsnäs byalag hösten 2022.*

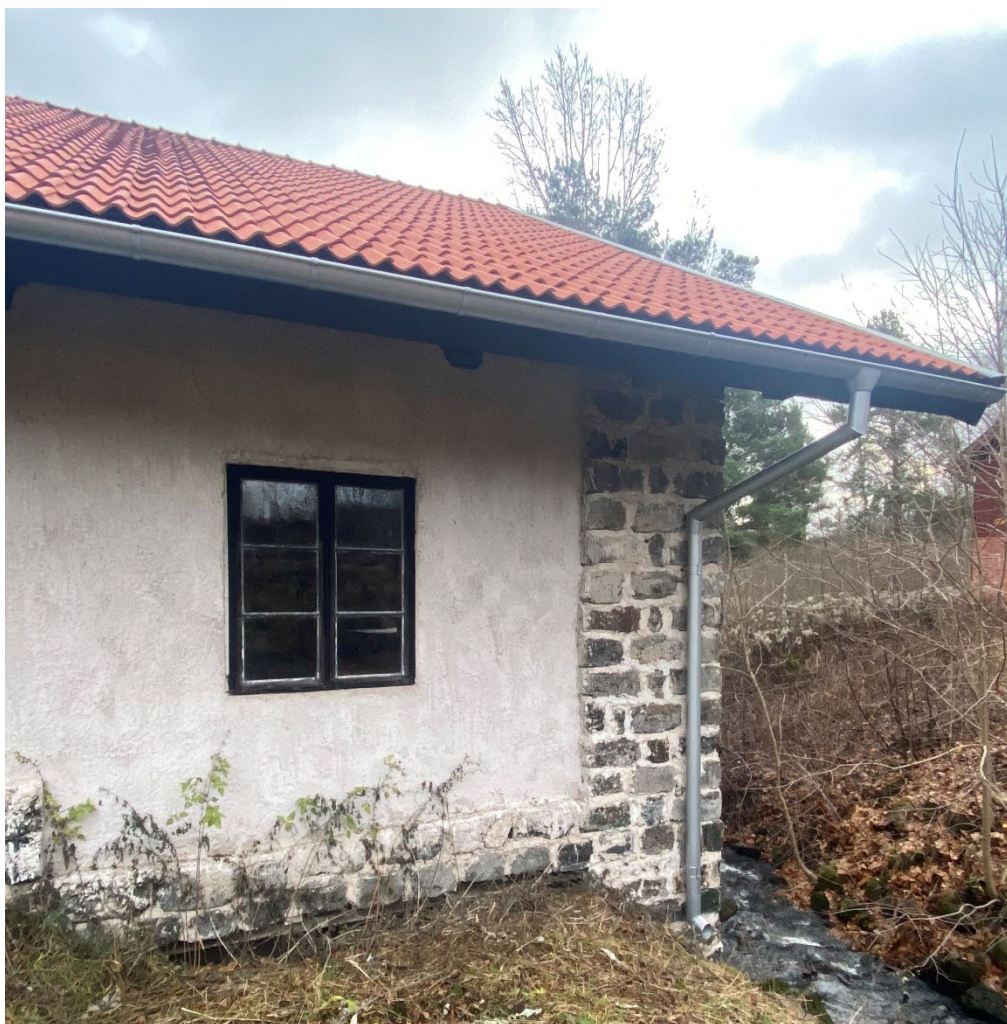
*Figur 10. Stuprören har skarpa vinklar. Här syns stupröret vid det sydvästra hörnet. Vattnet leds direkt ner mot forsen. Foto: Ulrika Olsson, 2022-11-11.*

Till våren ska tjärstrykningen av panelen i den öppna takfoten färdigställas. Stupröret vid det nordöstra hörnet ska anslutas ner i rör i marken så att regnvattnet kan ledas ut från byggnadens grund.

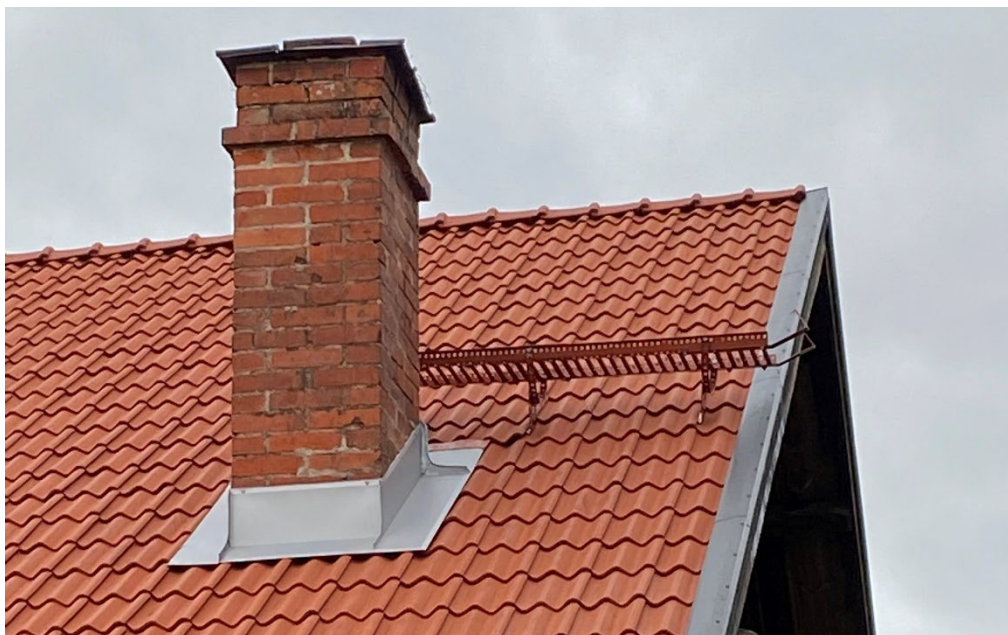
Takbryggan vid skorstenen låg inte med i ansökan och därmed inte heller i länsstyrelsens beslut. Läns museet bedömer dock att den har ringa påverkan på kvarnens kulturhistoriska värden i och med att skorstenen är placerad på det östra takfallet som inte är i ett speciellt synligt läge för besökare och förbipasserande. Takbryggan är nödvändig för att nå och arbeta vid skorstenen.

*Figur 11. Takbryggan på det östra takfallet. Foto: Ulrika Olsson, 2022-11-11.*

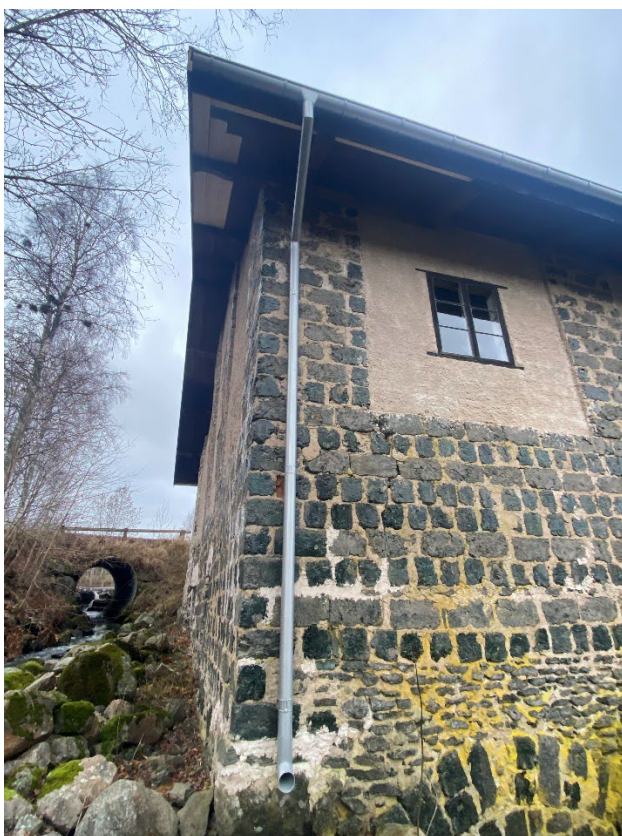
*Figur 12. Foto från öster, mot den södra gaveln. Här syns ilagade delar i takfoten. Dessa ska tjärstrykas till våren. Foto: Ulrika Olsson, 2022-11-11.*

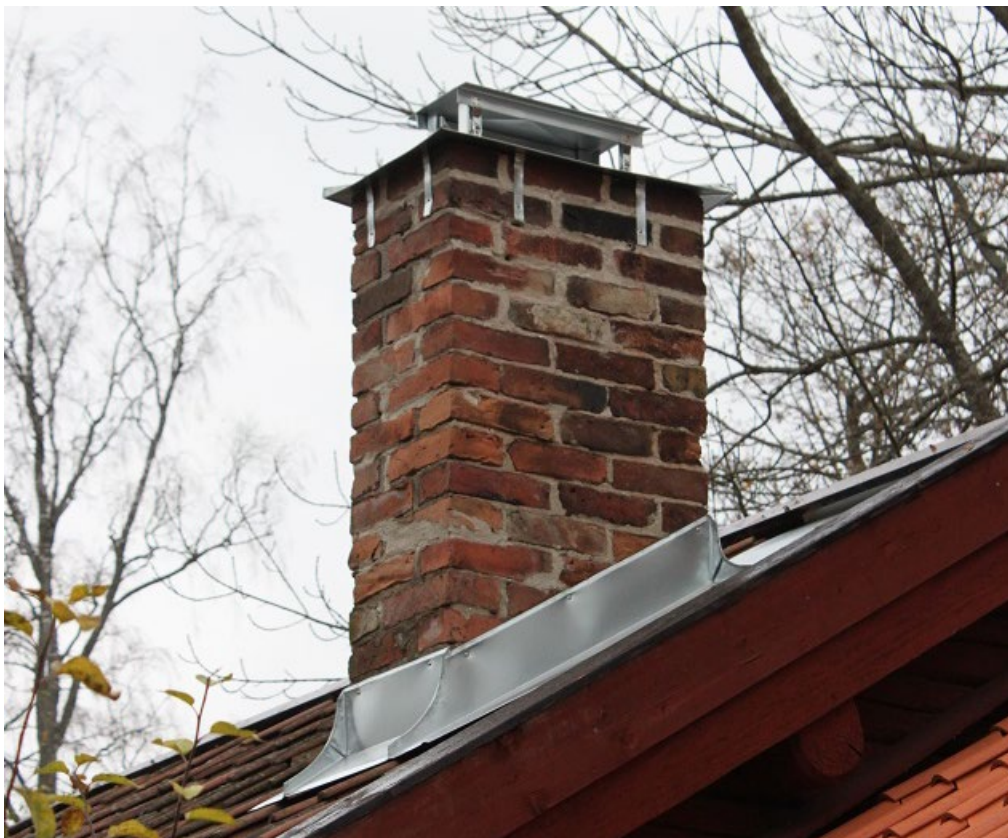
*Figur 13. Typ av diskret skorstenshuv som museet förespråkar. Foto: Ulrika Olsson.*

Eftersom eldstaden i kvarnen inte är i regelbundet bruk är det lämpligt att skorstenen förses med en huv. För att denna inte ska skrymma allt för mycket bör den ha en diskret och platt utformning.
