# HOFORS KYRKOGRÅRD

Antikvarisk medverkan vid arbeten med trappor, mur och ledstänger

Hofors kyrkogård  
Torsåkers socken  
Hofors kommun  
Gävleborgs län  
2022

Rapport 2023:07  
*Ulrika Olsson*

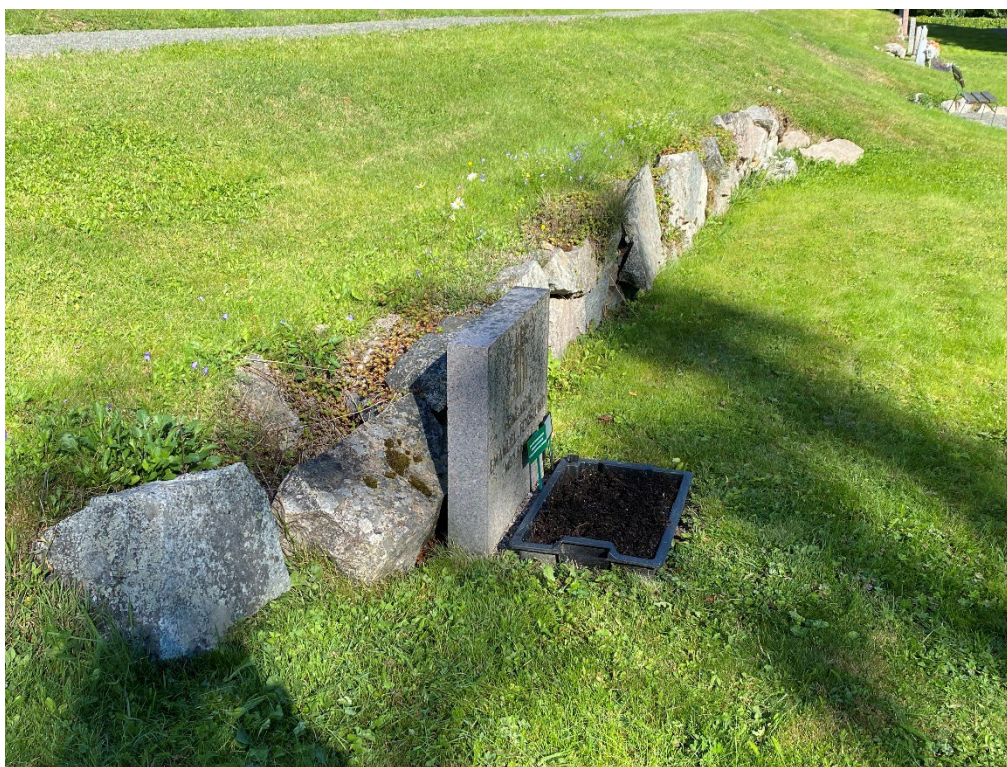
De två låga stenmurarna i kvarter 7, liksom de två stentrapporna bortanför minneslundens norra del i kvarter U, hade skador i form av sättningar. I murarna fanns dessutom stenar som helt hade fallit ur konstruktionen. Marken ovanför murarna och det tryck som orsakats av såväl mark som närgående gräsklippare, är orsak till att murarna delvis rasat.

*Figur 3. Den södra muren innan påbörjade arbeten. Foto: Ulrika Olsson, 2022-09-01.*

De två murarna är belägna på rad, i anslutning till varandra. Åtgärderna på de båda murarna skiljer sig något åt. I den södra muren märktes stenarnas läge upp innan de demonterades. Marken grävdes därefter ur cirka en meter bakom/ovanför muren. De urgrävda ytorna täcktes med fiberduk innan ett bärlager lades på duken. Bottenstenarna fixerades i bärlagret i ett något bakåtlutande läge. Anledningen till detta är för att motverka marktrycket från den övre delen. Bakom muren består bärlagret av något större stenar än vad grundläggningen består av. Orsaken är för att undvika att småstenar rinner ut på framsidan. Slutligen har murstenarna återmonterats i enlighet med uppmärkningen och marken ovanför muren har återställts.

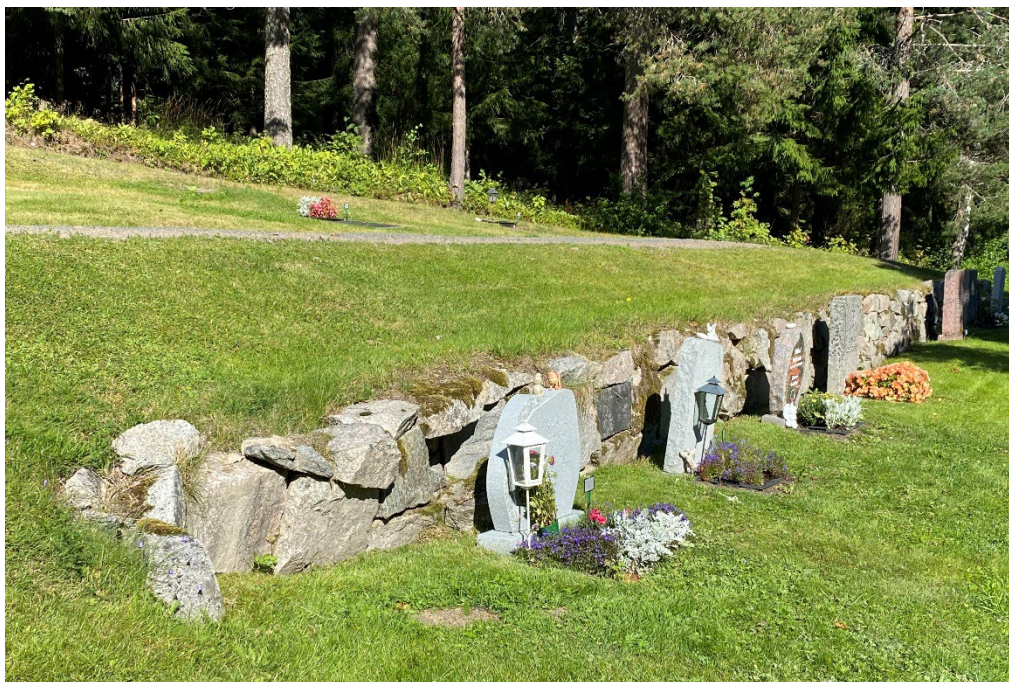
*Figur 4. Den norra muren innan påbörjade arbeten. Foto: Ulrika Olsson, 2022-09-01.*

Den norra muren var inte möjlig att åtgärda på samma vis, vilket visade sig först när stenarna skulle demonteras. Mittendelen på muren var hopgjuten på baksidan. Demontering och åtgärder likt den södra muren utfördes på ytterändarna. Fiberduk lades dock bakom även den gjutna delen.

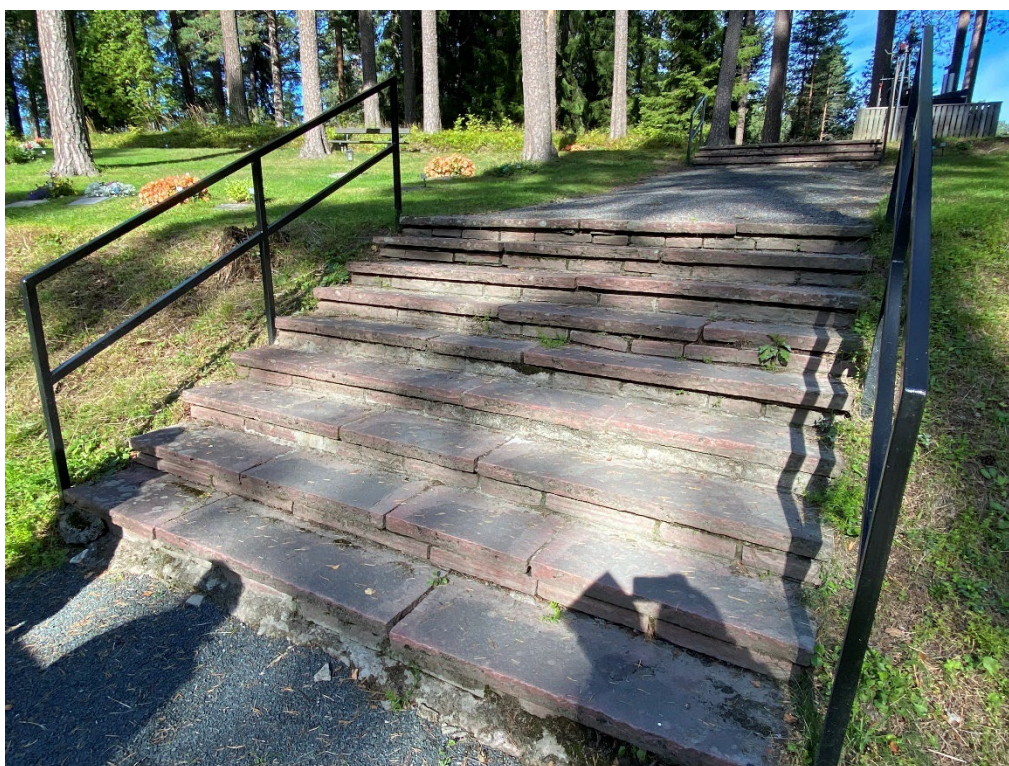
*Figur 5. Sättningskador i de båda stentrapporna i minneslundens norra del, kvarter U. Stenarna var angripna av påväxt och gräs trängde fram i konstruktionen. Foto: Ulrika Olsson, 2022-09-01.*

De båda stentrapporna är belägna i minneslundens norra del, i kvarter U. Trapporna hör ihop och har ett naturligt vilplan mellan sig. Plan- och sättsteg i trapporna rengjordes med högtryckstvätt innan de märktes upp och demonterades. De befintliga betongstommarna var möjliga att behålla och på dessa har plan- och sättsteg gjutits fast i betong. På de ställen där detta inte var möjligt har stenen limmats fast med stenlim av fabrikat illbruck PU700. Trappornas ledstänger kunde behållas i sitt läge under arbetet med trapporna. Marken kring trapporna har återställts med gräsfrö. Marken nedanför trapporna har fyllts upp med en grusbeläggning likt övriga gångar på kyrkogården, det vill säga med grus i storlek 0 - 8 mm.

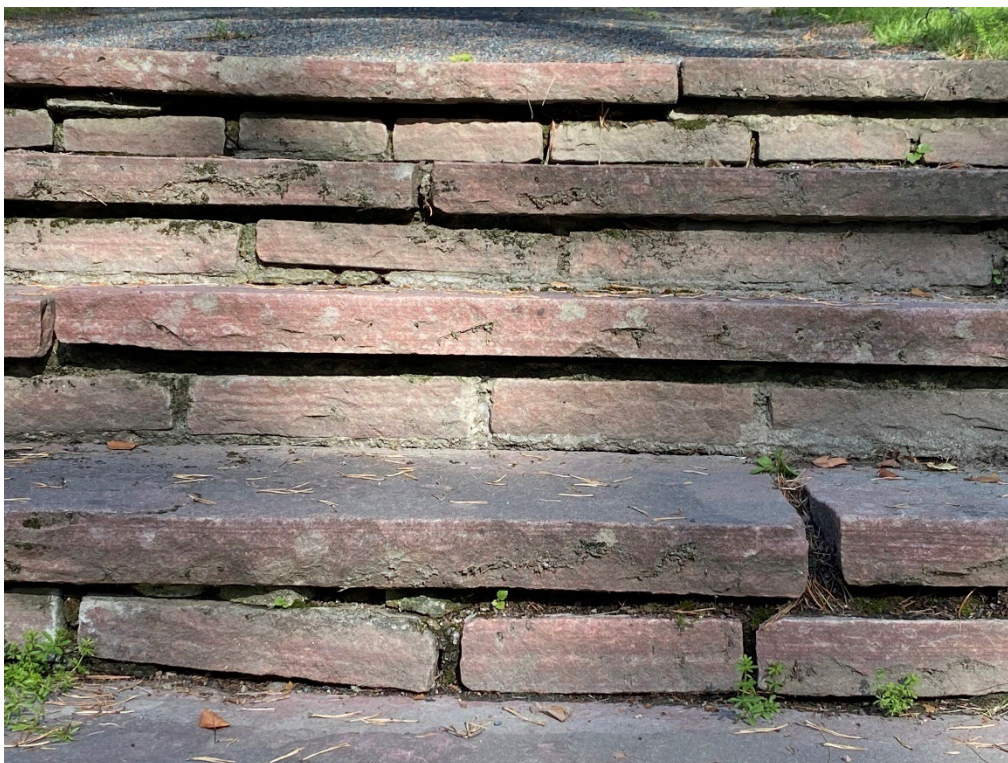
*Figur 6. Närbild på sättningskadorna i den ena av de två stentrapporna. Foto: Ulrika Olsson, 2022-09-01.*

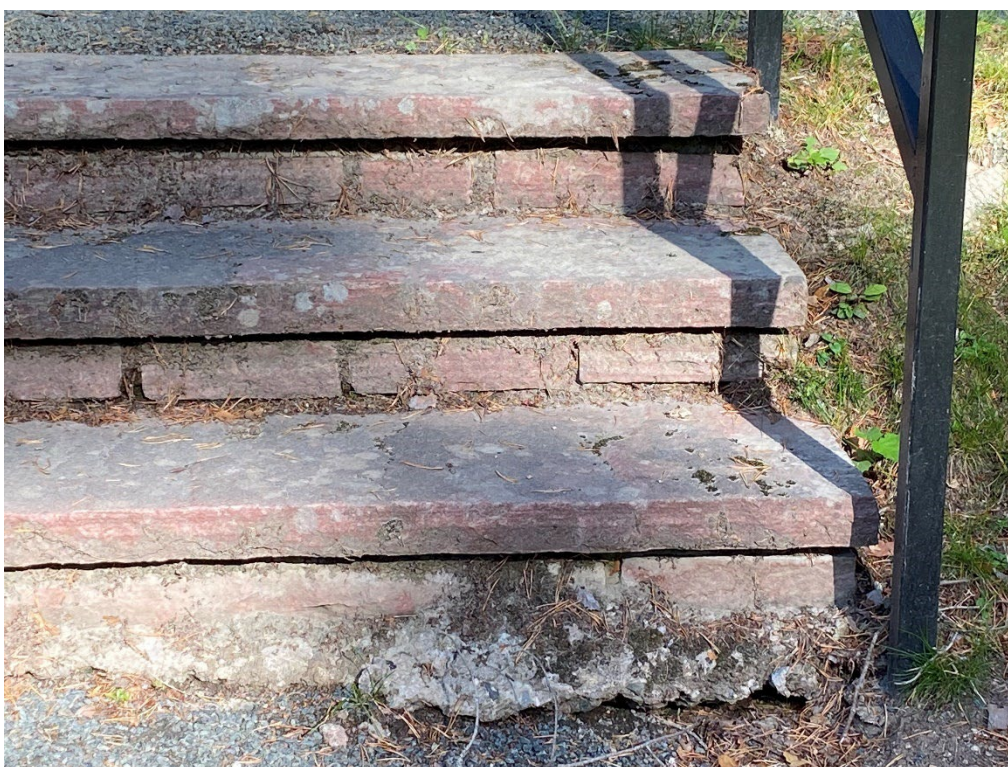
*Figur 7. Närbild på skada i den ena av de båda stentrapporna. Foto: Ulrika Olsson, 2022-09-01.*

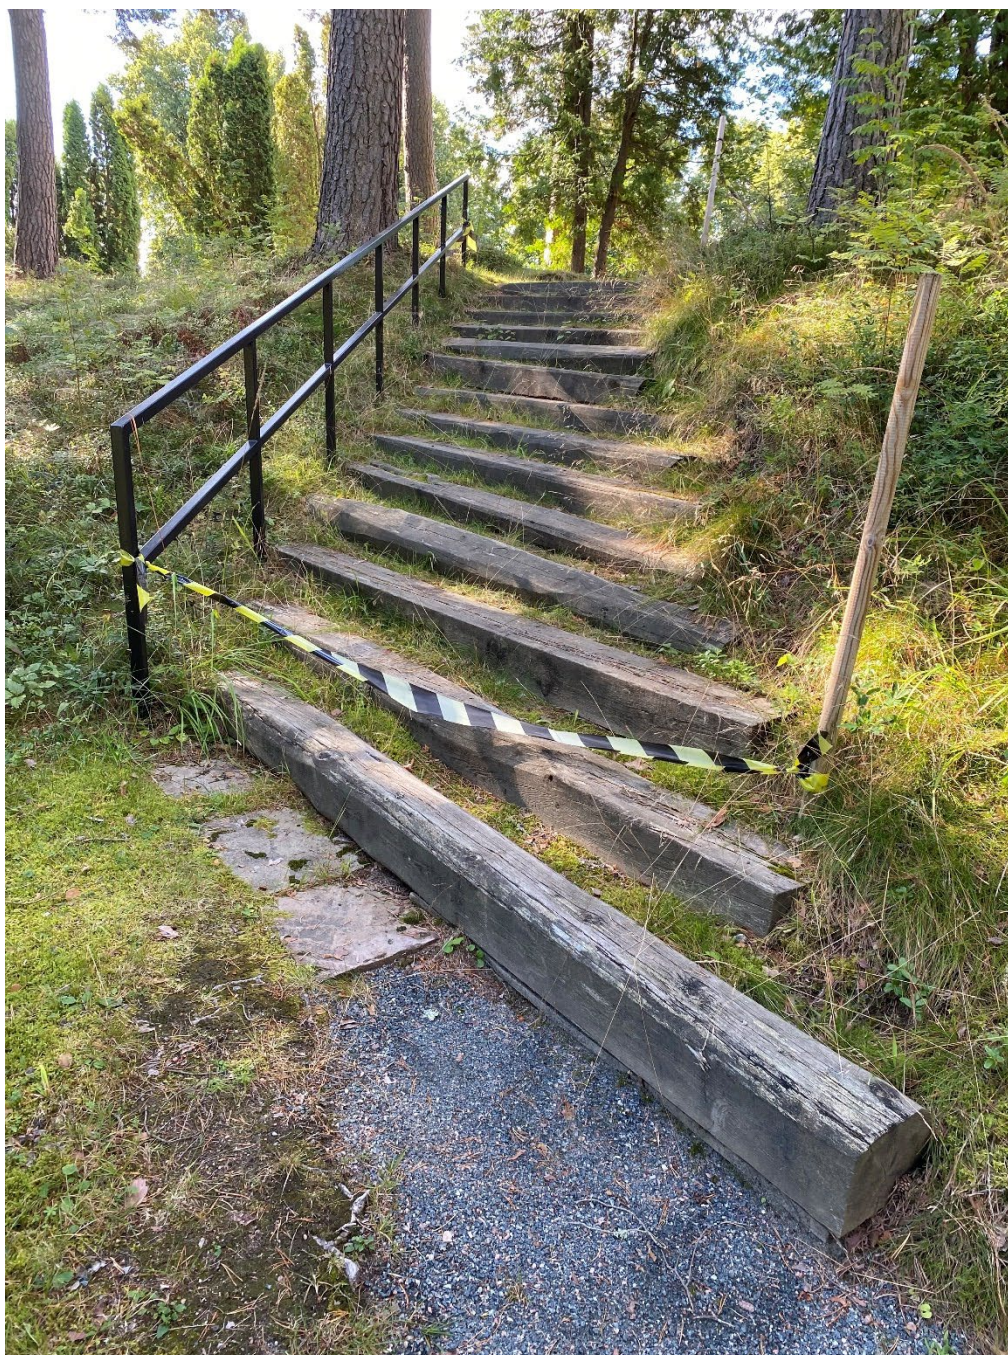
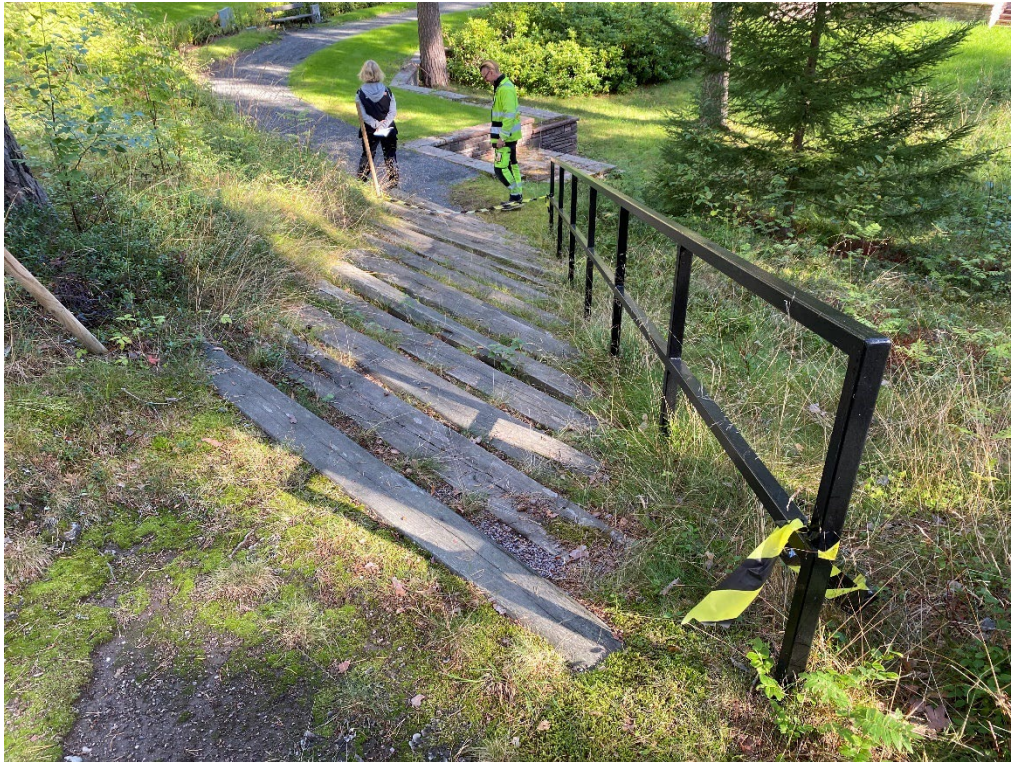
Den tredje trappan som har åtgärdats inom projektet leder ner till minneslundan och kvarter U från skogsområdet i kvarter 8 och kvarter Gamla. Den tidigare trappan bestod av slipers och var svår att gå i på grund av sättningsskador och en svårtillgänglig konstruktion. Träytorna blev väldigt hala i blöt väderlek. Två gångvägar har försetts med ledstänger för att tillgodose tillgängligheten.

*Figur 8. Trappan av slipers innan påbörjade arbeten. Trappans tillgänglighet var undermålig.  
Foto: Ulrika Olsson, 2022-09-01.*

Trappan är belägen i minneslundens västra del och leder ner från skogsområdet i kvarter 8 och kvarter Gamla till minneslunden och kvarter U. Den tidigare trappan av slipers demonterades. Inför anläggandet grävdes marken ur rejält innan fiberduk lades på. På fiberduken ligger bärlager som har komprimerats och vägts in till rätt nivå. Monteringen av nya steg i sten har därefter skett nerifrån och upp, med varje steg noga inmätt i position och med påfyllning av bärlager i takt med att trappan skapades. Stenarna överlappar varandra med cirka 5 cm i bakkant. Den nya trappan är tillverkad Älvdalssten/Älvdalskvartsit, i likhet med redan befintliga stentrappor på kyrkogården. Stenarna har måtten 2000 × 320 × 180 mm och har huggen framsida och flammad ovalsida, vilket gör dem sträva. Trappan är terrasserad i tre delar och går på så vis ihop med övriga trappor kring minneslunden. Vilplanen mellan trapporna består av grusbeläggning likt övriga gångar på kyrkogården, det vill säga med grus i storlek 0 – 8 mm. Den nya trappan löper i linje med ledstången. Marken kring den nya trappan har återställts med gräsfrö.

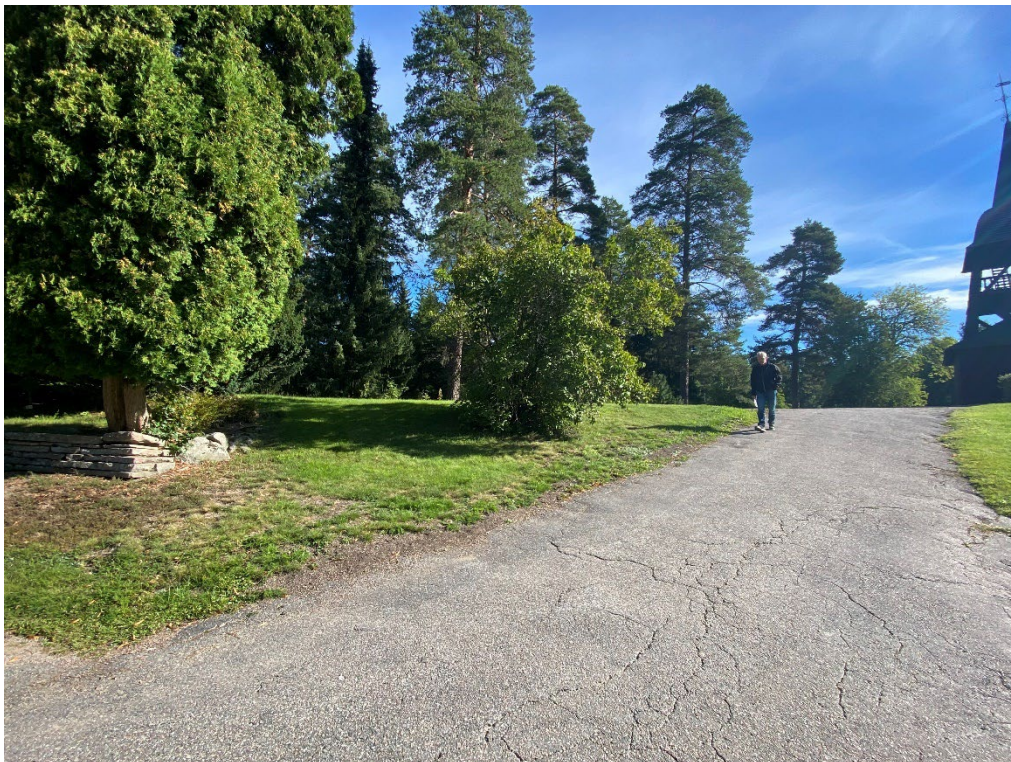
*Figur 10. Backen upp från kvarter Gamla till klockstapeln saknade ledstång och var därmed inte fullt tillgänglig att gå i för alla. Foto: Ulrika Olsson, 2022-09-01.*

Utformningen av de två nytillkomna ledstängerna har sina förebilder i redan befintliga ledstänger som finns vid flera olika trappor på kyrkogården. Den ena nytillkomna ledstängen leder upp i backen från kvarter Gamla till klockstapeln. Ledstängen, som består av en hel sektion, är placerad i kant med gångvägen och tillverkad av 40 mm fyrkantsjärn, förankrad i gjutna plintar. Ledstängens stolpar är placerade med jämna mellanrum. Ledstängen är målad i en halvblank svart kulör med en tvåkomponentsfärg av fabrikat CT.

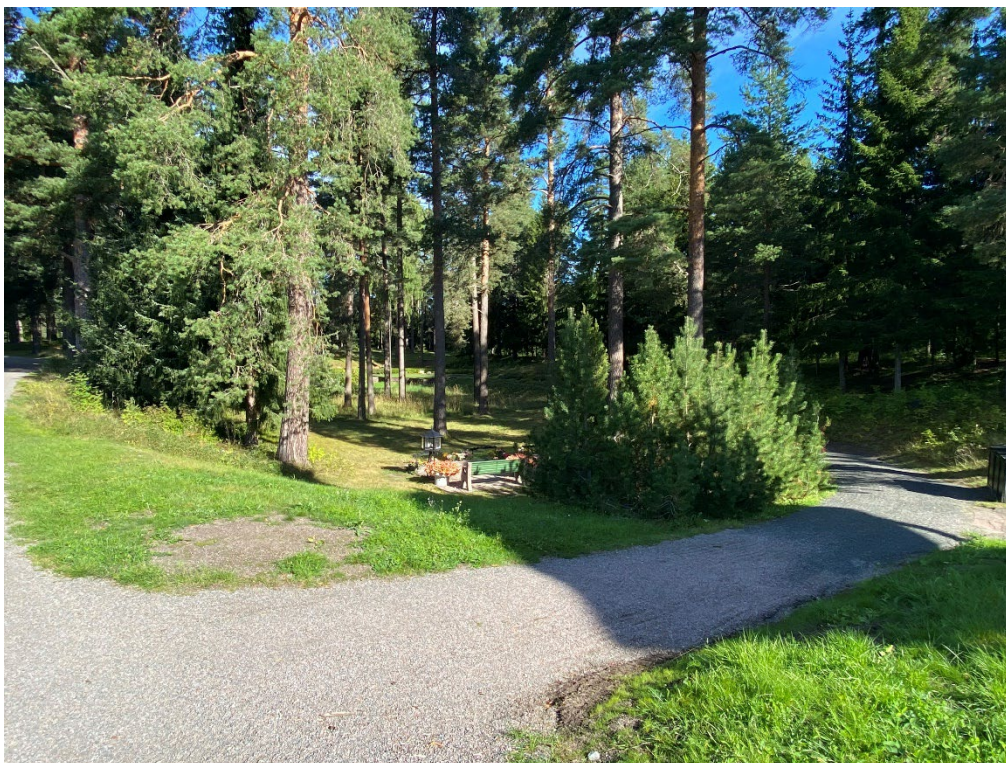
*Figur 11. Backen ner från kvarter Gamla till minneslundens smyckningsplats saknade ledstång och var därmed inte fullt tillgänglig att gå i för alla. Foto: Ulrika Olsson, 2022-09-01.*

Den andra ledstängen leder ner från kvarter Gamla till minneslundens smyckningsplats. Här sluttar gångvägen i en kurva ner till smyckningsplatsen och ledstängen följer vägens kurva. Ledstängen består av sex sektioner och är tillverkad på samma vis som beskrivs ovan.

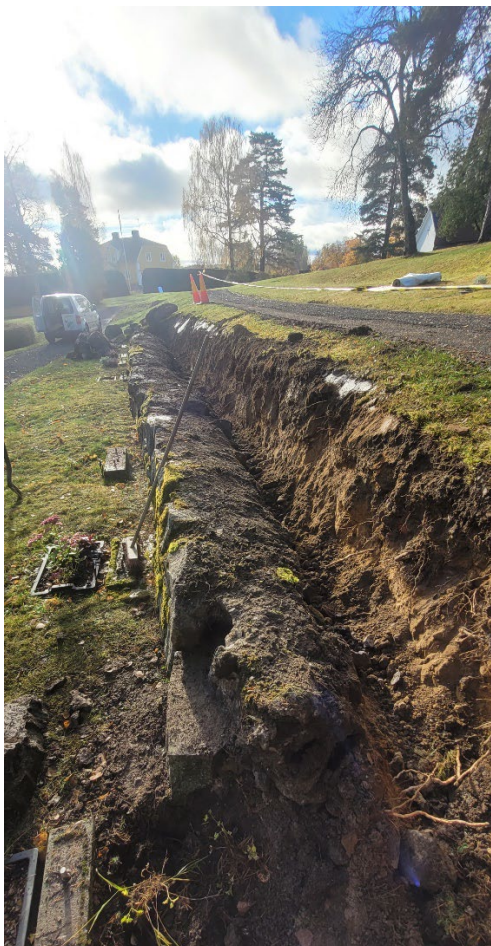
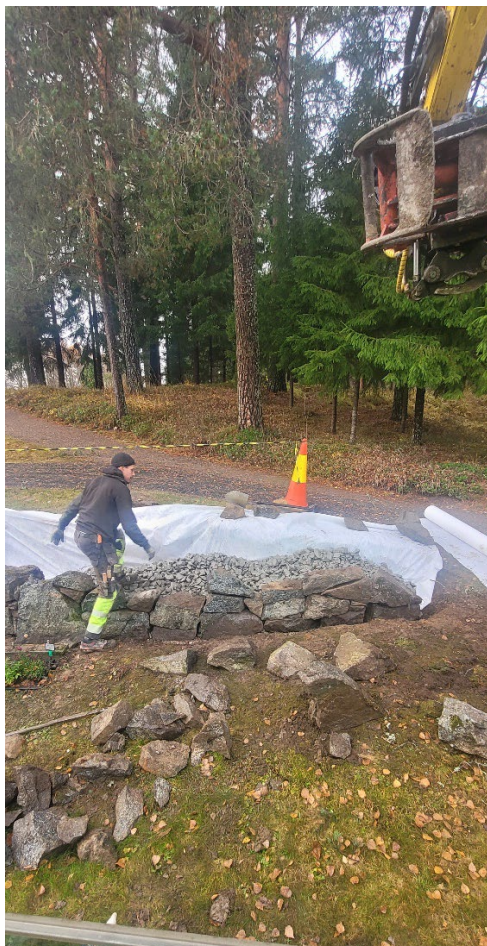
*Figur 16 och figur 17. Den norra muren under arbetets gång. Stenarna i murens mitt var hopgjutna på baksidan och stenarna var därmed inte möjliga att helt demontera. Foto: Pirab Markservice, hösten 2022.*

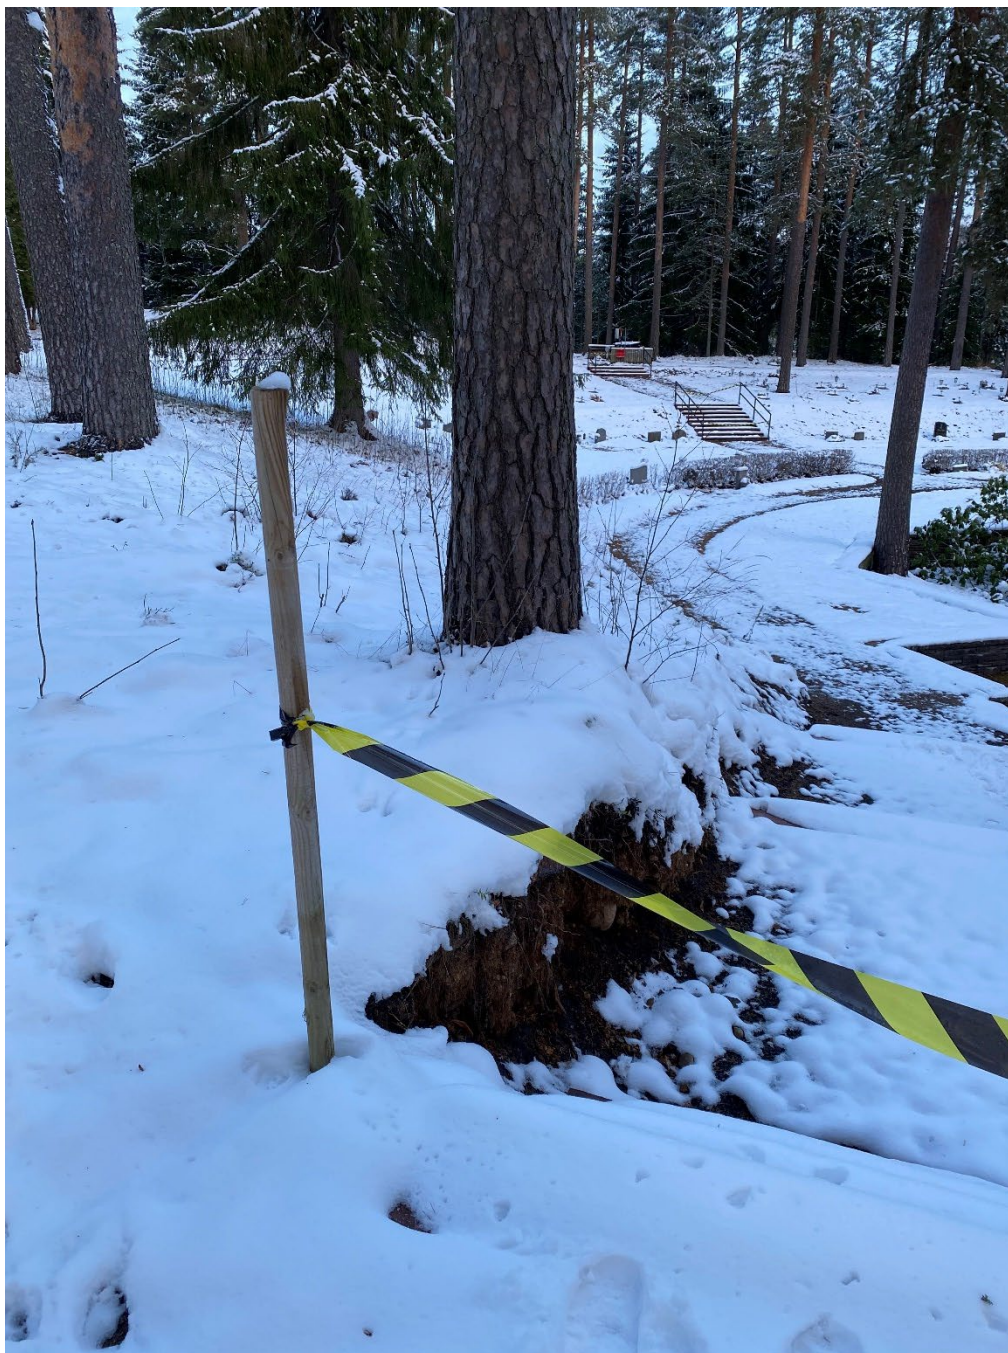
Urgrävningen av marken vid den nyanlagda trappan har gett en kraftig brant vid trappans övre del. Som en första åtgärd planerar församlingen att placera en stor urna med planteringar där, för att undvika fallskador. På sikt behövs eventuellt andra åtgärder, som att plana ut marken. En tall växer tätt inpå trappan och dess rötter riskerar att trycka sönder trappans konstruktion. Flera små tallar finns omkring denna. Församlingen bör överväga att ta ner den stora tallen. För båda ovan nämnda åtgärder krävs tillstånd från Länsstyrelsen Gävleborg.

*Figur 35. Här syns hur det bildats en skarp kant vid den nya trappan samt hur nära trappan som tallen växer. I bakgrunden skymtar de två åtgärdade stentrapporna. Foto: Ulrika Olsson, 2022-11-27.*
