ÖSTERHEDS KAPELL

Antikvarisk medverkan vid ombyggnad av dörrar

Österheds kapell
Hamrånge socken
Gävle kommun
Gävleborgs län
2022–2023

Rapport 2023:09
Ulrika Olsson

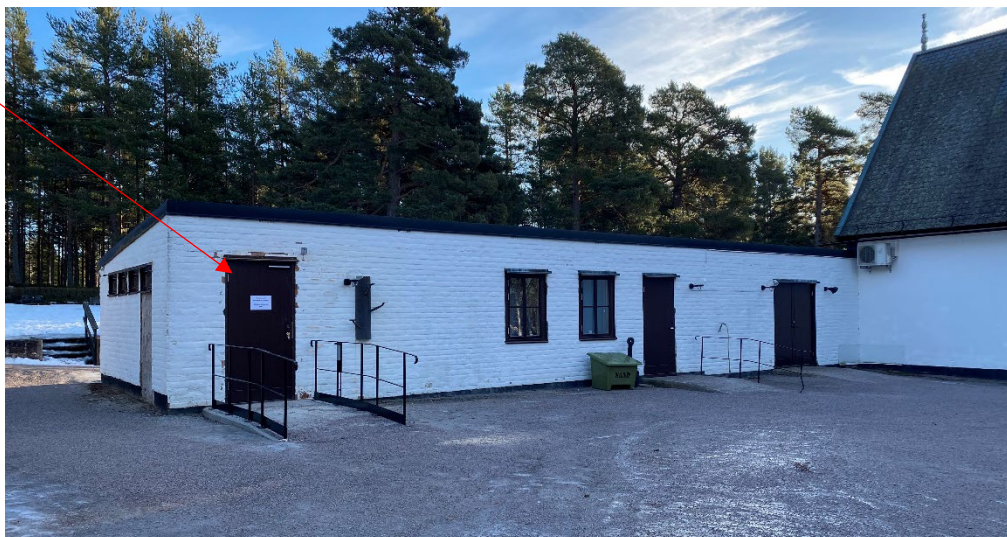
Figur 1. Den låga längan uppfördes 1958 och är hopbyggd med Österheds kapell, uppfört 1925. Den röda pilen markerar dörren in till den nya RWC'n. Foto: Ulrika Olsson, 2023-01-31.

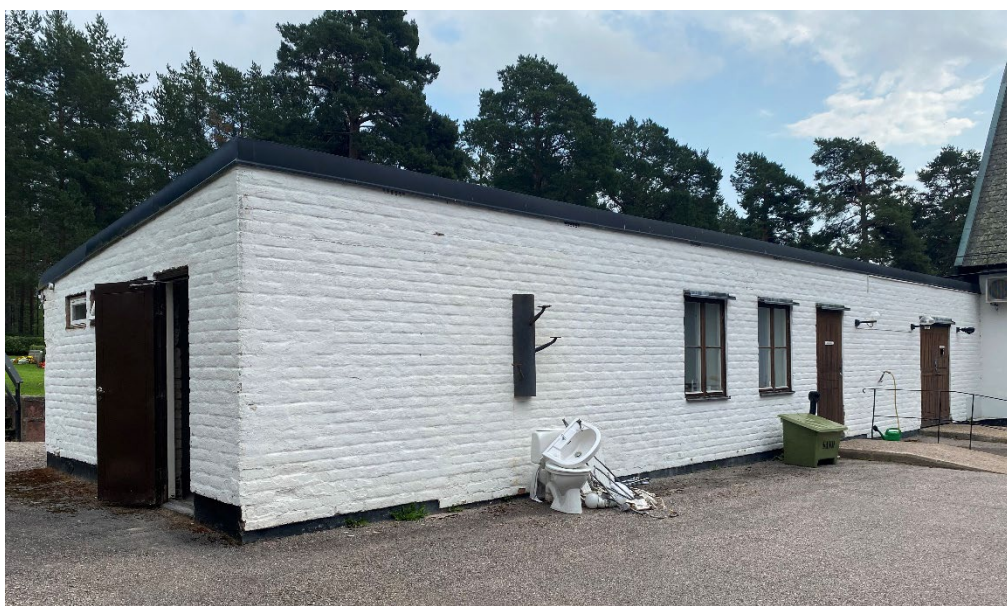
Figur 3. Den låga tillbyggnaden sedd från nordväst precis i uppstart av arbetena. Den öppna dörren på gaveln leder in till ett litet toalettutrymme. Foto: Ulrika Olsson, 2022-08-19.

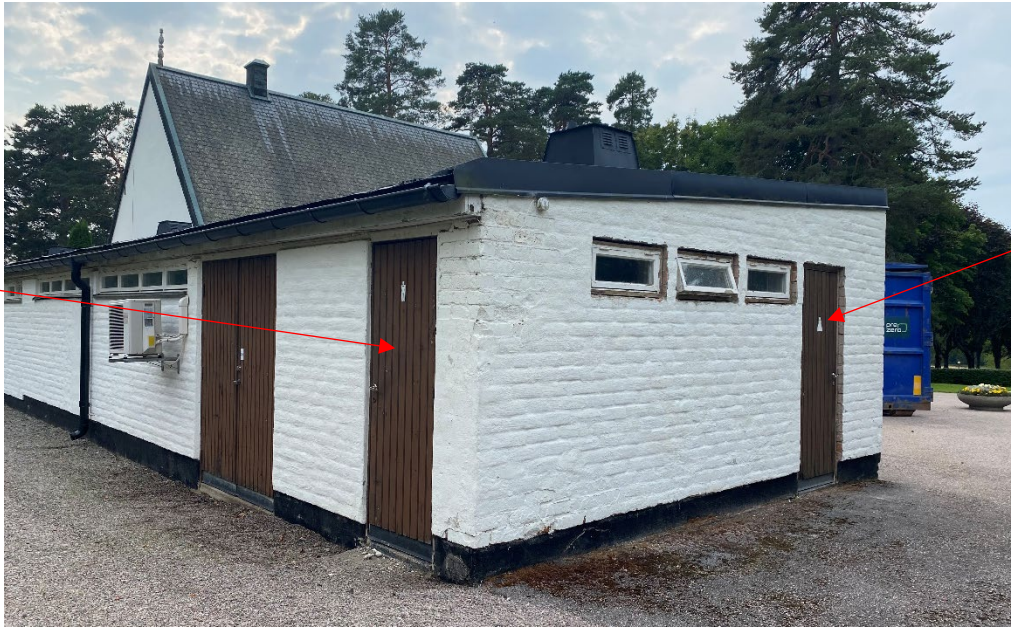
Figur 4. Tillbyggnaden sedd från nordöst, precis i uppstart av arbetena. Pilarna markerar de båda små toalettutrymmena. Vid detta besök hade rivning påbörjats kring de låga gavelfönstren. Foto: Ulrika Olsson, 2022-09-19.

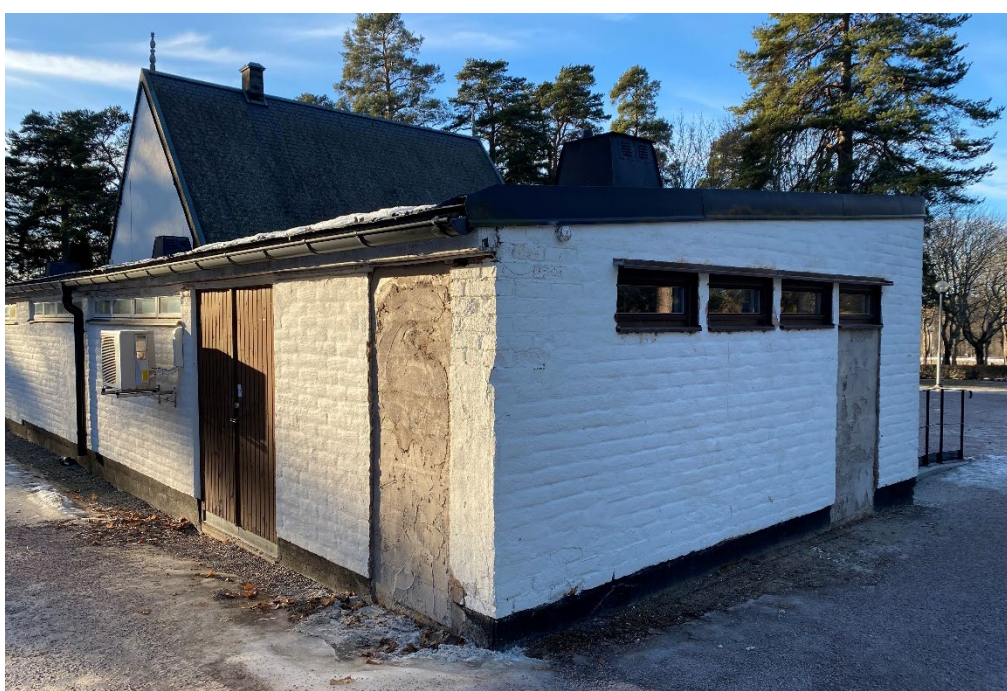
De två tidigare utrymmena för toaletter har rivits inom projektet. Dessa utrymmen nåddes via dörr på västra sidan och via dörr på den norra gaveln. Dörrarna in till utrymmena har tagits bort och öppningarna har murats igen med lercablock. Slutfinish av de igenmurade öppningarna har inte utförts, då fasaderna i övrigt är i stort behov av åtgärder. I läget för dörren på den norra gaveln, har ett lågt fönster kompletterats till raden av tre tidigare fönster på gaveln.

Figur 6. Efter avslutade arbeten. Foto från nordöst. De två dörröppningarna som tidigare ledde in till de två små toalettutrymmena, har satts igen. Foto: Ulrika Olsson, 2023-01-31.

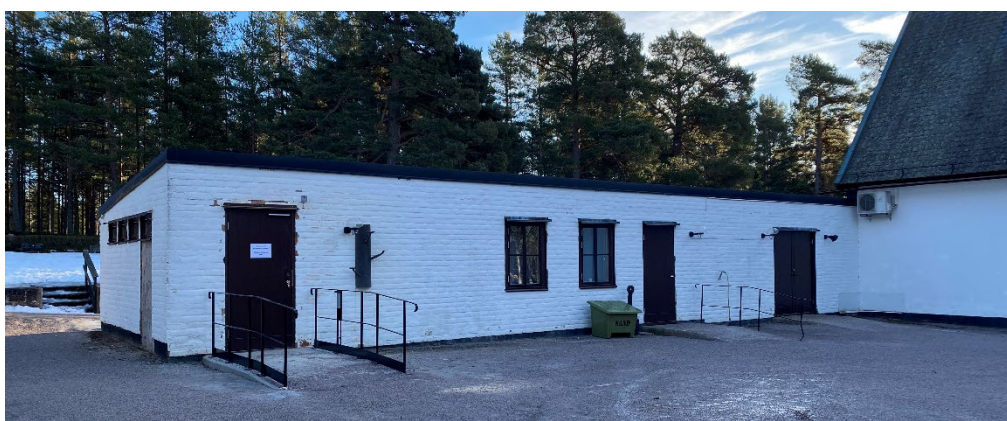
Figur 7. De två högra dörrarna på den västra fasaden är bytta. Den vänstra dörren vid gaveln är nyupptagen och leder in till ett ny RWC. Foto: Ulrika Olsson, 2023-01-31.

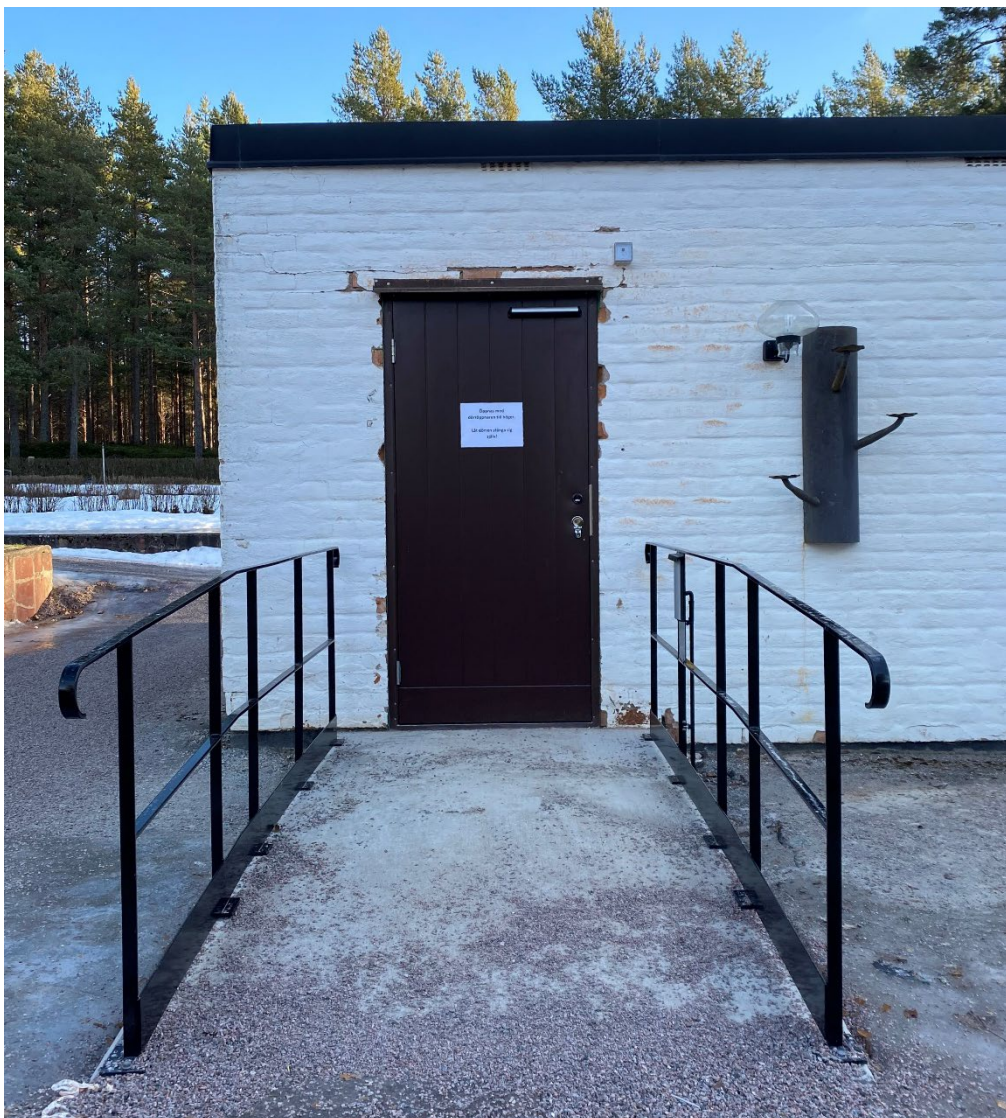
En ny RWC har byggts i tillbyggnadens norra del, nära gaveln. Utrymmet nås via en nyupptagen dörröppning på den västra sidan. En flack ramp med vilplan är gjuten utanför dörren. Rampens båda sidor är försedda med

svartmålade ledstänger i smide med 4 cm höga avåkningskydd. På den högra ledstängsen, liksom inne i den nya RWC'n är automatisk dörröppnare monterad. Ovanför dörren sitter en sensor som känner av om någon står utanför dörren. Det innebär att när en person som befinner sig inne i RWC'n önskar öppna dörren med den automatiska dörröppnaren, så är det inte möjligt om en annan person står precis utanför den utåtgående dörren. Den brunmålade dörren till RWC'n är skivklädd och har en utformning för att efterlikna en panelklädd dörr. Till höger om dörren har en vägghängd armatur monterats. Denna har samma utformning som de övriga tre armaturerna som sitter på samma fasad.

Figur 8. Den nya RWC'n nås via en gjuten ramp. Ledstänger med avåkningskydd har monterats på båda sidor av rampen. Snett till höger ovanför dörren sitter en sensor. Den vägghängda armaturen är nytillkommen. Foto: Ulrika Olsson, 2023-01-31.

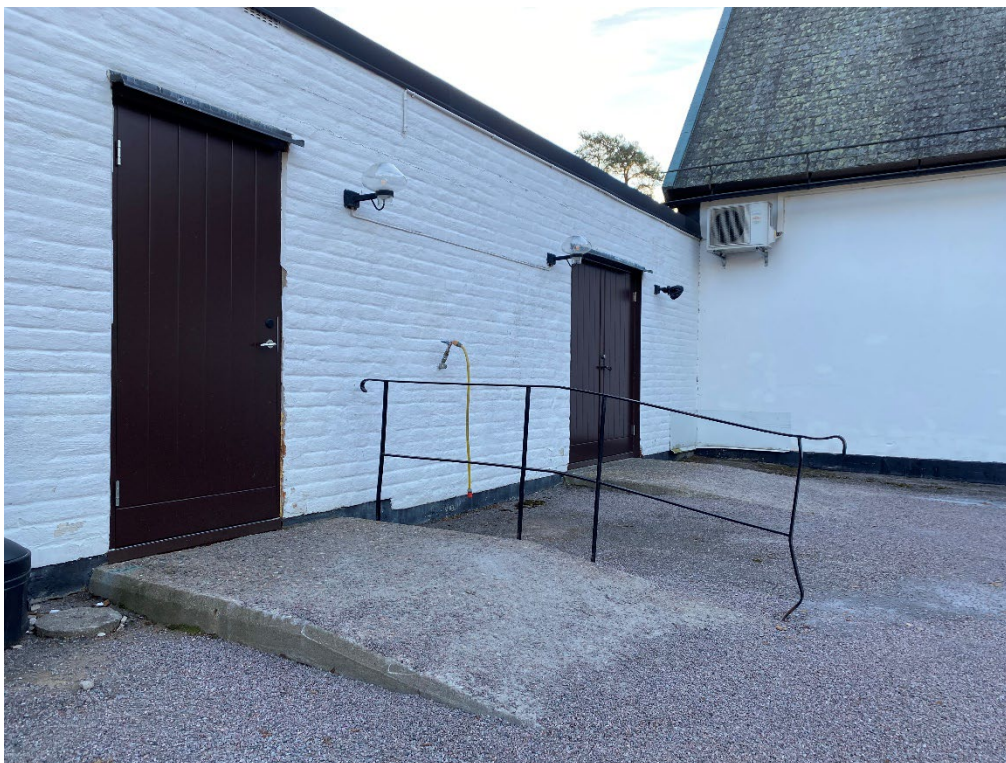
De två andra entréerna på den västra långsidan har också försetts med nya dörrar. Båda dessa dörrar är utformade på samma vis som dörren till RWC'n. Dock öppnas dessa dörrar manuellt genom traditionella dörrtrycken.

Figur 10. Två befintliga entréer på den västra fasaden har försetts med nya dörrar. Foto: Ulrika Olsson, 2023-01-31.

De två andra entréerna på västra sidan saknar dörrstopp. En kupa på en av armaturerna har tidigare gått sönder på grund av att ett av dörrbladen hastigt blåste upp på den. Det är positivt om det går att hitta en lösning på dörrstopp.

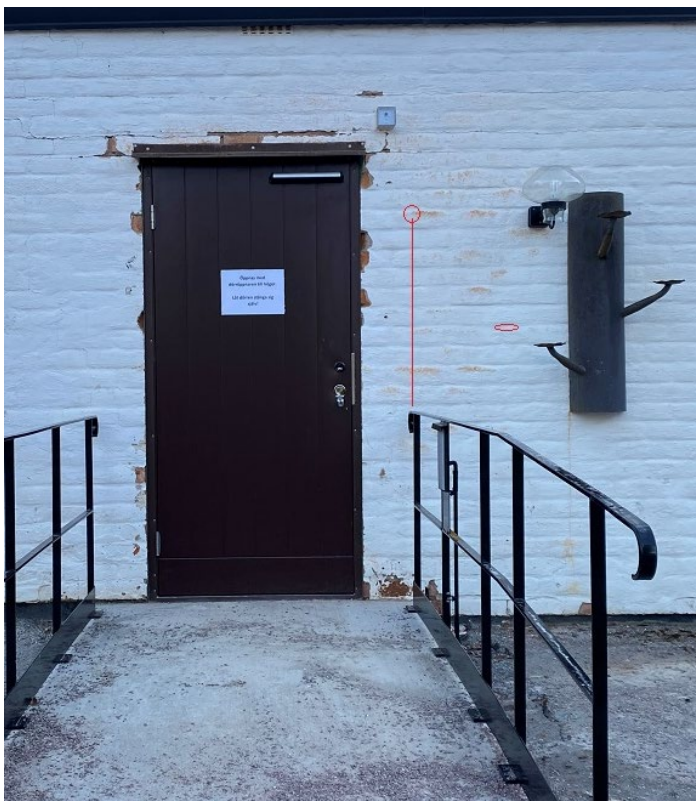
Den nytillkomna vägghända armaturen vid dörren till RWC'n har monterats för tätt på den vägghängda hållaren för marschaller. Hållaren är i kopparplåt och närmast att betrakta som en utsmyckning. Det beslutades att armaturen ska flyttas närmare dörren. Den nya placeringen ska följa linjen för ledstången.

Figur 11. Den vägghängda armaturen ska flyttas närmare dörren och sättas på samma linje som räcket. Foto: Ulrika Olsson, 2023-01-31.
