# WIJ VALSVERK

Antikvarisk medverkan vid arbeten med bärlina, yttertak och avvattning

Slutrapport

Rapport 2023:19  
*Ulrika Olsson*

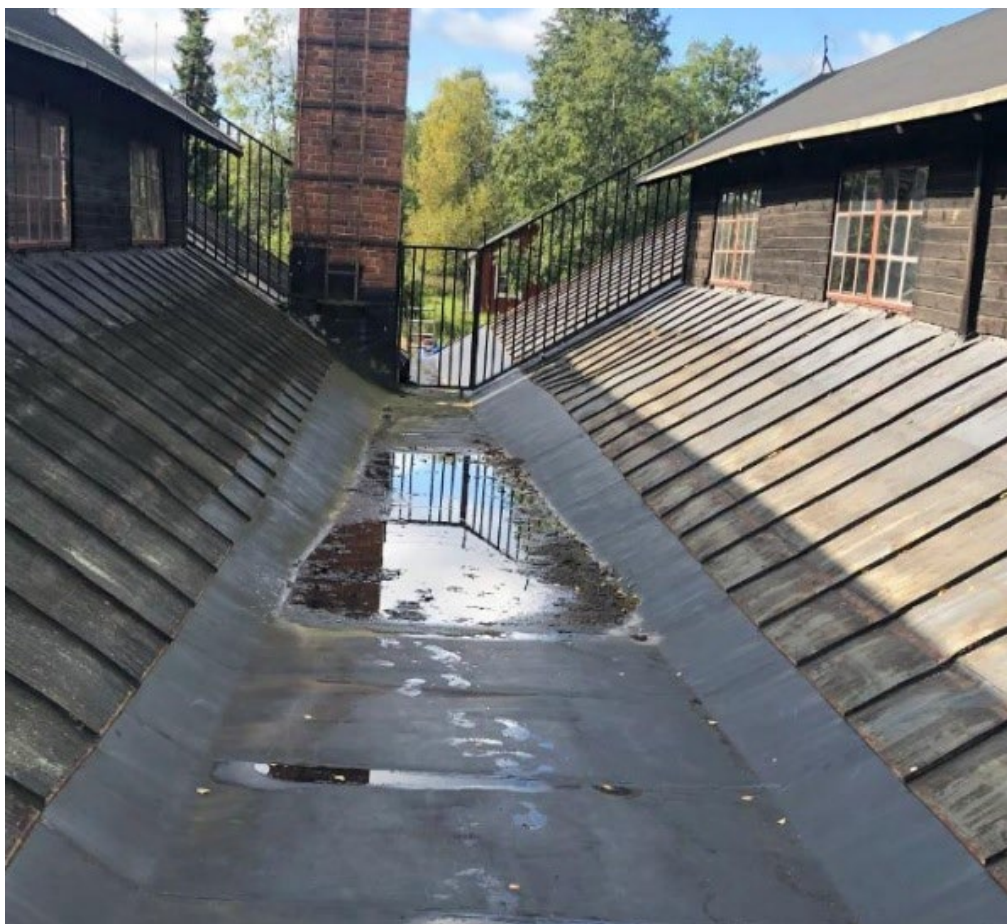
Oövertänkta ändringar knutna till takkonstruktionen i stora mediumvalsverket hade medfört sättningar i konstruktionen. Dessa påverkade fallet på den ovanliggande ränn dalen på så vis att regn- och smältvatten blev stående. Skador hade uppstått i såväl bärlinan som i andra till den hörande trädelar. Bidragande till sättningarna i takets konstruktion var en av bärlinans stöttande stålpelare, som någon gång i tiden flyttats från sitt ursprungliga läge till ett nytt. Något som heller inte hade en positiv inverkan på takkonstruktionen var att en mängd dragstag i stål i sen tid hade demonterats.

Eftersom avrinningen i den ovanliggande ränn dalen inte fungerade till fullo, hade mossor och växtlighet fått fäste i ränn dalen vilket i sin tur bidrog till de skador som hade uppstått i materialen, såväl i yttre taktäckningsmaterial som i underliggande träkonstruktion. Den södra sidans plåttak var i behov av ommålning samt var vattenavledningen på smedjans norra takfall bristfällig.

*Figur 3. Ränn dalen innan påbörjade arbeten. Vidammen anas i bakgrunden. I och med att hela takkonstruktionen hade skador och sättningar påverkade det avrinningen i ränn dalen. Regnvatten blev stående i svackorna. Foto ur projekteringsunderlag åtgärder Wij valsverk, Käver & Mellin Byggekonstruktion, 2019-10-07.*

När alla åtgärder var färdiga med bärlinan kunde arbetena med rännalen inledas. Inför starten utreddes hur avrinningen lämpligen skulle åtgärdas. Tidigare hade avrinning skett både mot framsidan och baksidan. Kåver & Mellin Byggkonstruktion tog fram ett förslag med avrinning endast mot baksidan. Förslaget godtogs. Alla arbeten på rännalen har utförts av Rodab Plåtslageri, Sandviken.

Befintlig ränna rengjordes från skräp. Smidesgrinden demonterades. En ny ränna, med lutning 1:100 stolpades upp. Det innebär en höjning på omkring 70 cm i bakkant. Uppstolpningen förseddes med 23 mm råspont. De nya ytorna, inklusive sidorna mot lanterninerna, kläddes med grusad underlagspapp och därefter med en underlagsduk av fabrikat Matak MB 875, med 3 dm överlapp. Skarvarna är tätade med tjära som värmts ner med hjälp av gasolbrännare. På fallen mot lanterninerna har lagts en ny dubbelfalsad skivtäckning i Plannja mjuk 0,6 mm. Skivornas mått är 580×1000 mm. Plåten är fabrikslackad i svart kulör. Uppdrag mot panel mäter cirka 100 mm. Skorstenen har försetts med ett nytt beslag av samma plåttyp som använts i rännalen.

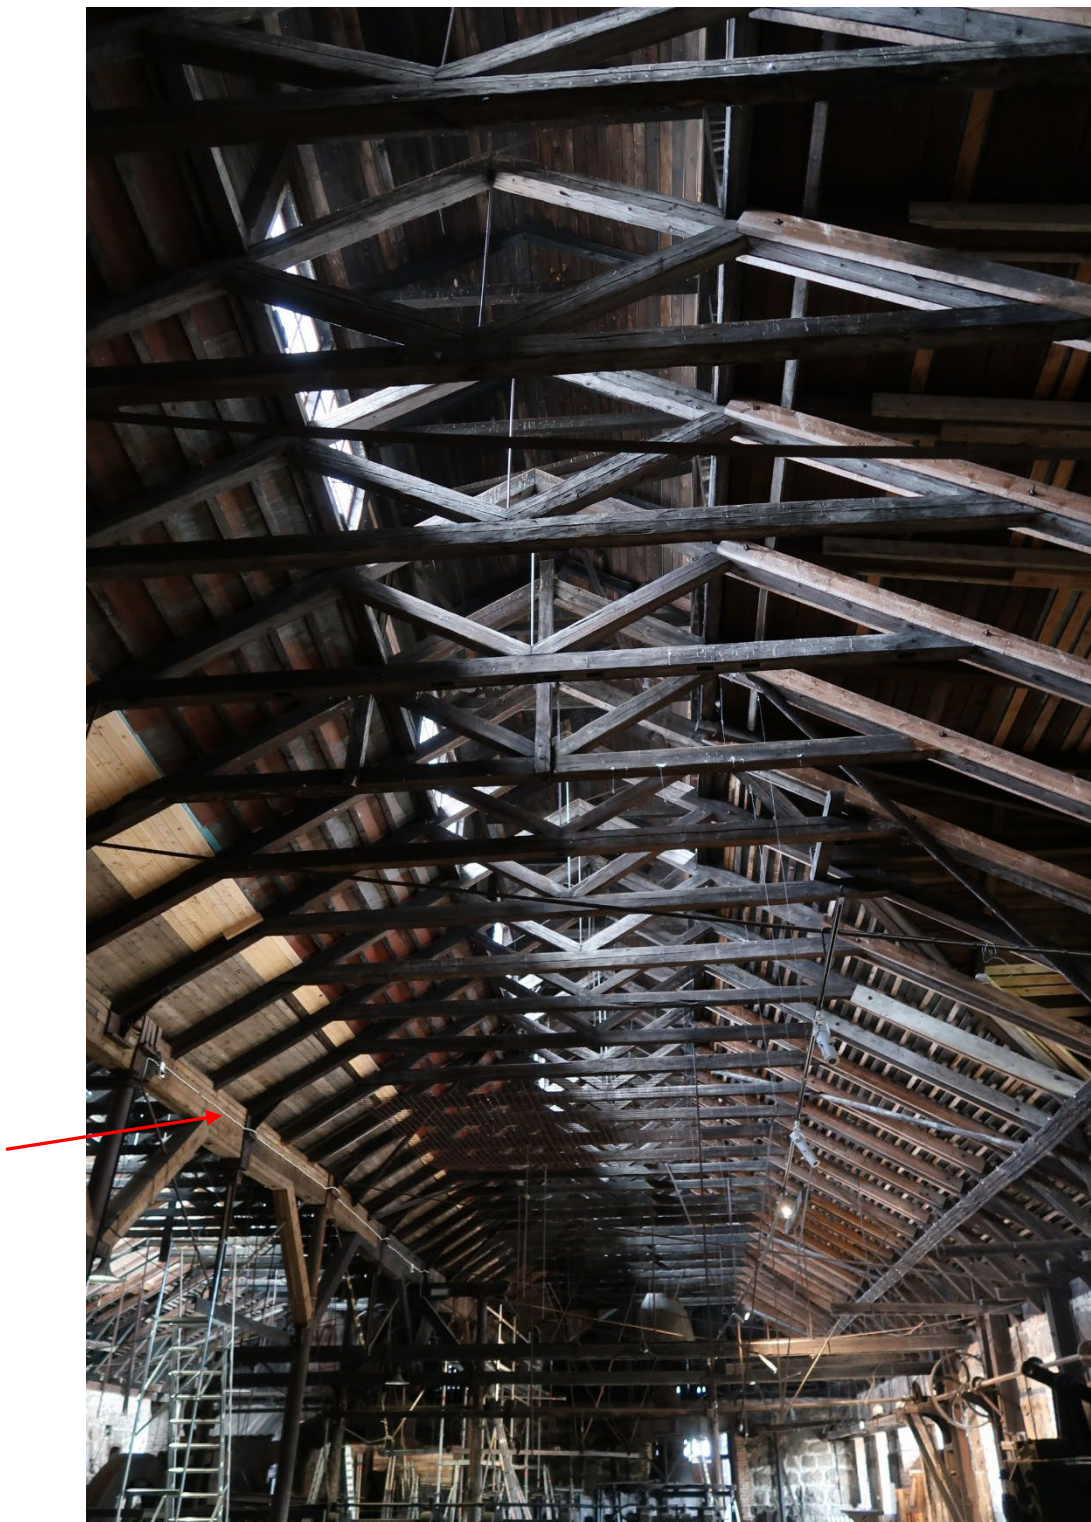
*Figur 4. Fackverkskonstruktionen som bär taket. Fotot är taget rakt under den sydöstra lanterninen. Bärlinan som har åtgärdats inom detta projekt är markerad med en pil. Foto: 2020-04-27.*

Läckage hade skett i den nordöstra delen, in mot hörnet. Såväl bärlinan som snedstag hade blivit uppfuktade och rötskadade. De här delarna var sedan tidigare bytta från ett stycke trä till tre delar, cirka 70×220 mm respektive 70×320 mm. De bytta delarna var i impregnerad gran, vilket fungerar så länge som materialet inte blir konstant genomfuktat. De redan utbytta delarna vittnar om att det även tidigare funnits problem med läckage i just detta hörn. Skadorna åtgärdades i enlighet med rekommendation från Kåver & Mellin Byggkonstruktion. Det innebär att det skadade virket har bytts ut. Den rötskadade delen av bärlinan har ersatts med tre balkar i samma dimension som tidigare lagning. Snedstaget har ersatts med nytt trämaterial. Samtliga sektioner i bärlinan har försetts med u-balkar i järn. Arbetena är utförda av Lukas Mosmann-Steinbach och Erik Håkansson, Garpenberg.

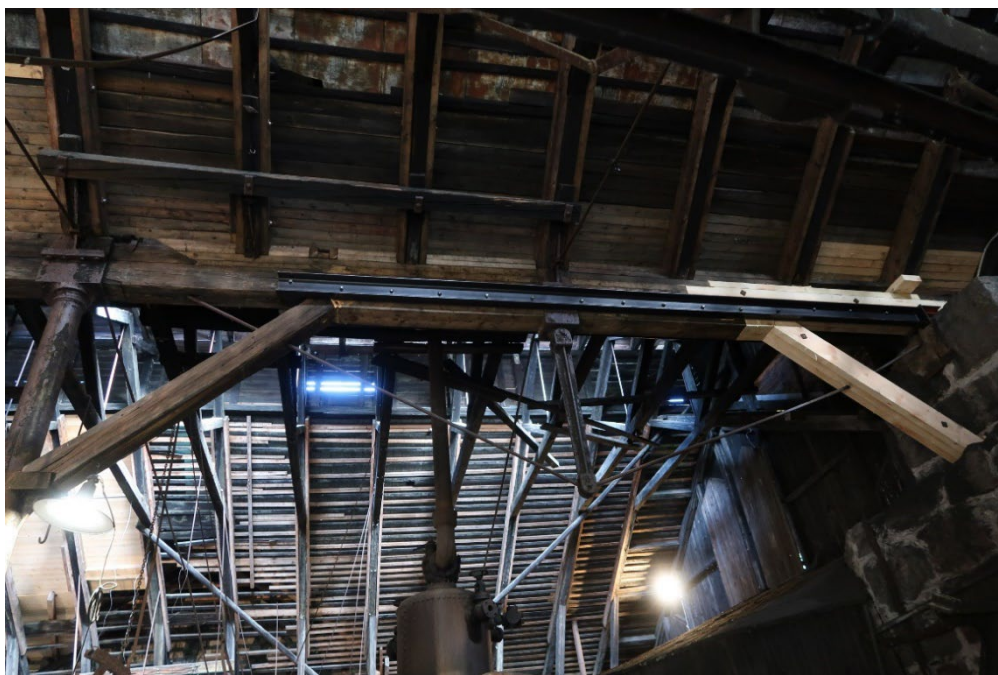
*Figur 5. Takkonstruktionens ilagade delar är belägna närmast den gamla vällugnen. U-balkar säkrar upp bärlinans samtliga sektioner mellan stålpelarna. Foto: 2020-08-13.*

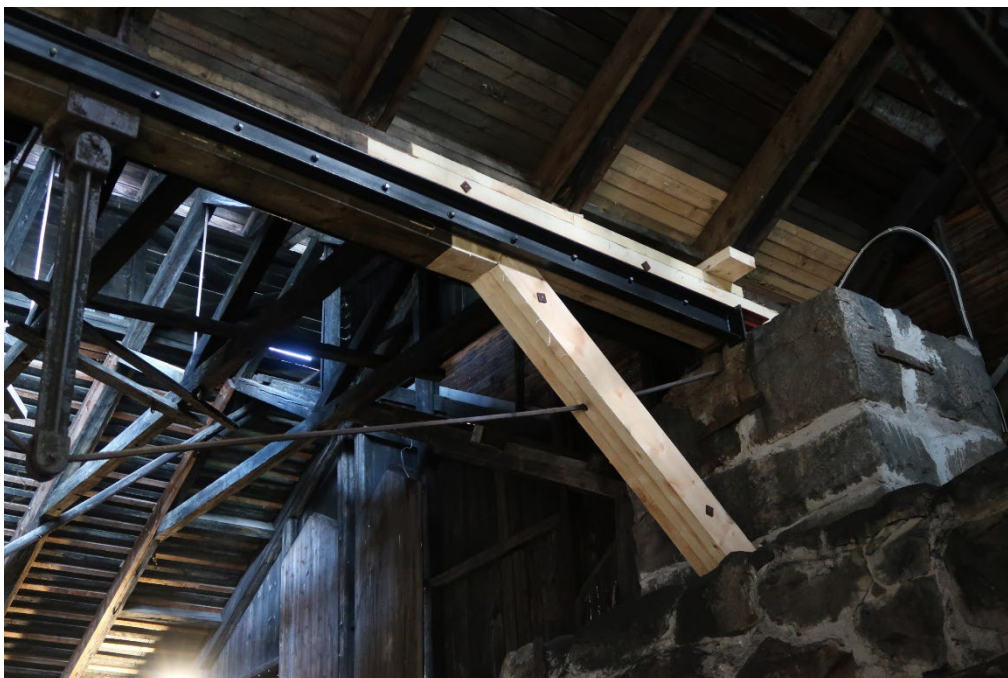
*Figur 6. Närmare foto på de ilagade delarna i bärlina och snedstag. Foto: 2020-08-13.*

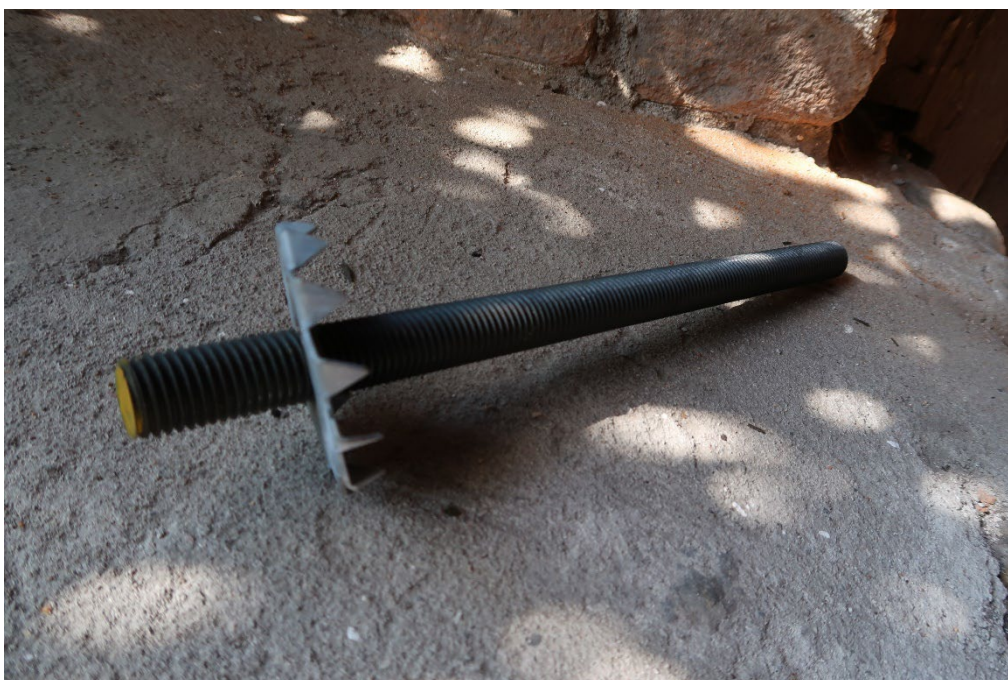
*Figur 7. Typ av bult som håller ihop de tre trädelarna som utgör en balk. Foto: 2020-06-16.*

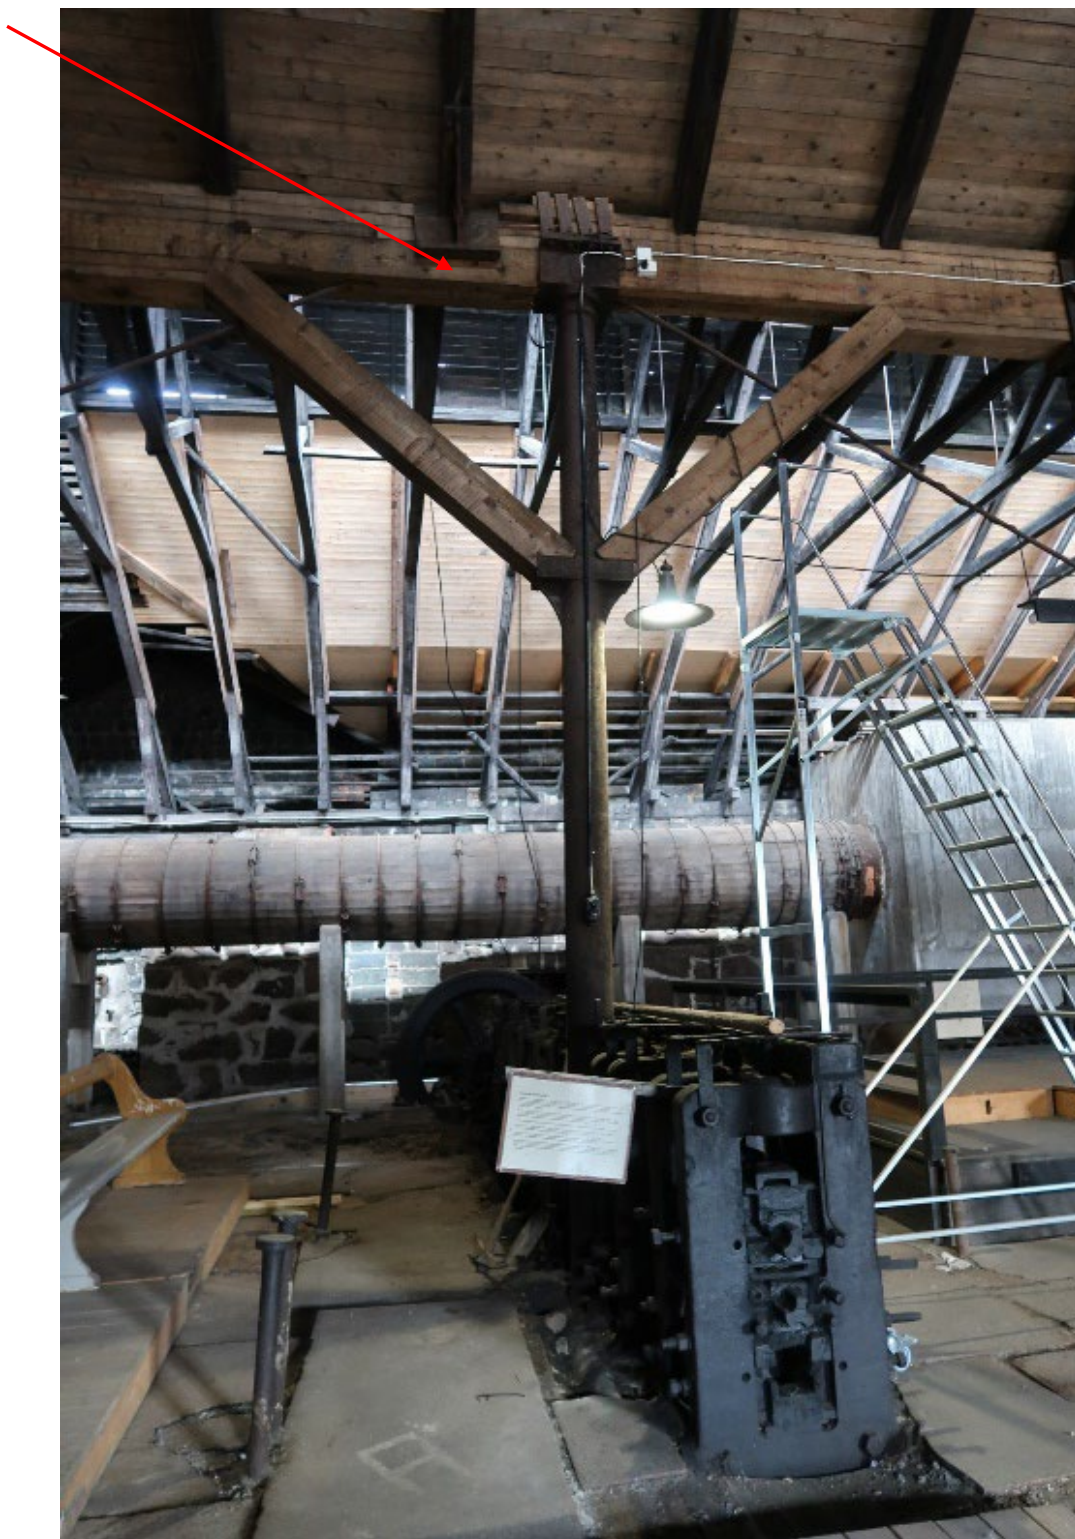
*Figur 8. Det är okänt när stålpelaren flyttades från sin ursprungliga placering och ungefär 0,5 meter till höger. Pilen markerar pelarens ursprungliga läge. Foto: 2020-04-24.*

En av pelarna i stål, belägen strax invid en valsstol, flyttades tillbaka till sin ursprungliga placering. I samband med återflytten lyftes den deformerade bärlinan omkring 11 cm. I och med lyftet har fyra pelare försetts med tråkilar mot bärlinan.

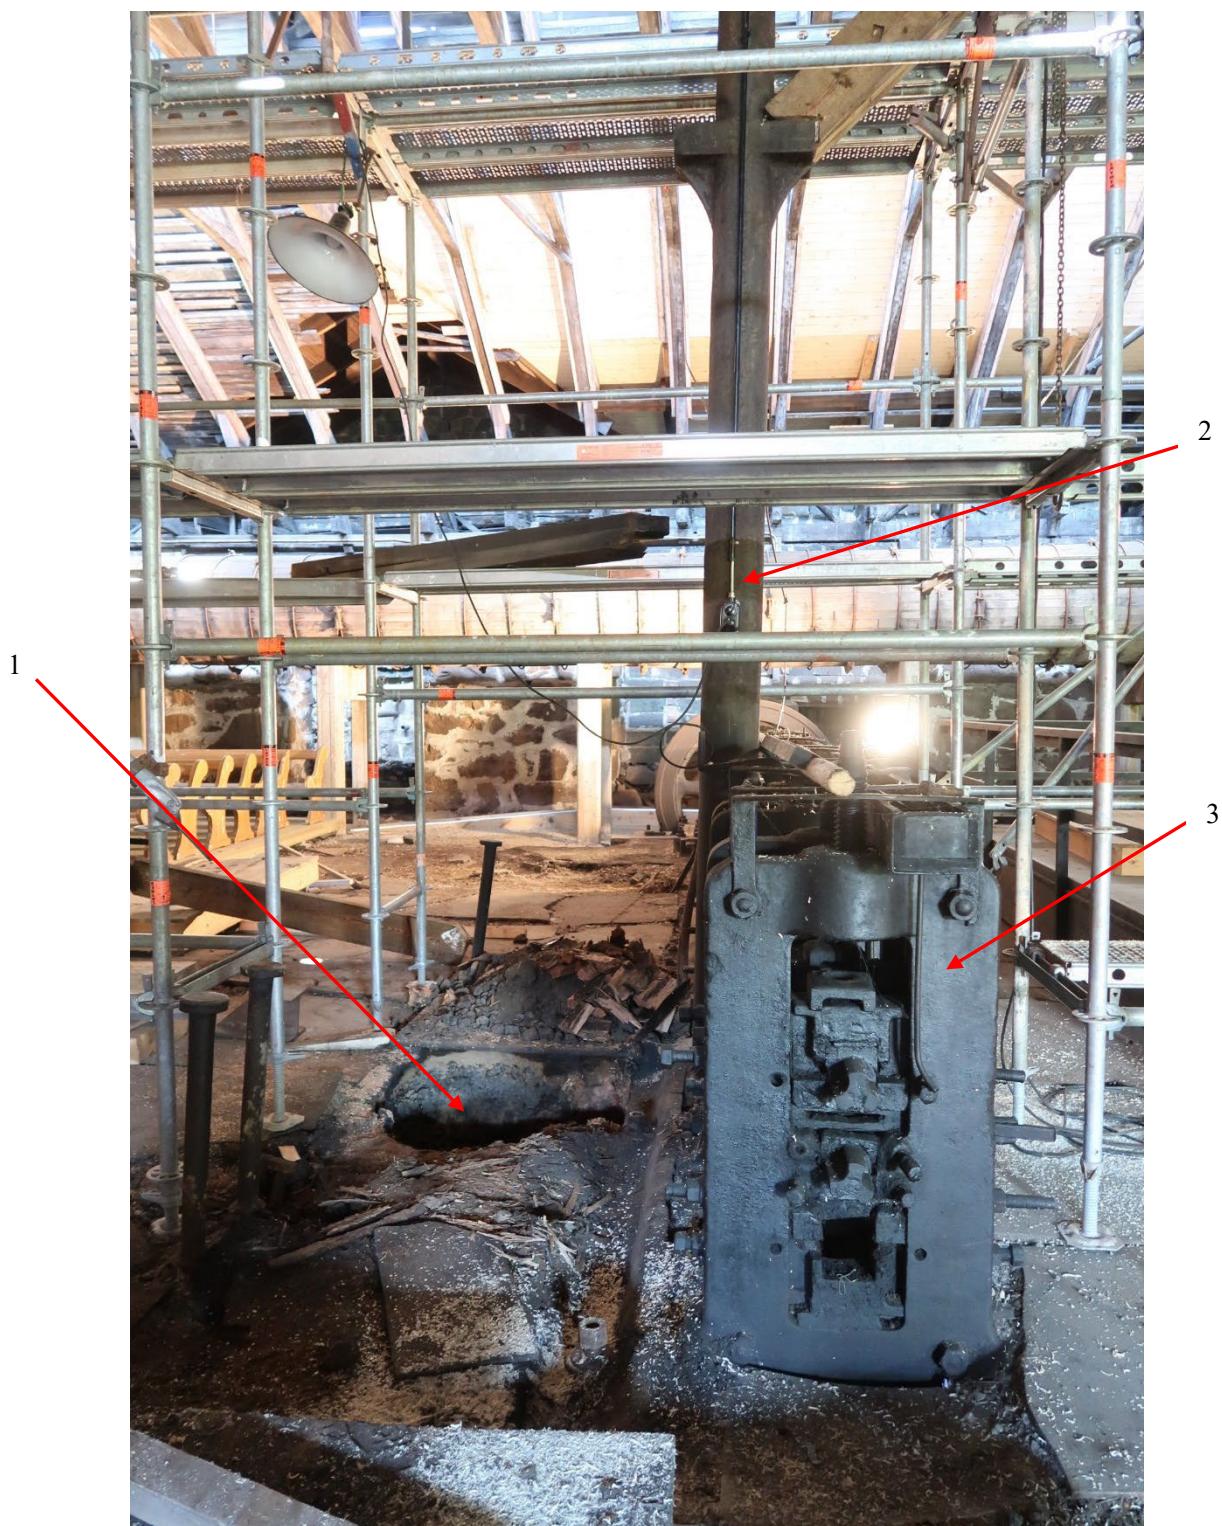
*Figur 9. Flytten av stolpen är förberedd. 1 markerar hålet i vilket det nya fundamentet ska gjutas innan flytten av stolpen. 2 markerar stolpen som ska flyttas. 3 markerar maskineri för valsning. Foto: 2020-06-16.*

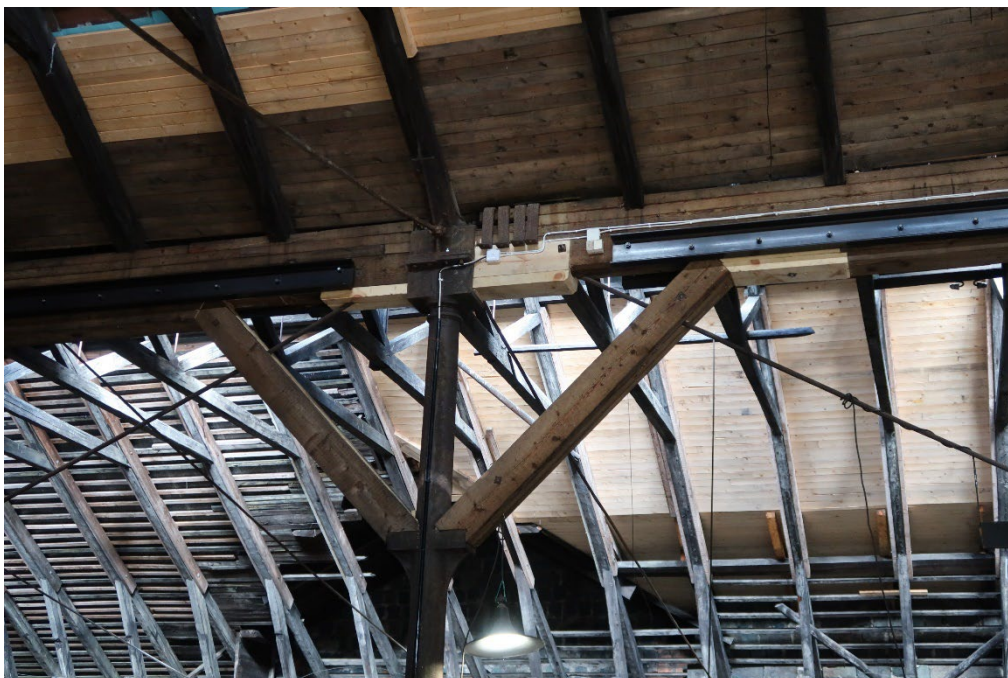
*Figur 10. Stålpelaren är flyttad till sitt ursprungliga läge. Bärlinan är förstärkt med trälagningar, kilar och u-balk. Foto: 2020-08-13.*

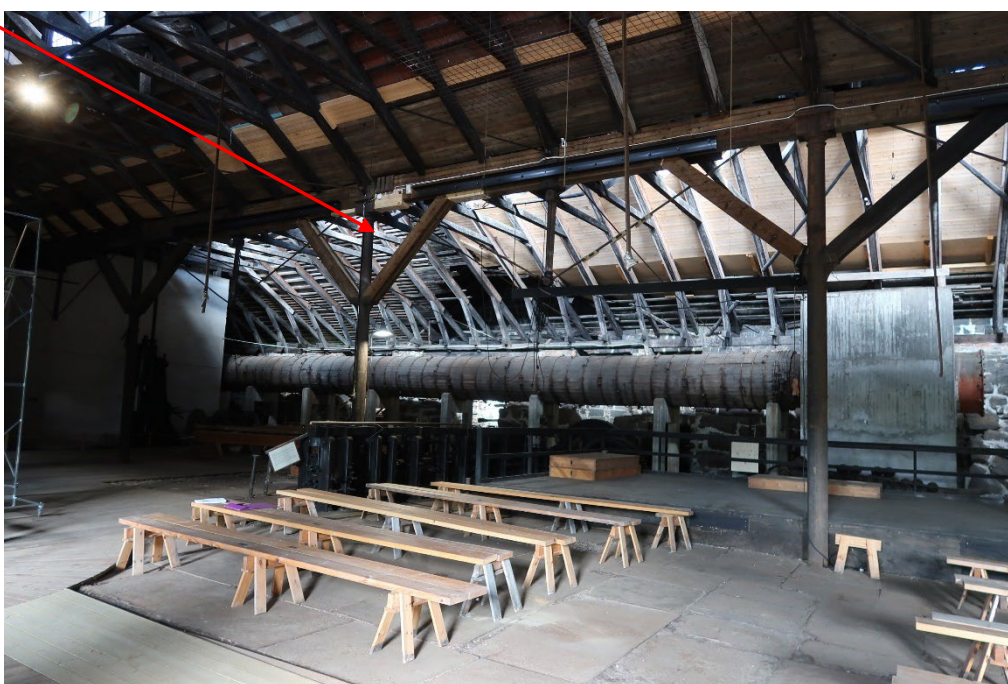
*Figur 11. Den flyttade pelarens läge i valsverket. Foto: 2020-08-13.*

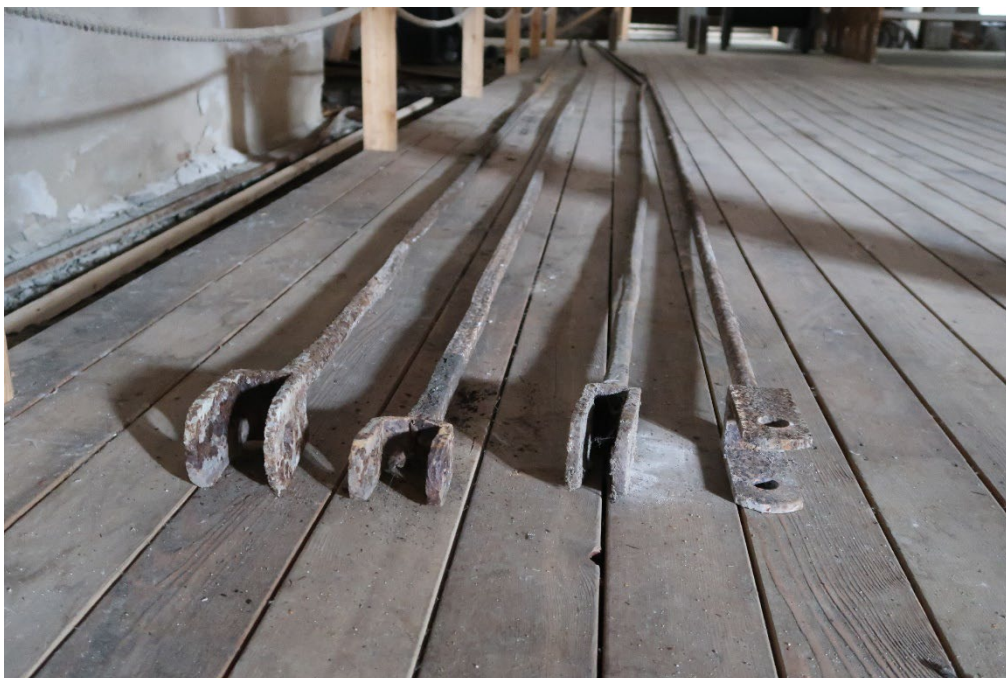
*Figur 12. Dragstagen innan återmontering. Foto: 2020-04-27.*

Några dragstag i valsverkets inre del hade under sen tid ovarsamt demonterats. Lyckligtvis fanns de kvar i lokalen. Dessa har återmonterats i sina ursprungliga lägen.

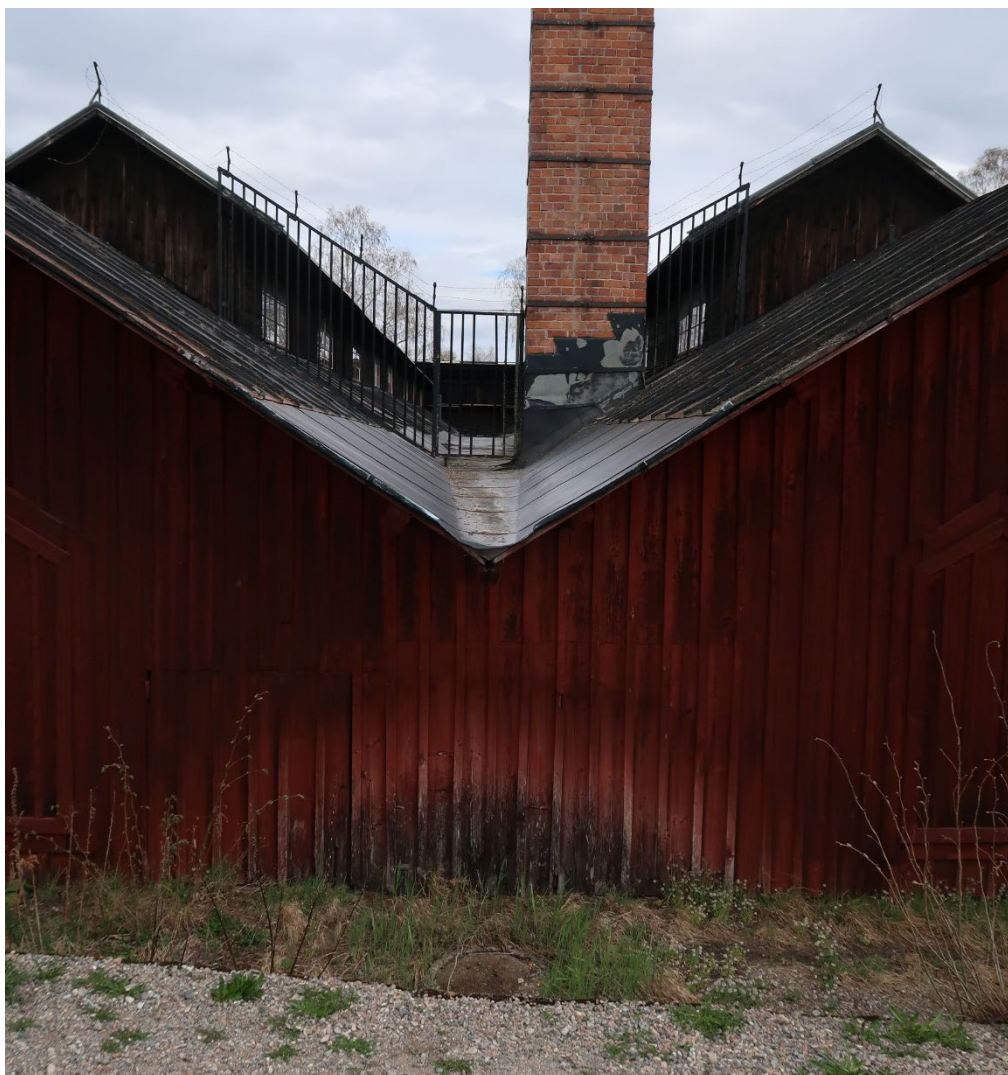
*Figur 13. Rännan innan påbörjade arbeten. Notera att vattnet kastades ut och ner i en brunn nedanför. Foto: 2020-04-27.*

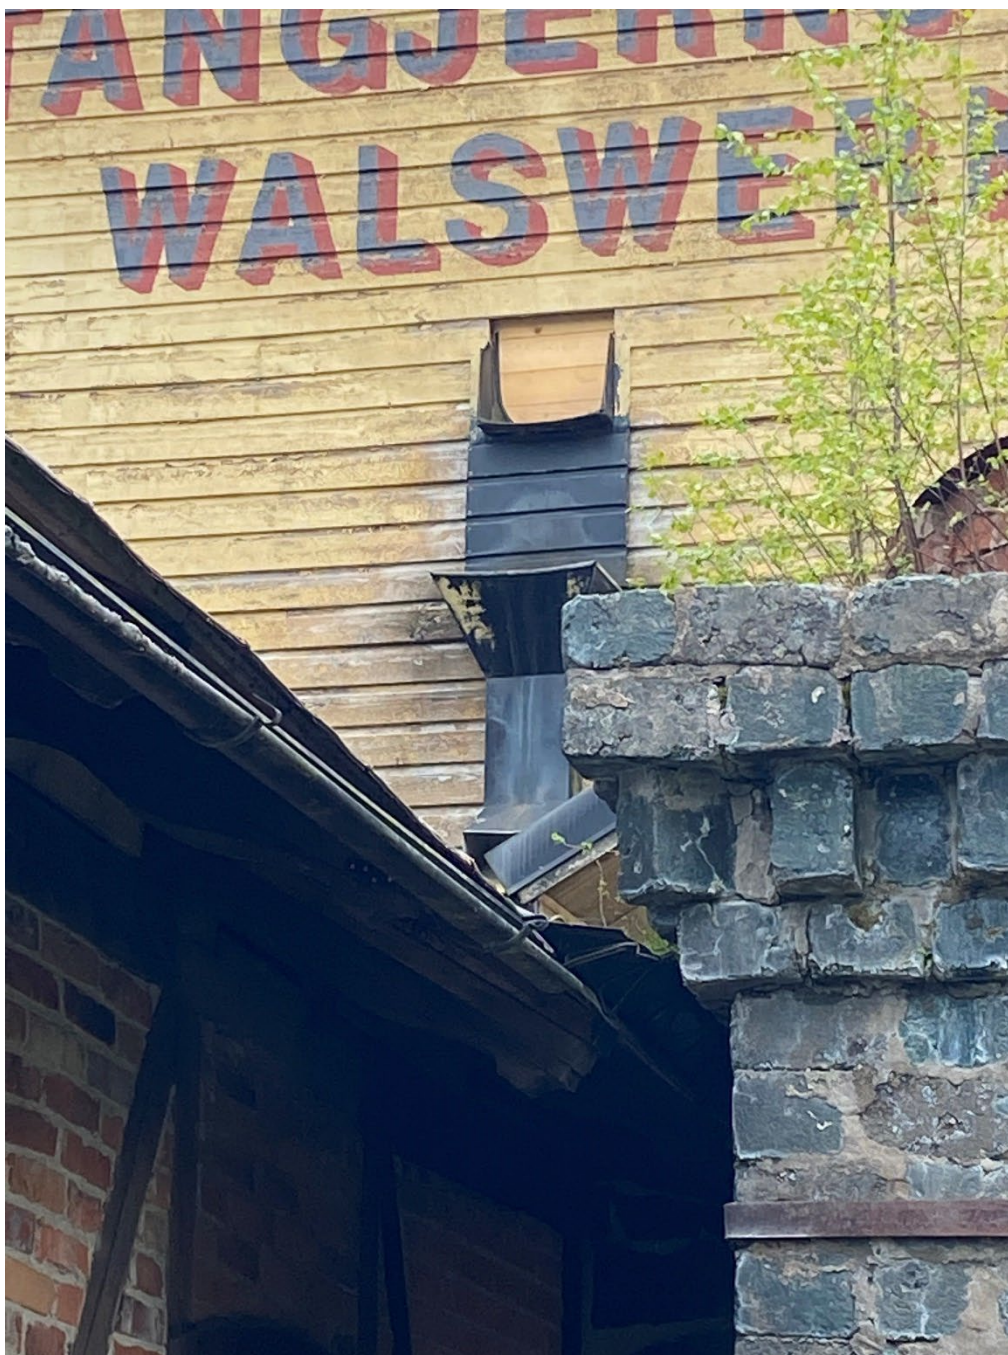
*Figur 14. Innan arbetena med ränn dalen fanns också ett utkast mot nordöst, genom ett hål i fasaden. Vattnet rann då vidare ner på smedjans tak, där fotrännan med åren blivit undermålig, vilket givit upphov till ett väldigt fuktigt hörn mellan valsverket, smedjan och den gamla skorstenen i slaggsten. På fotot syns att öppningen från ränn dalen har byggts igen från insidan/ ränn dalen, men ännu återstår slutliga fasadarbeten. Foto: 2021-05-18.*

Skadad fasadpanel mot rännans högst punkt, lagades i med nytt virke, den tidigare öppningen för vattenutkast mot framsidan har byggts igen. Panelen har försetts med ett plåtbeslag, omkring 300 mm högt uppdrag. Grinden justerades och återmonterades i samma läge med hjälp av falsfästen för att undvika håltagning genom plåten.

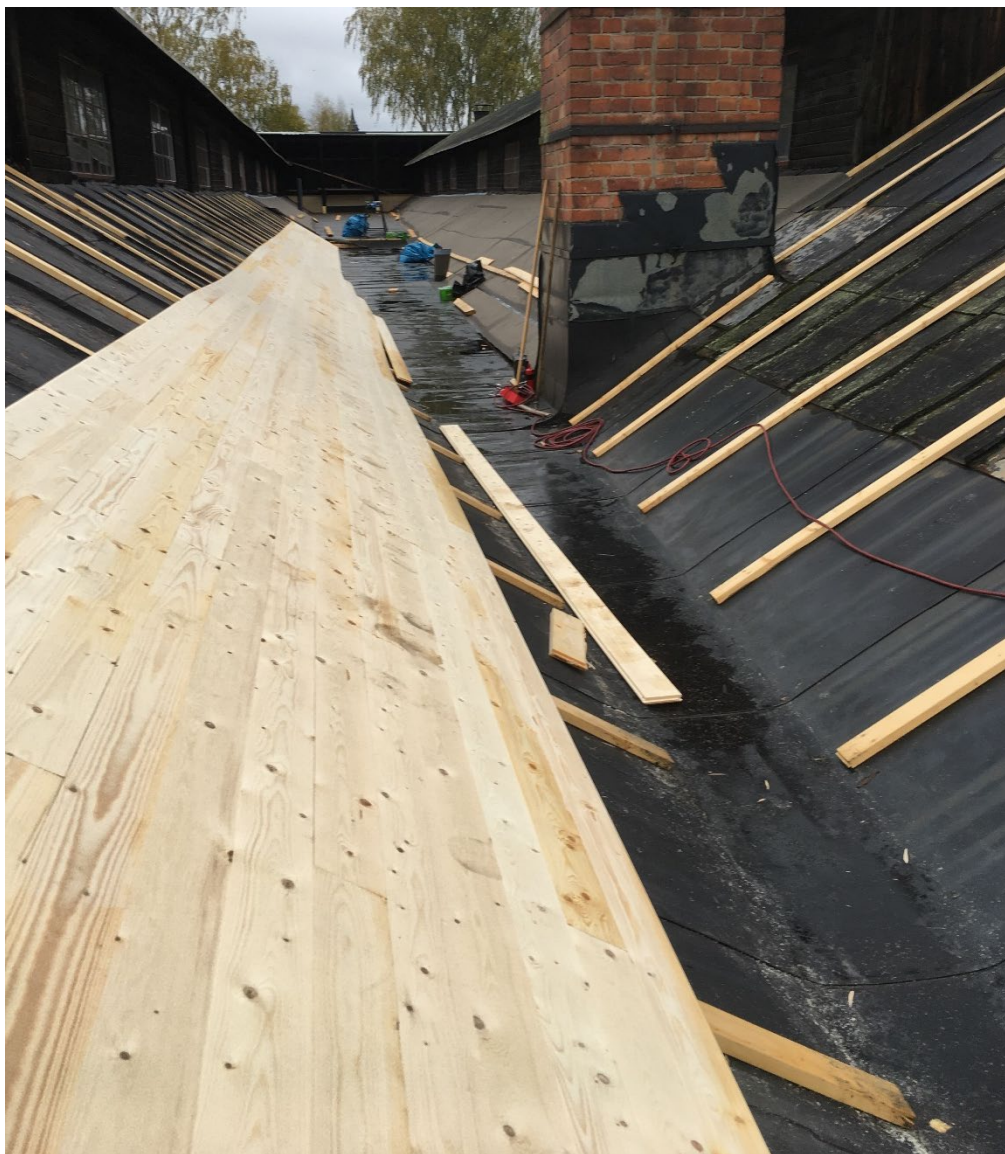
*Figur 15. Under pågående arbeten med ränndalen. Rännans lutning är under uppbyggnad.  
Foto: Sune Lang, Stiftelsen Wij valsverk, hösten 2020.*

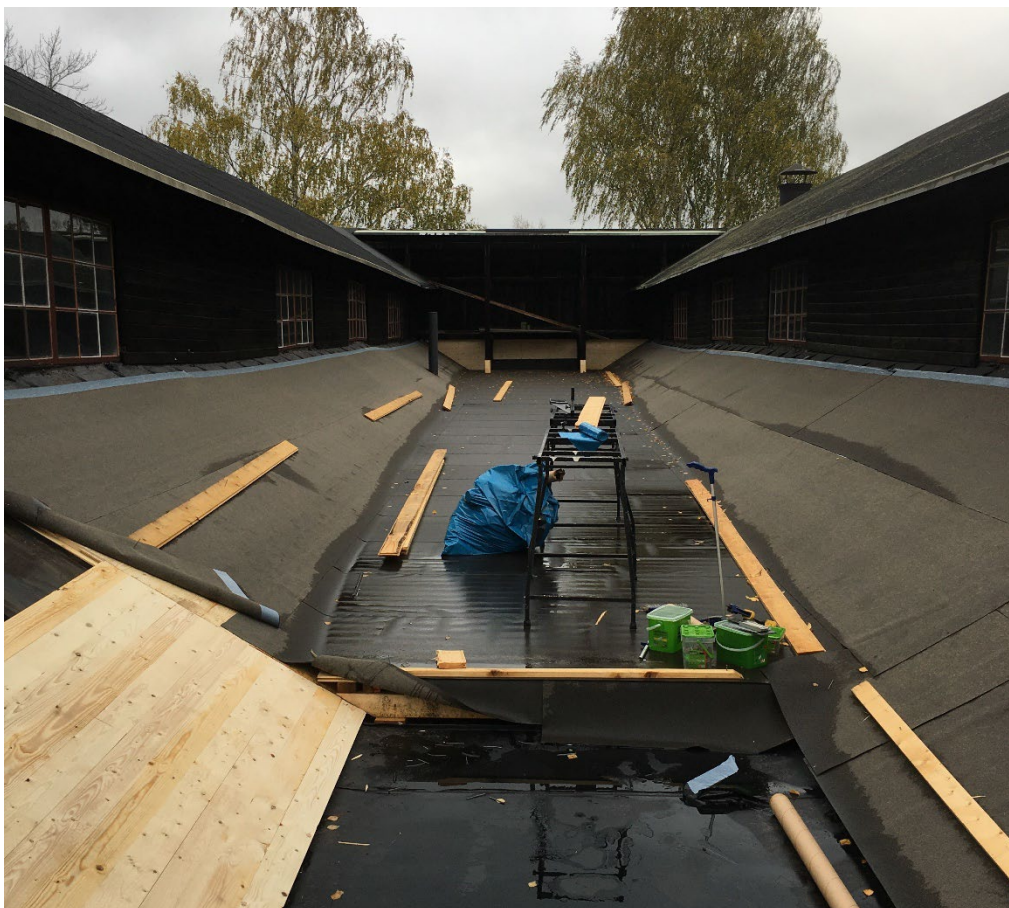
*Figur 16. Fotot visar hur ränn dalens övre del har byggts upp och hur arbetet med den främre delen pågår. Foto: Sune Lang, Stiftelsen Wij valsverk, hösten 2020.*

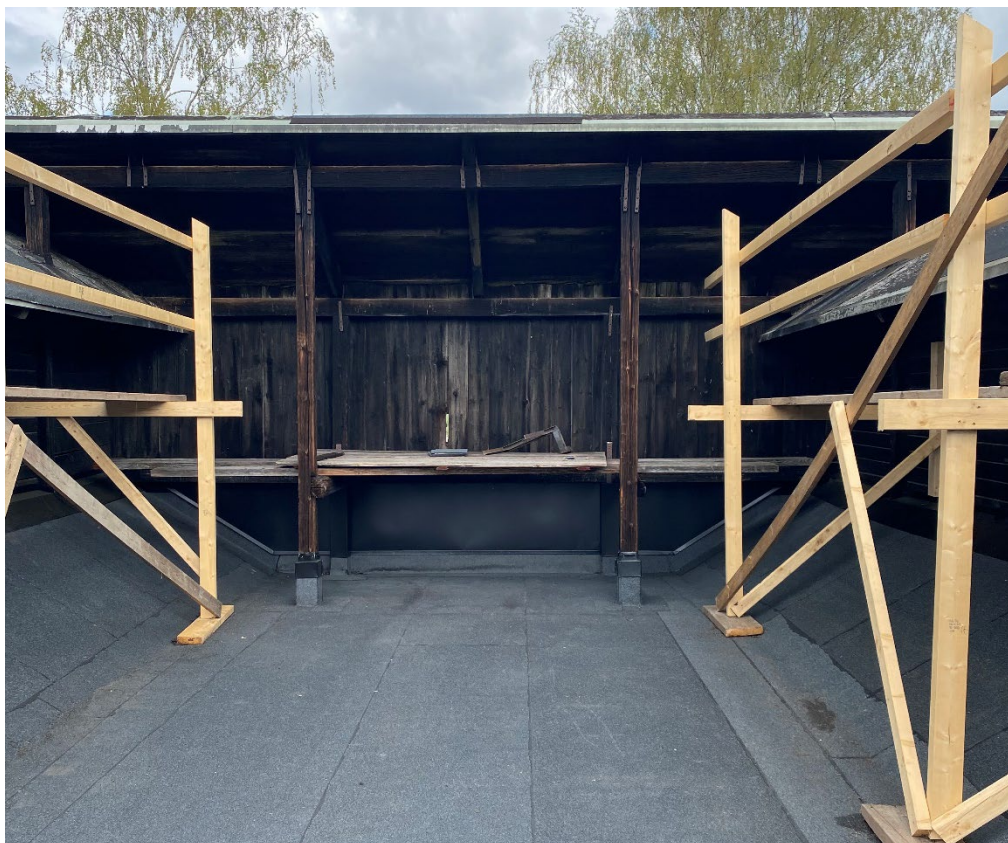
*Figur 17. Under pågående arbeten. Fotot är taget mot den nya rännans högsta punkt, den som vetter mot nordöst. Tidigare leddes vatten ner även mot denna sida, efter arbetena sker avrinning endast mot valsverkets baksida. Foto: 2021-05-18.*

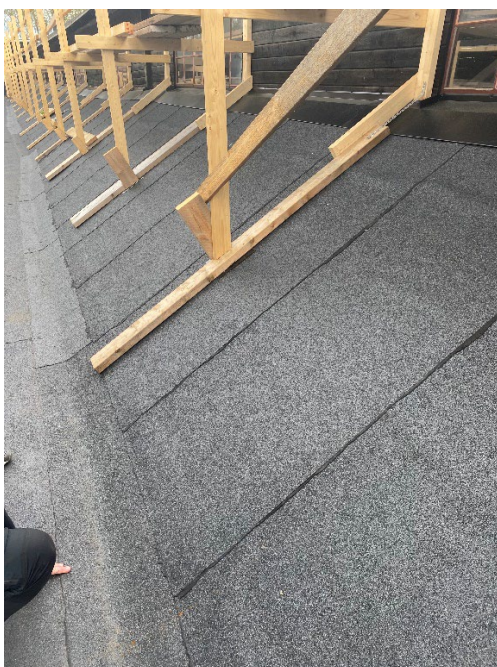
*Figur 18. Underlagsduken är uppdragen ända upp till lanterninerna för att så långt som möjligt säkerställa ett tätt skick i rännan. Ännu återstår plåt på sidorna. Foto. 2021-05-18.*

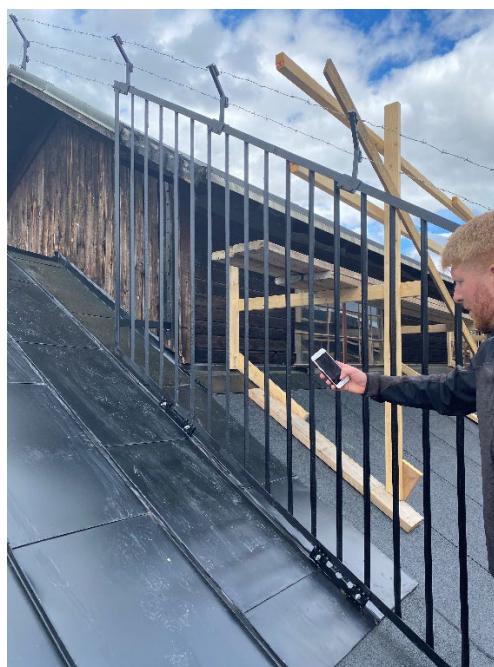
*Figur 19. Arbetet med plåtläggning på fallen pågår. Grinden är återmonterad i sitt tidigare läge. På fotot syns Anders Hedberg, Kåver & Mellin Byggkonstruktion. Foto: 2021-05-18.*

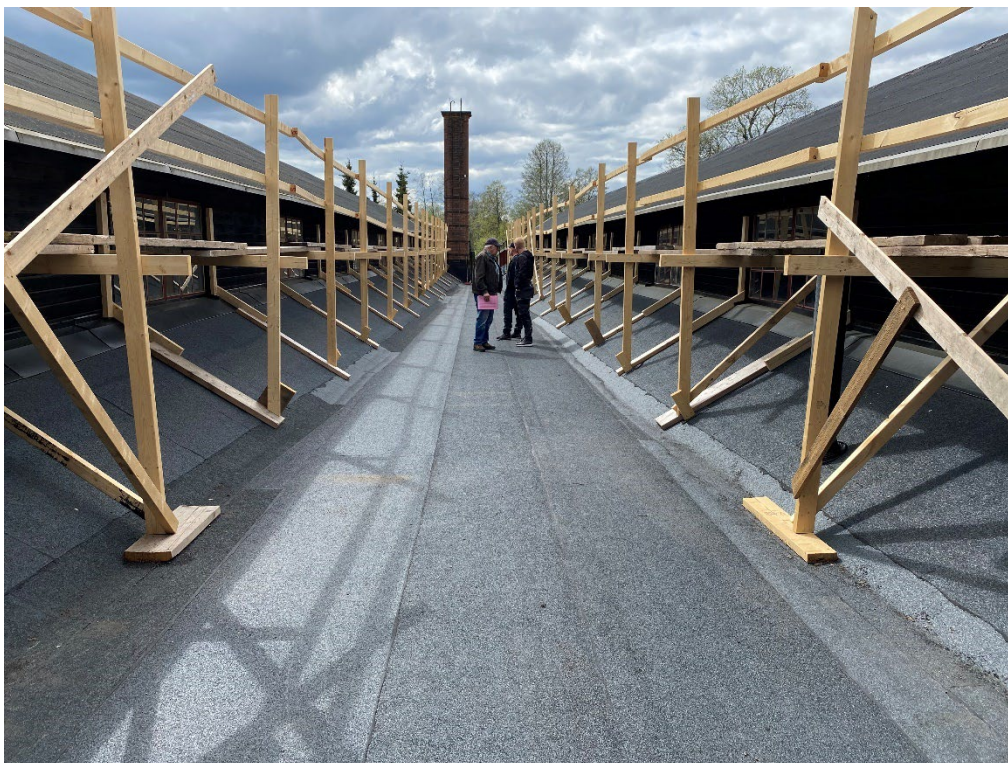
*Figur 20. Ränn dalen sedd mot utkaset och Vidammen. Plåtarbetena har ännu inte påbörjats på denna del. Foto: 2021-05-18.*

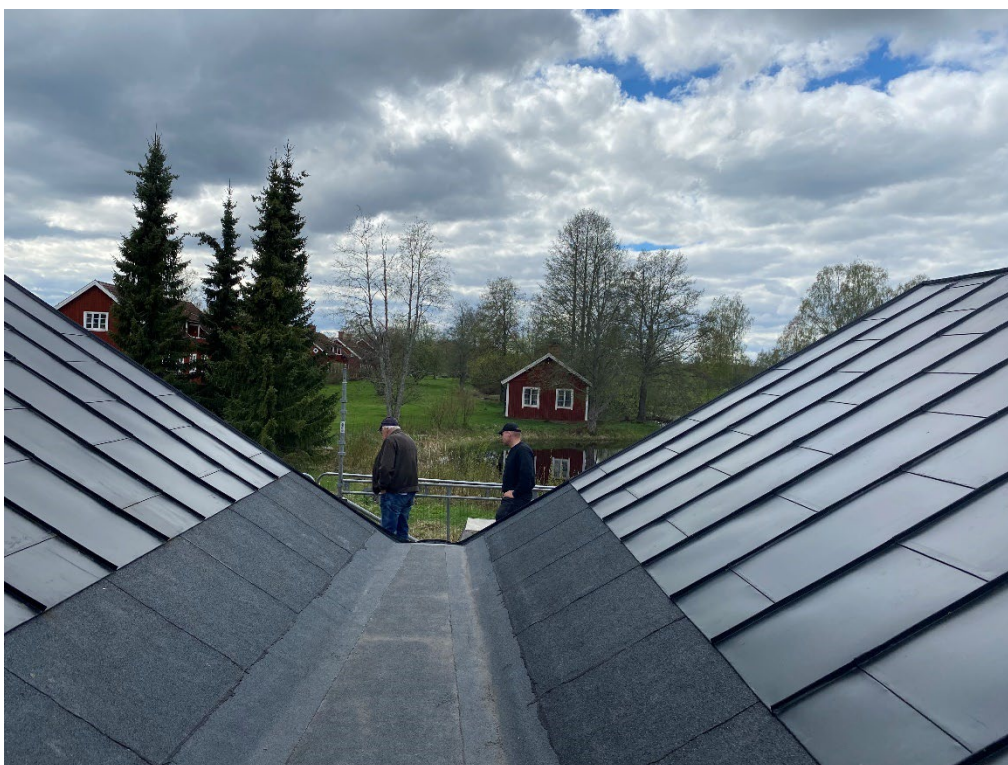
*Figur 21. Ränn dalens utkast mot nordöst. Foto: 2021-05-18.*

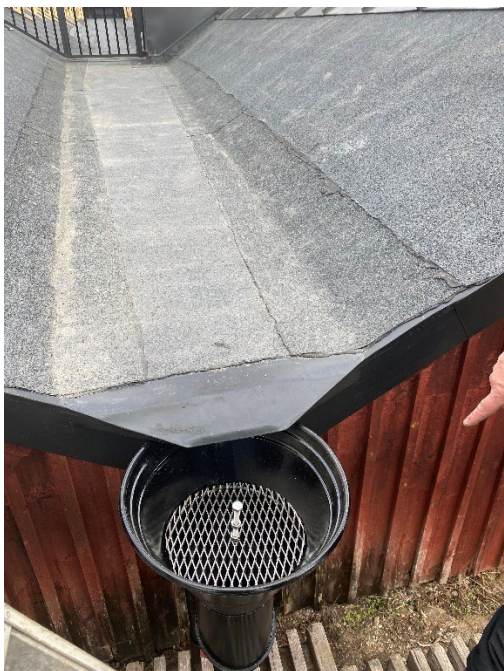
*Figur 22. Vattkupan med galler leder ner vattnet i stupröret. Foto: 2021-05-18.*

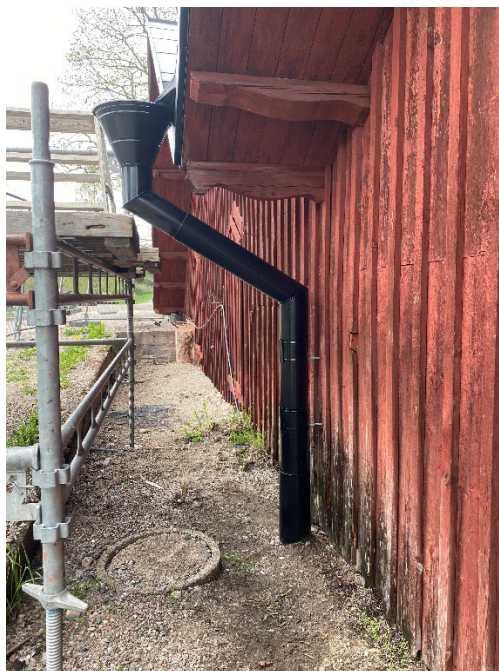
*Figur 23. Via stupröret leds vattnet ner i en betongtrumma. Foto: 2021-05-18.*

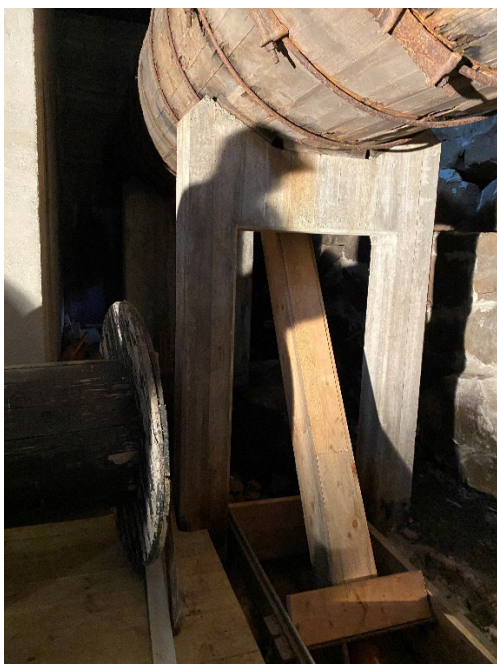
*Figur 24. Regnvatten leds ner och in i valsverket via trätrumman och vidare ner till en befintlig ränna. Foto: 2021-05-18.*

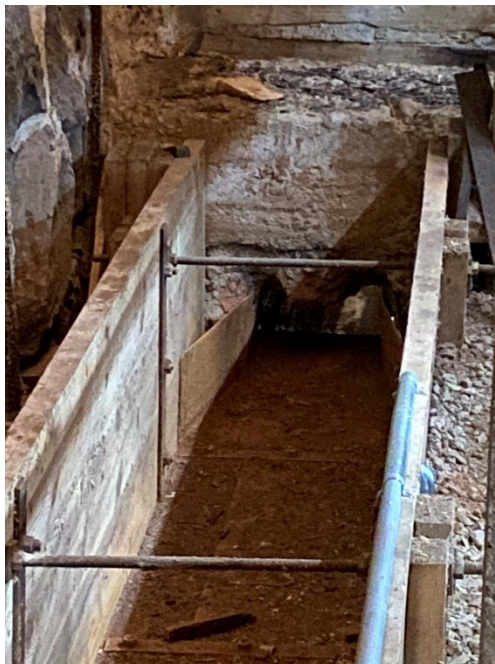
*Figur 25. Från den befintliga rännan leds vattnet ut från byggnaden till sidofäran på framsidan. Foto: 2021-05-18.*

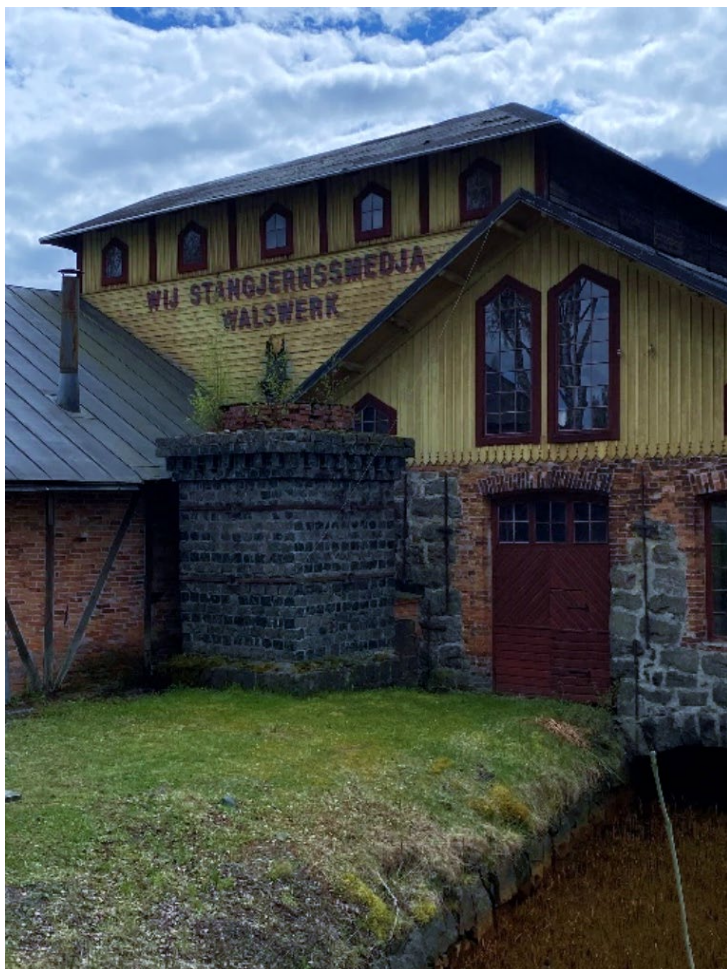
*Figur 26. Vattnet leds slutligen ut i sidofåran på valsverkets nordöstra sida. Foto: 2021-05-18.*

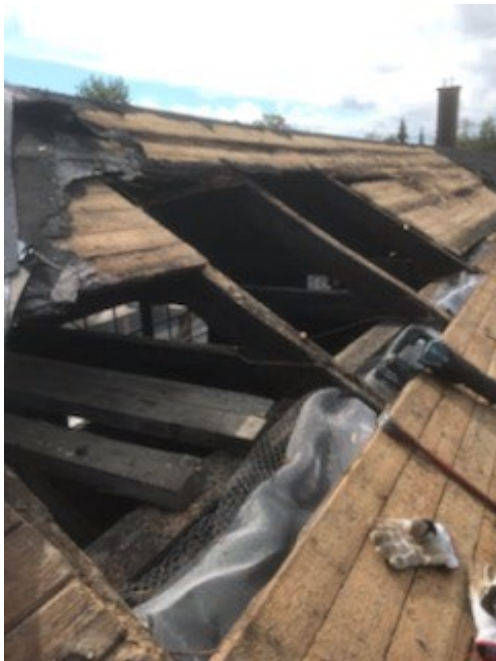
*Figur 27. Arbeten med panel och takstolar pågår på lanterninerna. Foto: Rodab Plåtslageri, 2021-09-11.*

Lanterninernas tak har renoverats. Tidigare papptäckning revs av. Lagning av panel och vissa takstolar har utförts. Ytorna har täckts med grusad underlagspapp samt ett nytt en-lags tätskikt, Mataki FR 875 i skiffergrått utförande och monterat i samma längdriktning som föregående papptak. Arbetena är utförda av Rodab plåtslageri, Sandviken.

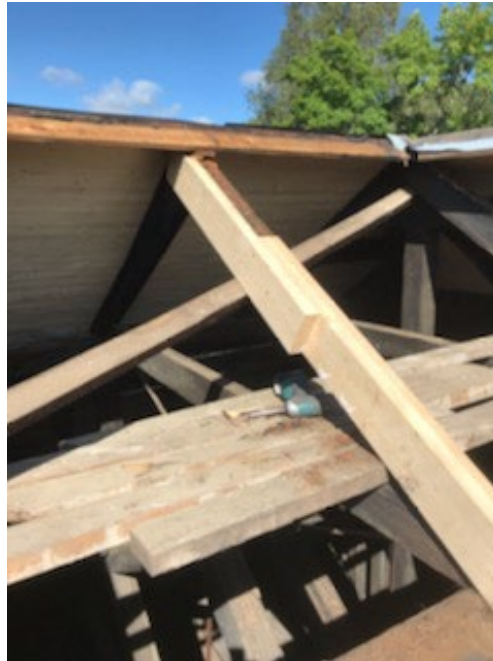
*Figur 28. Ilagning av takstol på lanternin. Foto: Rodab Plåtslageri, 2021-09-11.*
