# WIJ VALSVERK

Antikvarisk medverkan vid arbeten med bärlina, yttertak och avvattning

Slutrapport

Rapport 2023:19  
*Ulrika Olsson*

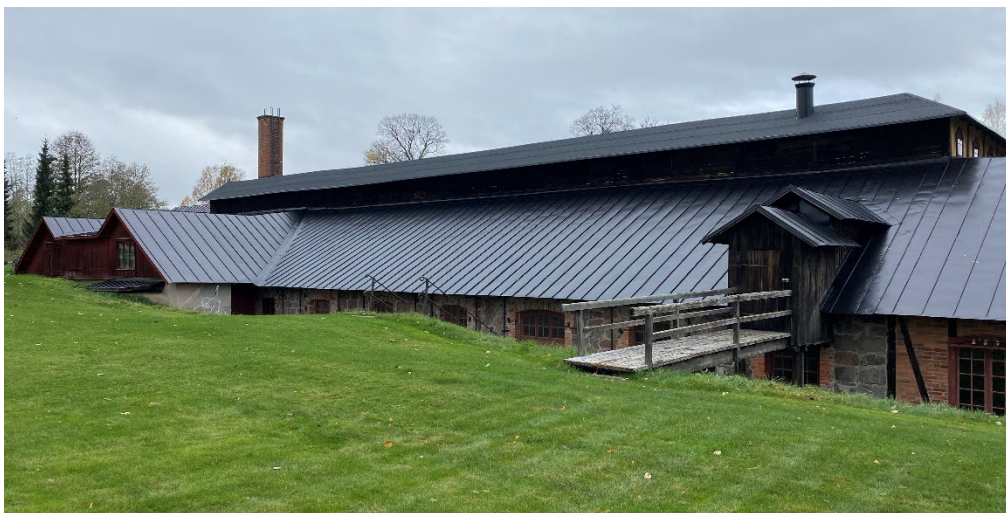
*Figur 29. Lanterninernas tak efter avslutade arbeten. Foto: 2021-10-12.*

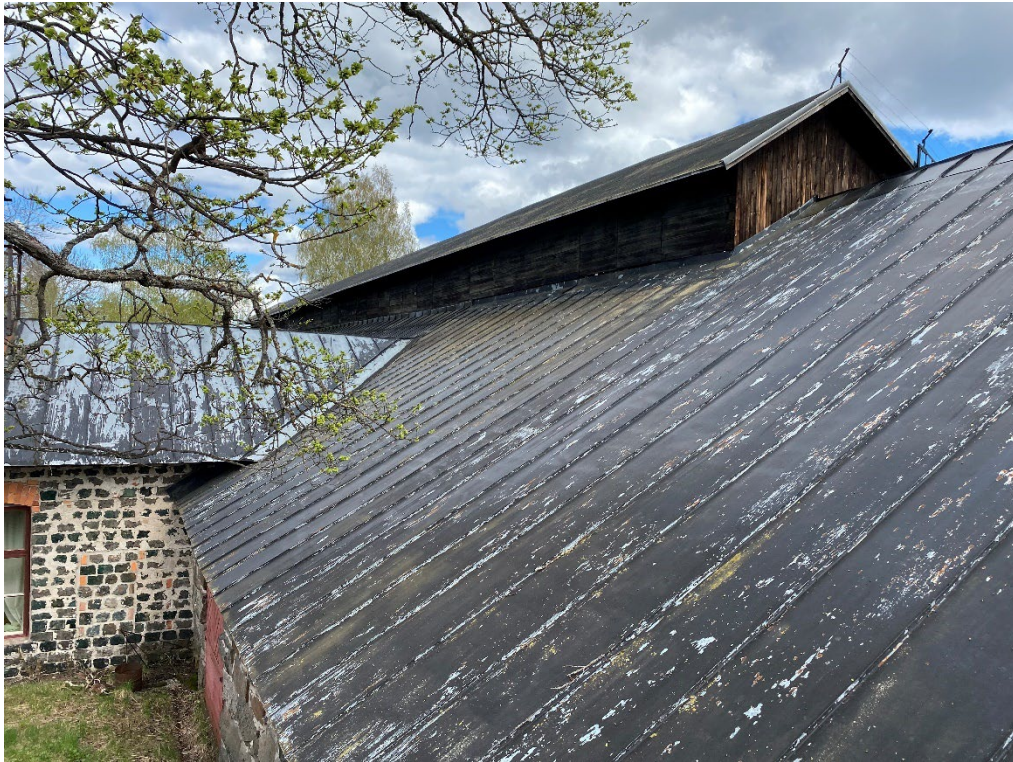
*Figur 30. Valsverkets plåttak innan påbörjade arbeten. Färgen flagade kraftigt. Foto: 2021-05-18.*

Valsverkets plåtklädda takfall mot sydöst har målats inom detta projekt. De kraftigt flagade färgskikten har skrapats och borstats rena från löst sittande färg. Ytorna har tvättats med hetvattentvätt. Ytorna har målats i två strykningar med Top 40 Abratex i svart kulör. Arbetena är utförda av Rodab plåtslageri, Sandviken.

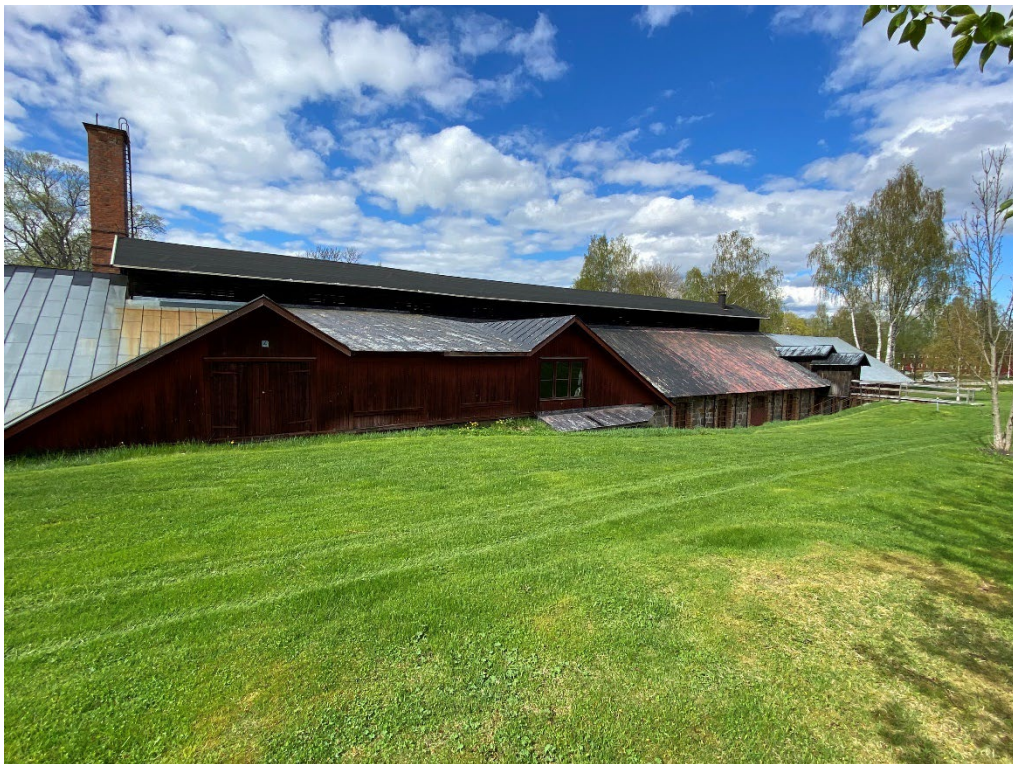
*Figur 31. Takfallen mot sydöst innan påbörjade målningsarbeten. Foto: 2021-08-13.*

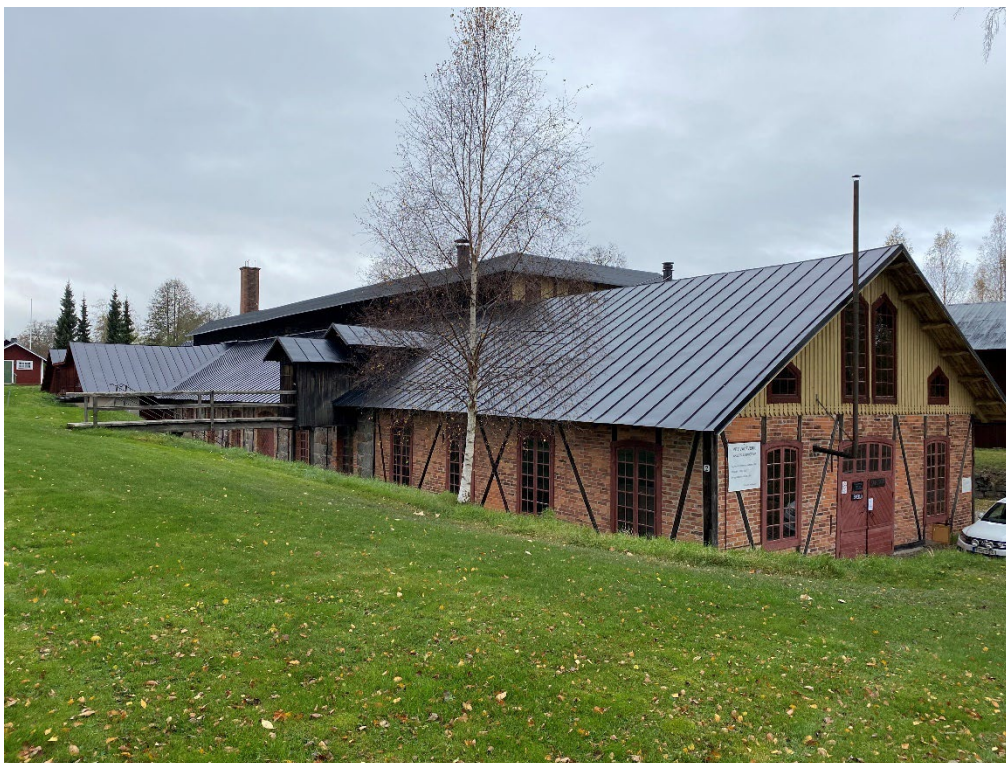
*Figur 32. Plåttaket mot sydöst efter färdigställt målningsarbete. Foto: 2021-10-12.*

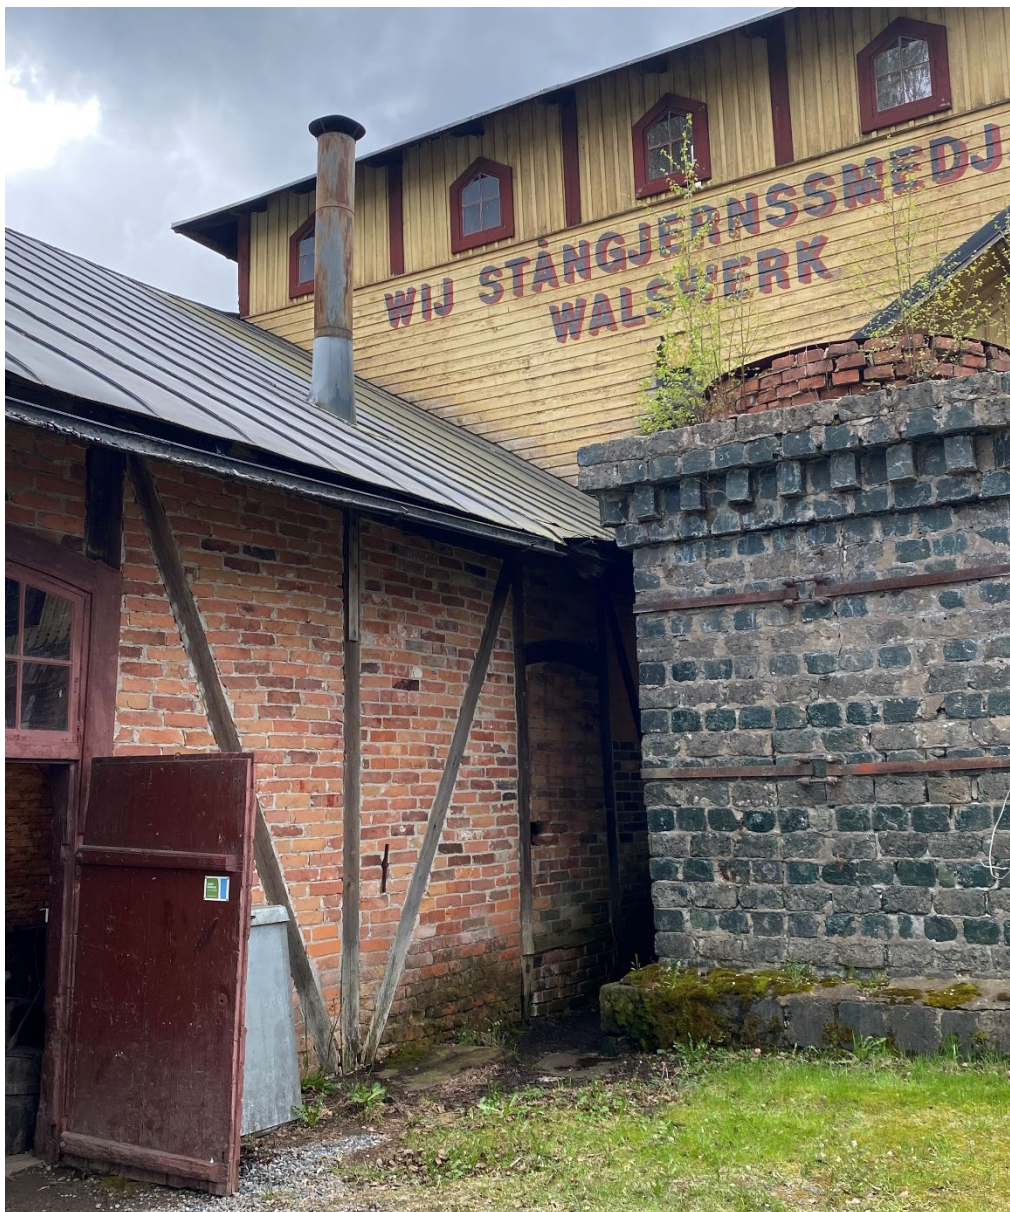
Underhållet av de panelklädda fasaderna mot nordöst, även innefattande huvudfasaden med texten WIJ STÅNGJÄRNSSMEDJA VALSVERK var eftersatt med flagad och urblekt färg. I samband med att det tidigare vattenutkastet från ränn dalen byggdes igen, behövde det området snyggas till för att smälta in i omkringliggande ytor. Plåtdelar som hade lett ut vattnet från träpanelen har demonterats och rötskadat virke har lagats i med nytt i samma dimensioner. Samtliga panelklädda ytor skrapades och borstades rena från löst sittande färg. Fönsterbågarna har renoverats genom skrapning, omkittning och målning. Kaj Halminen, Gästrike Färgverkstad tog fram kulörer för samtliga målade delar i fasaderna. Den nya målningen är utförd i linoljefärg av fabrikat Engwall och Claesson Linoljefärg genom inoljning, grundning och slutstrykning i två lager. Den gamla färgen på panelen var en alkydoljefärg.

*Figur 33. Den panelklädda fasaden innan påbörjade målningsarbeten, se även figur 14. Foto: 2020-08-13.*

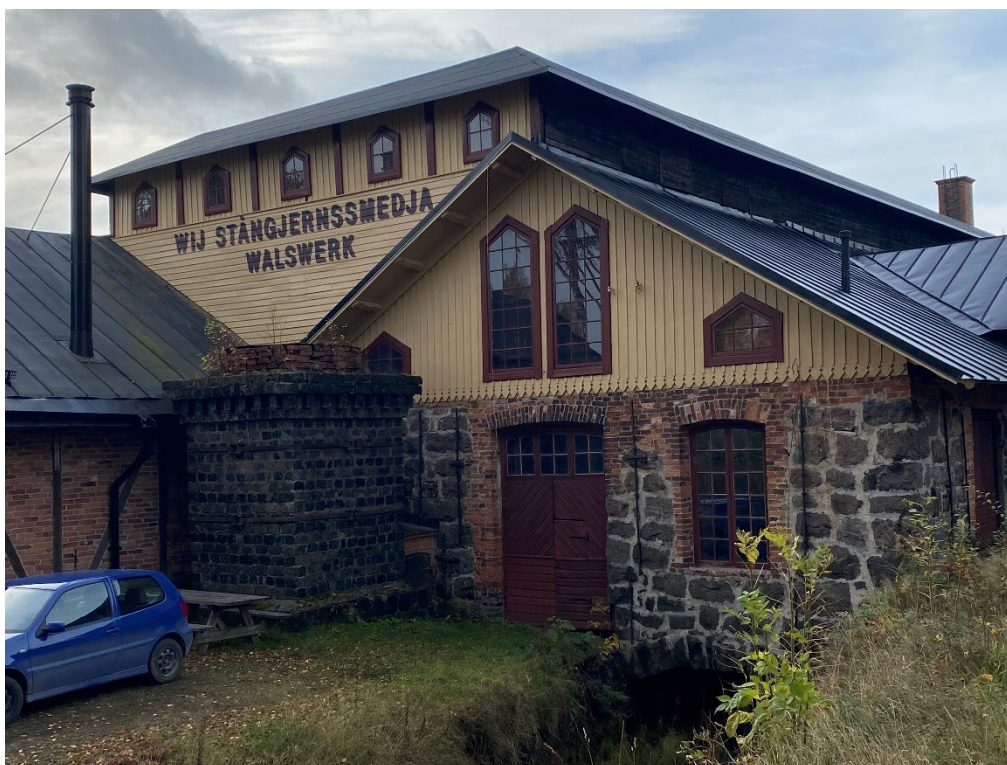
*Figur 34. De panelklädda fasaderna efter avslutade arbeten. Foto: 2022-10-11.*

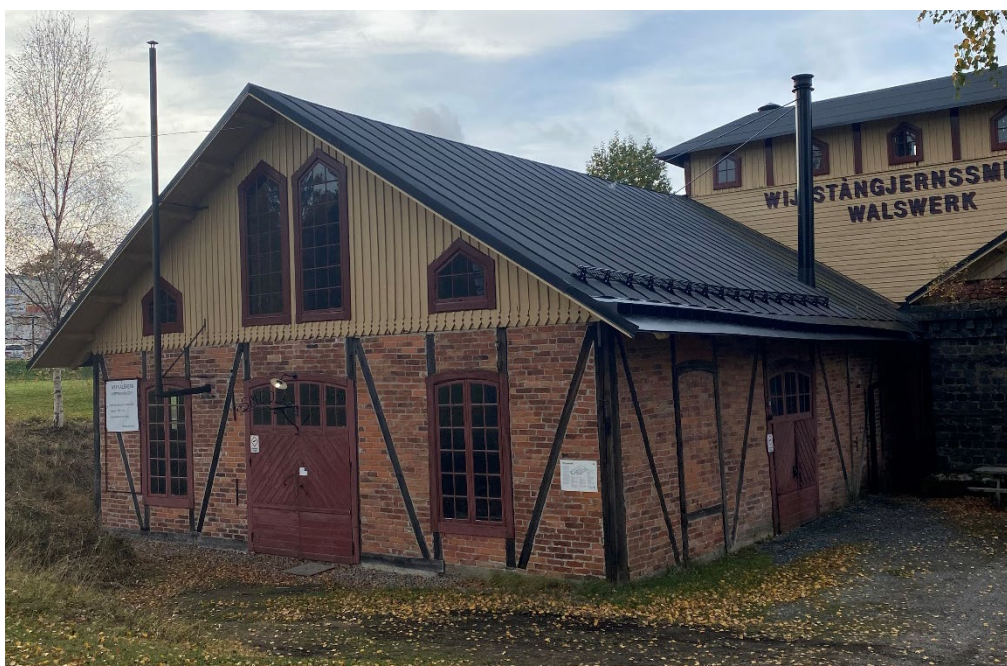
*Figur 35. De panelklädda fasaderna efter avslutade arbeten. Foto: 2022-10-13.*
