# BISÄTTNINGSHUS PÅ OCKELBO KYRKOGRÅRD

Antikvarisk medverkan vid exteriör och interiör renovering

Bisättningshus  
Ockelbo kyrkogård  
Ockelbo socken och kommun  
Gävleborgs län  
2022–2023

Rapport 2023:20  
*Ulrika Olsson*

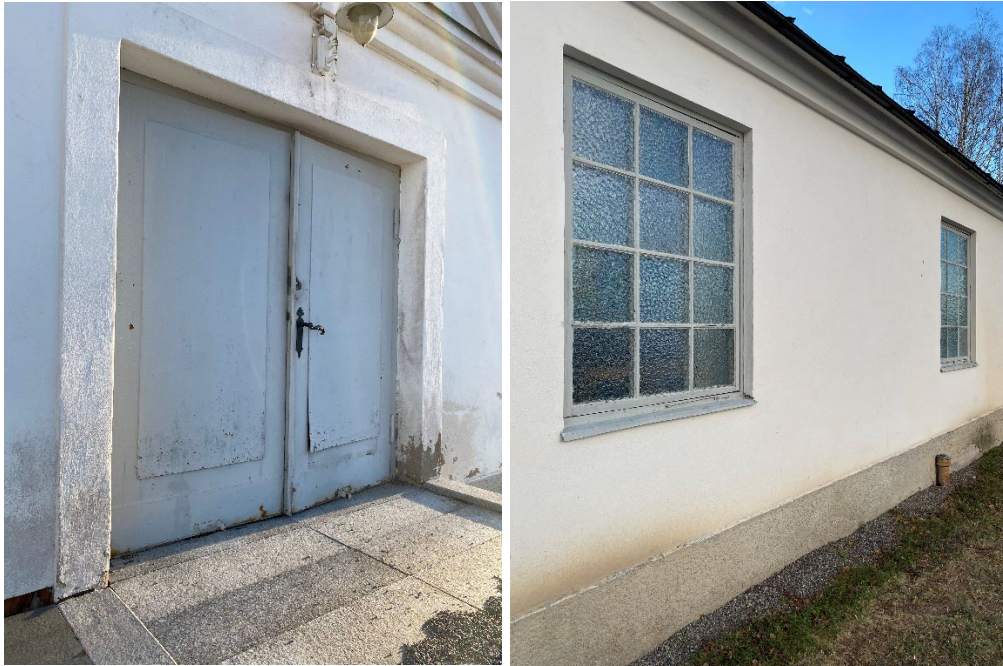
*Figur 3 och figur 4. Entréporten samt fönstren på bisättningshuset, innan påbörjade arbeten, foto: 2022-01-25.*

Spegeldörrarna har befriats från skivorna som tidigare täckte spegelindelningen. Spegelarna har försetts med nytt material i form av plywood. De befintliga ytorna har skrapats och rengjorts och slutligen målats med linoljefärg från Engwall och Claessons, grundning och två strykningar. Kulör S 6020-Y20R, gråbrun. Rampen har försetts med smidesräcken på båda sidor samt utefter trappan. Räckena är tillverkade av smeden Per Alnaeus i Kilafors och målade i svart kulör, likt taket.

Strukturglaset i de två översta glasraderna i samtliga fönsterenheter har bytts ut till forkdraget kulturglas. På så vis har rummet blivit ljusare och den instängda känslan är nu borta. Fönsterbågar och karmar har renoverats. Löst sittande färg och kitt har skrapats bort. Kittning har utförts med linoljekitt från Dana Lim. Delarna har målats med linoljefärg från Engwall och Claessons, grundning och två strykningar. Kulör S 6020-Y20R, gråbrun.

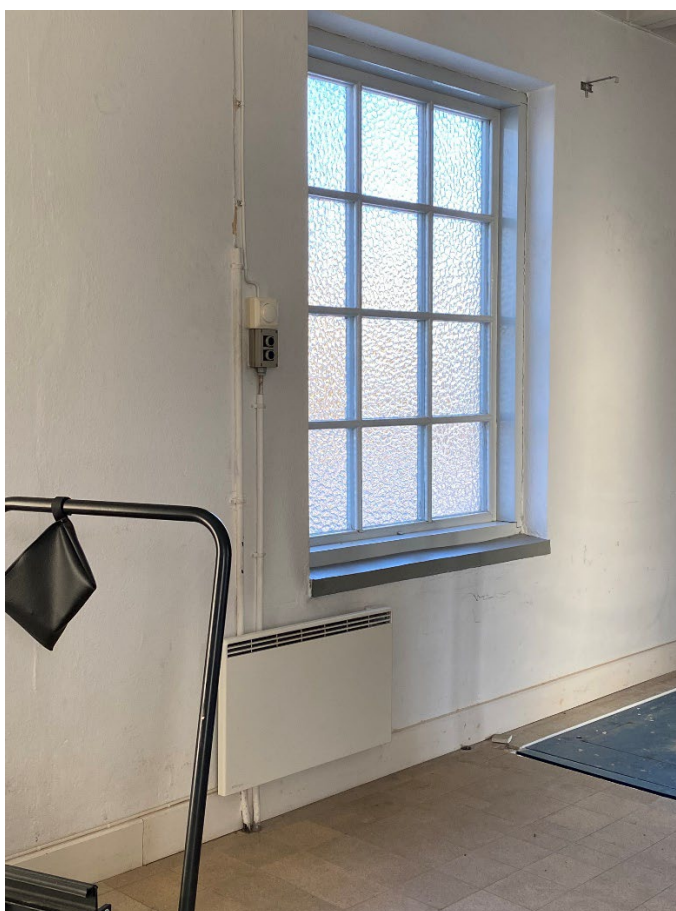
*Figur 7. Fönster, nischer och vägg innan påbörjade arbeten. Notera den asymmetriska placeringen av radiatorm. Foto: 2022-01-25.*

De tidigare vita väggarna har tvättats innan ommålning med emulsionsfärg i kulör S 1010-Y60R, gulrödgrå. Radiatorena vid de bortre fönstren har flyttats i läge så att de sitter centrerade under fönstren.

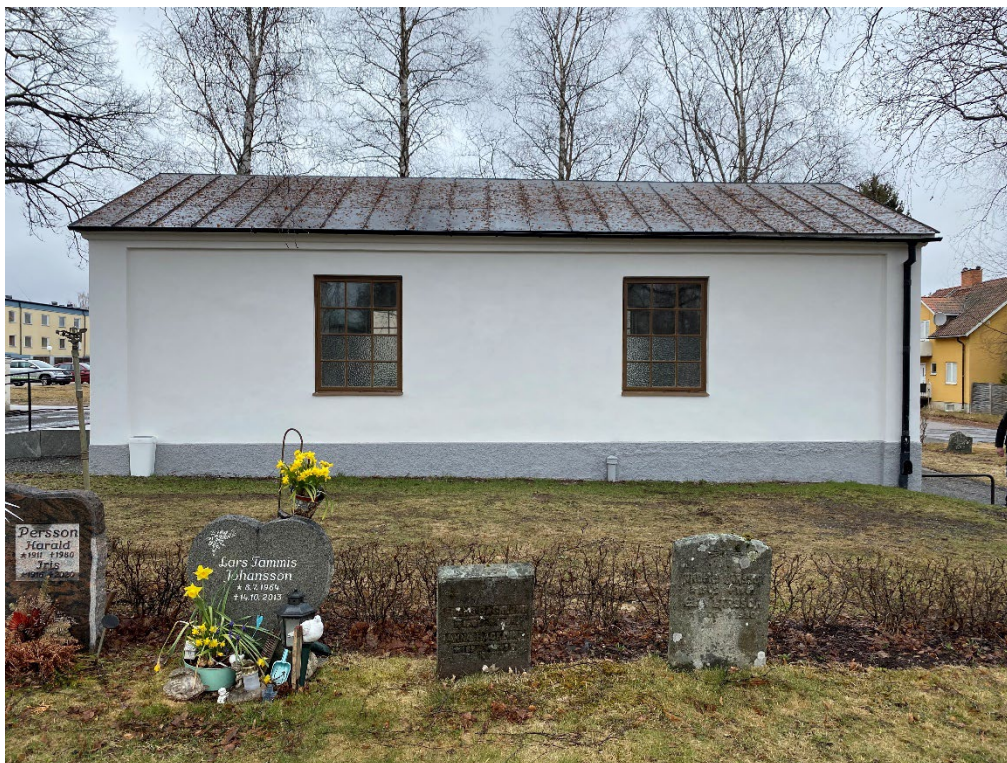
*Figur 9. Bisättningshuset sett från söder efter avslutade arbeten. Notera klarglas i de två övre spröjsraderna. Notera även löv på taket. Foto: 2023-04-26.*

Målningen av plåttaket utfördes sent på säsongen med följd att rikligt med löv från björkarna vid bisättningshuset fastnade i färgen. Målningsarbetet kommer att göras om under sommarsäsongen 2023. Samma färgtyp som tidigare använts kommer att användas; Pentur Kultur svart.

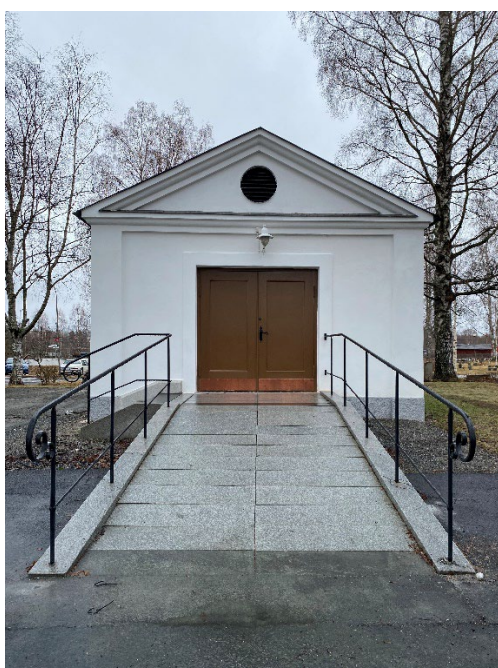
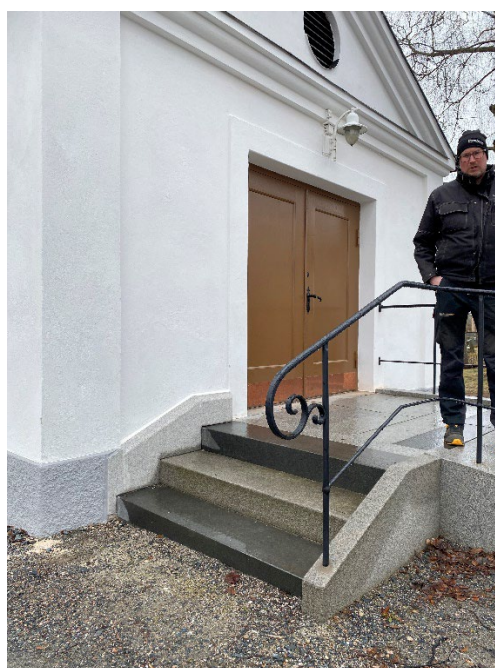
*Figur 10 och figur 11. Rampen upp till entrén har försetts med räcken på båda sidor. Också trappan har försetts med ett räck. Foto: 2023-04-26.*

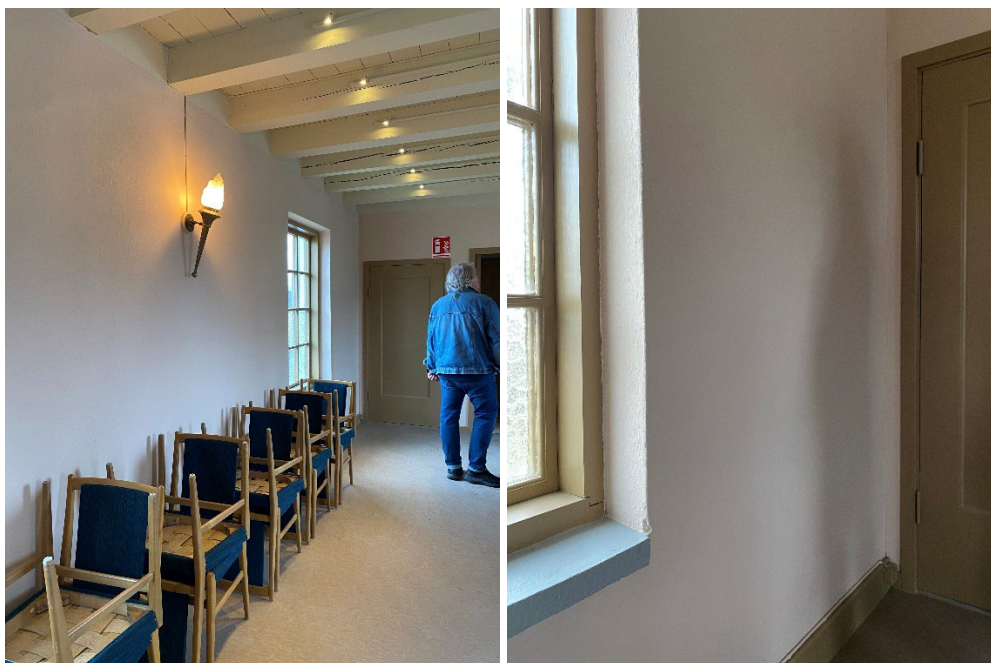
*Figur 4. Samtliga ytskikt har återfått de kulörer som påträffats underst i kulördokumentationen. Foto: 2023-04-26.*

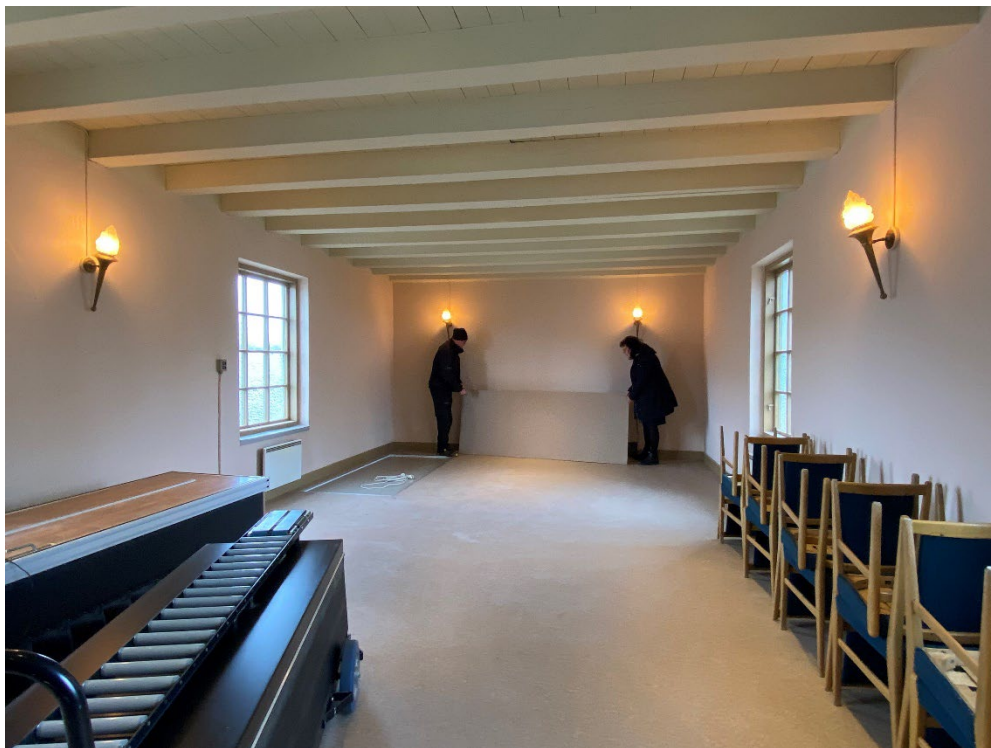
*Figur 5. Vid slutbesiktningen var salen ännu inte möblerad. Notera att spottarna inte syns då man stiger in i rummet. Foto: 2023-04-26.*

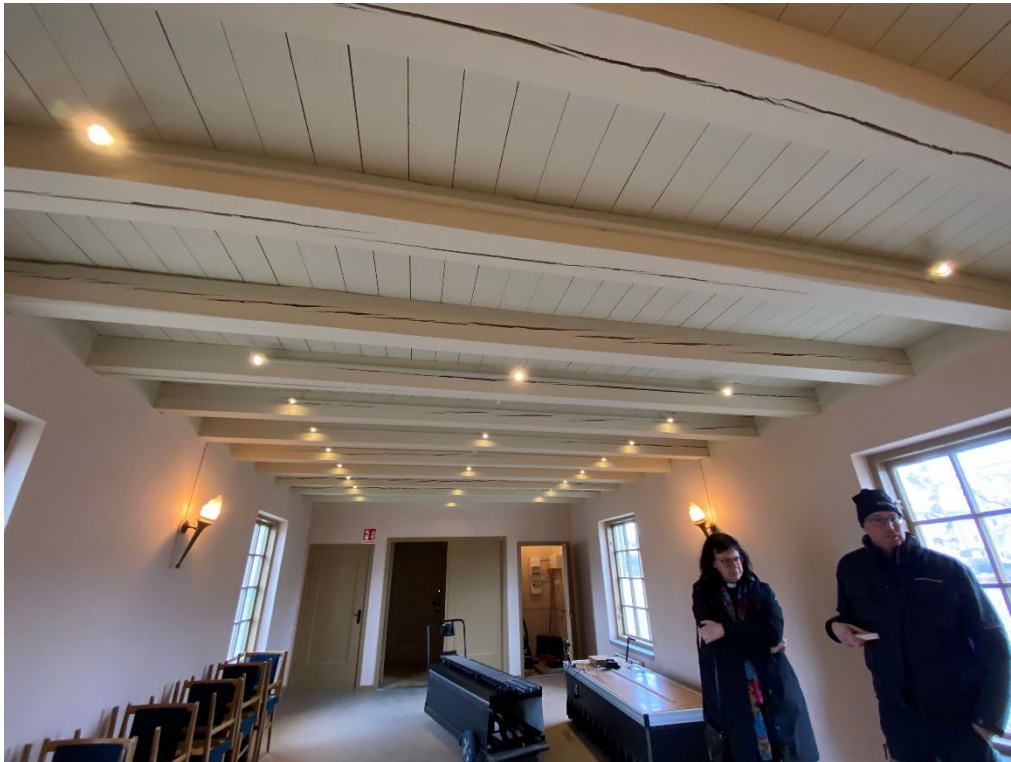
*Figur 15. Nya armaturer har tillkommit i form av små diskreta spottar som sitter på takbjälkarna. Foto: 2023-04-26.*

Ledarmaturer i form av diskreta spottar har monterats på takbjälkarnas sidor som vetter in mot rummet. Det gör att spottarna inte syns när besökaren stiger in i rummet. Spottarna, liksom skenorna som de är monterade på, är inmålade i takets kulör.

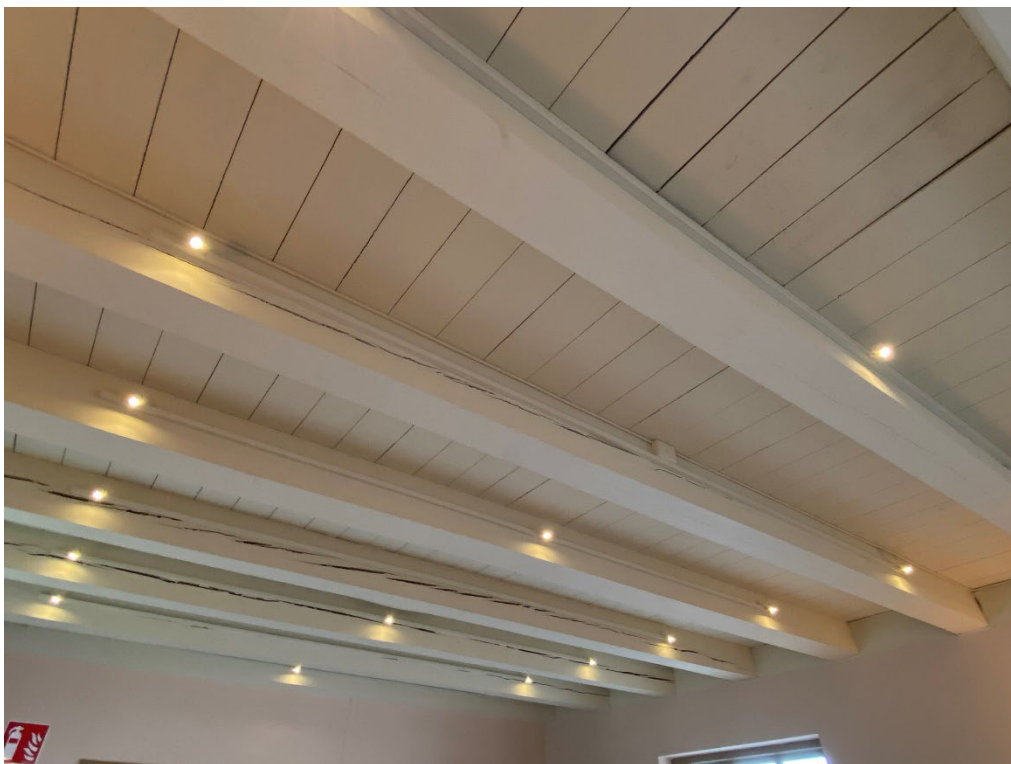
*Figur 16. Nya armaturer har tillkommit i form av små diskreta spottar som sitter på takbjälkarna. Foto: 2023-04-26.*

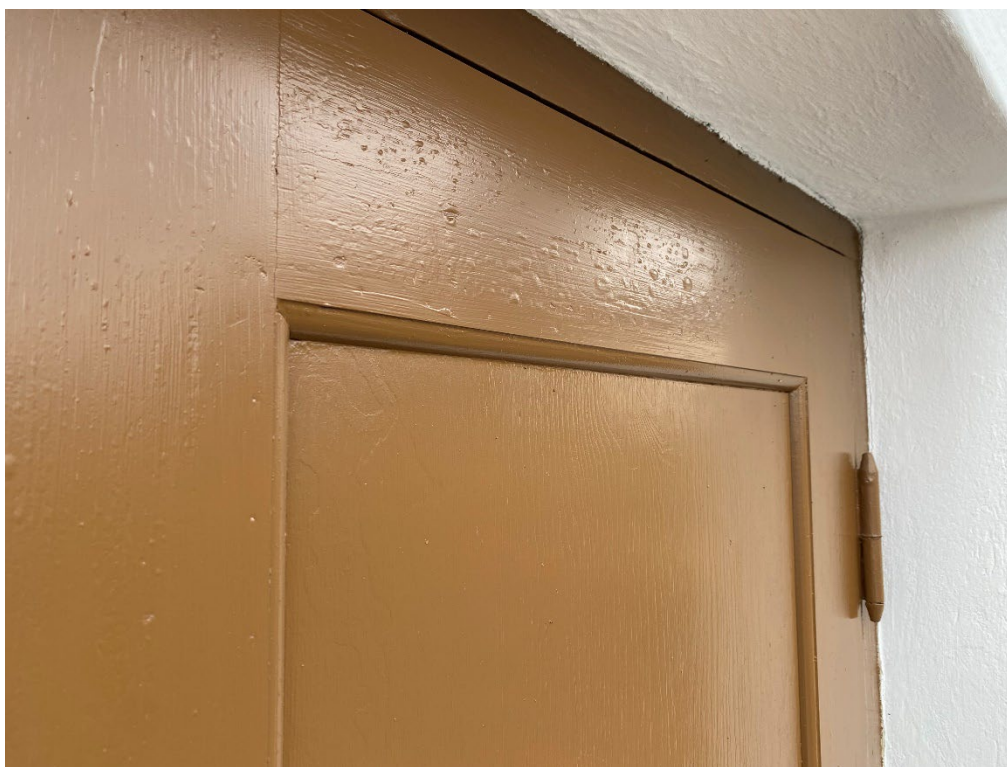
Vid slutbesiktningen upptäcktes blåsbildning i entrédörrens färgskikt på utsidans ram. Målningen kommer att göras om sommaren 2023.

*Figur 17. Blåsbildning på ytorna i entrédörrens ramstycke. Foto: 2023-04-26.*
