# TROLLEDALEN I VÄXBO

Antikvarisk medverkan vid renovering av linklapp och linskäkt

Växbo s:5 m fl  
Rengsjö socken  
Bollnäs kommun  
Gävleborgs län  
2023

Slutrapport  
Lst dnr: 10596–2022  
Beslut enligt 5 § förordningen (2010:1121)  
Beställare: Föreningen Trolldalen

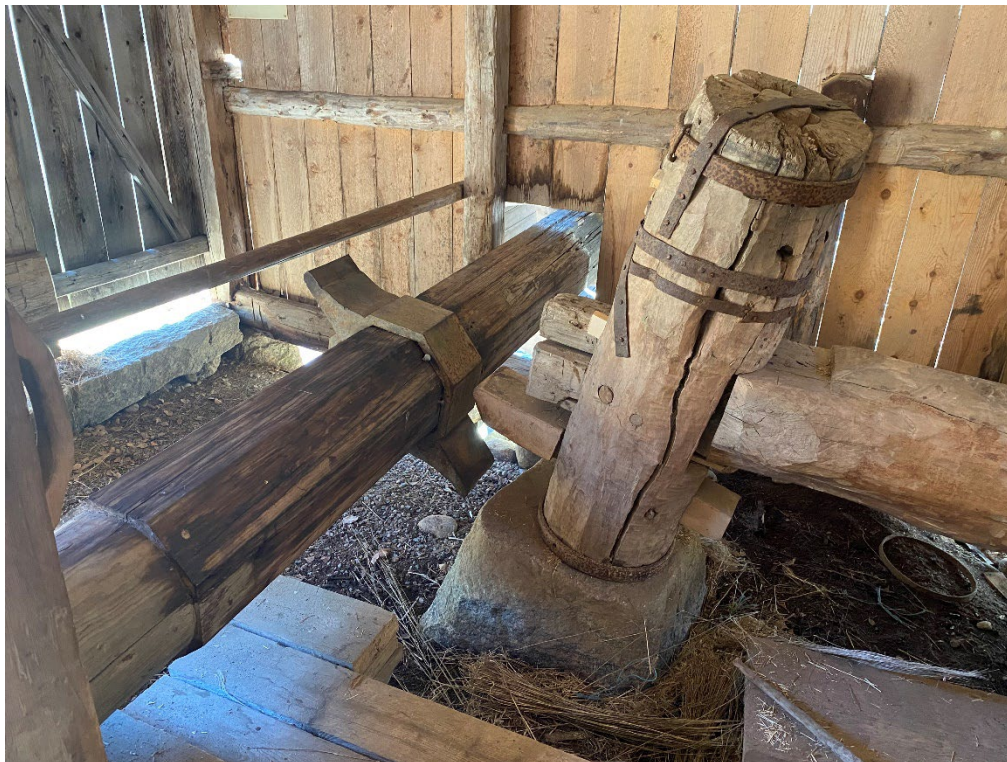
De delar som inom detta projekt har åtgärdats är alla utsatta för höga belastningar samt fukt eller direkt väta. Vatten hade orsakat skadorna i konstruktionen till vattenhjulen där det fanns risk för brott på axlarna. Stödpallen, på vilken axeln i linskäkten vilar, var utdömd.

*Figur 2. Axel och hammarhuvud i linsläppen innan påbörjade arbeten. Foto: 2023-05-08.*

I linklappen har axeln bytts ut. Inför åtgärden lyftes vattenhjulet loss och fixerades i upphissat läge. För att kunna demontera den gamla axeln blev det nödvändigt att ta upp panel på den övre gaveln av byggnaden. Den nya axeln fanns redan tillverkad och lagrad på plats i Trolldalen sedan flera år tillbaka. I likhet med den gamla axeln är den nya tillverkad i fura och åttkantig i utförandet. Den nya konstruktionen är injusterad och balanserad.

Hammarhuvudet till klappen är utbytt till en ny del, tillverkad med den gamla som förlaga. Hammarhuvudet är i björk, vilket är särskilt tåligt för den hårda belastning som hammaren utsätts för. Hammarhuvudet är fäst mot hammarskaftet med infälld grovskruv som döljs av trätappar. Den nedre smidesringen på hammarhuvudet är fäst med handsmidd spik för att sitta säkert i den hårda belastningen som huvudet utsätts för. Samtliga äldre smidesbeslag och infästningar på såväl axel som hammarhuvud är återanvända. Delarna har värmts på plats. Inga åtgärder har gjorts på stödpallen vid linskäkten. Däremot har tre stolpar som vilar på stödpallen samt en snedsträva mellan stolparna, bytts ut till nytt handbilat virke i furu. Stolparnas nedre delar samt en del av axeln har tjärstrukits med Claessons Trätjära.

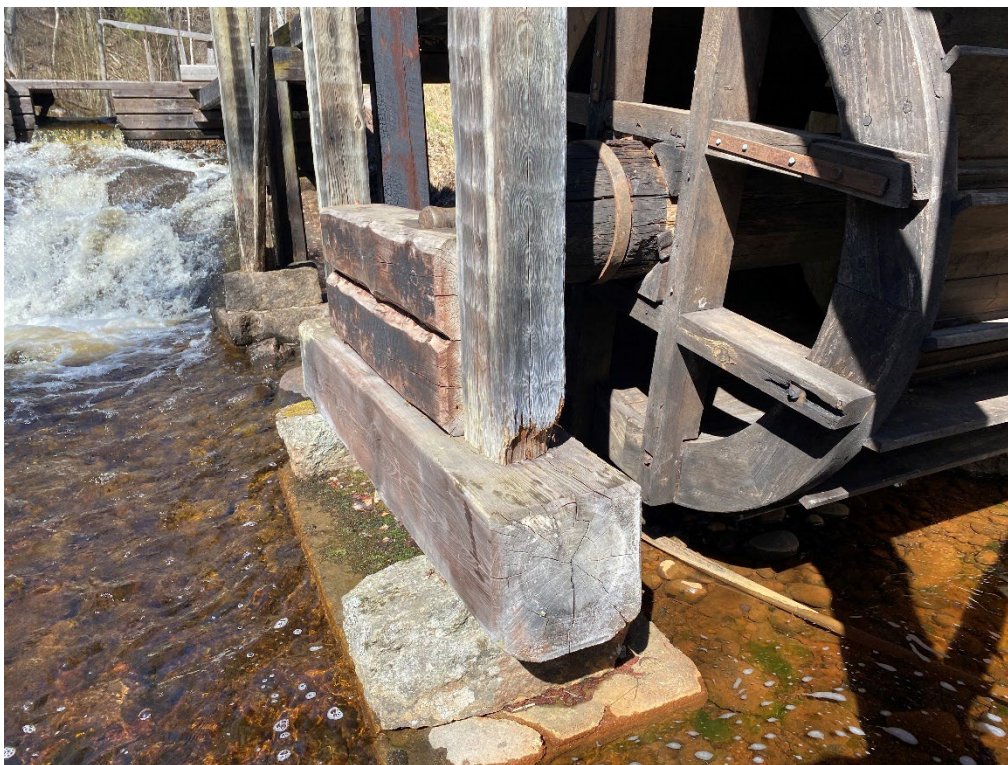
*Figur 3. Stödpost vid linklappen innan påbörjade arbeten. Bilden visar rötskador på stolparna som bär upp överbyggnaden. Foto: 2023-05-08.*

*Figur 9. Vid linklappen har tre stolpar och en snedsträva nyttilverkats, den fjärde utbytta stolpen fanns i lager i Trollöden. Foto: 2023-08-22.*

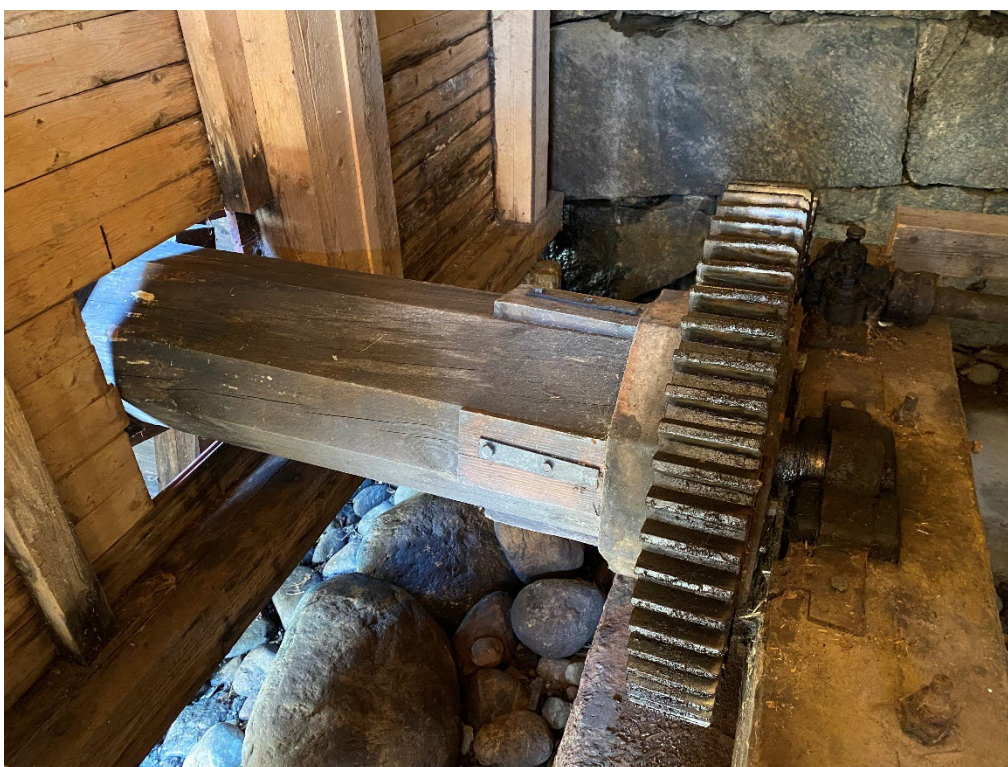
*Figur 4. Linklappens axel innan påbörjade arbeten. Foto: 2023-08-08.*

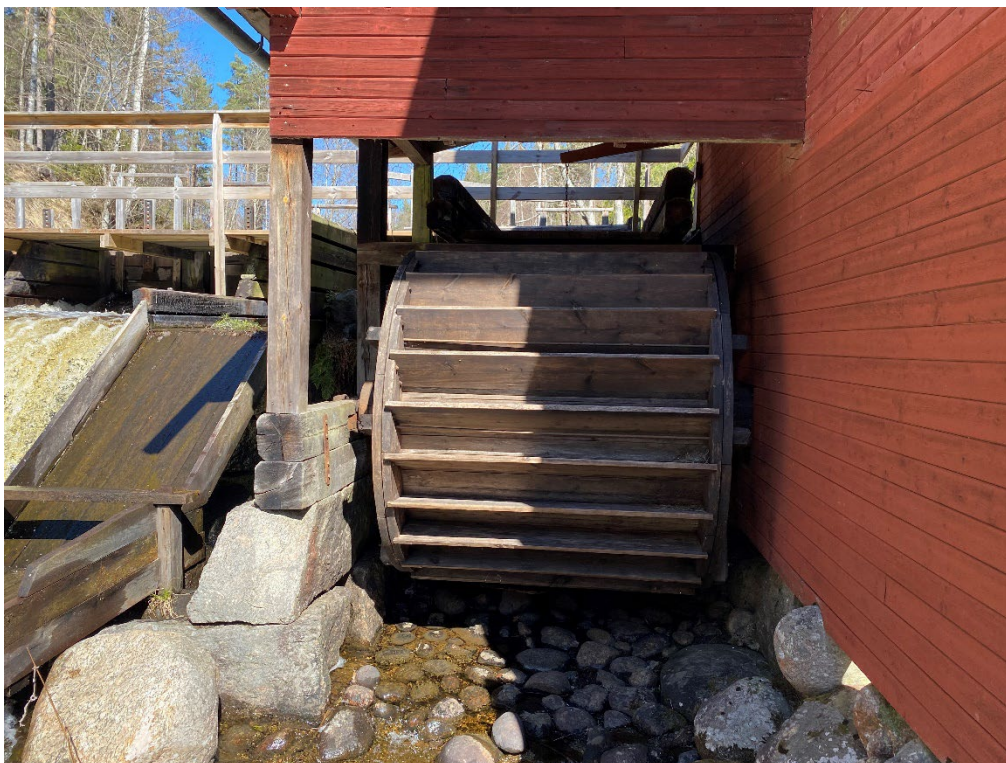
*Figur 5. Till vänster om vattenhjulet syns stödpallen innan påbörjade arbeten. Foto: 2023-05-08.*

*Figur 11. Stödipallen, på vilken axeln vilar, har nytillverkats. Foto: 2023-08-22.*

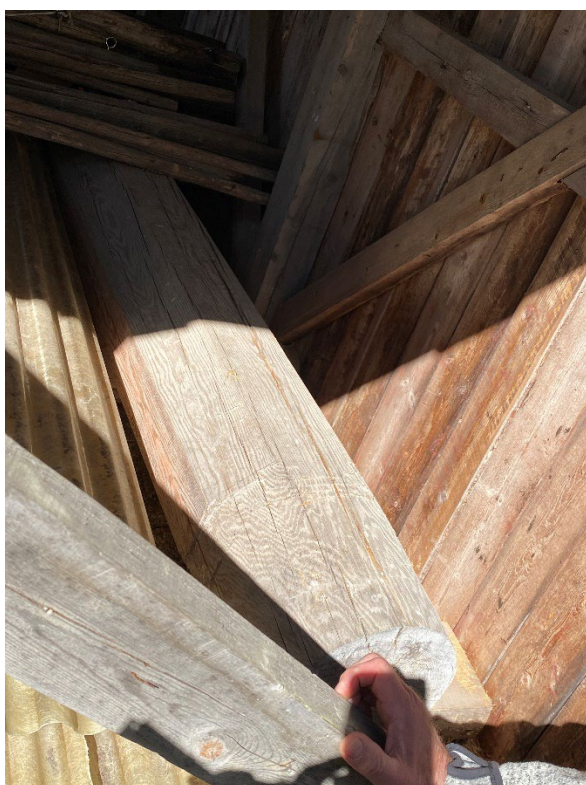
*Figur 6. I ett förråd i Trolldalen förvarades sedan tidigare en axel till linkläppen. Det är inte känt när denna är tillverkad. Foto: 2023-05-08.*

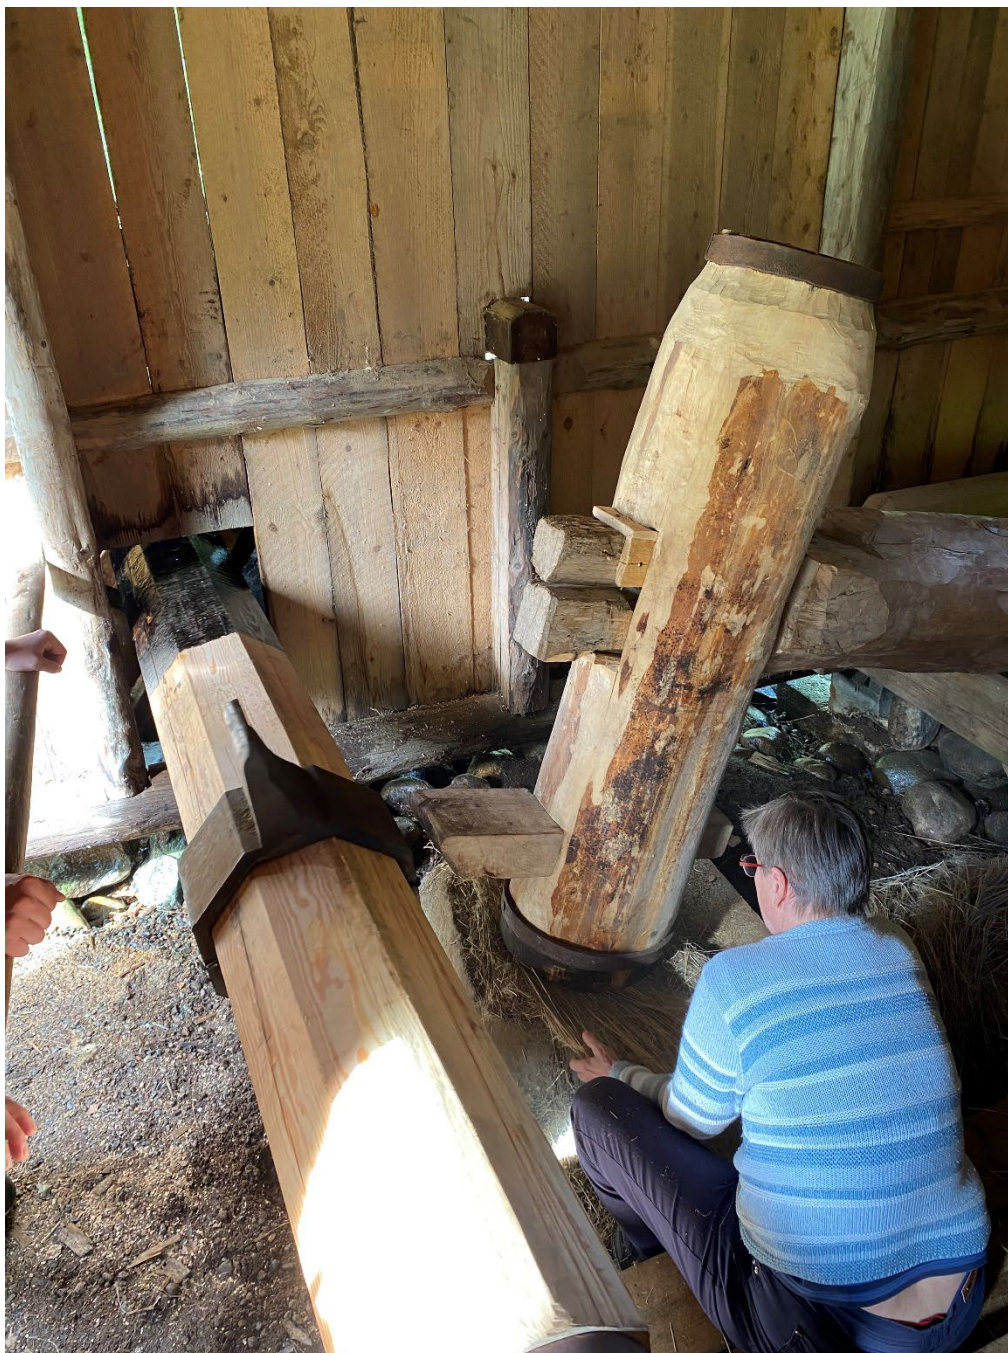
*Figur 8. Vid slutbesiktningen provkördes linklappen och Kristina från Föreningen Trolldalen demonstrerade hur det går till när linet klappas. Foto: 2023-08-22.*

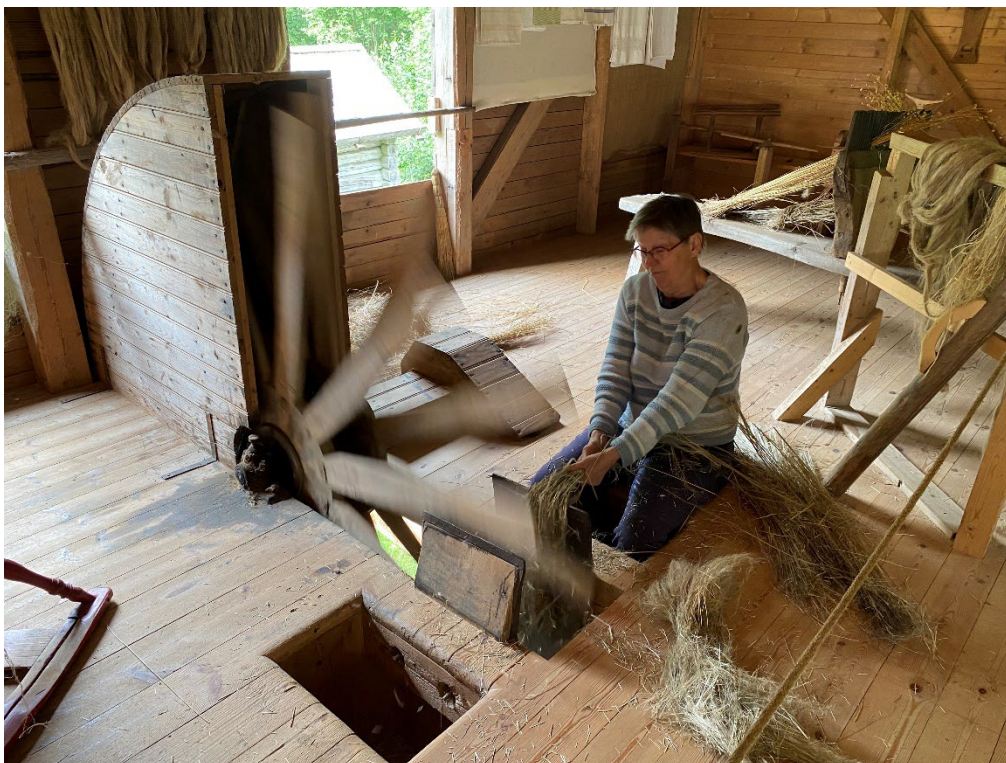
*Figur 12. Vid slutbesiktningen kördes linskäktens maskineri och Kristina från Föreningen Trolldalen demonstrerade hur skäktningen av linet går till.*
