ELVA GRAVSTAKET MED TILLHÖRANDE STENSOCKLAR ETAPP 2021

Antikvarisk medverkan vid renovering

Gamla kyrkogården i Gävle
Gävle stad och kommun
Gävleborgs län
2023

Rapport 2023:25
Ulrika Olsson

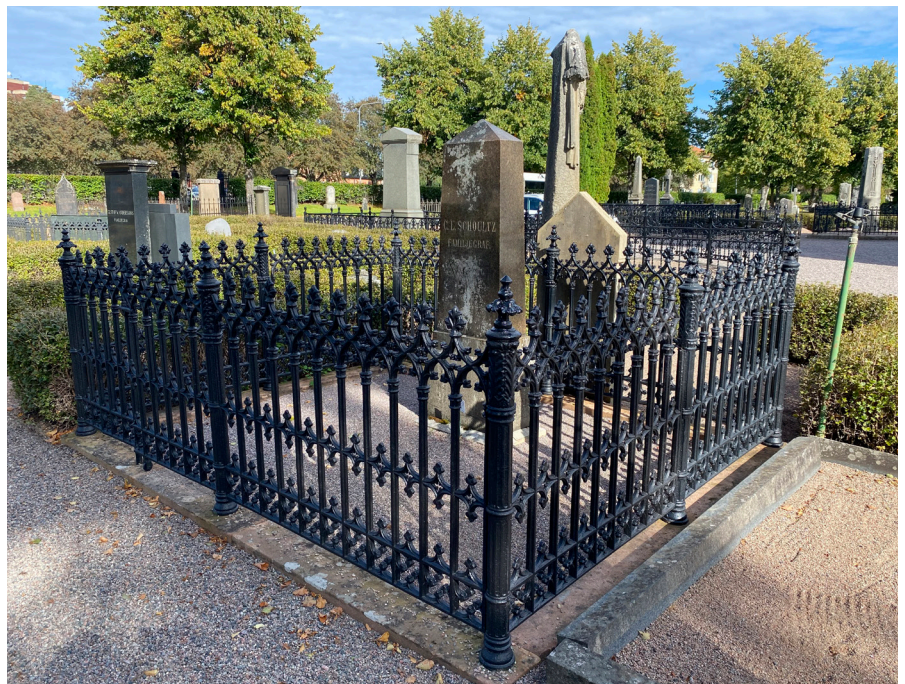
Omslagsbild: GK03 0326 efter avslutade arbeten. Foto: Ulrika Olsson, Länsmuseet Gävleborg, 2023-09-18.

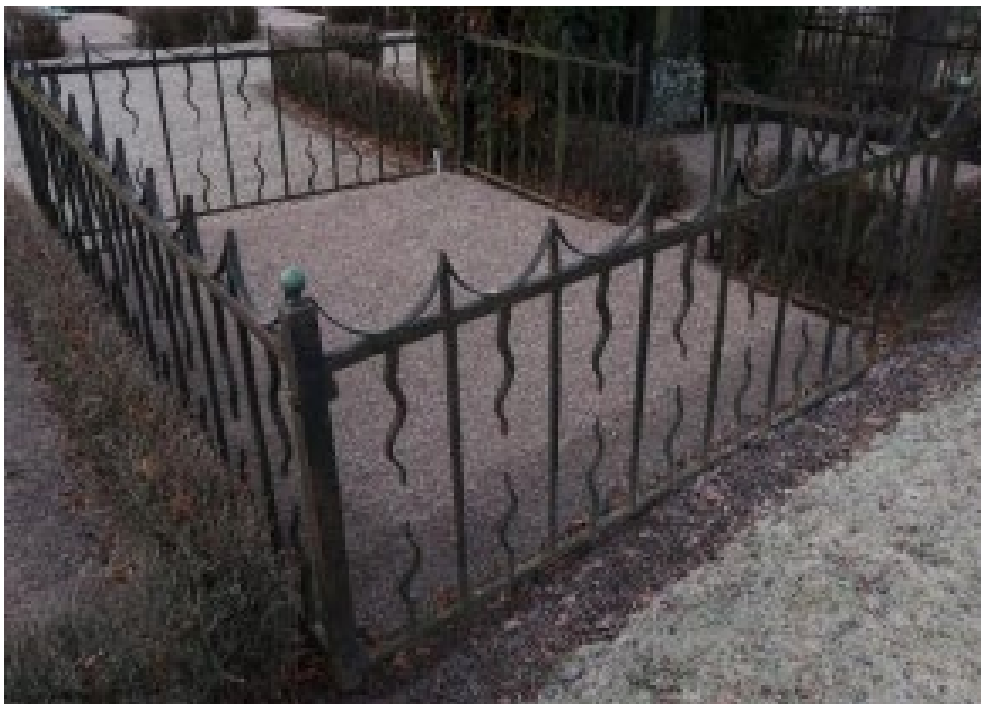
Figur 2. K03 0077 före åtgärd. Smidesstaket i behov av renovering. Staketet är monterat på stenplintar. Graven har inte kvar någon gravsten. Grinden fanns ej på plats. Staketet är monterat i stenklackar. Foto: Kyrkogårdsenheten, Gävle församling, oktober 2020.

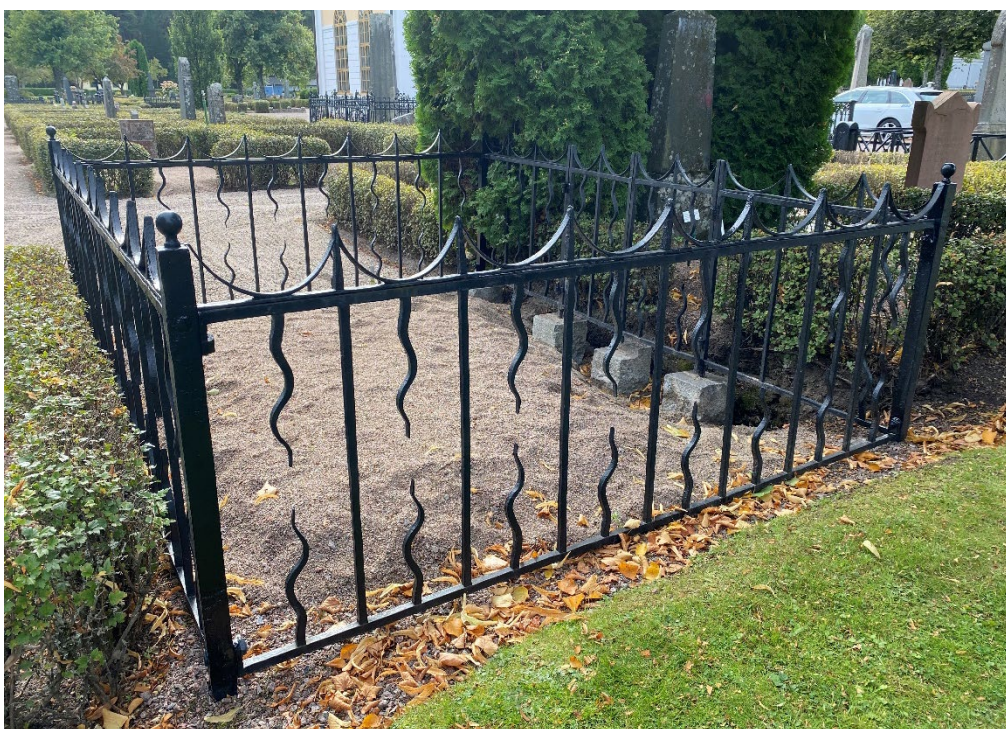
Figur 3. K03 0077 efter åtgärd. Ännu är marken inte uppfylld. Grinden öppnas inåt graven. Stenen som grinden stängs mot har en liten klack för att grinden inte ska kunna glida upp utåt. Foto: Ulrika Olsson, 2023-09-18.

Vid slutbesiktningen syns en del kramlingar beroende på att jorden sjunkit undan. Kyrkogårdsenheten kommer att fylla upp marknivån så att dessa kommer under markytan.

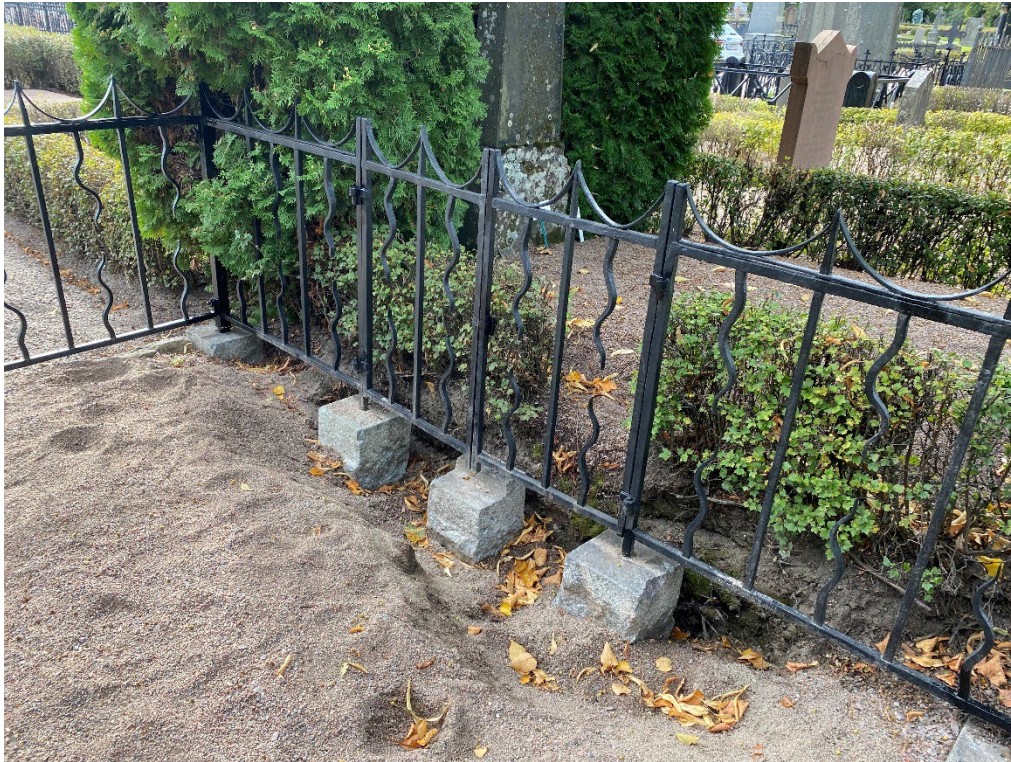
Figur 4. K03 0077 efter åtgärd. Ännu är marken inte uppfylld. Grinden öppnas inåt graven. Stenen som grinden stängs mot har en liten klack för att grinden inte ska kunna glida upp utåt. Foto: Ulrika Olsson, 2023-09-18.

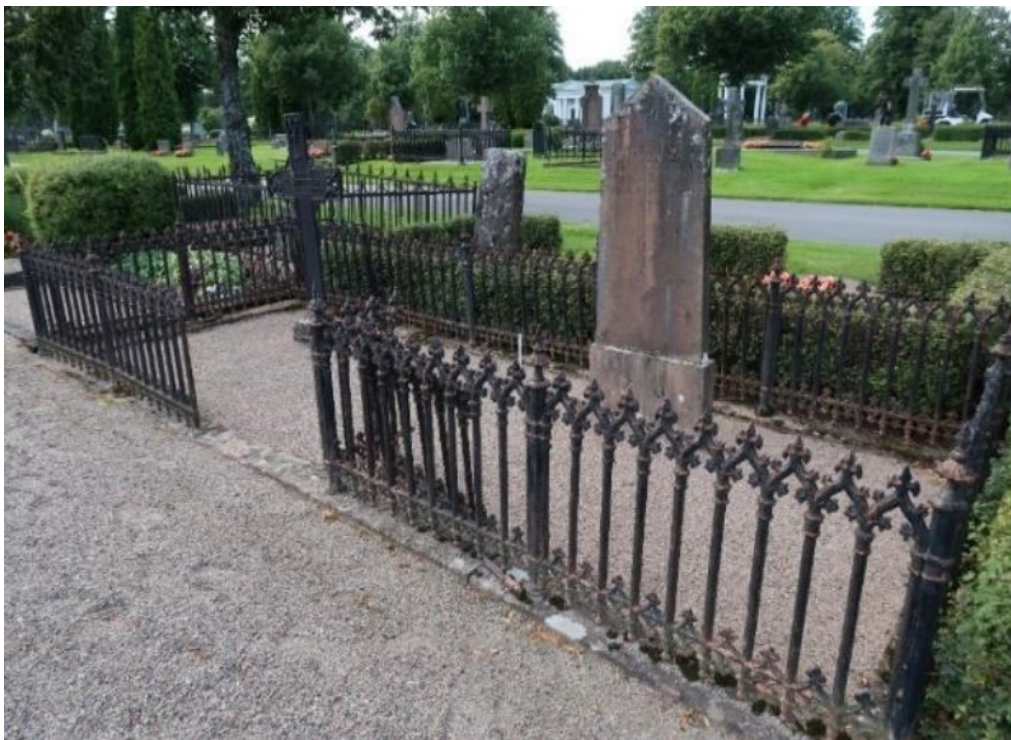
Figur 5. K03 0187 före åtgärd. Gjutjärnsstaket i behov av renovering, sättningar i stenramen. Grinden står löst lutad mot en staketsektion. Foto: Kyrkogårdsenbeten, Gävle församling, oktober 2020.

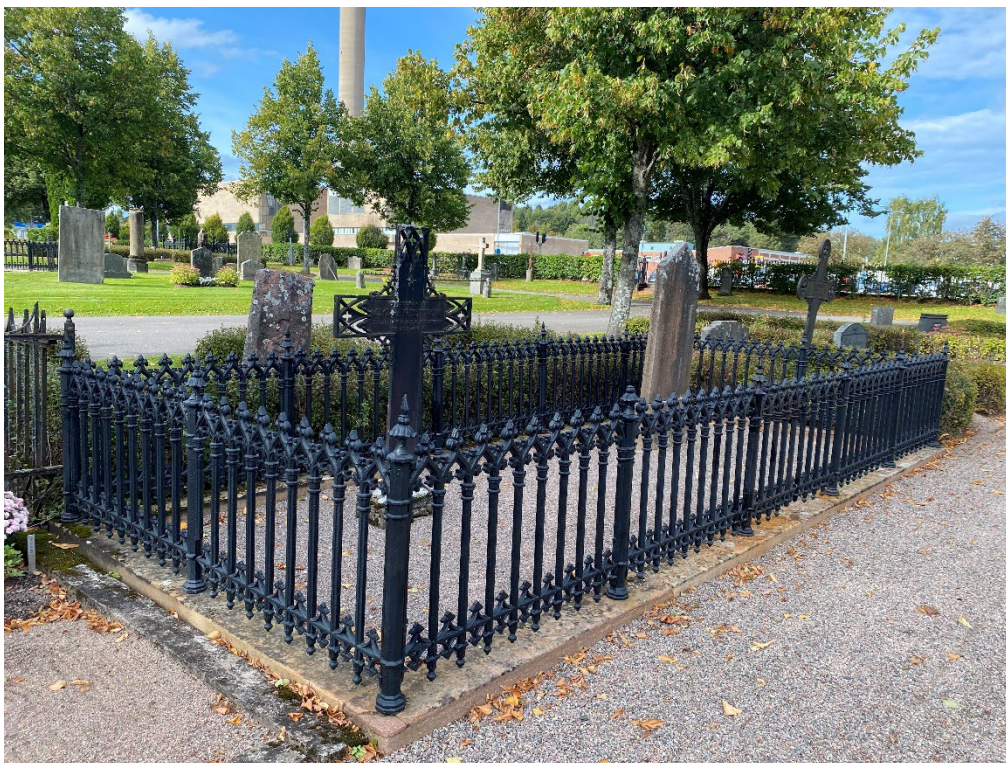
Figur 6. K03 0187 efter avslutade arbeten. Foto: Ulrika Olsson, 2023-09-18.

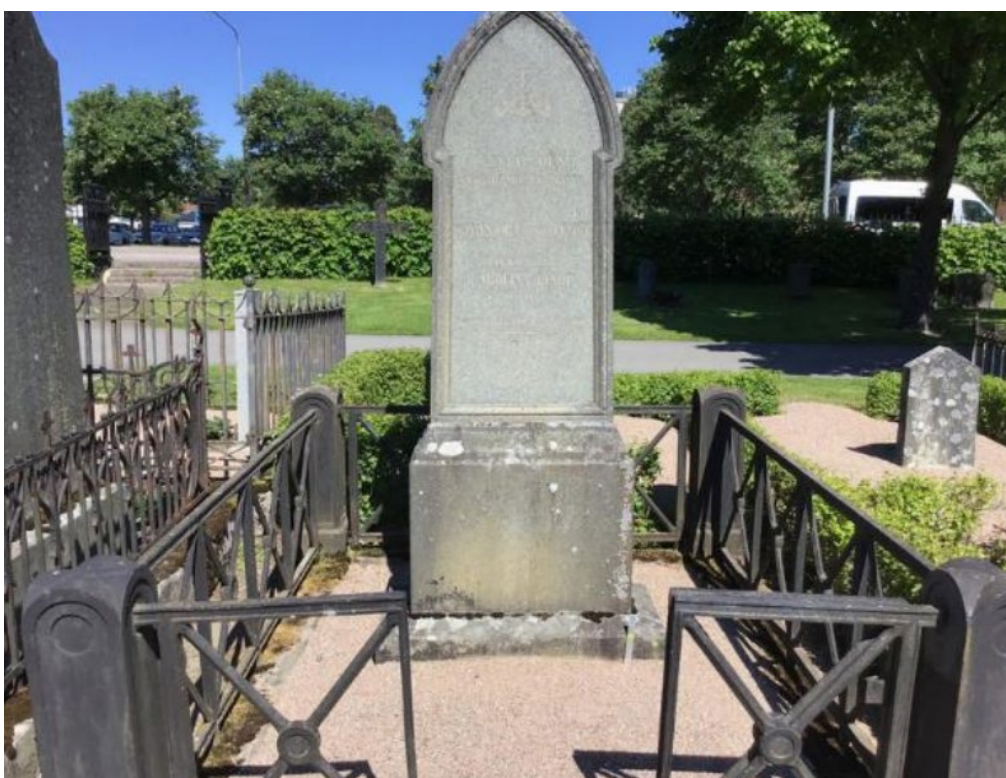
Figur 7. K03 0246 innan påbörjade arbeten. Gjutjärnsstaket med kraftiga hörnstolpar monterade i en stenram. Foto: Kyrkogårdsenheten, Gävle församling, oktober 2020.

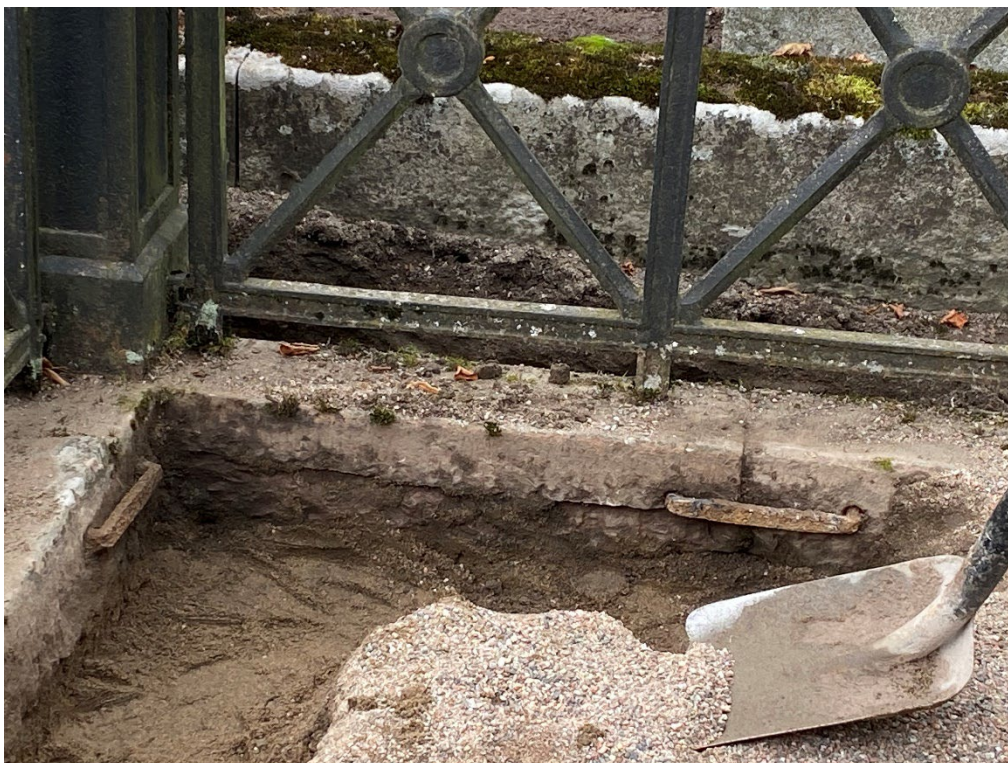
*Figur 8. K03 0246 under pågående arbeten med stenramen. Äldre kramlor blev synliga.
Foto: Ulrika Olsson, 2021-09-28.*

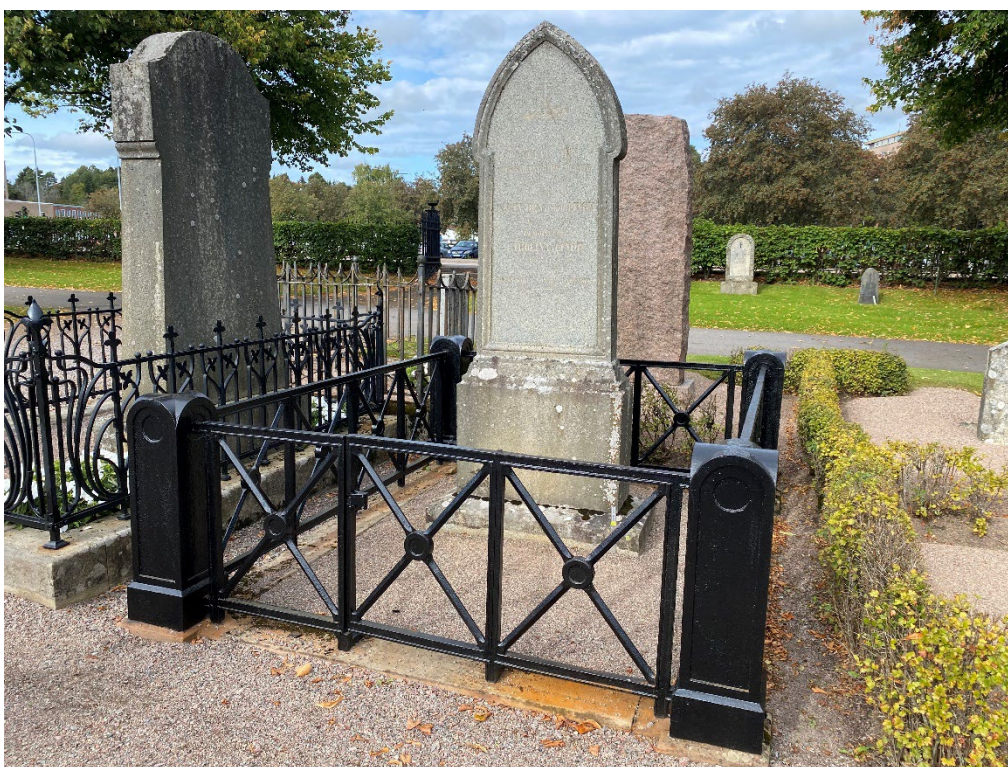
Figur 9. K03 0246 efter avslutade arbeten. Foto: Ulrika Olsson, 2023-09-18.

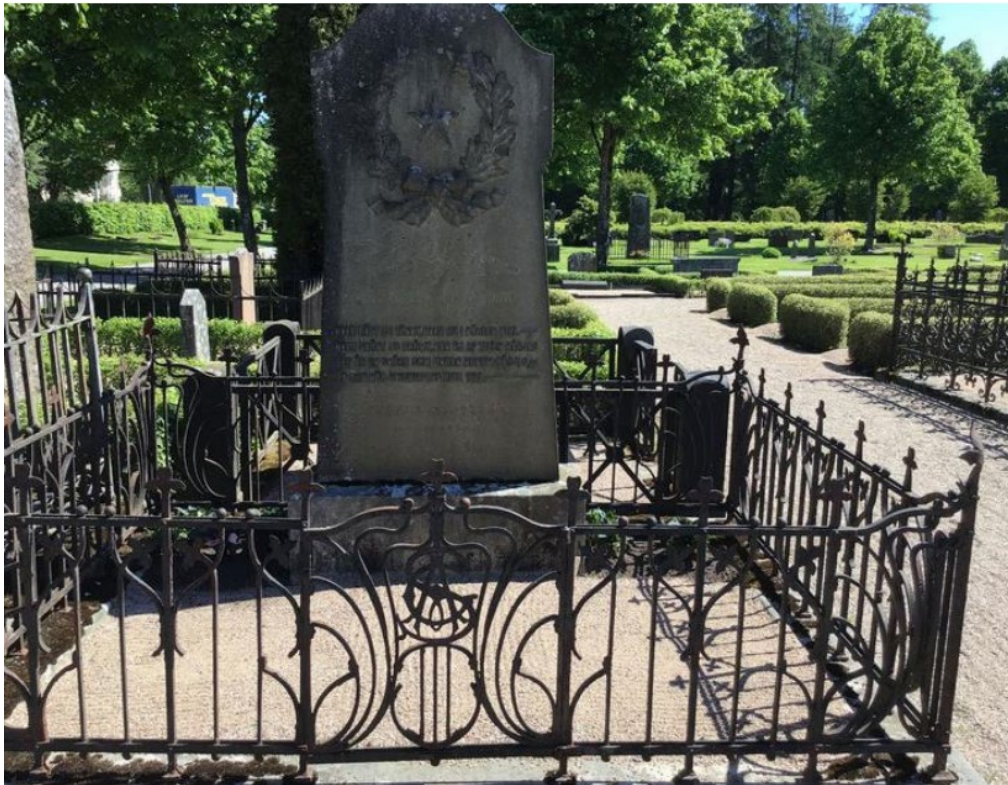
*Figur 10. K03 0247 innan påbörjade arbeten. Smidesstaket monterat i stenram.
Foto: Kyrkogårdsenheten, Gävle församling, oktober 2020.*

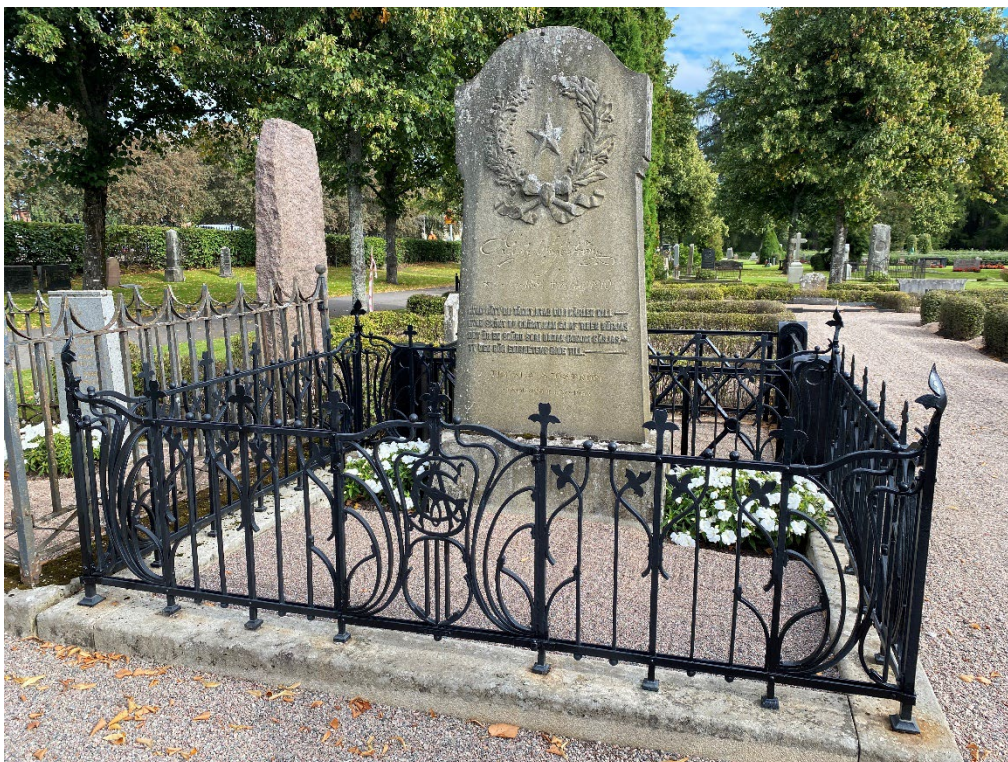
Figur 11. K03 0247 efter avslutade arbeten. Riktad stenram och renoverat smidesstaket. Foto: Ulrika Olsson, 2023-09-18.

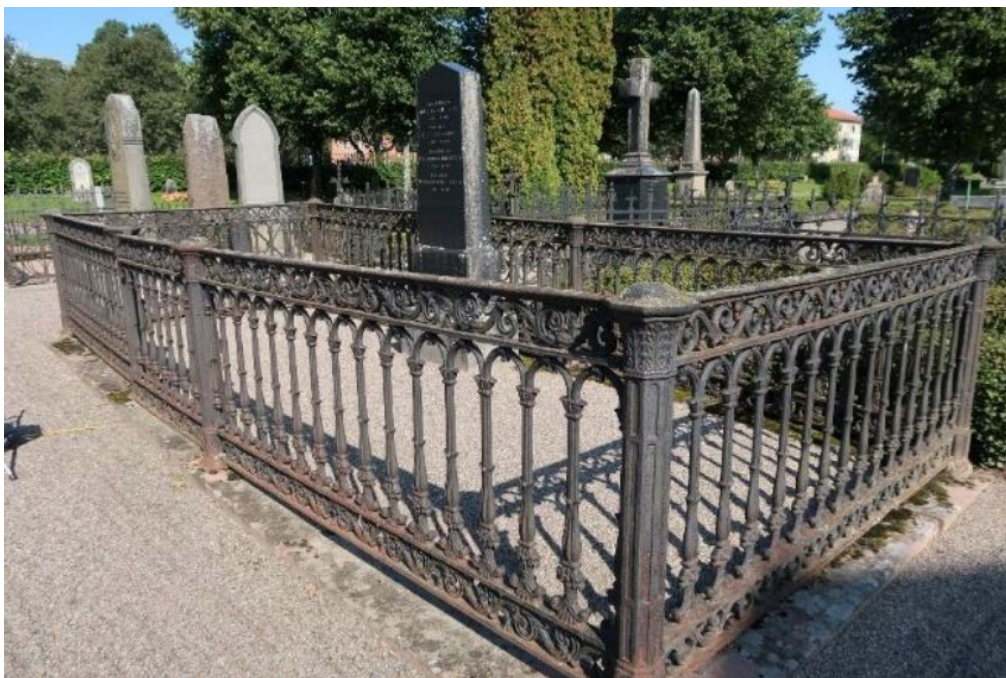
*Figur 12. K03 0248 innan påbörjade arbeten. Sättningar i stenram och gjutjärnsstaket.
Foto: Kyrkogårdsenheten, Gävle församling, oktober 2020.*

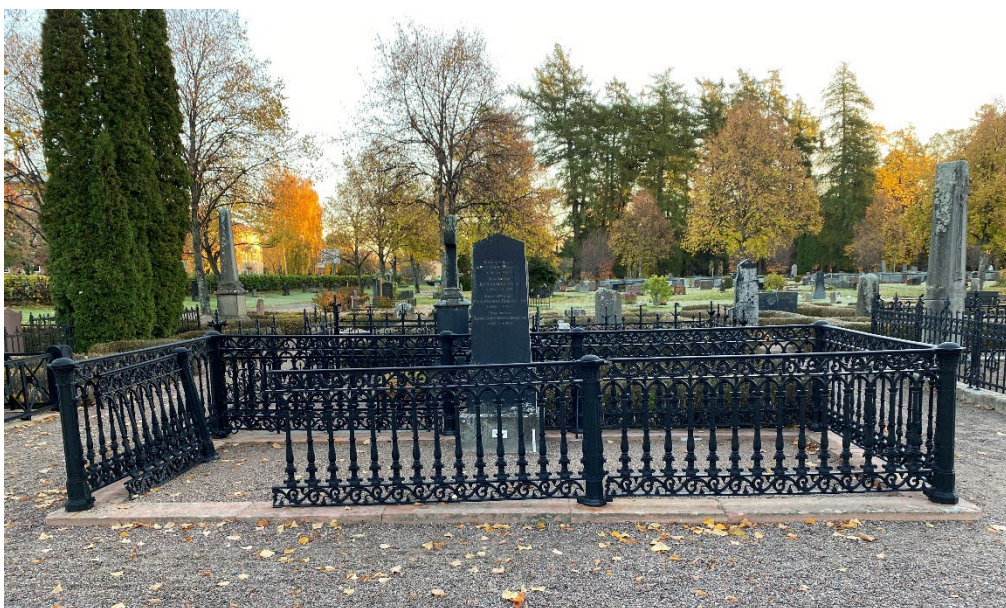
*Figur 13. Arbetet med grav K03 0248 var en av orsakerna till att projektet drog ut på tiden.
Vid en förväntad slutbesiktning 2022-10-20 såg staketet ut så här. Flera delar var
återmonterade i fel läge eller inte återmonterade alls. Foto: Ulrika Olsson, 2022-10-20.*

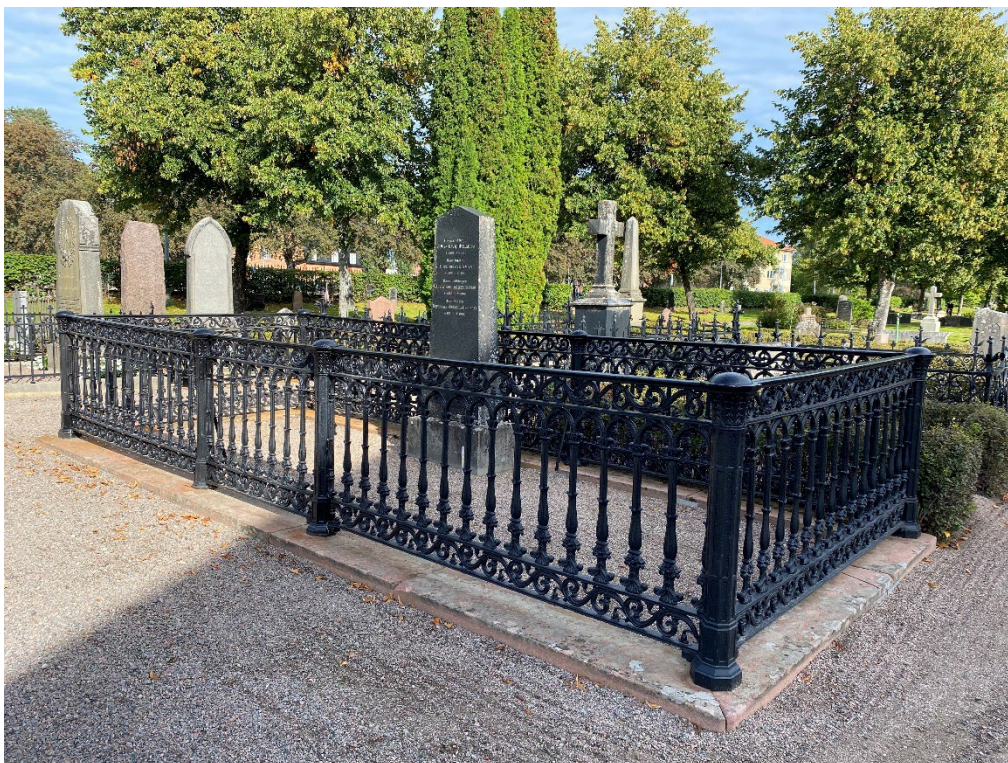
Figur 14. K03 0248 efter avslutade arbeten. Gjutjärnsstaketet är åtgärdat och stenramen riktad. Staketsektionerna är återmonterade i dess rätta lägen. Foto: Ulrika Olsson, 2023-09-18.

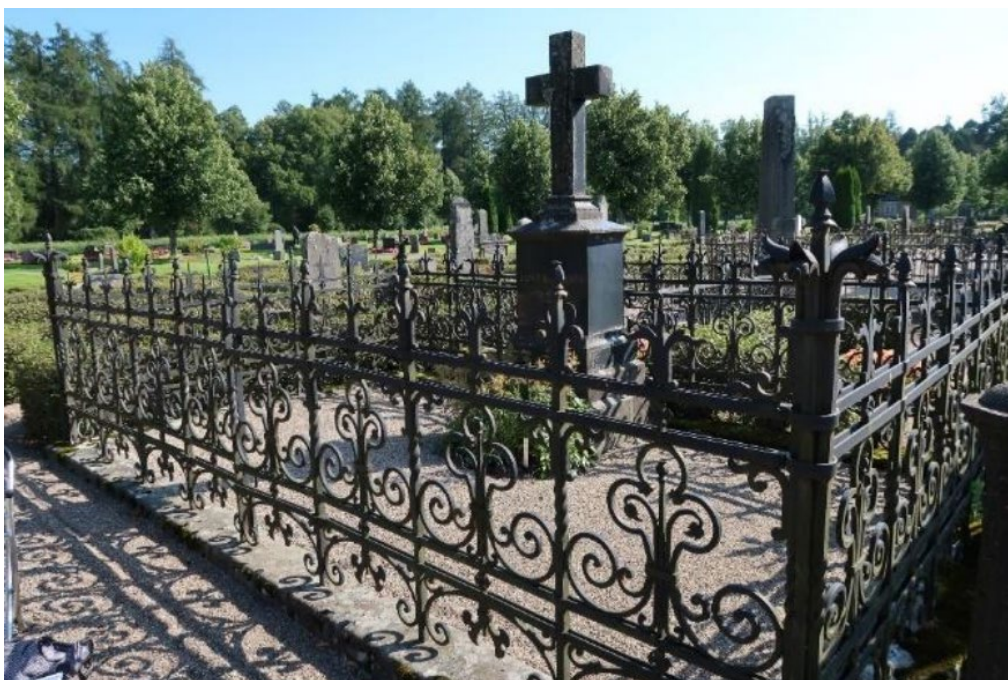
Figur 15. K 03 0250 innan påbörjade arbeten. Smidesstaket i behov av underhåll och stensockel i behov av riktning. Foto: Kyrkogårdsenheten, Gävle församling, oktober 2020.

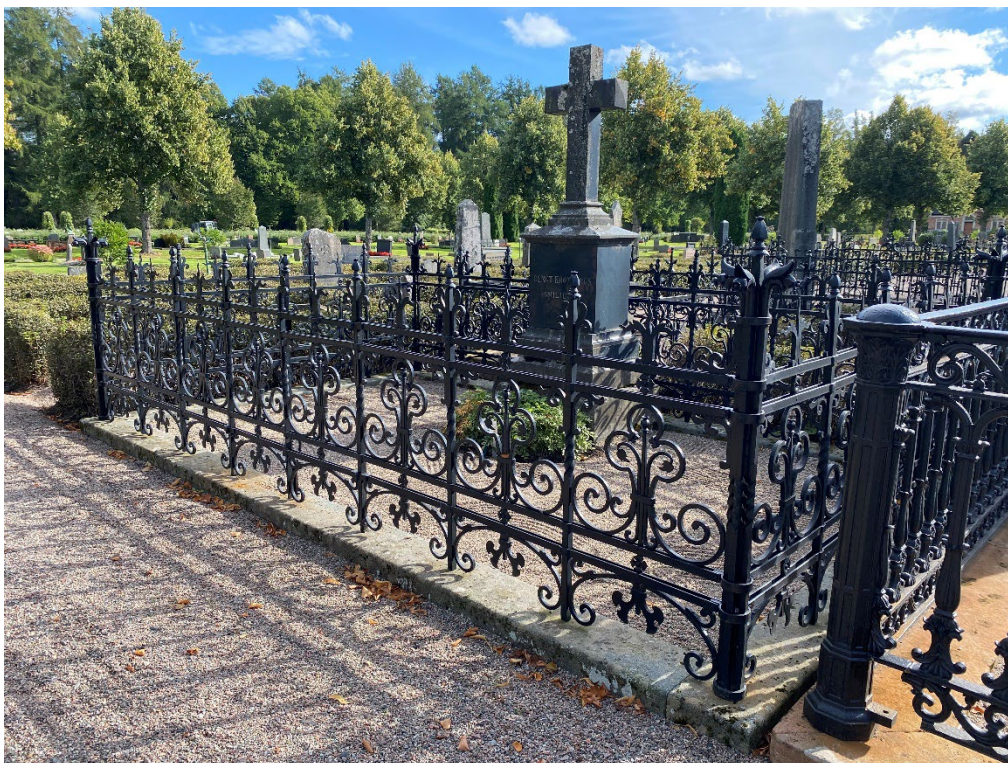
Figur 16. K03 0250 efter avslutade arbeten. Stensockeln är riktad och smidesstaketet renoverat. Foto: Ulrika Olsson, 2023-09-18.

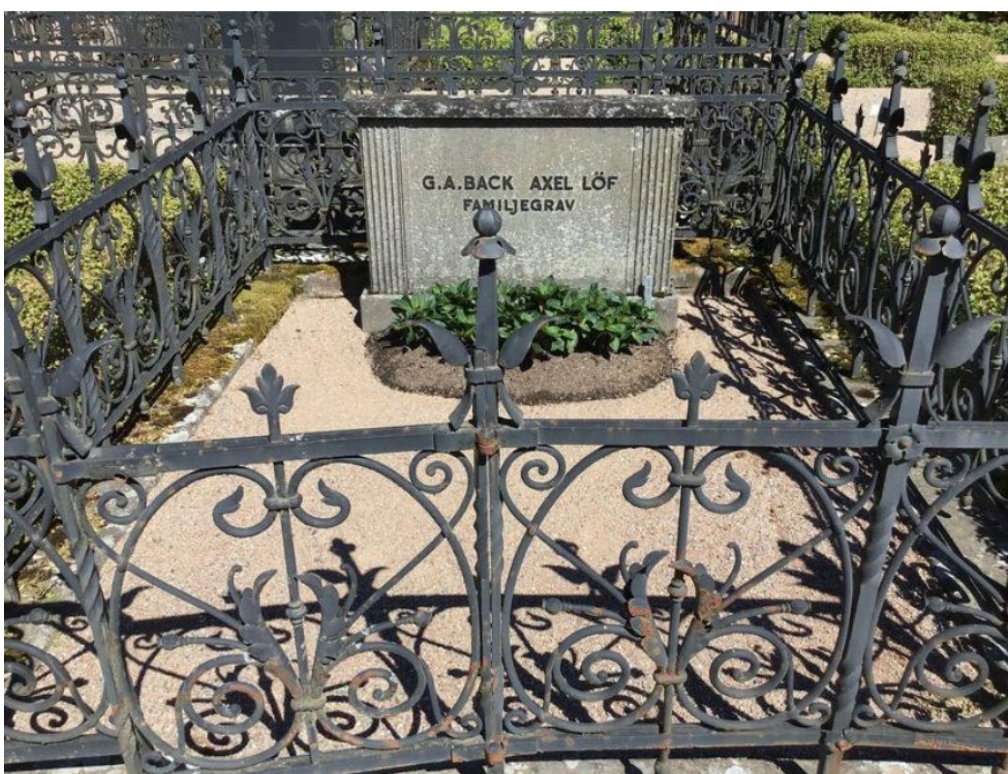
Figur 17. K03 0253 innan påbörjade arbeten. Smidesstaket i behov av renovering, delar har slagit sig på grund av sättningar i stenramen. Grunden går inte att stänga. Foto: Kyrkogårdsenheten, Gävle församling, oktober 2020.

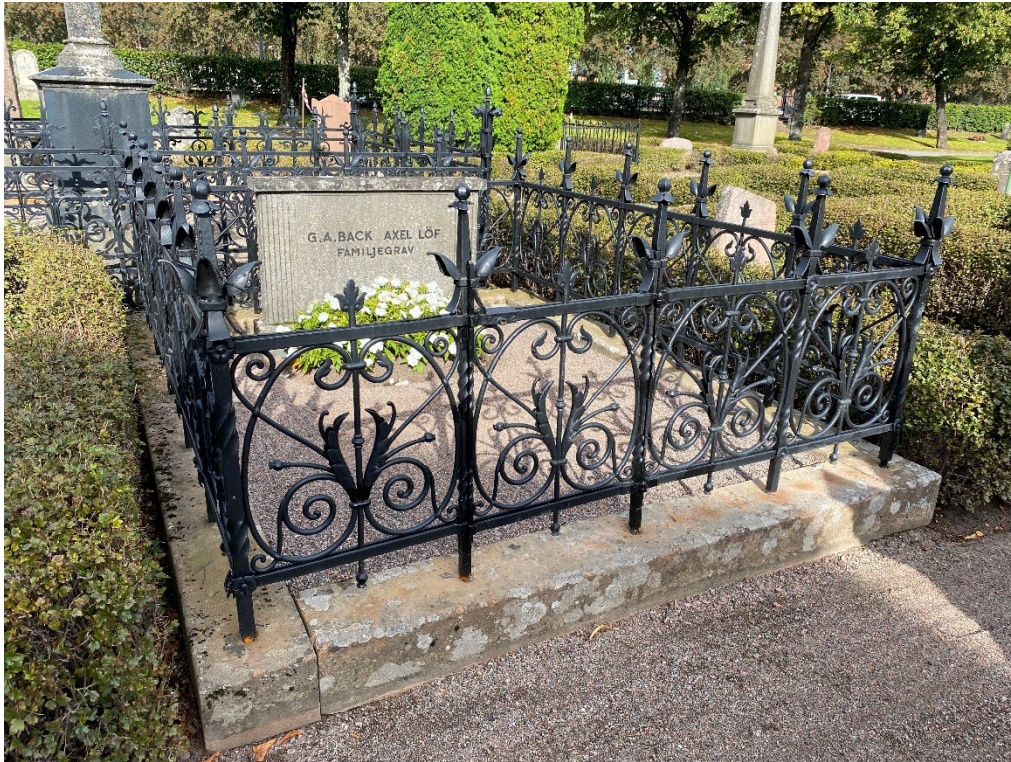
Figur 18. K03 0253 efter avslutade arbeten. Riktad stenram och justerat och renoverat smidesstaket. Stängningsfunktionen på grinden är åtgärdad. Foto: Ulrika Olsson, 2023-09-18.

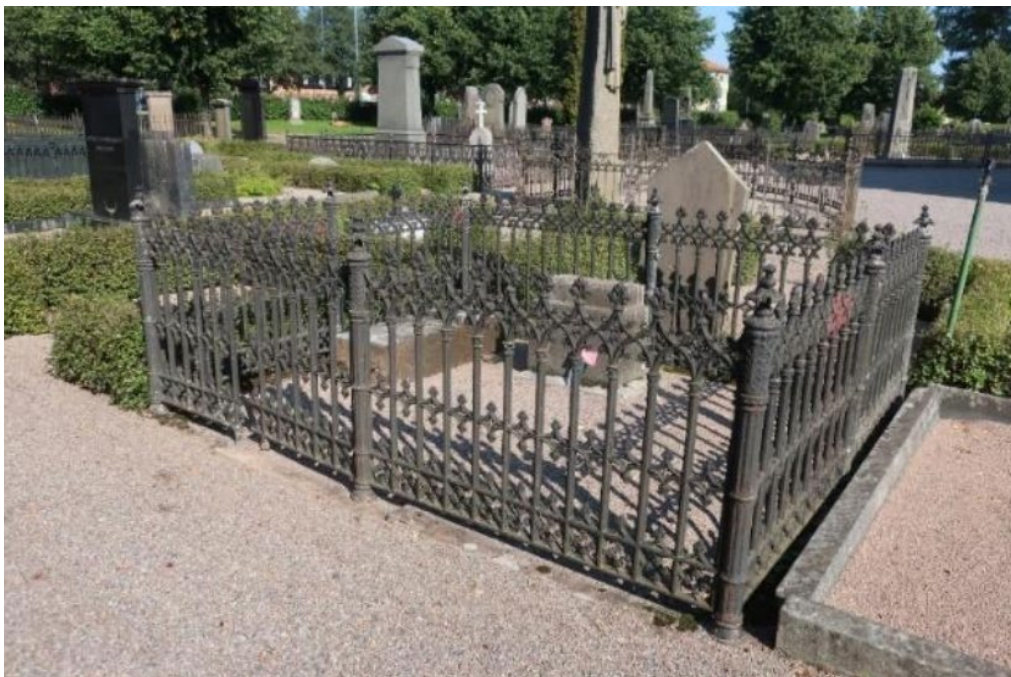
Figur 19. K03 0326 innan påbörjade arbeten. Gjutjärnsstaket i behov av renovering, stenram i behov av justering. Grinden går inte att stänga. Foto: Kyrkogårdsenheten, Gävle församling, oktober 2020.

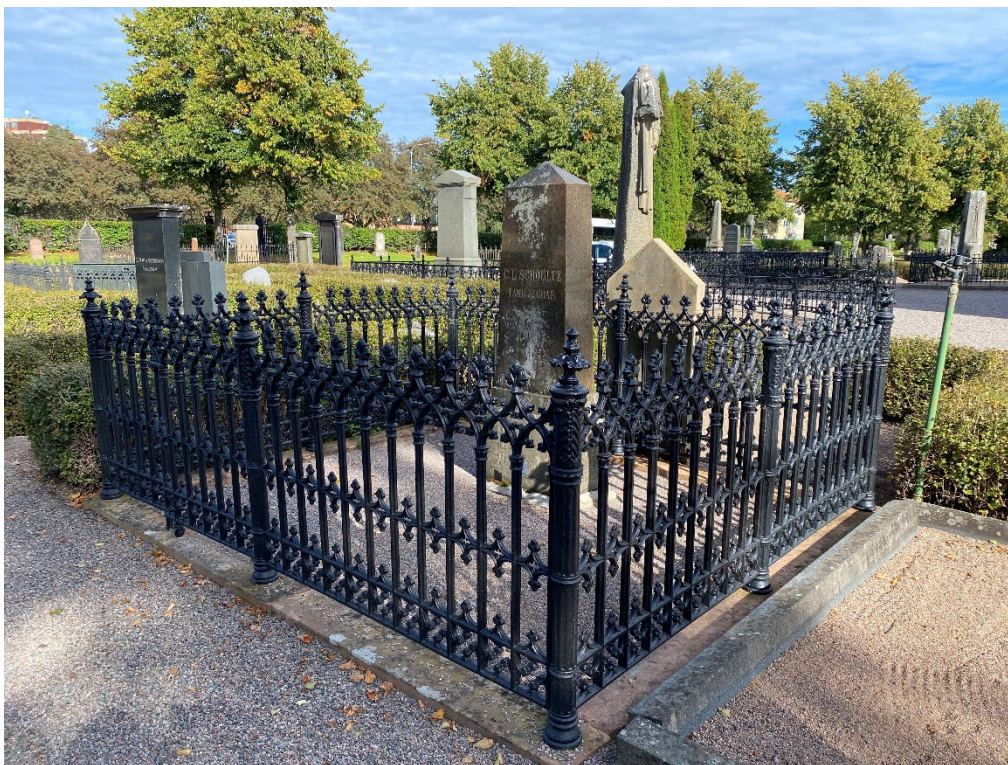
Figur 20. K03 0326 efter avslutade arbeten. Stensockeln har justerats och gjutjärnsstaketet har renoverats. Grinden går att stänga. Foto: Ulrika Olsson, 2023-09-18.

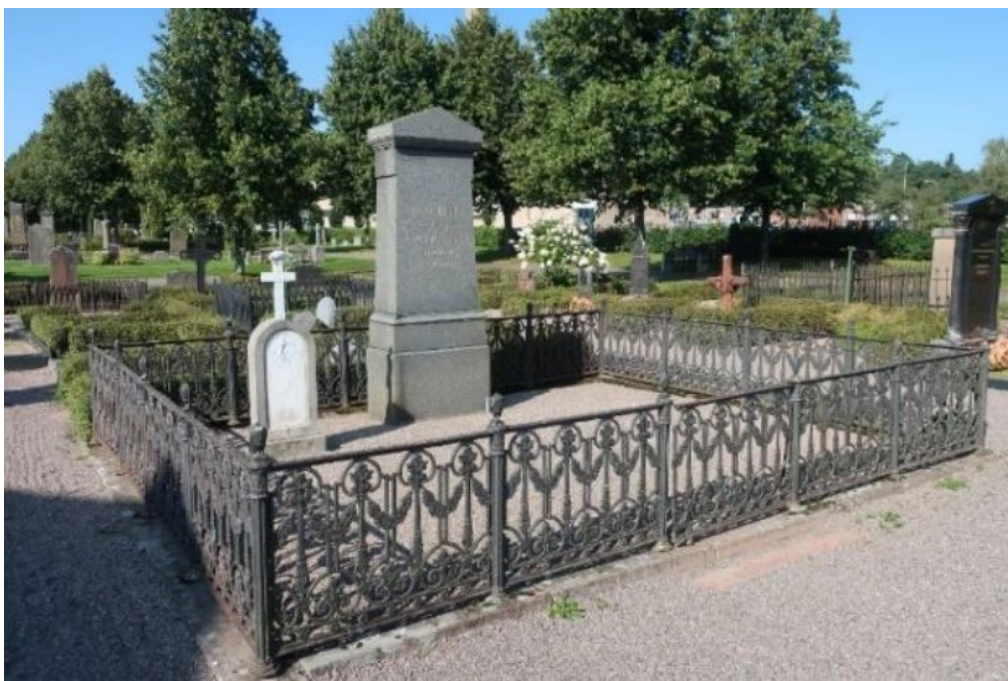
Figur 21. K03 0340 innan påbörjade arbeten. Gjutjärnsstaketet i behov av renovering. Sättningar i stensockeln påverkade även staketet. Grinden går inte att stänga. Foto: Kyrkogårdsenheten, Gävle församling, oktober 2020.

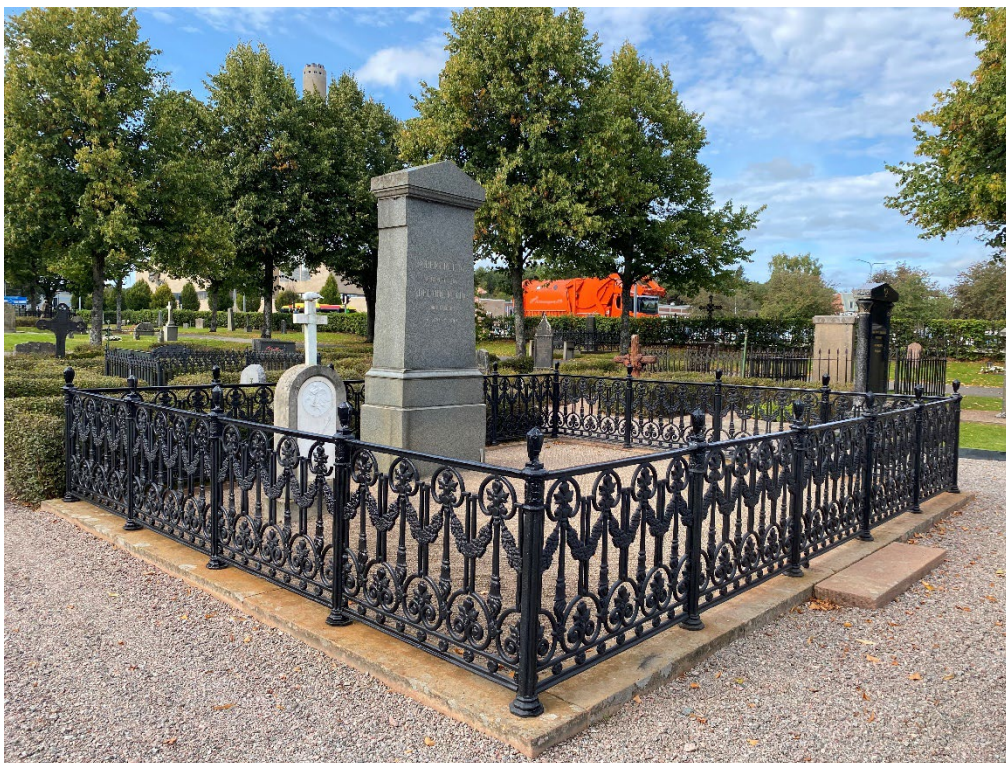
Figur 22. K03 0340 efter avslutade arbeten. Stensockeln har justerats och gjutjärnsstaketet har renoverats. Foto: Ulrika Olsson, 2023-09-18.

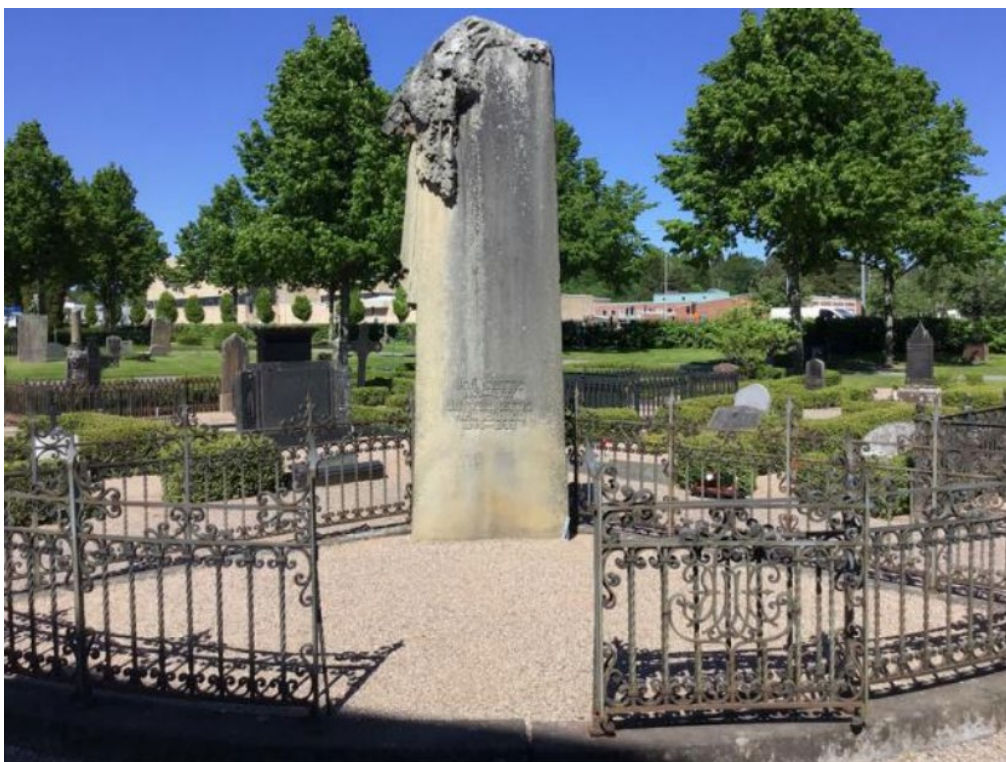
De båda tårtbitsformade gravplatserna K03 0344 och K03 0345 har gjutjärnsstaket som innan påbörjade arbeten hade en grå kulör. Detta fick Kyrkogårdsenheten i Gävle att förmoda att staketen inte varit svartfärgade tidigare, varpå de anlade konservator Per Mattsson för kulördokumentation av de båda staketen. Kulördokumentationen visade att de senaste färgskikten på staketen var svart. De tidigaste färgskikten på de båda staketen var i samma kulör, NCS S7010-Y70R, gråbrun. Mattsson föreslog en återgång till kulören vid renoveringen av staketen. Detta ligger med i såväl ansökan som länsstyrelsens beslut, även fast kulördokumentationen ännu inte hade utförts då.

Figur 23. K03 0344 innan påbörjade arbeten. En av två gravplatser med tårbitsform. Denna ligger på den västra sidan den tidigaste huvudentrén in till kyrkogården från Västra vägen. Foto: Kyrkogårdsenheten, Gävle församling, oktober 2020.

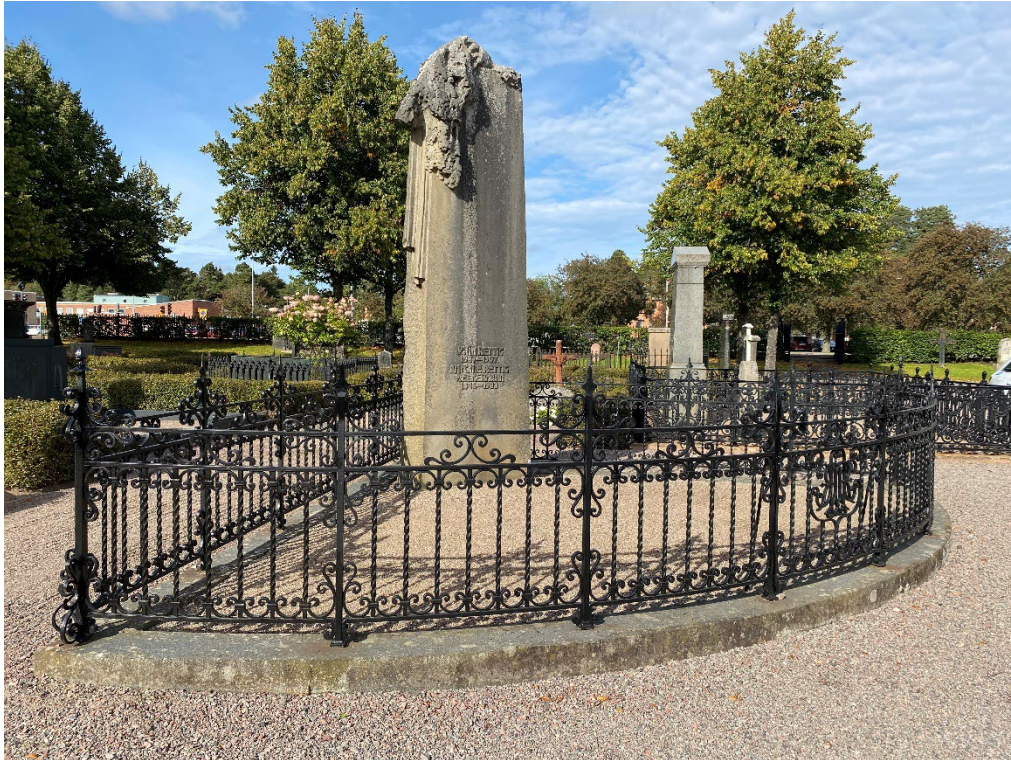
När dokumentationen var utförd och det fanns en föreslagen NCS-kod, kommunicerades detta via e-post till utförande firma (E-post 2021-04-22). Trots detta har staketen målats svarta utan dialog. Utförande firma har inte lämnat någon förklaring till detta annat än att det är en miss.

Figur 24. K03 0344 efter avslutade arbeten. Stenramen är justerad och staketet är renoverat. Staketet är målat svart trots framtagen kulörkod. Foto: Ulrika Olsson, 2023-09-18.

Antikvarisk medverkande anser att det är synd då det nu fanns ett bra tillfälle att återställa kulören. Avsteget kan godtas i och med att staketen varit svartfärgade innan den aktuella renoveringen. Vid nästa ommålning bör dock staketen målas i den gråbruna kulören.

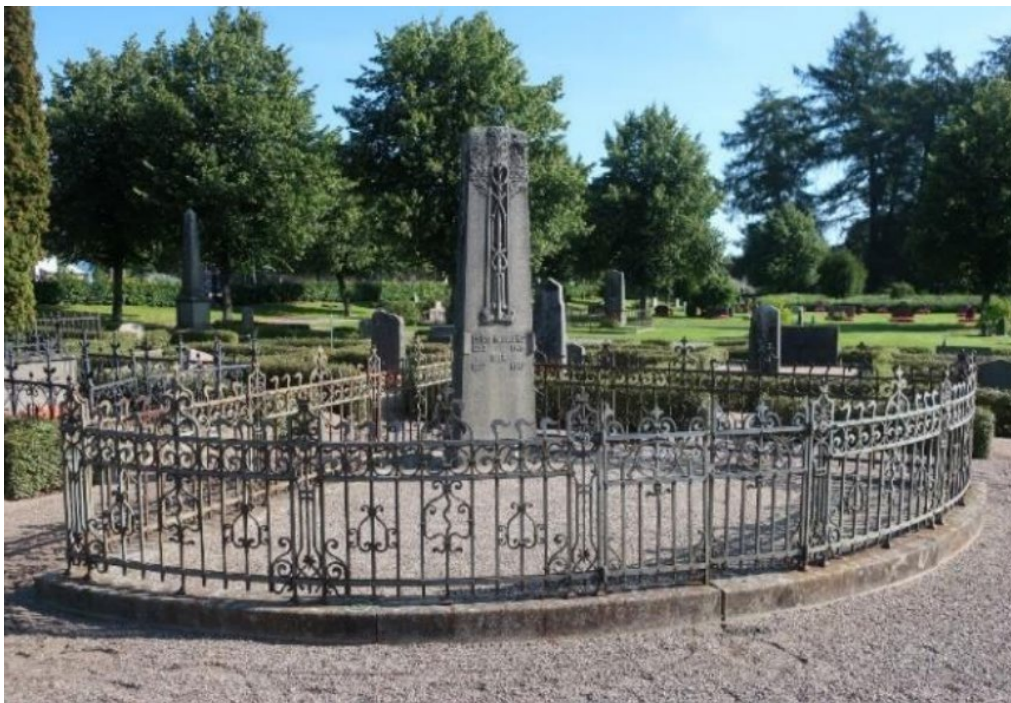
Figur 25. K03 0345 innan påbörjade arbeten. En av två gravplatser med tårbitsform. Denna ligger på den östra sidan av den tidigaste huvudentrén in till kyrkogården från Västra vägen. Foto: Kyrkogårdsenheten, Gävle församling, oktober 2020.

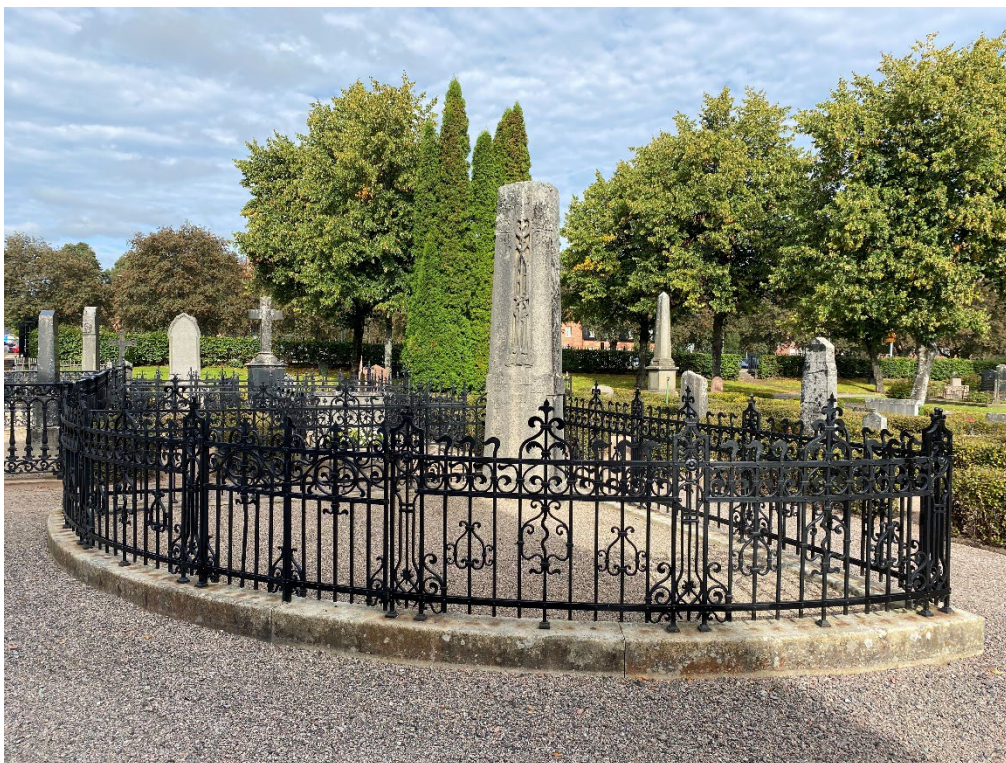
Figur 26. K03 0345 efter avslutade arbeten. Stenramen är justerad och staketet är renoverat. Staketet är målat svart trots framtagna kulörkod. Foto: Ulrika Olsson, 2023-09-18.
