# TIO GRAVSTAKET MED TILLHÖRANDE STENSOCKLAR ETAPP 2022

Antikvarisk medverkan vid renovering

Gamla kyrkogården i Gävle  
Gävle stad och kommun  
Gävleborgs län  
2023

Rapport 2023:28  
*Ulrika Olsson*

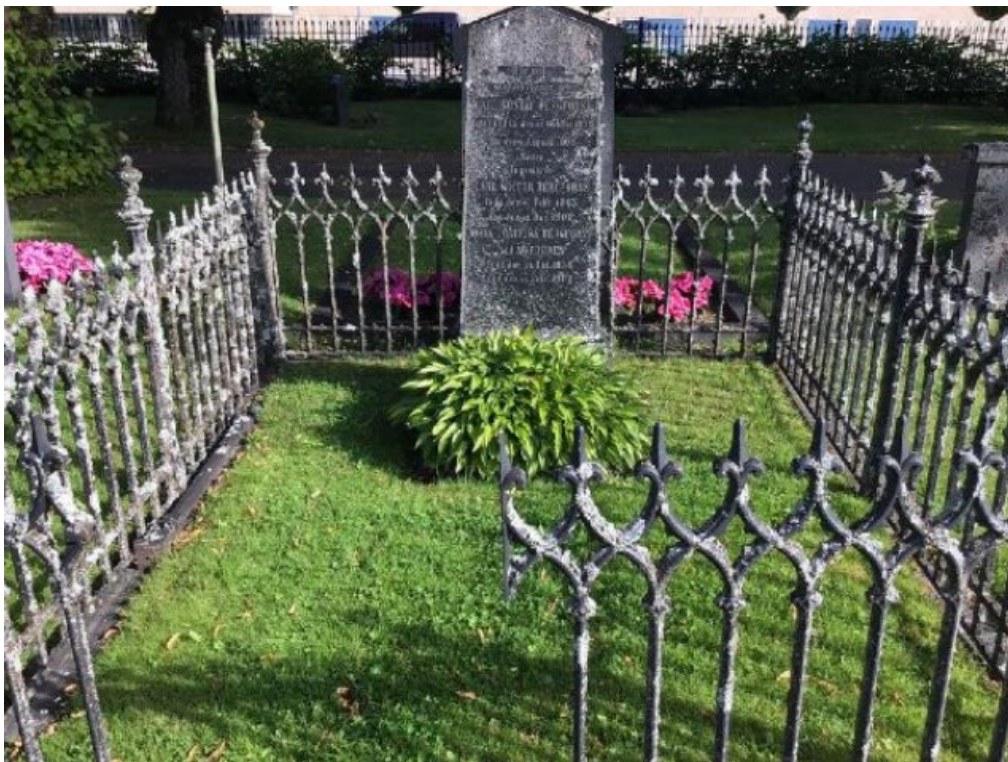
*Figur 2. GK06 0150 före åtgärd. Gjutjärnsstaket i behov av renovering. Flera delar hade gått isär och grunden stod lös inne mot staketet. Gravens ursprungliga grusbeläggning har med tiden övergått till gräs. Foto: Kyrkogårdsenheten, Gävle församling, november 2021.*

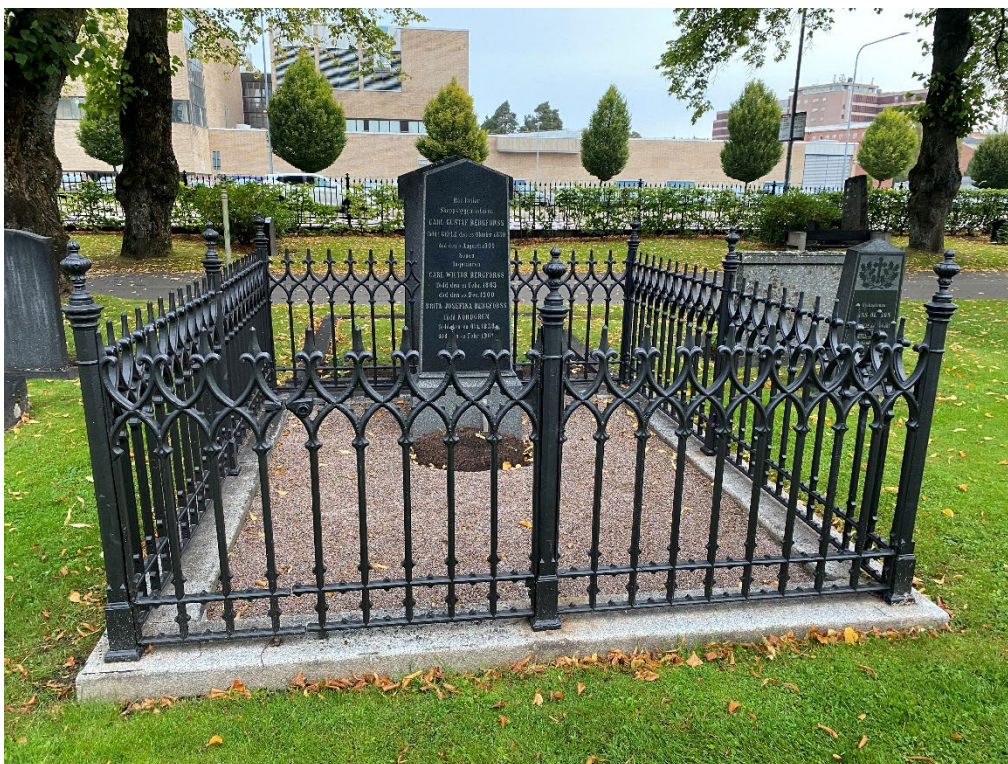
*Figur 3. GK06 0150 efter åtgärd. Stensockeln har riktats och gravplatsens ursprungliga markbeläggning med grus har återskapats. Gjutjärnsstaketet har lagats och grunden har återmonterats. Foto: Ulrika Olsson, 2023-09-29.*

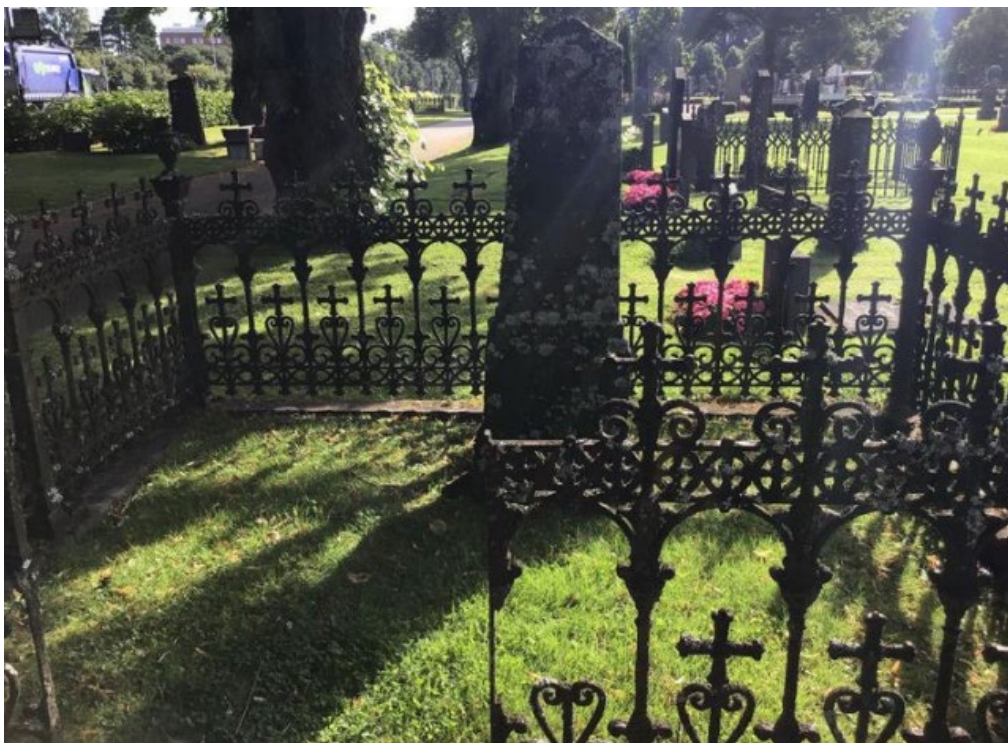
*Figur 4. GK06 0089 före åtgärd. Gjutjärnsstaketet var trasigt i många små delar. Grinden saknas. Foto: Kyrkogårdsenheten, Gävle församling, november 2021.*

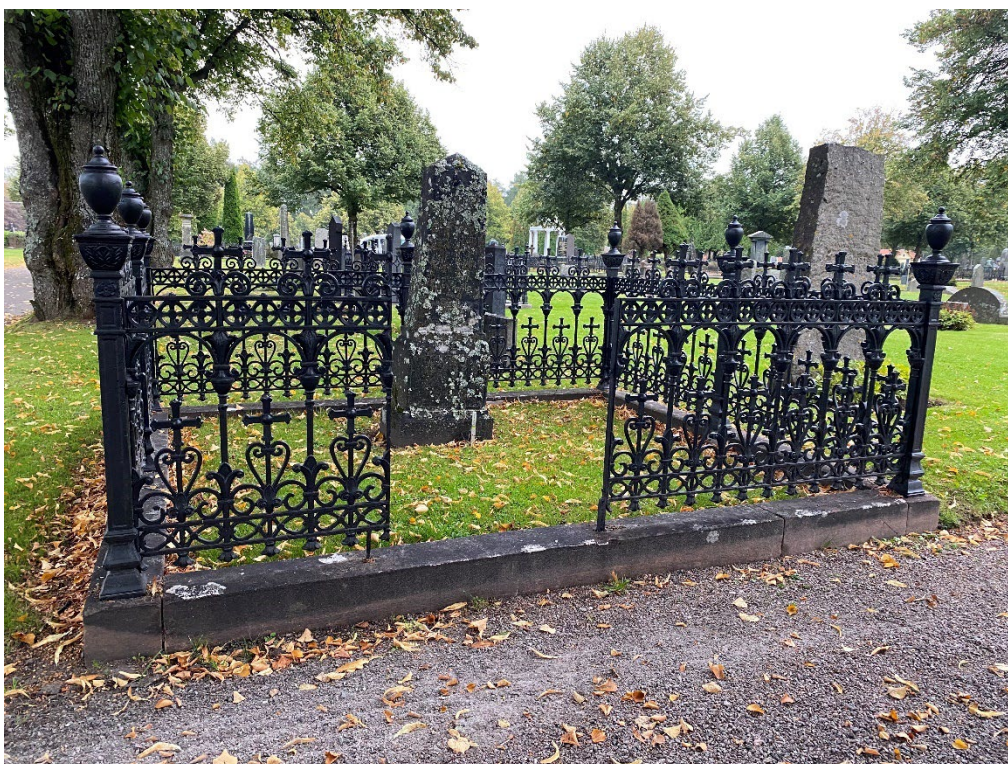
*Figur 5. GK06 0089 efter åtgärd. Åtgärd av gjutjärnsstaketet krävde mycket svetsarbeten. Stensockeln var möjlig att åtgärda genom urgrävning precis invid sockeln. Foto: Ulrika Olsson, 2023-09-29.*

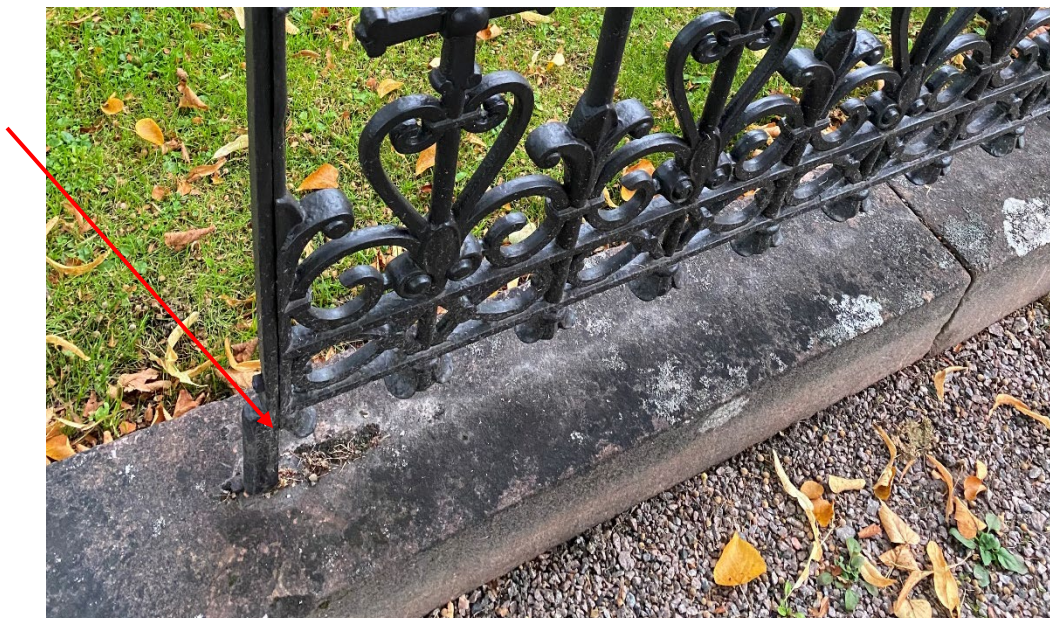
*Figur 6. GK06 0089 efter åtgärd. Gjutjärnsstaketet krävde mycket svetsarbeten. Ett diskret stöd har tillkommit vid grindöppningens högra sida. Foto: Ulrika Olsson, 2023-09-29.*

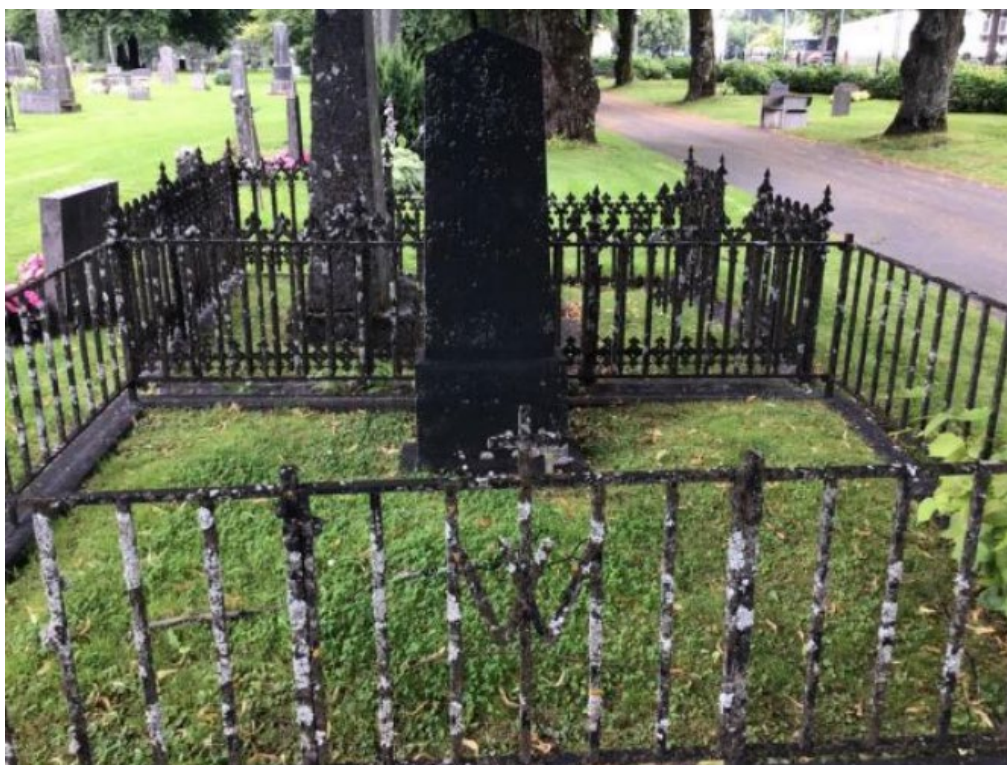
*Figur 7. GK06 302 före åtgärd. Smidesstaket delvis ur läge. Ett stort problem med gravplatsen var att den stora lindens på gravens norra sida tryckte på stensockeln. Gravens ursprungliga grusbeläggning har med tiden övergått till gräs. Foto: Kyrkogårdsenheten, Gävle församling, november 2021.*

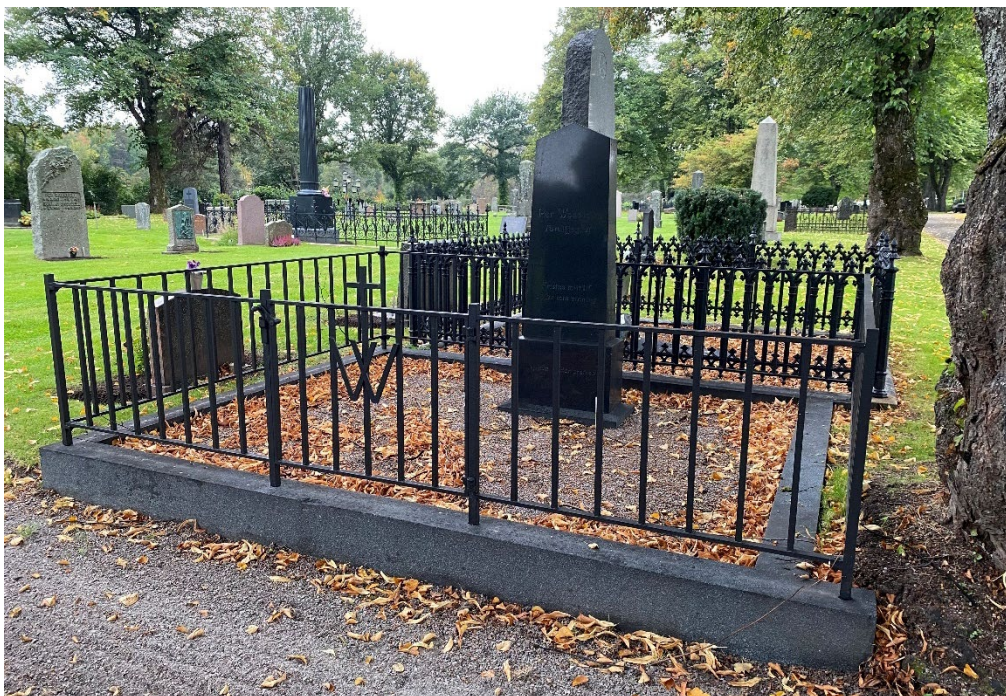
*Figur 8. GK06 302 efter åtgärd. Beslut togs om att flytta in just den norra sockelstenen något. Eftersom staketet sitter monterat i västra och östra stensockeln så var denna lösning möjlig att göra. I framtiden när trädet ska tas ner blir det möjligt att flytta ut den norra sockeln igen. Stensockeln har riktats och gravplatsens ursprungliga markbeläggning med grus har återskapats. Foto: Ulrika Olsson, 2023-09-29.*

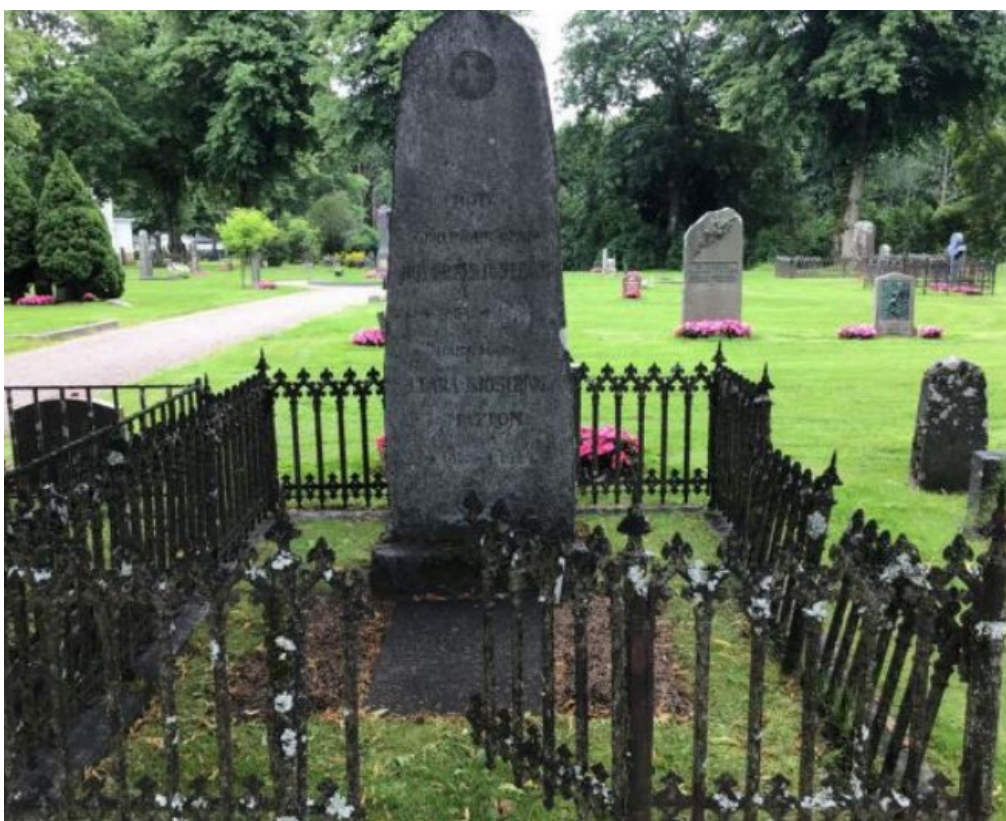
*Figur 9. GK06 0303 före åtgärd. Gjutjärnsstaket i behov av renovering. Flera trasiga sektioner och grinden gick inte att stänga. Stensockel i behov av riktning. Gravens ursprungliga grusbeläggning har med tiden övergått till gräs. Foto: Kyrkogårdsenheten, Gävle församling, november 2021.*

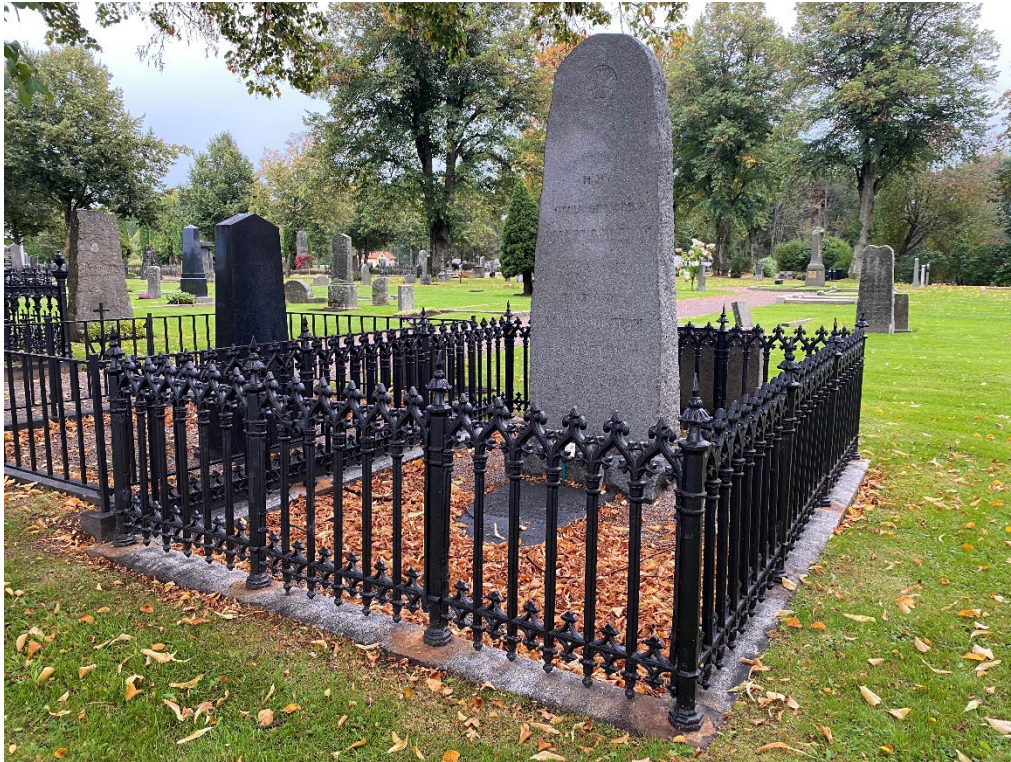
*Figur 10. GK06 0303 efter åtgärd. Stensockeln har riktats och gravplatsens ursprungliga marktäckning med grus har återskapats. Gjutjärnsstaketet har lagats och grinden har fullgod stängningsfunktion. Foto: Ulrika Olsson, 2023-09-29.*

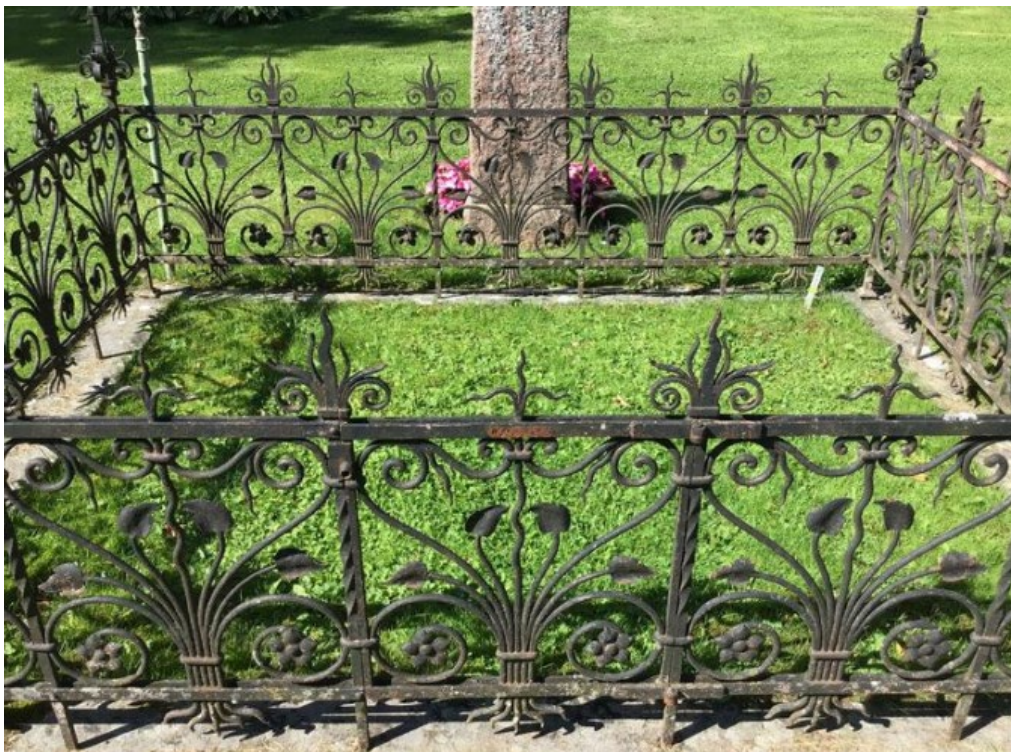
*Figur 11. GK06 0390 före åtgärd. Smidesstaketet i behov av renovering. Stensockel i behov av riktning. Foto: Kyrkogårdsenheten, Gävle församling, november 2021.*

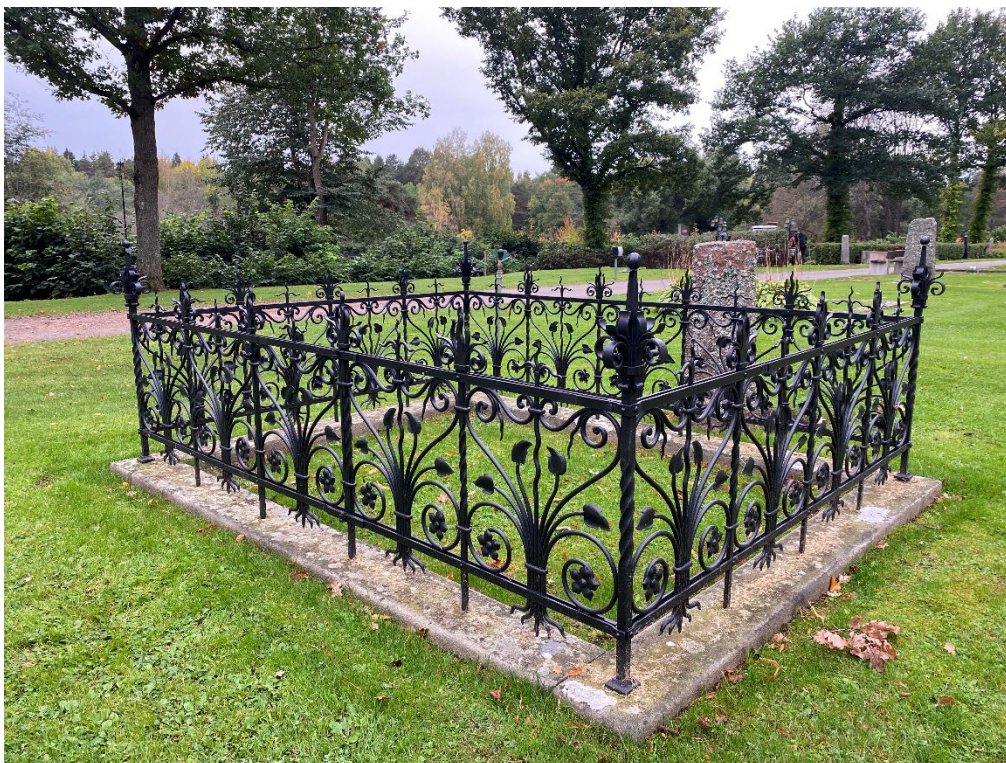
*Figur 12. GK06 0390 efter åtgärd. Stensockeln har riktats och smidesstaketet har renoverats. Foto: Ulrika Olsson, 2023-09-29.*

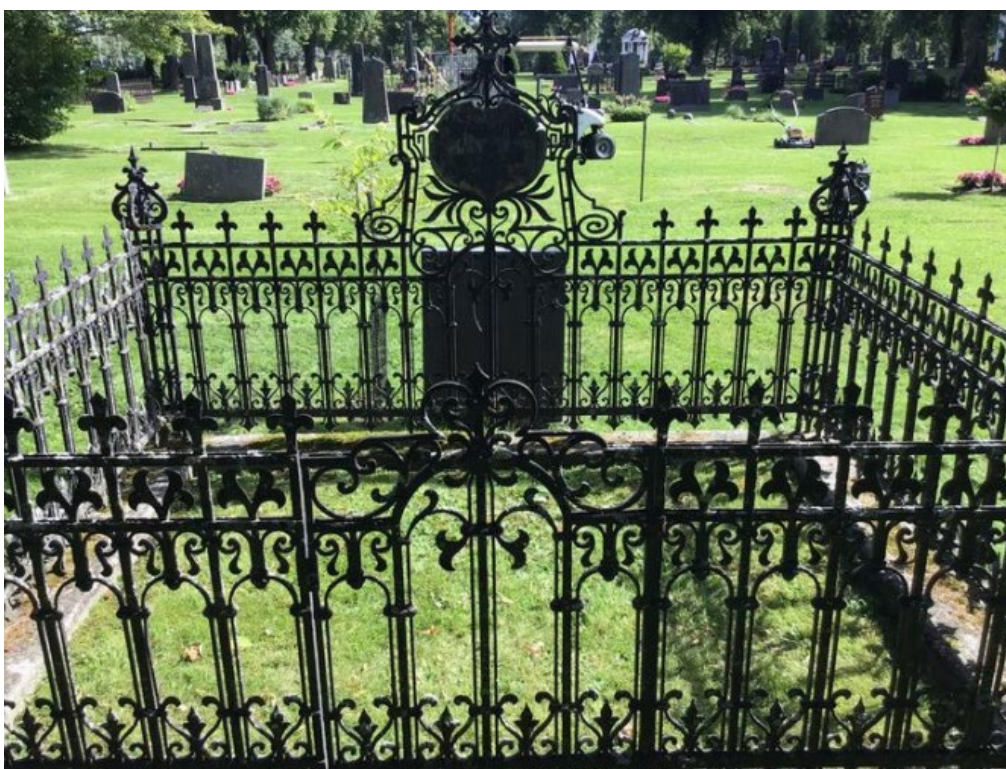
*Figur 13. GK06 0450 före åtgärd. Smidesstaket i behov av renovering, stensockel i behov av renovering. Gravens ursprungliga grusbeläggning har med tiden övergått till gräs. Foto: Kyrkogårdsenheten, Gävle församling, november 2021.*

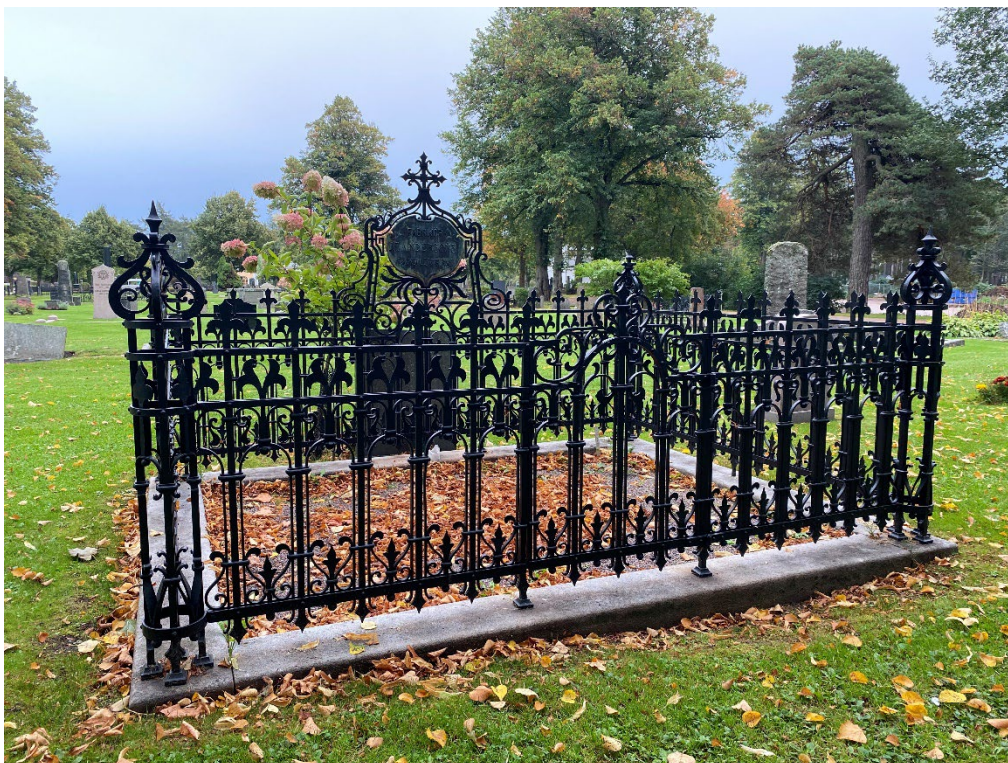
*Figur 14. GK06 0450 efter åtgärd. Stensockeln har riktats och smidesstaketet har renoverats. Gravplatsens ursprungliga marktbeläggning med grus har återskapats.  
Foto: Ulrika Olsson, 2023-09-29.*

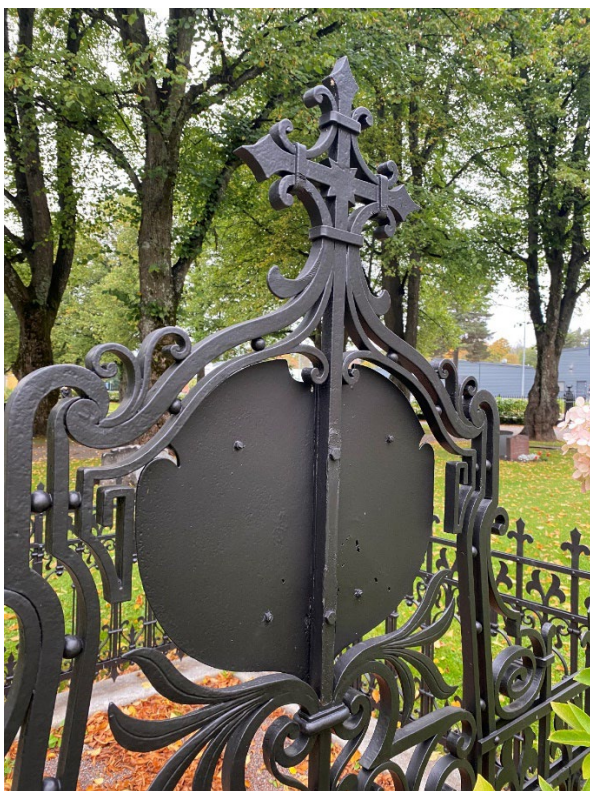
*Figur 15. GK06 0450 efter åtgärd. Inskriptionsplattan är skruvad i en järnplåt. Vid renoveringen lossades plattan och plåten renoverades likt smidesstaketet.  
Foto: Ulrika Olsson, 2023-09-29.*

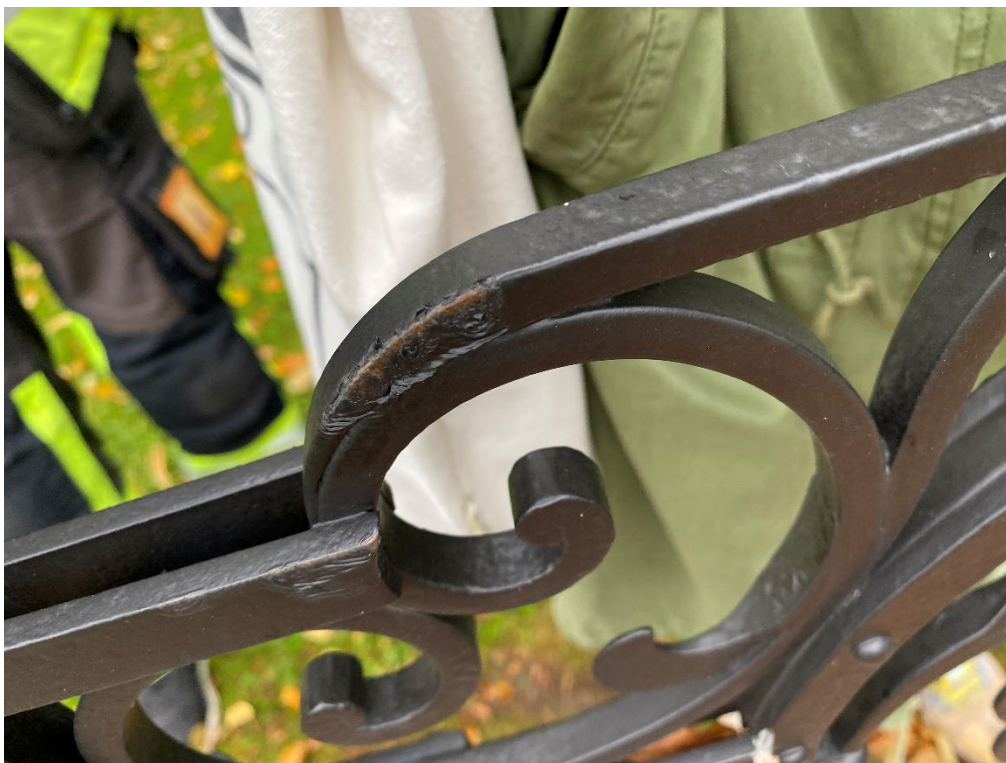
Vid slutbesiktningen noterades en del fraktskador på staketens färgytor. Denna typ av skador uppstår när staketsektioner fraktas innan färgen helt har härdat. Skadorna kommer att åtgärdas på plats. I framtida projekt som inbegriper målning av gjutjärns- och smidesstaket behöver arbetena planeras så att färgen helt hunnit härda på verkstad innan delarna fraktas därifrån. Fraktskador kan alltid uppstå, men med väl härdat färg undviks de värsta.

*Figur 16. GK06 0450 efter åtgärd. Ett exempel på de skador som uppstår i färgskiktet när staketet transporteras liggande innan färgen helt har härdat. Liknande skador finns på flera staket och kommer att släpas släta och bättras på plats. Foto: Ulrika Olsson, 2023-09-29.*

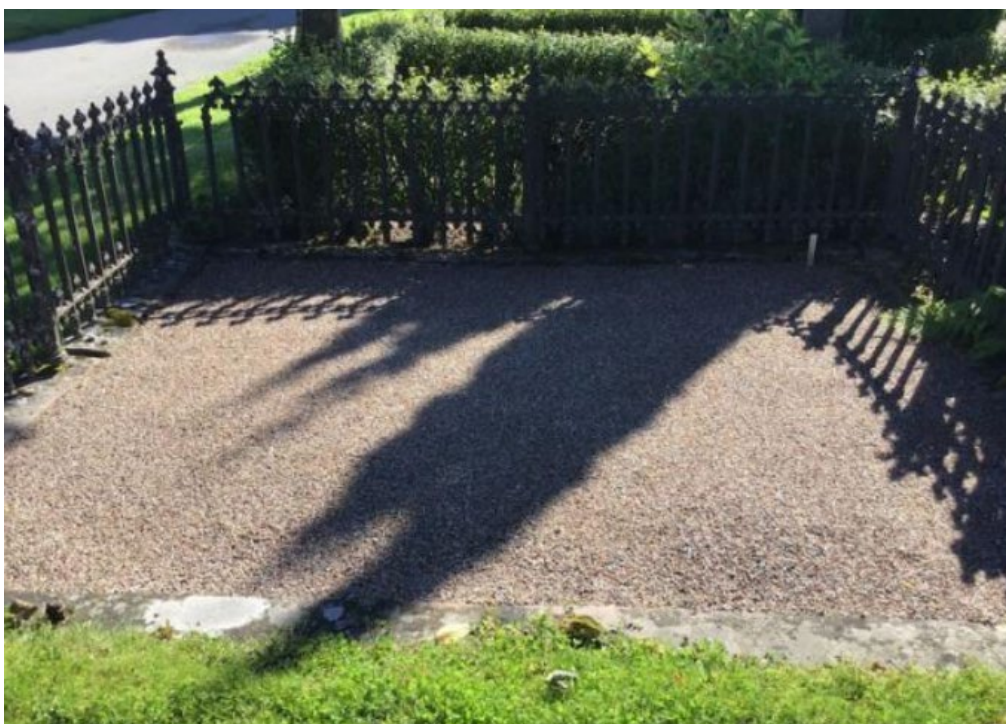
*Figur 17. GK05 0135 före åtgärd. Gjutjärnsstaket i behov av renovering. Hela sektioner stod lösa. Det fanns också delar i staketet som saknades. Stensockel i behov av riktning. Foto: Kyrkogårdsenheten, Gävle församling, november 2021.*

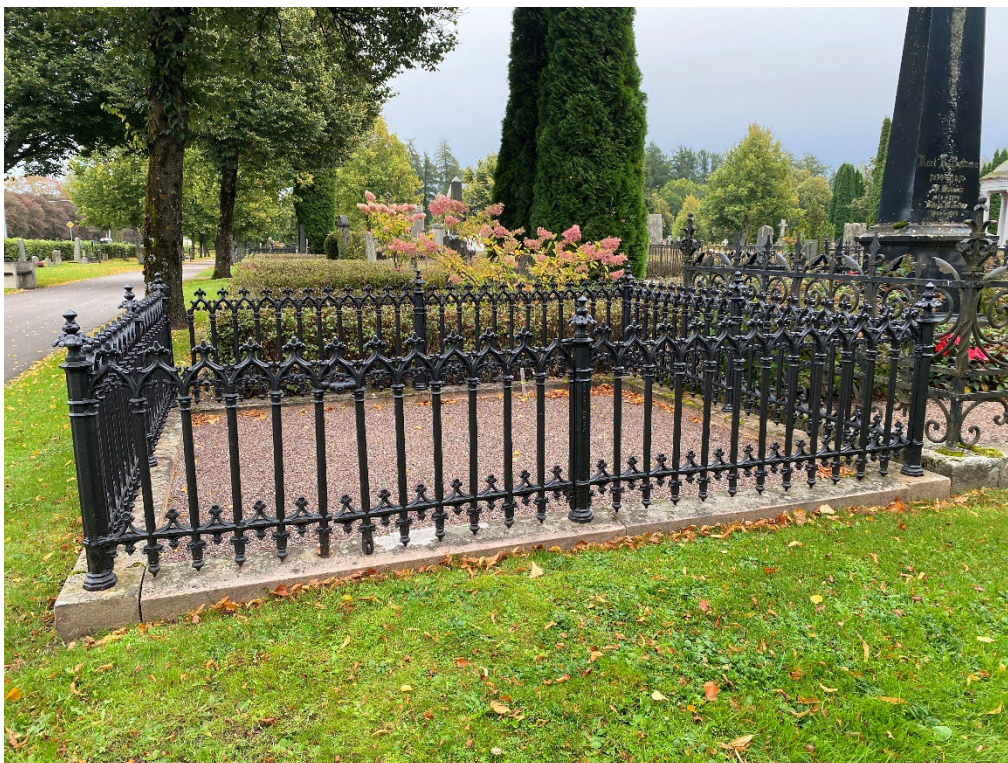
*Figur 18. GK05 0135 efter åtgärd. Åtgärd av gjutjärnsstaketet krävde mycket svetsarbeten. Saknade delar har lämnats utan åtgärd. Stensockeln har riktats. Foto: Ulrika Olsson, 2023-09-29.*

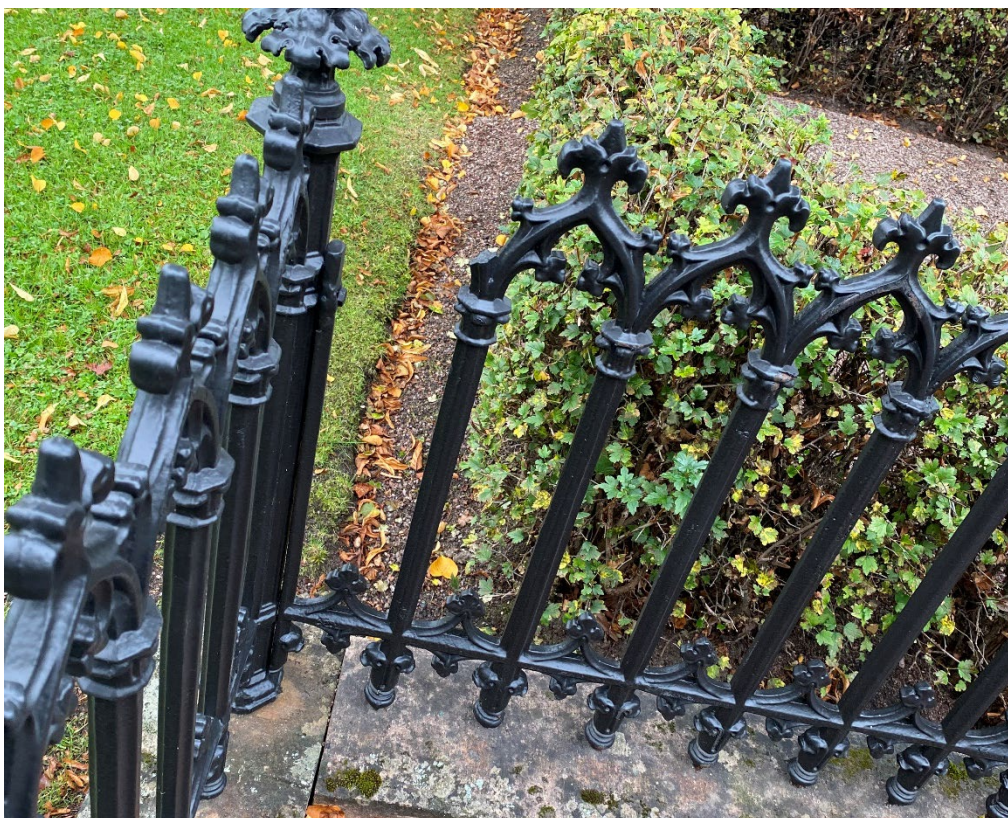
*Figur 19. GK05 0135 efter åtgärd. Gjutjärnsstaketets lösa delar har monterats ihop. Fotot visar ett exempel på saknad del som lämnats utan åtgärd. Foto: Ulrika Olsson, 2023-09-29.*

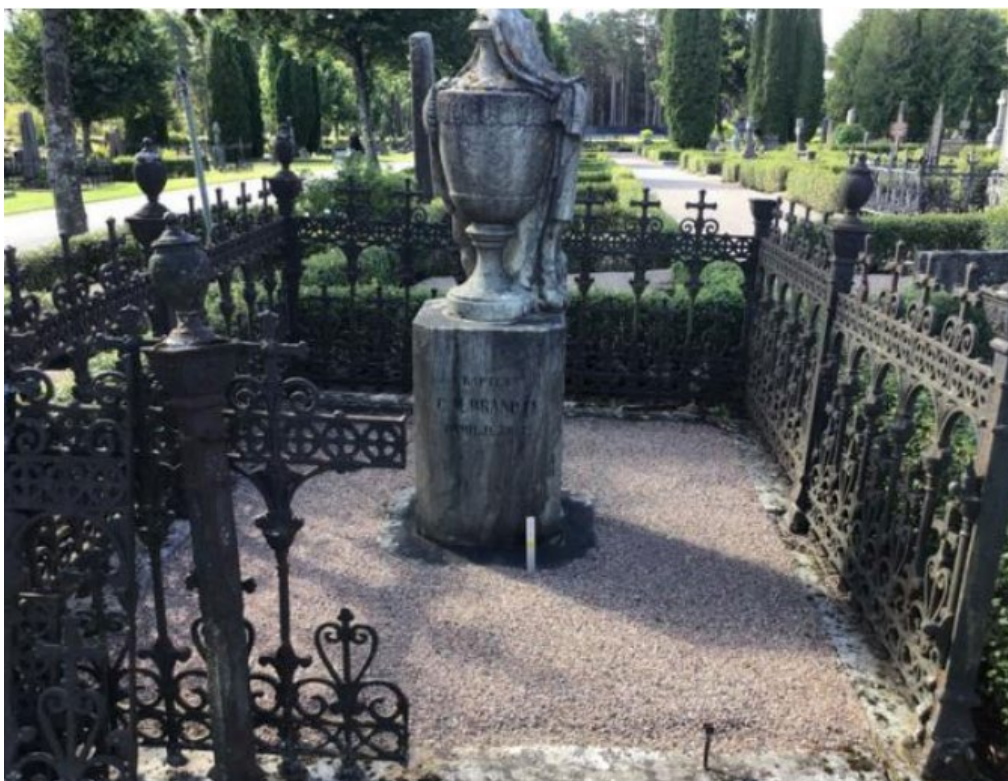
*Figur 20. GK05 0017 före åtgärd. Gjutjärnsstaket i behov av renovering. Hela sektioner stod lösa. Stensockel i behov av riktning. Foto: Kyrkogårdsenheten, Gävle församling, november 2021.*

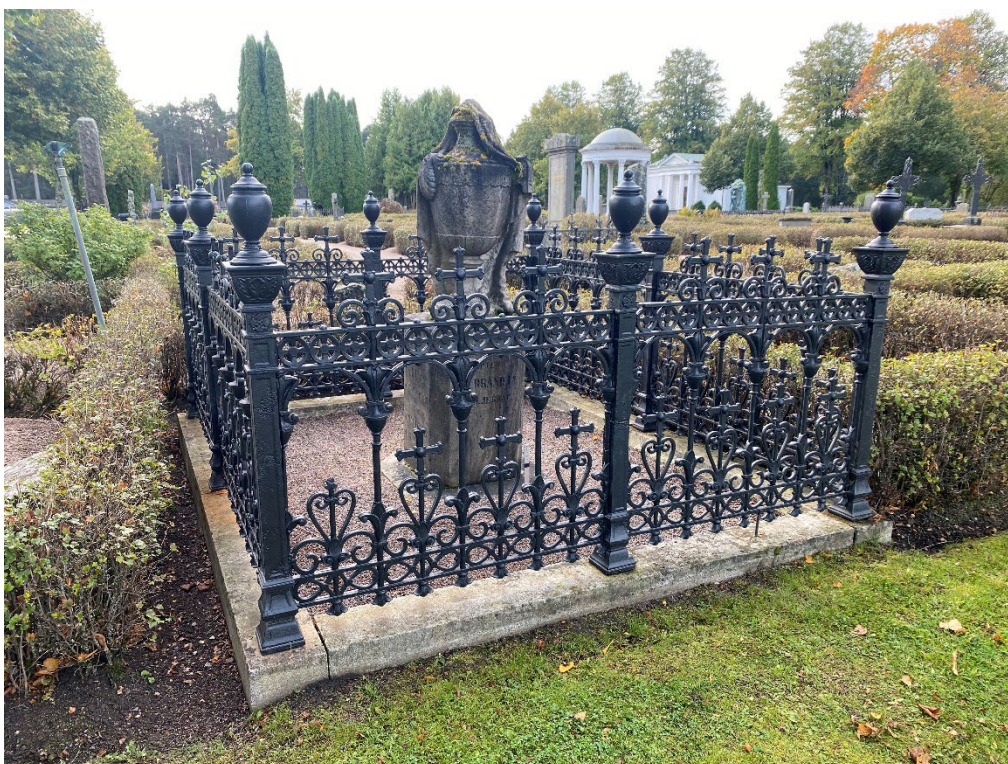
*Figur 21. GK05 0017 efter åtgärd. Åtgärd av gjutjärnsstaketet krävde mycket svetsarbeten. Stensockeln har riktats. Foto: Ulrika Olsson, 2023-10-04.*

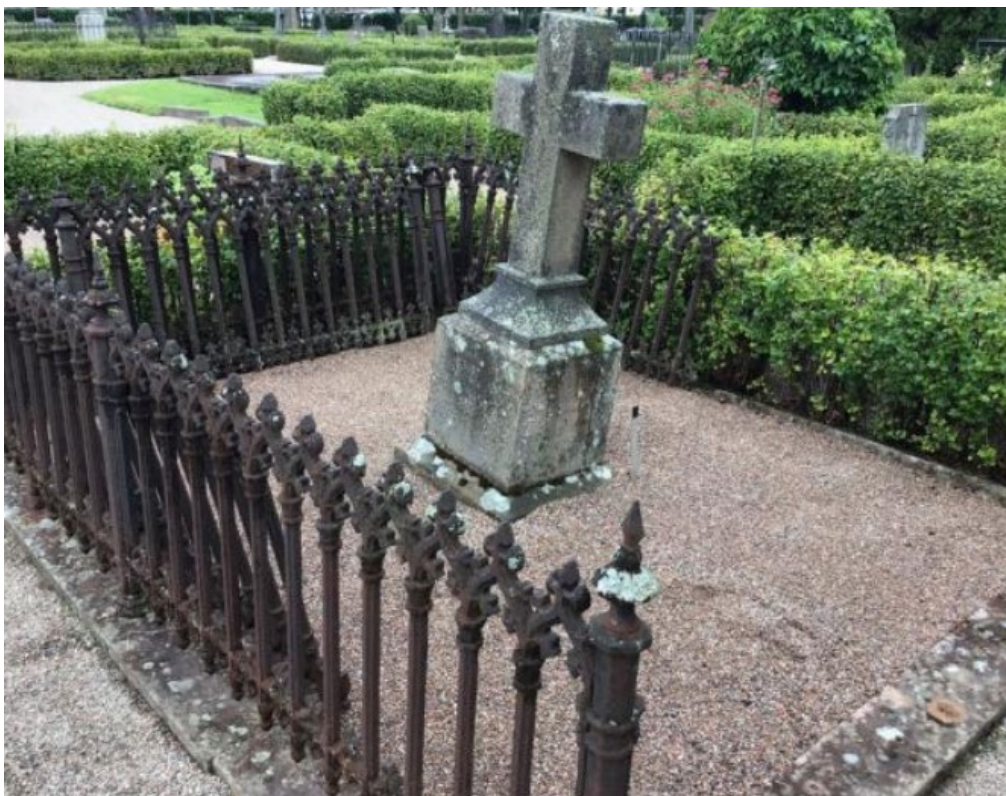
*Figur 22. GK05 0283 före åtgärd. Gjutjärnsstaket i behov av renovering. Hela sektioner stod lösa. Stensockel i behov av riktning. Gravvård i behov av riktning. Foto: Kyrkogårdsenheten, Gävle församling, november 2021.*

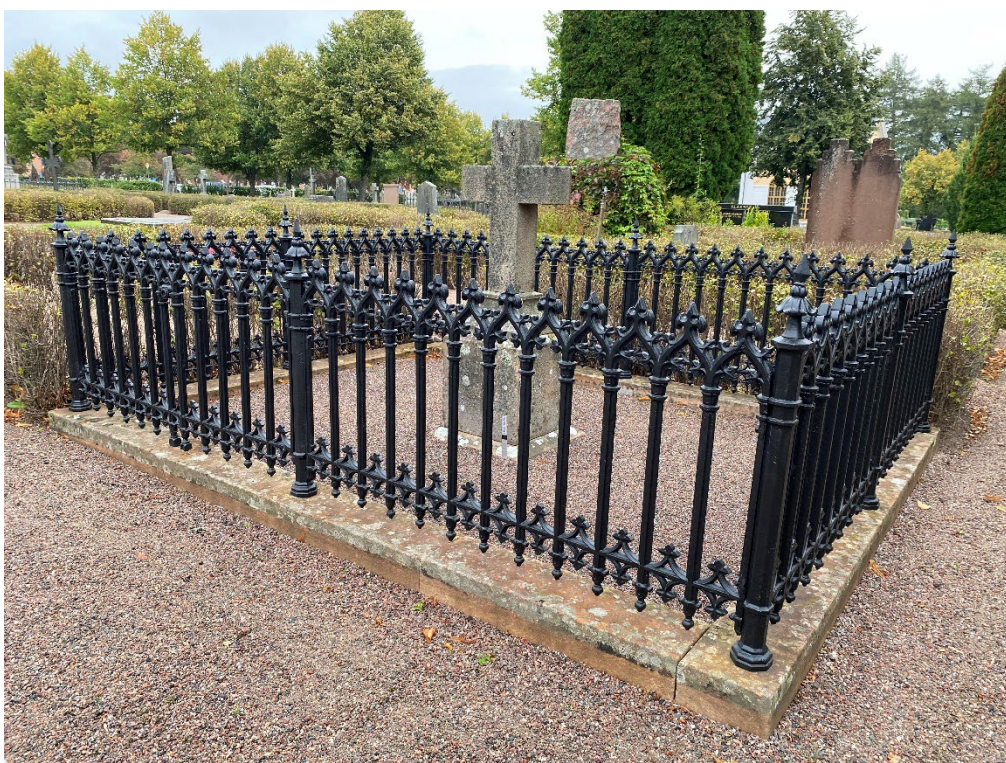
*Figur 23. GK05 0283 efter åtgärd. Åtgärd av gjutjärnsstaketet krävde mycket svetsarbeten. Stensockeln har riktats. Gravvården har riktats. Foto: Ulrika Olsson, 2023-09-29.*

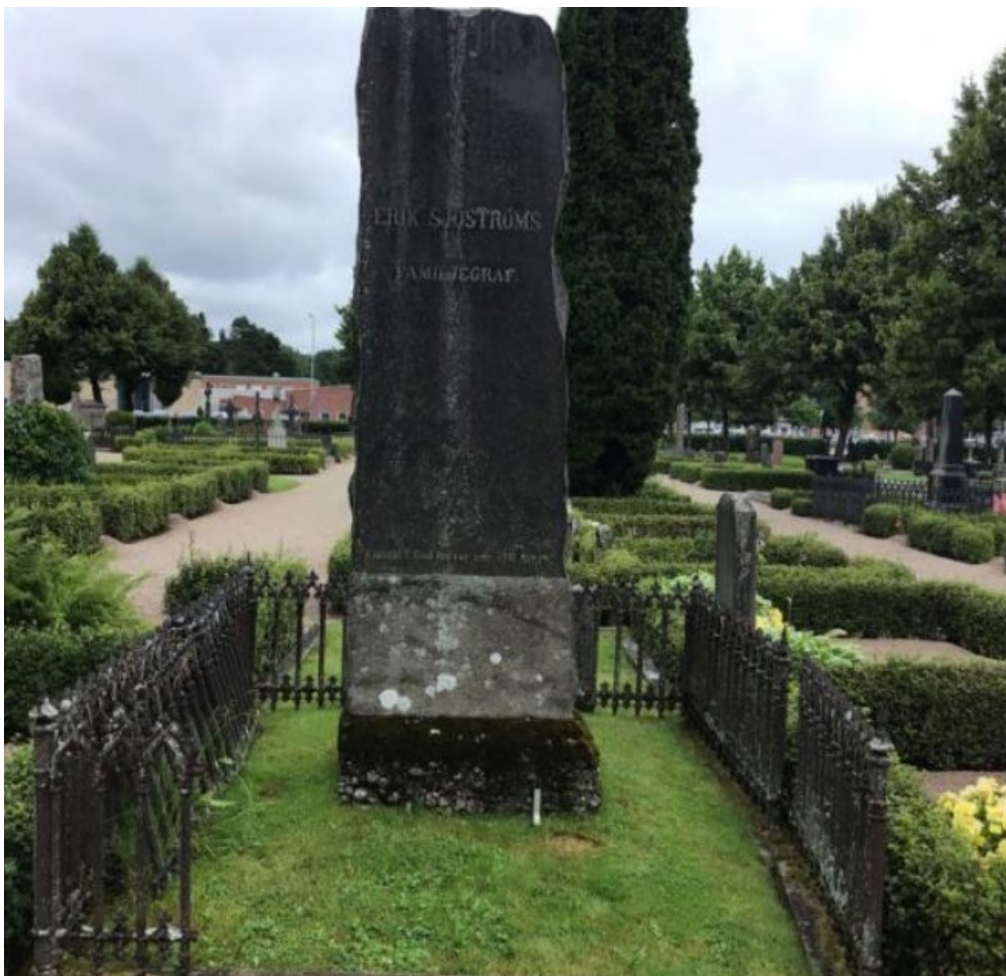
*Figur 24. GK05 0194 före åtgärd. Gjutjärnsstaket i behov av renovering. Hela sektioner stod lösa. Delar saknades. Stensockel i behov av riktning. Gravens ursprungliga grusbeläggning har med tiden övergått till gräs. Foto: Kyrkogårdsenheten, Gävle församling, november 2021.*

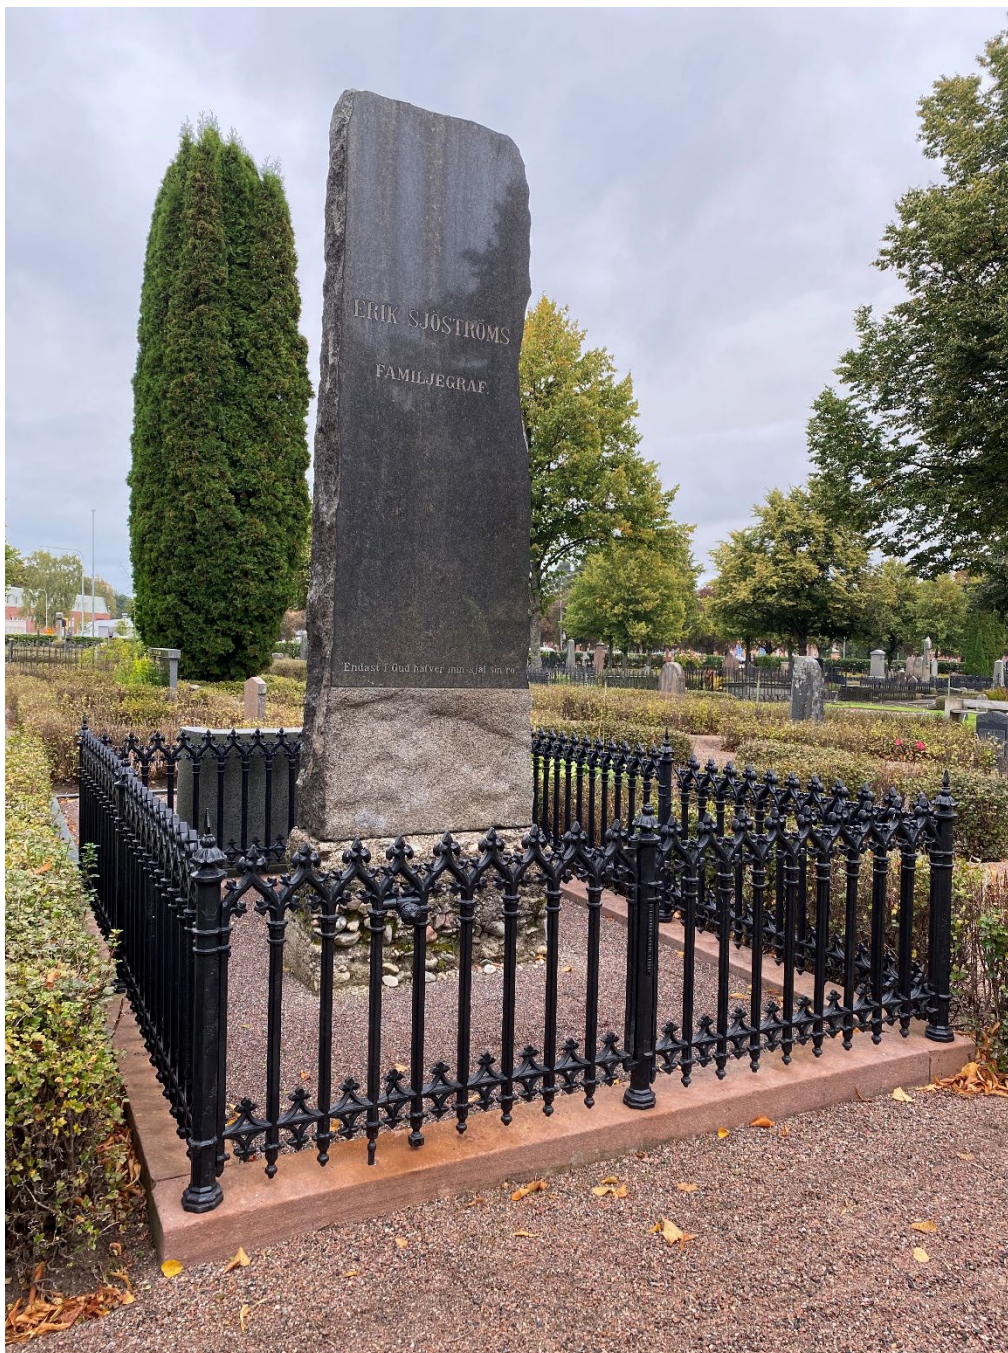
*Figur 25. K05 0194 efter åtgärd. Åtgärd av gjutjärnsstaketet krävde mycket svetsarbeten. Stensockeln i sandsten har riktats. Gravplatsens ursprungliga markbeläggning med grus har återskapats. Foto: Ulrika Olsson, 2023-09-29.*

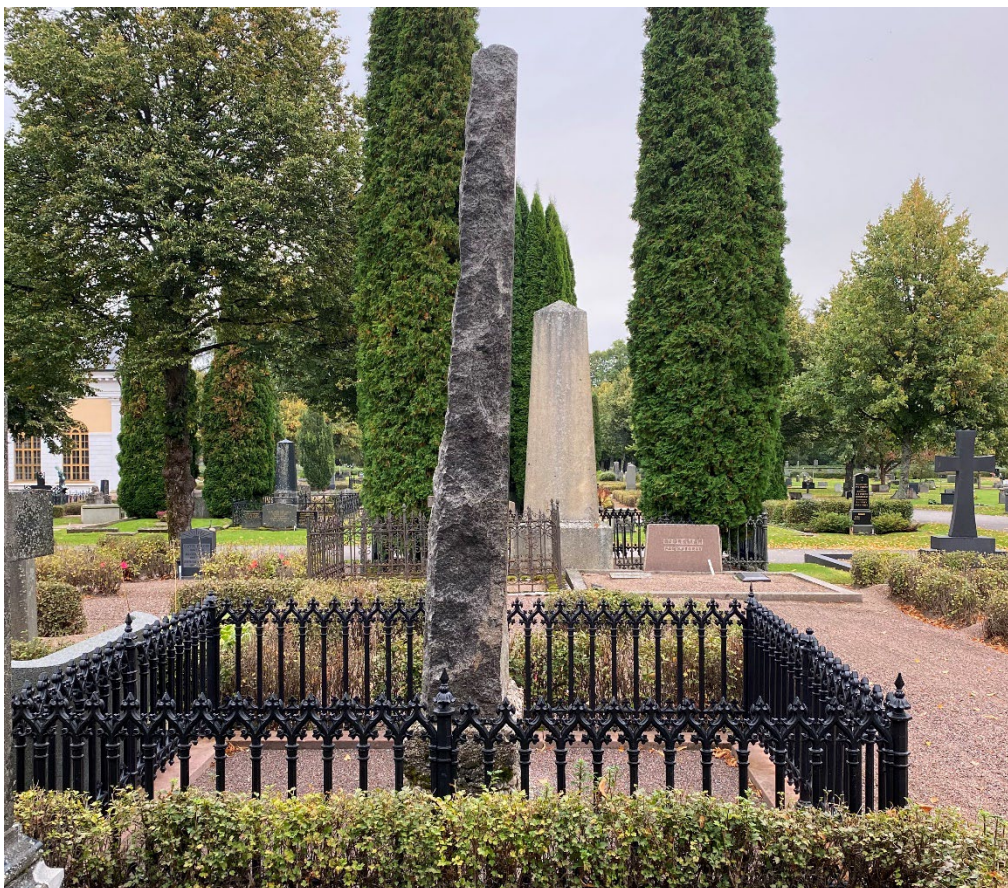
Vid slutbesiktningen noterades att gravvården GK05 0194 lutar betänkligt framåt. En teori kan vara att bruket i sockeln har börjat vittra. Gravvård med sockel bör åtgärdas.

*Figur 26. K05 0194 efter åtgärd. Åtgärd av gjutjärnsstaketet krävde mycket svetsarbeten. Stensockeln har riktats. Gravplatsens ursprungliga markbeläggning med grus har återskapats. Från sidan syns tydligt hur gravvården lutar framåt. Foto: Ulrika Olsson, 2023-09-29.*

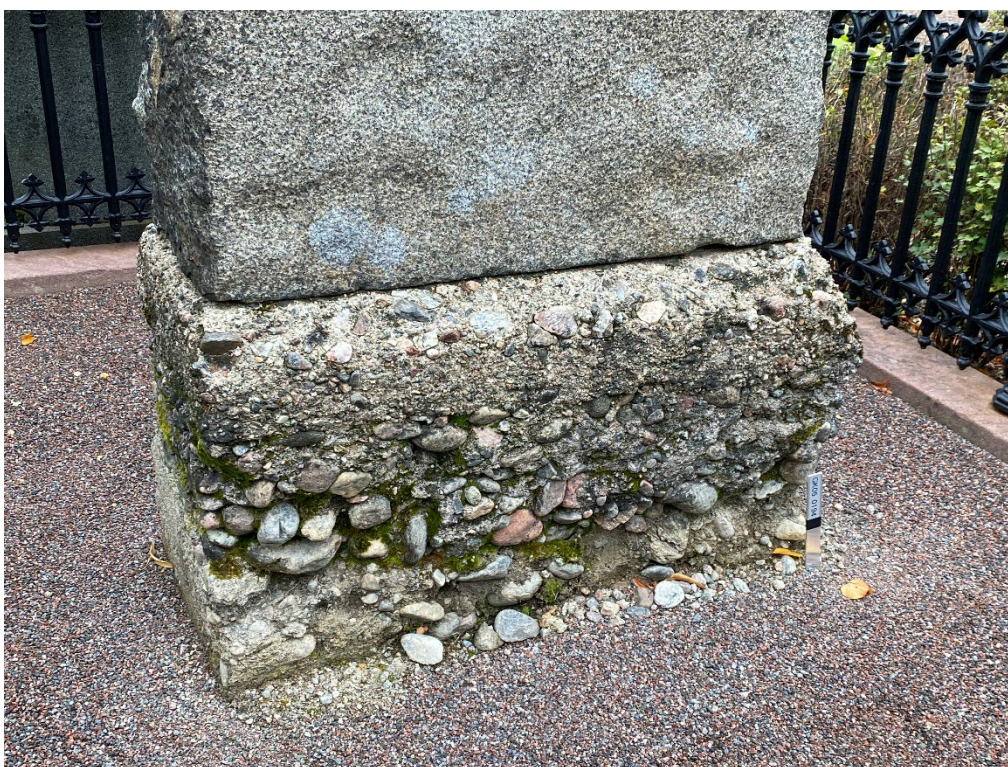
*Figur 27. K05 0194 efter åtgärd. Vid slutbesiktningen tittade vi på den gjutna sockeln som gravvården vilar på. En möjlig orsak till att gravvården lutar kan vara att bruket är urlakat. Foto: Ulrika Olsson, 2023-09-29.*
