MINNESTAVLA VID OSCARSBRON I STRÖMSBRO

Antikvarisk medverkan vid renovering

Slutrapport
Lst dnr: 10055–2022
Tillstånd enligt Kulturmiljölagen

Rapport 2023:31
Ulrika Olsson

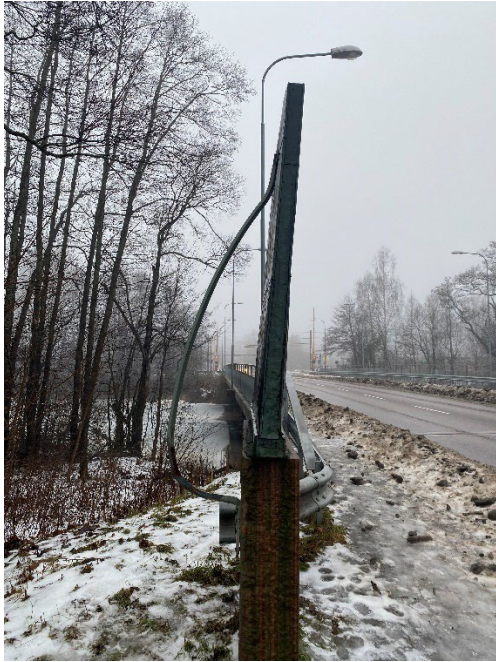
Flera falsar hade gått upp i plåttäckningen och kulhål fanns också på minnestavlans framsida. Detta hade medfört att väta trängt in till trästommen med rötskador på denna som följd. Stiften från fundamentet upp i träramen hade därmed undermåligt stöd. På grund av detta hade tavlan börjat luta framåt, något som smidesjärnet på baksidan inte kunde säkra upp eftersom dess infästning i fundamentet var mycket bristfällig.

*Figur 3. Besiktning på plats innan minnestavlan skulle demonteras. Tavlan lutade framåt.
Foto: Ulrika Olsson, 2023-01-09.*

Minnestavlan lossades från fundamentet genom att skruvarna som hållit smidesjärnet förankrat mot fundamentet skruvats bort. Därefter lyftes minnestavlan varsamt av från fundamentet och stiften den stått förankrad i. Demonteringen skedde med hjälp av en kran. Fundamentet täcktes för att inte fukt skulle nå in i stenen via stiften på dess övre kant. En informationstavla sattes upp på platsen med information om att minnestavlan var demonterad för renovering.

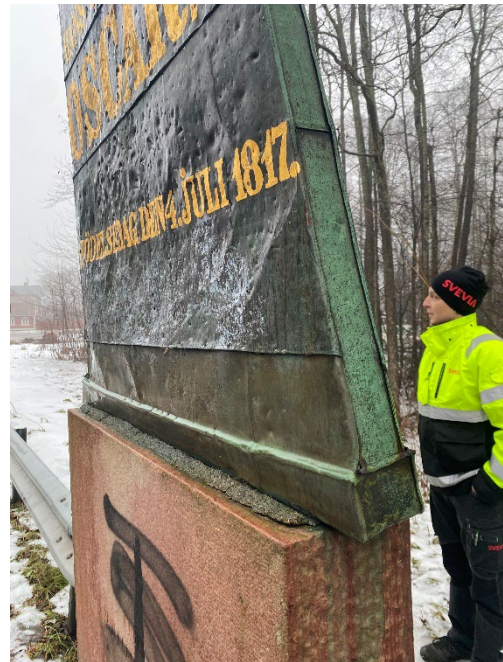
Förutom stiften i tavlans botten finns också ett stöd på baksidan mellan tavlan och fundamentet. Stödet består av ett smidesjärn skruvat i de båda delarna. För att utjämna ojämnheter i fundamentets övre del hade dessa utjämnats med ett lager bruk innan tavlan sattes på plats.

*Figur 4. Tavlan var ställd i bruk och med stift upp från fundamentet till trästommen.
Foto: Ulrika Olsson, 2023-01-09.*

På försommaren 2023 återmonterades minnestavlan på sitt fundament. Det bruk som låg på fundamentets övre kant togs bort innan ett nytt lager kalkbruk från Weber applicerades på den övre kanten. Därefter ställdes tavlan på plats på stiften. Skruvhålen på fundamentets baksida hade dessförinnan rengjorts från tidigare pluggar av plast. Hålen tätades med Ankarsmassa innan nya rostfria skruvar drogs in i dem igen. Klottret på fundamentets framsida sanerades.

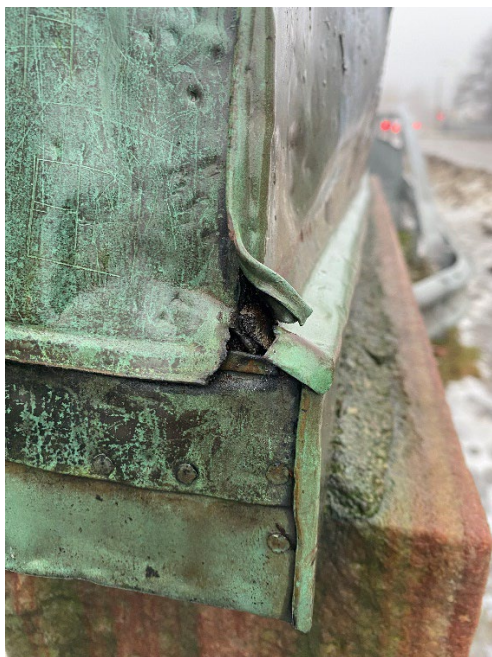
*Figur 5. Fukt har trängt in till trästommen bland annat på grund av falsar som gått isär.
Foto: Ulrika Olsson, 2023-01-09.*

Uppspruckna falsar har varsamt lösts igen med tenn, liksom samtliga kulhål på tavlans framsida. Synliga lagningar har därefter patinerats in i omkringliggande ärgad kopparkulör genom modellfärg av fabrikat Revell. Tidigare förankrades det bakre järnet i såväl minnestavlan som fundamentet genom galvade bultar. Eftersom dessa hade börjat rosta byttes de ut till nya skruvar i rostfritt stål. Blybrickor ligger mellan dessa och kopparplåten. Brickorna har patinerats in i plåtens kulör med modellfärg.

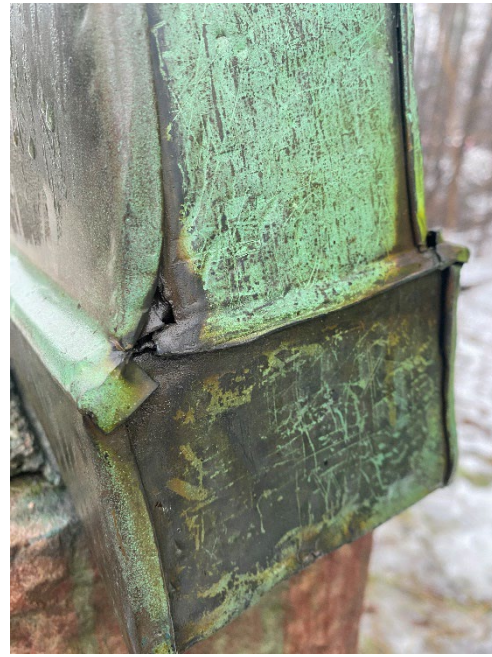
*Figur 6. Fukt har trängt in till trästommen bland annat på grund av falsar som gått isär.
Foto: Ulrika Olsson, 2023-01-09.*

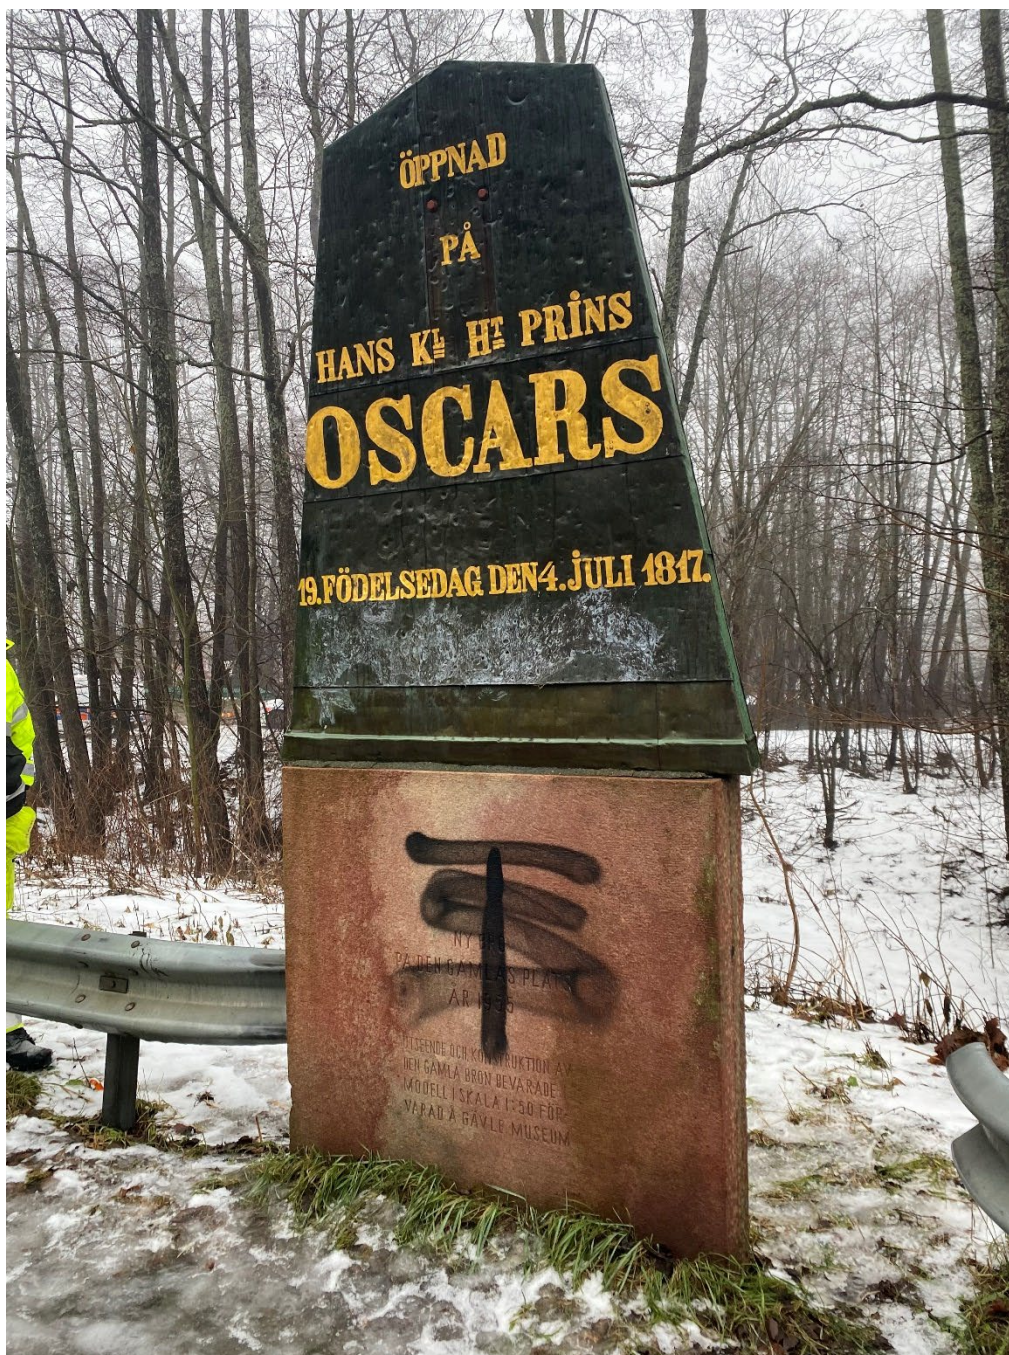
Figur 7. Minnestavlan hade också skador i form av skotthål från luftpistol eller liknande. Fundamentets framsida var klottrad. Foto: Ulrika Olsson, 2023-01-09.

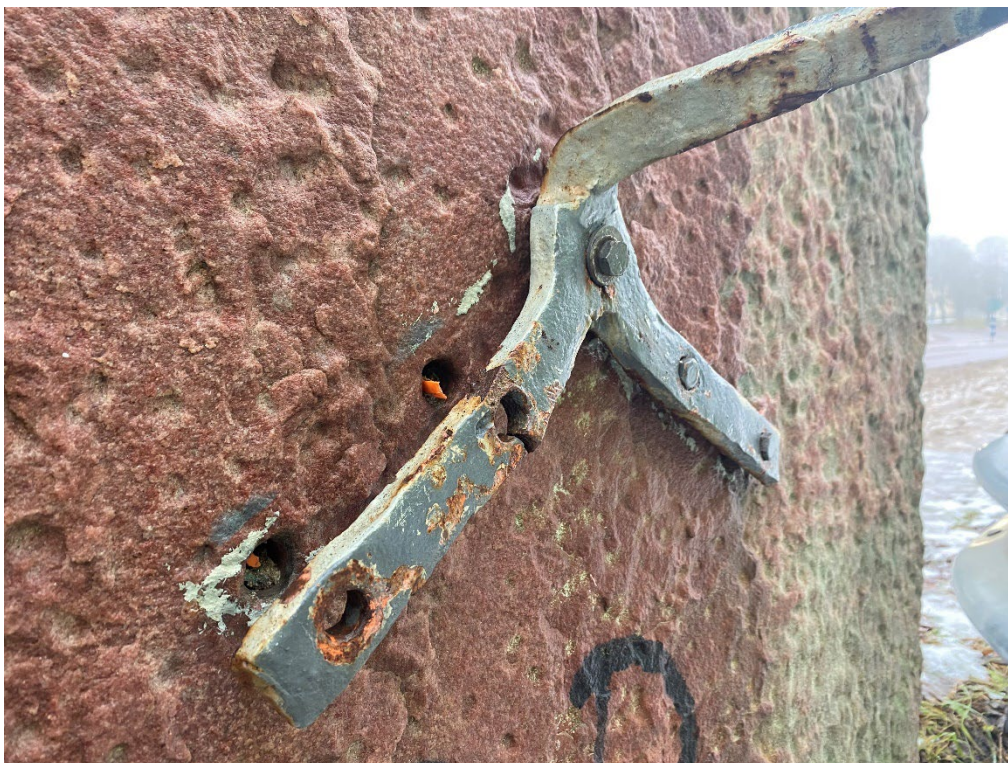
*Figur 8. Infästningen av smidesjärnet i fundamentet var undermåligt. Flera skruvar saknades.
Foto: Ulrika Olsson, 2023-01-09.*

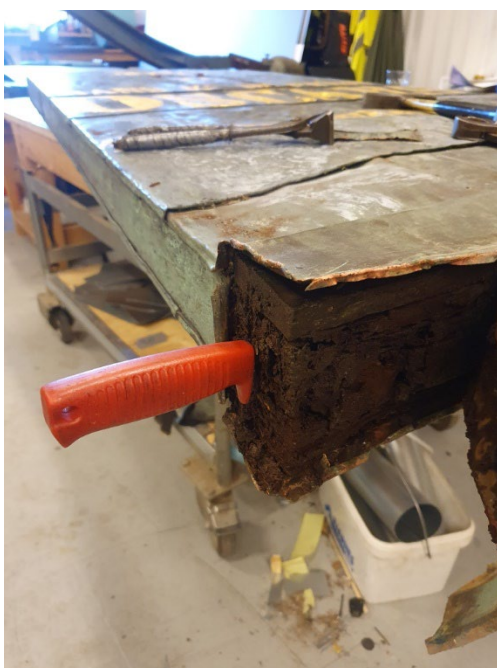
Figur 9. Minnestavlan är inne på verkstad och dess nedre del har öppnats upp. Bottenstycket är rötskadat. Foto: Henrik Lingman, mars 2023.

Inne på Lingmans verkstad öppnades de nedre falsarna varsamt upp för att kunna bedöma statusen på de nedre delarna av träkonstruktionen. Det visade sig att bottenstycket och de nedre delarna av trästommen var murkna. De murkna delarna togs bort och ersattes av nya delar i kärnfura. Sammanfogningar skedde med träplugg och lim. De nya delarna ströks med roslagsmahogny innan plåttäckningen förseglades igen. Ny kopparplåt användes på undersidan.

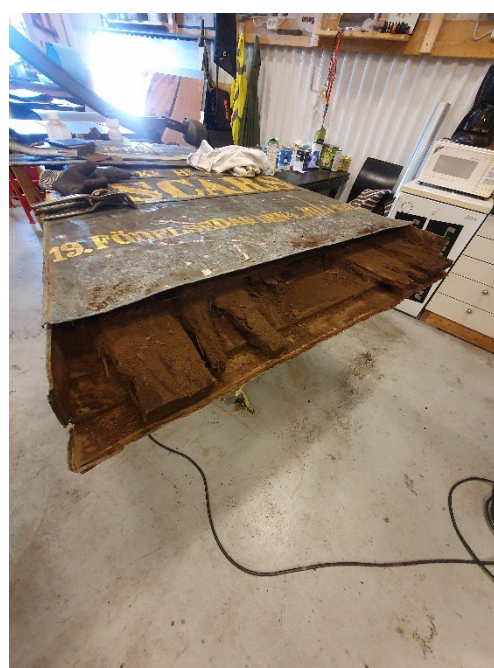
Figur 10. Minnestavlan är inne på verkstad. Det rötskadade bottenstycket har demonterats och vidare åtgärder väntar för de plank som var fäst i det. Foto: Henrik Lingman, mars 2023.

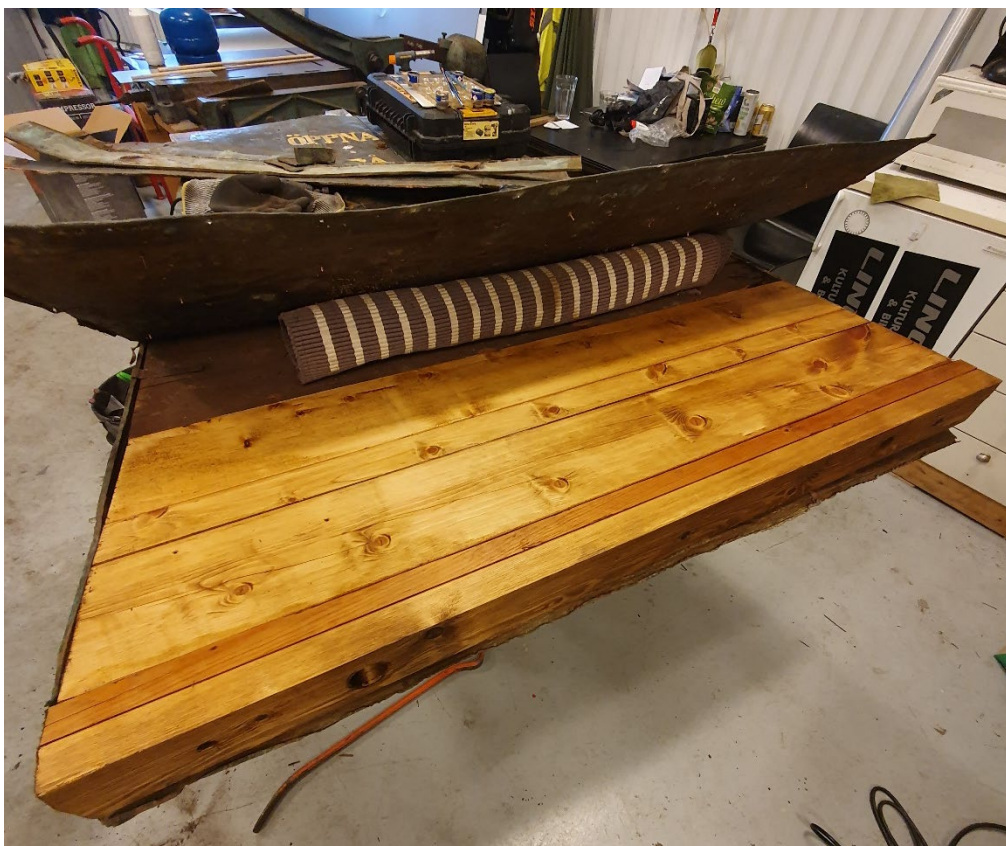
Figur 11. Plättäckningen har varsamt öppnats upp för att kunna laga i med nytt virke i trästommen. Kärnvirke av furu har använts. Foto: Henrik Lingman, mars 2023.

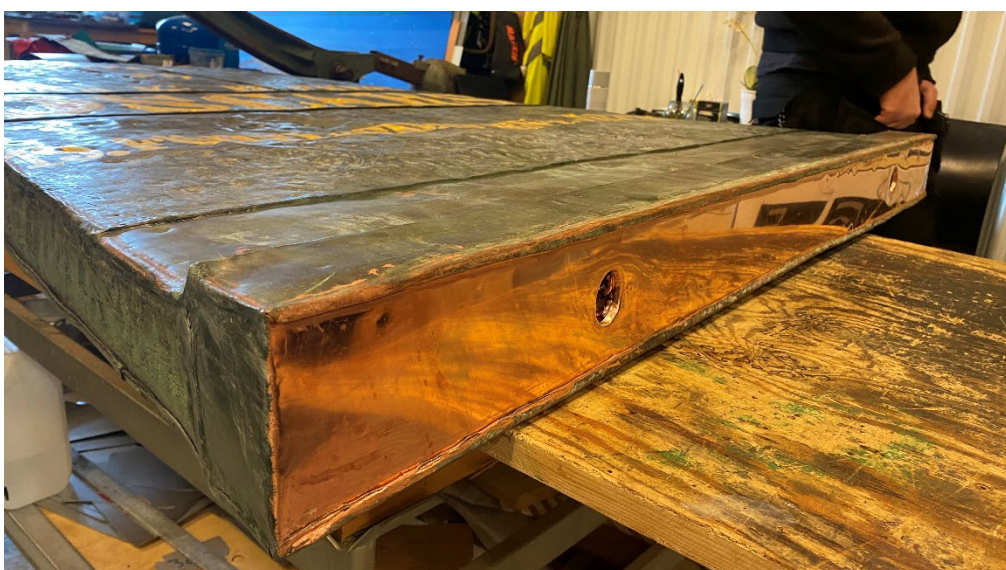
Figur 12. Träarbetena är färdigställda och plättäckningen har falsats och lösts ihop. Understycket har fått en helt ny kopparplåt. Foto: Ulrika Olsson, 2023-03-17.

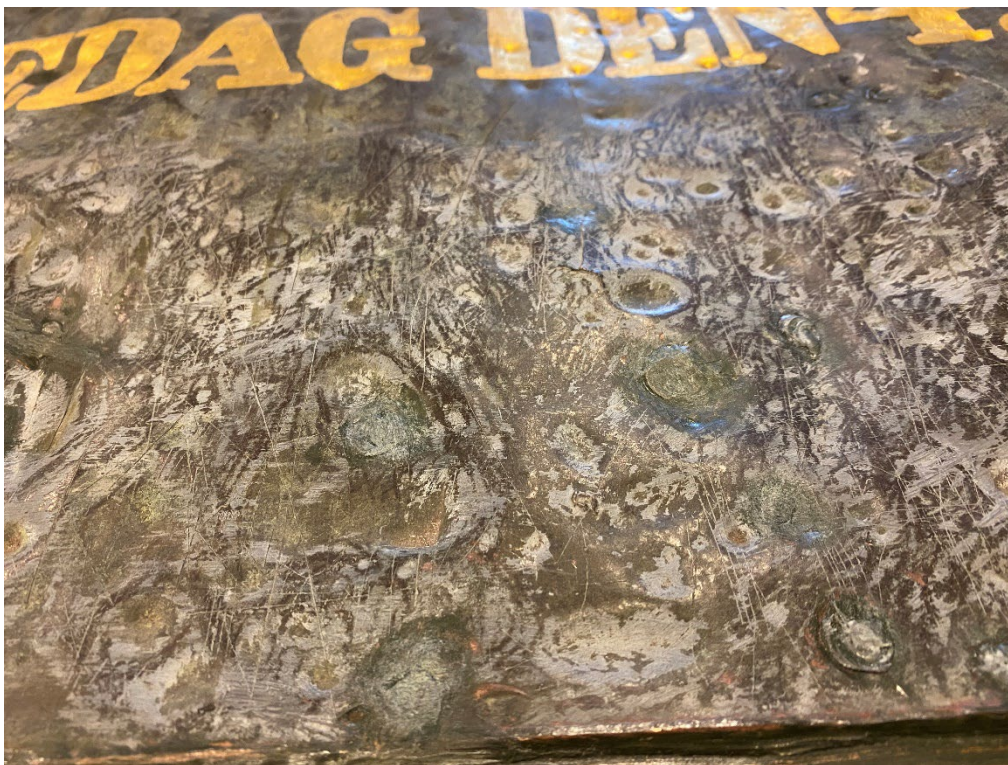
Figur 13. Kulhål har tätats med bly som därefter har patinerats in i plåtens kulör. Foto: Ulrika Olsson, 2023-03-17.

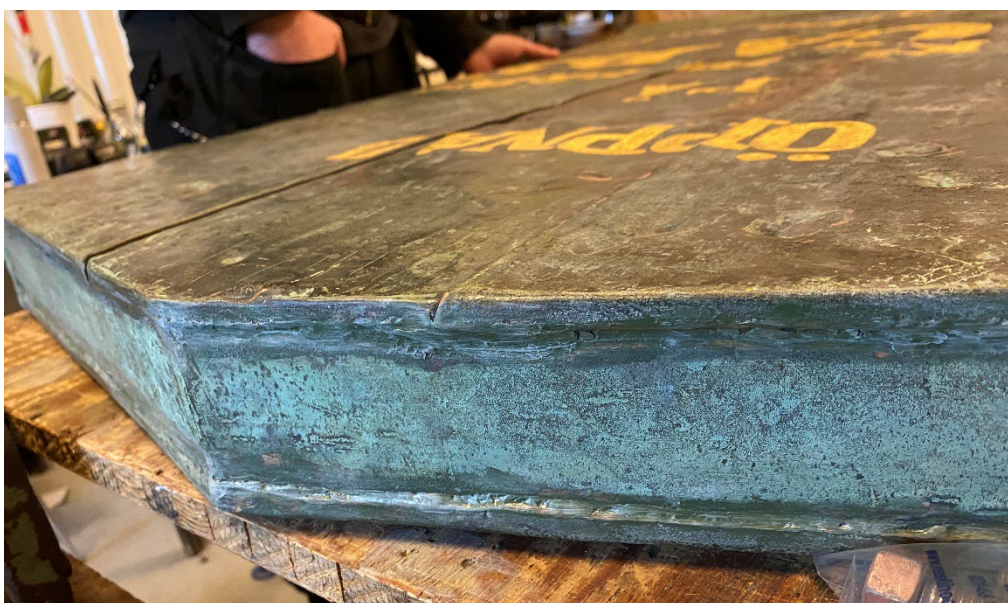
Figur 14. Isärsprucka falsar har lösts igen. Lagningarna har patinerats in i plåtens kulör. Foto: Ulrika Olsson, 2023-03-17.

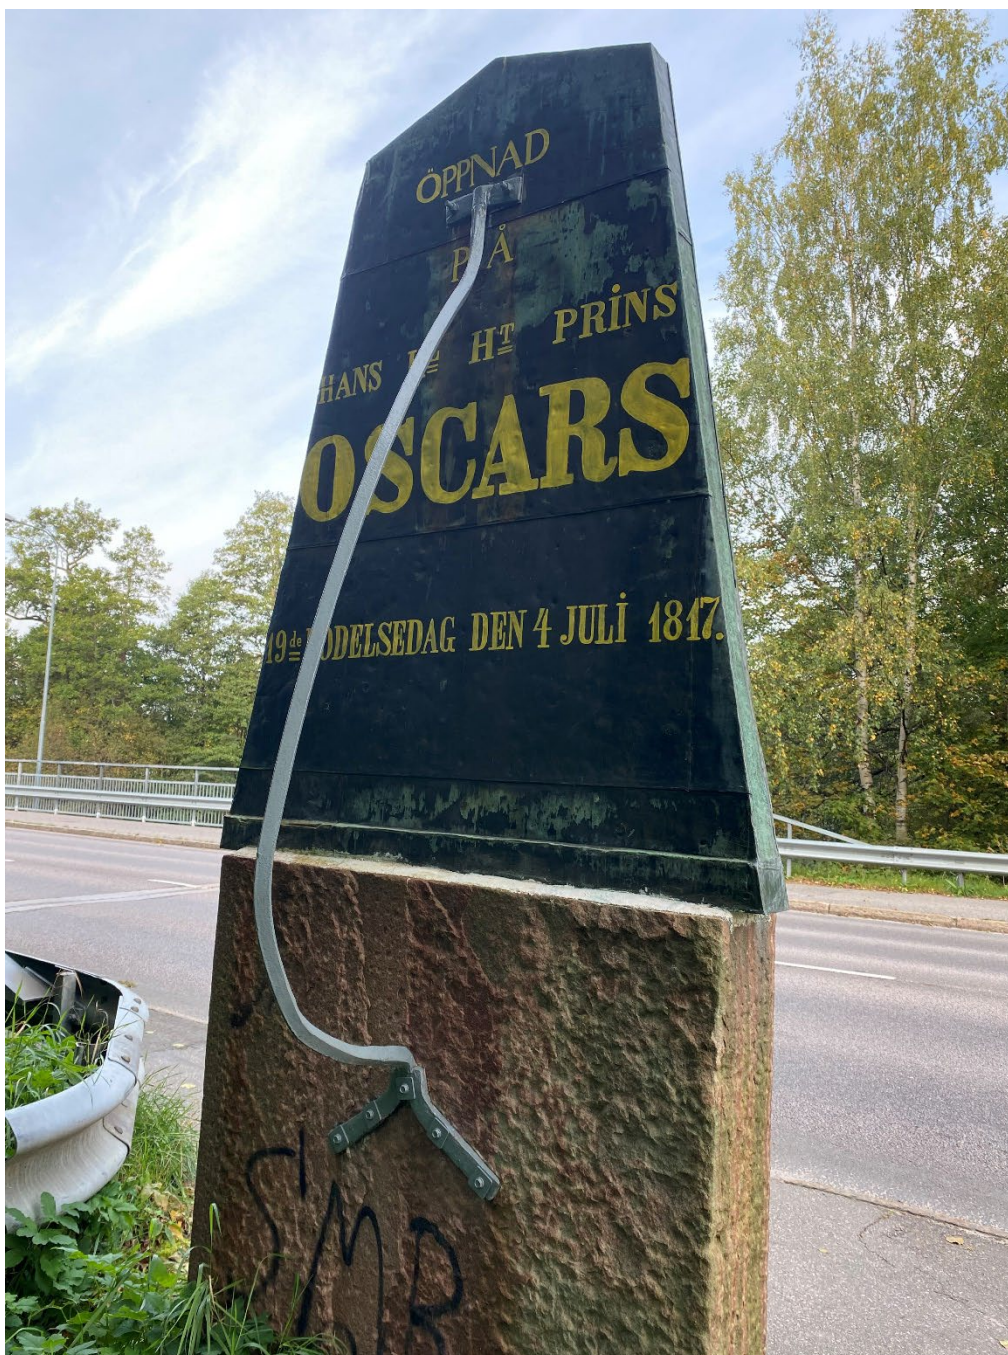
I samband med att tavlan åtgärdades på verkstad skedde bättring av texten på tavlans baksida. Denna åtgärd ingick inte länsstyrelsens beslut. Avvikelsen kan dock godtas i och med att det rör sig om just baksidan på minnesstenen.

Figur 17. Minnestavlan är återmonterad på fundamentet. Texten på baksidan bättrades på verkstad, något som låg utanför beslutet. Foto: Ulrika Olsson, 2023-09-26.

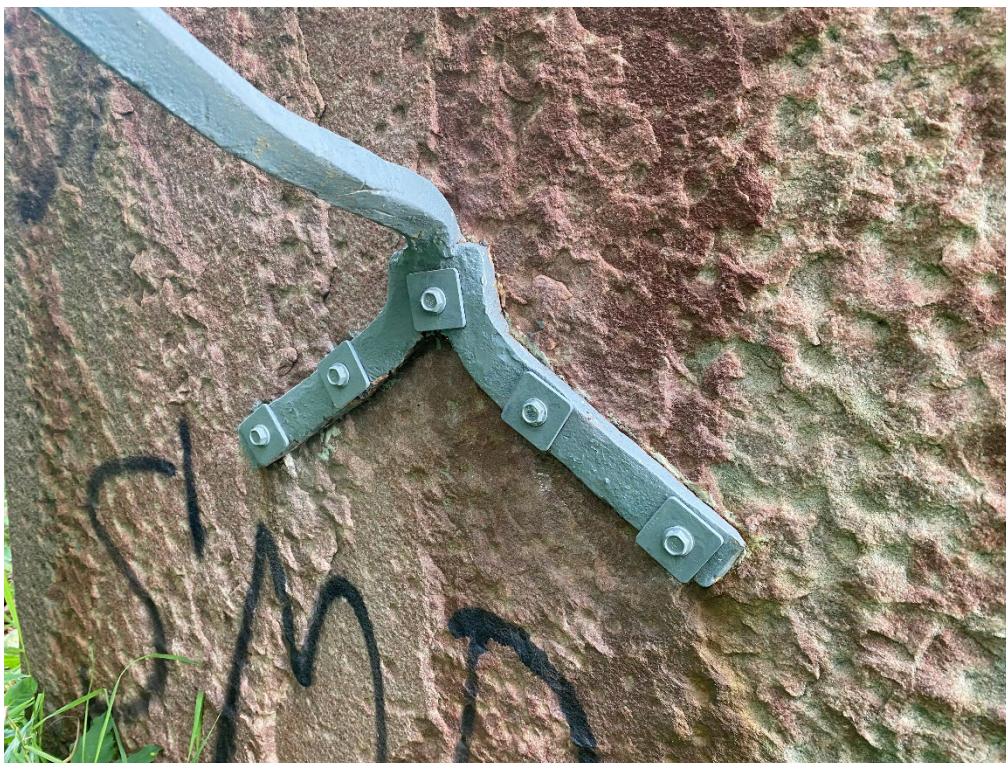
Figur 18. Minnestavlan är återmonterad på fundamentet. Smidesjärnet på baksidan har fått nya infästningar i stenen. De tidigare hålen är tätade med Ankarsmassa innan de nya rostfria skruvarna har dragits i. Foto: Ulrika Olsson, 2023-09-26.

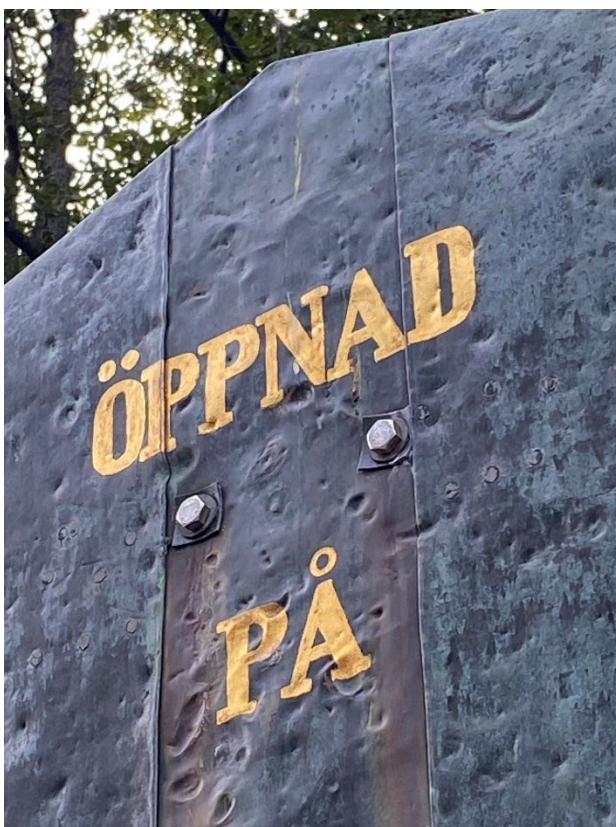
Figur 19. Järnets infästning på framsidan. Blybrickor sitter mellan skruvarna och plåten. Foto: Ulrika Olsson, 2023-09-26.

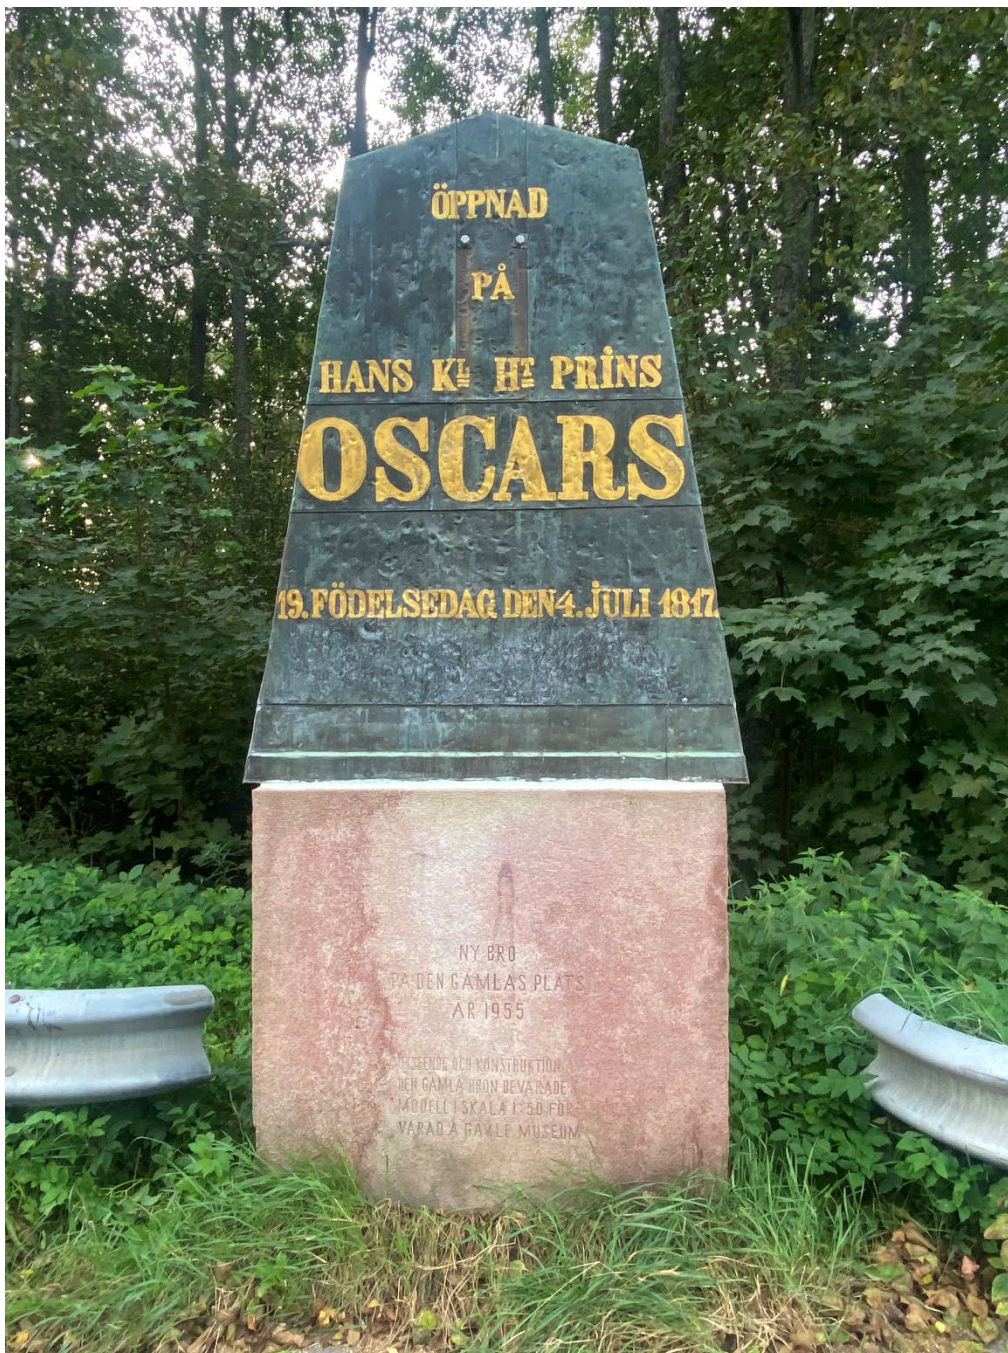
*Figur 20. Arbetena med minnestavlan är färdiga. Fundamentet har sanerats från klotter.
Foto: Ulrika Olsson, 2023-09-26.*
