TIO GRAVSTAKET MED TILLHÖRANDE STENSOCKLAR ETAPP 2023

Antikvarisk medverkan vid renovering

Gamla kyrkogården i Gävle
Gävle stad och kommun
Gävleborgs län
2023

Rapport 2023:32
Ulrika Olsson

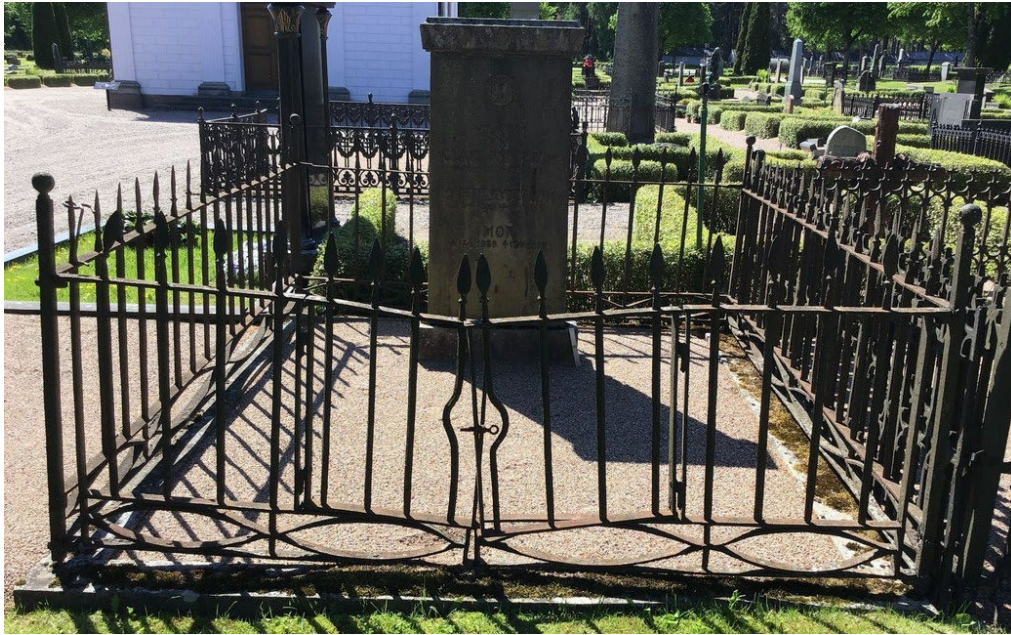
Figur 2. GK03 0070 före åtgärd. Smidesstaket i behov av renovering. Stensockel i behov av riktnig. Foto: Kyrkogårdsenbeten, Gävle församling, hösten 2020.

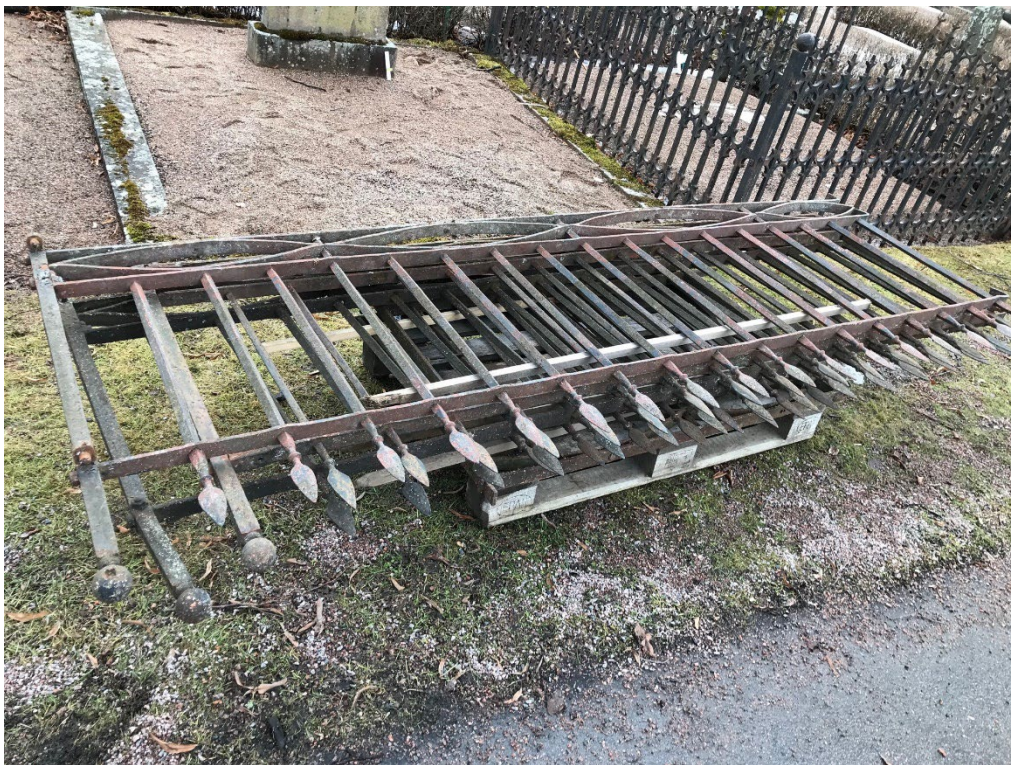
Figur 3. GK03 0070 före åtgärd. Smidesstaket i behov av renovering. Stensockel i behov av riktnig. Foto: Pirab, våren 2023.

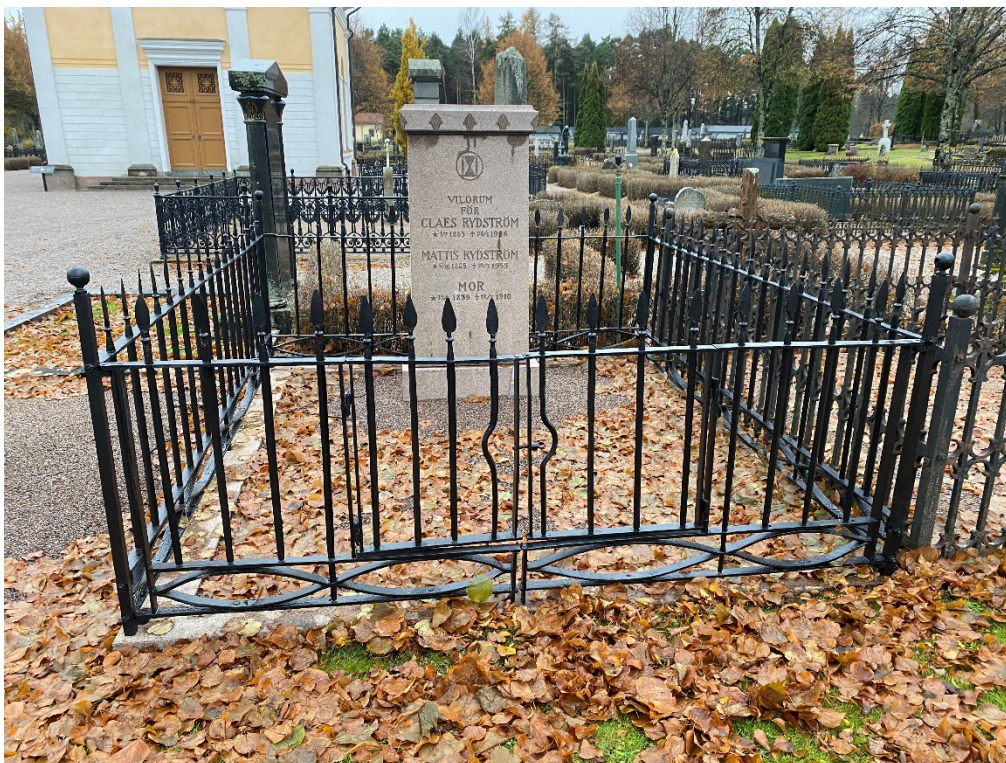
Figur 4. GK03 0070 efter åtgärd. Stensockeln har riktats och smidesstaketet har renoverats. Foto: Ulrika Olsson, 2023-11-07.

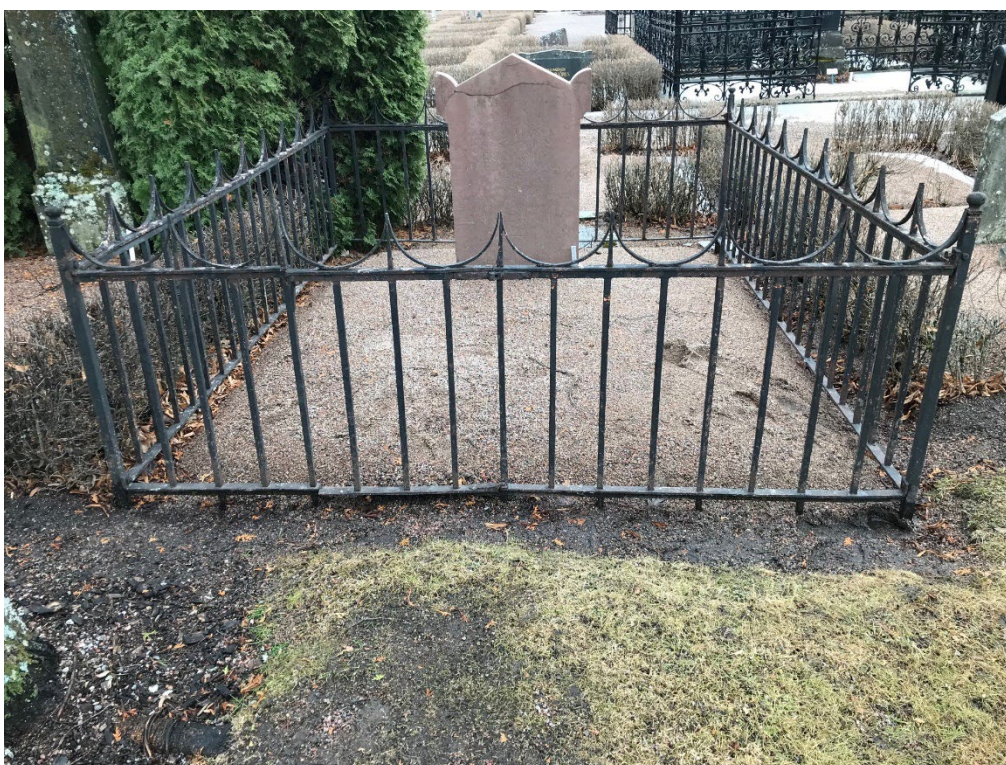
Figur 5. GK03 0075 före åtgärd. Smidesstaket i behov av renovering. Stensockel i behov av riktning. Foto: Pirab, våren 2023.

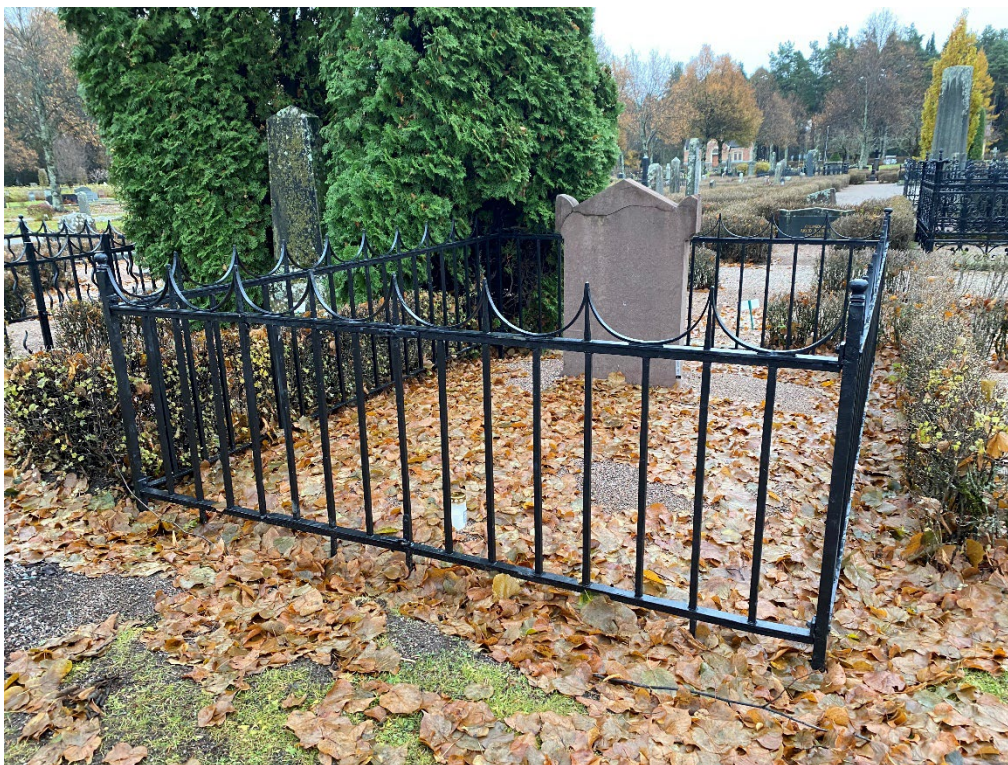
*Figur 6. GK03 0075 efter åtgärd. Stensockeln har riktats och smidesstaketet har renoverats.
Foto: Ulrika Olsson, 2023-11-07.*

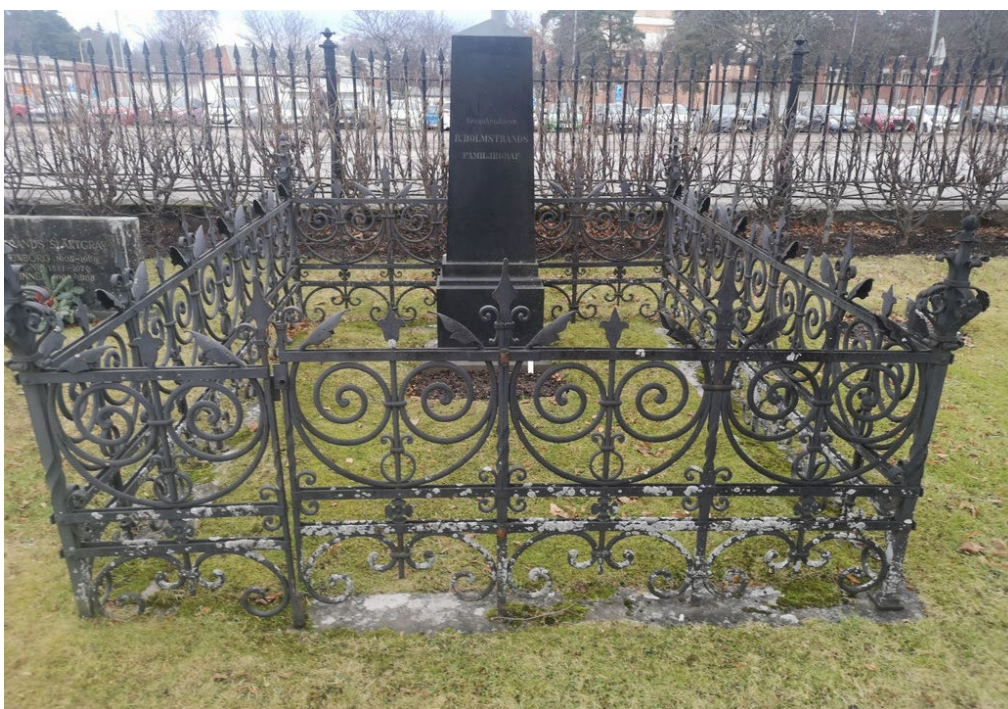
*Figur 7. GK03 0096 före åtgärd. Smidesstaket i behov av renovering. Stensockel i behov av riktning. Gravens ursprungliga grusbeläggning har med tiden övergått till gräs.
Foto: Kyrkogårdsenheten, Gävle församling, våren 2023.*

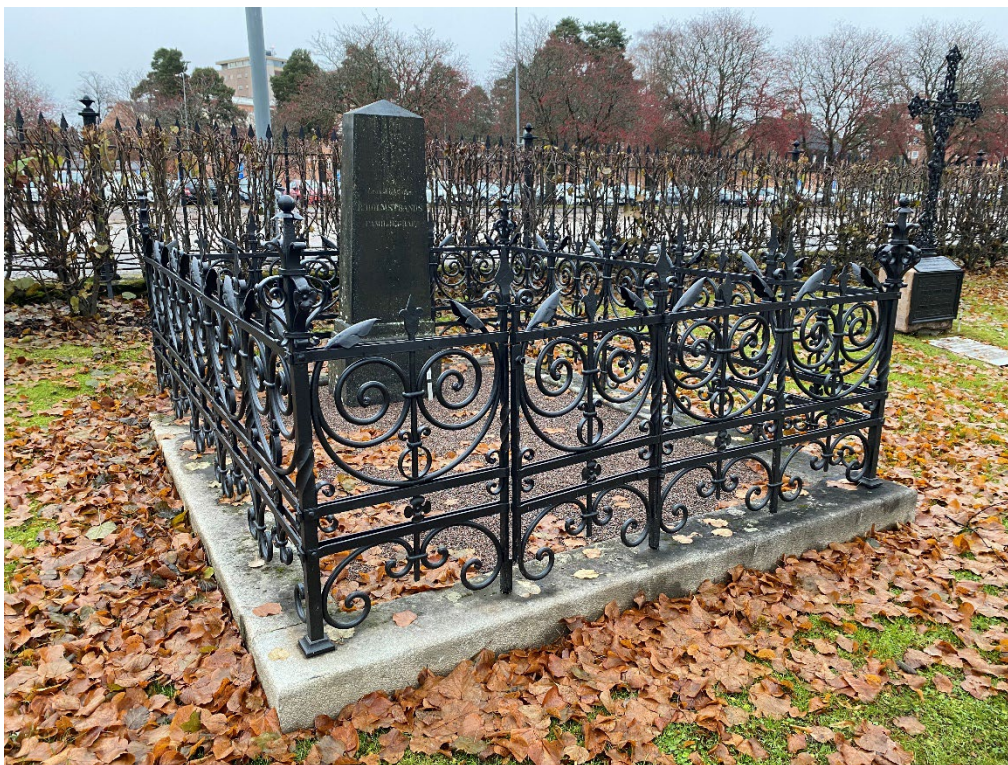
Figur 8. GK03 0096 efter åtgärd. Stensockeln har riktats och smidesstaketet har renoverats. Gravplatsens ursprungliga markbeläggning med grus har återskapats. Foto: Ulrika Olsson, 2023-11-07.

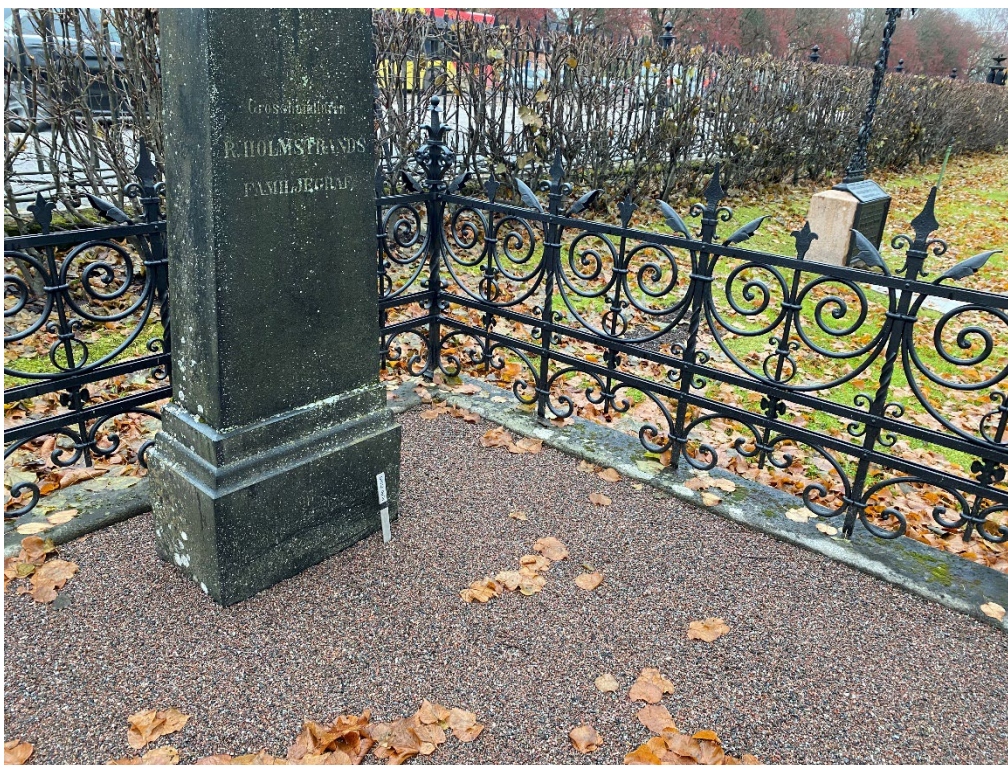
Figur 9. GK03 0096 efter åtgärd. Stensockelns kramlingar ligger dolda under gruset. Foto: Ulrika Olsson, 2023-11-07.

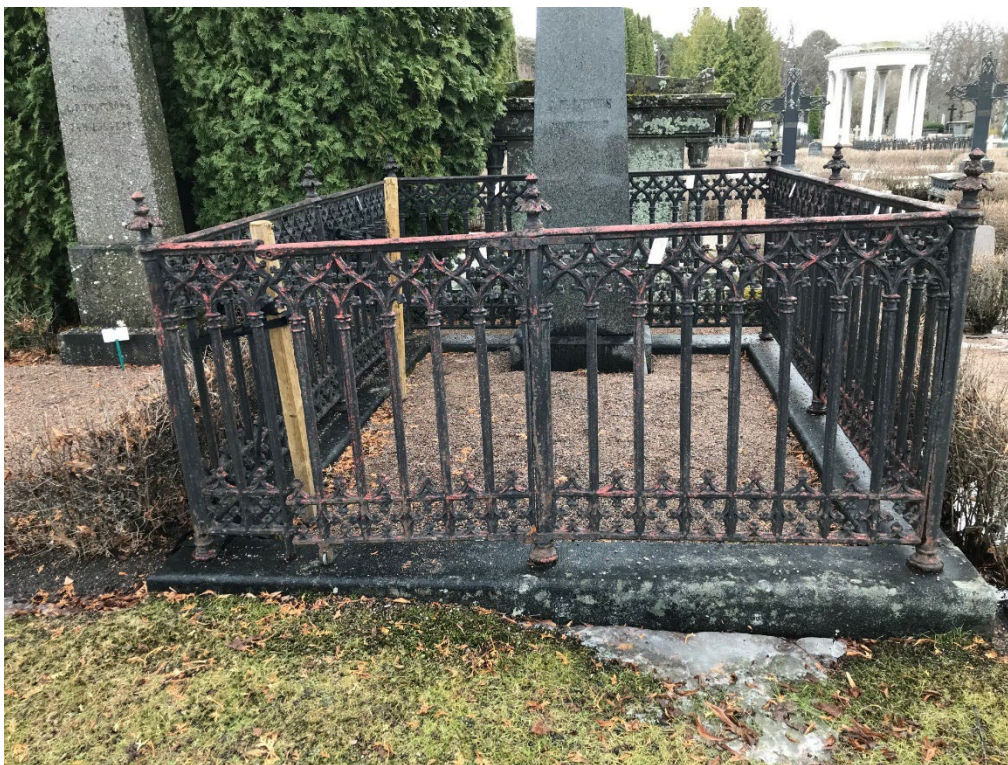
Figur 10. GK05 0007 före åtgärd. Gjutjärnsstaket i behov av renovering. Stensockel i behov av riktning. Foto: Pirab, våren 2023.

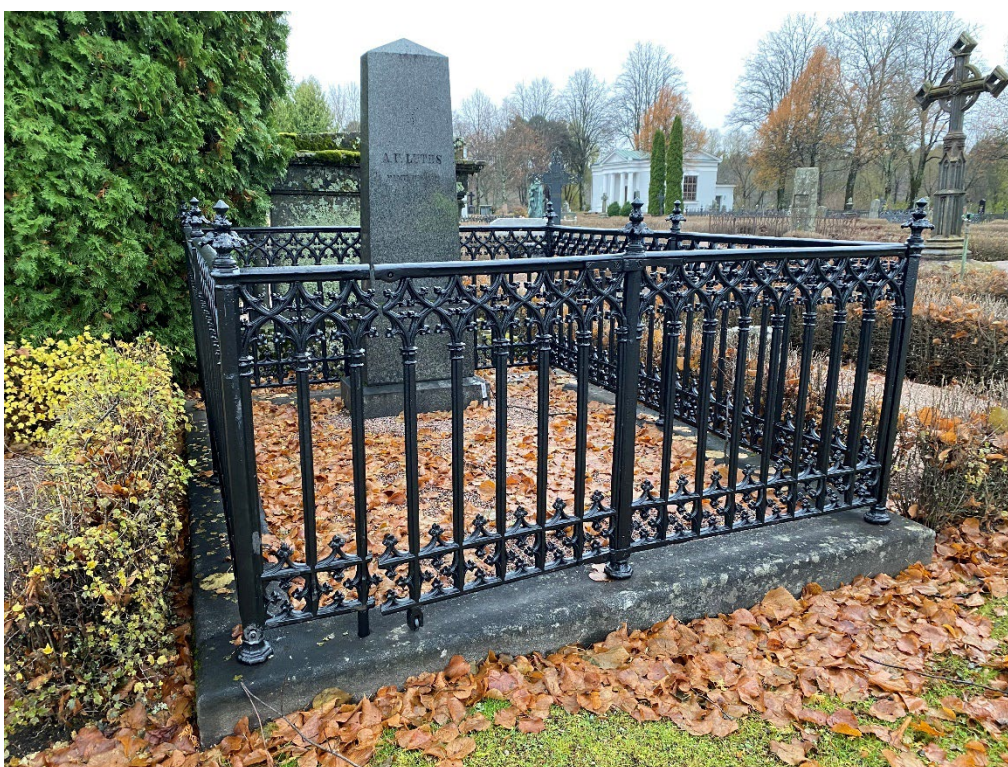
Figur 11. K5 007 efter åtgärd. Stensockeln har riktats och gjutjärnsstaketet har renoverats. Foto: Ulrika Olsson, 2023-11-07.

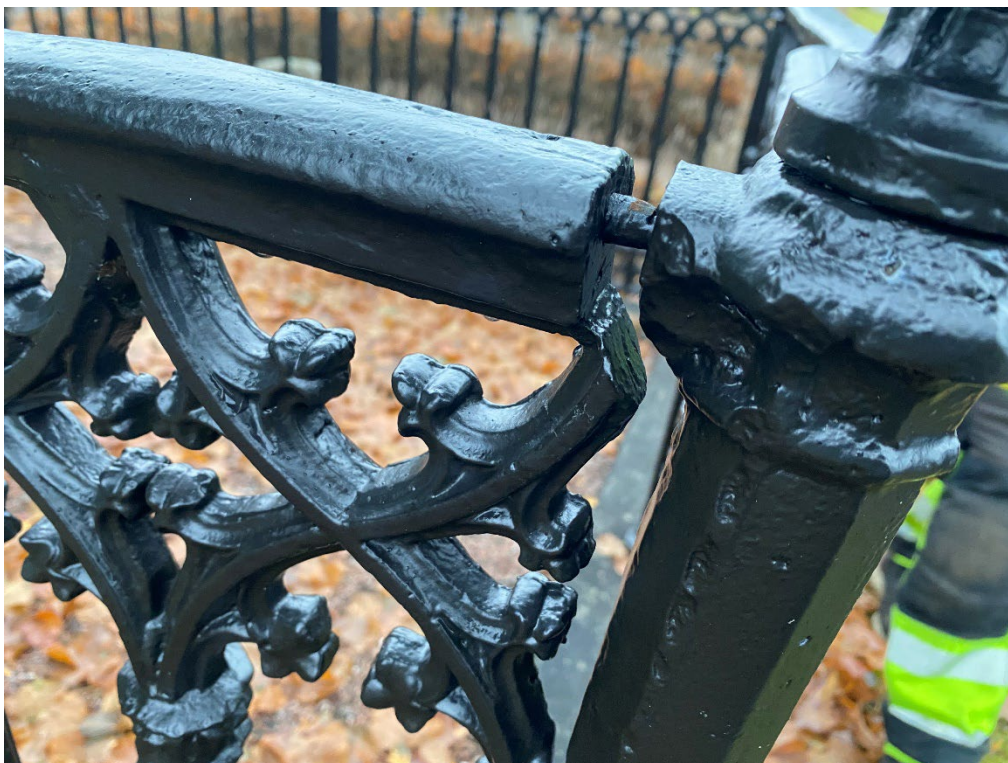
Figur 12. K5 007 efter åtgärd. Närbild på gjutjärnsstaketets konstruktion. Sidostyckena sitter förankrade i fram- och bakstycke endast genom stift. Foto: Ulrika Olsson, 2023-11-07.

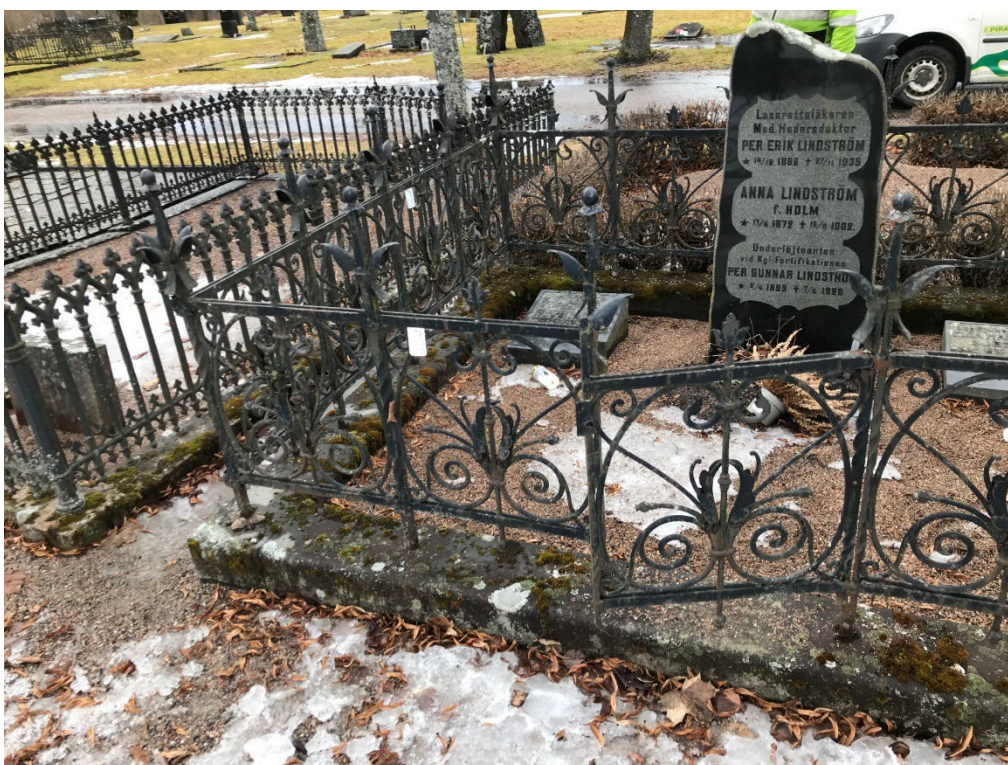
Figur 13. GK05 0124 före åtgärd. Smidesstaket i behov av renovering. Stensockel i behov av riktning. Foto: Pirab, våren 2023.

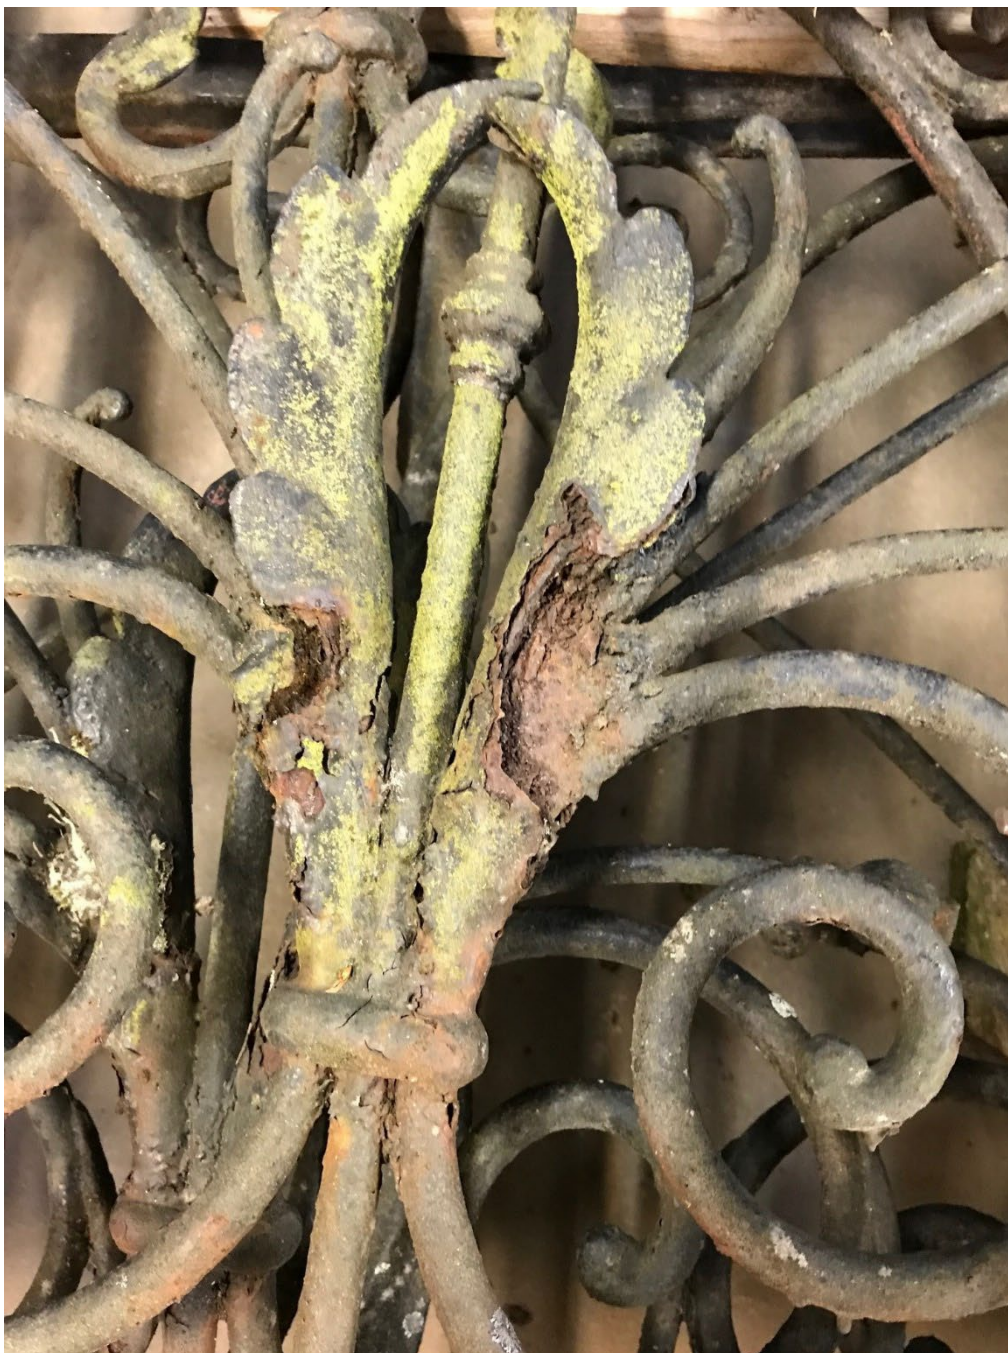
*Figur 14. GK05 0124 före åtgärd. Vissa delar av staketet uppvisade kraftiga rostangrepp.
Foto: Pirab, våren 2023.*

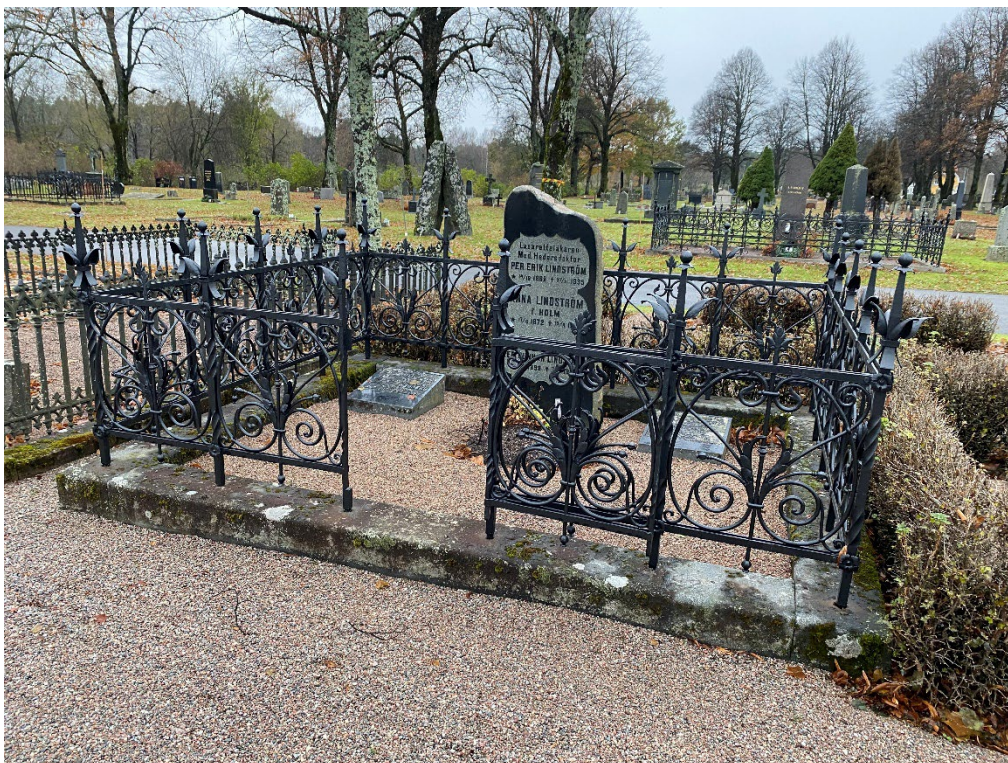
*Figur 15. GK05 0124 efter åtgärd. Stensockeln har riktats och smidesstaketet har renoverats.
Foto: Ulrika Olsson, 2023-11-07.*

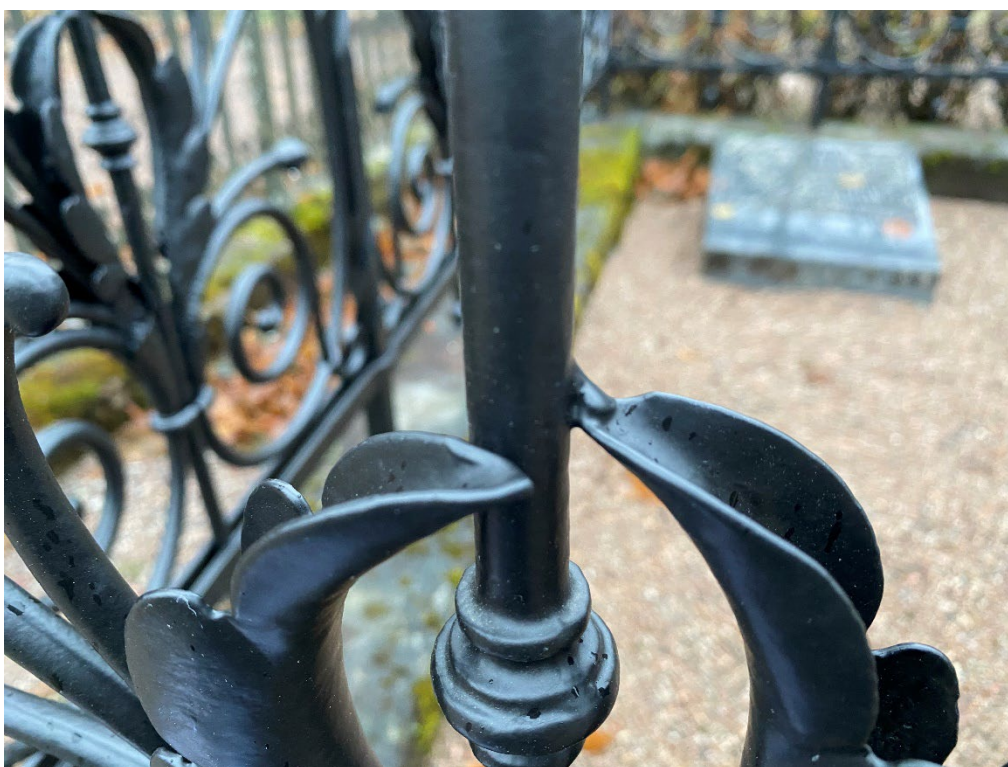
*Figur 16. GK05 0124 efter åtgärd. Vissa bladformer på staketet var i mycket dåligt skick.
För att ens klara av blåstringen har vissa blad varsamt därför svetsats fast i staketdelar.
Foto: Ulrika Olsson, 2023-11-07.*

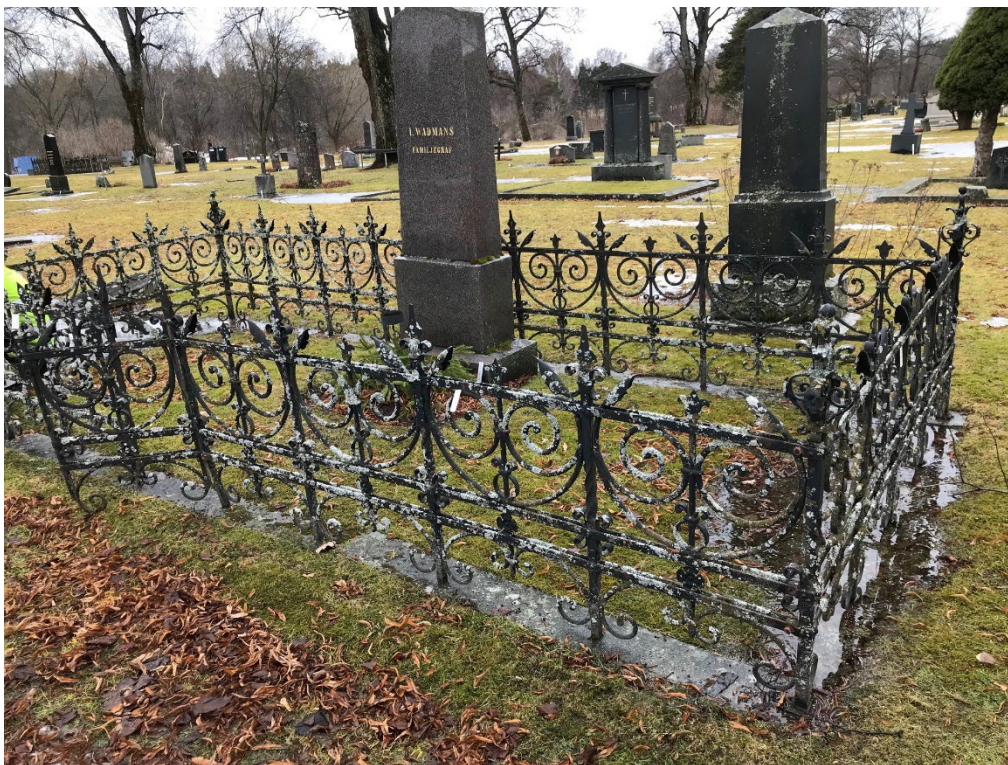
Figur 17. GK06 0038–0039 före åtgärd. Smidesstaket i behov av renovering. Stensockel i behov av riktning. Gravens ursprungliga grusbeläggning har med tiden övergått till gräs. Foto: Pirab, våren 2023.

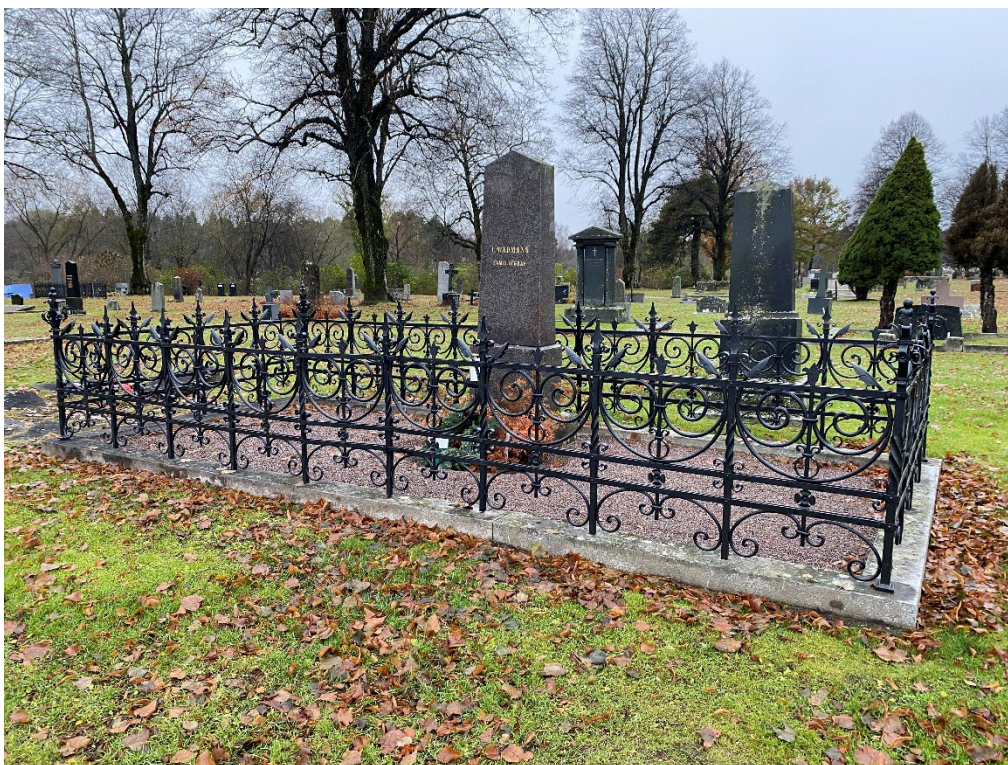
Figur 18. GK06 0038–0039 efter åtgärd. Stensockeln har riktats och smidesstaketet har renoverats. Gravplatsens ursprungliga markbeläggning med grus har återskapats. Foto: Ulrika Olsson, 2023-11-07.

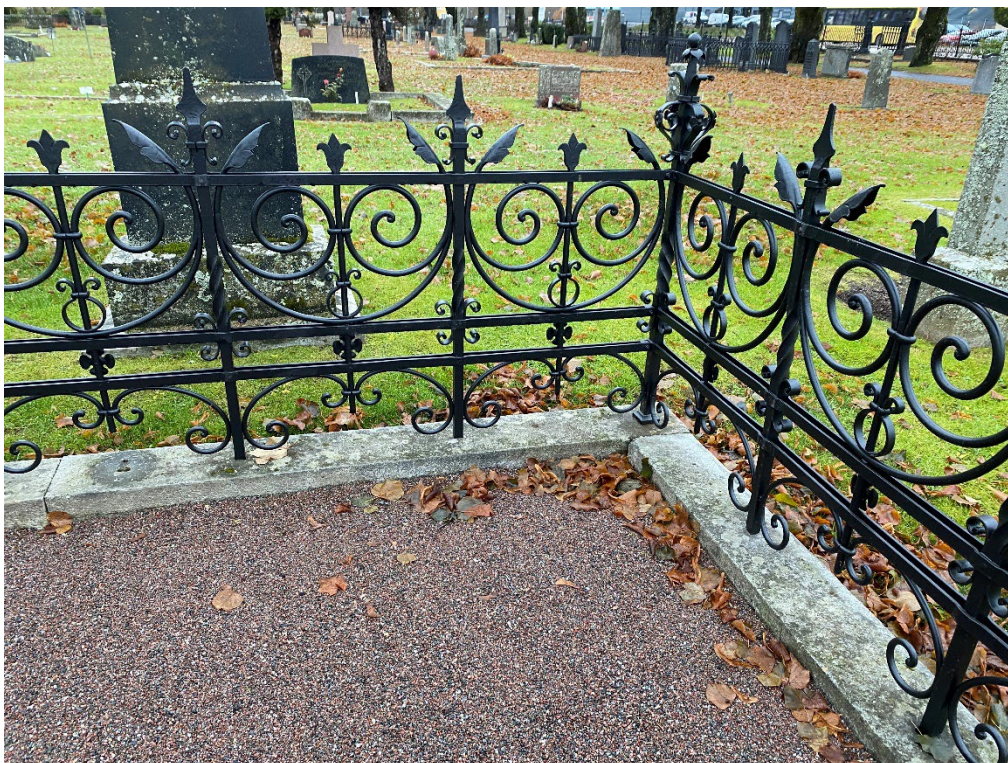
Figur 19. GK06 0038–0039 efter åtgärd. Stensockelns kramlingar är dolda under grusytan. Foto: Ulrika Olsson, 2023-11-07.

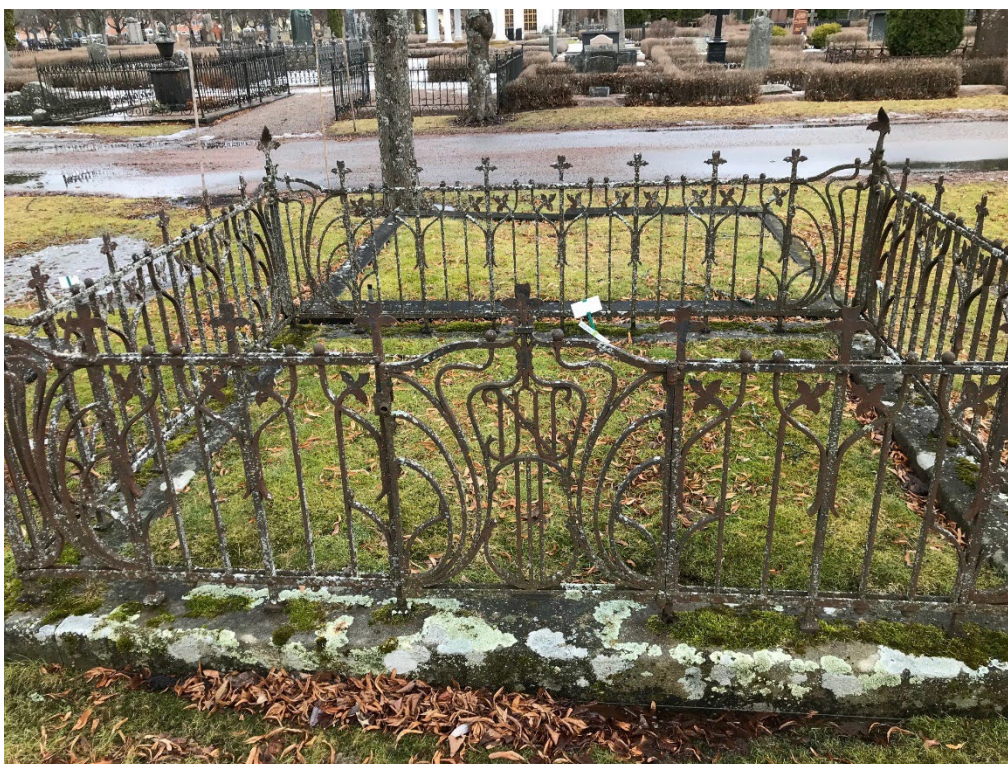
Figur 20. GK06 0061 före åtgärd. Smidesstaket i behov av renovering. Stensockel i behov av riktning. Foto: Pirab, våren 2023.

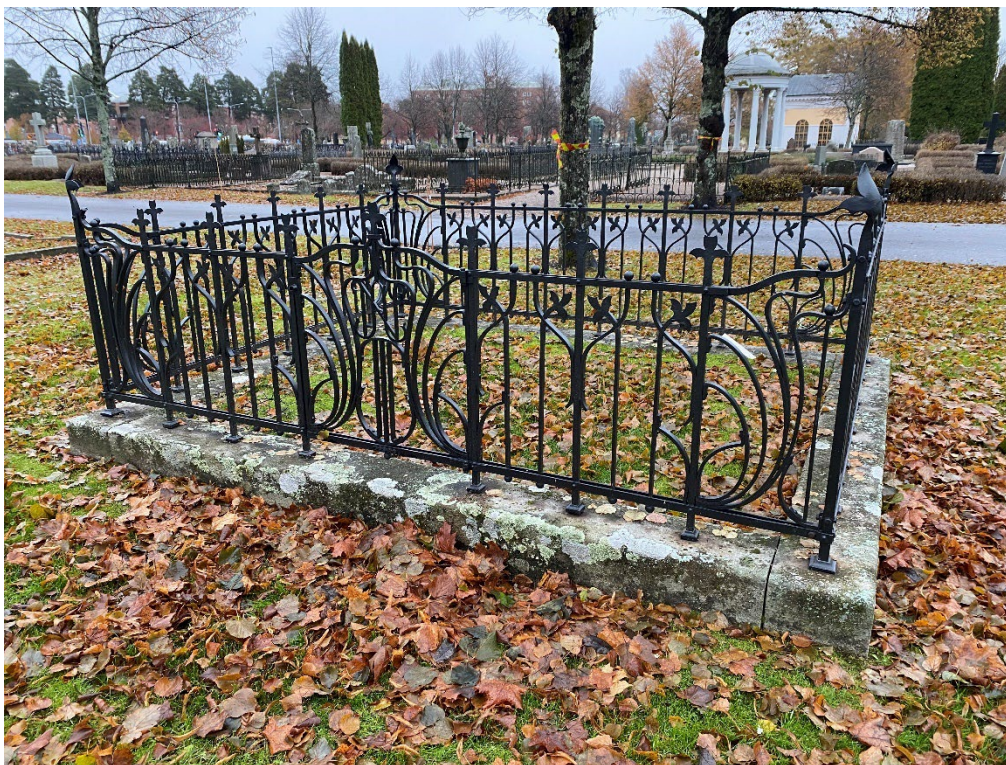
Enligt handlingarna från Kyrkogårdsenheten skulle markbeläggningen inom grav GK06 0061 återställas till grus. Detta har inte gjorts, markbeläggningen är gräs. Beslut fattades under projektets gång om att behålla gräset.

Figur 21. GK06 0061 efter åtgärd. Stensockeln har riktats och smidesstaketet har renoverats. Foto: Ulrika Olsson, 2023-11-07.

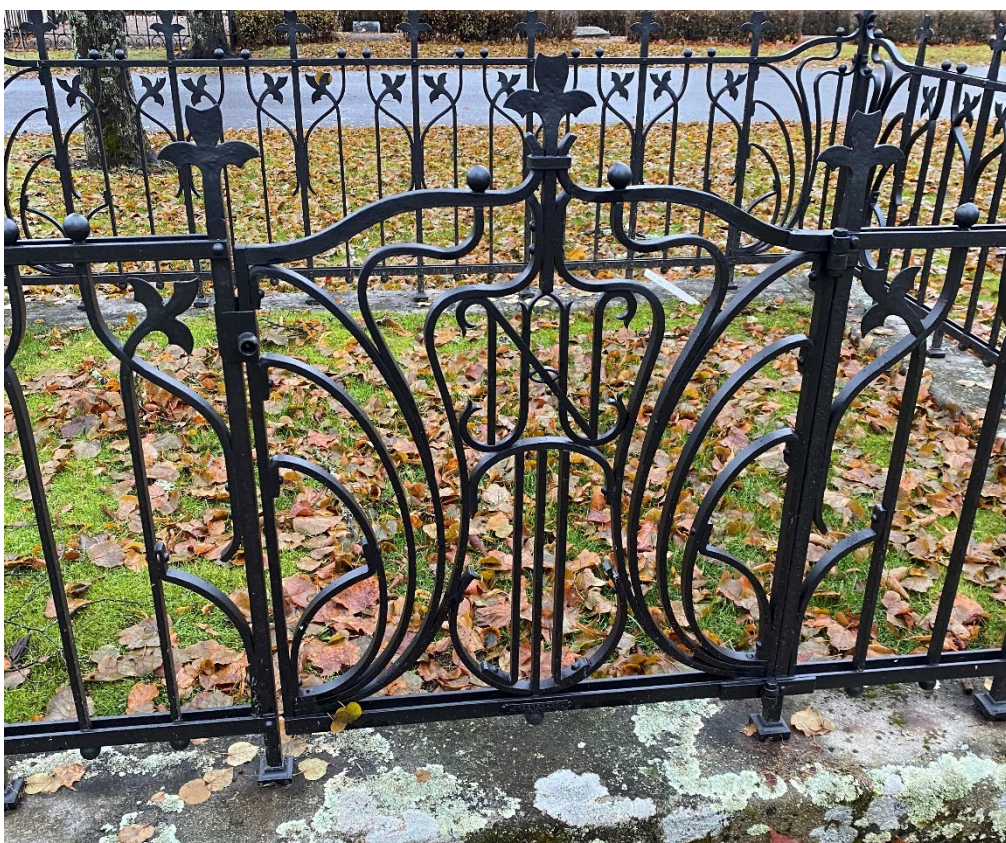
Figur 22. GK06 0061 efter åtgärd. Närbild på smidesstaketets tjugiga grind. Foto: Ulrika Olsson, 2023-11-07.

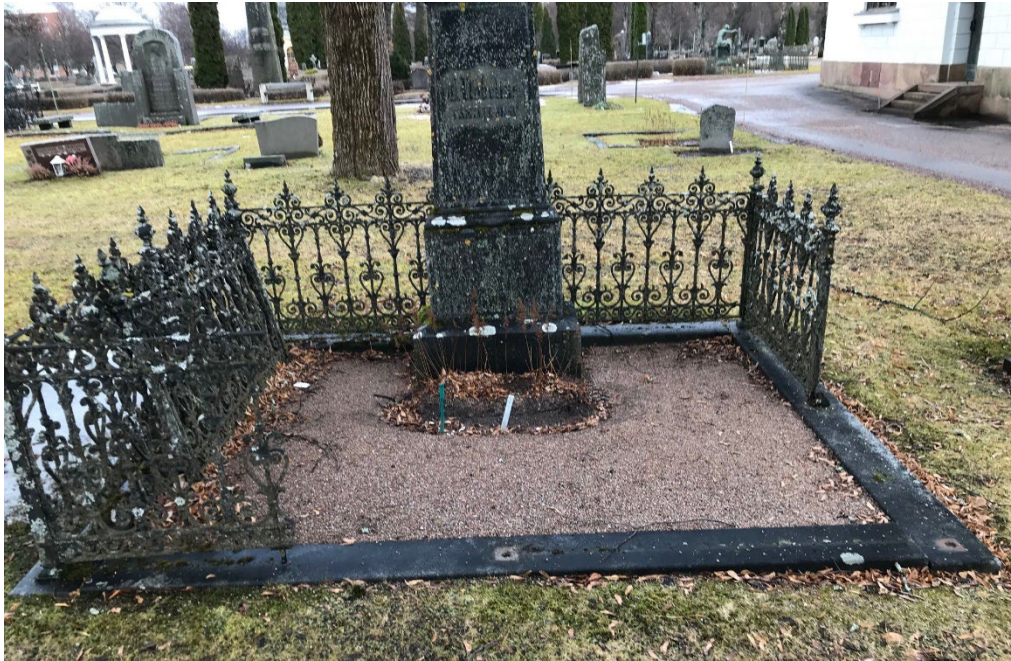
Figur 23. GK06 0177 före åtgärd. Gjutjärnsstaket i behov av renovering. Staketet var i flera olika delar. Samtliga sektioner fanns kvar, men vissa detaljer saknades. Stensockel i behov av riktning. Foto: Pirab, våren 2023.

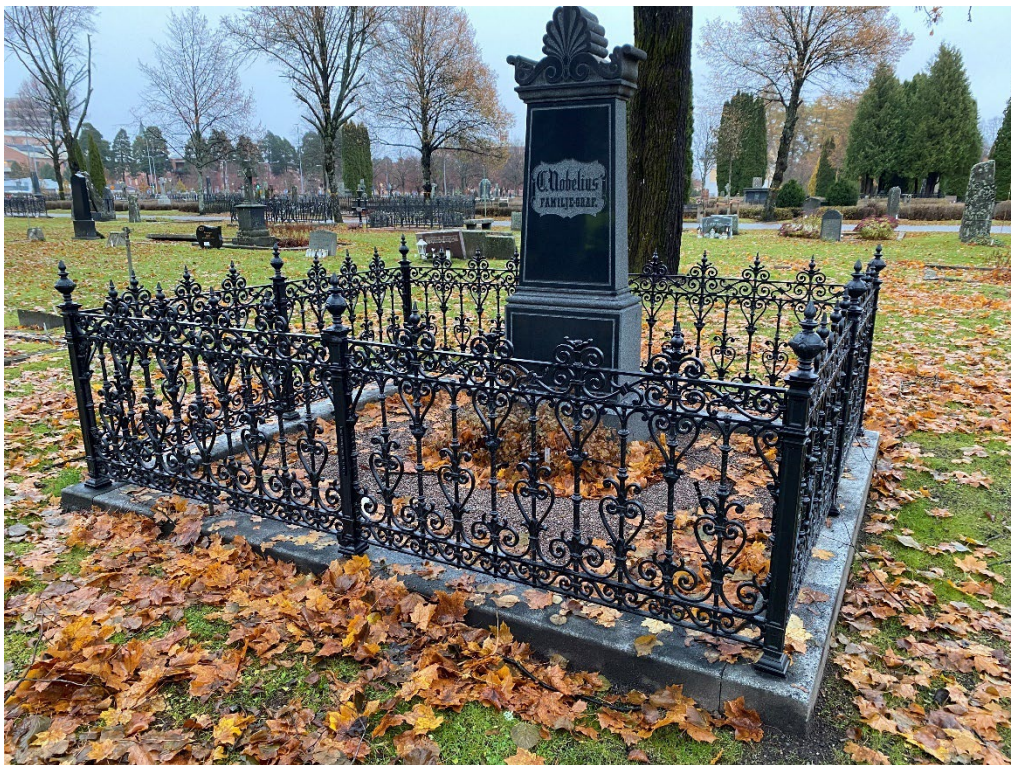
Figur 24. GK06 0177 efter åtgärd. Stensockeln har riktats och gjutjärnsstaketet har renoverats. Foto: Ulrika Olsson, 2023-11-07.

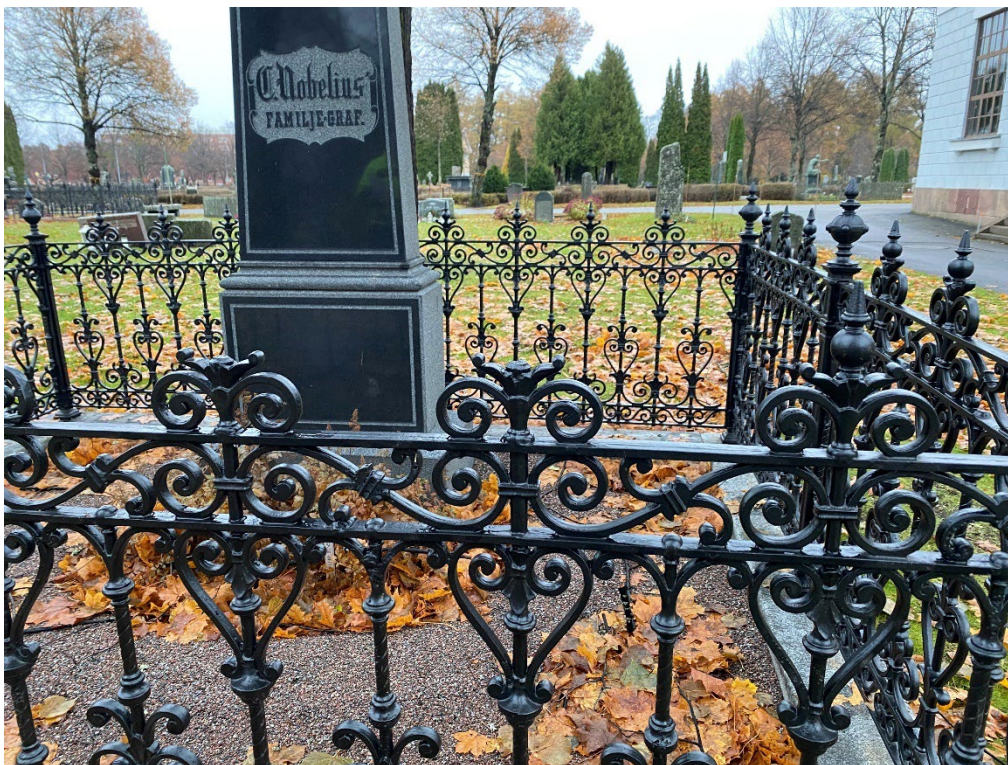
Figur 25. GK06 0177 efter åtgärd. Dekorationer som saknades sedan tidigare har inte rekonstruerats utan lämnats utan åtgärd. Foto: Ulrika Olsson, 2023-11-07.

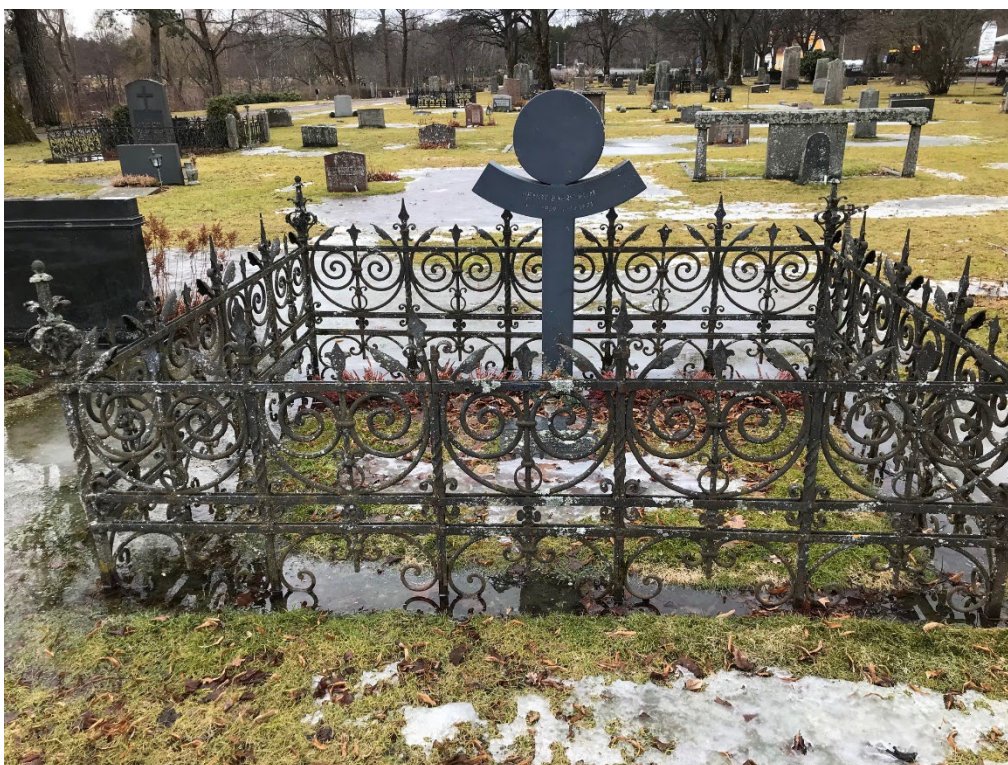
Figur 26. GK06 0258 före åtgärd. Smidesstaket i behov av renovering. Stensockel i behov av riktning. Foto: Pirab, våren 2023.

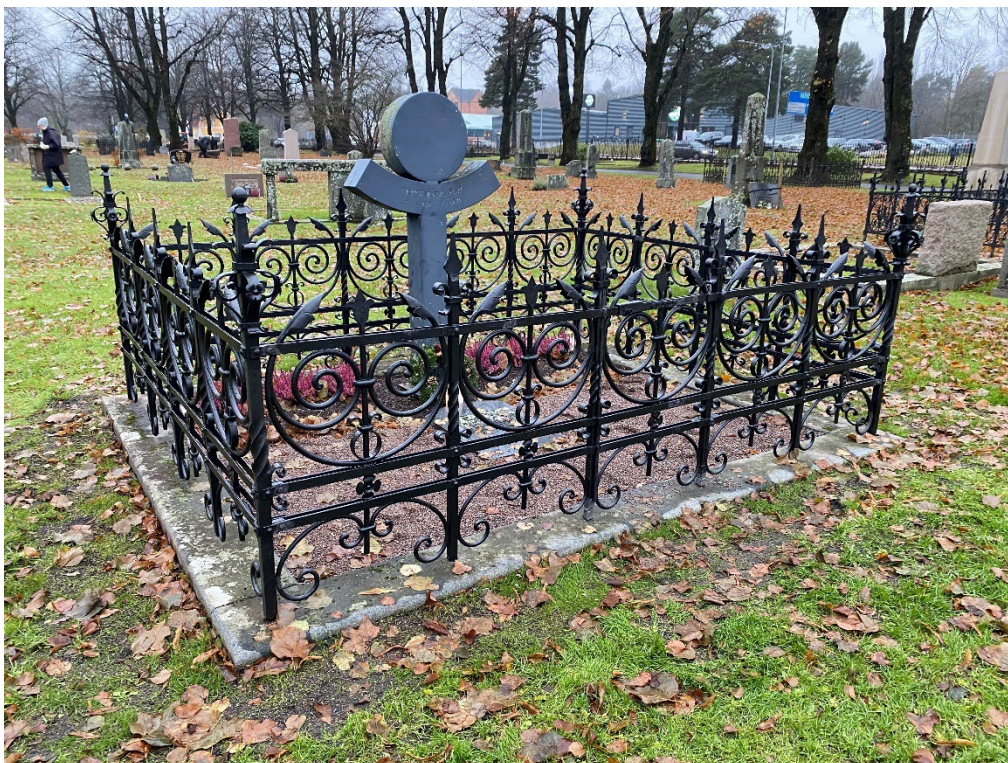
Figur 27. GK06 0258 efter åtgärd. Stensockeln har riktats och smidesstaketet har renoverats. Foto: Ulrika Olsson, 2023-11-07.

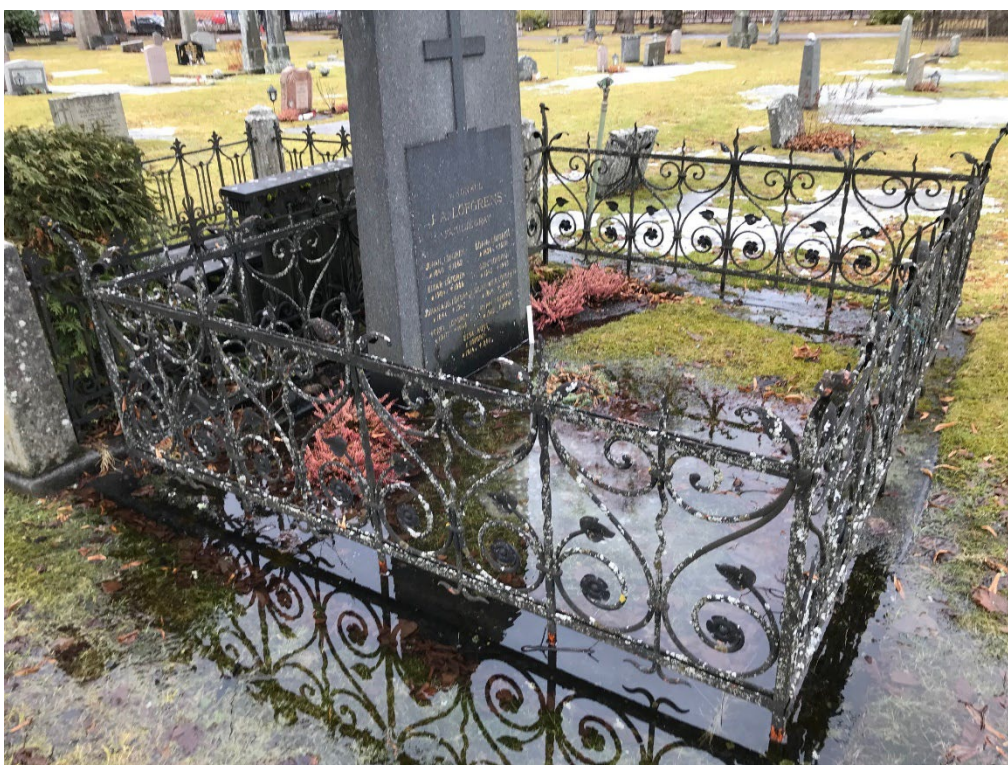
Figur 28. GK06 0323 före åtgärd. Smidesstaketet i behov av renovering. Stensockel i behov av riktning. Gravens ursprungliga grusbeklägning har med tiden övergått till gräs. Foto: Pirab, våren 2023.

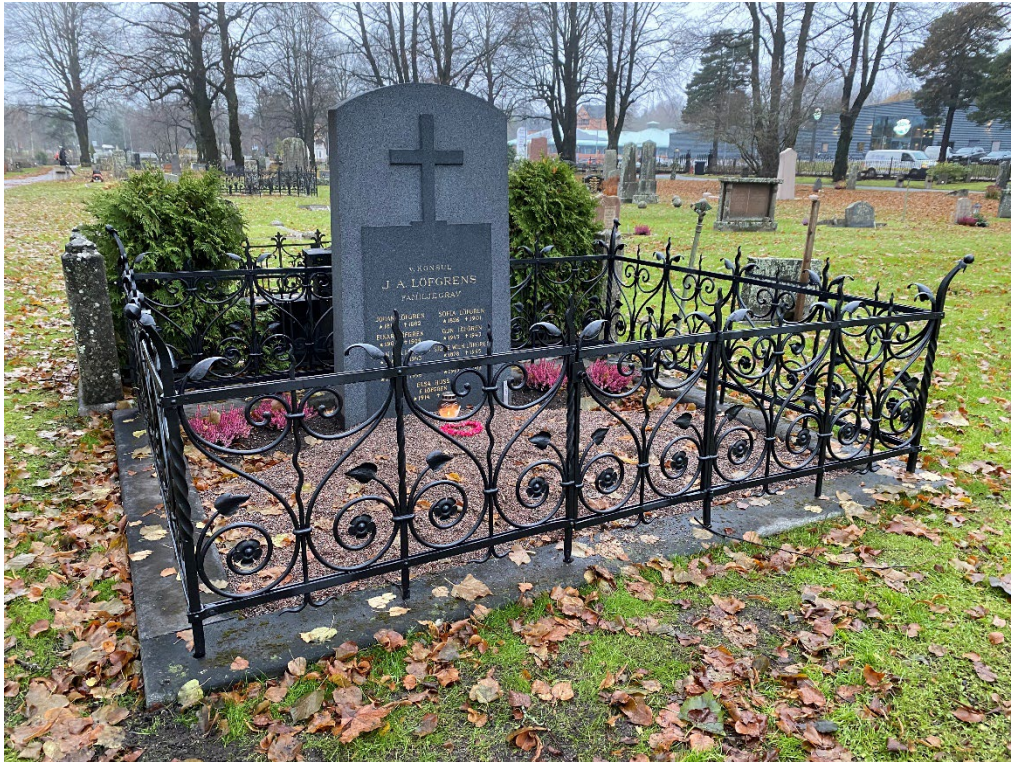
Figur 29. GK06 0323 efter åtgärd. Stensockeln har riktats och smidesstaketet har renoverats. Gravplatsens ursprungliga markbeläggning med grus har återskapats. Foto: Ulrika Olsson, 2023-11-07.
