STAFFANS KYRKA

Antikvarisk medverkan vid renovering av kyrkogårdsmur, etapp 2023

Staffans kyrka
Brynäs 56:4
Gävle stad och kommun
Gävleborgs län
2023

Slutrapport
Lst dnr: 5509–2018
Tillstånd enligt Kulturmiljölagen

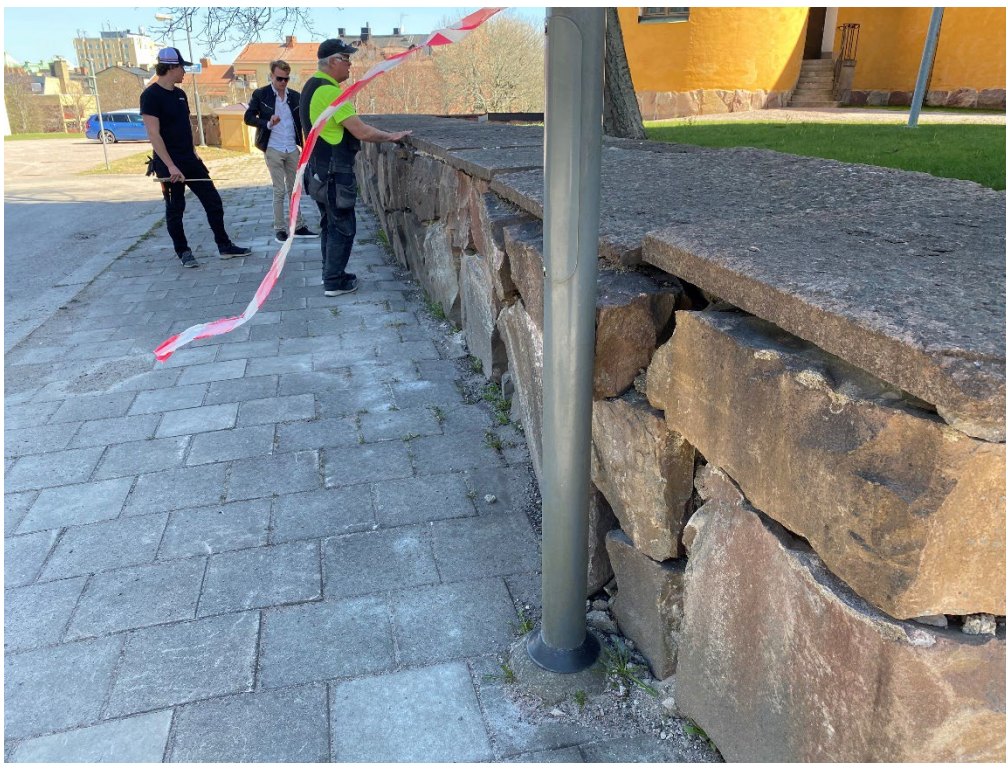
Murarna kring kyrkan är uppbyggda av råblock av Gävlesandsten med hällar/lock av kalksten. Murarna är uppmurade med cementbruk i fogar och kärna. De låga murarna kring kyrkan var i stort behov av underhåll. Bruket har med åren lakats ut och sättningar i marken gör att muren glider isär. Stora delar av murarnas insidor har högre marknivå. Det finns också träd i närheten av murarna, vilket bidrar till att murverket hade kalvat ur på flera ställen. Flera av hällarna, som ligger som lock ovanpå murarna, var spräckta, vilket innebar att väta leddes ner i murverket. I 2023-års etapp har murar mot väster och norr åtgärdats, liksom hällar på muren nordöst om sakristian och hällar på den höga muren söder om koret. Murarna mot norr var i sämst skick av de nu åtgärdade.

Figur 5. Innan påbörjade arbeten. Muren mot norr var bitvis i mycket dåligt skick. Hans Bergsten från Närkesten inspekterar muren ihop med David Deutsch från Belfor och Robert Edman från KFS AB. Foto: Ulrika Olsson, 2023-05-11.

Målsättningen har varit att få murarna i linje igen, det vill säga att mura om de delar som hade kalvat ut från linjen. I de flesta fall var detta möjligt utan att helt demontera stenarna, men på den norra sidan var en stor del av sträckan väster om ingången i mycket dåligt skick. Där demonterades muren till stor del innan den murades upp i linje igen.

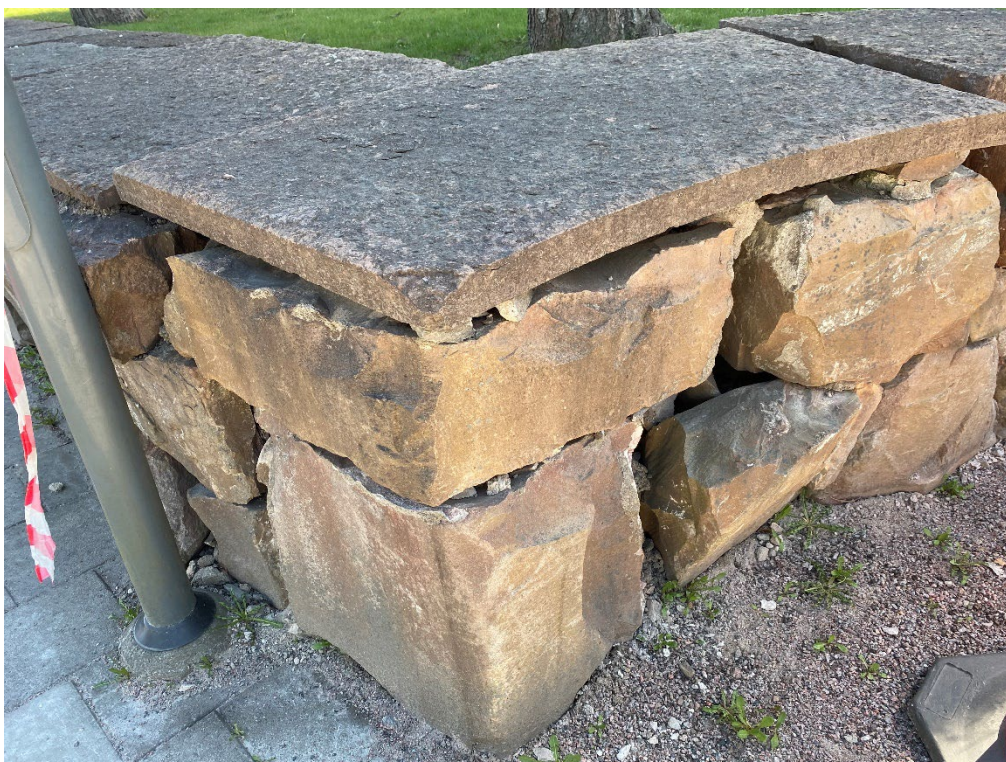
Figur 6. Innan påbörjade arbeten. Urlakad fog, kalvade stenar och avsaknad av skolsten i muröppningen mot norr. Foto: Ulrika Olsson, 2023-05-11.

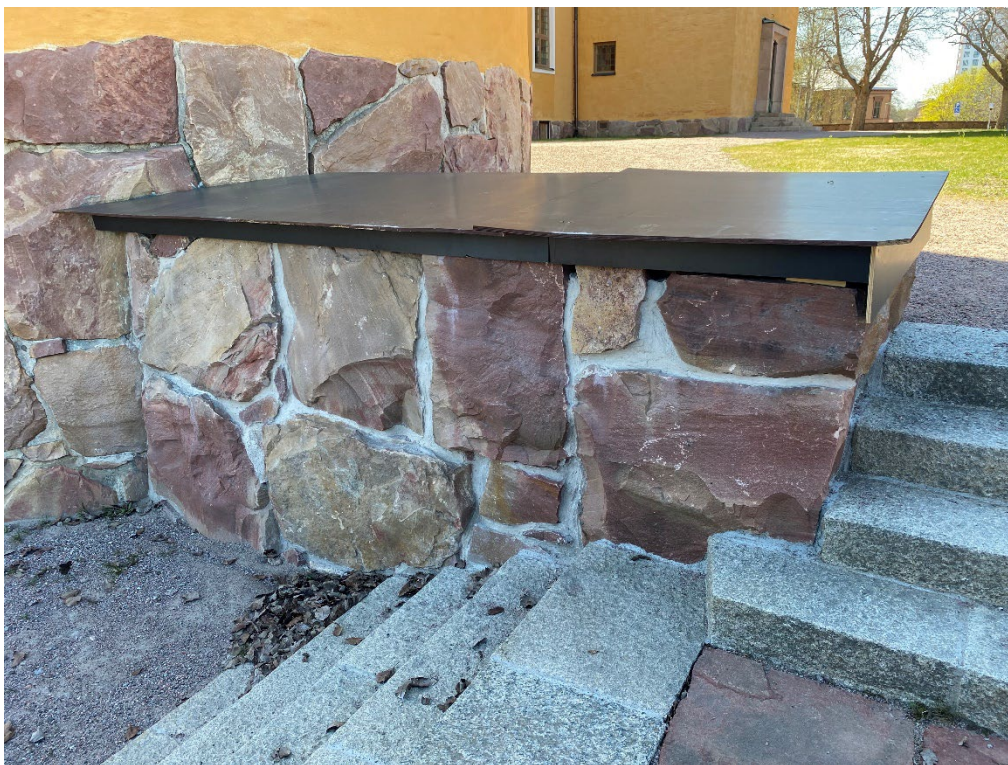
Figur 7. Innan påbörjade arbeten. Några lock på muren nordöst om sakristian saknas. Muren är dock åtgärdad och fogad i samband med det stora renoveringsprojektet, 2019–2022. Fogytorna tjänar som referens. Foto: Ulrika Olsson, 2023-05-11.

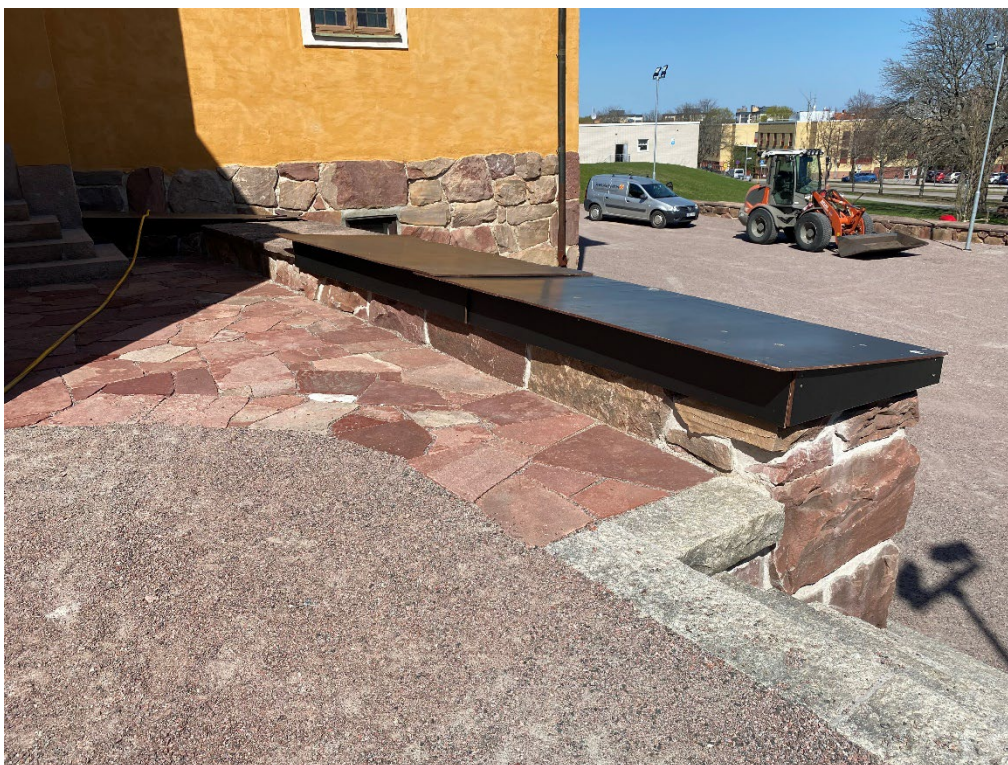
Figur 8. Innan påbörjade arbeten. Lock saknas ännu på den tidigare åtgärdade muren söder om koret. Foto: Ulrika Olsson, 2023-05-11.

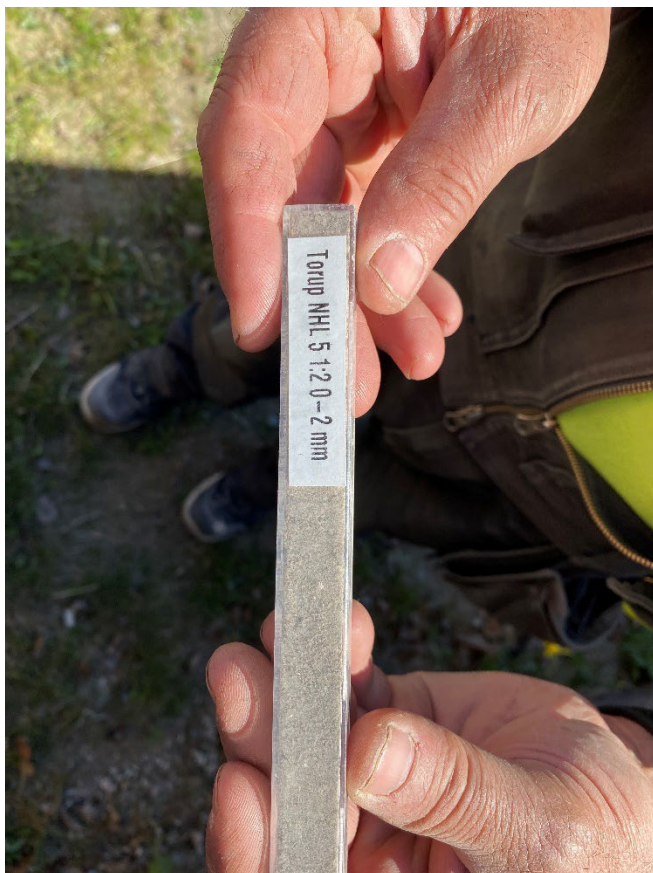
*Figur 9. Beslut om fogens kulör. Torup från Målarkalk, NHL-bruk.
Foto: Ulrika Olsson, 2023-05-11.*

Fogning är utförd med hydrauliskt kalkbruk St Astier NHL från Målarkalk. Fogning är utförd med 5–7 påslag. Botten är grundad med ett utstockningsbruk i omkring 1,5 centimeters påslag med en ballaststorlek om 6 millimeter. Ytputsen består av ett finare bruk, St Auster NHL 5 1:2, 0-2 millimeters ballast. Påslagen håller omkring 1 centimeter. Fogen är pigmenterad i kulör Torup, vilken efterliknar kulör i ursprunglig/redan tidigare utförd fog. Under tiden som fogningsarbetet utfördes var murarna intäckta för att undvika att fogen skulle torka för snabbt. När fogningsarbetet var färdigställt spolades kritstrykningen på stenarna bort med vatten.

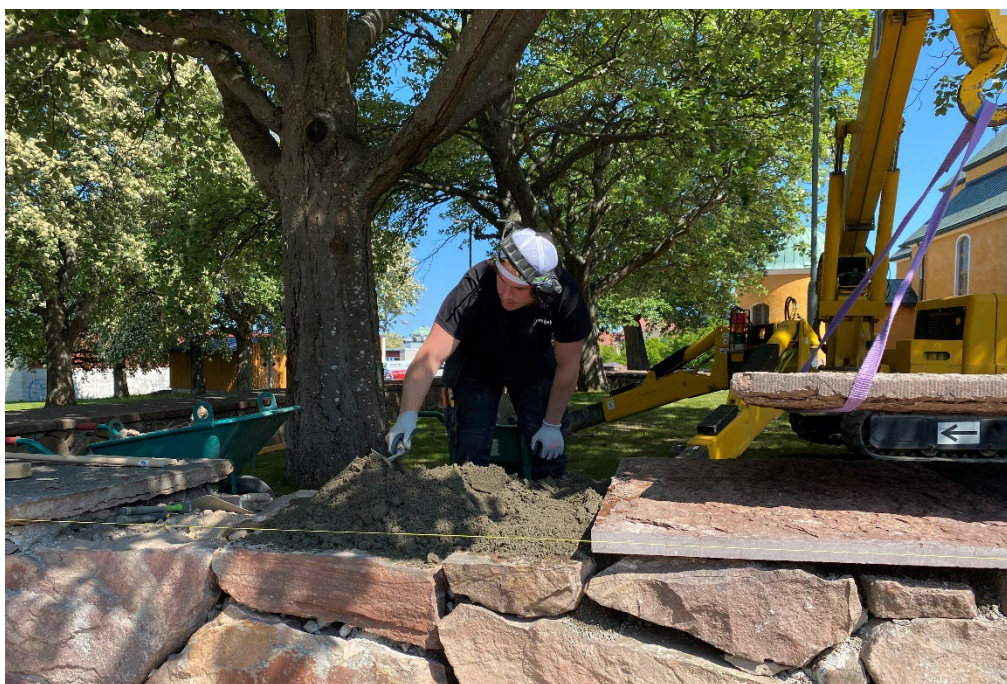
Figur 10. Under pågående arbeten med att återställa locken. Dessa läggs i läggbruk. På bilden syns David Deutsch från Belfor. Foto: Ulrika Olsson, 2023-06-07.

När arbetena med murarna var färdigt har hällarna/locken lagts tillbaka i lägningsbruk på väl rengjorda underlag. Uppskattningsvis 32 meter

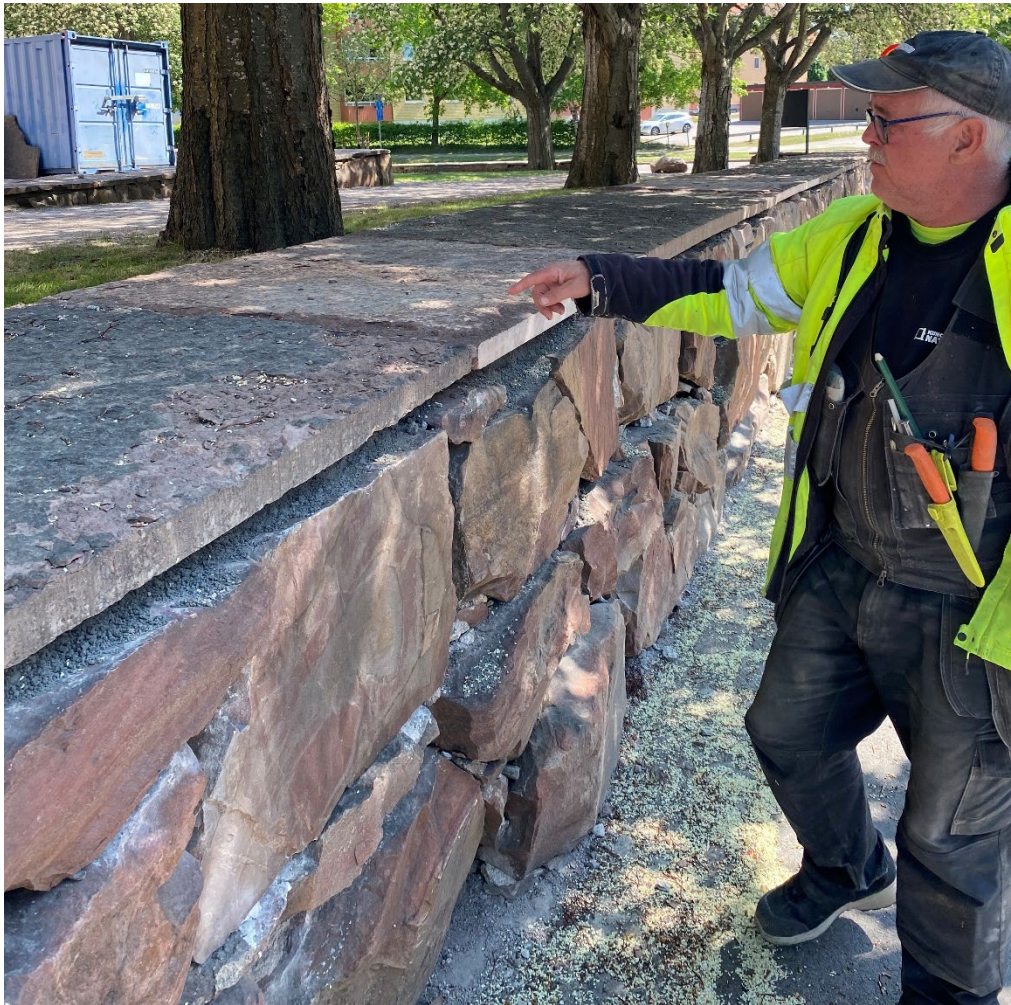
Figur 11. Under pågående arbeten. Hans Bergsten från Närkesten visar en av de nya lockhällarna. Stenarna levereras med sågade kanter. Nästa säsong ska kanterna lägerhuggas likt omkringliggande ursprungliga lock. Foto: Ulrika Olsson, 2023-06-07.

hällar/lock har bytts ut till nya kalkstenar. De nya hällarna är levererade med sågade kanter. Kanterna ska dock lågerhuggas, liksom gamla hällars kanter, nästa säsong.

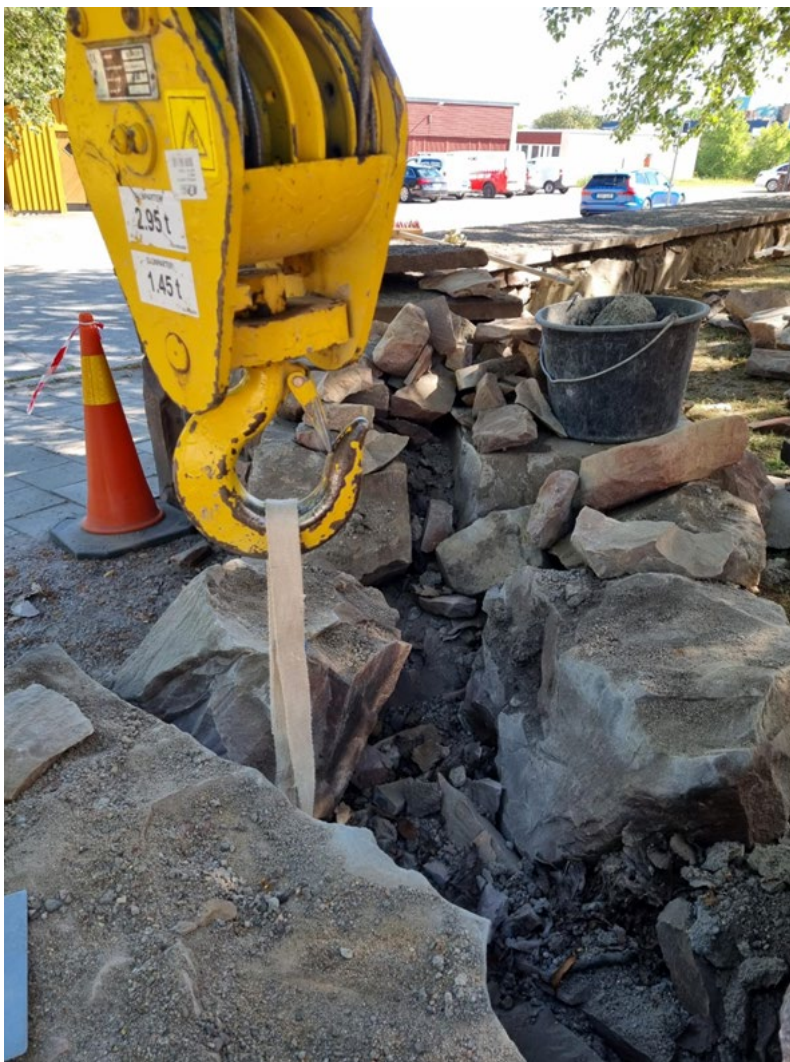
Figur 12. Under pågående arbeten. Muren kring öppningen mot norr var i mycket dåligt skick och har till största del lagts om. Foto: Robert Edman, 2023-06-26.

Där muren har behövt demonterats har uppmärkning av stenar först utförts. Stenarna har rensats från bruk. Alla råblock och all skolsten har återanvänts. Vissa stenar är ihopkramlade. Kramlingen är fastborrad i stenarna med dubbar och syns inte på utsidan. Kompletteringar har gjorts med Gävlesandsten som grävdes fram vid schaktningsarbetet under kyrkan inför arbetena med kyrkans nytillkomna källarplan. Denna sten är till exempel använd som skolsten i allt för stora mellanrum mellan råblocken. Murarnas kärna har fyllts med skärvsten.

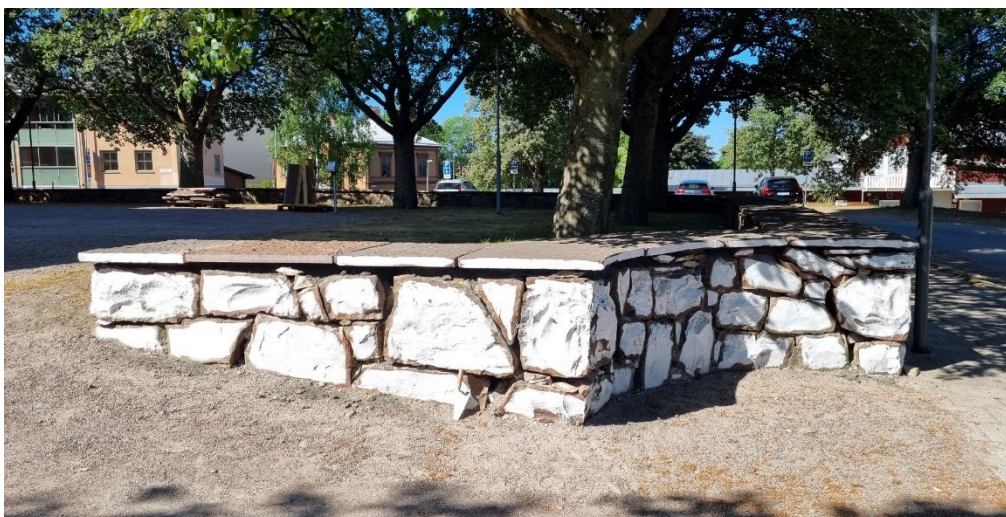
Figur 13. Under pågående arbeten. En liten mursträcka i sydvästra hörnet står inför fogning. Stenarna har strukits med krita för att fogen inte ska fastna på dem. Efter fogningen spolats krittstrykningen bort. Foto: Robert Edman, 2023-06-26.

Där demontering och riktning av murarna inte har varit nödvändig har fogarna kratsats ut till ett djup av omkring 40 mm. Därefter har ytorna blåsts rena innan omfogningen har påbörjats. Innan fogningsarbetet arbetet påbörjades ströks murstenarna med krita. Detta är en beprövad metod som Puts & Tegel använder sig av för att inte fogbruket ska fastna på omkringliggande stenytor.

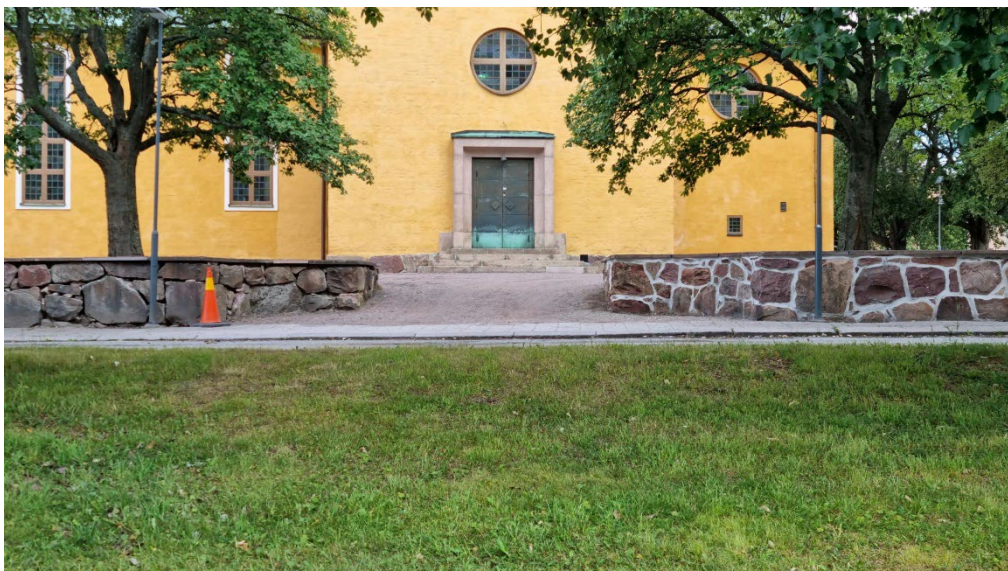
Figur 14. Under pågående arbeten. Foto från norr. Fogningen är färdig på den högra muren. Den vänstra muren är åtgärdad så när som på fogningen. Foto: Robert Edman, 2023-07-05.

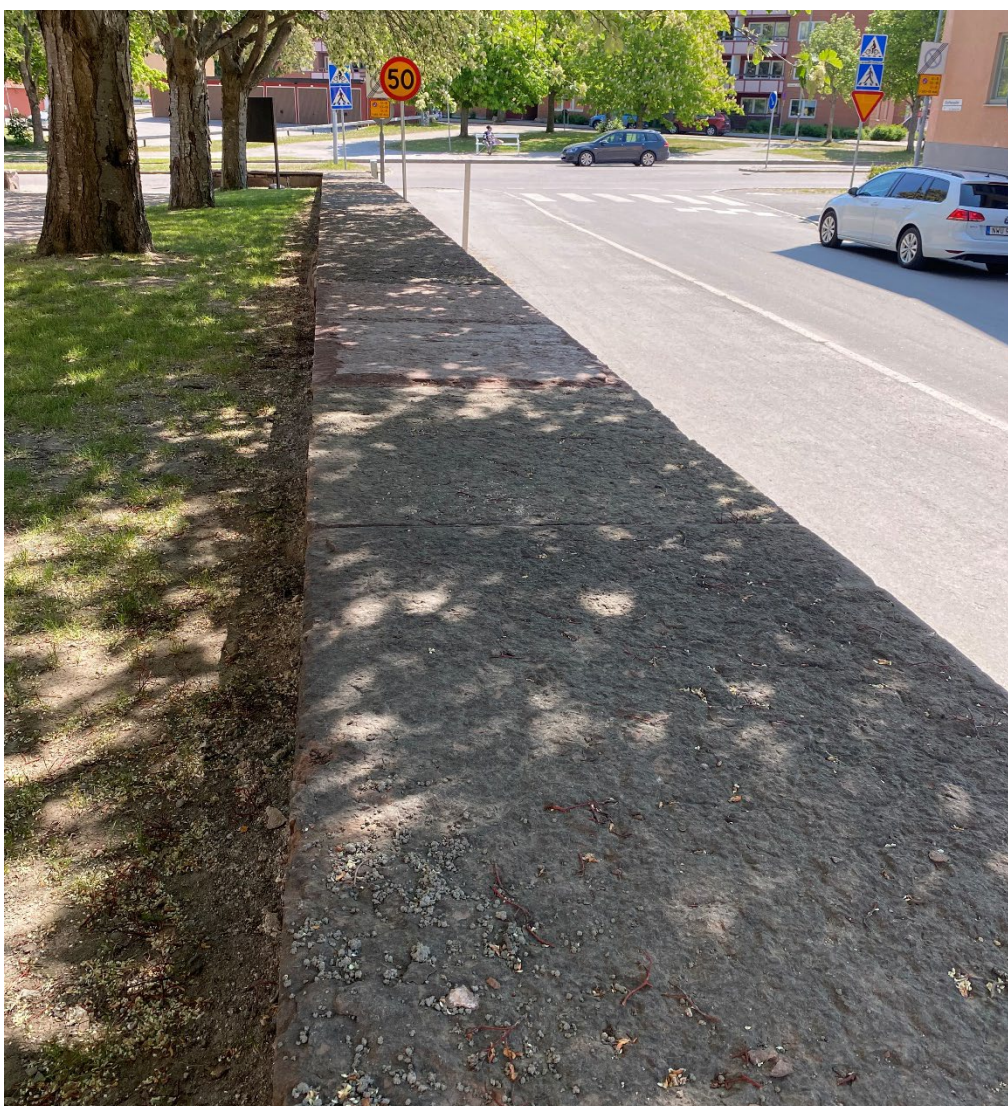
Figur 15. Under pågående arbeten. Åtgärdad mur mot väster. De nya bällarna är lite ljusare/rödare än de gamla. Fogningen är ännu inte utförd här. Foto: Ulrika Olsson, 2023-07-06.

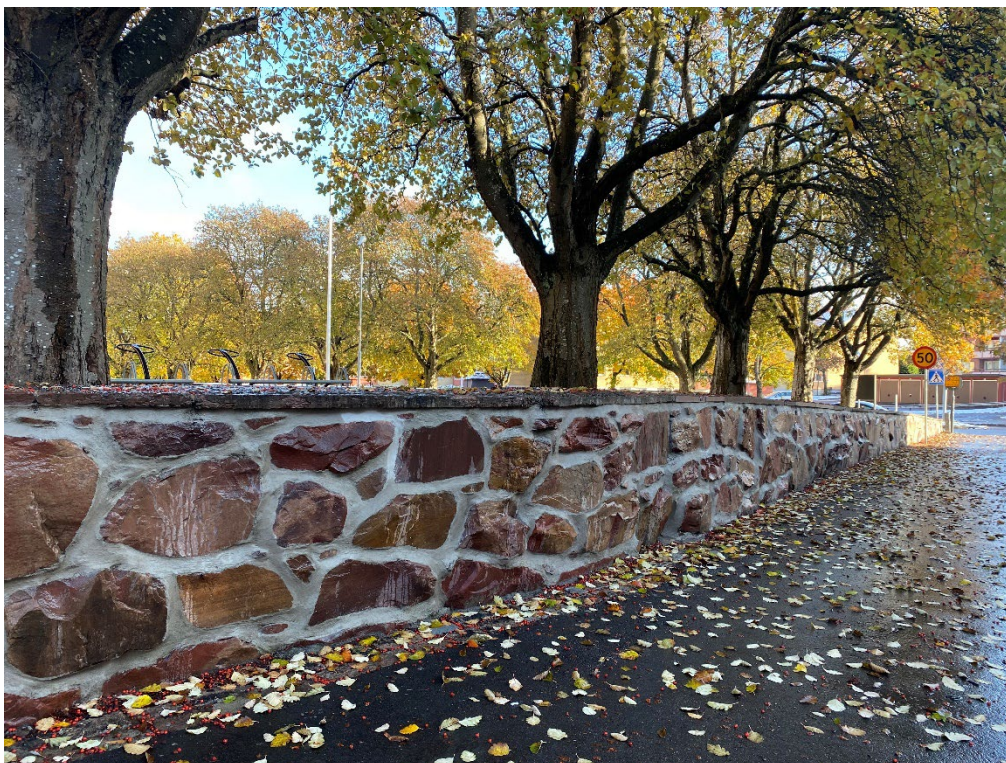
Figur 16. Den västra muren vid slutbesiktningen. Här är fogarna fuktiga efter ett regn och upplevs därför något mörka. Foto: Ulrika Olsson, 2023-10-19.

Vid slutsynen uppstod frågor om fogen möjligen är för ljus. Vid jämförelse med tidigare utförda fogar så håller de dock samma kulör. Fogens kulör kan skifta en del beroende på om den är fuktig eller torr. Jonas Sjöholm från Puts & Tegel menar att det är en relativt enkel sak att mörka ner fogen med kalkvatten med tillsatt pigment. Inga beslut om detta fattades dock. Olsson, Edman och Sjöholm enades om att vänta tills nästa säsong för att se hur den nya fogen mörknar med tiden utifrån väder och smuts.

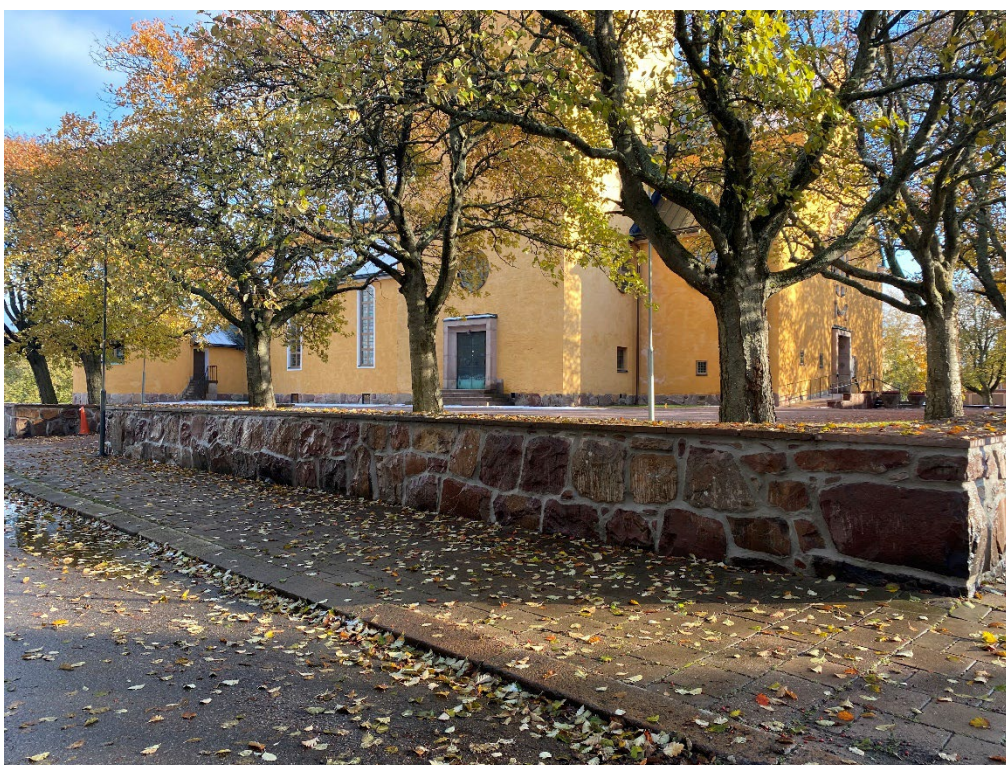
Figur 17. Den norra muren vid slutbesiktningen. Här har muren rätats upp och locken ligger i en rak linje. Foto: Ulrika Olsson, 2023-10-19.

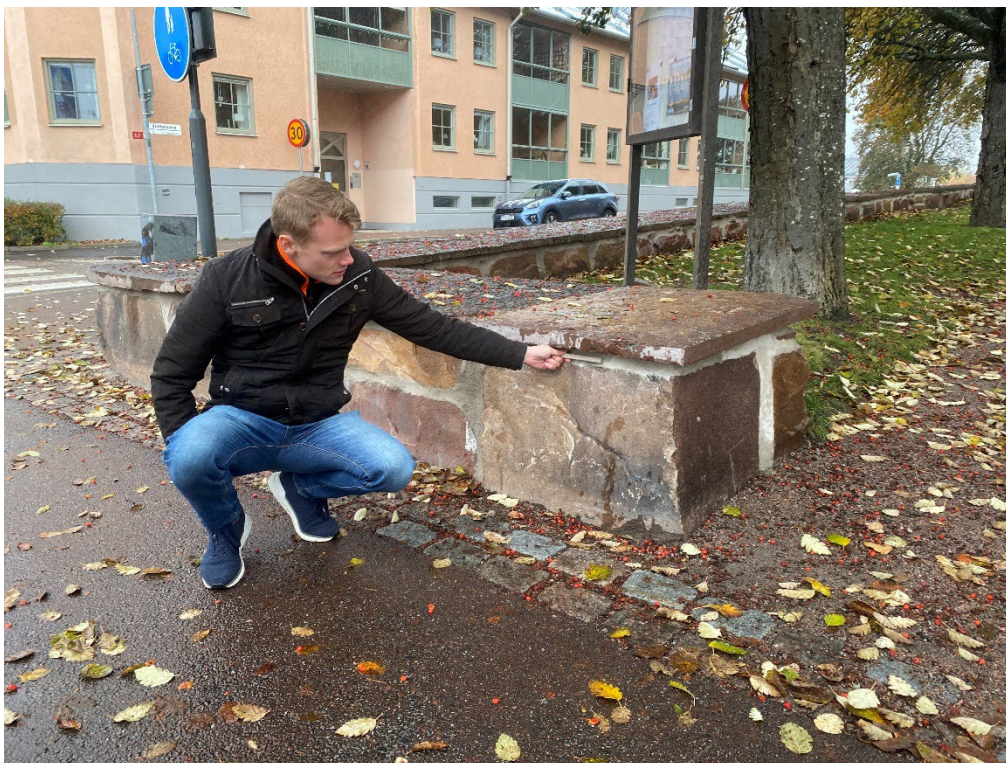
Figur 18. Den sydvästra muren vid slutbesiktningen. Robert Edman, KFSAB, jämför kulörstickan med fogarna. Foto: Ulrika Olsson, 2023-10-19.

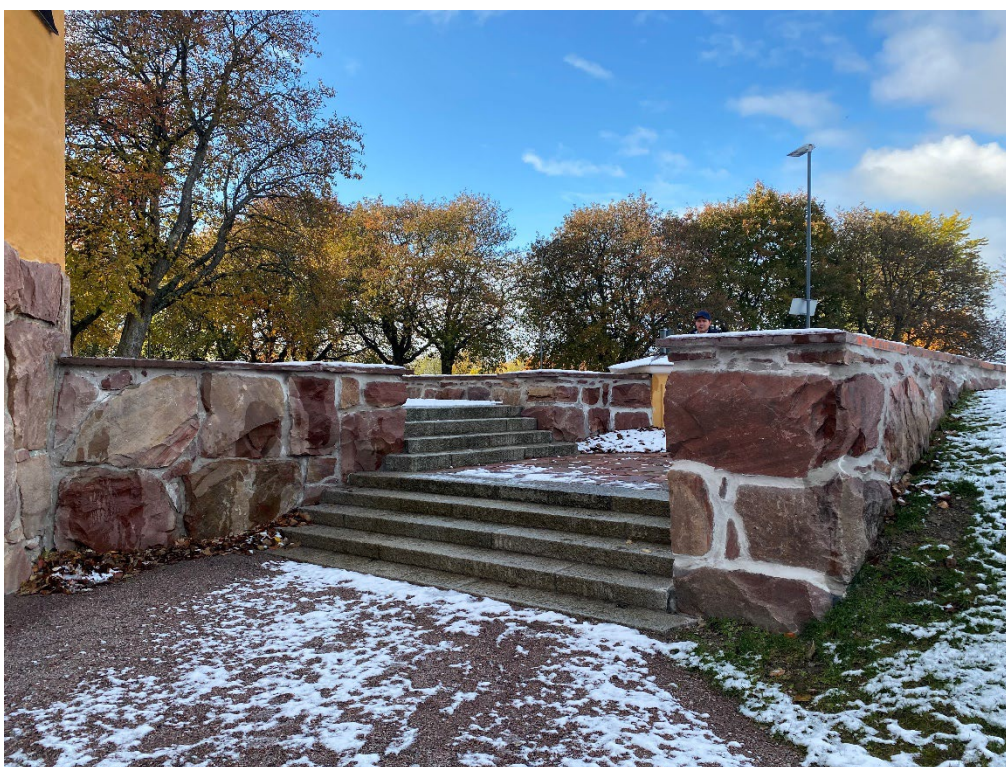
Figur 19. Muren nordöst om sakristian. Denna var fogad sedan tidigare, men saknade lock. Locken har åtgärdats inom denna etapp. Foto: Ulrika Olsson, 2023-10-19.

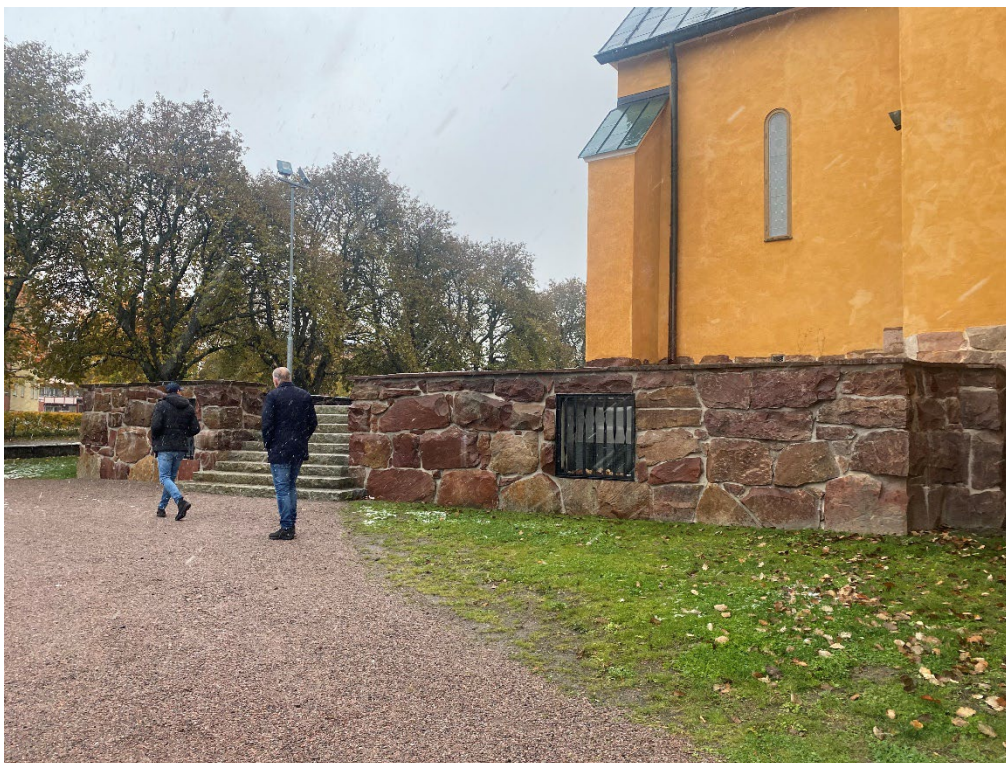
Figur 20. Muren söder om koret. Denna mur var åtgärdad sedan tidigare men saknade ännu några lock. Dessa har åtgärdats inom denna etapp. Foto: Ulrika Olsson, 2023-10-19.
