# VALLVAKTARTORPET I KÄLLBO, ETAPP 2

Antikvarisk medverkan vid renovering av härbre och vagnsbod

Slutrapport

Rapport 2024:05

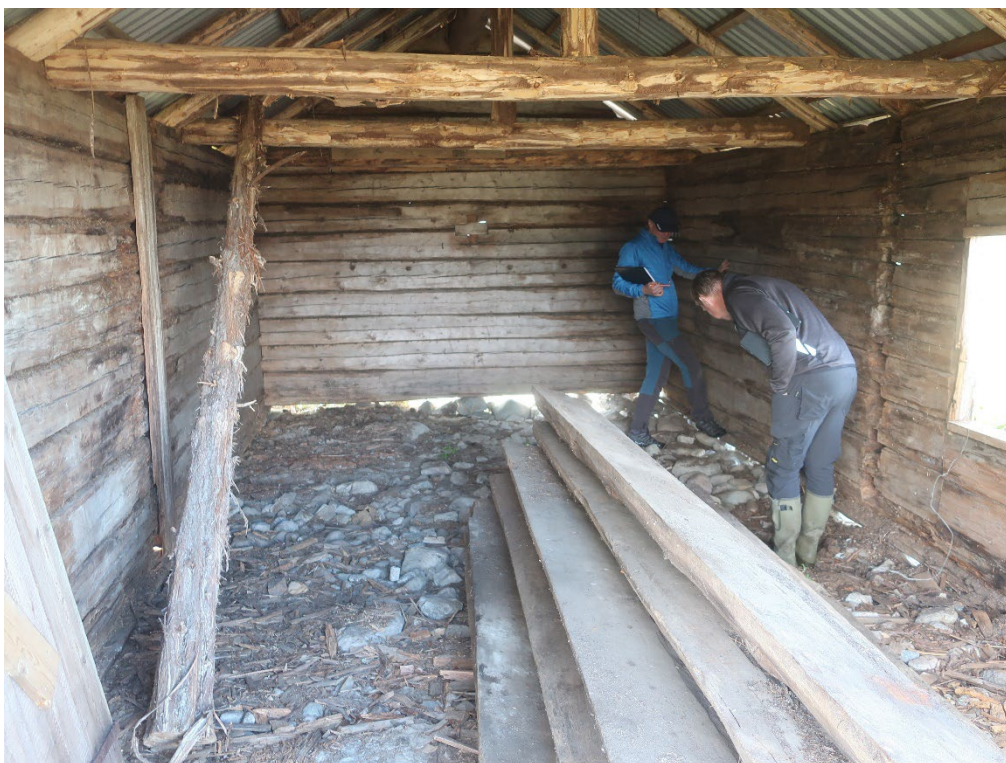
*Figur 8. Vagnsbodens interiör från nordöst efter att de bevarade golvbrädorna lagts ihop i en trave. Lars Olofsson och Martin Karlsson undersöker ansamlingen av stenar på marken i den inre delen av byggnaden. Foto: Daniel Olsson 2022-08-31.*

Sedan trägolvet tagits ut ur vagnsboden upptäcktes att det fanns mycket packad sten under en mindre del av byggnaden och det har därför diskuterats om byggnaden ursprungligen kan ha haft någon annan funktion.

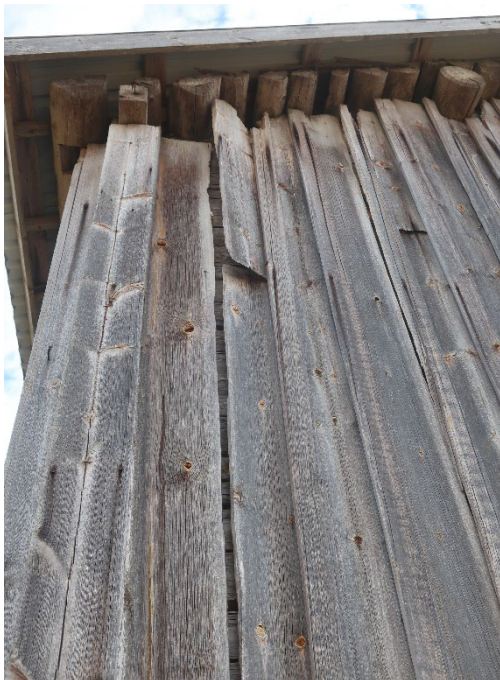
*Figur 9. Detalj av skadad panel på härbret.  
Foto: Daniel Olsson 2022-08-31.*

Innan renoveringen lutade byggnaden och grundläggningen var således i behov av översyn. På några av fasaderna saknades enstaka panelbrädor och locklister medan en del av de kvarvarande panelbrädorna och listerna var skadade. Även de inklädda knutarna saknade delvis panelbrädor eller hade delar som saknades.

Lassas Byggnadsvård plockade bort skadade panelbrädor och locklister för att sedan ersätta dessa och de saknade panelbrädorna med nytillverkade av samma dimensioner och utformning som de kvarvarande. Vid spikningen återanvändes äldre spik i kombination med annan äldre spik. Löst sittande spikar har spikats åt. Följande byggnadsdelar har tillkommit:

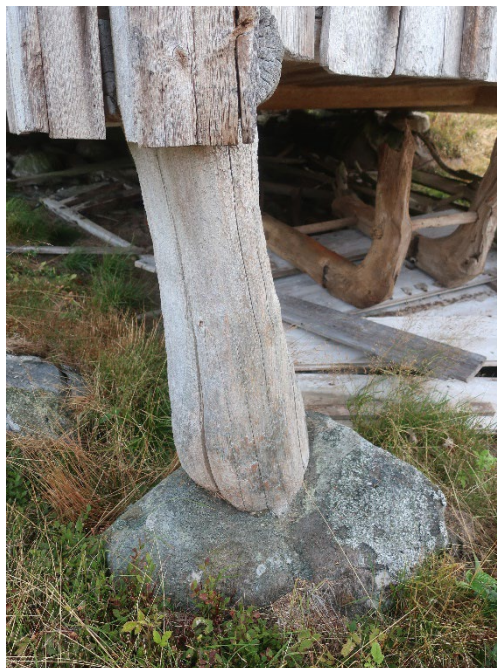
*Figur 10. Detalj av lutande grundsten och  
lutande trästolpe under härbrets västra knut.  
Foto: Daniel Olsson 2022-08-31.*

Härbret har lyfts och grundstenarna har justerats, varefter panel spikades åt och komplettering skedde med ny panel där sådan saknades. Vagnsboden försågs med nya syllstockar på tre sidor och vertikala följare av trä sattes in mitt på de båda långsidorna för att stabilisera timmerstommen. Åtgärderna kunde godkännas helt utan anmärkningar vid slutbesiktningen och ett antikvariskt slutintyg upprättades 2022-10-24.

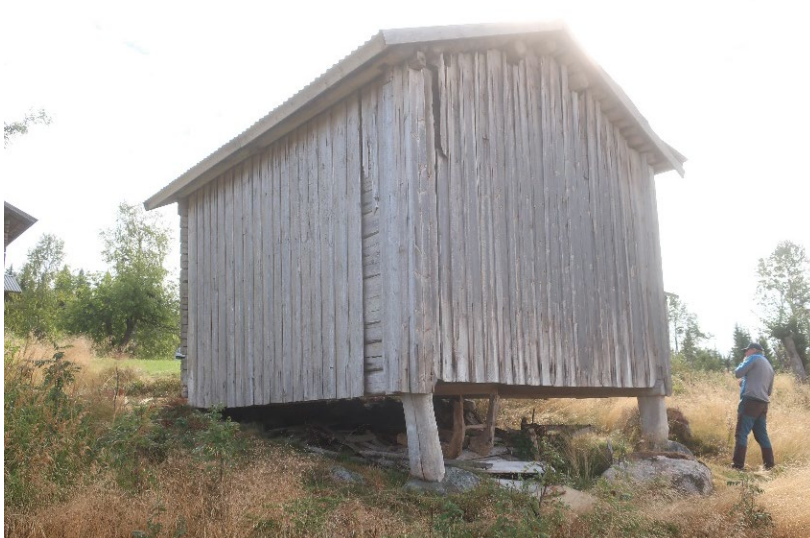
*Figur 11. Härbret från väster med skadad panel och lutande stolpar. Foto:  
Daniel Olsson 2022-08-31.*

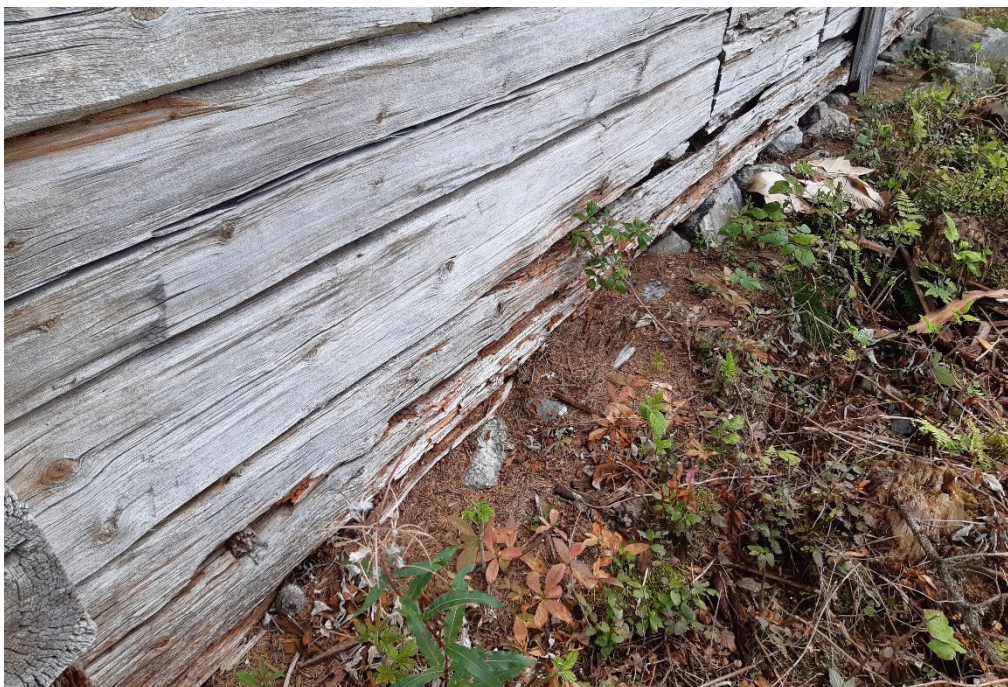
*Figur 12. Detalj av vagnsbodens syllstock mot nordväst där virket legat helt emot jorden. Foto: Daniel Olsson 2022-08-31.*

Byggnadens syllstockar har legat emot jorden vilket har lett till omfattande röt-skador på tre sidor av syllvarvet. Efter att mellanväggen tagits bort har timmerstommen blivit instabil. Öppningarna i timmerstommen där mellanväggen tidigare hade varit placerad var försedda med täckbrädor som inte täckte öppningarna helt och hållet.

Fastighetsägarna inledde arbetet med att röja ur byggnaden eftersom trägolvet måste plockas ur. Trägolvet var inte komplett innan renoveringen, men alla hela golvplankor sparades. Lassas Byggnadsvård lyfte och pallade upp byggnaden för att kunna åtgärda de skadade delarna av syllvarvet. Alla rötskadade delar av syllstockarna byttes ut. Syllstockarna under byggnadens långsidor hade innan renoveringen ett urtag/en hylla i längdriktningen där golvplankorna tidigare varit upplagda. Det beslöts dock i samråd med länsstyrelsen att dessa hyllor inte skulle återskapas, då det inte var inräknat i offerten. På den södra delen av den sydvästra fasaden kunde däremot cirka 1,8 meter av den ursprungliga syllstocken bevaras och skarvas ihop med det nya virket. Därigenom kan den ursprungliga utformningen med en hylla för golvet fortfarande ses inuti byggnaden. Två mindre bitar av varje syllstock har även sparats som lösa delar inuti byggnaden.

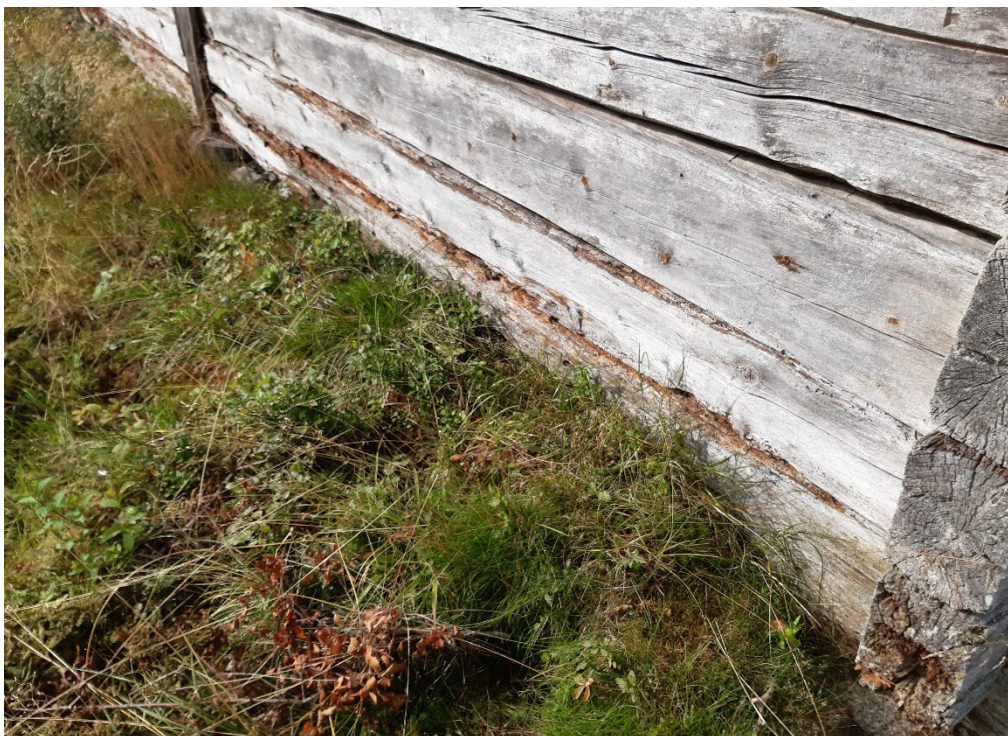
*Figur 13. Detalj av vagnsbodens syllstock mot sydöst som legat emot jorden och blivit röt-skadad. Foto: Daniel Olsson 2022-08-31.*

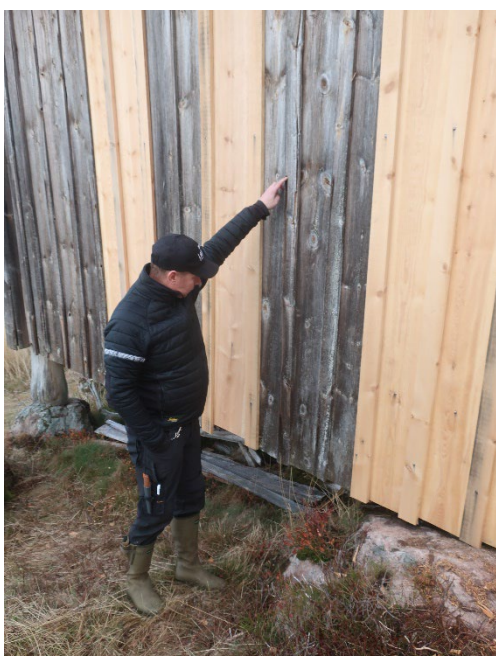
*Figur 16. Martin Karlsson vid härbrets sydöstra fasad efter renovering av panelen. Foto: Daniel Olsson 2022-10-18.*

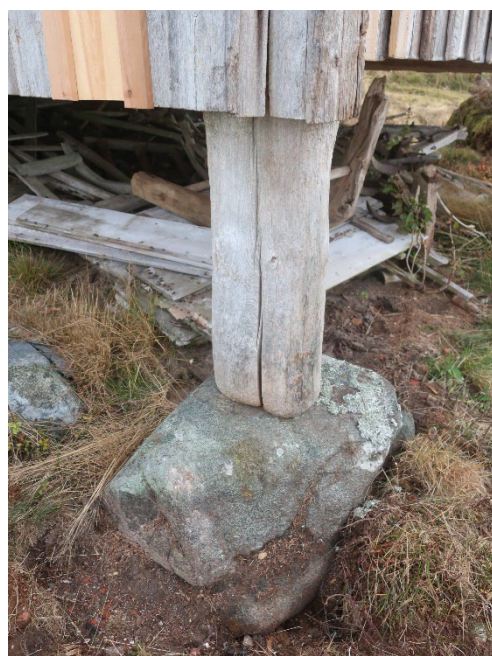
*Figur 17. Stolpen och grundstenen under härbrets västra hörn efter avslutad renovering. Foto: Daniel Olsson 2022-10-18.*

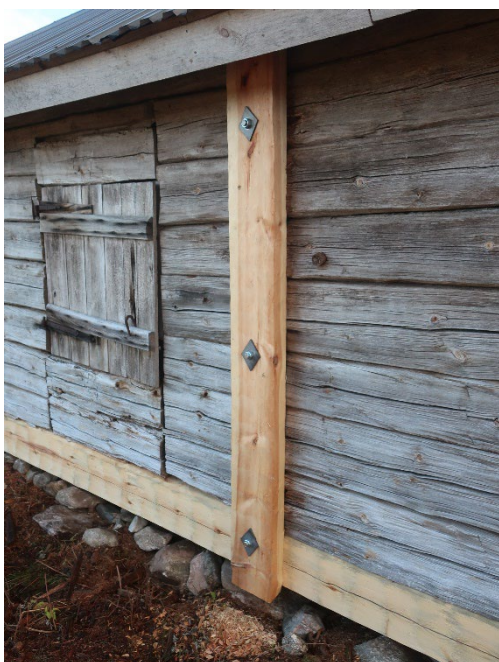
*Figur 20. Den vertikala följaren på utsidan av vagnsbodens nordvästra fasad. Foto: Daniel Olsson 2022-10-18.*

Vid den tidigare mellanväggs plats mitt på de båda långsidesväggarna placerades horisontella följare. Hålen för den tidigare mellanväggs utskjutande knutskallar täcktes över med de nyttillverkade vertikala följarna.

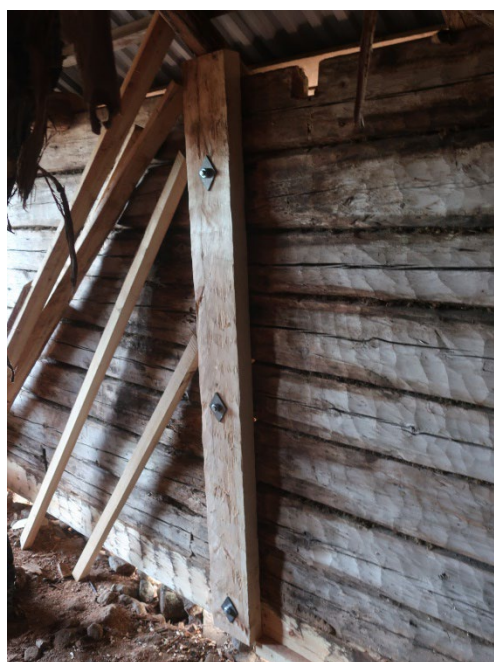
*Figur 21. Den vertikala följaren på insidan av vagnsbodens nordvästra fasad. Foto: Daniel Olsson 2022-10-18.*
