# JON-PERSAS I NORRA SANDVIK

Antikvarisk medverkan i samband med renovering av medeltida härbre  
samt dendrokronologisk datering av härbre och lada

Jon-Persas  
Gärde 1:17  
Ljusdals socken  
Ljusdals kommun  
Gävleborgs län  
2021–2022

Rapport 2024:06  
*Daniel Olsson*

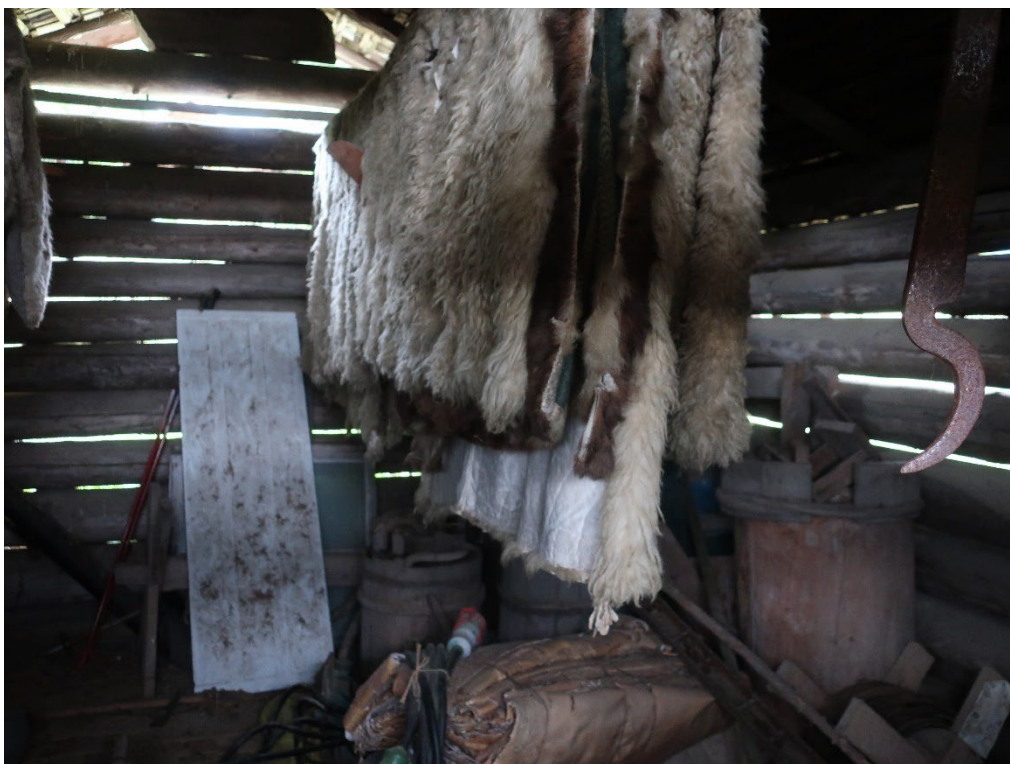
*Figur 14. Ladans interiör från sydväst. Notera de stora gliporna mellan stockarna. Foto:  
Daniel Olsson 2021-10-19.*

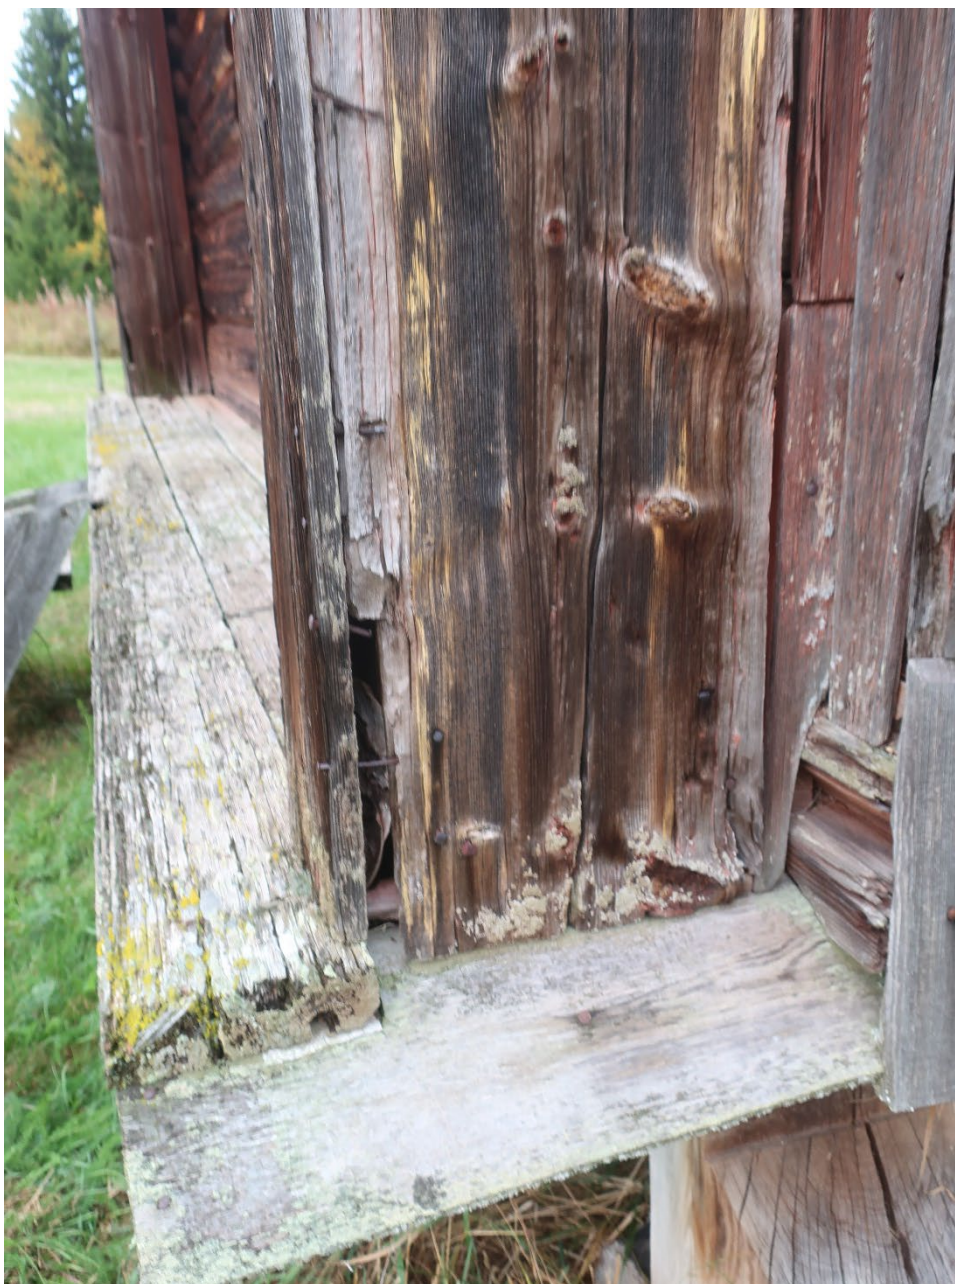
*Figur 15. Detalj av svalens yttersta del med rötskadade brädor och skadad och otät knutlåda. Foto: Daniel Olsson 2020-09-16.*

En ny trappa har tillverkats av Gamla trähus med den tidigare som förlaga. De rötskadade golvbrädorna på svalen har bytts mot nya av furu av motsvarande dimensioner och utformning. Mushyllornas ytterkanter har försetts med nya täckbrädor. Även ett antal av knutlådorna nytillverkades då de tidigare var rötskadade, men i vissa fall var de även för små för att täcka knuten ordentligt. Knutlådornas dimensioner har därför utökats på några ställen för att de ska ge ett fullt fungerande skydd till de ursprungliga knutarna, vilket bedömdes vara viktigt. Några befintliga knutlådor har även lagats där skadorna var små.

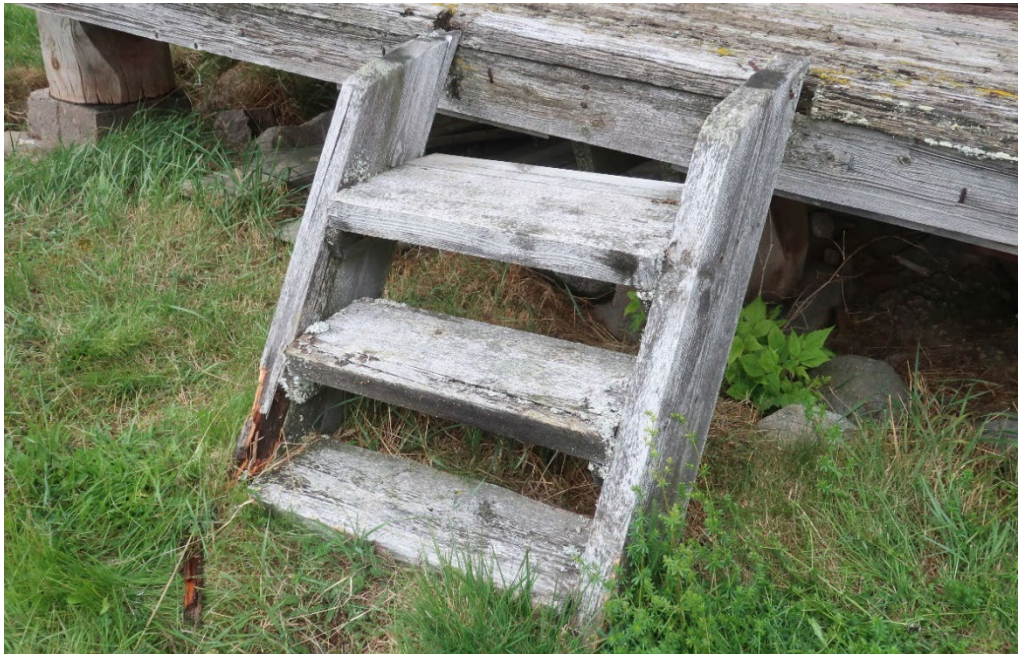
Härbret hade en rad rötskador innan renoveringen. Trappan var innan renoveringen rötskadad och i dåligt skick. Ett antal av täckbrädorna som satt ovanpå de utskjutande delarna av mushyllorna hade också rötskador. Några utskjutande delar saknade även täckbrädor. Vissa av knutlådorna var också rötskadade, huvudsakligen i nederkant. Rötskador fanns därtill på brädorna på svalen. Dörrens handtag av trä var skadat.

*Figur 16. Trappan innan renoveringen. Foto: Daniel Olsson 2020-09-16.*

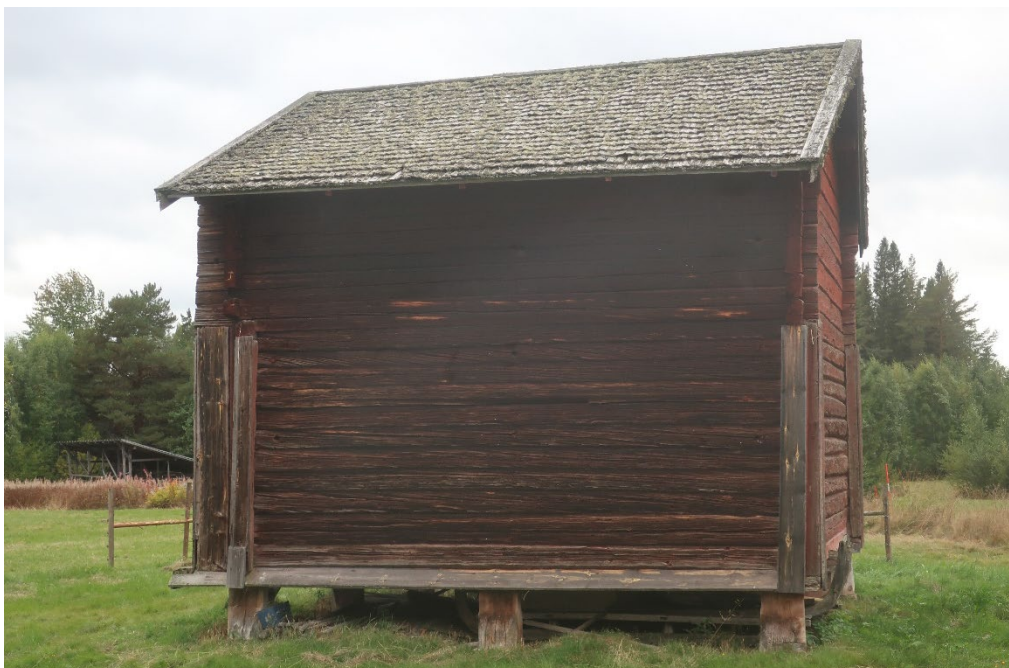
Spåntaket som lades 1998 var innan renoveringen i dåligt skick med många rötskadade takspån. Även vissa av vindskivorna och vattbrädorna var rötskadade.

*Figur 17. Härbret från sydöst innan renoveringen. Foto: Daniel Olsson 2020-09-16.*

Det tidigare spåntaket sopades av och ovanpå detta spikades strö- och bärläkt fast. På denna lades ett tak av nytillverkad galvaniserad pannplåt. Plåten monterades på ett sådant sätt att vattbrädor helt kunde undvikas. På framsidan av härbret kunde de båda undre vindskivorna behållas, medan övriga har bytts mot nya i samma dimensioner.

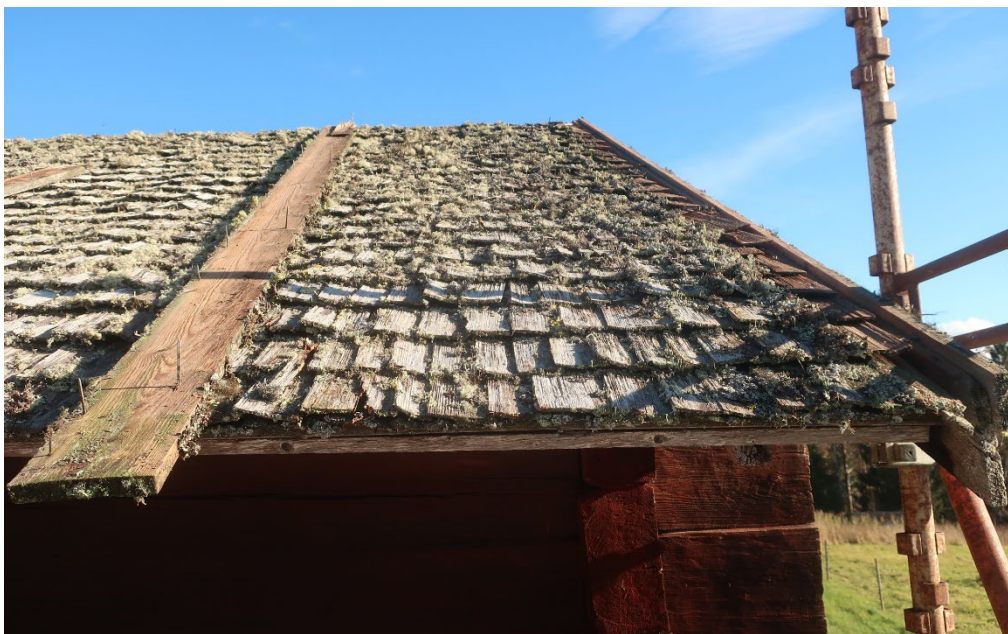
*Figur 19. Del av härbrets takfall mot nordväst med takspån och borttagen vattbräda. Foto: Daniel Olsson 2021-10-07.*

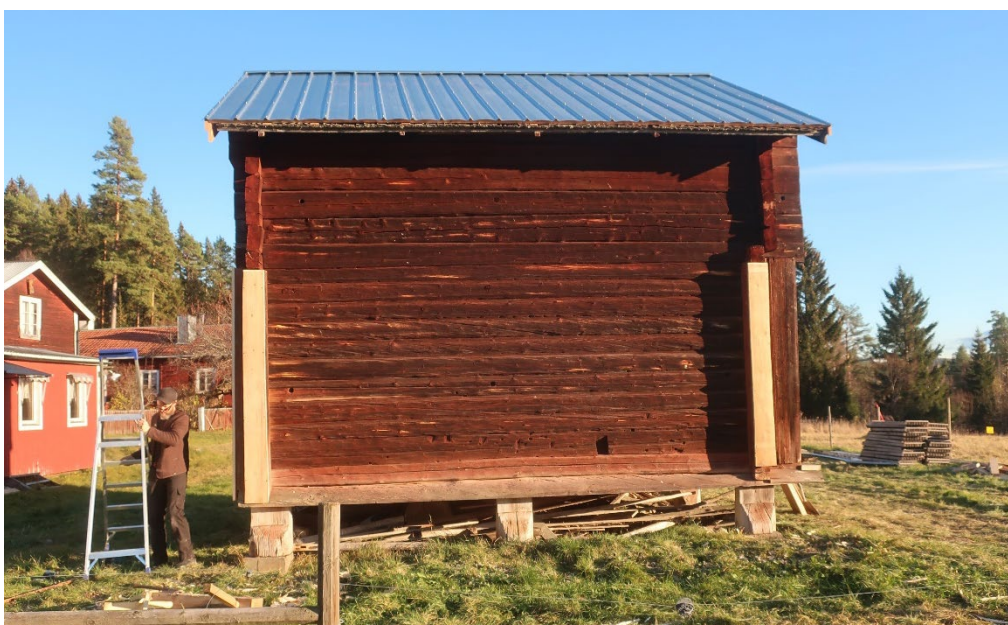
*Figur 20. Härbret med nya knutlådor och nytt plåttak. Foto: Daniel Olsson 2021-10-26.*

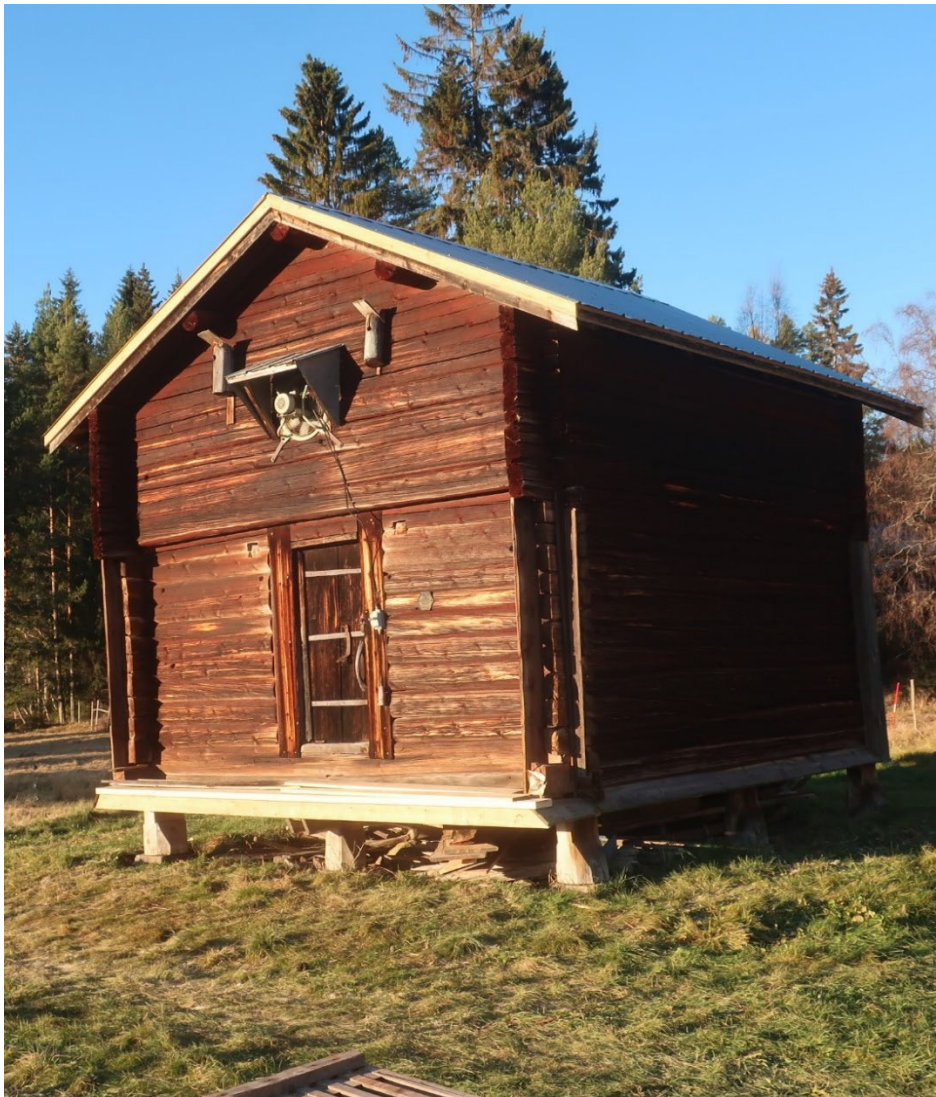
*Figur 27. Härbret med nytt tak av pannplåt. Alla knutlådor och trappan var ännu inte på plats när bilden togs. Foto: Daniel Olsson 2021-10-26.*
