FORSBACKA HERRGÅRD

Antikvarisk medverkan vid renovering av den norra fasaden

Forsbacka herrgård
Forsbacka 20:9
Valbo socken
Gävle kommun
BM 60
Gävleborgs län
2023

Rapport 2024:11
Ulrika Olsson

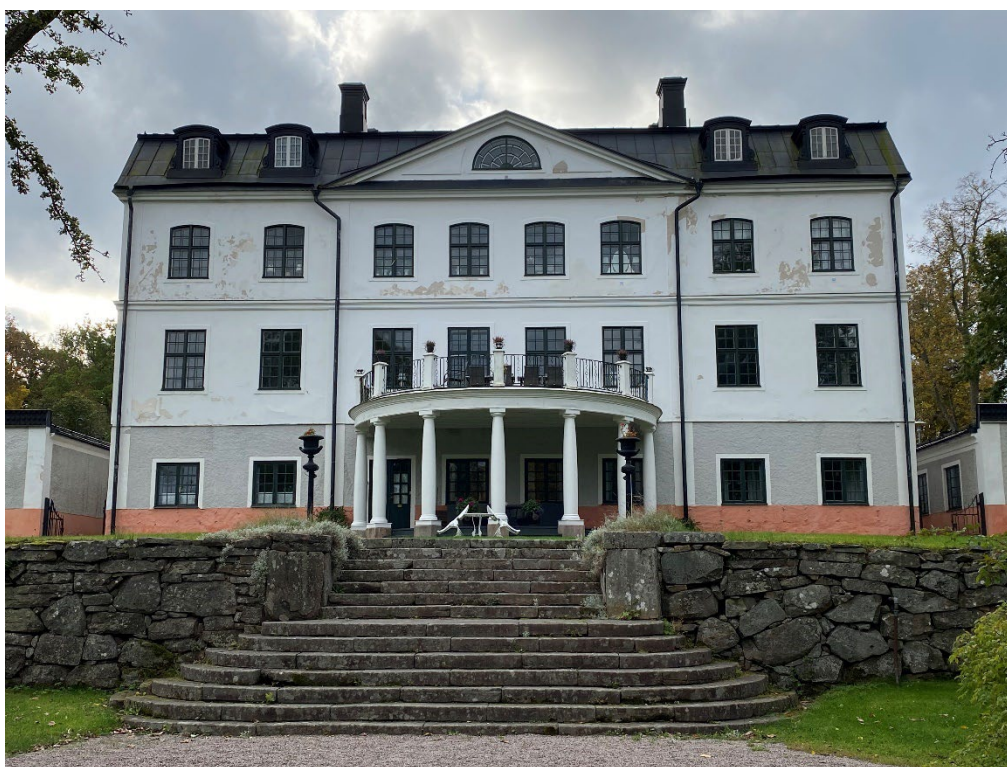
Den norra fasadens puts uppvisade omfattande sprickbildning och ytskikten släppte på flera ställen. Inför framtagande av åtgärdsbeskrivningen tog Weber flera prover på putsen för analys av den. Resultaten visade att kalkputsen från 1992 var uttjänt och att det inte längre var möjligt att renovera fasaden med kvarvarande puts. Den rosafärgade sockeln uppvisade också skador i form av putsbortfall och bomputs, men putsen bedömdes inte uttjänt.

*Figur 2. Forsbacka herrgård sedd från norr innan påbörjade arbeten med den norra fasaden.
Foto: Ulrika Olsson, 2021-09-28.*

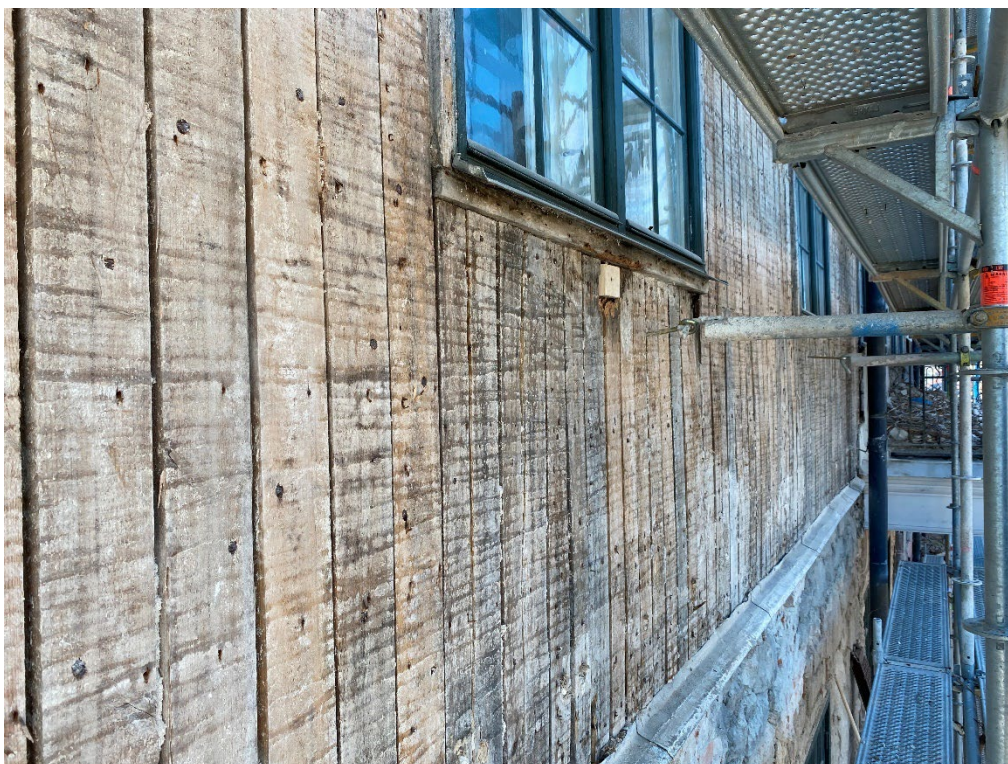
Listverk och dess profiler mättes upp och ritades av. All befintlig puts på den norra fasaden, förutom den profilerade takfoten, knackades ner. Till detta arbete behövdes ingen bilningsmaskin då all puts släppte i princip av sig själv, vilket blev ett tydligt bevis på hur dålig vidhäftning putsytorna hade haft mot underlaget.

Rötskadade delar i panelen lagades i med nytt virke. Lagningar har bara varit nödvändigt på mindre ytor - panel och underliggande timmerstomme var i det stora hela i gott skick.

Figur 5. Putsen är nerknackad, en mindre trälagning syns under fönstret. Plåtlisten är ännu inte bytt. Foto: Ulrika Olsson, 2023-04-18.

De putsrena träytorna behandlades med Benac 50 för att motverka framtida rötangrepp. Plåtlisten ovanför bottenplan har bytts ut till en ny list med samma utformning som listerna på herrgårdens övriga tre fasader. Det innebär ett uppdrag mot fasaden på omkring 3 cm. På träytorna kläddes en förhydringspapp av fabrikat Vesta pro AC350 och på denna en vassmatta, som underlag för putsen.

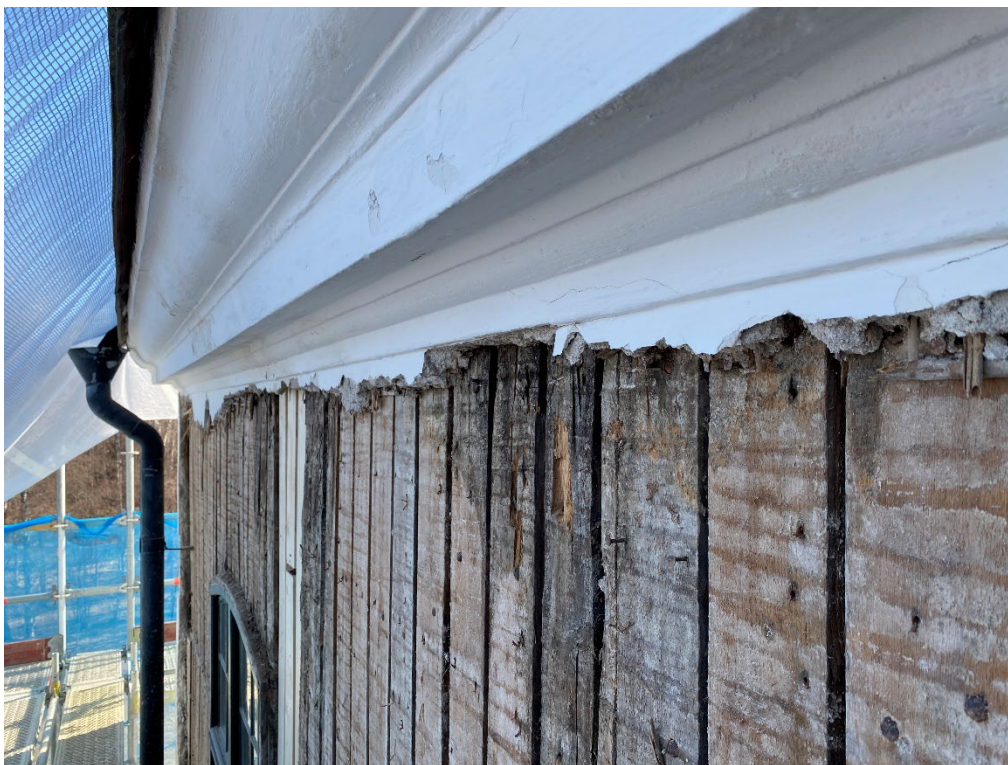
Figur 6. Takfotens puts bedömdes vara i sådant skick att den var möjlig att renovera. Foto: Ulrika Olsson, 2023-04-18.

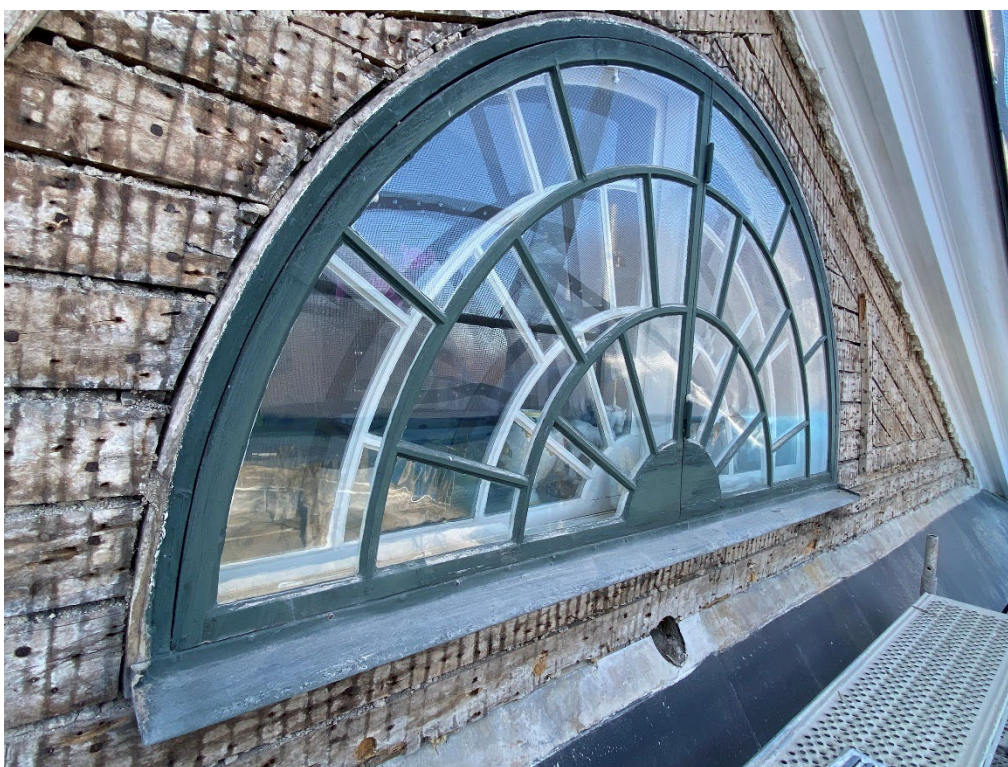
Figur 7. Under pågående arbeten. Lunettfönstret i frontonen. Här syns att den profilerade takfoten kunde renoveras utan att den till fullo behövde knackas ner. Foto: Ulrika Olsson, 2023-04-18.

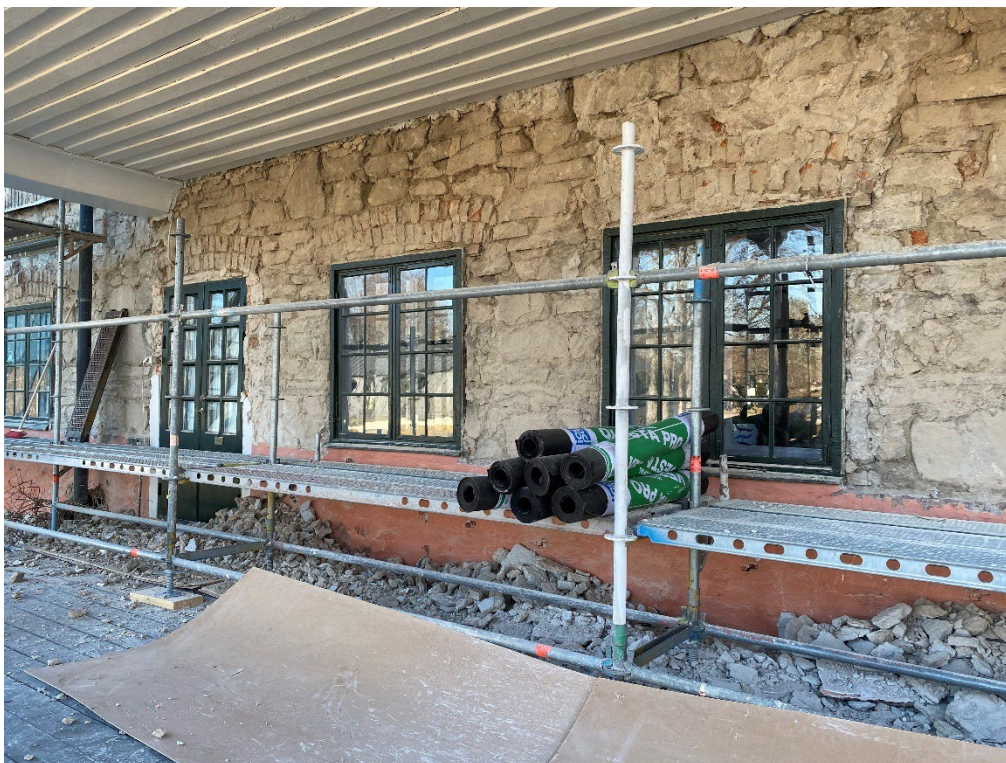
*Figur 8. Under pågående arbeten. Bottenvåningens murade stomme är frilagd från spritputsen.
Foto: Ulrika Olsson, 2023-04-18.*

Den nya putsen består av tre utstockningslager utförda med Cal 159 hydrauliskt kalkbruk med grovutfyllnad på 6 mm, från Weber. Ytorna är rivna med spikbrädor. Finstockning är utförd med Cal 142 kalkbruk från Weber. Till de spritputsade ytorna, direkt ovanför sockeln, har använts rund ballast. Putsarbetena har utförts i enlighet med anvisningar från Weber. Avfärgning har utförts med Weber ca 246 kalkfärg våt i två skikt som har kvastats in i underlaget med plafondpensel. Den profilerade takfotens befintliga puts har slipats och renoverats med finputs och slutligen avfärgats likt fasaderna. Putsarbetena är utförda med nätad ställning, för att undvika allt för stark solexponering.

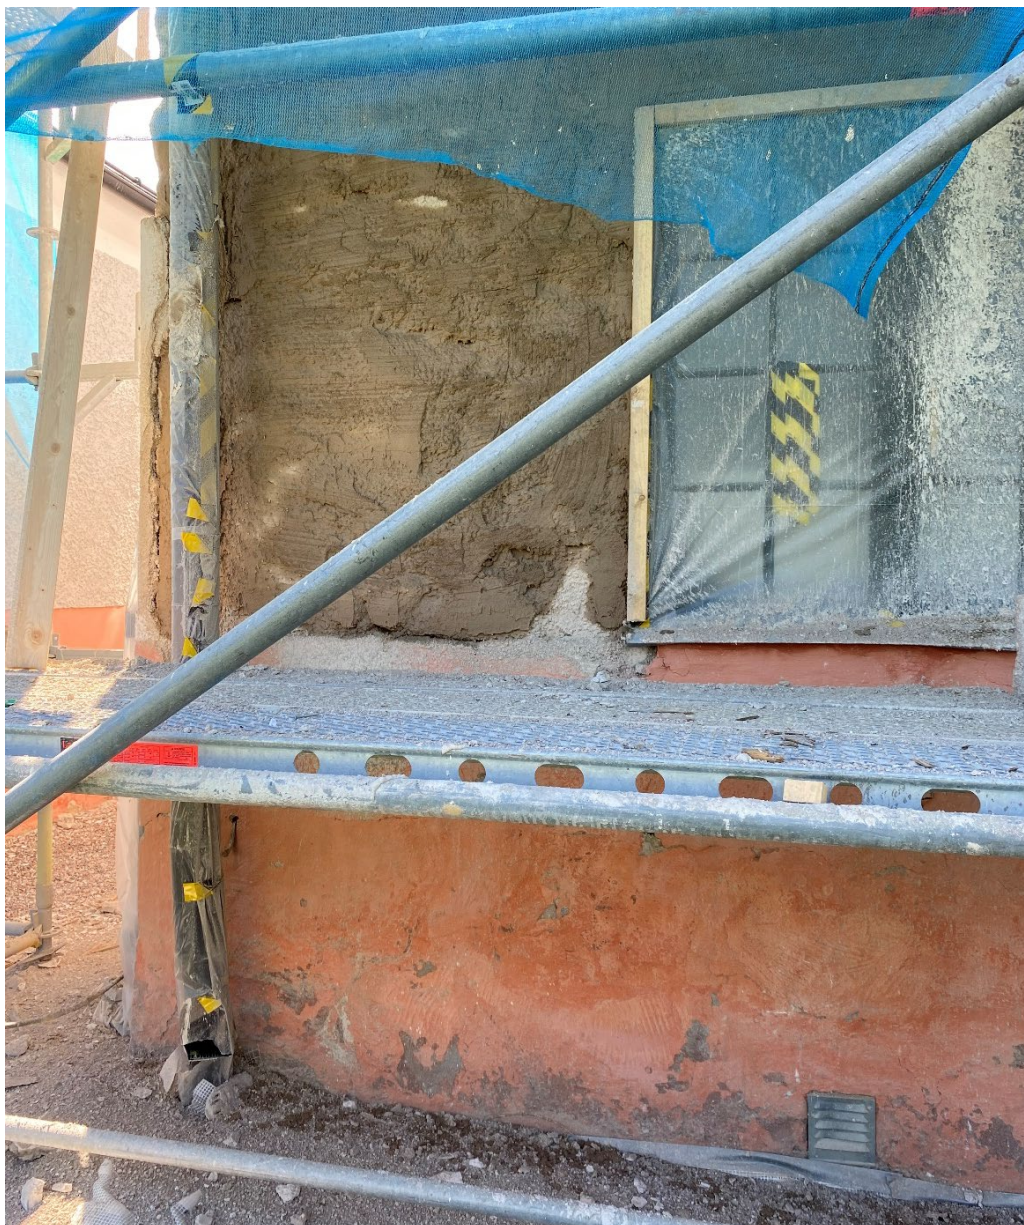
Figur 9. Omputsning pågår. Här syns också den rosafärgade sockeln innan påbörjad renovering. Foto: Ulrika Olsson, 2023-05-30.

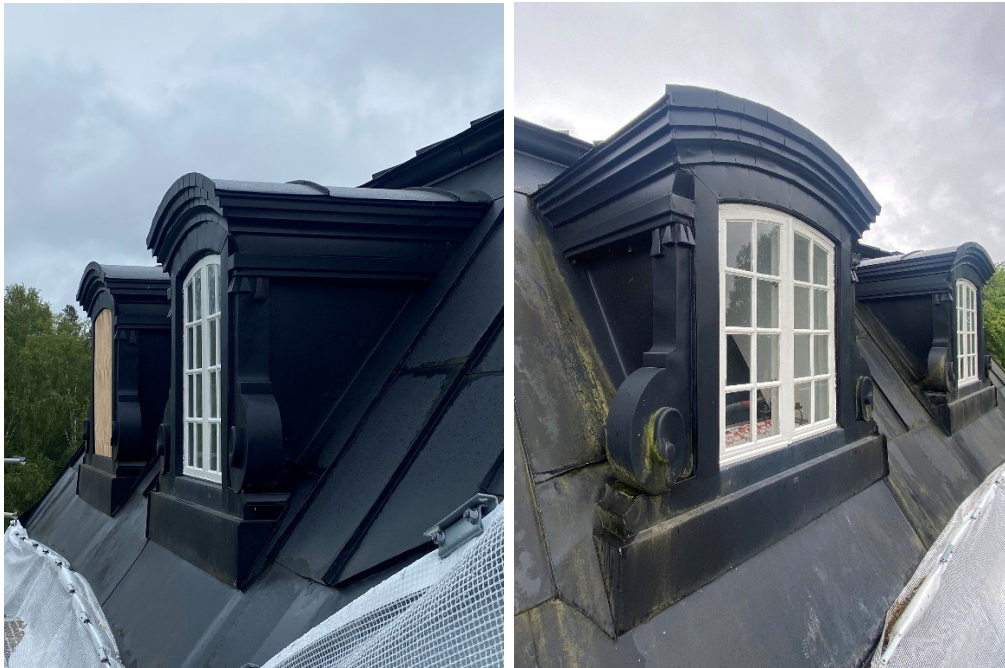
Figur 15 och 16. Under pågående renovering av fönsterbågarna i takkuporna. Tre av fyra fönsterenheter är färdigställda. Foto: Ulrika Olsson, 2023-07-04.

Fönsterbågar och karmar har skrapats rena på löst sittande färg. En karmöverbåge och två karmbottenstycken har bytts till nytt virke. Inga åtgärder behövdes på fönsterbågarnas kitt. Vindskupornas fönsterbågar är målade med linoljefärg från Engwall & Claesson i kulör NCS 1050-Y, vit. Det stora lunettfönstret är målat med linoljefärg från Engwall & Claesson i kulör 8010-G10Y, mörkt grön.

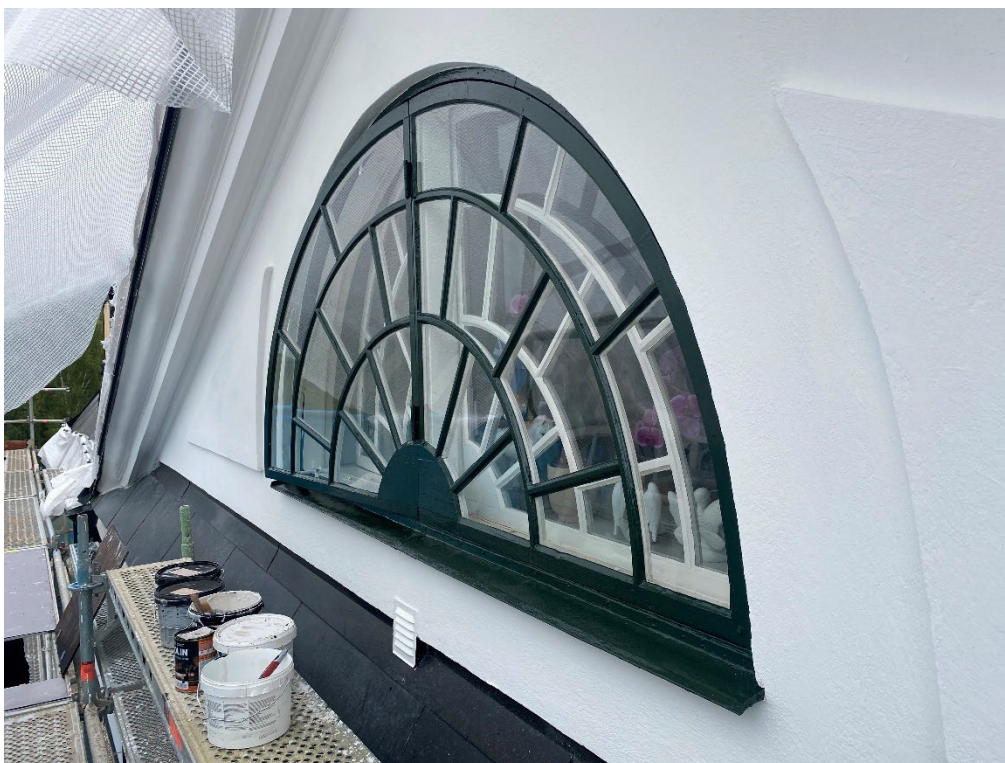
Figur 17. Lunettfönstret i frontonen efter renovering. Foto: Ulrika Olsson, 2023-07-04.

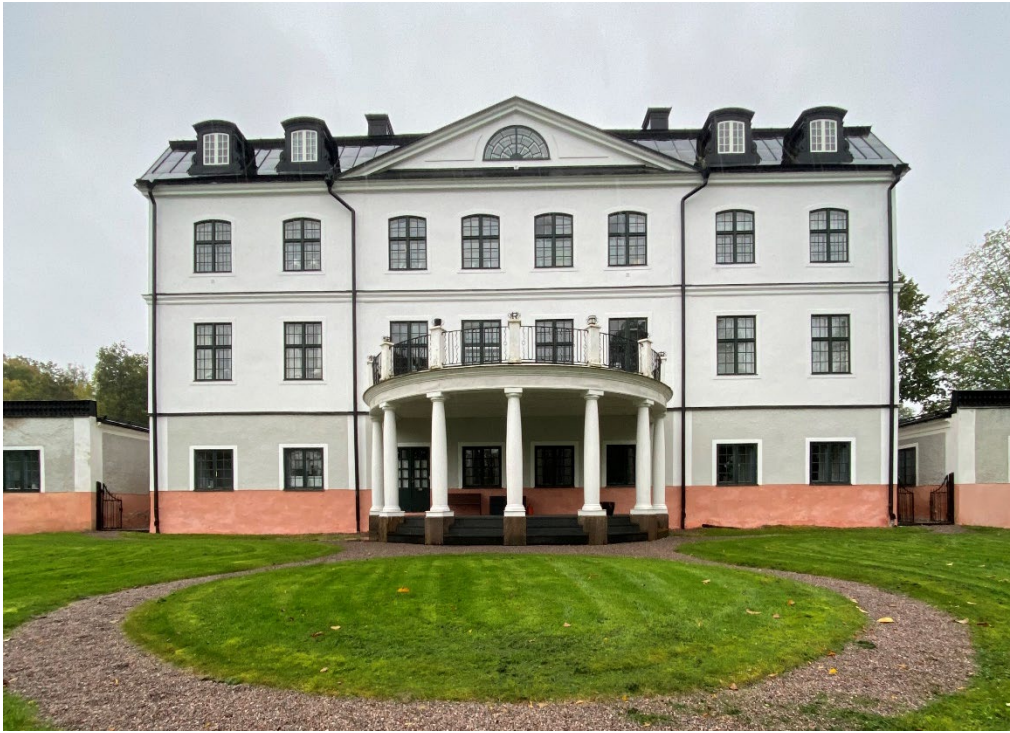
Figur 18. Forsbacka herrgård sedd från norr efter avslutade arbeten. Foto: Ulrika Olsson, 2023-10-06.
