# BETONGBRON I AXMAR BRUK

Antikvarisk medverkan vid renovering av betongbro

Axmar bruk  
Axmar bruk 1:51  
Hamrånge socken  
Gävle kommun  
Gävleborgs län  
2021

Rapport 2024:7  
*Ulrika Olsson*

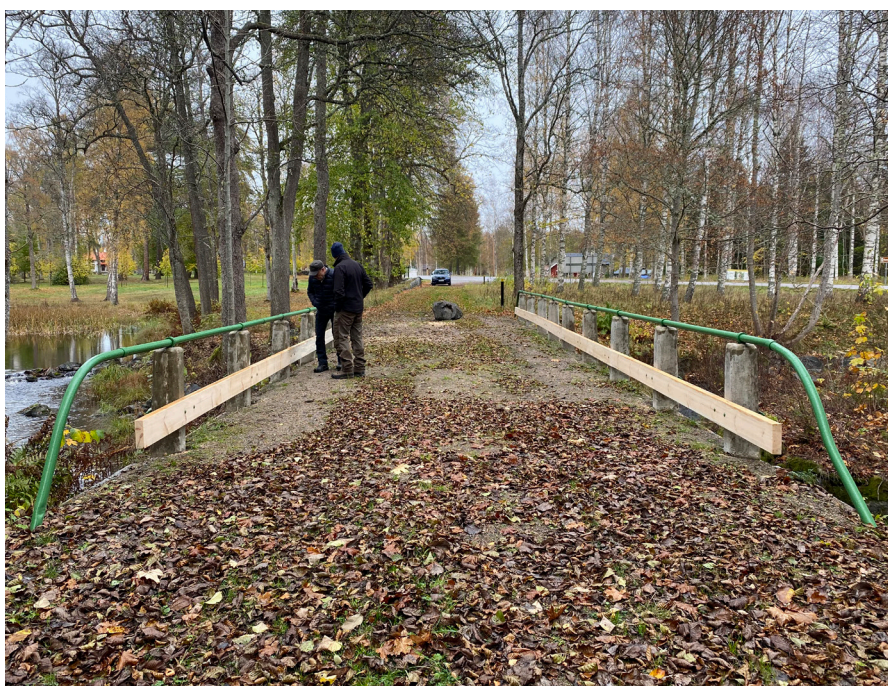
Omslagsbild: Den färdigrenoverade betongbron sedd från norr. Foto: Ulrika Olsson, 2021-10-19. Länsmuseet Gävleborg medger spridning av dokumentationsmaterialet med Creative Commons licensen CC-BY, undantag kartmaterialet: © Lantmäteriet, dnr I2018/00110.

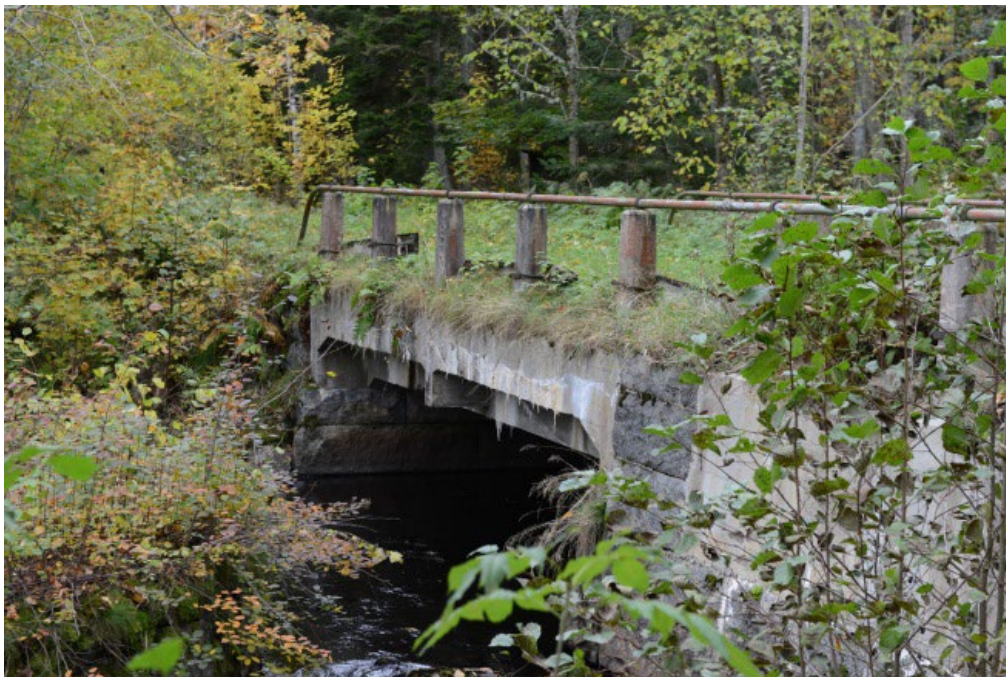
Brons räcken var i behov av underhåll. I räckenas konstruktion ingår räckesstolpar i betong, så kallade betonggardister, rörföljare samt navföljare, där de sistnämnda består av horisontella träplankor. Navföljarna var murkna och ståldelar saknade skyddande färgskikt och hade börjat rosta. På bron hade en hel del växtlighet fått fäste och frodades fritt.

*Figur 2. Betongbron innan påbörjade arbeten. Foto ur Sven Olof Ahlbergs arbetsberedning, 2020-06-07.*

Växtlighet på bron och utefter dess kanter har rensats bort, liksom näraliggande sly. Räckesstolparna i betong, de så kallade betonggardisterna, har rengjorts. Även rörföljarna och infästningarna till dessa har rengjorts. Delar av rörföljarna har rätats ut där så funnits behov. Sammanlagt sex meter rörföljare har bytts ut till nya i samma dimension.

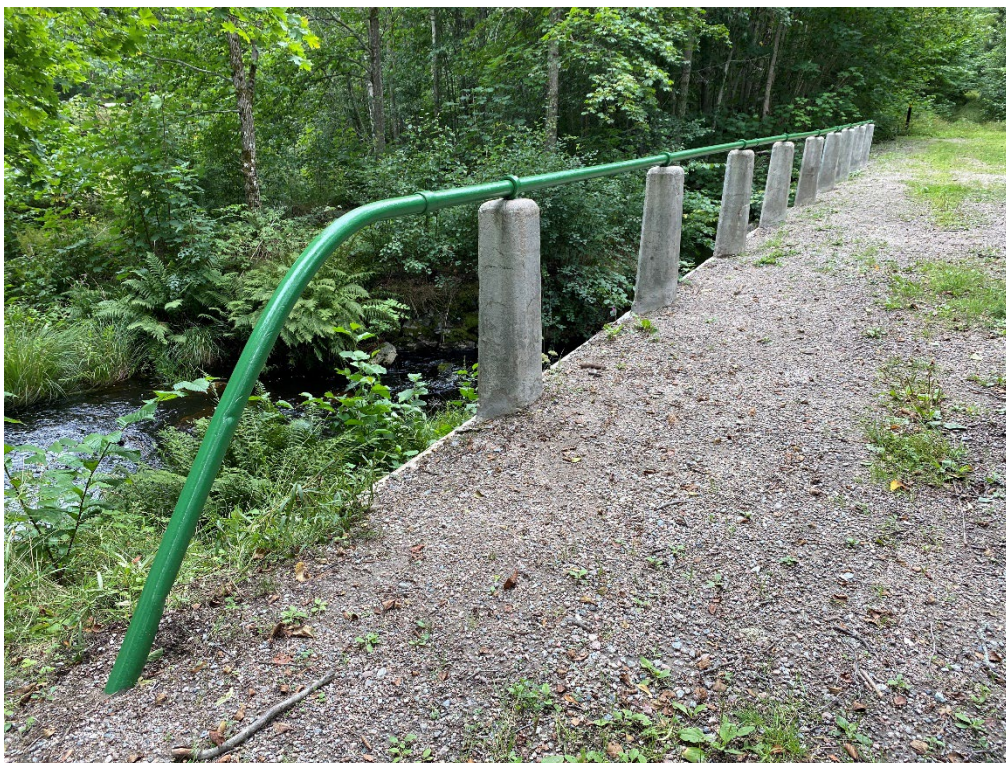
*Figur 3. Under pågående arbeten. Den södra sidans rörföljare är färdigställda.  
Foto: 2021-08-19.*

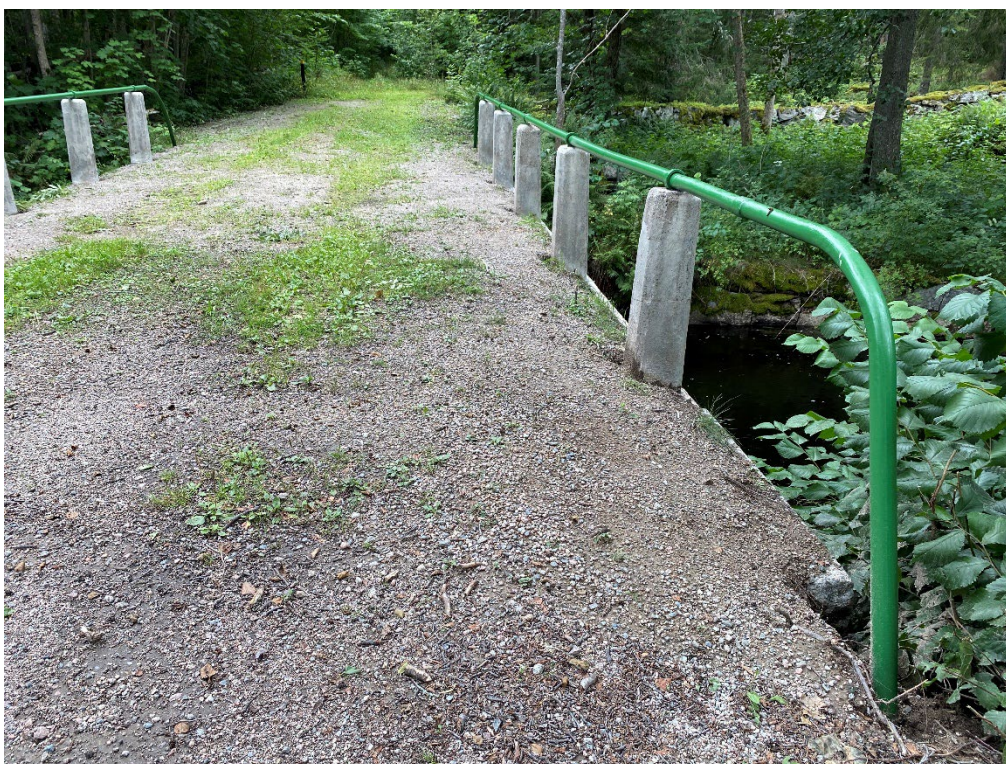
*Figur 4. Under pågående arbeten. Den norra sidans rörföljare är färdigställda.  
Foto: 2021-08-19.*

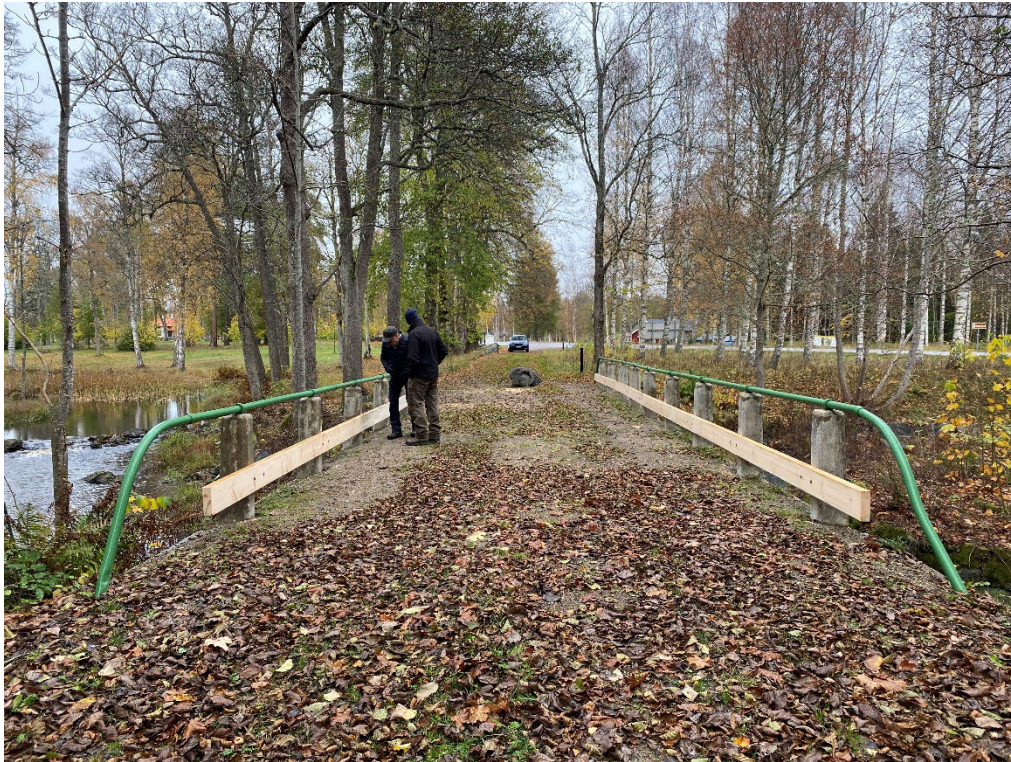
*Figur 5. Vid slutbesiktningen av betongbrons räcken. Överst syns de kromgröna rörföljarna som vilar på betongardister. På dessa sitter navföljare i trä monterade. Foto: 2021-10-19.*

Nya plattjärnsbitar har tillverkats till infästningar av de nya navföljarna. Navföljarna var vid slutbesiktningen trärena. Rörföljare och plattjärn har målats kromgröna med en alkydoljefärg från Jotun.

I arbetsbeskrivningen från Ahlberg föreslås målningsbehandling av ståldelar enligt Isoguard-systemet från Introteknik. Dessa delar har inom detta projekt målats med en alkydoljefärg från Jotun, ett beslut som antikvarisk medverkande inte var delaktig i, då arbetena påbörjades utan ett första startmöte med antikvarisk medverkande. Enligt utförande firma är färgtypen att betrakta som likvärdig Isoguard-systemet, varför den kan accepteras.

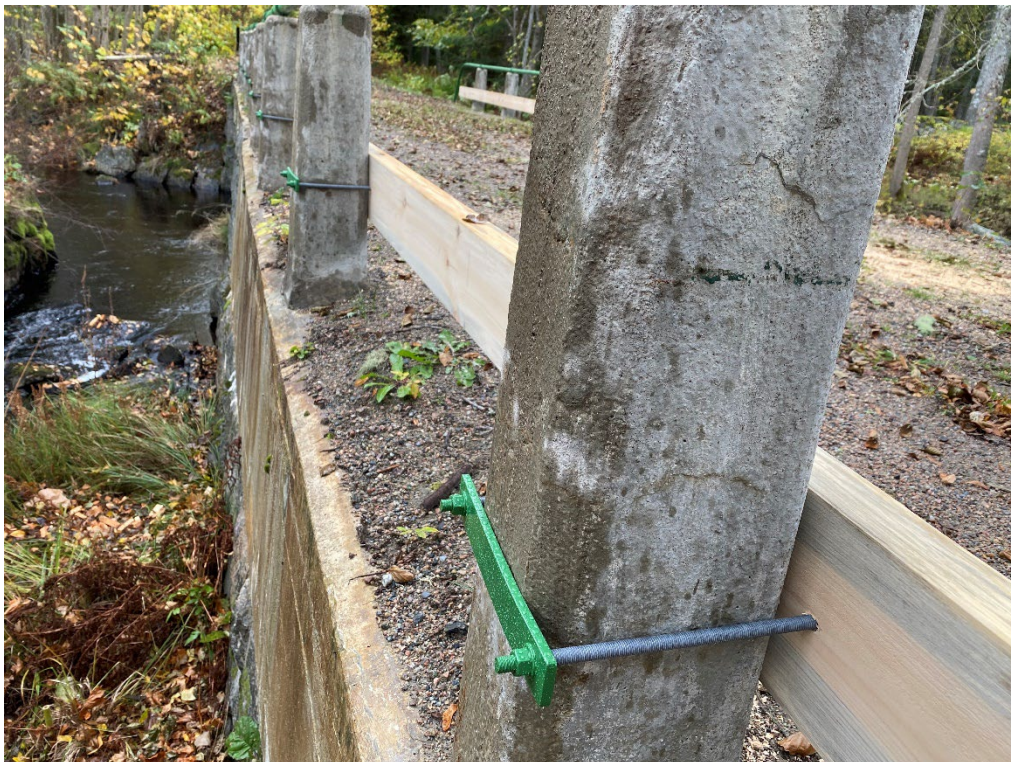
*Figur 6. Vid slutbesiktningen av betongbrons räcken. Nya navföljare är monterade på betongardisterna likt tidigare utförande. Foto: 2021-10-19.*

I Ahlbergs arbetsbeskrivning framgår att broars navföljare längre tillbaka oftast var omålade, vilket över tid gav dem en grå åldrad yta. Efter hand kom de att målas vita för att varna trafikanter i tid om ett brosläge. Föreningen är fria att själva fatta beslut om eventuell målningsbehandling av navföljarna. Dock bör ett sådant beslut inte vänta allt för länge för att undvika att trädelar hinner få gråträytor.

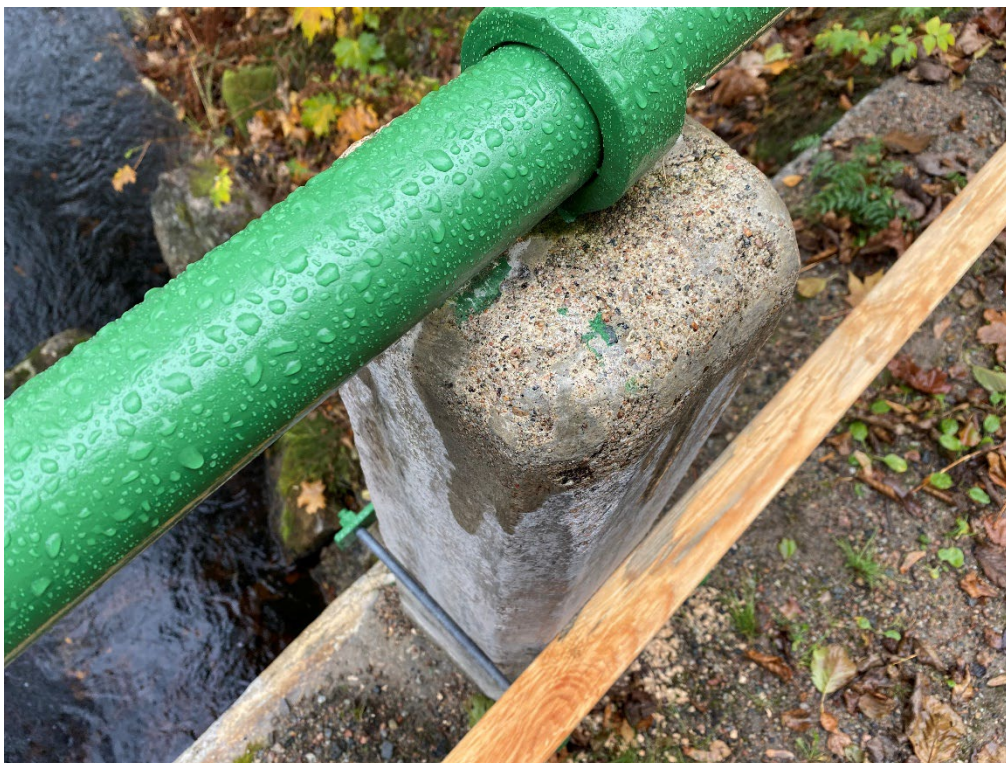
*Figur 7. Vid slutbesiktningen av betongbrons räcken. Körföljarna vilar på och är monterade i, betonggardisterna. Foto: 2021-10-19.*
