ÅMOTS KYRKA

Antikvarisk medverkan vid byte av värmesystem

Åmots kyrka
Ockelbo socken och kommun
Gävleborgs län
2023–2024

Slutrapport
Lst dnr: 3870–2023
Tillstånd enligt Kulturmiljölagen
Beställare: Ockelbo församling

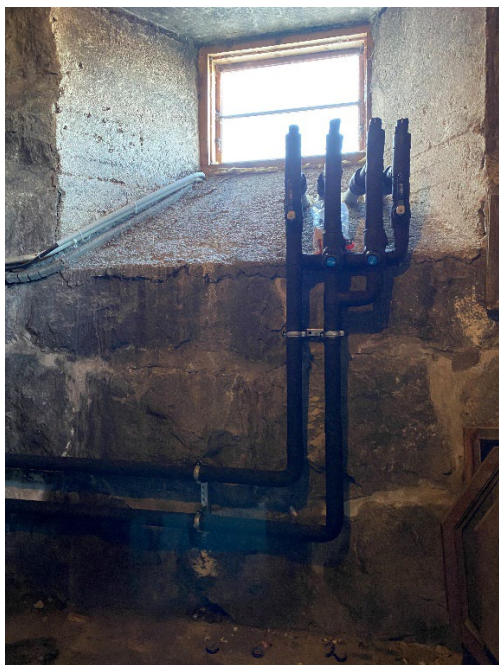
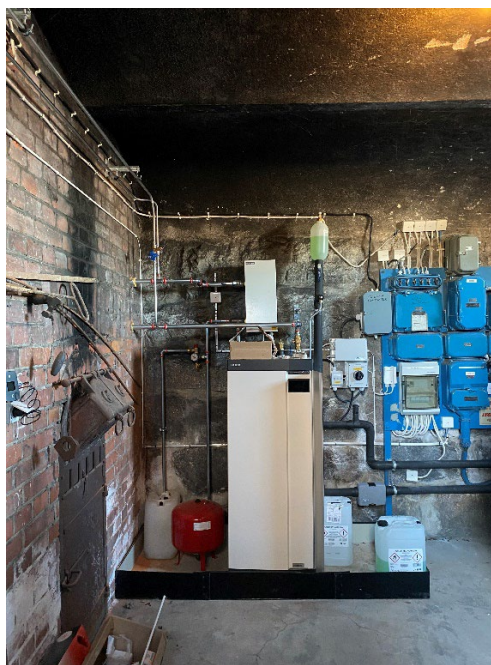
*Figur 3 och figur 4. Inkommande ledningar från kulverten samt bergvärmepumpen.
Foto: Ulrika Olsson, 2024-02-05.*

För driften av den nya bergvärmeanläggningen har två energihål om 193 meter vardera borrats i grusgången på kyrkans nordvästra sida. Från dessa leds en kulvert på 80 centimeters djup, in i kyrkans källare. Genomföring i mur är utförd under källarfönstret. Ledningarna är i källaren anslutna till bergvärmepump av fabrikat Nibe 1155–25. En radiator har installerats i källaren för att ge grundvärme.

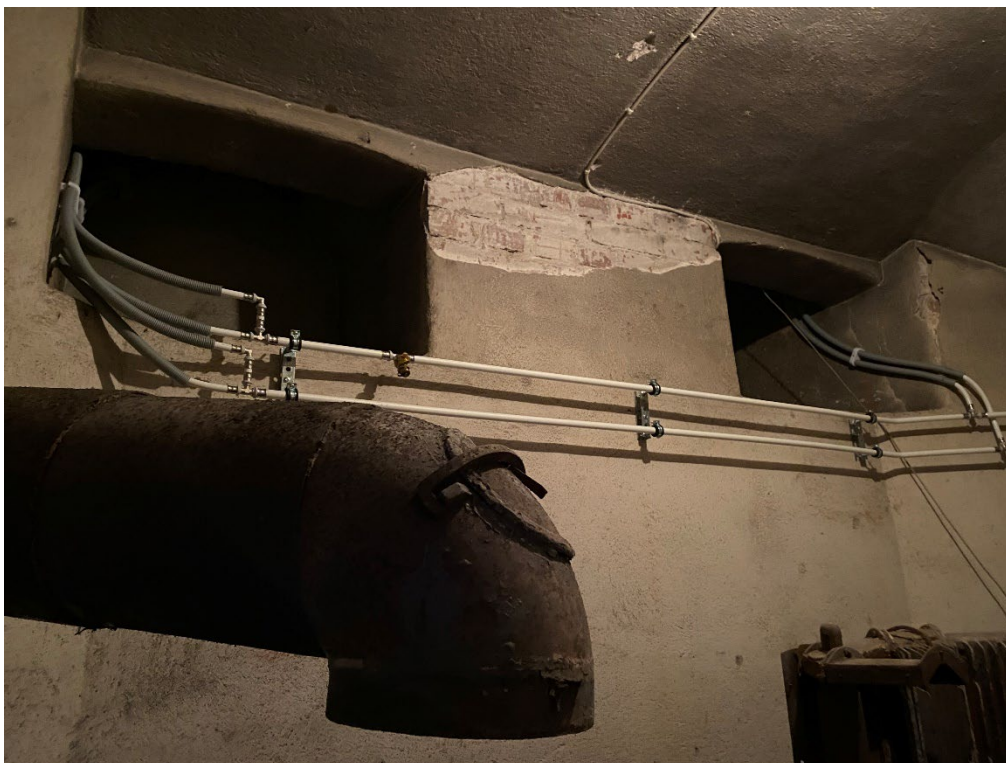
*Figur 5. Rördragningarna har delvis gjorts via äldre värmekanaler under golvet.
Foto: Ulrika Olsson, 2024-02-05.*

Från bergvärmepumpen leds nya värmeledningar till kyrksalen upp via den gamla värmekanalerna som mynnar ut i golvet framför predikstolen. Längre tillbaka var denna kanalöppning täckt av ett gjutjärnsgaller, numer ligger en skiva täckt med en matta över öppningen.

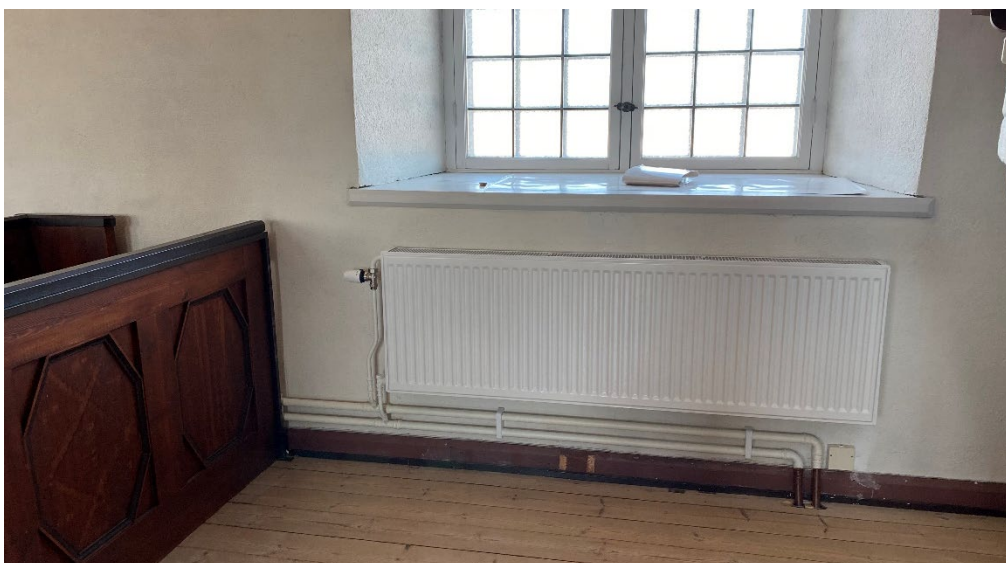
Figur 6. Den nya radiatoren på den norra sidan. Under radiatoren går rören upp genom gamla håltagningar i golvet. Foto: Ulrika Olsson, 2024-02-05.

Längst fram i kyrkorummet, i anslutning till där ledningarna går upp från golvet, har två nya vita radiatorer monterats på vardera långsidesvägg. Synliga delar av rören utefter väggarna är målade i kulör NCS S0500-N, lika väggarnas kulör. Rören är målade med matt linoljefärg från Engwall & Claesson.

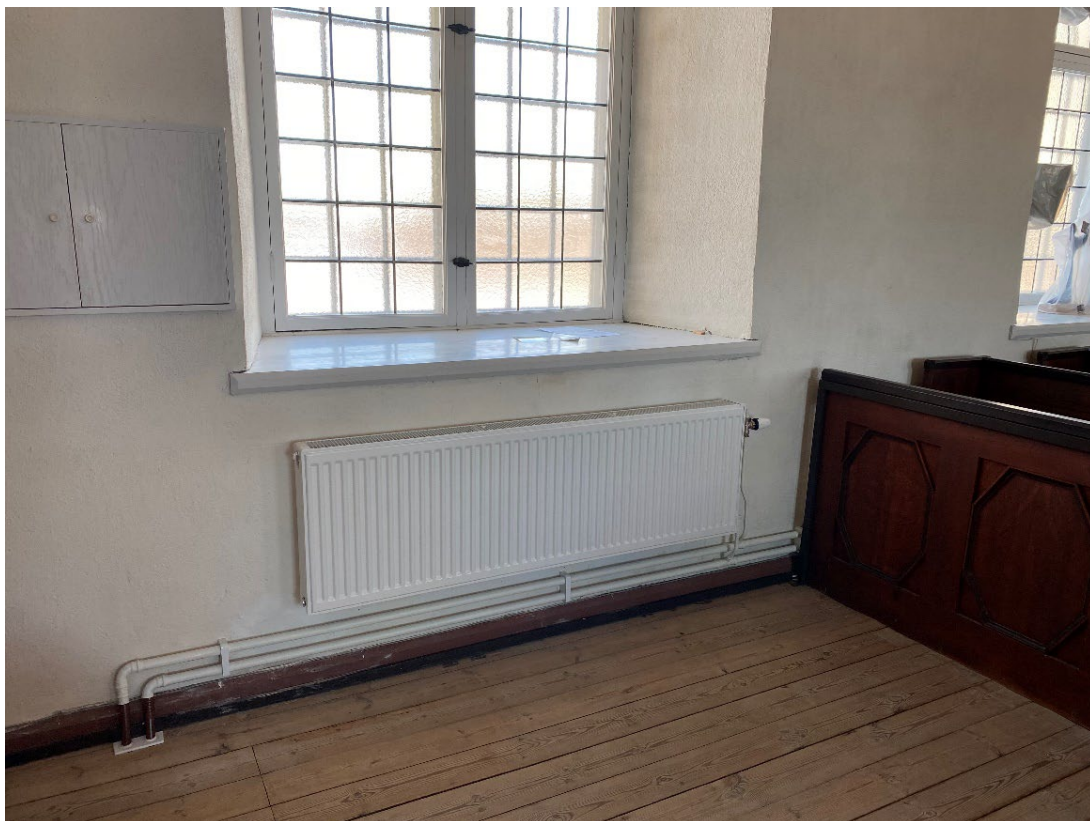
Figur 7. Den nya radiatoren på den södra sidan. Lite till vänster om radiatoren går rören upp genom gamla håltagningar i golvet. Foto: Ulrika Olsson, 2024-02-05.

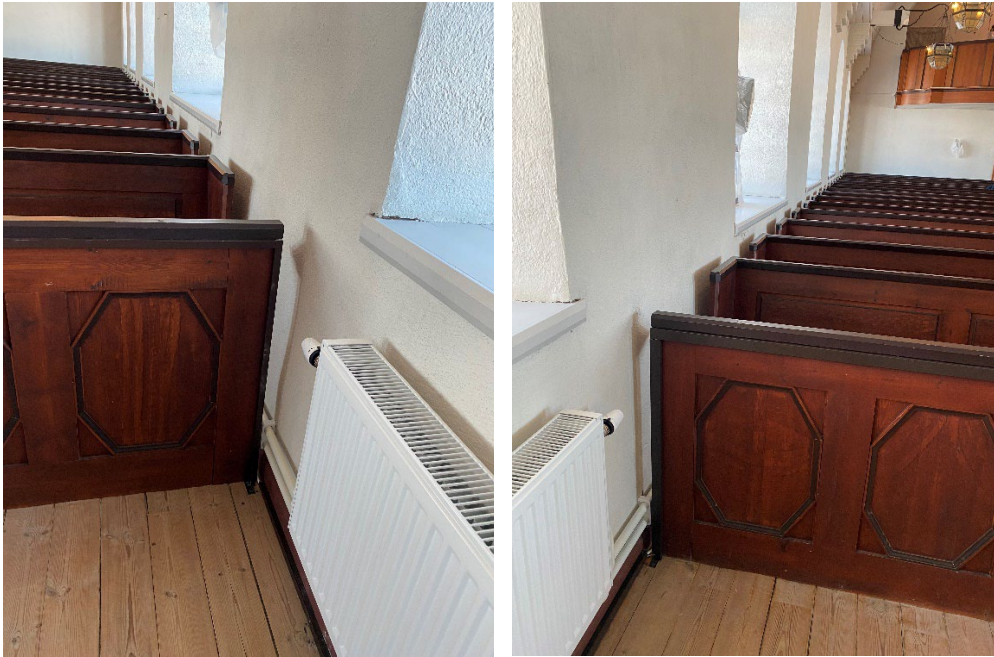
*Figur 8 och figur 9. Den norra, respektive södra sidans bänkkvarter. Fotografierna visar hur bänkarna har flyttats ut från väggarna en aning för att rördagningarna ska få plats.
Foto: Ulrika Olsson, 2024-02-05.*

För att få plats med värmeledningarna efter väggarna har bänkraderna flyttats ut några centimeter från väggarna. Ursprungligen var rören beräknade till 32 millimeter, till viss del utifrån att de var tänkta att förse även läktaren med värme. Då det visade sig vara svårt att komma fram med rören till den södra sidan samt att dragningen till läktaren utgick, räckte det med 25 millimeters rör.

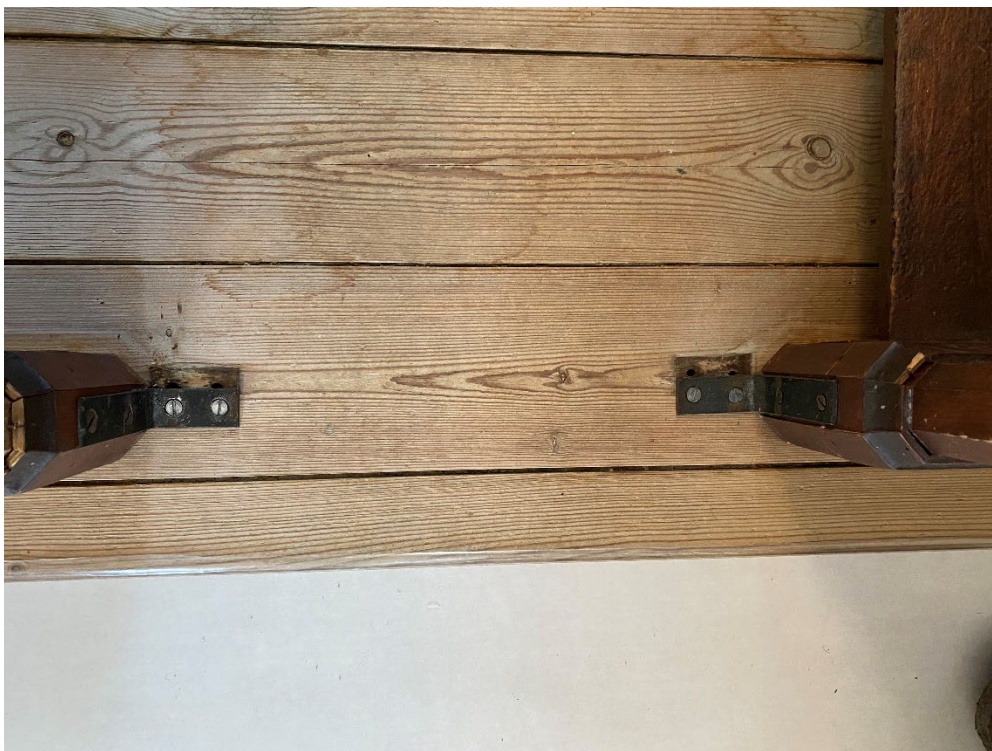
*Figur 10. Fotot visar hur pass lite bänkarna har flyttats ut från väggarna.
Foto: Ulrika Olsson, 2024-02-05.*

För att få plats med värmeledningarna utmed väggarna har bänkraderna flyttats ut några centimeter från väggarna. Avståndet som bänkarna dragits ut från väggen är knappt skönjbart, ögat läser fortfarande att bänkarna är placerade ända ut till ytterväggarna vilket är mycket positivt för kyrkorummets karaktär.

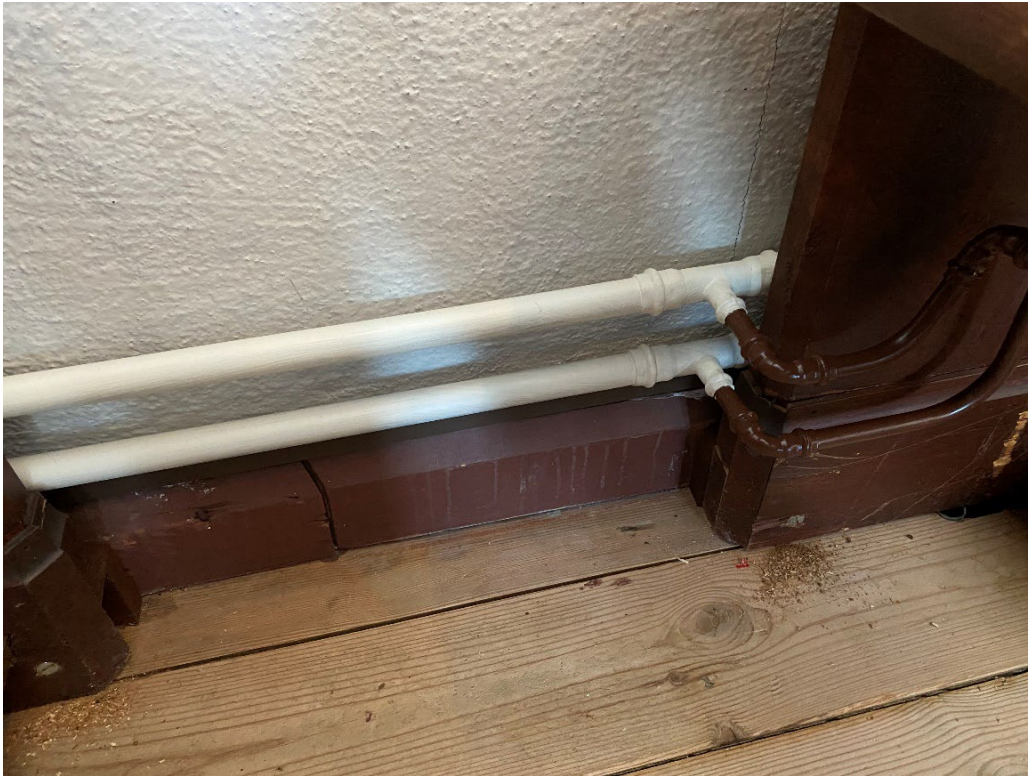
*Figur 11. De inmålade rören efter väggen och mot bänkvärmaren.
Foto: Ulrika Olsson, 2024-02-05.*

Samtliga bänkar har försetts med nya bänkvärmare från Lenhovda Radiatorfabrik. Bänkvärmarna är fabrikslackerade i kulör RAL 8011 – Nötbrun, som motsvarar NCS 7020-Y60R och NCS 7020-Y70R. NCS-koderna avlästes från bänkarnas bruna kulör. Synliga delar av rören under bänkarna har målats in mot bänkarna.

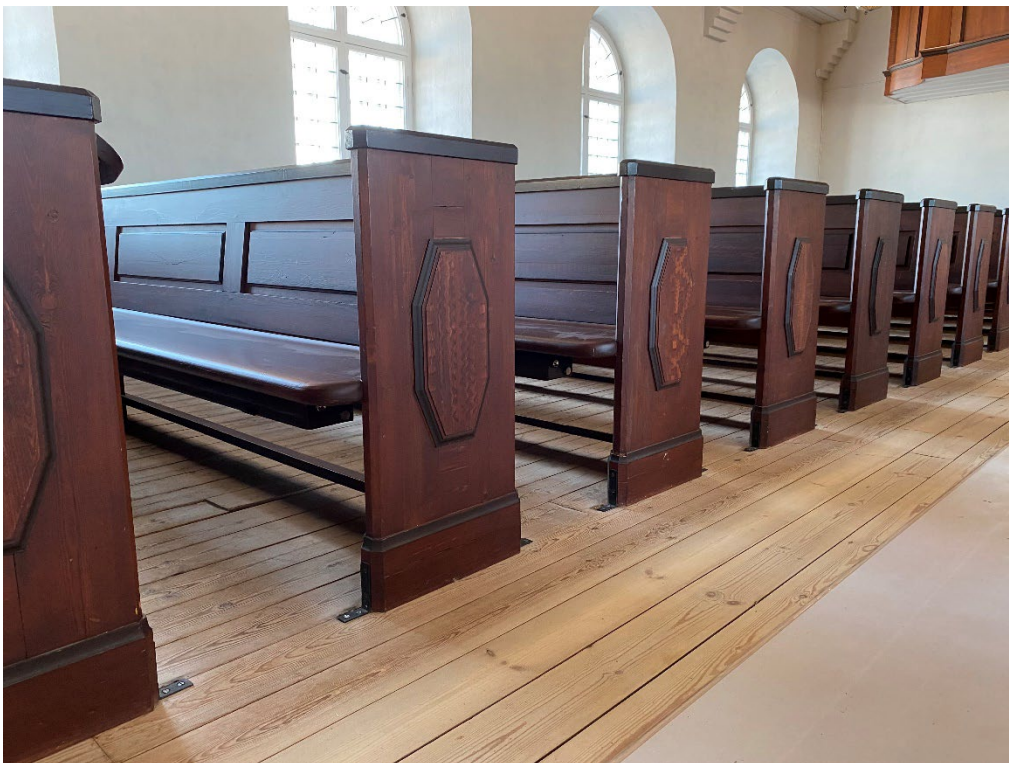
Figur 12. Bänkvärmarna är lackerade i likvärdig kulör som bänkarna, vilket ger ett diskret utförande. Foto: Ulrika Olsson, 2024-02-05.

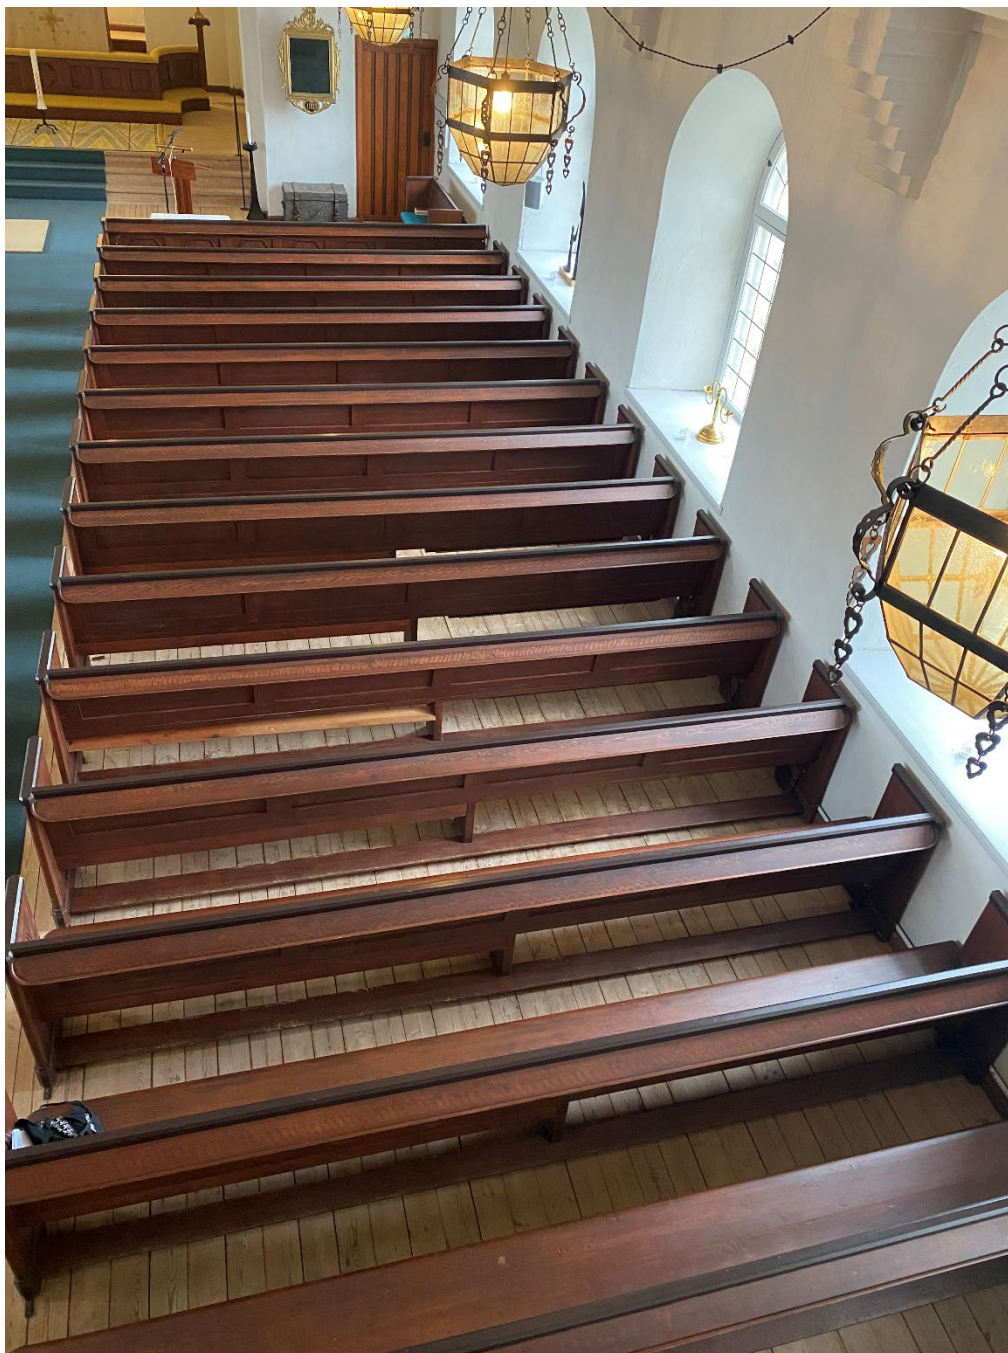
Figur 13. Den södra sidans bänkkvarter innan påbörjade arbeten. Bänkarna ena kortsida var placerade mycket tätt på väggen, dock inte helt dikt an. Foto: Ulrika Olsson, 2023-04-26.

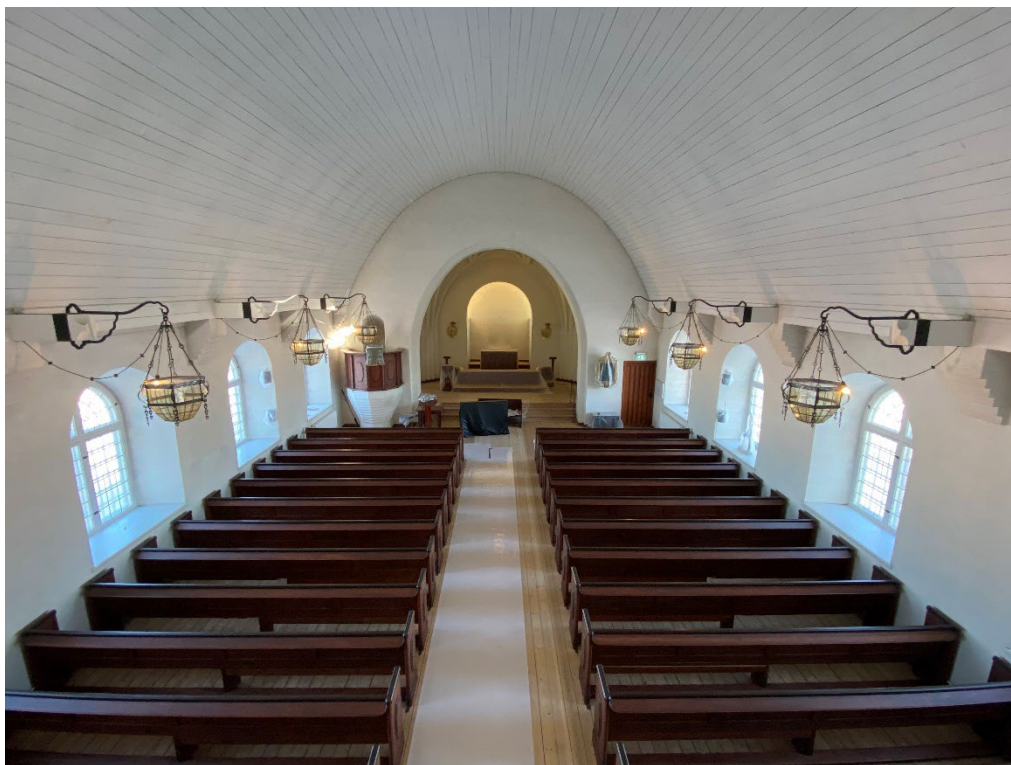
*Figur 14. Vid slutbesiktningen var samtliga bänkrader återmonterade. Att bänkarna är utdragna någon centimeter från ytterväggarna är knappt skönjbart.
Foto: Ulrika Olsson, 2024-02-05.*

I kyrkorummets brädgolv finns små hål efter tidigare infästningar av beslag som håller bänkarna. Dessa hål ska läggas igen med träplugg eller liknande, som därefter patineras in likt omkringliggande ytor.

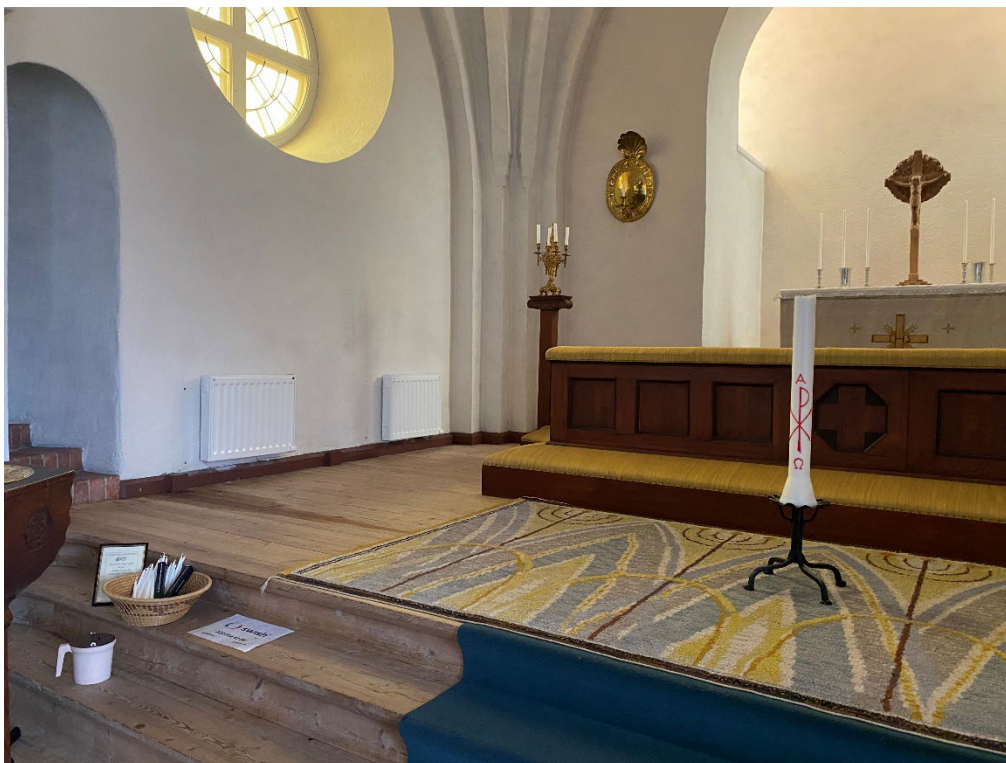
*Figur 15. Korets norra sida innan påbörjade arbeten. Här satt två små radiatorer.
Foto: Ulrika Olsson, 2023-04-26.*

Korets fyra äldre radiatorer har bytts ut till tre nya vita radiatorer. På korets norra vägg fanns tidigare två små radiatorer, dessa har nu ersatts av en längre radiator som har centerats under det runda fönstret.

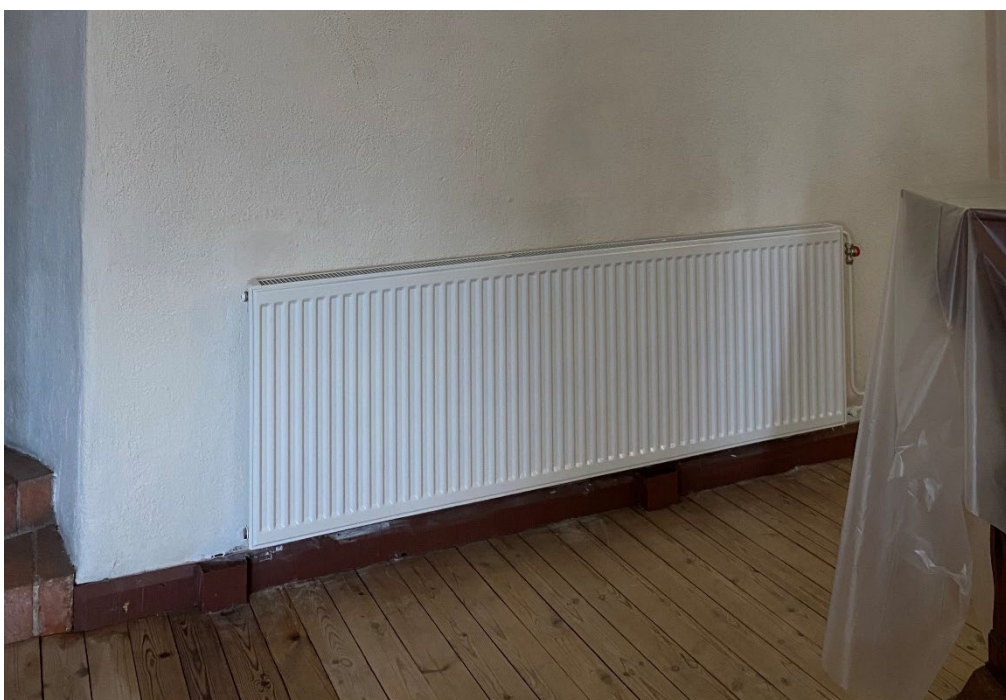
Figur 16. Korets norra sida vid slutbesiktningen. De två radiatorerna har bytts till en stor radiator som har centrerats under det runda fönstret. Foto: Ulrika Olsson, 2024-02-05.

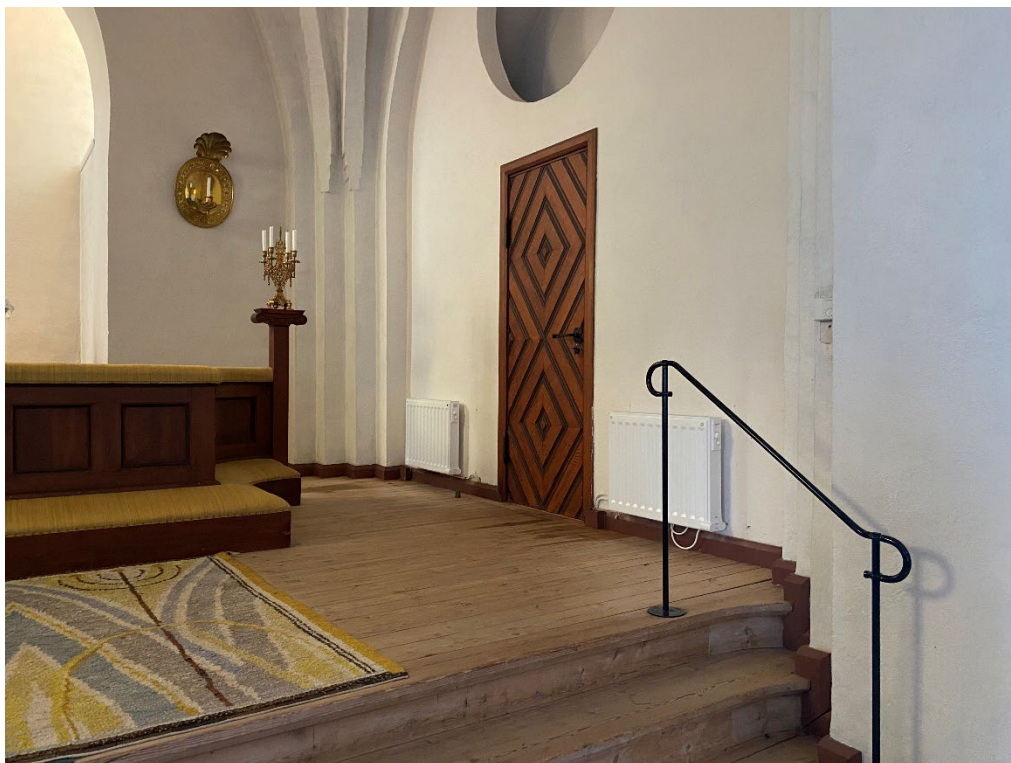
Figur 17. Korets södra sida innan påbörjade arbeten. På vardera sidan om dörren som leder in till sakristian satt små element. Foto: Ulrika Olsson, 2023-04-26.

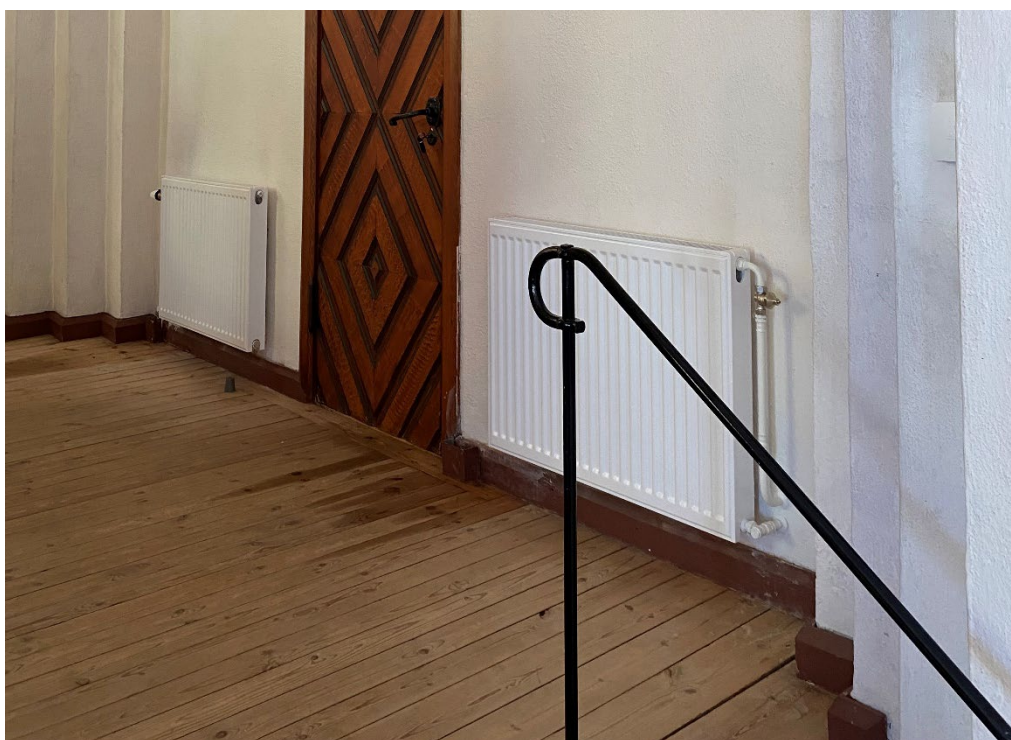
Figur 18. Korets södra sida vid slutbesiktningen. Två nya radiatorer har monterats på vardera sidan om dörren som leder in till sakristian. Foto: Ulrika Olsson, 2024-02-05.

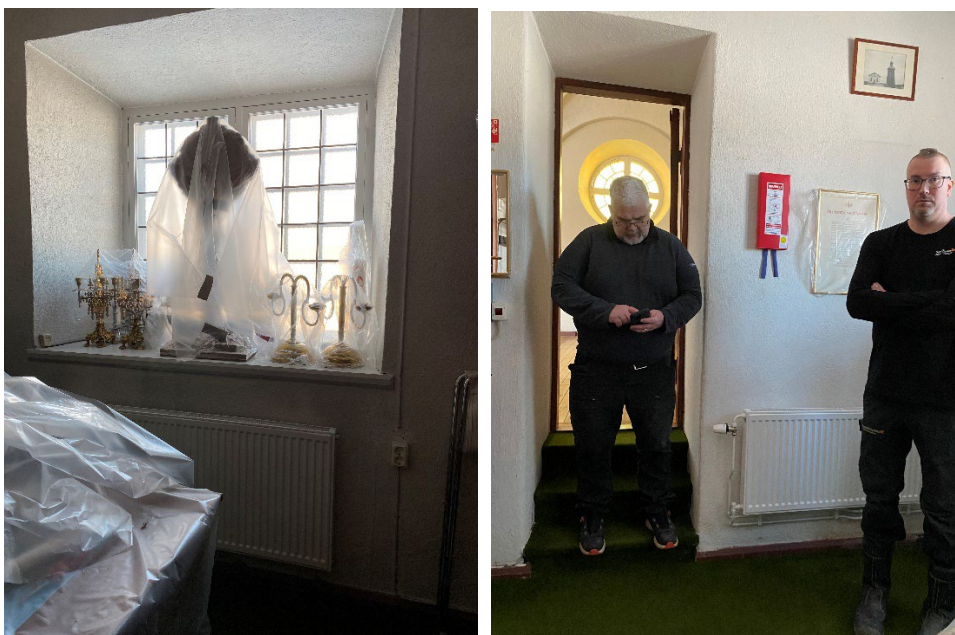
Figur 19 och figur 20. De två nya radiatorerna i sakristian vid slutbesiktningen. Till höger syns Ola Larsson från VVS-Montörerna AB och till höger syns Tobias Ström, Ockelbo församling. Foto: Ulrika Olsson, 2024-02-05.

I sakristian har radiatoren under fönstret bytts ut till en ny vit radiator samt har ytterligare en liten radiator tillkommit. Denna är placerad på väggen direkt till vänster i sakristian, det vill säga väggen som vetter mot koret. Sakristian värmdes även tidigare upp av två radiatorer, varav den ena var placerad ett stycke in på den högra väggen. Den nya placeringen till vänster är tillkommen utifrån möjligheten med dragning från koret till sakristian.

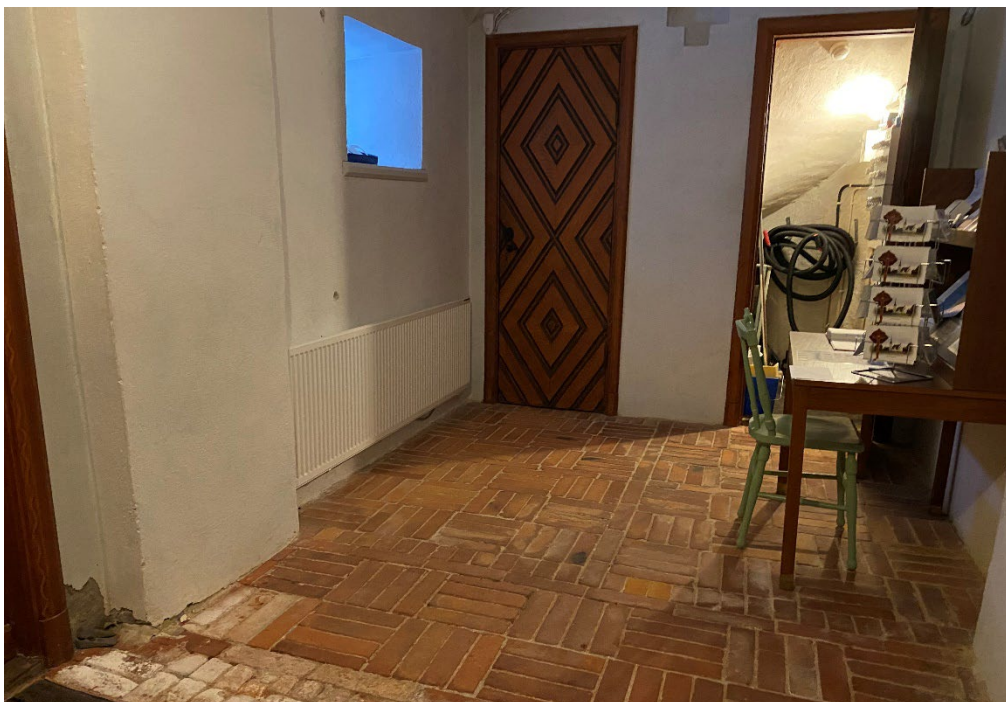
Figur 21. Vapenhusets norra sida innan påbörjade arbeten. Radiatorn var monterad mot ytterväggen. Foto: Ulrika Olsson, 2022-11-29.

Vapenhuset har försetts med två nya vita radiatorer. Radiatorerna är placerade på innerväggen som vetter mot kyrkorummet. Placeringen är ändrad utifrån möjlig rördragning från kyrkorummet med så lite synlig åverkan som möjligt. Radiatorerna på toaletterna är bytta till samma typ som i vapenhuset.

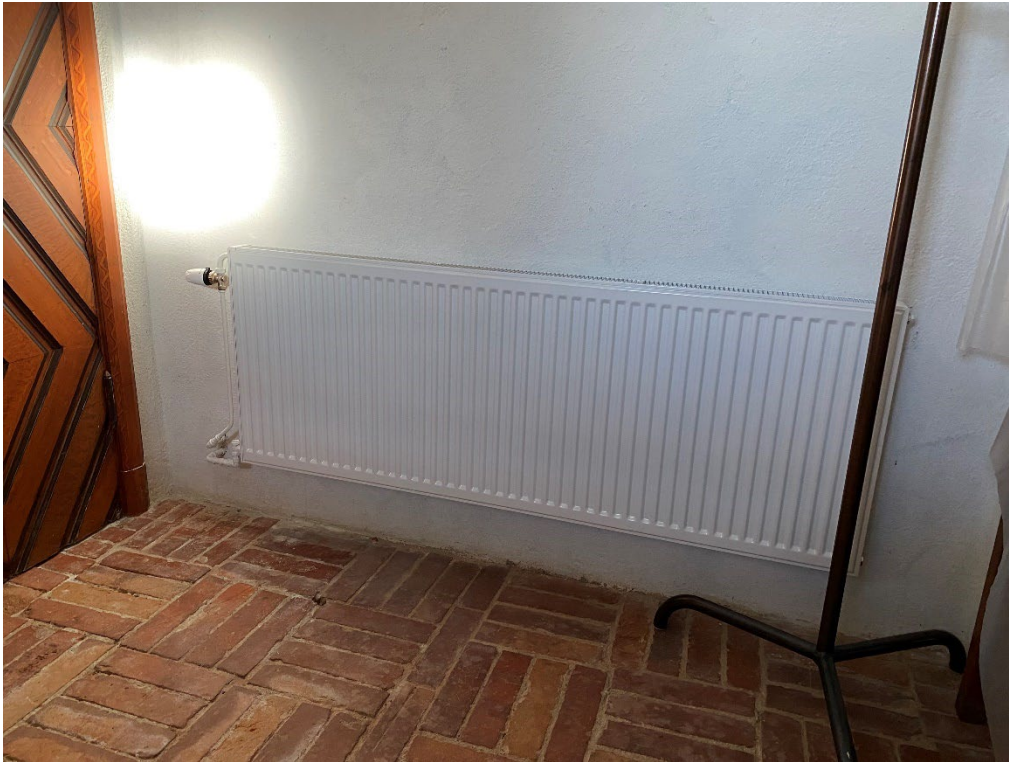
Figur 22. Vapenhusets norra del vid slutbesiktningen. En ny radiator har monterats på innerväggen mot kyrkorummet. Foto: Ulrika Olsson, 2024-02-05.

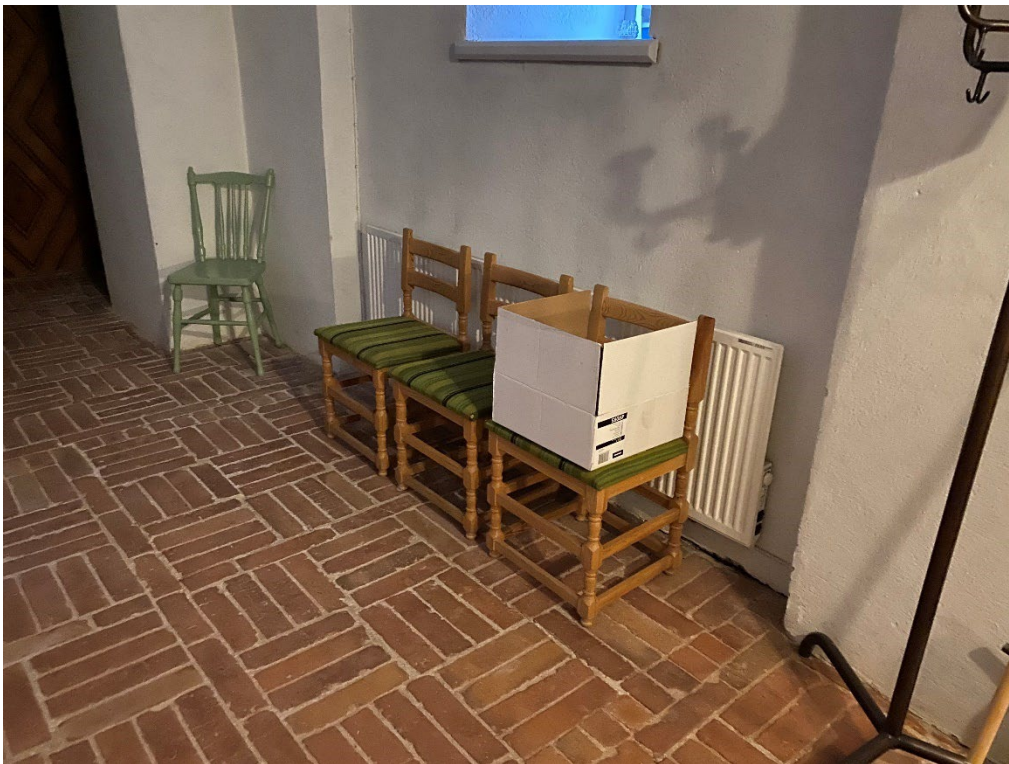
Figur 23. Vapenhusets södra del innan påbörjade arbeten. Radiatorn var monterad mot ytterväggen. Foto: Ulrika Olsson, 2022-11-29.

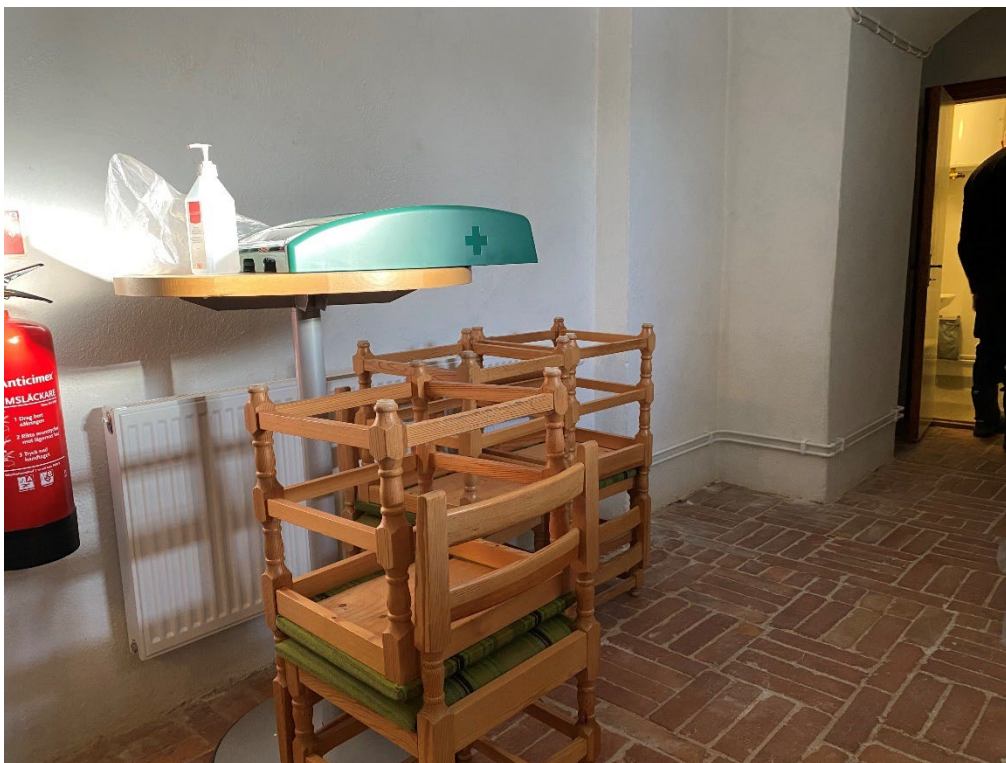
Figur 24. Vapenbusets södra del vid slutbesiktningen. En ny radiator har monterats på innerväggen mot kyrkorummet. Fotot visar även dragningen in till de båda toaletterna. Foto: Ulrika Olsson, 2024-02-05.

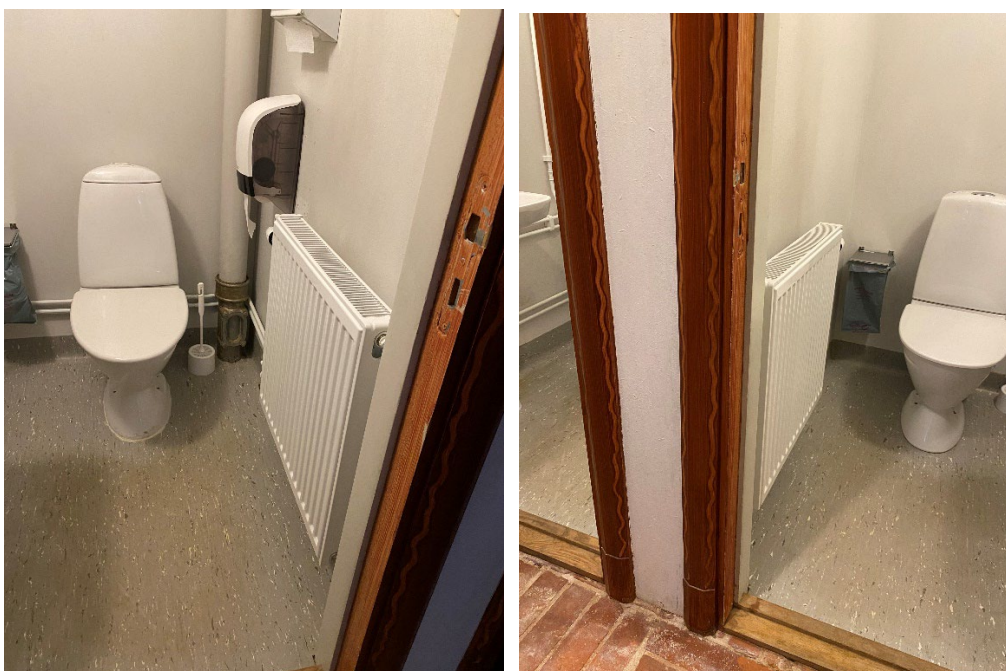
Figur 25 och figur 26. WC-utrymmena har försetts med nya radiatorer. Foto: Ulrika Olsson, 2024-02-05.
