LASSGÅRDS PÅ DEGERKÖLS FÄBODVALL, ETAPP 1

Antikvarisk medverkan vid renovering av grund och
träkonstruktioner i vallstugan

Håvra 7:9
Färila socken
Ljusdals kommun
Gävleborgs län
2021

Rapport 2024:16
Daniel Olsson

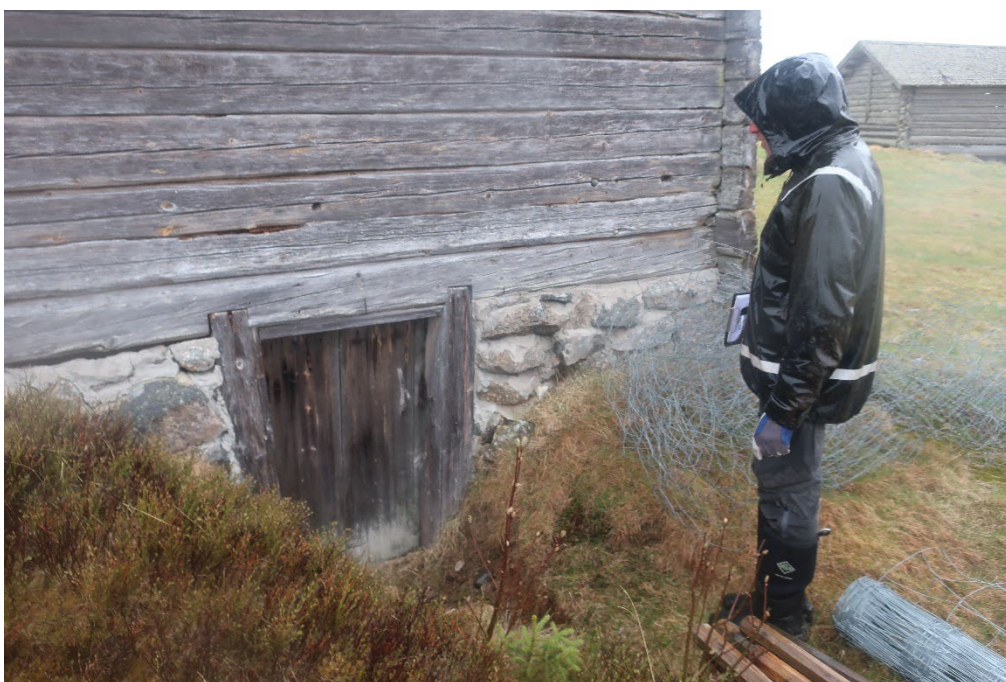
Huset hade sjunkit och var i behov av lyftning. Vid den nordöstra fasaden låg virket emot jorden. Stenarna vid källarnedgången hade dessutom rört på sig.

Figur 9. Timmerman Daniel Åkerman vid källarnedgången innan arbetet inleddes. Foto från norr: Daniel Olsson 2021-05-17.

Byggnaden lyftes lite i den sydöstra delen och grundstenarna har justerats och efter behov kompletterats. Marknivån längs vallstugans nordvästra fasad har dessutom sänkts så att inget trävirke ligger emot marken. Stenkanterna vid källarnedgången har justerats så att stenarna inte längre lutar inåt.

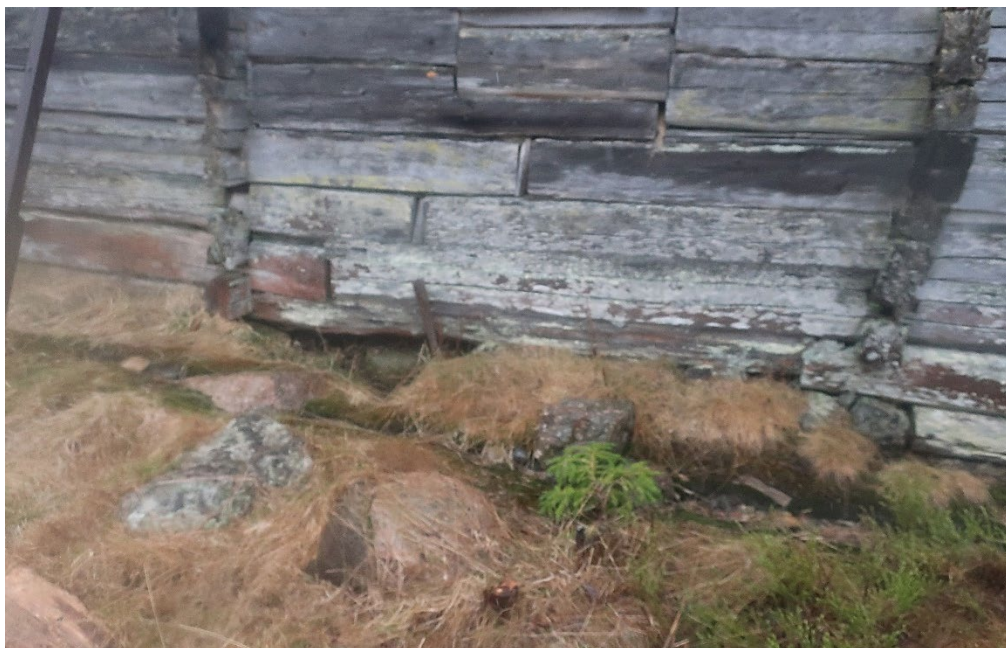
Figur 10. Detalj av den mittersta delen av vallstugans nordöstra vägg (vägg C) med hög marknivå och rötskadade stockar längst ned. Foto från nordöst: Daniel Olsson 2021-05-17.

Timmerstommen var lite sned och till vissa delar instabil. I byggnadens fasad mot nordöst, vägg C, var syllstocken och en del av stocken ovanför denna rötskadad. En kortare fyllnadsstock som låg under syllstockens norra del hade också motsvarande skador. Under arbetets gång visade det sig även att två stockar i vägg A samt syllstocken under mellanvägg F också var rötskadade, men mer om detta nedan.

Delar av trägolvet i farstun och stugan plockades tillfälligt undan. Stugan lyftes därefter så mycket det gick och efter säkring och pallning togs de rötskadade stockarna bort. I timmerväggen mot sydväst, vägg A, har cirka en meter av syllstocken lagats i med friskt virke och den nya delen har narats fast. Dessutom har cirka fem meter av stock nummer två i samma timmervägg bytts ut. I vägg C har cirka åtta meter av syllstocken bytts ut. I likhet med den tidigare syllstocken är denna stock placerad liggande. I stocken ovanför har cirka tre meter lagats i med friskt virke i väggen mot farstun. Slutligen har en fyra meter lång fyllnadsstock placerats under syllstocken under väggen vid boden.

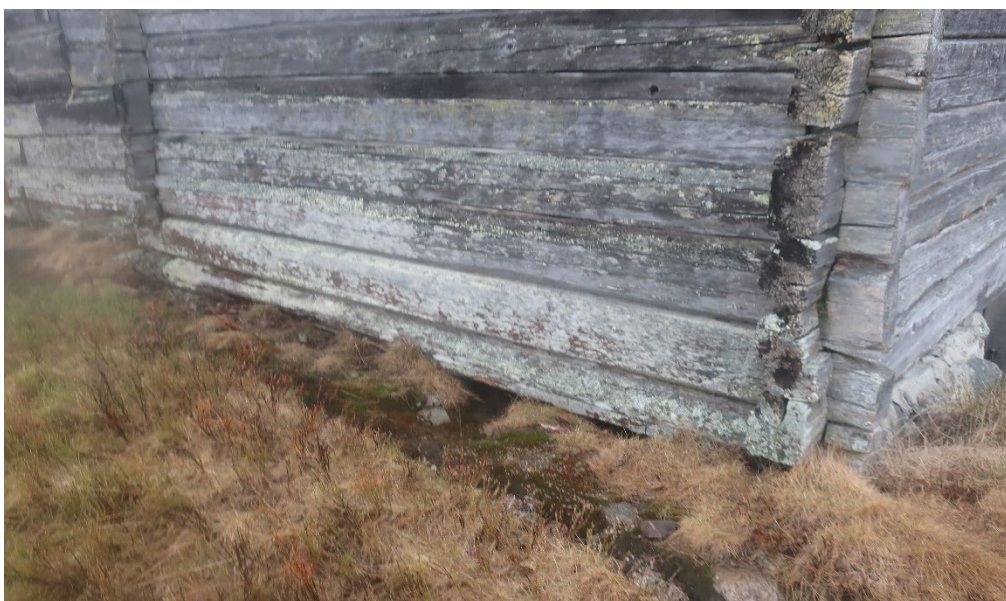
Figur 11. Detalj av den norra delen av vallstugans nordöstra fasad (vägg C) med hög marknivå och rötskadad fyllnadsstock under syllstocken. Foto från norr: Daniel Olsson 2021-05-17.

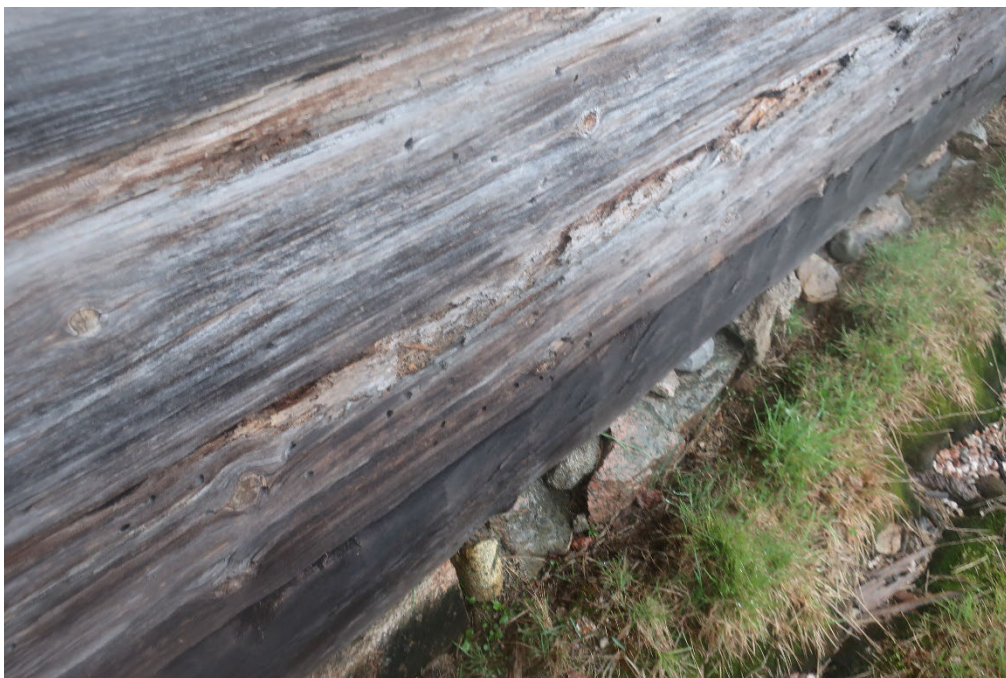
Figur 12. Detalj av vallstugans sydvästra fasad (vägg A) öster om ytterdörren med skador efter insektsangrepp. Foto från väster. Foto: Daniel Olsson 2021-05-17.

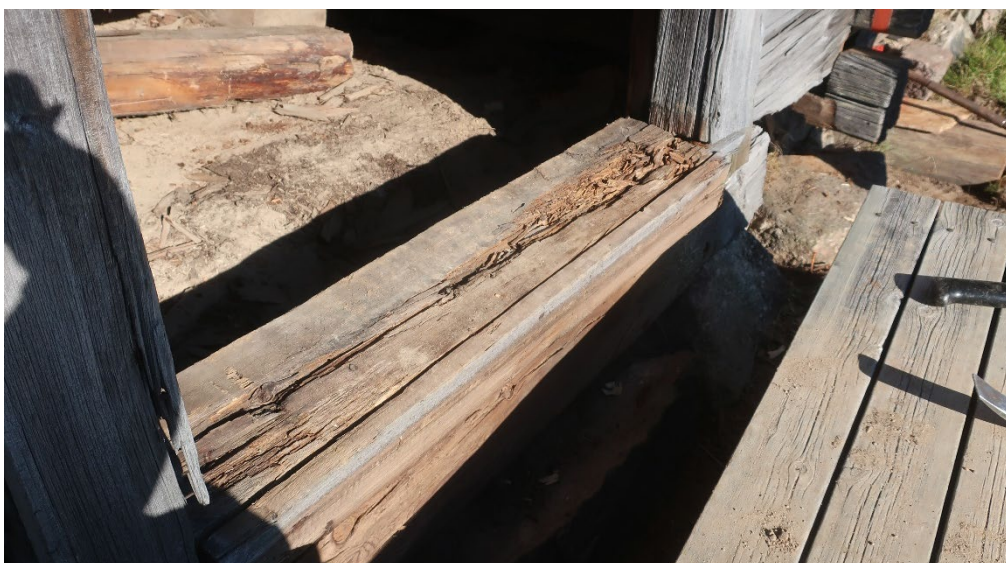
Källardörrens karm var rötskadad och gångjärnen satt dåligt fast. Vallstugans ytterdörr var också dåligt infäst och dörrfodren var skadade.

Figur 13. Detalj av rötskada i tröskeln vid vallstugans ytterdörr. Foto från väster. Foto: Daniel Olsson 2021-09-15.

Då vallstugans ytterdörr var instabilt monterad sattes ett nytt så kallat gåtsvärd in för att kunna fästa dörren bättre. Ytterdörrens tröskel och foder ersattes med nya av samma utförande som de tidigare. Dörrfodret har spikats fast med trådspik. När byggnaden lyftes uppstod en smal glipa mellan golvet och den nordöstra väggen i den stora stugan och en ny täcklist av obehandlat trä har spikats fast för att dölja denna öppning.

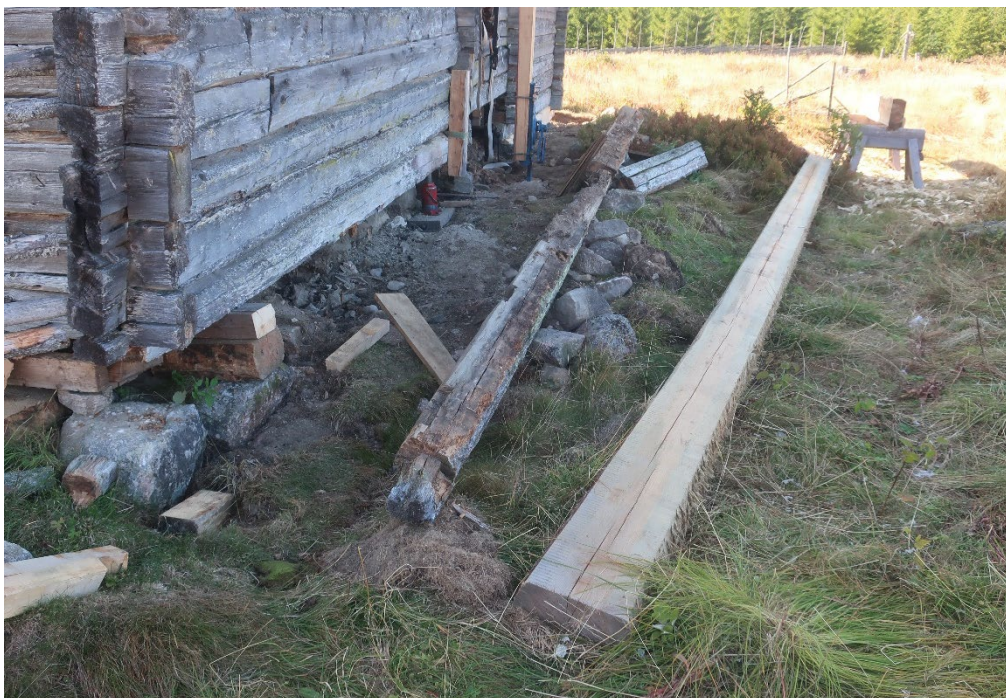
Figur 16. Framtagning av ny syllstock till vallstugans nordvästra vägg (vägg C). Till vänster om denna ligger den rötskadade syllstocken. Foto från öster. Foto: Daniel Olsson 2021-09-15.

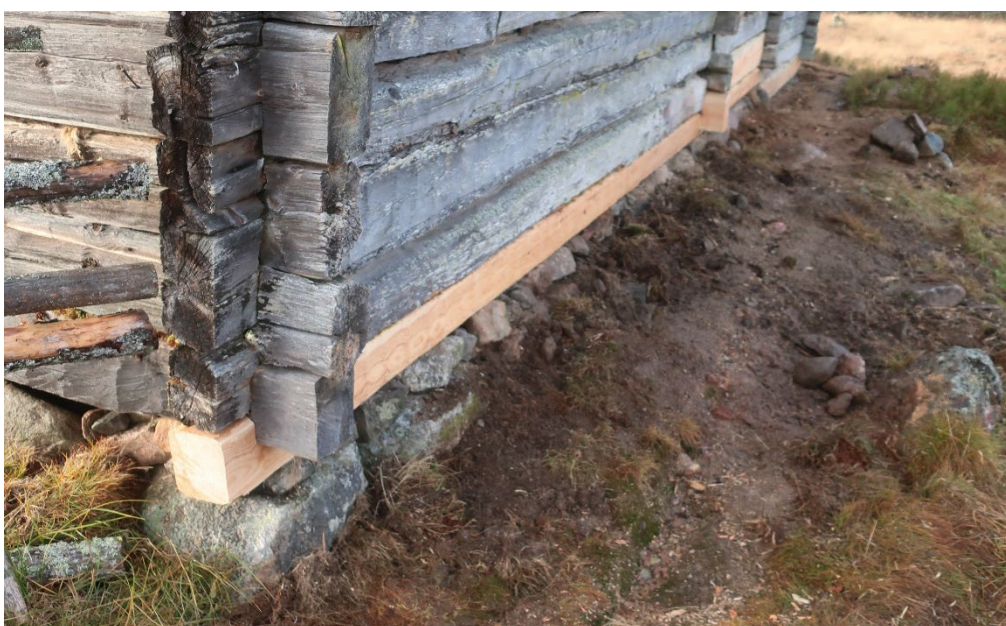
Figur 17. Syllstocken mot nordöst inlagd på rätt plats. Jämför med figur 16 ovan. Foto: Daniel Olsson 2021-10-27.

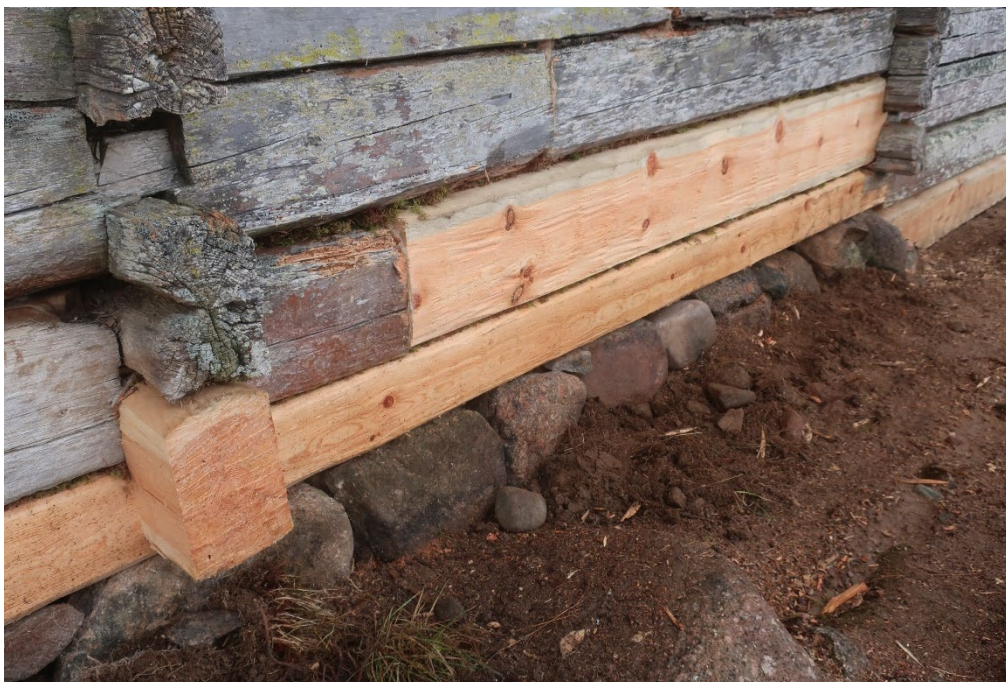
Figur 18. Detalj av mittpartiet på vallstugans nordöstra vägg (vägg C) efter byte av syllstocken och del av stocken ovanför denna. Foto från öster: Daniel Olsson 2021-10-27.

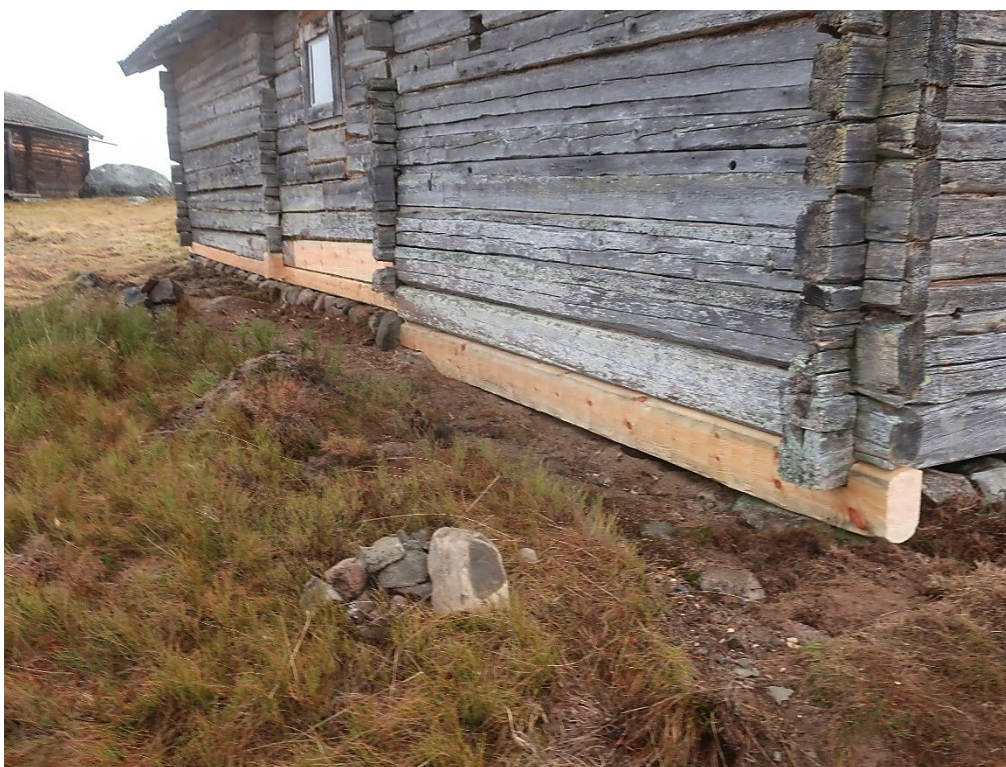
Figur 19. Vallstugans nordöstra fasad efter timmerbyten med den utbytta fyllnadsstocken till höger i bild. Foto från norr: Daniel Olsson 2021-10-27.

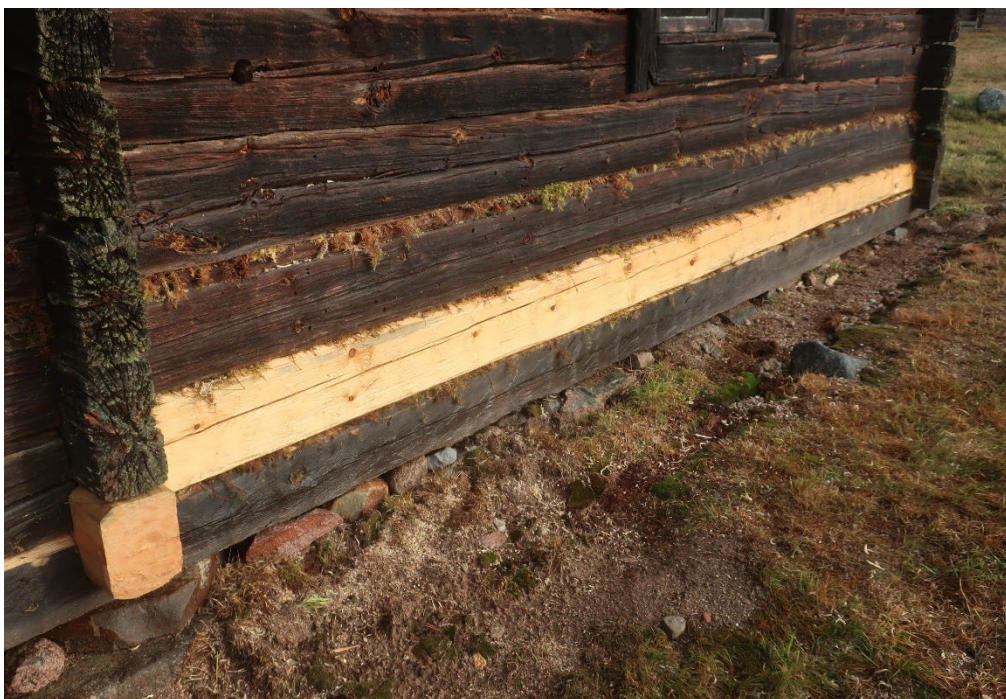
Under arbetets gång visade det sig dock att även syllstocken under mellanväggen mellan farstun och stugan var rötskadad och den byttes därför ut i sin helhet. Även syllstocken mellan farstun och boden hade rötskador nedtill, men då detta var en äldre skada behövde den ej åtgärdas. Då skadorna i tre av stockarna inte var kända när offerten lämnades, men ändå behövde åtgärdas i samband med renoveringen, sökte och tilldelades fastighetsägaren ett tilläggsbidrag för denna del i oktober 2021.

Figur 20. Detalj av den utbytta stocken i vallstugans vägg mot sydväst (vägg A). Till vänster i bild syns den ena änden på den utbytta syllstocken under mellanväggen (vägg F) mellan farstun och stugan. Foto från väster: Daniel Olsson 2021-10-27.

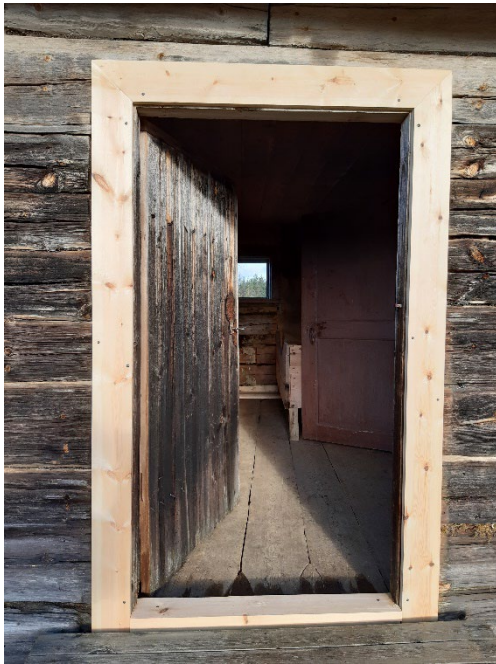
Figur 21. Detalj av vallstugans ytterdörr med ny tröskel och nya dörrfoder. Foto från sydväst: Daniel Olsson 2021-10-27.

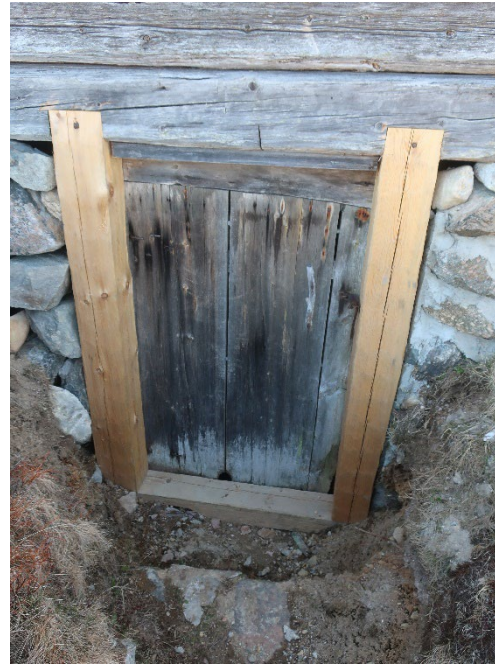
Figur 22. Detalj av källardörren med ny karm och uppresta stenkanter. Foto från nordväst: Daniel Olsson 2022-05-17.

Källardörrens karm åtgärdades efter läns museets slutbesiktning i och med att det övriga arbetet blev mer omfattande än beräknat. En ny karm sattes in av samma dimensioner som den tidigare.
