LASSGÅRDS PÅ DEGERKÖLS FÄBODVALL, ETAPP 2

Antikvarisk medverkan vid renovering av eldstad och murstock i vallstugan

Håvra 7:9
Färila socken
Ljusdals kommun
Gävleborgs län
2022

Rapport 2024:17
Daniel Olsson

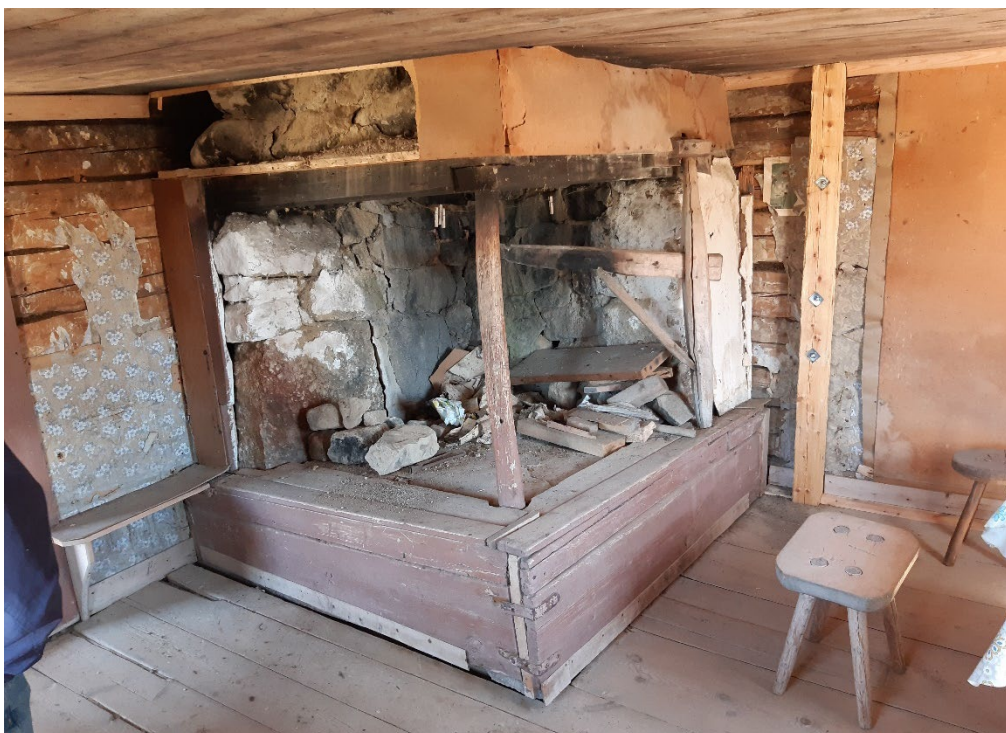
Innan renoveringen hade hela murstocken och eldstaden börjat att luta mot innerväggen mot nordväst, men den tryckte även mot ytterväggen mot nordöst, bakom murstocken. Dessa problem uppmärksammades redan 2012 när läns museet besiktigade vallstugan, men skadorna ökade därefter i omfattning och det hade under senare år även bildats en bred glipa mellan eldstadens eldhärd och murstocken vilken inte hade funnits tidigare. Skadan riskerade således att påverka hela husets stabilitet om den inte hade åtgärdats. Eldhärden var delvis utförd av cement, vilket kan ha bidragit till att gravsyllen blivit rötskadad på baksidan, se mer om dessa skador nedan. Innan renoveringen hade den öppna spisen inget spjäll, vilket ledde till att en stor mängd mygg kunde komma in i stugan genom murstocken vid eldning.

Allt detta medförde sammantaget att eldstaden inte gick att använda för eldning innan renoveringen.

Figur 7. Den öppna spisen från söder innan renoveringen inleddes. Foto: Daniel Olsson, 2022-05-17.

Efter rivning av skorstenen plockades även eldstaden ned till strax under eldhärdens nivå, då eldstadens nedre del och grundläggningen inte hade påverkats av de uppkomna skadorna. Allt synligt cementbruk har tagits bort, men visa gjutna partier under eldhärdens nivå har lämnats kvar då det hade blivit ett alltför omfattande arbete att hugga bort allt detta. Det visade sig att både eldstaden och skorstenen till stor del var murad av närmast runda stenar, vilket väsentligt försvårade murningsarbetet för Erik Andersson. Till eldhärden valde Erik Andersson ut 7–8 lämpliga flata stenar i vallstugans närhet.

Eldstaden återuppfördes med lerbruk med samma dimensioner och utformning som tidigare. Lerbruket som blandades på plats bestod av tre delar mursand, en del lera och en halv del kalk. Grytvindan och den lutande stolpen med tillhörande fyrkantsstockar har återmonterats i den öppna spisen på sina ursprungliga platser. Den öppna spisen har sedan putsats vit med ett kalkbruk av följande proportioner: 2,5 delar sand och en del kalk.

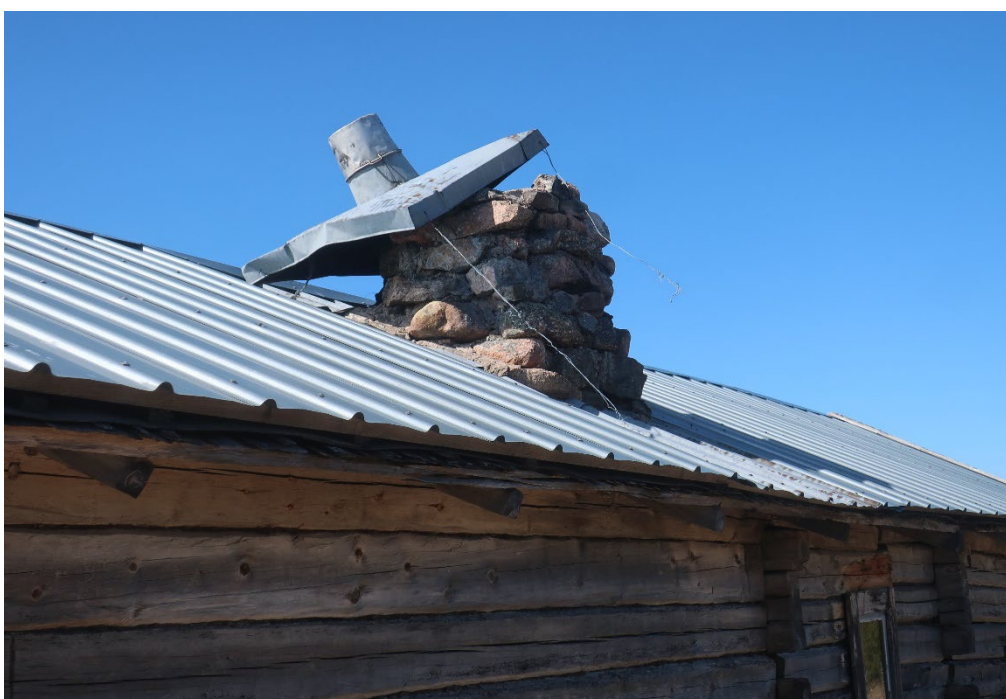
Skorstenen saknade ett nedre plåtbeslag mot yttertaket vilket hade lett till läckage, då vatten från taket och skorstenen rann ned och skadade innerväggens sida mot murstocken.

Figur 8. Skorstenen från öster med det övre plåtbeslaget delvis dementerat inför skorstensarbetet. Foto: Daniel Olsson, 2022-05-17.

Skorstenen har av Thures Plåt AB försetts med traditionella nedre och övre beslag av galvaniserad plåt.

Det nedre plåtbeslaget mellan skorstenen och yttertaket bedömdes viktig för att undvika framtida läckage och både det och det övre plåtbeslaget har utformats på traditionellt sätt.

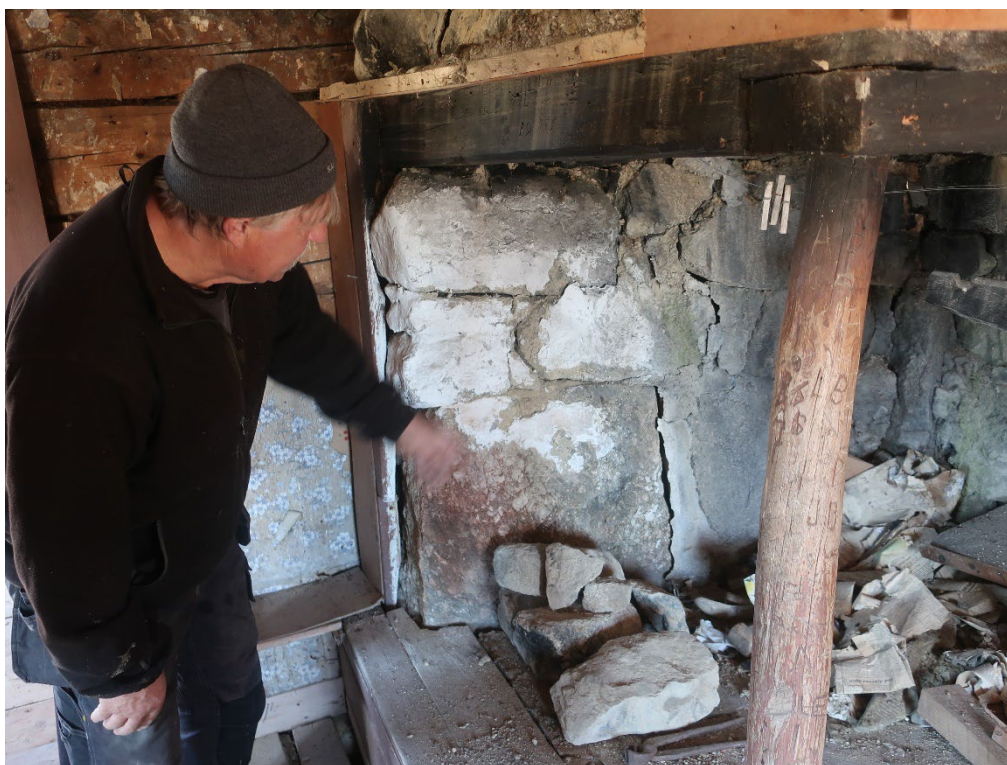
Då sprickorna i eldstaden och det läckande regnvattnet hade ökat i omfattning under senare år tog fastighetsägaren hösten 2021 kontakt med murare Erik Andersson på Öhmans Bygg AB, Ljusdal. Vid genomgång på plats bedömde Erik Andersson att skadorna var så pass omfattande att eldstaden och skorstenen måste plockas ned och muras upp på nytt då det inte fanns något sätt att stabilisera den befintliga konstruktionen. Läns museet delade denna bedömning vid en besiktning på plats 2021-10-27.

Figur 9. Murare Erik Andersson visar var det finns sprickor i eldstaden. Foto från sydöst: Daniel Olsson, 2022-05-17.

Erik Andersson tog därefter fram ett åtgärdsförslag som utgick från återanvändande av alla hela stenar som bedömdes möjliga att återanvända. Då eldstaden med tillhörande skorsten sannolikt var en av de äldre bevarade på Degerkölsvallen och det är relativt ovanligt med eldstäder och skorstenar murade helt av natursten ansågs det viktigt att den skulle återuppföras med samma materialtyp som tidigare. Fastighetsägaren ansökte och tilldelades därefter byggnadsvårdsbidrag samt tillstånd till åtgärderna från länsstyrelsen för återuppförandet av den skadade eldstaden och skorstenen.

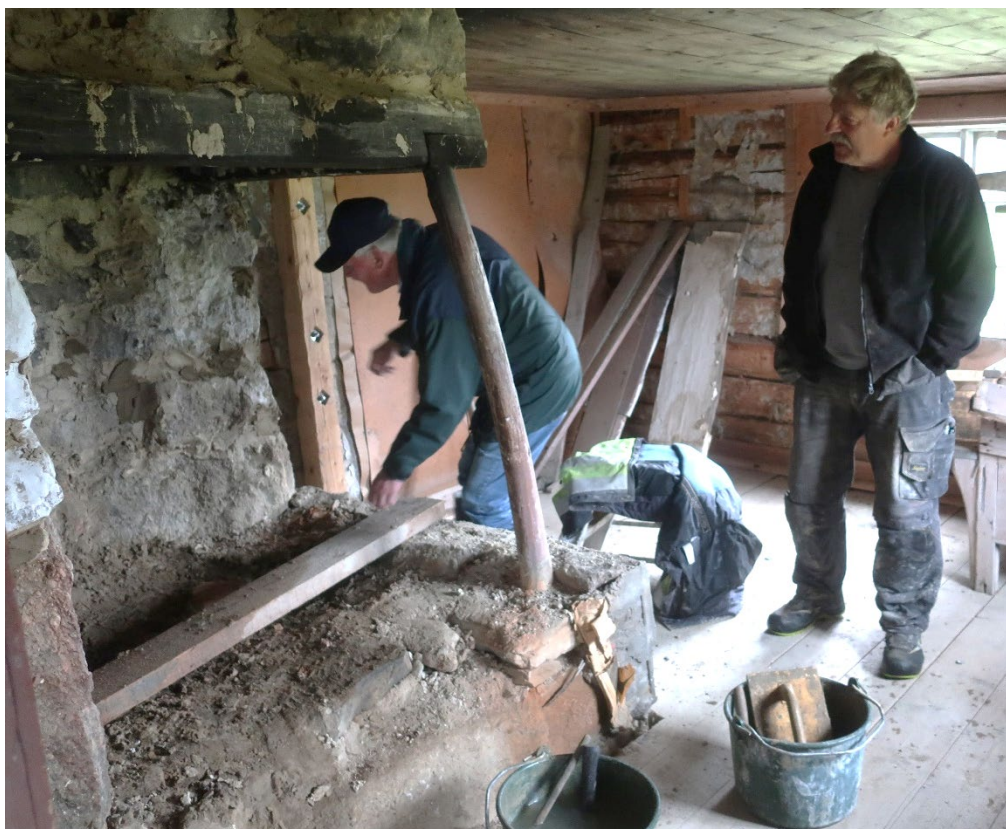
Figur 10. Fastighetsägaren Leif Karlsson och muraren Erik Andersson i samband med en besiktning under renoveringen. Skorstenen har här plockats ned och återuppförts. Gravsyllen och härden har ännu inte satts tillbaka. Foto från väster: Daniel Olsson, 2022-06-02.

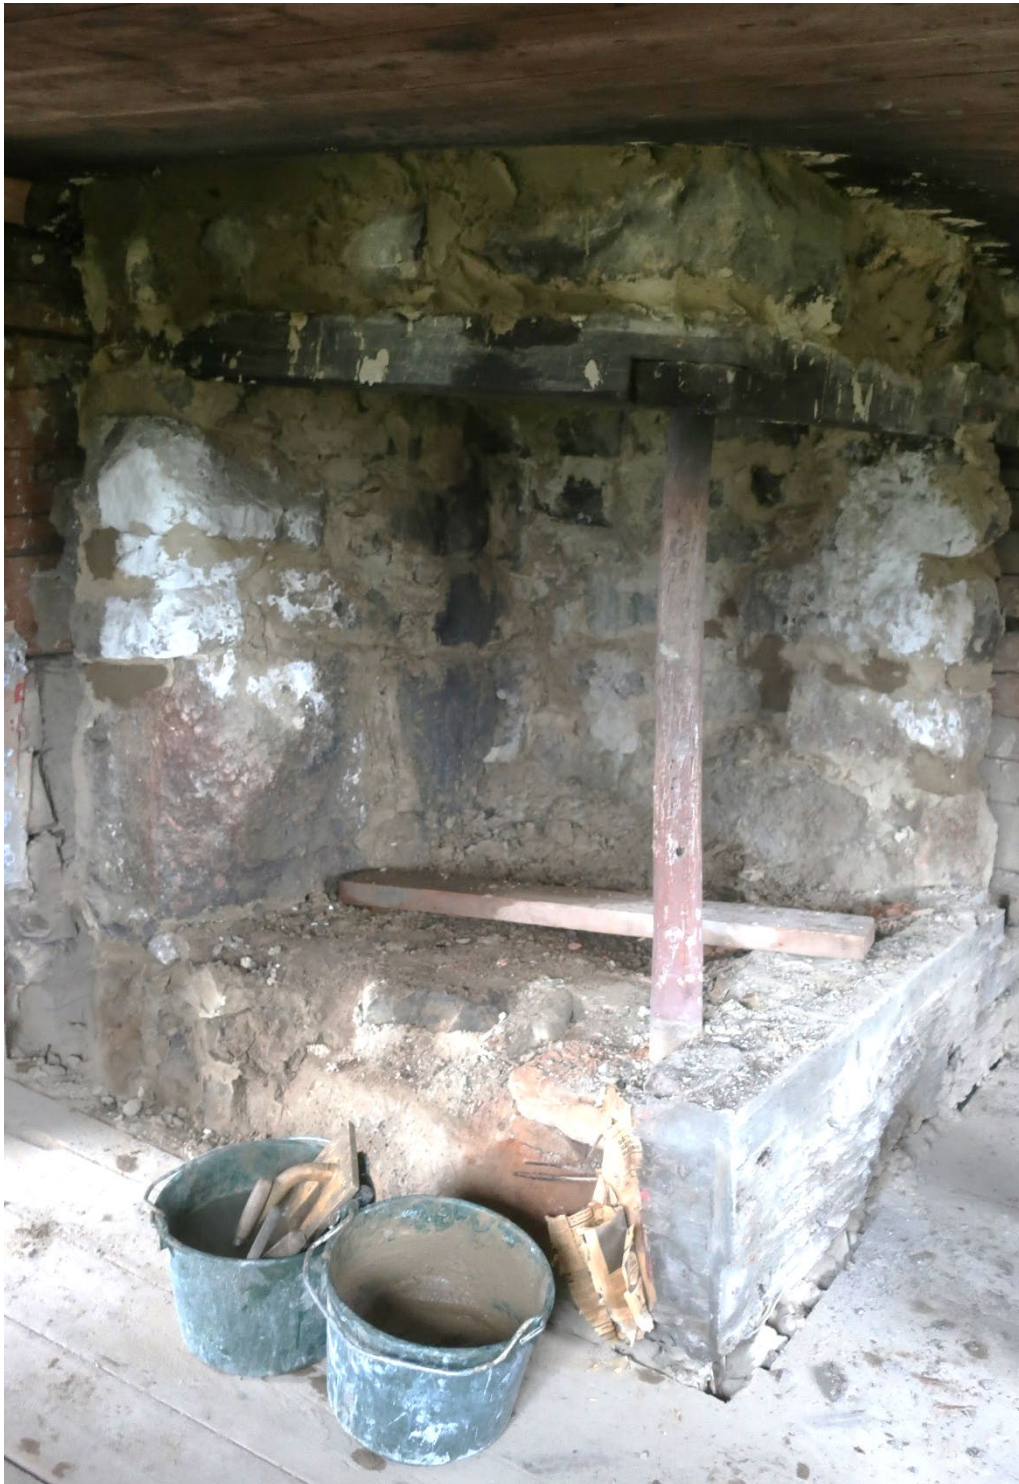
Figur 11. Eldstaden från söder under renoveringen. Foto: Daniel Olsson, 2022-06-02.

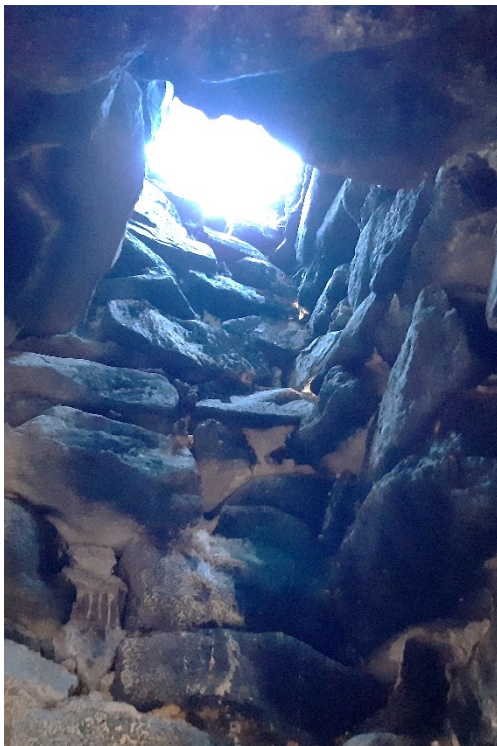
Figur 13. Murstocken sedd nedifrån innan arbetet inleddes. Foto: Daniel Olsson, 2022-05-17.

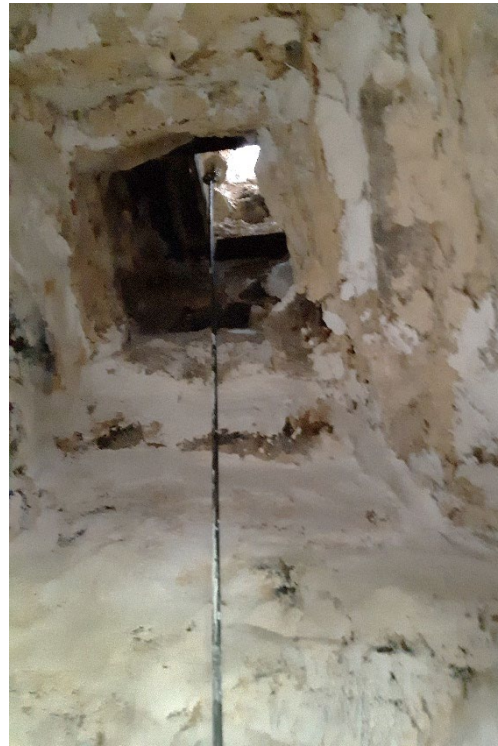
Figur 14. Murstocken sedd nedifrån efter återuppförandet samt försedd med ett fyrkantigt metallspjäll. Foto: Daniel Olsson, 2022-07-04.

Ett fyrkantigt metallspjäll har monterats in i rökgången vid återuppförandet av skorstenen, men detta är så högt placerat att det inte har påverkat själva utseendet på den öppna spisen.

Innan renoveringen hade den öppna spisen inte något spjäll, men det är dock sannolikt att den tidigare kan ha haft någon form av spjäll. Vid återuppförandet sattes därför ett rektangulärt fällspjäll in för att underlätta eldning i den öppna spisen och det har placerats så högt upp inne i rökgången att det enbart syns rakt under murstocken och läns museet anser därför att detta ej förändrar upplevelsen av den öppna spisen.

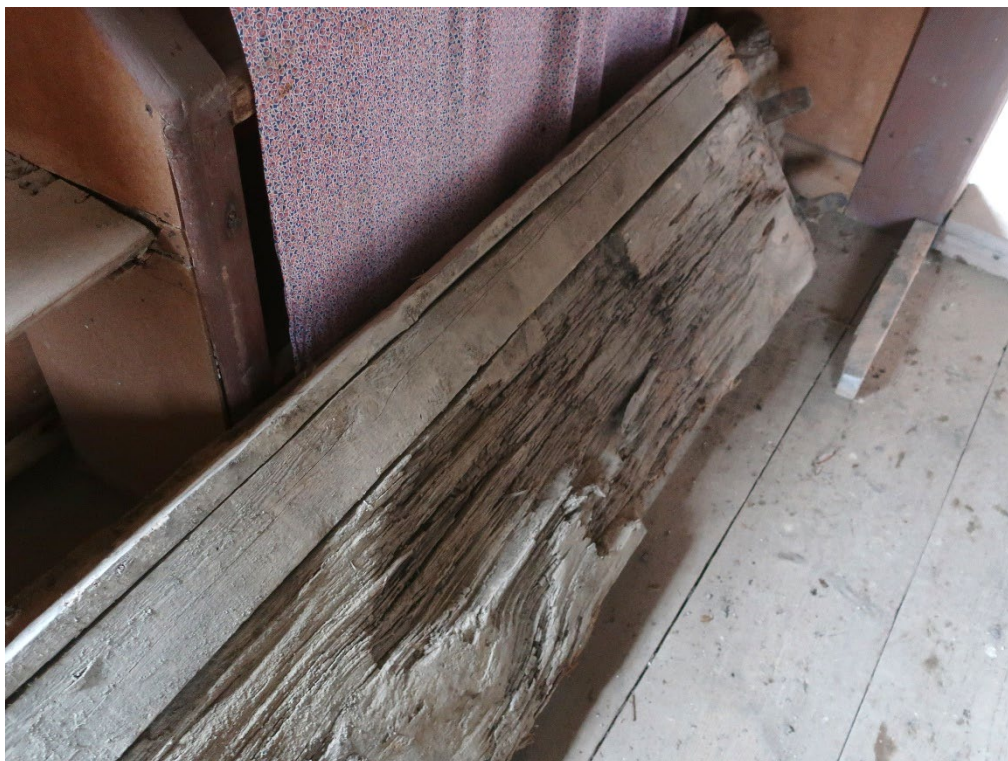
Figur 15. Detalj av den rötskadade baksidan på en bräda som ingått i gravsyllen. Foto: Daniel Olsson, 2022-06-22.

Snickare Sven Persson vid Öhmans Bygg AB har renoverat gravsyllen. Stora delar var rötskadade på baksidan och fick bytas ut, men alla nya delar har samma utformning som de tidigare hade och de befintliga vinkelbeslagen av järn har återanvänts. Vilka delar som bytts ut framgår av fotografierna tagna vid slutbesiktningen.

Fastighetsägaren kommer själv att måla de utbytta delarna i den kulör som Per Mattsson har fastställt för det yttersta färgskiktet, nämligen NCS S 6010-Y70R, men detta är (våren 2024) ännu inte utfört.

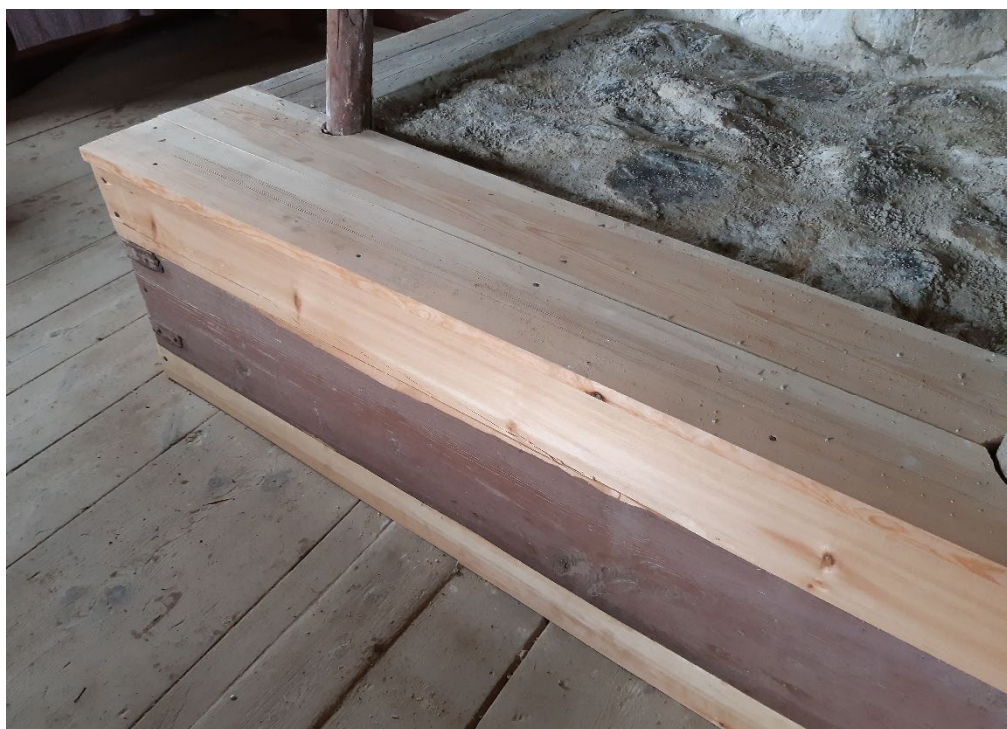
Figur 16. Detalj av gravsyllen efter renoveringen. Foto från öster: Daniel Olsson, 2022-07-04.

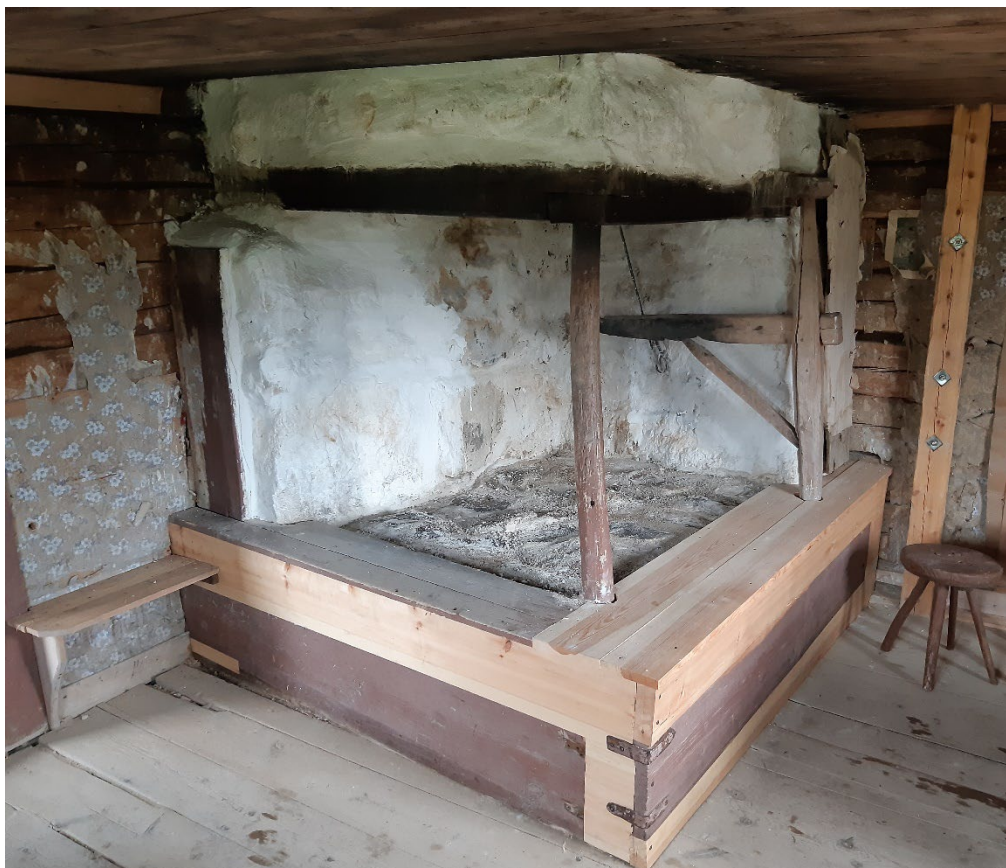
Figur 17. Den öppna spisen från söder vid slutbesiktningen. Foto: Daniel Olsson, 2022-07-04.

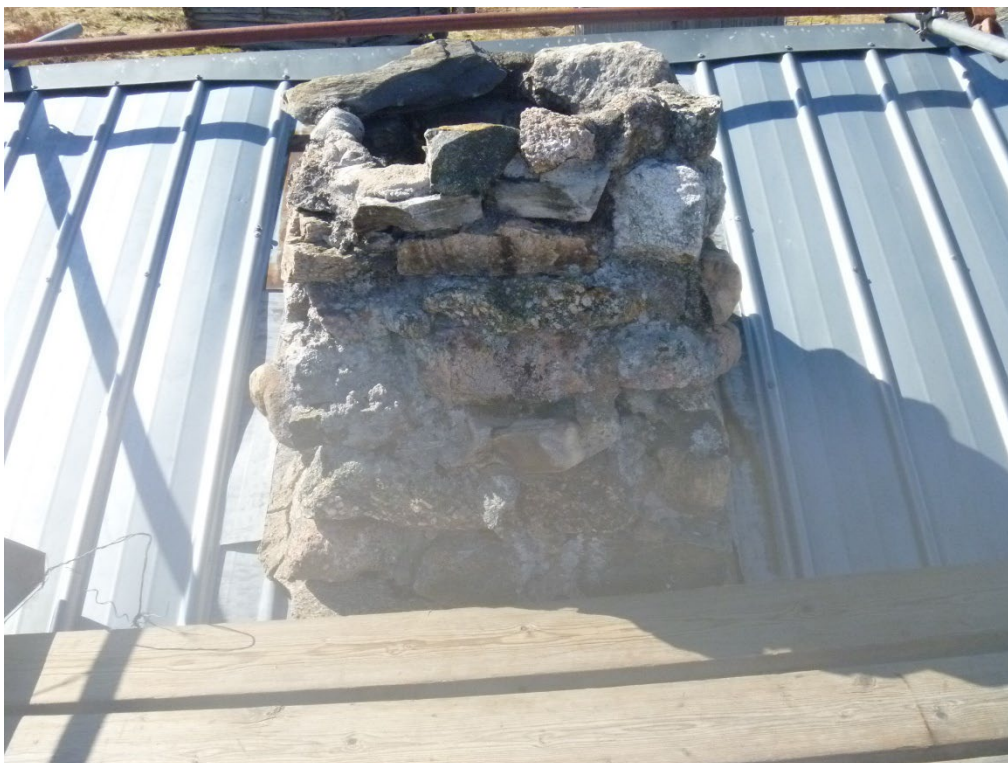
Figur 19. Skorstenen innan arbetet inleddes. Foto från nordöst, Erik Andersson, 2022-05-18.

Vallstugans skorsten plockades ned sten för sten och alla hela stenar lades upp på byggnadsställningen. Efter renoveringen av eldstaden har skorstenen återuppförts med samma mått som tidigare med ett lerbruk, av samma blandning som beskrivits ovan under rubrik *Den öppna spisen*, upp till taket och ovanför detta med hydrauliskt kalkbruk för att stå emot nederbörden bättre. Det hydrauliska bruket blandades med följande proportioner: 2,5 delar sand och en del hydrauliskt kalk.

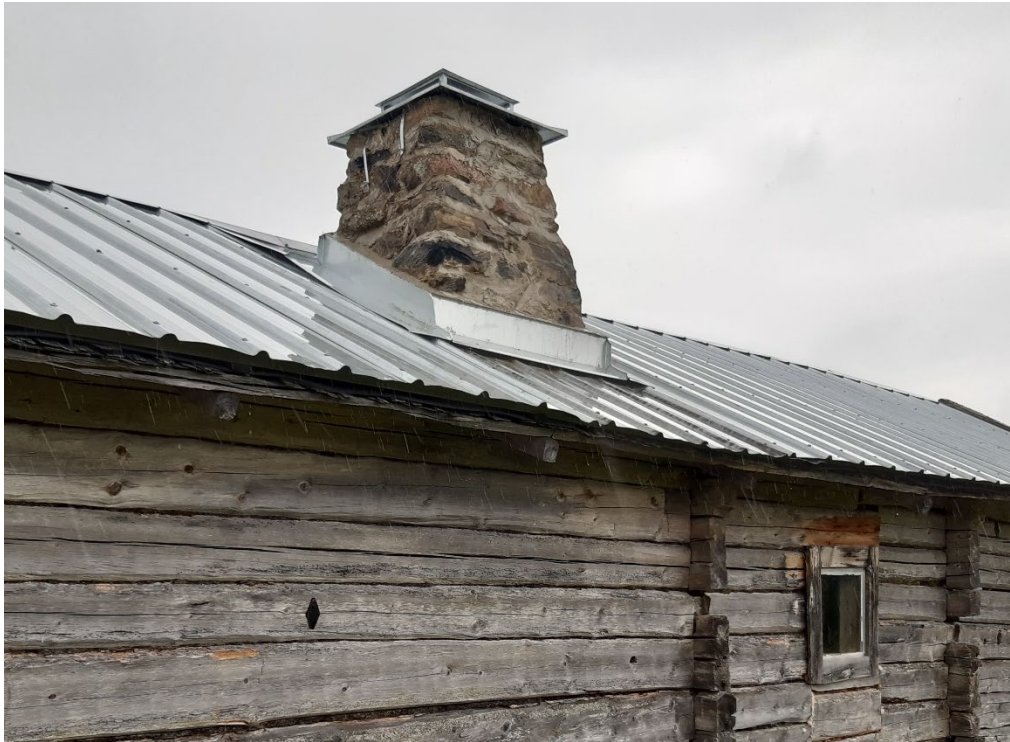
Figur 20. Den återuppförda skorstenen med nytt övre och nedre beslag. Foto: Daniel Olsson, 2022-07-04.
