LÖVGRUNDS KAPELL

Antikvarisk medverkan vid renovering av ytterdörr

Lövgrunds kapell
Lövgrund 1:1
Gävle stad och kommun
Gävleborgs län
2023–2024

Slutrapport
Lst dnr: 7080–2023
Beställare: Lövgrunds hamnlag

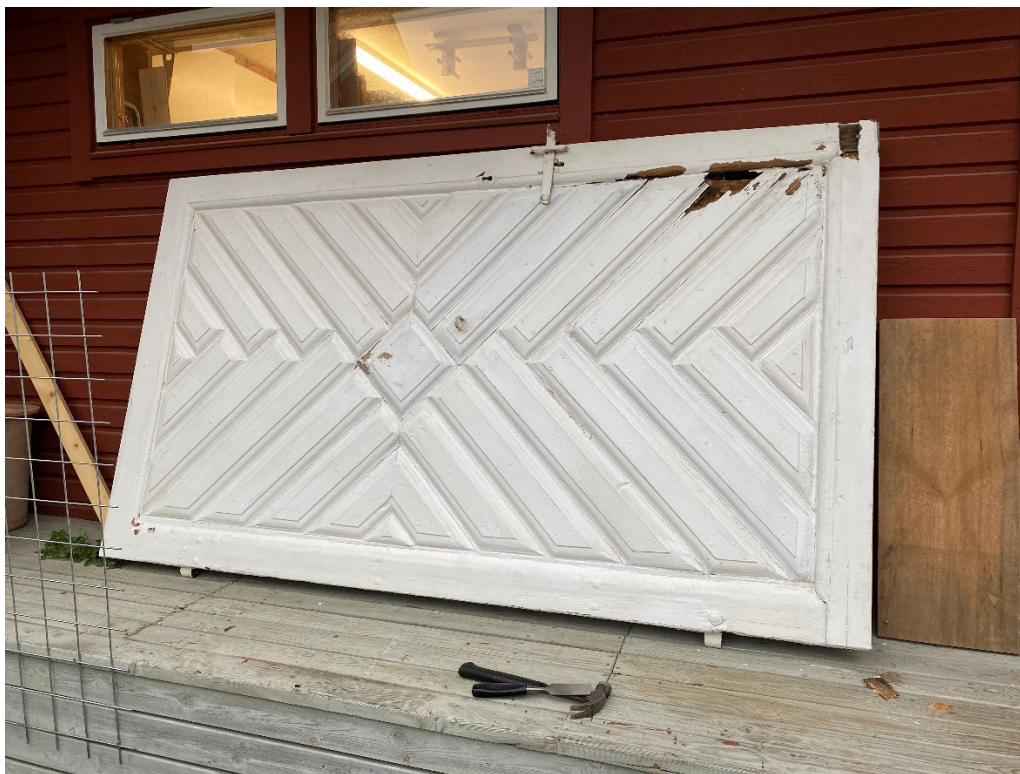
Den senaste renoveringen av kapellet ytterdörr skedde 1997. Ramen förefaller bestå av ursprungligt eller tidigt virke, medan mycket av virket i fyllningspanelen tillkom vid 1990-talets renovering. Flera delar var nu rötskadade. Skadorna var framför allt koncentrerade till dörrbladets nedre yttre hörn. En av orsakerna till rötskadorna är att ytterdörren målats med en felaktig färgtyp, en tät akrylatfärg. Utöver detta var glipor tätade med en latexfog.

Figur 3. Dörren innan påbörjade arbeten. Den har fraktats till Gubbäcksbyggs verkstad i Hemlingby för att renoveras under vintern. Foto: Ulrika Olsson, Läns museet Gävleborg, 2023-10-24.

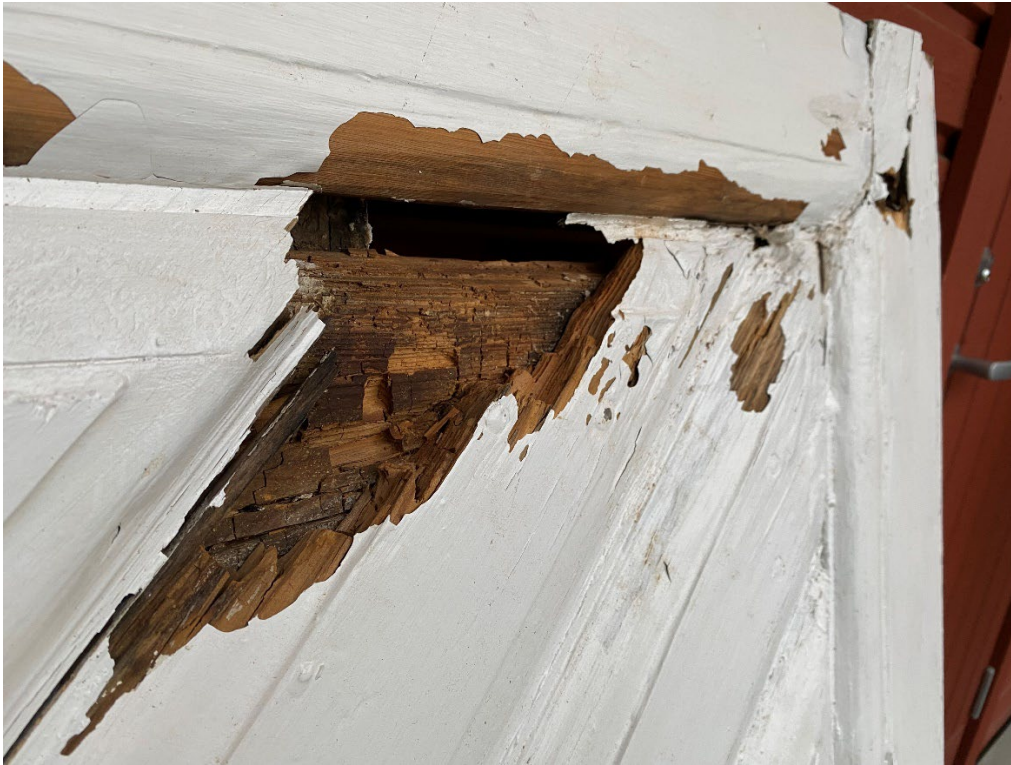
*Figur 4. Rötskadorna var mest omfattande i dörrbladets yttre nedre del. På fotot ligger dörren ner.
Foto: Ulrika Olsson, Länsmuseet Gävleborg, 2023-10-24.*

Olle Mattsson demonterade dörrens konstruktion och har bytt delar i såväl ram som fyllningspanel till nytt virke av kärnfura. De nya delarna är tillverkade med de befintliga som förlaga. Dimensioner och profileringar är likvärdiga i de nya delarna som i de ursprungliga. I samband med renoveringen rensades panelen på synliga skruvar. Målade delar har renskrapats från akrylatfärgen. Befintliga spikar som fanns i konstruktionen har lämnats kvar. I dörrbladets nederkant fanns smidda spikar, sannolikt de ursprungliga. Dessa har använts som förlaga där spikar behövde kompletteras. De nya spikarna är tillverkade av SméJohan i Högbo. Latexfogen har avlägsnats och mindre glipor har tätats med linoljekitt. Slutligen har dörrens utsida målats med Gysinges linoljefärg i vit kulör, NCS 0500-N.

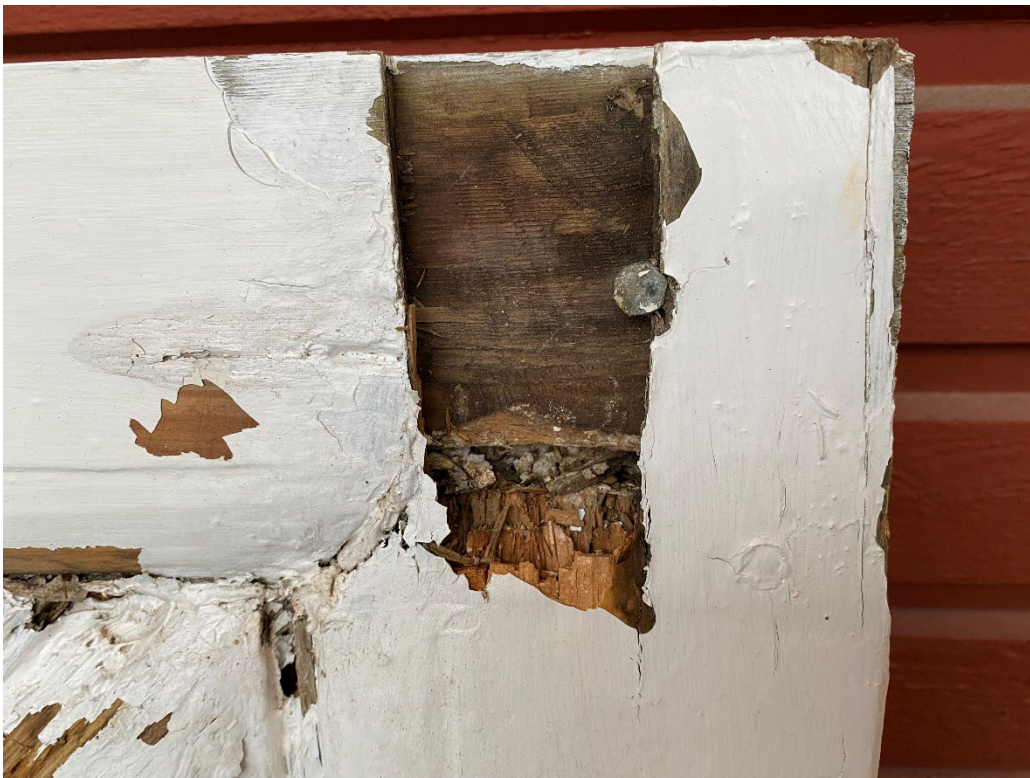
*Figur 5. Rötskadorna var mest omfattande i dörrbladets yttre nedre del. På fotot ligger dörren ner.
Foto: Ulrika Olsson, Länsmuseet Gävleborg, 2023-10-24.*

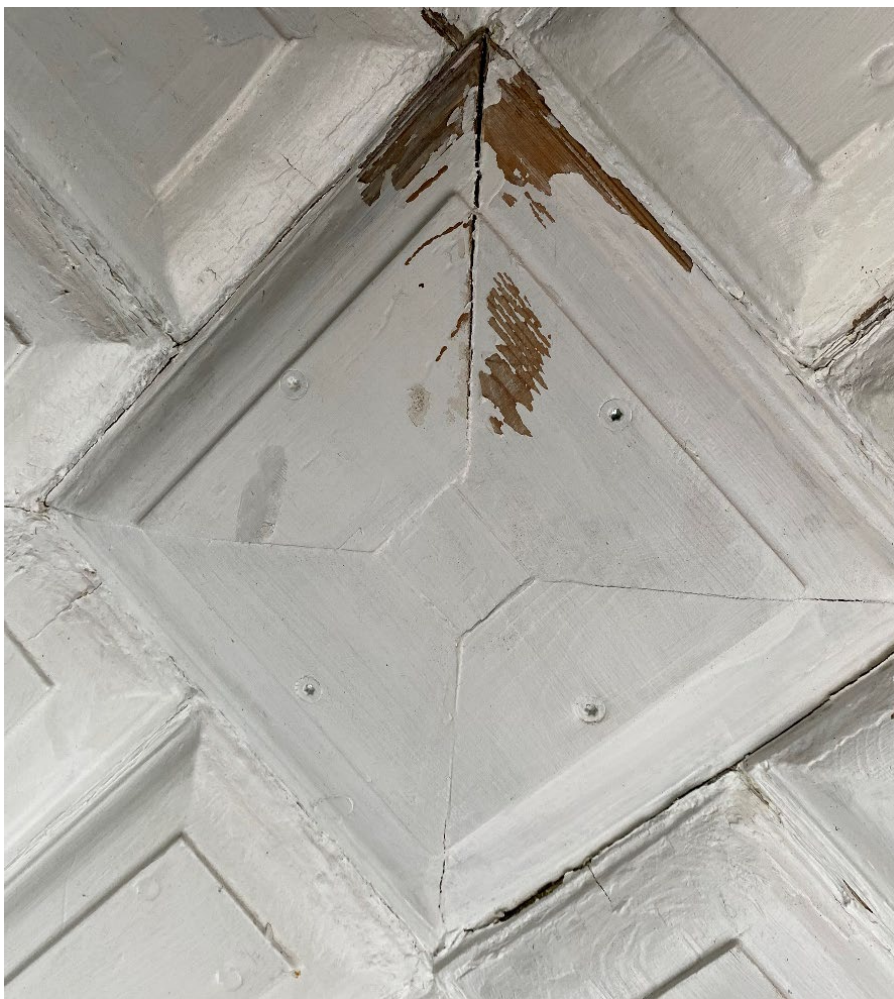
*Figur 6. I mittplattan fanns missprydande synliga skruvar.
Foto: Ulrika Olsson, Länsmuseet Gävleborg, 2023-10-24.*

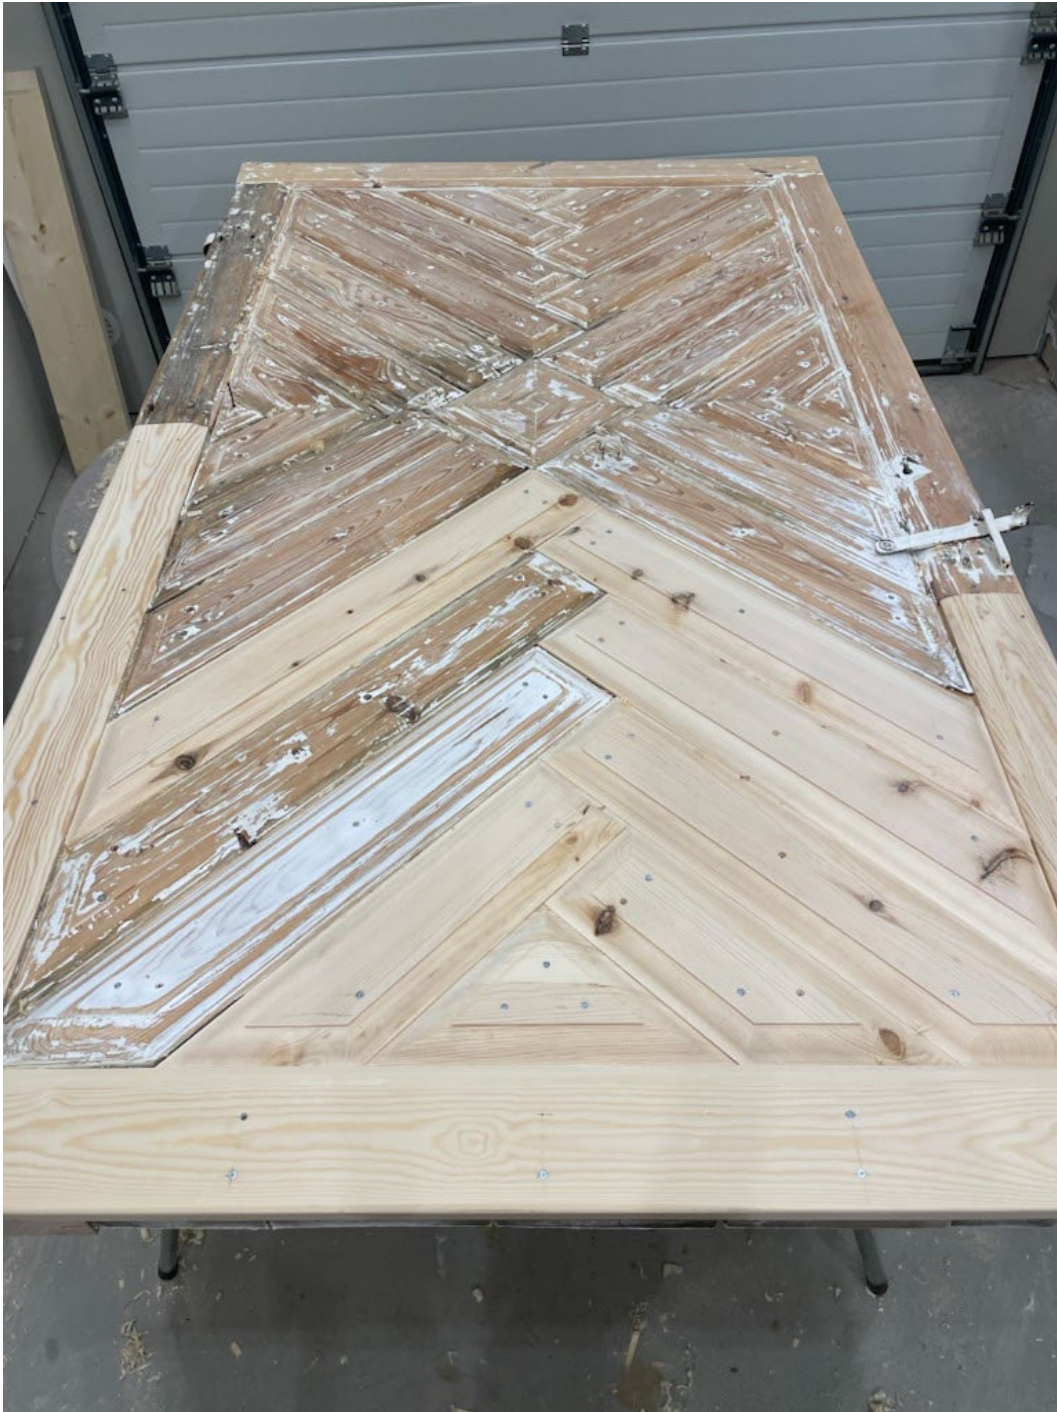
*Figur 7. Under pågående arbeten. Här syns vilka delar som bytts ut till nytt virke.
Foto: Olle Mattsson, Gubbäcksbygg AB.*

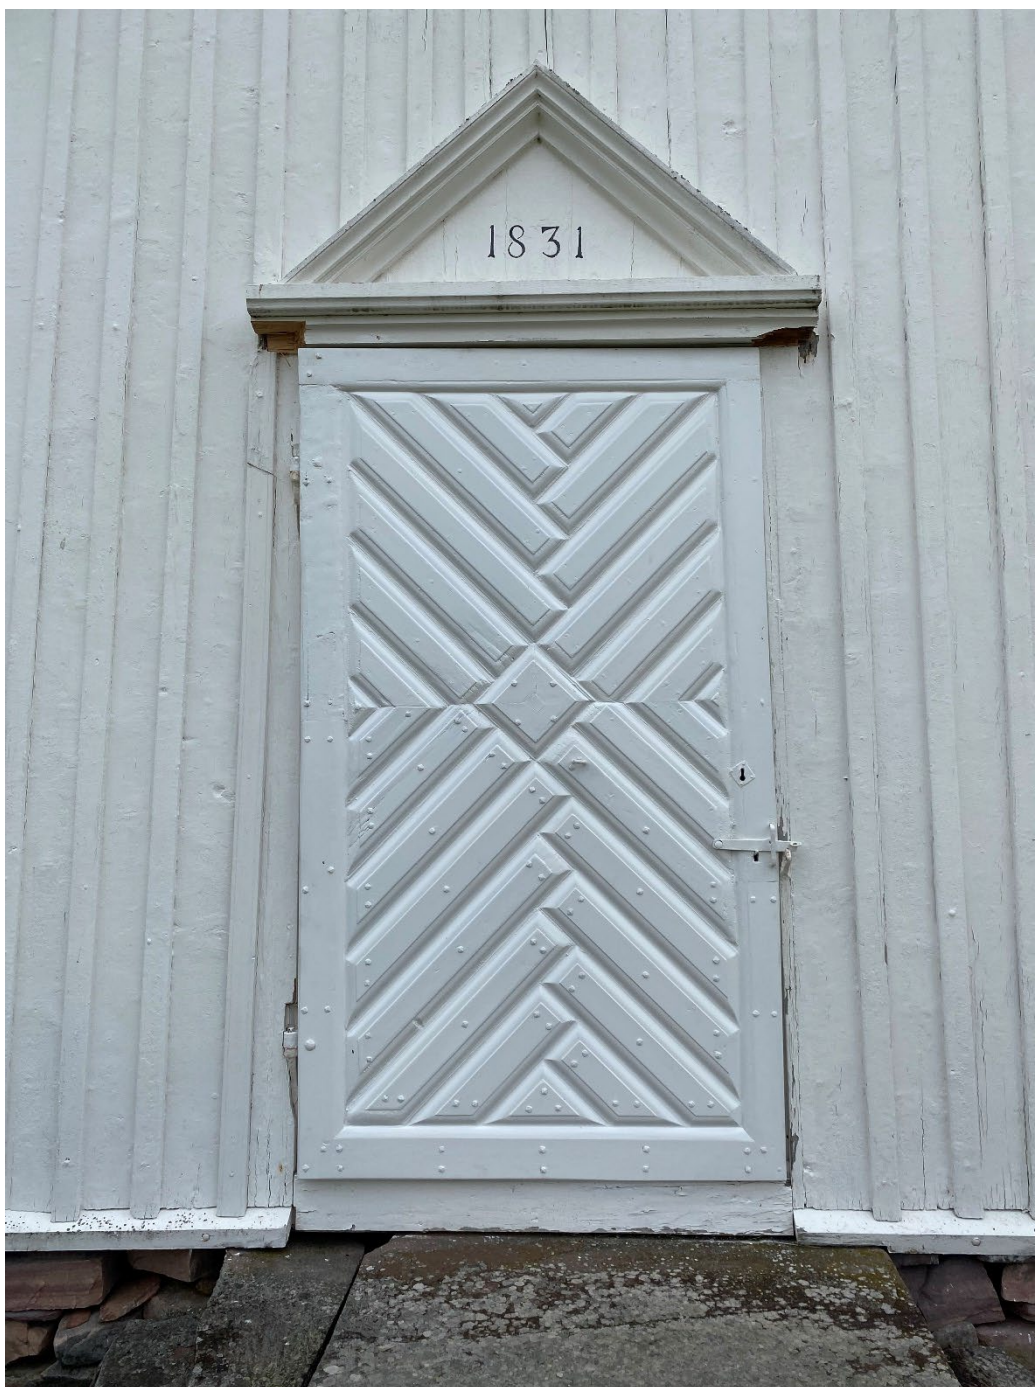
Figur 8. Dörren efter avslutade arbeten. Foto: Ulrika Olsson, Länsmuseet Gävleborg, 2024-07-03.

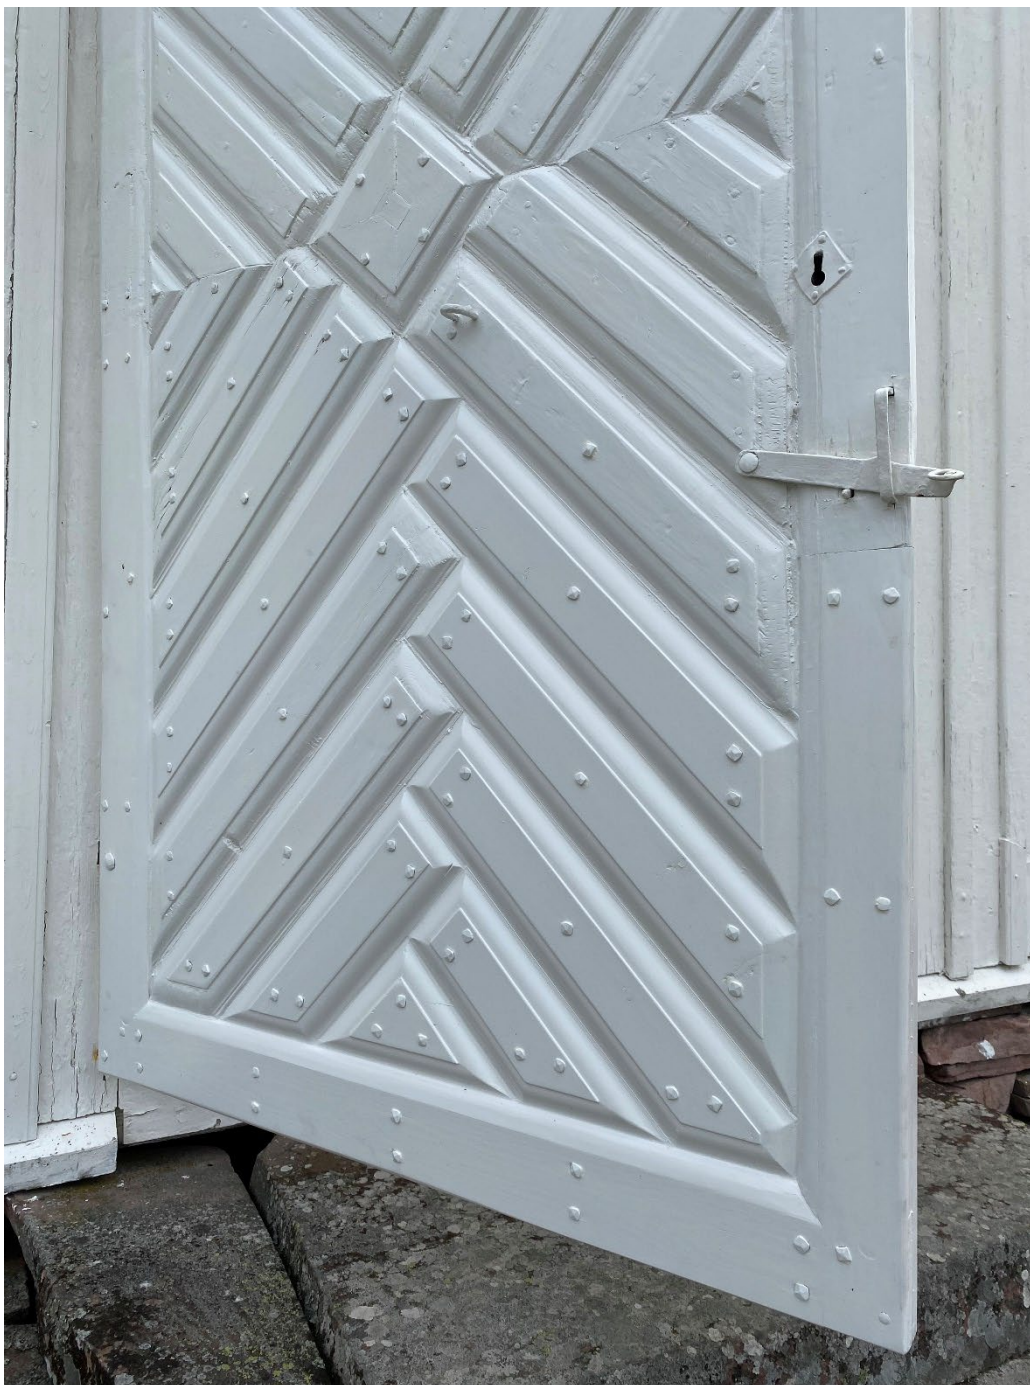
Figur 9. Dörren efter avslutade arbeten. Foto: Ulrika Olsson, Länsmuseet Gävleborg, 2024-07-03.

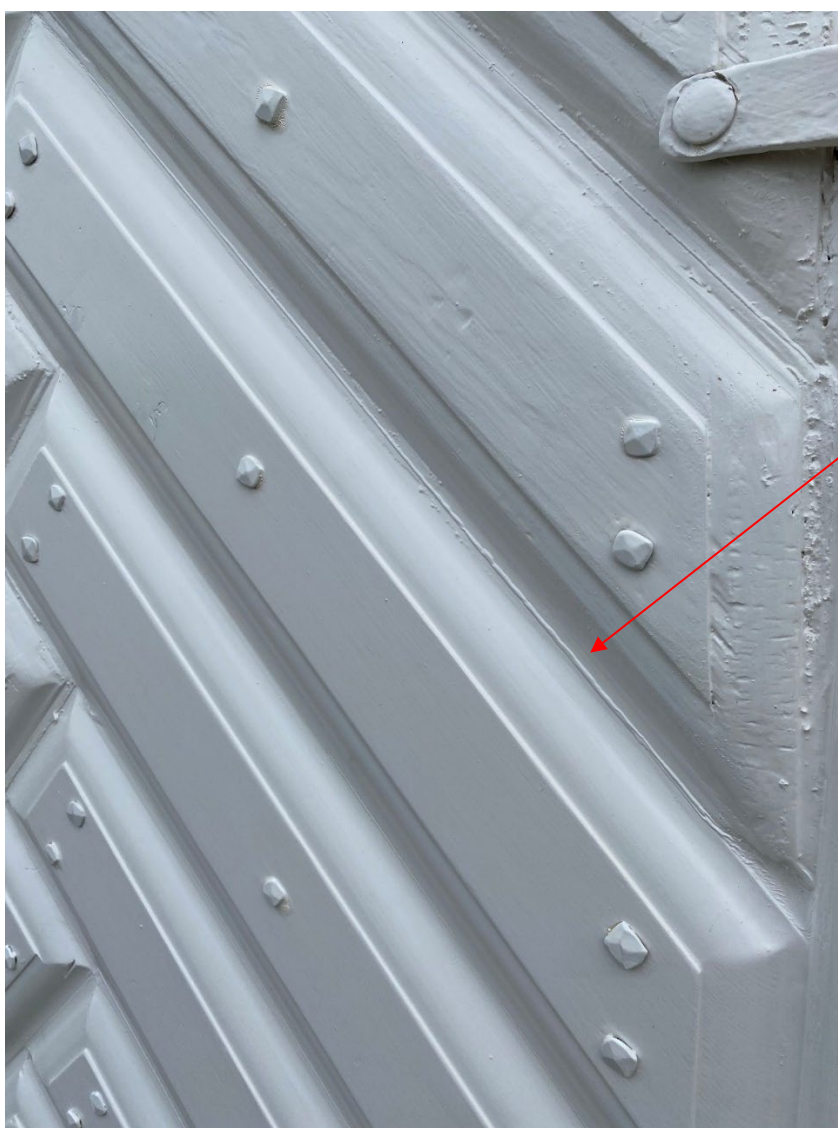
Vid slutbesiktningen uppmärksammades skinnbildning på färgen på vissa ställen, något som tyder på att strykningen just där har blivit för tjock. Notering gjordes också att linoljefogen hade tryckts ut från glipor. I det stora

Figur 10. Linoljekitt som har tryckts ut i mellanrum mellan panelbrädor. Detta ska rensas upp. Foto: Ulrika Olsson, Läns museet Gävleborg, 2024-07-03.

hela skulle hela dörrbladet behöva strykas en eller två gånger till med linoljefärgen.

Antikvarisk medverkande har pratat med Olle Mattsson som till våren ska åtgärda skinnbildningen och den uttryckta linoljefogen. Dörrens utsida ska målas ytterligare någon strykning med Gysinges linoljefärg. Redan då överstycket behövde tas ur för avhäkning av dörren beslutades att Mattsson ska tillverka ett nytt sådant efter att dörren åter igen är på plats. Det nya överstycket var inte tillverkat vid slutbesiktningen. De nya delarna ska tillverkas med de befintliga listerna som förlaga.
