STAFFANS KYRKA

Antikvarisk medverkan vid renovering av kyrkogårdsmur, etapp 2024

Staffans kyrka
Brynäs 56:4
Gävle stad och kommun
Gävleborgs län
2024

Slutrapport
Lst dnr: 5509–2018
Beställare: Svenska kyrkan i Gävle

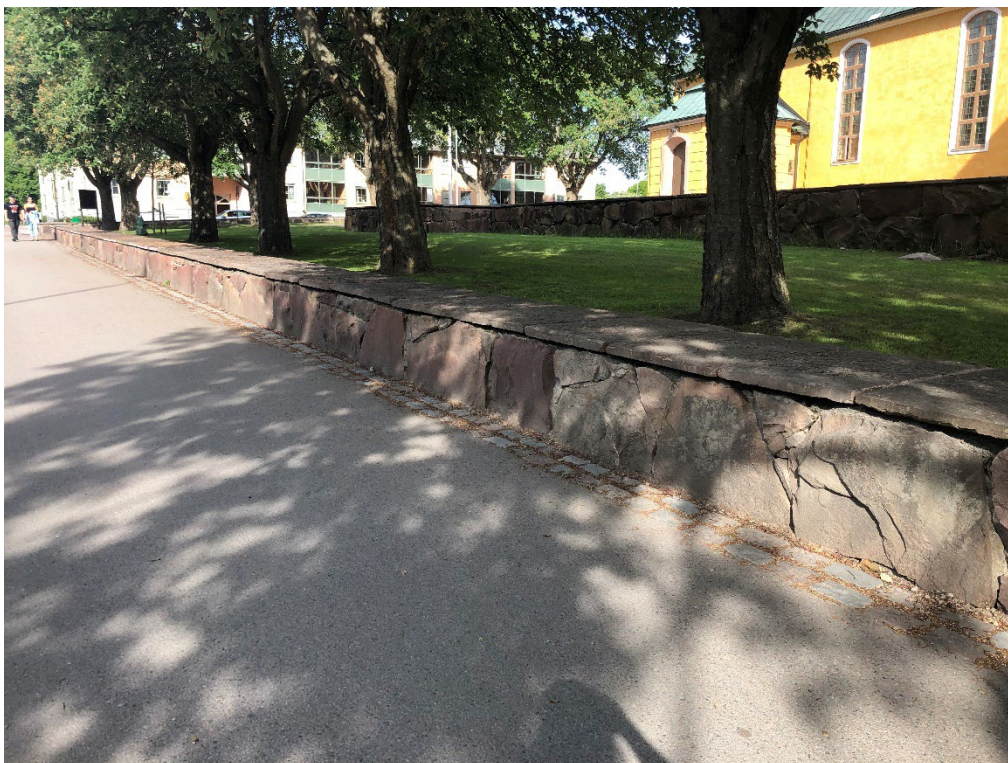
Murarna kring kyrkan är uppbyggda av råblock av gävlesandsten med hällar/lock av kalksten. Murarna var innan påbörjade arbeten uppmurade med cementbruk i fogar och kärna. De låga murarna kring kyrkan var i stort behov av underhåll. Bruket hade med åren lakats ut och sättningar i marken gjorde att delar av murarna hade glidit isär. Murarna är på vissa håll utformade som en terrassering, för att överbygga nivåskillnader i tomten. Det innebär att dessa delar är markfyllda på ena sidan av muren. Flera av hällarna, som ligger som lock ovanpå murarna, var spräckta vilket innebar att vata leddes ner i murverket. I 2024-års etapp har murar mot söder och öster åtgärdats.

Figur 5. Den södra muren invid cykelbanan innan påbörjade arbeten. Foto: Ulrika Olsson, 2024-06-05.

Alla stenar har rensats från bruk. Alla råblock och all skolsten har återanvänts. Murarnas kärna har fyllts med skärvsten. När arbetena med murarna var färdigt har hällarna/locken lagts tillbaka i läggningsbruk på väl rengjorda underlag. Ett 30-tal trasiga hällar har bytts ut till nya hällar av kalksten. Vissa äldre hällar som uppvisade mindre skador/sprickor har i största mån rensats rena och sågats itu så att de har gått att återanvända ihop med andra återbrukade hällar. Samtliga hällar har lagts tillbaka i läggningsbruk på väl rengjorda underlag. De nya hällarna är levererade med sågade kanter som ska lågerhuggas likt gamla hällars kanter nästa säsong.

Fogarna har kratsats ut till ett djup av omkring 40 mm. Därefter har ytorna blästs rena innan omfogningen har påbörjats. Till skillnad från förra årets etapp har fogningen i år utförts utan att stenarna först har strukits med krita. Fogning är utförd med hudrauliskt kalkbruk St Astier NHL från Målarkalk. Fogning är utförd med 5–7 påslag. Botten är grundad med ett utstockningsbruk i omkring 1,5 centimeters påslag med en ballaststorlek om 6 millimeter. Ytputsen består av ett finare bruk, St Auster NHL 5 1:2,

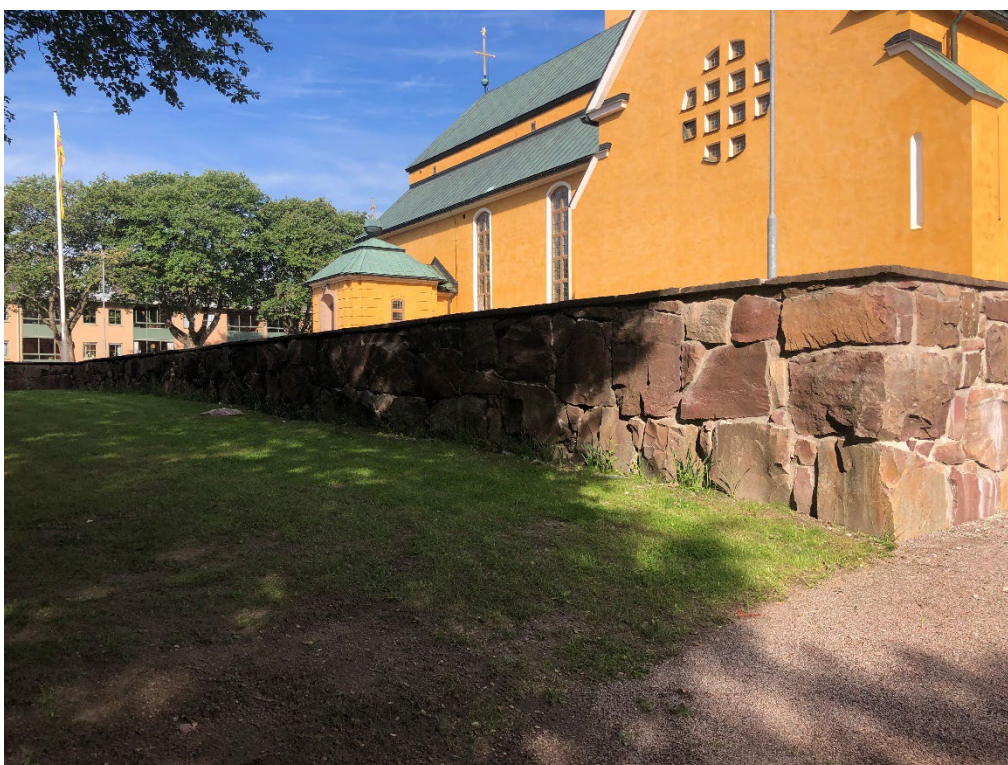
Figur 6. Den södra muren närmast kyrkan innan påbörjade arbeten. Foto: Ulrika Olsson, 2024-06-05.

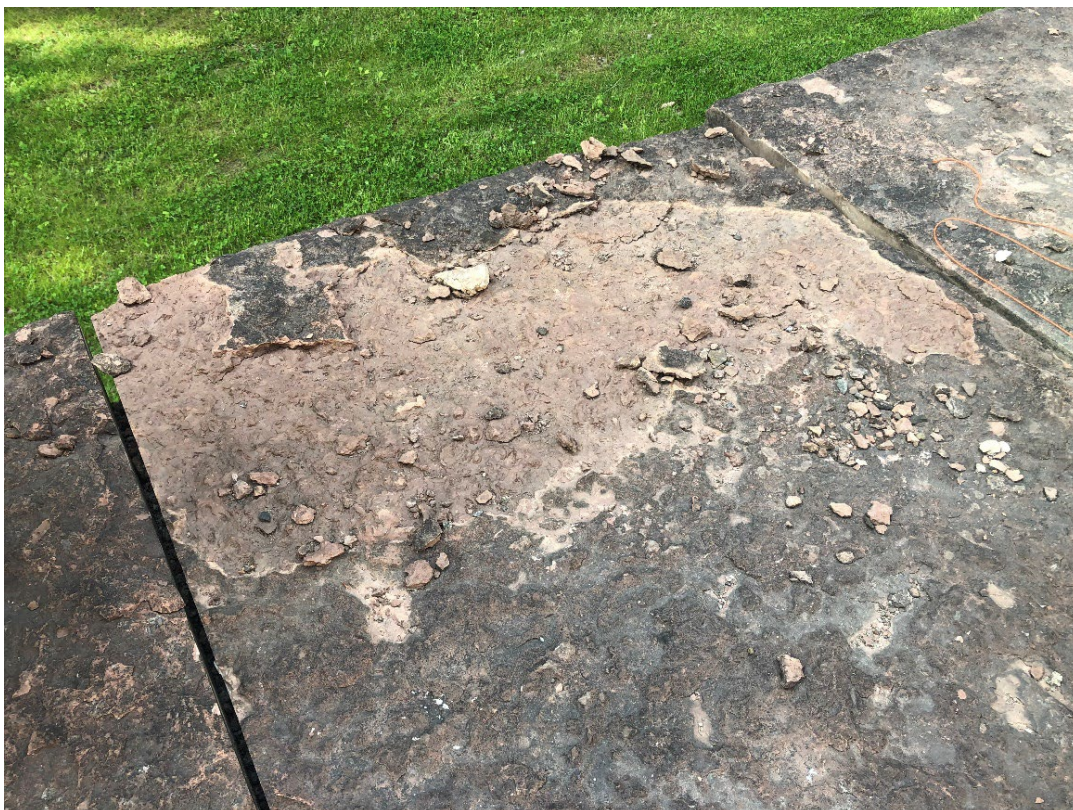
Figur 7. Innan påbörjade arbeten. Exempel på en häll som under årets etapp har bytts ut till en ny häll. Foto: Ulrika Olsson, 2024-06-05.

Alla hällar/lock demonterades under arbetena med murarna. Vissa av locken hade synliga skador, medan skadorna på andra upptäcktes först när de lyftes bort från muren. Murarna i årets etapp var i bättre skick än de som åtgärdades 2023. Det har inte varit nödvändigt att till helhet demontera och lägga om delar av murarna i år.

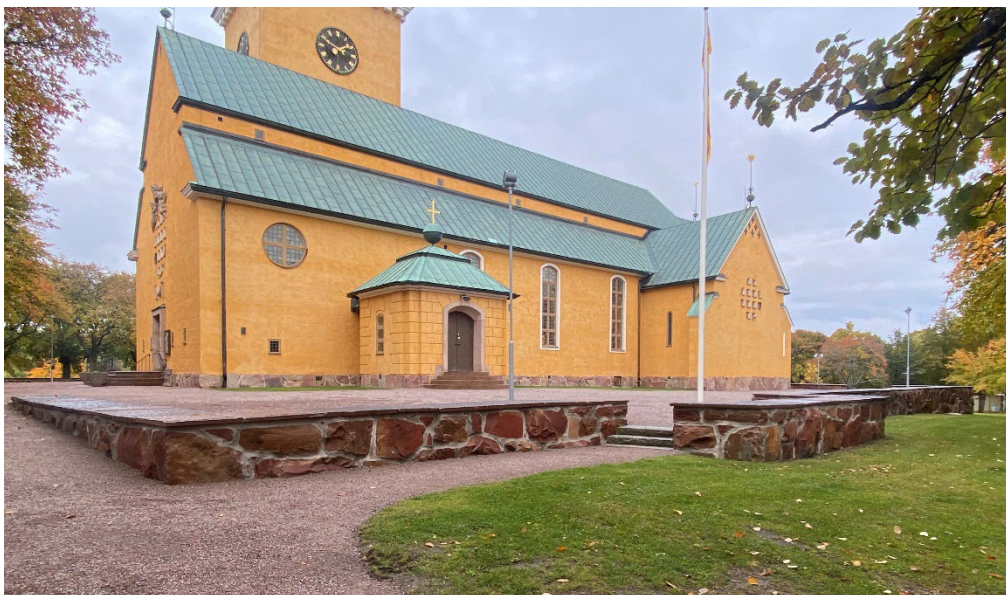
Figur 8. Efter avslutade arbeten. Murarna närmast söder om kyrkan. Foto: Ulrika Olsson, 2024-10-08.

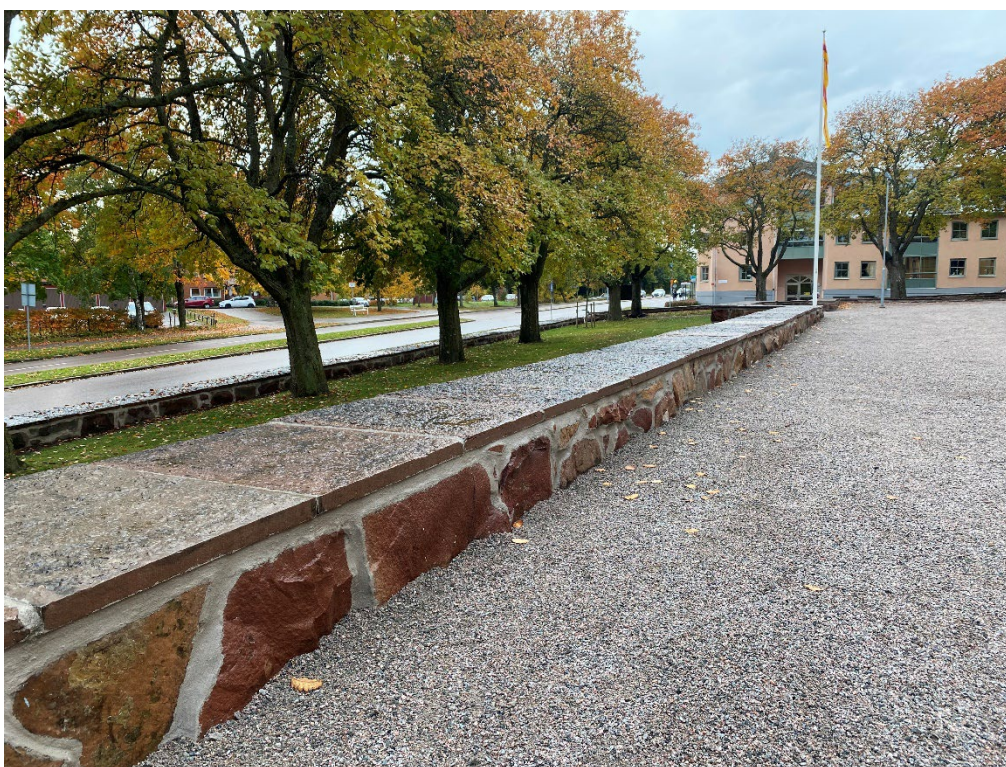
Figur 9. Efter avslutade arbeten. Murarna närmast söder om kyrkan. Dessa murar är till stor del markfjällda på den norra sidan. Foto: Ulrika Olsson, 2024-10-08.

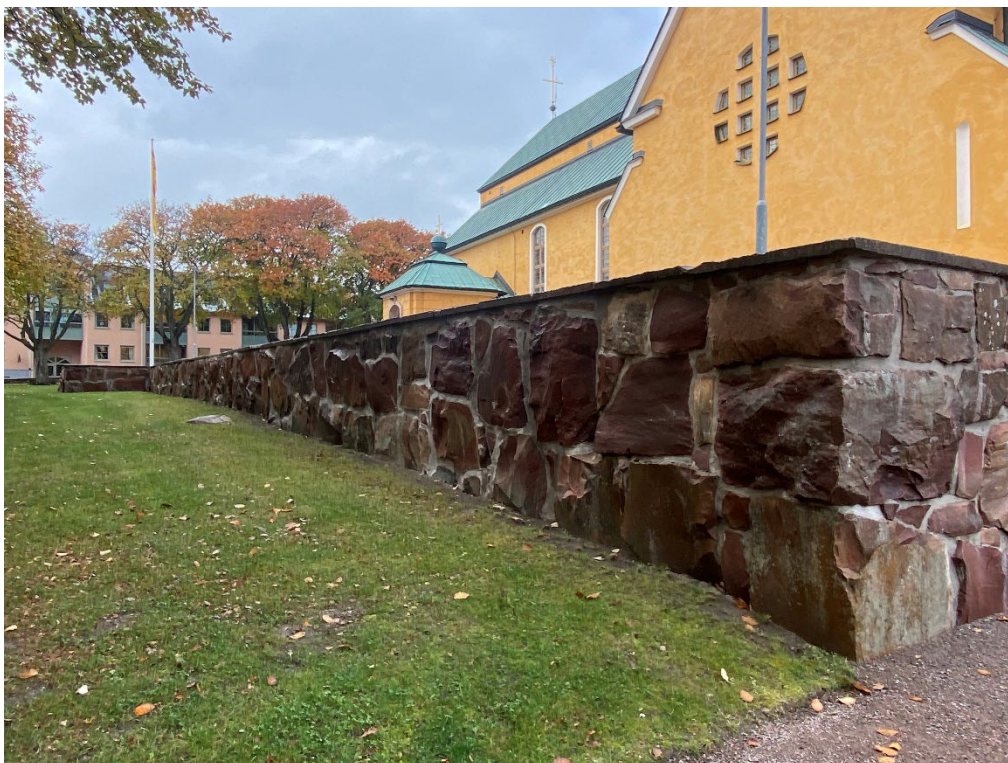
*Figur 10. Efter avslutade arbeten. Murarna närmast söder om kyrkan. Foto från sydöst.
Foto: Ulrika Olsson, 2024-10-08.*

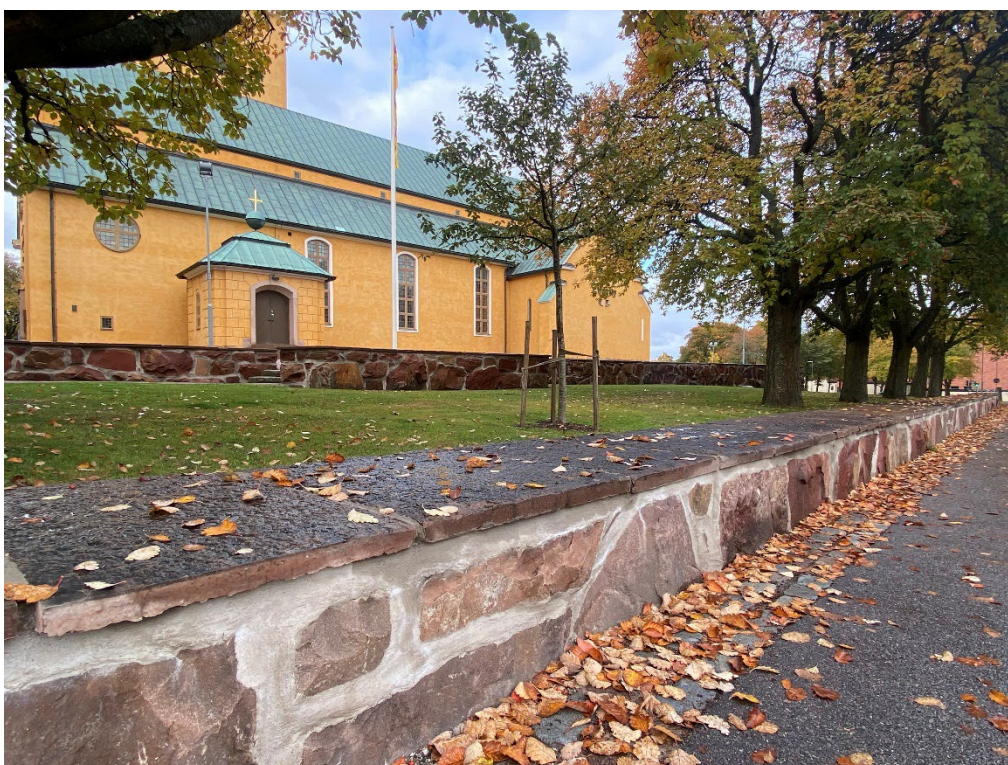
*Figur 11. Efter avslutade arbeten. Murarna i tomtgränsen söder om kyrkan.
Foto: Ulrika Olsson, 2024-10-08.*

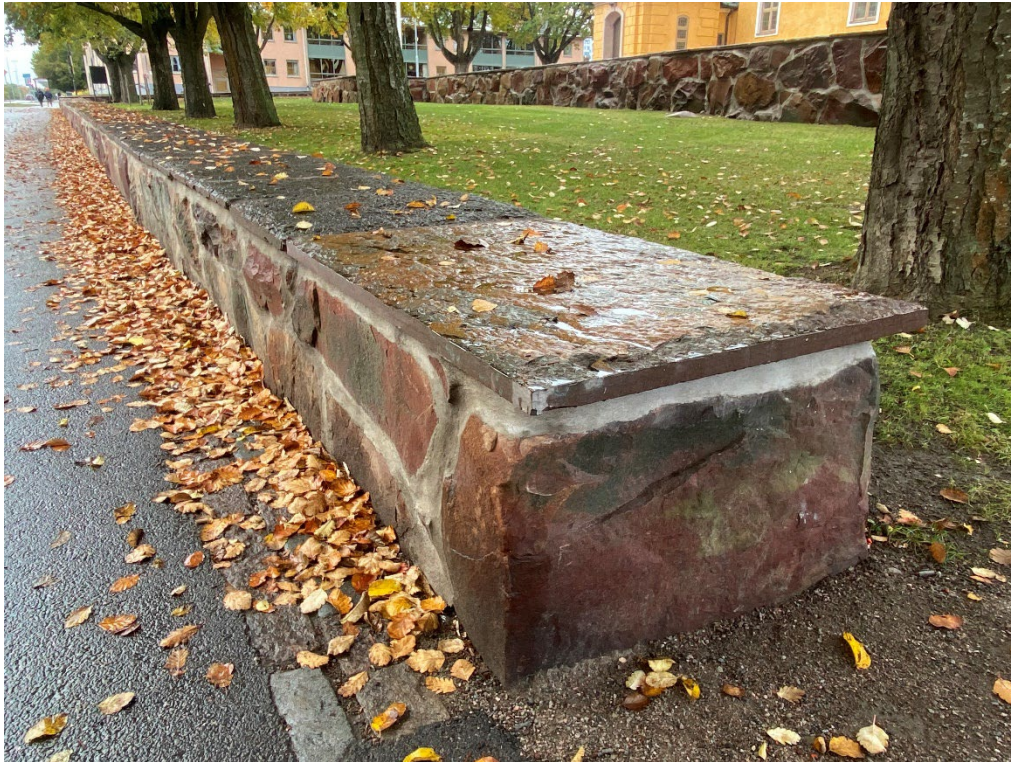
*Figur 12. Efter avslutade arbeten. Murarna i tomtgränsen söder om kyrkan.
Foto: Ulrika Olsson, 2024-10-08.*

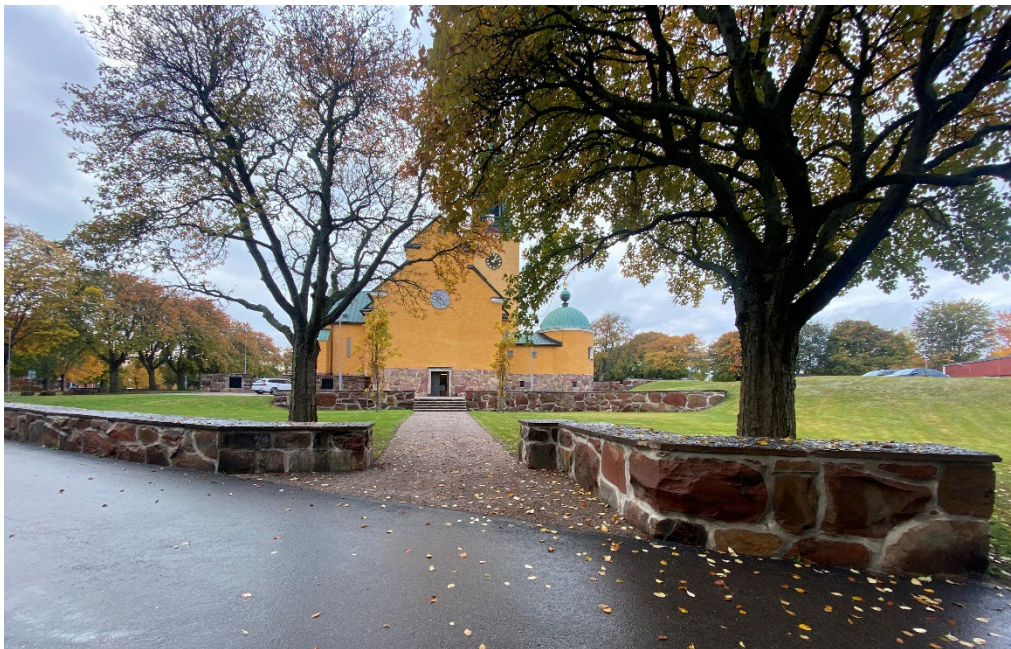
*Figur 13. Efter avslutade arbeten. Närmast i bild syns murarna i tomtgränsen öster om kyrkan. Längre bak i bilden murarna närmast öster om kyrkan.
Foto: Ulrika Olsson, 2024-10-08.*

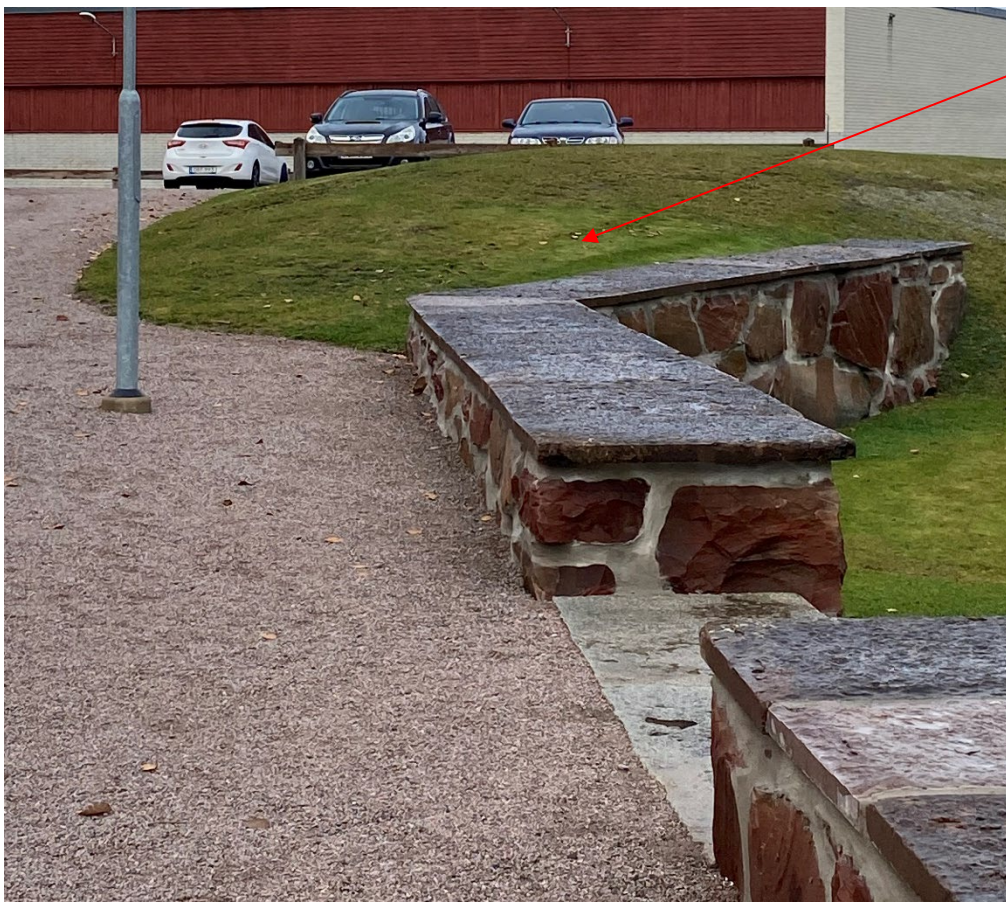
Figur 14. Efter avslutade arbeten. Murarna närmast öster om kyrkan. Pilen visar var det tidigare växte ett träd, vilket nu har tagits ner. Foto: Ulrika Olsson, 2024-10-08.

Ett träd som växte helt tätt inpå den östra muren har tagits ner.

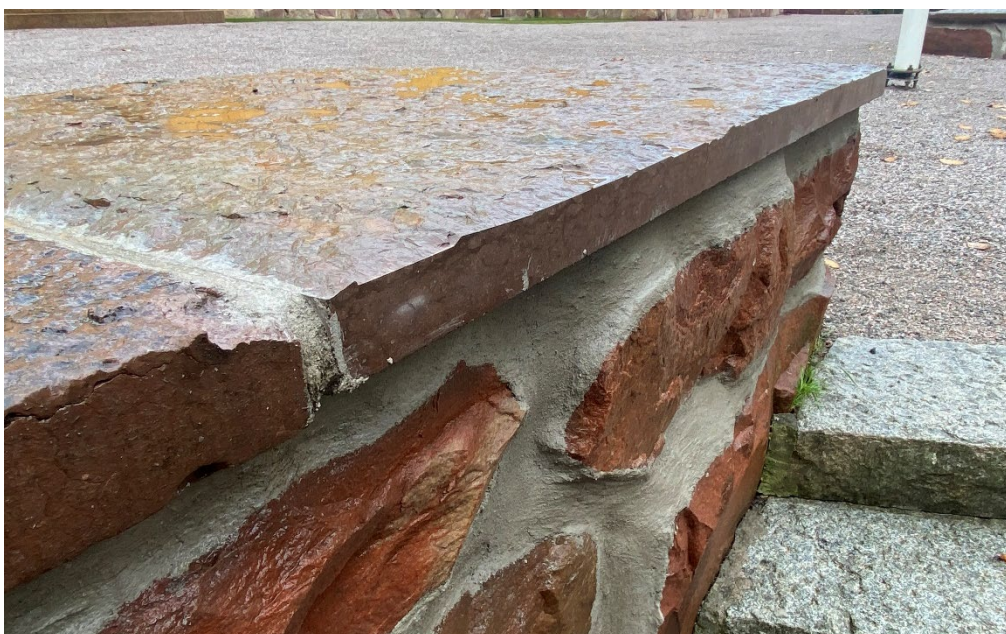
Figur 15. Efter avslutade arbeten. Närbild på den sågade kanten i en ny häll. Alla sågade kanter ska lägerbuggas likt äldre hällars kanter nästa säsong. Foto: Ulrika Olsson, 2024-10-08.

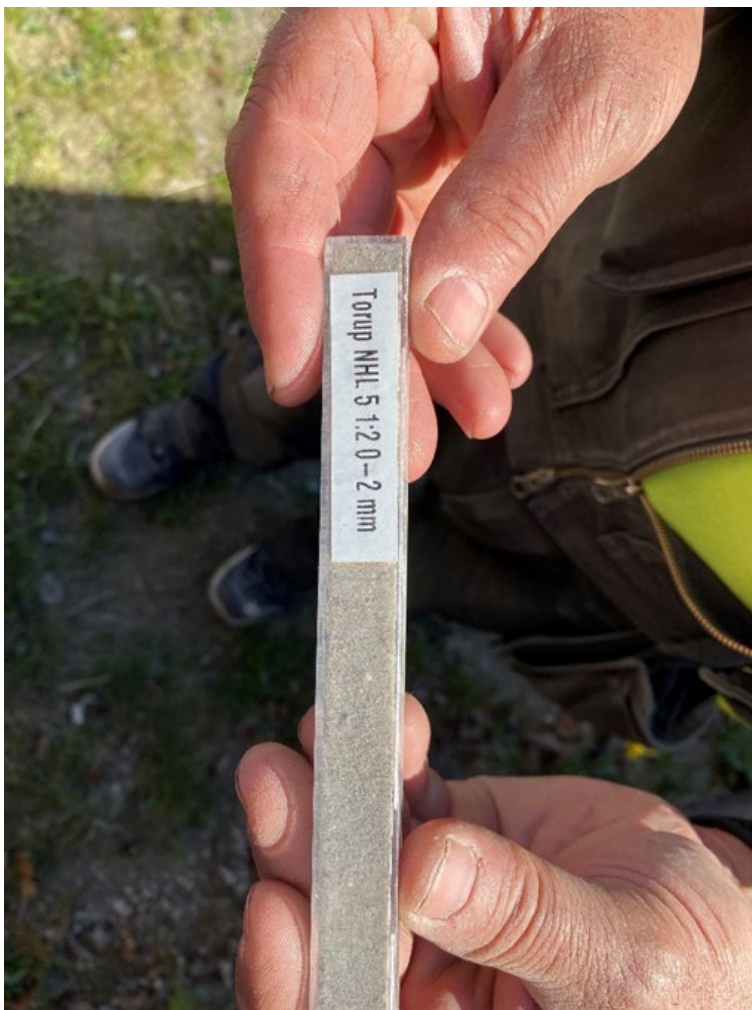
Figur 16. Beslut om fogens kulör fattades inför förra årets uppstart av murrenoveringen. Kulören som används är Torup från Målarkalk, NHL-bruk. Foto: Ulrika Olsson, 2023-05-11.

0–2 millimeters ballast. Påslagen håller omkring 1 centimeter. Fogen är pigmenterad i kulör Torup, vilken efterliknar kulör i ursprunglig/redan tidigare utförd fog. Under tiden som fogningsarbetet utfördes var murarna täcka i plast för att undvika att fogen skulle torka för snabbt.
