ÅLKARSSKÄKTEN

Antikvarisk medverkan vid byte av tak, timmerstock och timmerstolpe
samt säkring av sylldelar

Ålkarsskäkten
Knåda 21:1
Ovanåkers socken och kommun
Gävleborgs län
2024

Rapport 2024:27
Ulrika Olsson

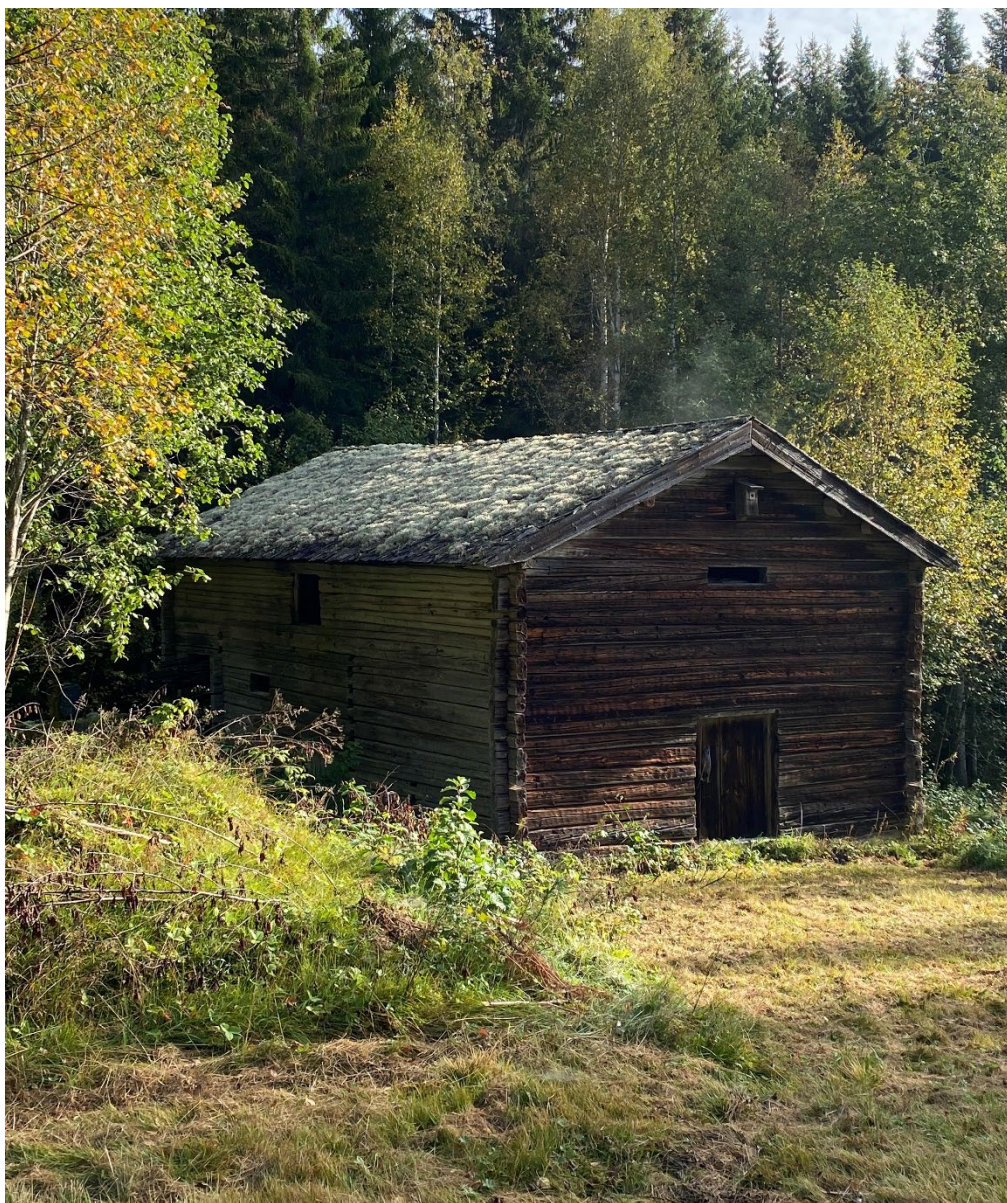
Spåntaket som tillkom vid renoveringen 1983 var uttjänt. Den yttre syllen på gaveln vid bäcken var murken, liksom den högra stolpen på samma gavel. Skåkten ligger i en sluttning ner mot bäcken och långsidornas syllar består därför av två delar, där den övre överlappar den nedre. Delarna är hopfogade med trädymlingar, som hade blivit uttjänta med följd att syllarna hade gått isär. Vattenrännan som tillkom vid renoveringen 1983 är sedan många år borta. I anslutning till skåkten finns fortfarande utskjutande murkna trädelar kvar.

Figur 4. Ålkarsskåkten sedd från sydväst innan påbörjade arbeten. Spåntaket var täckt av mossa och uttjänt. Foto: Ulrika Olsson, 2024-09-13.

All mossa har borstats bort från spåntaket. På mindre ytor där spånet var helt uttjänt har hålen lagats i med nya spån. På det sydöstra takfallet har större skador lagts igen med oljehärdad masonit. Sammanlagt har tre masonitskivor monterats där. Inga delar i taktron behövde bytas, allt trä i de delarna är i gott skick.

Ny strö- och bärläkt 1" har monterats ovanpå spåntäckningen. En viss klossning har gjorts för att få takfallen i nivå inför montering av plåten. Taket har belagts med galvaniserad pannplåt. Gavelsprången skjuter ut något längre i jämförelse med det tidigare språnget. Nya vindskivor och takfotsbrädor är av ramsågad kärnfuru.

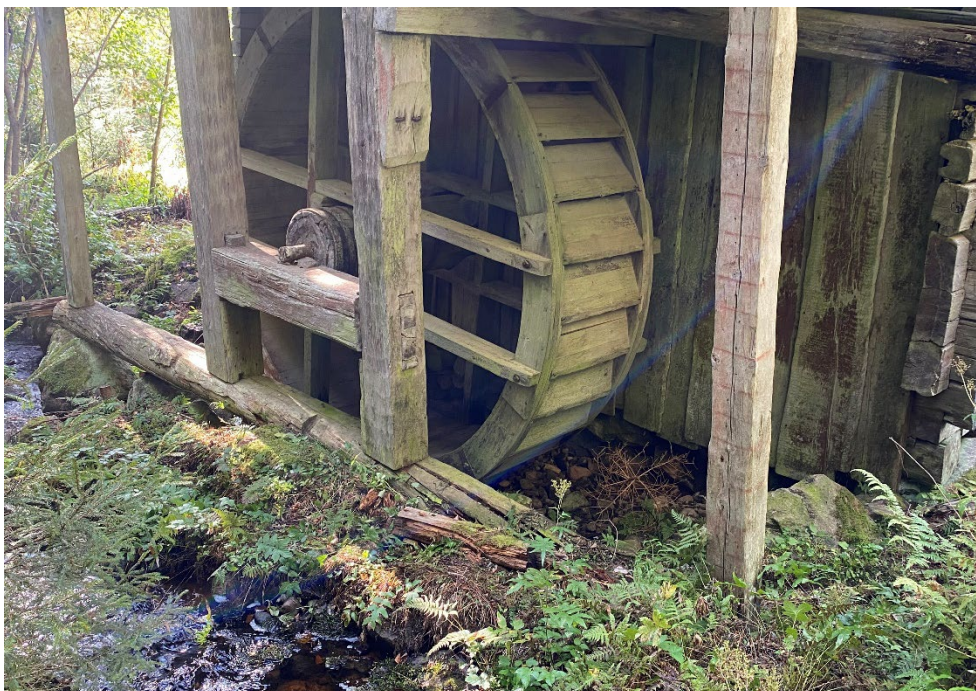
Figur 5. Ålkarsskäktens nordöstra gavel med vattenhjulet innan påbörjade arbeten. Den yttre timmerstocken har sjunkit ner i marken, liksom den närmaste stolpen. Båda dessa delar var rötskadade. Foto: Ulrika Olsson, 2024-09-13.

Det norra hörnet har lyfts omkring 20–30 centimeter. På den nordöstra gaveln, den som vetter mot Ålkarsbäcken, har den yttre timmerstocken bytts ut till en ny av kärnfuru. Inför detta arbete upptäcktes att den norra stolpen - en av fyra som vilar på den yttre timmerstocken - också var kraftigt rötskadad. Stolpen har därför bytts ut till en ny stolpe i kärnfuru. Alla de fyra stolparna är tappade både upptill och nertill i den liggande nya timmerstocken, likt utförandet var innan bytet av de båda delarna.

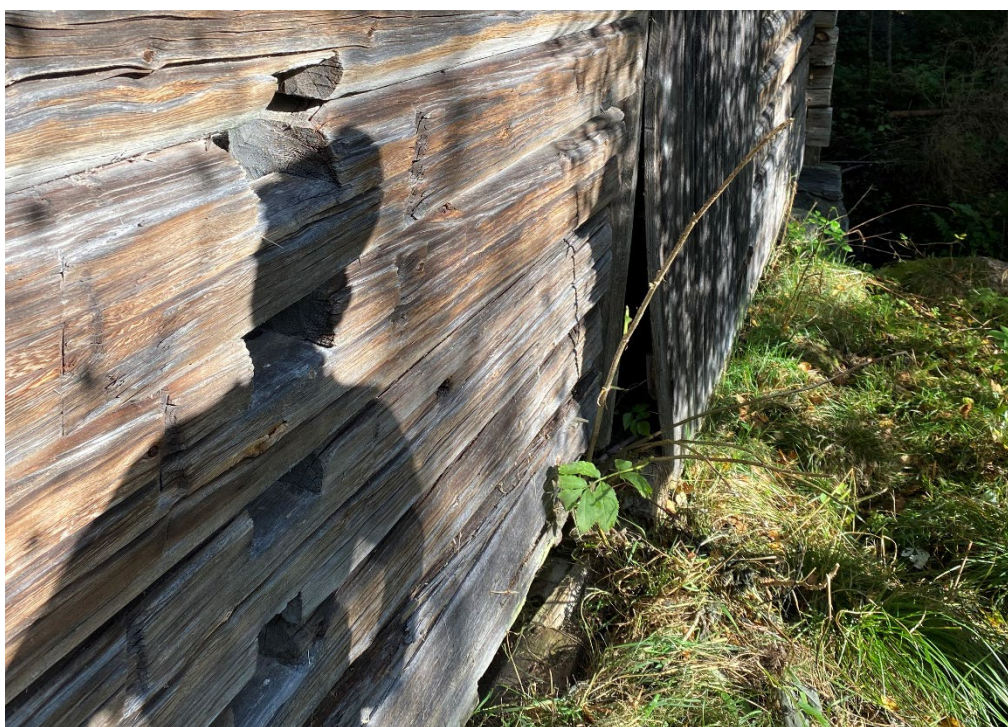
Figur 6. Den sydöstra långsidan innan påbörjade arbeten. De två överlappande sylldelarna hade gått isär. Vid dörren syns hur syllen skjuter ut från fasadlivet. Foto: Ulrika Olsson, 2024-09-13.

Den södra långsidans två överskjutande sylldelar, som hade glidit isär, har tryckts ihop igen och säkrats genom en gängstång. Innan åtgärden lyftes syllarna något i nivå. Den norra långsidans två överskjutande syllar säkrades med gängstång på samma vis.

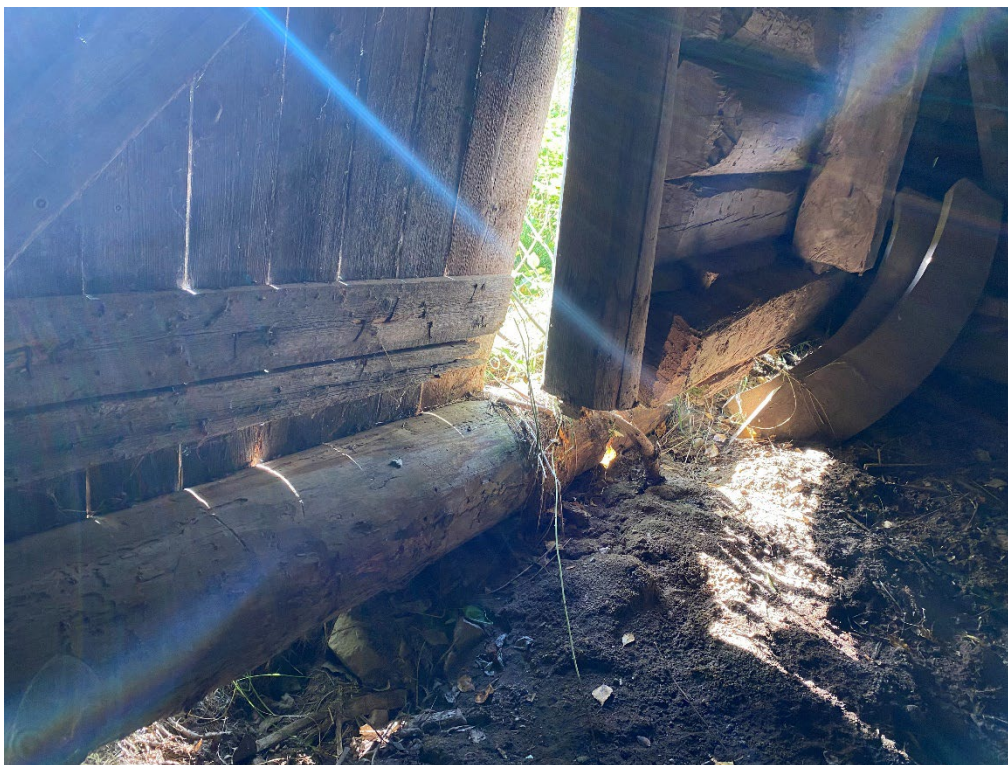
Figur 7. Den sydöstra långsidan innan påbörjade arbeten. Här syns hur de två överlappande sylldelarna hade gått isär. Foto: Ulrika Olsson, 2024-09-13.

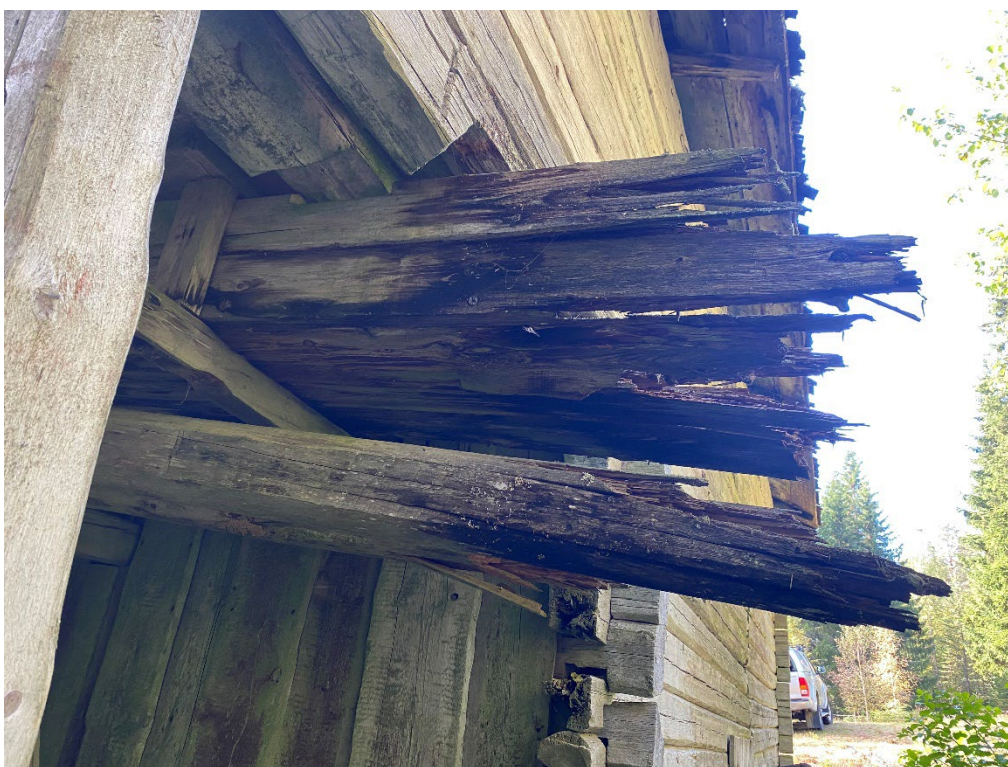
Figur 8. Rester från den tidigare rännan i trä som från nordväst ledde in vattnet från dammen. Foto: Ulrika Olsson, 2024-09-13.

Då de var så pass skadade togs beslutet att kapa av dem strax i liv med timmerfasaden.

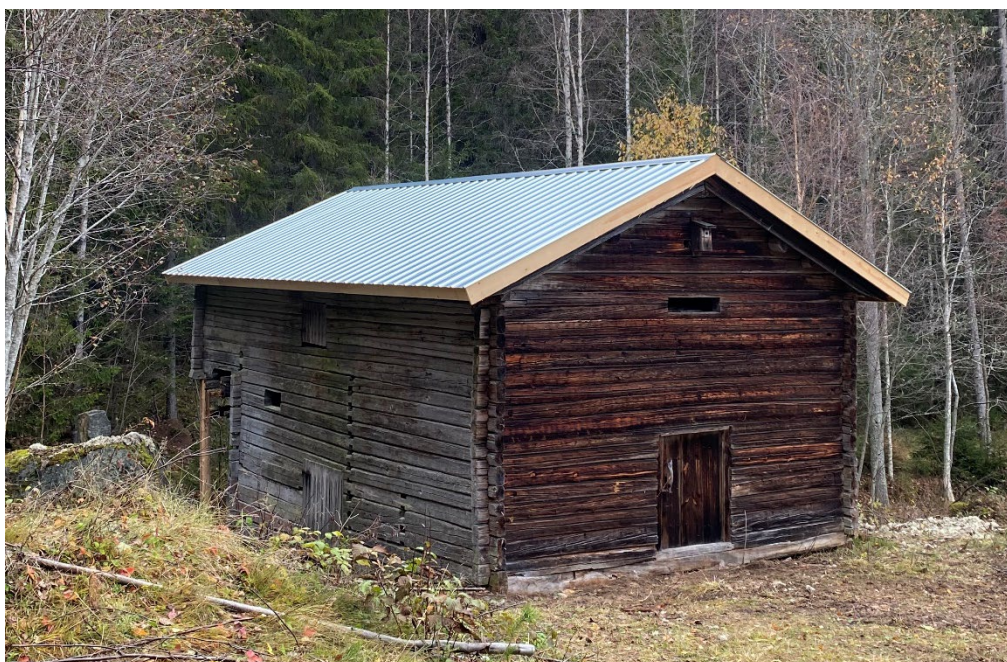
Figur 9. Ålkarsskäkten sedd från sydväst efter avslutade arbeten. Den nya taktäckningen av galvaniserad pannplåt är lagd ovanpå det tidigare spåntaket. Vindskivor och takfotsbrädor består av ramsågad kärnfuru. Foto: Ulrika Olsson, 2024-10-18.

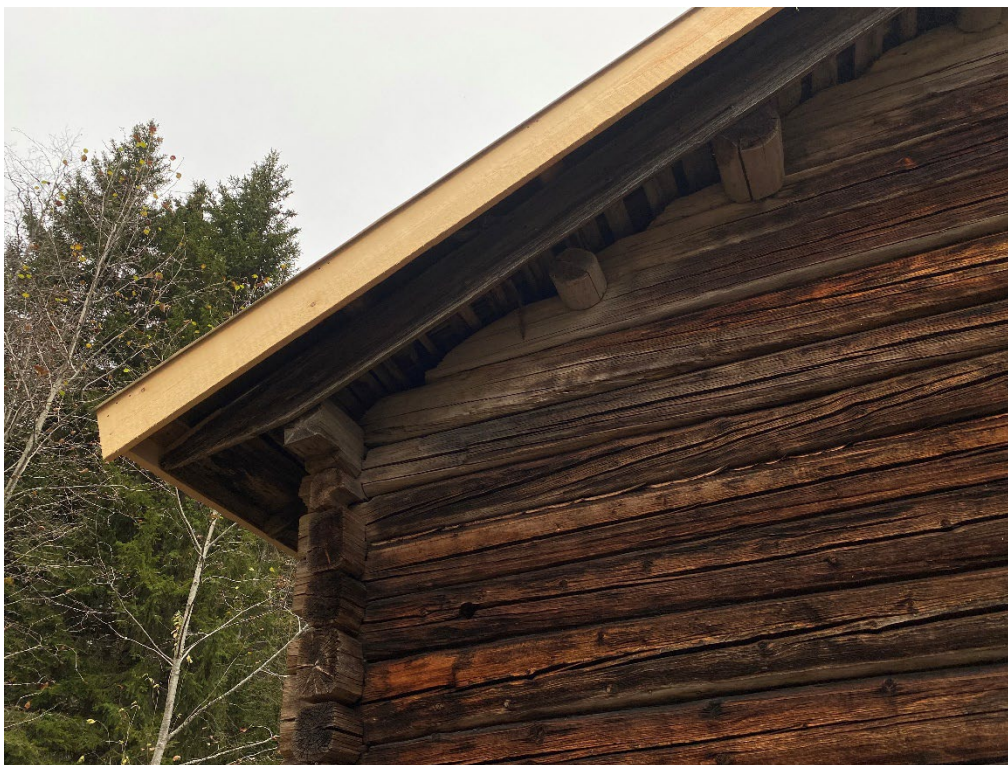
Figur 10. Gavelsprånget är utdraget något i jämförelse med det äldre gavelsprånget. De äldre vindskivorna är bevarade innanför de nya. Foto: Ulrika Olsson, 2024-10-18.

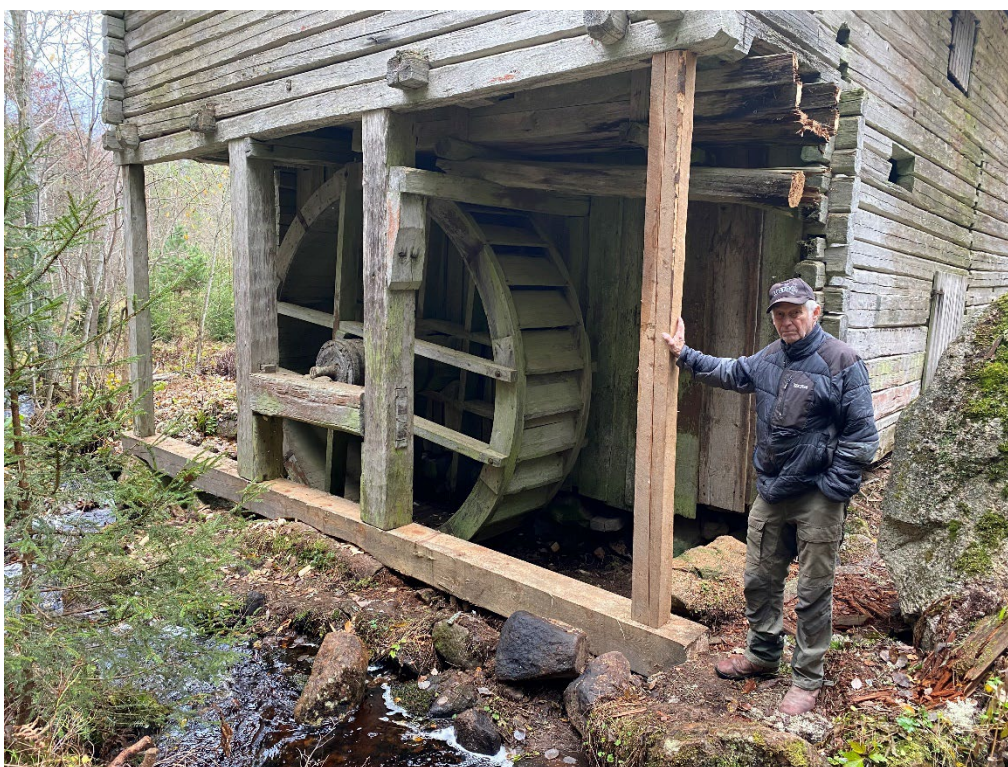
Figur 11. Lennart Östergrens vid den nordöstra gaveln där den yttre timmerstocken samt den närmaste stolpen har bytts ut till nya delar. Foto: Ulrika Olsson, 2024-10-18.

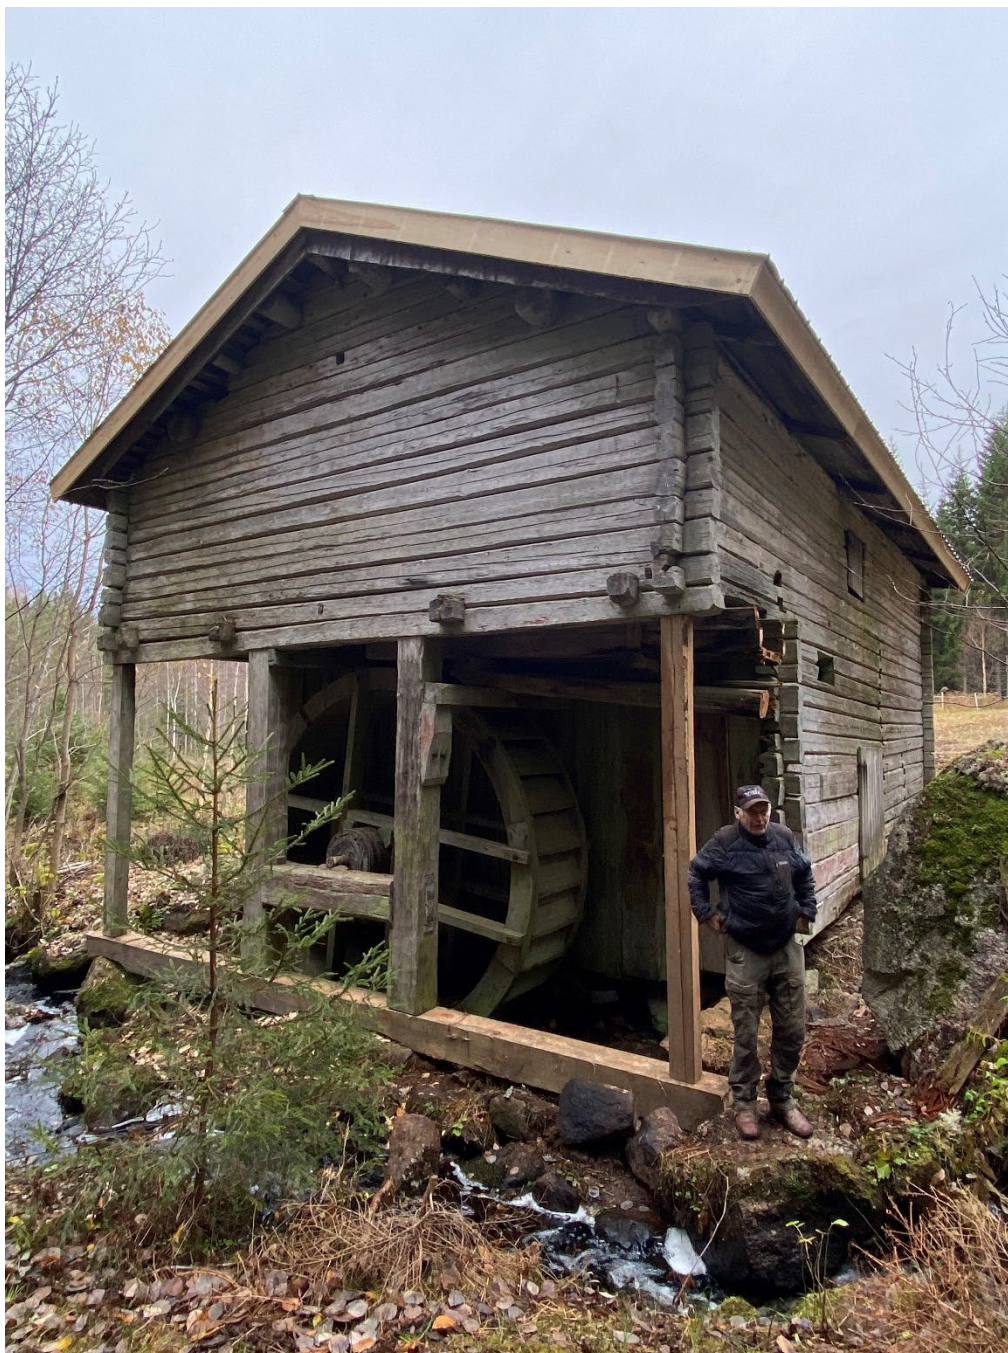
Figur 12. Lennart Östergrens vid den nordöstra gaveln efter avslutade arbeten. Notera de nya vindskivorna och takfotsbrüdan samt att de murkna delarna i den före detta vattenrännan har kapats, vilket ger ett mer helt intryck. Foto: Ulrika Olsson, 2024-10-18.

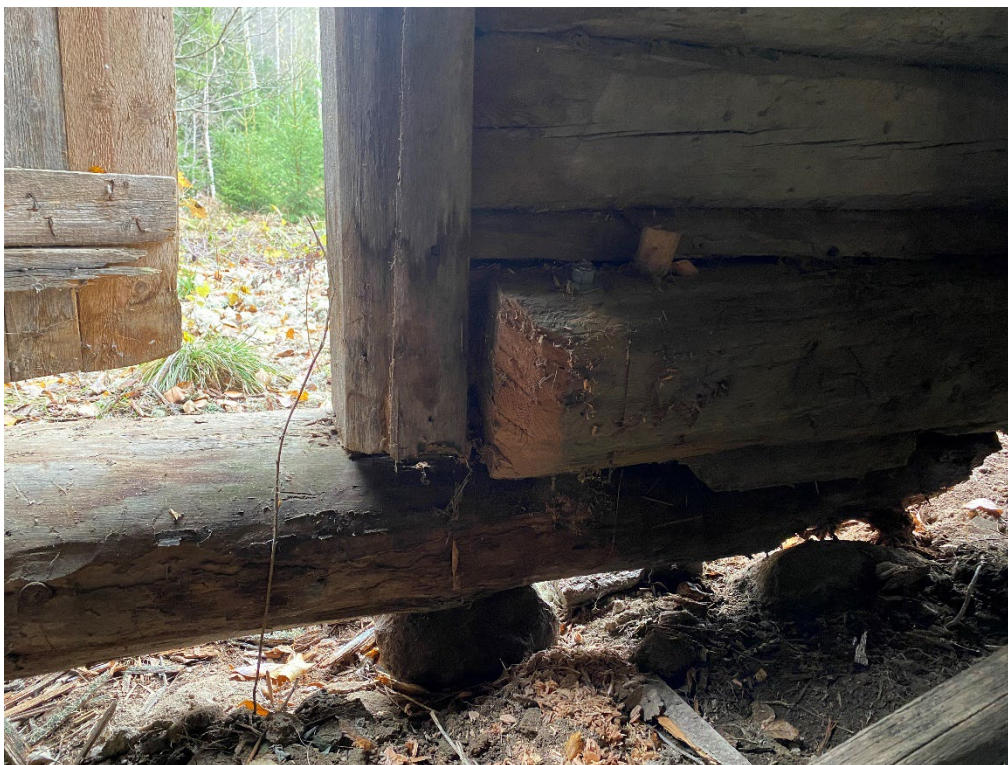
Figur 13. De två överskjutande sylldelarna efter den södra långsidan har skjutits ihop och säkrats med en gängstång. Foto: Ulrika Olsson, 2024-10-18.

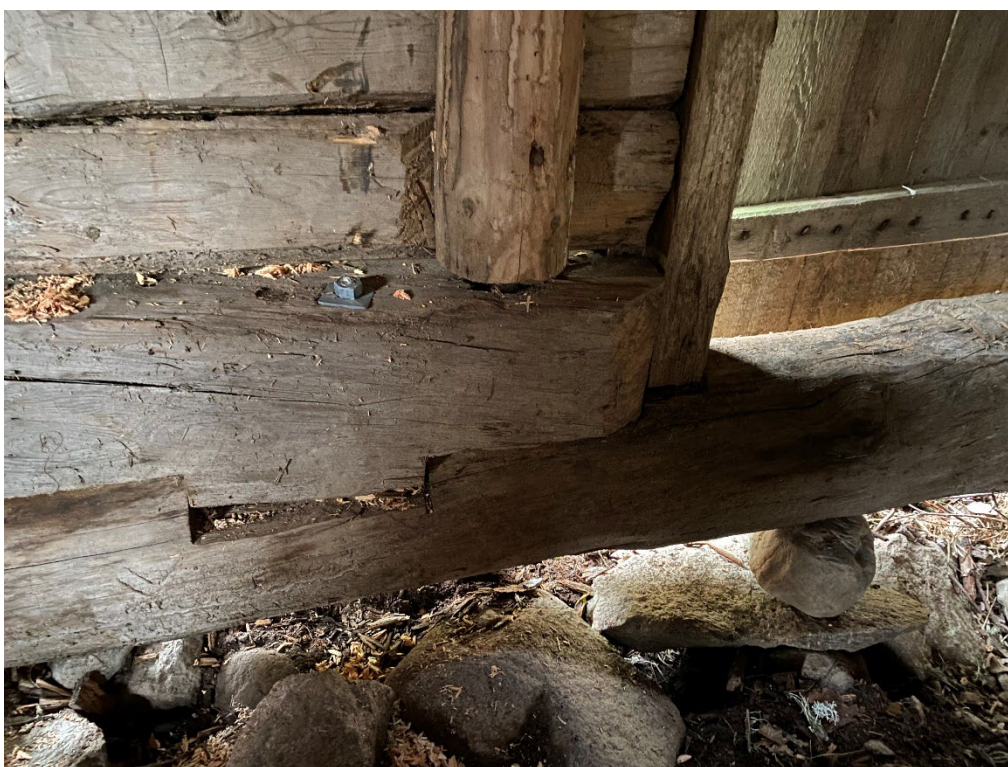
Figur 14. De två överskjutande sylldelarna efter den norra långsidan har säkrats med en gängstång. Foto: Ulrika Olsson, 2024-10-18.
