LUSTHUSET I MACKMYRA BRUKSPARK

Antikvarisk medverkan vid byte av tre pelare

Mackmyra 13:1
Mackmyra bruk
BM 50
Valbo socken
Gävle kommun
Gävleborgs län
2024

Rapport 2024:30
Ulrika Olsson

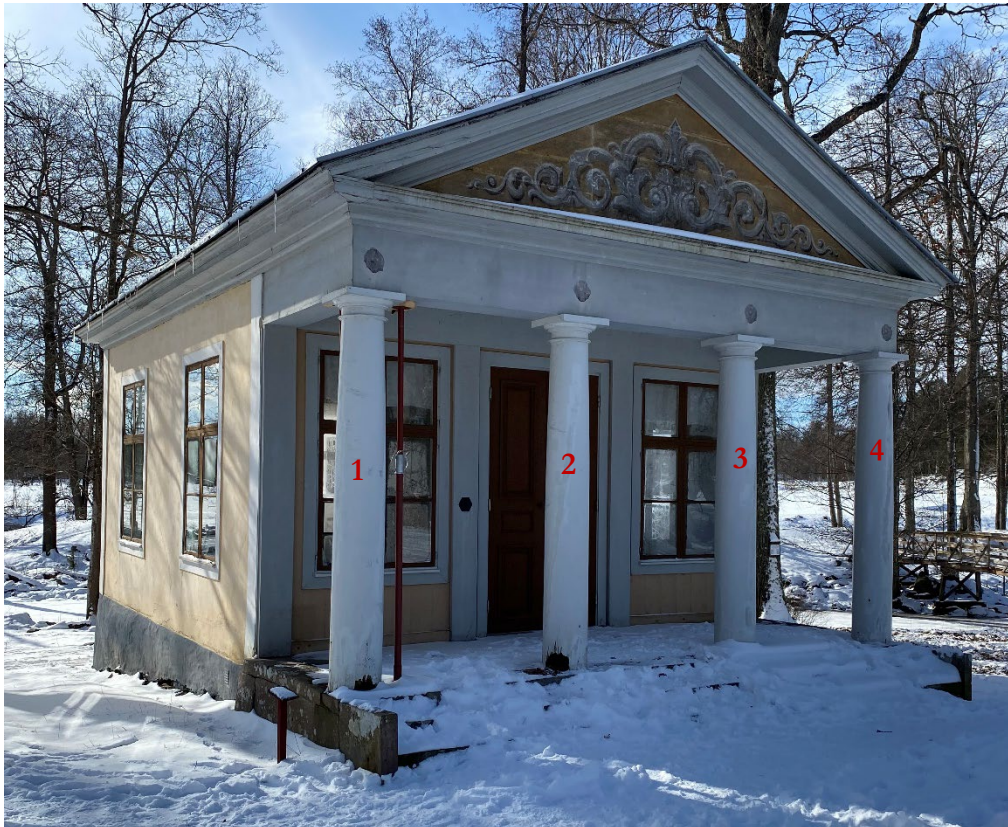
Fastighetsägarna anlätade 2019 Emil Sedvall, Sedvall Snickeri AB för att undersöka pelarnas status. Besiktningen visade att kraftiga rötangrepp på tre av fyra pelare. De murkna delarna var till största del belägna i pelarnas nederkant. Orsaken till rötskadorna är sannolikt att pelarna står direkt på entrépartiets sandstenshällar, vilket har medfört att pelarna suger fukt från underlaget. Sättningar i hällar i anslutning till vissa av pelarna bidrog ytterligare till problematiken genom att vatten samlades i svackorna. Pelaren mot nordväst bedömdes vara gott skick, beslut fattades därför om att behålla den utan åtgärd.

Figur 2. Lusthuset innan påbörjade arbeten. Pelare 1–3 uppvisade kraftiga rötskador medan pelare 4 visade sig vara i gott skick. Foto: Ulrika Olsson, 2024-03-19.

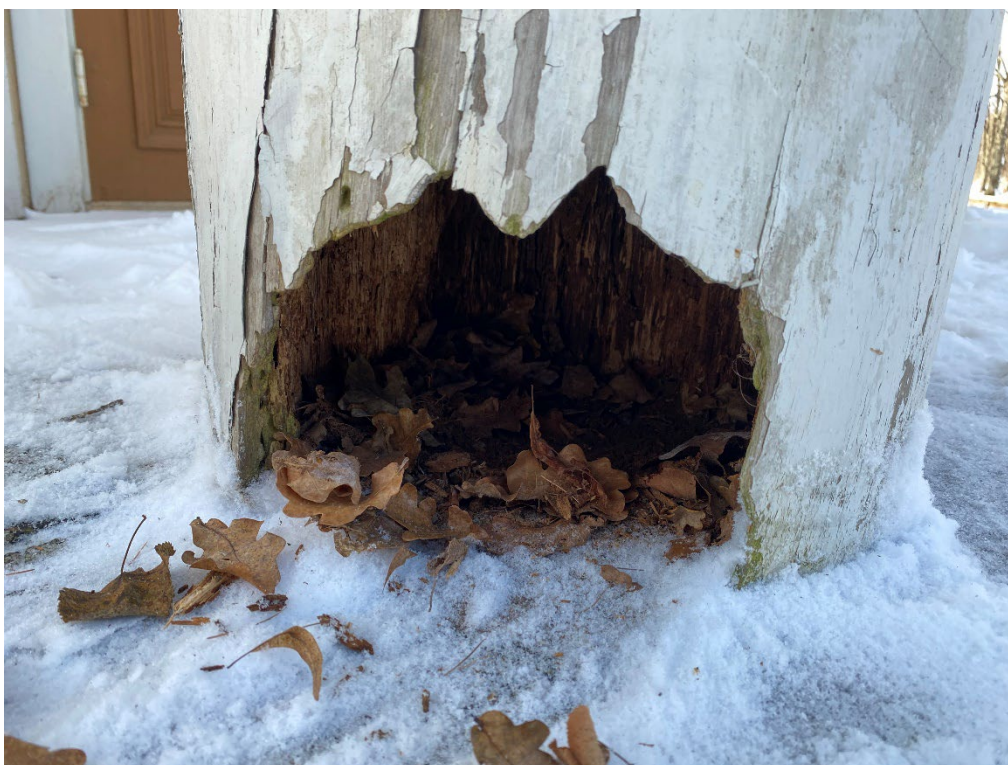
Figur 3. En av pelarna innan påbörjade arbeten. Nederdelen var kraftigt murken. Foto: Ulrika Olsson, 2024-03-19.

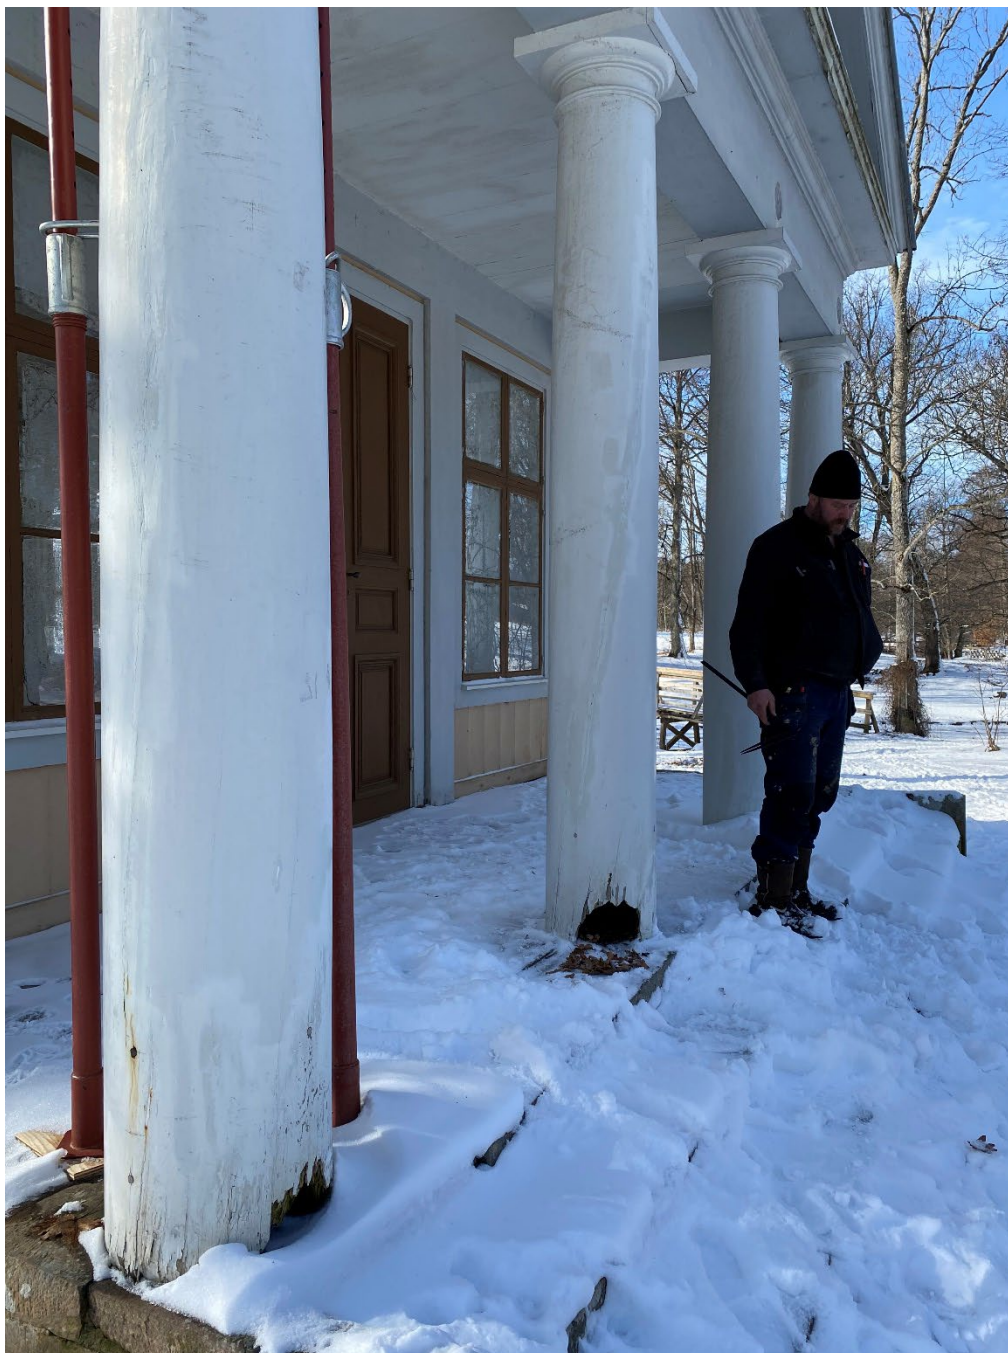
Figur 4. Vid det första besöket bestämdes den fortsatta gången på projektet. Pelare 1 syns närmast i bild. Med på bild är Dan Gavell, Gysinge Kulturbygg som här har dämt upp tempelgaveln för att anlasta pelare 1. Foto: Ulrika Olsson, 2024-03-19.

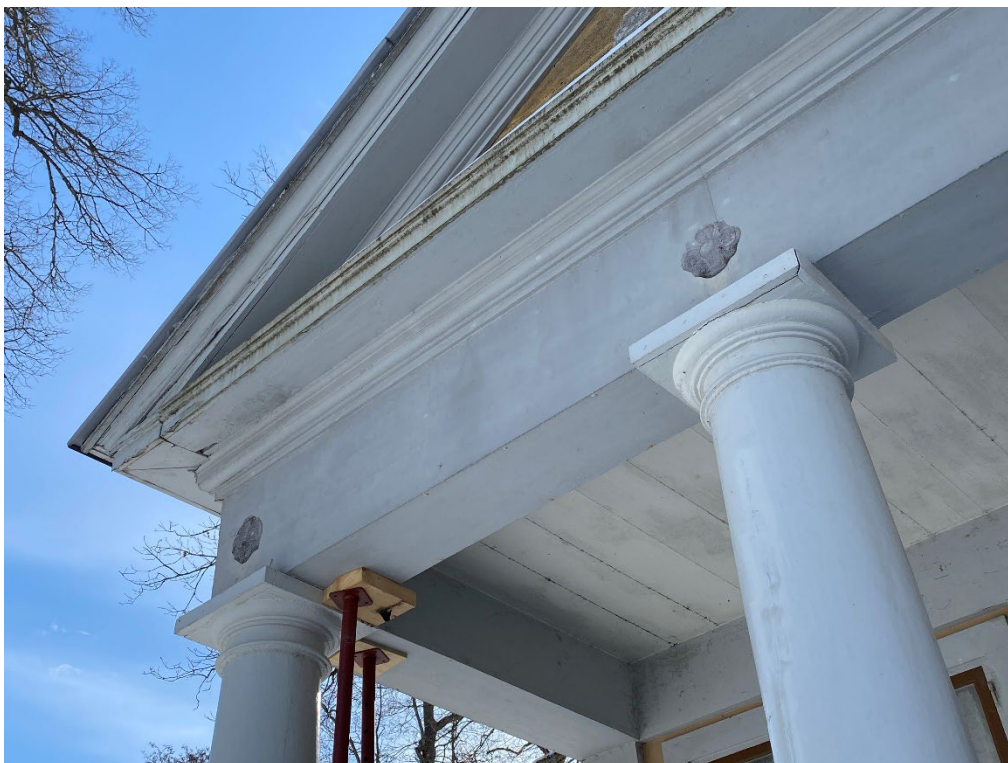
Figur 5. Syftet med att demontera den yttersta pelaren, nummer 1, var för att få svar på hur de olika delarna upptill var sammanfogade samt hur förbindelsen mot gavelns nedre kant såg ut. Foto: Ulrika Olsson, 2024-03-19.

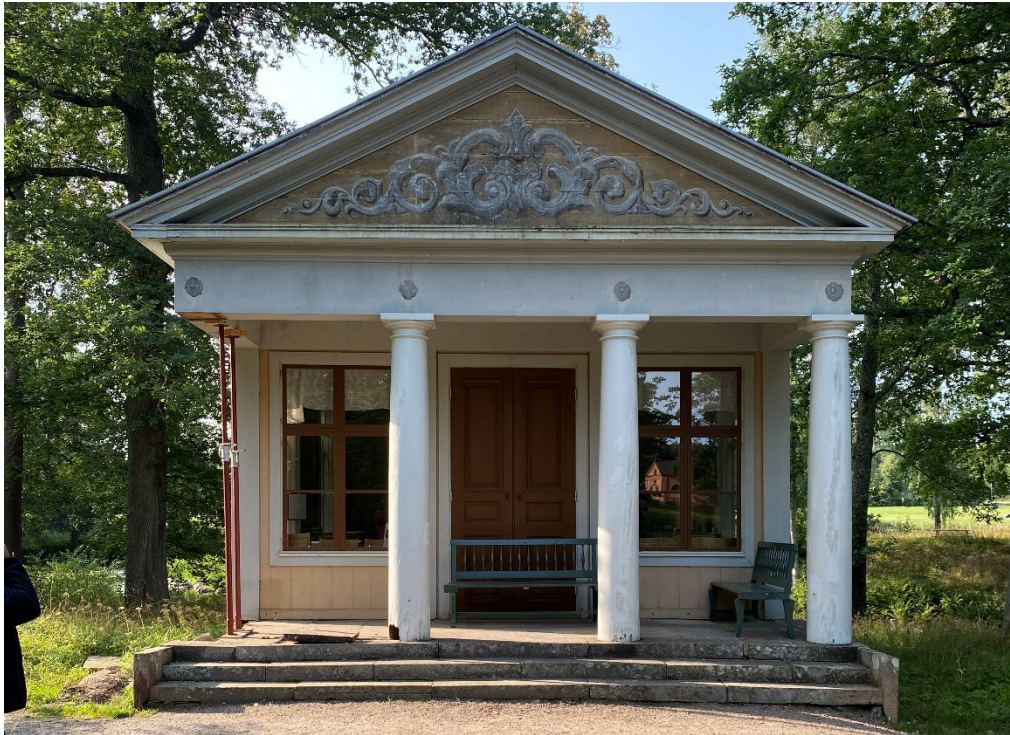
Figur 6. Vid besöket i slutet av augusti hade arbetet med stenläggningen påbörjats. Den nordöstra pelaren, nummer 1, var demonterad. Foto: Ulrika Olsson, 2024-08-20.

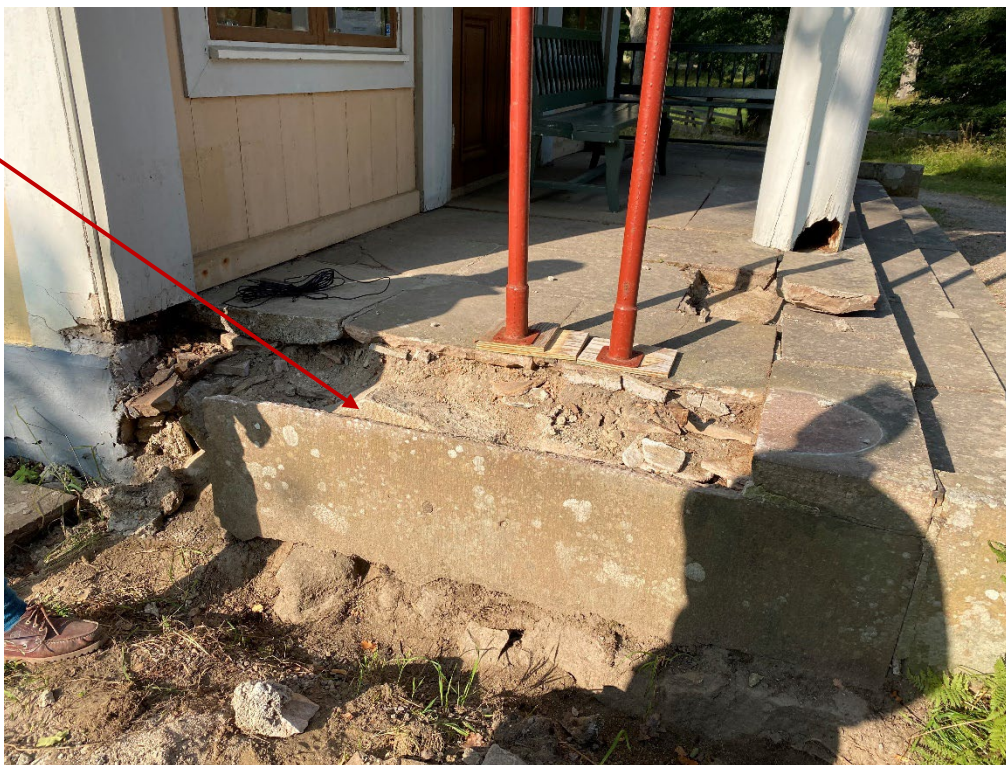
När pelare 1 var borttagen och några av hållarna mot den östra gaveln var demonterade blev det möjligt att förstå hur problemen med sättningar i terrassens stenläggning hade uppstått. På den östra gaveln hade en större sten som ligger inne i stenkonstruktionen, av okänd anledning skjutit upp och tryckt upp vissa hållar. Även de liggande sidostyckena, ett stort och ett litet, hade skjutits ut några centimetrar från deras ursprungliga läge. Eftersom det stora sidostycket satt spikat i den stora stenen beslutades att lämna dessa delar utan åtgärder. Det lilla sidostycket återmonterades med hjälp av ett järn förankrat i det större sidostycket.

*Figur 7. På bilden syns den stora stenen som av okänd anledning skjutit upp ovanliggande hällar. Det stora sidostycket är fastspikat i den stora stenen.
Foto: Ulrika Olsson, 2024-08-20.*

Sand rensades bort mellan den stora stenen och hållarna och genom denna åtgärd blev gångytan i acceptabelt plan. Sättningar i hållarna åtgärdades genom att underlaget fylldes på med 0–4 stenmjöl till dess att hållarna hamnade i ett acceptabelt plan.

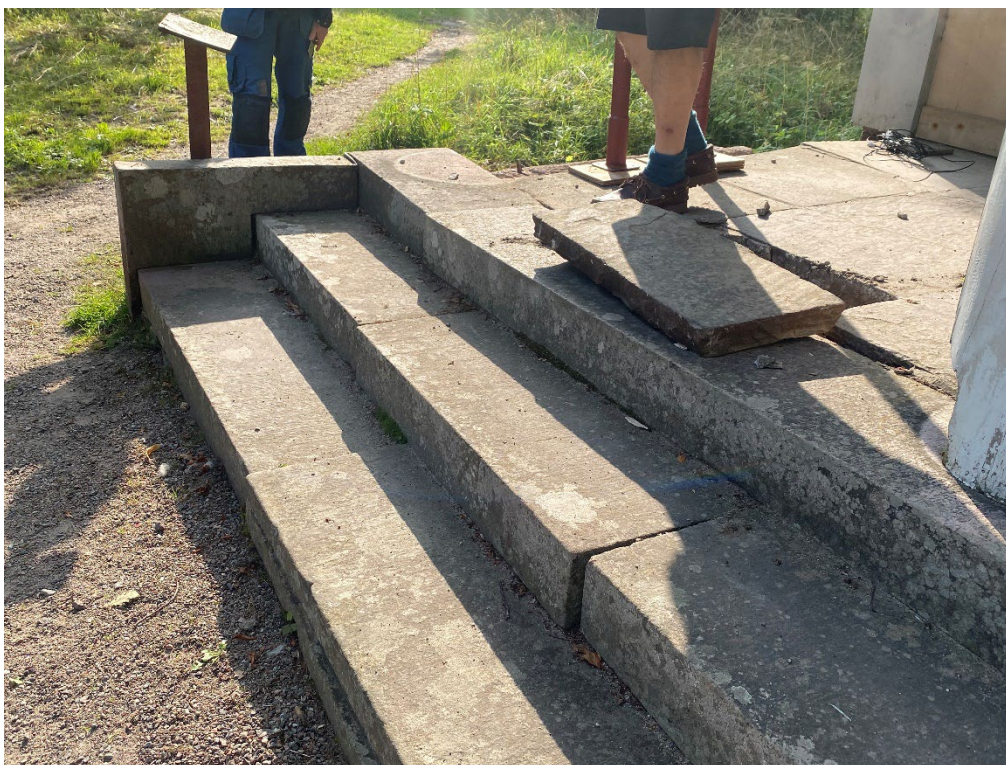
Figur 8. Hällar som sjunkit åtgärdades genom att stensmjöl 0-4 fylldes upp under dem tills dess att hällarna hamnade i en acceptabel nivå. Foto: Ulrika Olsson, 2024-08-20.

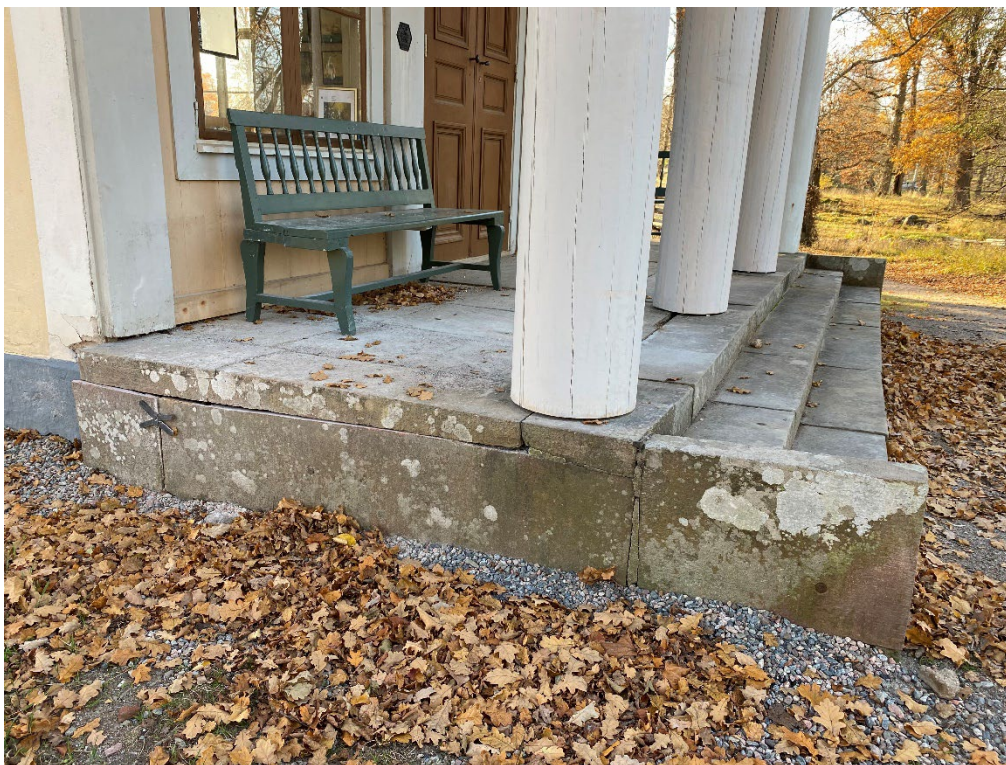
Figur 9. Efter avslutade arbeten. Sidostyckena är justerade, liksom de ovanliggande stenhällarna. Foto: Ulrika Olsson, 2024-10-24.

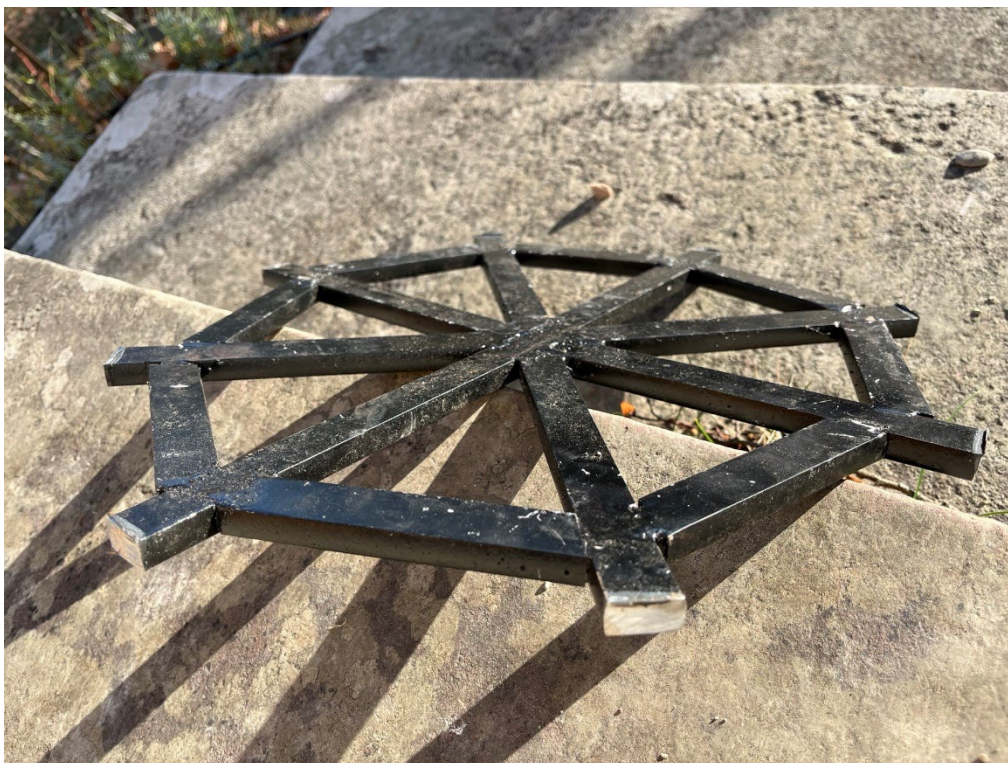
Figur 10. De tre nya pelarna vilar på solformade järnkonstruktioner. På så vis kommer inte pelarna att suga fukt från stenhällarna. Foto: Richard Klingberg sommaren 2024.

För att eliminera risken att de nya pelarnas ändträ ska suga fukt från underlaget beslutades att förse dem med en distans mot sandstenshällarna. Distanserna, som är tillverkade i smide, är 8 millimeter höga och består av 20 millimeter breda stålribbor hopsvetsade likt solar. Dessa nytillkomna är inte synliga vid basen på pelarna då de håller en något nättare diameter än pelarnas bas.

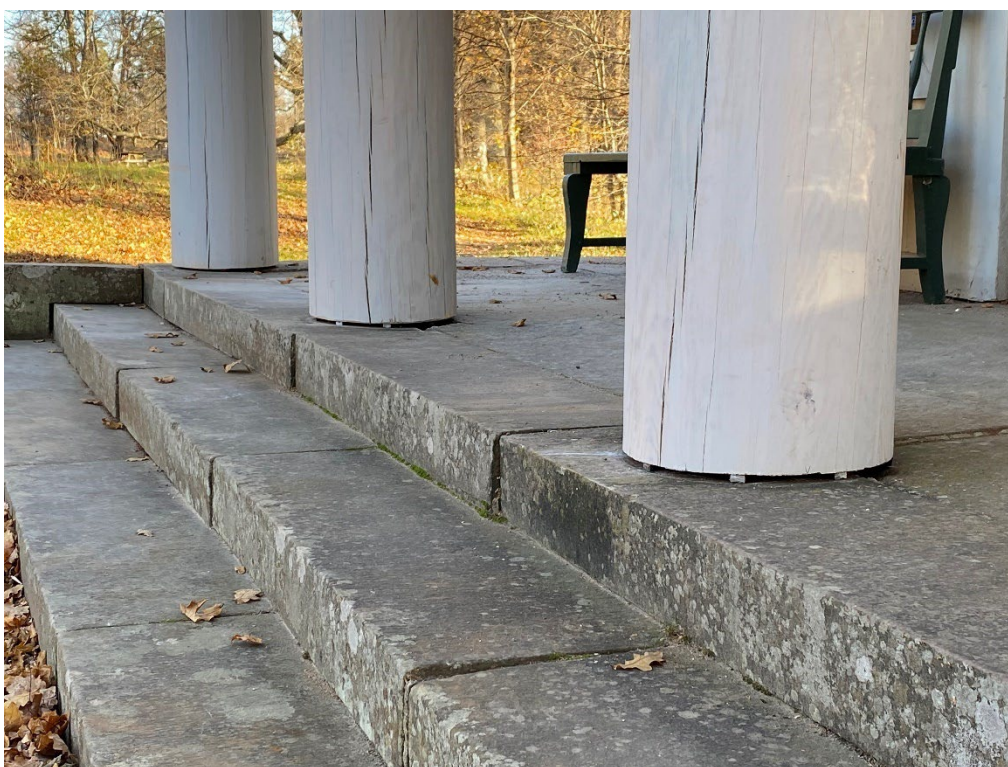
Figur 11. De tre bytta pelarna står nu på distanser av järn. Foto: Ulrika Olsson, 2024-10-24.

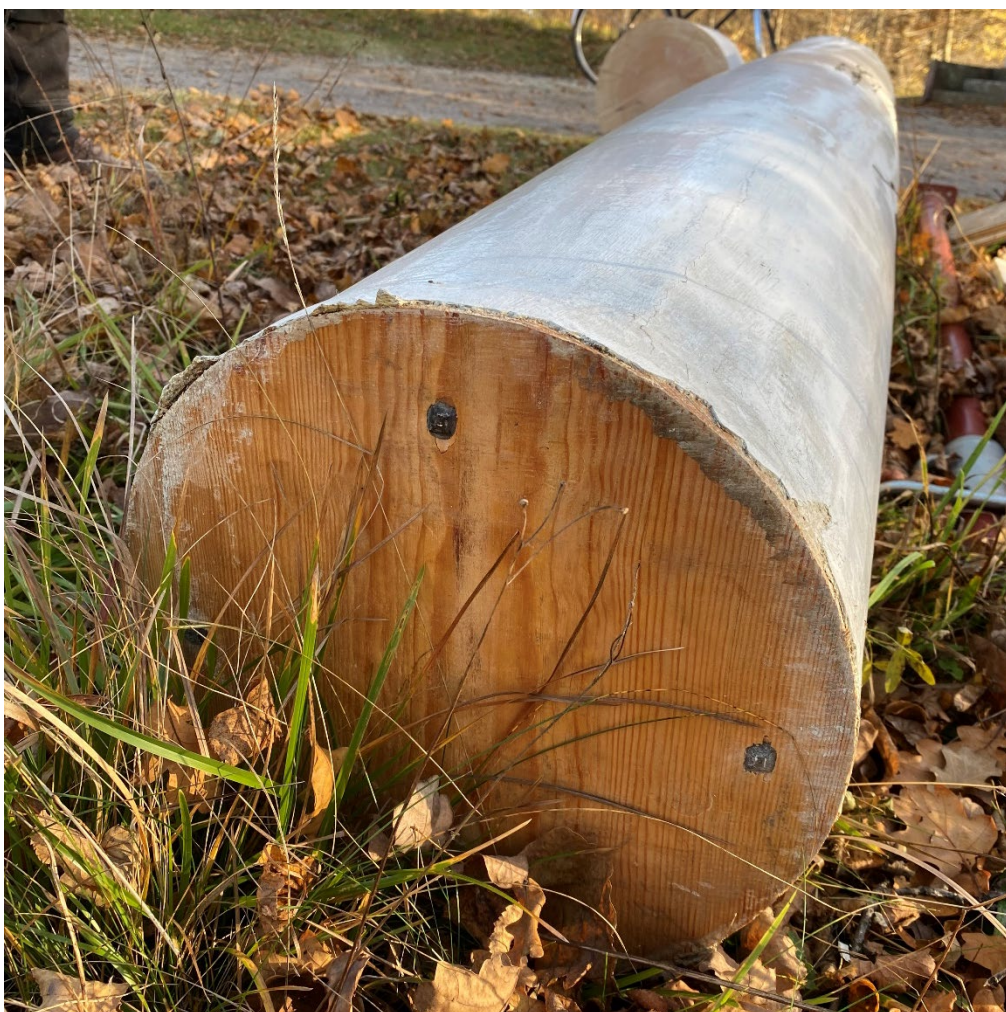
När pelarna var demonterade blev det möjligt att förstå hur de olika delarna i pelarna hörde samman. Det visade sig att det inte fanns några sammanfogningar mellan pelare och de två ovanliggande delarna; den rundade listen och den kvadratiska lådan. Delarna var staplade på varandra. Pelare nummer 3 bestod av ett relativt frodvuxet virke som i något skede blivit skarvat med en liggande trädel i toppen. I pelarna finns spår efter kilar som har slagits i större sprickor. De tre demonterade pelarna förvaras i trösklogen på Mackmyra bruk.

*Figur 12. Pelare 3 var skarvad med en liggande trädel i toppen.
Foto: Ulrika Olsson, 2024-10-24.*

En spricka i pelare nummer 3 var så pass bred att den har fyllts igen med en träkil.

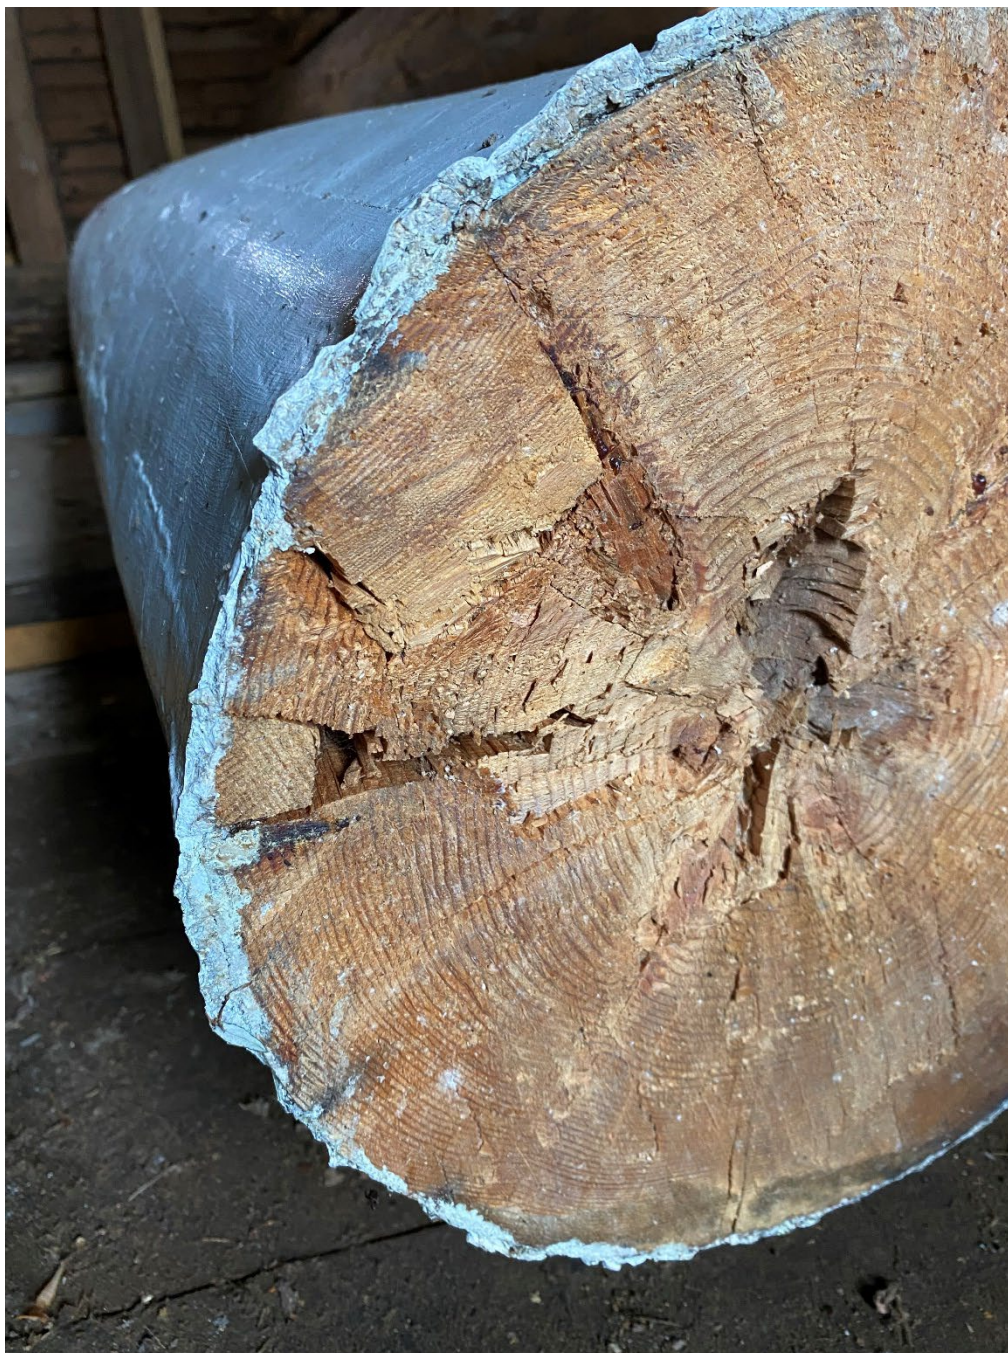
Figur 13. I de demonterade pelarna fanns spår av kilar som slagits i sprickor eller skador av annat slag. Foto: Ulrika Olsson, 2024-09-24.

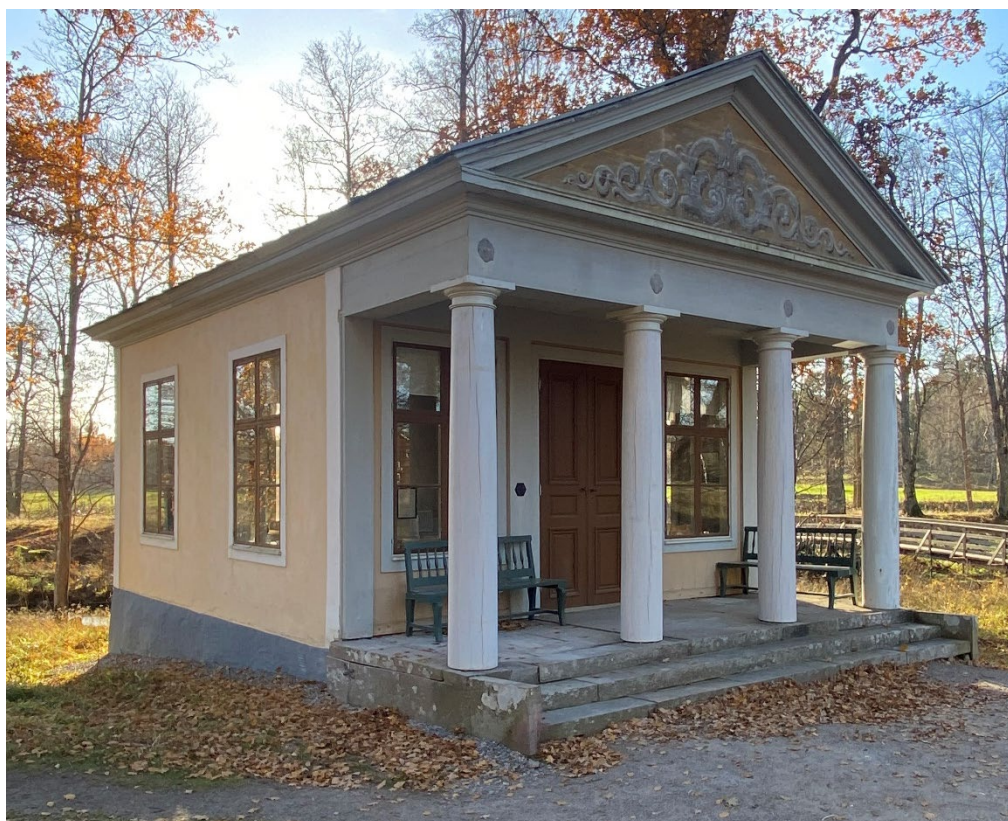
Figur 14. Lusthuset sett från nordöst efter avslutade arbeten. Foto: Ulrika Olsson, 2024-10-24.
