AXMAR BRUK

Antikvarisk medverkan vid renovering av lusthus, orangeri,
grindstolpar, förråd, kontor och hytta

Slutrapport
Lst dnr: 3102-2024,
3315-2024,
3113-2024,
3248-2024

Rapport 2024:28
Ulrika Olsson

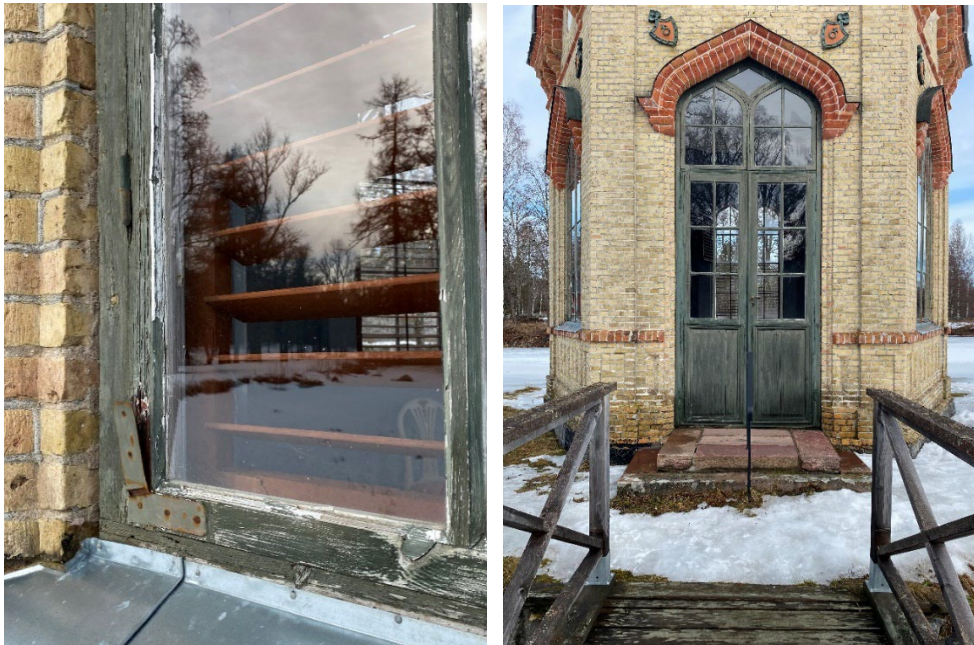
Figur 4 och 5. Skick på fönster och dörrar på lusthuset i samband med läns museets uppdrag att statusbesikta byggnaden. Foto: Ulrika Olsson, 2023-03-31.

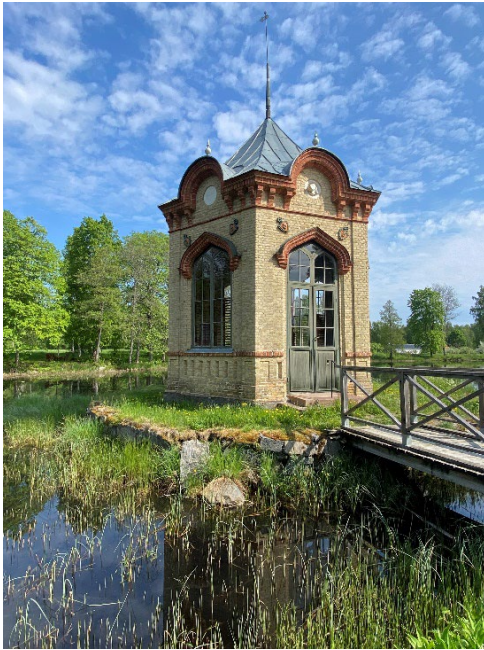
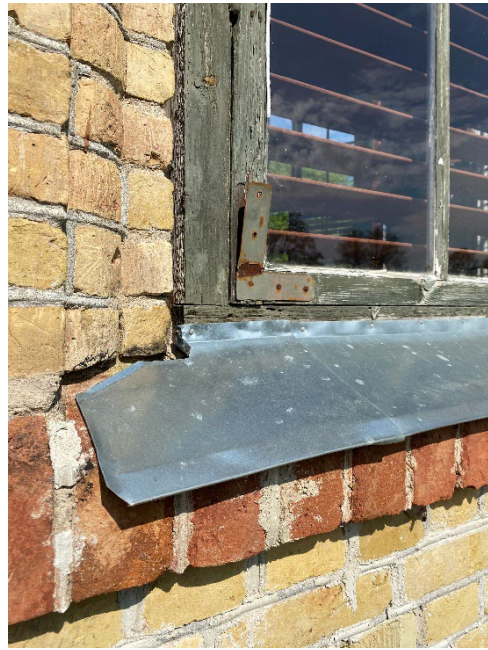
Figur 6 och 7. De målade trädelarna i lusthuset var i behov av underhåll. Fönsterblecken hade bristfällig funktion. Foto: Ulrika Olsson, 2024-05-28.

Lusthusets fönsternischer har försetts med nya fönsterbleck. Dessa är utformade med de gamla som förlaga men har utformats med tätare anslutning mot sidorna. Fönsterblecken är tillverkade av Hälsinge plåt. Anders Löfman har sedan målat blecken med två strykningar linoljefärg. Kulören på plåten är den samma som fönsternickeriernas kulör, NCS S 8502-G, grå.

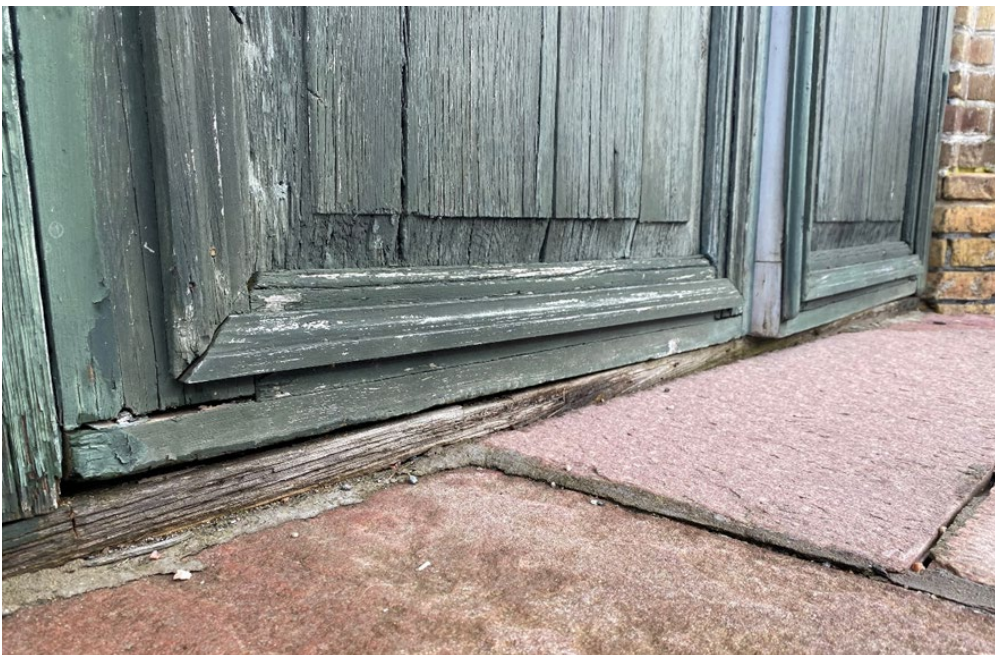
Figur 8. Karmbottenstycket/tröskeln i lusthuset var murken. Dörrarna var i behov av lagning, målning och justering i upphängning. Foto: Ulrika Olsson, 2023-03-31.

Den murkna tröskeln demonterades för att fungera som förlaga vid tillverkning av en ny tröskel. Den gamla tröskeln var målad i framkant och fals men inte på ovansidan och insidan. Som underlag till den nya tröskeln göts en smal sockel i betong. För att inte väta som samlas på stentrappan ska nå den nya tröskeln togs beslut om att klä in tröskelns yttre del i plåt. Plåten ligger i ett spår och löper sedan ner lodrätt efter tröskelns ytterkant, något längre än tröskelns tjocklek. Inga målningsarbeten har utförts på tröskeln och dess plåtskoning.

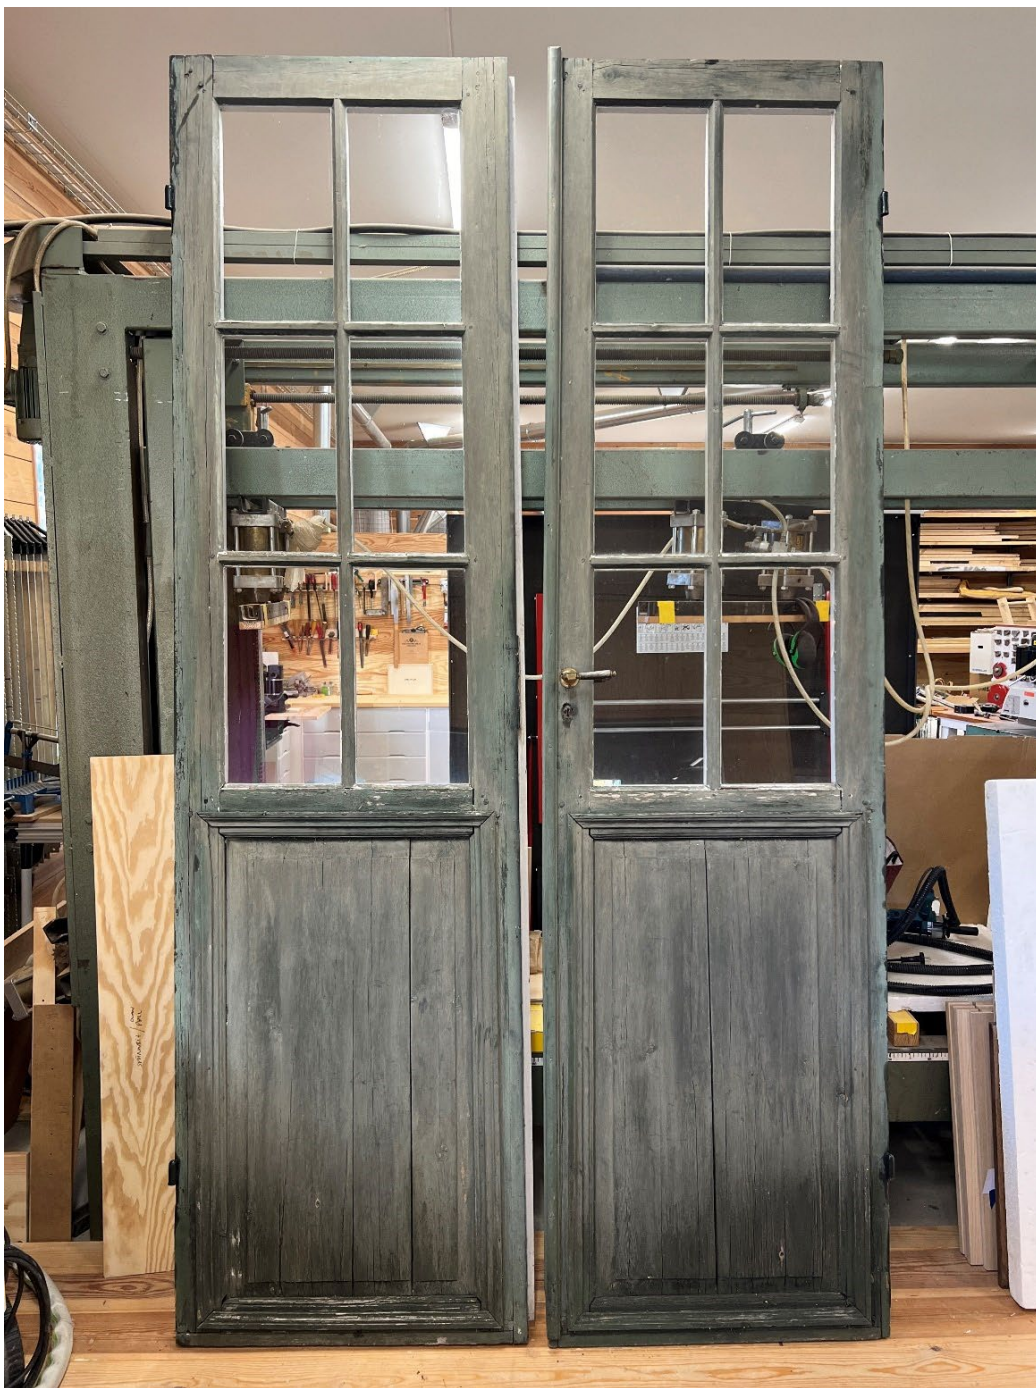
Figur 9. Skick på orangeriets dörrar innan påbörjade arbeten. Foto: Heinemanns snickeri, hösten 2024.

Orangeriets fönsterbågar och dörrar har åtgärdats genom halvvoljning. Balsamterpentin och kokt linolja från Fixor By Nitor har använts till halvvoljningen.

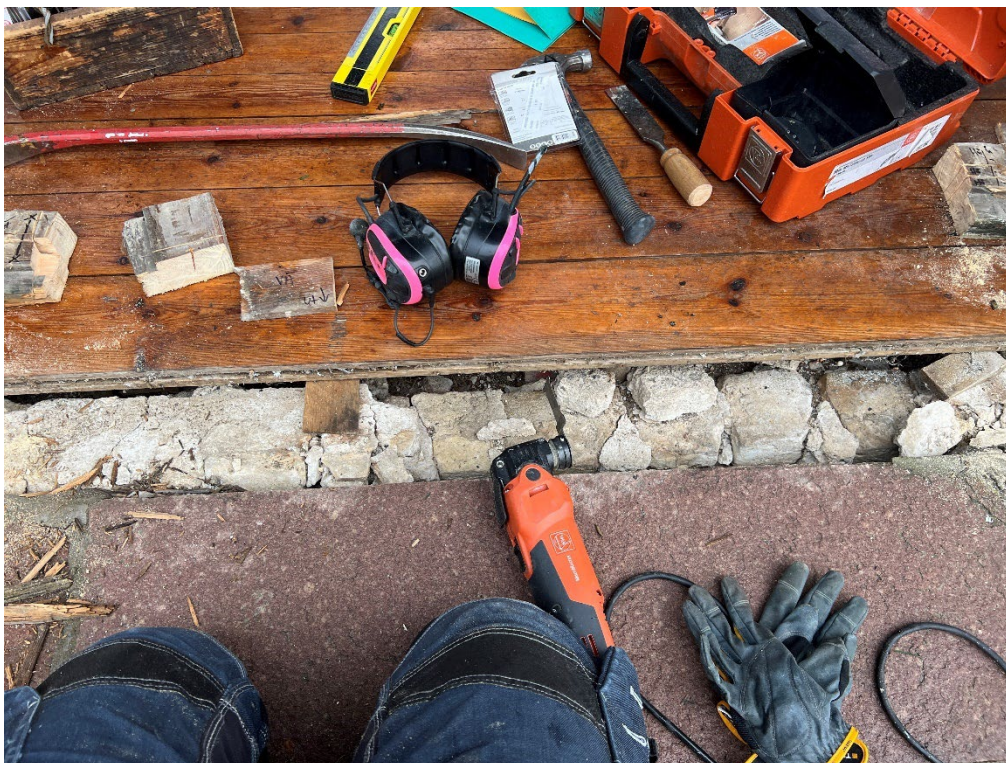
Figur 10. Då den murkna tröskeln i lusthuset togs bort upptäcktes att underlaget var bristfälligt. Foto: Heinemanns snickeri, hösten 2024.

Underlaget för den nya tröskeln i lusthuset var undermåligt då det bestod av löst liggande småstenar och grus. Ett nytt underlag gjöts i betong. Arbetet utfördes utan dialog med antikvarisk medverkande eller tillståndsmyndigheten Länsstyrelsen Gävleborg. Avvikelsen kan accepteras ur antikvarisk synvinkel.

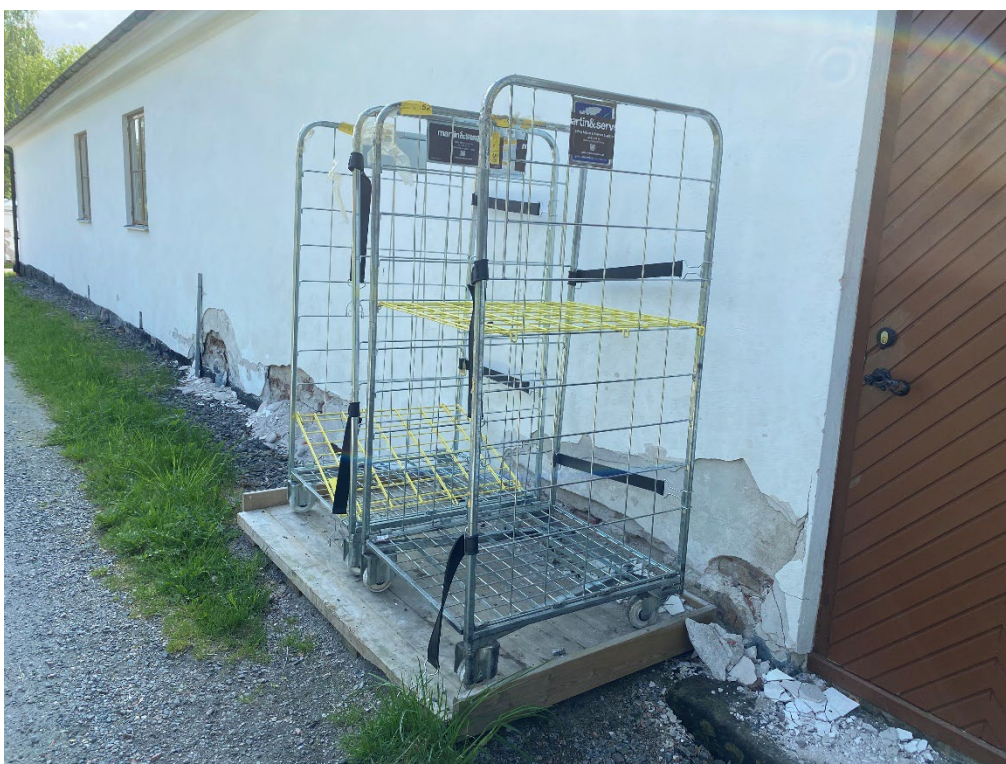
På orangeriets norra sida fanns skador i putsen. Dessa var delvis mekaniskt orsakade då varuintaget till kaféet ligger på denna sida. Varuvagnar hämtas och lämnas utanför varuintaget och skador har uppstått då vagnarna stöter i fasaden. Det fanns även intilliggande skador i fasadputsen där orsaken är outredd. Möjligen kan upplogade snövallar mot fasaden ha en del i problematiken. Öster om orangeriet finns tre murade grindstolpar som var i behov av renovering, då putsen flagade kraftigt. En av stolparna var kraftigt skadad efter att ett fordon hade kört in i den. Samtliga stolpar hade klumpigt utförda plåthuvar.

Figur 11. Orangeriets norra sida där intag av varor sker. Vissa av puts-skadorna var mekaniskt orsakade genom att varuvagnarna slagits i fasaden. Orsaken till skadorna bortanför varuvagnen är däremot inte utredda. Foto: Ulrika Olsson, 2024-05-28.

De skador som fanns i slätputsen på orangeriets norra sida har lagats med kalkbruk från Weber. Grovutstockning har utförts med 0–3 mm sandkorn. Finutstockningen är utförd med Webers kalkbruk 144, ett fint bruk med sandkornsstorlek 0–1 mm. För att ge bruket en kalkhaltig sammansättning har släckt murarkalk från Finja tillsatts. Slutligen har de lagade delarna avfärgats med kalkfärg från Weber i kulör NCS S 0500-N, vit.

Avsatsen i trä för varuvagnar, tidigare placerad till vänster om varudörren på den norra sidan, har nu flyttats till andra sidan av vägen. På detta vis elimineras risken för mekaniskt orsakade skador i putsen vid hantering av varuvagnarna.

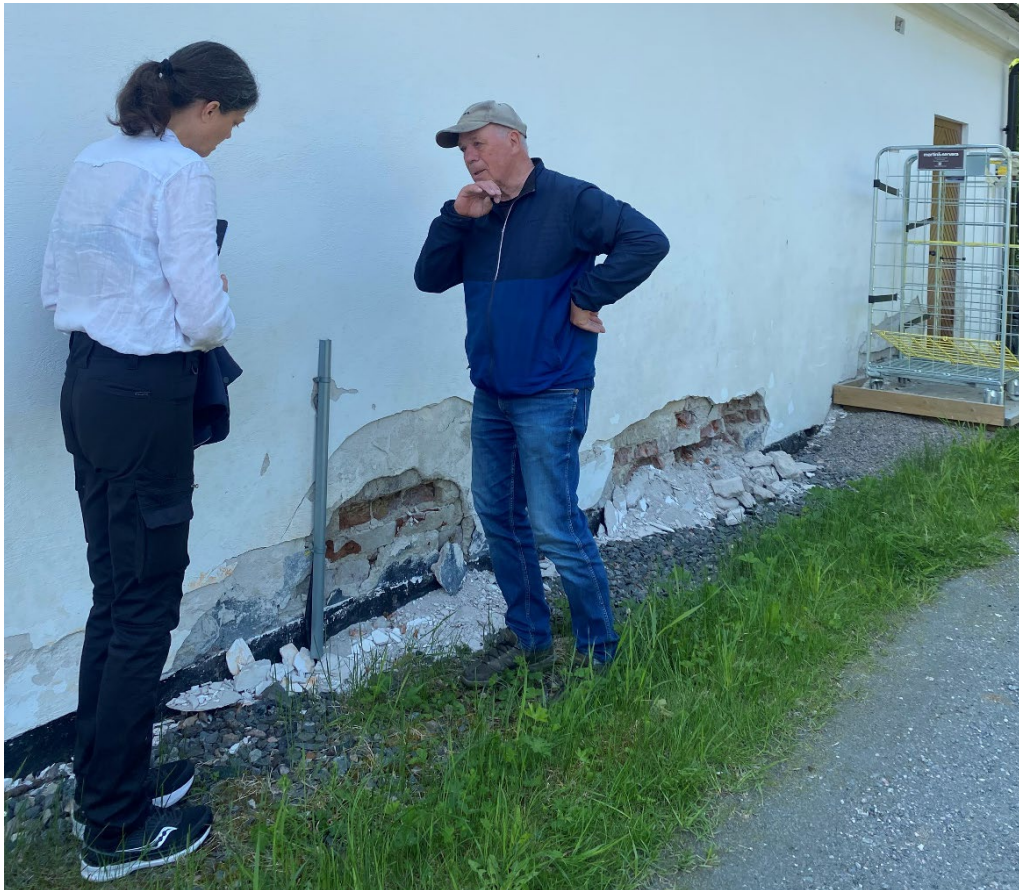
Figur 12. Carina Lindqvist från Länsstyrelsen Gävleborg inspekterar puts-skador på orangeriets norra fasad ihop med Arne Lundin från Föreningen Hyttan. Foto: Ulrika Olsson, 2024-05-28.

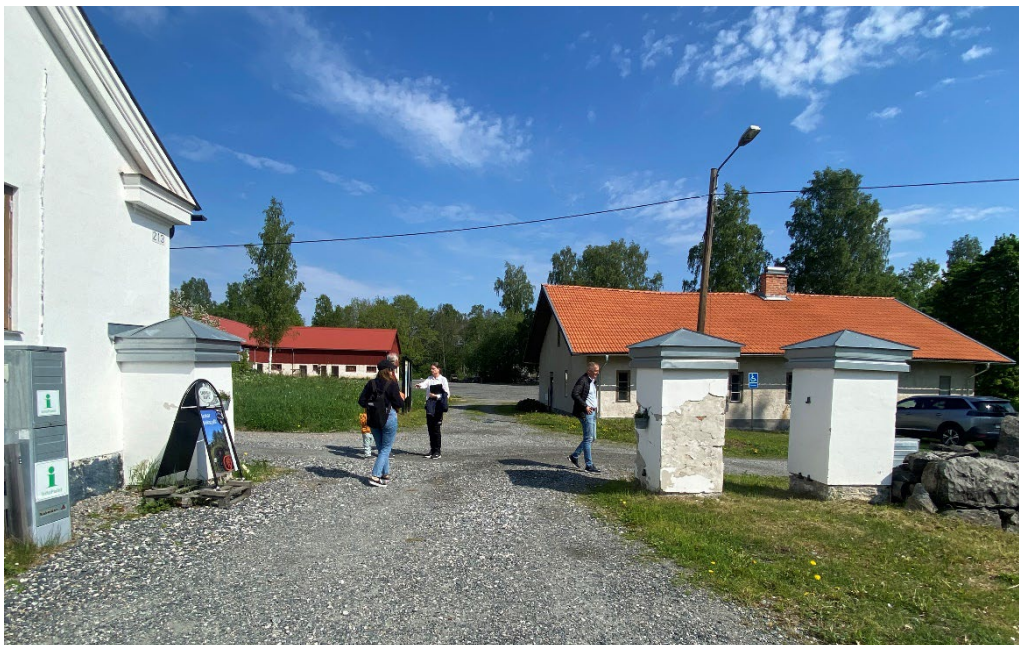
Figur 13. Vid orangeriets östra gavel finns tre grindstolpar som var i behov av underhåll. Den mittersta hade omfattande skador orsakade av påkörning av fordon. Huvarna var från 2010-talet och hade en utformning utan historisk förankring. Foto: Ulrika Olsson, 2024-05-28.

Den mittersta stolpen var hårt åtgången efter att den blivit påkörd. Stolpen har därför demonterats och murats upp på nytt. Alla befintliga tegelstenar kunde återanvändas vid uppbyggnaden som skedde med hydrauliskt kalkbruk från Weber, Webercal 152. De andra två stolparna

har rengjorts från puts. Stolparna har sedan putsats med hydrauliskt kalkbruk från Weber, Webercal 152. De tre stolparna har avfärgats genom åtta strykningar kalkfärg från Hammarkalks släckta kalk i vatten. Då de tidigare plåthuvorna hade en klumpig utformning utan historisk förankring, har nya plåthuvor tillverkats. Fallen på dessa är flacka, i likhet med huvorna på det äldre fotografiet nedan. Huvorna är tillverkade i galvaniserad plåt som är fäst med tråd som är fastskruvad i teglet.

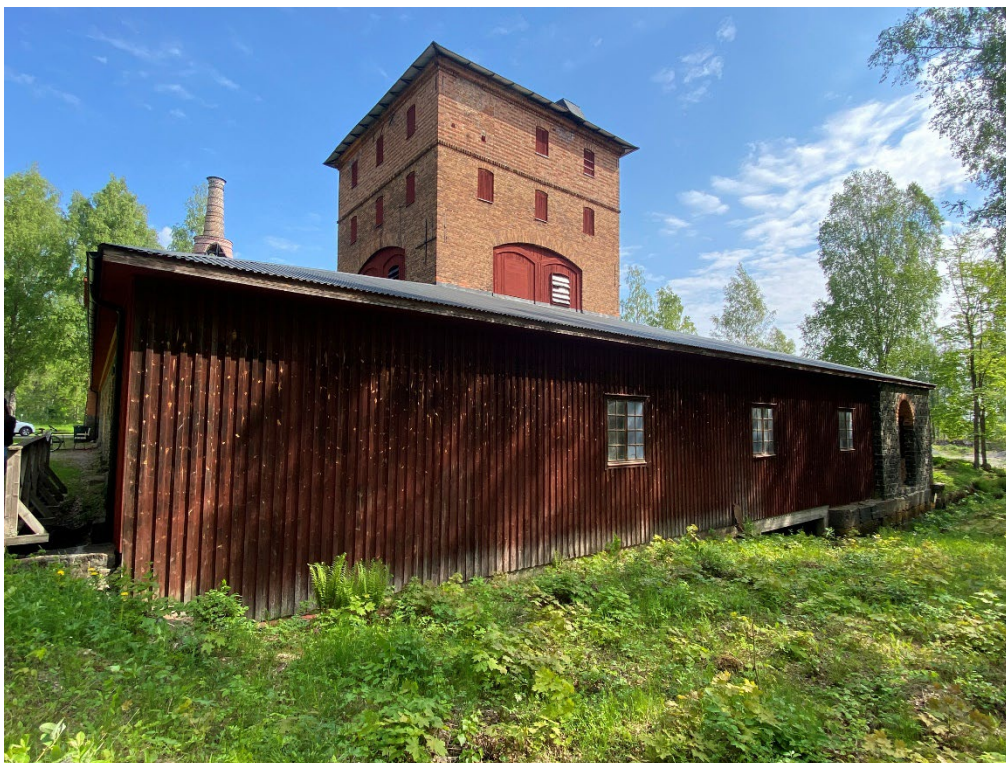
*Figur 14. Hyttans södra panelklädda fasad och fönsterbågar var i behov av renovering.
Foto: Ulrika Olsson, 2024-05-28.*

Den rödfärgade lockpanelen på hyttans södra sida har renoverats genom ommålning. Inför ommålning har panelen rengjorts genom borstning. Ilagning med nytt virke har utförts på mindre ytor längst ner på panelen. Ommålning av fasadpanel och takfot har utförts med äkta Falu Rödfärg som har penselstrukits.

Fönsterbågar och karmar på hyttans södra sida har renoverats. Fönsterbågarna har tagits in på verkstad för renovering där de är åtgärdade genom skrapning, halvöljning och kittning med linoljekitt från Dana Lim där så behövdes. Målning av fönsterbågar och karmar har utförts genom två strykningar med linoljefärg från Engwall o. Claesson i kulör NCS S 5040-Y70R, röd.

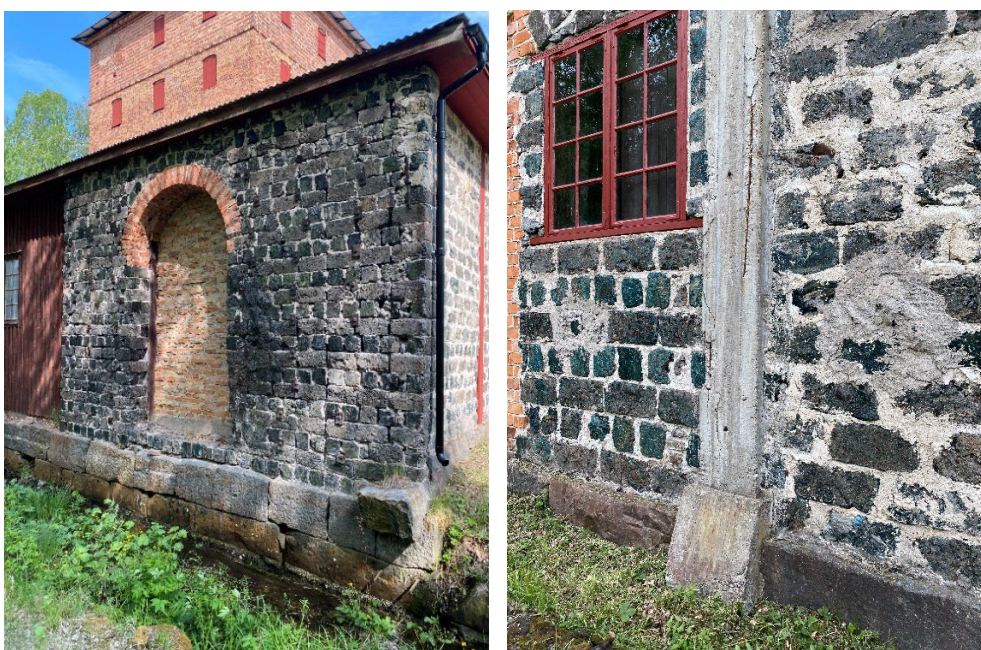
*Figur 15 och 16. Slaggstens- och tegeldel på hyttans södra sida var i behov av omfogning.
Betongpelare och balkar på hyttans östra och norra sida var sönderspjälkade.
Foto: Ulrika Olsson, 2024-05-28.*

Slaggstensmuren på hyttans södra sida har fogats om. Enligt entreprenören är slaggstenen på denna fasad av relativt dålig kvalitet, eventuellt kan den ha påverkats av hetta när hyttan var i bruk. På några ställen har slaggstenen vittrat kraftigt och där har mer bruk behövt läggas på vid restaureringen. På det översta skiftet och vid det övre östra hörnet lämnades tidigare använt cementbruk kvar i fogarna, då det inte var möjligt att ta bort detta utan att skada slaggstenen. Dessa delar skyddas dock till stor del av det utskjutande taket.

Betongpelare och balk hade spjälkande delar som delvis blottade armeringsjärnen som hade börjat rosta. Den östra sidan, vilken är vänd mot havet, hade de mest omfattande skadorna. Dessa berodde på att vissa armeringsjärn legat för ytligt i balkarna och pelarna. De ytligt liggande armeringsjärnen togs bort vid renoveringen. Övrig frilagd armering behandlades med Betohäft i enlighet med Webers betonglaggningsprogram innan reparationsbruket applicerades. Till lagning har använts reparationsbruk av betong av typen Weber REP 05 till grundning och Weber Rep 45 för uppbyggnad av formerna. Lagade ytor håller samma ytstruktur som ursprungliga ytor. Grundplintarna som de gjutna betongpelarna vilar på har inte omfattats av några åtgärder.

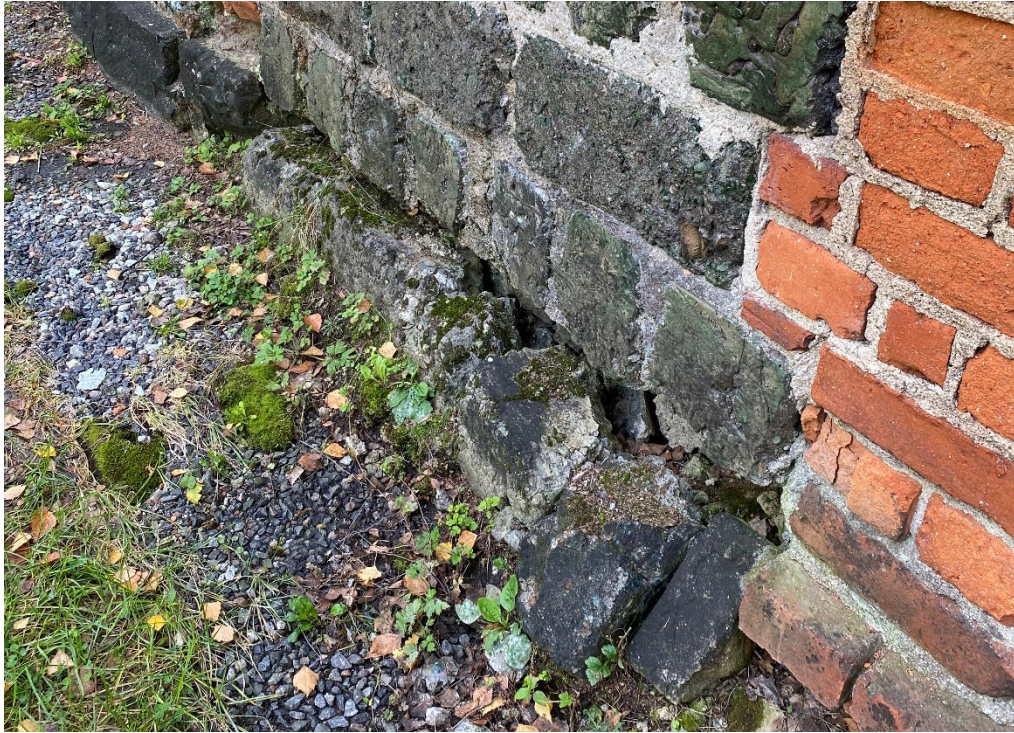
På hyttans västra sida invid ingången, fanns fem urfallna sockelstenar. Åtgärderna för denna skada låg med i renoveringsetappen 2021–2022 men var ännu inte utförd vid slutbesiktningen i oktober 2022. Enligt muntliga uppgifter då skulle skadan åtgärdas så snart säsongen 2023 tillät – ett arbete som dock inte blev utfört då.

Figur 17. Urfallna sockelstenar på hyttans västra sida. Foto: Ulrika Olsson, 2024-09-18.

Ugrävningen innan gjutning (med jordfuktad betong) var 10 cm. En ny sockel göts med Weber grovbetong C32/40. På sockeln har sedan slaggstenarna murats tillbaka - och ihop - med omkringliggande slaggstensmur. Till fogning har använts hydrauliskt kalkbruk av fabrikat Weber Kkh 20/80/475 0-4 mm. En skadad tegelsten intill byttes även mot en hel återanvänd tegelsten av samma format (från Trönö nya kyrka). Marken intill stället för skadan i väggen hade sjunkit undan lite och där utfördes påfyllning med grus till samma nivå som omgivande mark.

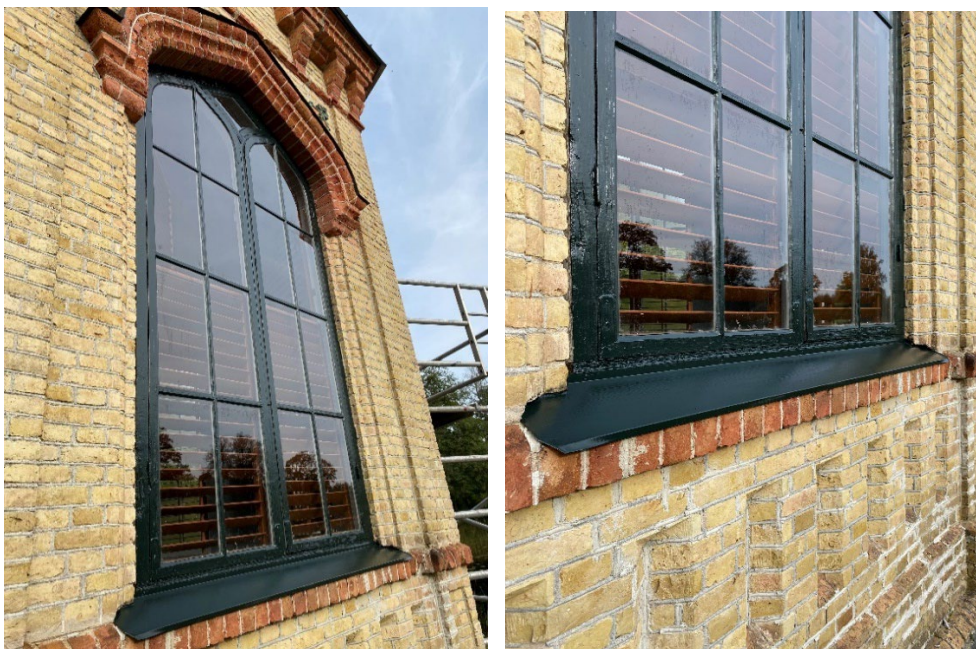
Figur 18 och 19. Renoverade fönsterbågar och nya fönsterbleck i lusthuset. Foto: Ulrika Olsson, 2024-09-18.

Fönsterbågarna är åtgärdade genom skrapning, halvoljning och komplettering av kitt på ställen där så behövdes. Linoljekitt från Dana Lim har använts. Två glastrutor i bågar mot nordväst är bytta. Målningen av fönsterbågar och karmar har utförts genom två strykningar med linoljefärg från Ottossons Färgmakeri i kulör NCS S 8502-G, grå i enlighet med materialpolicyn framtagen för Axmar bruk.

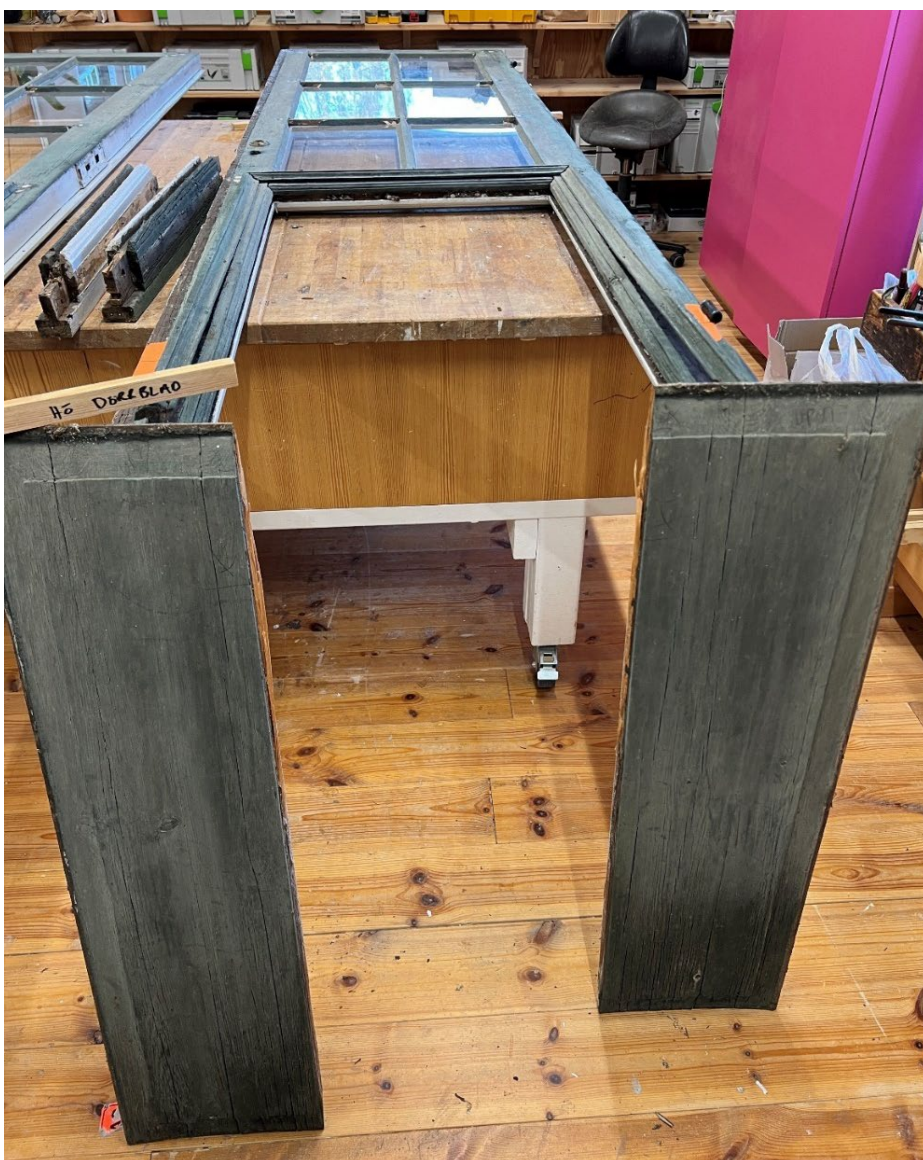
Figur 21. Spegelarna demonterades för att delarna skulle kunna slås ihop och sprickor åtgärdas. Foto: Heinemanns snickeri hösten 2024.

Lusthusets dubbeldörrar har renoverats på verkstad av Heinemanns Snickeri, Norrala. Alla naror i dörrarna borrades ur. Dörrbladen har justerats i rätt läge innan nya naror sattes i som låste dörrbladen i rätt läge. Vissa lister har demonterats inför åtgärder av spruckna spegelfyllningar. Sprickorna har hyvlats rena och därefter limmats ihop. Spegelarna har breddats då de var för smala för spåralsmåttet. Större sprickor i ramdelarna har limmats med lim av typen Cascol Polyurethane från CASCO, mindre sprickor har fyllts med linoljekitt. Linoljekitt från Leif Arvidsson AB har använts.

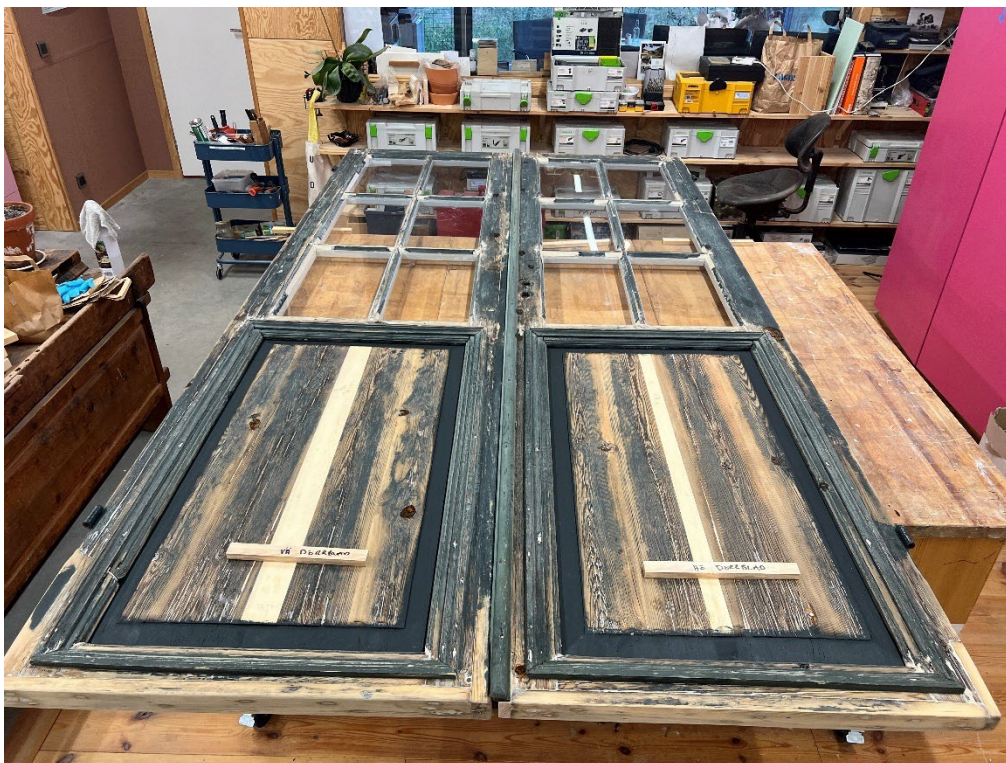
Figur 22. Under pågående arbete med dörrarna. Glipor i speglarna har slagits ihop och speglarna har breddats med nytt virke. Delarna har limmats ihop. Foto: Heinemanns snickeri hösten 2024.

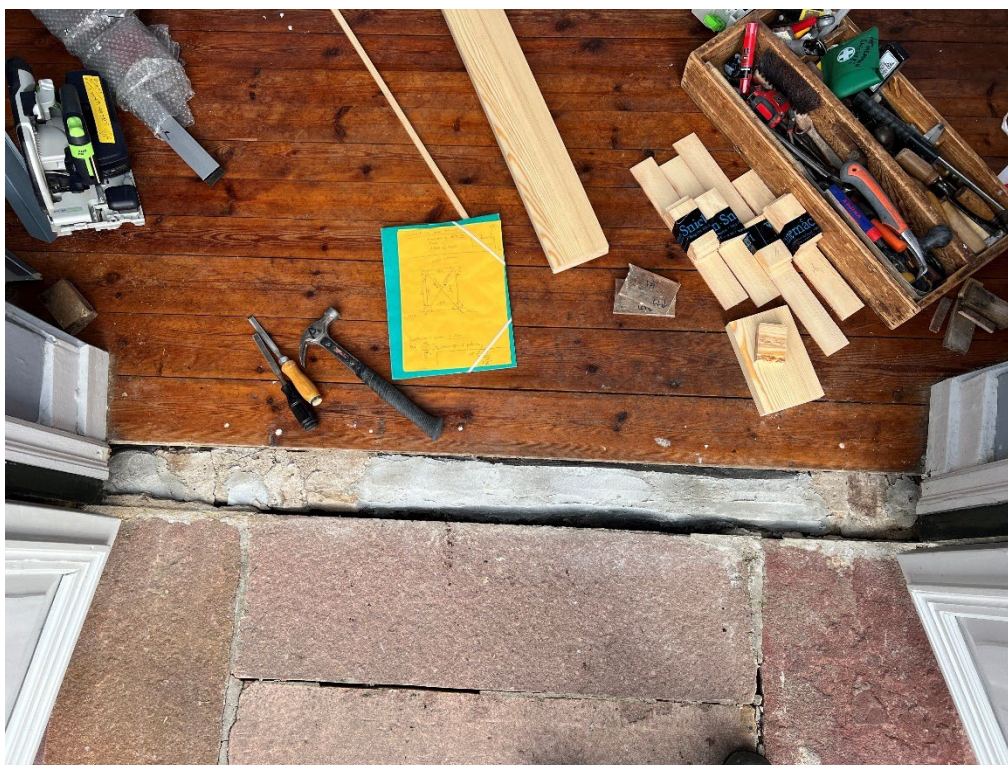
Figur 25. Ett underlag av betong göts för den nya tröskeln. Foto: Heinemanns snickeri, hösten 2024.

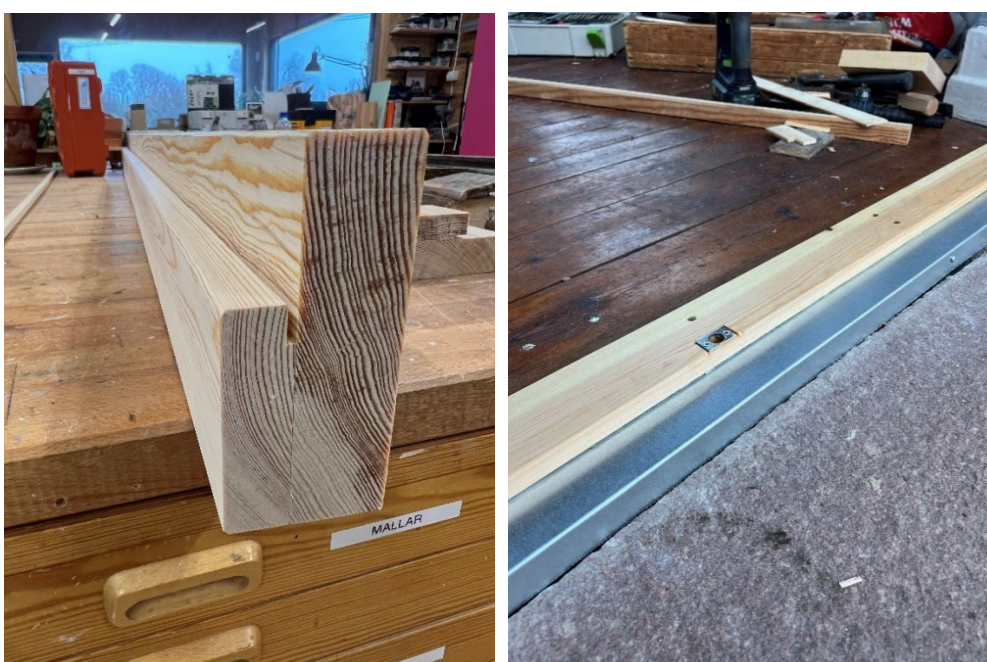
Figur 26 och 27. Den nya tröskeln försågs med ett spår där plåtskoningen leddes in. Framkanten på plåten löper en bit nedanför tröskelns tjocklek så att väta inte når trädelarna. Foto: Heinemanns snickeri, hösten 2024.

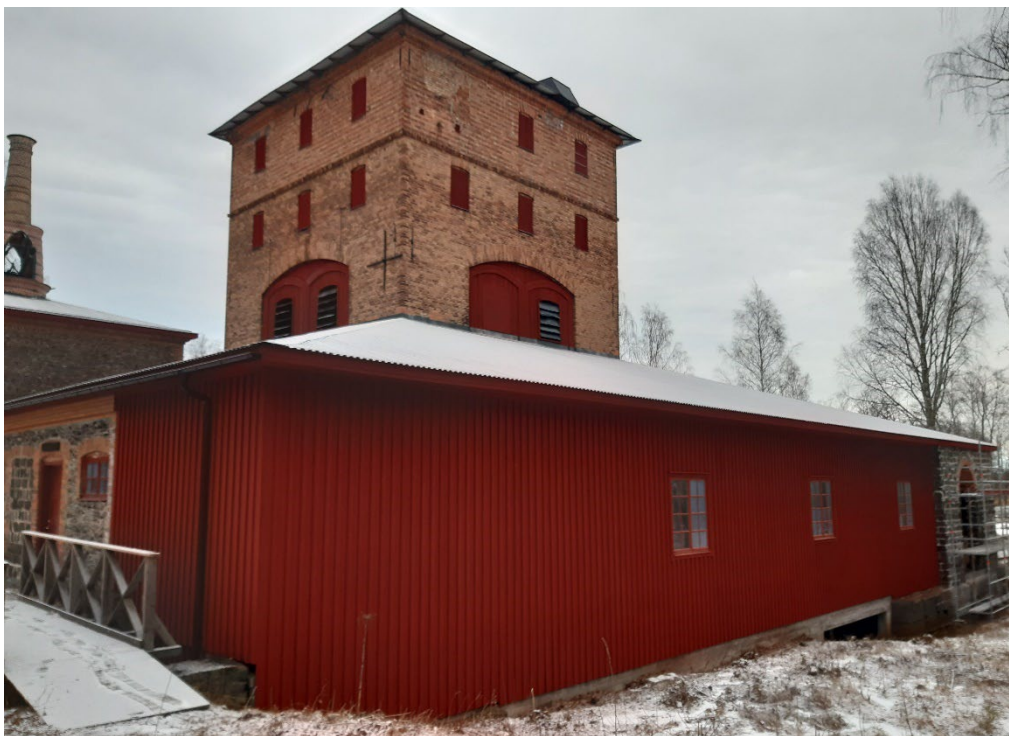
Figur 40. Den södra sidan av hyttan efter avslutade arbeten. Panel, takfot och fönster har målats och den borte slaggstensdelen har fogats om. Foto: Daniel Olsson, 2024-11-29.

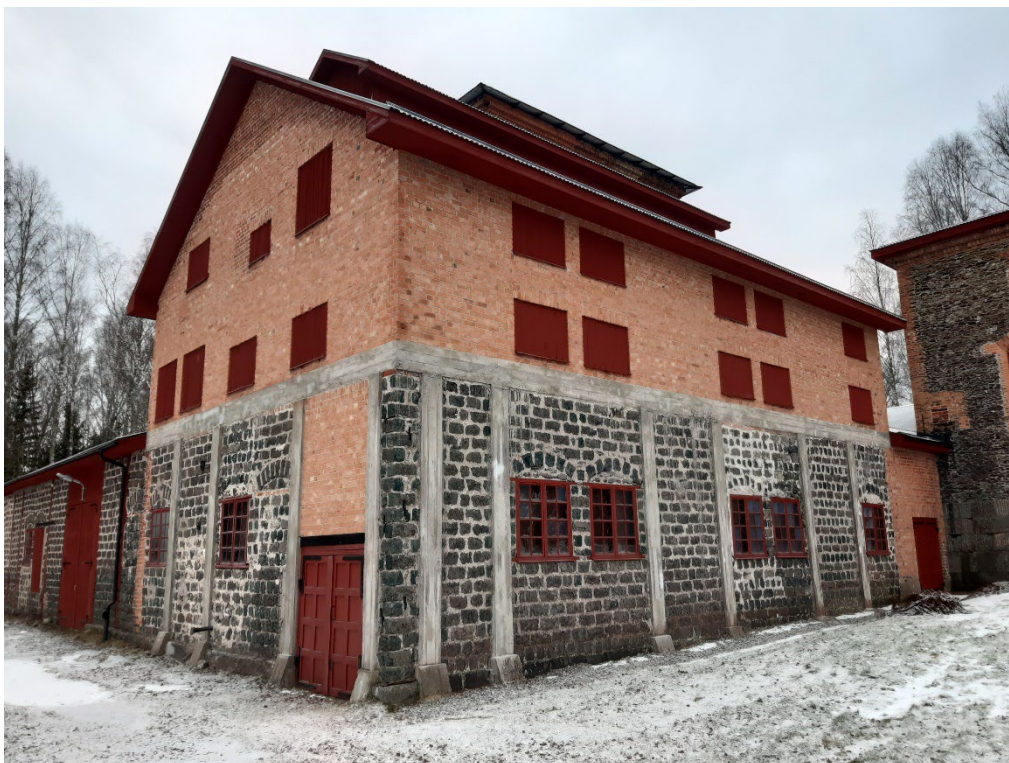
Figur 43. Betongpelare och balkar på hyttans norra och östra sida har lagats.
Foto: Daniel Olsson, 2024-11-29.

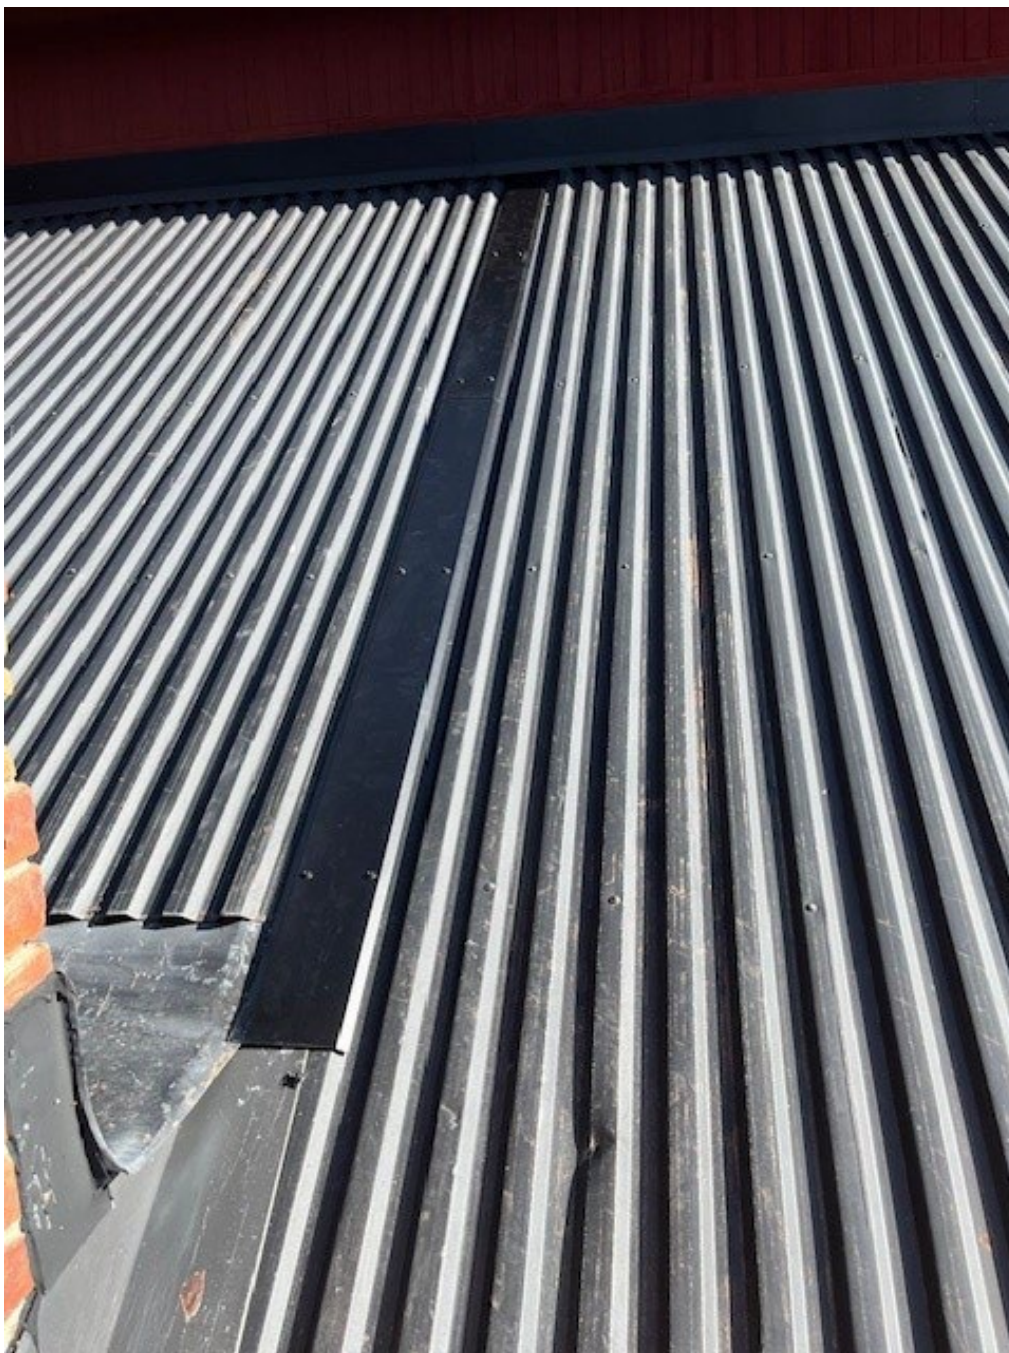
Figur 47. Exempel på komplettering av plåt som har gjorts på hyttans östra sida, där läckage dock fortfarande förekommer. Den svarta plåten överlappar nu de nedre plåtarna som var felmonterade med följd att väta tilläts rinna in. Foto: Anders Löfman, sommaren 2024.

All spik i hyttans plåttak har bytts ut till 75 mm långa farmarskruvar. Omkring 2 000 skruvar har tillkommit. Där hålen i plåtarna på sina ställen var för stora har de tätats med takmassa Roof 2.0 från Tec innan skruvarna drogs fast. I mötet mellan tjärfabriken och masugnsdelen upptäcktes att vatten rann in uppifrån på grund av en felmonterad plåt. Dessa brister har åtgärdats genom nya plåtar som överlappar den felaktiga övergången samt genom nocktätning för TRP 20 plåt.

Fortsatt bevakning och undersökning av takläckage mot öster för att nå en tillfredsställande lösning.

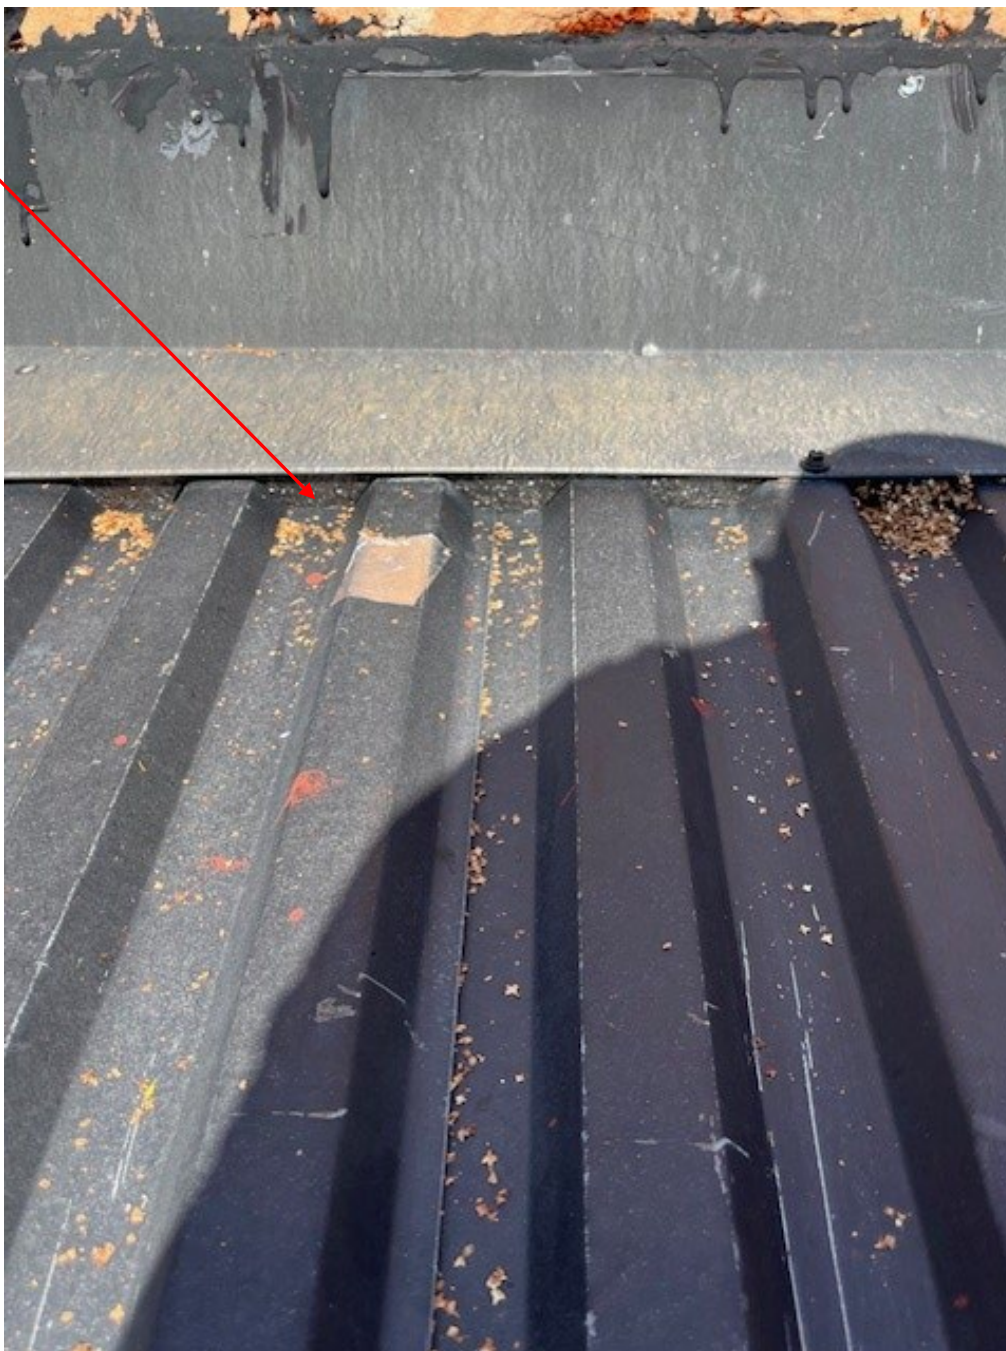
*Figur 48. Tätning har utförts på delar av taken mot öster, där väta tidigare drev in.
Foto: Anders Löfman, sommaren 2024.*

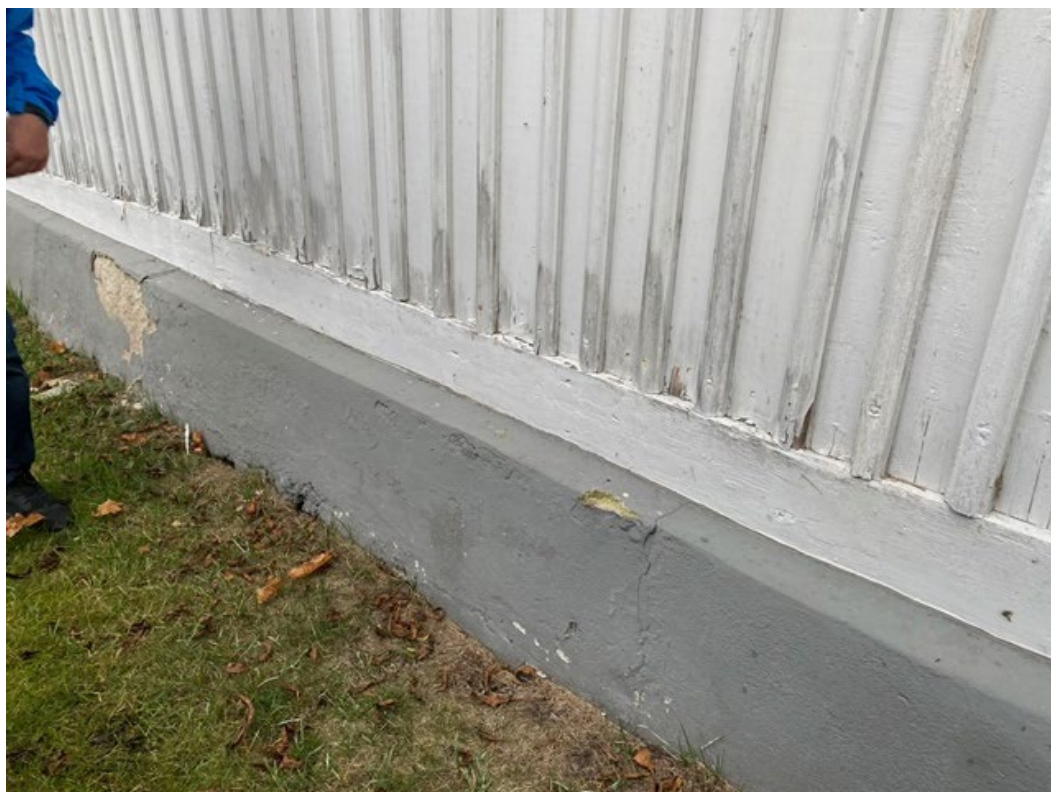
Partiell målning med ljus oljefärg på kontorets fasadpanelen mot öster låg med i beslut för 2024. Detta arbete är inte utfört. Målare Anders Löfman menar att här krävs en avvägning i hur mycket av panelen som ska målas.

Figur 49. Fasadpanel på kontorets östra gavel. Inga målningsarbeten har utförts här under 2024. Foto: Ulrika Olsson, 2024-10-31.

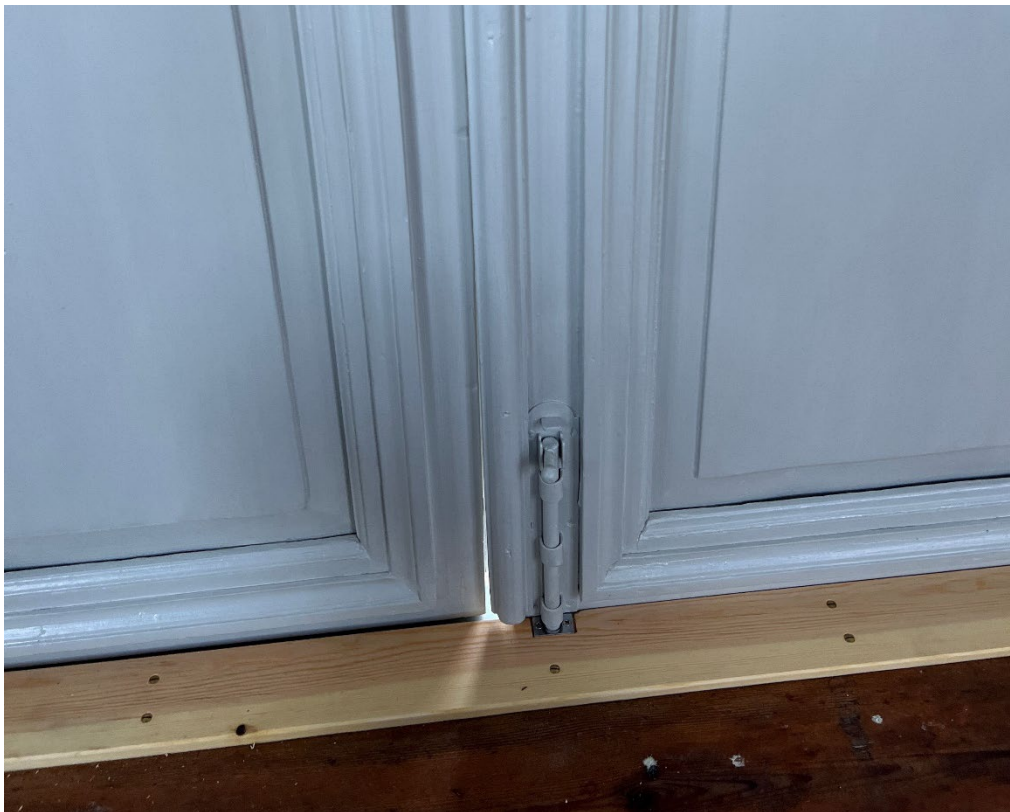
När Heinemanns snickeri återmonterade dubbeldörrarna i lusthuset uppmärksammades röta i karmarna nederst mot tröskeln på båda sidor. Karmarna verkar dessutom ha glidit isär/breddats med åren, vilket nu ger en stor glipa nedtill mellan dörrbladen. Förslaget från Heinemanns snickeri är att montera bredare anslagslister med samma profil på dörrbladen. Dessa kommer då att täcka glipan.

Figur 50. Glipa mellan dörrbladen som uppmärksammades då de nyrenoverade dörrarna återmonterades i lusthuset. Foto: Heinemanns snickeri, hösten 2024.

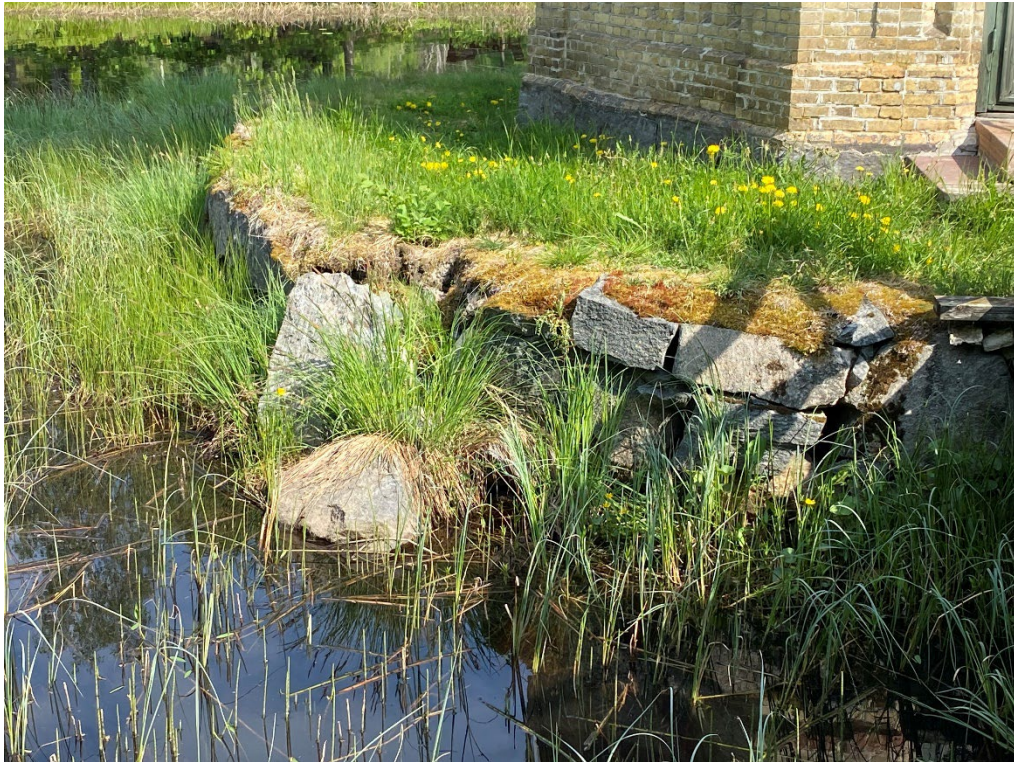
Några stenar i den stensatta kanten kring ön har fallit ur konstruktionen och på andra håll börjar murverket kalva.

*Figur 51. Urfallna stenar i muren som omger ön som lusthuset är beläget på.
Foto: Ulrika Olsson, 2024-05-28.*
