AXMAR BRUK

Antikvarisk medverkan vid renovering av lusthus, orangeri,
grindstolpar, förråd, kontor och hytta

Slutrapport
Lst dnr: 3102-2024,
3315-2024,
3113-2024,
3248-2024

Rapport 2024:28
Ulrika Olsson

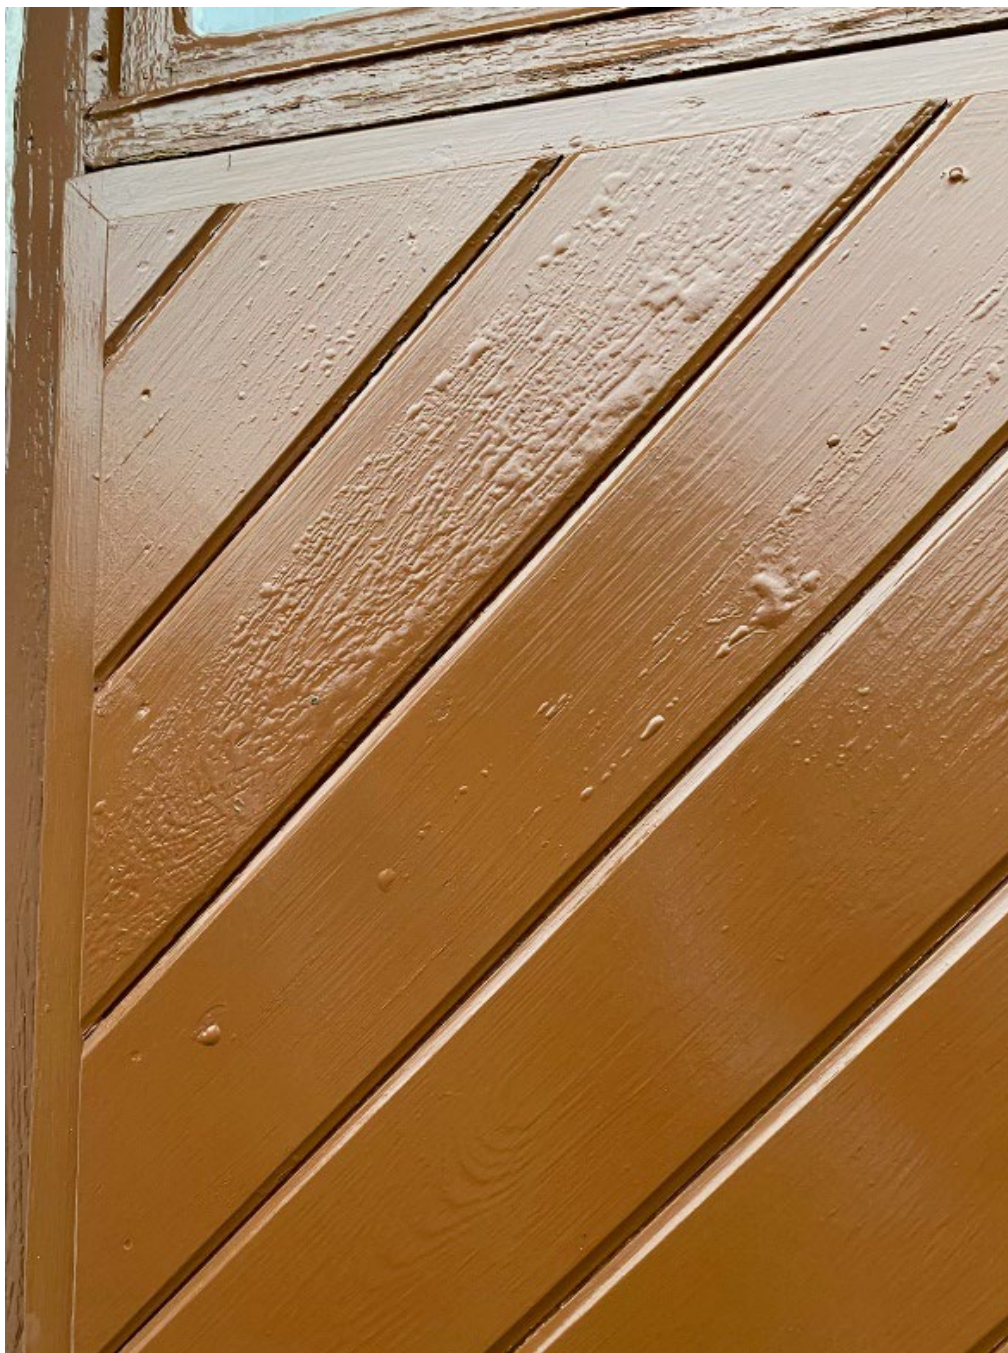
Vid slutbesiktningen uppmärksammades blåsbildning i färgskikten på orangeriets sydöstra dörr. Målaren Anders Löfman berättade att blåsorna fanns där redan innan arbetet med halvöljningen påbörjades. Blåsorna beror förmodligen på fetved, enligt Löfman. Fortsätt hålla blåsorna under uppsikt.

Figur 52. Blåsor i färgen på dörren mot sydöst. Foto: Ulrika Olsson, 2024-10-31.

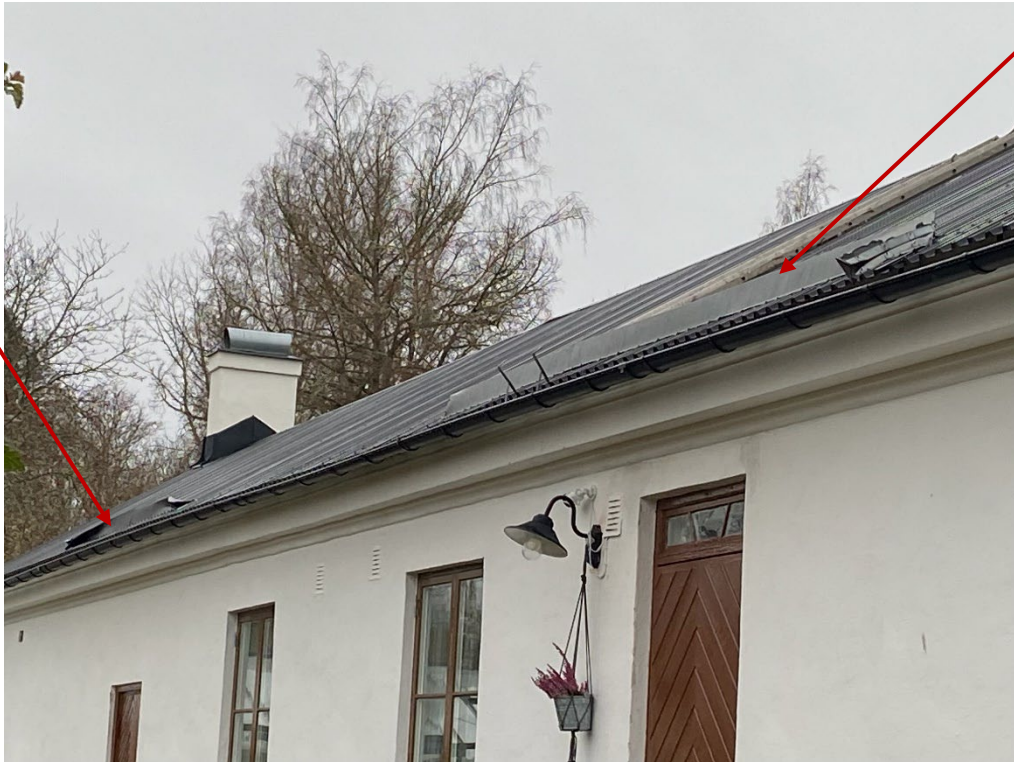
*Figur 53. Snörasskydden sitter lösa och/ eller har demolerad form.
Foto: Ulrika Olsson, 2024-10-31.*

Snörasskydd över dörrar mot söder är uttjänta. Bytes förslagsvis till modell med två-tre rör. Överväg snörasskydd även över varuintagsdörren mot norr.
