FORSBACKA HERRGÅRD

Antikvarisk medverkan vid renovering av terrassmur, staketstolpar och smidesstaket

Forsbacka herrgård
Forsbacka 20:9
Valbo socken
Gävle kommun
BM 60
Gävleborgs län
2024

Slutrapport

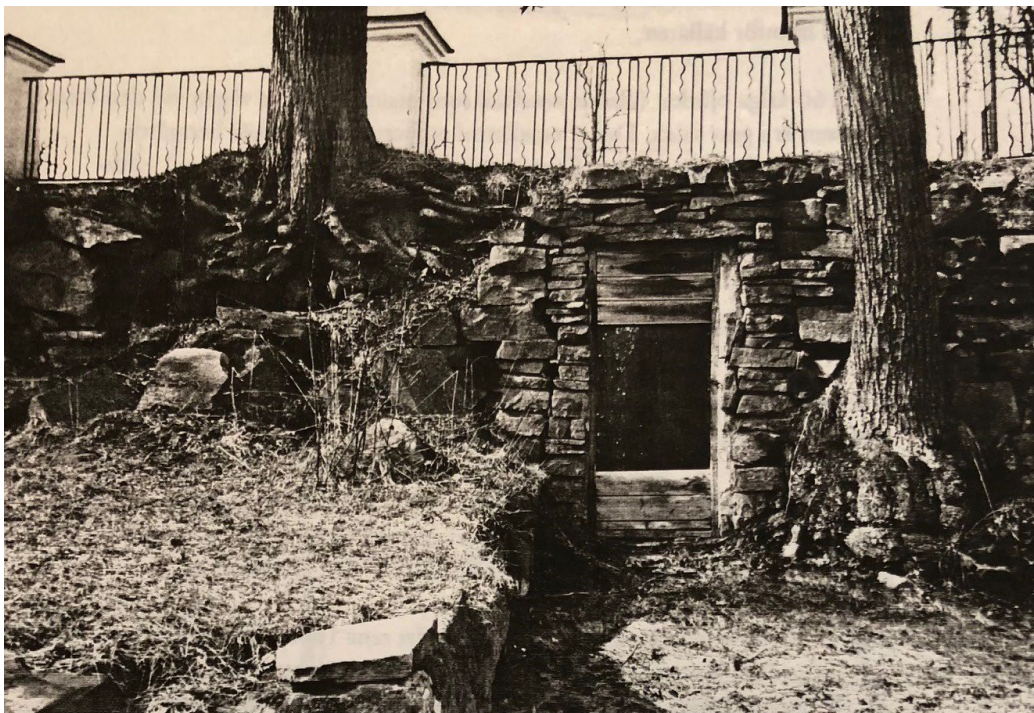
Figur 9. Foto hämtat ur rapporten Trädgårdsanläggningarna kring Forsbacka herrgård -Skötsel- och åtgärdsplan, Läns museet Gävleborg rapport 1995:12, som visar terrassmuren, källaringången och två av de träd som växte tätt på muren och som har orsakat skador i den.

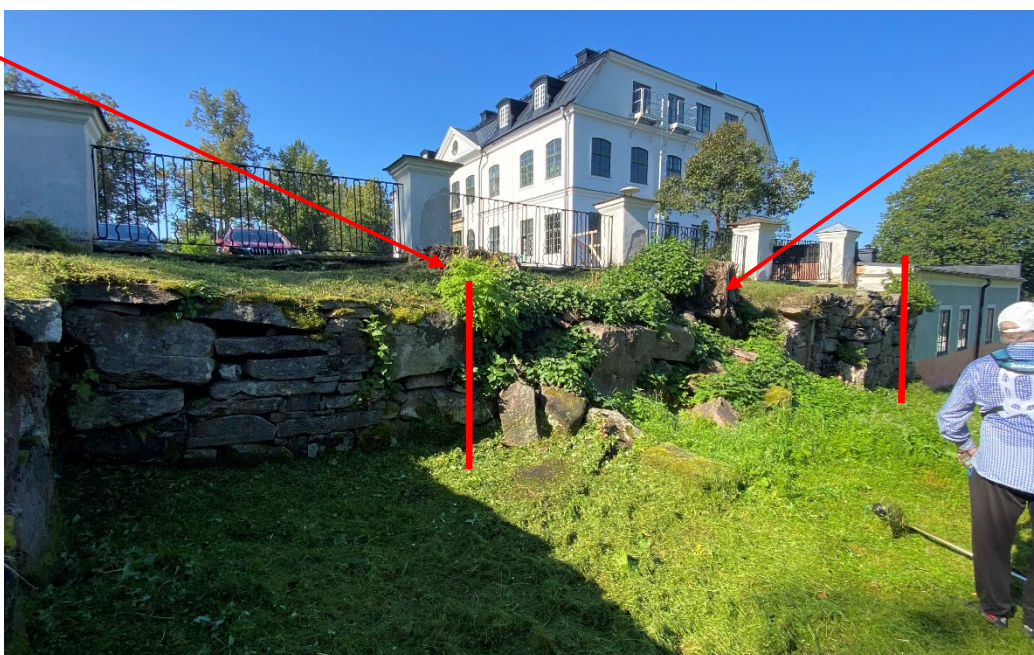
Figur 10. Inför projektstart röjde föreningsmedlemmar bort så mycket som möjligt av den näraliggande växtligheten. Pilarna markerar två stora stubbar efter tidigare träd. Sträckan av terrassmuren som ska åtgärdas är markerad. Foto: Ulrika Olsson, 2024-09-06.

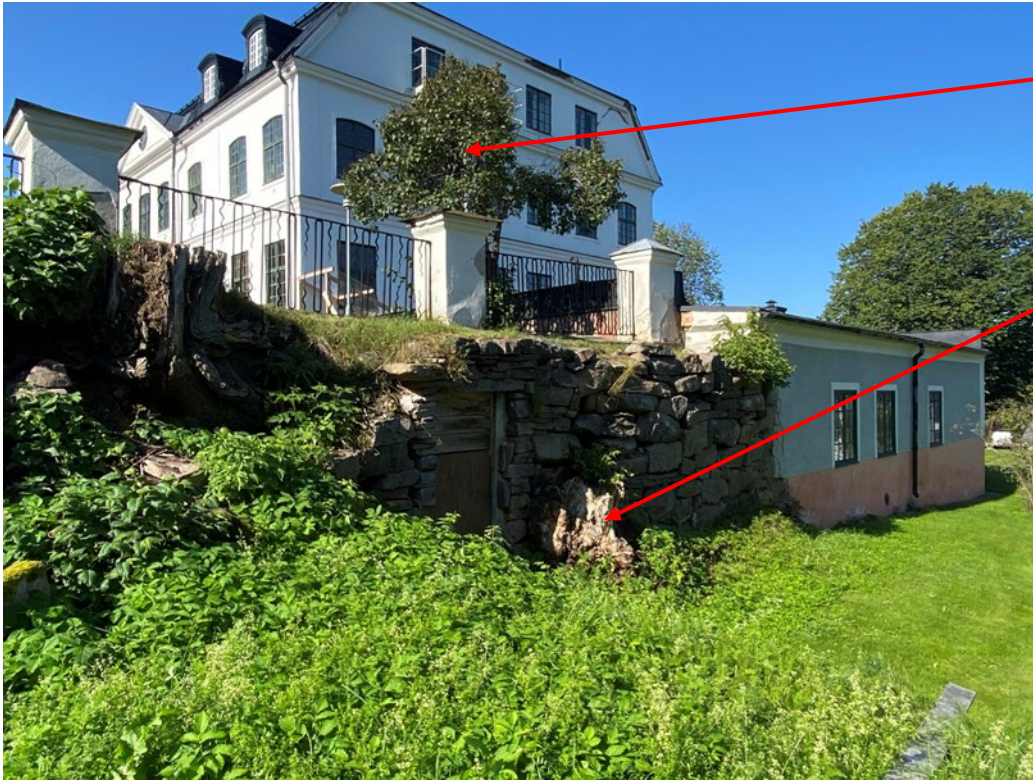
Murverket i den norra delen hade skador i form av stenar ur läge. Skadorna i den södra delen var mer omfattande. Här var muren till stor del raserad. Den södra delen är belägen i en högre marknivå mot söder, vilket gör att muren är som högst vid källaringången och därefter lägre mot söder.

Figur 11. Murverket i den norra sidan av muren var kalvat. Höger om källardörren fanns en stubbe efter ett träd, markerad med en pil. Notera även pilen mot det stora syrenträdet ovanför muren mot gårdsplan. Foto: Ulrika Olsson, 2024-09-06.

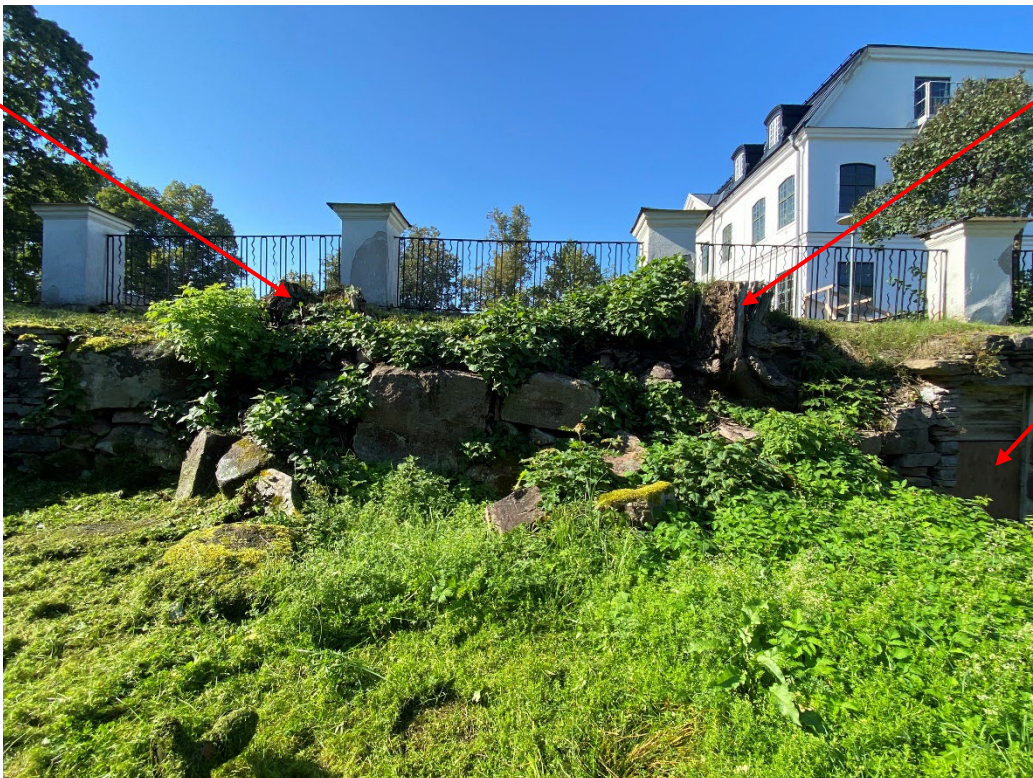
Orsaken till skadorna i muren är sannolikt flera; fram till slutet av 1990-talet växte träd precis ovanför muren. Träden togs då ner men rotsystemen efter dem hade redan påverkat terrassmuren och har sedan dess fortsatt att ge skador i den. Träd har även växt nedanför muren. I muren skjuter fortfarande skott från träd och buskar, något som medlemmarna i bostadsrättsföreningen årligen röjer bort. På gårdsplanen närmast den östra

Figur 12. Den södra sidan av terrassmuren var till stor del raserad. De tidigare träden och dess kvarvarande rotsystem var en av orsakerna till skadorna på muren. Stubbarna efter träden samt källaringången är markerade med röda pilar. Foto: Ulrika Olsson, 2024-09-06.

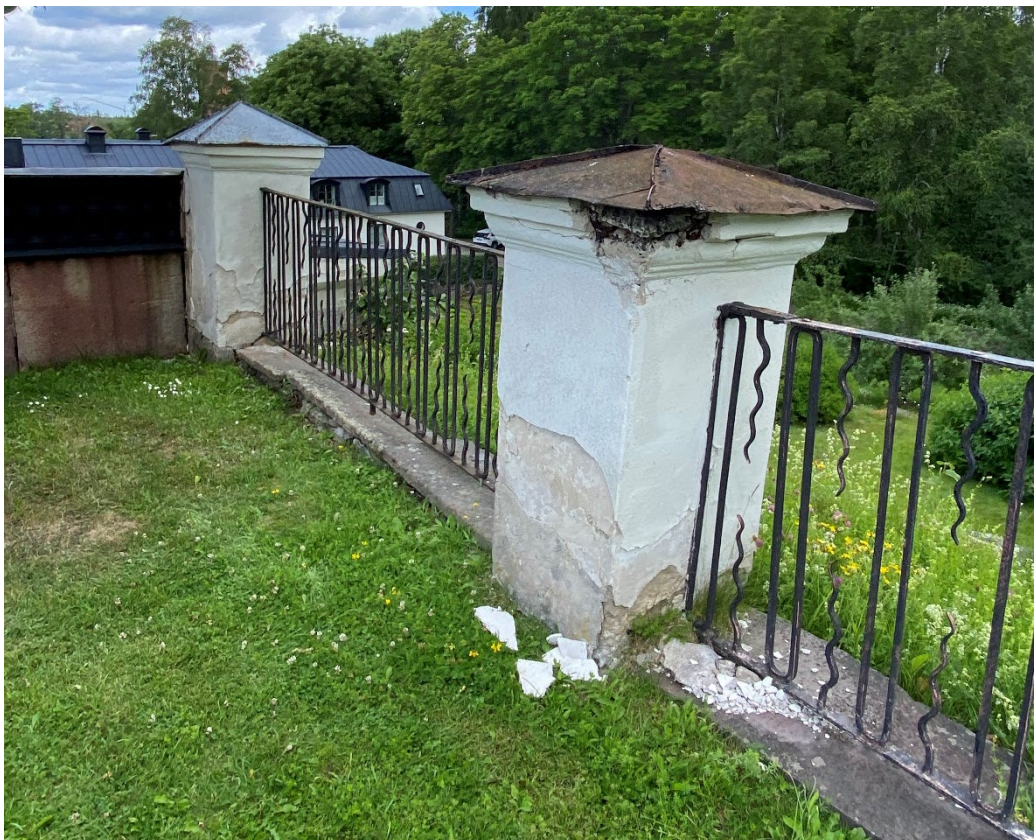
För att komma åt att åtgärda terrassmuren krävdes att fyra staketstolpar med mellanliggande smidessektioner och granithällar demonterades. Staketkonstruktionen var dessutom i dåligt skick och orsakerna var de samma som för terrassmuren; markrörelser orsakade av fordon och tidigare näraliggande träd och rotsystem. Vidare hade sannolikt även kärlskjutningar påverkat konstruktionen, vilket fått till följd att de olika delarna i staketkonstruktionen hade rört sig. Markrörelserna påverkade granithällarna som i sin tur påverkade smidessektionerna som är inmurade i staketstolparna. Rörelserna orsakade skador i både putsytor och murverk i stolparna. Dessa skador medförde att väta letade sig in i murverken och ytterligare förvärrade skadorna. Underhållet på plåthuvarna som skyddar stolparna var eftersatt och någon enstaka huv hade helt mist sin funktion att täcka murverket. Huvarnas form skiljde sig åt eftersom de var tillkomna i olika skeden. Staketsektionerna i smide hade skador i form av färgbortfall och rostangrepp.

Figur 17. Skicket på två av fyra murade staketstolpar, dess plåthudar och de mellanliggande staketsektionerna i smide innan påbörjade arbeten. Notera även sättningar och skjutningar i granithällarna framför den bortersta stolpen. Foto: Ulrika Olsson, 2024-07-04.

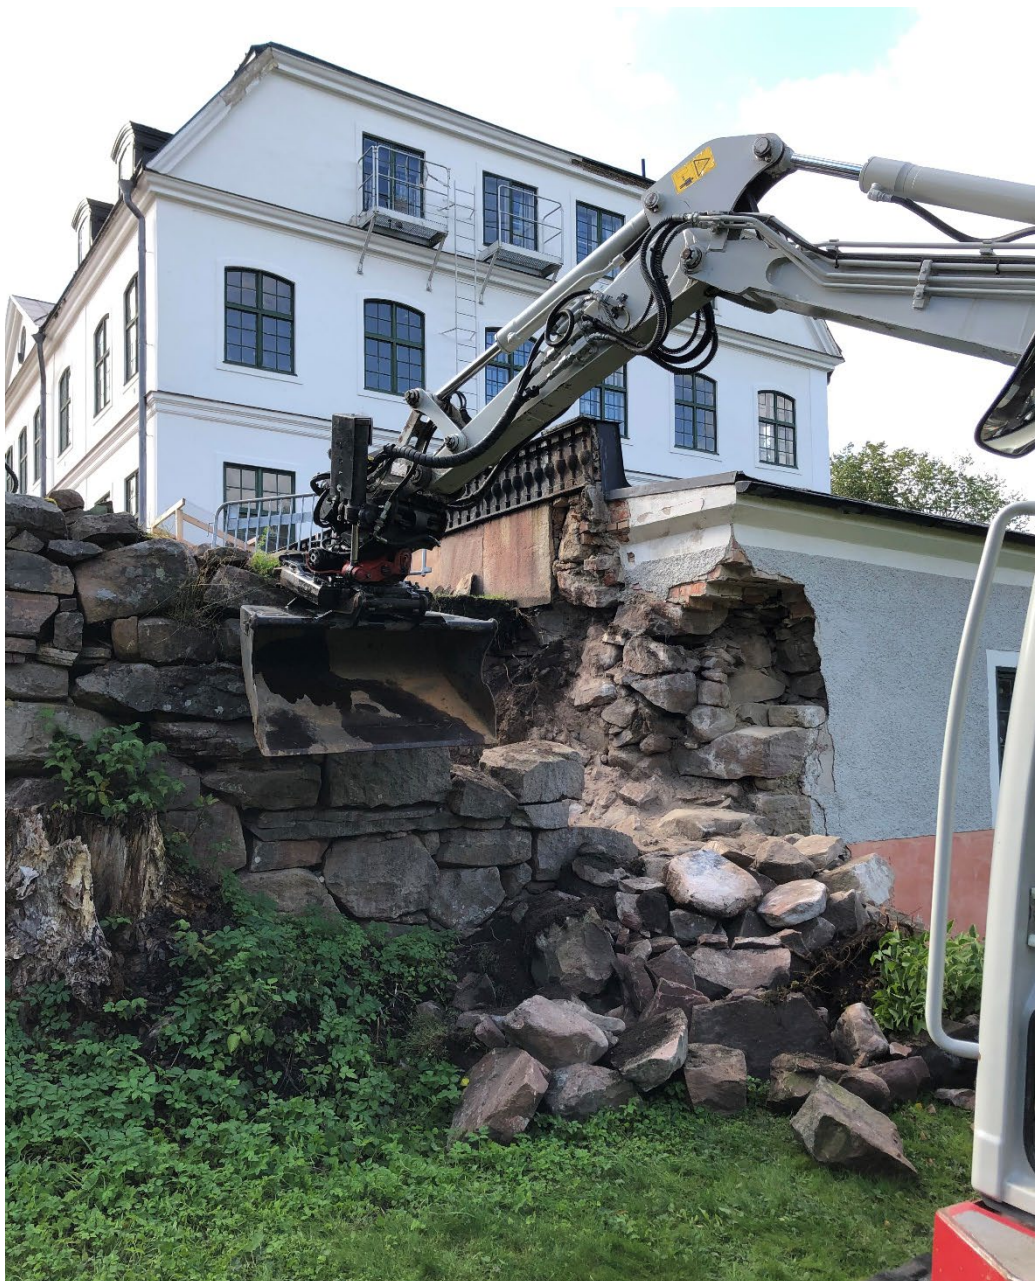
*Figur 19. Den norra sidan av muren kort efter raset. Eftersom terrassmuren var inmurad i hörnet på den östra flygeln drog raset med sig delar av murverket i flygelns vägg.
Foto: Ulrika Olsson, 2024-09-10.*

Trots raset kunde arbetet med den norra muren återupptas tämligen omgående. Det första åtgärdas efter raset var skadan i den östra flygelns mur. Lösa stenar och bruk rensades bort innan återuppmurning utfördes med både lecablock och tegel så att hörnet fick något att vila på. Murningen grundades först med Weber grundningsbruk KC, som också användes till fogar. Den nymurade ytan putsades med Webercal 148, hydraliskt kalkbruk från Weber. Slutligen spritputsades ytan med Weber min 205 spritputs 5 mm. När arbetet med terrassmuren tog vid lades stenarna i muren med en generalskarv mot flygelns mur.

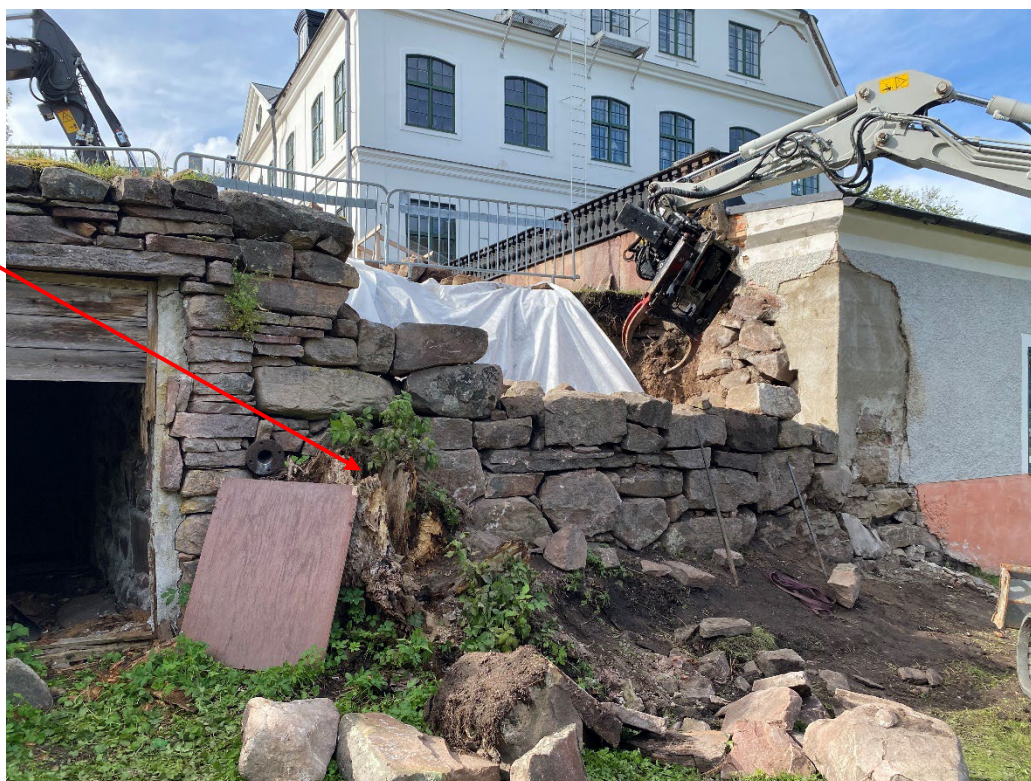
Figur 20. Uppmurnning av den norra delen pågår. Uppfyllning av murkärnan sker i takt med att stenarna i muren läggs på plats. Östra flygelns raserade hörn är lagat. Pilen markerar resten efter ett träd. Foto: Ulrika Olsson, 2024-09-12.

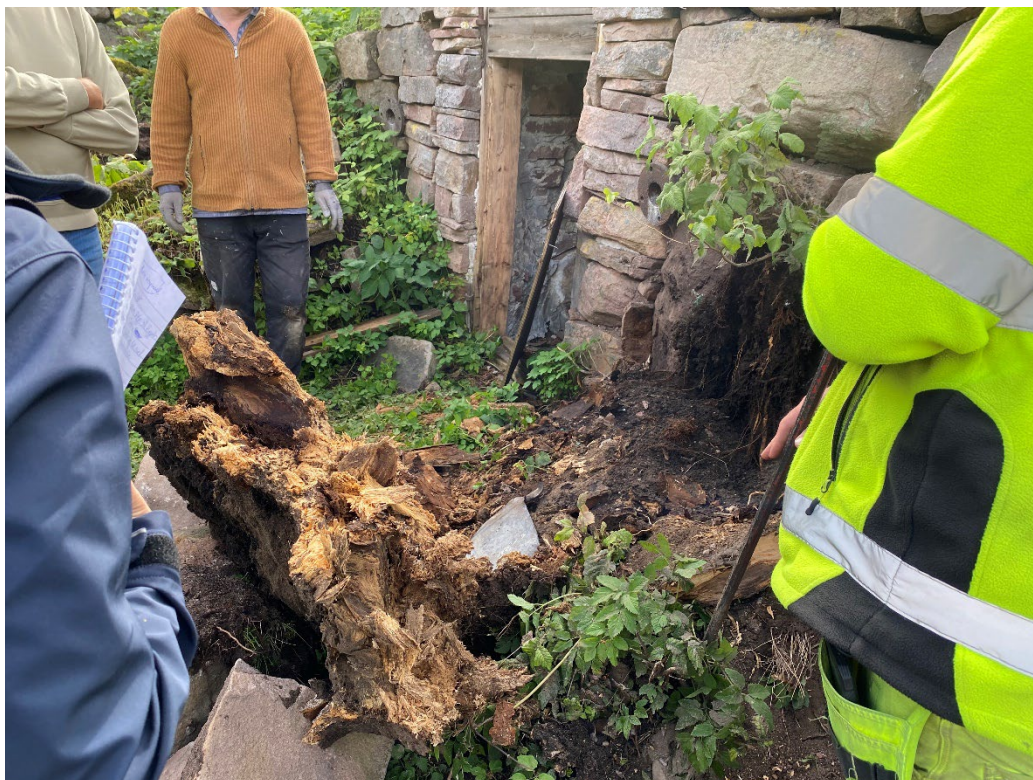
Det fanns en farhåga om att den stora rotresten direkt till höger om källaringången hade sitt rotsystem in muren. Av den anledningen avrådde Lilja till att försöka få bort stubben. När vi under mötet ändå försiktigt kände på stubben kunde vi snabbt konstatera att den var helt murken och att den låg utanpå muren. Den var därigenom mycket enkel att avlägsna.

Figur 21. Resterna efter trädet som tidigare hade växt till höger om källaringången gick enkelt att avlägsna eftersom allt trä var murket. Foto: Ulrika Olsson, 2024-09-12.

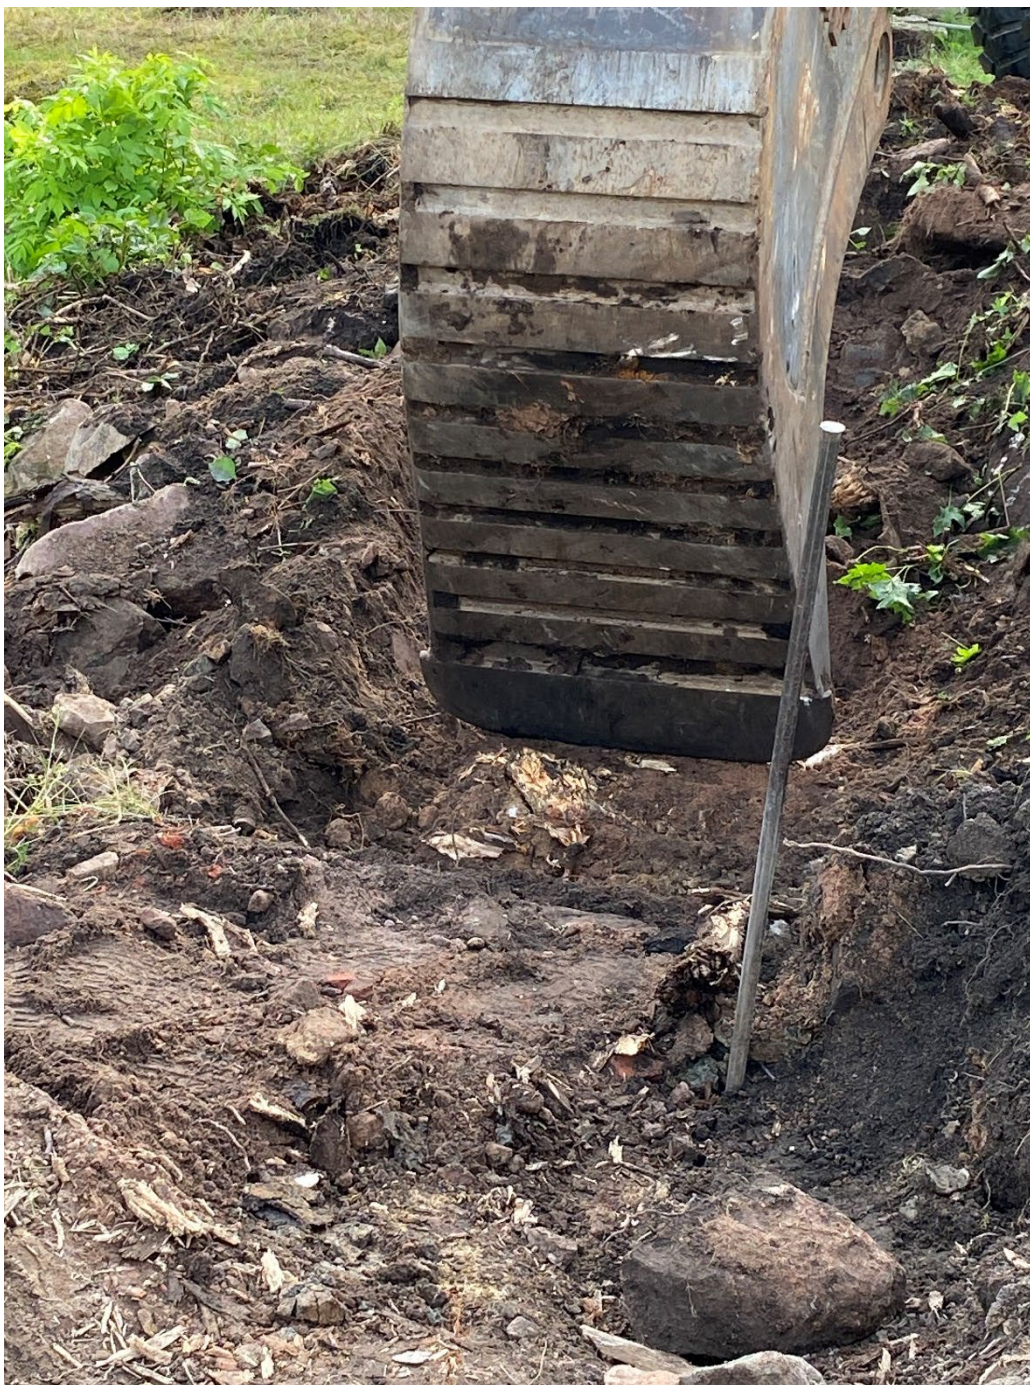
Figur 25. Kärnan bakom den södra delen utgjordes till stor del av kraftiga rötter efter de två träd som växt precis ovanför muren fram till slutet av 1990-talet. Foto: Ulrika Olsson, 2024-09-18.

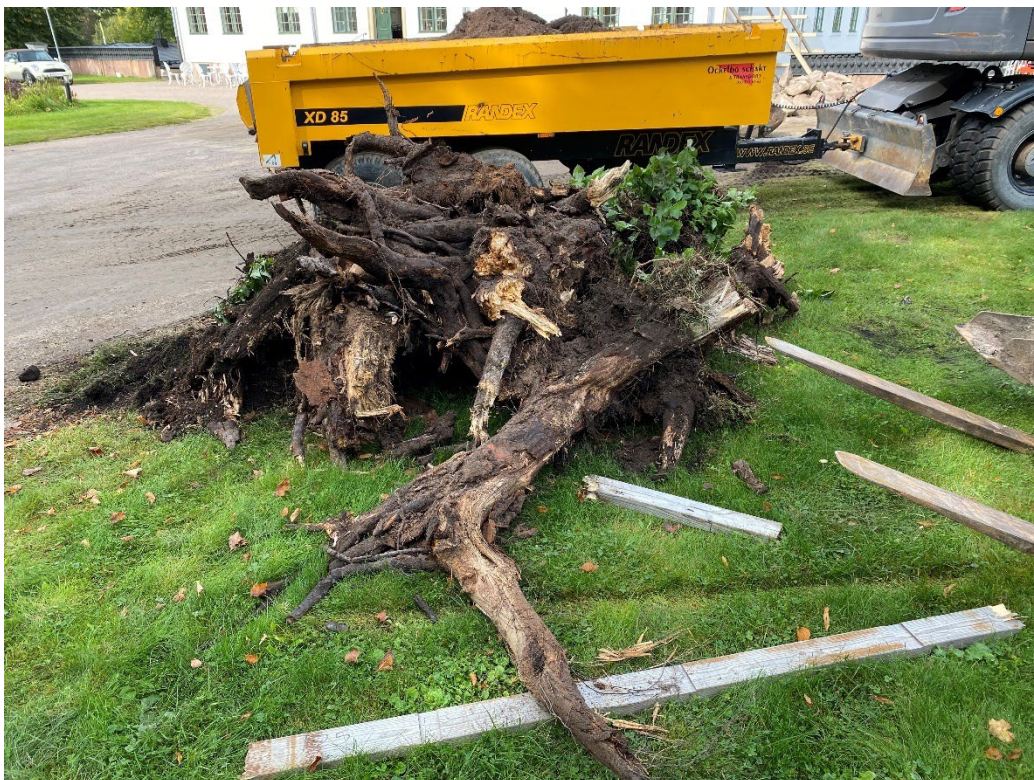
*Figur 27. Trärötterna som hade växt i terrassmuren och kärnan var stora och kraftiga.
Foto: Ulrika Olsson, 2024-09-18.*

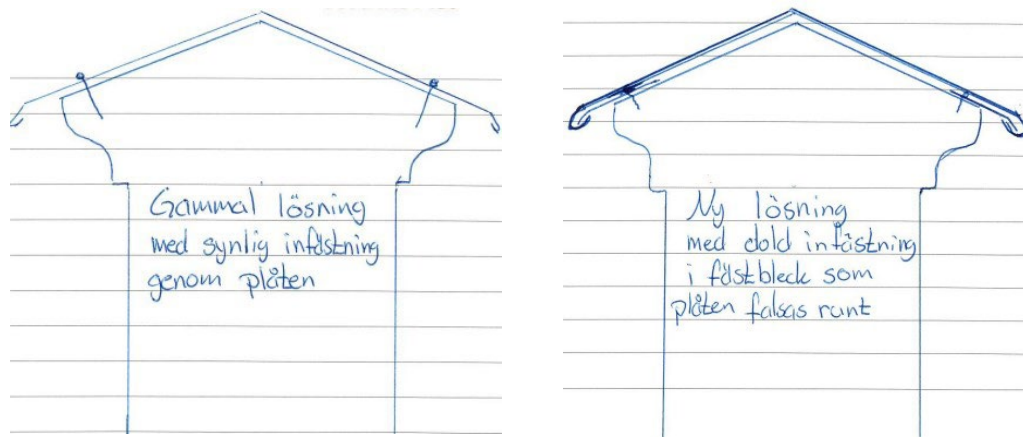
Figur 44 och 45. Skissen till vänster visar den tidigare infästningen av plåthuvorna på staketstolparna. Till höger visas den nya lösningen där håltagning i plåten inte är nödvändig. Skiss från Gästrike Plåt, oktober 2024.

Nya plåthuvor har tillverkats till de fyra staketstolparna. Plåten är från Lindab i kvalitet FA, kulör mattsvart. Falstypen är stående enkelfals ovanpå huvarna och enkel språngfals för infästning i fästplåtarna. Fästplåtarna är skruvade och pluggade i teglet i stolpen. Som förlaga har använts den flackare typen av plåthuv som förekommer på flera staketstolpar kring herrgården, då den flacka formen bedöms vara den äldsta. De tidigare huvarna var nitade direkt ner i stolparna, vilket hade medfört frostsprängningar i murverket då väta kunde tränga in genom nithålen och ner i stolparna.

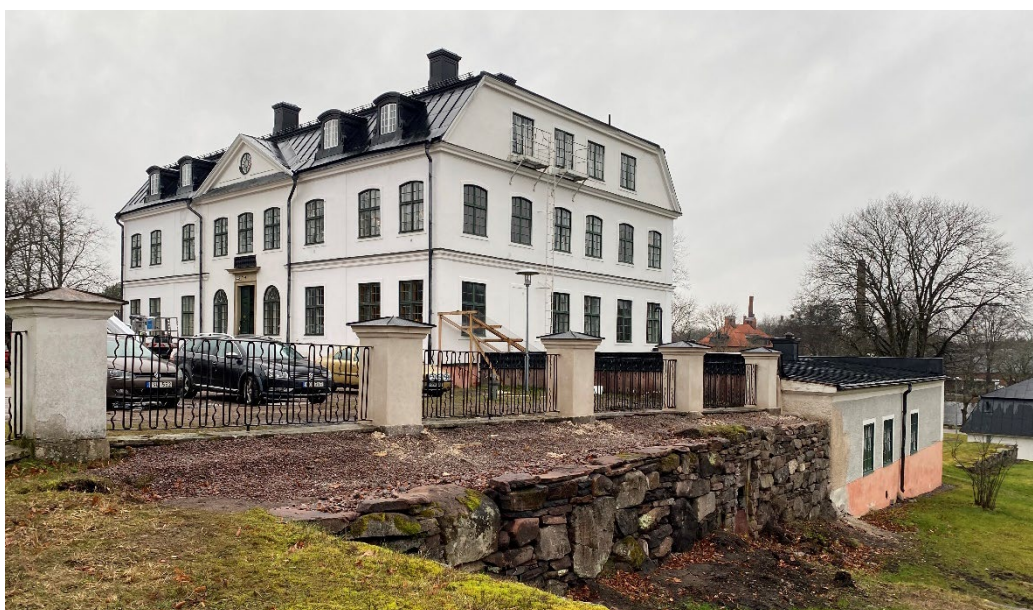
*Figur 47. Avfärgning av staketstolpar och de lagade putsytorna i östra flygeln ska utföras under säsongen 2025, liksom markåterställningen kring staketet och ovanför terrassmuren.
Foto: Ulrika Olsson, 2025-12-02.*

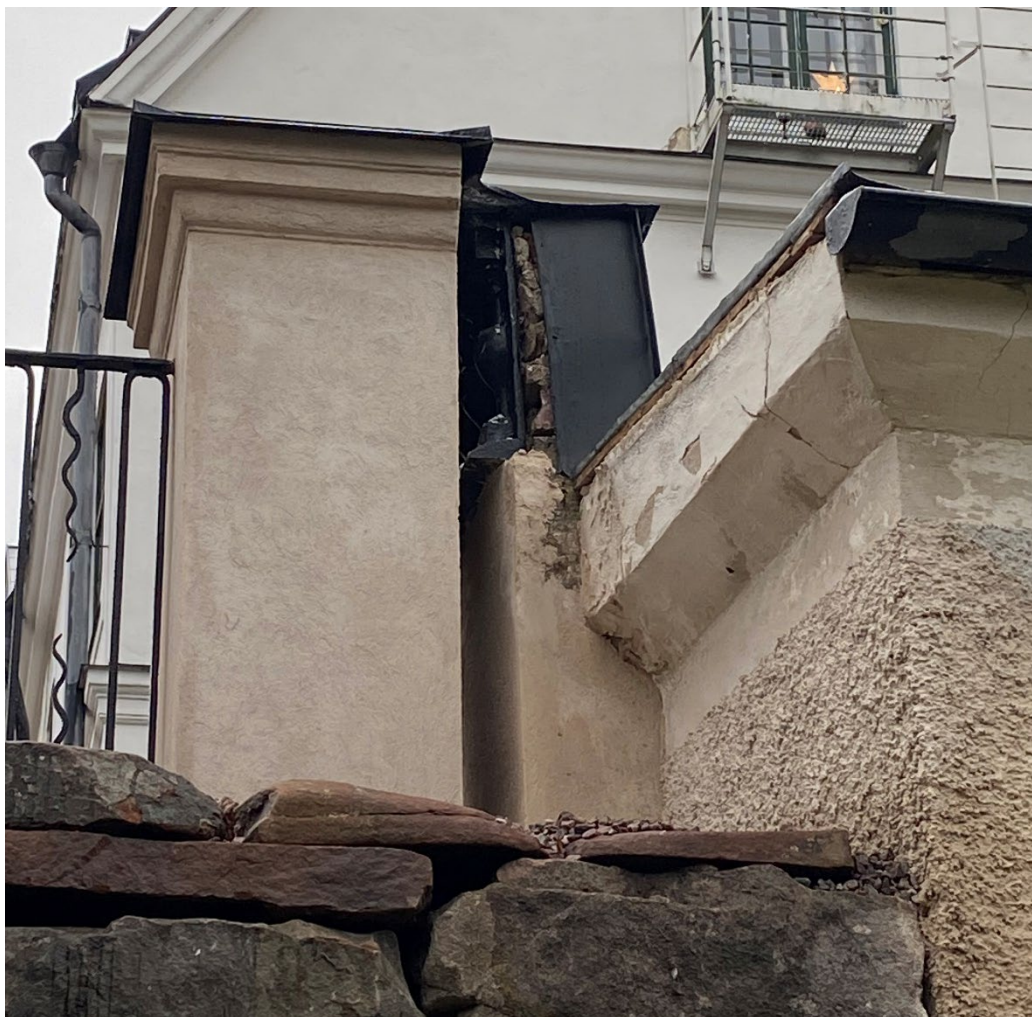
Plåttäckningar mellan staketet och den östra flygeln behöver åtgärdas.

Figur 48. Plåtavtäckningen som skyddar östra flygelns gavel saknas på fotot men hittades efter slutbesiktningen och sattes på plats. Avtäckningen direkt till höger om den nya staketstolpen behöver åtgärdas. Foto: Ulrika Olsson, 2024-12-02.

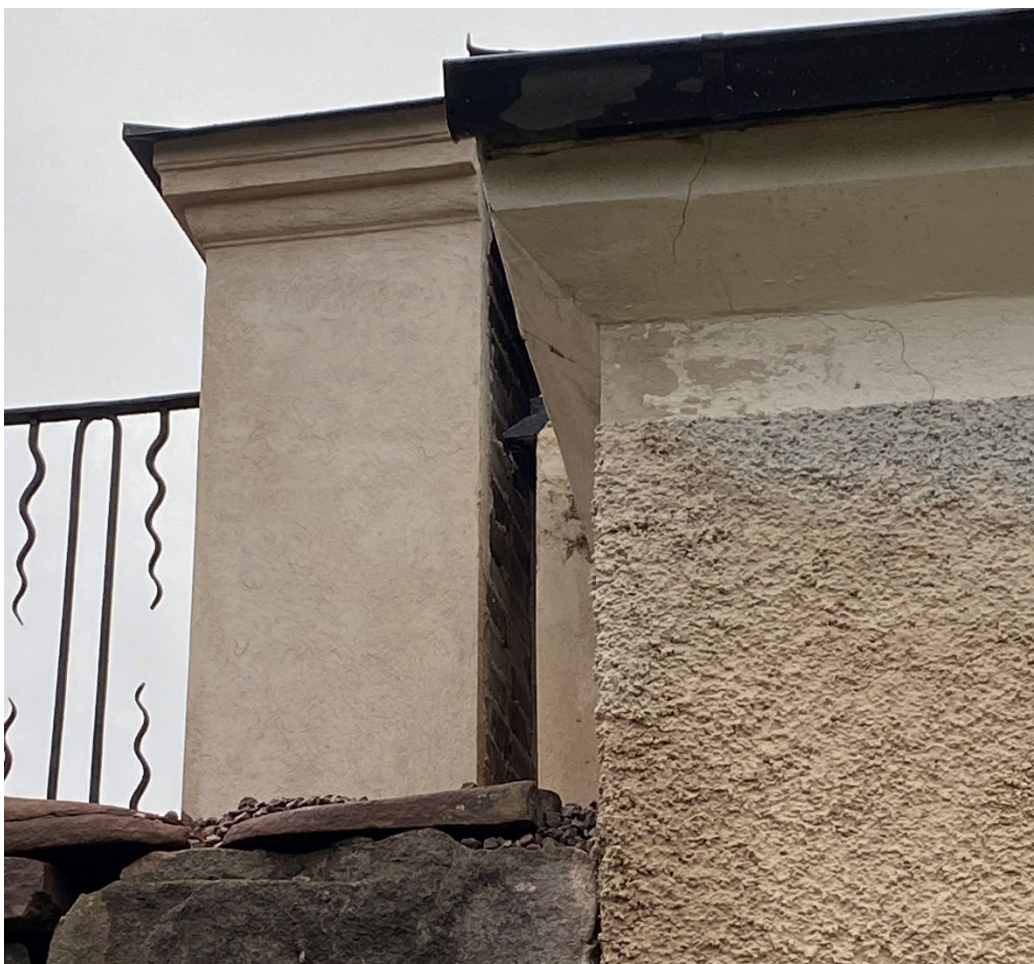
Figur 49. Insidan av staketstolpen närmast den östra flygeln är inte putsad. Sidan ska putsas innan hela stolpen anfärgas under säsongen 2025. Foto: Ulrika Olsson, 2024-12-02.

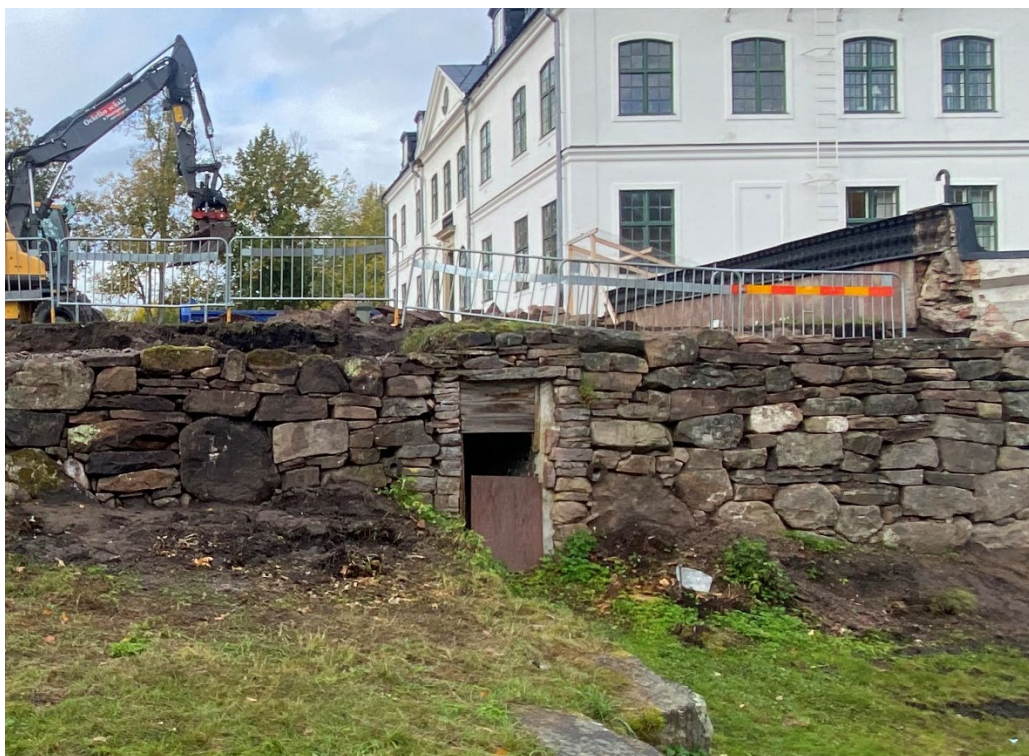
Figur 50. Ingången till källaren bör säkras med en ny dörr. Foto: Ulrika Olsson, 2024-10-01.

I dagsläget saknar källaren en dörr. Det är angeläget att en dörr monteras in i källaröppningen, både för källarens fortlevnad och för att undvika oönskade besök i källaren. Joakim Lilja skriver om öppningen till jordkällaren i sin skrivelse daterad 2024-09-16. Han menar att karmen som sitter där idag är senare tillkommen och inpassad i öppningen med mindre sten, en lösning som både påverkar klimatet i källaren och som är visuellt misspydande. Liljas förslag är att sätta in en ny dörrkarm med en dörr som liknar någon av de andra dörrarna på herrgården. I samband med detta bör de små stenarna kring karmen putsas över med kalkbruk för att på så vis ge en mer värdig inramning till dörrpartiet.
