# HASSELA KYRKAS FASADER

Antikvarisk medverkan vid renovering av delar av tornets och  
långhusets putsade fasader samt kyrkans fönster

Hassela kyrka  
Hassela socken  
Nordanstigs kommun  
Gävleborgs län  
2020–2021

Rapport 2025:10  
*Daniel Olsson*

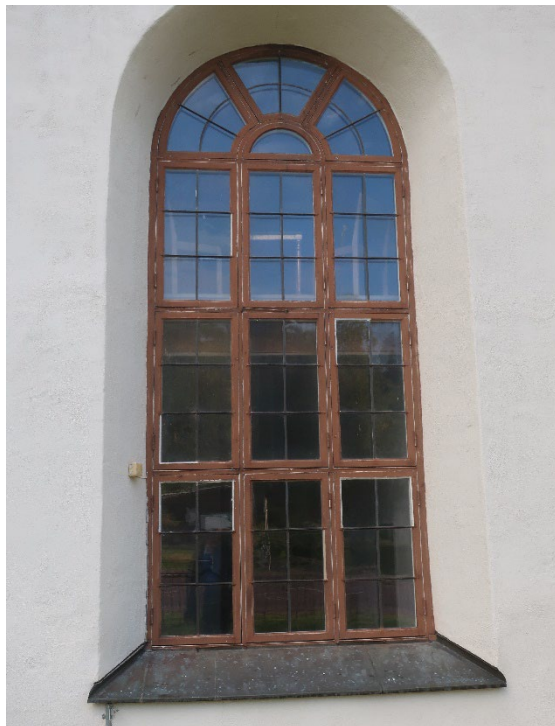
*Figur 3. Ett av långhusets fönster mot norr innan renoveringen inleddes. Foto: Daniel Olsson, 2020-08-26.*

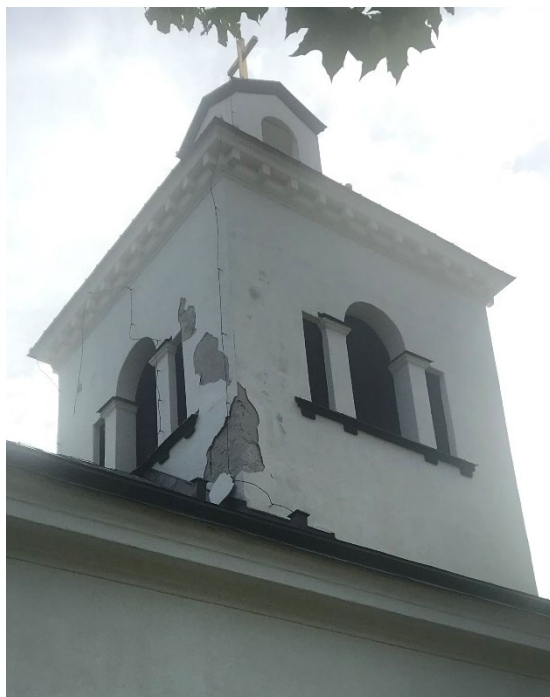
I samband med renoveringen av kyrkobyggnadens östra fasad samt sakristians fasader 2004 diskuterades en skada i putsen på tornets östra fasad. Denna ingick ej i de då planerade åtgärderna, men det påtalades från den anlitate byggkonsulten att det vore lämpligt att åtgärda det relativt snart. Detta blev emellertid inte gjort och innan den nu utförda renoveringen hade det gått ytterligare 16 år(!) varvid skadorna på tornets östra fasad hade blivit mycket omfattande. Delar av putsen hade även börjat rasa ned. Skador och sprickor fanns även på delar av kyrktornets norra respektive södra fasad. På långhusets och sakristians fasader förekom puts-skador strax ovanför sockeln.

*Figur 4. Kyrktornets omfattande skador i putsen innan renoveringen. Foto: Lennart Carlsson, 2020-08-13.*

Putsarbetet 2020 omfattade hela kyrktornets östra fasad samt de östra delarna av tornets södra respektive norra fasader, det vill säga de delar som sträcker sig cirka 1,5 meter in över långhustaket. Arbetet utfördes från byggnadsställningar och inleddes med att ljudluckorna täcktes med plast medan plåtblecken och takplåten under ställningarna skyddades med masonit. Nordfasad knackade ned all löst sittande bomputs till fast underlag och rensade sprickor på de aktuella fasadytorna. Därefter har ny puts byggts upp med hydrauliskt kalkbruk, Weber 109 för att komma så nära den befintliga putsen som möjligt. Till ytputsen användes Weber 148, vilket var samma putstyp som vid den senaste fasadrenoveringen. Efter att putsen hade karbonatiserat utfördes avfärgning med KEIM silikatfärg.

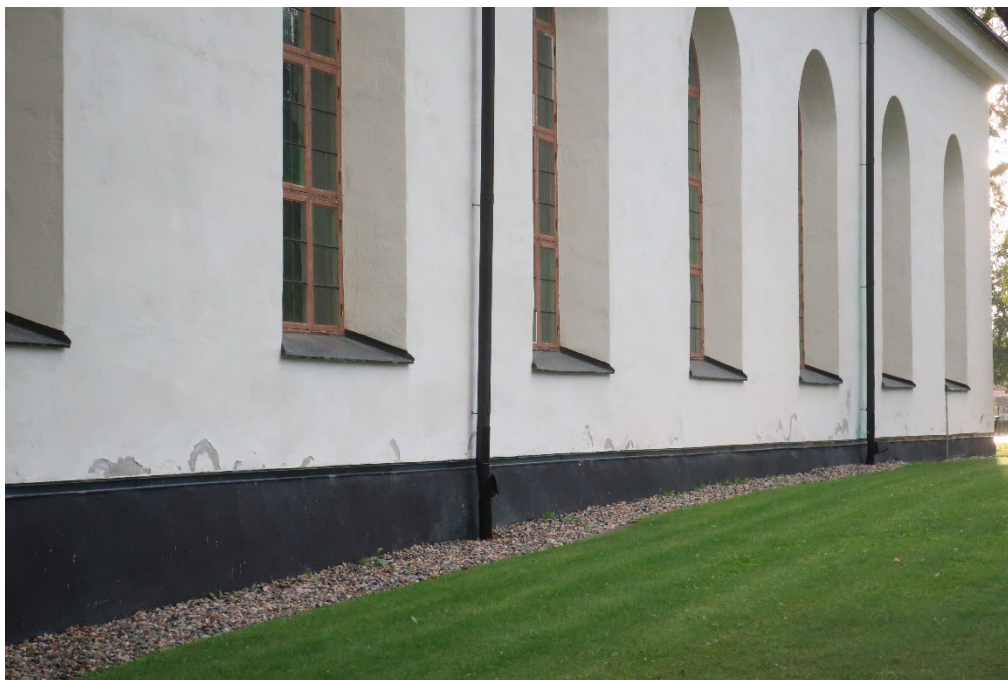
*Figur 5. Långhusets norra fasad från nordöst innan arbetet inleddes med skador i putsen ovanför sockeln. Foto: Daniel Olsson, 2020-08-26.*

Sommaren 2021 utförde Nordfasad putslagningar på de nedre delarna av långhusets och sakristians fasader, upp till cirka 2,0 meters höjd över marken. All bomputs knackades bort. Sedan byggdes putslagren upp med samma hydrauliska puts (Weber 109) och ytputs (Weber 148) som vid putsarbetet på kyrktornet. Därefter avfärgades långhusets och sakristians fasader med KEIM silikatfärg Purkristalat med kulör KEIM 9078, vilken hade fastställts av KEIM. Denna kulör användes sedan även vid avfärgning av de fasadytor på kyrktornet som blev för ljusa hösten 2020. Detta arbete utfördes från skylift. En viss nyansskillnad mellan de olika fasadytorna syns fortfarande, men den är inte alls lika påtaglig som innan avfärgningen gjordes om 2021.

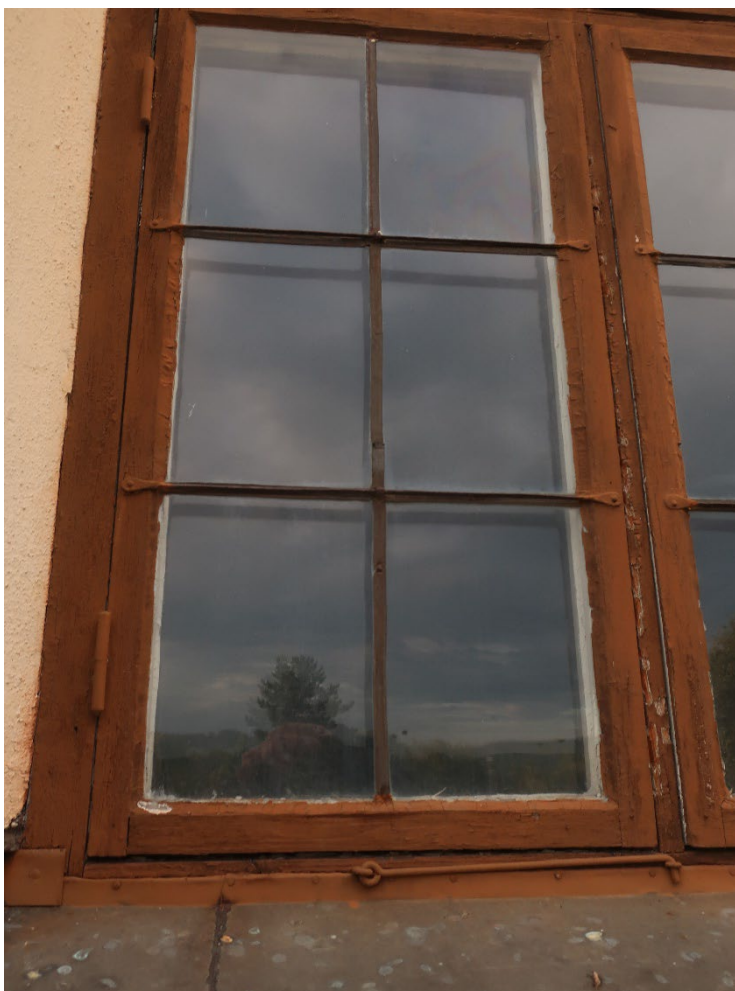
Innan renoveringen hade ett antal av fönstren trasiga glas, många blyspröjsar var skadade eller spruckna och på några ställen saknades även blyspröjsar. En fönsterbåge och en fönsterkarm var rötskadad. Fönsterbågarnas och fönsterkarmarnas utsidor hade flagnande och bleknad färg, främst på den södra fasaden, men i varierande omfattning även mot övriga väderstreck. Fönstrens stormjärn var delvis rostiga och hade flagnande färg.

*Figur 6. Detalj av fönsterbåge med flagnande färg. Foto: Daniel Olsson, 2020-08-26.*

Då det inte fanns några uppgifter vare sig hos församlingen eller i läns museets ärendearkiv om tidigare använd kulör för kyrkans fönstersnickerier togs färgprov som lämnades in till konservator Per Mattsson i Gävle för analys. Färgdokumentationen visade att fönstrens nuvarande kulör var NCS S 6020-Y40R. För hela färgdokumentationen se bilaga 1. Fönstren har målats med linoljefärg av Engwall & Claessons fabrikt i tre strykningar i den fastställda bruna kulören.

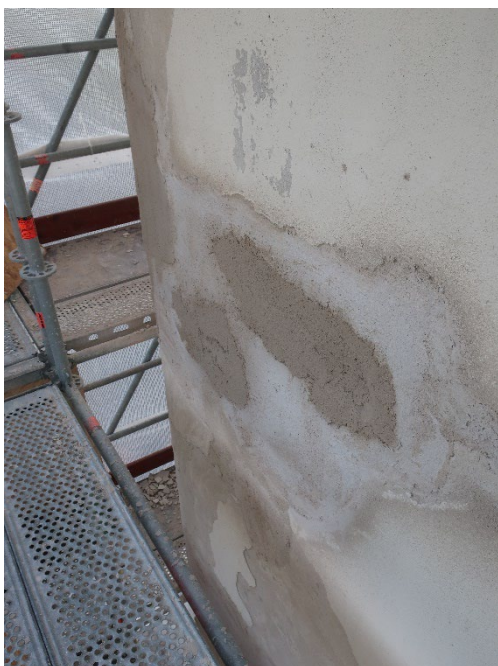
*Figur 8. Detalj av putslagad yta på tornets östra fasad. Foto från nordöst: Daniel Olsson, 2020-09-17.*

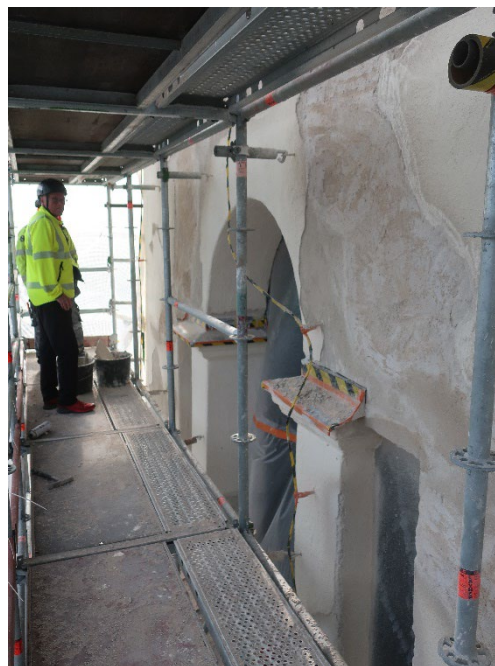
*Figur 9. Putsarbetet på kyrktornets östra fasad i höjd med ljudluckorna. Foto från nordöst: Daniel Olsson, 2020-09-17.*

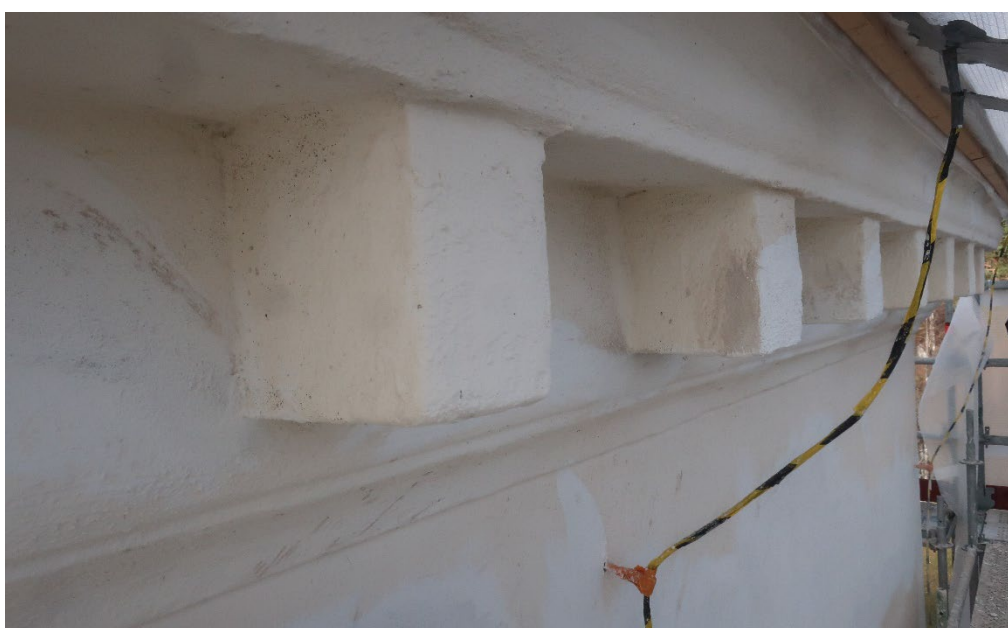
*Figur 11. Detalj av listen högst upp på kyrktornets östra fasad efter putsning, men innan avfärgning. Jämför med figur 10. Foto från sydöst: Daniel Olsson, 2020-10-13.*

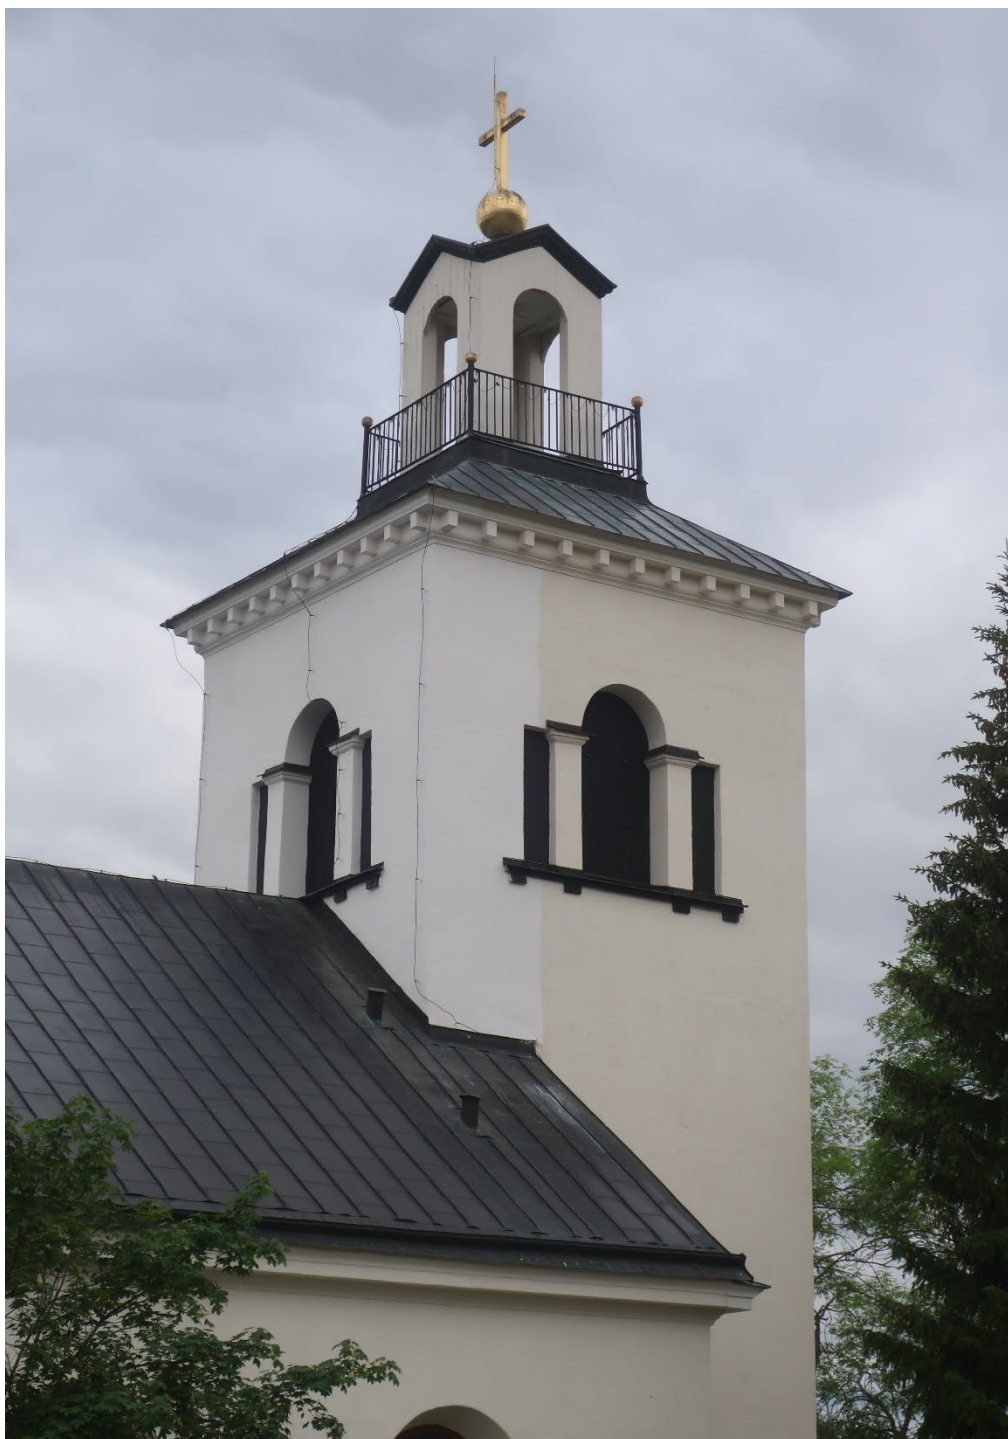
därefter om i den fasadkulör som hade stämt väl vid fasadrenoveringen 2004. Av okänd anledning blev överensstämmelsen dock inte alls lika god vid detta avfärgningstillfälle. Enligt Pontus Johansson förändrar sig silikatfärg över tid och blir i vissa fall ljusare när antalet strykningar ökar. När läns museet fick information om denna avvikelse var dock byggställningen redan nedplockad. Vid slutbesiktningen 2020-11-18 gjorde läns museet bedömningen att kulörskillnaden var för stor och ansåg därför att de nu renoverade fasadytorna på tornet borde avfärgas på nytt i en kulör som låg mycket närmare befintlig fasadkulör.

*Figur 12. Kyrktornet från nordöst efter putsrenoveringen, men avfärgat i för ljus kulör på de åtgärdade fasadytorna. Foto: Daniel Olsson, 2021-06-23*

Vid slutbesiktningen av tornets fasadrenovering hösten 2020 framgick det som ovan beskrivits att den kulör som använts till avfärgningen inte överensstämde särskilt väl med tornets befintliga fasadkulör, vilket gjorde att de åtgärdade ytorna avvek väldigt mycket i nyans efter avfärgningen. Vid närmare undersökning framkom att en NCS-kod hade blivit felaktigt avskriven och vid nästa avfärgning stämde inte den kulör som Per Mattsson fastställde 2004 med angränsande ytor. En ny kulör togs därför fram av KEIM med utgångspunkt från kyrkans befintliga fasadkulör. I samband med avfärgningen av den nedre delen av långhusets fasader sommaren 2021 avfärgades de åtgärdade ytorna på tornfasaderna på nytt i denna kulör och efter detta är nyansskillnaden mellan olika delar av tornfasaderna betydligt mindre. Eftersom de angränsade ytorna har åldrats är det emellertid svårt att få till en exakt överensstämmelse mellan olika fasadytor.

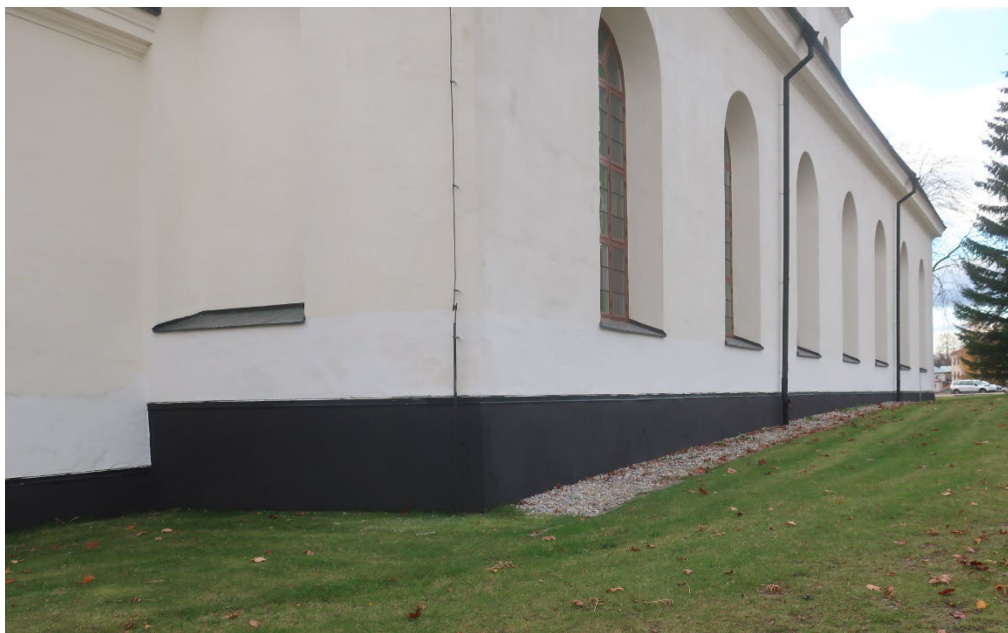
*Figur 13. Långhusets norra samt del av den östra fasaden från nordöst efter putslagning och avfärgning. Foto: Daniel Olsson, 2021-10-12.*

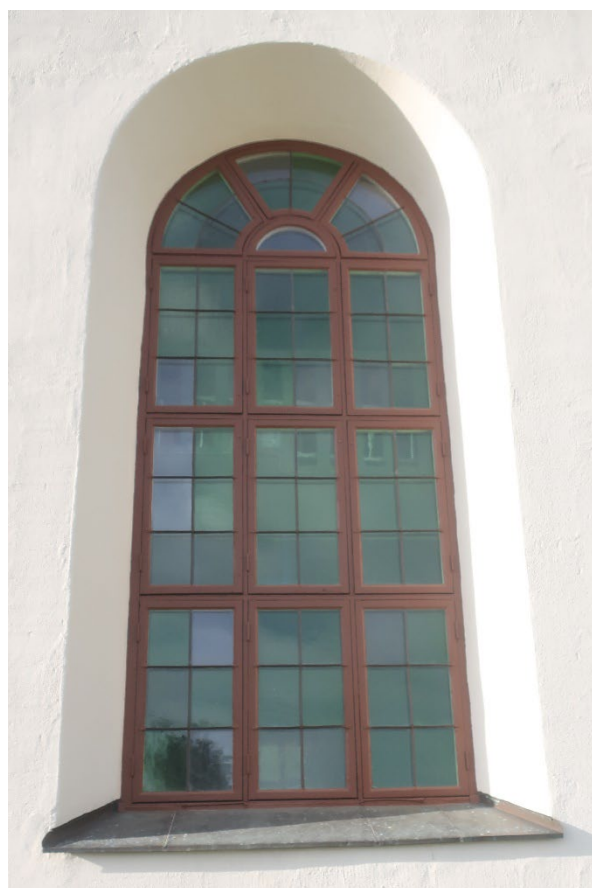
*Figur 14. Detalj av fönster mot söder efter ommålning och avslutad fönsterrenovering. Foto: Daniel Olsson, 2021-06-23.*

Där blyspröjsar har saknats eller varit för skadade för att kunna lagas har de bytts mot nya av samma utformning som de tidigare. Har blyspröjsen däremot enbart haft mindre skador och sprickor har den lagats med så kallad Tiffany-teknik. Denna metod går ut på att en tunn kopparfolie placeras inuti blyspröjsen för att hålla ihop konstruktionen. Se mer om denna metod under antikvariska ställningstaganden nedan.
