# BERGSJÖ KYRKA OCH STIGPORT

Antikvarisk medverkan vid renovering av putsade fasader och fönster på torn, långhus och sakristia samt stigport

Bergsjö kyrka  
Bergsjö socken  
Nordanstigs kommun  
Gävleborgs län  
2021 och 2024

Rapport 2025:11  
*Daniel Olsson*

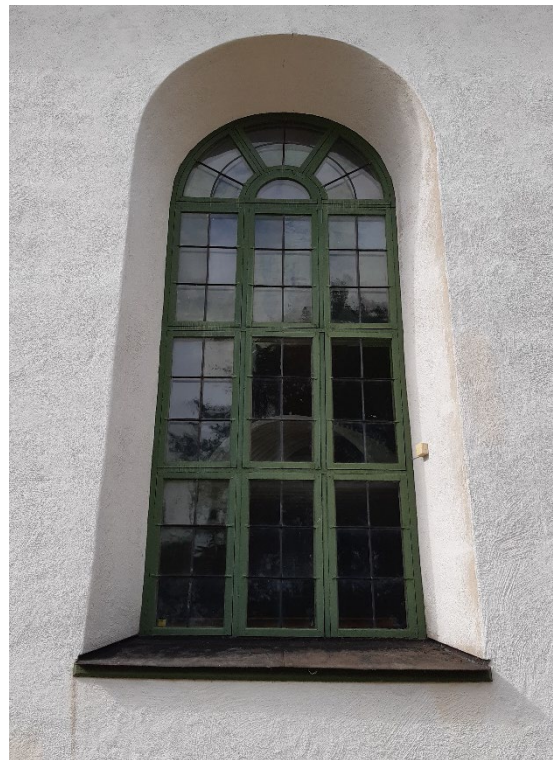
Figur 4. Ett av långhusets rundbågiga fönster på den södra fasaden innan renoveringen. Foto från söder: Daniel Olsson, 2023-06-28.

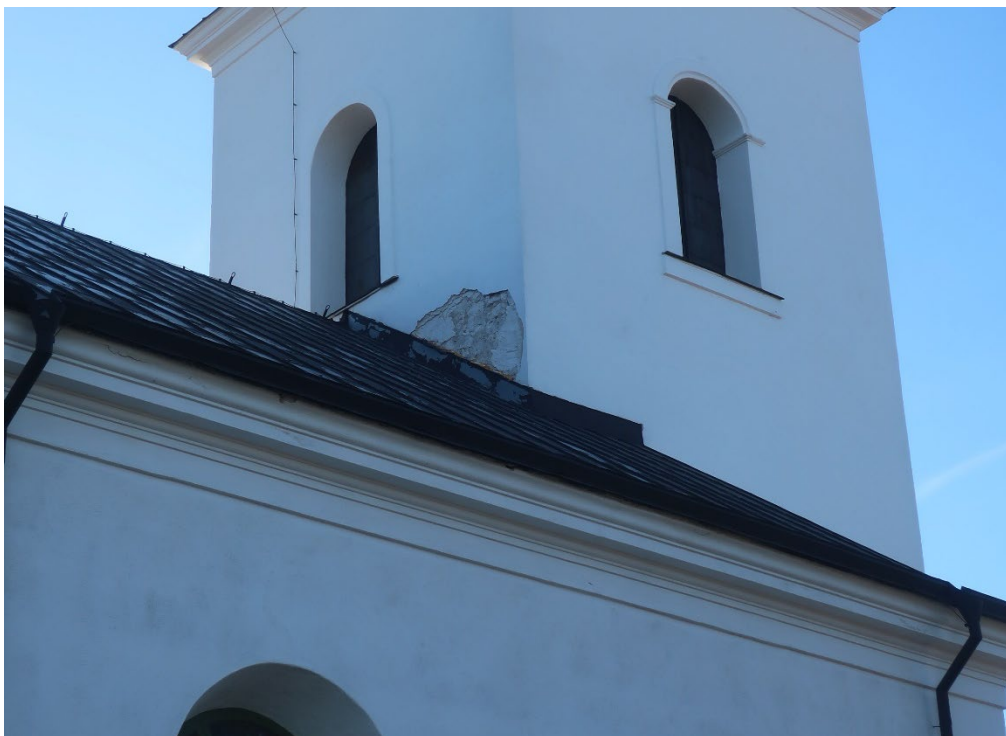
*Figur 5. Kyrktornets övre del från nordöst med omfattande puts-skador på tornets östra fasad. Foto: Daniel Olsson, 2021-03-30.*

Putsskadorna fanns huvudsakligen på fasader vända mot öster, men även i anslutning till horisontella plåtar samt vid takfoten på delar av de övriga fasaderna. Enligt Nordfasad AB har merparten av dessa skador sannolikt uppstått efter en period hösten 2020 av kraftigt regn som följdes av kyla innan fasaderna hade hunnit torka ut. Det bildades då en isbark på fasaderna som lett till putsskadorna. Enligt Nordfasad AB har liknande skador även upptäckts på andra putsade byggnader i trakten. Den största skadan fanns på tornets östra fasad där puts-skiktet hade lossnat och även ramlat ned. På grund av säkerhetsskäl hade marken nedanför tillfälligt hägnats in med byggstängsel.

Arbetet inleddes med intäckning av de gravvårdar med tillhörande järnstaket som ligger närmast kyrkans östra delar. Därefter restes byggnadsställningar vid kyrktornet. Vid nedknackning av bomputsen visade det sig att hela den östra fasaden på tornet hade så dålig vidhäftning att all puts på denna sida måste tas ned in till

murverket. Länsstyrelsen informerades om denna förändring, men hade inga synpunkter då utökningen inte innebar några ändringar vad gällde de produkter som skulle användas. De beskrivna putsskadorna på kyrktornets norra respektive södra fasad åtgärdades genom nedknackning. Därefter skedde putsning med kalkbruk, Målarkalks Saint-Astier NHL 3,5 (0-6 mm) i minst fem påslag och en ytputs av kalkbruk, Målarkalks Saint-Astier NHL 3,5 (0-2 mm). Ilagningar med samma typ av puts utfördes på de ställen där skador fanns i höjd med den horisontella listan på kyrktornets norra och södra fasader.

Hela den östra tornfasaden samt de ställen på kyrktornets fasader som hade lagats i avfärgades med KEIM Granital silikatfärg i obruten vit kulör, vilket var samma typ av färg och kulör som hade använts vid den föregående renoveringen. Se mer om färgval under *Antikvariska ställningstaganden* nedan.

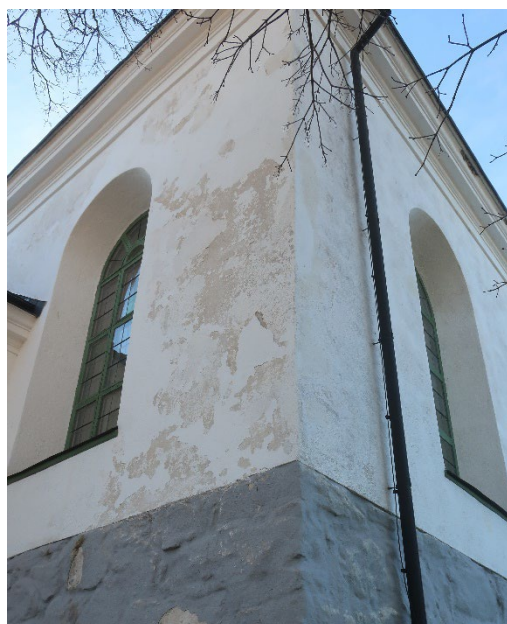
*Figur 6. Putsskador på den norra delen av långhusets östra fasad. Foto från nordöst: Daniel Olsson, 2021-03-30.*

Omfattande skador fanns således på långhusets och sakristians östra fasader samt på vissa ställen på långhusets norra respektive södra fasad. På tornets norra och södra fasad fanns enstaka putssläpp över och under en horisontell plåtlist på cirka

Vid långhusets östra fasad samt sakristians östra fasad sattes byggnadsställningar upp. Först knackades all skadad puts bort. Därefter byggdes den nya putsen upp med Webers lufthårdnande kalkbruk 142, i fem lager med genomtorkning efter varje påslag samt ett ytbruk av kalkbruk. Slutligen avfärgades hela dessa fasader med Webers kalkfärg, våt 3301 i vit kulör.

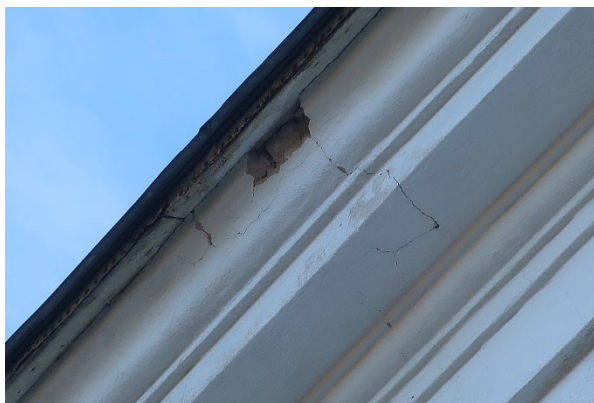
*Figur 7. Detalj av skada vid långhusets taklist. Foto: Daniel Olsson, 2024-10-30.*

Längs långhusets takfot mot norr respektive söder fanns skador vilka lagades med från skylift med Webers lufthårdnande kalkbruk 142 och avfärgades med Webers kalkfärg, våt 3301 i vit kulör. Det var ursprungligen räknat med lagning på sju ställen, men vid närmare genomgång visade det sig vara 40 ställen med skador vilka nu har åtgärdats.

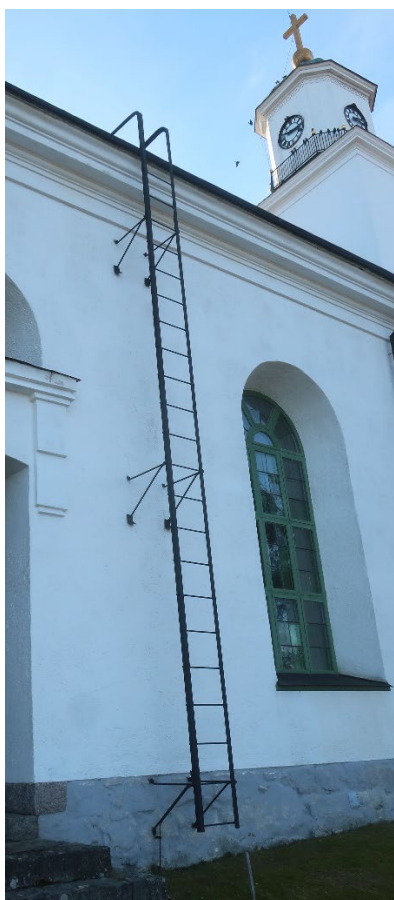
Fasadstegen på kyrkans norra fasad var dåligt förankrad och den användes inte längre.

*Figur 8. Fasadstegen på långhusets norra fasad. Foto från nordöst: Daniel Olsson, 2021-03-30.*

Den metallstege som var fastsatt i kyrkans norra fasad plockades ned av säkerhetsskäl samt eftersom den inte används längre. Ilagningar med kalkbruk utfördes

vid stegens tidigare infästningar och avfärgning med samma typ av färg som på denna fasad. Några lagningar utfördes även i takplåten där stegen varit fastsatt.

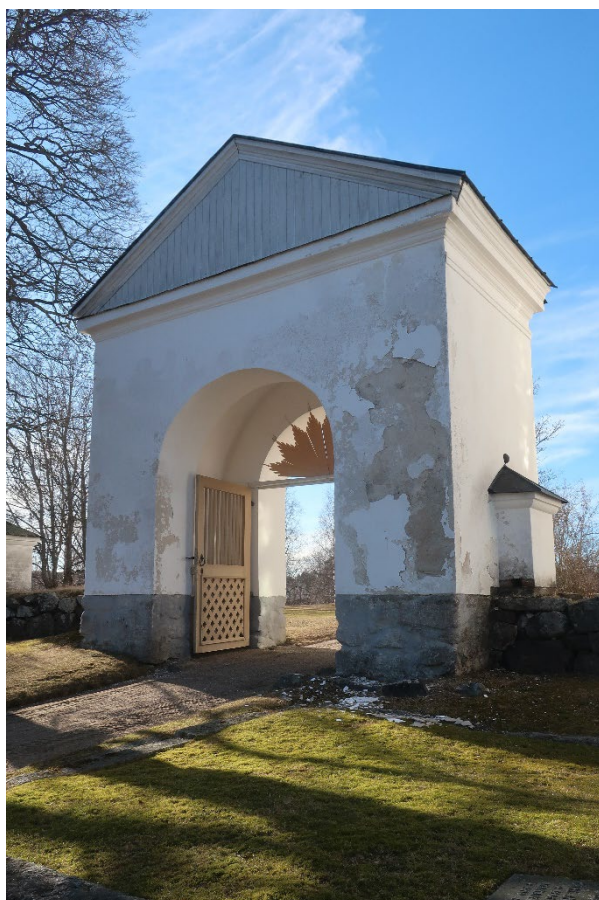
fem meters höjd. Även stigporten hade omfattande puts-släpp på fasaden mot öster och delvis även mot norr. Puts-skador av liknande typ uppstod även under en vinter med liknande väderleksförhållanden i början av 2000-talet på bland Bergsjö och Ilsbo kyrkor.

*Figur 9. Stigporten från nordöst med omfattande puts-skador på den östra fasaden. Foto: Daniel Olsson, 2021-03-30.*

All löst sittande bomputs på stigportens östra sida knackades ned. Efter grundning byggdes putsen upp av Webers lufthårdnande kalkbruk 142 i fem lager med genomtorkning mellan varje påslag. Den åtgärdade putsade ytan avfärgades i Webers kalkfärg våt 3301 i vit kulör. Gavelpartiet av trä målades med Engwall & Claessons linoljefärg Tradition vit.

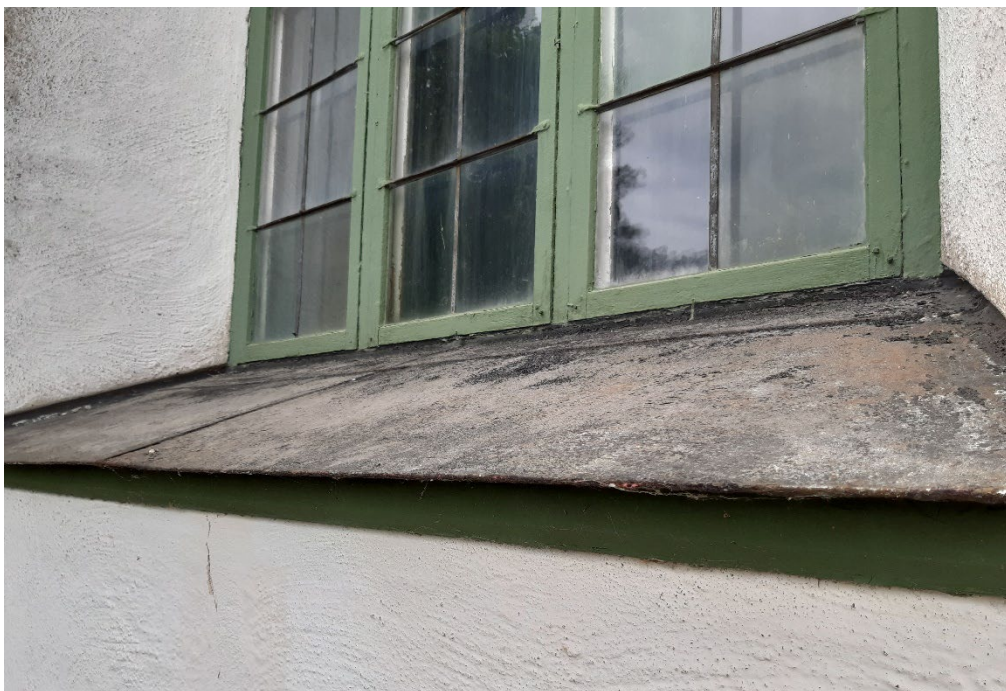
Innan reoveringen hade ett antal av fönstren trasiga glas och många blyspröjsar var skadade eller spruckna och på några ställen saknades även blyspröjsar. En fönsterbåge var rötskadad i nederkant. Fönsterbågarnas och fönsterkarmarnas utsidor hade flagnande och bleknad färg, främst på den södra fasaden, men i varierande omfattning även mot övriga väderstreck. Vid den senaste om-målningen plockades inte fönsterbågarna ur, så därför fanns även risk att fönstren skulle bli för täta vilket skulle kunna leda till skador. Fönstrens stormjärn var delvis rostiga och hade flagnande färg.

*Figur 10. Detalj av fönster och fönsterbleck med flagnande färg innan renoveringen. Foto: Daniel Olsson, 2023-06-28.*

Fönstren märktes upp och plockades ur etappvis några fönster i taget för målning i en tillfällig verkstad intill kyrkogårdsexpeditionen. Fönsteröppningarna täcktes för med väderskydd under renoveringen. Först skrapades, tvättades och slipades fönsterkarmarna innan de målades. Även den horisontella trälist som är placerad under fönsterbänken vid varje fönsteröppning har som tidigare målats i samma gröna kulör. Fönsterbågarna skrapades, tvättades och slipades för hand. All målning har skett i tre strykningar med Engwall & Claessons linoljefärg i befintlig grön kulör, det vill säga NCS S 5020-G30Y.

Stormjärnen och fönsterbänkarna renskrapades för hand för att få bort rosten och de målades sedan med rostskyddsfärg samt Engwall & Claessons linoljefärg i helt svart kulör. Fönsterbågarna har målats i enlighet med åtgärdsförslaget och sedan satts tillbaka med hästkosöm i fönstren. Sakristians fönster försågs med en ny kort täckplåt mellan fönsterkarmen och det befintliga fönsterblecket för att minska risken för rötskador på fönsterkarmarna.

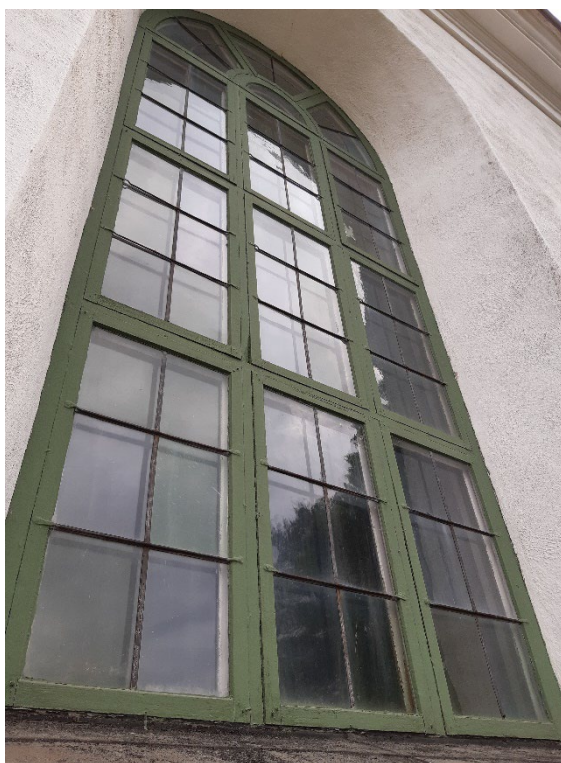
*Figur 11. Fönster mot söder innan renoveringen inleddes. Foto: Daniel Olsson, 2023-06-28.*

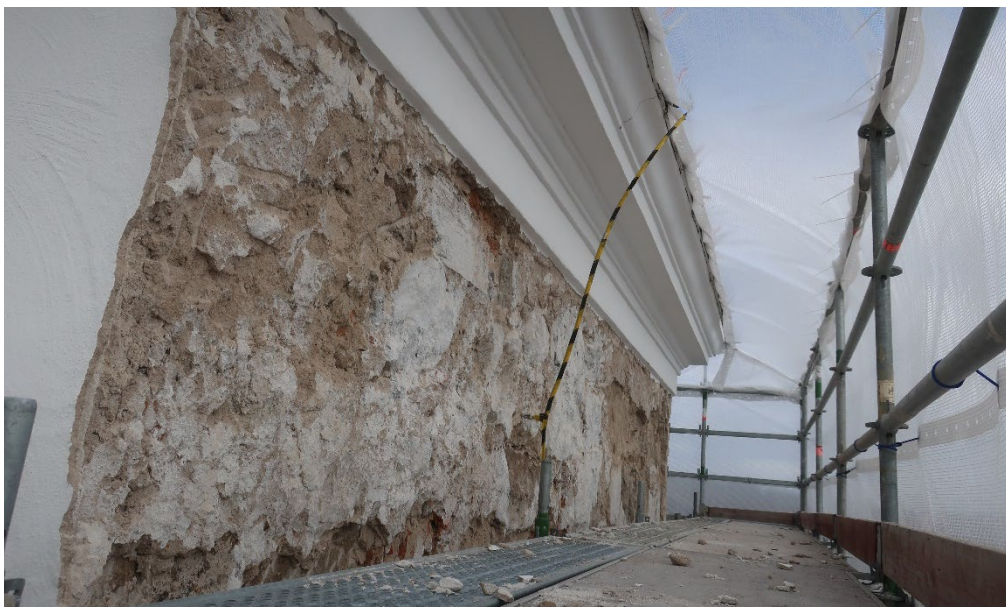
*Figur 13. Den övre delen av kyrktornets östra fasad efter nedknackning av all löst sittande puts. Foto från sydöst: Daniel Olsson, 2021-04-30.*

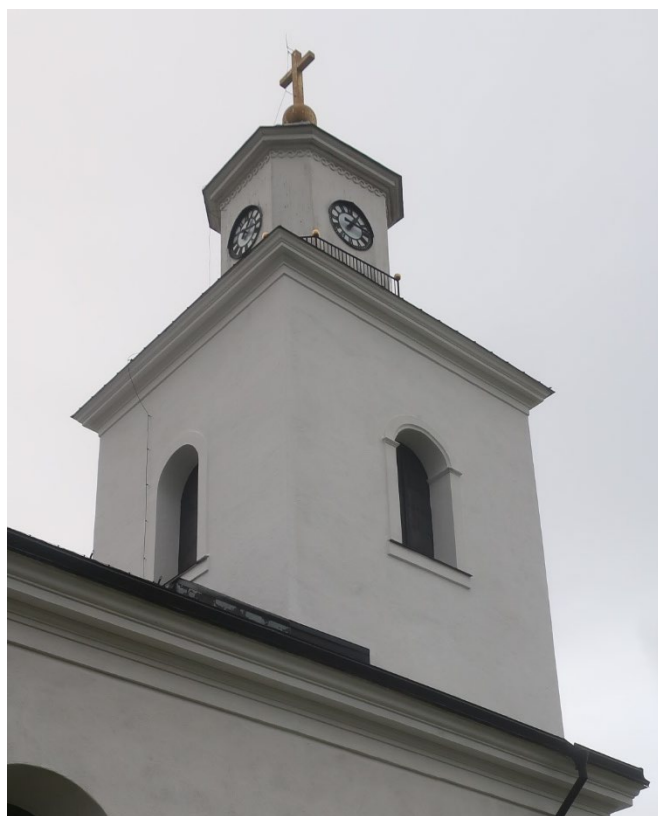
*Figur 14. Tornets östra fasad (till vänster i bild) efter avslutad renovering. Foto: Daniel Olsson, 2021-10-12.*

En ny anslutning utfördes mot plåttakets stånskiva vid den östra tornfasaden för att minska risken för läckage. Länsstyrelsen fick ta del av detta förslag innan det utfördes och hade inga invändningar mot detta.

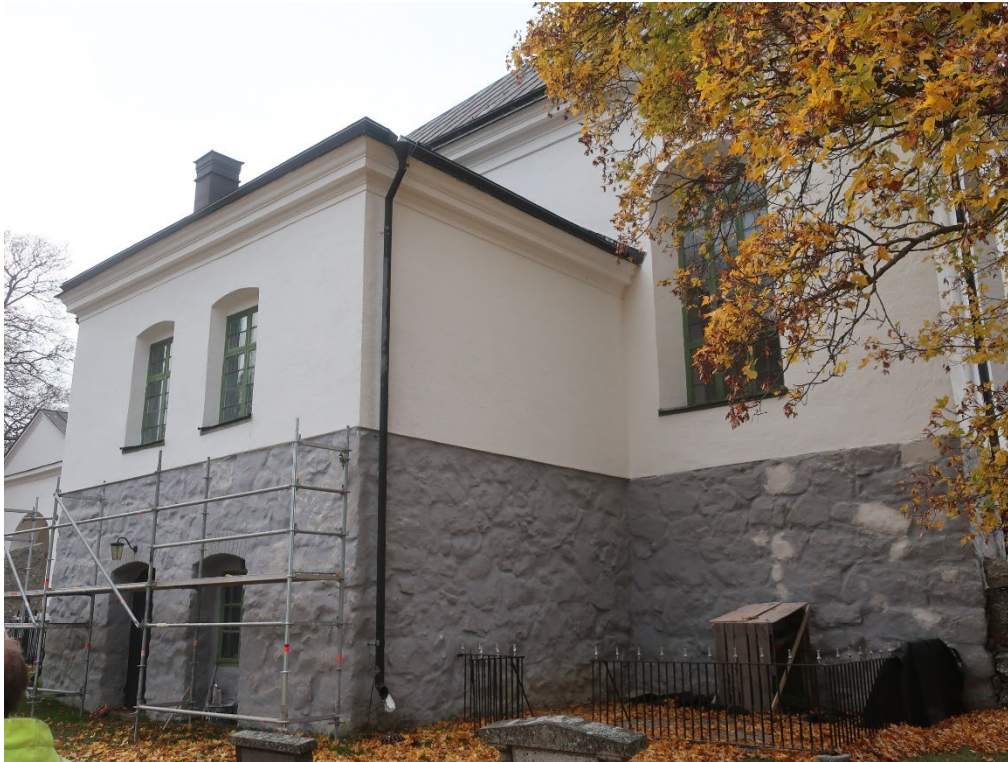
Figur 15. Sakristian och långhusets östra fasader efter avslutad fasadrenovering. Målning av sockeln återstod ännu vid fototillfället. Foto från nordöst: Daniel Olsson, 2021-10-12.

Sockeln på långhusets och sakristians östra fasader grundades med Målarkalks Saint-Astier NHL 5 och putsades med Målarkalks Saint-Astier NHL 3,5. Därefter avfärgades den i befintlig ljusgrå kulör med färg av Webers fabrikat.

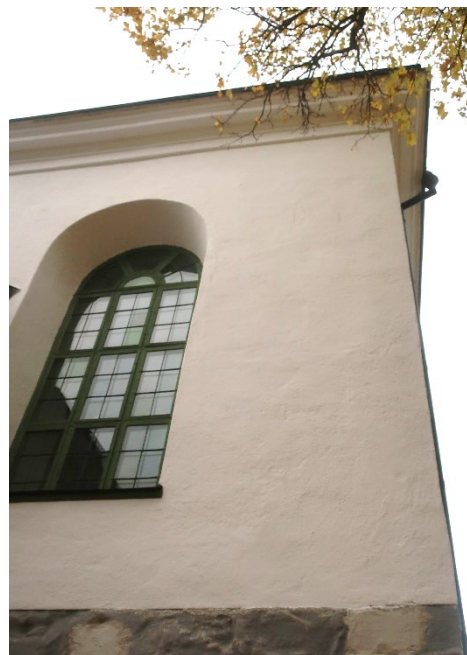
Figur 16. Den norra delen av långhusets östra fasad efter fasadrenovering. Jämför med figur 6. Foto från öster: Daniel Olsson, 2021-10-12.

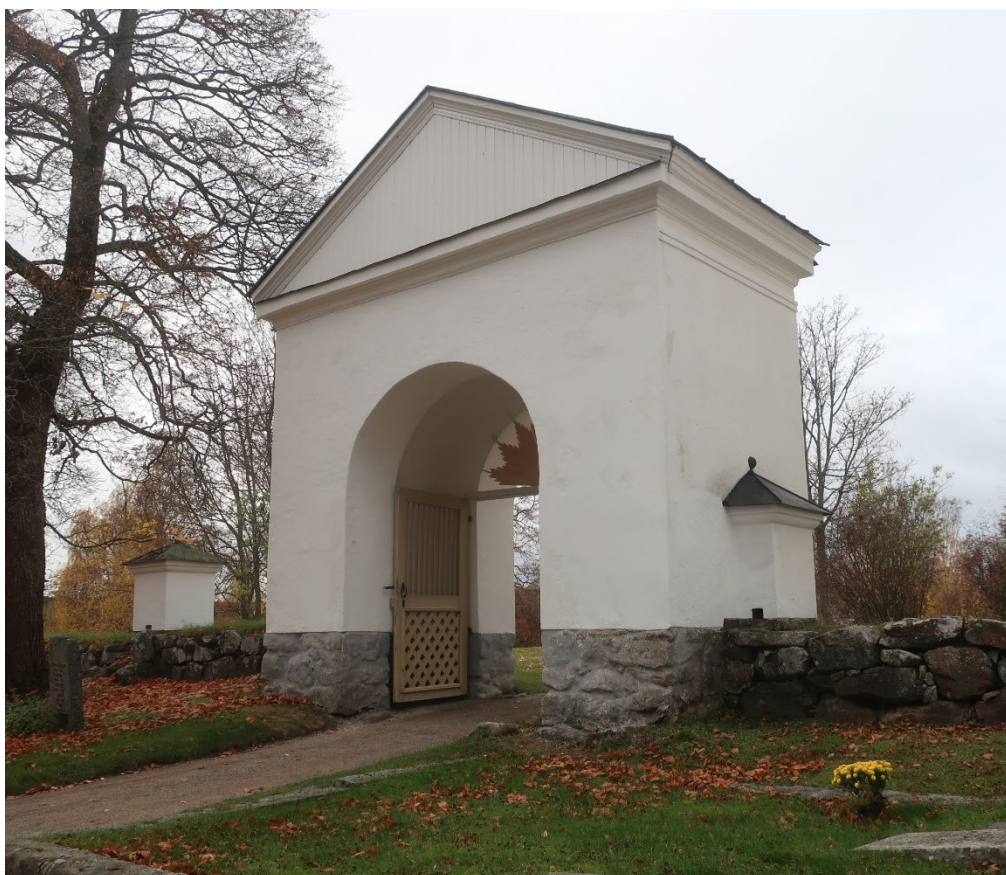
*Figur 17. Stigporten från nordöst efter avslutad fasadrenovering och avfärgning. Foto: Daniel Olsson, 2021-10-12.*

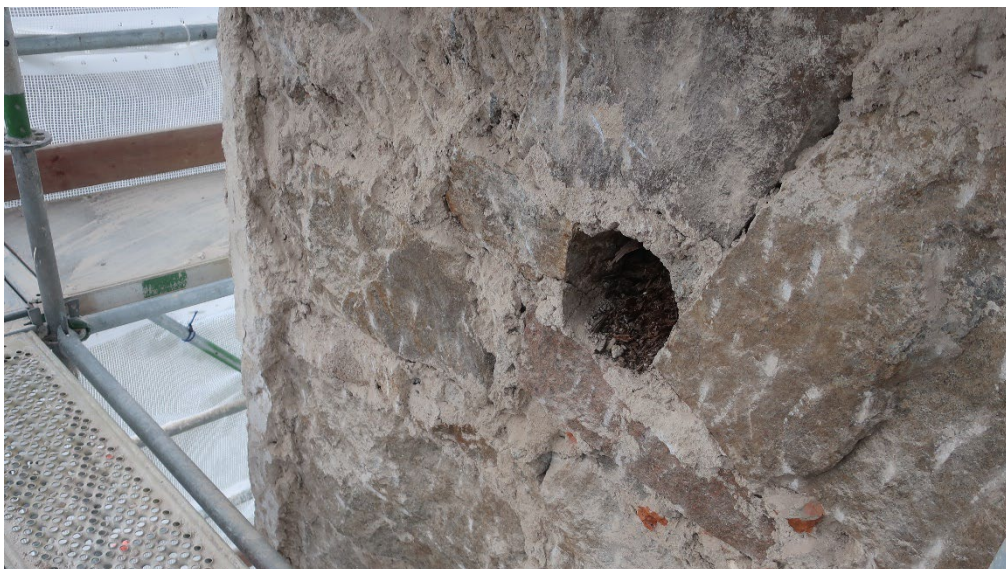
Figur 22. Detalj av det runda hålet, med förkolnat virke, väster om ljudluckorna på den östra tornfasaden. Foto från sydöst: Daniel Olsson, 2021-04-30.

Länsmuseet dokumenterade kyrktornets östra mur som frilades och som sannolikt åtminstone delvis är medeltida. I höjd med ljudluckans övre valv fanns två runda, relativt djupa, hål med en diameter av cirka 0,2 meter, båda placerade på samma nivå över marken. I ett av dessa fanns förkolnat virke. Sannolikt skulle detta kunna vara spår efter inmurade stockar som kan ha använts som byggnadsställningar när kyrktornet uppfördes. Liknande inmurade stockar i medeltida murverk finns exempelvis bevarade på Söderala kyrkas vind.

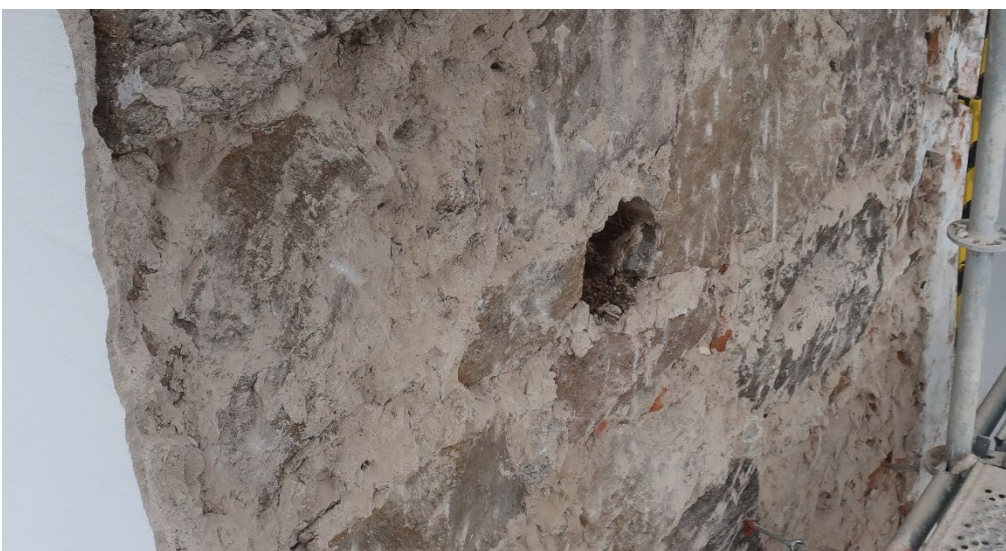
Figur 23. Detalj av det runda hålet öster om ljudluckorna på den östra tornfasaden. Foto från sydöst: Daniel Olsson, 2021-04-30.
