# HANS-ERS VALLSTUGA OCH TRÖSKLOGE PÅ TORKELSBO FÄBODVALL

Antikvarisk medverkan vid renovering av grund, timmerstomme,  
trädelar och spåntak på hus 1 och 3

Hans-Ers  
Torkelsbo fäbodvall  
Ångsäter 6:25  
Ljusdals socken  
Ljusdals kommun  
Gävleborgs län  
2022–2024

Slutrapport  
Avser byggnadsvårdsbidrag och tillstånd enligt KML  
Länsstyrelsens dnr: 9605-2020, 1153-2021, och 10817-2022  
Beställare: Erik Gunnarsson

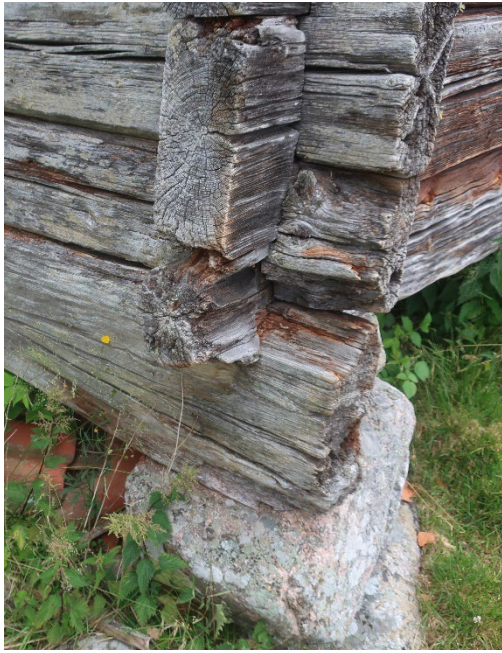
*Figur 11. Detalj av ursprunglig trapetsformad sylstock i vägg C i trösklogen. Foto från väster: Daniel Olsson, 2022-07-05.*

Det var från början meningen att en del av stock C1 i tröskklogen skulle behållas då den sannolikt var den enda kvarvarande ursprungliga syllstocken. Det visade sig dock att även denna måste bytas ut och då beslöts att den skulle märkas *Original, trapetsformad syllstock* och bevaras för framtiden inuti byggnaden.

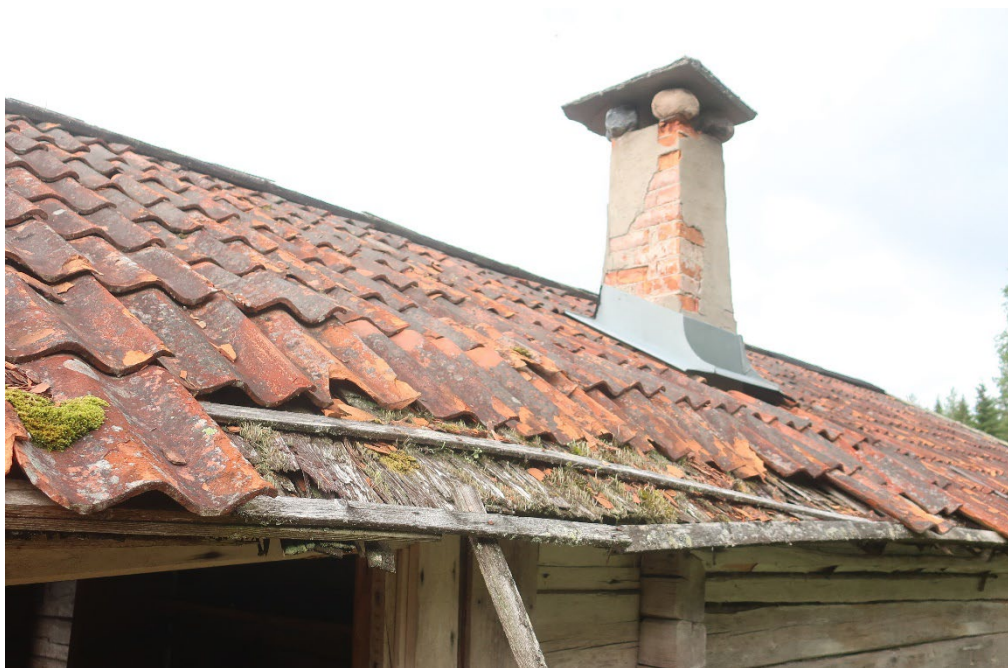
Figur 14. Detalj av vallstugans takfall mot nordöst med skadat tegel och spåntak samt skorsten med putsbortfall. Foto från öster: Daniel Olsson, 2022-07-05.

Då tegeltaket hade varit dåligt under lång tid och saknat täckning över taknocken hade detta lett till omfattande skador i takkonstruktionen samt även skadat innertaken i stugan och gavelkammaren och en av de bärande innertaksåsarna. Vindskivorna, vattbrädorna,

På skorstenen hade putsen börjat lossna, troligen på grund av att lagningar tidigare har utförts med ett cementbruk. Plåtbeslagen kring skorstenen var otäta.

Takteglet plockades av och kasserades. Därefter revs strö- och bärläkt bort samt hela spåntaket. Taktron plockades bort och sparrarna demonterades. Den skadadenockåsen (ej av hela byggnadens längd) har bytts mot en ny av samma dimension och utformning. Nockåsen som är av gran har som den tidigare delvis kvar barken och har skarvats på samma sätt som den föregående. Takkonstruktionen byggdes sedan upp med återanvändande av de delar som var möjliga att återbruka, det vill säga oskadade taktrobrädor och sparrar. Samtliga sparrar kunde återanvändas, men de har justerats i höjd så att taklutningen blir densamma på hela takfallen. Cirka 200 löpmeter taktrobrädor, vilket motsvarar ungefär en tredjedel av byggnadens tak, utgörs nu av nytt virke. Därefter spikades spåntaket av handspäntade furuspån i trelagerstäckning. Taket försågs med nya vindskivor, vattbrädor och nockbrädor samt en takfotsplanka mot nordväst. Taket har försetts med en nytillverkad hängränna av kärnfuru där det tidigare har funnits en ränna längs den sydvästra fasaden.

Murerarbetet utfördes av Gamla Trähus. De översta åtta varven med tegelstenar plockades ned varefter skorstenen återuppfördes med tio utbytta nytillverkade tegelstenar av samma format som de befintliga. Cementbruk på skorstenens nedre del har knackats bort och lagningar har utförts med KC-bruk från Weber innan hela skorstenen putsades med KC-bruk av samma fabrikat, slammades och kvastades. Ovanpå skorstenen har den tidigare flata stenskivan placerats vilken ligger upplagd på naturstenar i hörnen.

Skorstenen har försetts med ett nytt nedre plåtbeslag som på skorstenens sydvästra sida sträcker sig ända upp till husets nock för att undvika takläckage när snö samlas bakom skorstenen. Plåtarbetet utfördes med falsad galvaniserad plåt av Färila Plåt AB.

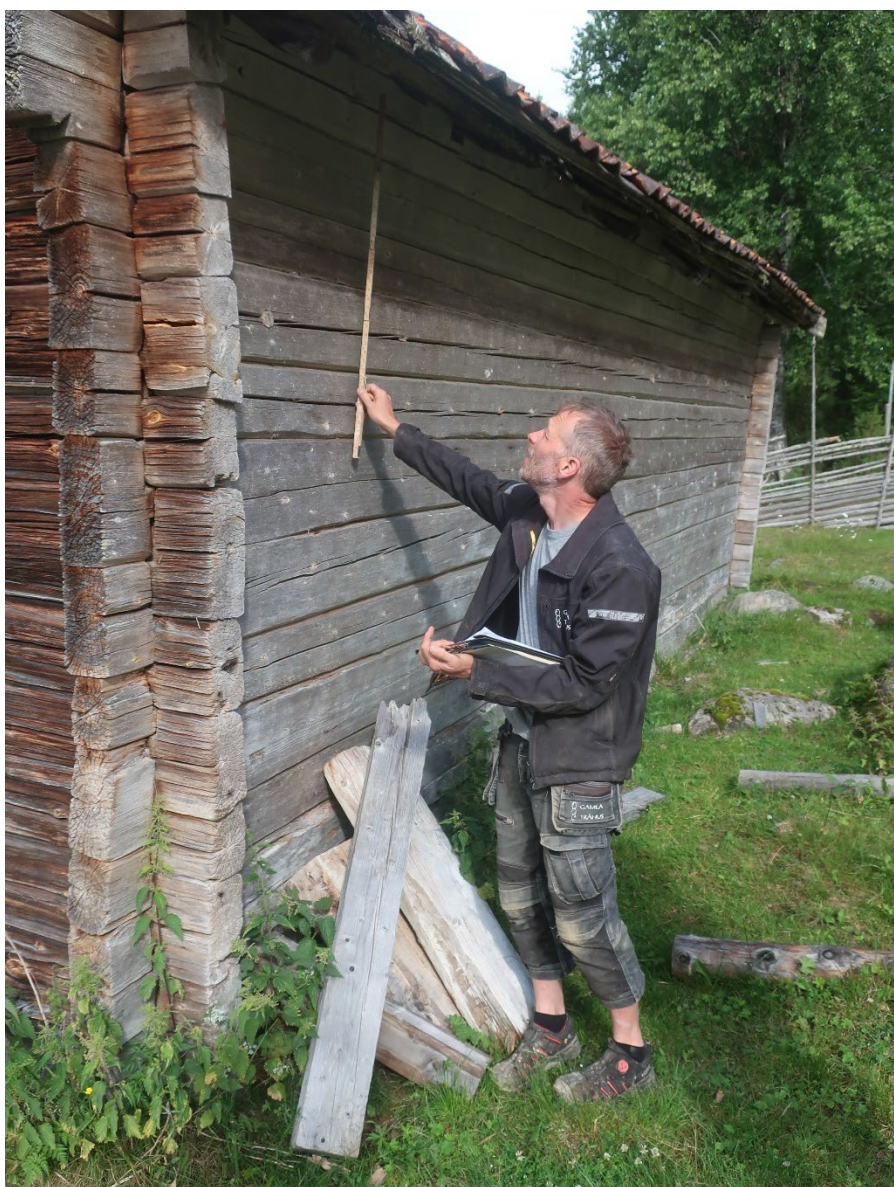
Byggnadens timmerstomme hade legat emot jorden under lång tid vilket lett till omfattande rötskador i syllstockarna och några stockar hade även försvunnit helt. Grundstenarna var således även nedsjunkna i marken. Hela timmerstommen var instabil och väggarna hade börjat kalva ut. Tegeltaket hade under lång tid varit mycket dåligt vilket lett till omfattande rötskador i hela takkonstruktionen och i tre av de bärande takåsarna. Även vindskivorna, vattbrädorna och några takfotsbrädor var rötskadade. Portens dörrblad var delvis skadade och i behov av justering. Byggnadens trägolv och golvåsarna mot nordöst hade delvis rötskador. Byggnaden saknade en ramp eller en trappa utanför ingången.

*Figur 16. Daniel Åkerman undersöker hur mycket trösklogens nordöstra vägg lutar. På bilden ses även hur timmerväggen har börjat kalva ut. Foto från öster: Daniel Olsson, 2022-07-05.*

Timmerstommen har lyfts, som mest cirka 60 centimeter, men trösklogens västra hörn ligger kvar på samma nivå. Grundstenarna har justerats och efter behov kompletterats med ytterligare naturstenar där sådana saknades. Även upplagen för golvåsarna har justerats. Fastighetsägaren har sänkt marknivån nordöst om byggnaden. Under hösten 2024 uppförde fastighetsägaren en inkörsramp bestående av jord och kallmurad natursten på tre sidor utanför porten. Se mer angående denna ramp under *Antikvariska ställningstaganden* nedan.

Inuti byggnaden har invändiga vertikala följare monterats på samtliga väggar för att öka stommens stabilitet. På väggen mot sydväst sitter två långa följare, mot nordväst två långa och en kort, mot nordöst två långa och slutligen mot sydost en lång och en kort. Följarna har dragits ihop med timmerväggarna med gängstänger med linoljebrända järnbrickor på timrets utsida.

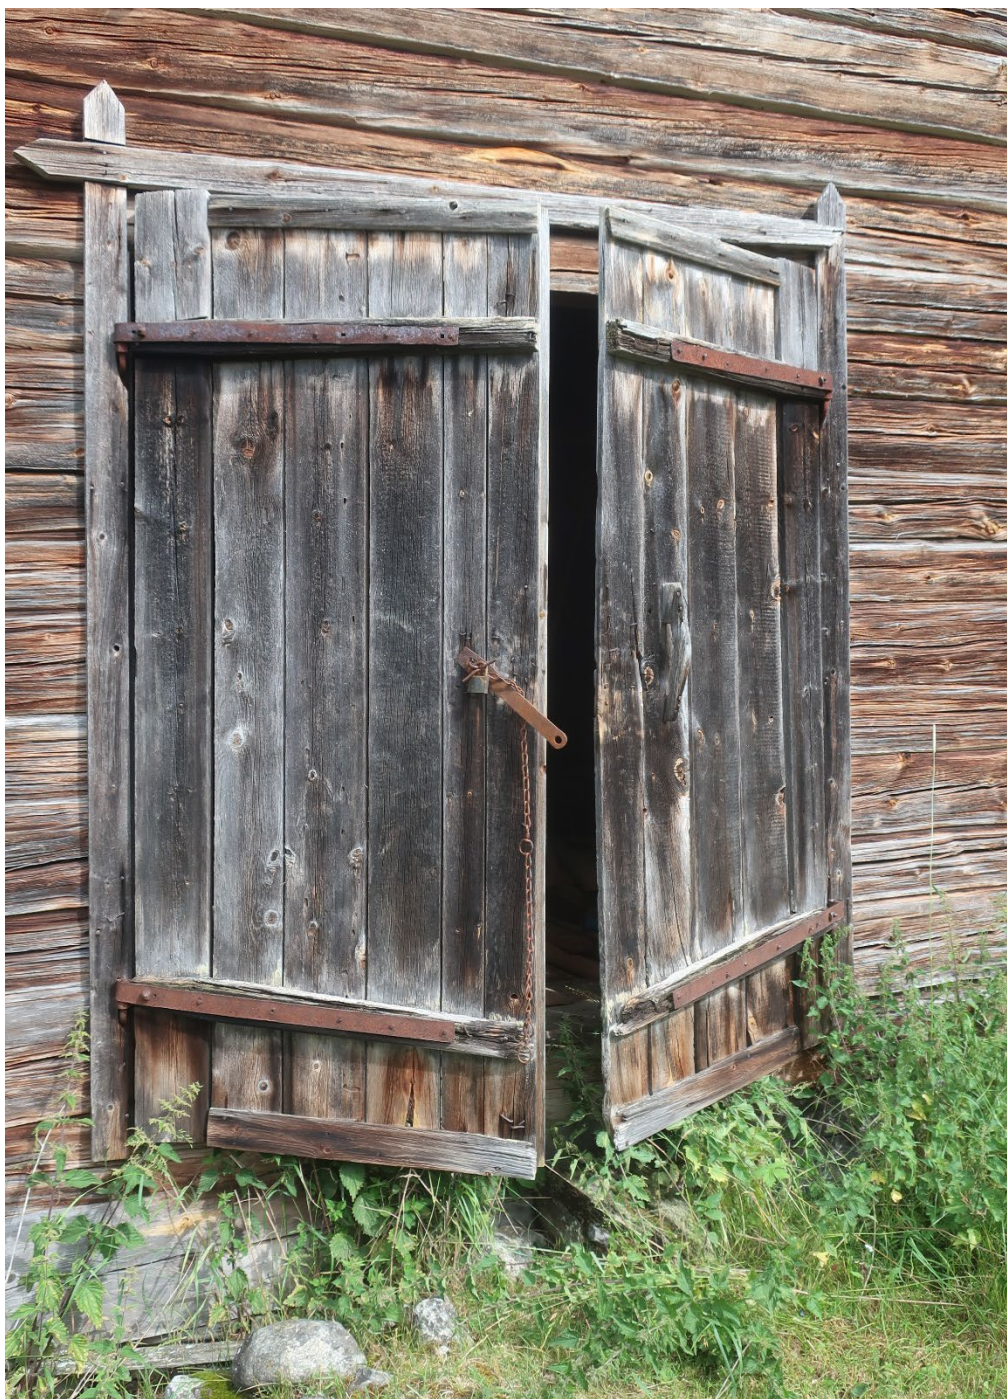
*Figur 17. Trösklogens port från sydöst innan renoveringen inleddes. Foto: Daniel Olsson, 2022-07-05.*

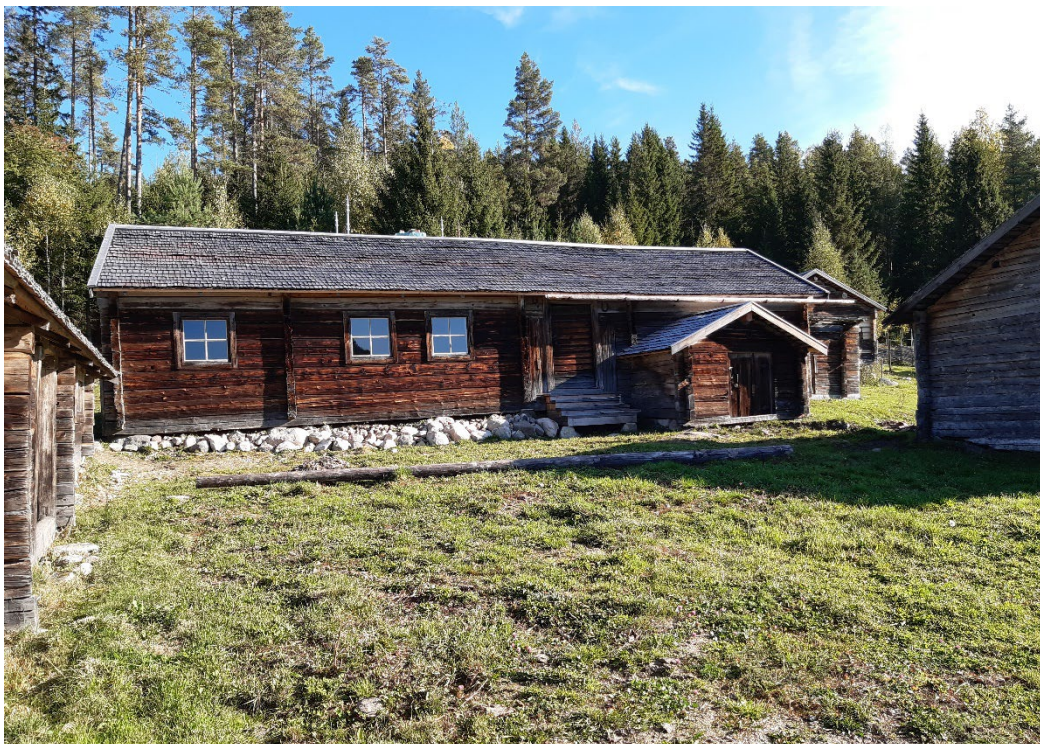
*Figur 21. Marken sydväst om byggnaden efter fastighetsägarens sänkning av marknivån. Foto: Daniel Olsson, 2024-10-25.*

Efter problem med att vatten rann in i fäxet (hus 2) på våren utförde fastighetsägaren i bästa välmening en sänkning av marken sydväst om vallstugan, se figur 21. I samband med detta fylldes även en äldre stensatt brunn igen. Läns museet hade inte kännedom om dessa åtgärder innan de utfördes och de ingick ej i de planerade åtgärder som omfattades av den antikvariska medverkan. Museet har tidigare framfört att det är viktigt att förändringar av marken inom fåbodvallen bör ske med mycket stor varsamhet för att inte skada känslig växtlighet och undvika att förändra vallens karaktär. Växtlighet har därefter kommit tillbaka.

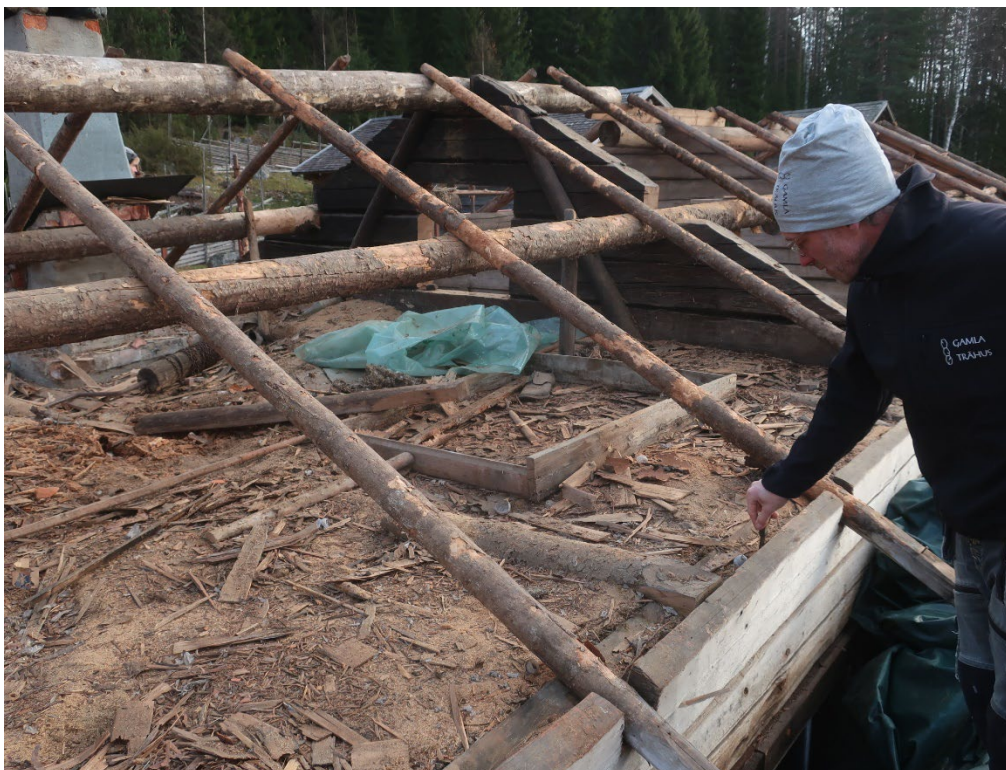
*Figur 22. Daniel Åkerman studerar skadorna i vallstugans sydvästra hammarband. Foto: Daniel Olsson, 2022-10-24.*

Skadan i hammarbandet berodde enligt Daniel Åkerman både på att taket under lång tid varit dåligt och att byggnaden sannolikt tidigare har haft ett vedtak som vilat mot hammarbandet och således lett ned vatten till denna stock.

Cirka sex meter av stocken i hammarbandet i vägg A (mot sydväst) har bytts ut mot friskt virke av samma dimension. En kort rötskadad stock (tuppen) överst i röstesparti nummer två räknat från nordväst ersattes med en motsvarande stock av friskt virke.

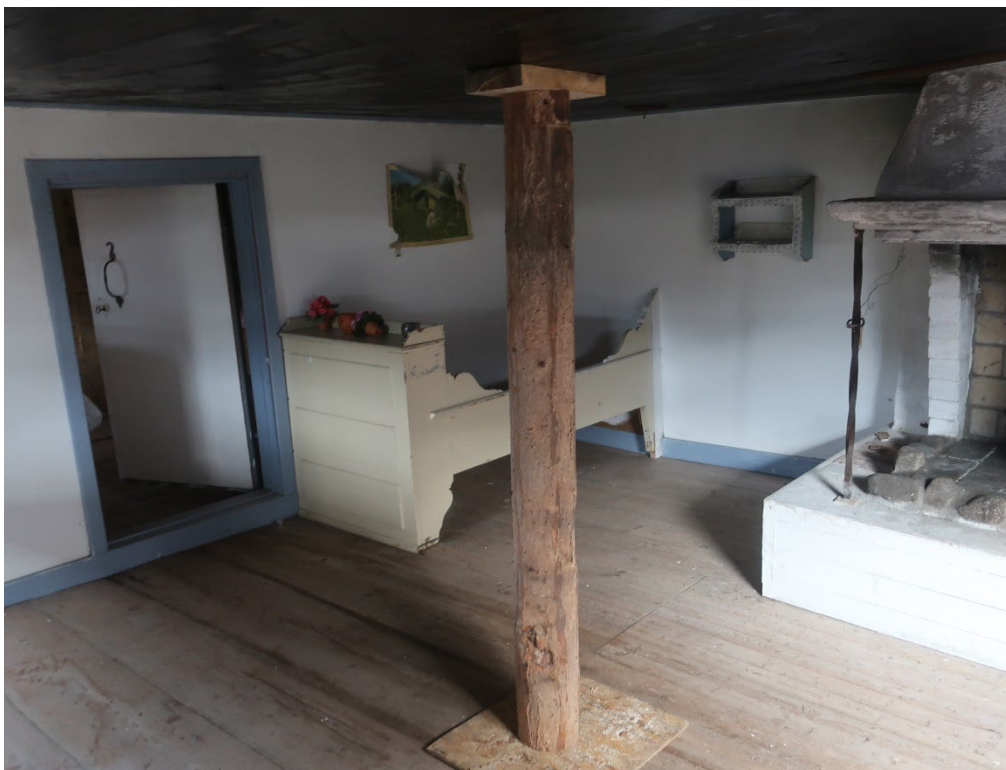
*Figur 24. Taket i stugan efter stämpning. Foto från söder: Daniel Olsson, 2022-10-24.*

Under hösten 2022 stämpades innertaket i stugan provisoriskt med stöttor så att det inte skulle rasa in. Därefter rev fastighetsägaren ut detta tak och taket i gavelkammaren med tillhörande sågspånisolering. Gamla Trähus satte upp nya innertak av handhyvlade kil-sågade furubrädor med en enkel taklist i båda dessa rum. I stugan behövde även den bärande innertakåsen bytas ut. Intill den öppna spisen har ett kort väggparti av trä återställts. För övriga invändiga åtgärder utanför denna antikvariska medverkan se mer under *Övrigt* nedan.

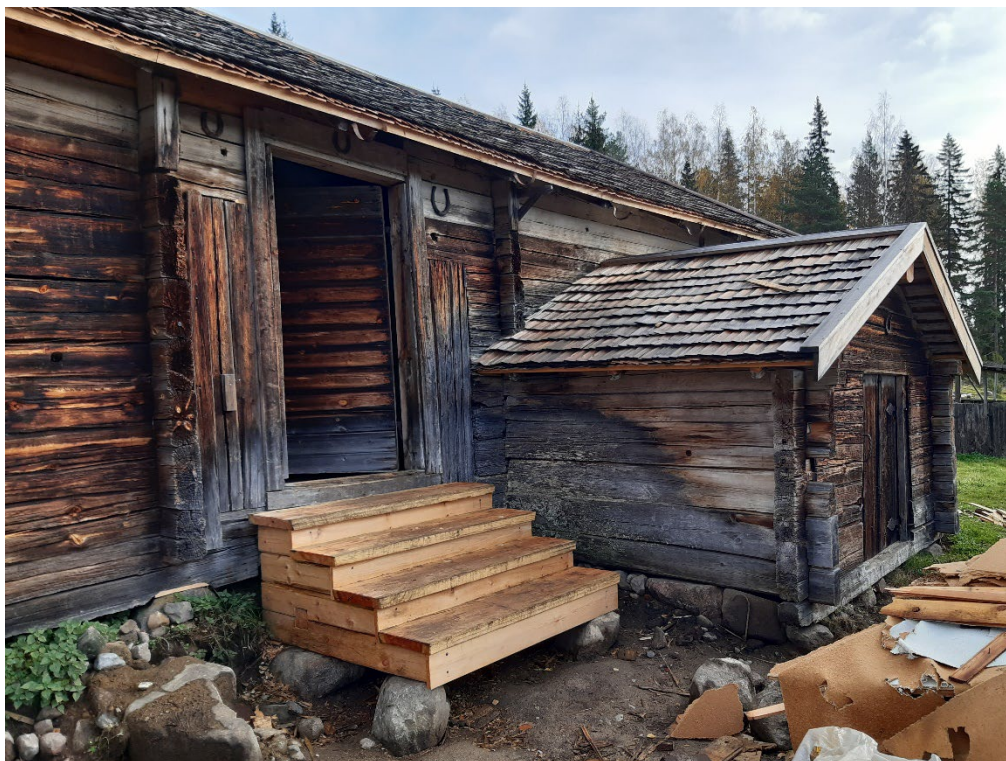
*Figur 26. Den nya trappan vid vallstugans huvudingång från väster. Foto: Daniel Olsson, 2023-10-12.*

En ny utvändigt trappa av trä har byggts. På grund av sänkningen av marknivån, se mer under *Övrigt* nedan, har trappan försetts med ett extra steg i förhållande till den som stod där tidigare. Trappan är även något smalare än den tidigare för att undvika att takdropp hamnar på denna. Eftersom marknivån närmast byggnaden inte hade färdigställts vid besiktningen 2024-10-25 saknades då ett steg vid trappan.

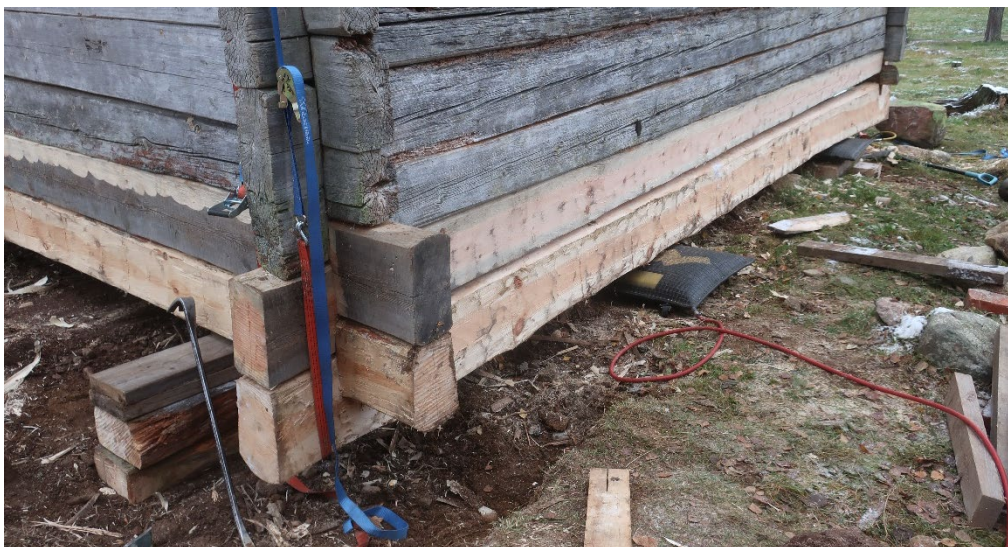
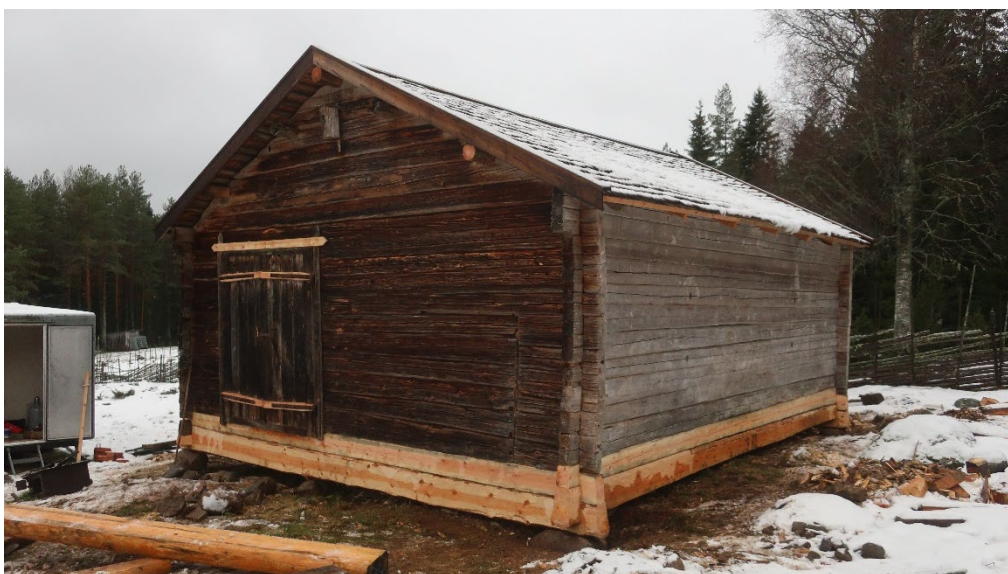
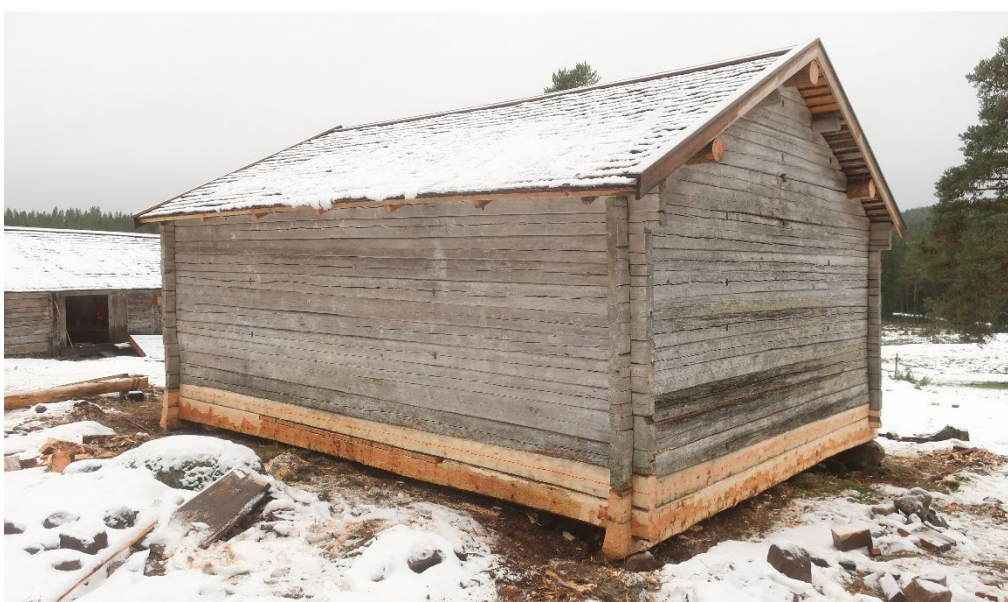
*Figur 31. Del av trösklogens utbytta stockar. Foto från norr: Daniel Olsson, 2023-10-27.*

*Figur 32. Trösklogen från öster med utbytta stockar. Foto: Daniel Olsson, 2023-11-10.*

*Figur 33. Trösklogen från norr med utbytta stockar. Foto: Daniel Olsson, 2023-11-10.*

De rötskadade stockarna plockades bort och nya stockar har satts in enligt följande:

A1 Nyttillverkning av stock, 7,2 meter lång.

A2 Nyttillverkning av stock, 7,2 meter lång.

C1 Nyttillverkning av stock, 7,2 meter lång (se *Antikvariska ställningstaganden* nedan).

C2 Nyttillverkning av stock, 7,2 meter lång.

D1 Nyttillverkning av stock, 8,5 meter lång.

D2 Nyttillverkning av stock, 8,5 meter lång.

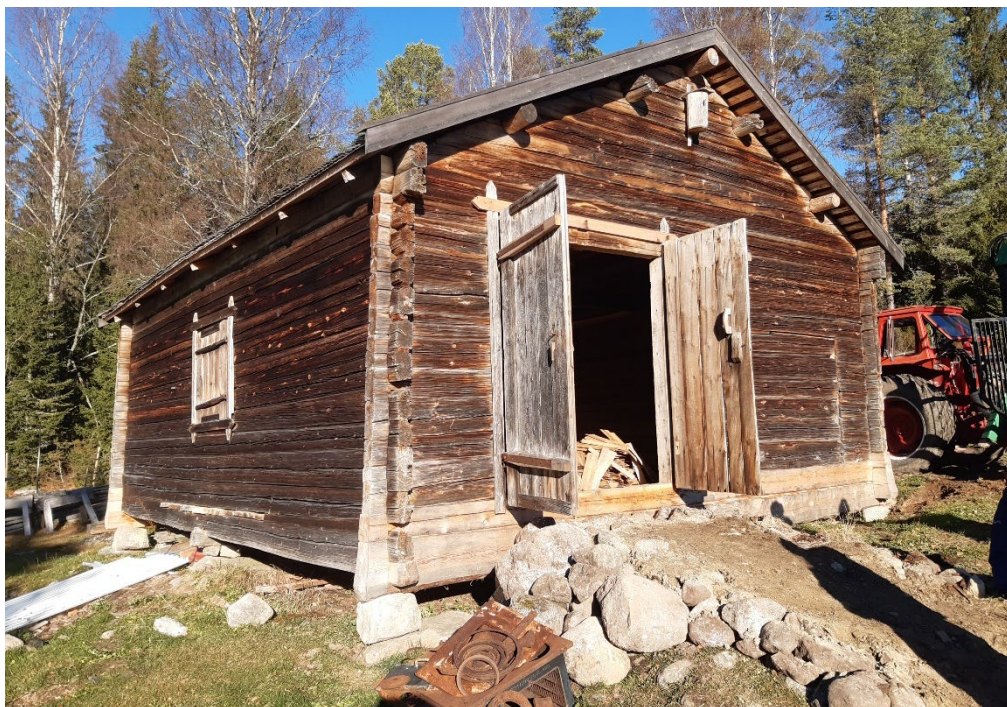
*Figur 38. Tröskklogen och den nybyggda rampen vars stenkonstruktion låg emot trävirket. Foto från söder: Daniel Olsson, 2024-10-25.*

De flesta antikvariska frågorna var lösta innan arbetet inleddes. Vid besiktningen 2024-10-25 påtalade läns museet att det inte var lämpligt att rampens stenkonstruktion låg direkt emot syllstocken på tröskklogen då detta på sikt skulle kunna leda till nya rötskador. Fastighetsägaren menade att det var svårt att bygga upp en så pass hög stenkonstruktion utan att ta stöd emot byggnaden. Enligt uppgift har fastighetsägaren därefter utfört en ändring av rampen, men läns museet kände inte till detta vid slutbesiktningen av logen som hör till Ersk-Lars 2024-11-15. Länsstyrelsen har tagit del av foton på utförandet från 2024-10-25 och har framfört att det kanske skulle kunna vara bättre med en ramp av trä. Denna fråga är således ännu inte avgjord och bör lösas i samråd mellan fastighetsägaren och länsstyrelsen.
