# ERSK-LARS TRÖSKLOGE PÅ TORKELSBO FÄBODVALL

Antikvarisk medverkan vid renovering av grund, timmerstomme,  
trädelar och spåntak på hus 13

Ersk-Lars  
Torkelsbo fäbodvall  
Ljusdals-Ede 1:1  
Ljusdals socken  
Ljusdals kommun  
Gävleborgs län  
2024

Slutrapport  
Avser byggnadsvårdsbidrag och tillstånd enligt KML  
Länsstyrelsens dnr: 9268-2023 och 1228-2024  
Beställare: Erik Gunnarsson

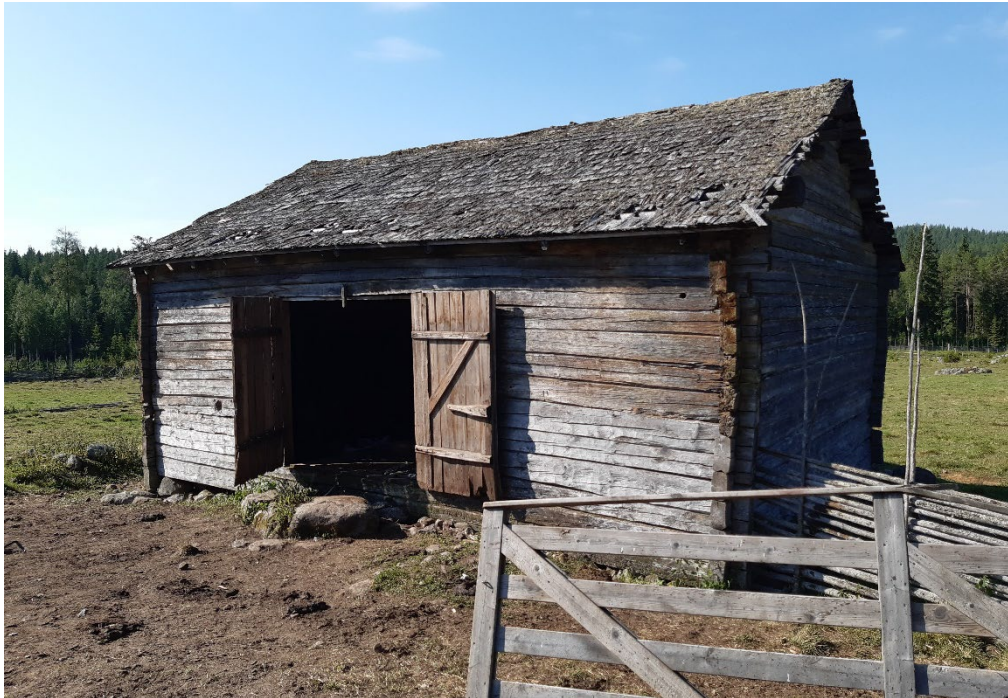
*Figur 7. Trösklogen (hus 13) från väster innan renoveringen inleddes. Foto: Daniel Olsson, 2024-06-28.*

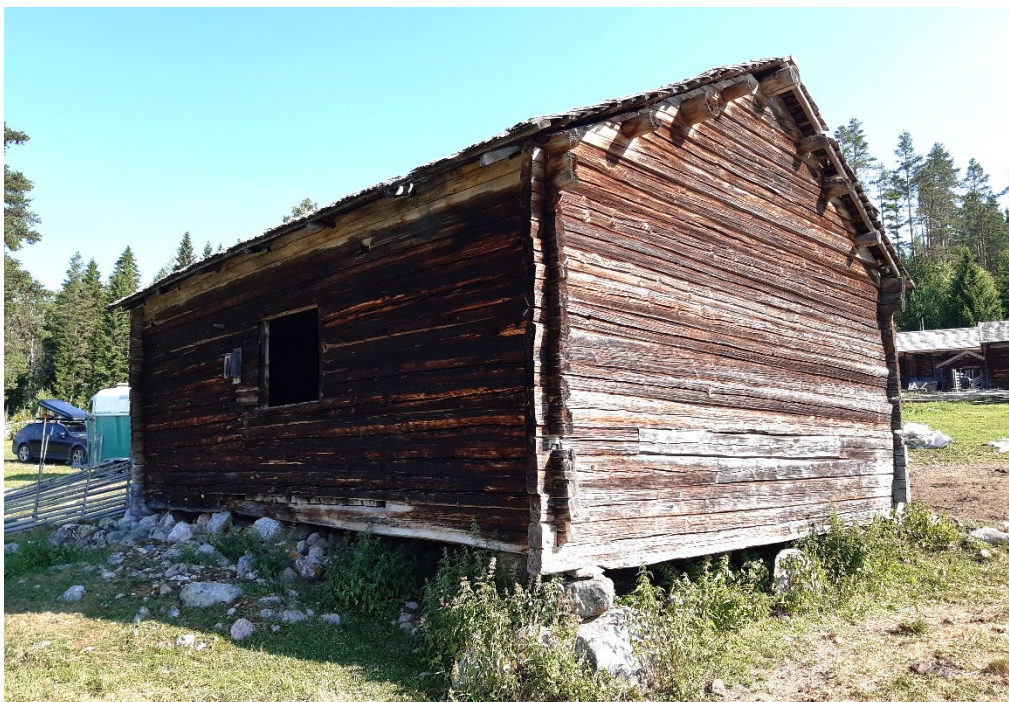
*Figur 8. Trösklogen från söder innan renoveringen. Foto: Daniel Olsson, 2024-06-28.*

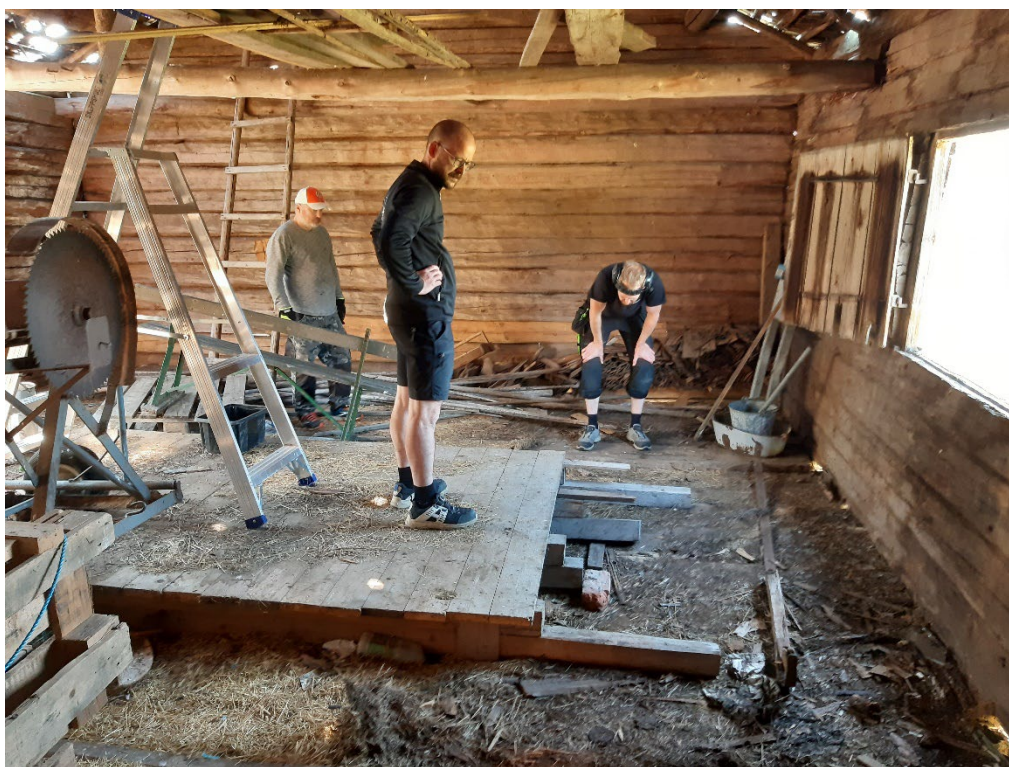
*Figur 9. Trösklogens golv innan renoveringen inleddes med ett uppbbyggt golvparti i byggnadens mitt. Foto från nordväst: Daniel Olsson, 2024-06-28.*

När renoveringen planerades var trösklogens golv delvis överbyggt med modernare byggmaterial samt täckt av mängder av föremål som fanns kvar från den föregående ägarens tid. Detta medförde att trägolvet skick inte kunde bedömas. Det visade sig dock att ett antal golvbrädor var i relativt dåligt skick och golvbrädorna är av olika utförande där mittdelen är äldst. De stockar som har spår från tröskningstiden bör i största möjliga utsträckning bevaras, men delar som är skadade måste givetvis åtgärdas så att byggnaden kan användas.

Den rötskadade golvåsen ersattes av en ny av 8,5 meters längd. Den mittersta golvåsen, som tidigare låg löst har tappats i gavelväggarna. Golvet har kompletterats med tre nytillverkade golvbrädor, nämligen en bräda längs den sydöstra väggen och två breda brädor nordväst om den uppskjutande kanten. Golvet är som tidigare upplagt på en fals mot ytterväggarna då syllstockarna är bredare än övriga stockar. Se mer om golvet under rubrik *Återstående väsentliga skador* nedan.

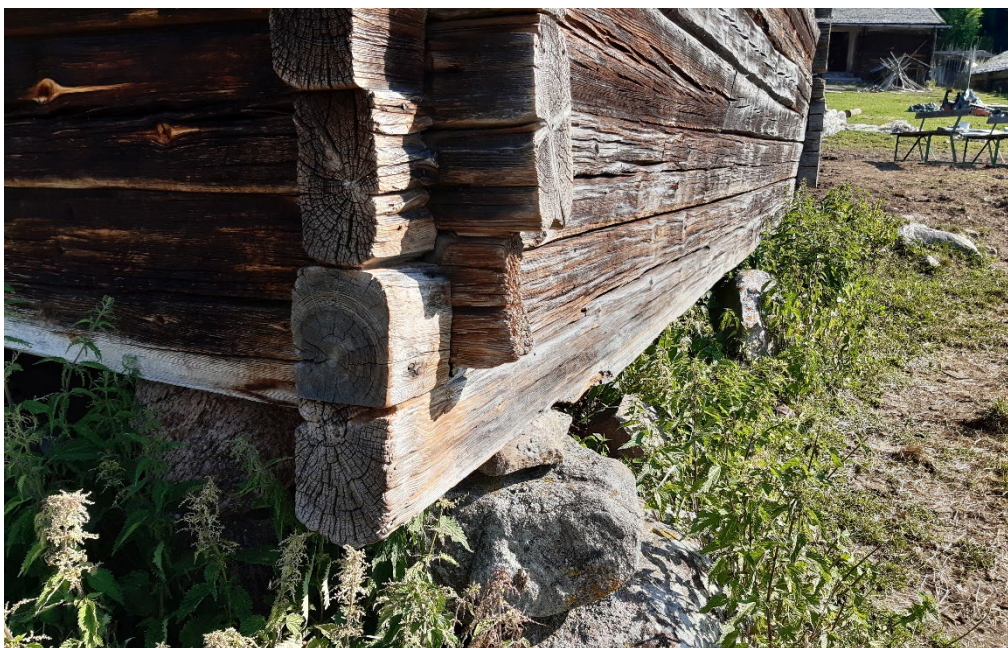
Flera av syllstockarna låg delvis direkt mot jorden, vilket hade lett till rötskador. Timmerstommen var därtill instabil och väggarna hade börjat kalva ut.

*Figur 11. Detalj av syllstock B1 och stock B2 i väggen mot sydöst innan renoveringen inleddes. Foto från söder: Daniel Olsson, 2024-06-28.*

- A1 Nytillverkning av stock, 8,5 meter lång.
  - A2 Nytillverkning av stock, 8,5 meter lång.
  - B1 Nytillverkning av stock, 7,1 meter lång.
  - B2 Nytillverkning av del av stock, 3,2 meter lång. Skarvning med bladskarv.
  - C1 Nytillverkning av stock, 8,5 meter lång med avlång fördjupning för utskjutande golv.
  - D1 Nytillverkning av stock, 7,1 meter lång.
- Löst sittande knutskallar har satts tillbaka på sina platser.

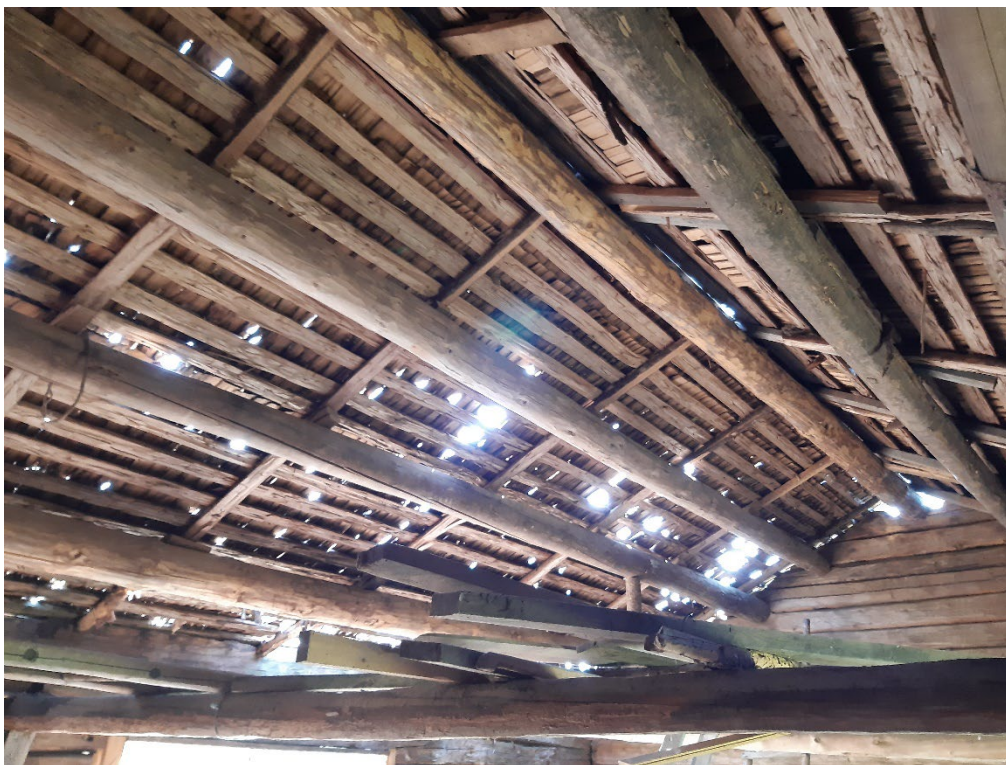
*Figur 12. Takkonstruktionen från väster innan renoveringen inleddes med stora hål i spåntaket. Foto: Daniel Olsson, 2024-06-28.*

Spåntaket hade under lång tid varit dåligt vilket hade lett till omfattande rötskador i takkonstruktionen, det vill säga spåntaket, trobrädorna och sparrarna. Även vindskivorna, vattbrädorna,nockbrädorna och några takfotsbrädor var rötskadade. Takåsarna var dock utan skador.

Det skadade spåntaket revs bort. Trobrädorna och taksparrarna plockades av och de delar som kunde återanvändas sparades. Takåsarna behövdes inte bytas ut.

Takkonstruktionen återuppbyggdes därefter med återanvändande av hela sparrar i kombination med nytillverkade sparrar med de äldre som förlaga. Mot sydväst byttes tre sparrar ut och mot nordöst samtliga. En taktass har lagats. På motsvarande sätt återanvändes hela trobrädor tillsammans med nytillverkade, men merparten behövde bytas ut. Ett nytt tak av handspäntade furuspån spikades sedan i trelagerstäckning med spån av 54 centimeters längd. Totalt användes cirka 10 000 spån. Tre buntar takspån har sparats på vallen för framtida behov.

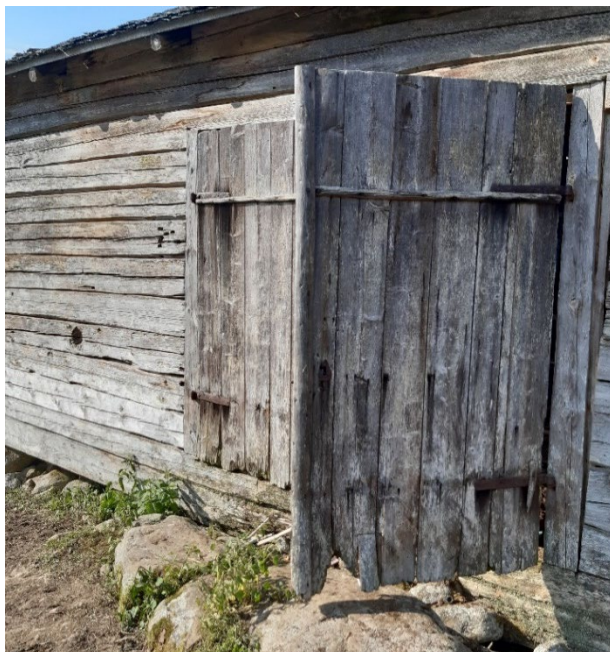
Byggnadens trägolv och golvåsen längst mot nordöst hade delvis rötskador. Portens båda dörrblad var delvis rötskadade, i behov av justering och saknade ett fungerande lås. Luckan behövde också justeras och hade flera hål.

*Figur 13. Porten innan renoveringen. Foto från norr: Daniel Olsson, 2024-06-28.*

Portens båda dörrblad har renoverats. Det högra dörrbladet har försetts med ett nytt inre sidostycke, en ny panelbräda, två nya tvärsålar utvändigt samt en ny avfasad möteslist. Stocklåset har lagats och låset har försetts med en nytillverkad nyckel så att porten åter går att stänga ordentligt. Det vänstra dörrbladet har försetts med ett nytt sidostycke och en ny nedre tvärslå. Spikar och haspar har återanvänts. Övre falsen ovanför porten har nytillverkats som ersättning i stället för en modern överliggerare.

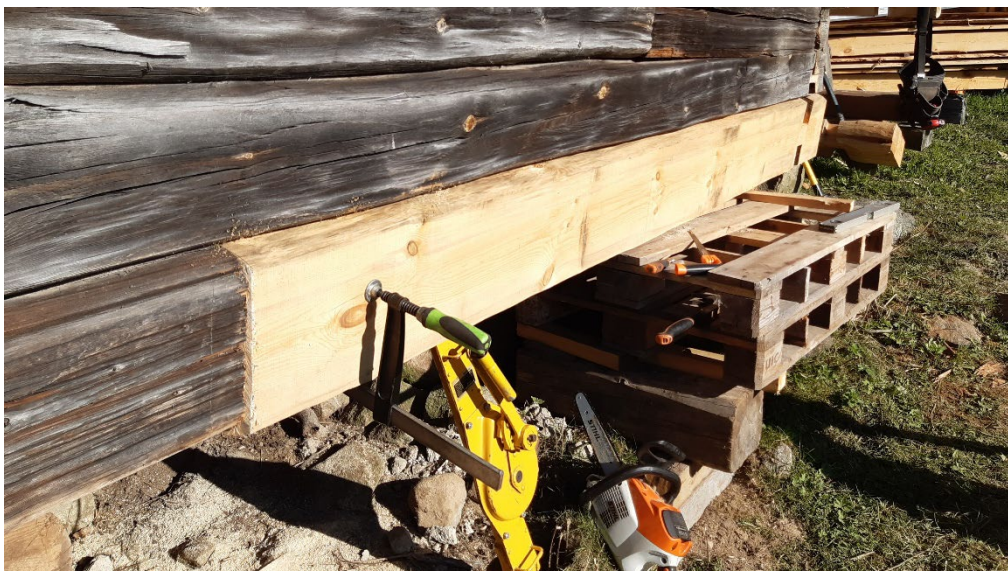
*Figur 16. Detalj av stock B2 från söder efter byte av timmer och skarvning med bladskarv.  
Foto: Daniel Olsson, 2025-09-20.*

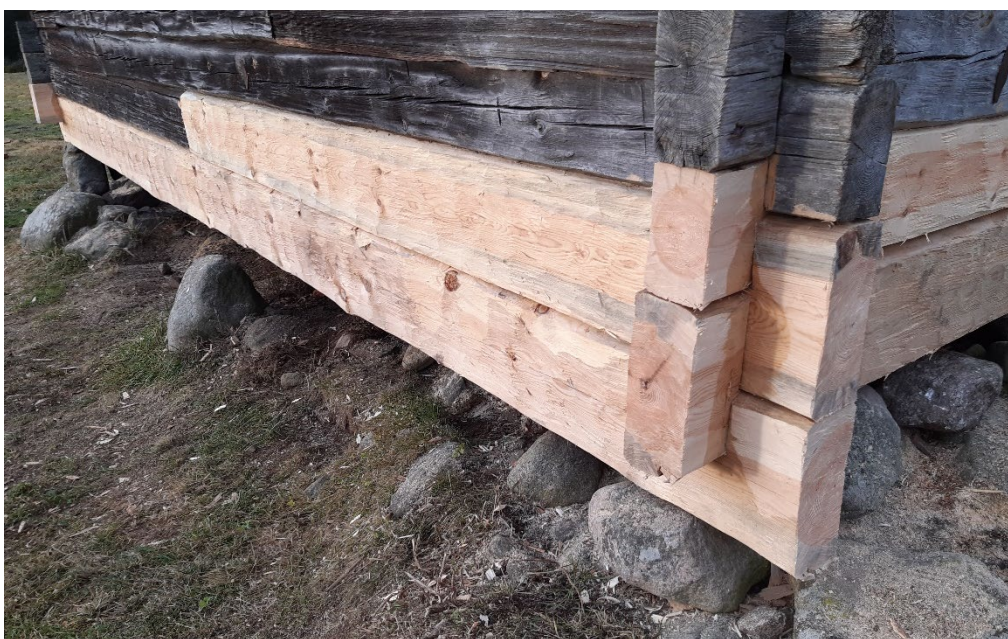
*Figur 17. Vägg B samt den sydöstra delen av vägg A efter timmerbyte. Foto: Daniel Olsson, 2024-11-15.*

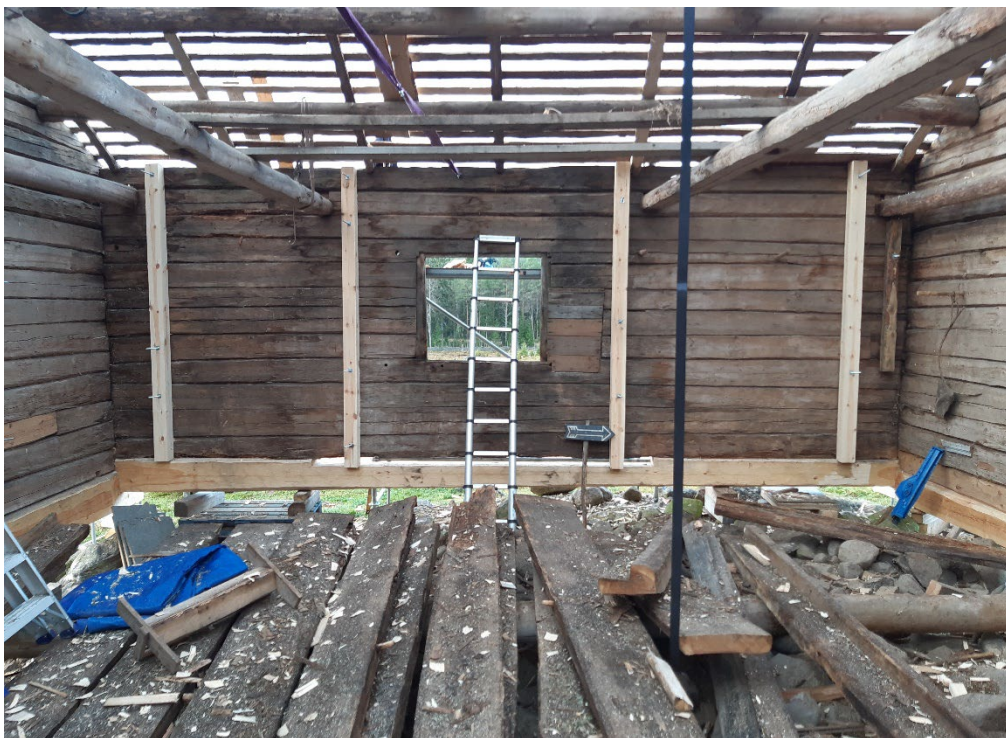
*Figur 18. Logens interiör från nordöst under renoveringen med de fyra nya vertikala följarna uppsatta på insidan av vägg C. Foto: Daniel Olsson, 2024-10-25.*

Inuti byggnaden har 12 invändiga vertikala följare monterats – två långa på vardera gavelväggen och fyra motsvarande vägghöjden på respektive långsidesvägg. Följarna har dragits ihop med timmerväggarna med gängstänger med linoljebrända järnbrickor på timrets utsida. För att kunna montera vertikala följare vid de båda gavelväggarna behövde de bjälkar som satt parallellt med gavelväggarna på cirka 2,5 meters höjd flyttas cirka en decimeter närmare byggnadens mitt. I samband med detta har även bjälkarnas upplag flyttats motsvarande längd in mot byggnadens mitt.

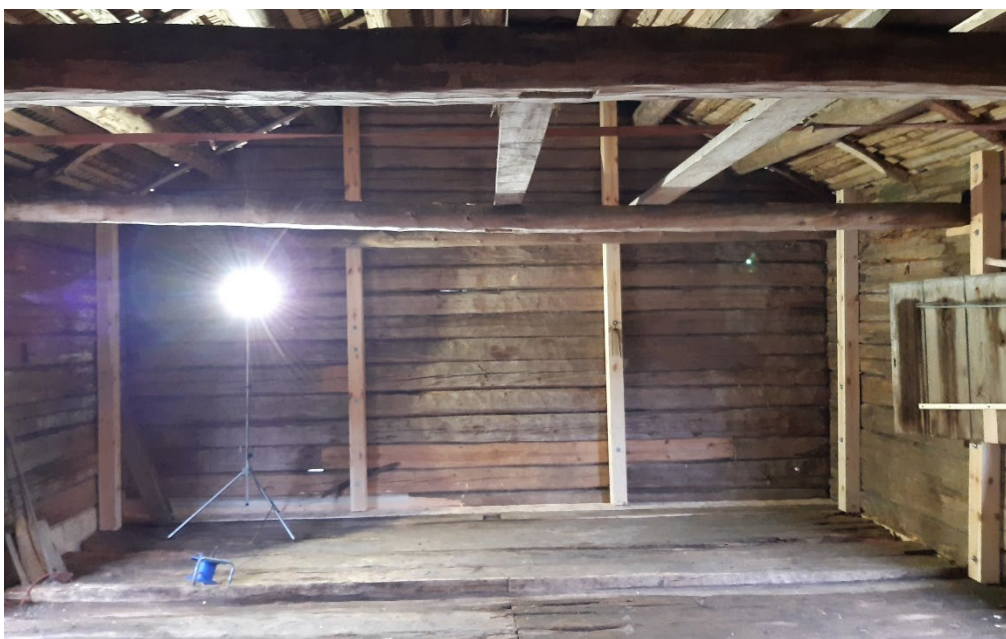
*Figur 19. Byggnadens interiör från nordväst med nya horisontella följare. På bilden syns även de två mittersta bjälkarna mellan långsidesväggarna och de urtag för klivstockar som bjälkarna är försedda med. Foto: Daniel Olsson, 2024-11-15.*

Två av bjälkarna som sträcker sig från långsida till långsida på cirka 2,5 meters höjd visade sig också vara svårt rötskadade. Eftersom båda dessa åsar har spår efter de klivstockar som byggnaden enligt uppgift tidigare har haft, bör de skarvas och inte bytas ut. Enligt Markus Ståhl behöver 1–1,5 meter av bjälkarna bytas ut mot friskt virke. Kvarvarande lokala rötskador finns i timret på totalt tre ställen i anslutning till dessa platser i vägg A och vägg C.

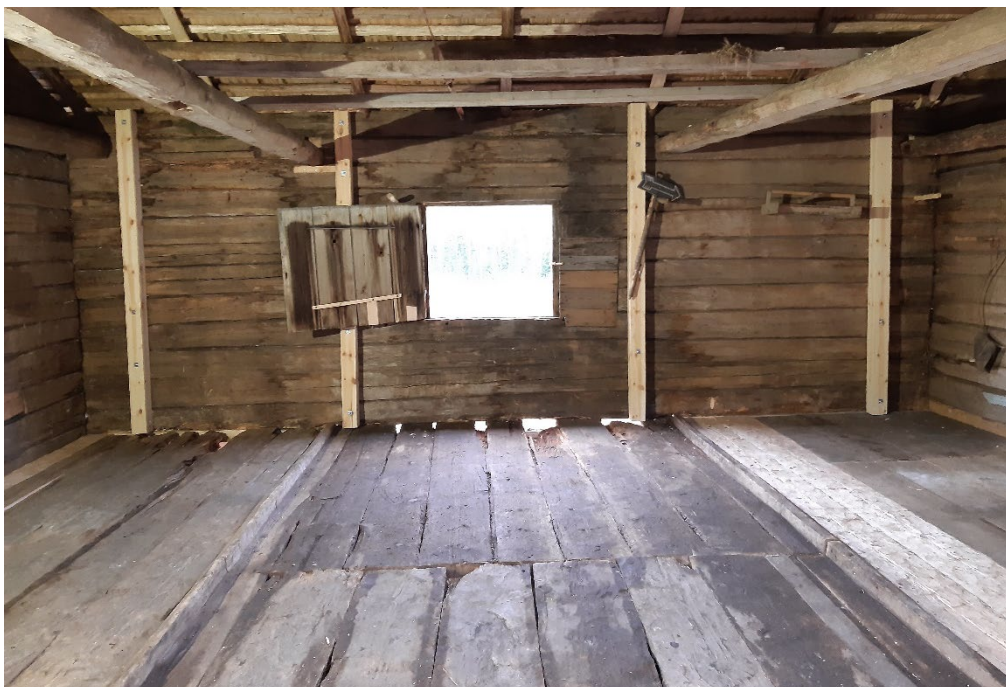
*Figur 20. Trösklogens interiör från nordöst efter återläggning av golvet. Notera de båda uppskjutande kanterna i golvet som avgränsar tröskytan i mitten. Foto: Daniel Olsson, 2024-11-15.*

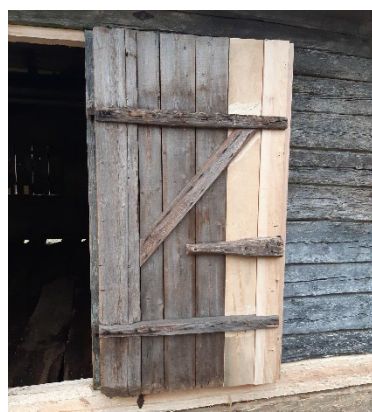
*Figur 21. Detalj av portens högra dörrblad. Foto från norr: Daniel Olsson, 2025-11-15.*

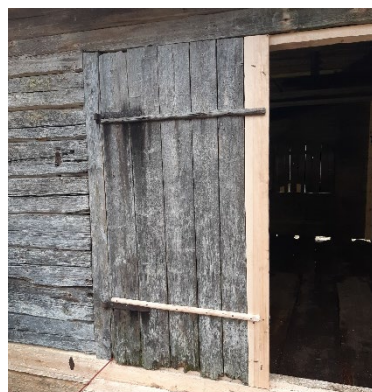
*Figur 22. Detalj av portens vänstra dörrblad. Foto från norr: Daniel Olsson, 2025-11-15.*

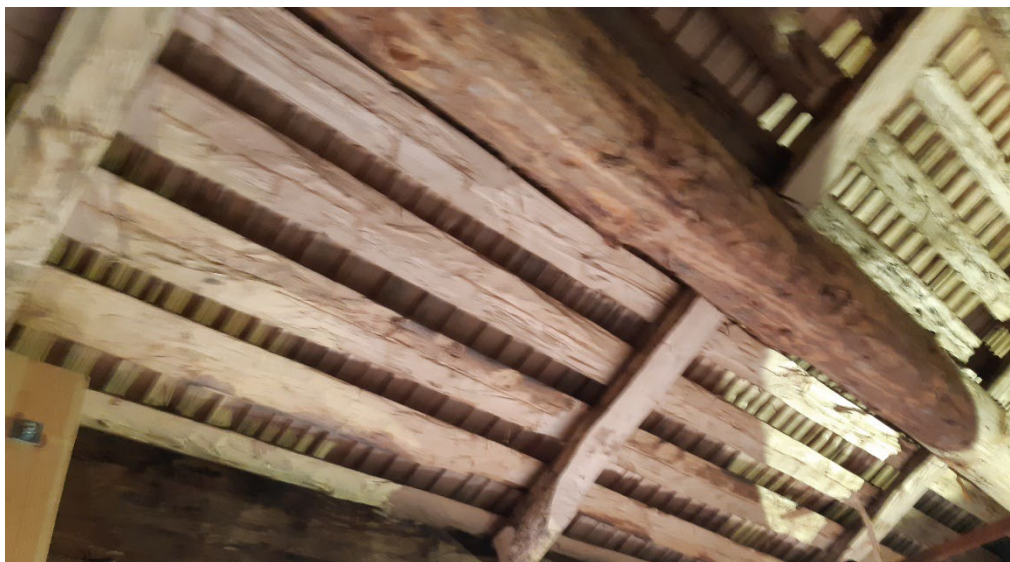
*Figur 23. Detalj av takkonstruktionen efter omläggning. Foto: Daniel Olsson, 2024-11-15.*

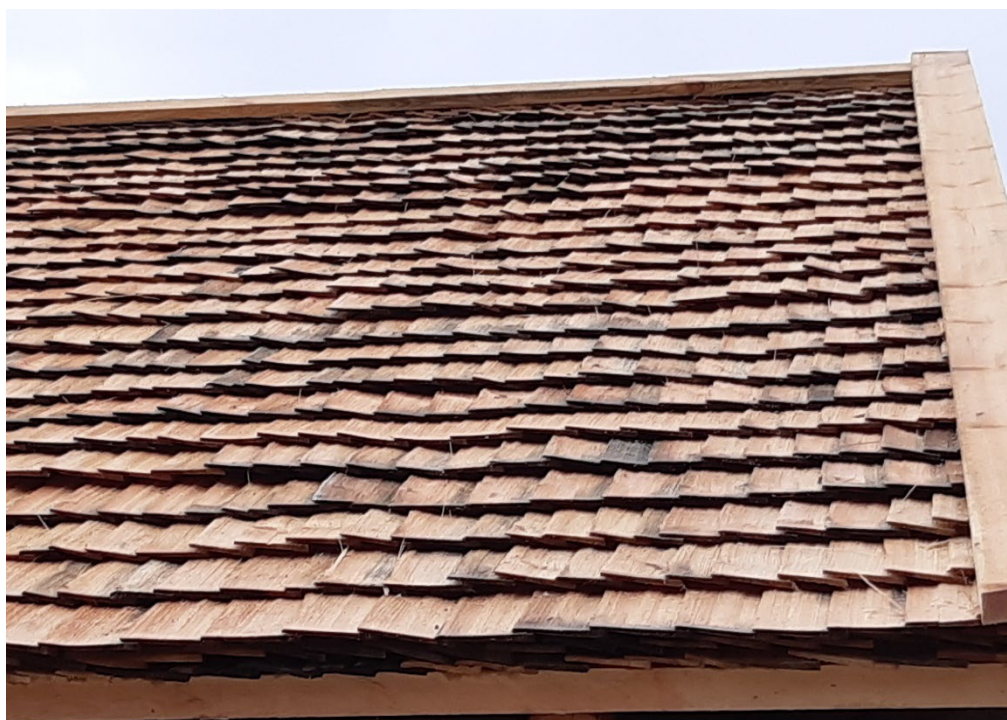
*Figur 24. Detalj av spåntaket på takfallet mot nordöst efter omläggning samt montage av vattbrädor ochnockbrädor. Foto: Daniel Olsson, 2024-11-15.*

Taket försågs med nya takfotsbrädor, enkla vindskivor, vattbrädor ochnockbrädor, samtliga av furu. Taket har inte behandlats utan får gråna naturligt. En hängränna av kärnfura har satts upp med nya fästen längs byggnadens nordöstra sida. Rännan, som sträcker sig från porten till trösklogens norra knut skjuter ut en bit mot nordväst.

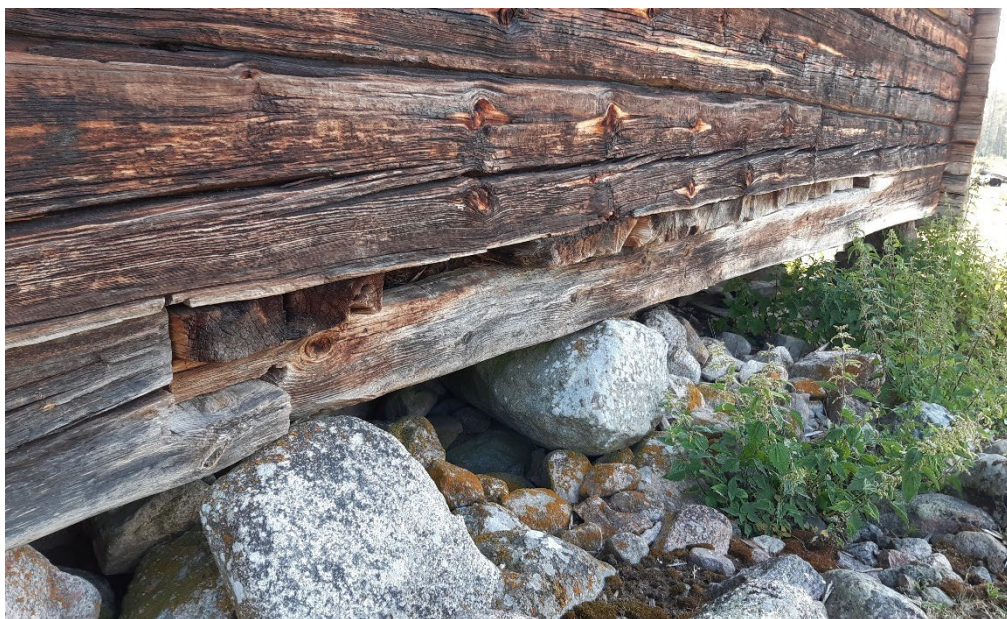
*Figur 27. Detalj av öppningen i syllstocken i vägg C där loggolvet mittparti skjuter ut innan renoveringen. Jämför med figur 28. Foto från väster: Daniel Olsson, 2024-06-28.*

Mot sydväst återskapades öppningen i syllstocken där loggolvet i mitten av byggnaden skjuter ut genom fasaden. I syllstocken mot nordöst återskapades emellertid inte en motsvarande öppning då samtliga golvbrädor var avruttnade i den yttersta delen som tidigare skjutit ut genom väggen.

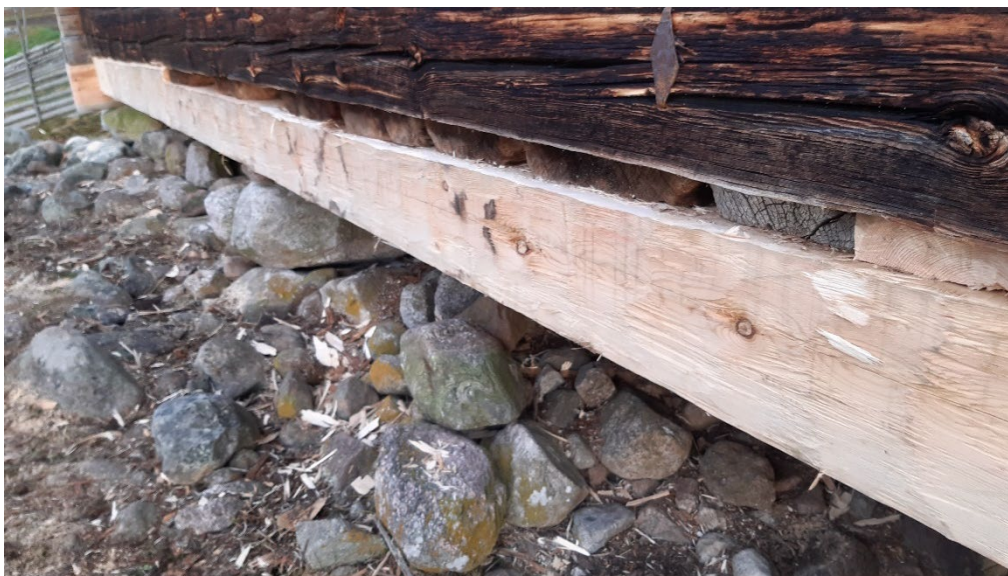
*Figur 28. Detalj av öppningen i syllstocken i vägg C där loggolvet mittparti skjuter ut efter renoveringen. Jämför med figur 27. Foto från söder: Daniel Olsson, 2024-11-15.*
