# BJURÅKERS KYRKAS TRAPPA OCH RAMP

Antikvarisk medverkan vid ombyggnad för förbättrad tillgänglighet till kyrkan

Bjuråkers kyrka  
Bjuråkers socken  
Hudiksvalls kommun  
Gävleborgs län  
2021–2022

Slutrapport  
Avser tillstånd enligt KML  
Länsstyrelsens dnr: 9045-2020  
Beställare: Dellenbygdens pastorat

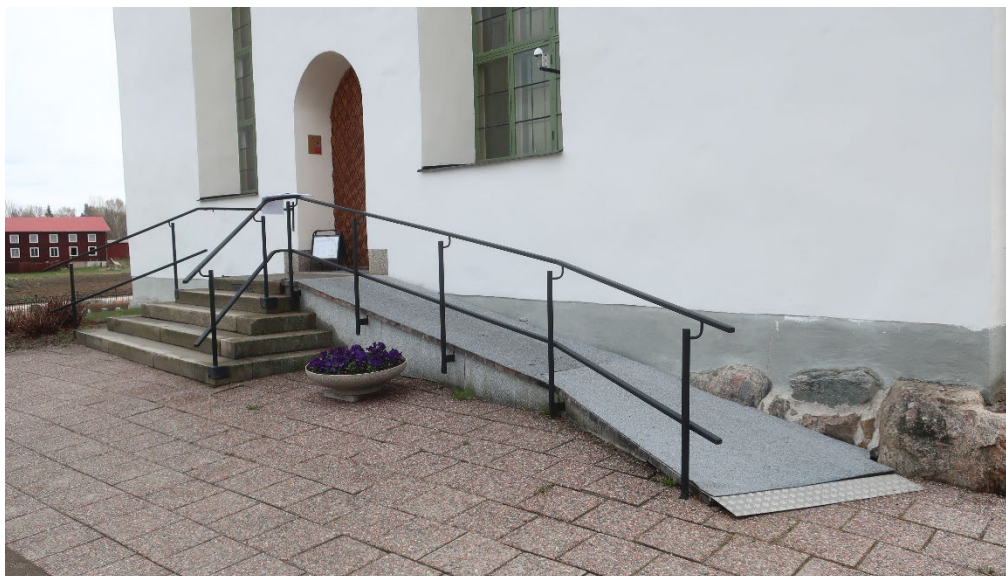
*Figur 4. Trappan och rampen från sydväst innan ombyggnaden. Foto: Daniel Olsson, 2021-05-11.*

Den ramp av trä som tillkom år 2000 hade för brant lutning och uppfyllde således inte dagens krav på tillgänglighet. Eftersom församlingen var mån om att kyrkan skulle vara tillgänglig för så många som möjligt ansågs det viktigt att åtgärda detta. Det fanns även påtagliga risker vid transport av kistor med katafalkvagn då utrymmet på broplanet var väldigt knappt.

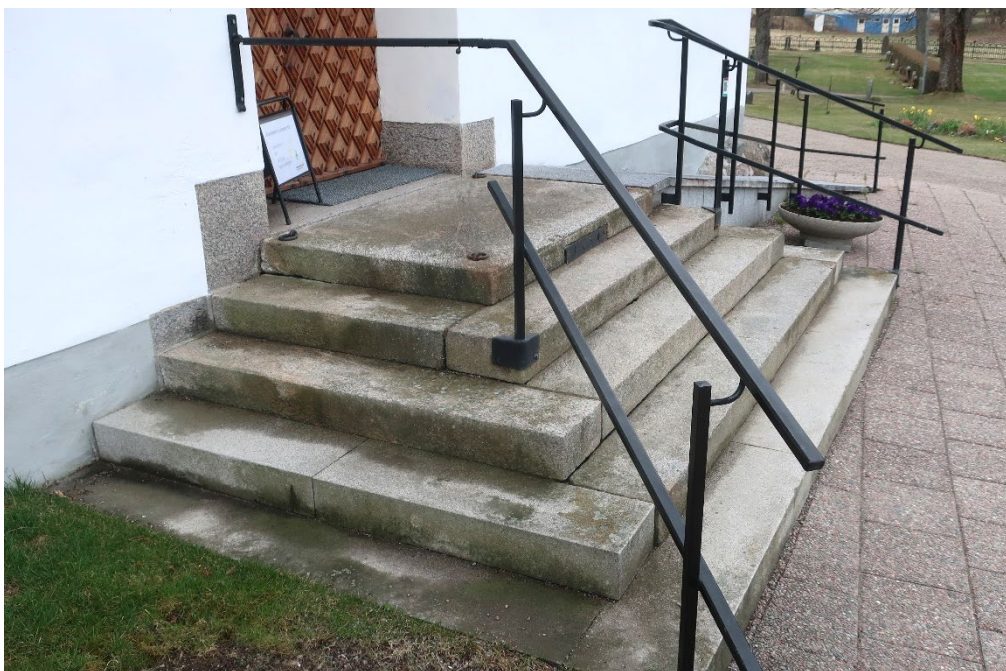
*Figur 5. Stentrappan från nordväst innan ombyggnaden. Foto: Daniel Olsson, 2021-05-11.*

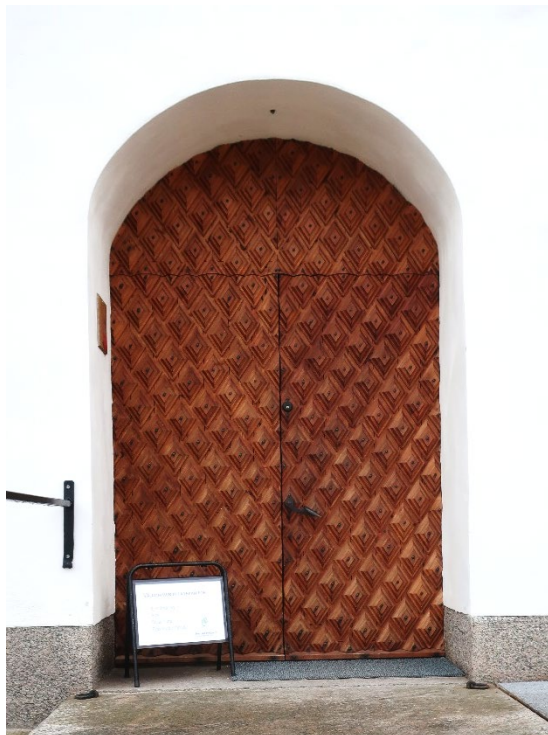
Den nuvarande kyrkporten tillkom som nämndes ovan vid en ombyggnad 2007–2008, vilket innebar att de problem som tidigare tidvis hade funnits att dörren ibland inte gick att öppna eliminerades. Vissa personer har dock trots ombyggnaden haft svårt att orka öppna den relativt tunga trädörren och särskilt problematiskt var det för personer som sitter rullstol eller har behov av rollator. Det fanns således ett behov att förenkla öppnandet av dörren.

Figur 6. Pardörren som utgör kyrkans huvudentré.  
Foto från väster: Daniel Olsson 2021-05-11.

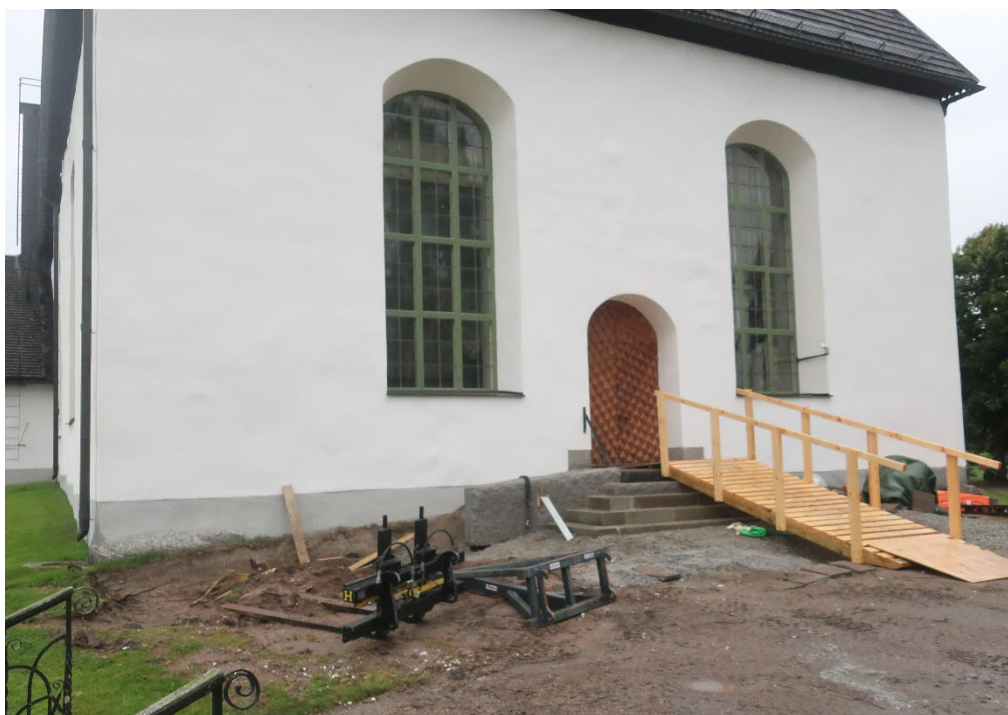
*Figur 8. Den blivande rampens grundläggning från nordväst. Foto: Daniel Olsson, 2021-08-26.*

Därefter utfördes grävarbete för grundläggningen till cirka 0,4 meters djup under den blivande trappan och rampen. Arbetet intill kyrkans västra fasad utfördes med stor försiktighet då några grundstenar skjuter ut en bit från väggen. I detta fall ställde länsstyrelsen inga krav på arkeologisk schaktövervakning och några fynd påträffades inte heller under grävarbetet.

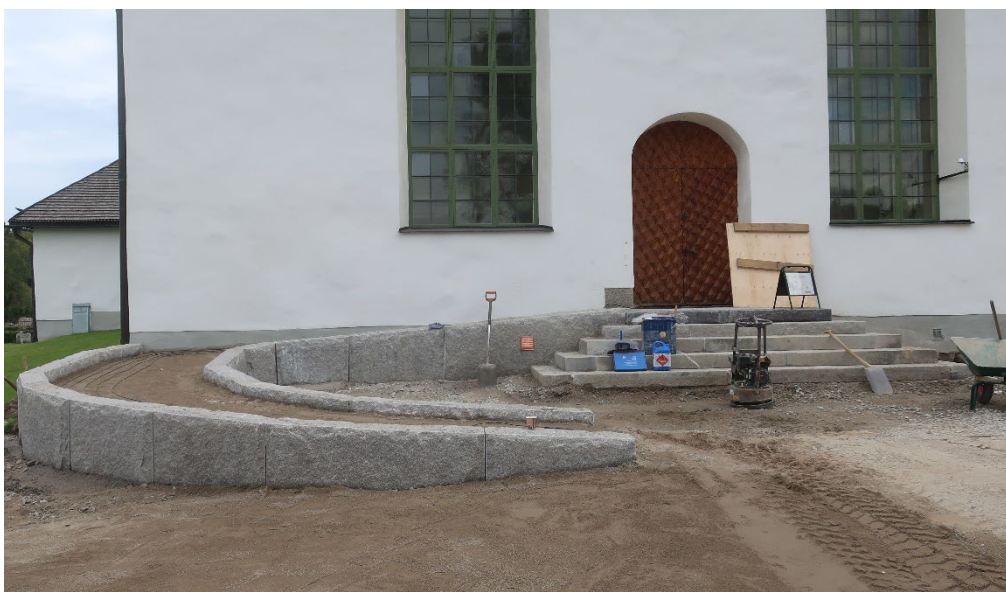
*Figur 11. Rampen under uppförande. Foto från väster: Daniel Olsson, 2021-09-07.*

Först sattes rampens sidor upp av färdiga block av Bohus Granit med huggen synlig yta och flammade ändstenar. Därefter fylldes utrymmet mellan rampens sidor med sand som packades med maskin. En ventilationsöppning i kyrkans västra fasad förlängdes med ett rostfritt stålrör fram till rampens stenkant så att denna ventilation skulle kunna vara kvar. Markytan i rampen har försetts med värmeslingor för avisning vilka regleras via termostat och huvudströmbrytare i ett styrskåp som placerades inne på toaletten i kyrkans vapenhus. På rampen och en yta väster om trappan lades grå marksten av märket S:t Erik Rustik av storleken 133×200× 50 mm med en omslutande fris av marksten av storleken 200×200× 50 mm. Vid nivåförändringar har antracitfärgad marksten av motsvarande storlek använts. Rampen har lutningen 1:12 och uppfyller därmed nuvarande lagkrav. Stenblocken av Bohusgranit har försetts med fogsand som fyllning i fogarna.

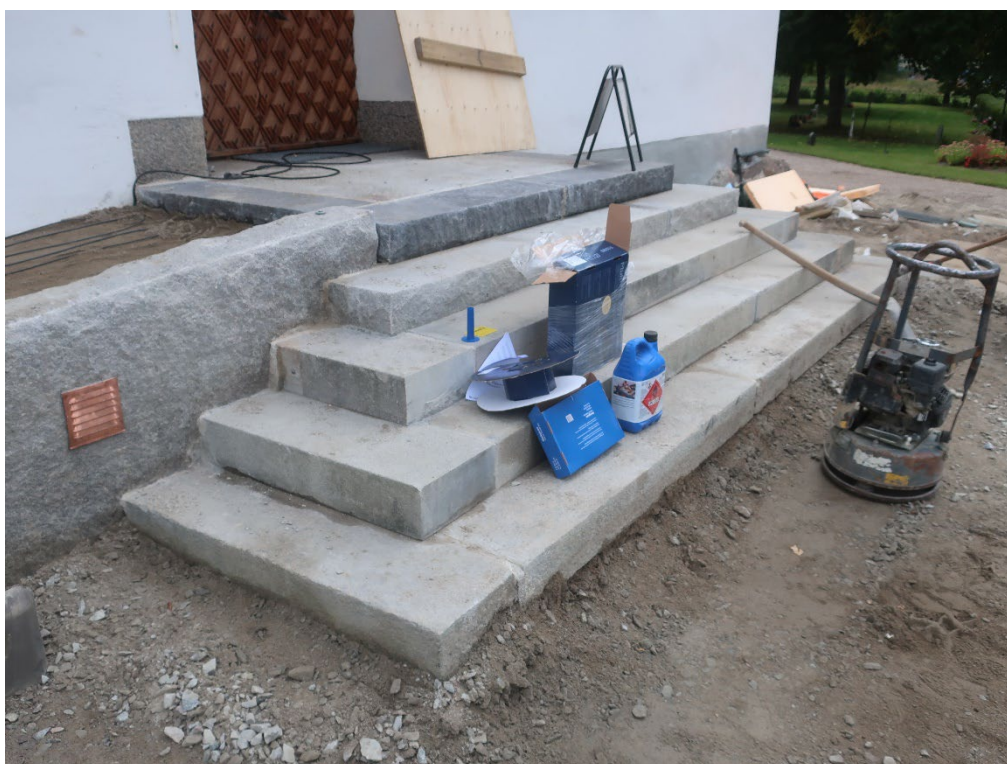
*Figur 13. Den utflyttade trappan från nordväst. Foto: Daniel Olsson, 2021-09-07.*

Den befintliga granittrappan flyttades ut i enlighet med ritningarna och kompletterades med stenar av grå Bohusgranit. Det befintliga vilplanet lämnades orört, dock har dess yttersta del kompletterats med svart diabas för att skapa en tydlig kontrastmarkering. För ytterligare upplysningar om trappans årtalsplåt samt de järnringar som tidigare fanns fastsatta ovanpå trappans vilplan hänvisas till avsnittet *Antikvariska ställningstaganden*.

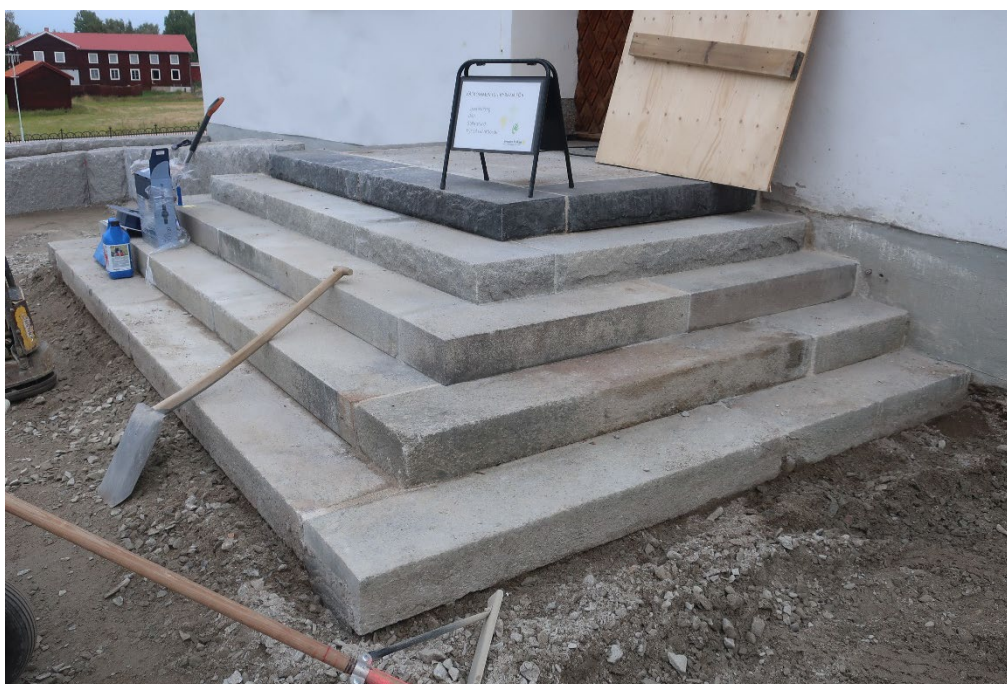
*Figur 14. Trappan efter utflyttning och komplettering. Foto från sydväst: Daniel Olsson, 2021-09-07.*

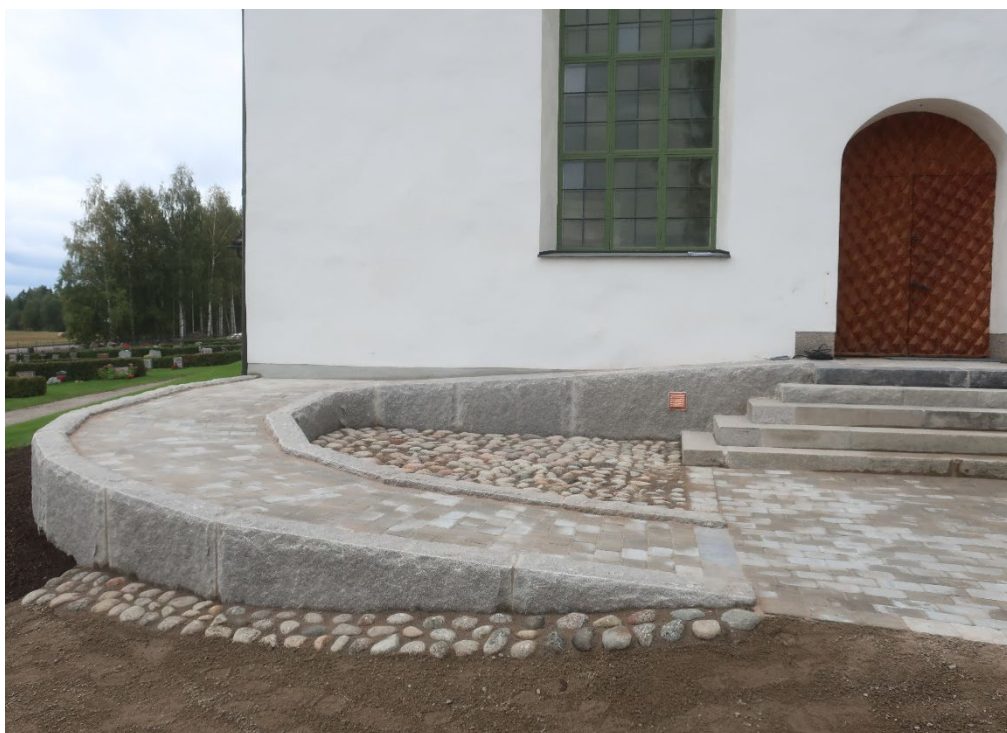
*Figur 16. Rampen och del av trappan från väster med kullerstensläggning i den yta som rampen omgärdar samt väster om rampen för att ta upp höjdskillnaden. Foto: Daniel Olsson, 2021-09-16.*

Enligt det ursprungliga förslaget skulle ytan som rampen omgärdar utgöras av gräs. Detta skulle dock bli väldigt svårt att sköta och av denna orsak lades i stället kullersten. Några rader av kullersten lades även utanför rampens yttersta västra del för att ta upp höjdskillnaden mot gången.

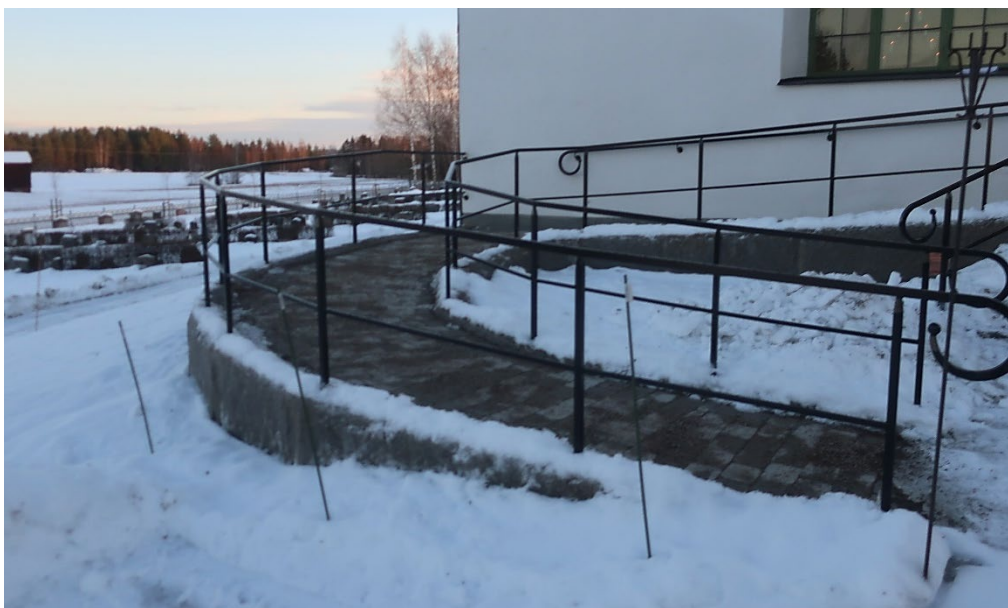
*Figur 18. Rampens nedre del från sydväst efter montering av smidesräcke. Foto: Daniel Olsson, 2021-12-16.*

Rampen och trappan har utrustats med nyttillverkade räcken av smide som utförts i Hälsinge Markentreprenads regi i enlighet med de framtagna ritningarna. Samtliga räcken har tillverkats i en verkstad, men höjderna har justerades på plats så att räcket överkant är 0,9 meter över trappans/rampens överkant. Två nya ledstänger av smide har dessutom tillverkats och satts upp längs kyrkans västra vägg.

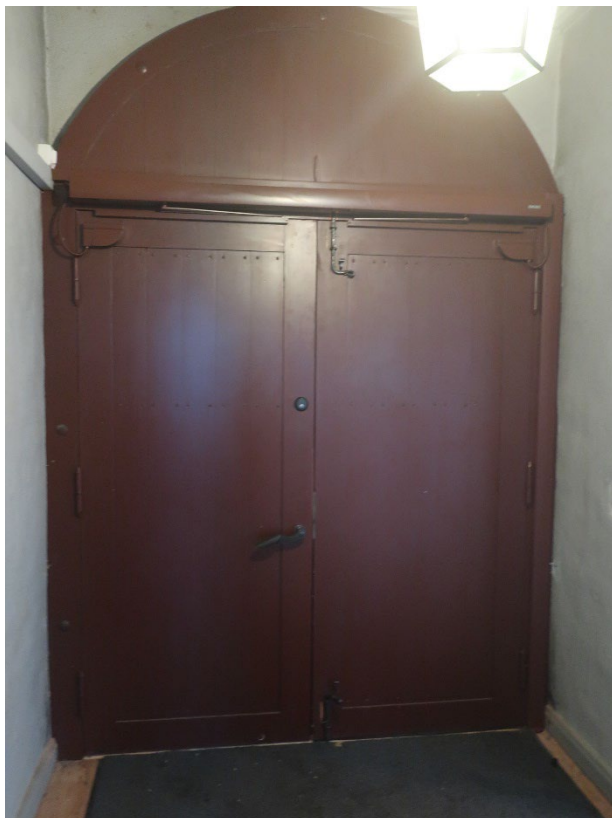
*Figur 22. Pardörren från öster efter montering av dörrautomatik ovanför dörrbladen samt dörrsensorer och en vertikal list. Foto: Daniel Olsson, 2022-01-24.*

Dörrens låskista och slutbleck har bytts ut för att anpassas till dörrautomatiken. Dörren har försetts med dörrautomatik som har monterats ovanför dörren i vapenhuset. För att inte de utvändiga svarta sensorerna till

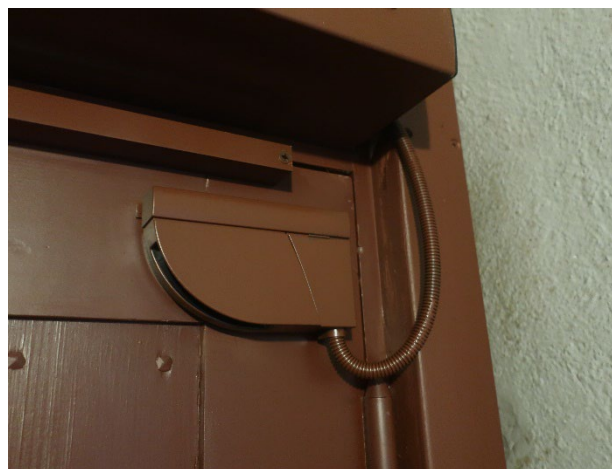
*Figur 23. Detalj av inmålade dörrsensorer på det norra dörrbladets insida. Foto från sydöst: Daniel Olsson, 2022-01-24.*

dörrautomatiken skulle bli onödigt dominerande beslöts i samråd med länsstyrelsen att de skulle målas in i en lämplig kulör som överensstämde med kyrkportens utsida. Läns museet tog fram en NCS-kulör med hjälp av NCS färgkodblock, nämligen NCS S 5030-Y40R, och denna kulör användes sedan vid målningen. Vid besiktning på plats sommaren 2022 bedömde läns museet att denna kulör smälte väl in.

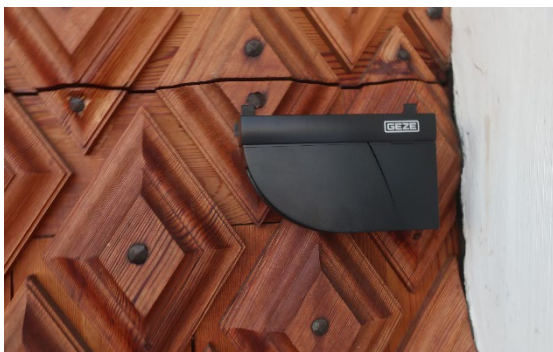
*Figur 24. Dörrsensorn på det södra dörrbladets utsida innan inmålning. Foto från väster: Daniel Olsson, 2021-12-16*

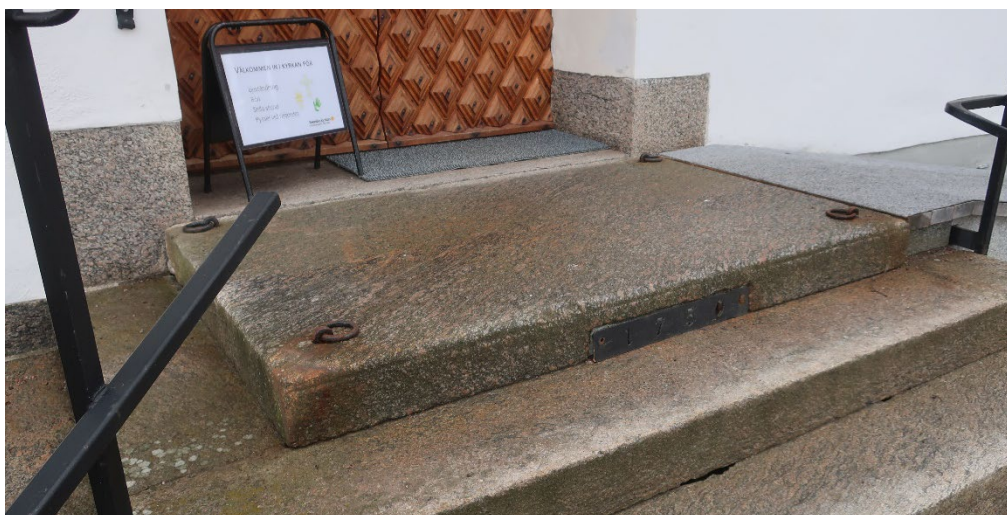
*Figur 26. Vilplanet med järnringarna och årtalsplåten monterad vid översta steget innan ombyggnaden. Foto från nordväst: Daniel Olsson, 2021-05-11.*

På en vertikal yta i stentrappan var innan ombyggnaden en järnplåt med året 1750 placerad. Först beslöts att denna skulle tas om hand av församlingen och sparas, men det visade sig att ett antal församlingsbor påtalade att det var väldigt viktigt för dem att denna årtalsplåt sattes tillbaka och så blev även utfört. Den moterades dock i mitten av trappan då den skulle varit svår att se mot det översta stegets svarta kulör. Läns museet anser också att det är bra att det gick att finna en lösning där årtalsplåten kunde sitta kvar i trappan. På trappans vilplan fanns innan renoveringen fyra järnringar. Dessa har varsamt demonterats och sparats av församlingen.

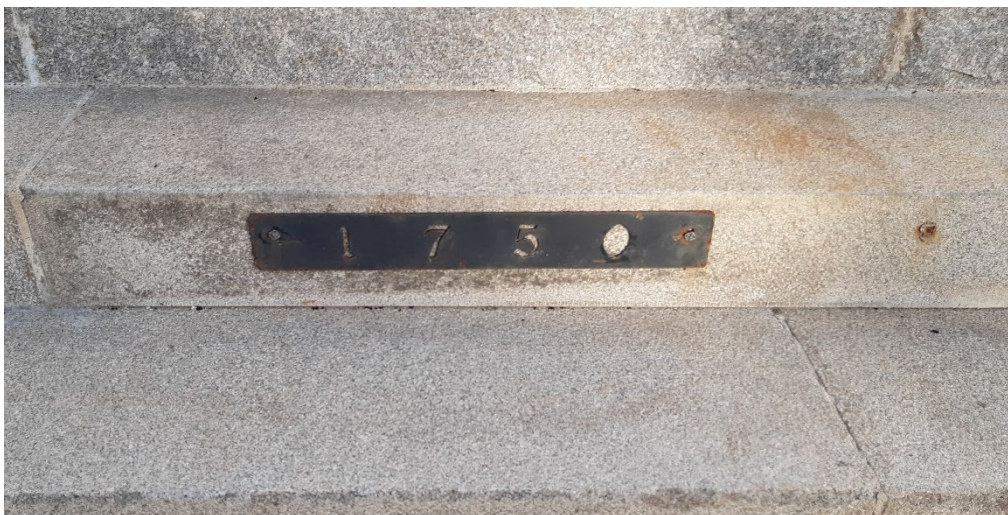
*Figur 27. Årtalsplåten efter återmontering i trappan. Foto från väster: Daniel Olsson, 2022-08-22.*
