# ÖSTERFÄRNEBO KYRKA

Antikvarisk medverkan vid renovering av timmerstomme i lanterninen

Österfärnebo kyrka  
Österfärnebo socken  
Sandvikens kommun  
Gävleborgs län  
2025

Slutrapport  
Lst dnr: 2729–2024  
Tillstånd enligt Kulturmiljölagen  
Beställare: Sandvikens pastorat

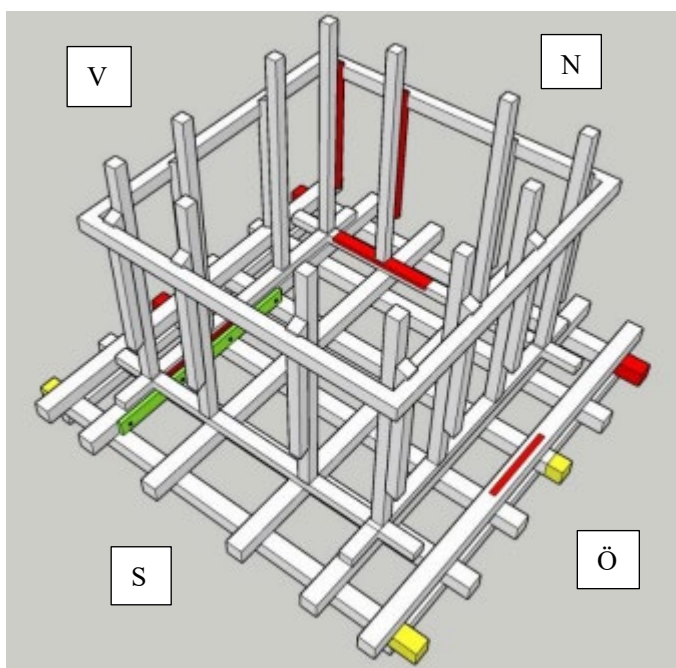
I samband med en provborrning av timmerstommen i utrymmet närmast under tornrummet i lanterninen, 2024-01-16, uppdagades rötskador i virket på flera håll. Orsaken är tidigare otäta plåttäckningar, som är åtgärdade. Detta innebär att det inte längre finns någon risk att skadorna i timmerstommen förvärras. Det rötskadade virket behövde dock bytas ut eftersom delarnas hållfasthet blev försvagad på grund av rötskadorna.

Figur 3. Principskiss över timmerkonstruktionen i utrymmet där timmerlagningar har utförts. Skissen är hämtad ur Österfärnebo kyrka – Skadebesiktning och åtgärdsförslag, 2024-01-16 av Per Olsson och Dan Gavell. De röda markeringarna visar delar med kraftiga rötskador, de gula markeringarna visar lättare rötskador. Den gröna markeringen visar en tänkt tillkommande förstärkande del.

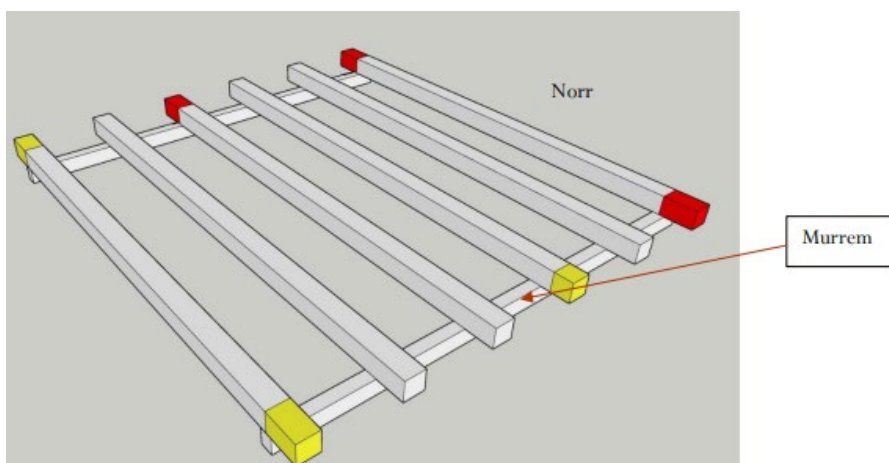
Figur 4. Det undre bjälklaget och dess skadeläge enligt provborrningen. De röda markeringarna visar delar med kraftiga rötskador, de gula markeringarna visar lättare rötskador. Skissen är hämtad ur Österfärnebo kyrka – Skadebesiktning och åtgärdsförslag, 2024-01-16 av Per Olsson och Dan Gavell.

- Inga lagningar gjordes i det undre bjälklaget, enligt förslaget i 4. Anledningen till att dessa föreslagna åtgärder utelämnades var att bjälkarna ansågs ha tillräcklig anläggning i muren trots skadorna.
- Stolpen närmast hörnet lämnades utan åtgärd, då den bedömdes vara i ett skick som kan accepteras samt utifrån att den inte har en bärande funktion.
- Förstärkningsbrädan vid lagningen på den västra sidan, se förslaget i figur 7, ansågs ej motiverad och utelämnades därför.

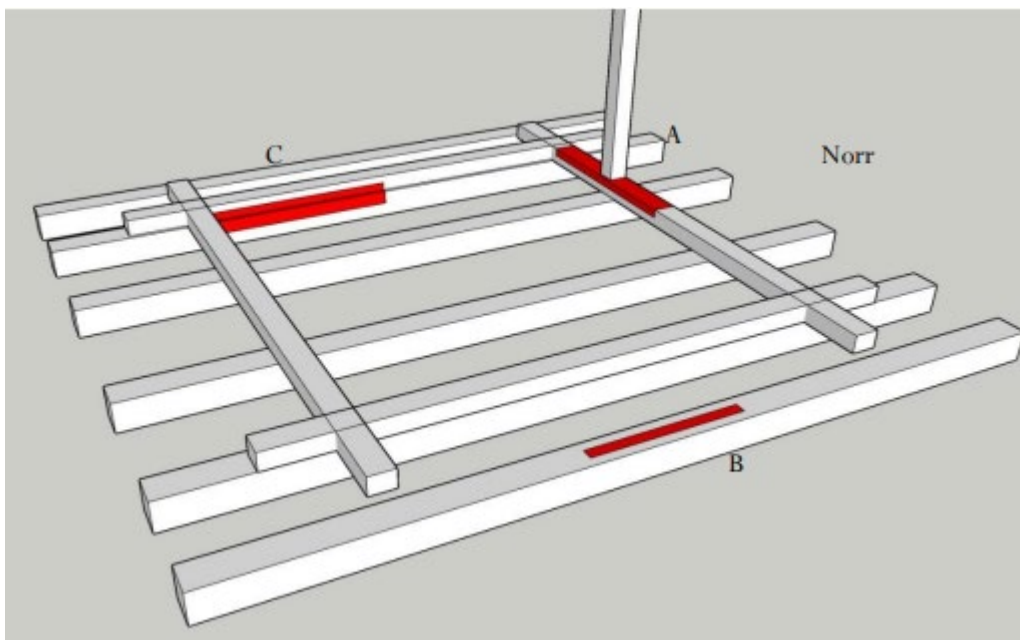
*Figur 5. Det övre bjälklaget för syll och stolpar och dess skadeläge efter provborrningen. De röda markeringarna visar kraftigare rötskador. Skissen är hämtad ur Österfärnebo kyrka – Skadebesiktning och åtgärdsförslag, 2024-01-16 av Per Olsson och Dan Gavell.*

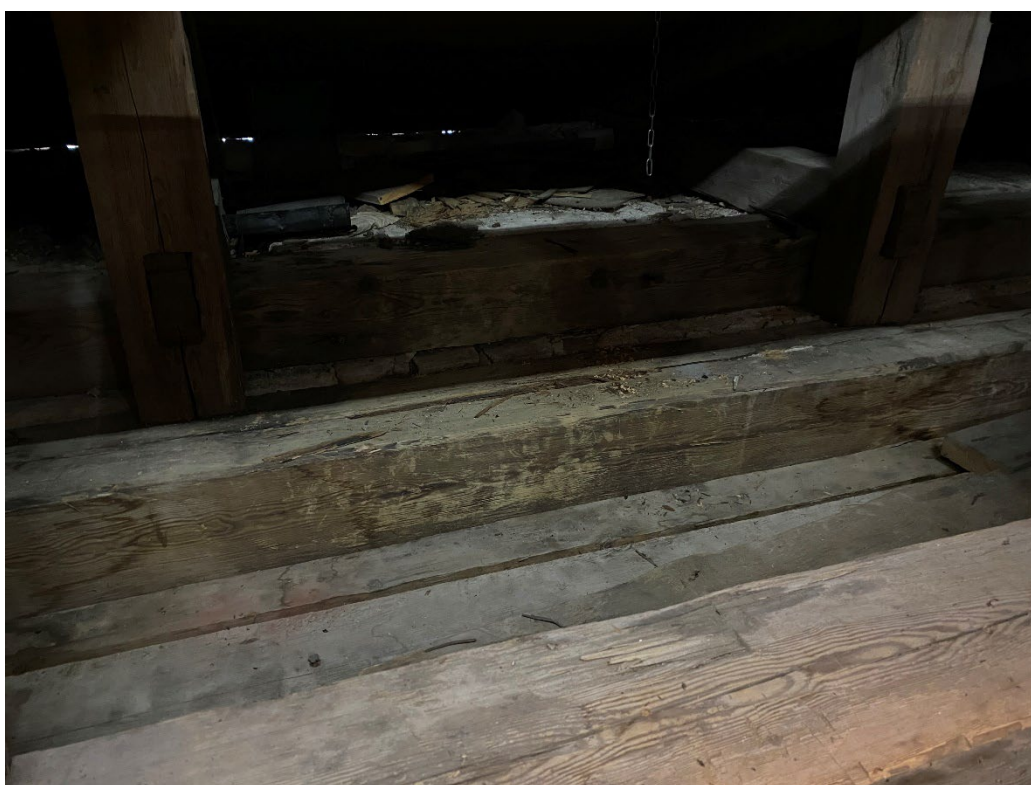
*Figur 6. Det övre bjälklaget innan påbörjade arbeten. Här anses skadan på den östra sidan, markerad med "B" i figur 5. Foto: Ulrika Olsson, 2025-02-07.*

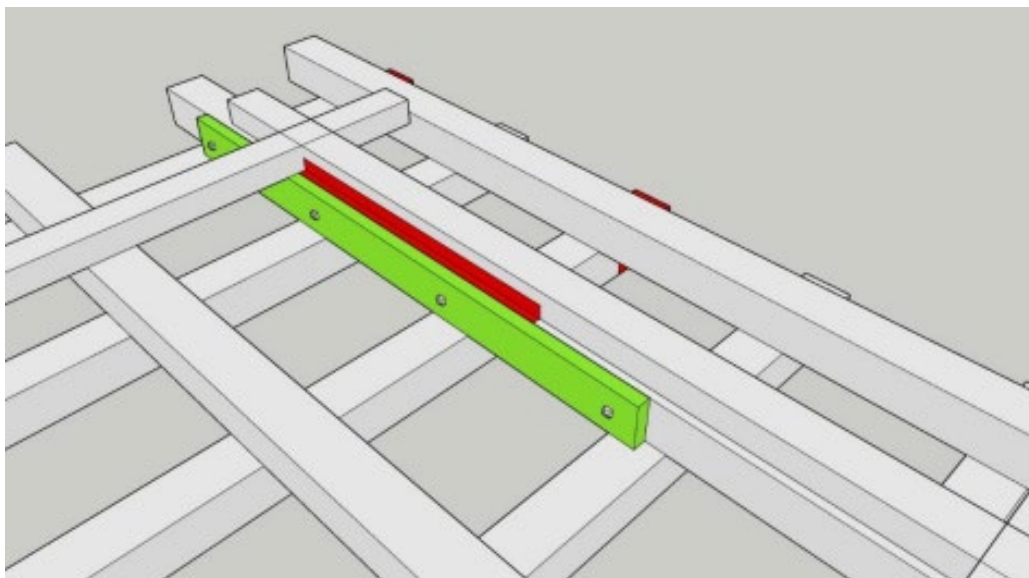
*Figur 7. Det övre bjälklaget för syll och stolpar. Den grönmarkerade delen visar en planerad förstärkning kring de skadade delarna som är markerad med "C" i figur 5. Skissen är hämtad ur Österfärnebo kyrka – Skadebesiktning och åtgärdsförslag, 2024-01-16 av Per Olsson och Dan Gavell.*

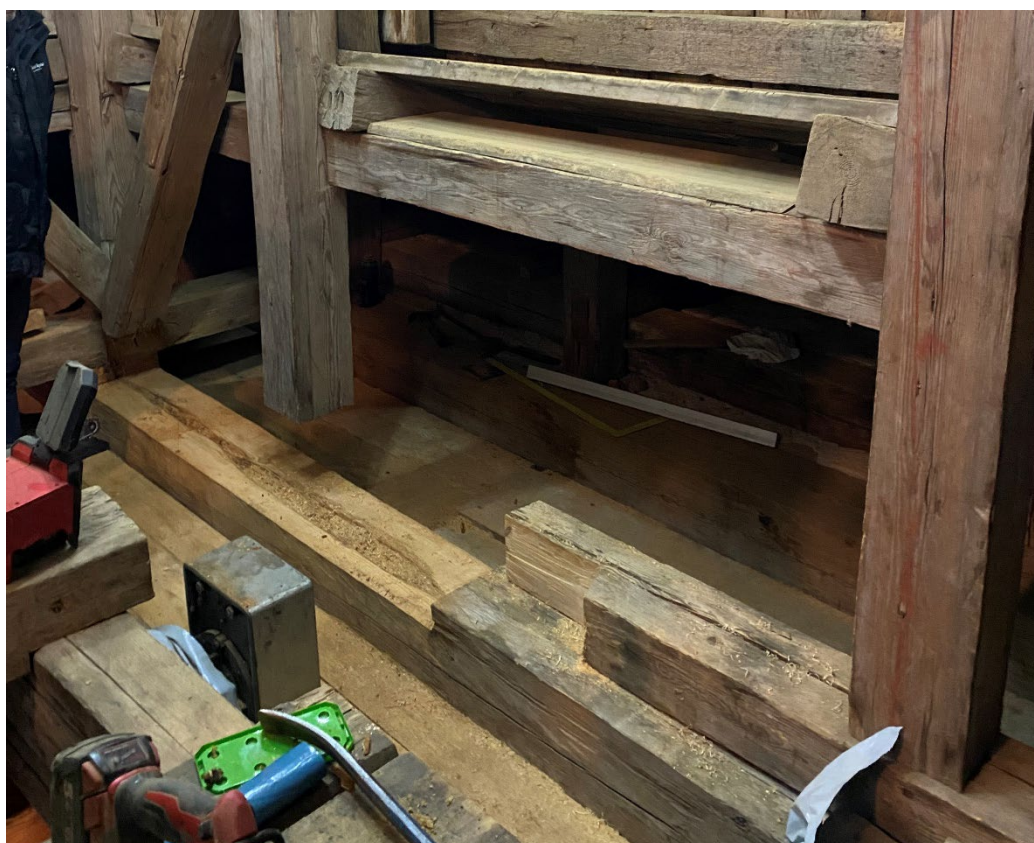
*Figur 8. Vid det första besöket hade rötskadade delar sågats ur mot väster, markerad med "C" i figur 5. Foto: Ulrika Olsson, 2025-02-04.*

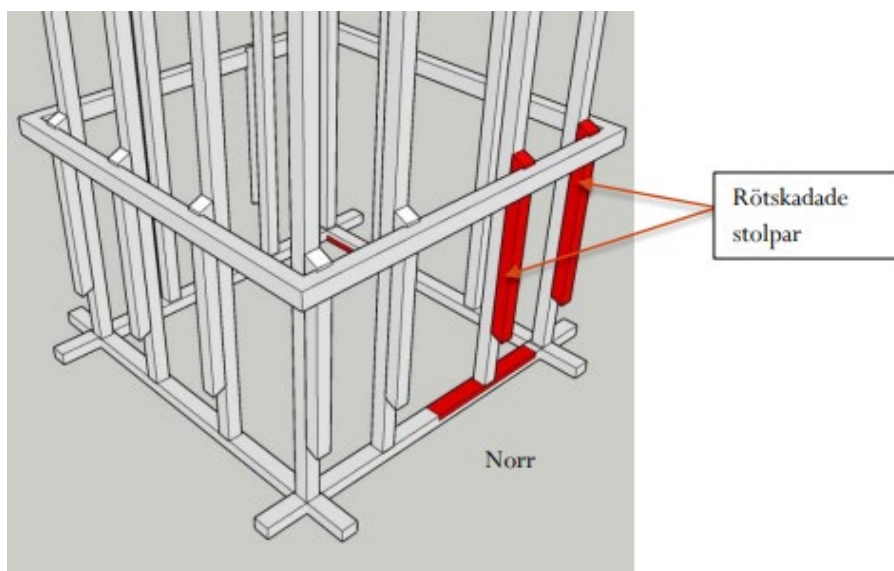
*Figur 9. Stolparna vilar på det övre bjälklaget och skissen visar vilka stolpar som bedömdes ha kraftiga rötskador. Skissen är hämtad ur Österfärnebo kyrka – Skadebesiktning och åtgärdsförslag, 2024-01-16 av Per Olsson och Dan Gavell.*

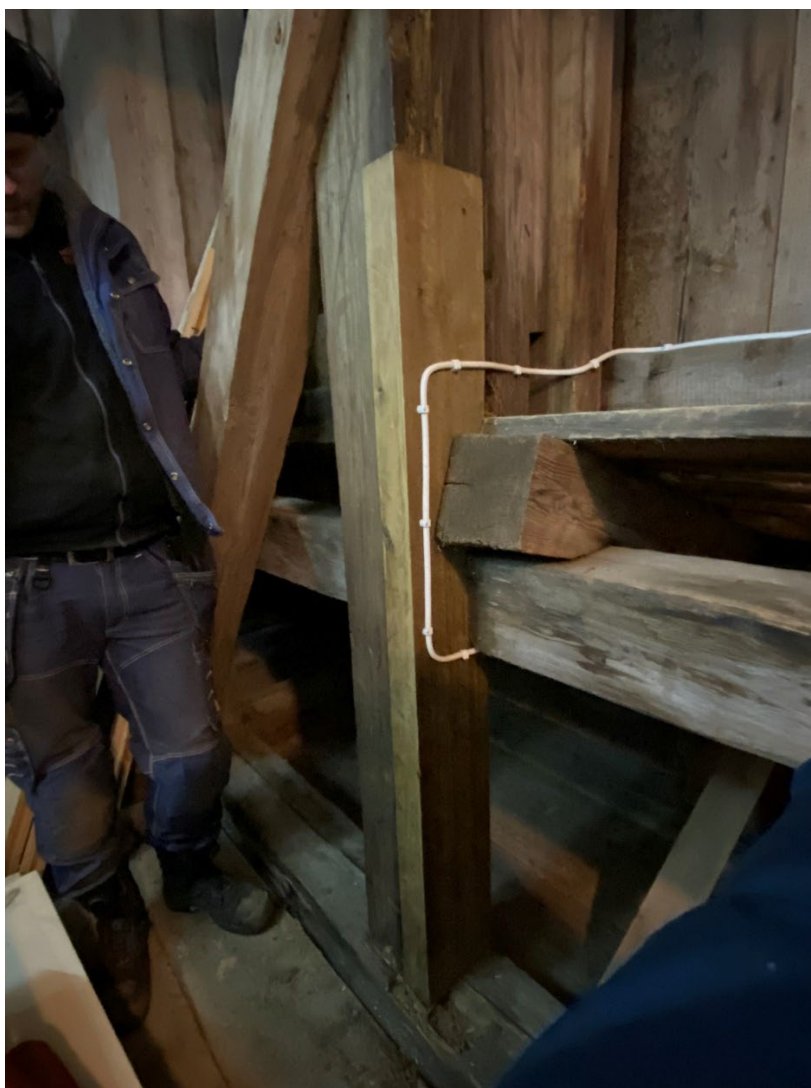
*Figur 10. Innan påbörjade arbeten. De två stolparna och bjälken som de står på, se närmare i figur 9. Foto: Ulrika Olsson, 2025-02-07.*

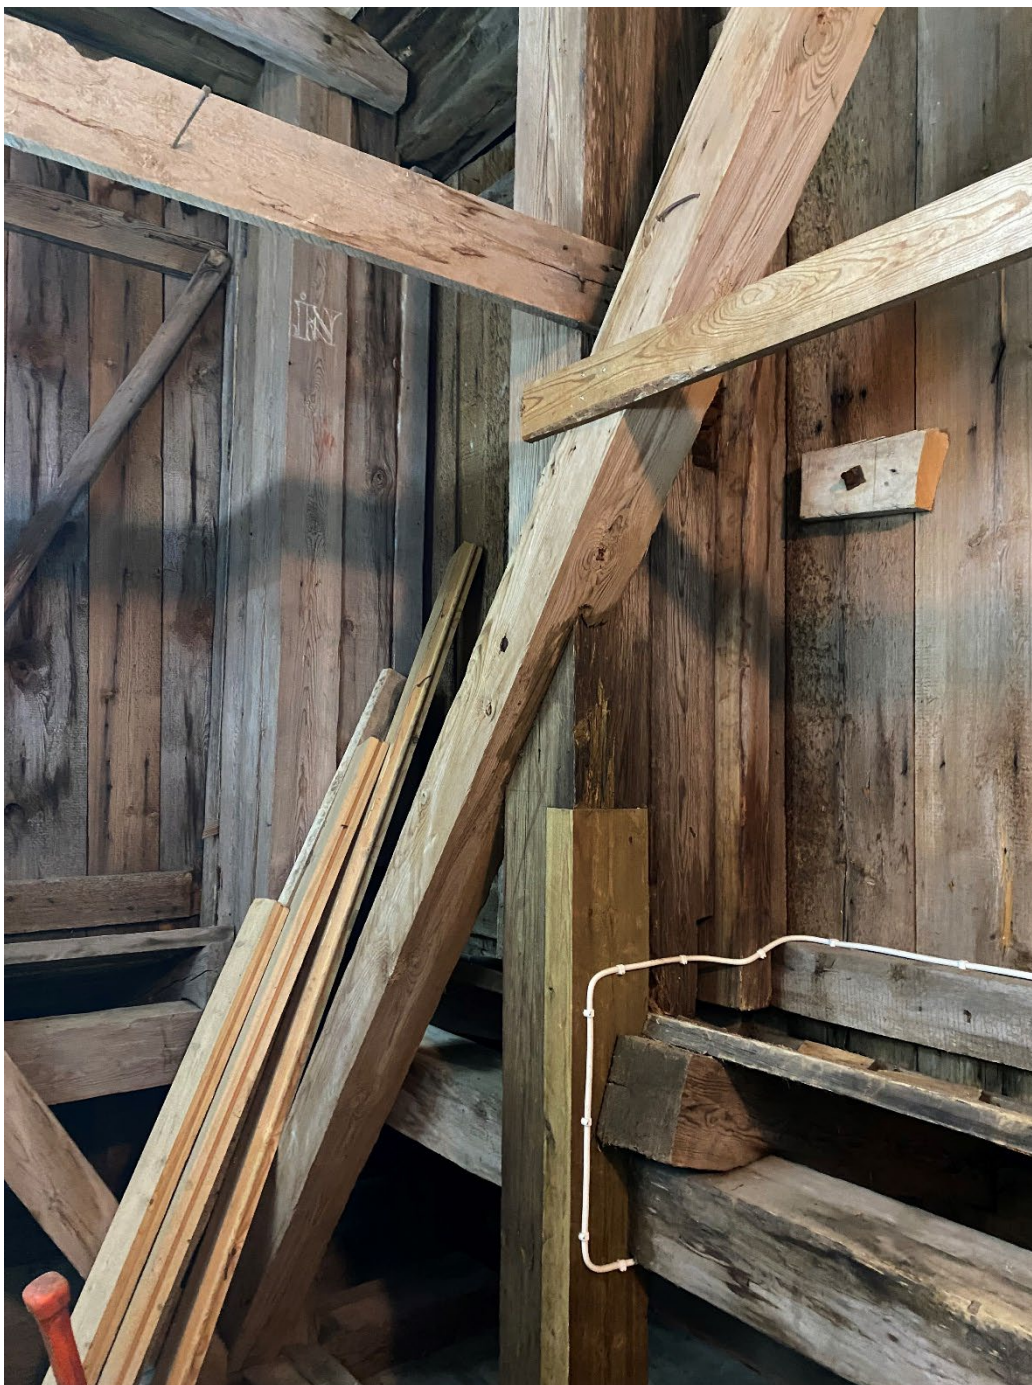
*Figur 11. På fotot syns de två stolpar som finns inritade i åtgärdsförslaget och som är markerade i figur 9. På fotot syns att den yttre stolpen har lagats i ett tidigare skede. Foto: Ulrika Olsson, 2025-02-07.*

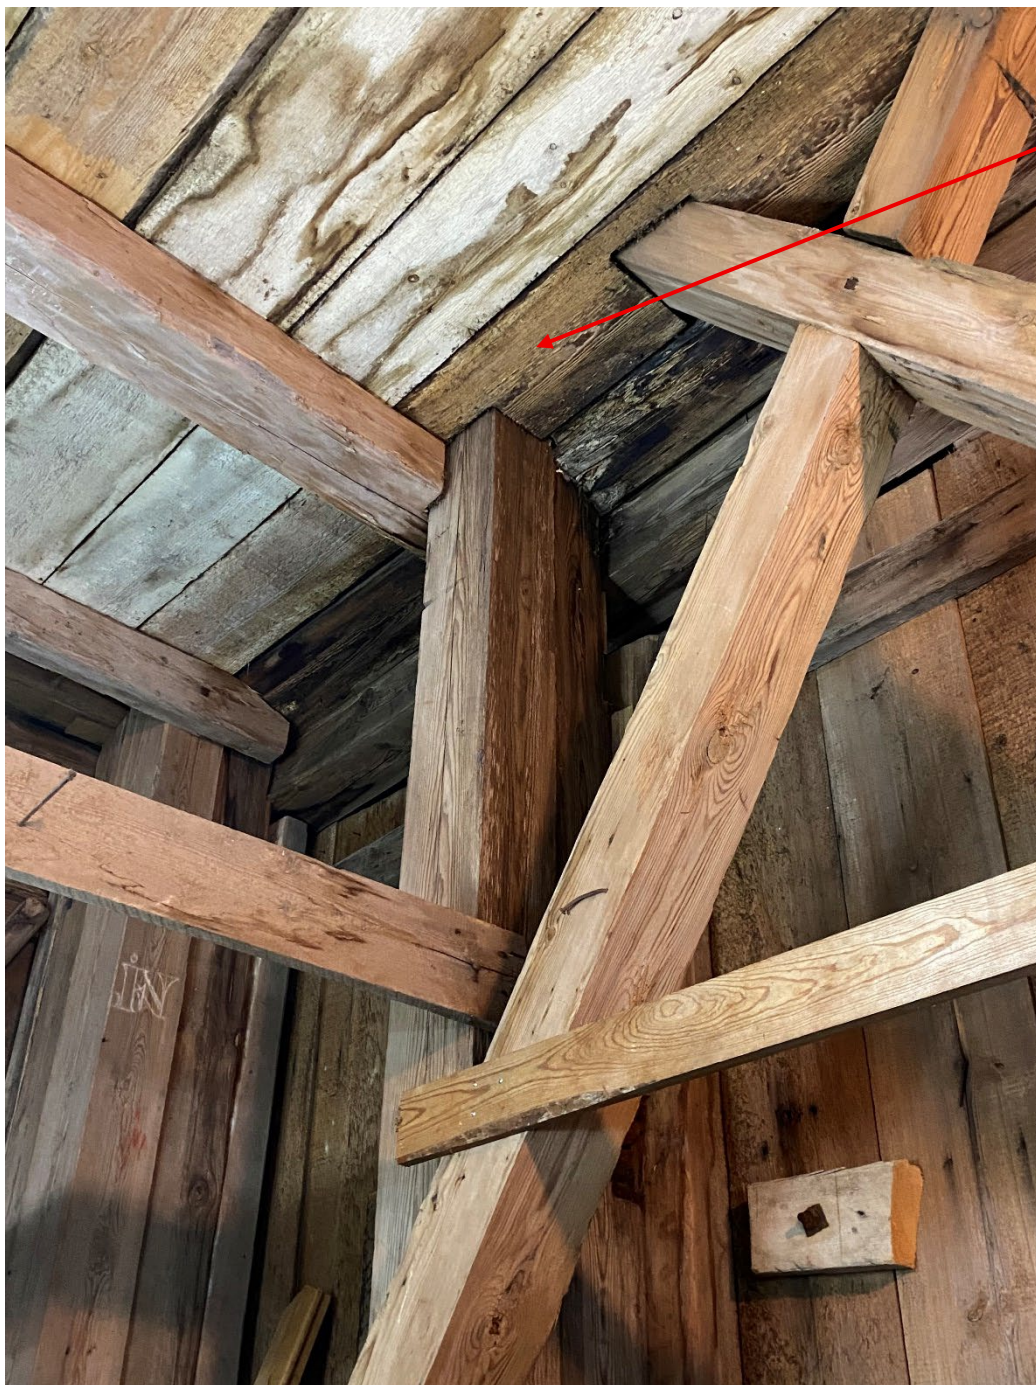
*Figur 12. Vid det första besöket hade en tidigare ej uppmärksammas murken bräda ovanför stolparna upptäckts. Foto: Ulrika Olsson, 2025-02-07.*
