# SÖRBÖLE HÄLSINGEGÅRD

Antikvarisk medverkan vid tillverkning av åtta nya fönsterbågar och  
fyra vattbrädor på gammelbyggningen

Sörböle Hälsingegård  
Mo Böle 1:4  
Mo socken  
Söderhamns kommun  
Gävleborgs län  
2025

Rapport 2025:31  
*Ulrika Olsson*

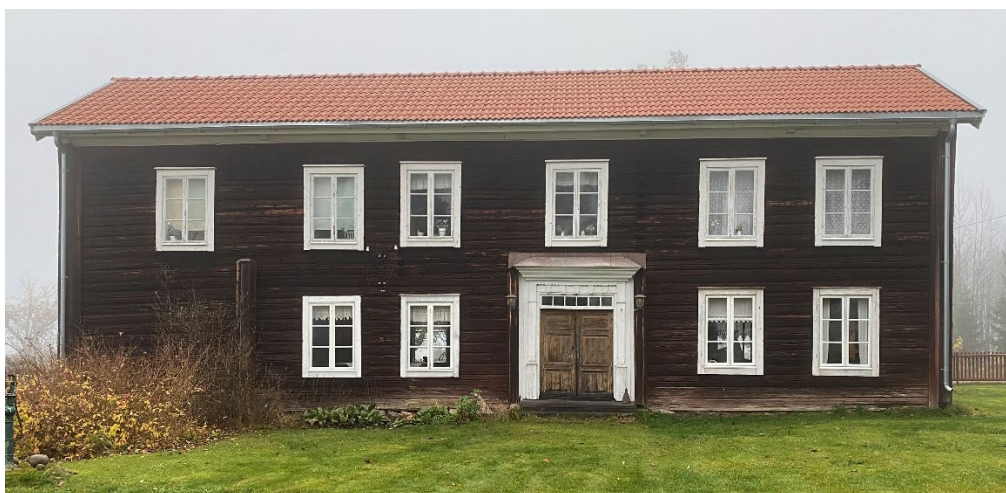
*Figur 1. Gammelbyggningen på Sörböle Hälsingegård sedd från söder. Nya fönsterbågar har tillverkats till de fyra fönstren på bottenplan. Foto: Ulrika Olsson, 2025-11-07.*

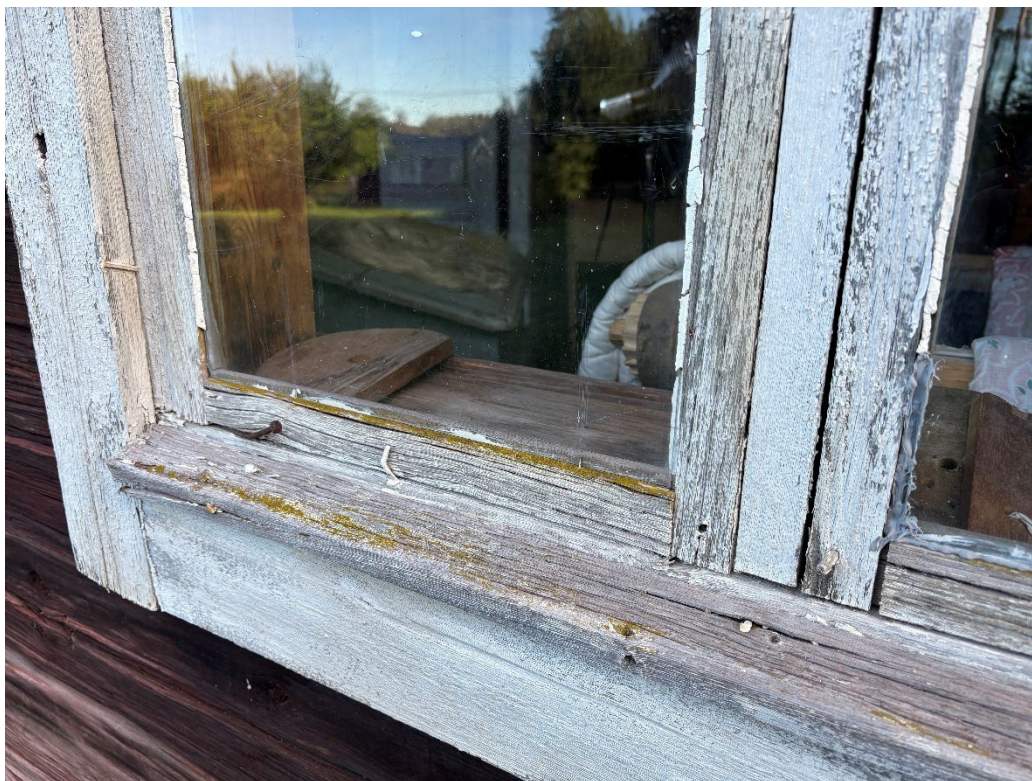
De åtta fönsterbågarna på bottenplan mot söder bedömdes vara i uttjänt skick. Träet i bågarna var svårt rötskadat, urlakat och kittfalserna var i princip borta. Det var framför allt det sist nämnda problemet som gjorde det omöjligt att renovera de befintliga fönsterbågarna. Utan kittfals finns det ingen plats för glaset att vila i och därigenom heller ingen mån att bygga upp kittet som tätar och håller glaset. Även vattbrädorna var uttjänta.

*Figur 4. Två av de äldre fönsterbågarna innan påbörjade arbeten. Träet i fönsterbågarna var murket och urlakat. Kittfalsen var på sina ställen i det närmaste obefintlig. Vattbrädorna var uttjänta. Foto: Ulrika Olsson, Länsmuseum Gävleborg, 2025-09-23.*

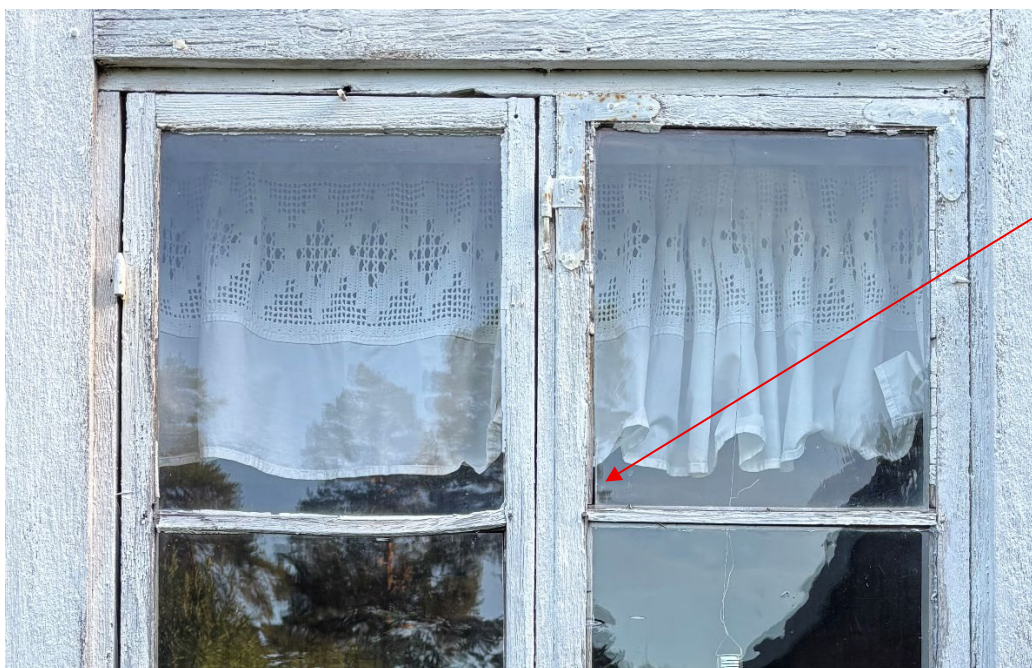
När både bågar och glas besiktades närmare vid det första besöket stod det klart att de flesta av glaset i bågarna inte skulle kunna gå att återanvända, då de var skurna i allt för nätta mått. På flera ställen fanns glipor mellan glas och bågdelar. Efter att ett lager med äldre fönsterglas som finns på gården hade inventerats, framkom att alla dessa glas också hade för nätta mått. Därför beställdes nya glas till de åtta bågarna.

*Figur 5. Uttjänta trädelar i fönsterbågarna ihop med glas som var för nätta för öppningarna gjorde att beslut fattades om att nya glas skulle användas i de nya fönsterbågarna. Foto: Ulrika Olsson, Länsmuseum Gävleborg, 2025-09-23.*

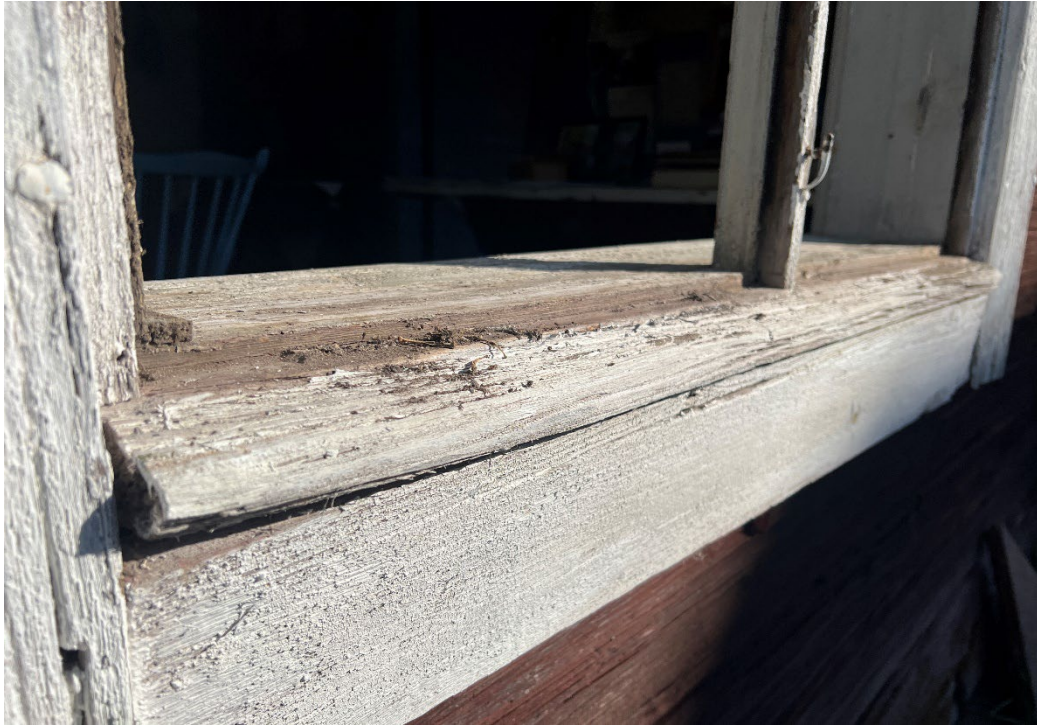
*Figur 6. Uttjänt vattbräda i fönsterparti till vänster om ingången. Vattbrädorna på denna sida var tillverkade i samma stycke trä som utgör karmbottenstycket. Foto: Heinemann Snickeri AB september 2025.*

Vattbrädorna till vänster om ingången sågades bort från karmbottenstycket. De fyra nya vattbrädorna är limmade och skruvade i underkant mot karmbottenstycket, på samma vis som de tidigare vattbrädorna till höger om ingången var fastsatta. Vattbrädorna är målade med tre lager linoljefärg från Engwall och Claesson, i samma kulör som fönsterbågarna, det vill säga NCS S0500-N – bruten vit.

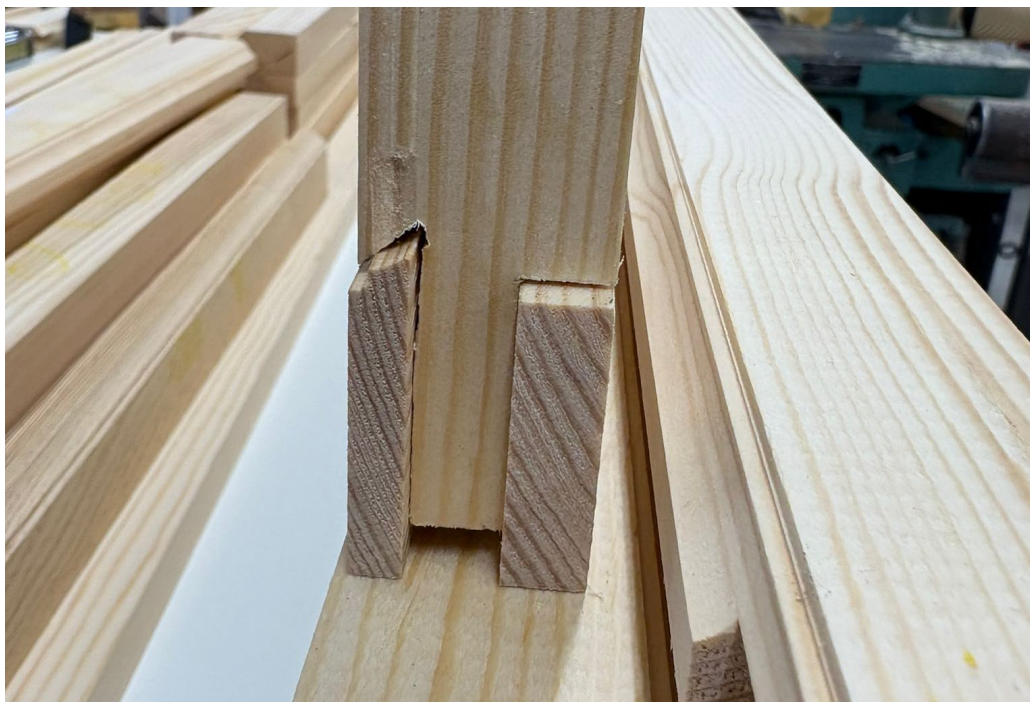
*Figur 7. Detalj på sammanfogningen av bågstyckena. Foto: Heinemann Snickeri AB, oktober 2025.*

De nya fönsterbågarna är tillverkade av tätvuxen fura med minst 10 årsringar per centimeter. Virket kommer från Rundvirke i Marma, Söderala. Delarna i fönsterbågarna är sammanfogade med traditionell slits och tapp som hålls ihop med hjälp av tränaror. Spröjsen sitter med tappar i bågstyckena. Profilen på insidan är avmallad från en av de gamla fönsterbågarna. De nya glasen är av fabrikat Restover Plus 3 mm. Linoljekitt från LA Arvidsson har använts. Bågarna är slutligen strukna med tre lager linoljefärg från Engwall och Claesson i kulör NCS S0500-N – bruten vit. Kulören mättes av från tidigare bågar och näraliggande ytor i karm och foder.

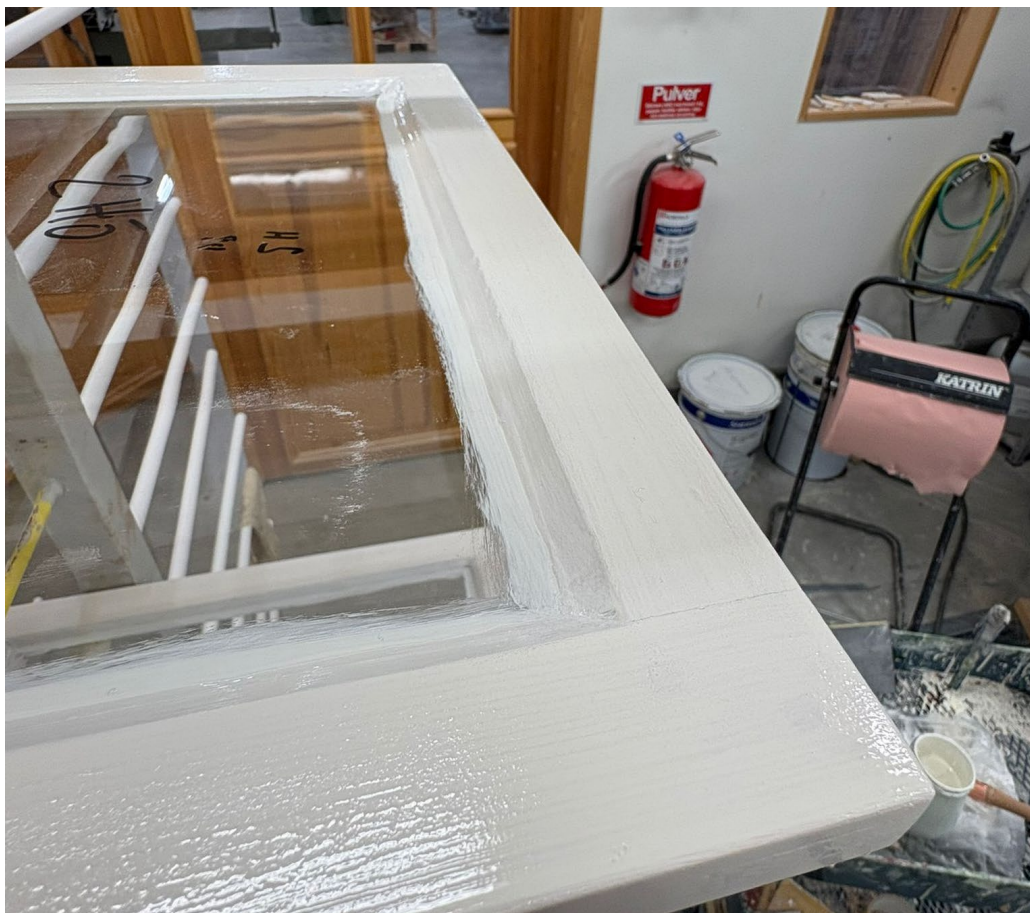
*Figur 8. En av de nytillverkade fönsterbågarna med nytt glas under målning på Heinemanns verkstad. Foto: Heinemann Snickeri AB, oktober 2025.*

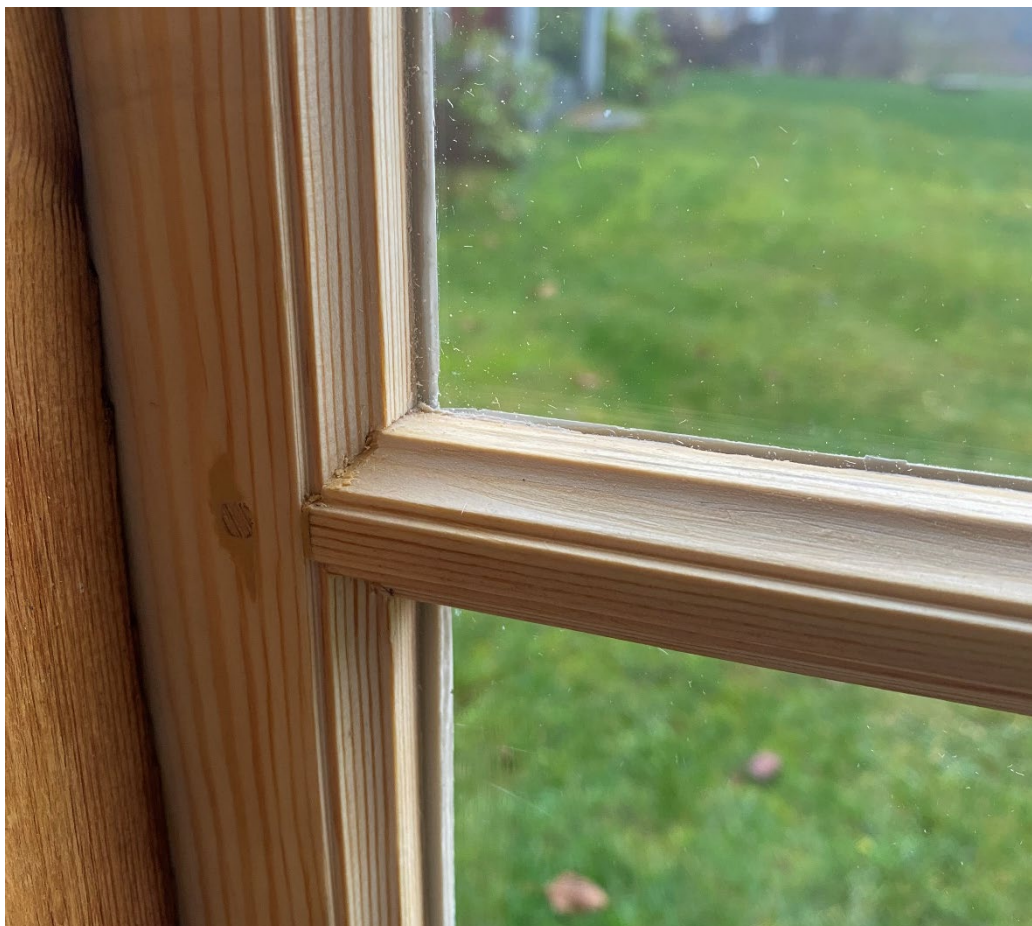
*Figur 9. Profilen på en av de nytilverkade fönsterbågarna i rummet till höger om ingången.  
Foto: Ulrika Olsson, Länsmuseum Gävleborg, 2025-11-07.*

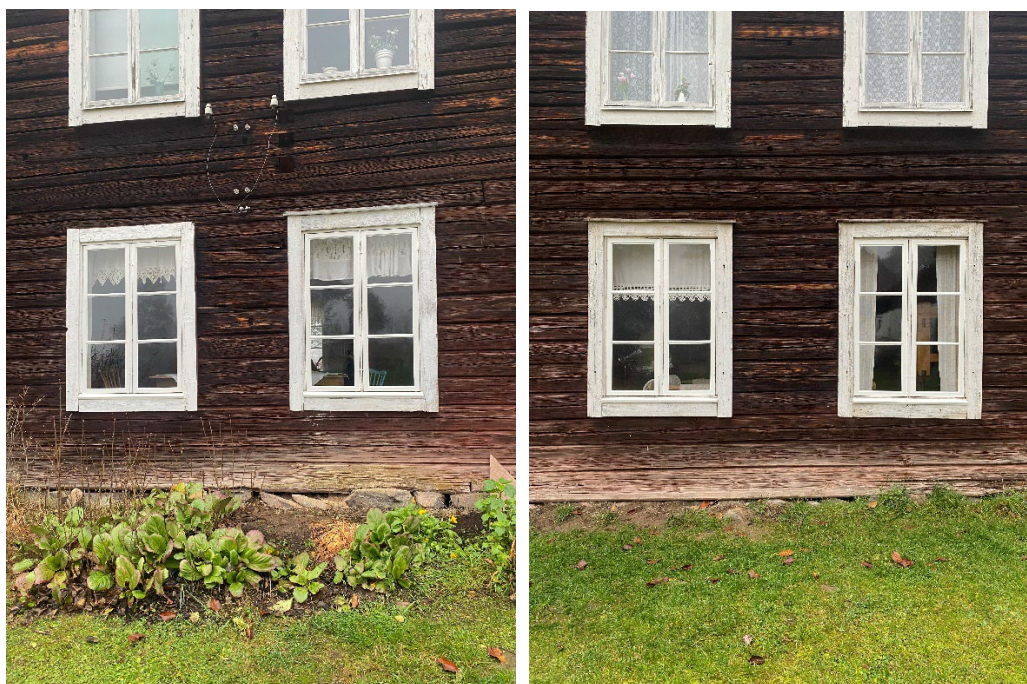
*Figur 10 och 11. Nytilverkade fönsterbågar till vänster om ingången, respektive till höger om ingången. Foto: Ulrika Olsson, Länsmuseum Gävleborg, 2025-11-07.*

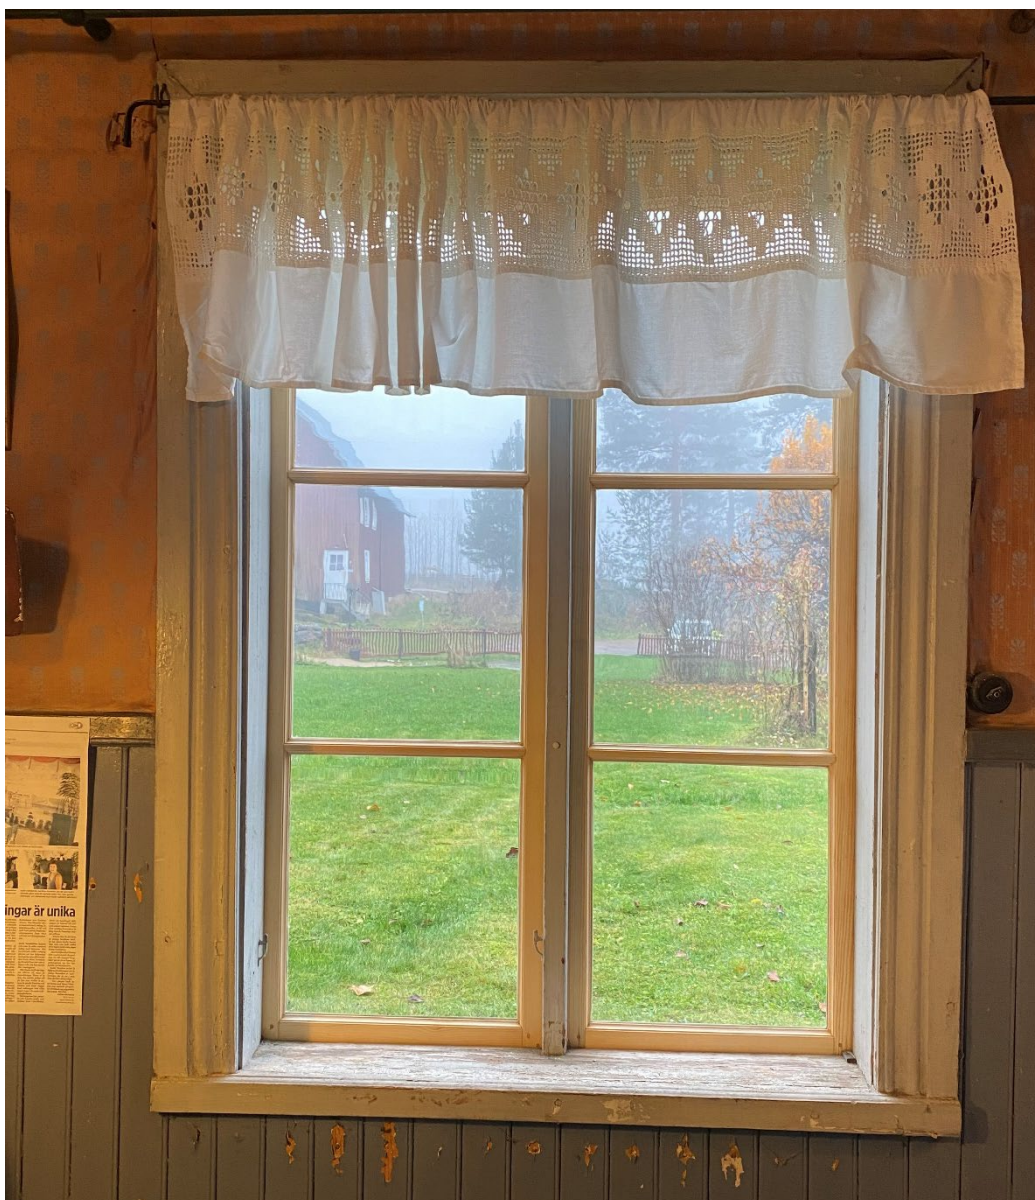
*Figur 12. Nyttillverkade fönsterbågar i köket. Foto: Ulrika Olsson, Läns museet Gävleborg, 2025-11-07.*

De fyra bågar som tidigare satt i köket, det vill säga i rummet till vänster om ingången, var målade på insidan medan de fyra fönsterbågar som tidigare satt i rummet till höger om ingången var omålade på insidan. Eftersom färglagren på karmar, fönsterbänk och invändiga foder var så urlakade i köket, togs beslut om att låta samtliga åtta nya fönsterbågar förbli omålade på insidan. Ytorna är dock oljade.

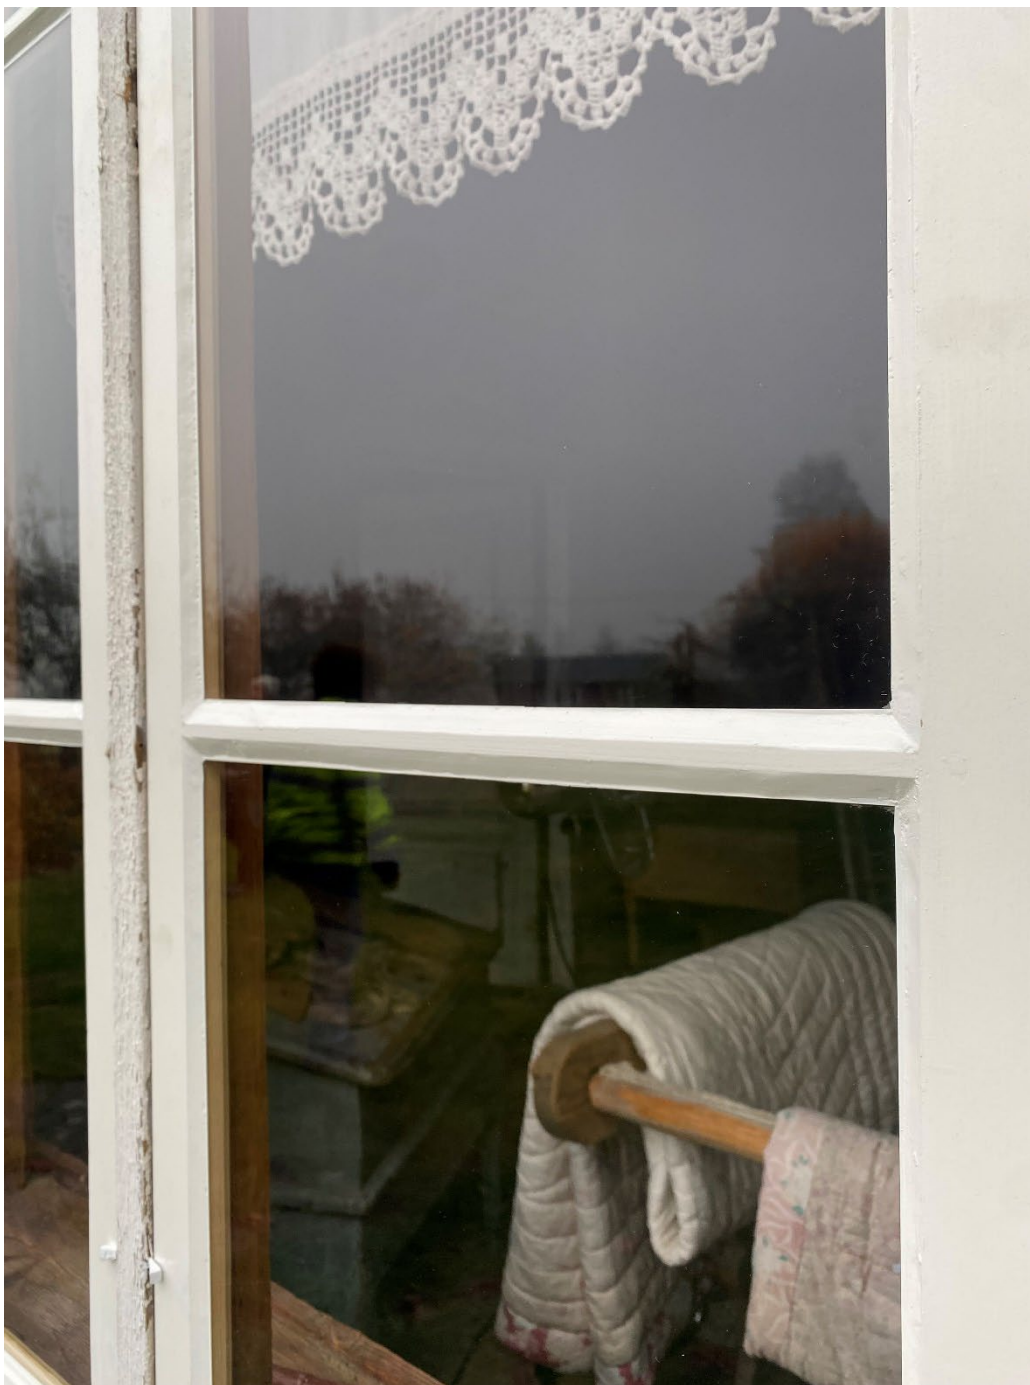
*Figur 13. Nyttillverkade fönsterbågar i rummet till böger om ingången. Foto: Ulrika Olsson, Läns museet Gävleborg, 2025-11-07.*

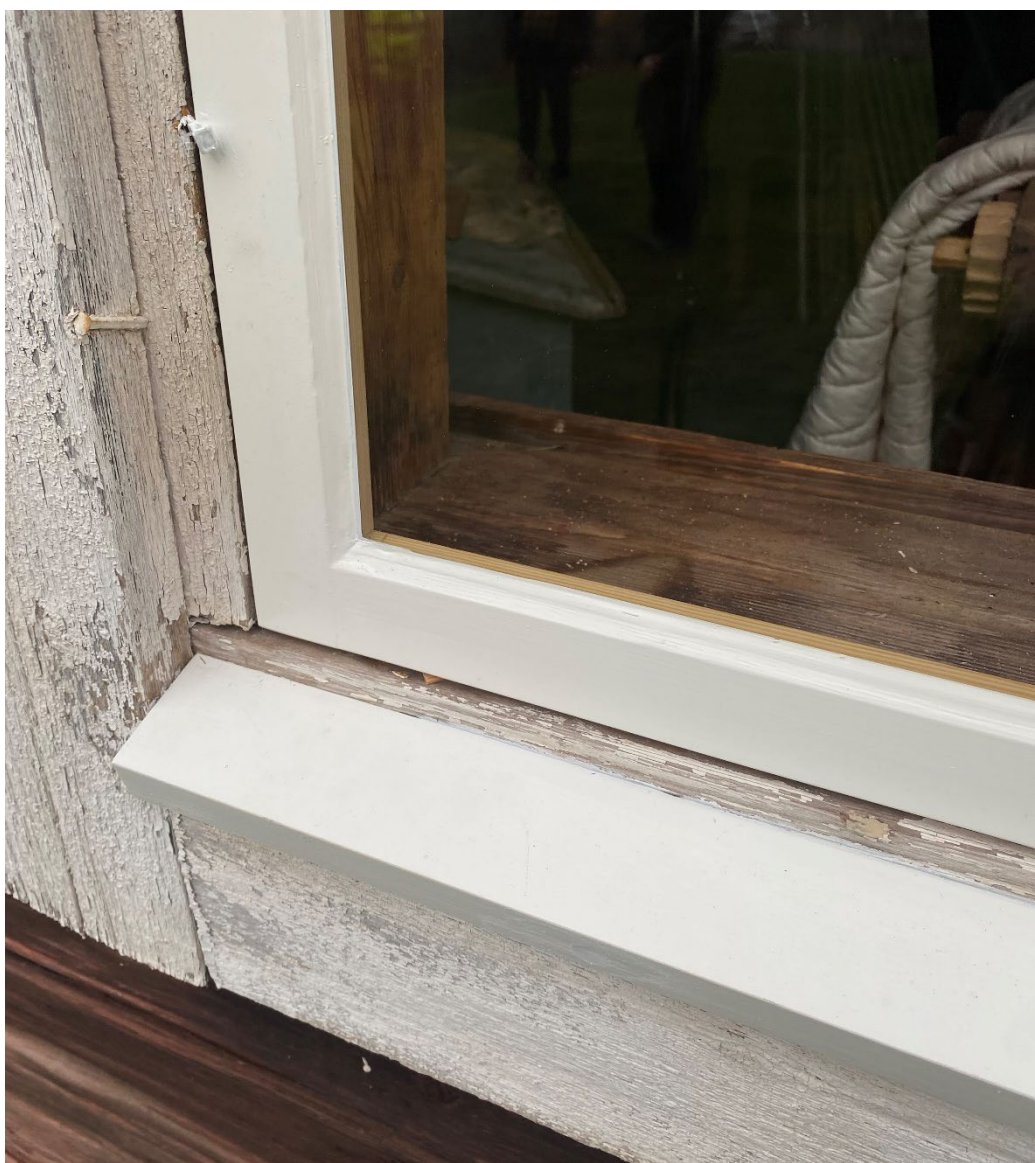
*Figur 14. Nyttillverkad fönsterbåge och nyttillverkad vattbräda. Foto: Ulrika Olsson, Länsmuseet Gävleborg, 2025-11-07.*

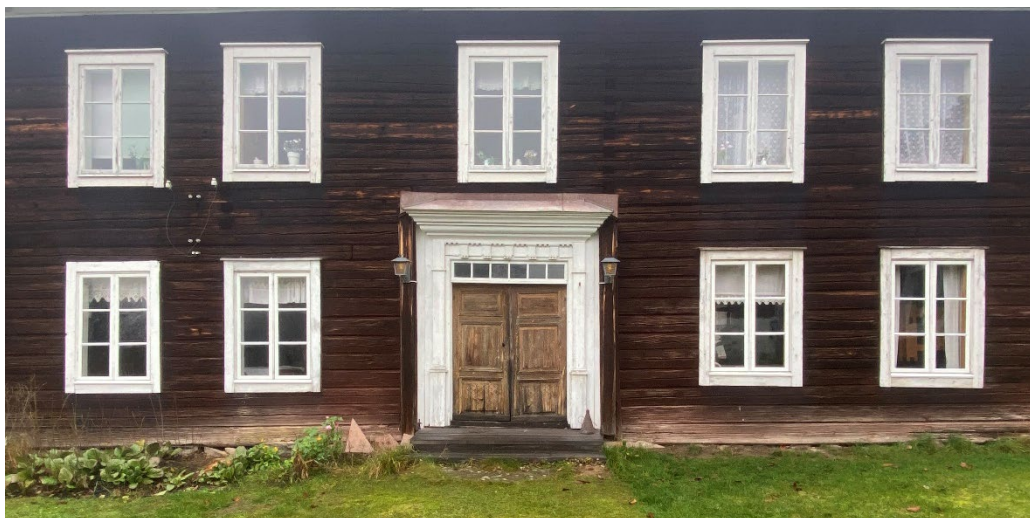
*Figur 15. De åtta nytillverkade fönsterbågarna på bottenplan efter avslutade arbeten. Alla fyra fönstereenheter har även försetts med nya vattbrädor. Foto: Ulrika Olsson, Läns museet Gävleborg, 2025-11-07.*

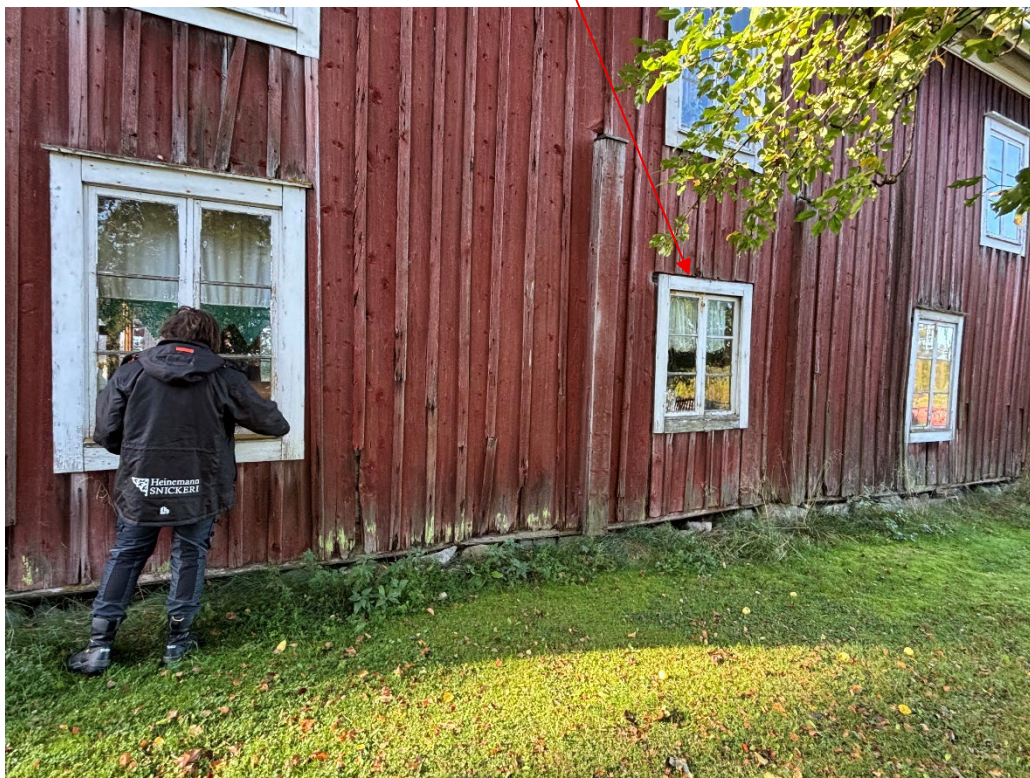
*Figur 16. Samtliga vattbrädor på ännu inte åtgärdade fönster behöver ses över. Det gäller vattbrädor både ovanför och nedanför fönsterbågarna. På några av fönsterenheterna saknas vattbrädor helt, se markering med den röda pilen. Fasadpanelen behöver på sikt lagas i och vattbrädan längst ner behöver bytas. Foto: Ulrika Olsson, Läns museet Gävleborg, 2025-11-07.*

Se över alla fönsters vattbrädor och tillverka nya där de befintliga är uttjänta. Dessa delar utgör viktiga skydd för att leda undan vatten från timmerstommen. På några ställen, både ovanför fönsterpartier och ovanför inklädda knutar, saknas vattbrädor. Vattbrädorna längst ner på de panelklädda fasaderna är i dåligt skick. Det är angeläget att dessa delar åtgärdas för att undvika rötskador i panel och stomme.

Om fasaddelar behöver bytas ut ska de rödfärgade delarna bytas till sågat virke och de ljus oljefärgsmålade delarna bytas till hyvlat virke. Befintliga dimensioner och eventuella profiler ska fungera som förlaga vid byte av material. Finns skador endast längst ner på fasadpanelen finns det ingen anledning att byta ut hela panelbrädan. Dock är det viktigt att lägga sågsnittet i lagningarna så att de sluttar utåt. På så vis riskerar vatten inte att rinna in mot timmerstommen.
