# HÄRBRE VID PER-MÅNS I VECKEBO

Antikvarisk medverkan vid renovering och dendrokrologisk datering av gårdens äldsta härbre

Per-Måns  
Veckebo 3:1  
Färila socken  
Ljusdals kommun  
Gävleborgs län  
2023–2024

Rapport 2025:17  
*Daniel Olsson*

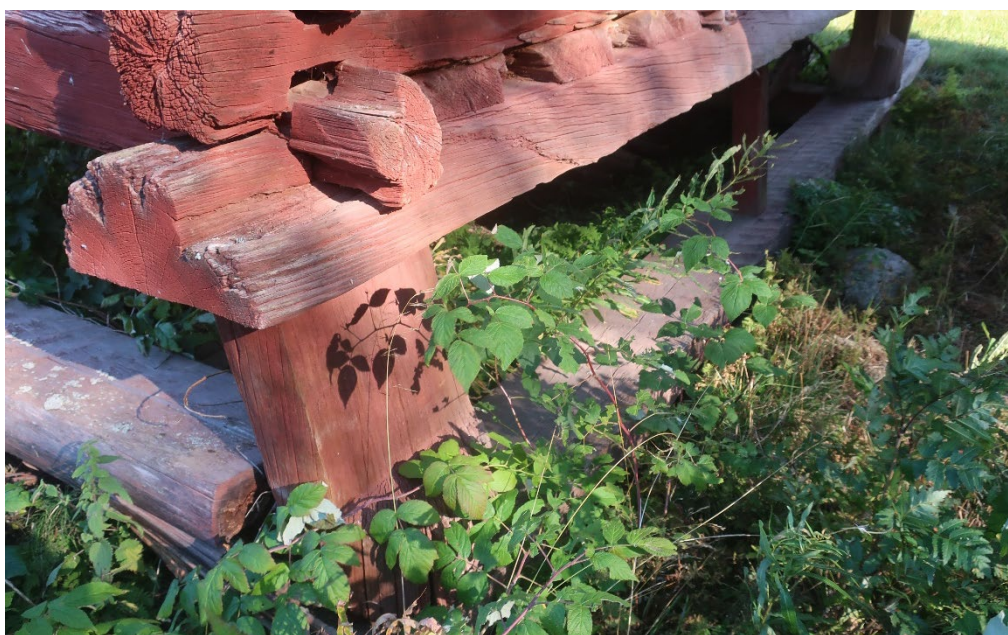
Innan renoveringen var marknivån och gräsvegetationen kring härbret relativt hög. Byggnaden hade sjunkit i bakkant, samtidigt som två stora stenar hade tryckt upp och skadat den bakre syllstocken och därmed gjort hela den bärande syllramen instabil (se figur 18).

*Figur 18. Syllramens nordvästra del där två stora stenar har tryckt och skadat syllramen, Foto från väster: Daniel Olsson, 2023-10-25.*

Under vintern 2023 säkrade Gamla Trähus byggnaden provisoriskt med en limträbalk i väntan på renoveringen. De två stora stenarna som delvis låg under syllramen togs sedan bort. Marken nordväst om härbret har förstärkts med ett lastbilslass med bergkross som lades ut med grävmaskin. Avsikten med bergkrossen är att undvika att byggnadens grundstenar sjunker ned igen. Markduk har lagts ut ovanpå bergkrossen under marknivå. Byggnaden har lyfts och grundstenarna har justerats och kompletterats efter behov. Det sista av markjusteringen kring byggnaden utfördes 2024 eftersom det var för sent på säsongen att göra detta under hösten 2023.

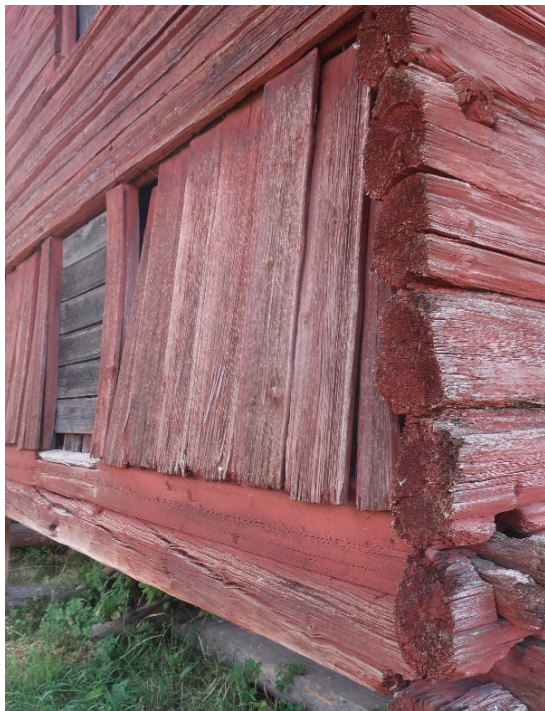
Den stående träpanelen vid svalen hade delvis gått ur spåren i nederkant och en panelbräda var skadad. Den yttre trädörren var svår att öppna. De övre vindskivorna var rötskadade.

Figur 19. Detalj av panelen vid härbrets svalg innan renoveringen. Foto från öster: Daniel Olsson, 2023-10-25.

Den stående träpanelen vid svalen demonterades och därefter trycktes den undre horisontella brädan tillbaka. Panelen har därefter återmonterats så den åter står i spåret upptill och nedtill. Den skadade panelbrädan har bytts mot en ny av samma dimension och virkesbehandling som den befintliga (se figur 28 och 30). Två nya spikreglar har satts in för att öka panelens stabilitet. Den yttre dörren har justerats så att den nu åter går att stänga utan svårigheter. Den ursprungliga tröskeln har återmonterats. Vid dörren sattes en ny vertikal foderbräda som ersättning för den tidigare som visade sig vara skadad. En ny trälist sattes in för att hålla fast dörrfodret. Knutlådor har justerats och satts fast ordentligt där det fanns behov av detta.

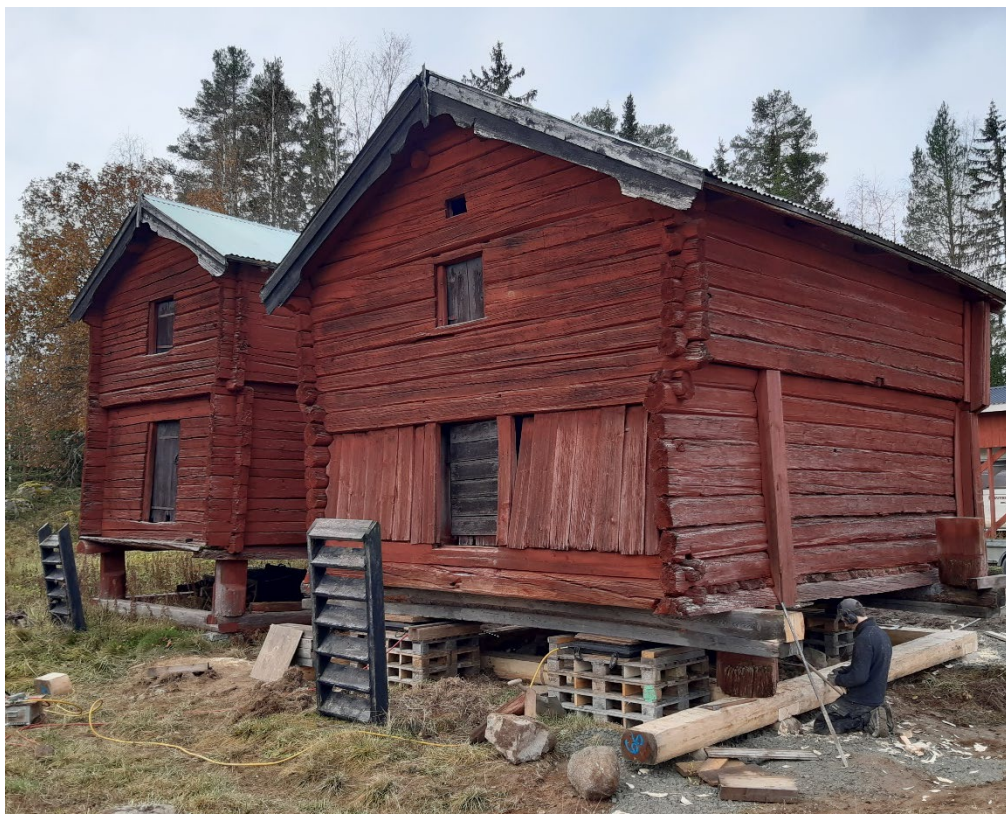
*Figur 21. Per Måns båda härbren med det mindre härbret till vänster i bild och det större, som nu har åtgärdats, till höger i bild. Foto från öster: Daniel Olsson, 2023-10-25.*

Det yngre härbret lutar och syllramen har vissa rötskador. dessa bedöms för närvarande inte som akuta, men på sikt bör även detta härbres syllram renoveras och grundstenarna justeras så att även denna byggnad står säkert och stabilt.

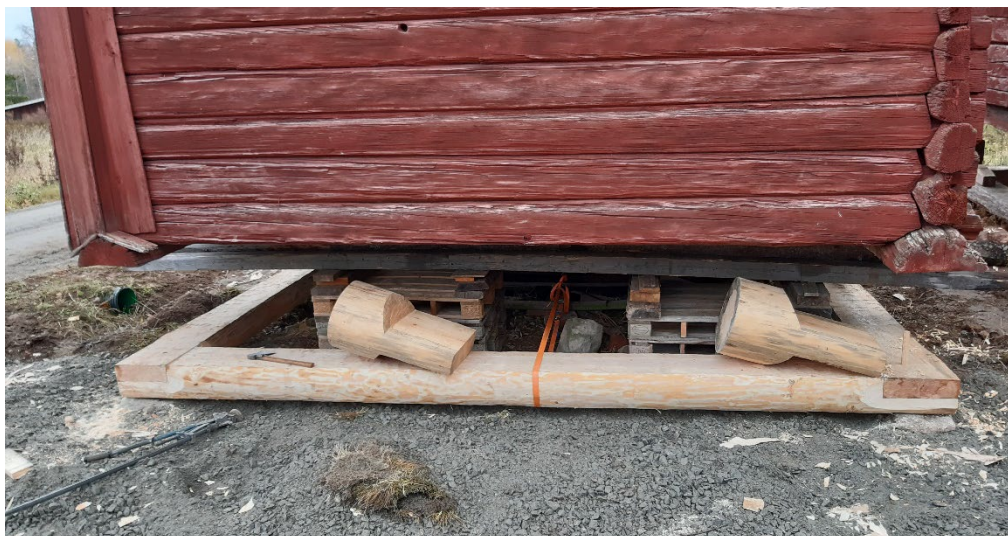
Hela syllramen hade omfattande rötskador och två av de äldre kraftigare stolparna var också skadade. Timret tycktes i övrigt vara i gott skick.

*Figur 22. Syllramen från nordväst med de båda nytillverkade kraftigare stolparna. Foto: Daniel Olsson, 2023-10-25.*

Sedan byggnaden hade lyfts plockades den skadade syllramen bort och en ny tillverkades med den tidigare som förlaga. De båda rötskadade kraftigare stolparna ersattes med nytillverkade av samma format och virkesbearbetning. Även två av de smalare stöden behövde ersättas med nytillverkade, vilket gjordes med de tidigare som förlaga (se figur 22-27).

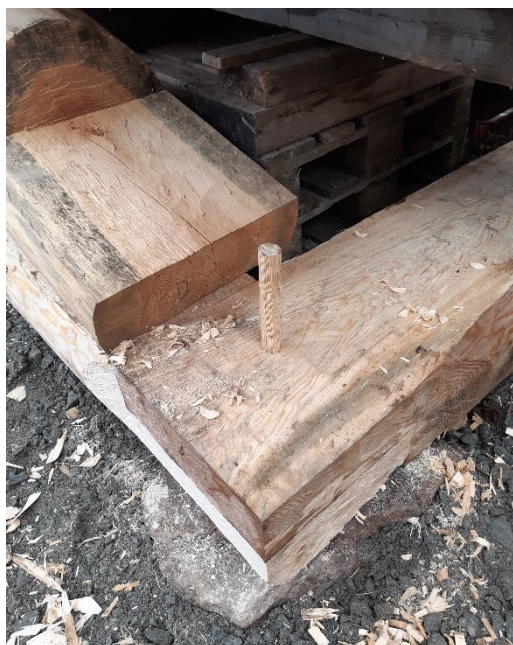
*Figur 23. Detalj av syllramens sammanfogning i ett hörn. Foto: Daniel Olsson, 2023-10-25.*

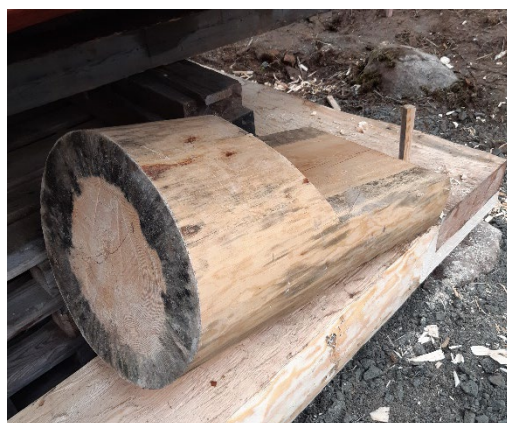
*Figur 24. Detalj av nytillverkad kraftig stolpe. Foto: Daniel Olsson, 2023-10-25.*

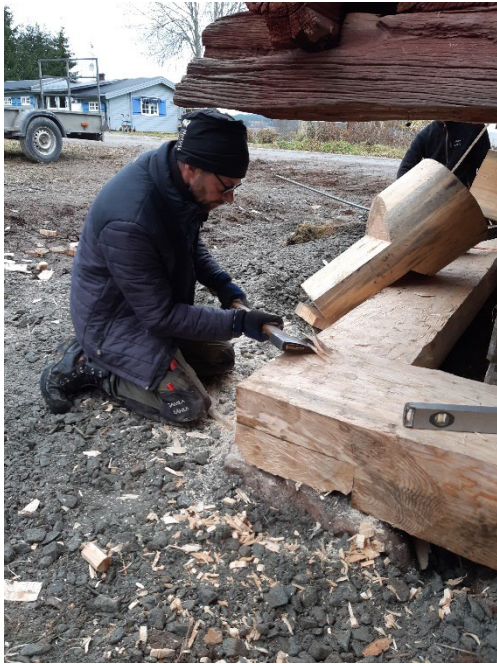
*Figur 25. Anders Bekkos hugger till ytan där den nytillverkade stolpen ska placeras. Foto: Daniel Olsson, 2023-10-25.*

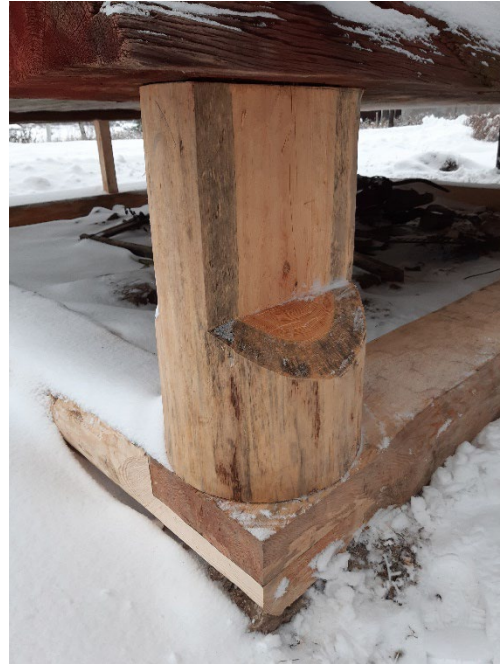
*Figur 26. Detalj av nytillverkad stolpe vid slutbesiktningen. Foto från nordväst: Daniel Olsson, 2023-11-03.*

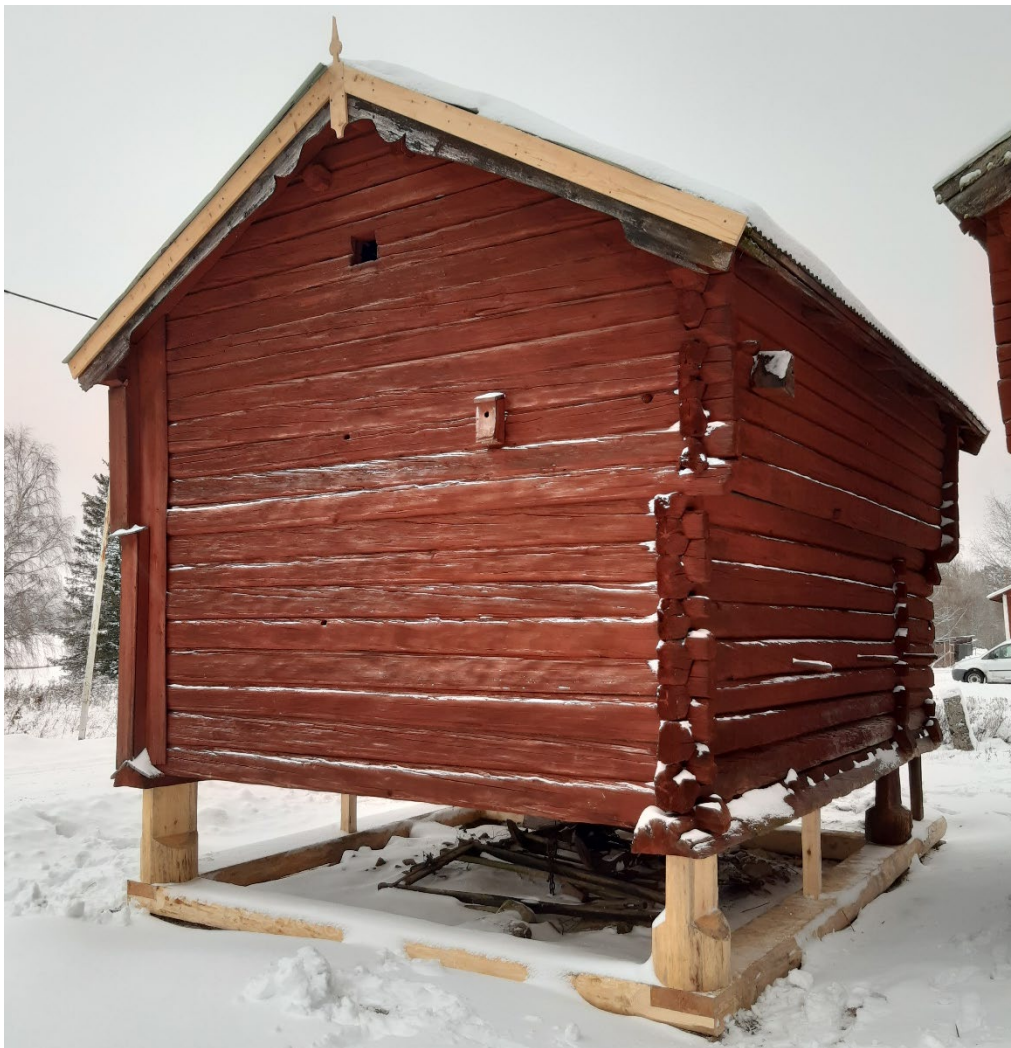
*Figur 27. Detalj av härbret från väster vid slutbesiktningen. Foto: Daniel Olsson, 2023-11-03.*

De skadade övre vindskivorna har bytts mot nya av samma format som de tidigare. Den tidigare dekorationen som satt placerad vid gavelspetsarna har nytillverkats med de tidigare som förlaga (se figur 27, 29 och 30).

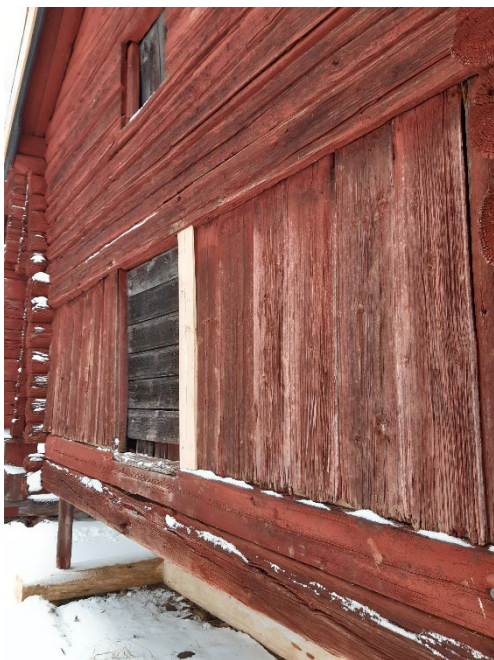
*Figur 28. Detalj av panelen vid svalen efter renovering. Foto: Daniel Olsson, 2023-11-03.*

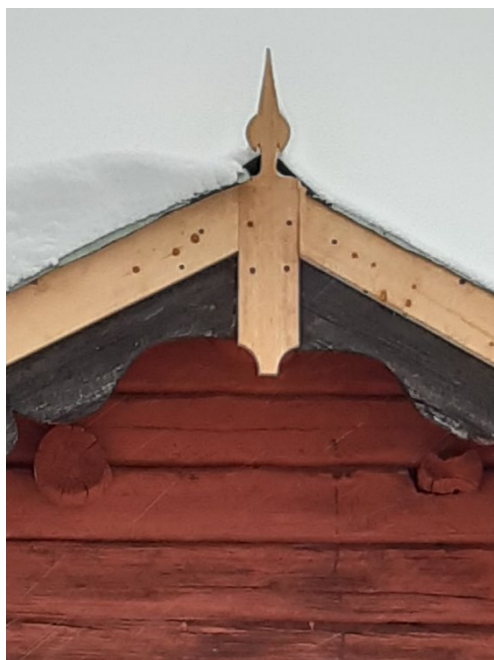
*Figur 29. Detalj av den ny tillverkade utsmyckningen vid gavelspetsen. Foto från sydöst, Daniel Olsson, 2023-11-03.*

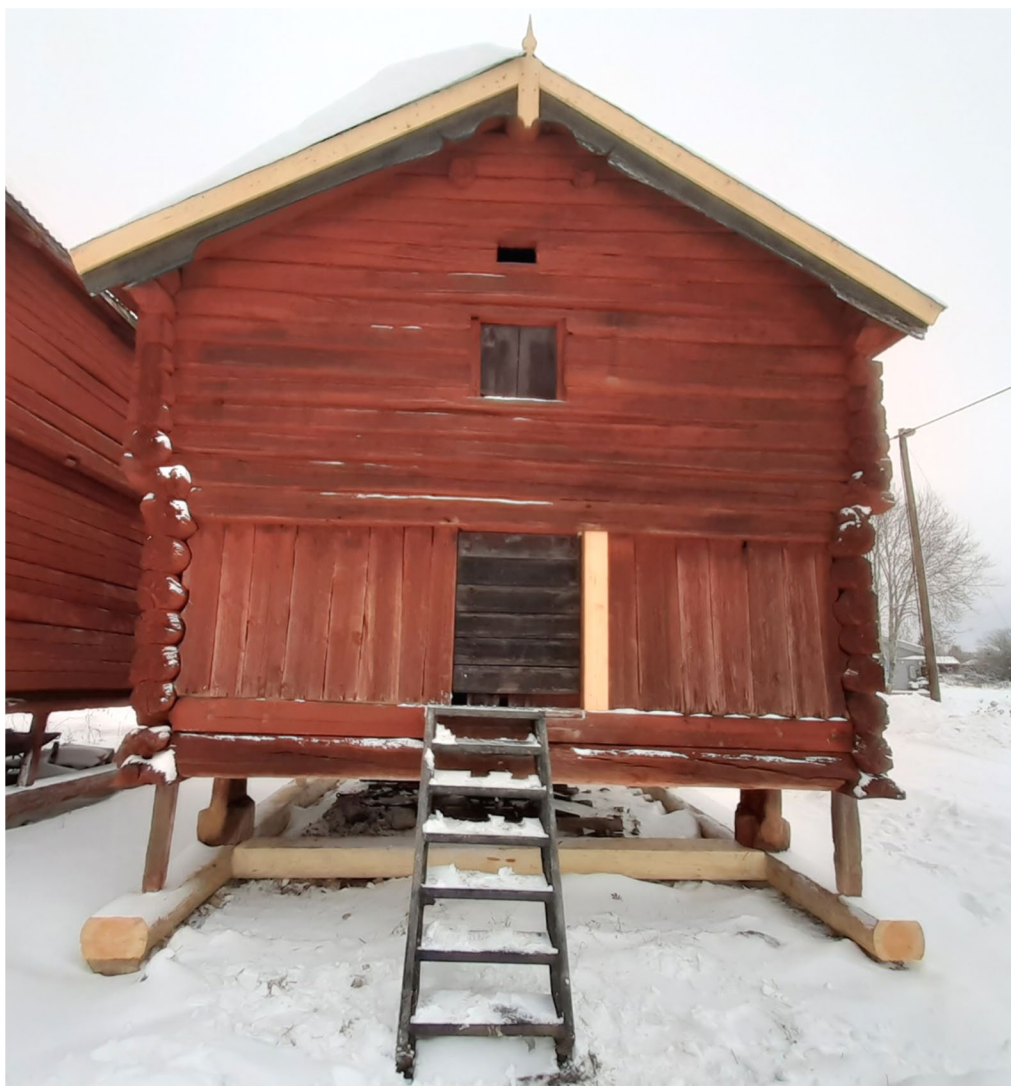
*Figur 30. Härbret från sydöst vid slutbesiktningen. Foto: Daniel Olsson, 2023-11-03.*
