# TIO GRAVSTAKET MED TILLHÖRANDE STENSOCKLAR ETAPP 2024

Antikvarisk medverkan vid renovering

Gamla kyrkogården i Gävle  
Gävle stad och kommun  
Gävleborgs län  
2024–2025

Rapport 2025:32  
*Ulrika Olsson*

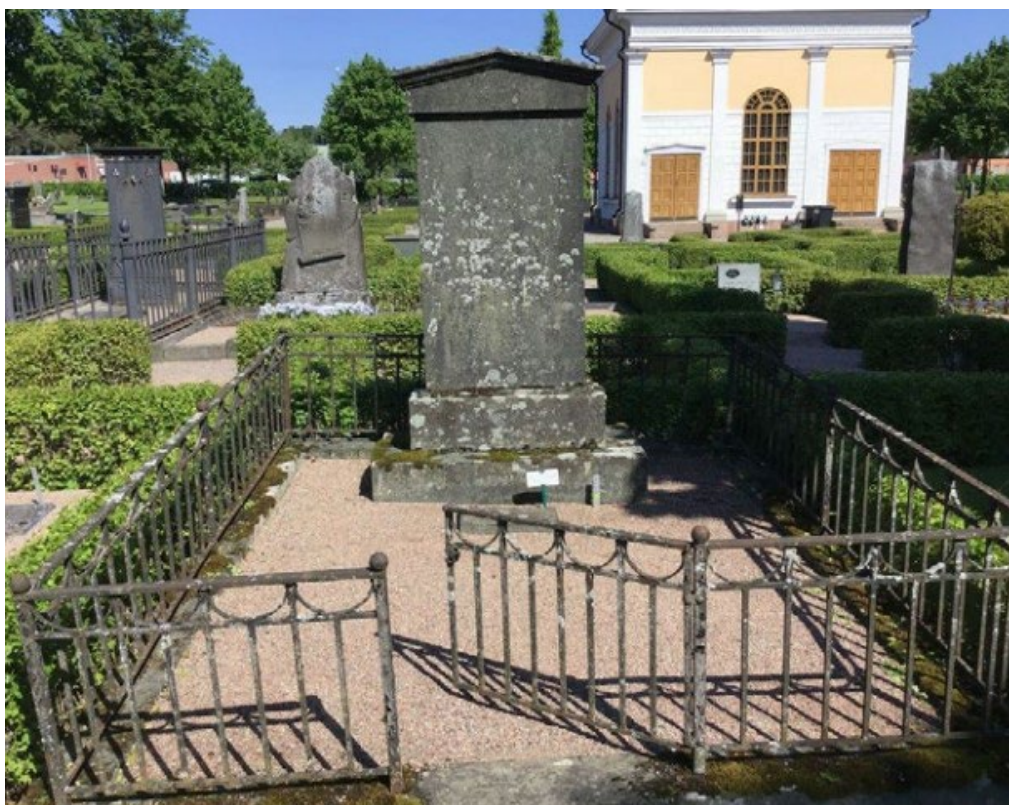
*Figur 2. GK03 0036B innan åtgärd. Smidesstaket i behov av renovering. Stensockel i behov av riktning. Foto: Kyrkogårdsenheten, Gävle församling, sommar 2023.*

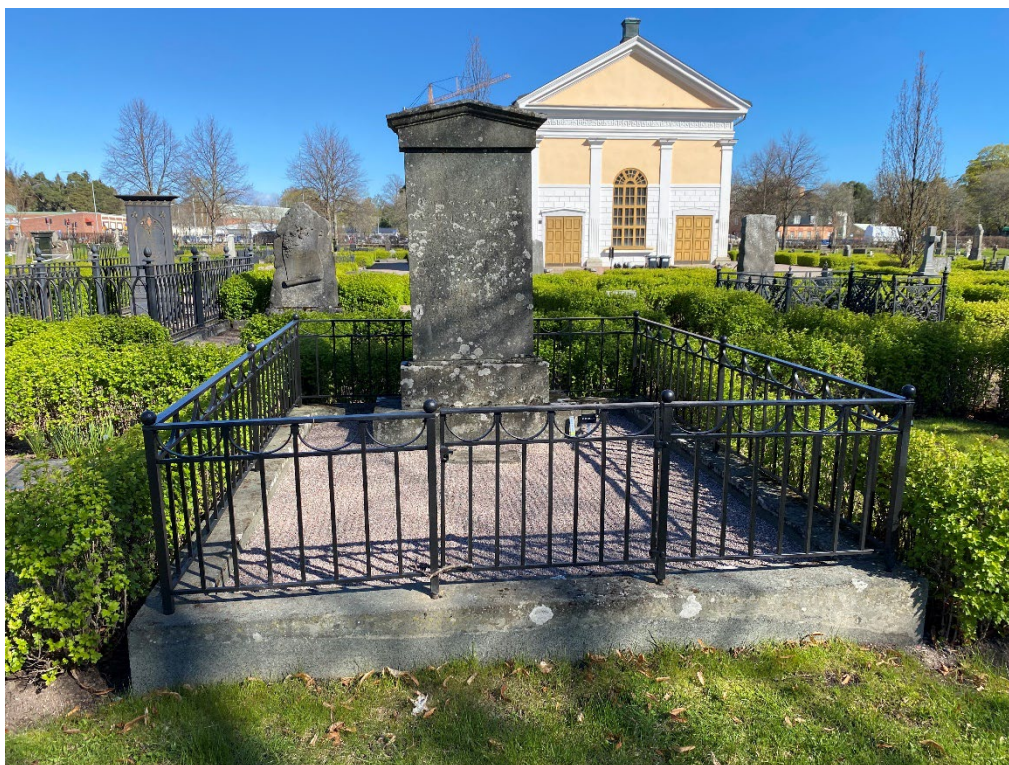
*Figur 3. GK03 0036B efter åtgärd. Stensockeln har riktats och smidesstaketet har renoverats. Foto: Ulrika Olsson, Länsmuseet Gävleborg, 2025-05-06.*

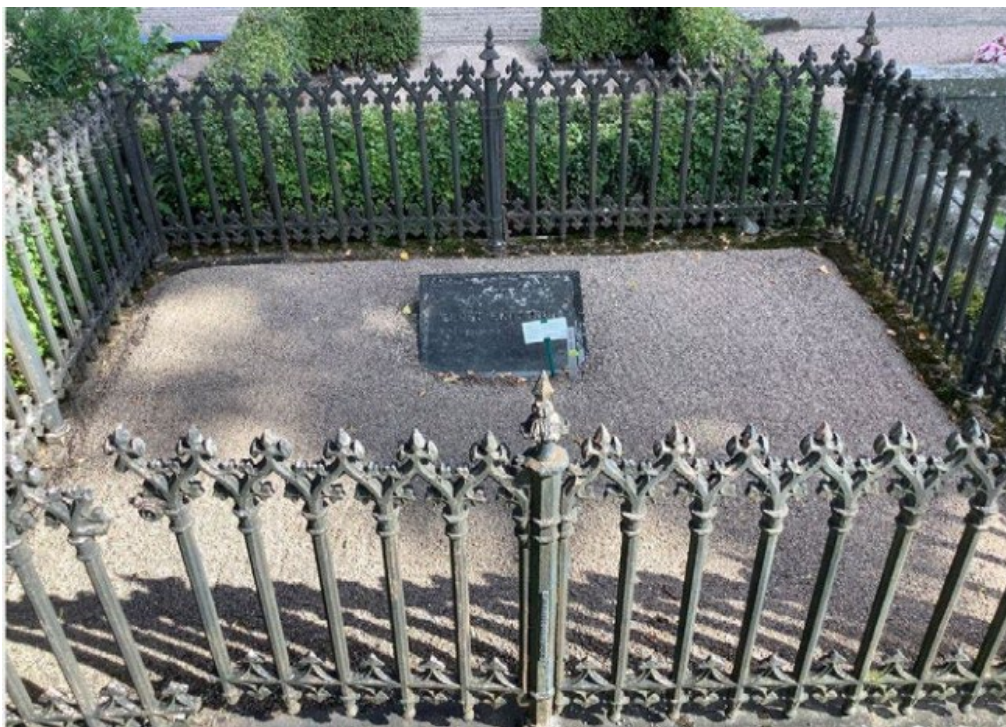
*Figur 4. GK03 0054 innan åtgärd. Gjutjärnsstaket i behov av renovering. Stensockel i behov av riktnings. Foto: Kyrkogårdsenheten, Gävle församling, sommar 2023.*

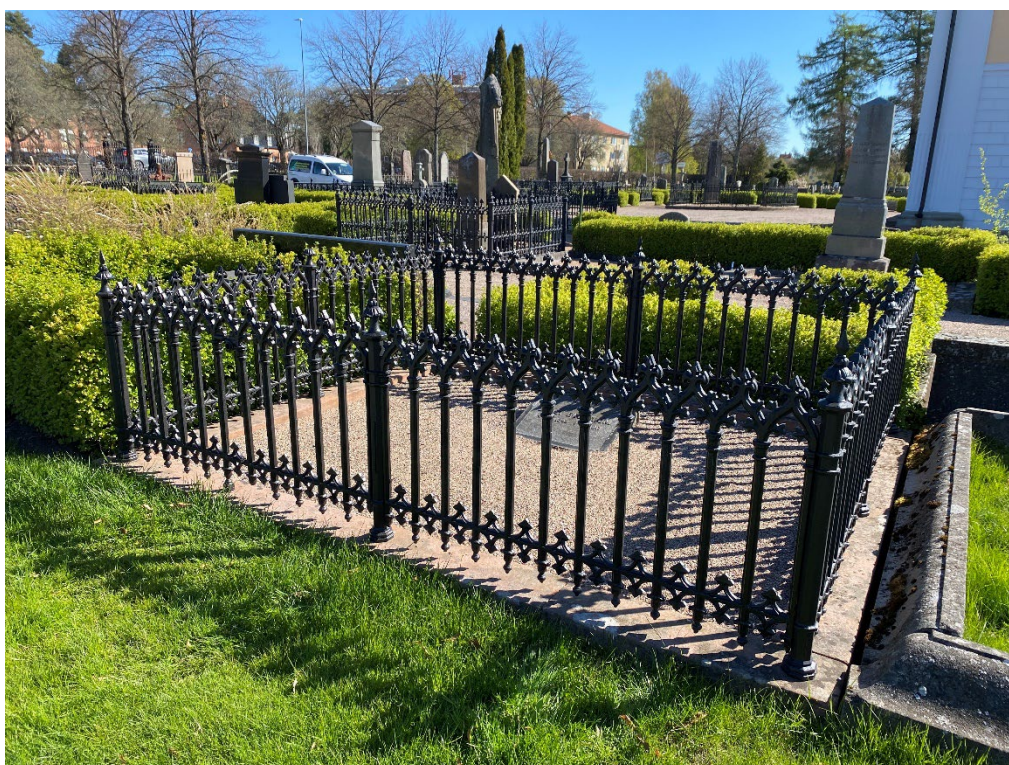
*Figur 5. GK03 0054 efter åtgärd. Stensockeln har riktats och gjutjärnsstaketet har renoverats. Foto: Ulrika Olsson, Länsmuseet Gävleborg, 2025-05-06.*

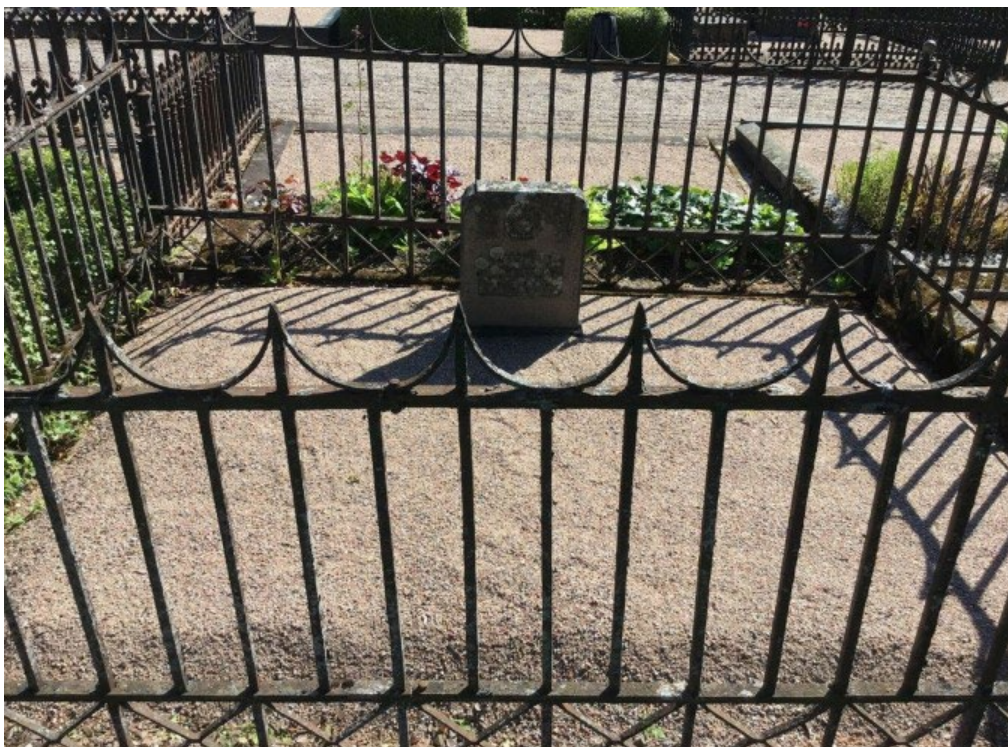
*Figur 6. GK03 0057 innan åtgärd. Smidesstaket i behov av renovering. Hörnstenar i behov av riktning. Foto: Kyrkogårdsenheten, Gävle församling, sommar 2023.*

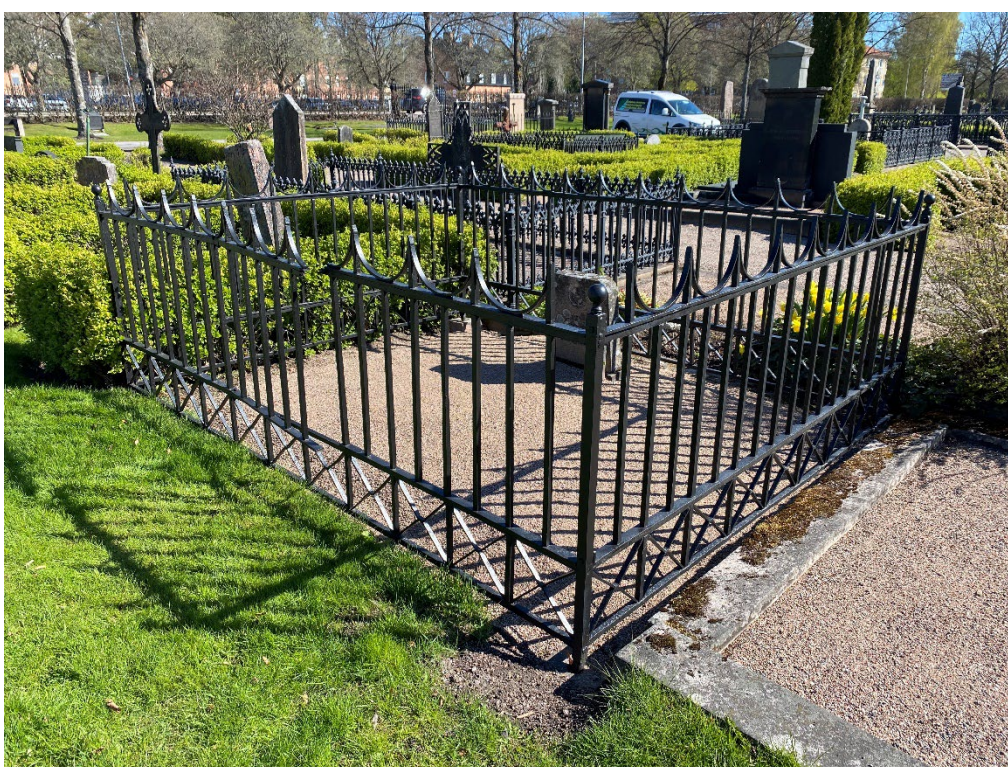
*Figur 7. GK03 0057 efter åtgärd. Hörnstenarna har riktats och smidesstaketet har renoverats. Foto: Ulrika Olsson, Länsmuseet Gävleborg, 2025-05-06.*

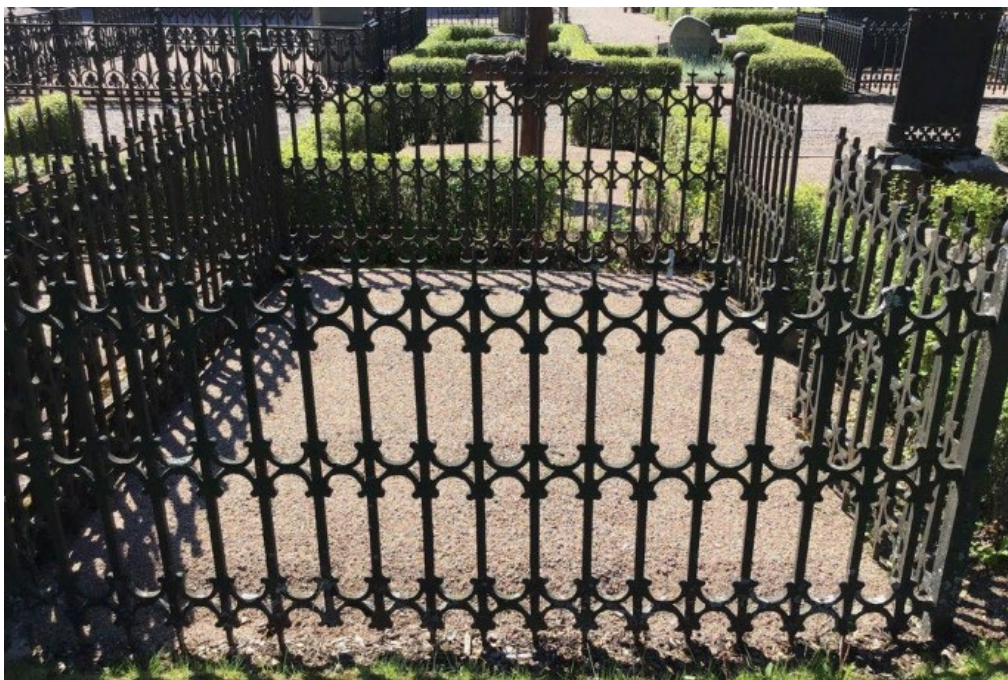
*Figur 8. GK03 0069 innan åtgärd. Gjutjärnsstaket i behov av renovering. Stenkuber i behov av riktning. Foto: Kyrkogårdsenheten, Gävle församling, sommar 2023.*

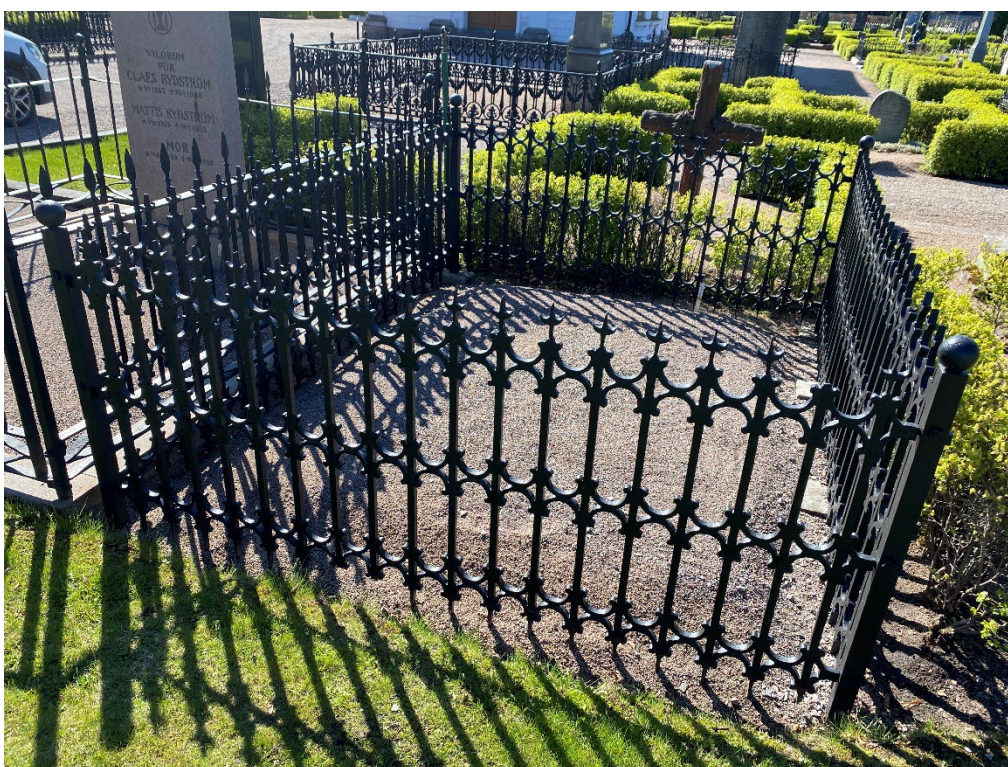
*Figur 9. K03 0069 efter åtgärd. Stenkuberna har riktats och gjutjärnsstaketet har renoverats. Foto: Ulrika Olsson, Länsmuseet Gävleborg, 2025-05-06.*

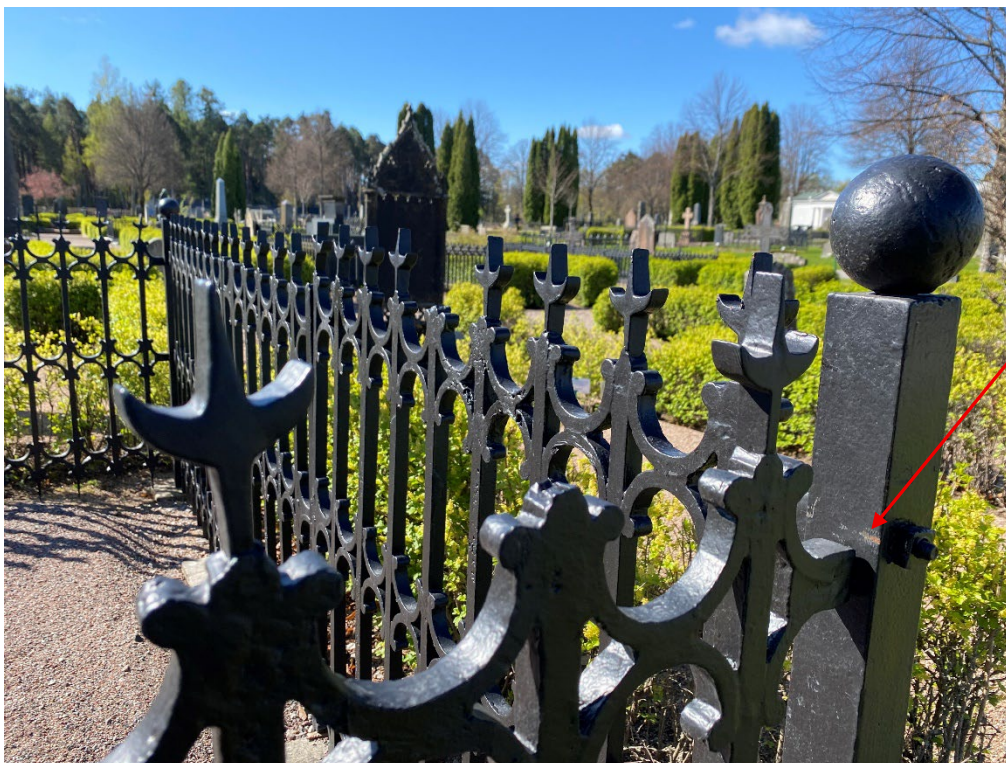
Vid slutbesiktningen noterades en del fraktskador på staketens färgytor. Denna typ av skador uppstår när staketsektioner fraktas innan färgen helt har härdat. Fraktskador kan alltid uppstå men med väl härdat färg undviks de värsta. En svårighet är att staketen är så pass skrymmande att det inte är möjligt att förvara många på verkstad under en längre tid. Skadorna kommer att åtgärdas på plats men först till nästa säsong.

*Figur 10. K03 0069 efter åtgärd. Närbild på gjutjärnsstaketet. På hörnstolpen, vid pilen, syns den typ av skada som lätt uppstår i frakten av staketet. Dessa skador bättras på plats efter att staketet är monterade. Foto: Ulrika Olsson, Länsmuseet Gävleborg, 2025-05-06.*

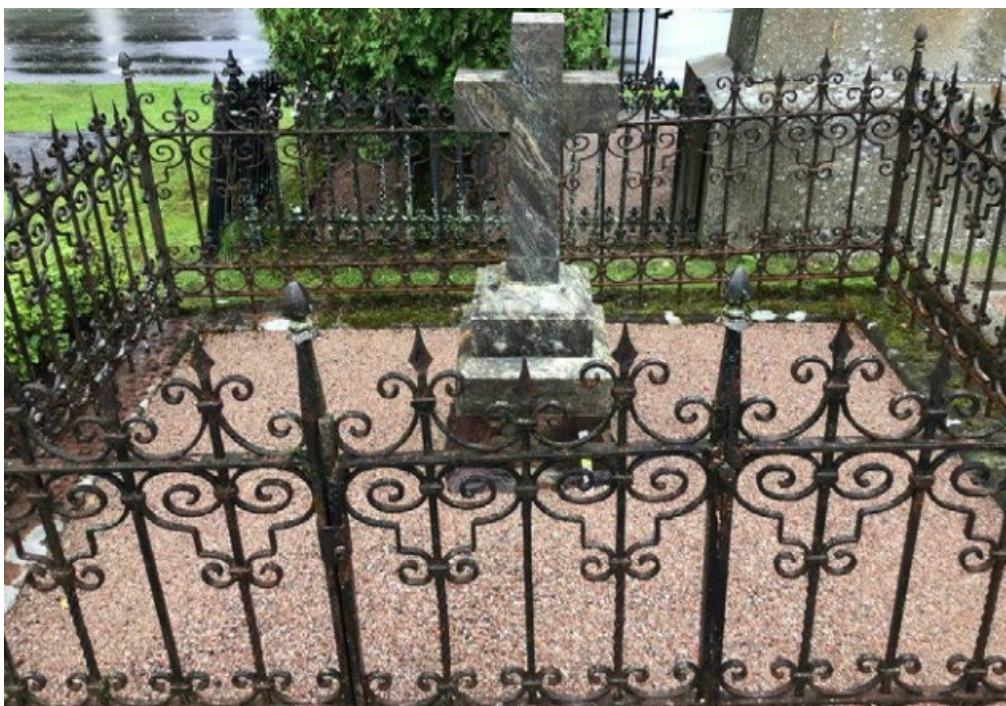
*Figur 11. GK05 0054 innan åtgärd. Smidesstaket i behov av renovering. Stensockel i behov av riktning. Foto: Kyrkogårdsenheten, Gävle församling, sommar 2023.*

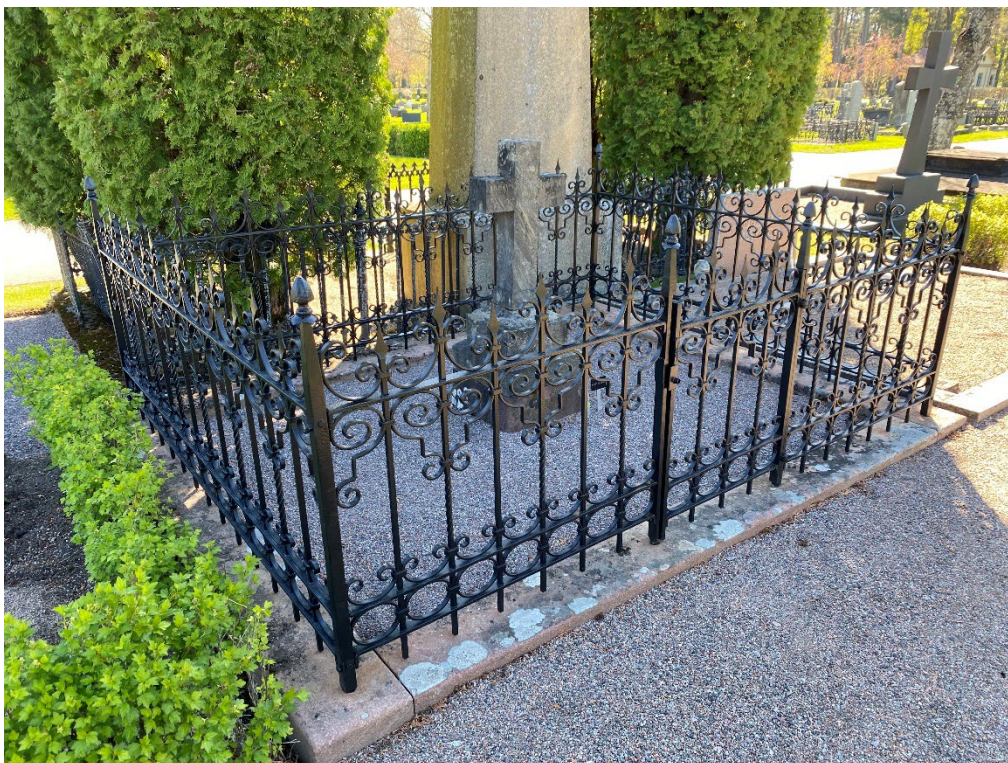
*Figur 12. GK05 0054 efter åtgärd. Stensockeln har riktats och smidesstaketet har renoverats. Foto: Ulrika Olsson, Läns museet Gävleborg, 2025-05-06.*

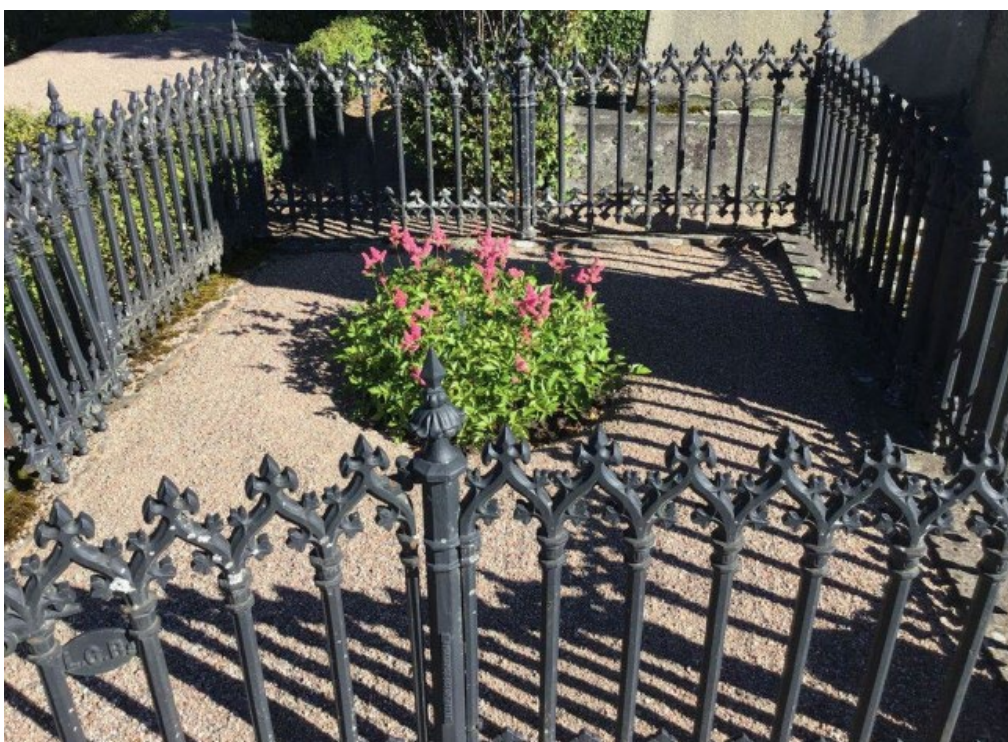
*Figur 13 GK05 0150 innan åtgärd. Gjutjärnsstaket i behov av renovering. Stensockel i behov av riktning. Foto: Kyrkogårdsenheten, Gävle församling, sommar 2023.*

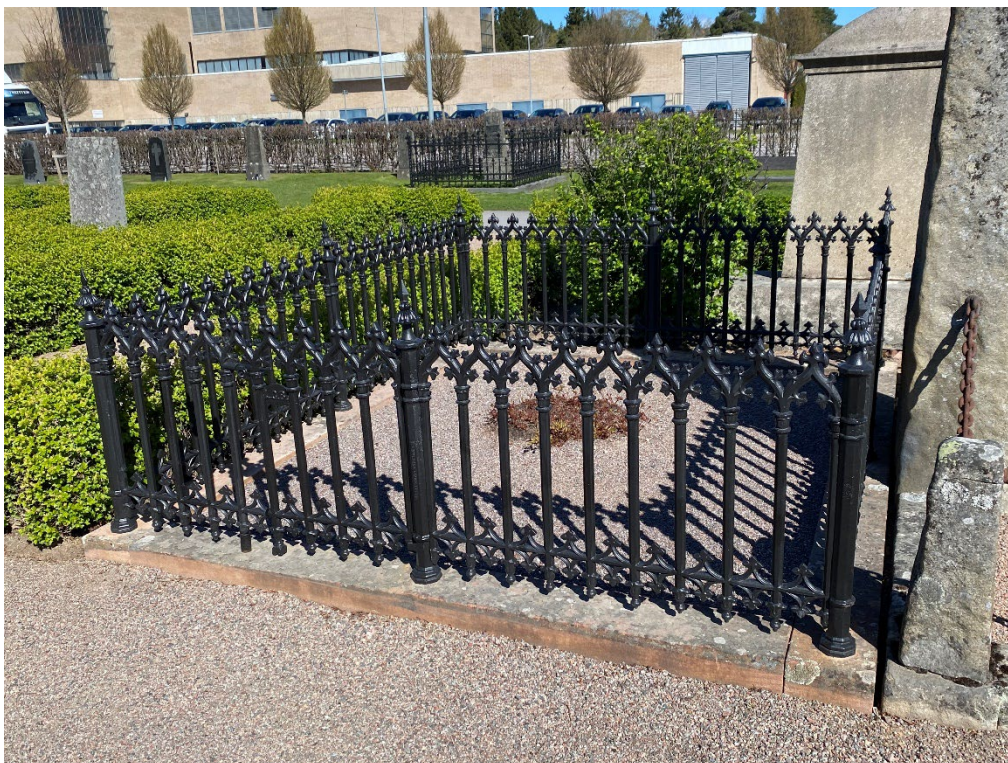
*Figur 14. GK05 0150 efter åtgärd. Stensockeln har riktats och gjutjärnsstaketet*  
*Foto: Ulrika Olsson, Länsmuseet Gävleborg, 2025-05-06.*

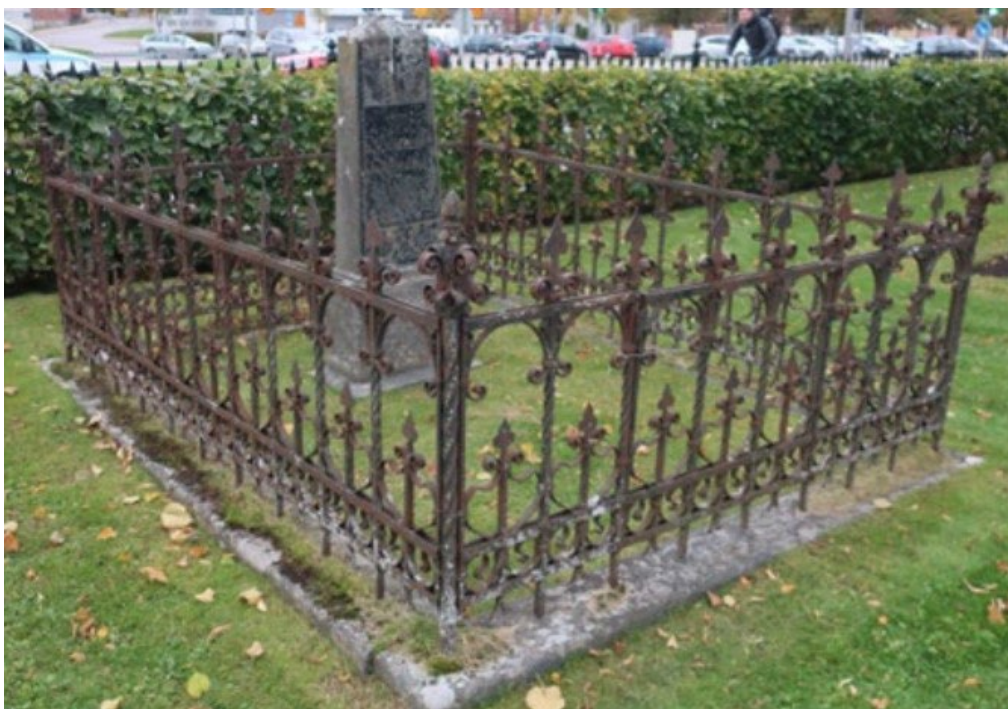
*Figur 15. GK06 0020 innan åtgärd. Smidesstaket i behov av renovering. Stensockel i behov*  
*av riktning. Foto: Kyrkogårdsenheten, Gävle församling, sommar 2023.*

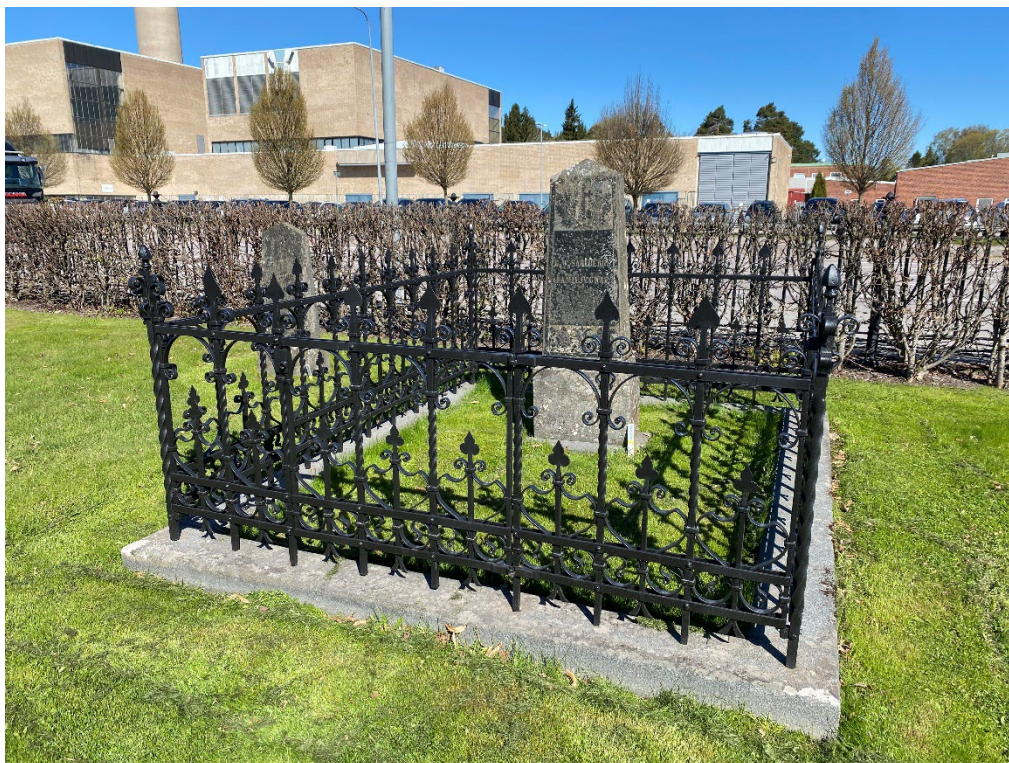
*Figur 16. GK06 0020 efter åtgärd. Stensockeln har riktats och smidesstaketet har renoverats. Foto: Ulrika Olsson, Länsmuseet Gävleborg, 2025-05-06.*

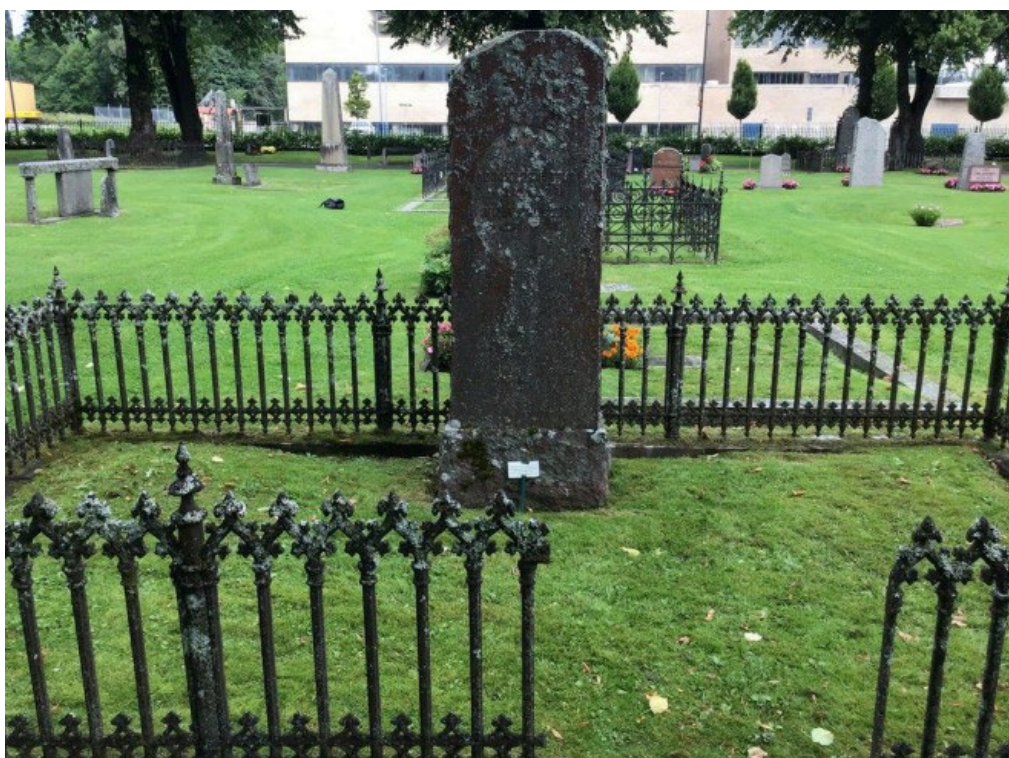
*Figur 17. GK06 0255+, 280 innan åtgärd. Gjutjärnsstaket i behov av renovering. Grind och grindstolpe saknas. Stensockel i behov av riktning. Foto: Kyrkogårdsenheten, Gävle församling, sommar 2023.*

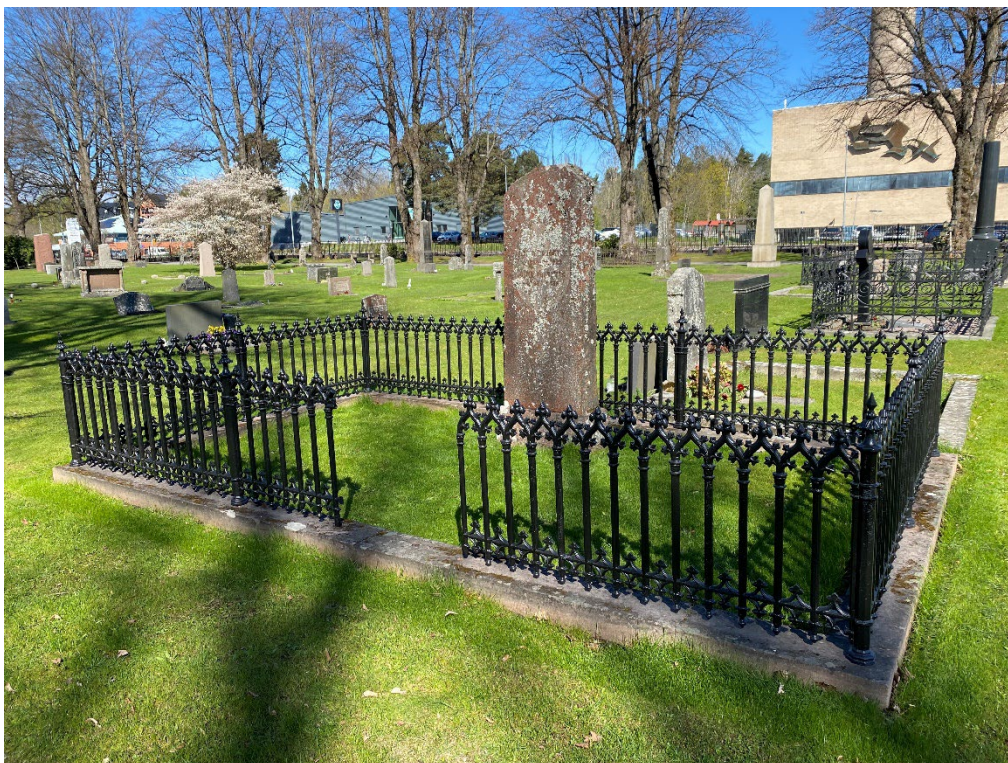
*Figur 18. GK06 0255+, 280 efter åtgärd. Stensockeln har riktats och gjutjärnsstaketet har renoverats. Grindöppningen har lämnats som den var, det vill säga i avsaknad av grind och grindstolpe. Foto: Ulrika Olsson, Länsmuseet Gävleborg, 2025-05-06.*

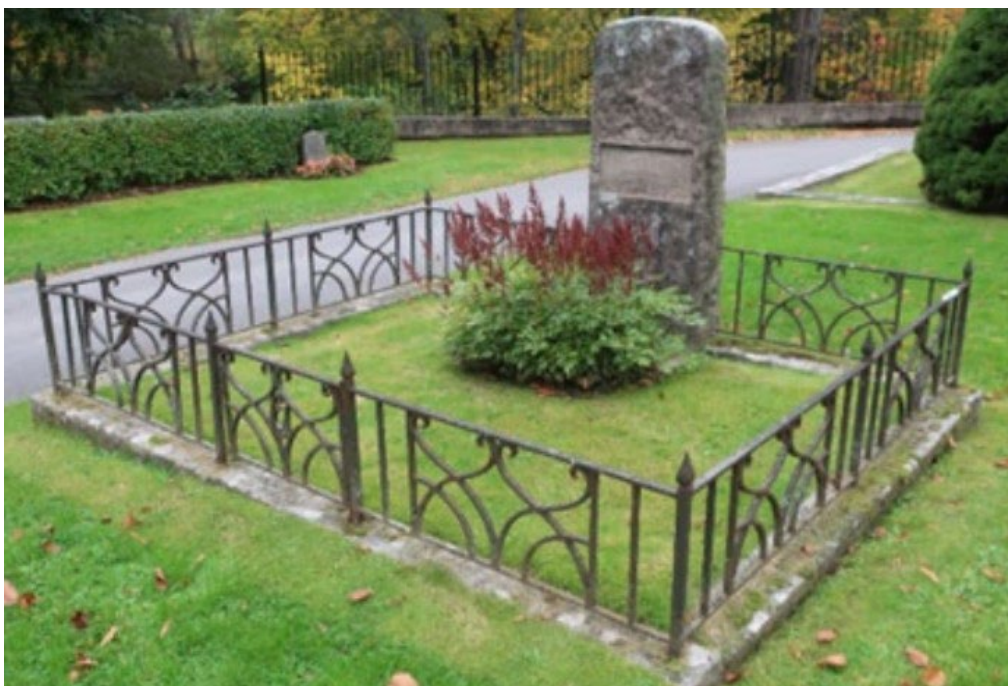
*Figur 19. GK10 0175 innan åtgärd. Smidesstaket i behov av renovering. Stensockel i behov av riktning. Foto: Kyrkogårdsenheten, Gävle församling, sommar 2023.*

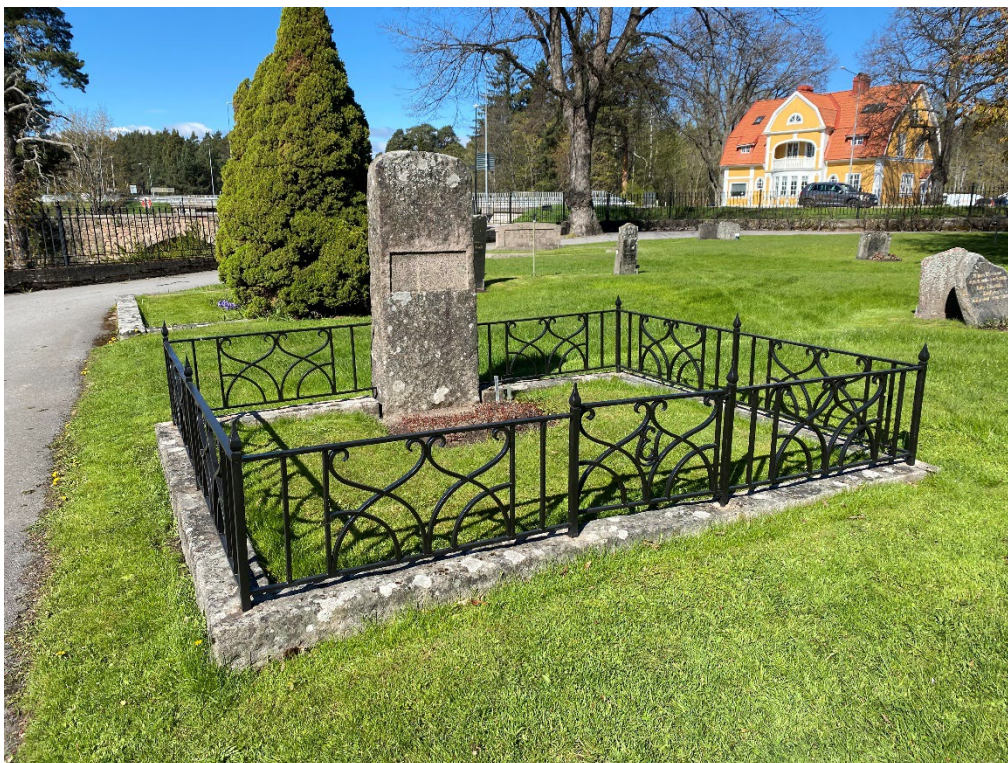
*Figur 20. GK10 0175 efter åtgärd. Stensockeln har riktats och smidesstaketet har renoverats. Foto: Ulrika Olsson, Länsmuseet Gävleborg, 2025-05-06.*

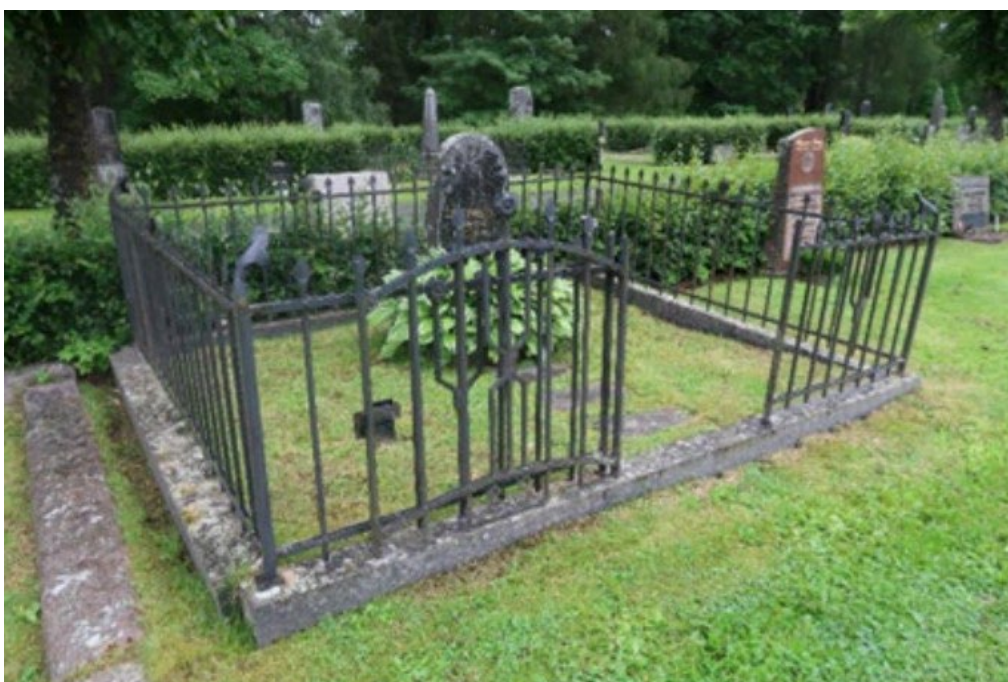
*Figur 21. GK12 0028 innan åtgärd. Smidesstaket i behov av renovering. Stensockel i behov av riktning. Foto: Kyrkogårdsenheten, Gävle församling, sommar 2023.*

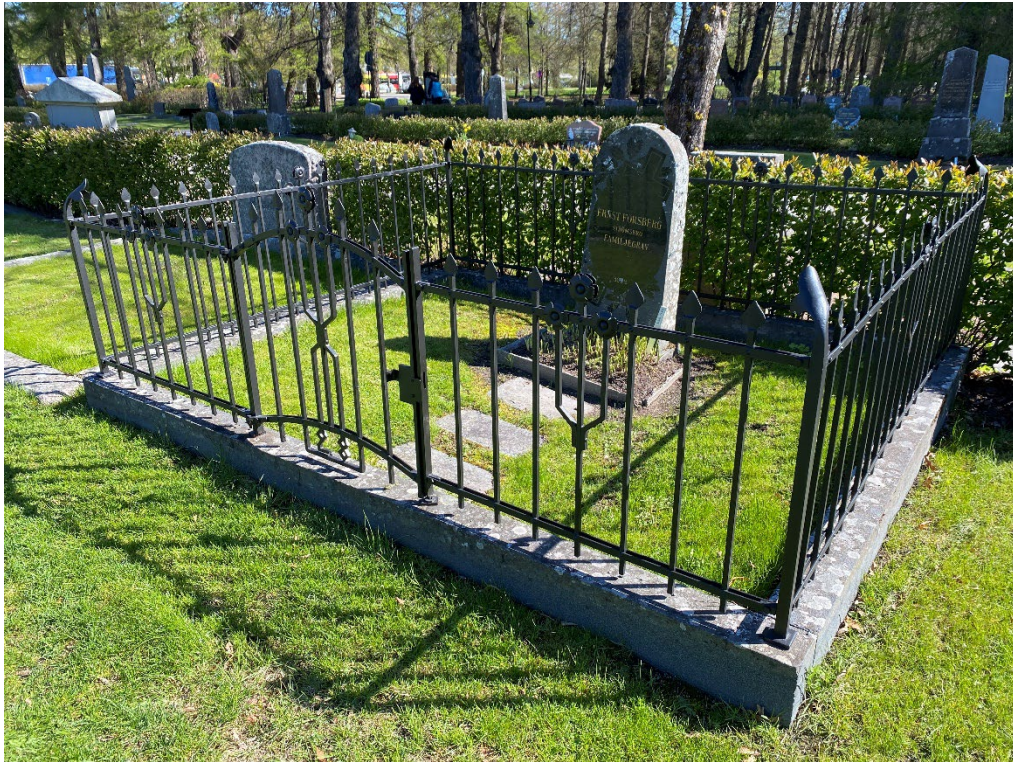
*Figur 4. GK12 0028 efter åtgärd. Stensockeln har riktats och smidesstaketet har renoverats.  
Foto: Ulrika Olsson, Länsmuseet Gävleborg, 2025-05-06.*
