# NIO GRAVSTAKET MED TILLHÖRANDE STENSOCKLAR ETAPP 2025

Antikvarisk medverkan vid renovering

Gamla kyrkogården i Gävle  
Gävle stad och kommun  
Gävleborgs län  
2025

Slutrapport  
Lst dnr: 2297-2025  
Tillstånd enligt Kulturmiljölagen

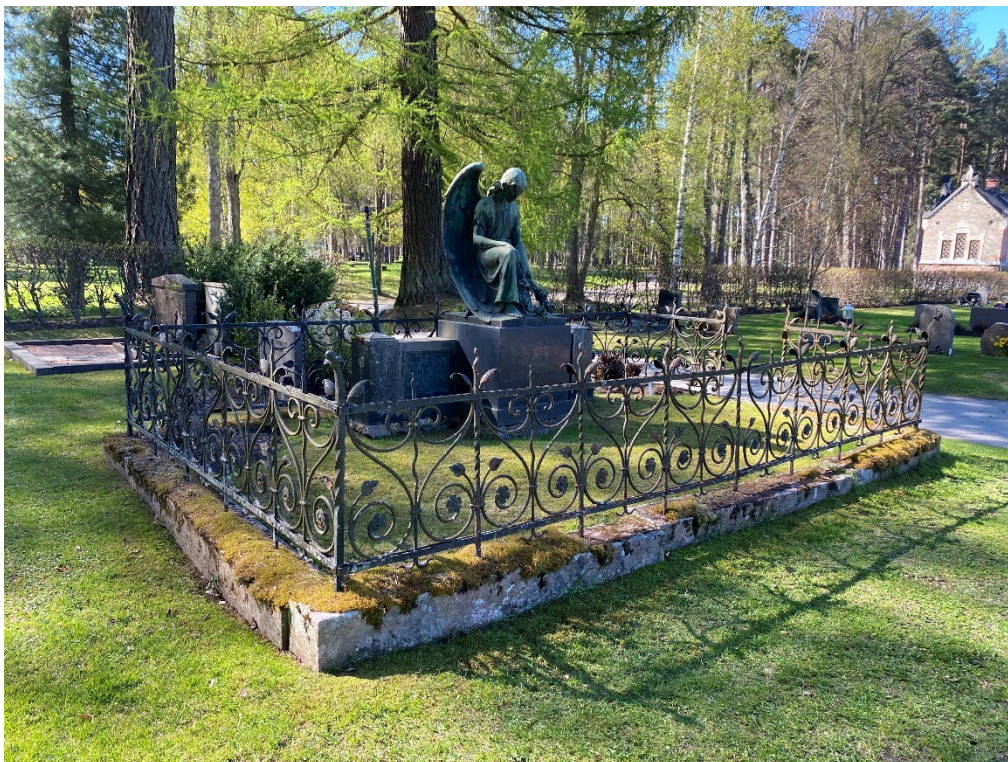
*Figur 2. GK01 0073+ innan åtgärd. Smidesstaket i behov av renovering. Stensockel i behov av rengöring och riktning Foto: Ulrika Olsson, Länsmuseum Gävleborg, 2025-05-06.*

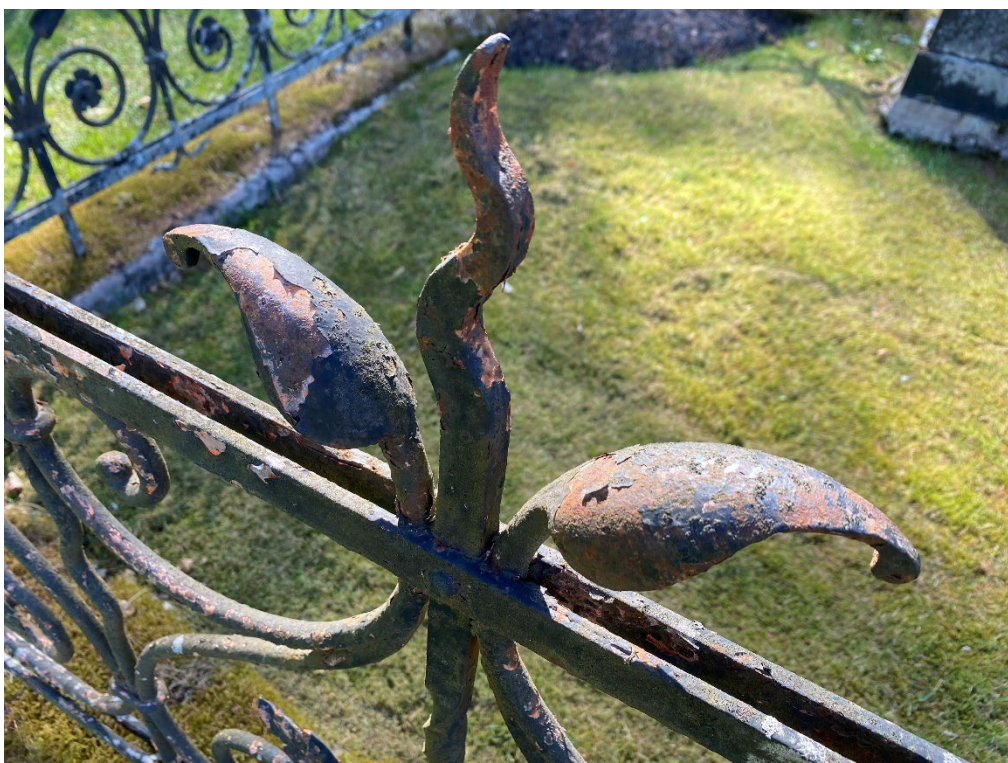
*Figur 3. GK01 0073+ innan åtgärd. Färgskikten i smidesdelarna slagade kraftigt och delarna var rostangripna. Foto: Ulrika Olsson, Länsmuseum Gävleborg, 2025-05-06.*

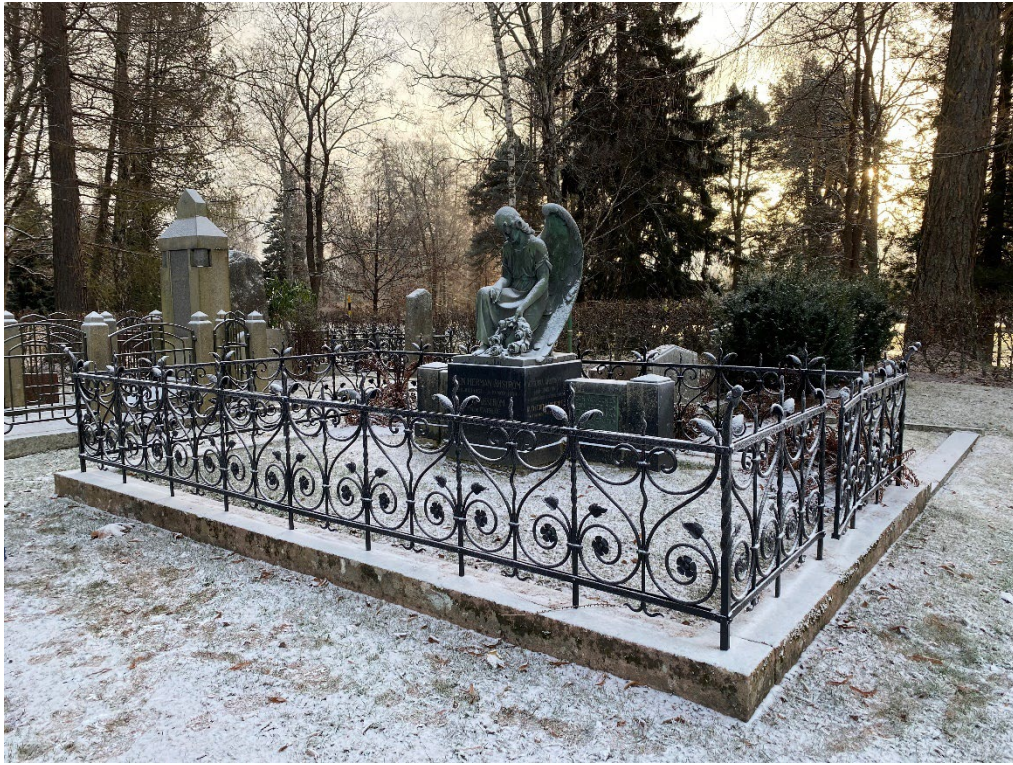
*Figur 4. GK01 0073+ efter åtgärd. Stensockeln har rengjorts och riktats och smidesstaketet har renoverats. Foto: Ulrika Olsson, Länsmuseet Gävleborg, 2025-11-19.*

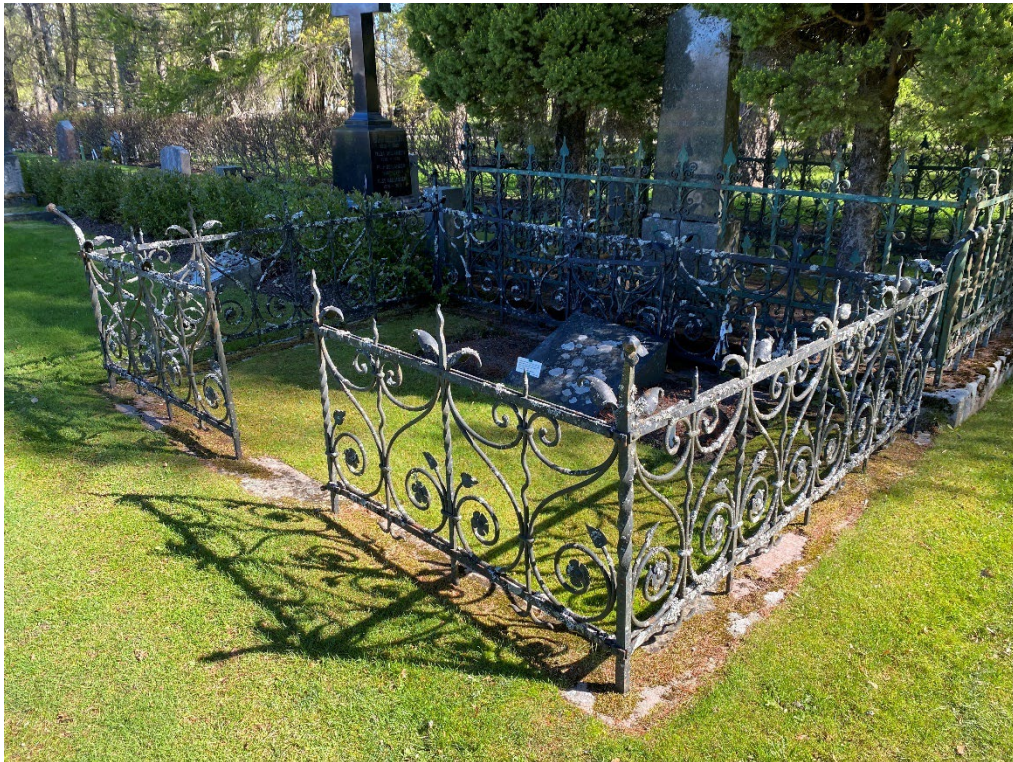
*Figur 5. GK01 0162 innan åtgärd. Smidesstaket i behov av renovering. Stensockel i behov av rengöring och riktning. Foto: Ulrika Olsson, Länsmuseet Gävleborg, 2025-05-06.*

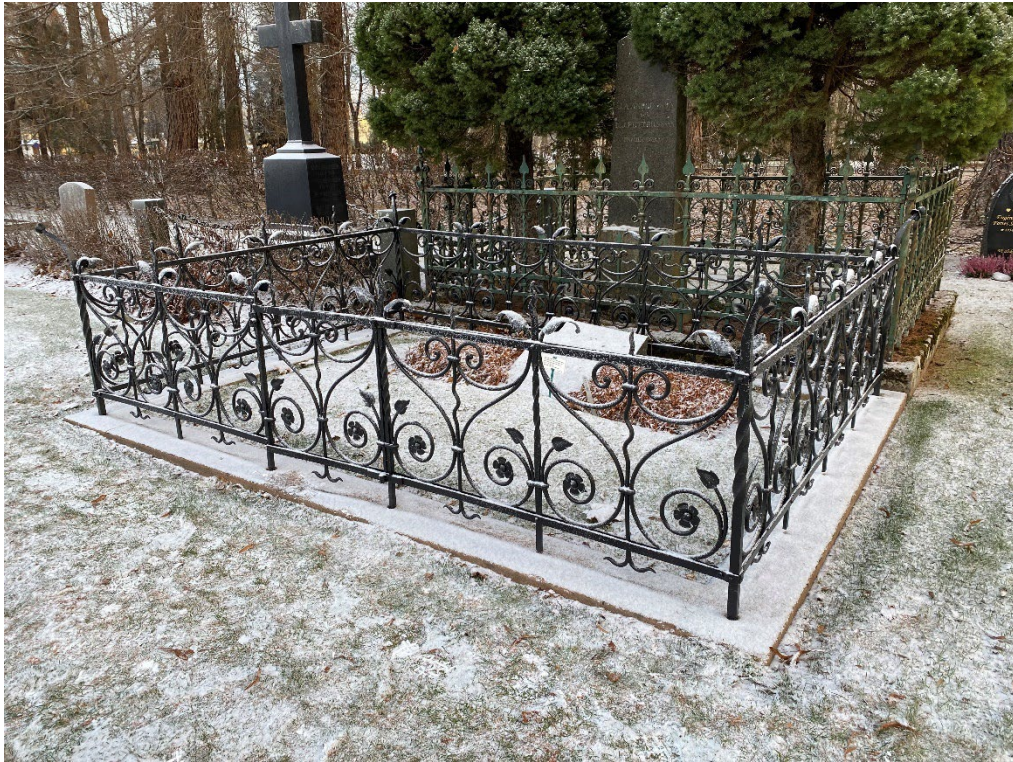
*Figur 6. GK01 0162 efter åtgärd. Stensockeln har rengjorts och riktats och smidesstaketet har renoverats. Foto: Ulrika Olsson, Länsmuseum Gävleborg, 2025-11-19.*

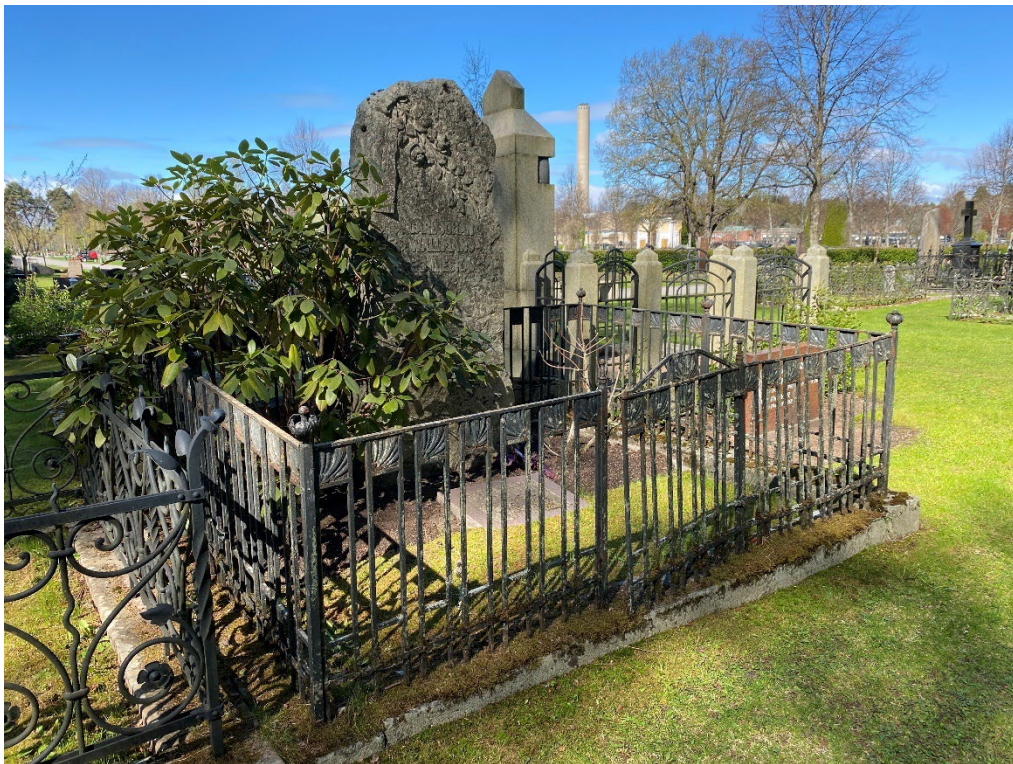
*Figur 7. GK01 0167 innan åtgärd. Smidesstaketet i behov av renovering. Stensockel i behov av rengöring och riktning. Färgdokumentation efterfrågades. Foto: Ulrika Olsson, Länsmuseum Gävleborg, 2025-05-06.*

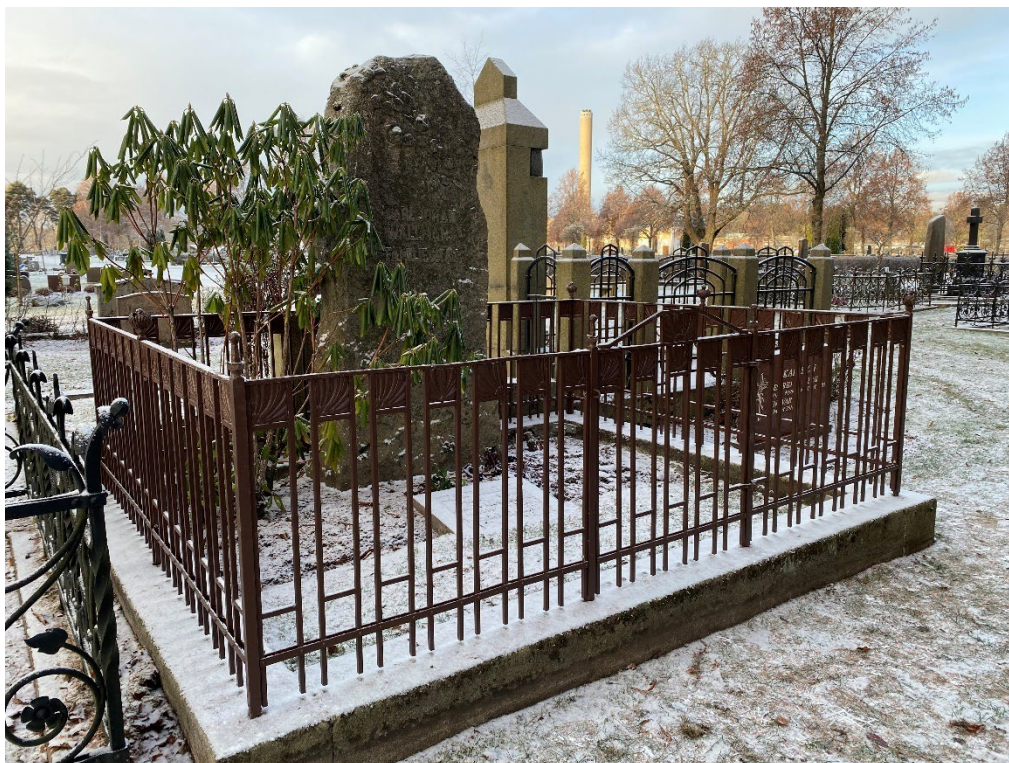
*Figur 8. GK01 0167 efter åtgärd. Stensockeln har rengjorts och riktats och smidesstaketet har renoverats. Enligt färgdokumentationen utförd av Per Mattsson ska staketet målas i kulör NCS 8010-Y90R, mörkt brun. Staketet är nu felaktigt målat i kulör NCS S 7010-Y70R, gråbrun. Foto: Ulrika Olsson, Läns museet Gävleborg, 2025-11-19.*

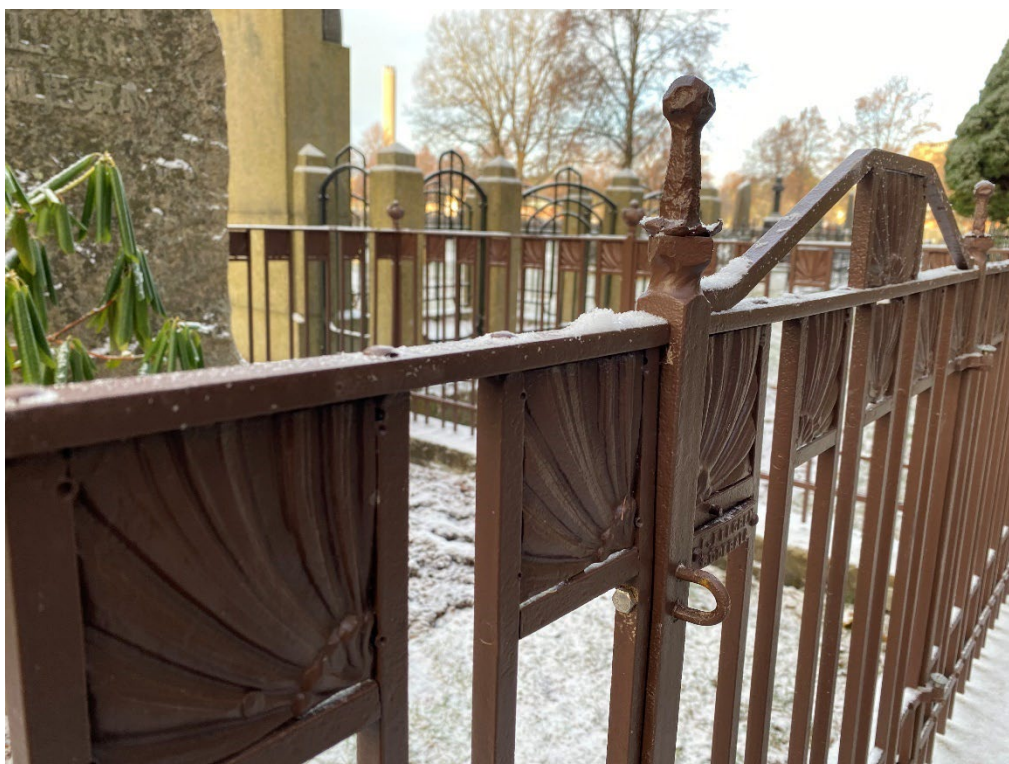
Samtliga tre staket blev emellertid målade i en felaktig kulör (NCS S 7010-Y70R) något som beror på att utförande firma misstolkade skrivelsen i Per Mattssons färgdokumentation. Första sidans understrukna rad ”Förslag vid ommålning: S 7010-Y70R” har uppfattats som att det gäller de tre

*Figur 9. GK01 0167 efter åtgärd. Enligt färgdokumentationen utförd av Per Mattsson ska staketet målas i kulör NCS 8010-Y90R, mörkt brun. Staketet är nu felaktigt målat i kulör NCS S 7010-Y70R, gråbrun. Foto: Ulrika Olsson, Läns museet Gävleborg, 2025-11-19.*

GK01 0167 – NCS 8010-Y90R, mörkt brun

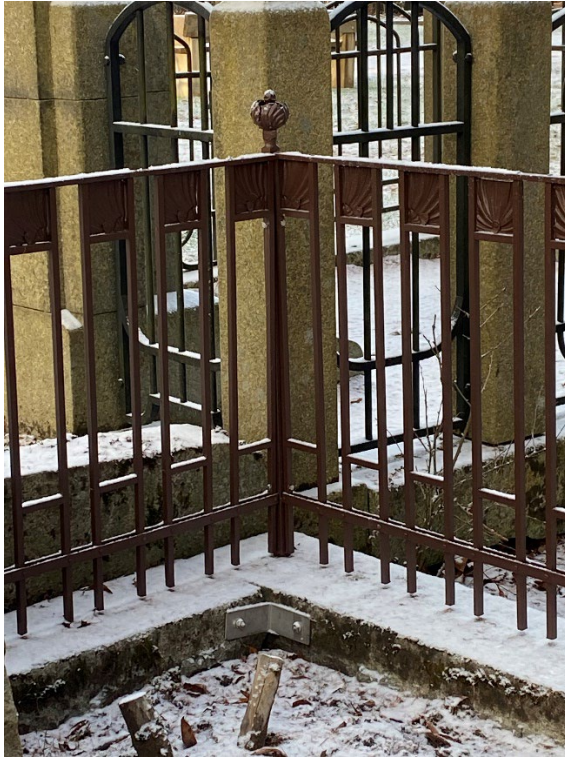
*Figur 10. GK01 0167 efter åtgärd. Exempel på när sockelstenen är slätbuggen endast allra högst upp på insidan och det därför blir nödvändigt att montera kramlingen högst upp. Under nästa säsong kommer marknivån att höjas och i samband med det så kommer också den lutande stenen att lyftas upp. Foto: Ulrika Olsson, Länsmuseet Gävleborg, 2025-11-19.*

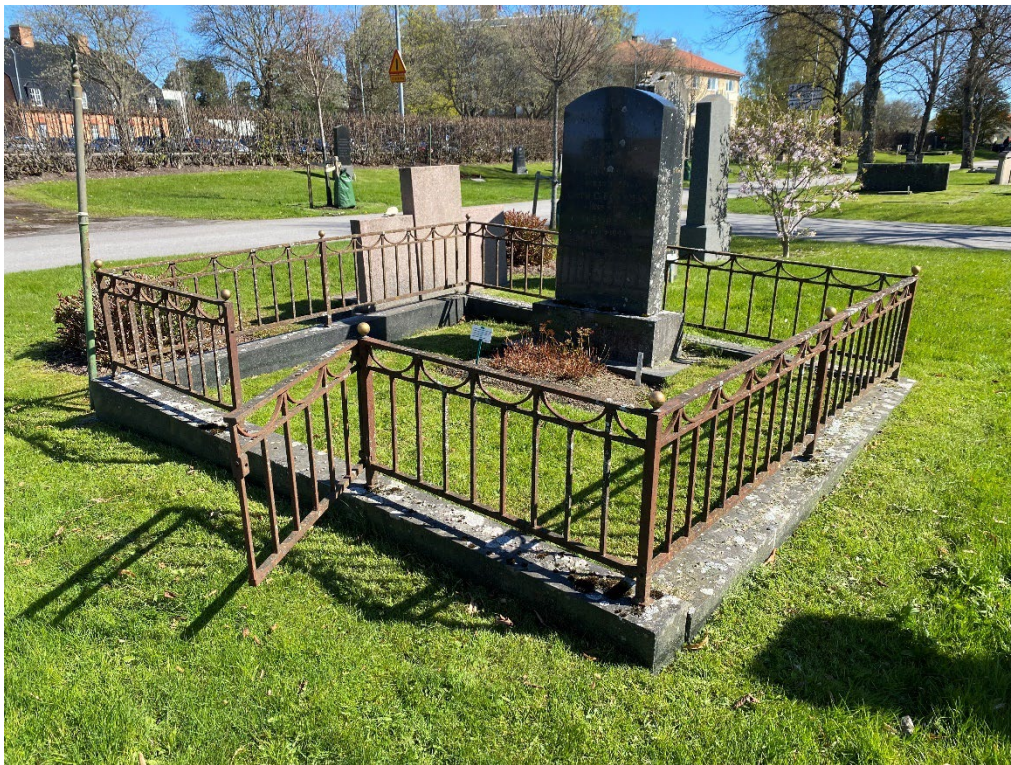
*Figur 11. GK02 0006 innan åtgärd. Smidesstaket i behov av renovering. Stensockel i behov av rengöring och riktning. Färgdokumentation efterfrågades. Foto: Ulrika Olsson, Länsmuseet Gävleborg, 2025-05-06.*

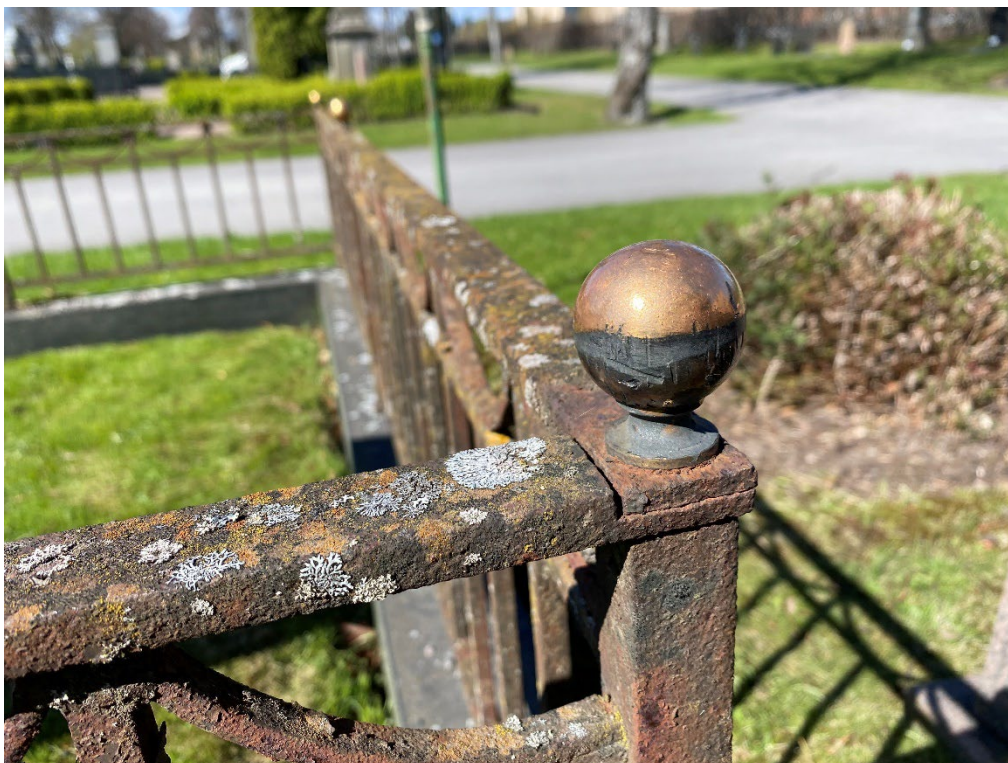
*Figur 12. GK02 0006 innan åtgärd. Smidesstaketet var kraftigt rostangripet. Färgdokumentation efterfrågades. Foto: Ulrika Olsson, 2025-05-06.*

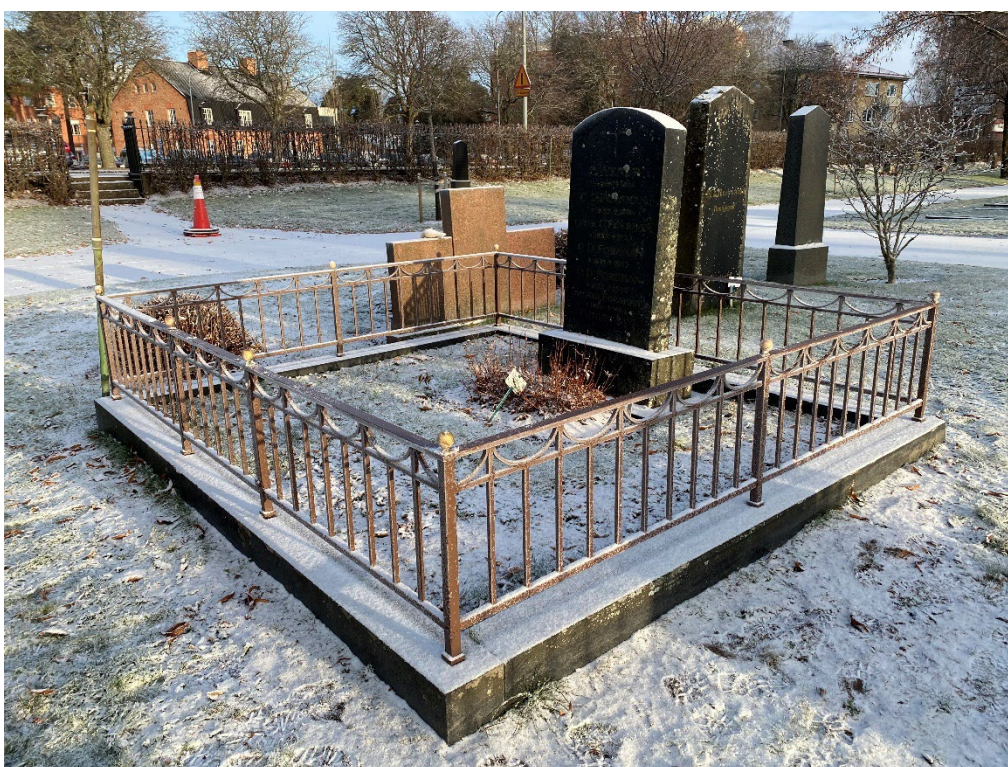
*Figur 13. GK02 0006 efter åtgärd. Stensockeln har rengjorts och riktats och smidesstaketet har renoverats. Enligt färgdokumentationen utförd av Per Mattsson ska staketet målas i kulör NCS S 9000-N, svart. Staketet är nu målat i kulör NCS S 7010-Y70R, gråbrun. Knopparna är i massiv mässing och har lämnats utan åtgärd. Foto: Ulrika Olsson, Läns museet Gävleborg, 2025-11-19.*

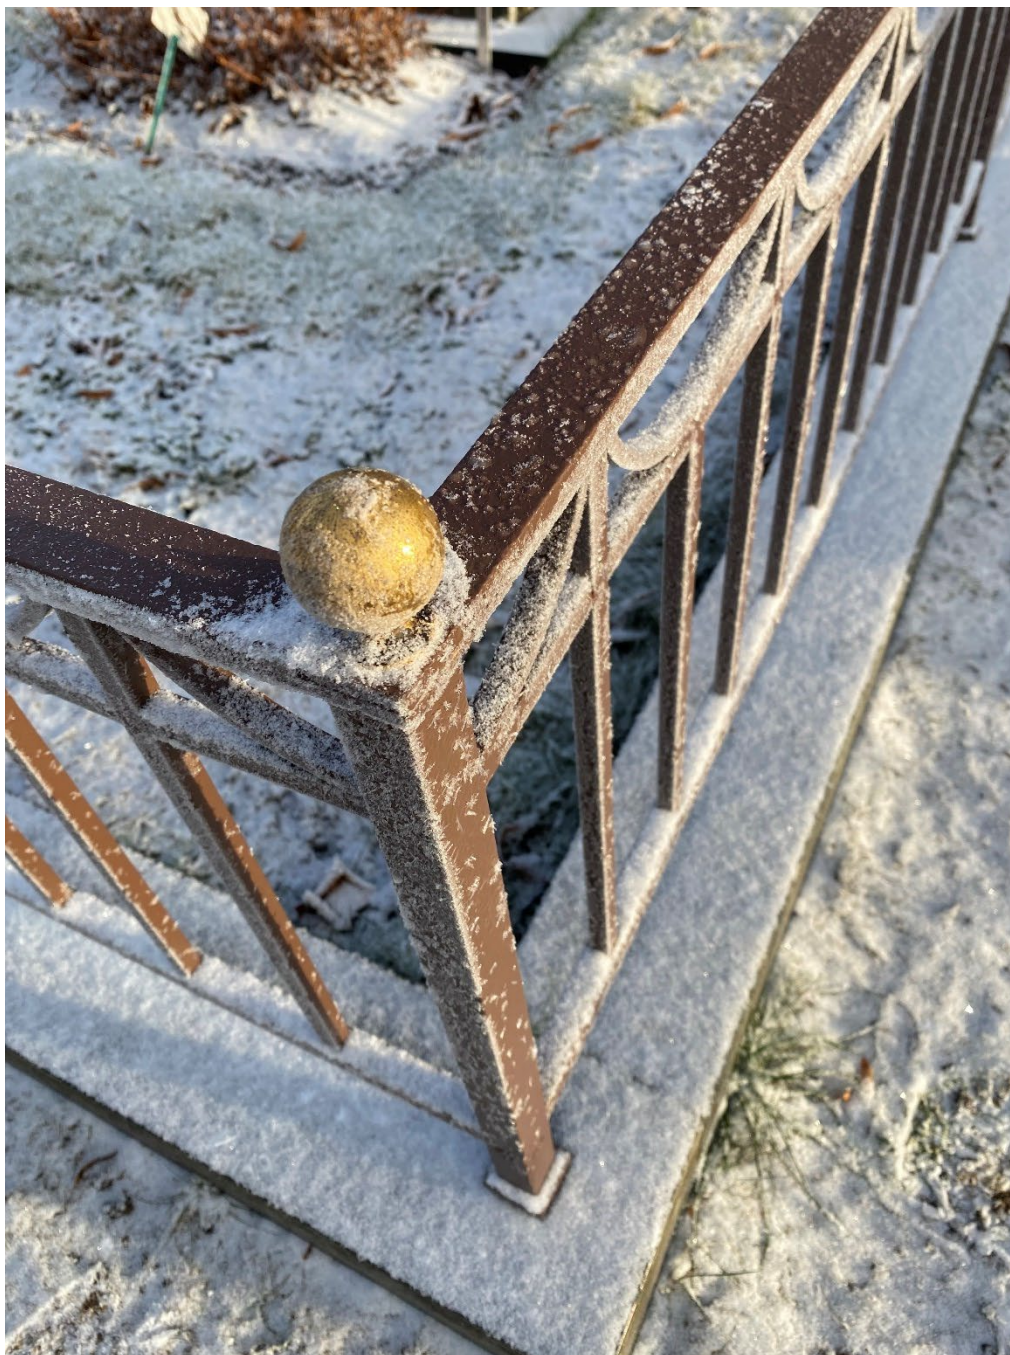
*Figur 14. GK02 0006 efter åtgärd. Staketet är målat i felaktig kulör. Enligt färgdokumentationen utförd av Per Mattsson ska staketet målas i kulör NCS S 9000-N, svart. Staketet är nu målat i kulör NCS S 7010-Y70R, gråbrun. Knopparna är i massiv mässing och har lämnats utan åtgärd. Foto: Ulrika Olsson, Läns museet Gävleborg, 2025-11-19.*

GK02 0006 – NCS S 9000-N, svart

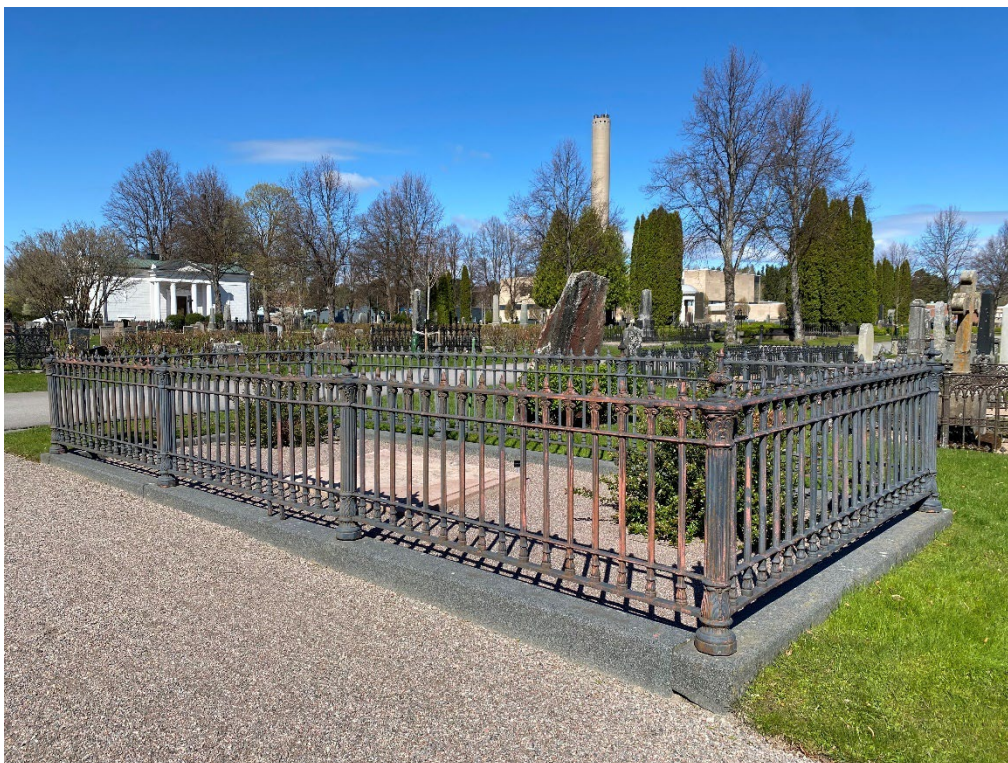
*Figur 15. GK04 0007+, 0008+, 0030+ innan åtgärd. Gjutjärnsstaket i behov av renovering. Stensockeln var i visst behov av riktning. Foto: Ulrika Olsson, Länsmuseet Gävleborg, 2025-05-06.*

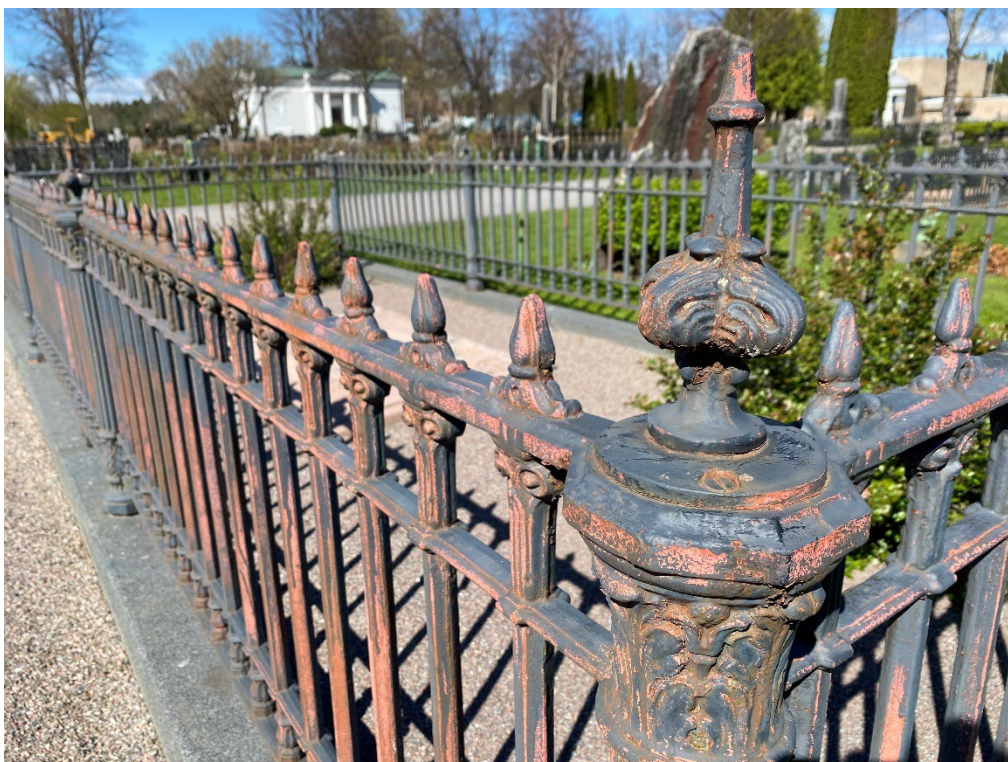
*Figur 16. GK04 0007+, 0008+, 0030+ innan åtgärd. Gjutjärnsstaketet färgskikt var urlakade och den underliggande rostskyddsfärgen var synlig. Foto: Ulrika Olsson, 2025-05-06.*

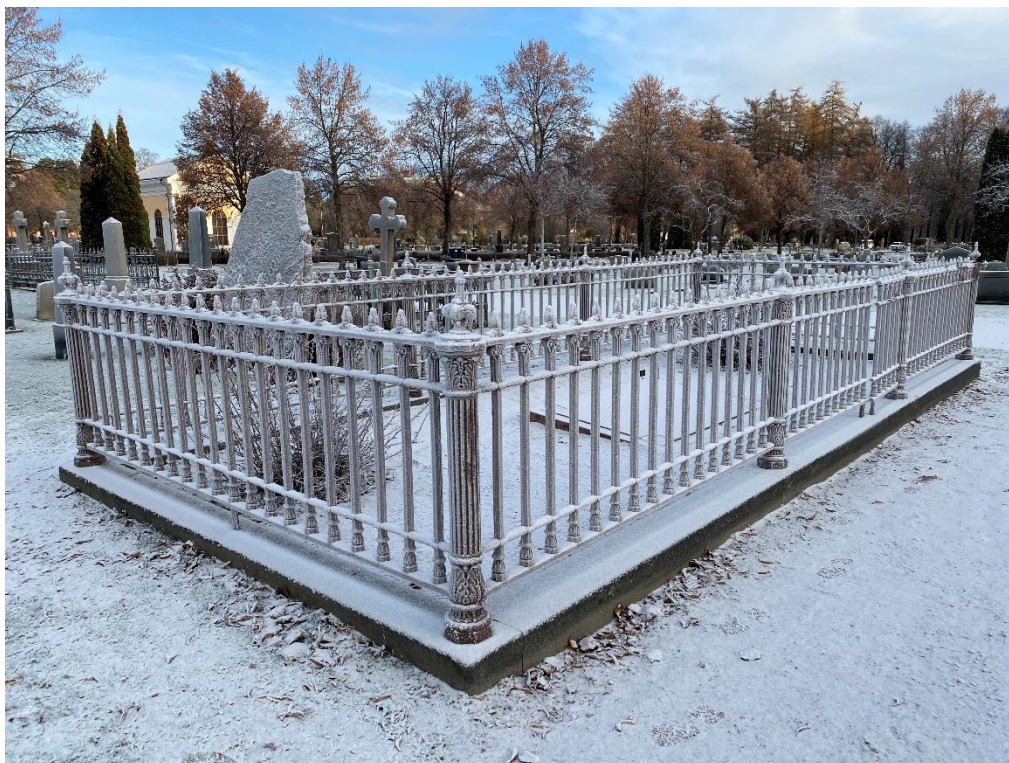
*Figur 17. GK04 0007+, 0008+, 0030+ efter åtgärd. Frosten gör dock att slutresultatet inte tydligt framgår. Enligt färgdokumentationen utförd av Per Mattsson ska staketet målas i kulör NCS S 9000-N, svart. Staketet är nu felaktigt målat i kulör NCS S 7010-Y70R, gråbrun. Foto: Ulrika Olsson, Länsmuseet Gävleborg, 2025-11-19.*

GK04 0007+, 0008+, 0030+ - NCS S 9000-N, svart

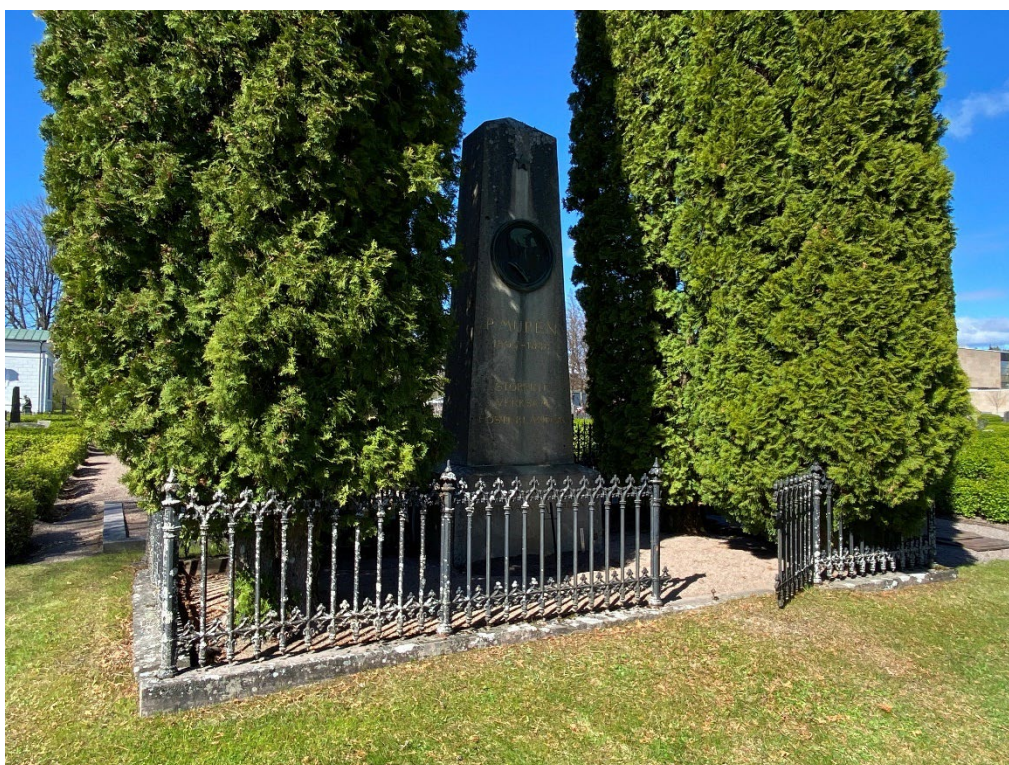
*Figur 18. GK05 0053+55 innan åtgärd. Gjutjärnsstaket i behov av renovering. Stensockel i behov av rengöring och riktning. Fyra mycket högresta tujor hade orsakat sättningar i gravanordningarna och skulle därför tas ner. Foto: Ulrika Olsson, Länsmuseet Gävleborg, 2025-05-06.*

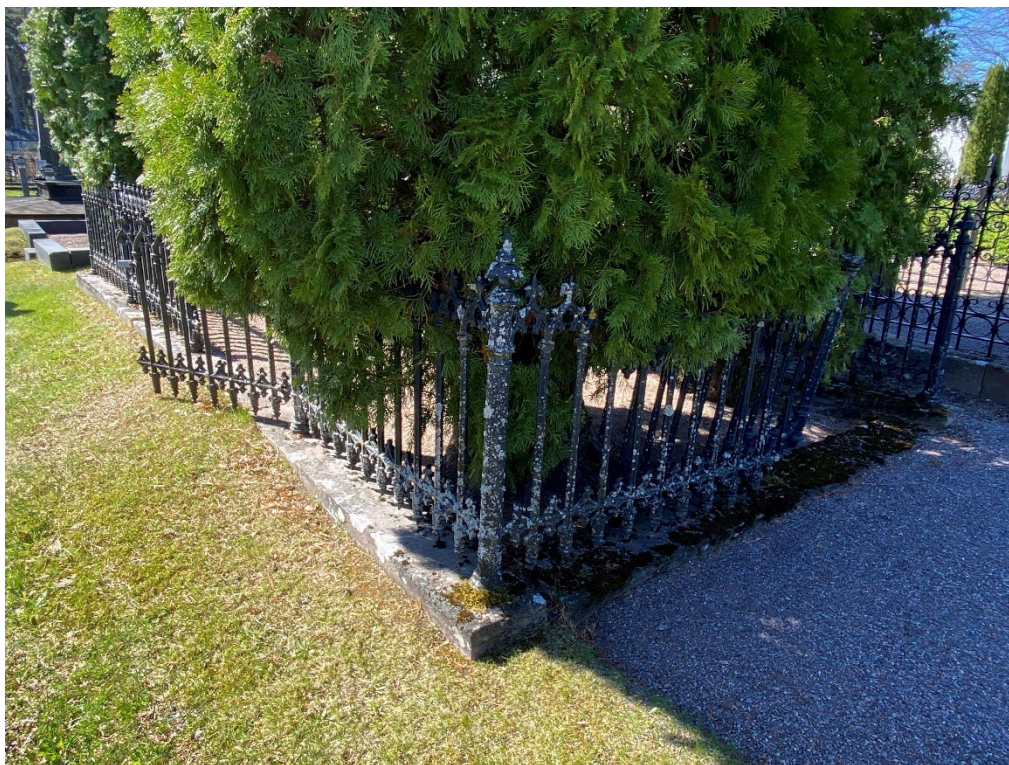
*Figur 19. GK05 0053+55 före åtgärd. Gjutjärnsstaket i behov av renovering. Stensockel i behov av rengöring och riktning. Fyra mycket högresta tujor hade orsakat sättningar i gravanordningarna och skulle därför tas ner. Foto: Ulrika Olsson, Länsmuseet Gävleborg, 2025-05-06.*

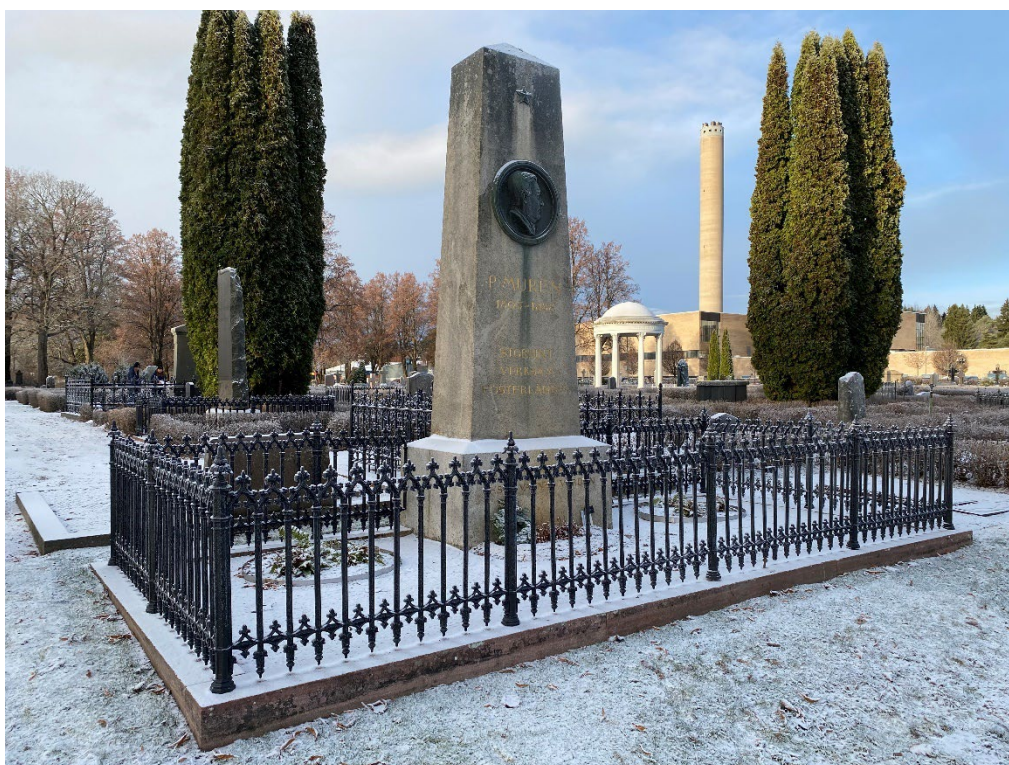
*Figur 20. GK05 0053+55 efter åtgärd. De fyra tujorna har tagits ner. Stensockeln har rengjorts och riktats och gjutjärnsstaketet har renoverats. Foto: Ulrika Olsson, Länsmuseet Gävleborg, 2025-11-19.*

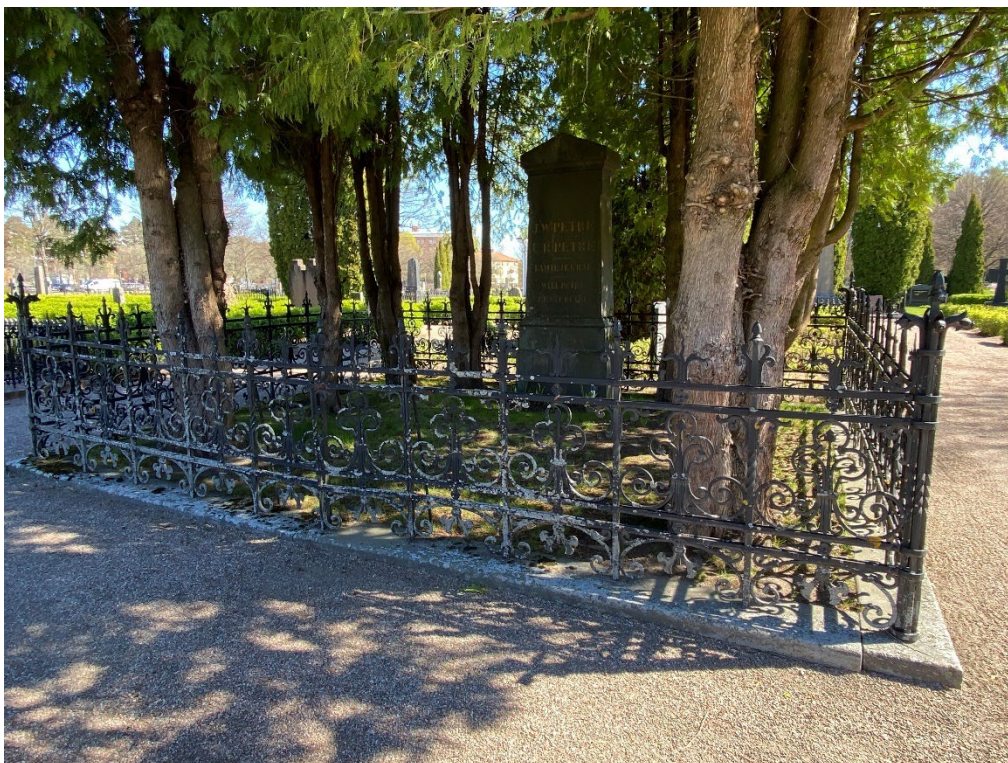
*Figur 21. GK05 0201+ innan åtgärd. Smidesstaket i behov av renovering. Stensockel i behov av rengöring och riktning. Fyra mycket högresta tujor hade orsakat sättningar i gravanordningarna och skulle därför tas ner. Foto: Ulrika Olsson, Länsmuseet Gävleborg, 2025-05-06.*

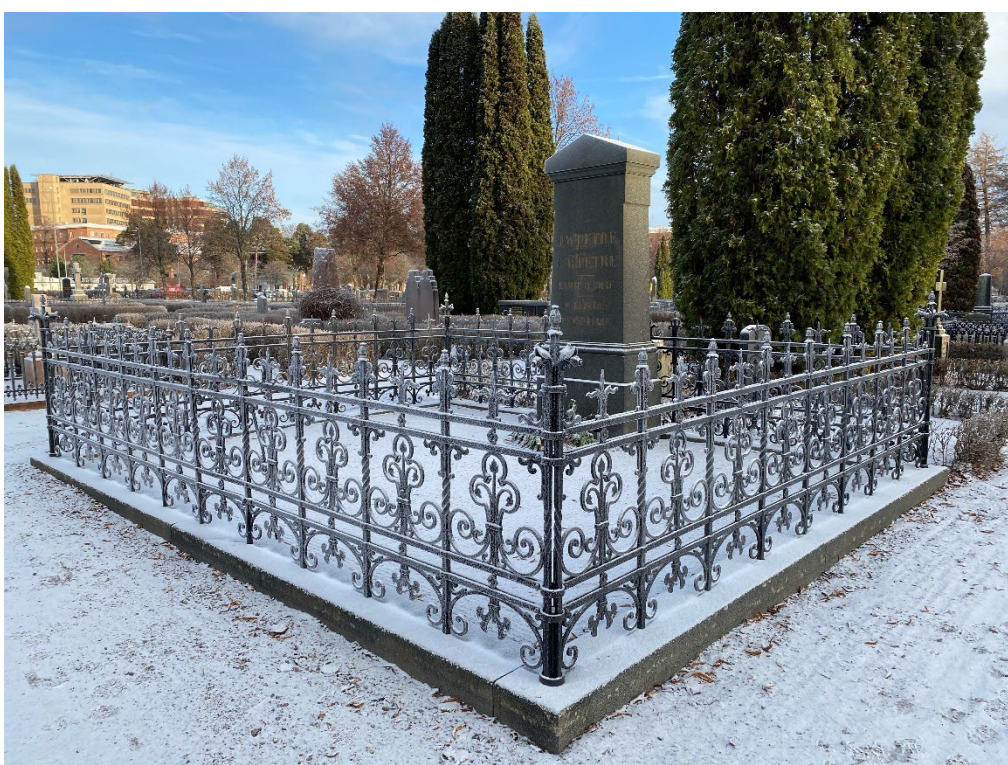
*Figur 5. GK05 0201+ efter åtgärd. De fyra tujorna har tagits ner. Stensockeln har rengjorts och riktats och smidesstaketet har renoverats. Foto: Ulrika Olsson, Länsmuseet Gävleborg, 2025-11-19.*

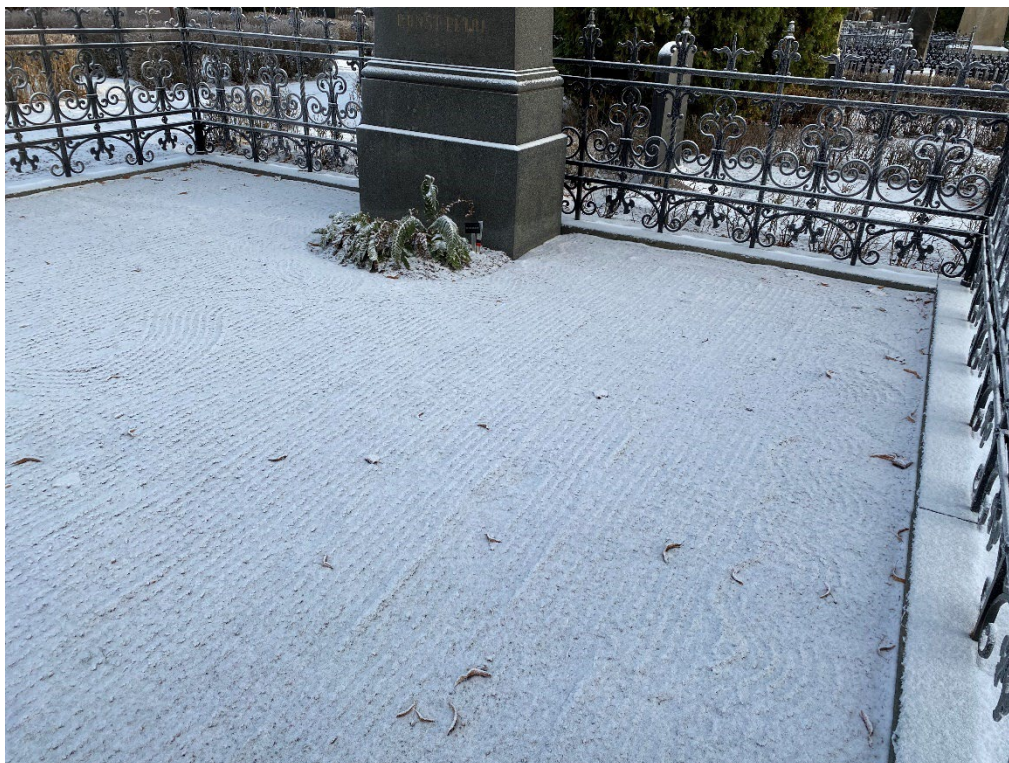
*Figur 23. GK05 0201+ efter åtgärd. De fyra tujorna har tagits ner. Den tidigare mossangripna markytan har återställts med singel. Foto: Ulrika Olsson, Länsmuseet Gävleborg, 2025-11-19.*

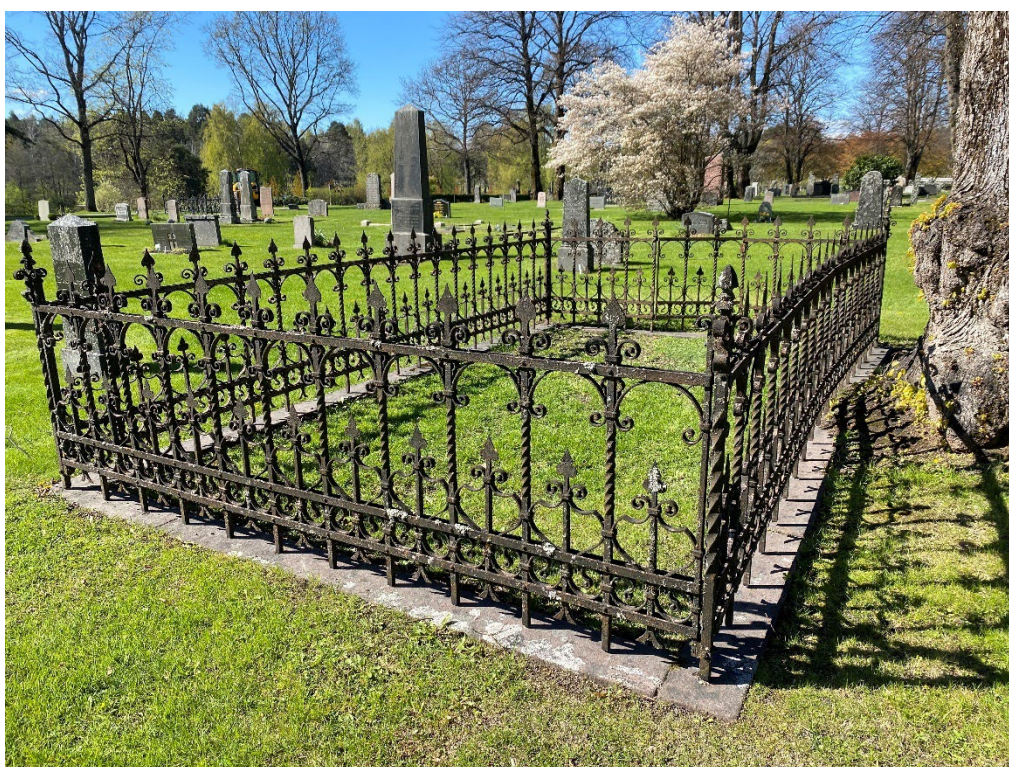
*Figur 24. GK06 0333–0334 innan åtgärd. Smidesstaket i behov av renovering. Stensockel i behov av rengöring och riktning. Trädets rötter låg väldigt nära stensockeln. Foto: Ulrika Olsson, 2025-05-06.*

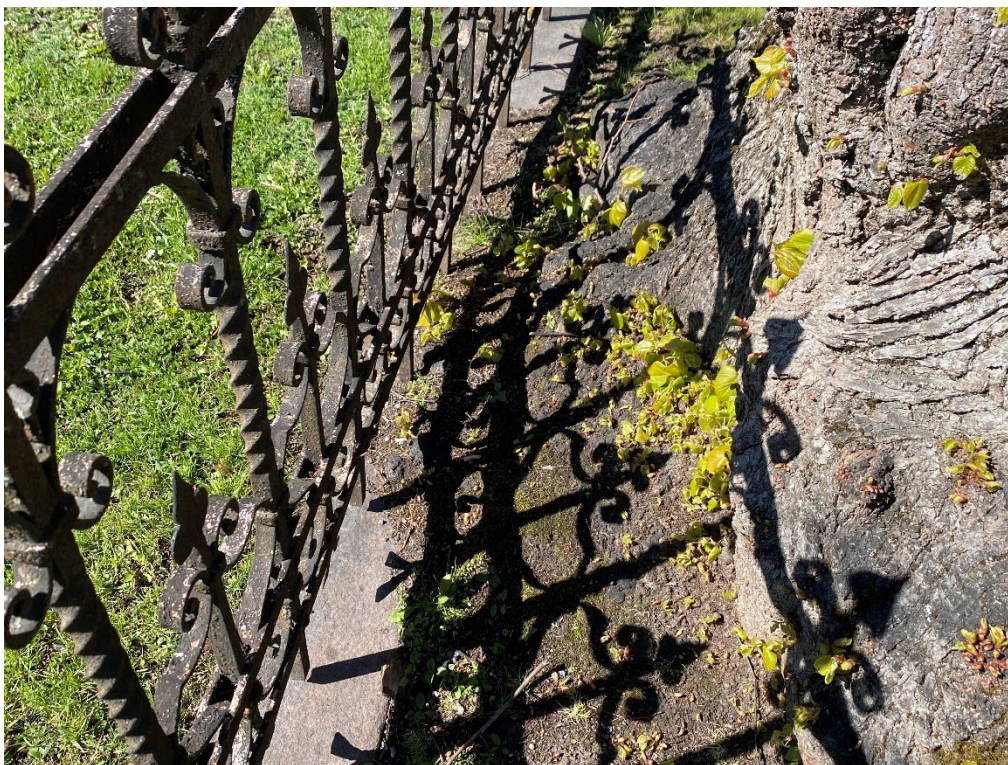
*Figur 25. GK06 0333–0334 innan åtgärd. Trädets rötter låg väldigt nära inpå sockeln.  
Foto: Ulrika Olsson, Länsmuseet Gävleborg, 2025-05-06.*

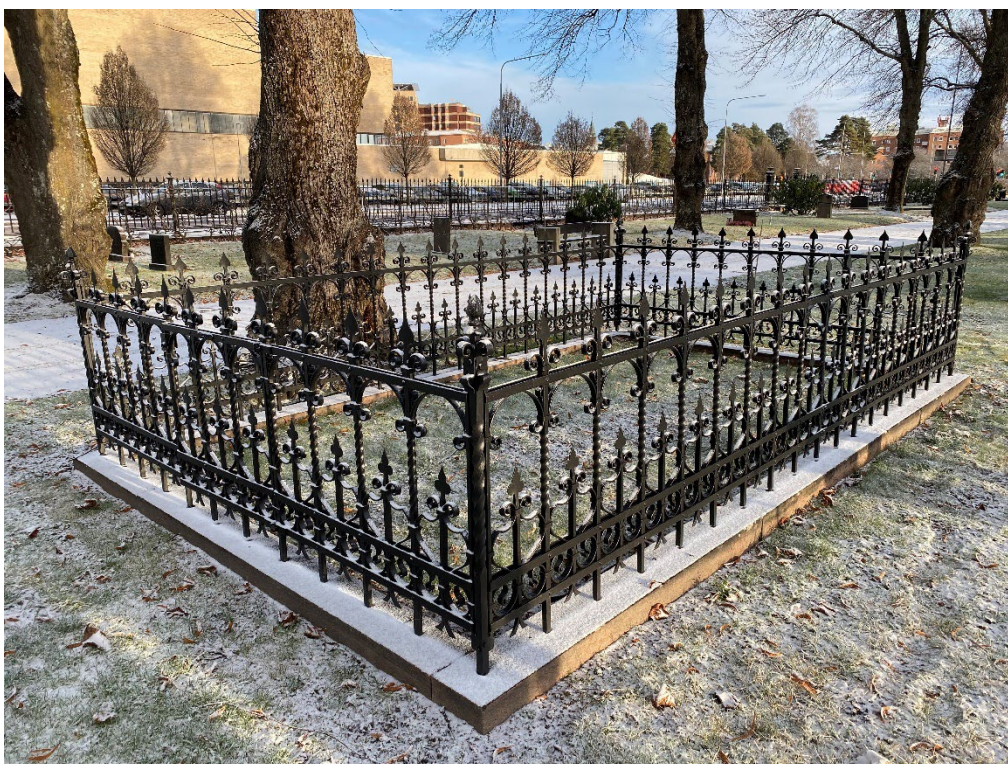
*Figur 26. GK06 0333–0334 efter åtgärd. Stensockeln har rengjorts och hela ramen har flyttats ut någon centimeter från trädet. Gjutjärnsstaketet har renoverats. Foto: Ulrika Olsson, Länsmuseet Gävleborg, 2025-11-19.*

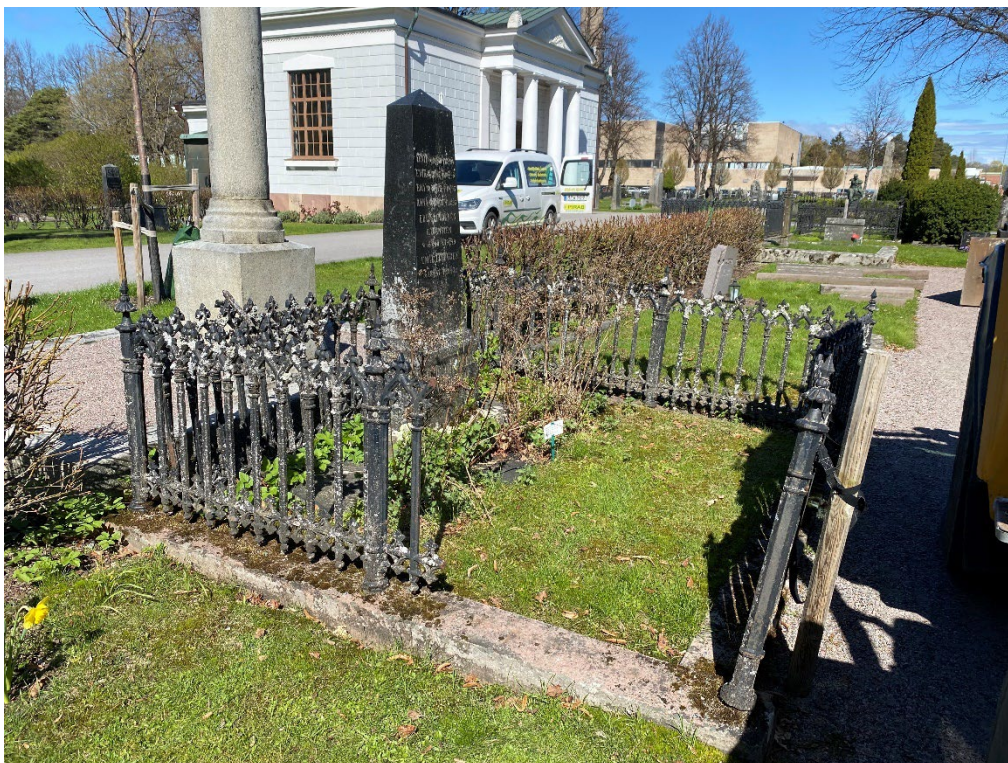
*Figur 27. GK07 0116 innan åtgärd. Gjutjärnsstaket i behov av renovering. Stensockel i behov av rengöring och riktning. En staketsektion stod lutad mot staketet bakom gravstenen. Foto: Ulrika Olsson, 2025-05-06.*

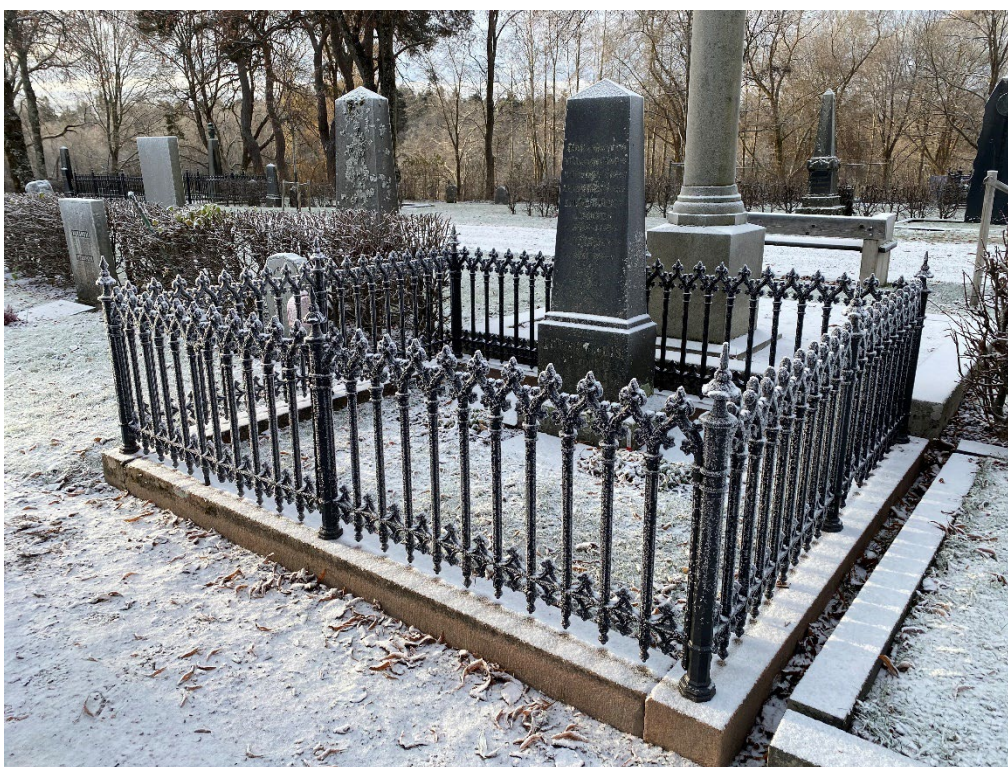
*Figur 28. GK07 0116 efter åtgärd Stensockeln har rengjorts och riktats och gjutjärnsstaketet har renoverats. Foto: Ulrika Olsson, Läns museet Gävleborg, 2025-11-19.*
