# NIO GRAVSTAKET MED TILLHÖRANDE STENSOCKLAR ETAPP 2025

Antikvarisk medverkan vid renovering

Gamla kyrkogården i Gävle  
Gävle stad och kommun  
Gävleborgs län  
2025

Slutrapport  
Lst dnr: 2297-2025  
Tillstånd enligt Kulturmiljölagen

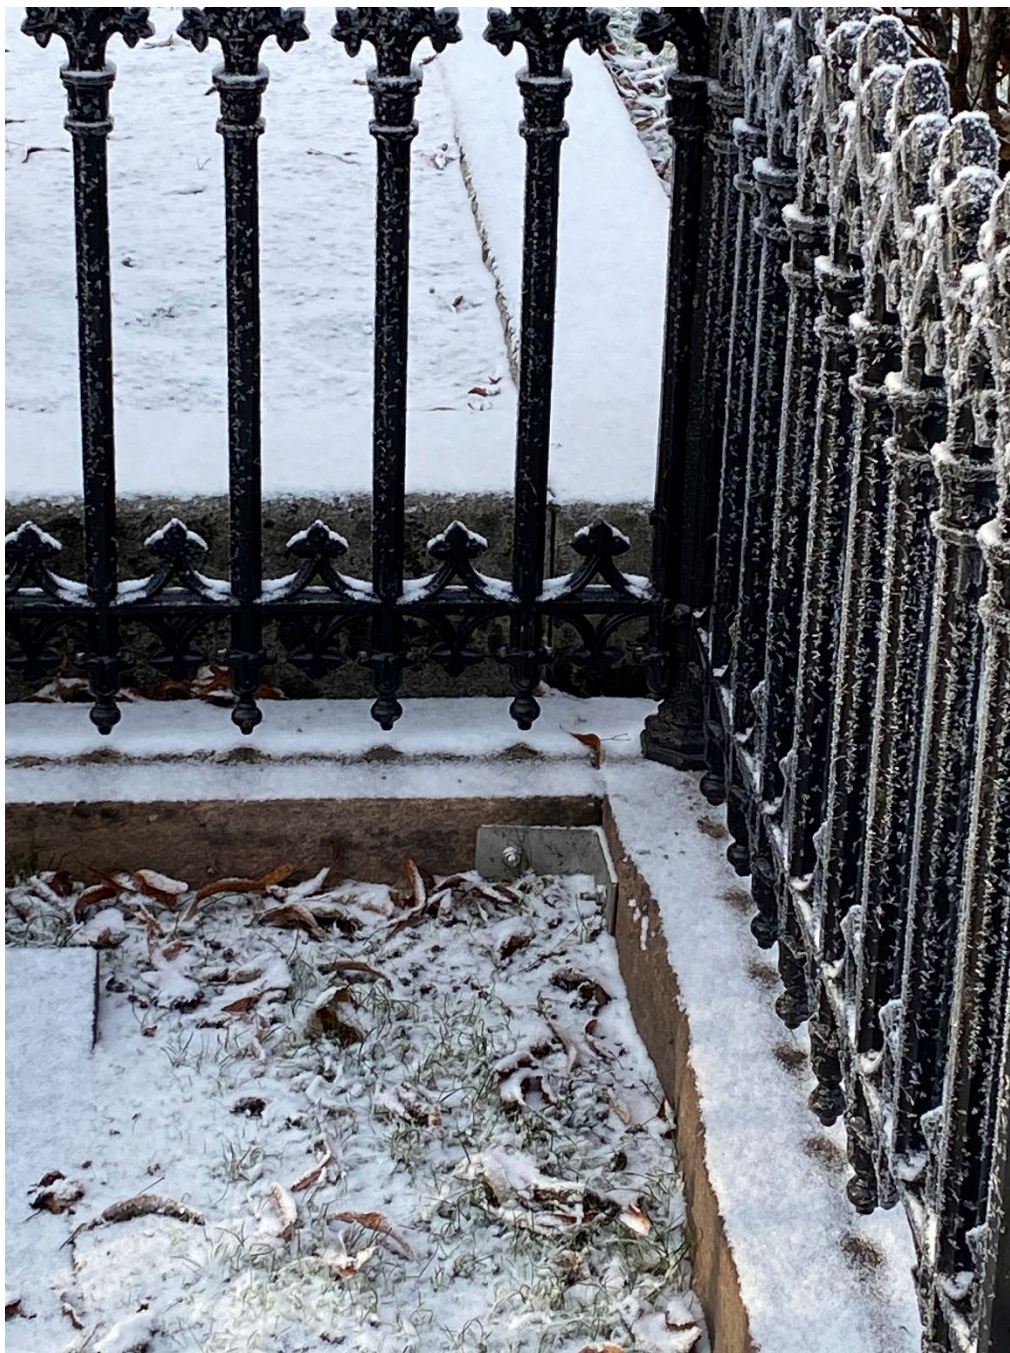
*Figur 29. GK07 0116 efter åtgärd. Exempel på när sockelstenen är släthuggen endast allra högst upp på insidan och det därför blir nödvändigt att montera kramlingen högst upp. Under nästa säsong kommer marknivån att höjas och i samband med detta kommer även pulpetstenarna att lyftas upp i samma nivå. Foto: Ulrika Olsson, Läns museet Gävleborg, 2025-11-19.*
