ILSBO KYRKAS RENOVERING

Antikvarisk medverkan vid renovering av fasader, fönster, plåttak, kors
och inskriptionstavlor

Ilsbo kyrka
Ilsbo socken
Nordanstigs kommun
Gävleborgs län
2022–2023 och 2025

Rapport 2025:21
Daniel Olsson

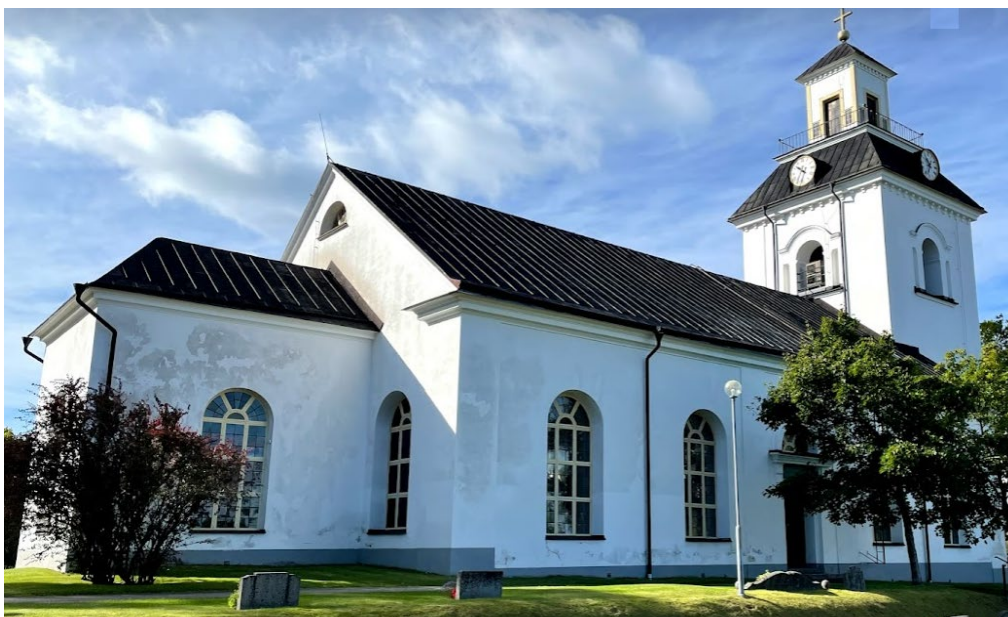
Figur 7. Ilsbo kyrka från nordväst med färgsläpp på sakristians och långhusets norra fasader. Foto: Lennart Carlsson, sommaren 2021.

Långhusets och sakristians fasader hade innan renoveringen relativt stora partier med putsläpp och missfärgning, bland annat vid stuprör. Störst var skadorna på den södra fasaden. Putsläpp fanns även vid portar och vissa fönsteröppningar. Några skador på fasaderna fanns även i anslutning till taksador. På några av fasaderna fanns dessutom relativt stora sprickor. Fasadfärgen hade flagnat bort på många fasadytor och färgsläpp förekom också på sockeln, i synnerhet på kyrkans norra fasad.

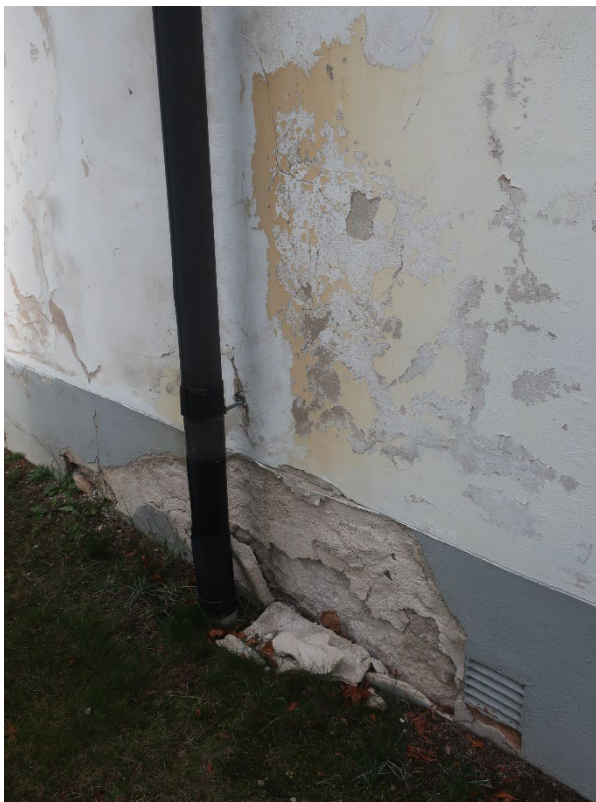
Figur 8. Detalj av puts-skador vid ett av stuprören vid den södra fasaden. Foto från sydöst: Daniel Olsson, 2021-10-12.

bort 2022 och cirka 100 meter sprickor höggs upp. Cirka två meter av taklisten lagades. Efter fräsning och tvättning utfördes utstockning och ytputsning med Mälarkalks CL90, vilket är ett lufthårdnande kalkbruk. Efter utförd putsanalys bedömde Nordfasad att denna typ av bruk stämde bäst överens med den befintliga putsen. Till uppbyggnad av putsen användes ett bruk om 0-3 millimeters kornstorlek och till finare lagningar 0-1 millimeters kornstorlek. Ytputsen har samma typ av ytstruktur som innan renoveringen. När ytputsen var klar sattes de nedtagna stuprören åter upp.

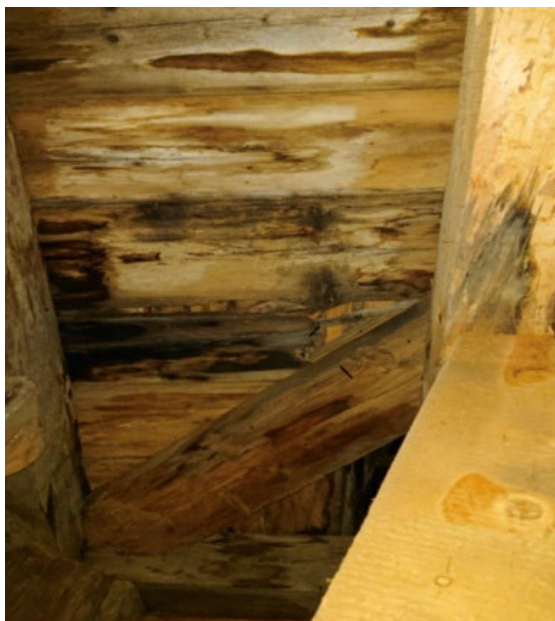
Rötskador och mögelskador fanns både i den bärande träkonstruktionen under lanternintaket och under golvet kring lanterninen. Den exakta omfattningen av skadorna kunde dock inte fastställas innan renoveringen inleddes, då det fanns många konstruktionsdelar som inte var åtkomliga för inspektion. Vatten hade även letat sig längre ned i den bärande tornkonstruktionen och där förorsakat röt- och mögelskador på bärande konstruktionsdelar. Innan renoveringen låg det dubbla trögolv under plåten på golvet kring lanterninen. Även lanterninens träfasad hade stora rötskador, främst under fönstren.

Figur 9. Detalj av fukt- och mögelskador i golvet under lanterninen. Foto: Lennart Carlsson, 2021.

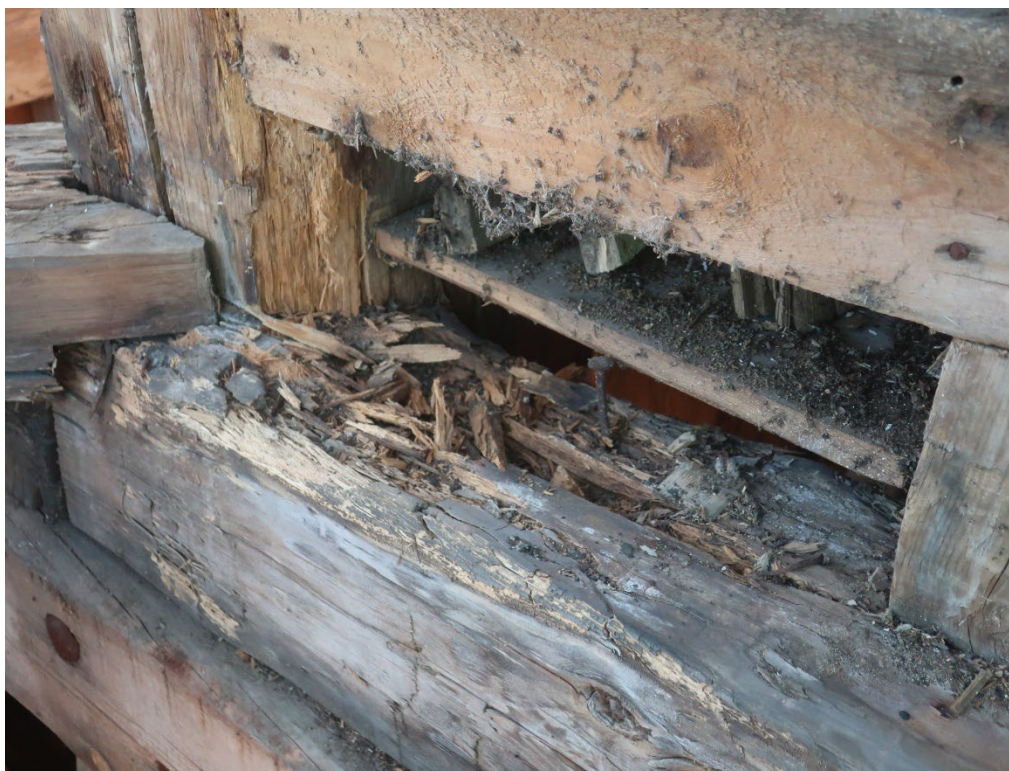
Figur 10. Detalj av rötskadat virke i den bärande konstruktionen under lanterninen. Bilden tagen efter att renoveringens andra etapp hade inletts. Foto: Daniel Olsson, 2023-04-19.

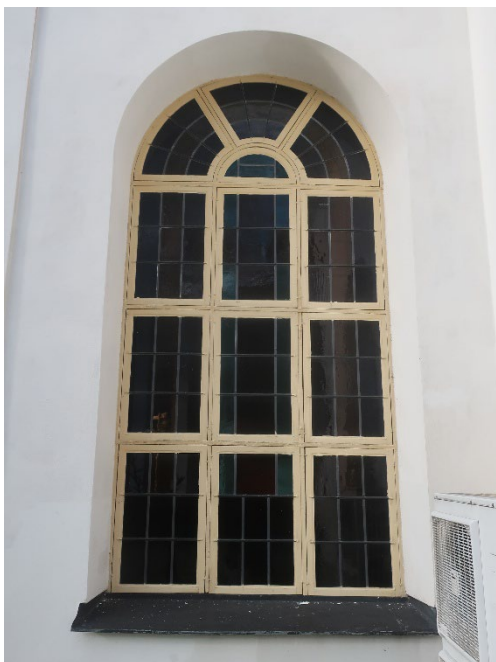
Några glasrutor i långhusets och sakristians fönster och ett mindre antal blyspröjsar var skadade innan renoveringen inleddes. Fönstren hade flagnande färg. Några skadade glasrutor fanns även i lanterninens fönster.

Figur 11. Ett av långhusets fönster mot öster innan renoveringen inleddes. Foto från öster: Daniel Olsson, 2021-10-12.

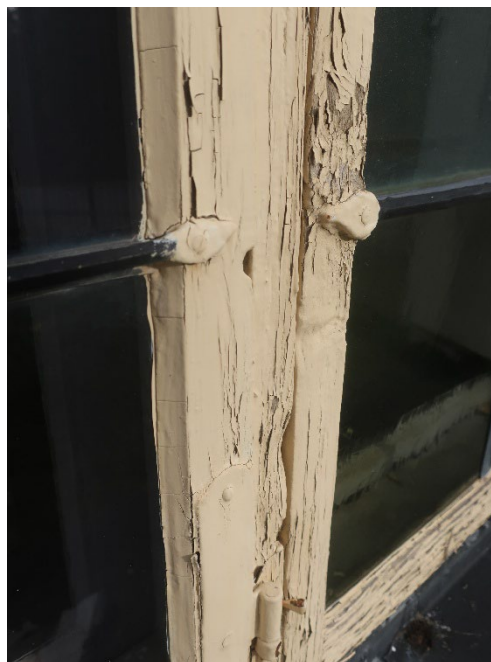
Figur 12. Detalj av fönsterbågar och karm med flagnande färg. Foto: Daniel Olsson, 2021-10-12.

Långhusets och sakristians fönsterbågar har plockats ut och skrapats för hand, tvättats och målats med Engwall & Claessons linoljafärg i tre strykningar i ljusgul kulör, NCS S 1020-Y20R. Även fönsterblecken har målats i samma kulör. Stormjärnen har, efter rengöring och skrapning för hand, även rostskyddsbehandlats samt målats med linoljafärg i helt svart kulör.

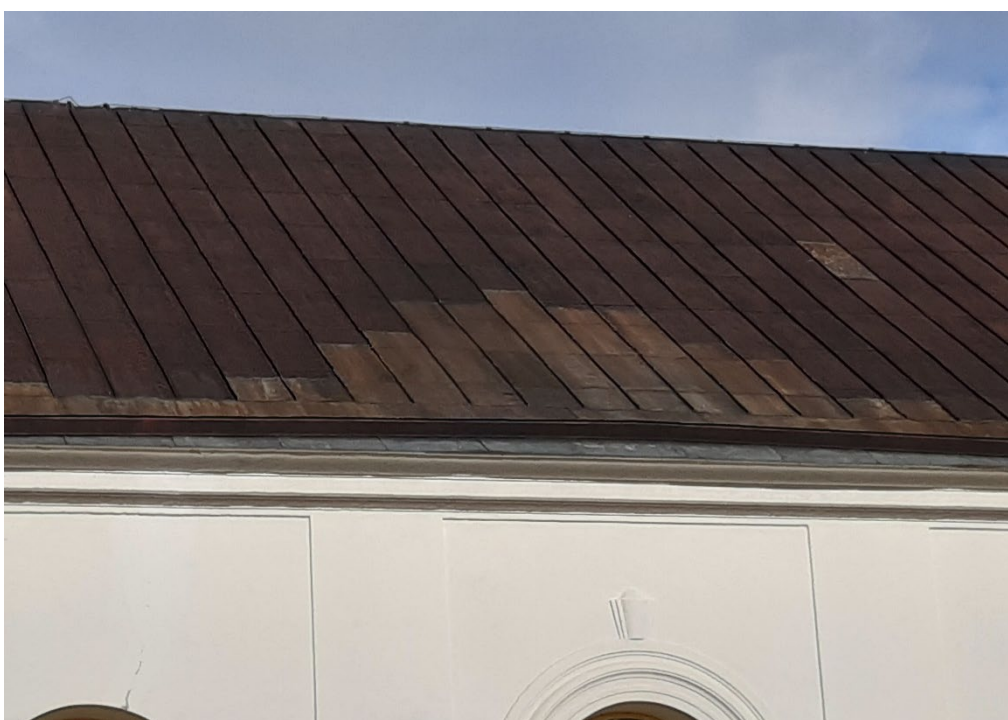
Figur 13. Långhusets takfall mot söder med tidigare utbytt takplåtar där en av kyrkans två takkupor ursprungligen var placerad. Foto från sydväst: Daniel Olsson, 2021-10-12.

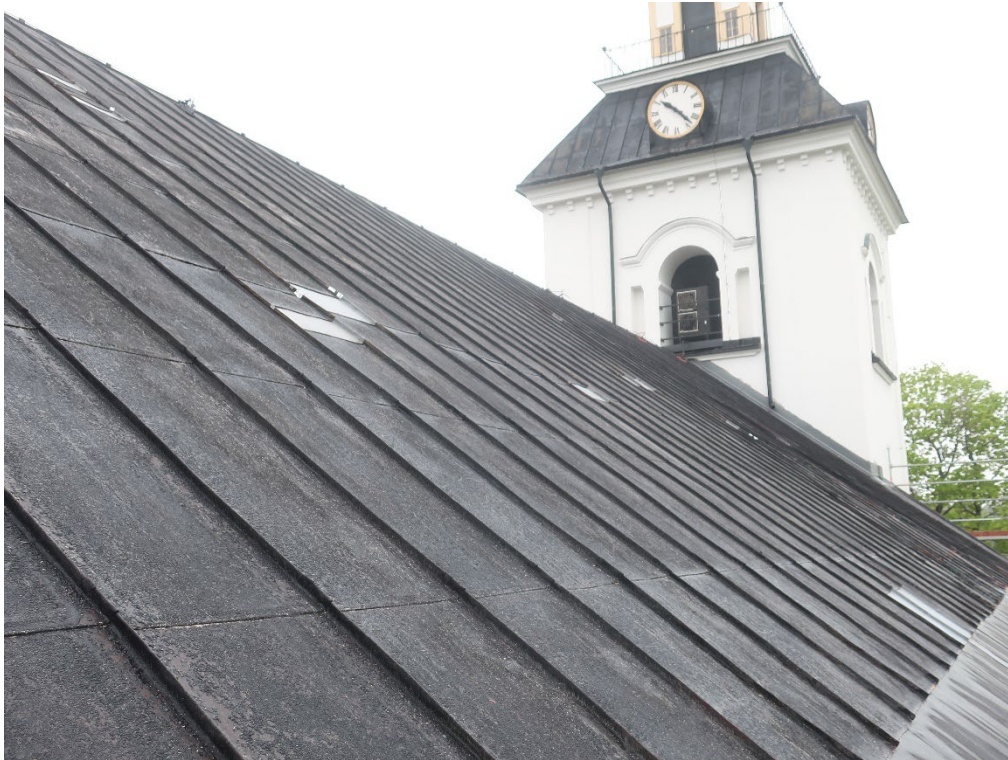
Innan renoveringen förekom det läckage in i kyrkorummet vid långhusets västra vägg under det norra takfallet. Orsaken till detta var att anslutningen mellan ståndskivan och tornets östra fasad inte var tillräckligt tät. Motsvarande läckage förekom även på sakristietaket vid ståndskivan mot långhusets östra fasad. På ett mindre antal takytor på långhustaket hade falsar spruckit sönder och några takplåtar hade rostskador. Fotrännan hade bitvis även skadats av snötryck.

Figur 14. Långhusets takfall mot norr efter att arbetet inleddes. Foto från nordväst: Daniel Olsson, 2022-05-25.

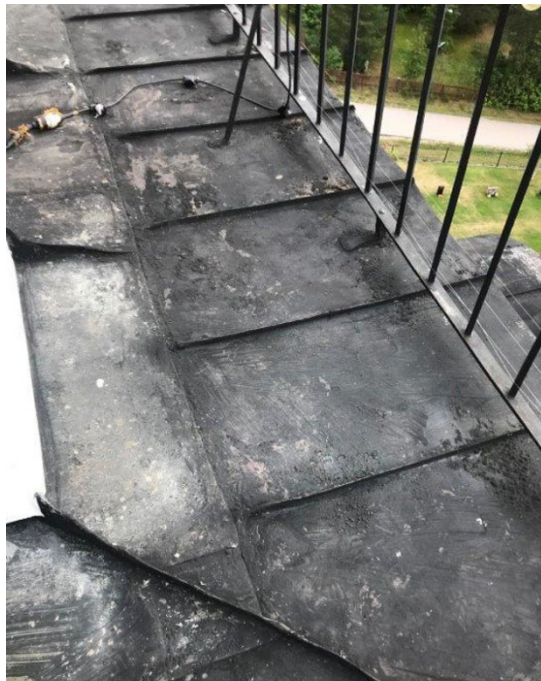
Plåten på golvet kring lanterninen hade återkommande haft läckage via hål och skadade falsar under lång tid. Vid renoveringen 2008 gjordes ett försök till tätning av plåten vid lanterninens balkong med en elastisk färg – ICOPAL 2000 – en asfaltslack med gummiinblandning, då plåten bedömdes för skör att laga. Läckagen upphörde då, men har senare återkommit och förvärrats. Ett annat problem var att plåten låg horisontellt och att den således inte lutade ut mot takfallen. Smidesracket hade dessutom bristfälligt utförda infästningar vilket också hade lett till läckage. Utanpå lanterninens träfasad satt en horisontell ståndplåt vilken var utformad på så sätt att vatten kunde rinna in bakom plåten.

Figur 15. Detalj av balkonggolvet vid lanterninen. Foto från nordväst: Lennart Carlsson, 2021.

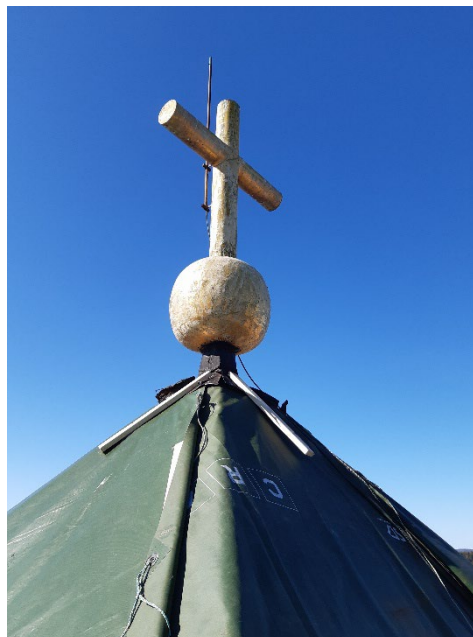
Lanterninens kors och klot var i behov av omförgyllning. Lanterninens fasad hade flagnande färg och fönstren var i behov av både omkittning och ommålning. Vissa stormjärn var rostiga. Även lanterninens luckor behövde åtgärdas.

Figur 16. Klotet och korset med urlakad förgyllning. Fotot taget under renoverings-etapp 2. Foto: Daniel Olsson, 2023-04-19.

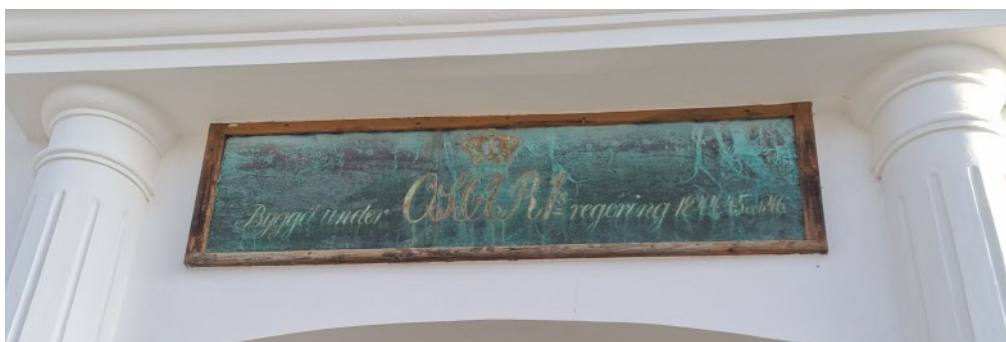
Den målade texten på de tre inskriptionstavlor ovanför kyrkans portar mot norr, väster och söder hade bleknat och blivit så missfärgad att texten var väldigt svår att läsa. Det bedömdes därför som viktigt att fylla i tavlornas bokstäver så att textens innehåll inte skulle gå förlorat.

Figur 17. Inskriptionstavlan över kyrkans huvudentré med urlakad förgyllning. Texten lyder: Byggt under Oscar 1s regering 1844, 45 och 46. Foto: Lennart Carlsson, 2023-02-17.

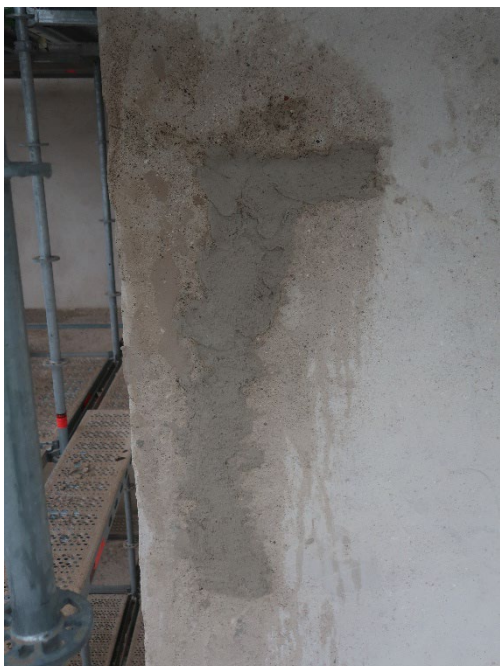
Figur 20. Detalj av lagad spricka på sakristians östra fasad. Foto från öster: Daniel Olsson, 2022-05-25.

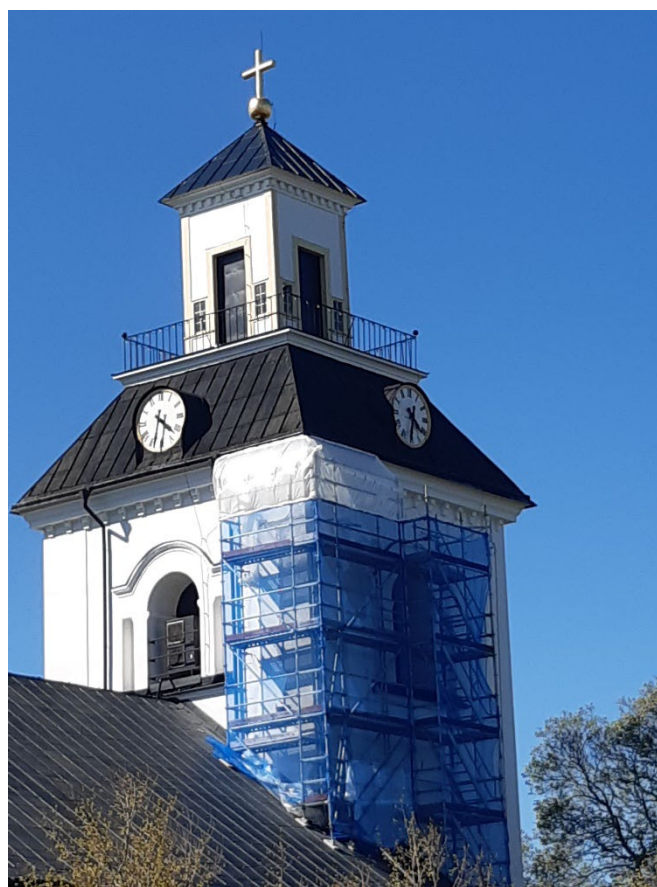
Under 2024 uppstod det, som nämnts ovan, en skada i putsen vid kyrktornets nordöstra hörn som ledde till att puts ramlade ned på långhusets plåttak. Bomputs förekom dessutom i anslutning till rostskadat järn under fasadputsen på några ställen på dessa fasadytor. Målarkalk har på uppdrag av församlingen analyserat putsen och det visade sig att det yttersta putsskiktet motsvarade ett KC-bruk i styrkeklass D medan det inre skiktet motsvarade ett kalkbruk i styrkeklass C. Denna kombination är felaktig då ett starkare bruk aldrig ska läggas utanpå ett svagare bruk då det kan leda till spänningar mellan skikten och putsnedfall.

*Figur 26. Kyrktornet från nordöst under pågående fasad-
arbete i etapp 3. Foto: Daniel Olsson, 2025-05-15.*

Nordfasad knackade ned all bomputs vid kyrktornets nordöstra hörn. Det visade sig att den uppskattade ytan om cirka 10 kvadratmeter som var tänkt att putsas

om ökade till cirka 50 kvadratmeter när arbetet hade inletts. Ett dragjärn finns innanför putsen ungefär där en större spricka först uppstod. När borttagningen av bomputsen var avslutad grundades ytorna med Målarkalk NHL 2, ett hydrauliskt kalkbruk om 0-4 millimeters kornstorlek och därefter skedde putsning med samma fabrikat av bruk, men med 0-2 millimeters kornstorlek. Efter karbonatisering avfärgades ytorna i två strykningar med silikatfärg KEIM Granital i obruten vit kulör, KEIM 9870, det vill säga samma färgtyp och kulör som vid den föregående fasadrenoveringen. Se mer om typ av silikatfärg under rubrik *Antikvariska ställningstaganden* på sidan 36. Putsarbetet i renoveringsetapp 3 godkändes utan anmärkningar vid slutbesiktningen 2025-08-12.

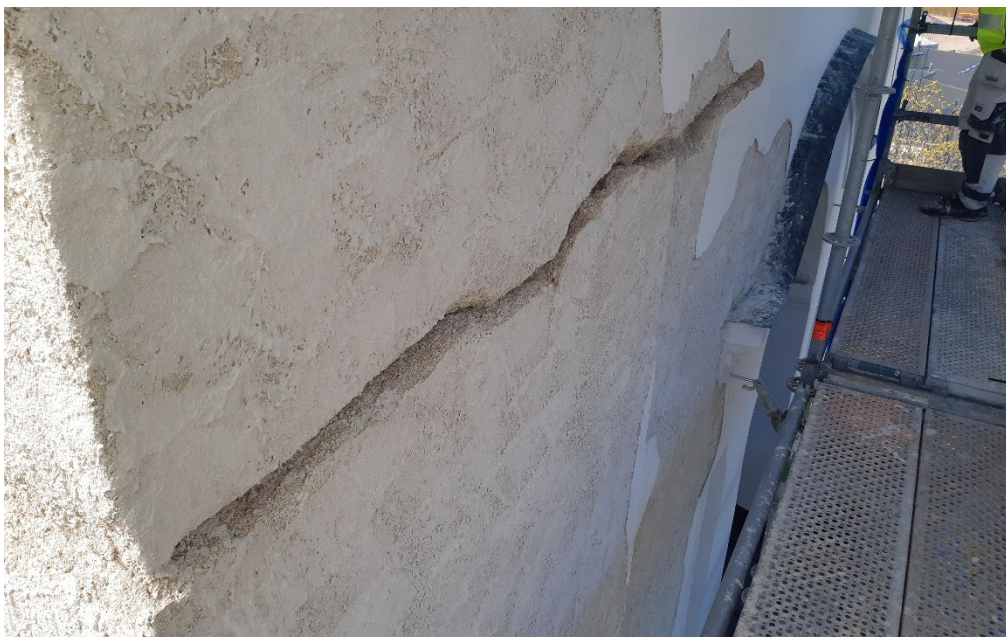
Figur 27. Upphuggen spricka på övre delen av kyrktornets norra fasad. Foto från nordöst: Daniel Olsson, 2025-05-15.

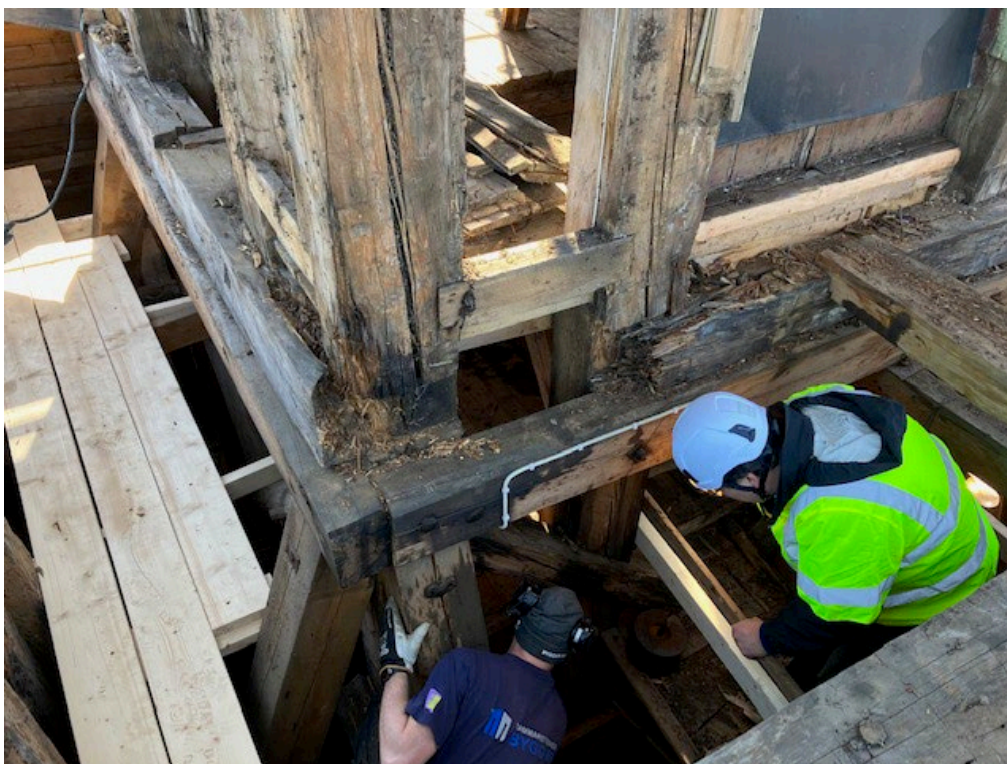
Figur 31. Påbörjat byte av rötskadade delar under lanterninen. Foto: Lennart Carlsson, 2023-04-19.

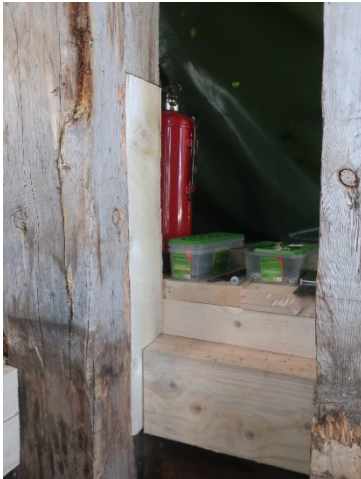
Figur 33. Detalj av lagning av pelare och bjälke under lanterninen. Foto: Daniel Olsson, 2023-05-10.

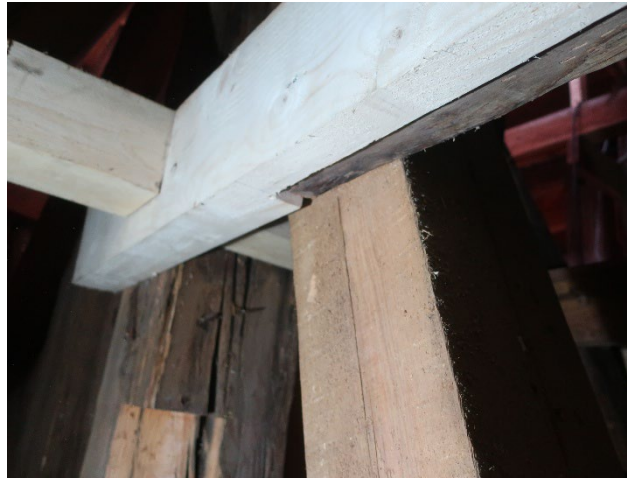
Figur 34. Detalj av utbytta delar av bjälkar under lanterninen. Foto: Daniel Olsson, 2023-05-10.

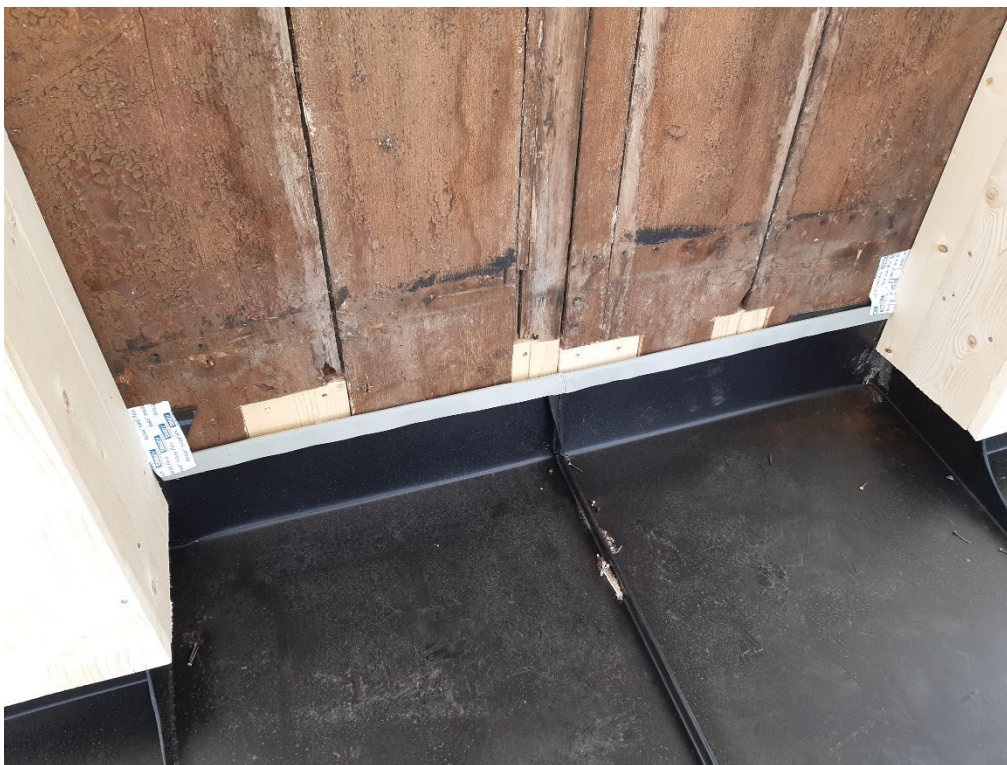
Figur 36. Detalj av lagning av två av lanterninens dörrblad nedtill. Foto: Daniel Olsson, 2023-06-01.

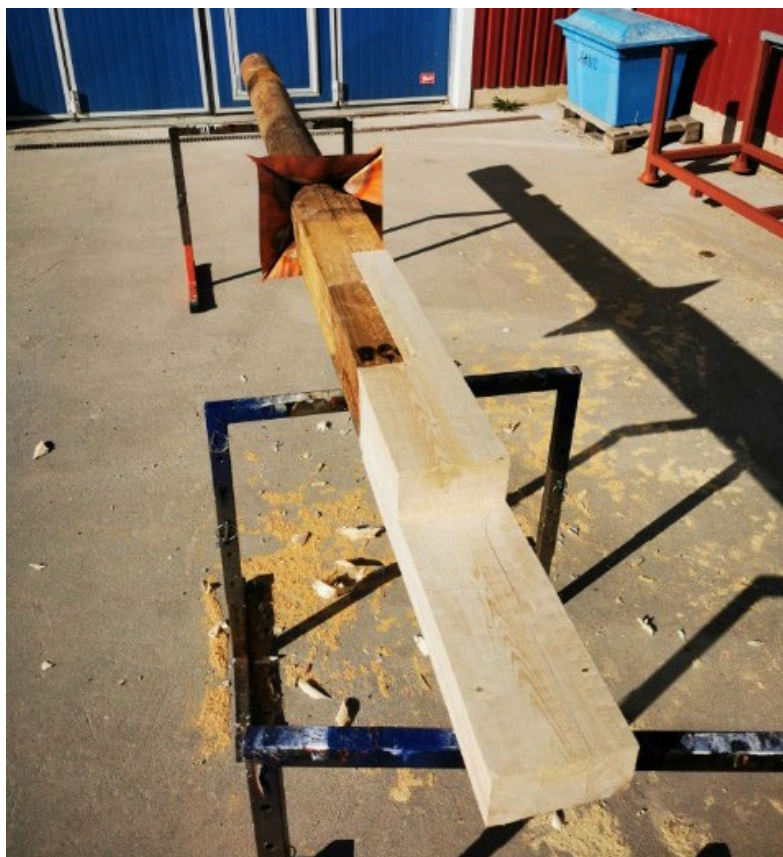
Figur 37. Skarvning av hjärtstocken. Foto: Lennart Carlsson, 2023-05-03.

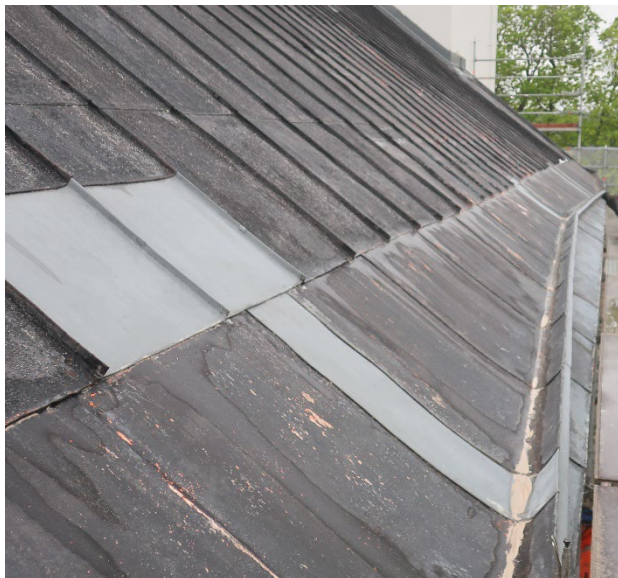
Figur 42. Detalj av ilagade plåtar på långhusets norra takfall innan målning av hela takytan. Foto från nordöst: Daniel Olsson, 2022-05-25.

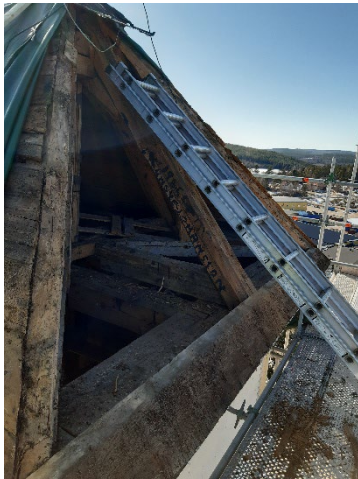
Figur 45. Detalj av lanternintaket mot norr efter borttagning av plåt och underlagstak. Foto: Daniel Olsson, 2023-04-19.

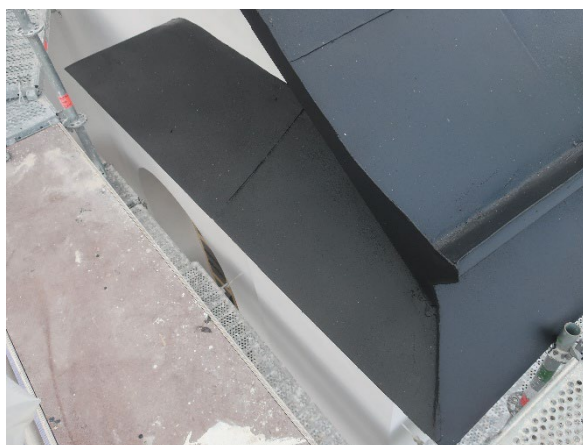
Figur 53. Detalj av utbytt och målad plåt vid långhusets nordöstra hörn. Foto: Daniel Olsson, 2022-08-17.
