KVARTERET SPRINGER 4

Antikvarisk medverkan vid takbyte på bostadsdel och fiskebod

Brynäs 9:4
BM 36
Gävle stad och kommun
Gävleborgs län
2025–2026

Rapport 2026:11
Ulrika Olsson

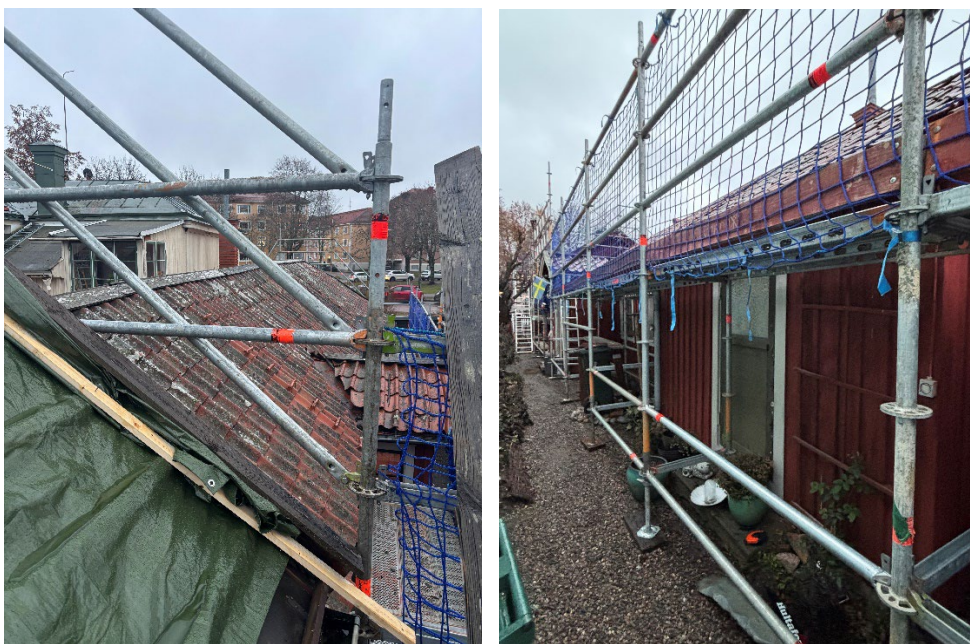
Taken på fastigheten inom kvarteret Springer 4 var i dåligt skick och i behov av renovering. Nockbrädor, vindskivor och läkt var i det närmaste helt uttjänta. Det östra takfallet på bostadsdelens låga del dockar direkt mot fasaden på grannfastigheten kvarteret Springer 3, vilket trots viss plåtbeslagning hade gett upphov till inträngande vatten hos kvarteret Springer 3.

Figur 4 och figur 5. Bostadsdelens lågdel innan påbörjade arbeten. Foto: Ulrika Olsson,

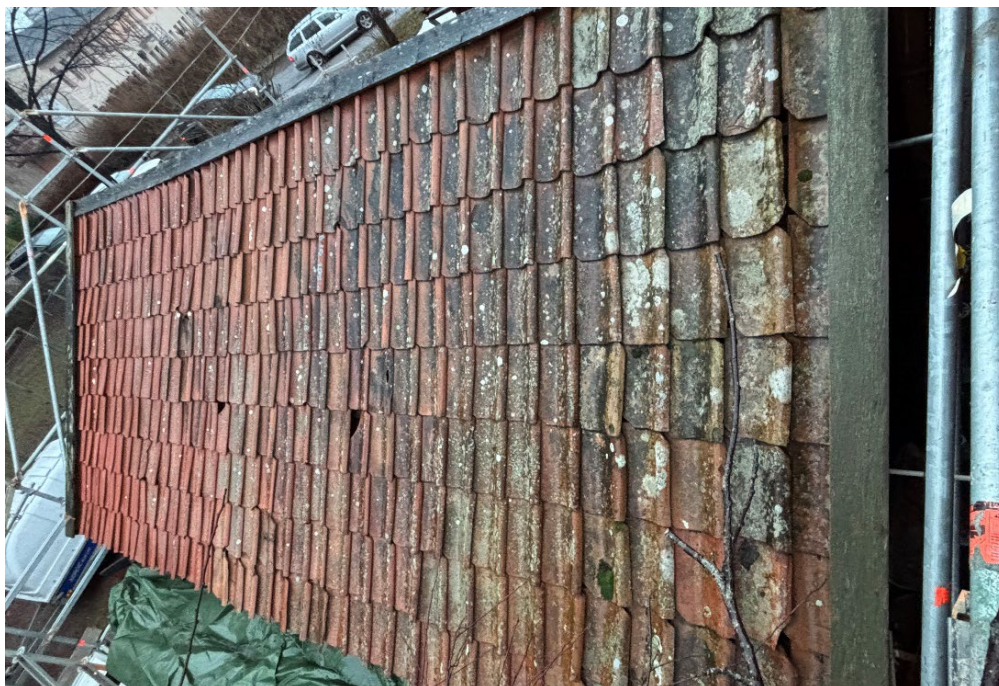
Figur 6. Det västra takfallet på fiskeboden innan påbörjade arbeten. Foto: Ulrika Olsson, 2025-12-07.

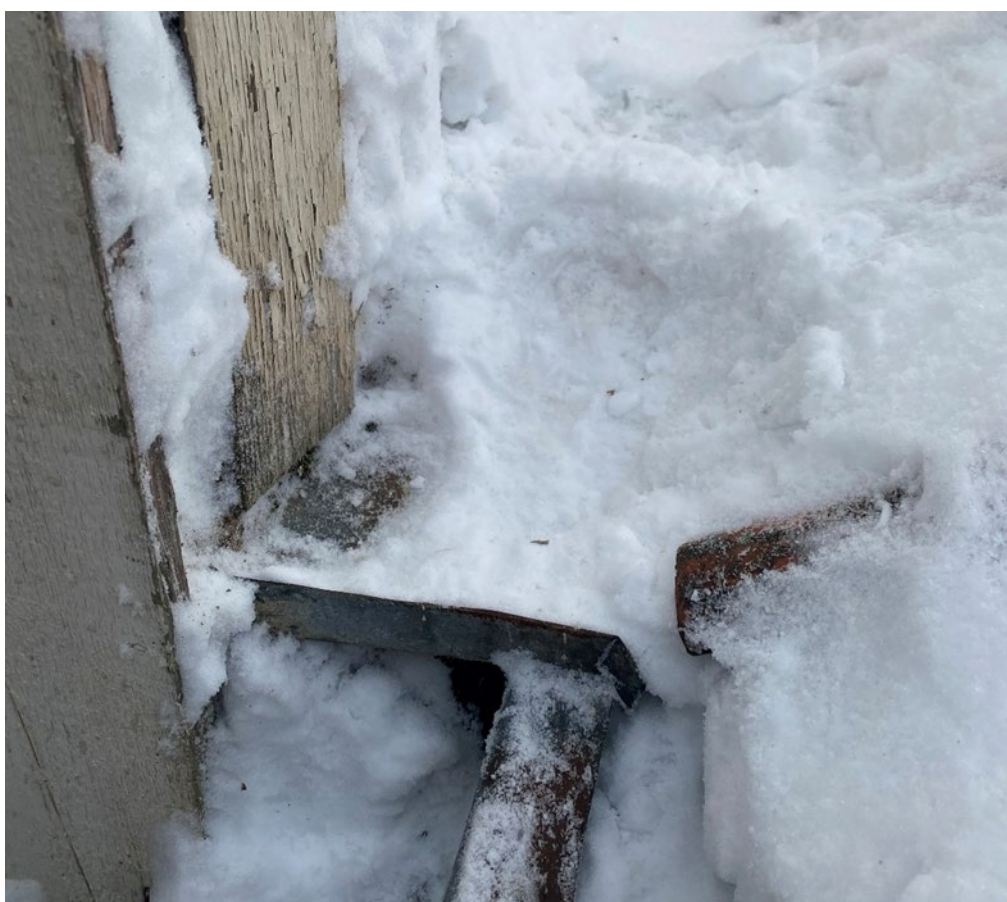
Figur 7. Innan påbörjade arbeten. Det östra takfallet på lågdelen dockar direkt mot fasaden på Springer 3. Den tidigare plåtbeslagningen ansas under snön. Undermålig konstruktion hade gett upphov till läckage in till grannfastigheten, kvarteret Springer 3. Foto: Ulrika Olsson, 2026-01-13.

Lågdelen östra takfall som dockar direkt mot fasaden på Springer 3 har försetts med en ny plåtbeklädnad. Denna har ett högre uppdrag än det tidigare utförandet och även getts ett brantare lut ut mot hängrännan. Plåtbeklädnaden är utförd i röd plåt.

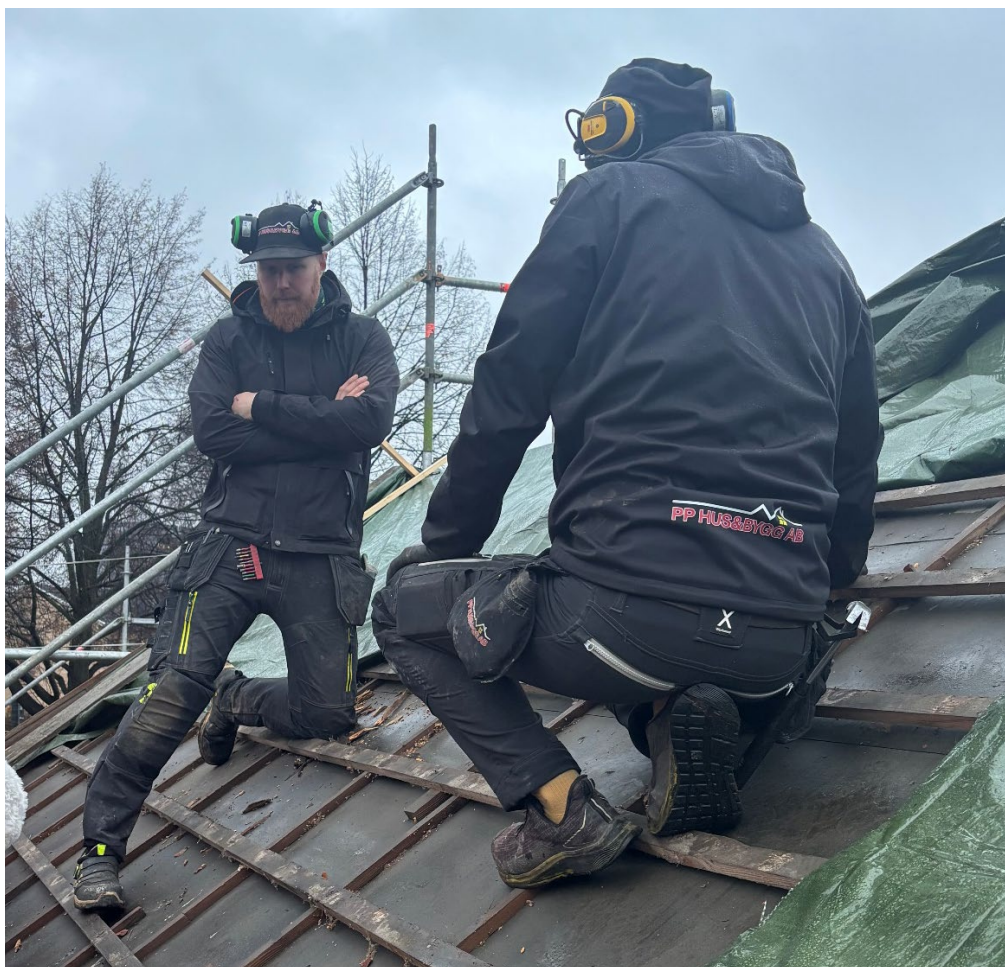
Taktäckning med enkupigt lertegel, underliggande läkt och masonit har demonterats på både hög- och lågdel. I samband med att högdelen tak demonterades konstaterades det att råsponten hade omfattande rötskador på grund av avsaknad luftspalt, vilket lett till kondens. Takkonstruktionen har helt enkelt varit för tät för att kunna släppa igenom kondensen som kommer inifrån. I och med att högdelen uppfördes i början av 1980-talet bedömdes taket inte ha specifika kulturhistoriska värden. Råsponten och övriga rötskadade delar har bytts ut till nya friska delar. Allt arbete med taket skedde utifrån. Innertaken har inte rörts. Den nya takkonstruktionen med luftspalt innebär att taket har blivit cirka 4,5 cm högre än tidigare.

Figur 8. Under demonteringen av det tidigare taket på högdelens upptäckte snickarna från PP Hus & Bygg AB kraftiga rötskador i takkonstruktionen. Skadorna var orsakade av avsaknad av luftspalt i konstruktionen. Foto: Ulrika Olsson, 2025-12-07.

Taken har belagts med oljehärdad masonit och på skivorna har lagts en ny bär- och ströläkt, 23 x 44 mm. Viss riktning genom klossning/shimsning gjordes på lågdelen tak. Taken är täckta med nytillverkat enkupigt lertegel från Vittinge ochnockarna skyddas av nockpannor. Takstegar på lågdelen har återmonterats. Inga arbeten har skett på skorstenarnas beslagning. Den gamla beslagningen har bevarats.

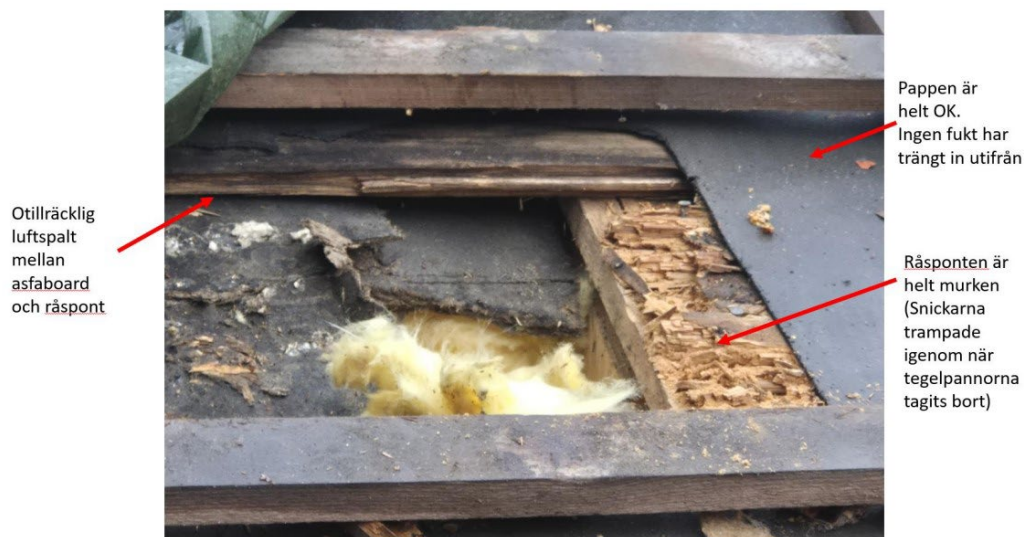
Figur 9. Den tidigare takkonstruktionen på högdelen saknade en luftspalt mellan asfaltsboarden och råsponten. Det gjorde att kondensen inifrån inte kunde vandra ut genom takkonstruktionen, vilket ledde till rötskador. Foto och förklarande text: Arkitekt Lars Skogsberg, 2025-12-10.

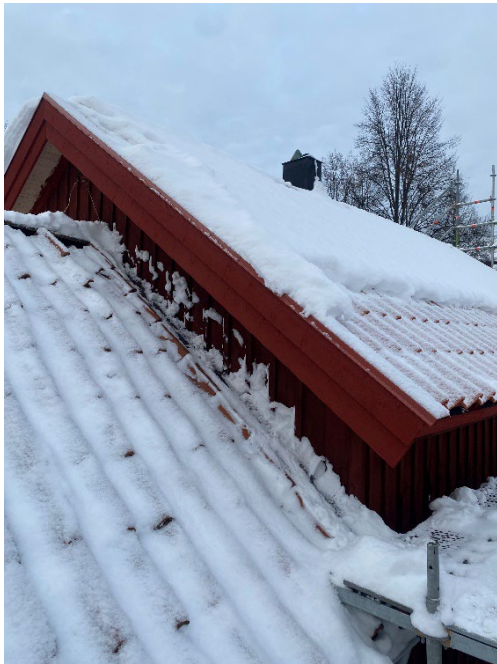
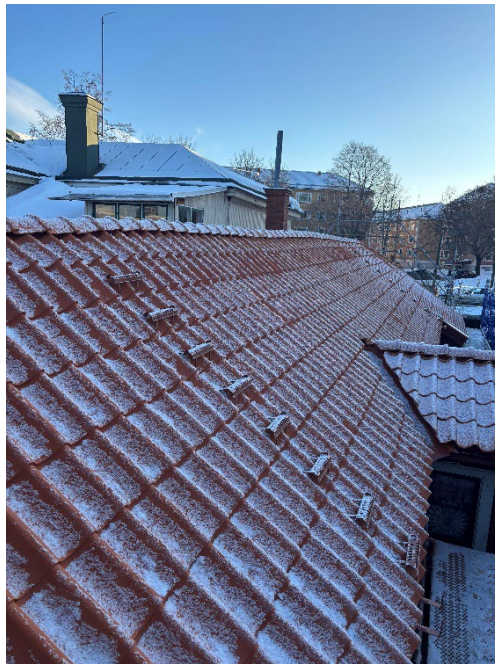
Figur 10 och figur 11. Till vänster visas gaveln på högdelen efter avslutade arbeten. På högdelen är vindskivorna rödfärgade och vindskivebeslagen är av röd plåt. Till höger syns bostadsdelens lågdelen efter avslutade arbeten. På lågdelen har takstegen återmonterats i samma läge som innan. Nockarna är täckta mednocktegel. Foto: Ulrika Olsson, 2026-01-13 och 2026-02-02.

Nya vindskivor har tillverkats. På den rödfärgade högdelen består vindskivorna av sågat virke, målat med äkta Falu Rödfärg. Vindskivorna mot gatan består av hyvlat virke som är inmålat likt gavelns ljusgröna kulör. Vindskivebeslagen på bostadsdelarna är i plåt; röda på högdelen och galvaniserade på lågdelen gavel mot gatan. De senare ska målas in i samma kulör som vindskivorna om några år. Nya hängrännor och stuprör med skarpa vinklar har tillverkats till bostadsdelens gårdssida.

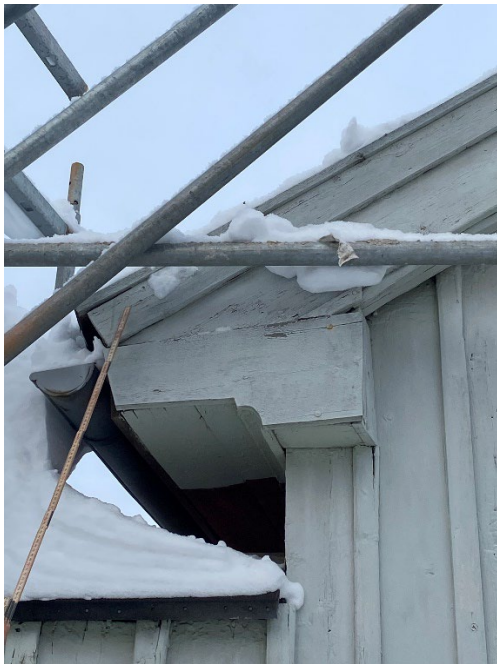
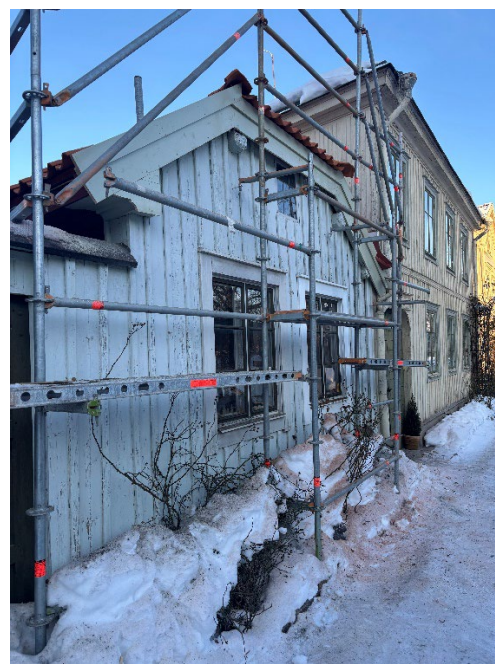
Figur 12 och figur 13. Till vänster visas vindskivan mot gatan innan påbörjade arbeten. Till höger visas det färdiga utförandet. Vid slutbesiktningen saknades fortfarande vindskivebeslag i galvaniserad plåt. Foto: Ulrika Olsson, 2026-01-13 och 2026-02-02.

Vindskivorna mot gatan har getts en delvis ny utformning i jämförelse med den de hade innan påbörjade arbeten, se figur 12 och figur 13. Skillnaden ligger i att vindskivorna löper ner hela vägen över takfotslådan, till skillnad mot tidigare då vindskivan avslutades ovanför takfotslådan. I det förra utförandet uppstod en icke optimal skarv mellan delarna, vilket har kunnat undvikas med den nya utformningen.

Det galvaniserade vindskivebeslaget mot gatan ska målas in i samma kulör som vindskivorna om några år.

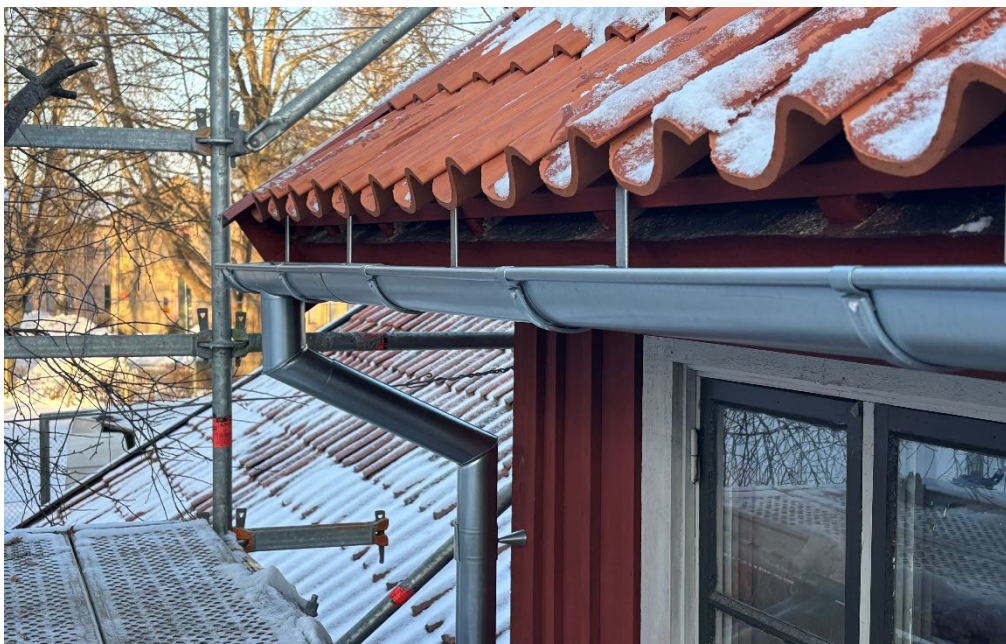
Figur 14. Efter avslutade arbeten. Vid slutbesiktningen pågick montage av nya hängrännor och stuprör i galvaniserad plåt på bostadsdelen. Foto: Ulrika Olsson, 2026-02-02.

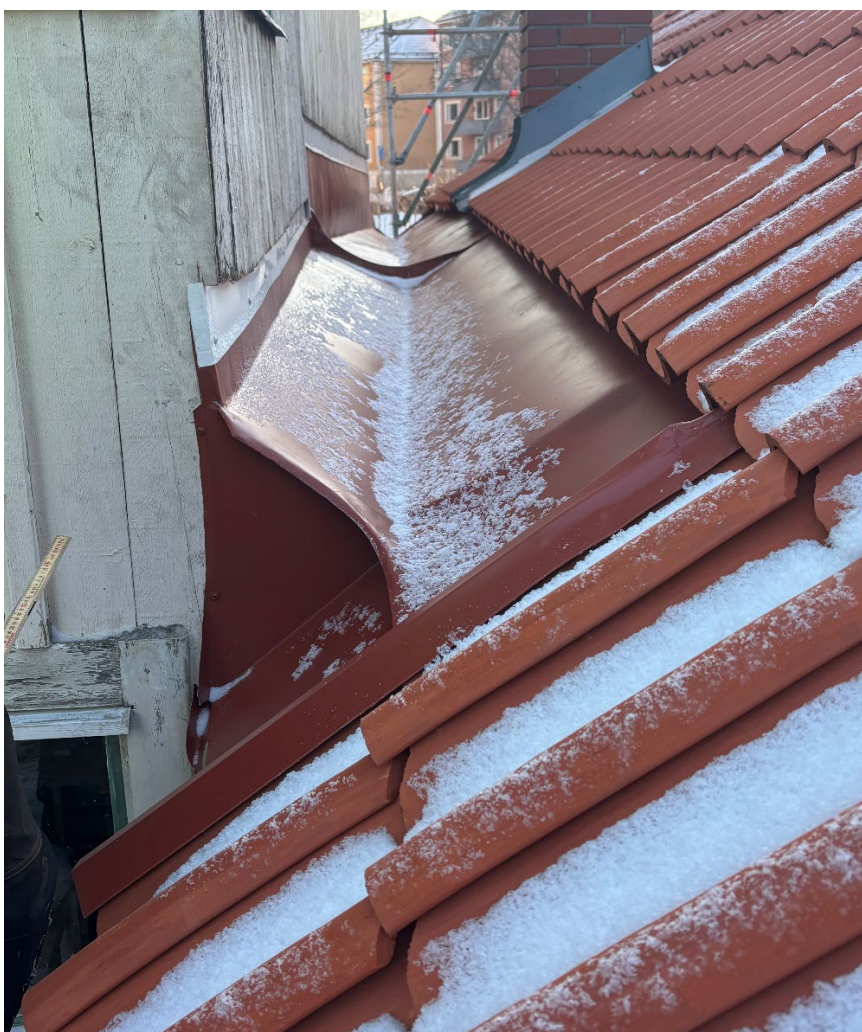
Figur 15. Efter avslutade arbeten. Ny utformning av plåtbeslagningen mellan lägdelen's östra takefall på Springer 4 och fasaden på Springer 3. Foto: Ulrika Olsson, 2026-02-02.

Den nya plåttäckningen mellan det östra takfallet på Springer 4 och fasaden på Springer 3 låg inte med i beslutet från länsstyrelsen. Problemet med inträngande väta hos grannen kommunicerades med länsstyrelsen som lämnade muntligt godkännande till åtgärden. I och med att dessa delar inte syns från vare sig gatan eller från gården på Springer 3, har det inte varit primärt viktigt med en fullgod antikvarisk utformning på avrinningen. Här har det viktigaste varit att få till en så god lösning som möjligt för att leda bort väta från fasaden.

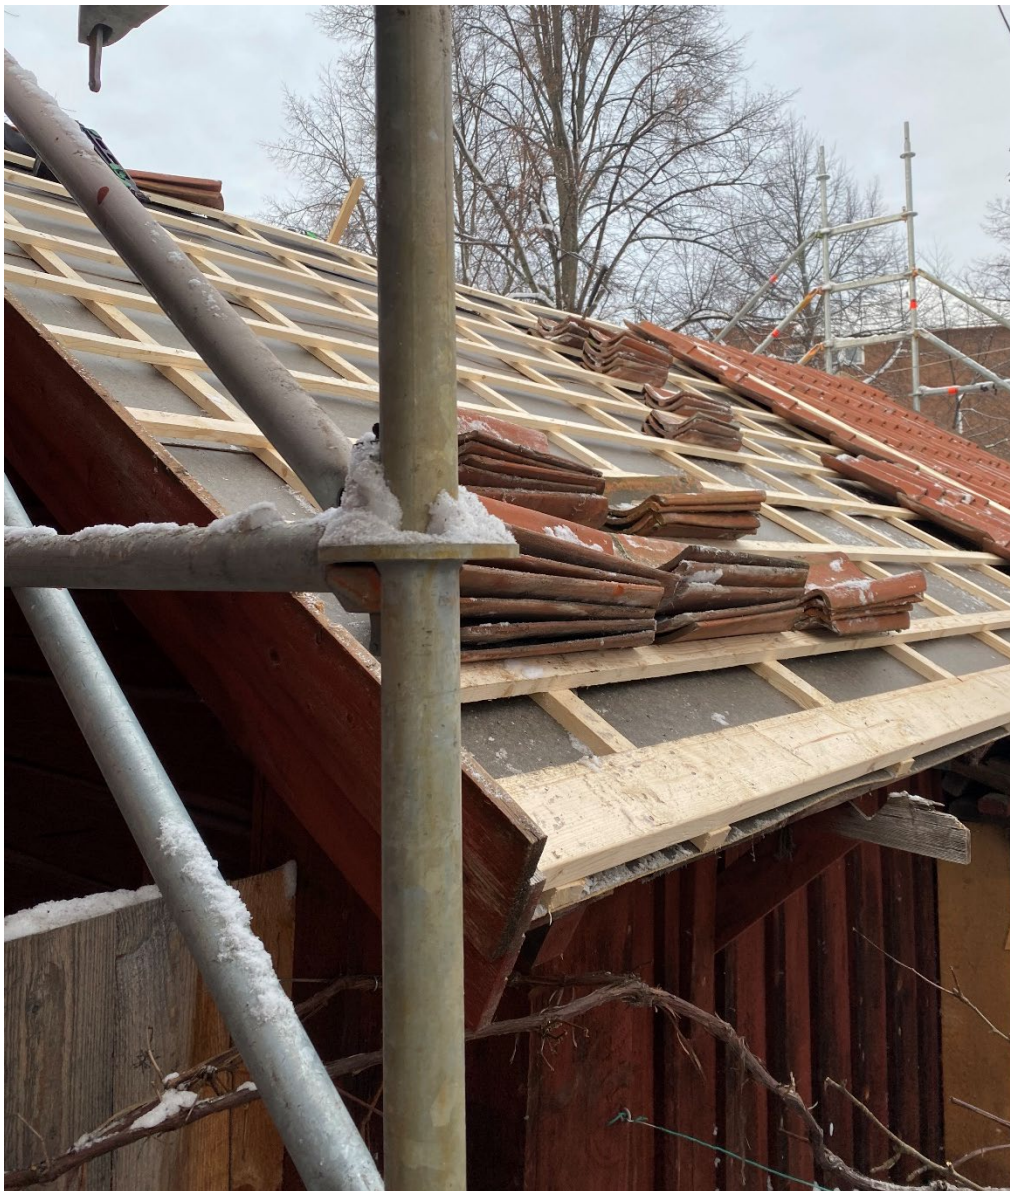
Figur 16. Fiskebodens östra takfall under pågående arbeten. Foto: Ulrika Olsson, 2026-01-13.

Den gamla taktäckningen med enkupigt lertegel, underliggande läkt och masonit har demonterats. En taktass har lagats i med nytt virke cirka 1,5 meter. Det nya taket har byggts upp med oljehärdad masonit som har monterats ovanpå de gamla takspånen. Ny bär- och ströläkt är monterad, 23 x 44 mm. Viss riktning har utförts för jämnare takfall. På fiskebodens tak har det äldre enkupiga lerteglet återbrukats. Komplettering har utförts med det äldre takteglet från bostadsdelarnas tak.

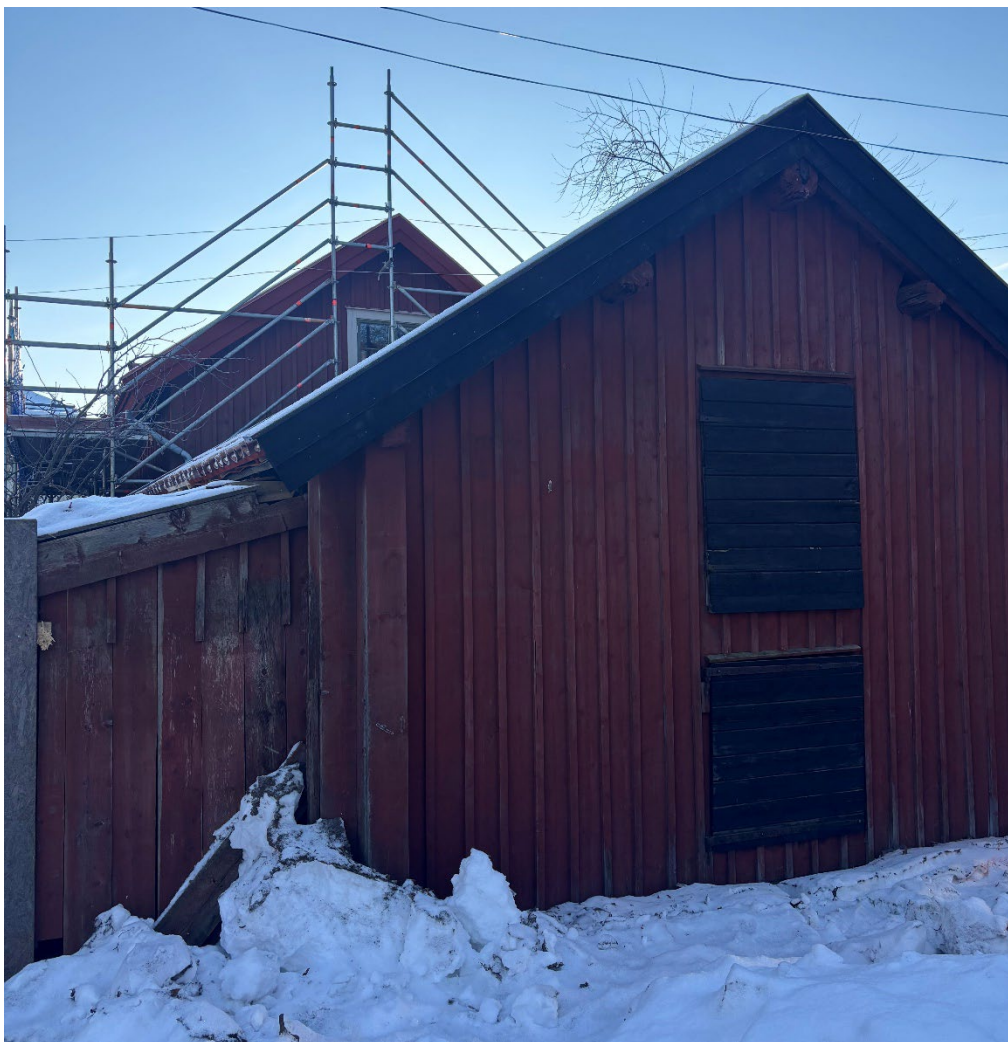
Figur 17. Fiskebordens norra gavel efter avslutade arbeten. Nya vindskivor och vattbrädor är tillverkade i trä som har tjärstrukits på verkstad innan montering. Foto: Ulrika Olsson, 2026-02-02.

På fiskeboden skyddas taknocken av brädor, likt tidigare utförande. Nya vindskivor och vattbrädor är i trä. Nockbrädor, vindskivor och vattbrädor har tjärstrukits. Till fiskebodens gårdssida har en ny hängränna, inklusive dess konsoler, tillverkats i trä. Rännan är limmad och tjärstruken. Konsolerna är rödfärgade. Vattnet släpps ut vid rännans avslut mot den norra gaveln.

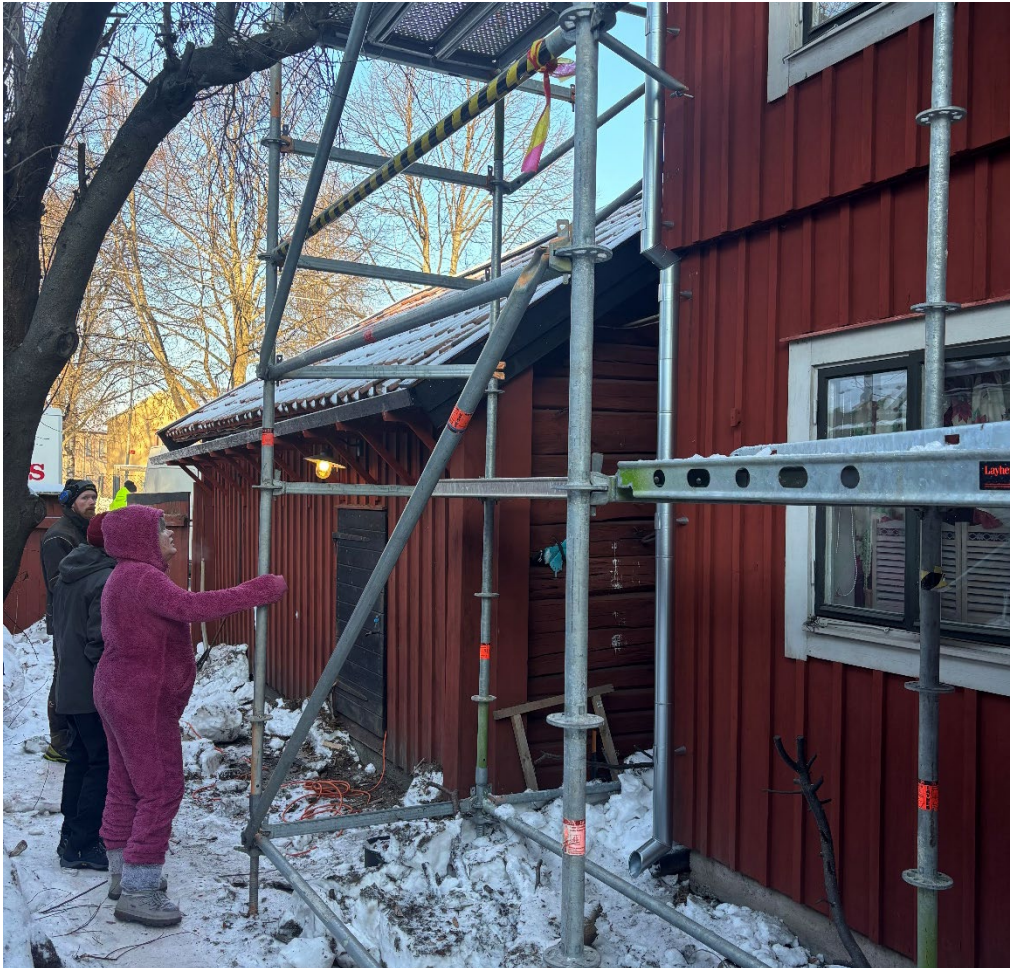
Figur 18. Efter avslutade arbeten. Till fiskeboden har tillverkats en hängränna i trä samt nya konsoler till rännan. Rännan är tjärstruken på verkstad och konsolerna är rödfärgade på verkstad. Foto: Ulrika Olsson, 2026-02-02.

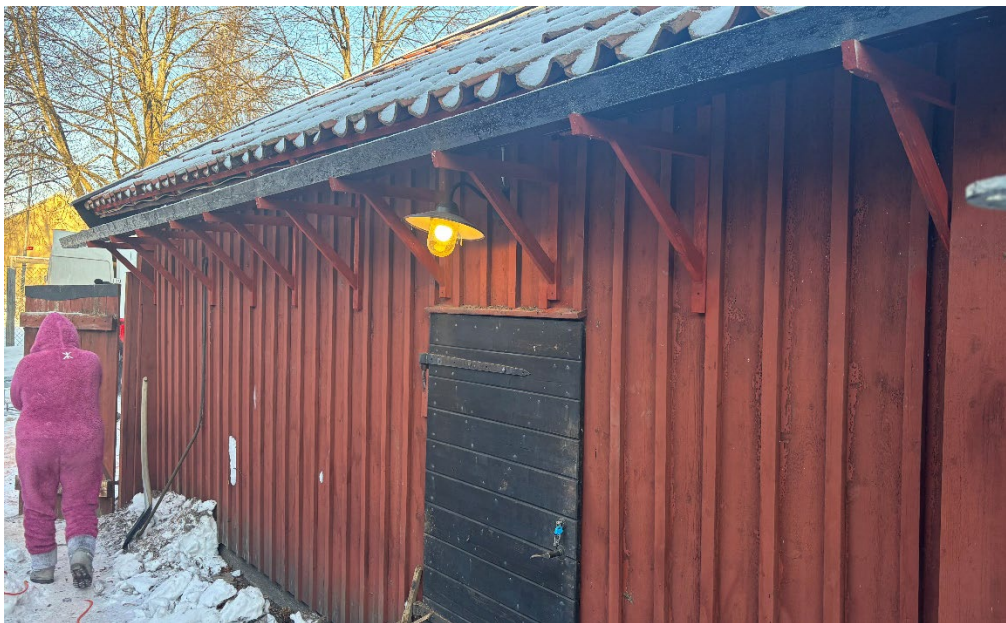
Figur 19. Efter avslutade arbeten. Till fiskeboden har tillverkats en hängränna i trä samt nya konsoler till rännan. Rännan är tjärstruken på verkstad och konsolerna är rödfärgade på verkstad. Foto: Ulrika Olsson, 2026-02-02.

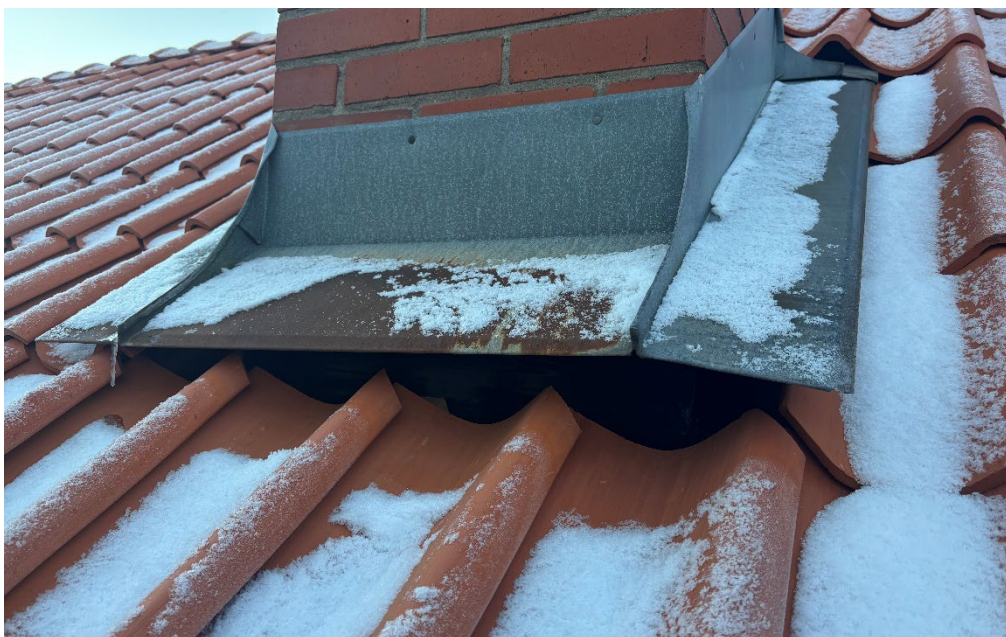
Eftersom skorstensbeslagningen var i gott skick låg inte några åtgärder på dessa med i handlingarna. Inga arbeten har således utförts på skorstensbeslaget. I samband med slutbesiktningen konstaterades ett relativt stort mellanrum mellan skorstenensbeslaget och det nya takteglet på lågdelens östra takfall. Hantverkarna menade att mellanrummet till trots så kommer inget läckage att riskeras här, i och med att taket är täckt med oljehärdad masonit. Frågan kommunicerades med länsstyrelsen som menade att en åtgärd här inte brådskar men att glipan på sikt behöver åtgärdas. Detta kan ske antingen genom en förlängning med plåt underifrån eller genom ett nytt skorstensbeslag. Läns museet föreslår att en skicklig plåtslagare anlitas till detta arbete när det är dags.

Figur 20. Efter avslutade arbeten. Inga arbeten har skett med skorstensbeslagningen. Vid slutbesiktningen kunde konstateras ett relativt stort mellanrum mellan beslagning och tegeltäckningen. Foto: Ulrika Olsson, 2026-02-02.

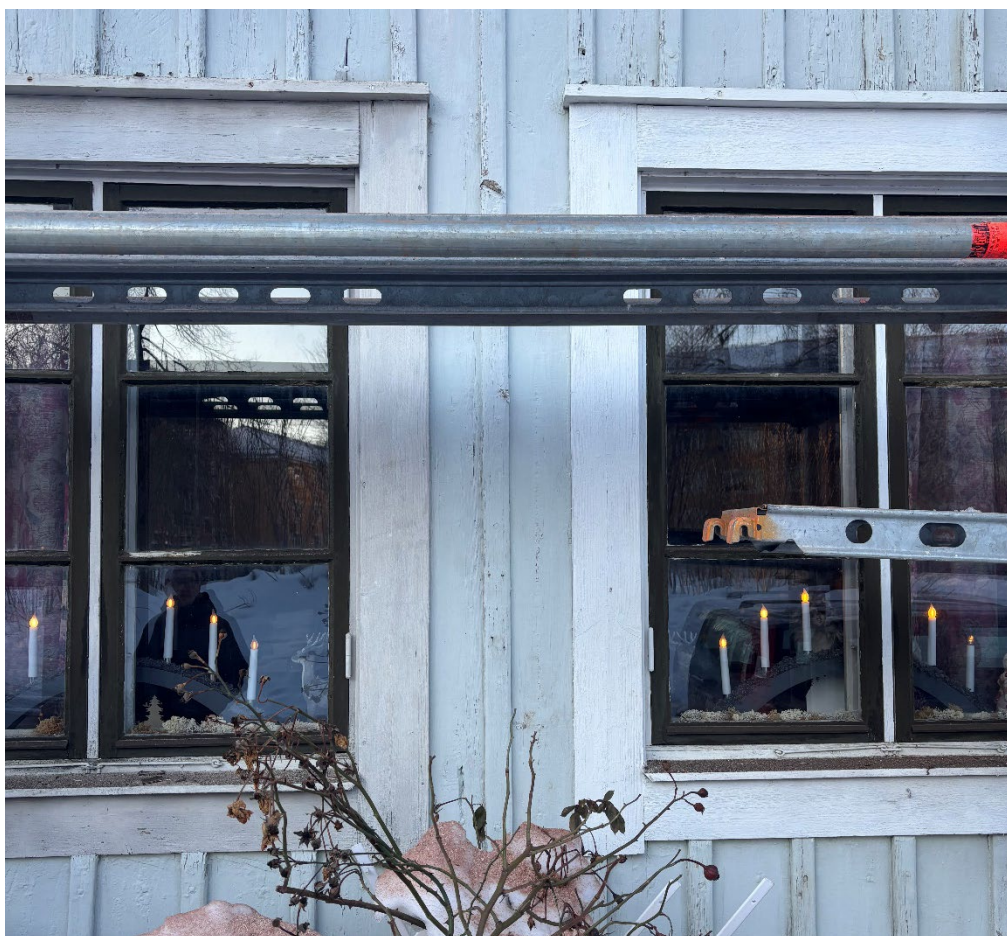
Vindskivorna mot gatan har målats i kulör NCS S 2010-G60Y. Kulören har tagits fram genom avläsning med färgmätare. Färgdokumentation av byggnadens exteriör utfördes 2012 av konservator Per Mattsson då ommålning av fasaderna planerades. I länsstyrelsen beslut för ommålning av fasader, daterat 2013-05-17, dnr: 432-3640-3, framgår dessvärre inte kulörkoden för den grågröna kulören som fasaden avsågs målas i. När det blir dags att måla hela fasaden ska den målas i kulör NCS S 2010-G60Y, som nu har använts till vindskivorna. Det finns idag två olika kulörer på fönsterfodren på gavelfasaden; beige-grön och vit. I vilken kulör fönsterfodren i framtiden ska målas bör då stämmas av med länsstyrelsen.

Figur 21. Fönsterfodren ut mot gatan är målade i två olika kulörer idag. Foto: Ulrika Olsson, 2026-02-02.
