# HILLE KYRKA

Antikvarisk medverkan vid inre renovering och ombyggnation av RWC  
och pentry

Hille kyrka  
Hille socken  
Gävle kommun  
Gävleborgs län  
2024-2025

Slutrapport  
Tillstånd enligt KML  
Lst dnr: 4394-2023 och 6811-2023  
Beställare: Gästrikekustens pastorat

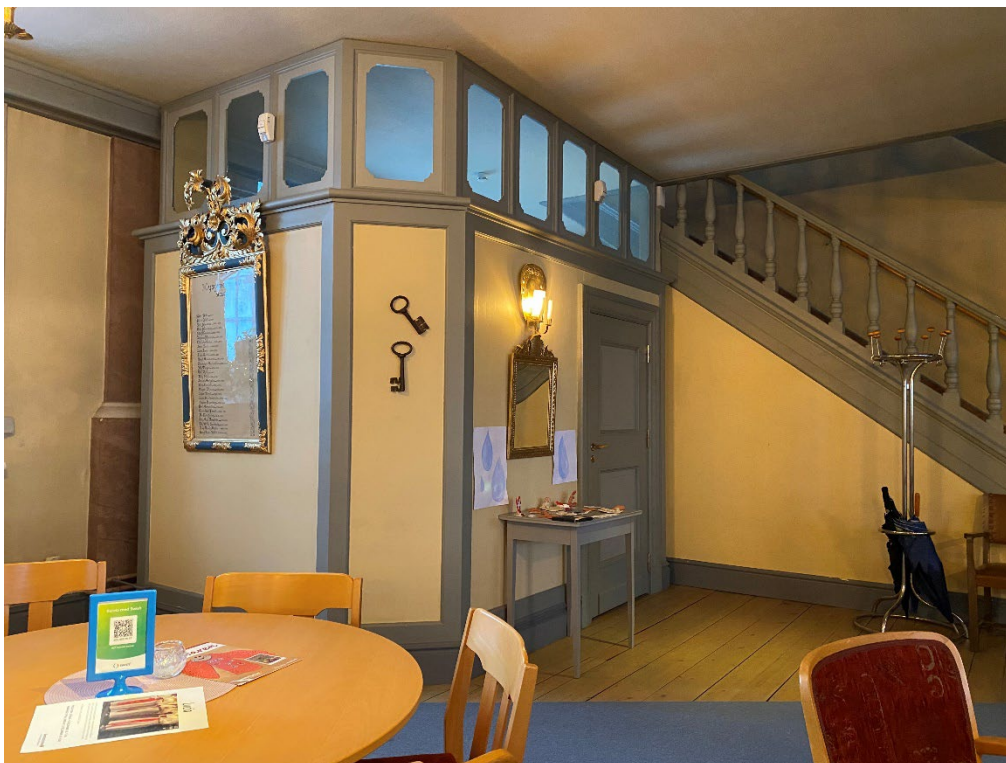
Funktionerna i de två rummen under läktaren behövde förbättras. Köket var för litet och RWC:n höll inte för dagens krav rörande tillgänglighet. Ingången in till RWC:n låg dessutom i köket, vilket inte var lämpligt.

*Figur 4. Det västra rummet under läktaren innan påbörjade arbeten. Via dörren nåddes förberedelserummet. Från förberedelserummet fanns en dörr in till en liten toalett belägen i delen närmast i bild. Foto: Ulrika Olsson, 2023-12-07.*

Det västra rummet under läktaren, utrymmet som tidigare rymde både ett förberedelserum och en liten toalett, har i detta projekt byggts om för att inhysa en RWC i ytan för det tidigare förberedelserummet. Den lilla toaletten är kvar i befintligt läge men ingången till utrymmet är nu flyttad till läktarunderbyggnadens yttervägg. Tidigare satt dörren mellan förberedelserummet och toaletten. Nu nås toaletten via den nya dörren till vänster om ingången till RWC:n. Den nya dörren är utformad som en blinddörr för att smälta in i läktarunderbyggnadens yttre vägg. Den befintliga dörren, som nu leder in till RWC:n, har kunnat behållas då dörren sedan tidigare höll godkända mått sett ur tillgänglighetsaspekt. I det tidigare förberedelserummet nåddes ett förråd under läktartrappan. Den tidigare öppningen in mot förrådet har nu byggts igen och förrådet nås via en nytillkommen dörr i väggen under trappan. Även denna dörr är utformad som en blinddörr för att smälta in i omkringliggande ytor.

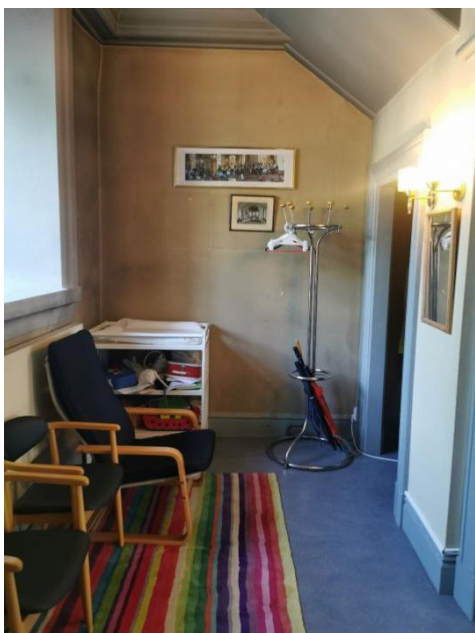
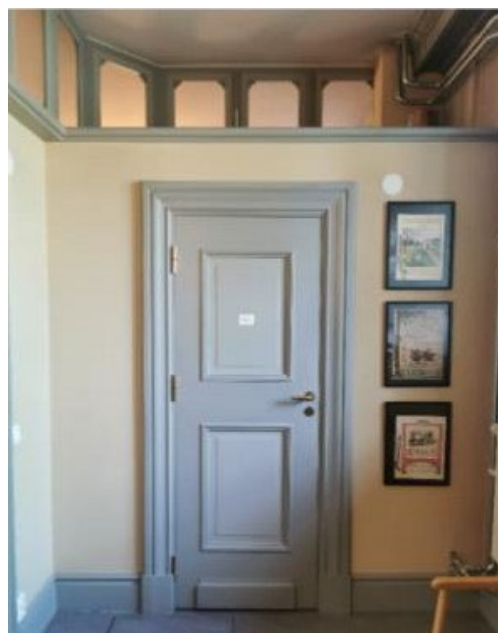
*Figur 5 och 6. Från förberedelserummet fanns en öppning in till ett förråd, beläget under trappan upp till läktaren. I rummets del närmast kyrkorummet låg toalettutrymmet som nåddes via en dörr från förberedelserummet. Detta utrymme är byggt som en egen låda i rummet. Foto: Gästrikkekustens pastorat, 2023.*

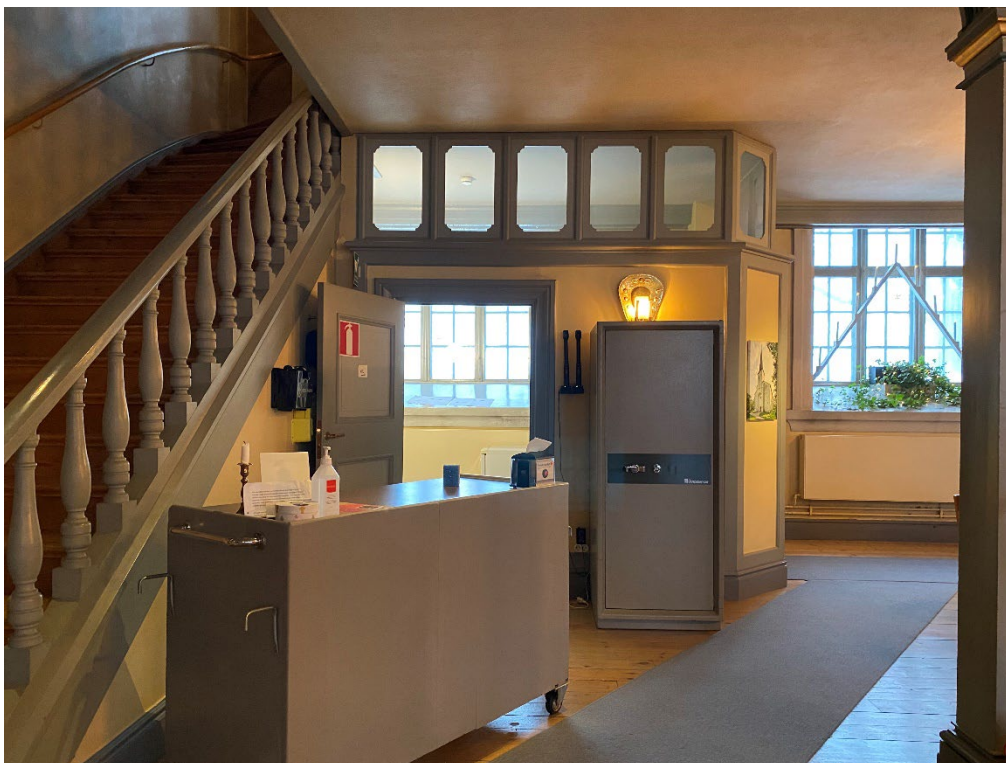
*Figur 7. Det östra rummet under läktaren rymde ett litet kök samt en RWC, vilken var belägen i den högra delen av rummet. RWC:n nåddes dock endast via pentryt. Foto: Ulrika Olsson, 2023-12-07.*

Det östra rummet under läktaren rymde tidigare både ett litet kök och en RWC som nåddes från köket. Då den nya RWC:n nu har inhysts i det västra rummet under läktaren, kunde hela det östra rummet frigöras för att rymma ett nytt kök med väl tilltagna ytor och förvaringsmöjligheter. Skåpsinredningen kommer från Marbodals. Plastmattan i rummet har tagits bort och det äldre trägolvet är nu synligt i rummet.

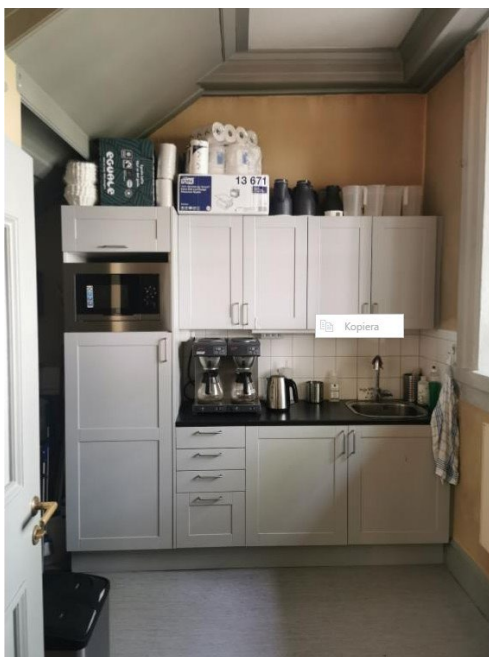
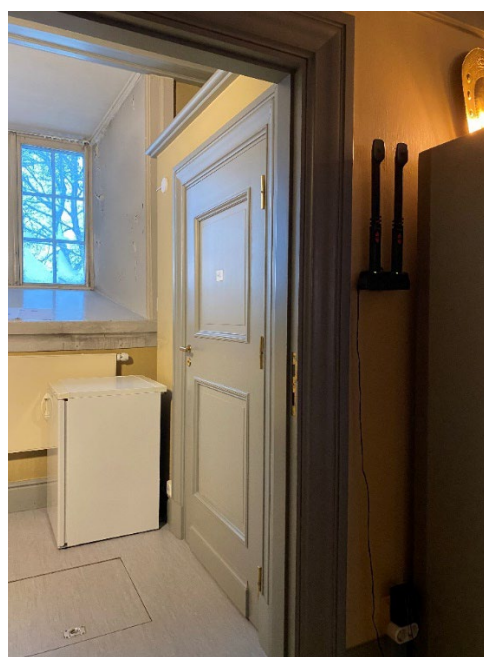
*Figur 8 och figur 9. I det östra rummet fanns ett mindre kök samt en RWC som var byggd som en egen låda i läktarunderbyggnaden. RWC:n nåddes via en dörr från köket. Foto till vänster: Gästrikkekustens pastorat, 2023. Foto till höger: Ulrika Olsson, 2023-12-07.*

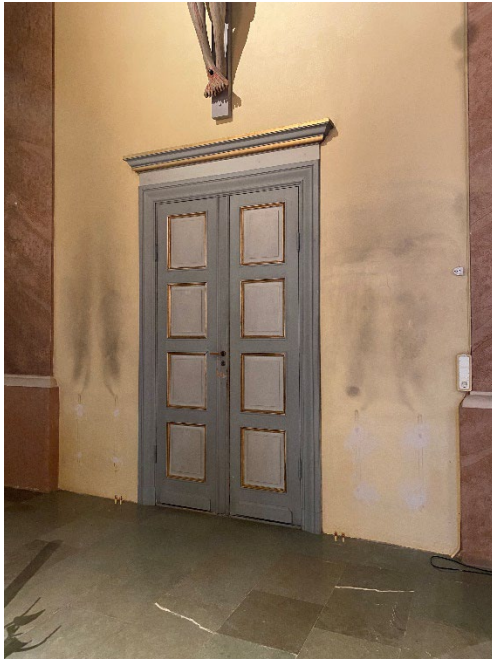
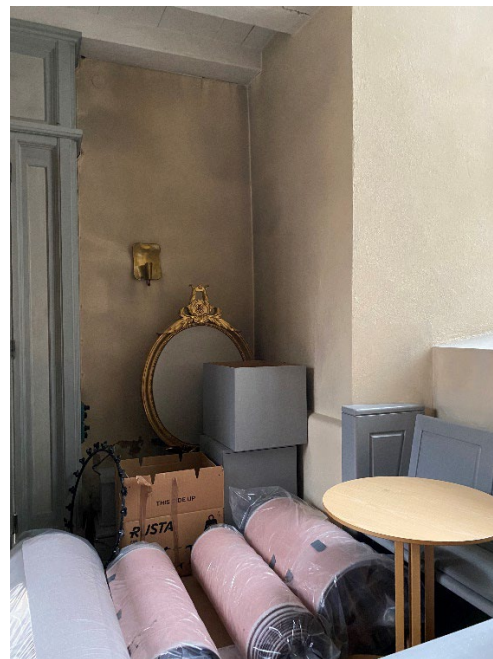
I kyrkorummet och koret var väggar och valv smutsiga och sotiga. Soten var till del beroende på de vägghängda radiatorerna i kyrkan. Fönsternischerna var hårt smutsade. På vissa håll i de putsade ytorna förekom tunna sprickor som med tiden blivit väl synliga i och med smuts men också på grund av att färgskikten hade rest sig kring sprickorna. Det fanns även sprickor som bar spår efter tidigare missprydande lagningar och retuscheringar. På några håll på väggarna samt i korvalvet fanns en del kraftigare sprickbildningar. Smutsiga väggar och tak fanns även i utrymmena vid sidan av koret samt i de båda på de ovanliggande rummen. Även vapenhusets väggar var smutsade.

*Figur 10 och figur 11. Innan påbörjade arbeten var väggarna hårt smutsade. Bilderna visar del av koret och del av vapenhuset. Foto: Ulrika Olsson, 2024-10-09.*

Då väggarna i vapenhuset var hårt smutsade var det omöjligt att få ett bra resultat av rengöringen. Väggarna är rengjorda inför ommålning och har därefter målats om i samma gula kulör som väggfälten i långhuset har målats i, det vill säga NCS 1010Y-30R. Målningen är utförd med matt linoljefärg från Engwall o Claesson som strukits tre gånger.

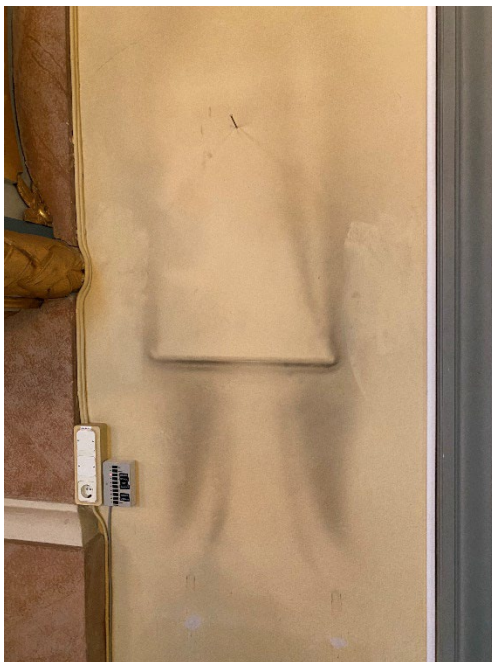
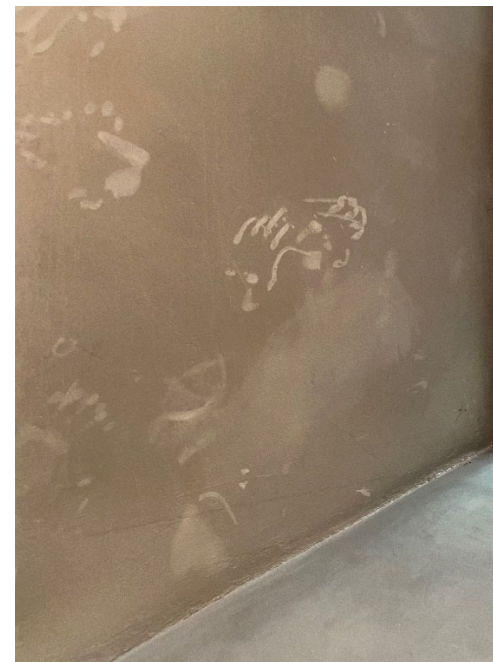
*Figur 12 och figur 13. Innan påbörjade arbeten var väggarna hårt smutsade. Bilderna visar del av koret och en av fönsternischerna i långhuset. Foto: Ulrika Olsson, 2024-10-09*

Ytorna i fönsternischerna har rengjorts och målats om i tre lager med matt linoljefärg från Engwall o Claesson, vit kulör: NCS: 2000N. Vid slutbesiktningen 2025-03-27 var dessa ytor mycket flammiga, men förhoppningen var att flammigheten skulle lägga sig i takt med att ytorna torkade. Projektgruppen beslutade att avvakta utvecklingen. Då museet besökte kyrkan för uppföljande fotografering 2026-02-11, kvarstod dock flammigheten i fönsternischerna.

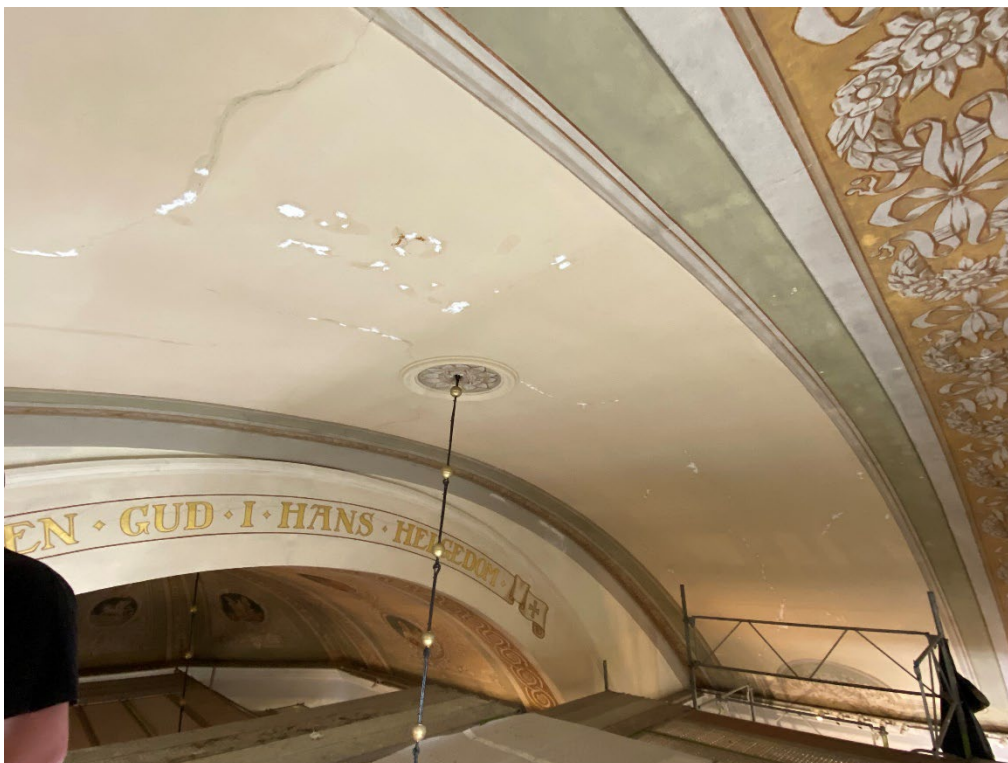
*Figur 14. Det gula valvfältet närmast koret var i sämst skick av samtliga valvfält.  
Foto: Ulrika Olsson, 2025-01-20.*

När Söderhamns fasadrenoveringar började måla valvets gula fält började de nymålade ytorna snart att flagna. Den underliggande färgen släppte från putsytan. Enligt Kaj Halminen, Gästrike Färgverkstad, satt den underliggande färgen extremt svagt mot underlaget. Halminen beskrev det hela som att färgen endast satt i de yttersta topparna i putsens gräng. En provyta utfördes då på en yta omkring en kvadratmeter, där de befintliga färglagren skrapades bort. Skrapningen gjordes mycket försiktigt för att bibehålla så mycket av putsens struktur som möjligt. Ytan grundades med Slipgrund V, alkydoljeemulsion från Engwall o Claesson. Därefter målades ytan med tre strykningar linoljeemulsion i gul kulör, framtagen av Halminen. Då inga tecken på flagning uppstod här kommunicerades problembilden och den föreslagna lösningen med länsstyrelsen som gav sitt godkännande att fortsätta arbetet utifrån förslaget.

Tanken med renoveringen av valvet var att rengöra, laga och retuschera de dekorationsmålade banden och de gulfärgade ytorna. Det gula fältet närmast koret utgjorde dock ett undantag. Denna yta bar spår från flera tidigare lagningar och var dessutom målade med flera olika färgtyper, varav den senaste troligen var en alkydoljefärg. Färgskikten flagade och det enda sättet att komma till rätta med problemen i den här ytan var - enligt Mattsson - att skrapa ner färgen till fast underlag och rengöra och laga ytan innan ommålning.

Valvets samtliga gula fält åtgärdades liksom beskrivningen ovan. Sprickor har lagats i enligt anvisningar i Balkstens program, det vill säga med injekteringsbruk; kalkbruk för konserveringsändamål, PLM A. Småskador har lagats med lufthårdnande kalkbruk av våtsläckt Gotlandskalk och fin sand 0–1 mm, 1:1,5 (i volym) Det fanns inga större putsskador i långhusets tak. Ytorna har grundats med Slipgrund V, alkydoljeemulsion från Engwall o Claesson. Därefter är ytorna målade med tre lager linoljeemulsion från Engwall o Claesson i ljus gul kulör NCS 1010Y-20R.

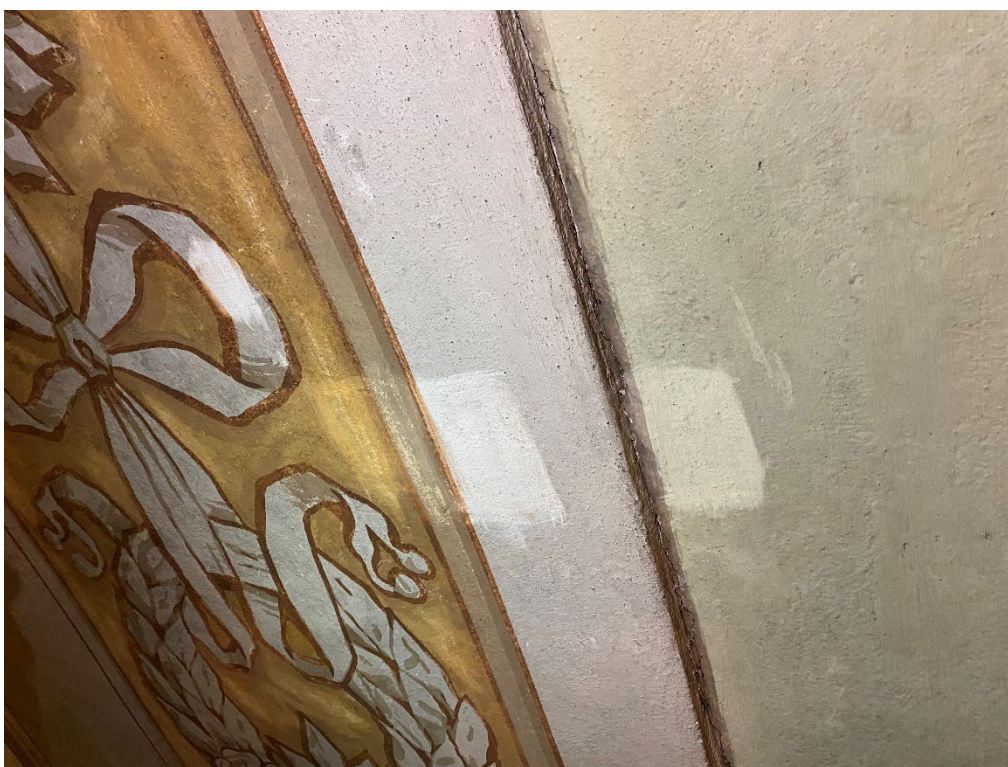
*Figur 15. Innan påbörjade arbeten gjordes en liten provrengöring på en yta i långhusets valv.  
De bruna konturerna klarade inte av rengöringen utan försvann nästan helt.  
Foto: Ulrika Olsson, 2024-10-09.*

Skador i de dekorationsmålade fälten har varsamt lagats i enlighet med anvisningarna i Balkstens program, se föregående sida. Fälten har därefter mycket varsamt rengjorts med Akapad rengöringssvamp. Ett problem som tidigt uppmärksammades var att de bruna konturerna inte gick att rengöra utan att färgen helt försvann. Konturerna är därför inte rengjorda.

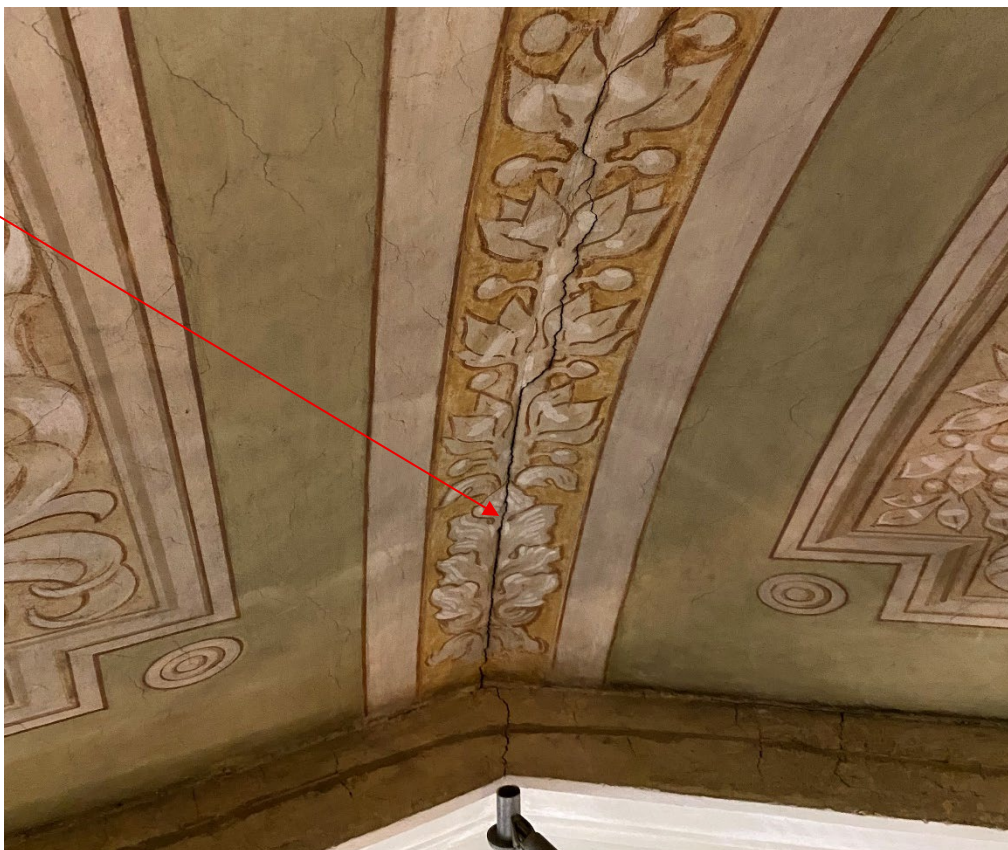
*Figur 16. En av de större sprickorna i korvalvet innan påbörjade arbeten.  
Foto: Ulrika Olsson, 2025-01-20.*

Dock fanns det några kraftiga sprickor som löpte upp till omkring 2 meter ovanför taklisten. Dessa har lagats i enligt anvisningar från Balksten och därefter har retuschering av de lagade ytorna utförts av Gästrike Färgverkstad och Sandvikens Måleri, som på plats brutit fram de kulörer som behövts. Retuscheringarna är utförda med torrpigment och cellulosaaklister.

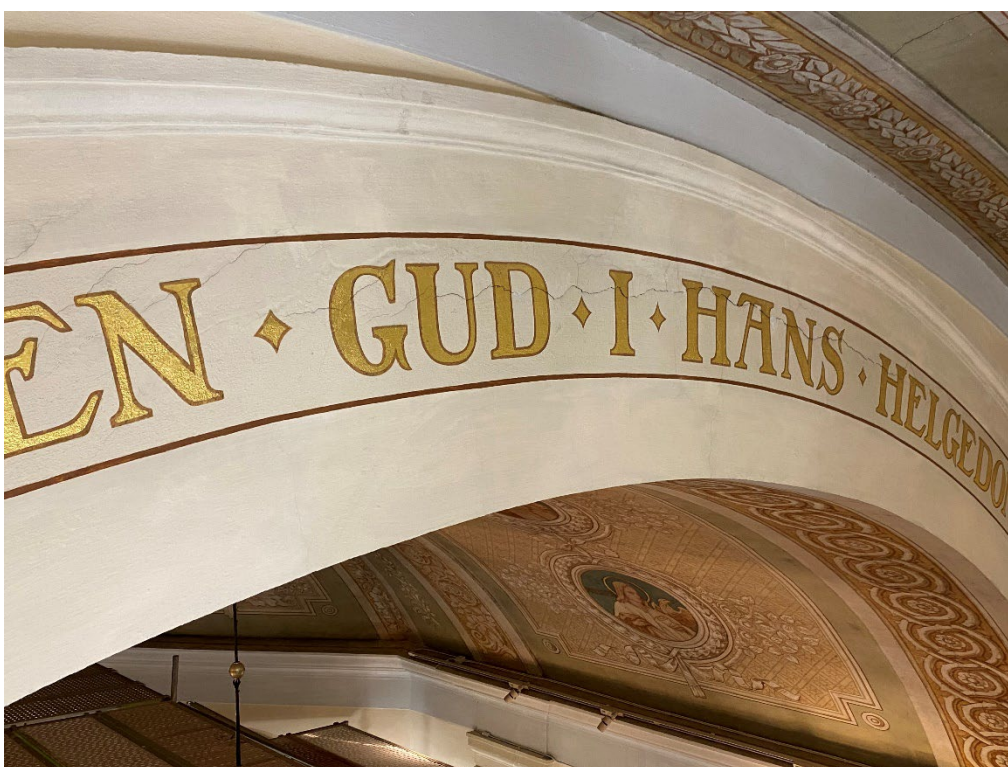
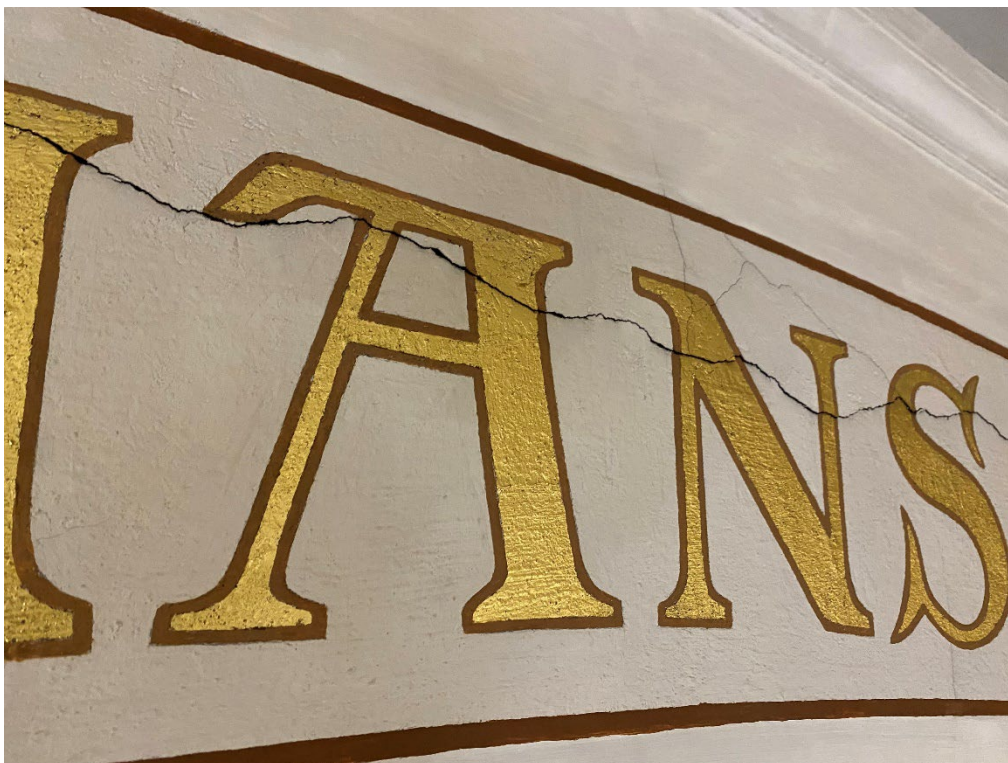
*Figur 17. En kraftig spricka löpte horisontellt genom delar av inskriptionen i valvbågen.  
Foto: Ulrika Olsson, 2025-01-28.*

*Figur 18. Detalj av den kraftiga sprickan som löpte horisontellt genom delar av inskriptionen i valvbågen. Foto: Ulrika Olsson, 2025-01-20.*

Inskriptionen i valvbågen uppvisade skador i form av en kraftig horisontellt liggande sprickbildning, som också var förskjuten i nivå med väggen. Innan några åtgärder påbörjades dokumenterades måleriet och inskriptionen av Gästrike Färgverkstad och Sandvikens Måleri. För att komma till rätta med skadan krävdes att putsen i området knackades ner och att ytorna därefter lagades i med puts enligt Balkstens anvisningar för större putsskador, det vill säga våtsläckt Gotlandskalk och putssand 0–4 mm 1:1,75 (i volym). Ytorna har varsamt rengjorts med Akapad rengöringssvamp. Måleriet har återskapats med matt linoljefärg från Engwall o Claesson, där kulörerna har brutits fram på plats. De bokstäver som har förgyllts är ...GUD I HANS HELG... Ytorna för bokstäverna är målade med guldgrund, Carbonelle som fått torka i 12 timmar innan ett lager bladguld 23,75 karat har lagts på ytorna. Behandlingen har upprepats en gång. Det innebär att bokstäverna är förgyllda med två skikt bladguld. De två gula ytorna utanför banderollen är ommålade med tre strykningar matt linoljefärg från Engwall o Claesson. Det är två olika gula kulörer på dessa ytor och färgerna har brutits fram med de tidigare ytorna som förlagor.

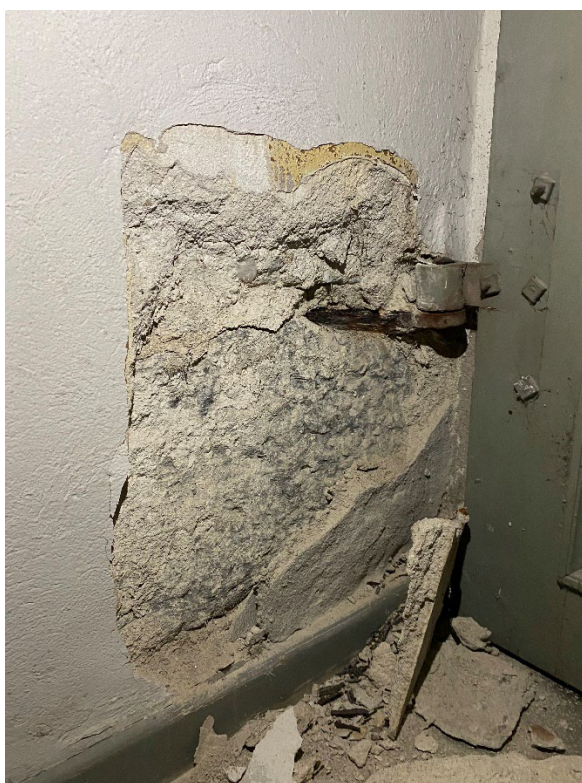
*Figur 19. Vid vapenbusets entré fanns en större puts-skada vid det vänstra dörrbladets gångjärnsinfästning. Foto: Ulrika Olsson, 2025-01-28.*

Under projektets gång uppmärksammades en putsskada i vapenhusets entrénisch. Skadan fanns i anslutning till det vänstra dörrbladets nedersta gångjärnsinfästning. All lös puts kring skadan rensades bort och ytan lagades upp med kalkbruk. Nischens väggar rengjordes och målades med tre lager matt linoljefärg från Engwall o Claesson. Kulör: NCS 1505-Y40R.

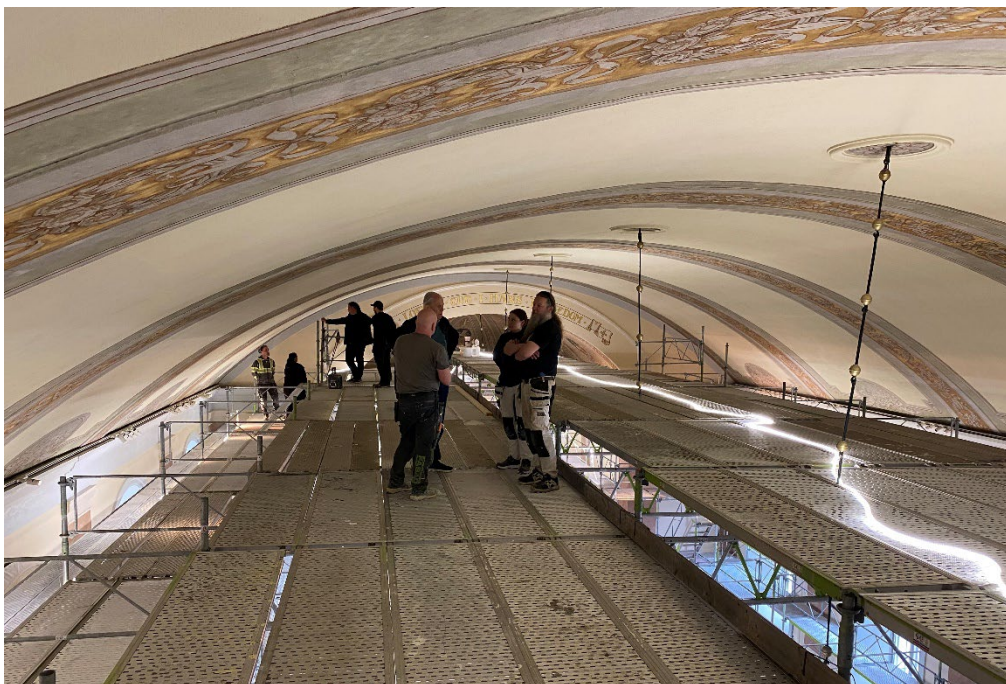
*Figur 24. Vid slutbesiktningen av långhusets tak var arbetena i stort sett färdiga, dock återstod några delar i retuschering av lagningar. Foto: Ulrika Olsson, 2025-03-27.*

Retuschering av de lagade ytorna har utförts av Gästrike Färgverkstad och Sandvikens Måleri som på plats brutit fram de kulörer som behövs. Retuscheringarna är utförda med torrpigment och cellulosaklister.

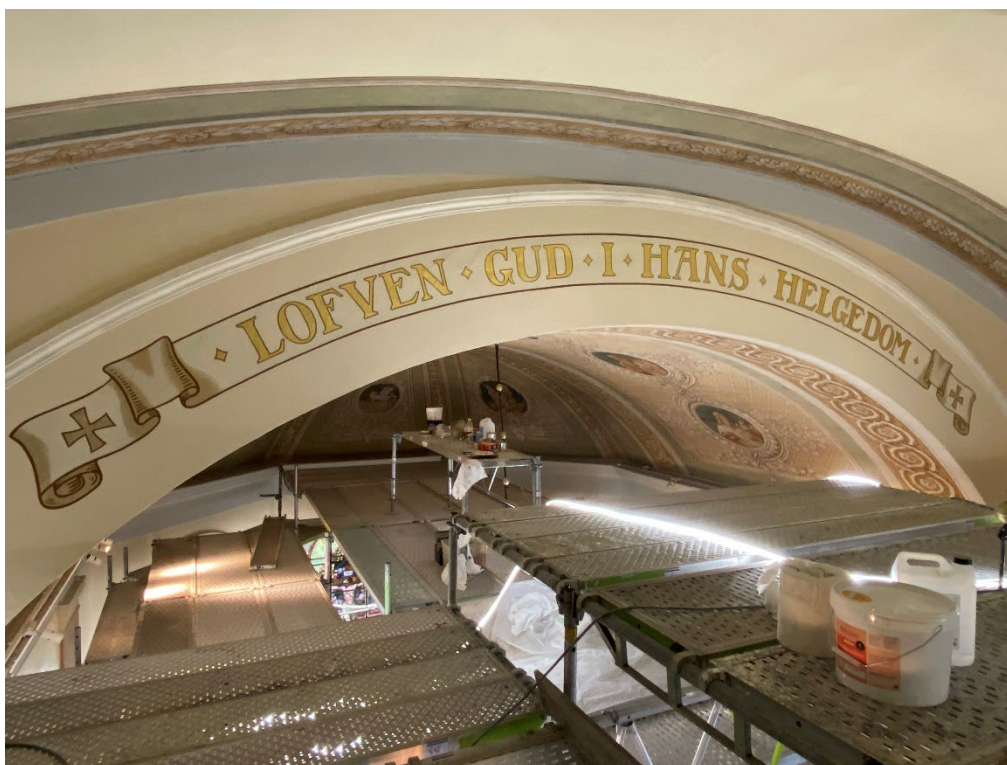
Figur 28. Den horisontella sprickan som löpte genom delar av inskriptionen är lagad. Ytorna har målats in likt omkringliggande ytor. Bokstäver i inskriptionen som är helt nya och förgyllda är ... GUD I HANS HELG... Vid slutbesiktningen kvarstod ännu inmålning av den vita listan över inskriptionen. Foto: Ulrika Olsson, 2025-03-27.

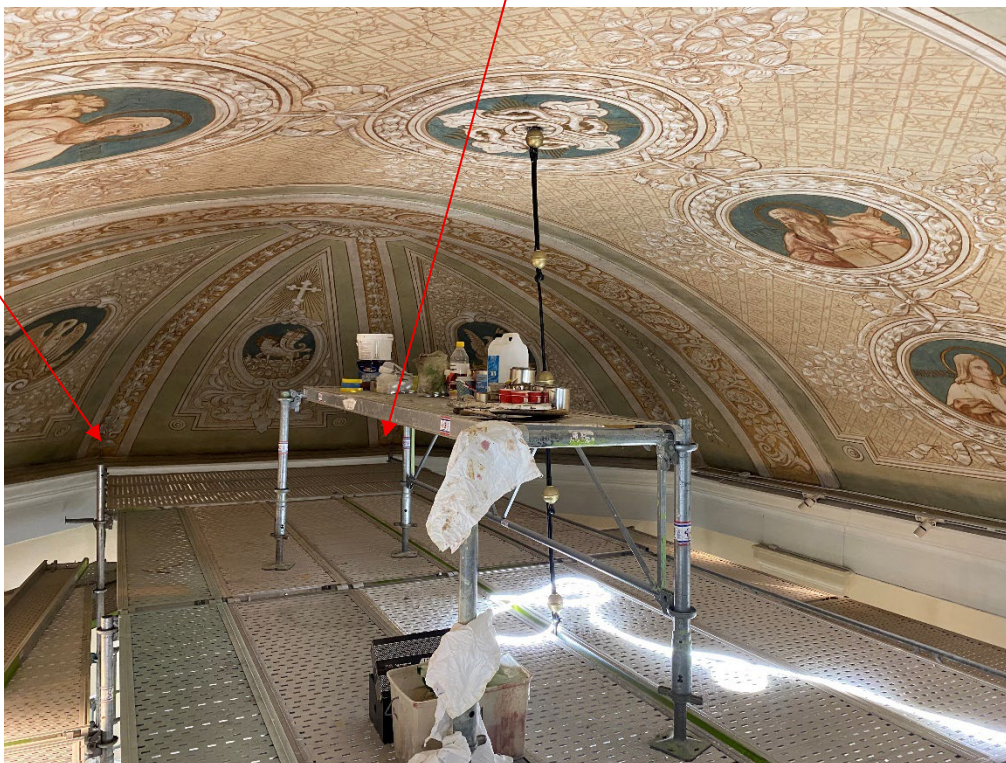
*Figur 29. Vid slutbesiktningen 2025-03-27 pågick retuscheringsmålning över lagningar i korvalvet. Lagningar är framför allt utförda längst ner på de dekorativa banden, längst in i valvet, se pilar. Foto: Ulrika Olsson, 2025-03-27.*

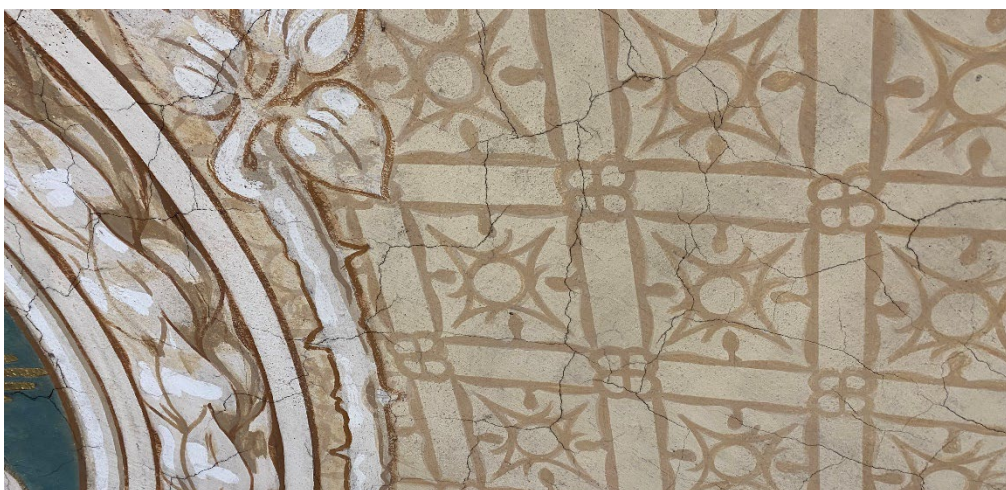
Korvalvets måleri rengjordes och konserverades år 2006. I detta projekt har inga specifika åtgärder utförts i de bemålade ytorna. Det gäller till exempel för de tätt liggande microsprickorna som finns i ytorna. Dessa har inte åtgärdats.

*Figur 30. Exempel på microsprickor som finns i putsen i korvalvet. Inga åtgärder är utförda på dessa sprickor. Foto: Ulrika Olsson, 2025-03-27.*

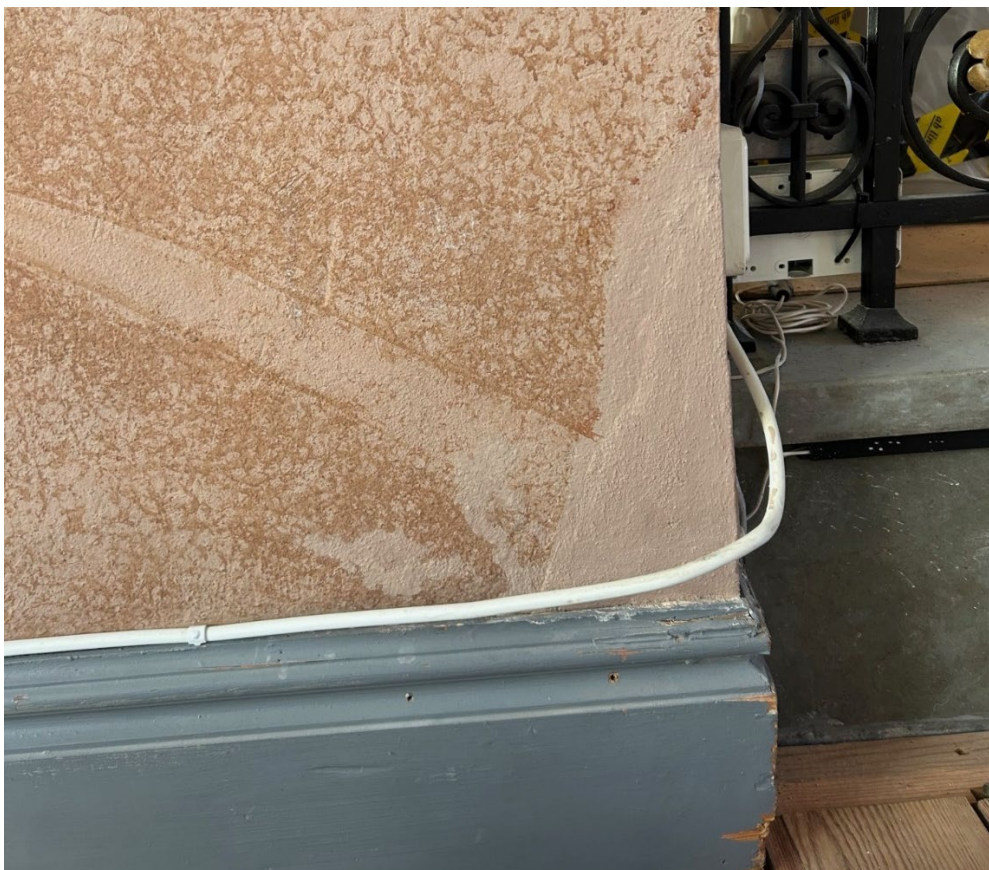
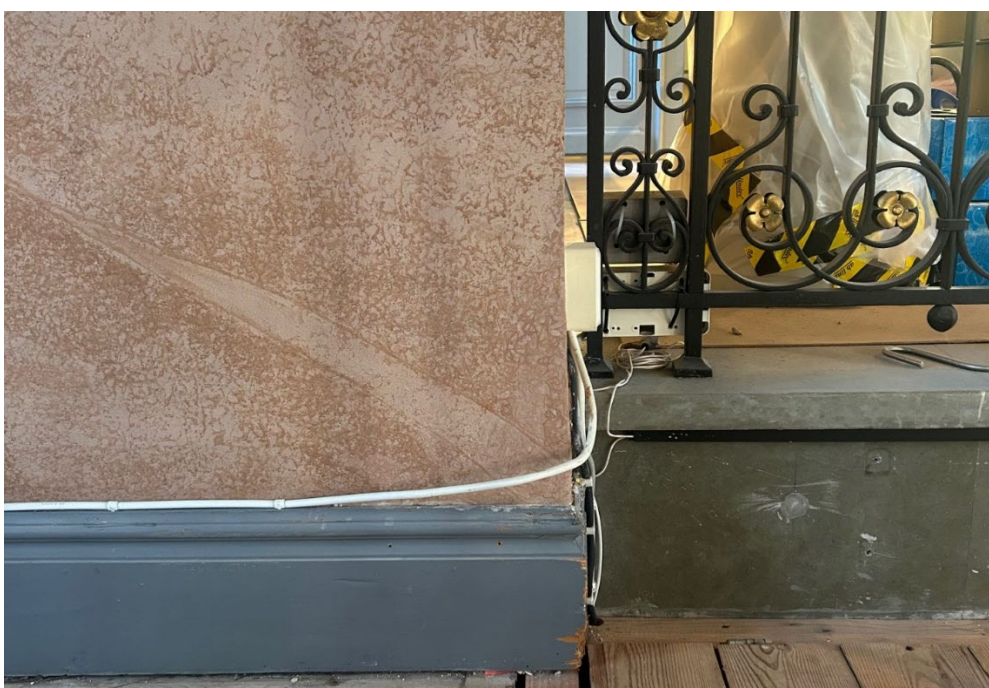
*Figur 32. Under pågående arbeten. Ett urslag i en av pilastrarna i anslutning till koret är lagat. Foto: Gästrike Färgverkstad, vintern 2025.*

*Figur 33. Samma pilaster efter att skadan har retuscherats. Foto: Gästrike Färgverkstad, vintern 2025.*

De marmoreringsmålade pilastrarna har rengjorts. Sprickor har lagats enligt anvisningar i Balkstens program. Retuschering av de lagade ytorna har utförts av Gästrike Färgverkstad och Sandvikens Måleri som på plats brutit fram de kulörer som behövts. Retuscheringarna är utförda med torrpigment och cellulosaklister.

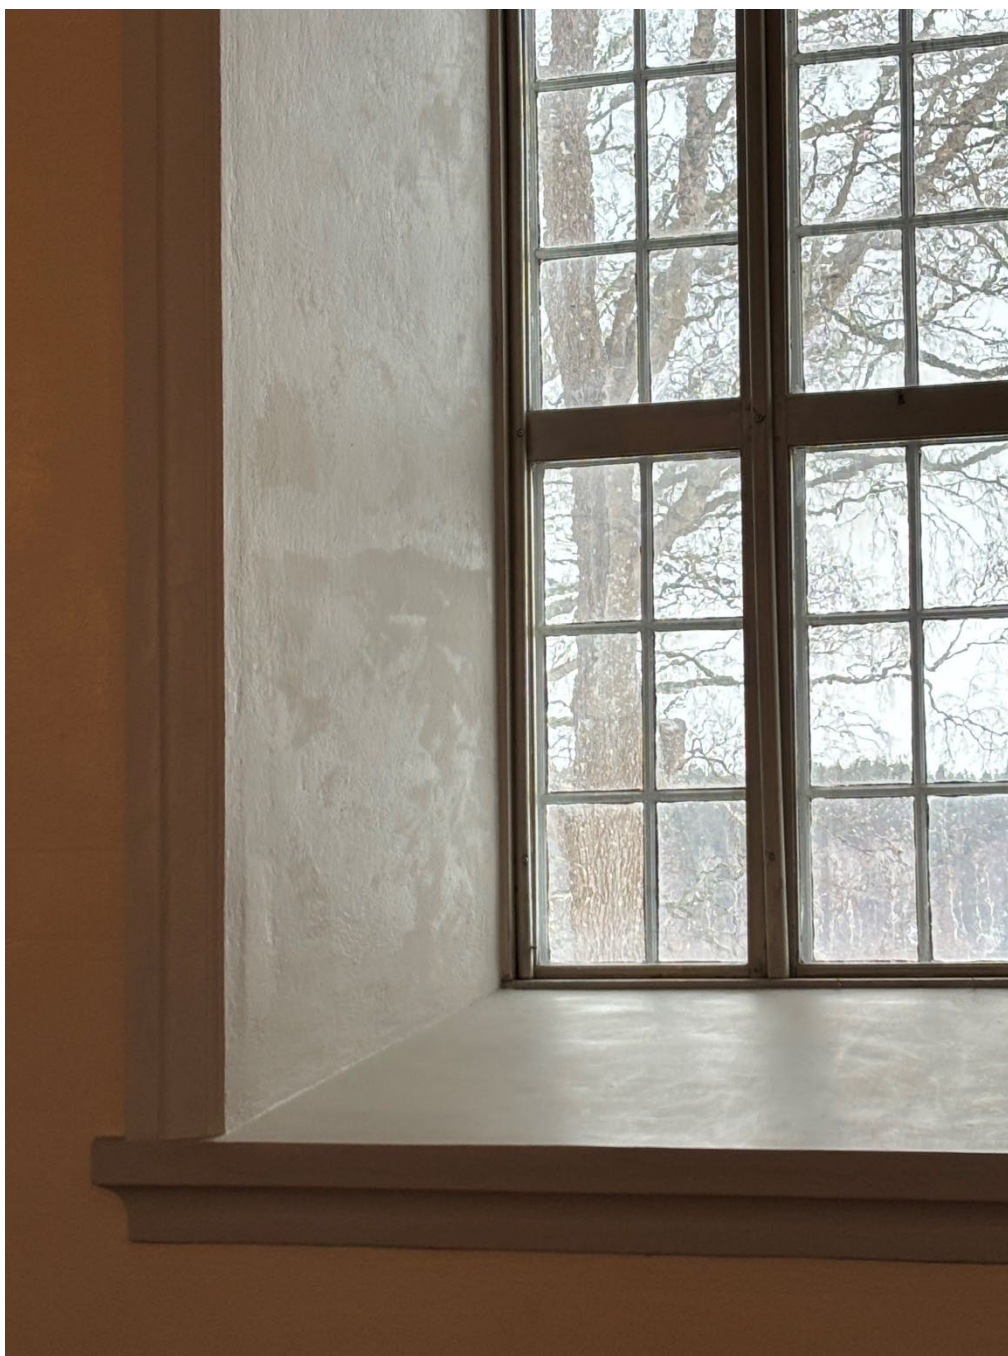
*Figur 34. Fönsternischerna har målats om. Efter tre strykningar kvarstår dock flammigheten. Foto: Ulrika Olsson, 2026-02-11.*

Vid slutbesiktningen 2025-03-27 konstaterades att fönsternischernas måleri var mycket flammigt, varför beslut fattades om att avvakta torkutvecklingen för att se om flammigheten möjligen skulle lägga sig med tiden. Om så inte skulle ske planerades det för att ytterligare en strykning skulle utföras, då från en rullvagn. När antikvariskt medverkande besökte kyrkan tillsammans med Erik Koppars Wedelin från Gästrikkestens pastorat, 2026-02-11, konstaterades att ytorna fortfarande är mycket flammiga. Läns museet föreslog att en av nischerna målas med ytterligare en strykning matt linoljefärg för att därefter utvärdera en möjlig bättring i flammighet. Om så är fallet bör samtliga fönsternischer målas med ytterligare en strykning.

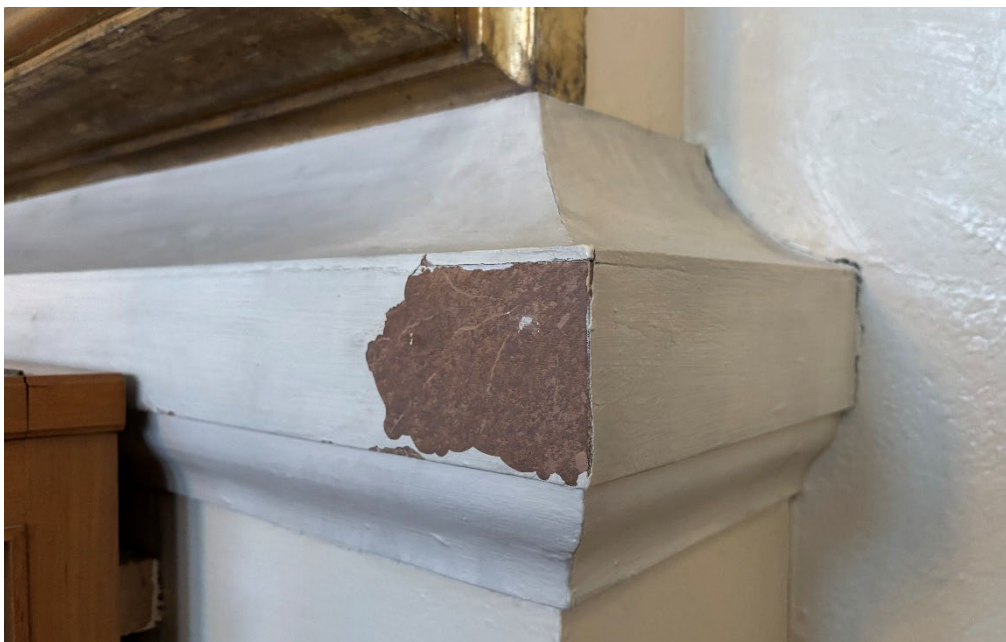
I samband med målningen av pilastrarnas listdelar uppmärksammades skador på den profilerade listen under altartavlan, som sedan renoveringen 1902–1904 hänger på den östra långhusväggen. Då listen skulle rengöras inför ommålning upptäcktes en underliggande marmoreringsmålning. Marmoreringen är hållen i samma stil som marmoreringen på pilastrarna. Efter dialog med länsstyrelsen beslutades att marmoreringen skulle tas fram och retuscheras om så skulle krävas. Detta arbete var dock inte utfört vid besöket 2026-02-11. Listen ska åtgärdas, enligt muntlig uppgift från Kaj Halminen, 2026-02-18.

*Figur 37. Kvarstående arbete. Listen under altartavlan på den östra långbusväggen har underliggande marmoreringsmålveri i samma stil som pilastrarnas marmorering. Marmoreringen ska tas fram och eventuella skador ska retuscheras. Foto: Ulrika Olsson, 2026-02-11.*

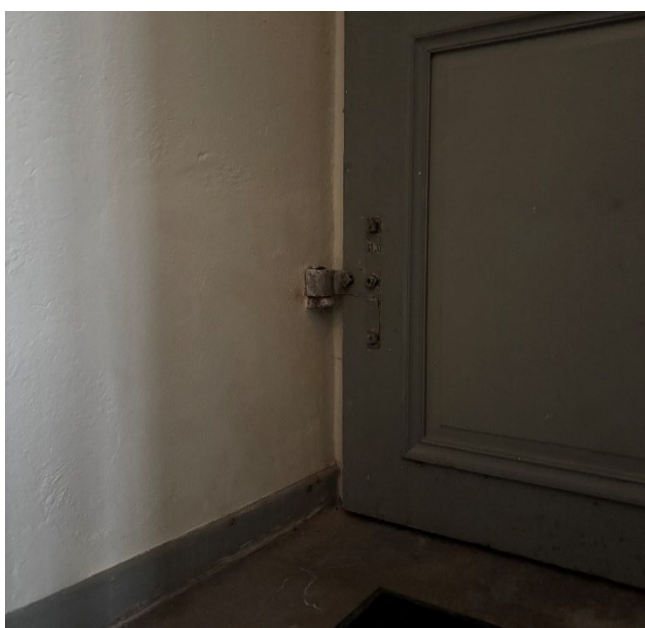
*Figur 38. Putsskadan vid det vänstra dörrbladets gångjärnsinfästning är lagad. Väggarna är rengjorda och målade. Foto: Ulrika Olsson, 2026-02-11.*

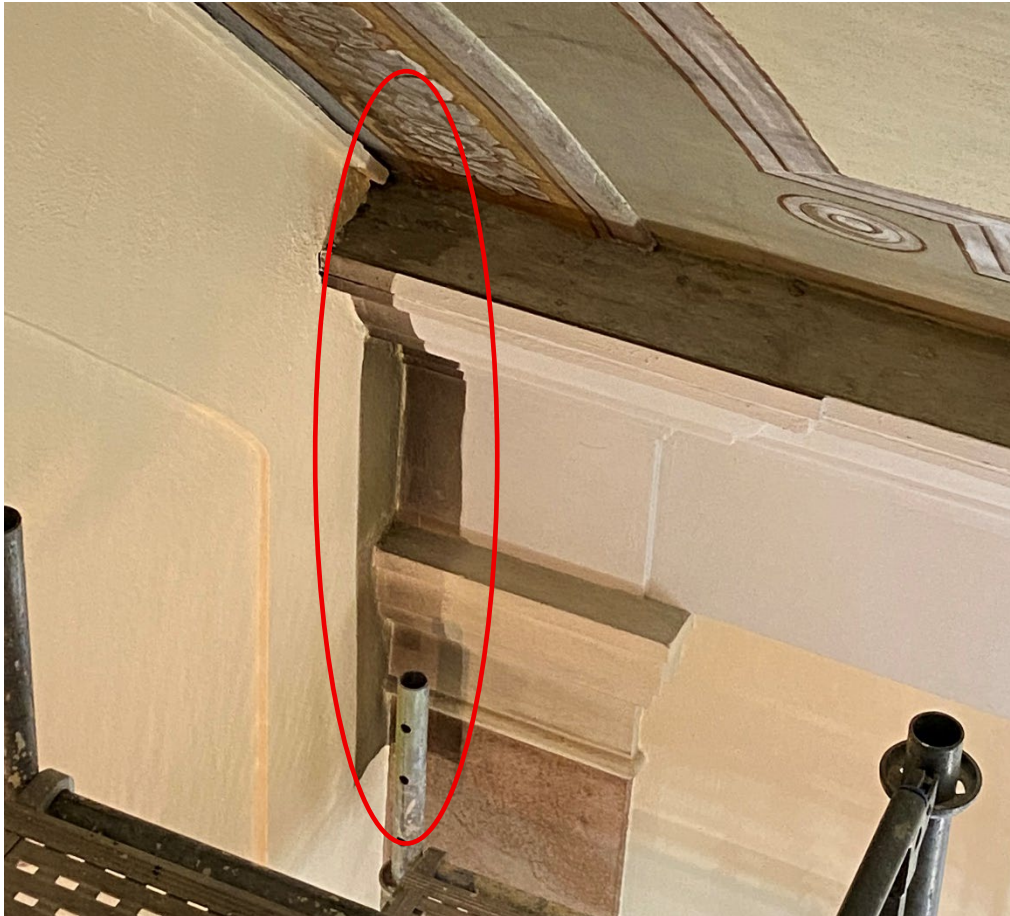
En referensyta har lämnats i kyrkorummets nordöstra hörn, uppe på orgelläktaren. Referensytan bär tydliga vittnesspår om ytornas tidigare hårda smutsning.

*Figur 39. Referensytan i kyrkorummets nordöstra hörn vittnar tydligt om hur hårt smutsade väggarna var innan påbörjade arbeten. Foto: Ulrika Olsson, 2025-03-27.*
