# SMEDJAN I ÅBYN

Antikvarisk medverkan vid omläggning av tak på smedja och tillbyggnad  
samt restaurering av innertak, del av vägg samt golvbjälke

Åbyn 12:10  
Hamrånge socken  
Gävle kommun  
Gävleborgs län  
2024–2025

Slutrapport  
Lst dnr: 9092-2023  
Beställare: Åbyns smidshistoriska förening

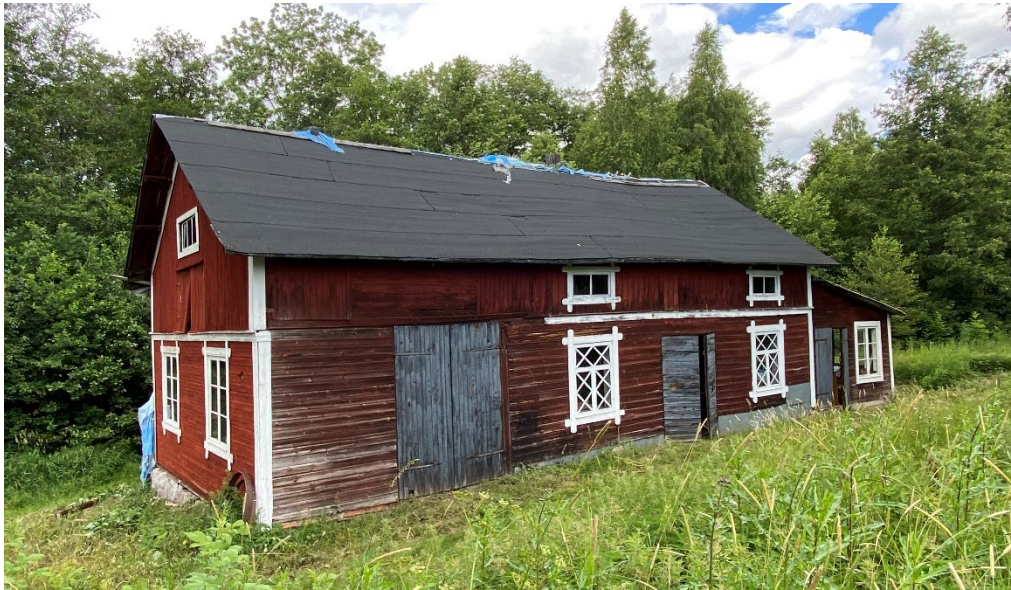
*Figur 4. Innan påbörjade arbeten. Byggnaden sedd från sydöst. Taken skyddades av papp och en presenning. Notera svackor i takfallet. Den högre byggnadskroppen rymmer mekanisk verkstad och smedja och den lägre tillbyggnaden rymmer skostall och tvättstuga. Foto: Ulrika Olsson, 2024-07-05.*

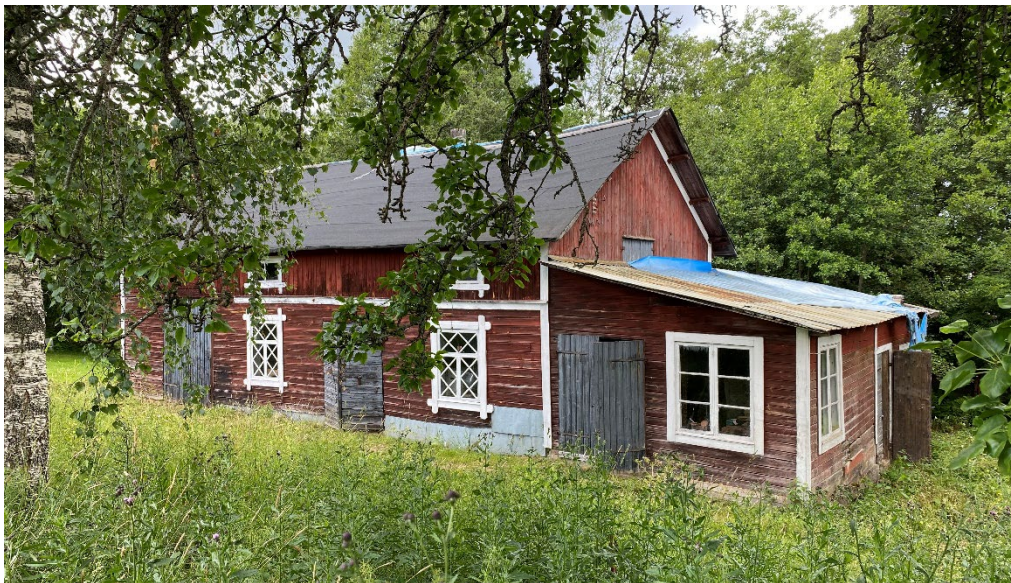
*Figur 5. Innan påbörjade arbeten. Byggnaden sedd från nordöst. Taken skyddades delvis av plåt men till största del med papp och en presenning. Foto: Ulrika Olsson, 2024-07-05.*

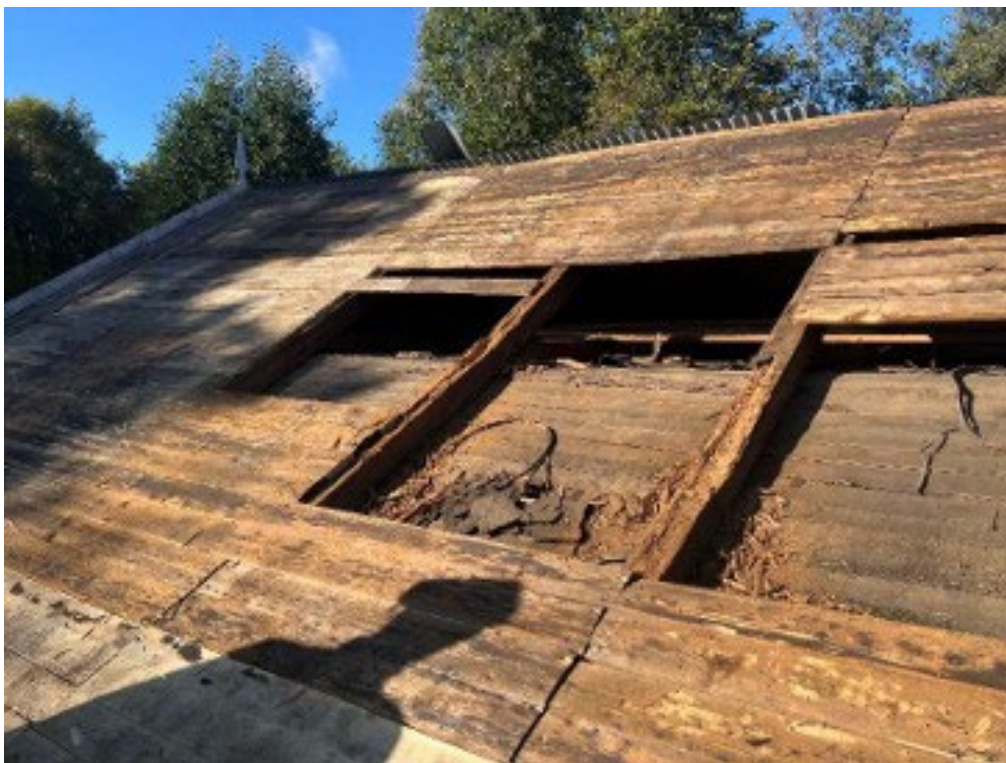
*Figur 6. Under pågående återställningsarbeten hösten 2025. Då den felaktiga plåten och den felaktigt lagda pappen hade rivits bort blottades kraftiga rötskador i både råspont och takbjälkar. Foto: Stéphanie Forsmark, 2025-09-30.*

I princip alla takbjälkar på taket har bytts ut eller lagats i. Några taktassar vid gavelstrången har lagats i likvärdiga. Inför arbetena med takbjälkarna har byggnaden på ett ställe dragits ihop på vindsplan med ett dragstag i järn, då skadorna i takbjälkarna hade medfört att byggnadens långsidor gått isär. Råsponten är bytt och på denna har det lagts takpapp från T-Roof. På pappen har det monterats ny ströläkt i dimensioner minimum 25x48 millimeter och uppåt. Bärläkten har dimension 45x70 millimeter. På läkten har den svarta sinuskorrugerade plåten monterats. Plåten är av fabrikat Dala-Profil. Nya vita vindskivor i trä har monterats på gavlarna och vindskivebeslagen är i svart plåt. På det främre takfallet, den västra sidan, har en ny hängränna i svart plåt monterats. Montering av stuprör återstår.

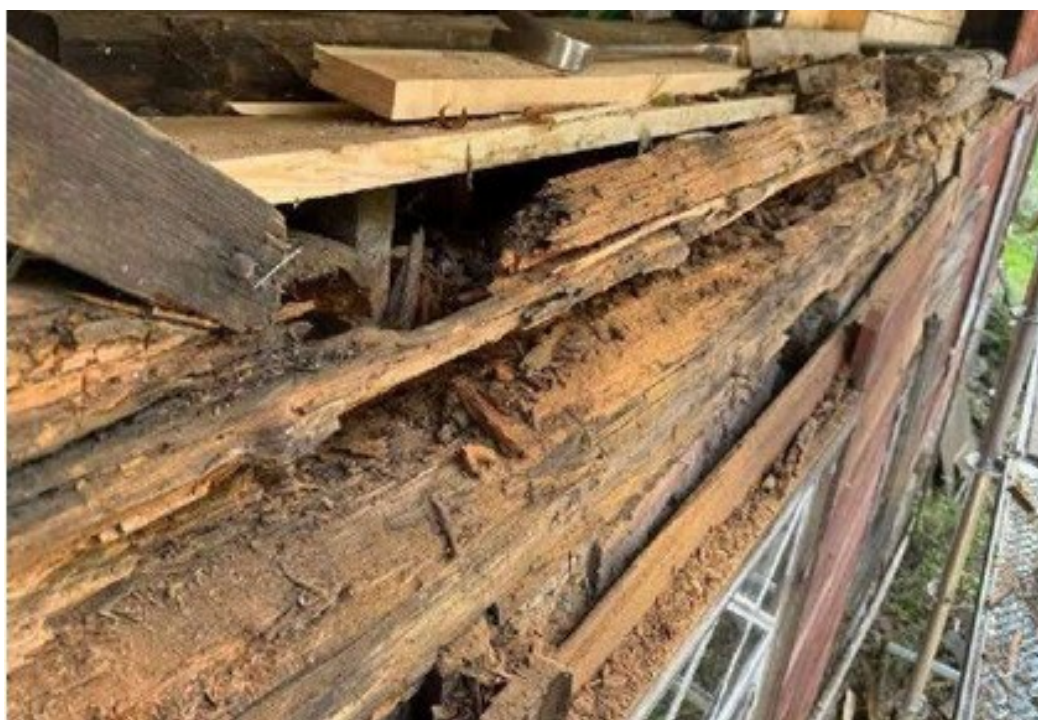
*Figur 7. Kraftiga rötskador i den västra väggen på smedjan. Dessa skador uppdagades då den nya entreprenören hade anlitats hösten 2025. Foto: Gustav Lilljeby, 2025-09-30.*

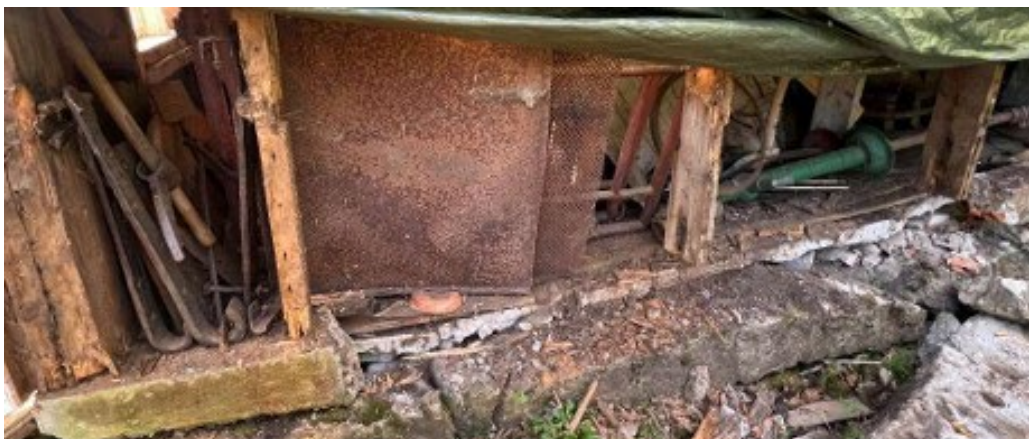
*Figur 8. Raserad betongsula på tillbyggnaden samt rötskadade reglar ovanför denna. På fotot är panelen redan bortriven. Foto: Stéphanie Forsmark, 2025-09-30.*

En ny betongsula har gjutits från det västra hörnet och fram till dörren. Betong av fabrikat Finja grovbetong har använts.

På tillbyggnadens långsida mot norr har två rötskadade reglar ovanför betongsulan bytts ut till två nya reglar. Dimensionerna i de nya reglarna är samstämmig med de ursprungliga reglarna. Fasadpanelen som finns i anslutning till reglarna har upp till cirka 2/3 fasadhöjd lagats i med nytt virke. Den nya panelen utgörs av liggande fasspontpanel i likvärdig dimension som befintlig panel. Den lilla luckan i panelen har återskapats i

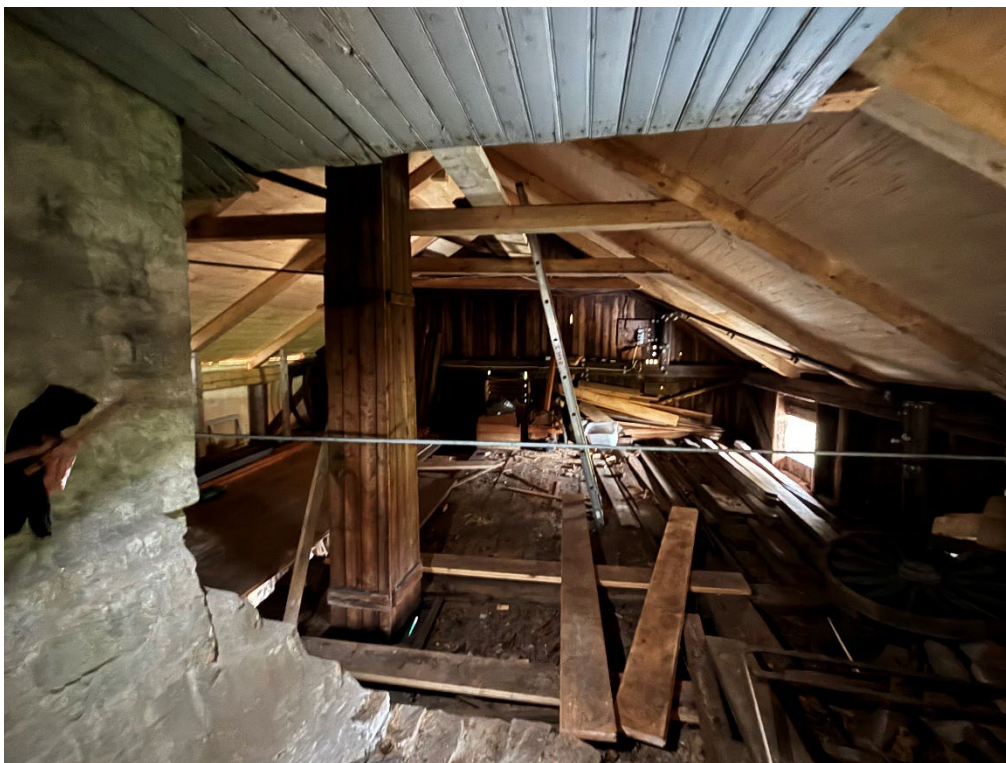
*Figur 9. De flesta takbjälkar är bytta. Råsponten är bytt. Foto mot norr. Längst bort till vänster syns de lagade delarna i den västra väggen. Foto: Ulrika Olsson, 2025-10-28.*

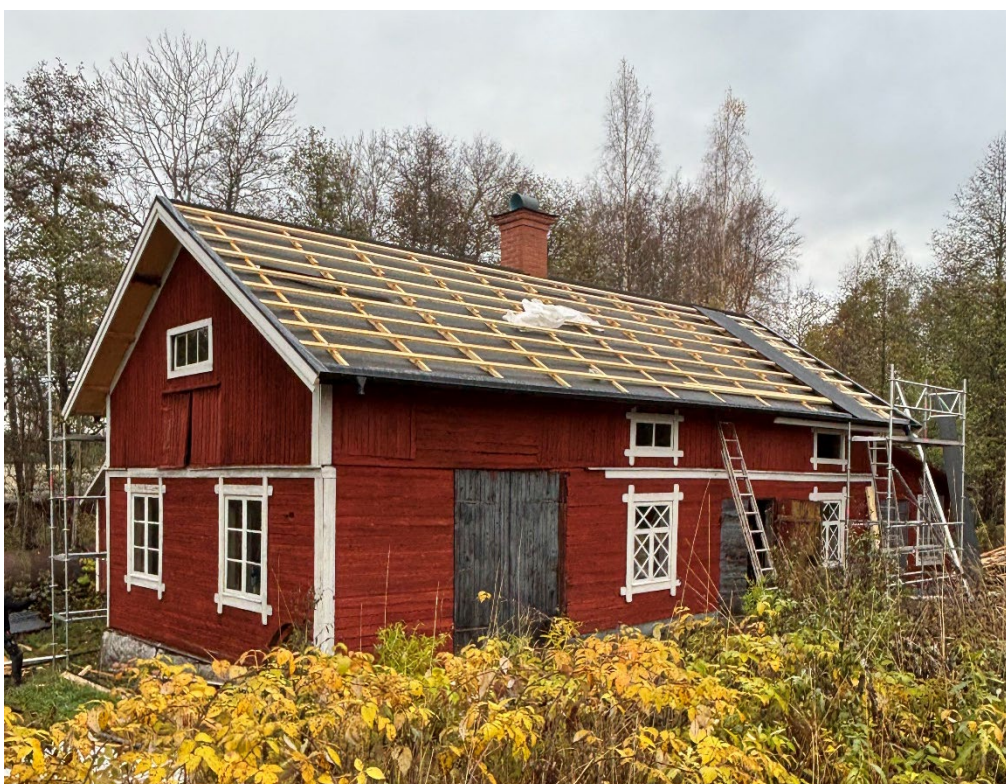
*Figur 10. Vid slutbesiktningen 2025-10-28 pågick montering av sinusplåten och detta arbete färdigställdes några dagar senare. På fotografiet syns den nymurade skorstenen samt vindskivor och vindskivebeslag. Foto: Ulrika Olsson, 2025-10-28.*

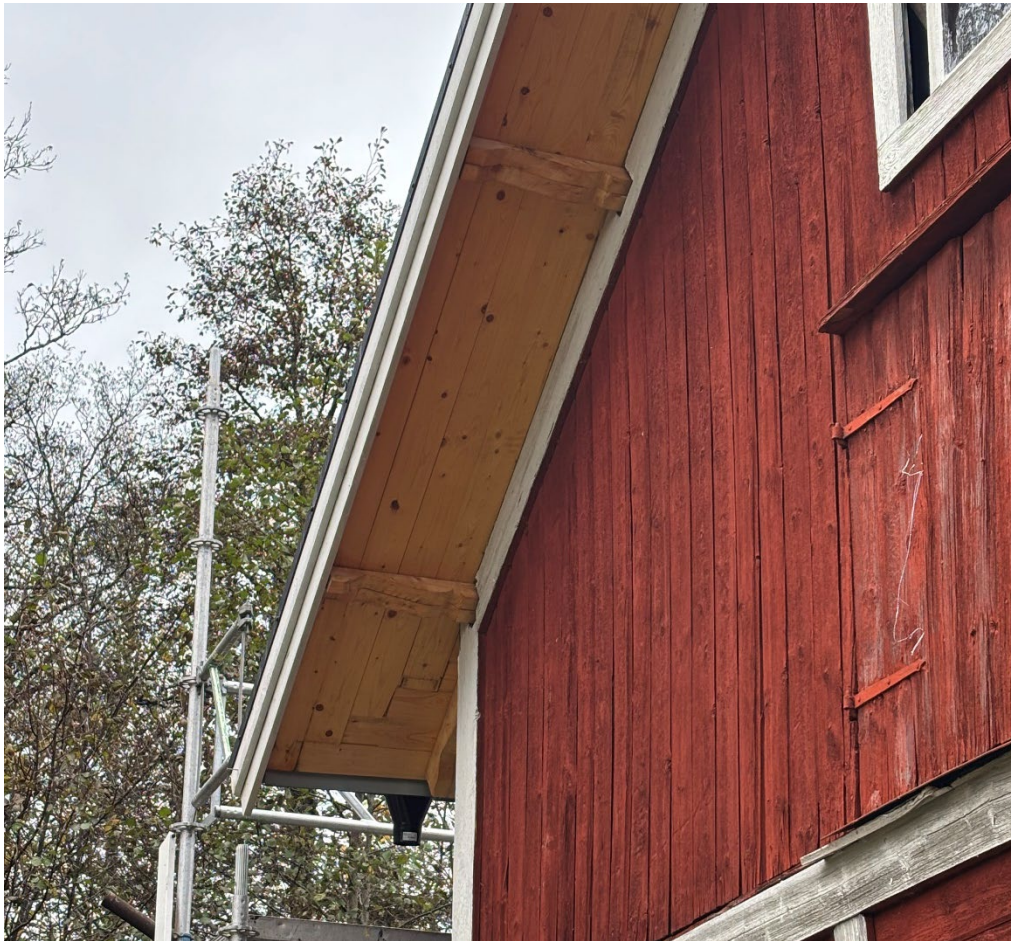
*Figur 11. Några taktassar har nytillverkats med de gamla som förlaga. Vid slutbesiktningen 2025-10-28 kvarstod ännu inmålning av det nya virket. Foto: Ulrika Olsson, 2025-10-28.*

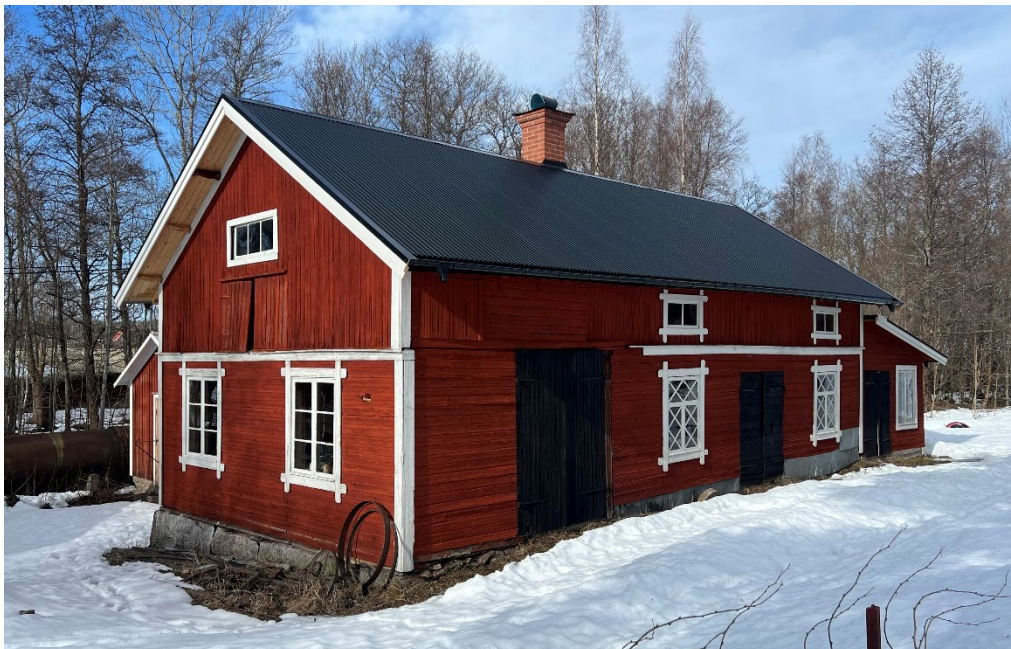
*Figur 12. Efter avslutade arbeten. Smedjan sedd från sydöst. Ännu återstår montering av stuprören. Foto: Stéphanie Forsmark, mars 2026.*

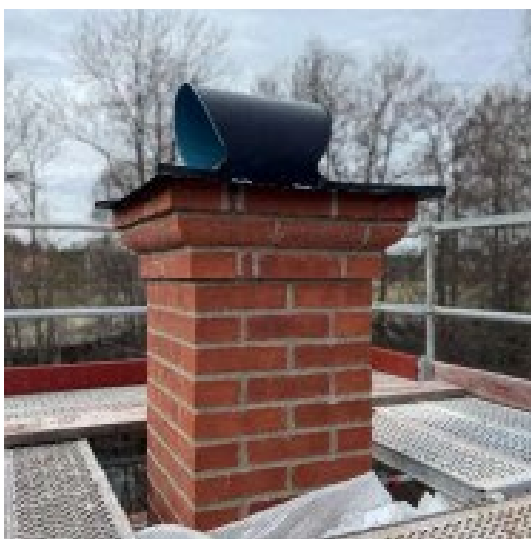
*Figur 14. Skorstenen med beslag och huv är färdig. Foto: Stephanie Forsmark, våren 2025.*

Överbeslag i svart plåt har monterats på skorstenen. Överbeslaget har stående fals i fyra hörn och är fäst med trådklammar i fogen. En halvmåneformad huv, s.k. omegahuv, i svart plåt har monterats för att skydda skorstenen. Eftersom det ska eldas i skorstenen vid smide är denna form mest ändamålsenlig. Ett finmaskigt nät har monterats som skydd mot fåglar.

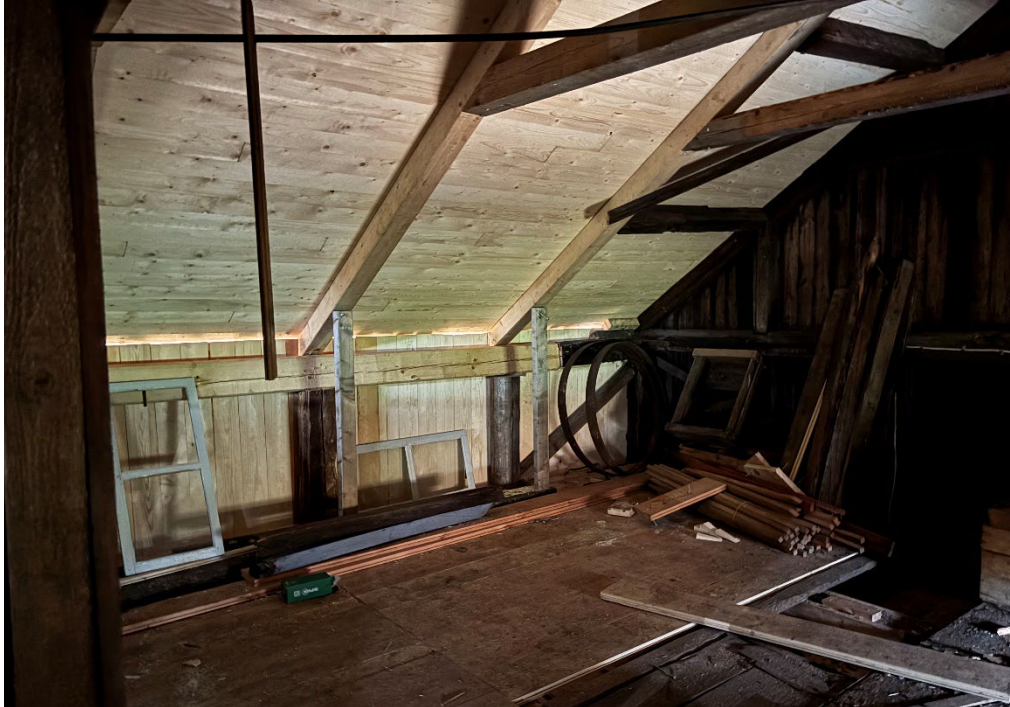
*Figur 15. Foto mot den östra långsidan. Tre timmerstockar har lagats i högst upp i väggen. Ny fasadpanel är monterad. Notera även de nya takbjälkarna som syns på fotot. Dessa åtgärdades under 2024 av den första entreprenören. Foto: Ulrika Olsson, 2025-10-28.*

På smedjans östra sida, närmast den södra gaveln, har tre timmerstockar lagats i med nytt virke. Stockarna är beställda genom Snickeri Byggtimmer och är i dimensioner 15x20 centimeter. Dessa delar är belägna högst upp på väggen. Cirka 5 meter av timmerstockarna har bytts ut till nytt friskt virke.

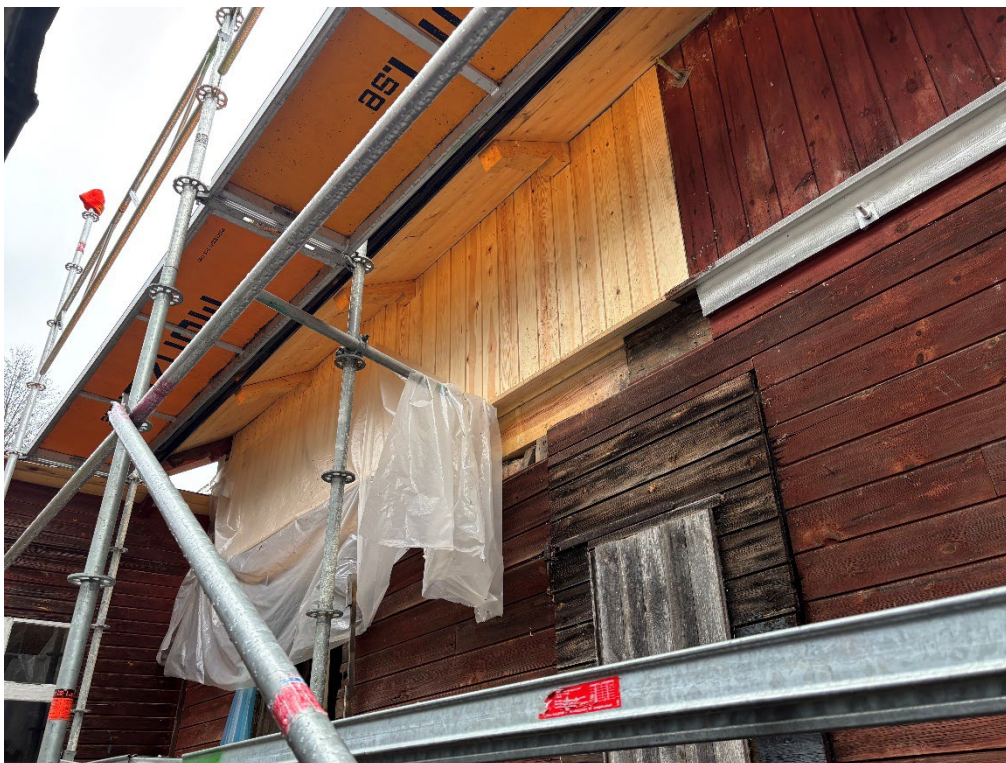
*Figur 16. Vid slutbesiktningen 2025-10-28 var den nya panelen monterad på smedjans västra sida. Den underliggande listen var inte åtgärdad. Foto: Ulrika Olsson, 2025-10-28.*

Vid slutbesiktningen 2025-10-28 kvarstod ännu arbeten kring monteringen av takplåt, vilka färdigställdes tätt på slutbesiktningen. Kompletterande fotografering utfördes av beställaren under mars månad 2026. Fortfarande kvarstår kompletteringsarbeten vid fasadlagningen på smedjans västra sida. Montering av stuprör kvarstår. Dessa delar hanns inte med innan vintern kom och ska slutföras under våren 2026.

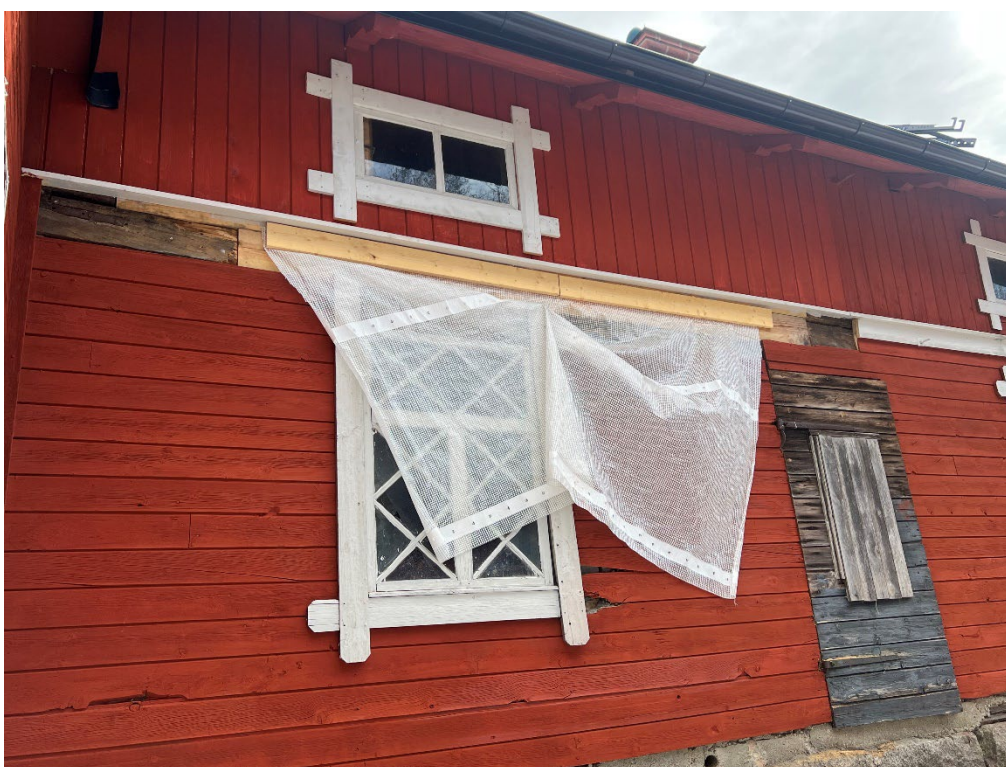
*Figur 17. Foto från beställaren som visar den näst intill färdigställda nya panelytan på smedjans östra sida. Ännu återstår arbeten med den underliggande listen. Foto: Stéphanie Forsmark, mars 2026.*

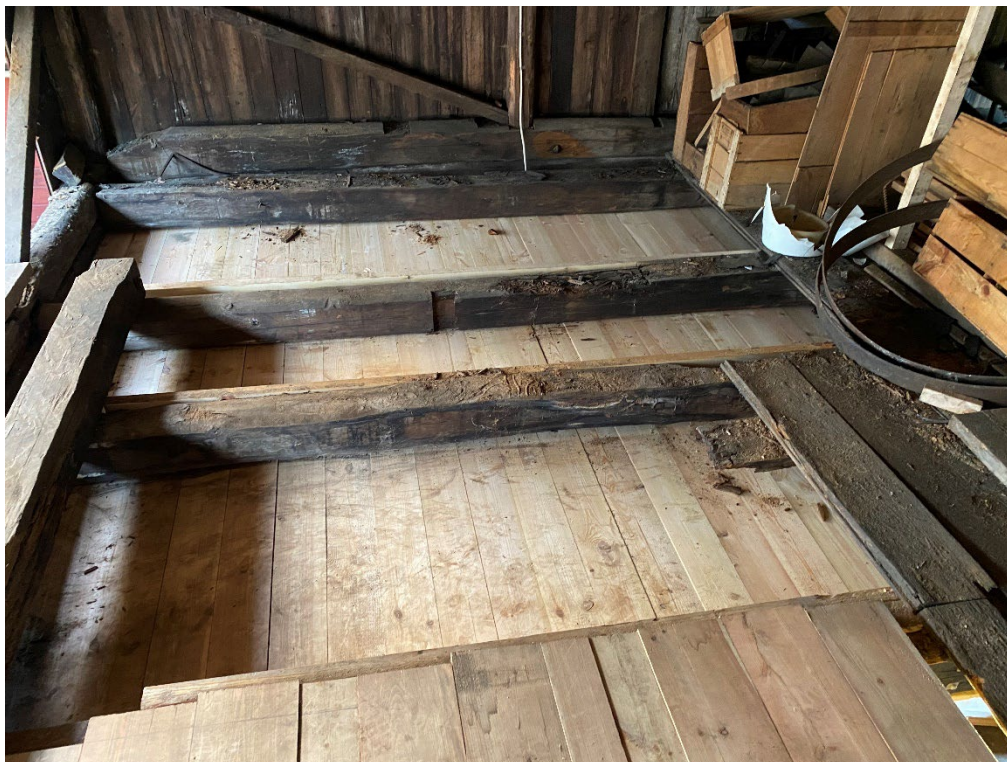
*Figur 18. Under pågående arbeten med bjälklaget ovanför smedjan. Två bjälkar har förstärkts och den närmaste, som döljs under brädgolvet kant, har lagats i med nytt virke. Foto: Ulrika Olsson, 2024-11-12.*

En golvbjälke har lagats i med nytt virke och ytterligare två golvbjälkar har förstärkts med nytt virke. Ett nytt brädgolv med breda plank har monterats på vinden, i delen närmast den östra väggen. Virket i golvet är kilsågad kärnfuru och kommer från Åttersta såg. Ny pärlspontpanel av hyvlat virke har monterats i smedjans tak närmast den östra väggen. Panelen ska målas med svart linoljefärg så snart säsongen tillåter.

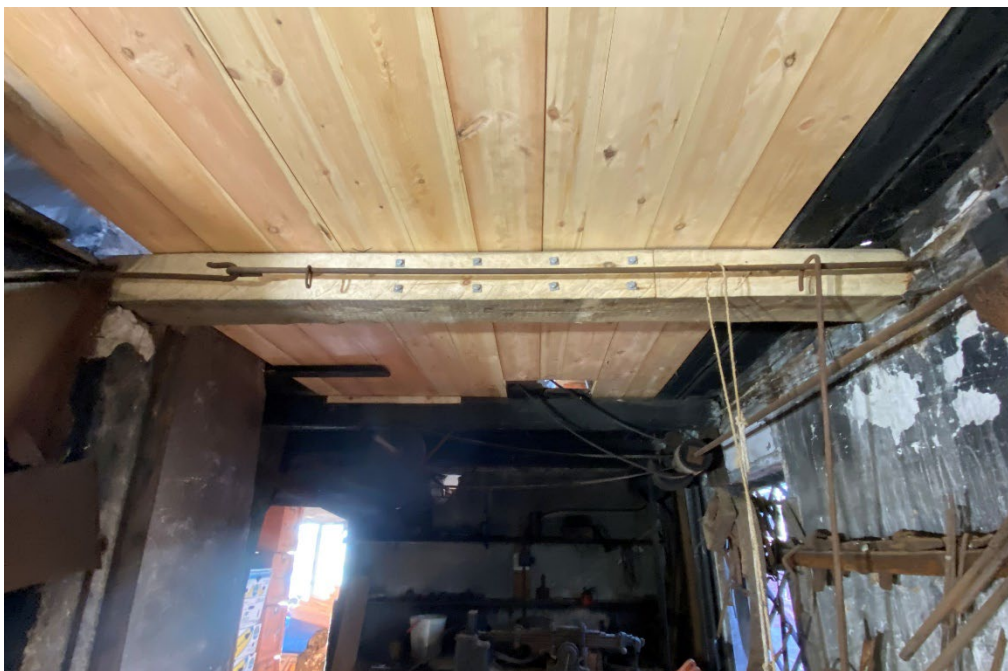
*Figur 19. Under pågående arbeten. Från smedjan syns den bytta bjälken. Foto: Ulrika Olsson, 2024-11-12.*

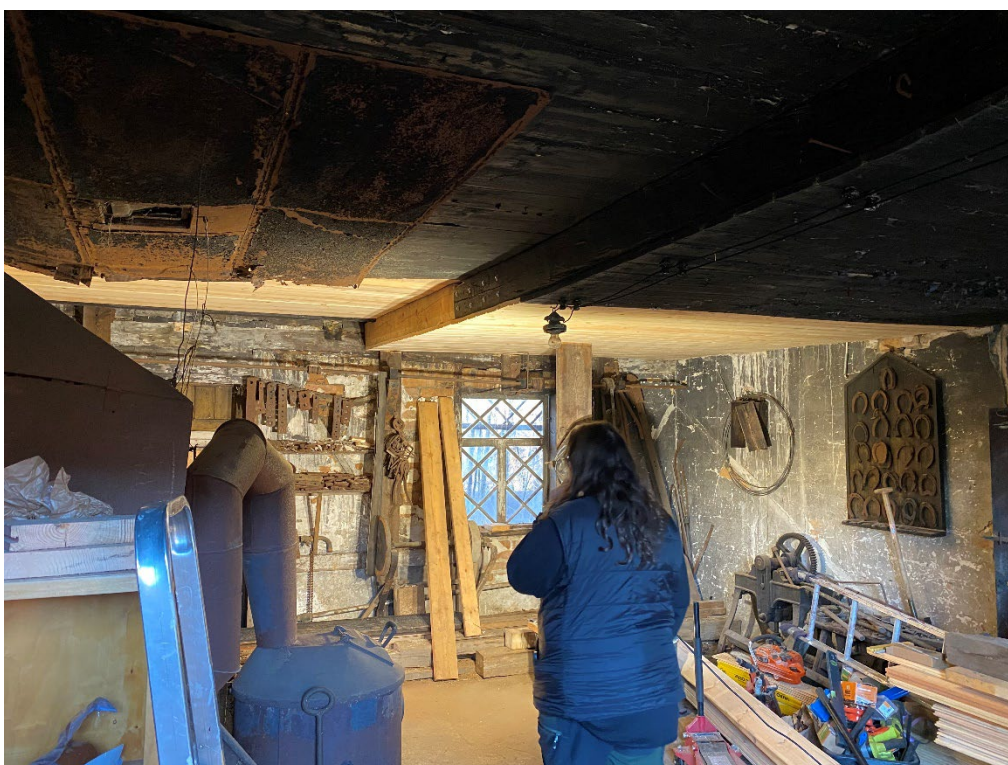
*Figur 20. Under pågående arbeten. Från smedjan syns de ilagade bjälkarna och delar av den nya takpanelen. Foto: Ulrika Olsson, 2024-11-12.*

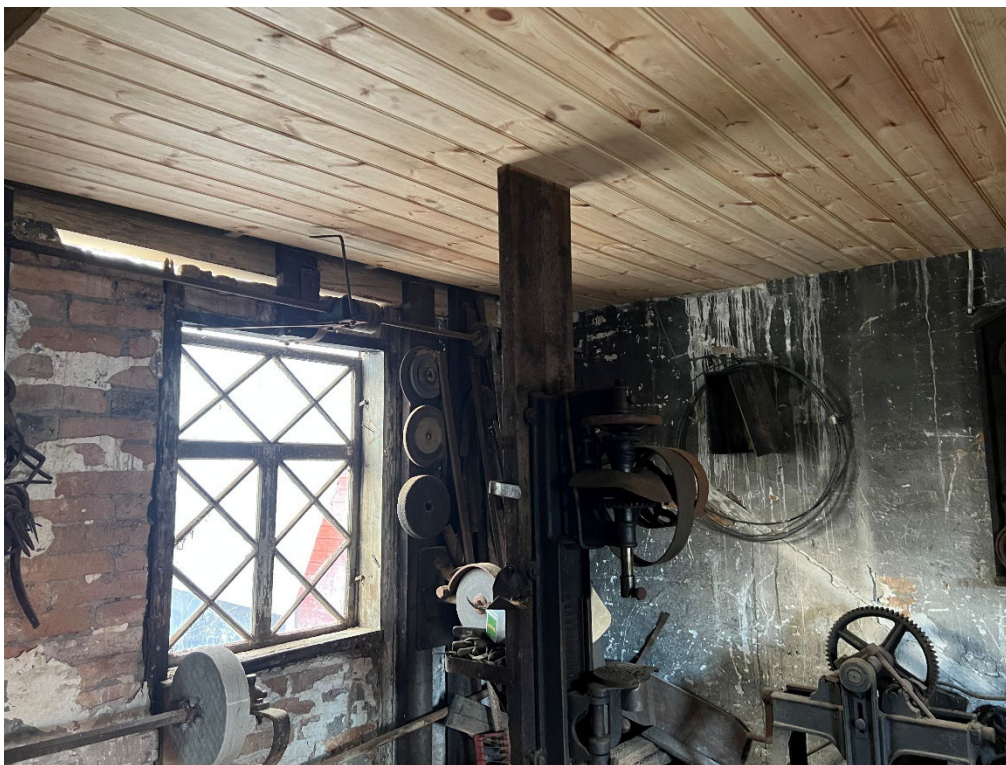
*Figur 21. Det nya taket i smedjan ska målas med svart linoljefärg så snart säsongen tillåter.  
Foto: Stéphanie Forsmark, 2026-03-26.*

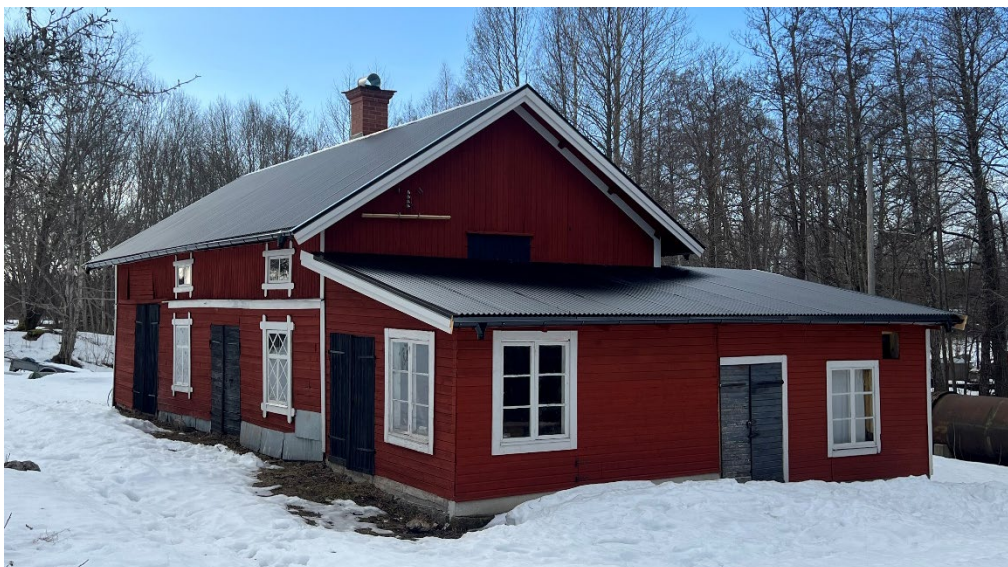
*Figur 22. Vid slutbesiktningen var arbetena nästan färdigställda. Båda taken var täckta med svart sinuskorrugerad plåt. På tillbyggnaden kvarstod dock ännu montering av foder och stuprör. Foto: Stéphanie Forsmark, mars 2026.*

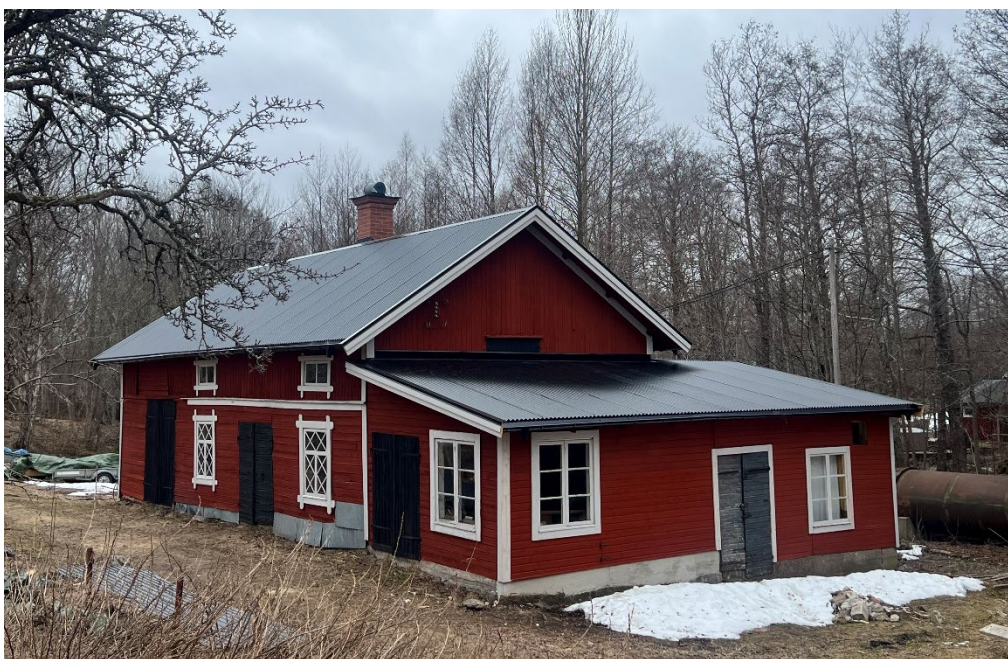
*Figur 23. Under slutet av mars 2026 var nästa alla delar färdigställda exteriört. Foder har monterats men ännu återstår montering av stuprör. Foto: Stéphanie Forsmark, 2026-03-24.*

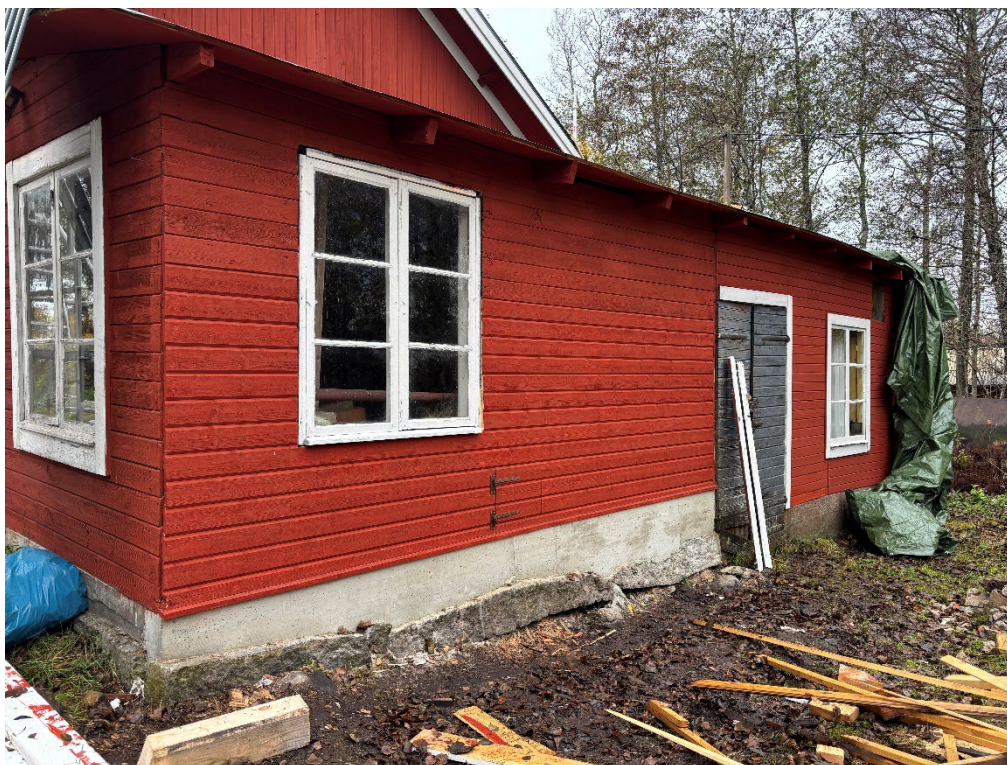
*Figur 24. En ny betongsula har gjutits efter tillbyggnadens långsida, från det västra hörnet och fram till dörren. Notera att den lilla luckan snett nedanför fönstret, har återskapats i den nya panelen. Foto: Ulrika Olsson, 2025-10-28.*

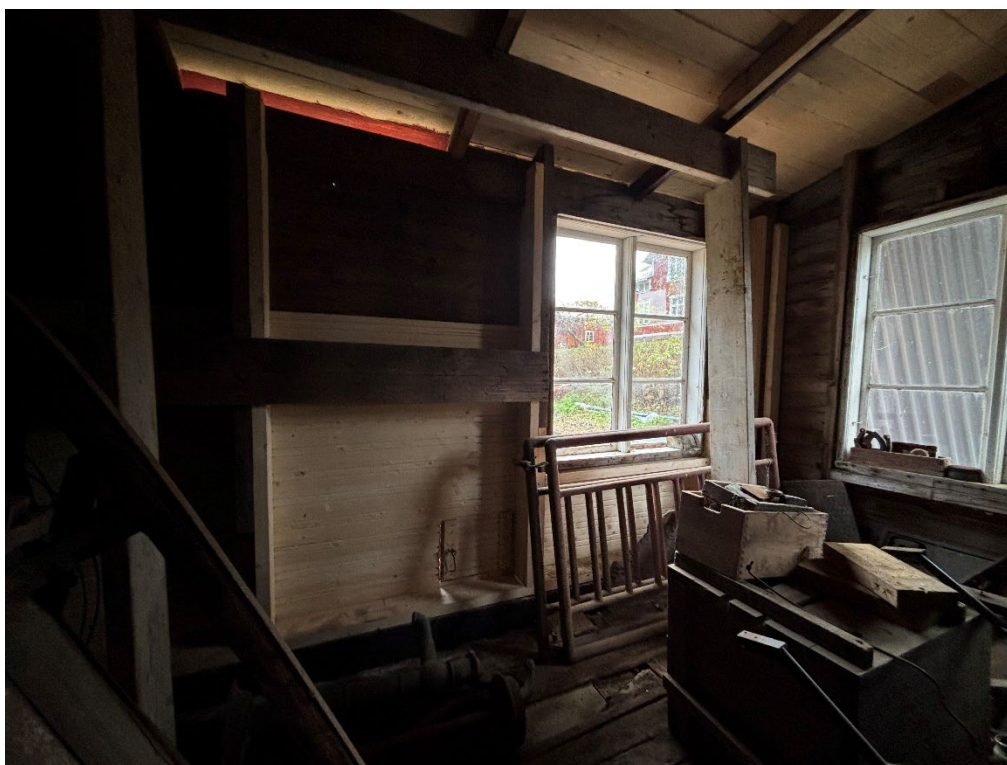
*Figur 25. Inifrån skostallet syns de två nya reglarna och den nya panelen. Foto: Ulrika Olsson, 2025-10-28.*
